ԴԱԴԻ ՎԱՆՔԻ ՎԵՐԱԿԱՆԳՆՈՒՄԸ 1997-2011 ԹԹ.

ՍԱՄԿԵԼ ԱՅՎԱԶՅԱՆ

THE RESTORATION OF THE MONASTERY OF DAD
(1997 to 2011)
SAMVEL AYVAZYAN

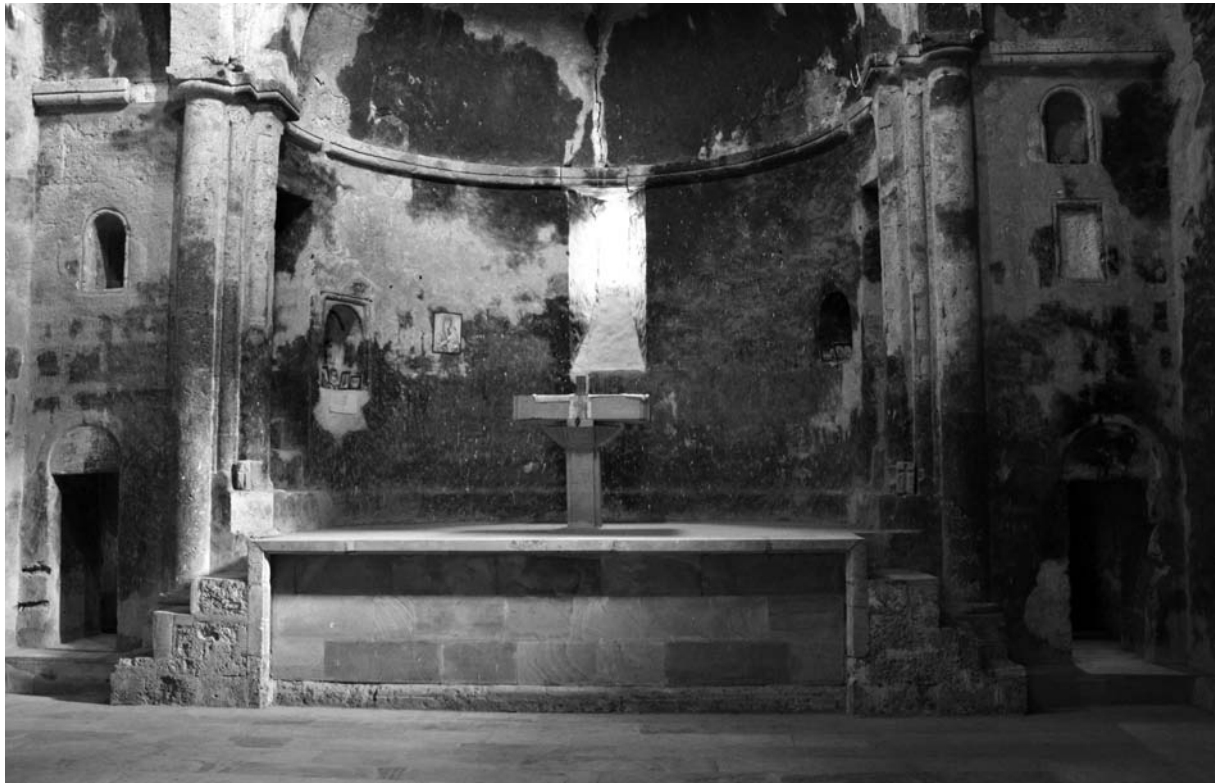
Կաթողիկե եկեղեցու վերականգնված խորանը և հայտնաբերված պուլիկն ու դրամները

Եկեղեցու ներսում վերականգնվեց բեմը, սալապատվեց սրահը, որի ընթացքում հյուսիսարևմտյան ավանդատան անկյունից մեկ մետր հեռու՝ հատակից 20 սմ խորությամբ, հայտնաբերվեց կավից փոքրիկ պուլիկ արծաթե դրամներով, որոնք թողարկված էին Սեֆյան Իրանում Թահմասպ Ա (1524-1576) և Մուհամմեդ Խուդաբանդա (1578-1587) շահերի օրոք Թավրիզ, Սպահան, Խոյ, Բարֆրաշ, Նախիջևան, Երևան, Գյանջա, Շեմախի, Օրդու քաղաքներում: Դրամներից մեկը հատվել է ակ-կոյունյունների տիրակալ Աբու-ալ-Մուգաֆարի (1501-^o) օրոք: Կավե անոթը և դրամները, ո-

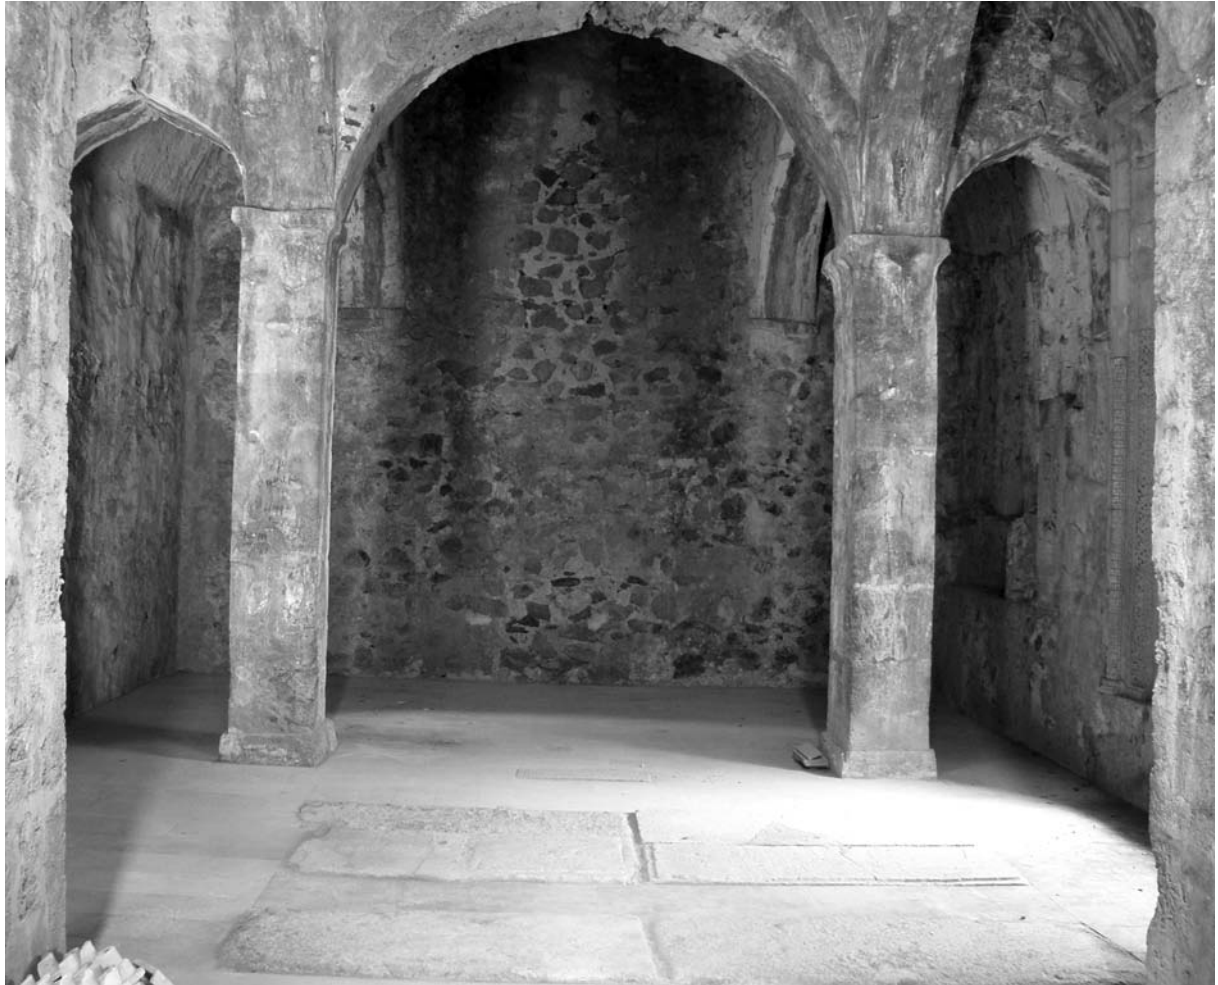
Ժամատունը հատակի սալապատումից և տապանաքարերն ուղղելուց հետո

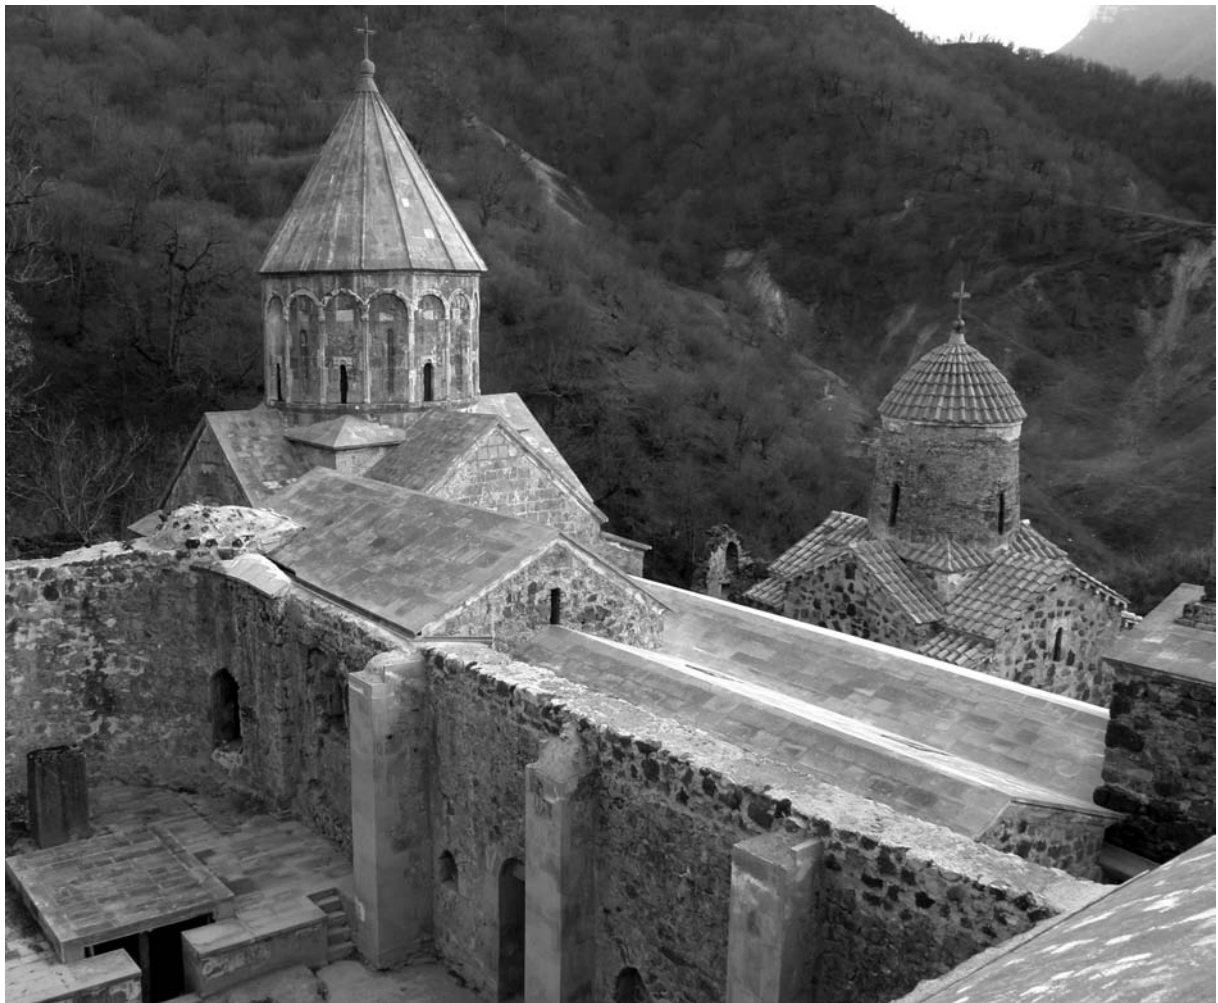
Բազիլիկ եկեղեցու, փոքր գավթի և սյունասրահի տանիքները վերականգնումից հետո

Մյուսասրահի թաղի վրա կատարվեցին ամրանավորման և բետոնացման աշխատանքներ: Արևելյան ծայրի կամարը, ինչպես վերը նշվել է, ըստ

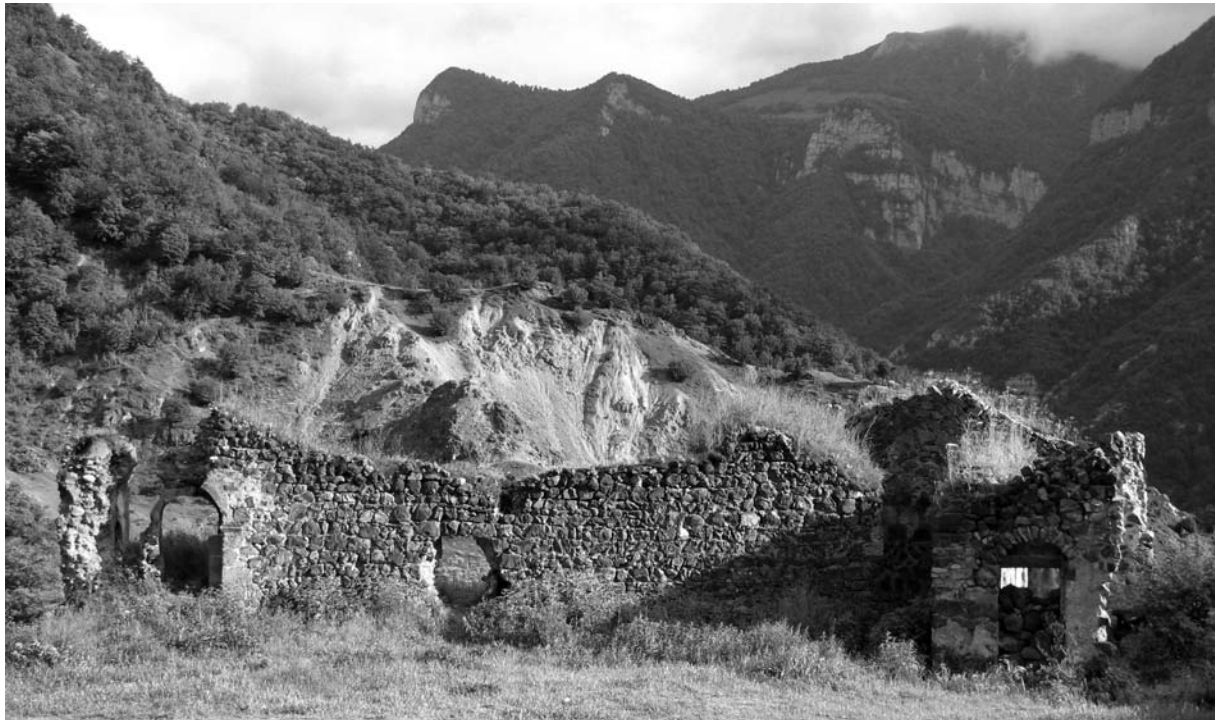
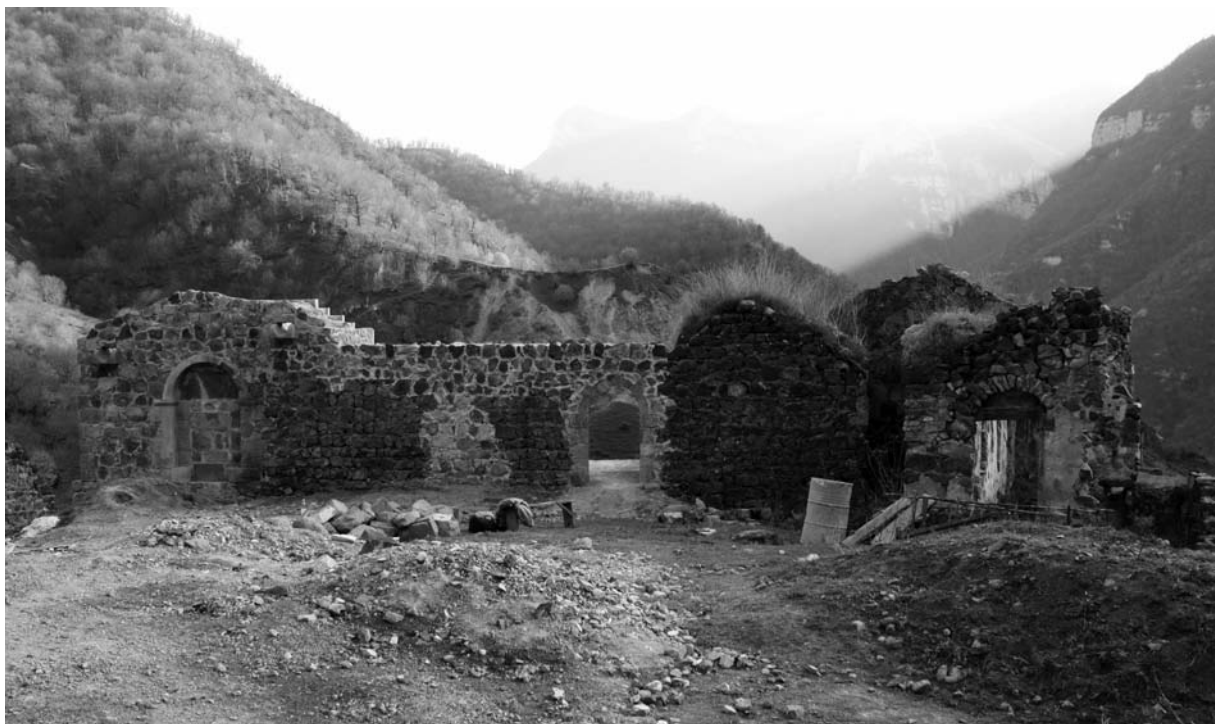
Ղյուրատունը հյուսիսից վերականգնումից առաջ և վերականգնման ընթացքում

Առաջին հարկի մեծ բացվածքի կամարի մի կողմը նախագծից շեղումներով կառուցելու պատճառով քանդվեց և նորից կառուցվեց:

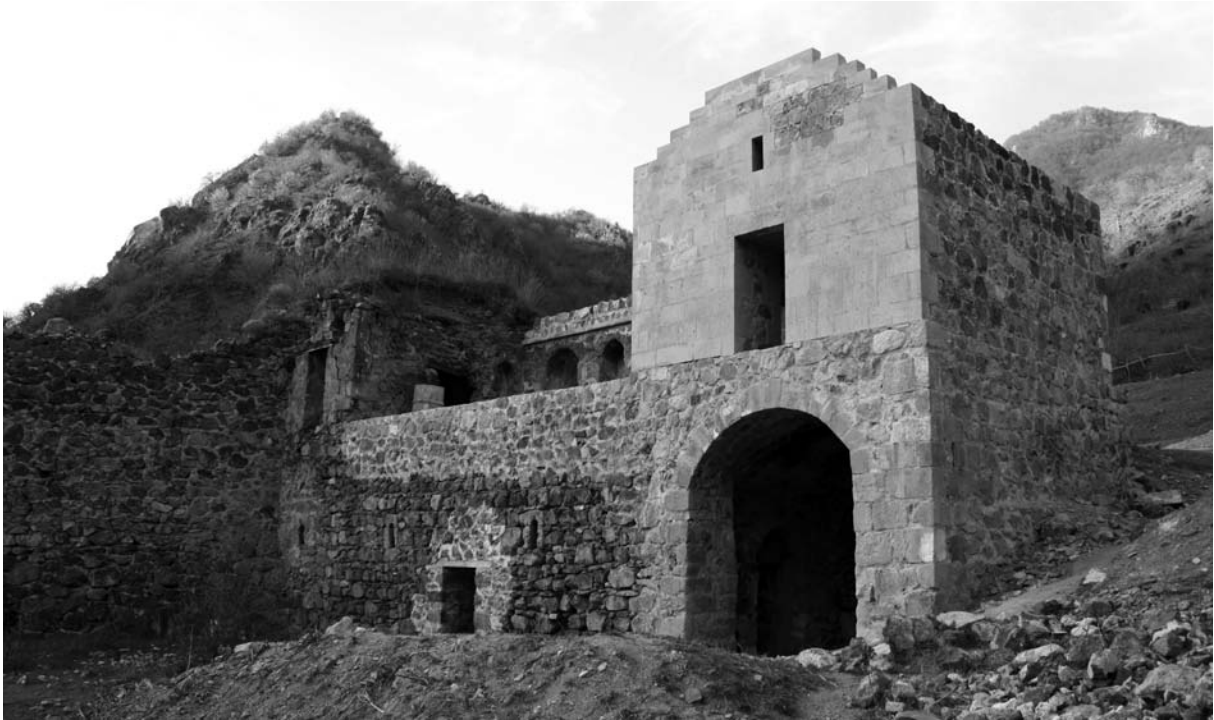
Յյուրատունը հարավ-արևելքից, հարավ-արևմուտքից և հյուսիս-արևելքից վերականգնման ընթացքում

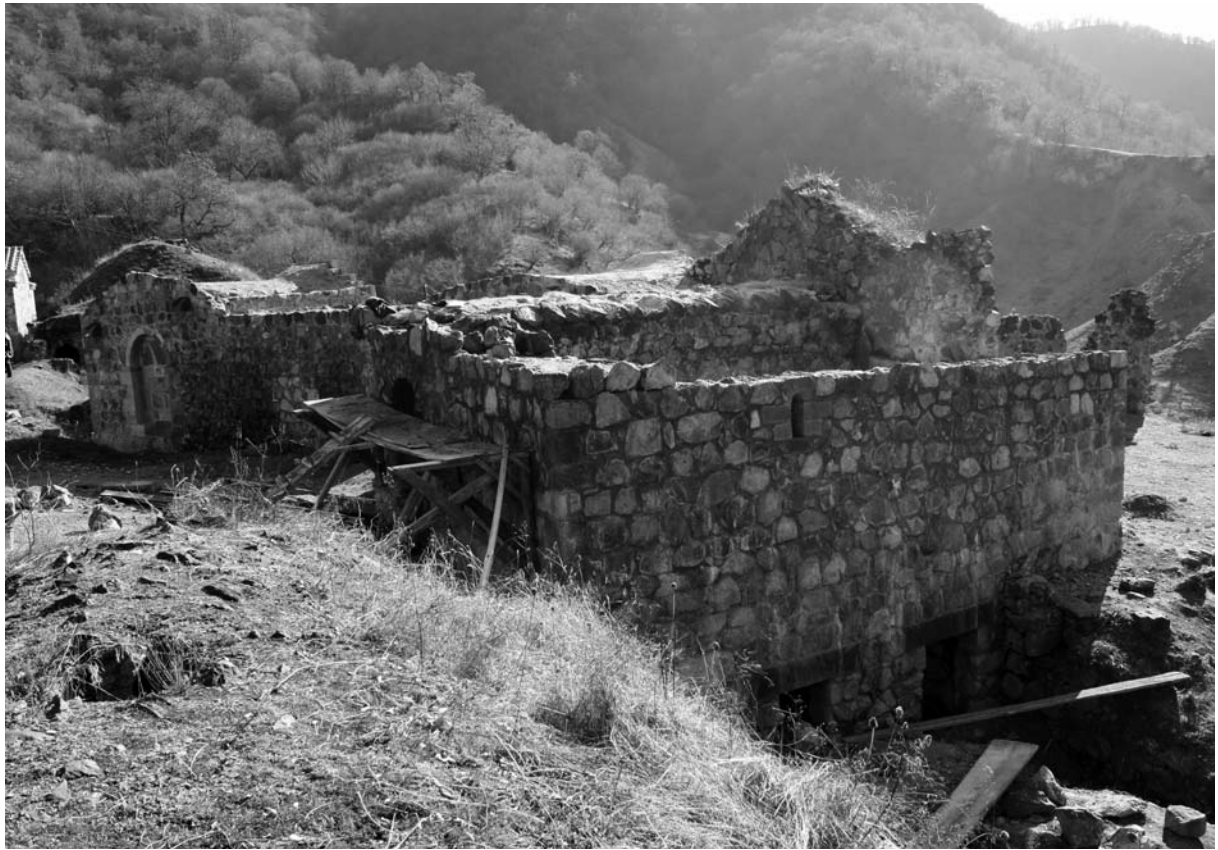
Ապարանքին կից կառույցը հյուսիս-արևմուտքից, հյուսիս-արևելքից և հյուրատան երկրորդ հարկի արևելյան սենյակի հյուսիսային պատը վերականգնման ընթացքում

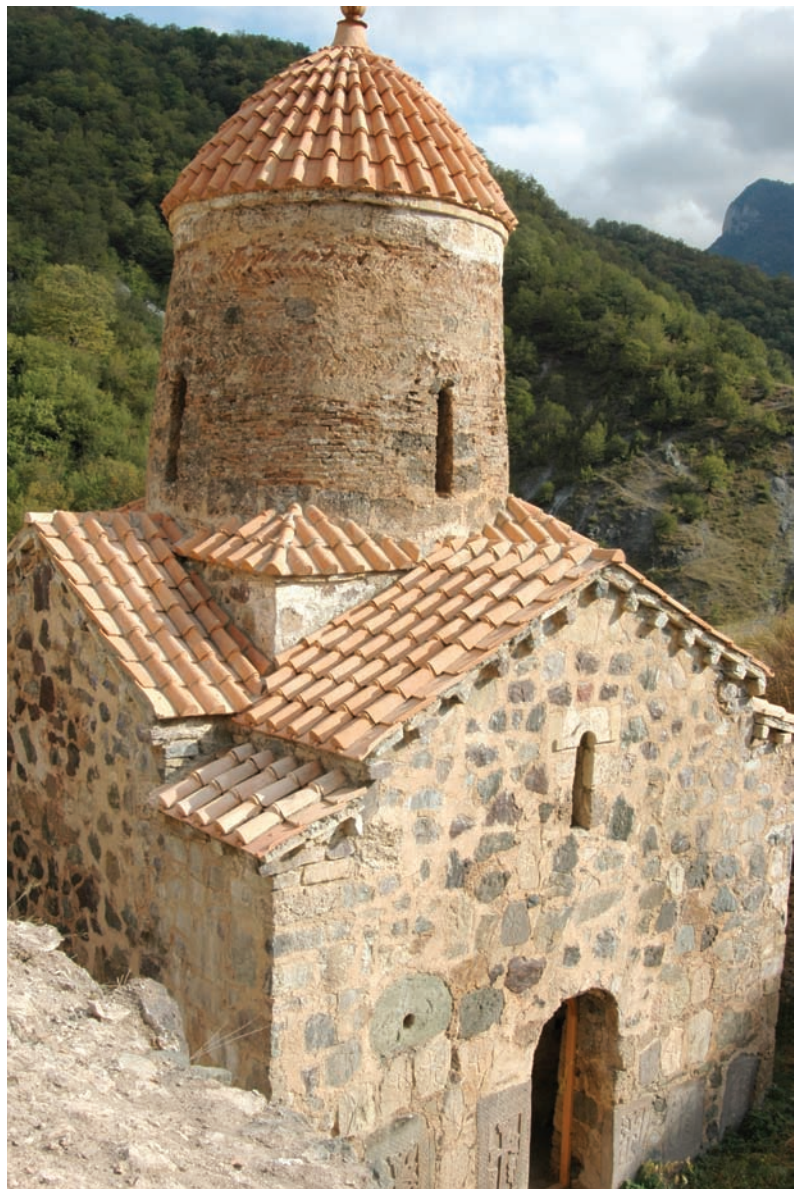
Գմբեթավոր փոքր եկեղեցին հյուսիս-արևմուտքից վերականգնումից հետո
