ANOTHER GENOCIDE
AFTER THE GENOCIDE

**ANOTHER GENOCIDE
AFTER THE GENOCIDE**

Ե 376 Եղեռն՝ Եղեռնից հետո.-Եր.: Յայկական
ճարտարապետությունն ուսումնասիրող
հիմնադրամ, 2016.-168 էջ:

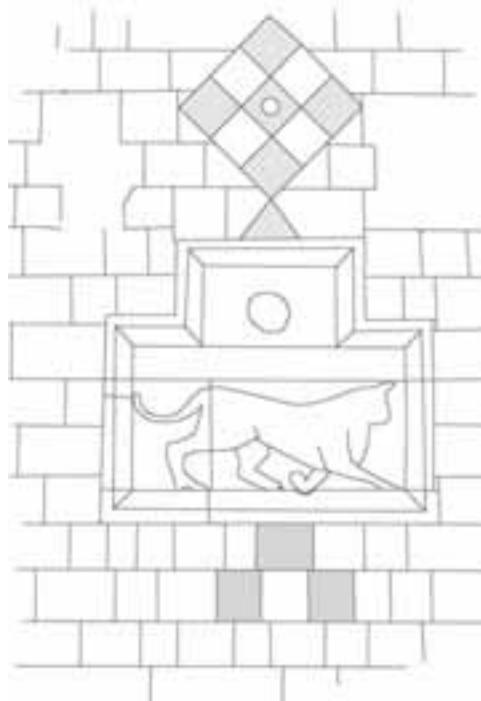
The emblem of Ani, the capital (961 to 1045) of the Bagratid Kingdom of Armenia, was engraved on the Principal Gate (*Avag Dur* in Armenian) of the city opening from Smbat's Ramparts. It represented a panther relief within a frame, with a cross above it, the symbolic protector of the city.

During the restoration of the walls of Ani, carried out in the late 1990s, the emblem was deliberately distorted, whereas in fact, it could have been properly restored on the basis of the available archive photos. Its so-called restorers actually had the aim of obliterating its Armenian features: thus, the frame enclosing the panther relief was simplified into a rectangle, while the cross above it was not restored at all, the remnants of its pedestal, three black stones beneath the panther relief, betraying its former existence.

The emblem of Ani before (unknown photographer, 1900s, and T. Toramanian, 1912) and after its "restoration" (photo and tracing by S. Karapetian, 2014)

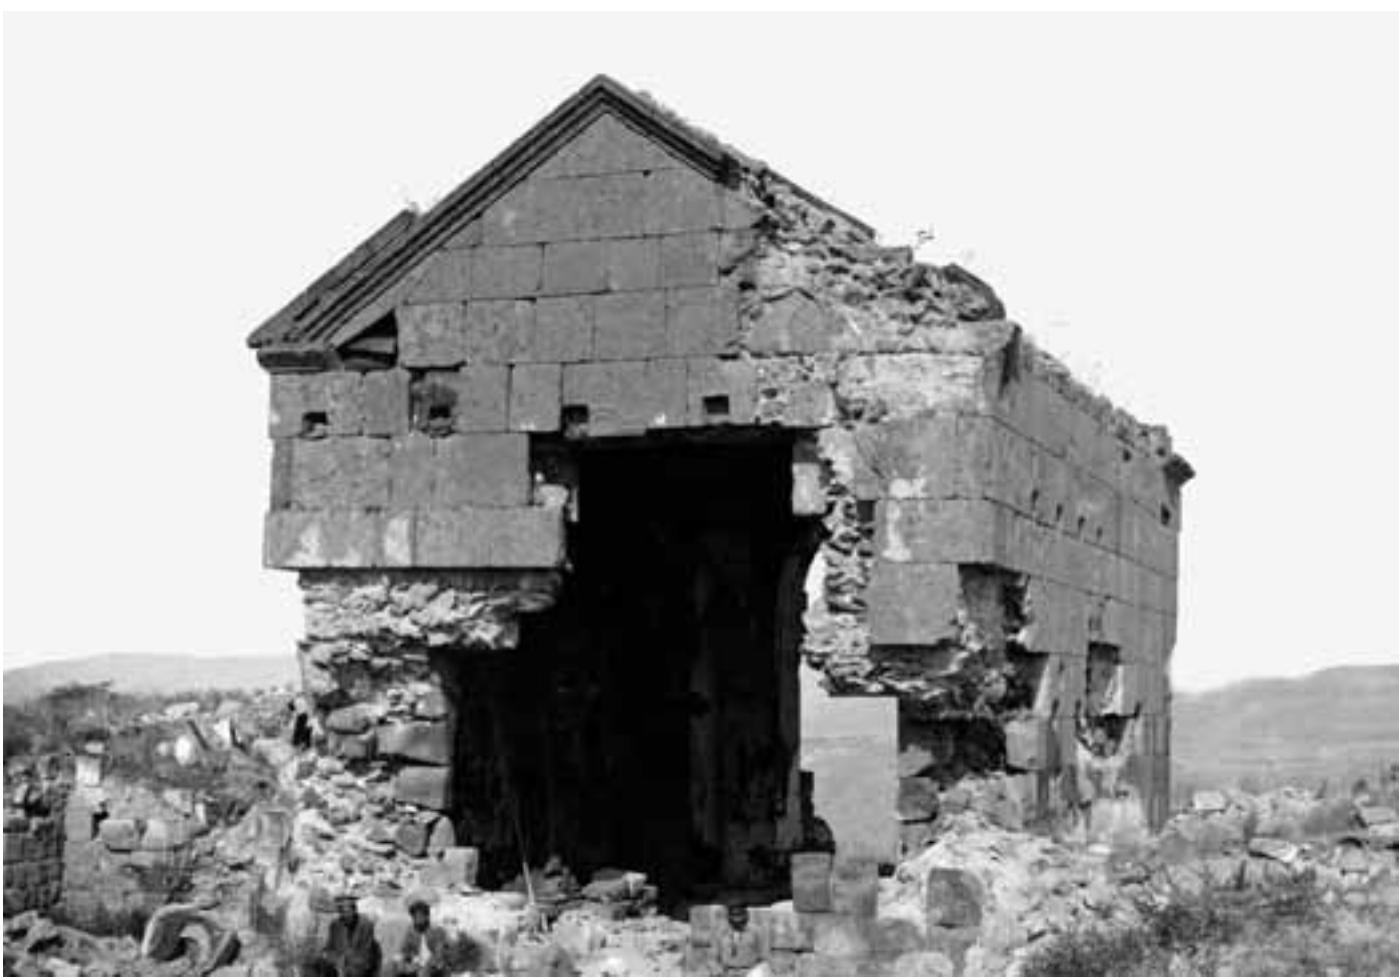
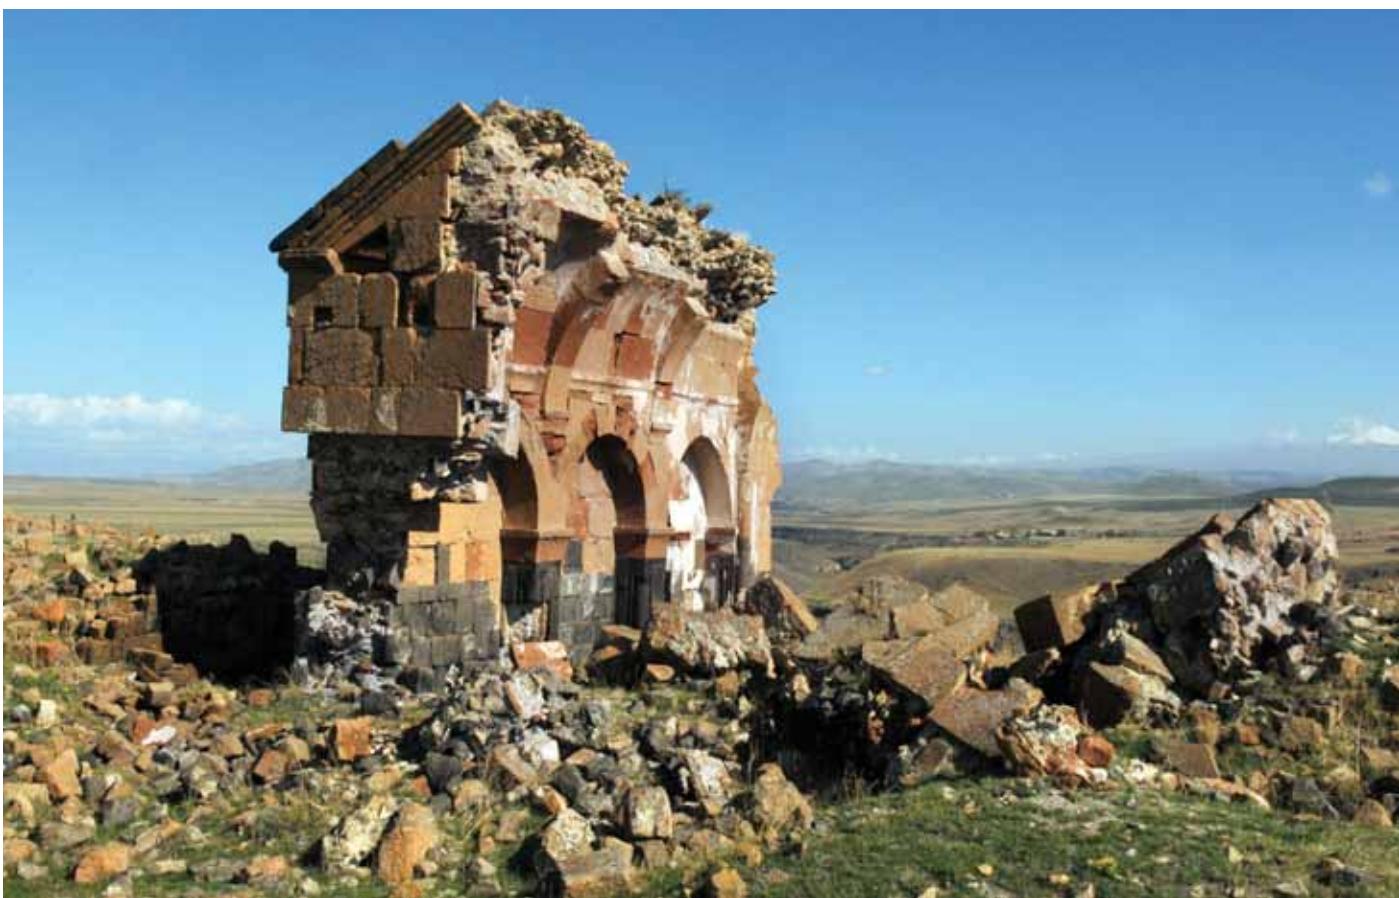
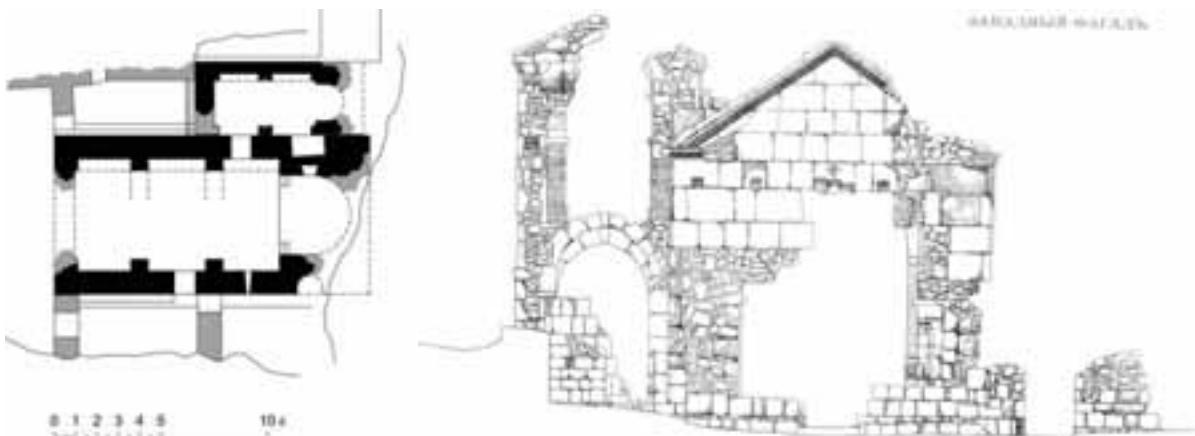
Անի Միջնաբերդի արքունի եկեղեցին հարավ-արևմտյանց (լուս.՝ Թ. Թորամանյանի, 1914 թ.) և եկեղեցու մնացորդները (լուս.՝ Ս. Կարապետյանի, 2010 թ.), չափ.՝ Ն. Բունիաթյանի, 1914 թ.

Ani İç Kale Arkuni (Kraliyet) Kilisesi'nin görünümü, güneybatıdan (fotoğraf T. Toramanian, 1914) ve kilise harabeleri (fotoğraf S. Garabedian, 2010), ölçütler N. Buniyatyan'ın, 1914

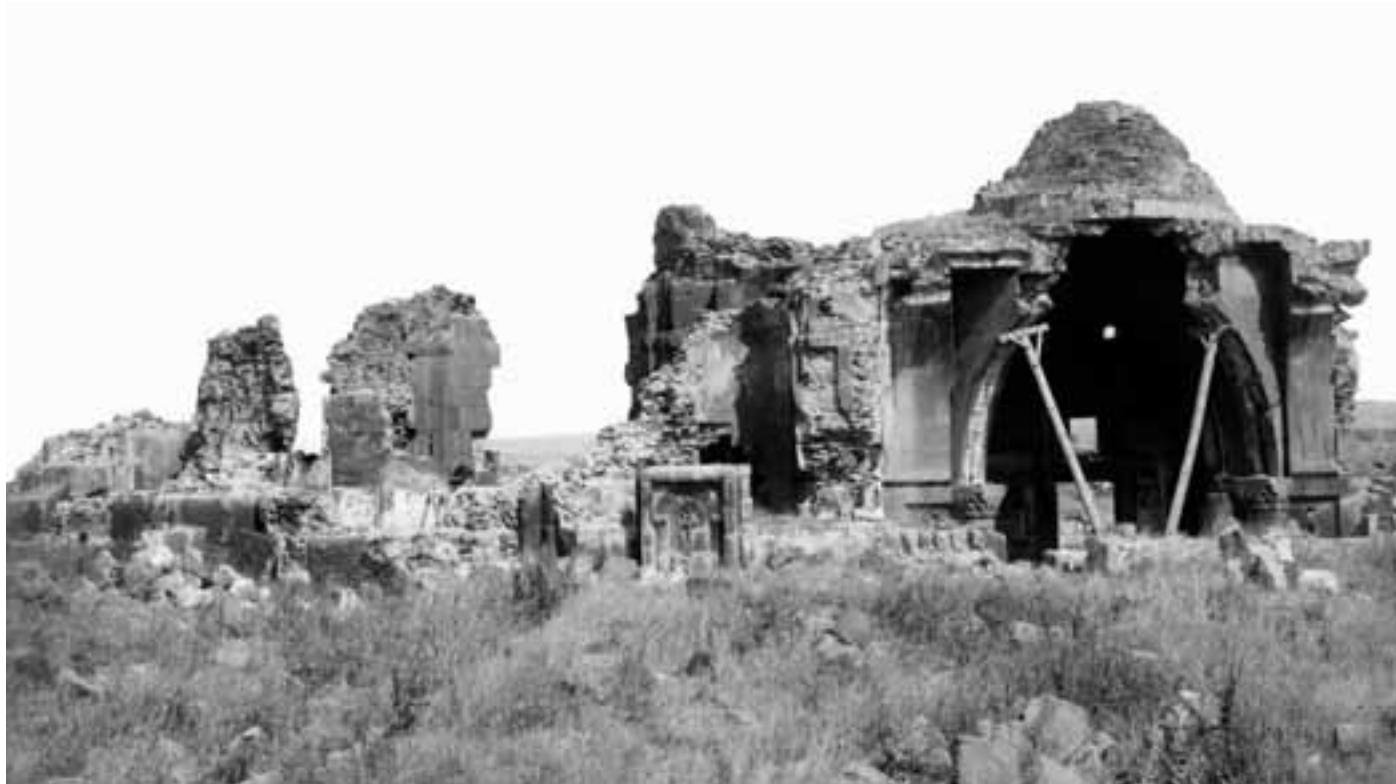
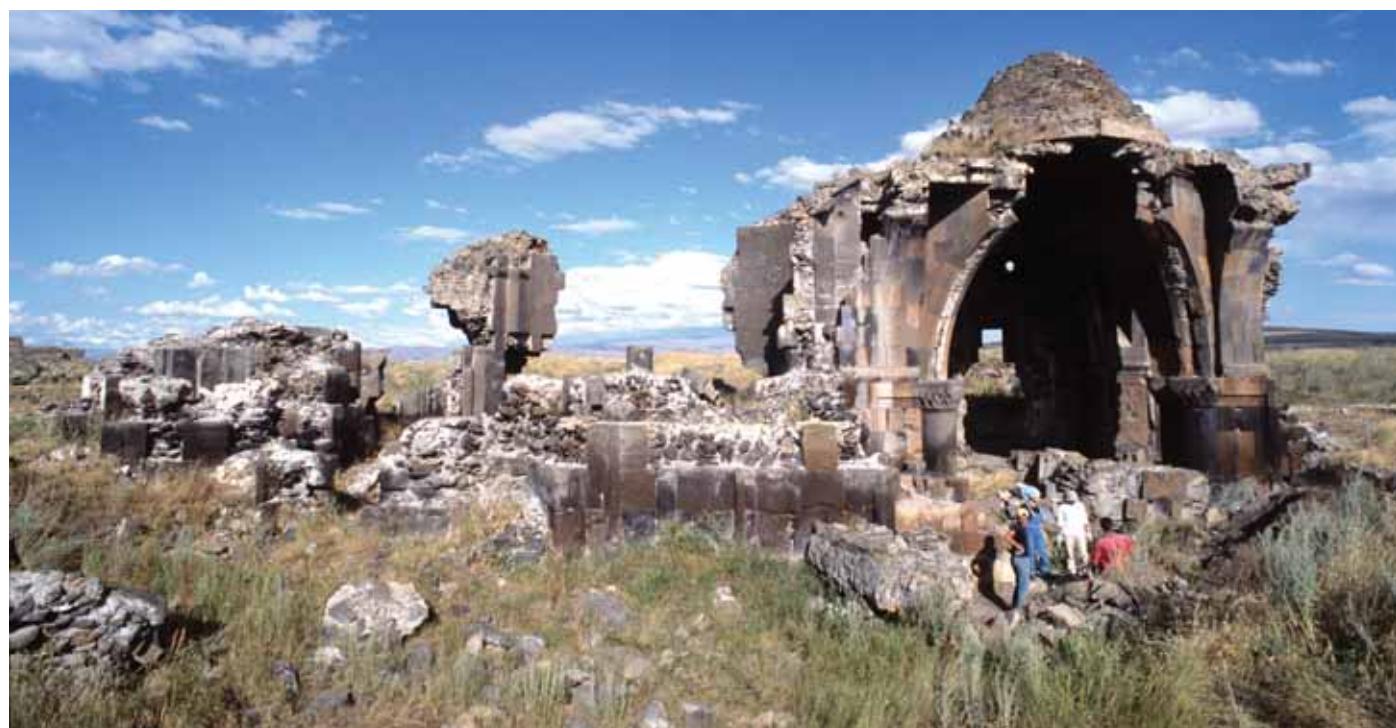
Առաքելոց Եկեղեցու ավերակները և Բարսեղ Անեցու որմնափակ խաչքարը (լուս.՝ Ա. Վրույրի, 1900-ական թթ.), Եկեղեցու ավերակները խաչքարի ոչնչացումից հետո (լուս.՝ Ս. Կարապետյանի, 2004 և 2014 թթ.), Եկեղեցու և զավթի չափագրությունը՝ Թ. Թորամանյանի

Certain composition and decoration elements typical of the early Middle Ages (such as the eastern semi-circular recess of its southern facade, and the ornamentation of the built-in-wall capital of this niche) give us grounds to suppose that the church came to replace an older monument through thorough reconstruction. It represents a uni-nave basilica of the following outer dimensions: 14.8×7.4 metres.

The church was preserved standing until the mid-20th century. At present only its northern wall survives in a bad state of decrepitude.

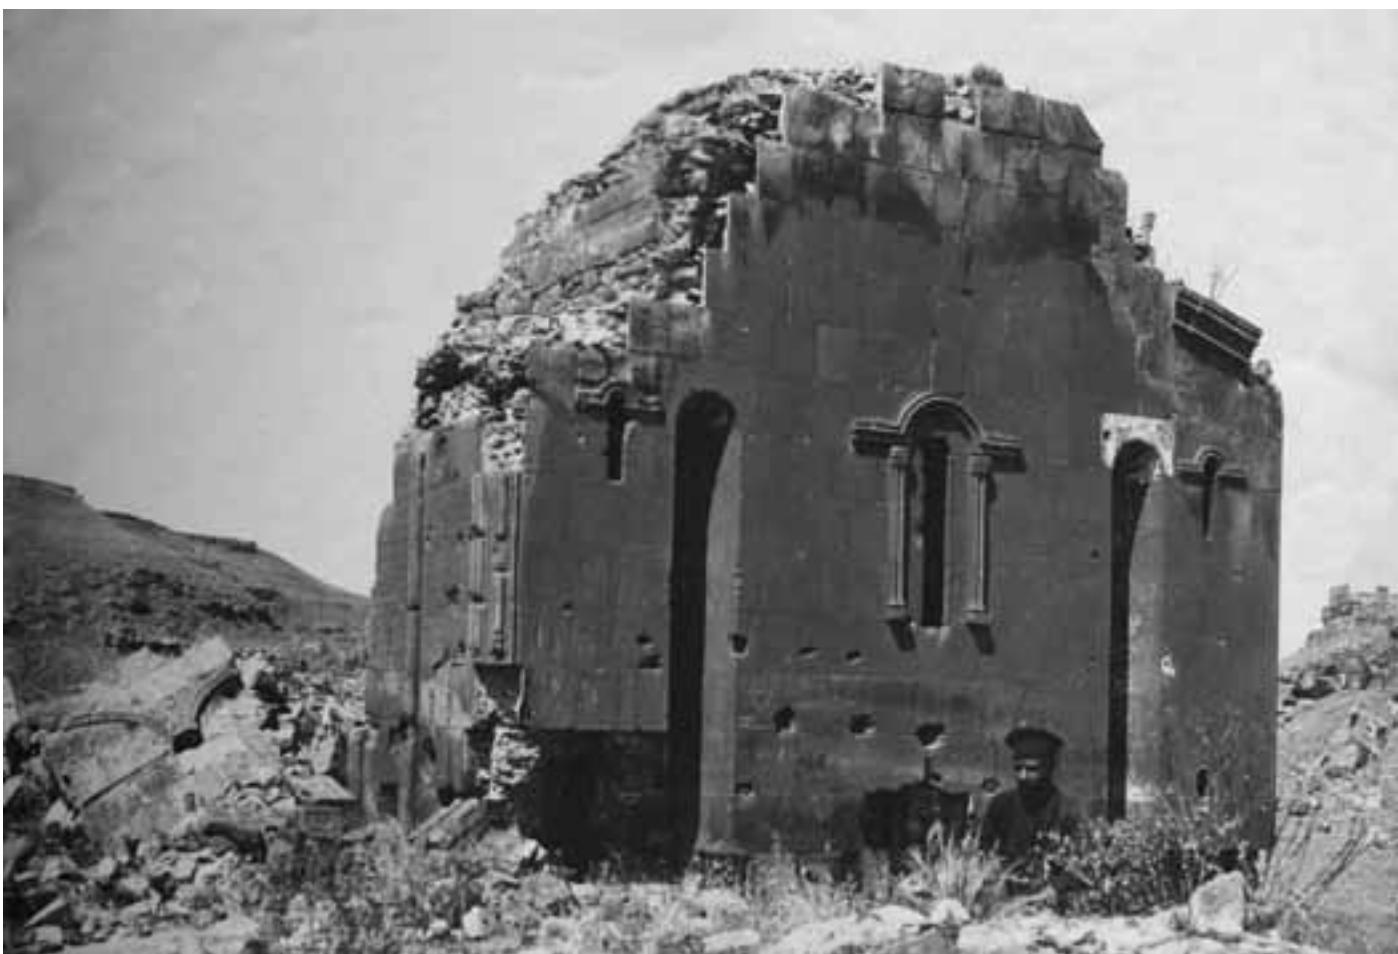
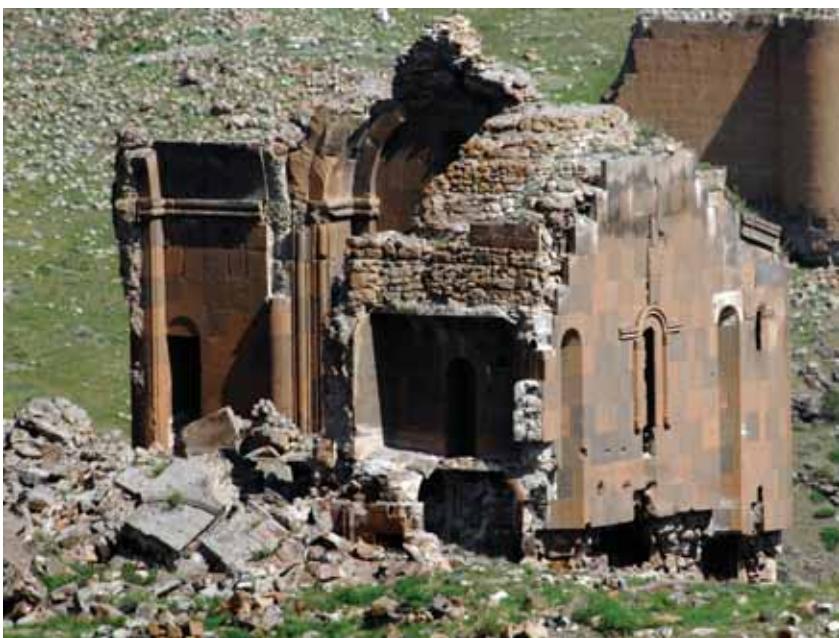
The church of Aghjikaberd Castle from the south-east (photos by T. Toramanian, 1906); the church ruins (photo by Hrair Baze, 2008)

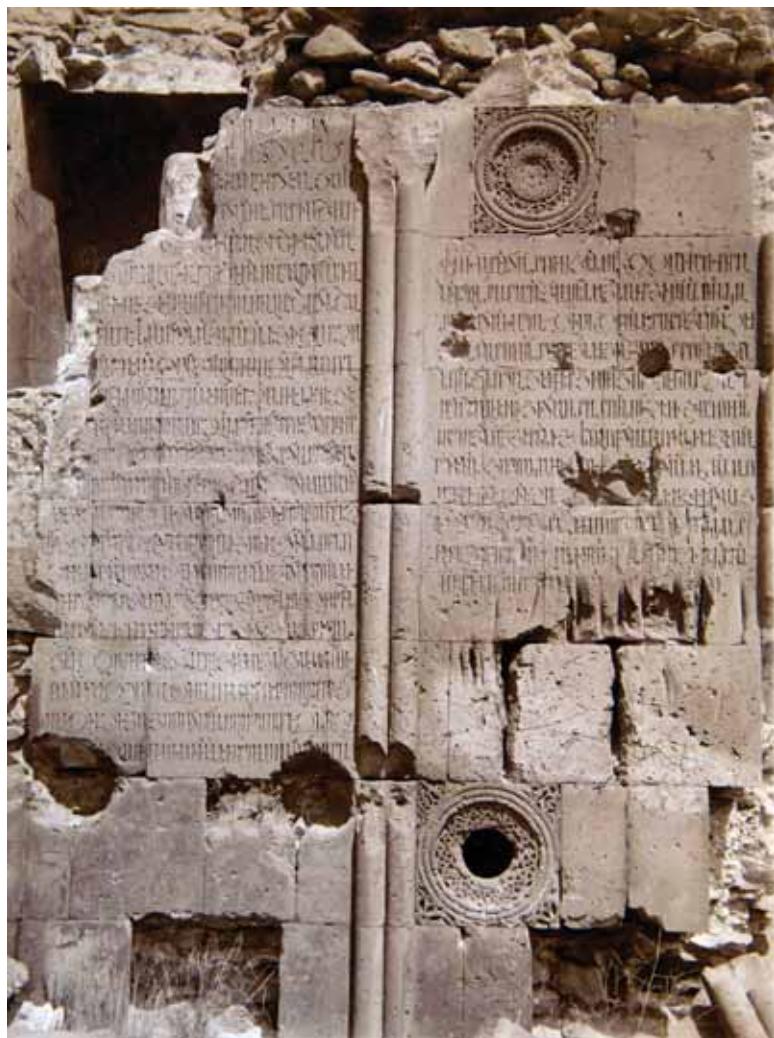
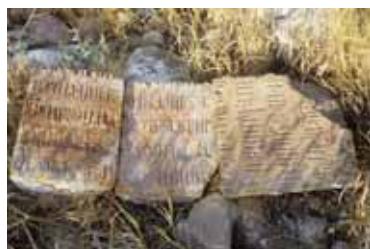
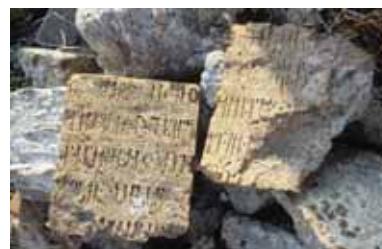
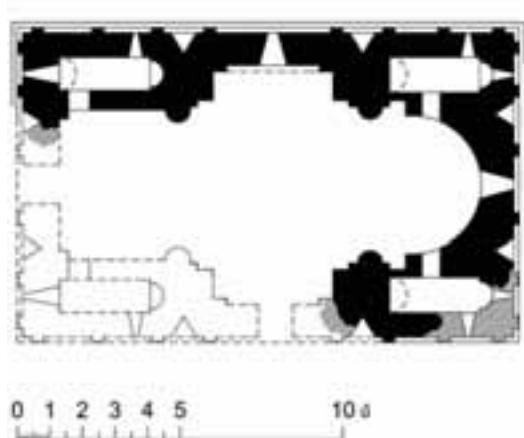
Between the late 12th and early 13th centuries, the princes Zakarian erected a new church in the site of the older one, which had appeared in a state of utter decay. It represented a central-domed rectangular structure (exterior dimensions: 15.4 x 9.7 metres) with double-floor sacristies in its four corners. It had two entrances opening from its western and southern facades. Each of the four facades of the church was adorned with two triangular niches.

A partial view of the southern facade of the church of Aghjkaberd Castle (photo by J.-M. Thierry, 1969); inscribed stones that fell down after the collapse of this facade (photos by S. Karapetian, 2004); measurement by P. Cuneo

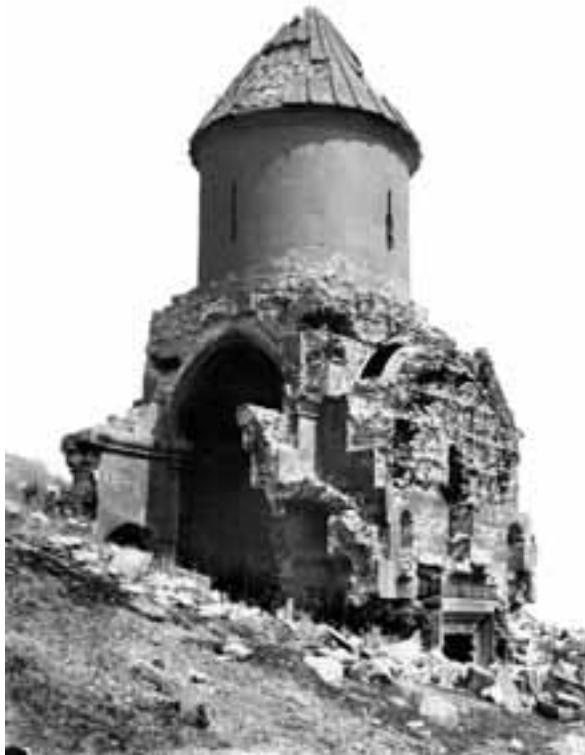
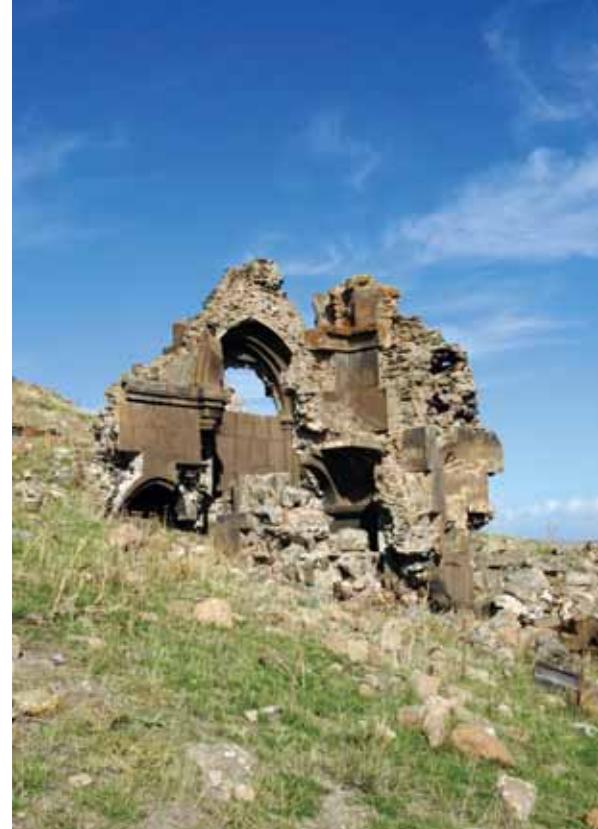
The domed church of Ani Citadel from the south-west (photo by T. Toramanian, 1906); the church ruins (photo by S. Karapetian, 2010)

It represented a central-domed structure (exterior dimensions: 10.7 x 7.9 metres) with a vestry on either side of the sanctuary, and a cylindrical drum beneath a conical spire. The only entrance of the church opened from its southern facade. On the whole, it had plain ornamentation, the only exception being its southern facade, which had an ornate entrance frame and splendid crowns embellishing its triangular niches.

The church was preserved standing in a dilapidated state until the 1960s.

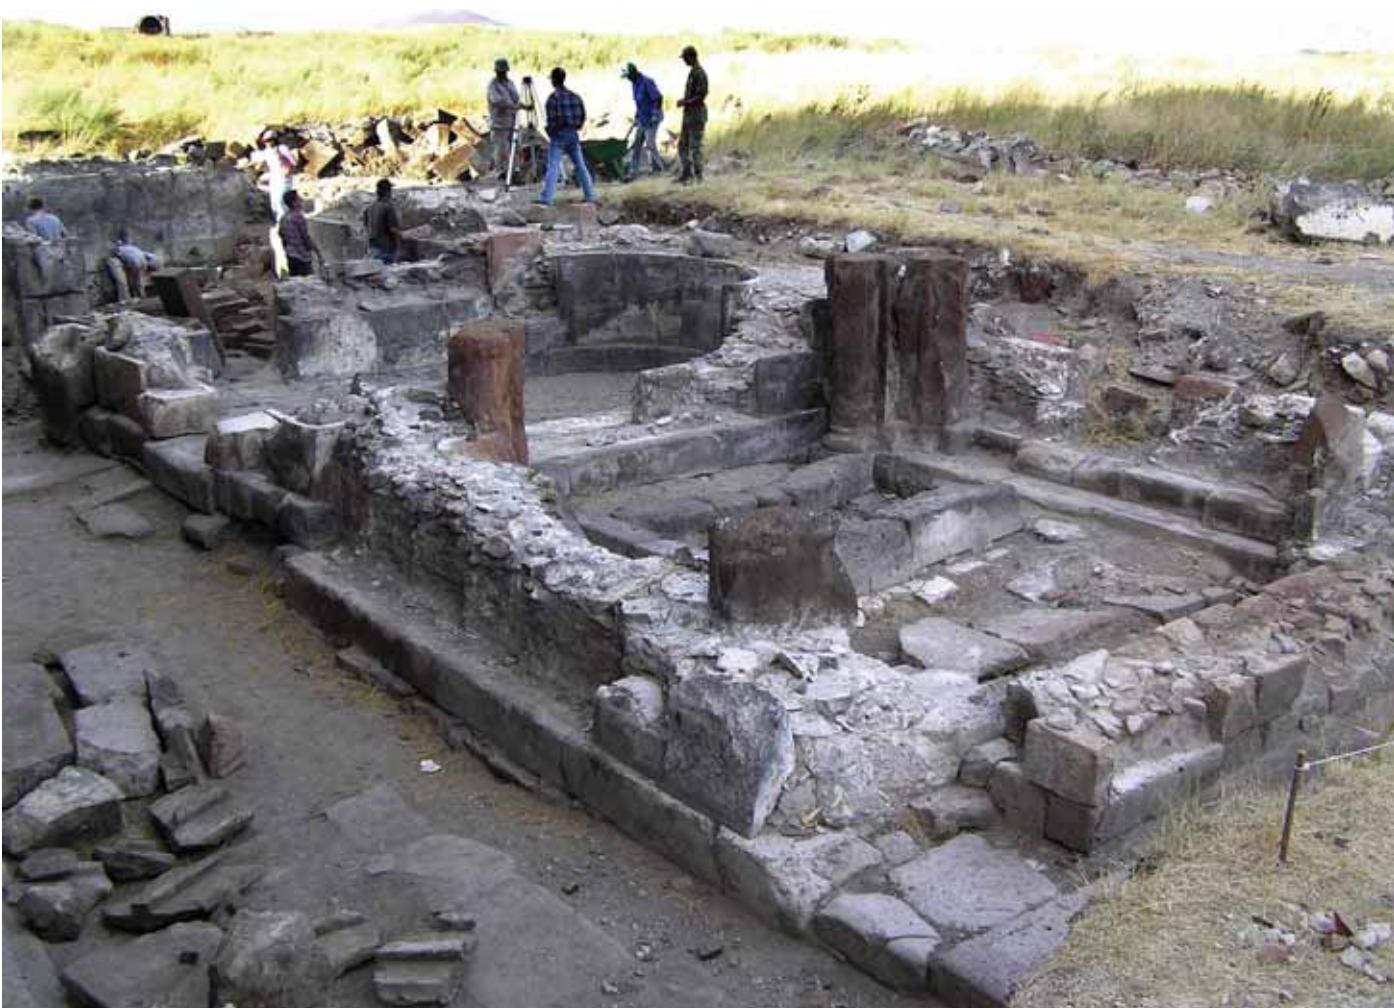
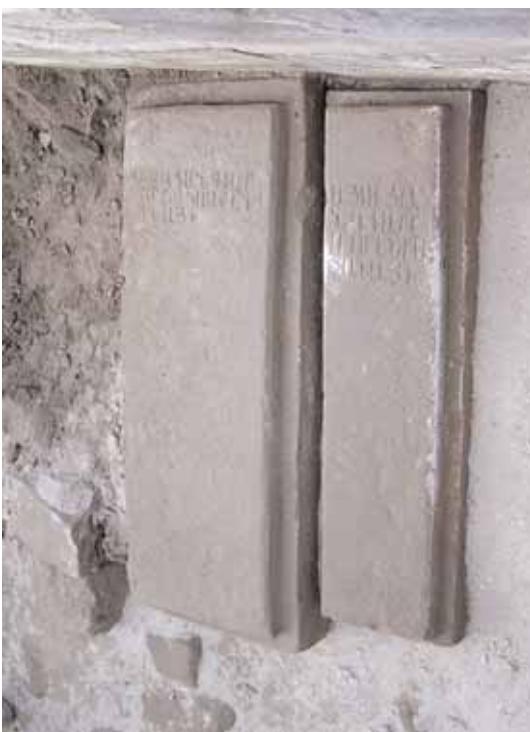
Funerary chapels unearthed east of
Ani Cathedral and unclosed inscribed
tombstones (photos by S. Karapetian,
2004); broken tombstones (photo
by S. Karapetian, 2005)

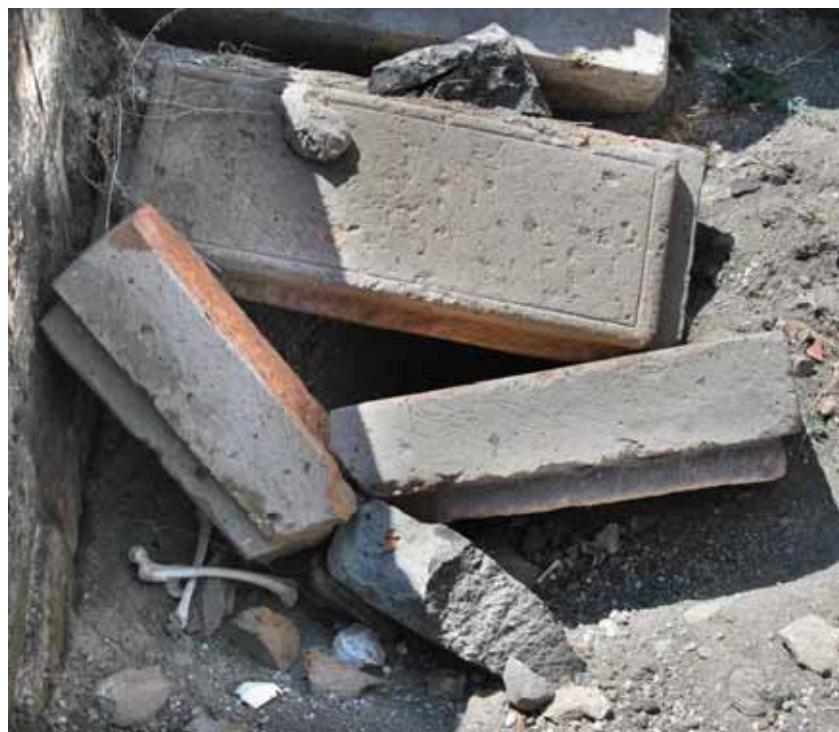
Անի Մայր տաճարի արևելյան կողմում
պեղված մատուռ-տապանատմերի շարքը և նորահայտ արձանագիր տապա-
նաբարեր (լուս.՝ Ս. Կարապետյանի,
2004 թ.), կացությունը մեկ տարի անց
(լուս.՝ Ս. Կարապետյանի, 2005 թ.)

Ani Katedrali'nin doğusunda arkeolojik
kazı çalışmaları esnasında çıkarılan
şapeller ve yazılı mezar taşları (fotoğraf
S. Garabedyan, 2004), mezarların bir
sene sonraki altüst edilmiş halleri (fotoğ-
raf S. Garabedyan, 2005)

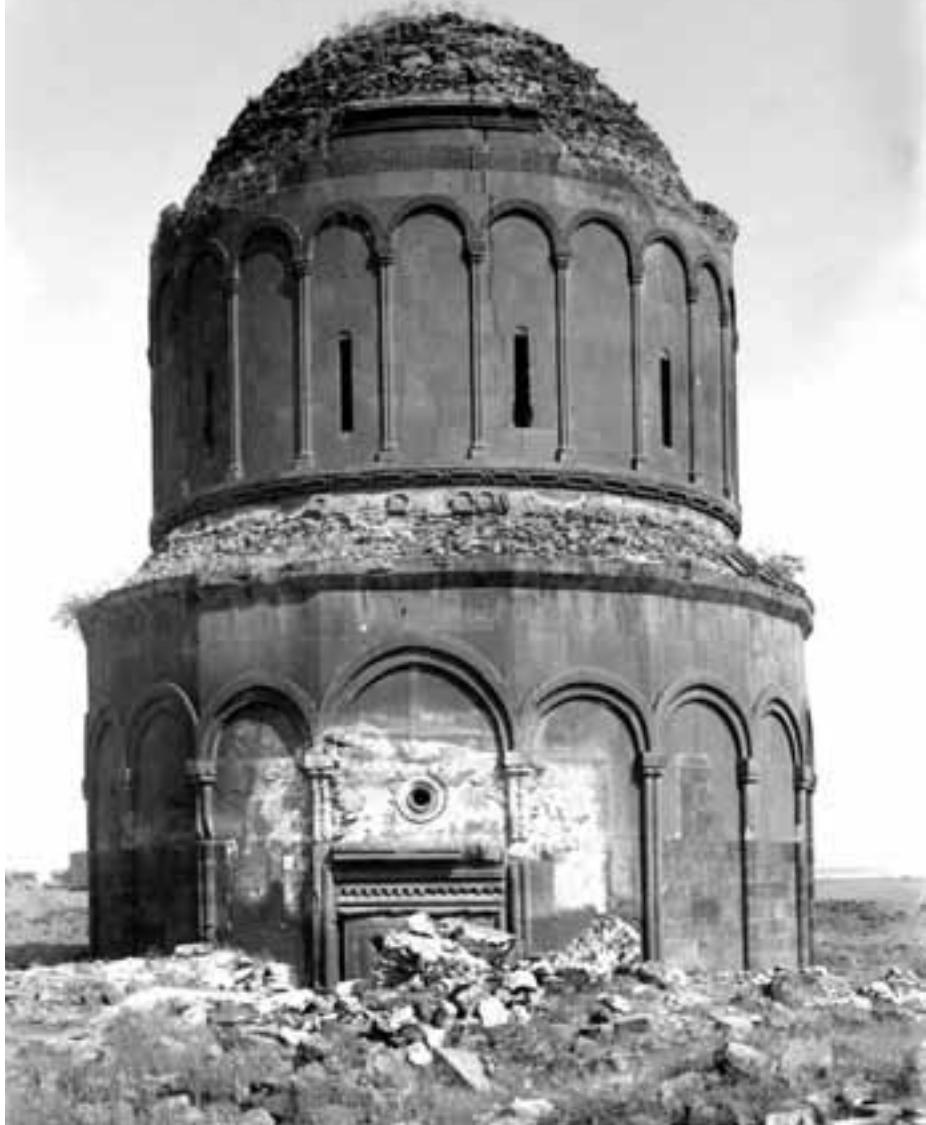
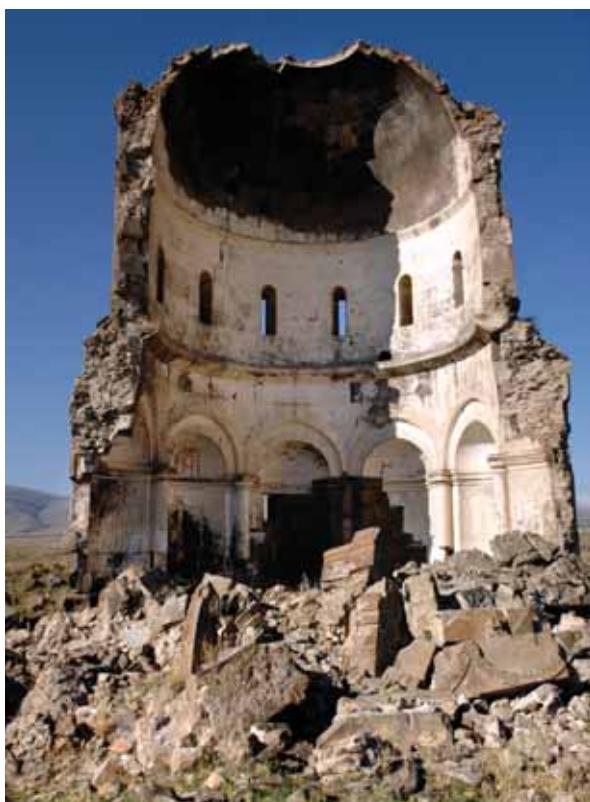
Անի Սբ. Փրկիչ Եկեղեցին հարավից (լուս.՝ Ա. Վրուրի, 1912 թ.), Եկեղեցու ավերակները (լուս.՝ Ս. Կարապետյանի, 2011 թ.)

Ani'nin Surb Prgic (Kutsal Kurtarıcı) Kilisesi, güneyden (fotoğraf A. Vruyr, 1912), kilise harabeleri (fotoğraf S. Garabedian, 2011)

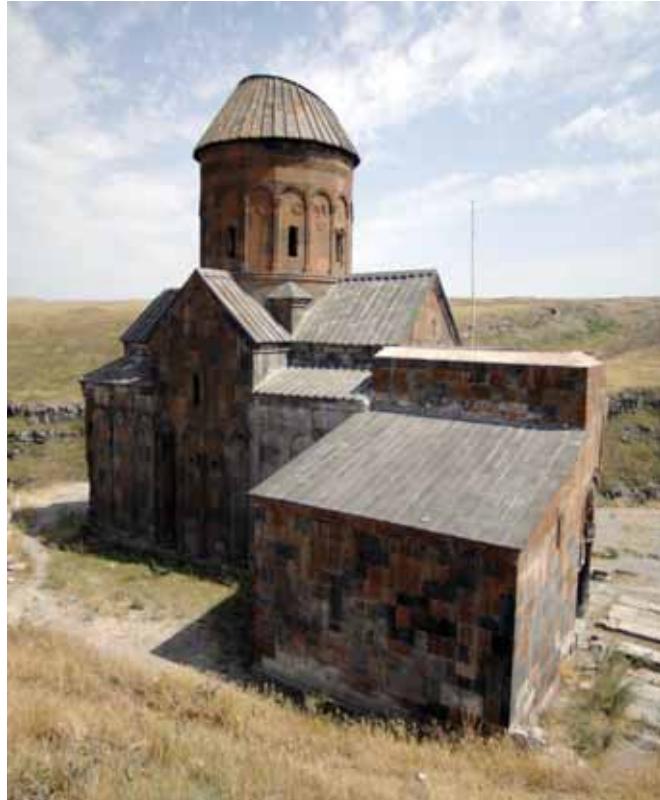
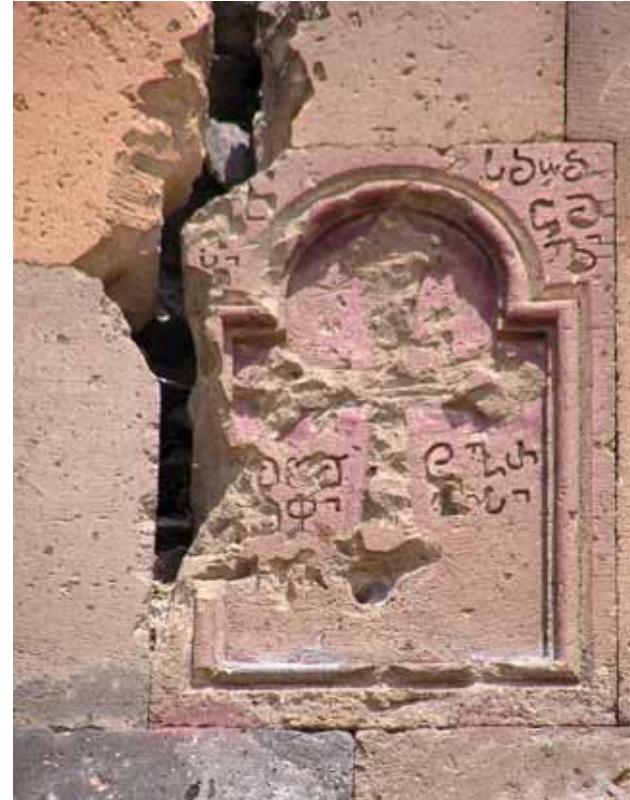
Ի դեպ, միտումնավոր քերպել-վիշրվել է եկեղեցու արևմտյան ճակատին առկա խաչաքանդակը:

2009-2010 yılları arasında, anıt restore edilmiş, restorasyon sırasında kubbenin külahı yarımdır bırakılmıştır. Bilimsel bakış açısından, ana yapı bilinmiyor olsa bu yaklaşım kabul edilebilirdi, ama aslında, sağlam kalan alt kısma dayanarak külah aynen eskisi gibi kolayca restore edilebilirdi. Külah tamamlandıktan sonra ise üstüne bir haç ilave edilerek kubbe tamamem restore edilebilirdi.

Tigran Honents Church of Ani from the north-west; a deliberately scraped cross relief on its western facade (photos by S. Karapetian, 2011)

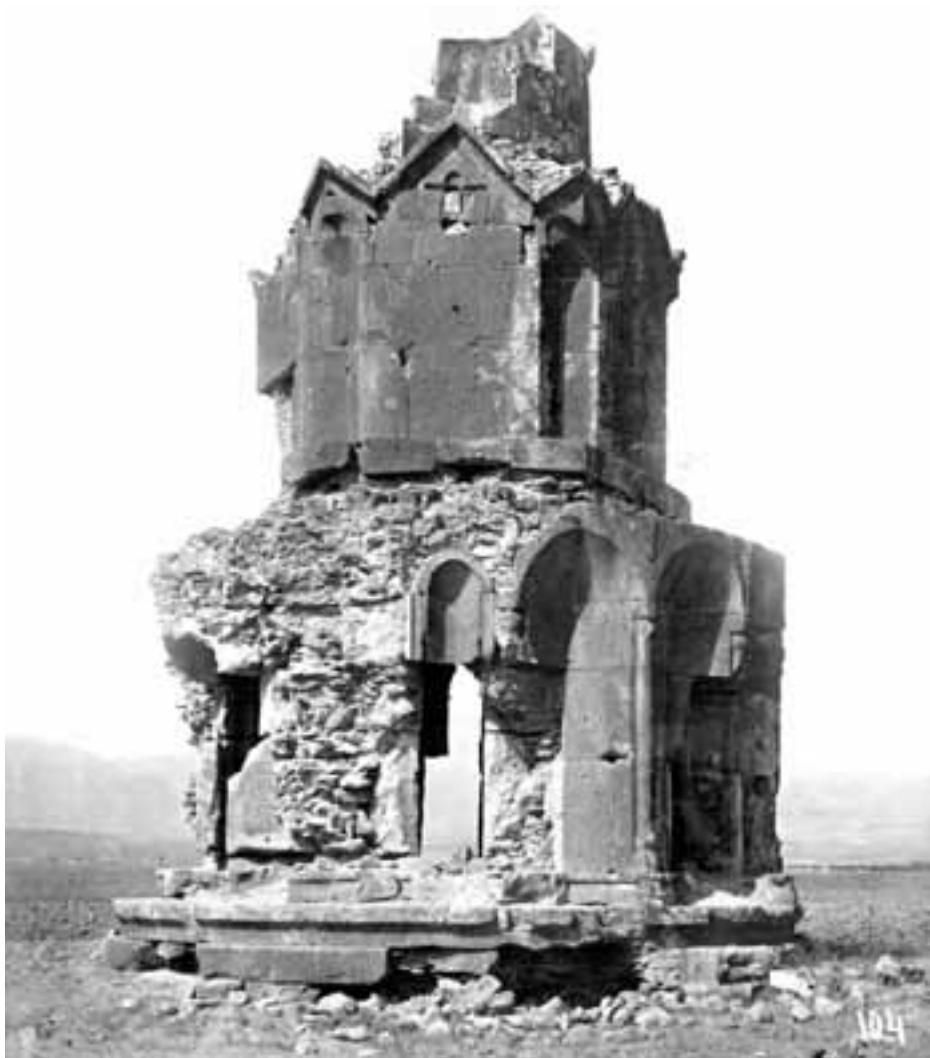
Հովվի եկեղեցին արևելքից (լուս.՝ Թ. Թորամանյանի, 1908 թ.), չափ.՝ Թ. Թորամանյանի

The remnants of Hovvi Church are situated about a kilometre north of Smbatian-Zakarian Ramparts of Ani. A monument of the 10th to 11th centuries, it was named after the Hovviant's, a family from Ani.

The church collapsed in 1966, after which its ruins repeatedly suffered "visits" of so-called gold-diggers.

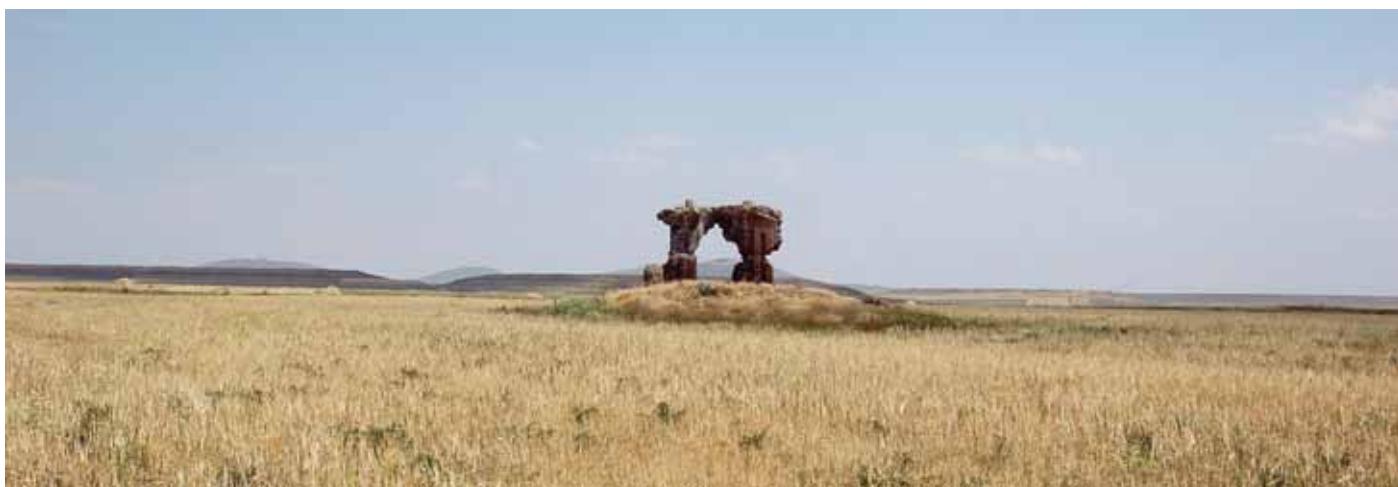
The remnants of Hovvi Church (photos by S. Karapetian, 2010)

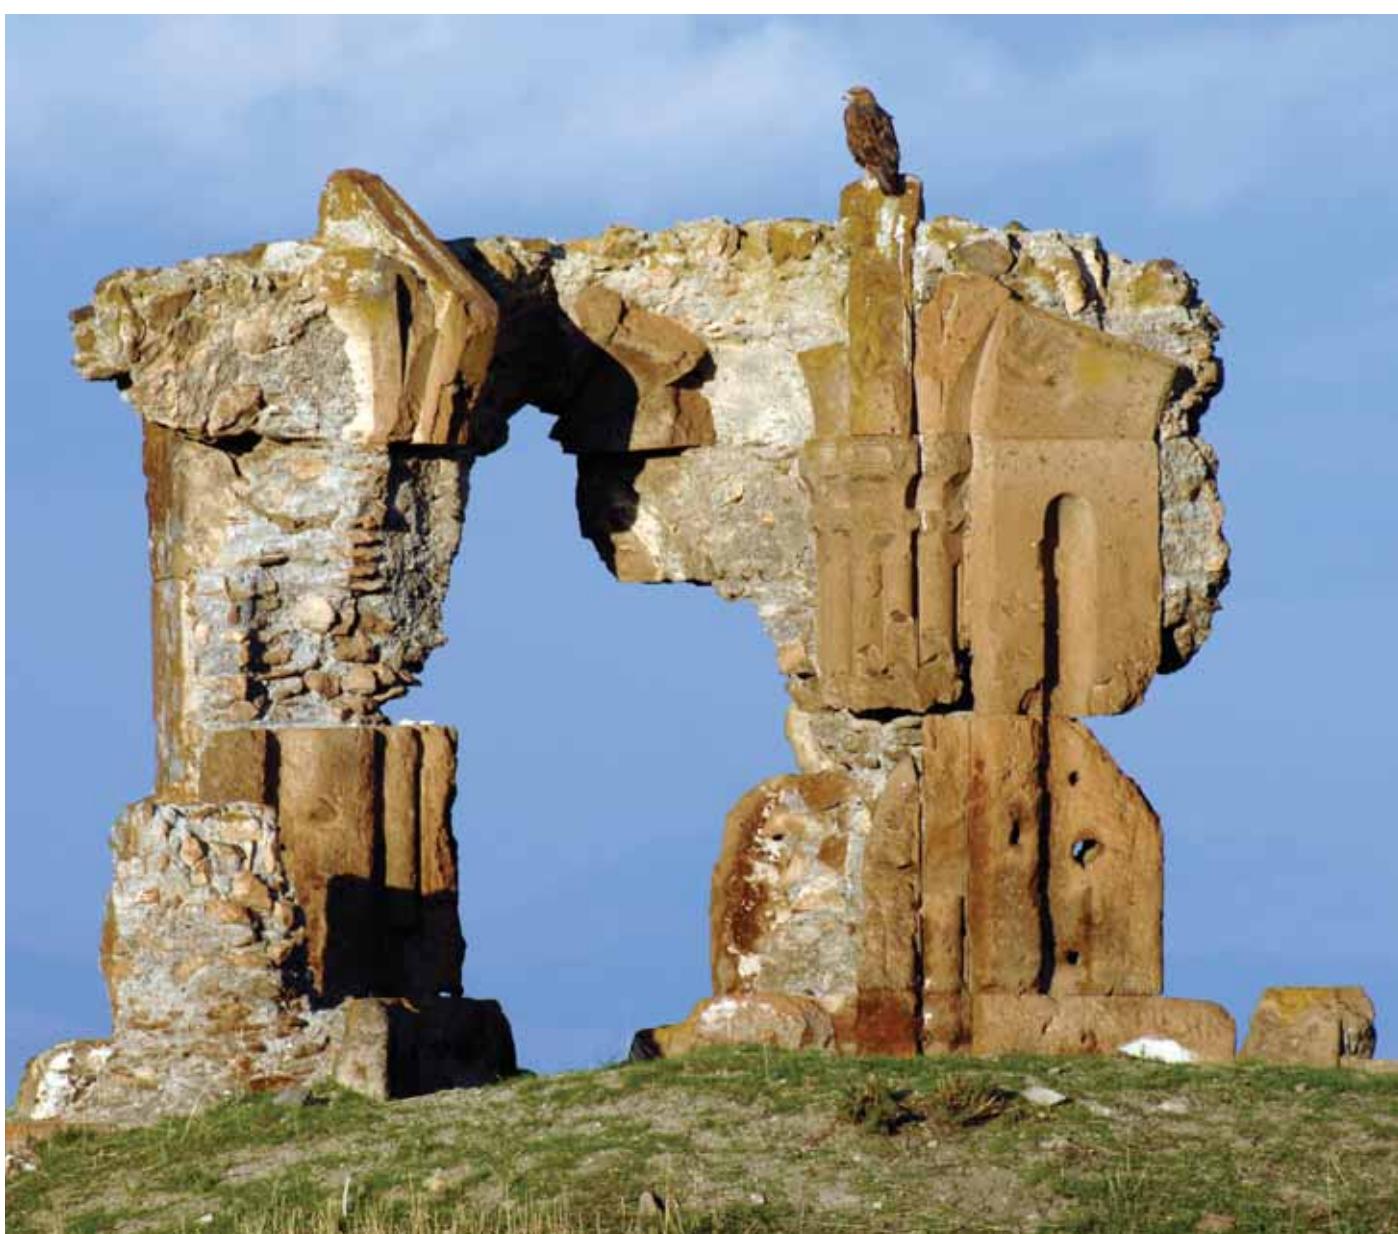
Հովվի եկեղեցու մնացորդները (լուս.՝ Ս. Կարապետյանի, 2010 թ.)

Hovvi (Çoban) Kilisesi'nin kalıntıları (fotoğraf S. Garabedyan, 2010)

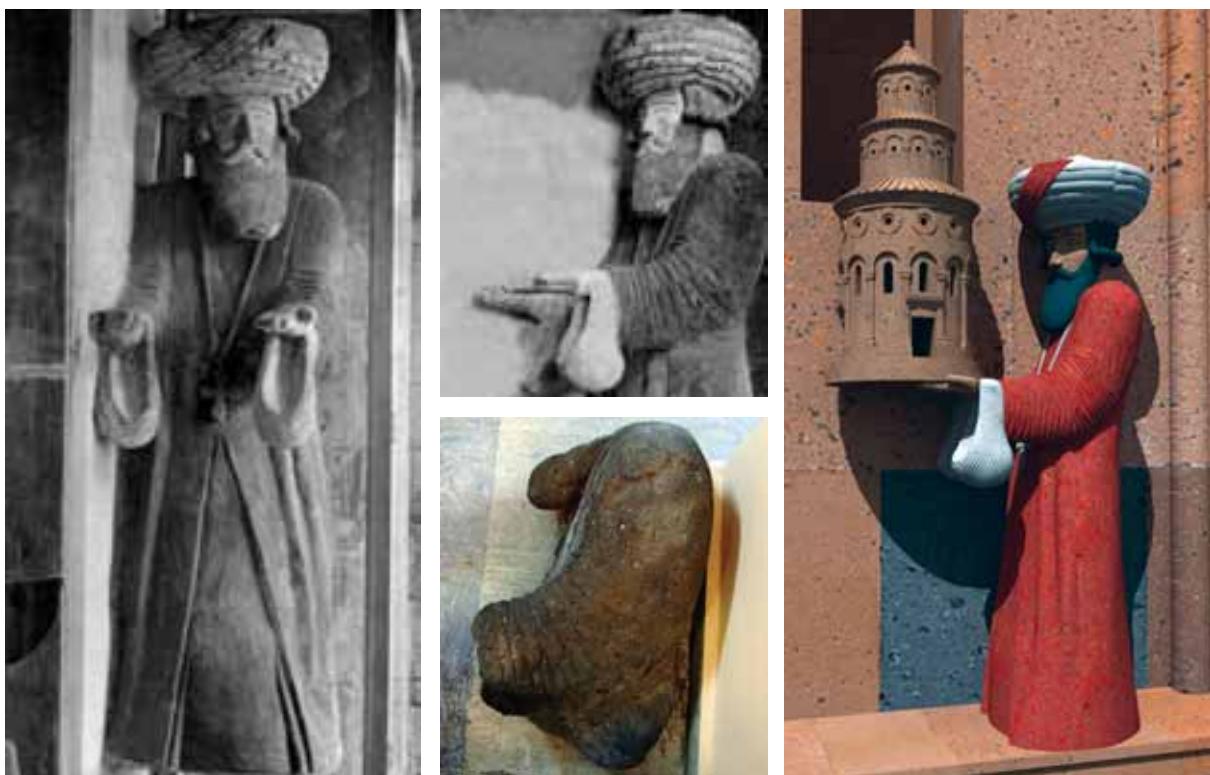
Գագիկ արքայից արքայի արձանն Անիի թանգարանում (լուս.՝ Ա. Վրույրի, 1907 թ.), նոր մի բեկորն Էրզրումի թանգարանում (լուս.՝ Ս. Կարապետյանի, 2008 թ.) և արձանի եռաչափ վերակազմով-ը յունն ըստ Պ. Ֆրանկյանի

Բագրատունյաց արքայից արքա Գագիկ Ա-ի (989 թ.-ից) արձանը (բարձրությունը՝ 2,26 մ) հայտնաբերվել է 1905-1906 թթ. Անիում Գագկաշեն եկեղեցու պեղումների ժամանակ:

For several decades, the fate of the statue remained obscure. It was only in 1998 that Georgian scholar G. Kavtaradze saw a fragment of it in the museum of Erzurum, where it was presented as the broken part of a fish or lion sculpture.

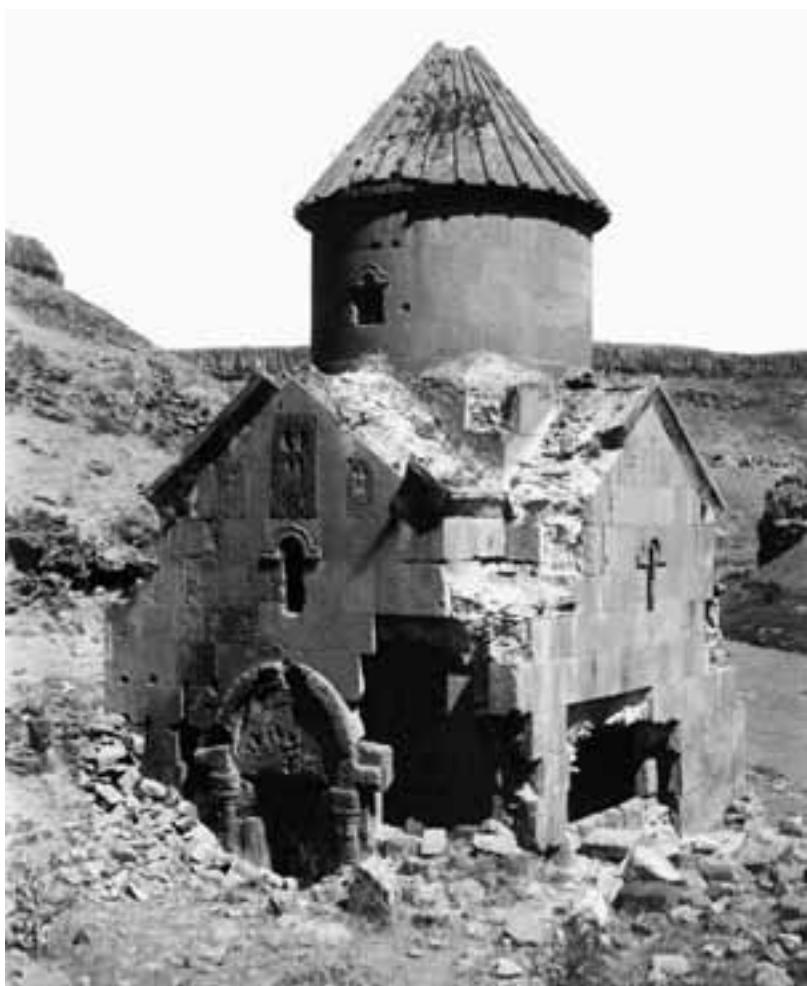
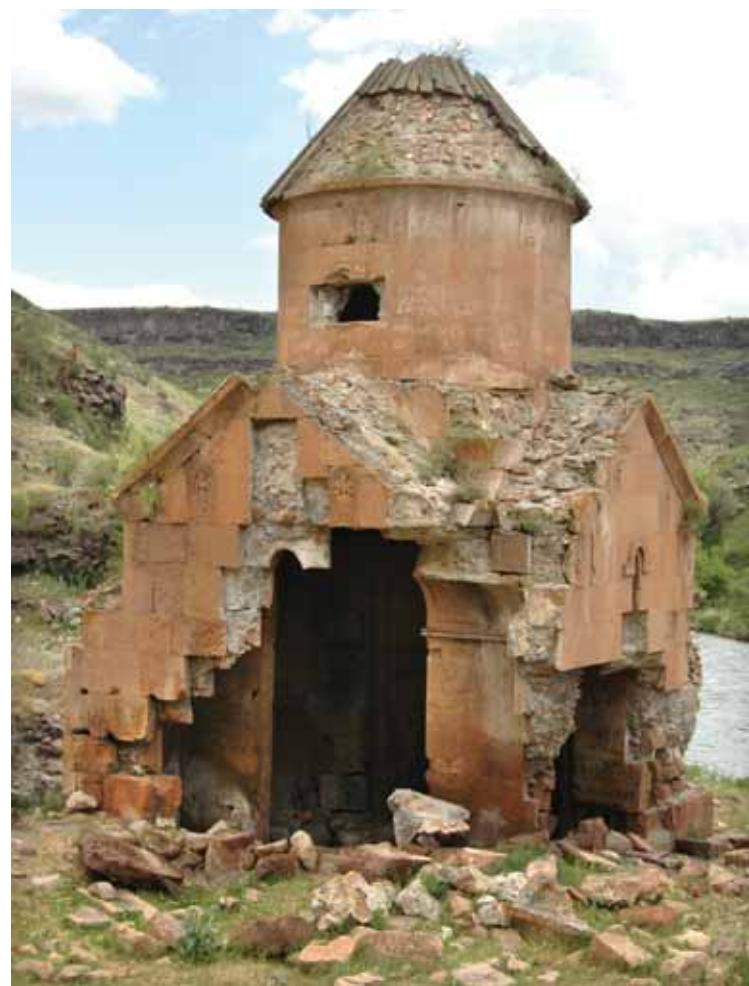
Կարմիր վանքի եկեղեցին հարավարևմուտքից 1900-ական (լուս. հեղ.՝ անհայտ) և 2008 թթ. (լուս.՝ Ս. Կարապետյան), չափ.՝ Ա. Դակոբյանի, 2008 թ.

Garmir (Kırmızı) Manastır kilisesi, güneybatıdan 1900'ler (bilinmeyen fotoğrafçı) ve 2008'de (fotoğraf S. Garabedyan), ölçüm A. Hagobyan, 2008
