ANOTHER GENOCIDE
AFTER THE GENOCIDE

**ANOTHER GENOCIDE
AFTER THE GENOCIDE**

Ե 376 Եղեռն՝ Եղեռնից հետո.-Եր.: Յայկական
ճարտարապետությունն ուսումնասիրող
հիմնադրամ, 2016.-168 էջ:

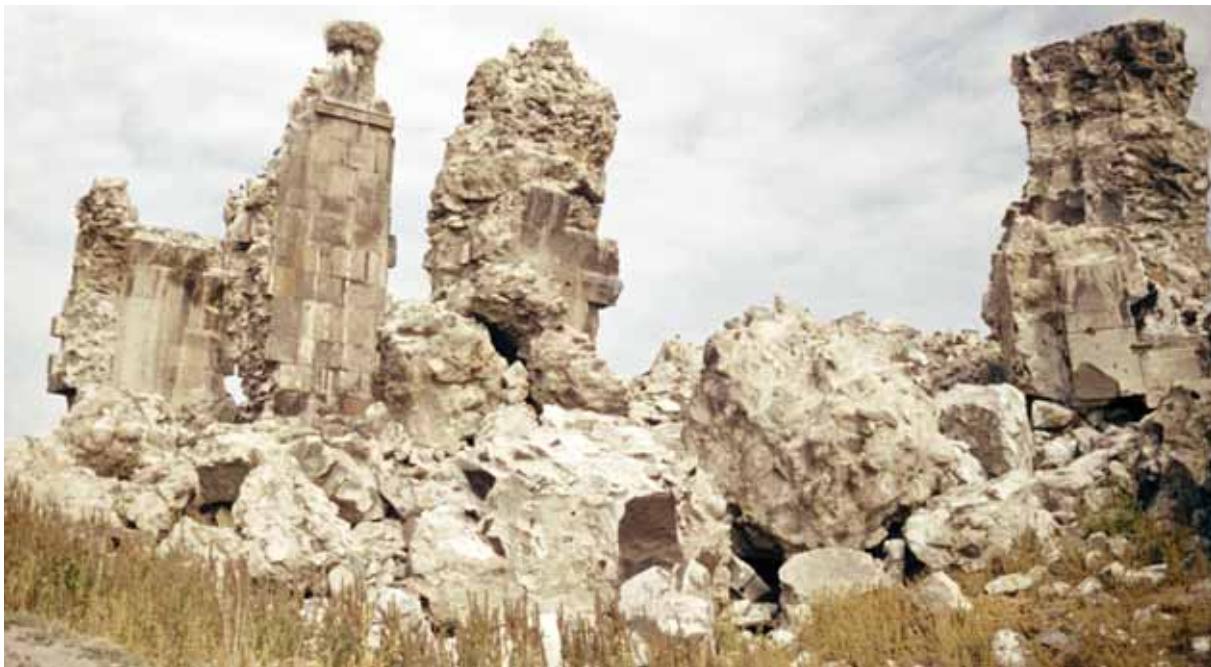
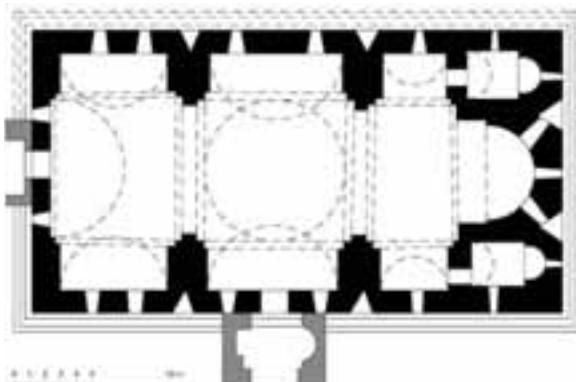
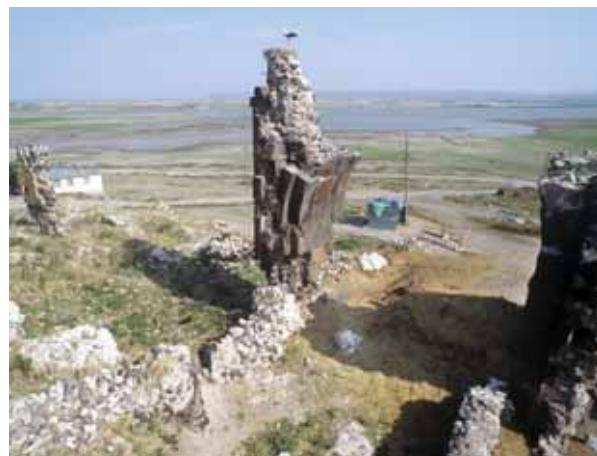
Katedral 1940'ların sonlarına kadar ayakta idi, daha sonra Türk ordusu tarafından havaya uçurulmuş, kesme taşları ise inşaatlarda devşirme malzeme olarak kullanılmıştır.

1964'de çekilmiş fotoğraflarda görüldüğü gibi, patlamadan düşmüş horasan harçlı bazı kütleler o zamana kadar hala mevcut idi, daha sonra bu kütleler tamamen imha edilmişlerdir. 2006 yılı itibarıyle, katedralin yerinde sadece horasan harçlı küçük kütleler, apsisin bir bölümü ve güney duvarının gömme sütun kalıntıları kalmıştır.

Sourb Amenaprkich (Holy Saviour) Cathedral of Shirakavan (unknown photographer, 1912); the cathedral ruins and its remnants (photos by J.-M. Thierry, 1964, and S. Karapetian, 2006).

Certain architectural fragments from the cathedral can be found in the walls of the houses and cattle-sheds of Chetindurak.

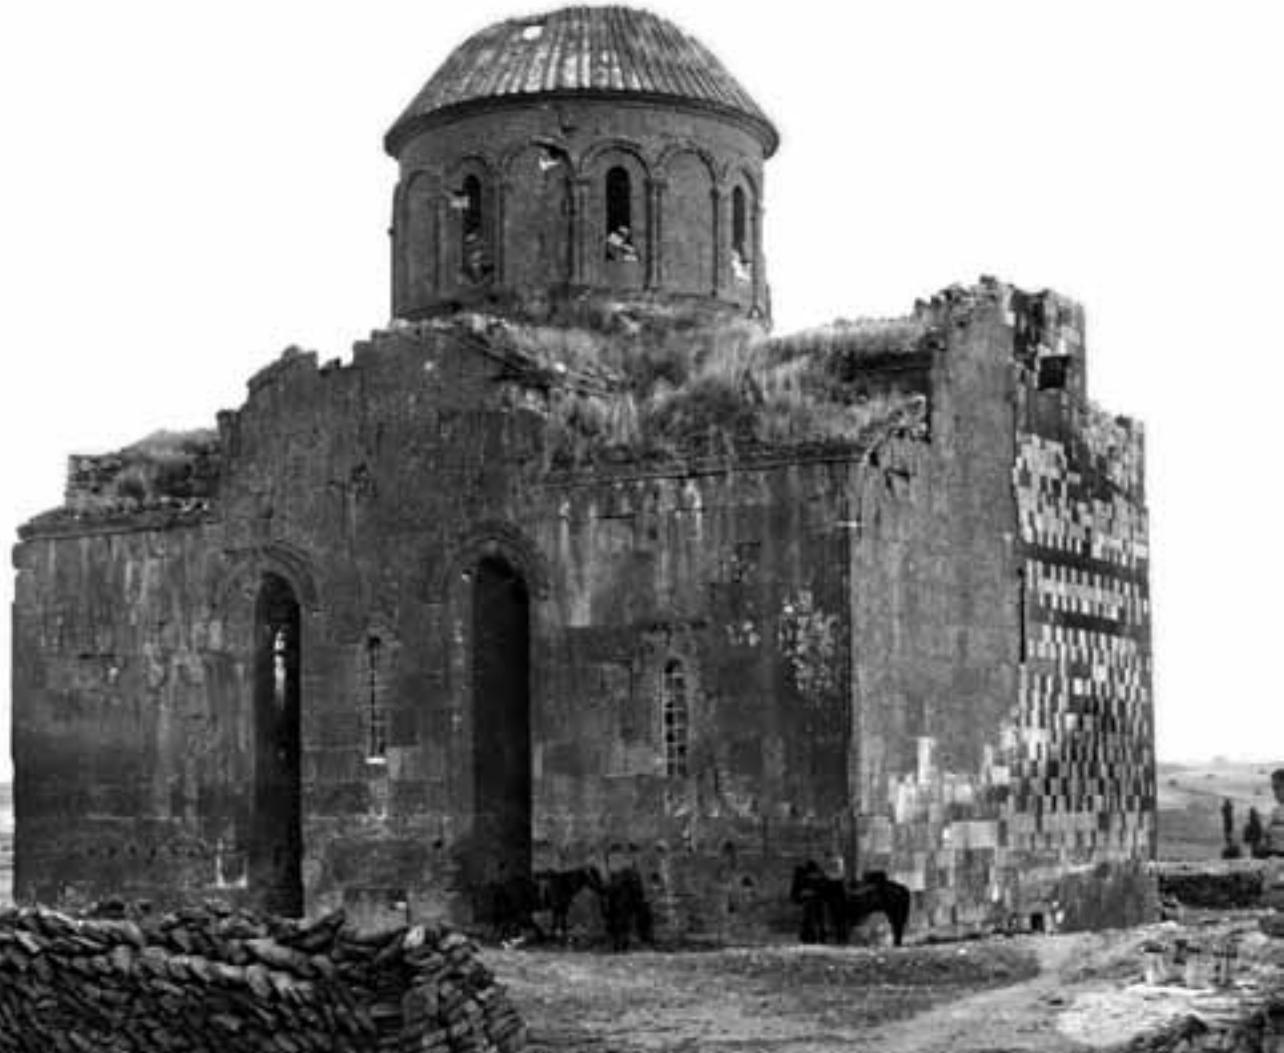
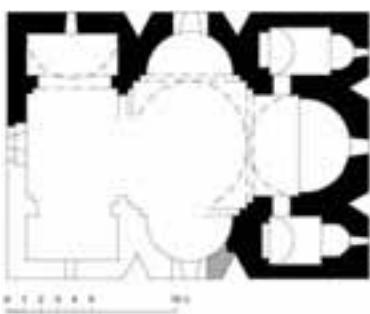
Ար. Աստվածածին Եկեղեցին հյուսիս-արևմտյանցից (լուս. հեղ.՝ անհայտ, 1900-ական թթ.), հյուսիս-արևելյանց և հարավից (լուս.՝ Ս. Կարապետյանի, 2006 թ.), չափ.՝ Ժ-Մ. Թիերիին

Surb Asdvadzadzin (Azize Meryem Ana) Kilisesi, kuzeybatıdan (bilinmeyen fotoğrafçı, 1900'lər), kuzeydoğudan ve güneyden (fotoğraflar S. Garabedyan, 2006), ölçüm J.-M. Thierry

According to a photo of 1964, the site still preserved some huge fragments of walls, which were latter totally annihilated. As of 2006, the only vestiges of the cathedral were some meagre pieces of mortar backfill and the remnants of its southern wall with the pilasters.

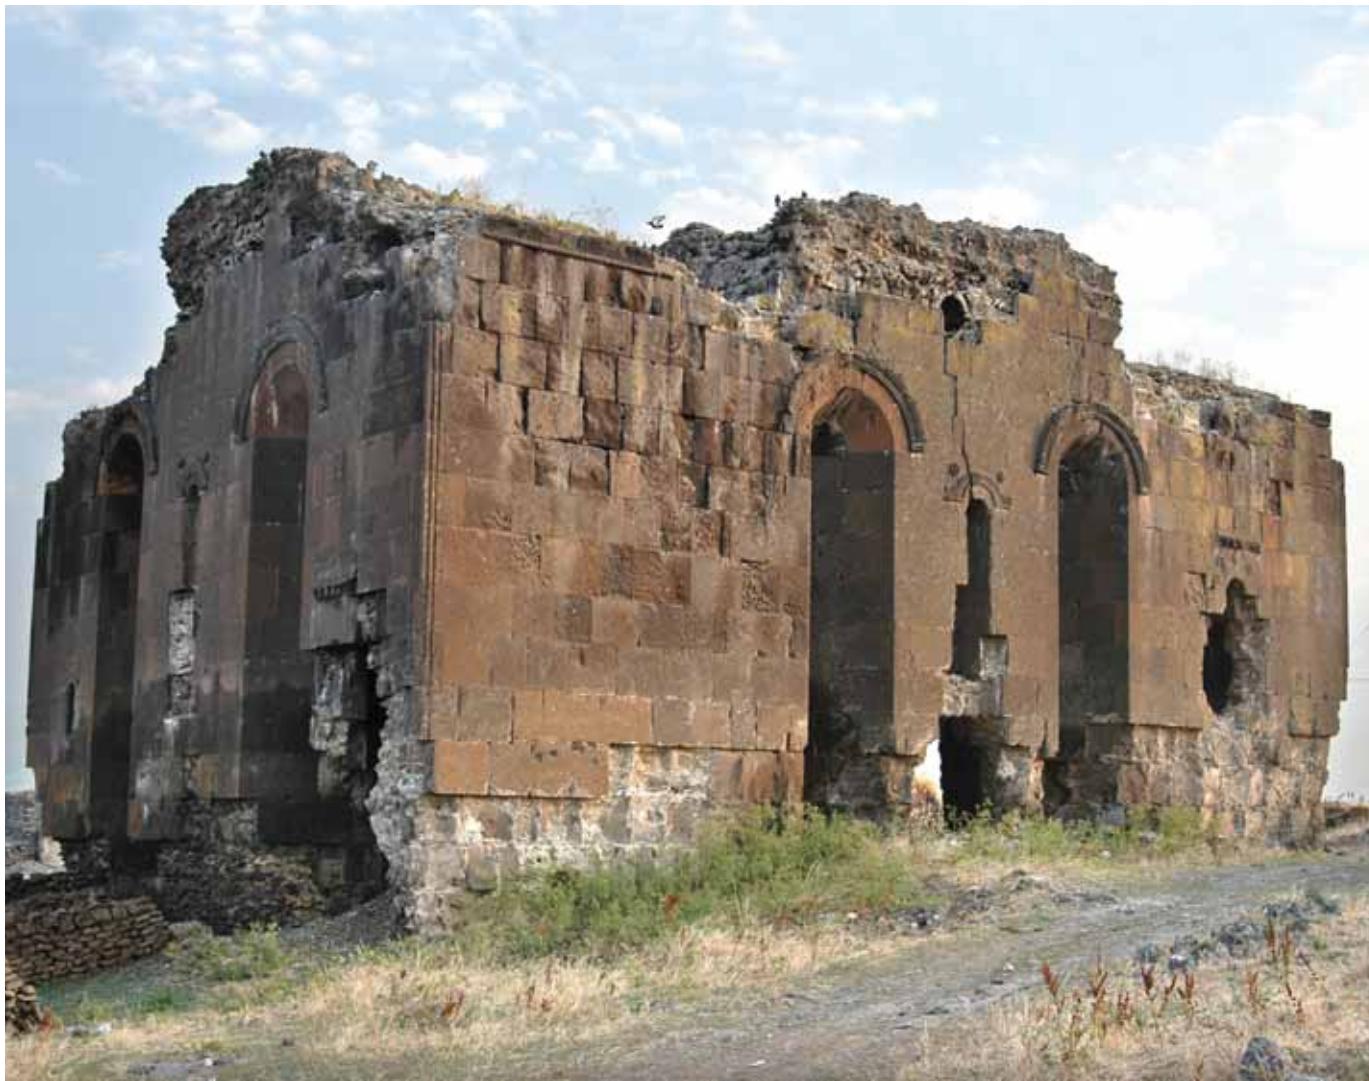
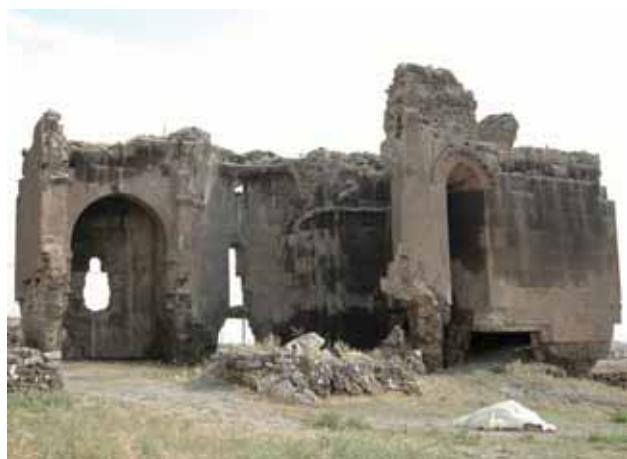
Sourb Astvatzatzin (Holy Virgin) Church from the north-west (unknown photographer, 1900s); the church from the north-east and south (photos by S. Karapetian, 2006); measurement by J.-M. Thierry

The ruins of Sourb Astvatzatzin (Holy Virgin) Church are situated in Oghuzli Village (Armenian-inhabited until 1920), 17 km north of Ani.

It represents a central-domed monument of the 10th century with inscriptions one of which commemorates an act of renovation carried out in 1001.

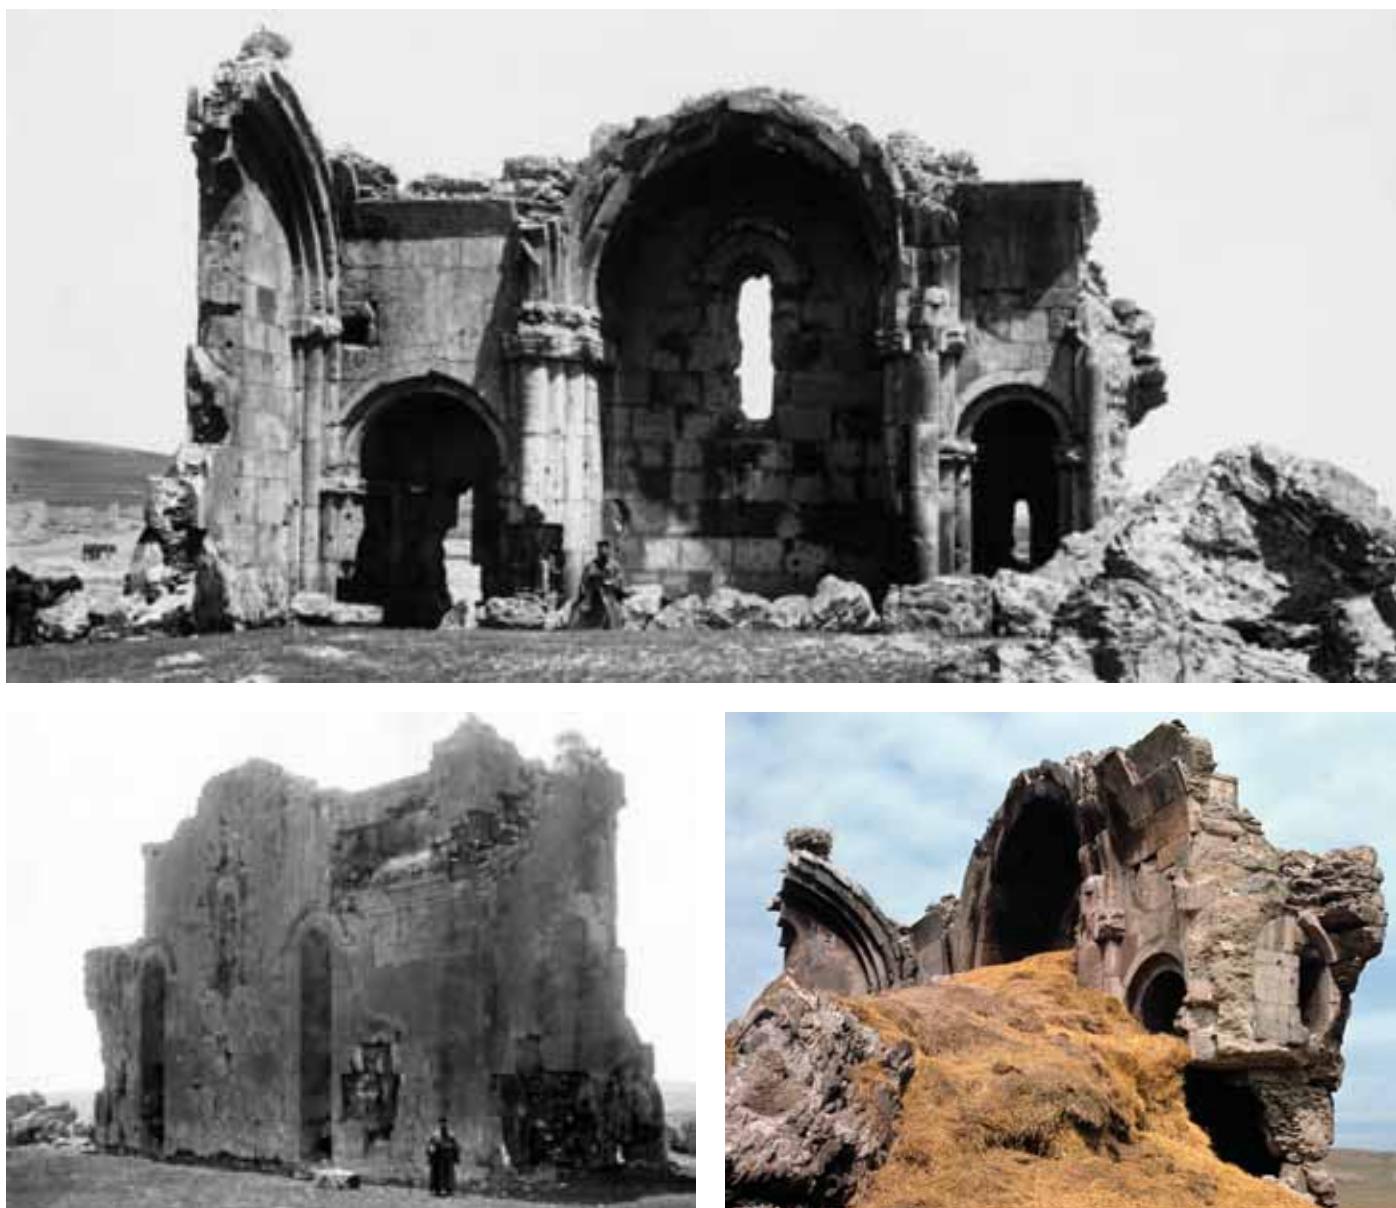
Արգինայի Կաթողիկե Եկեղեցու ավելակները հարավից և հյուսիս-արևմուտքից 1900-ական (լուս.՝ Թ. Թորամանյանի) և 1959 թթ. (լուս.՝ Ժ.-Մ. Թիերրիի), չափ.՝ Թ. Թորամանյանի

Argina Katedrali'nin kalıntıları, güneyden ve kuzeybatıdan 1900'ler (fotoğraflar T. Toramanyan) v 1959'da (J.-M. Thierry), ölçüm T. Toramanyan

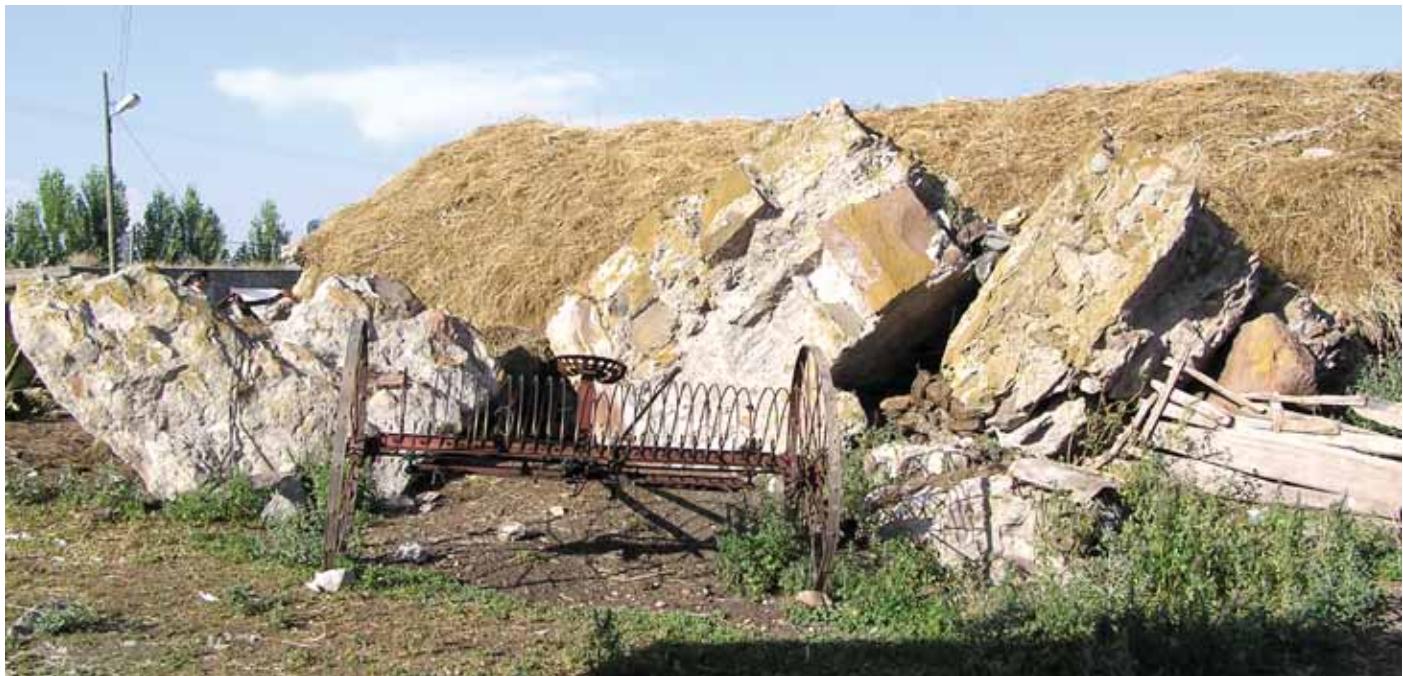
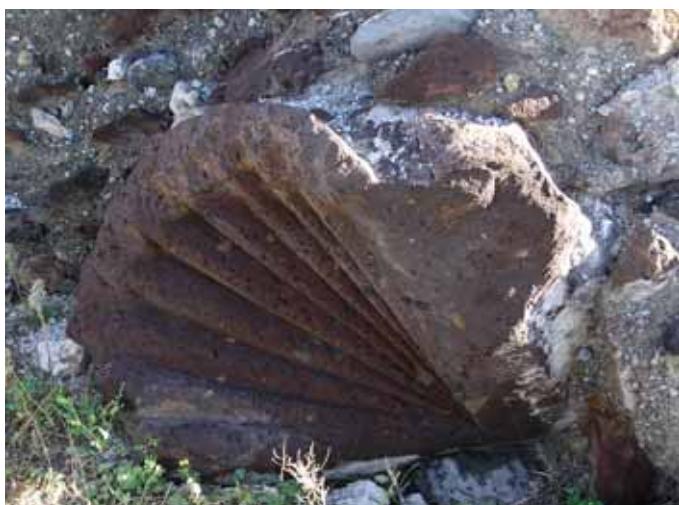
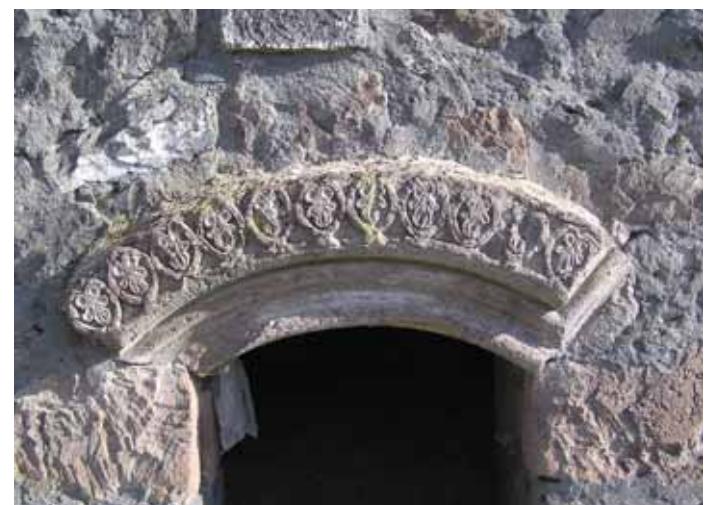
The cathedral remnants and fragments (photos by S. Karapetian, 2005)

The northern wall of the monument, which was preserved standing until the late 1950s, was exploded by the Turkish army in the 1960s. Its finely-dressed revetment stones were appropriated as building material. As of 2005, only several huge fragments of walls could be seen in the cathedral site.

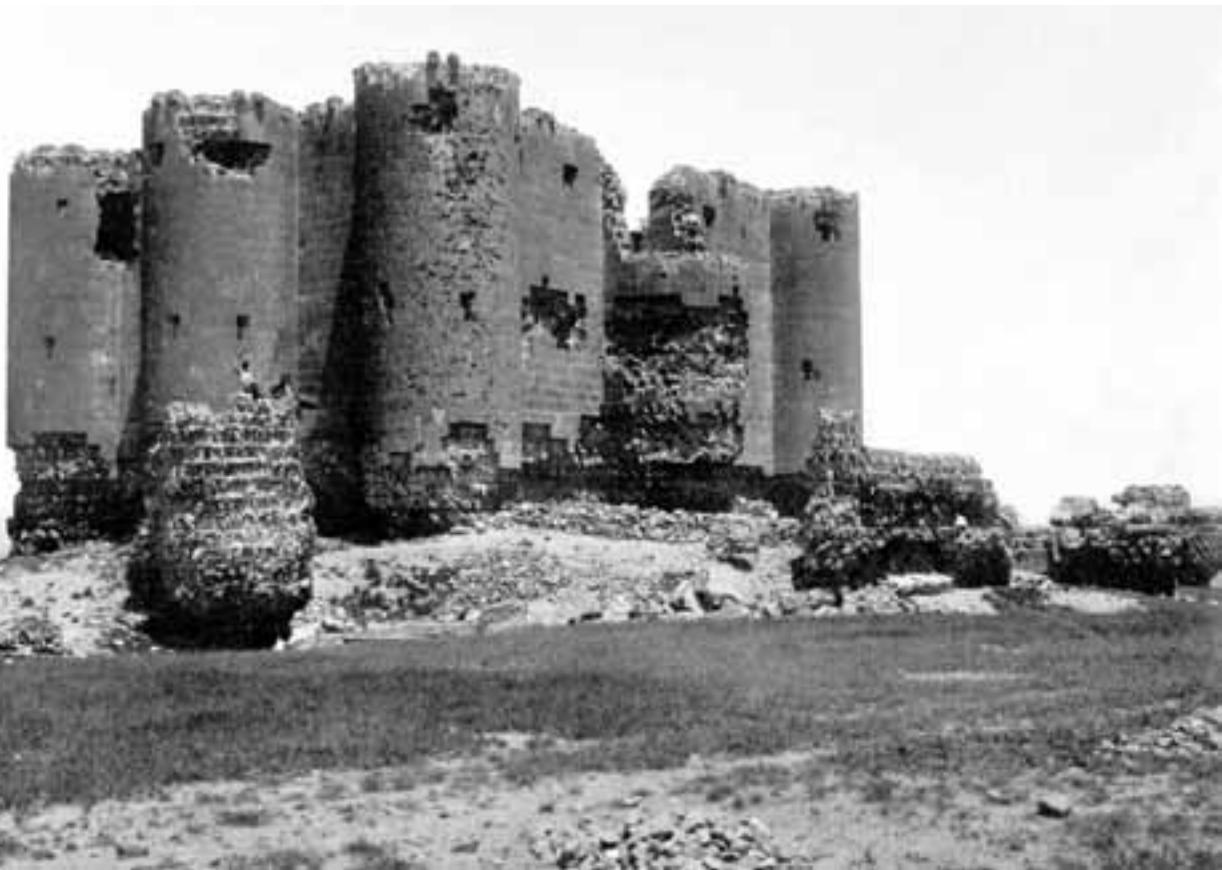
Տիգնիսի բերդը հարավ-արևելքից (լուս.՝ Թ. Թորամանյանի, 1900-ական թթ.)
Dignis Kalesi, güneydoğudan (fotoğraf T. Toramanyan, 1900'ler)
The castle of Tignis from the south-east (photo by T. Toramanian, 1900s)

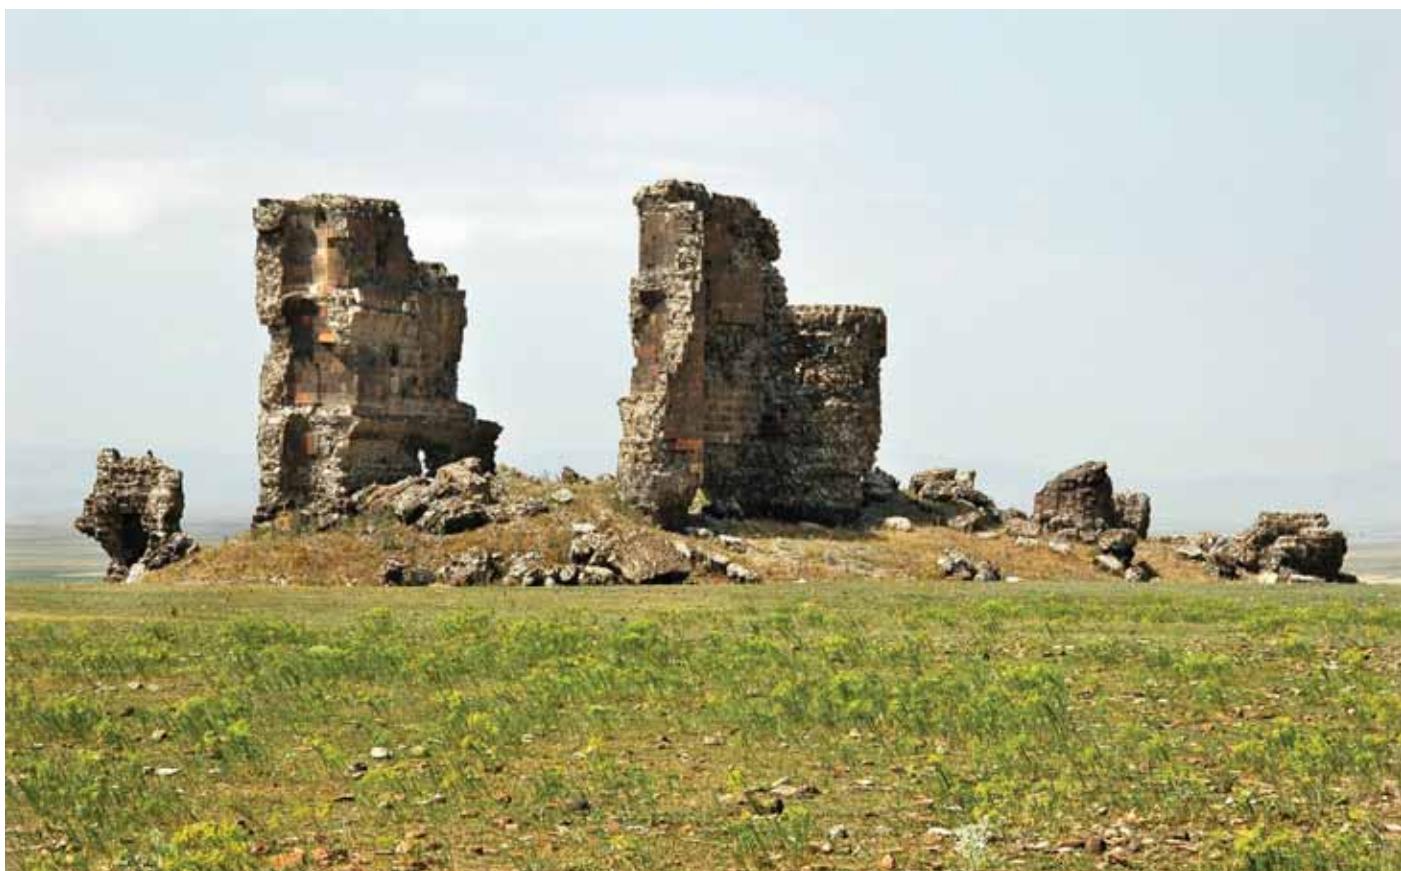
Տիգնիսի բերդի մնացորդները (լուս.՝ Ս. Կարապետյան, 2006 թ.)
Dignis Kalesi'nin kalıntıları (fotoğraflar S. Garabedian, 2006)
The remnants of Tignis Castle (photos by S. Karapetian, 2006)

Since the 1920s, with the connivance of the Turkish authorities, the finely-finished revetment stones of the ramparts and towers of the castle have been appropriated and used as building material.

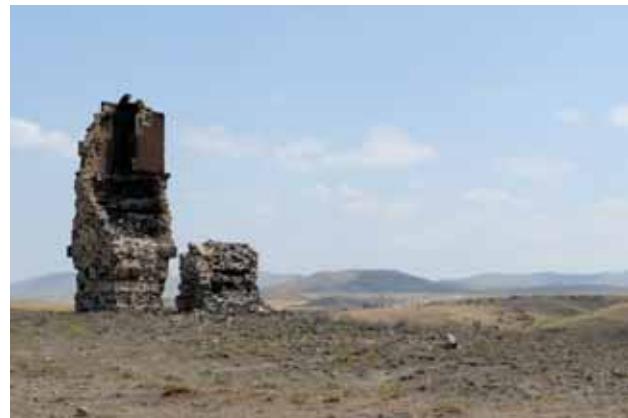
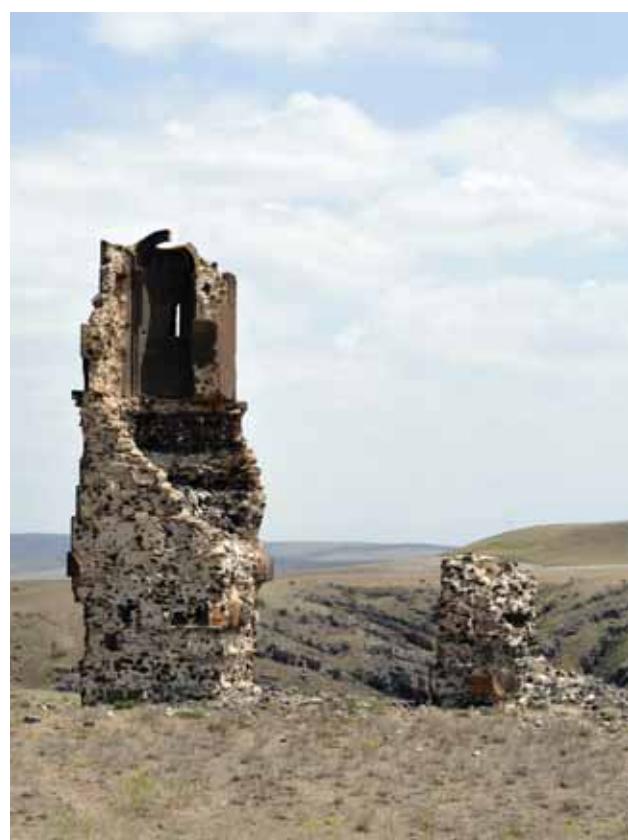
In a 1964 photo by J.-M. Thierry, the monument is seen in a comparatively good state, which suggests that its destruction was mainly carried out after this year: evidently, it was subjected to pre-meditated demolition as all its finely-dressed stones have been moved away from the site.

The remnants of the triumphal arch (photos by S. Karapetian, 2008)

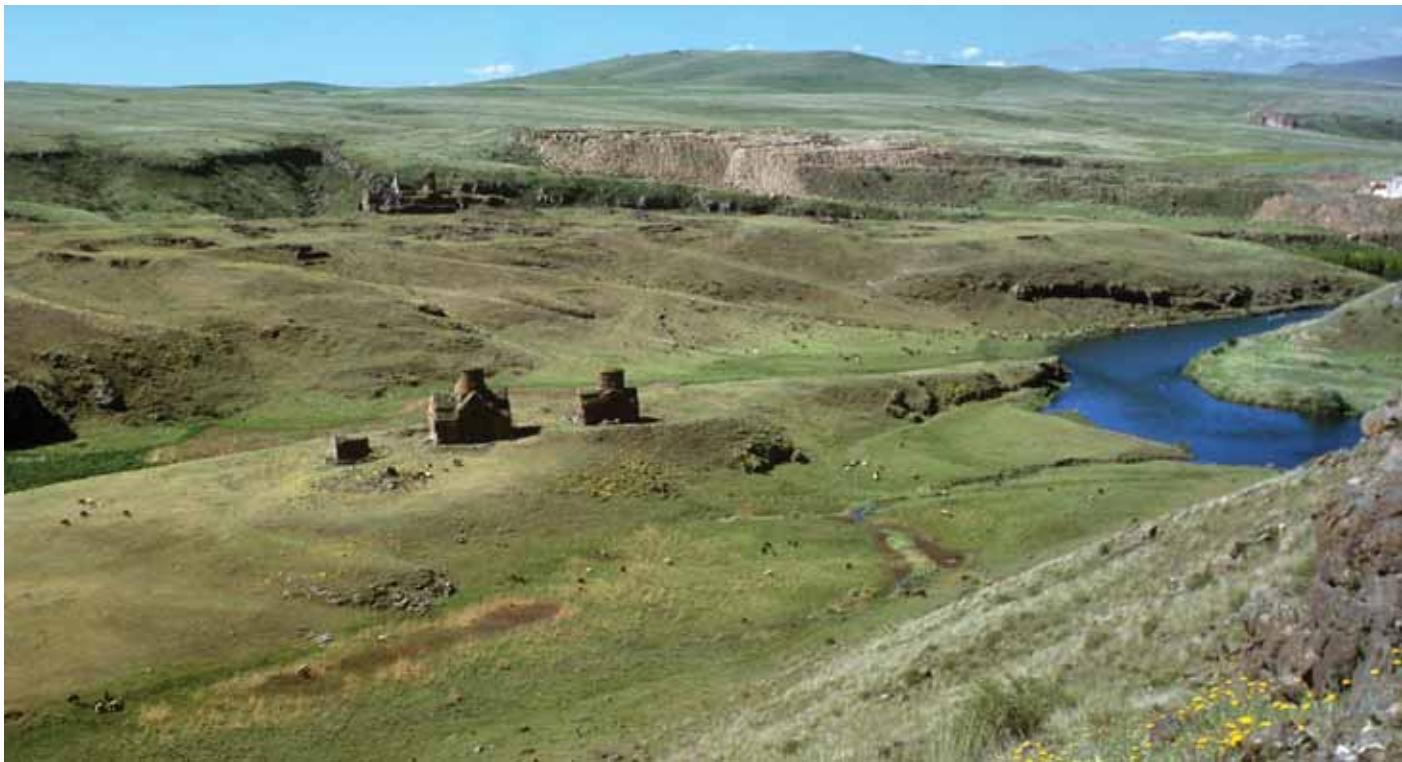
Հոռոմոսի վանքը ու համանուն գյուղատեղին (լուս.՝ Ս. Կարապետյանի, 2008 թ.)

The monastic complex has reached our days in a bad emergency condition, all its monuments bearing traces of premeditated destruction, the state of those blown up being the worst. With this regard, special mention should be made of St. Hovhannes Church, which was exploded between 1964 and 1970, judging from J.-M. Thierry's photos of 1959, 1964 and 1970.

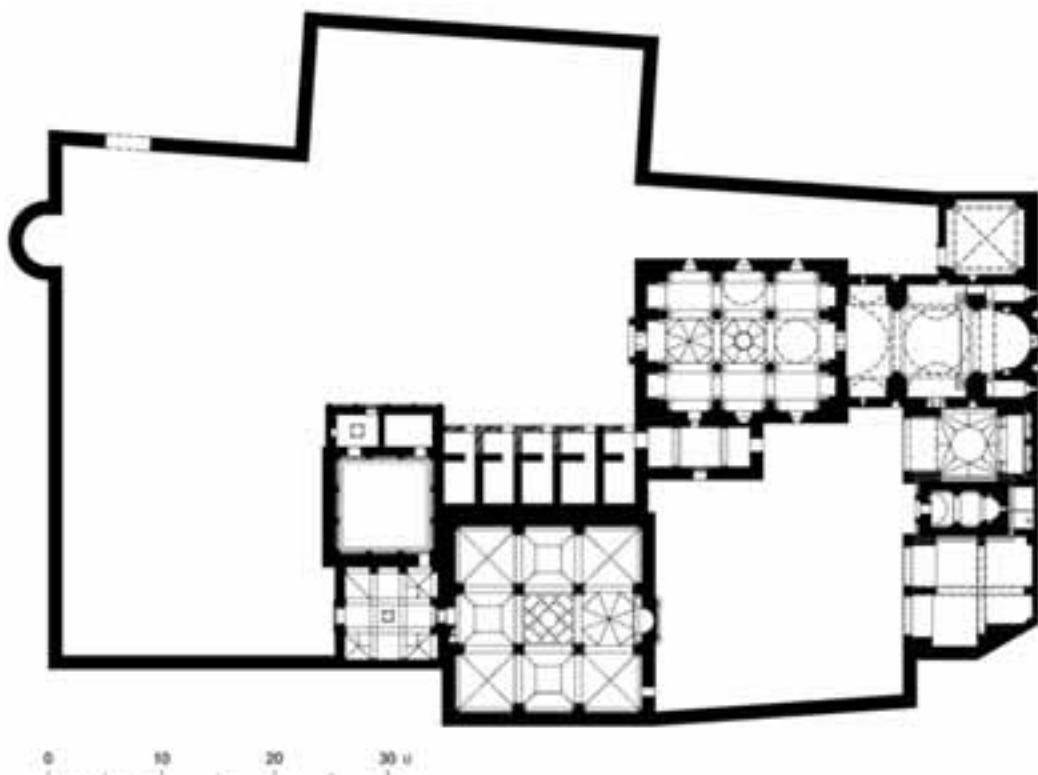
Հոռոմոսի վանքի վերին հուշարձանախմբի գլխավոր հատակագիծը (չափ.՝ Թ. Թորամանյանի, մաքրագումը՝ Ա. Հակոբյանի)

Horomos Manastırı'nın üst anıtlarının genel planı (ölçüm T. Toramayan, A. H. Hacıbeyyan tarafından basıma hazırlanmıştır)

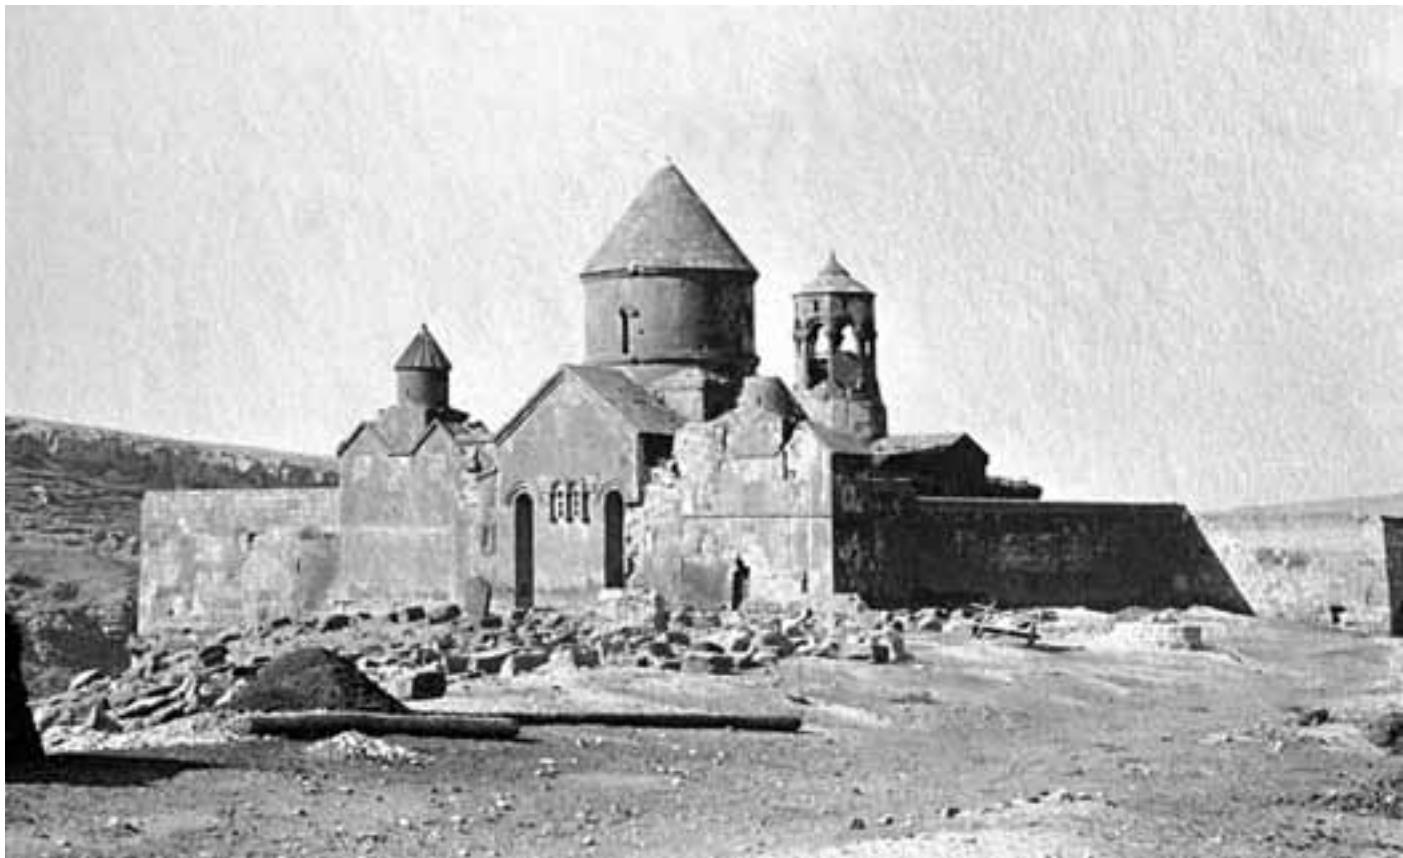
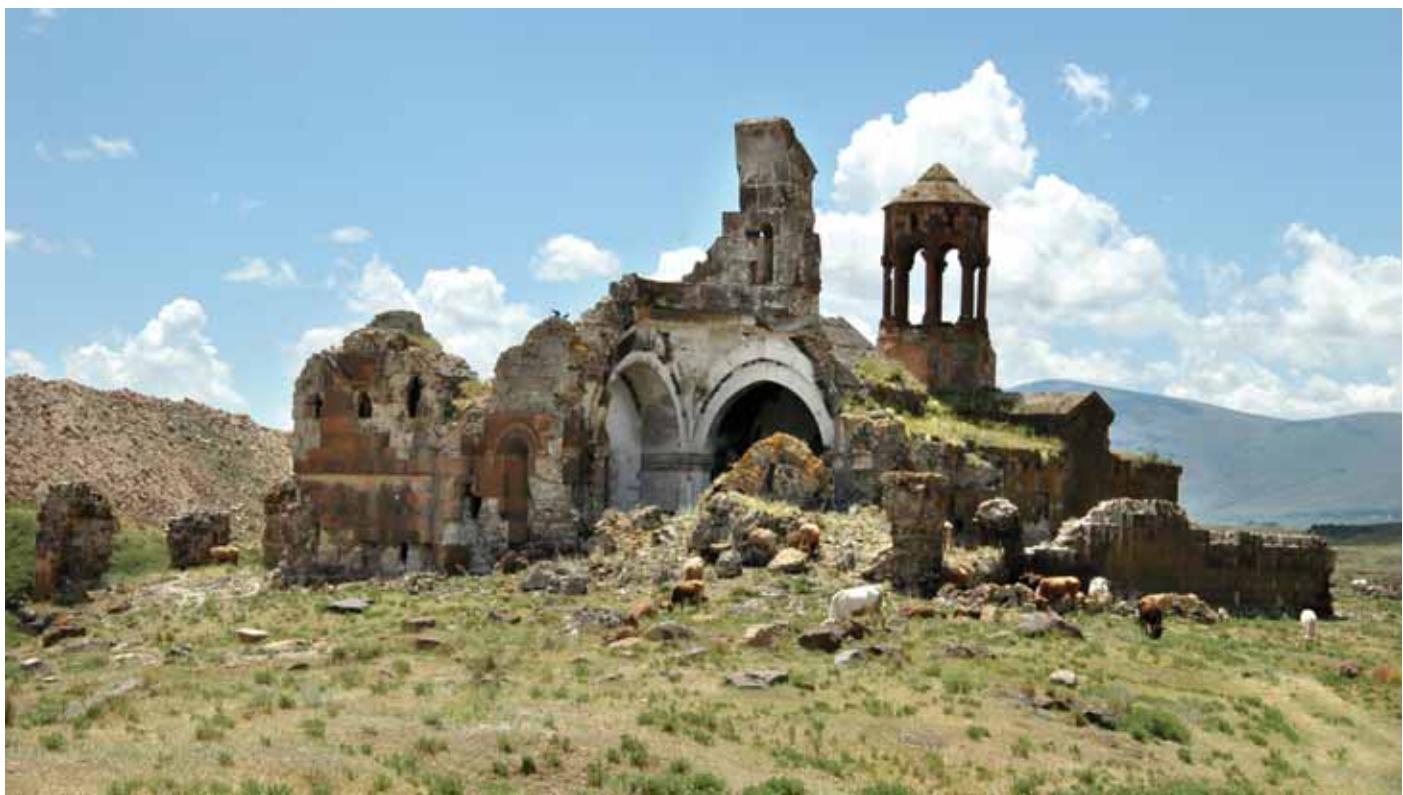
The upper monuments of Horomos Monastery from the north-east (un-known photographer, late 19th century) and their ruins (photo by S. Karapetian, 2008)

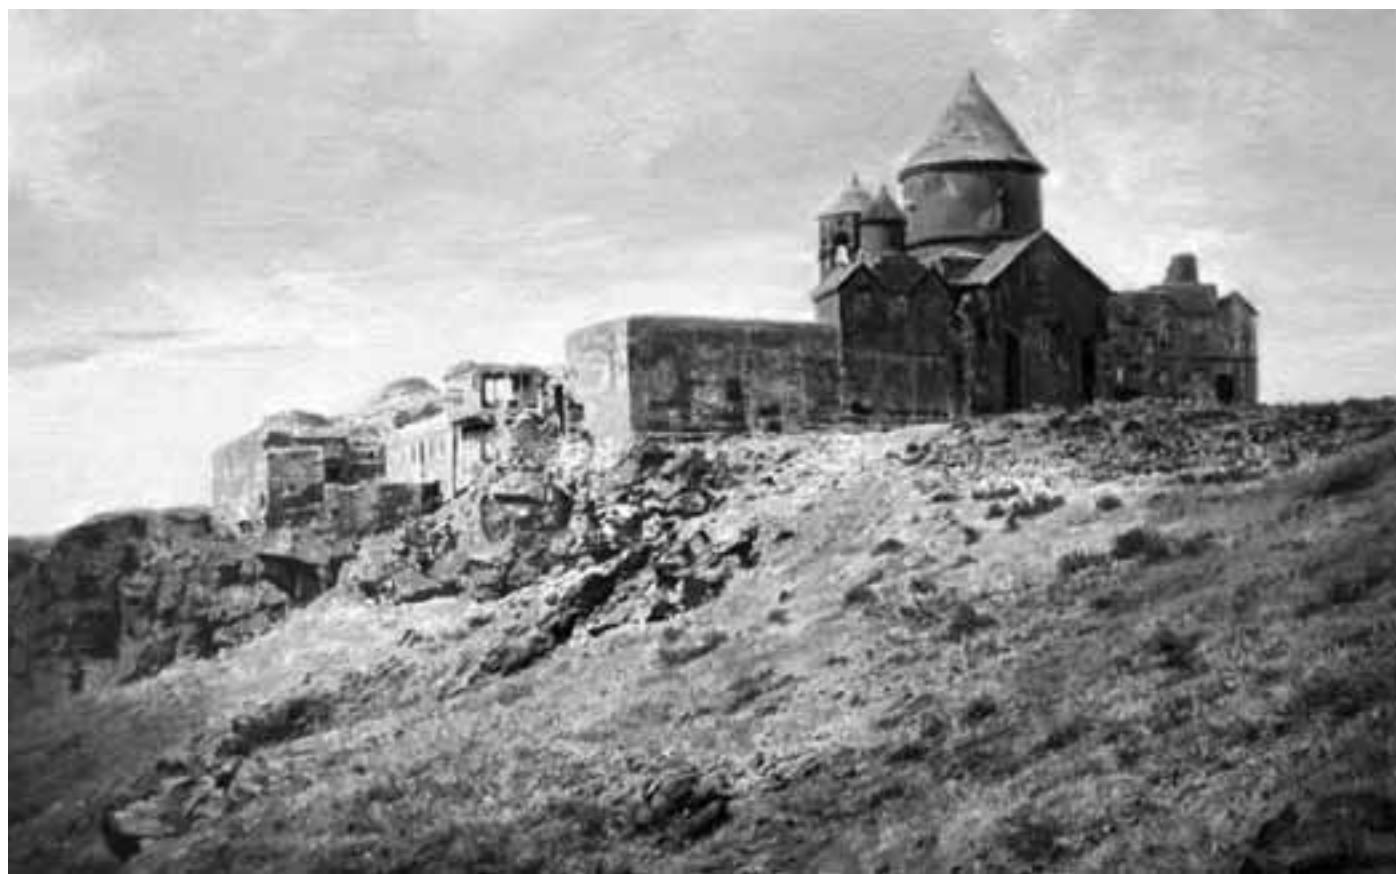
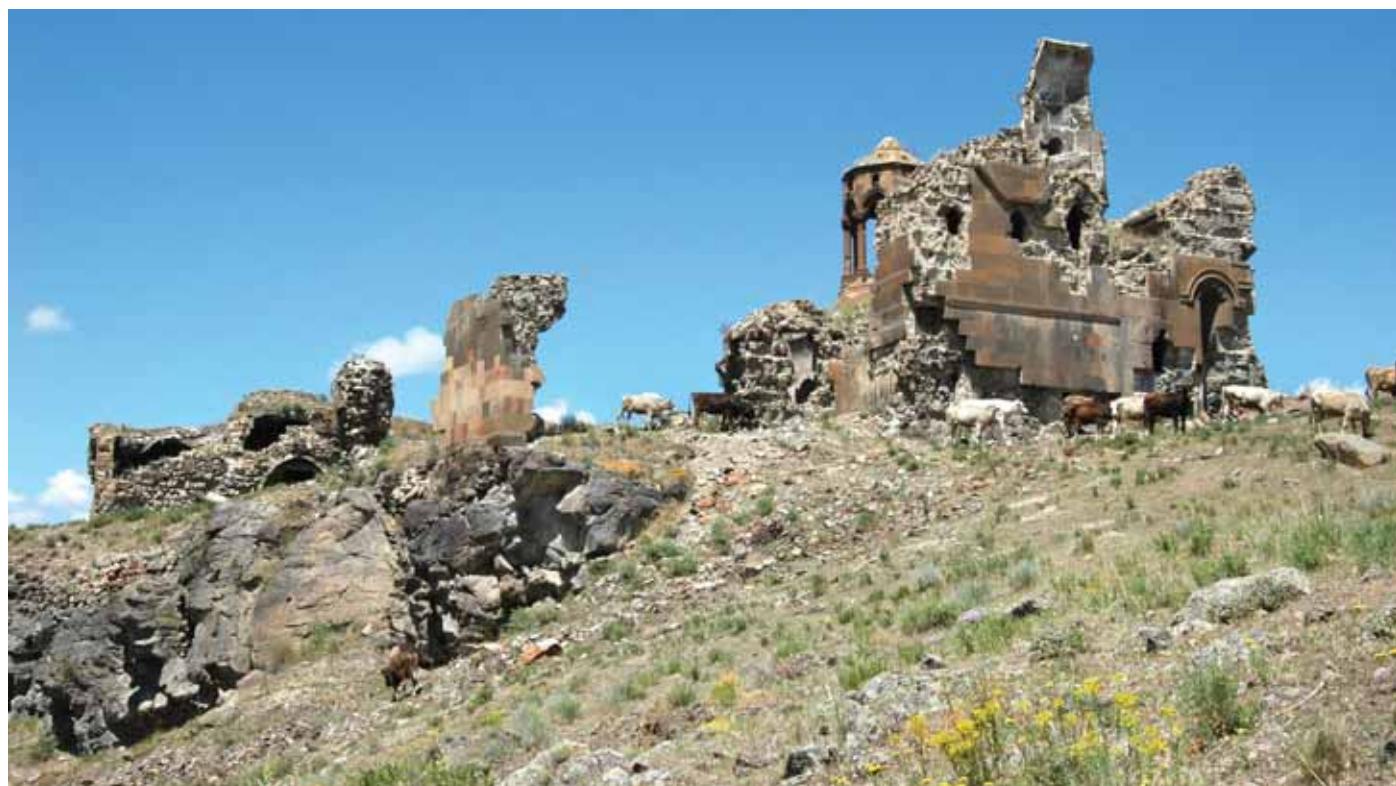
The upper monuments of Horomos Monastery from the south-east (unknown photographer, 1900s) and their ruins (photo by S. Karapetian, 2008)

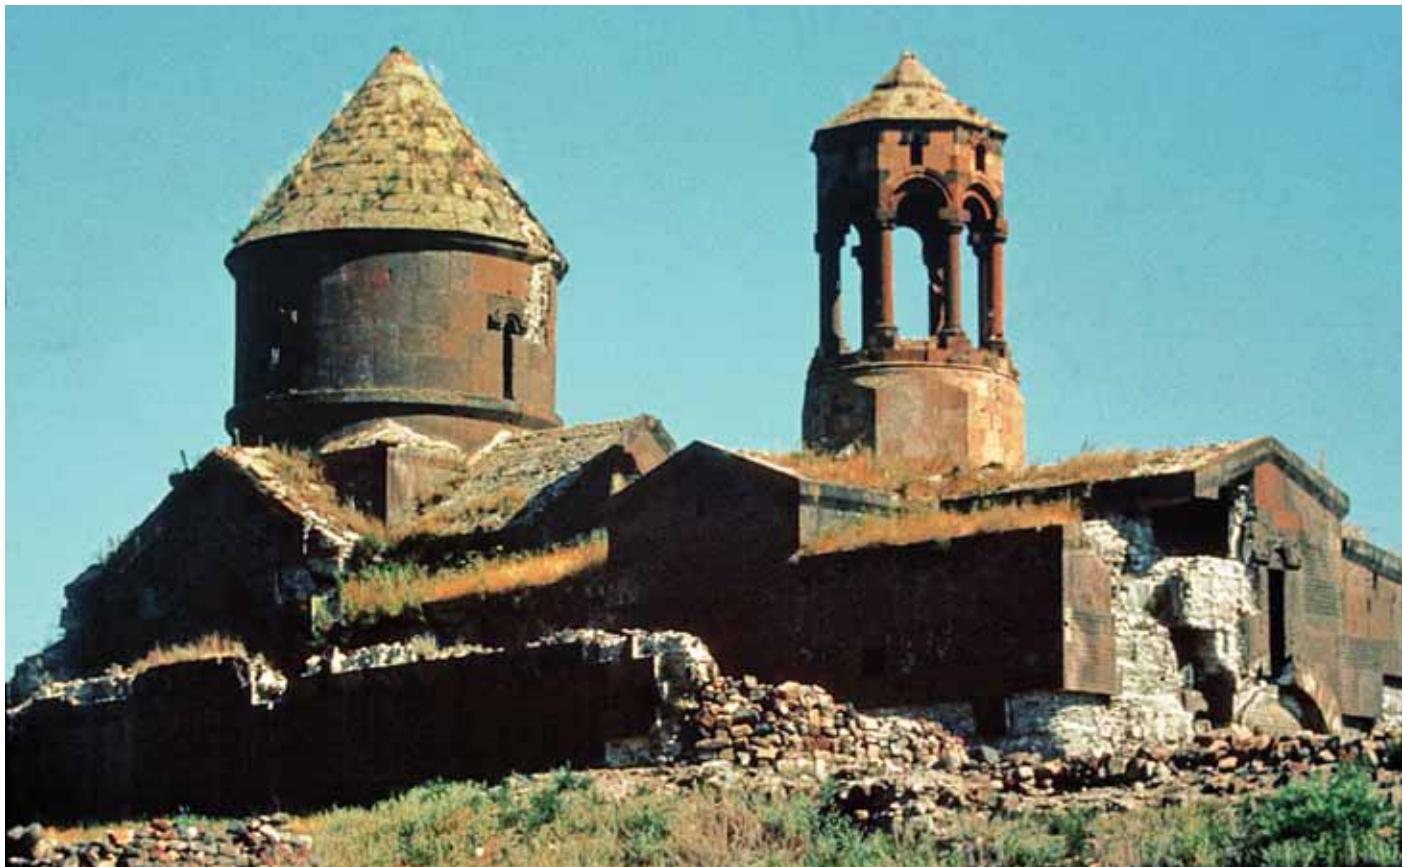
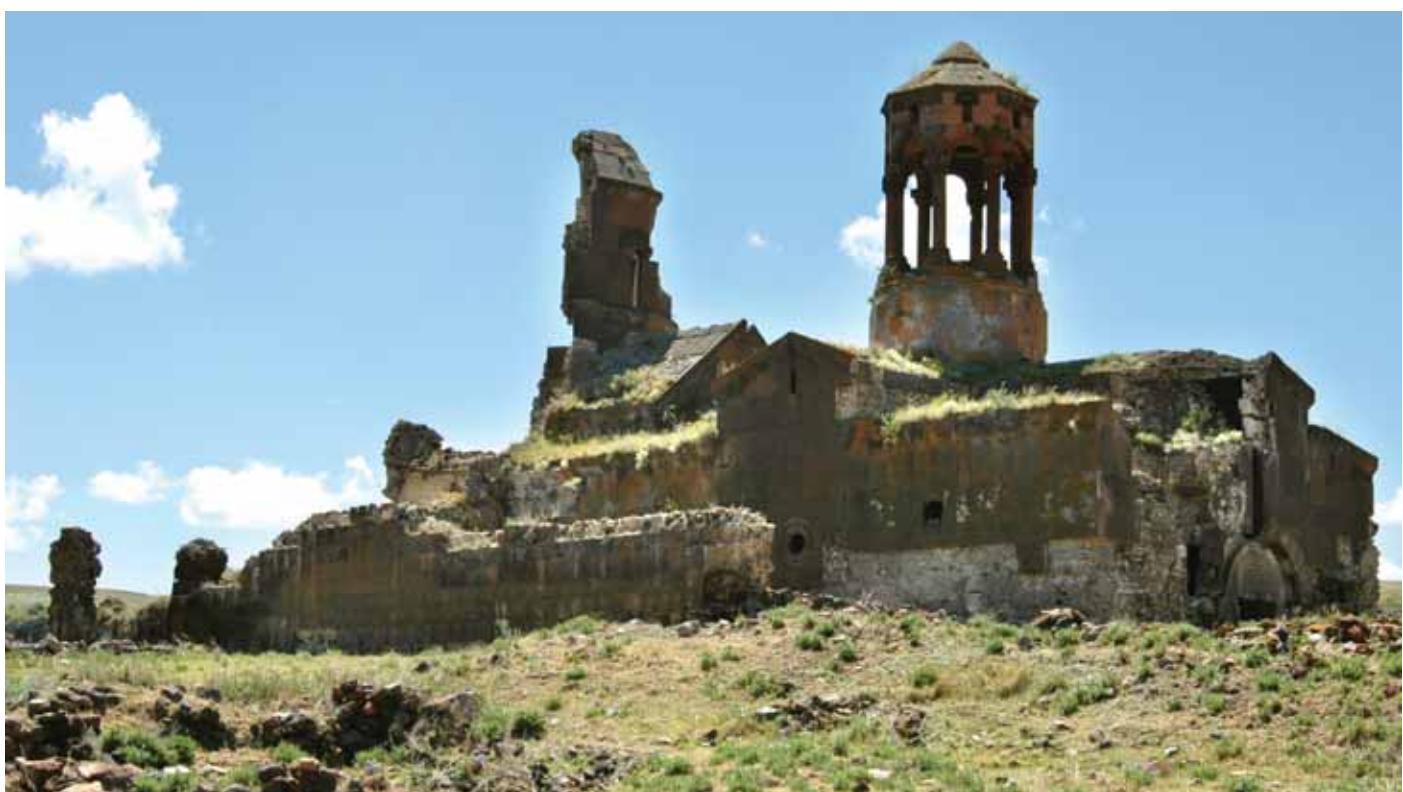
The upper monuments of Horomos Monastery from the north-west (photo by J.-M. Thierry, 1964) and their ruins (photo by S. Karapetian, 2008)

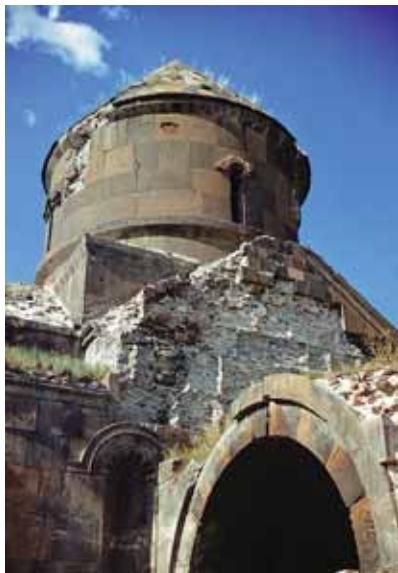
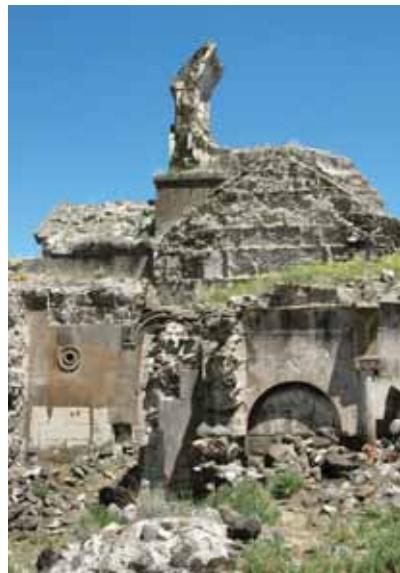
Partial views of the southern facade of St. Hovhannes (John) Church of Horomos Monastery (photos by J.-M. Thierry, 1964, and S. Karapetian, 2008)

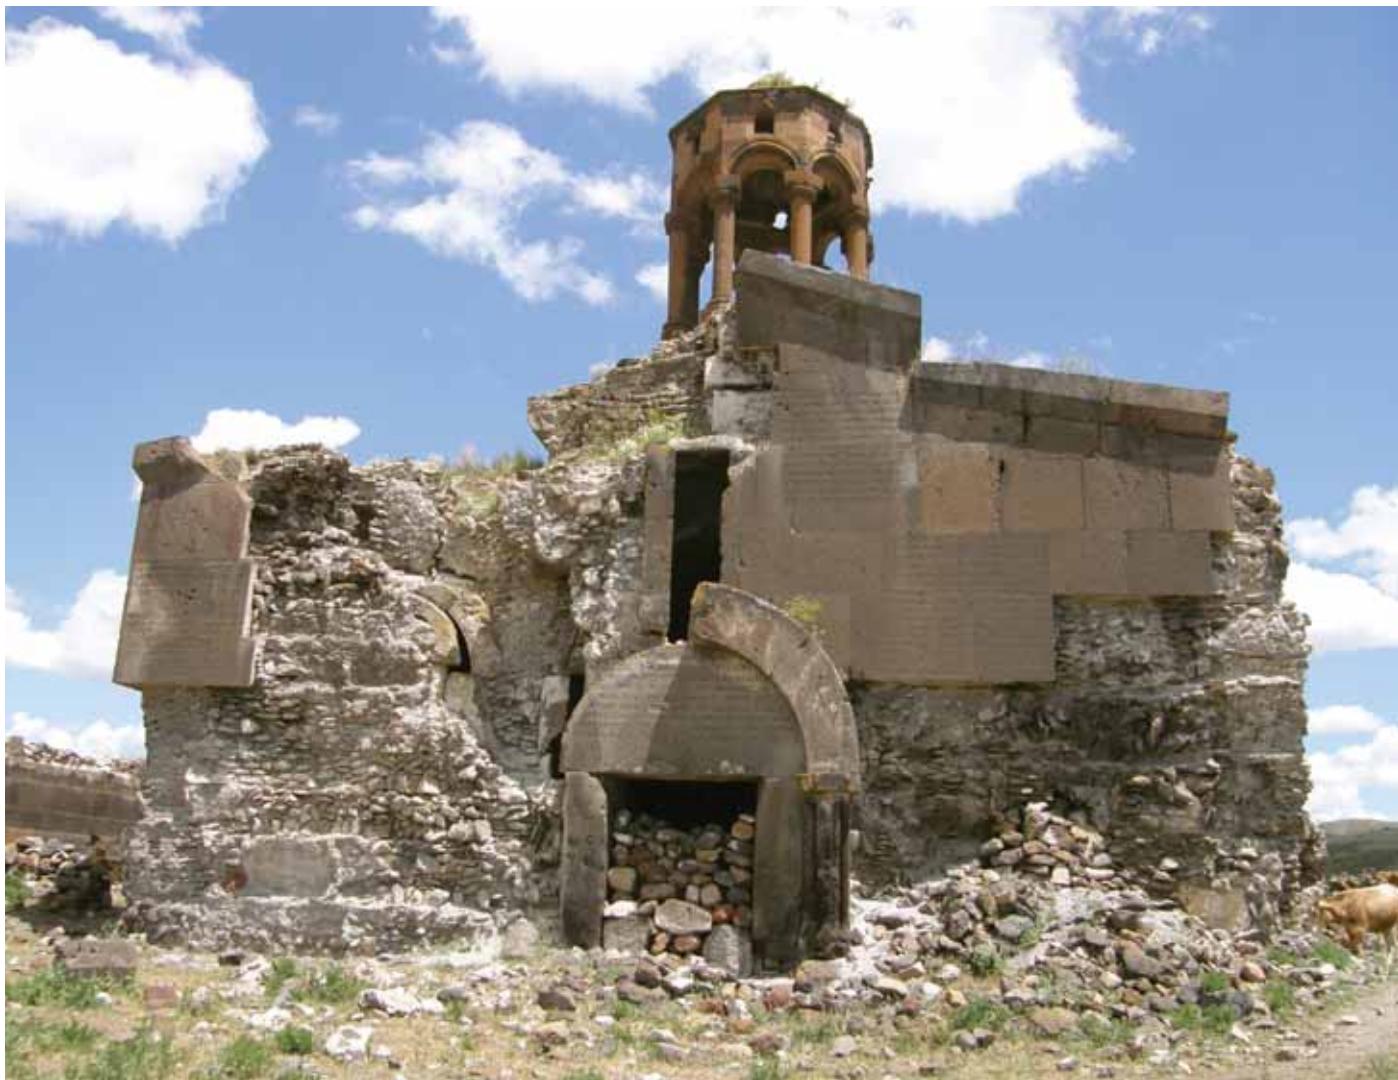
The narthex (1038) of St. Hovhannes (John) Church of Horomos Monastery from the west (unknown photographer, 1900s); the narthex ruins (photo by S. Karapetian, 2008)
