ANOTHER GENOCIDE
AFTER THE GENOCIDE

**ANOTHER GENOCIDE
AFTER THE GENOCIDE**

Ե 376 Եղեռն՝ Եղեռնից հետո.-Եր.: Յայկական
ճարտարապետությունն ուսումնասիրող
հիմնադրամ, 2016.-168 էջ:

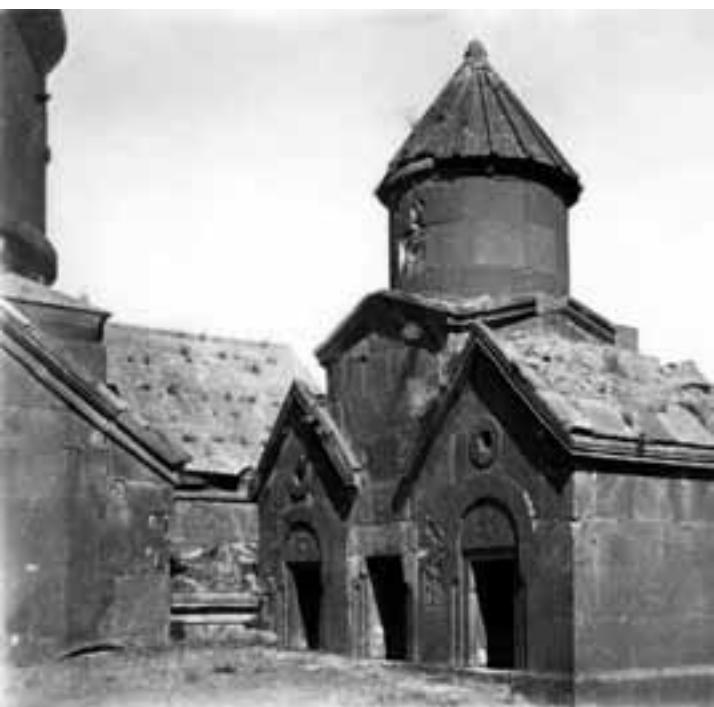
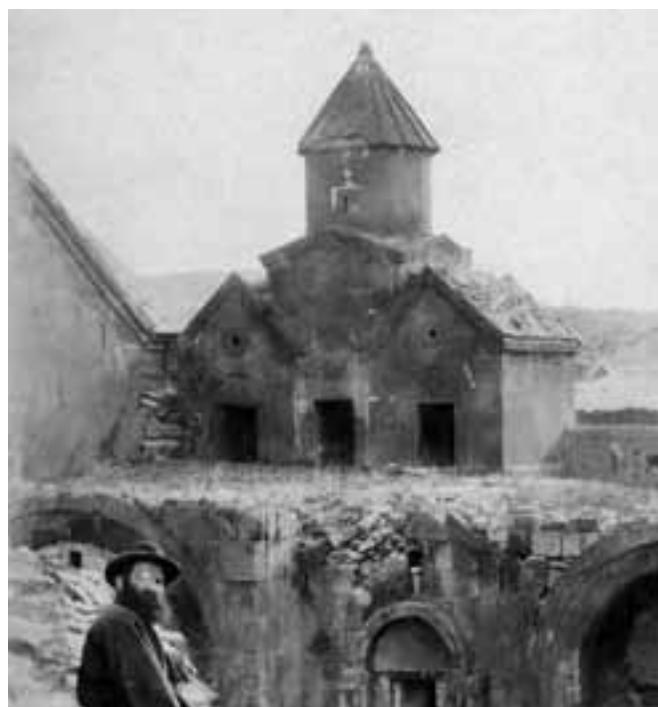
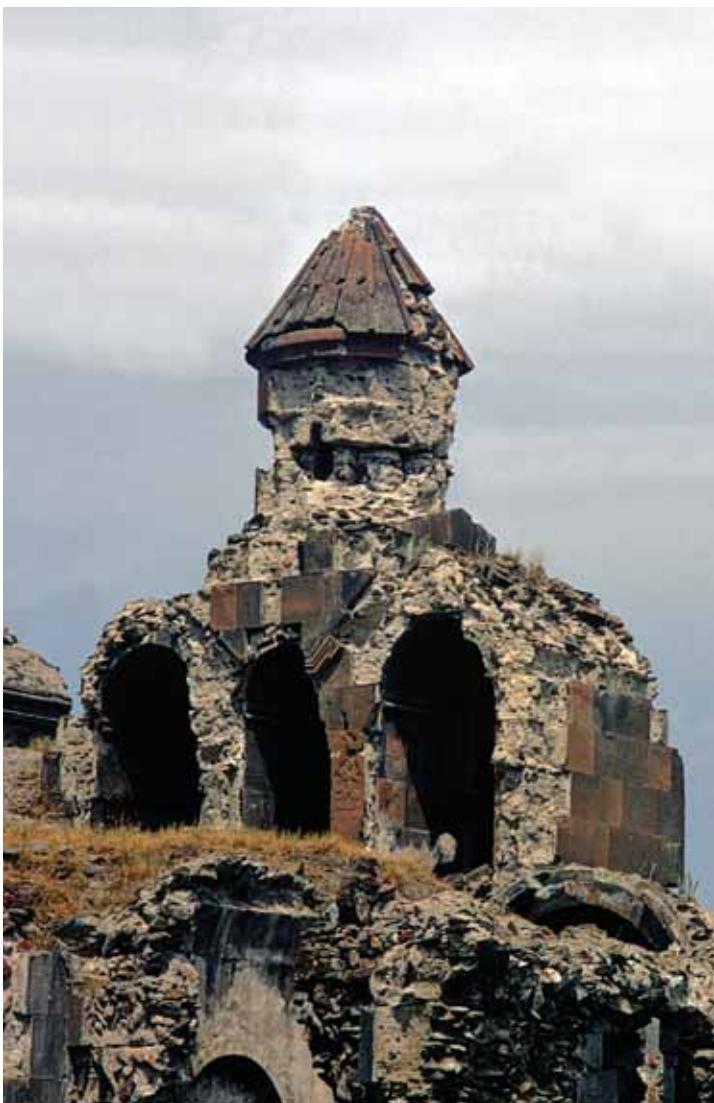
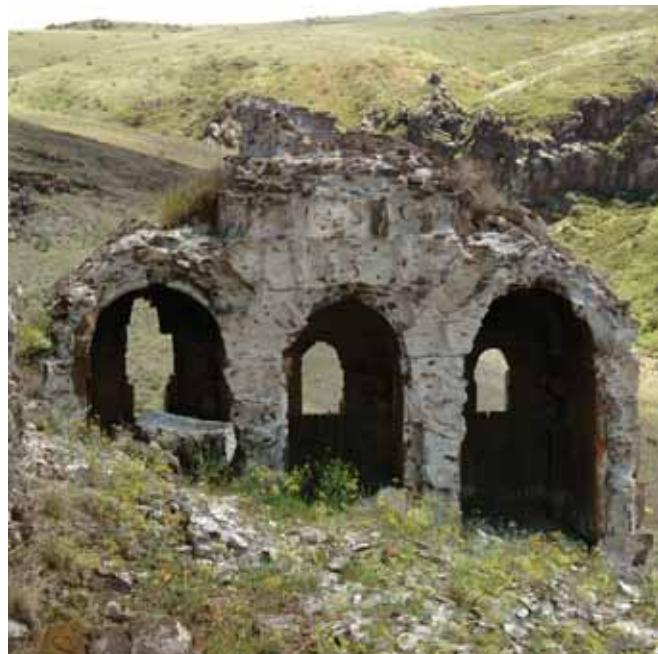
The double-floor funerary chapel (1214) of Horomos Monastery: views from the south-west (photos by T. Toramanian and G. Nahabedyan, 1900s); the funerary chapel as deliberately ruined (photos by J.-M. Thierry, 1964, and S. Karapetian, 2008)

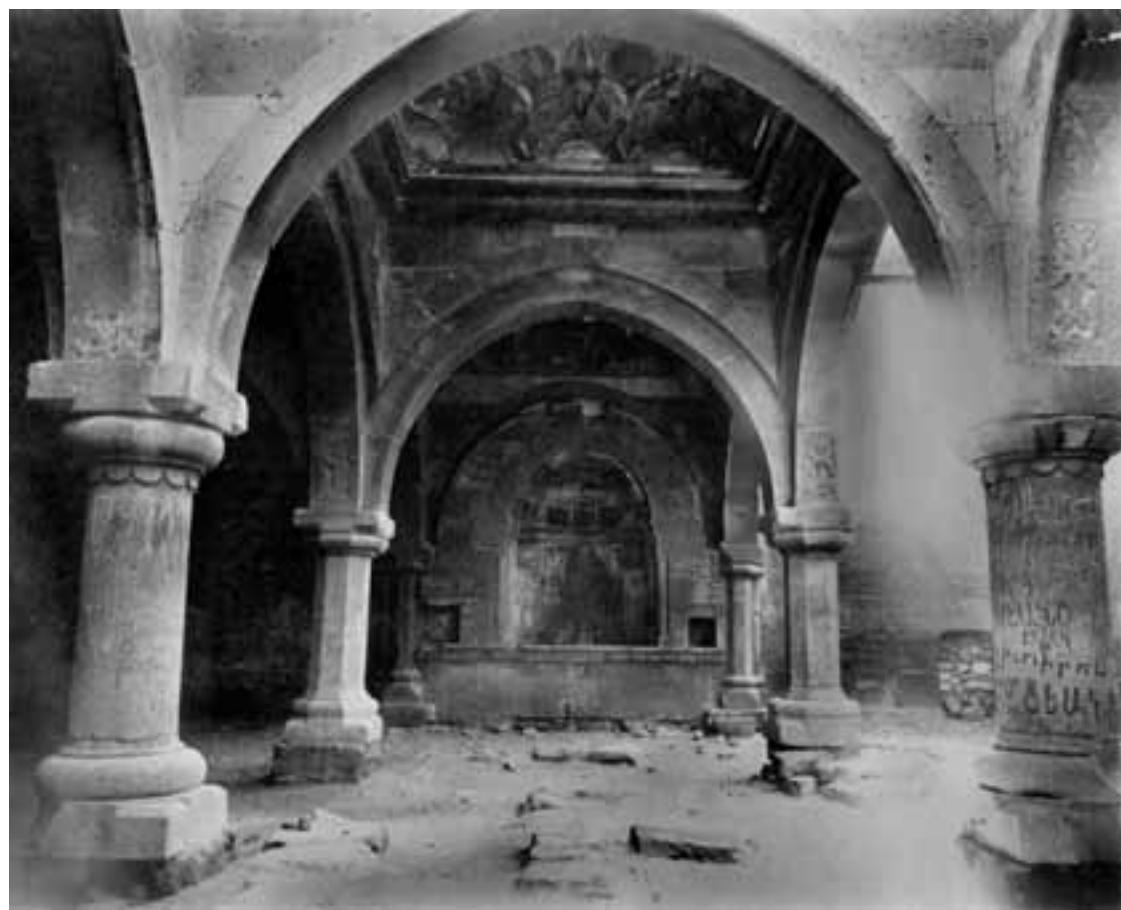
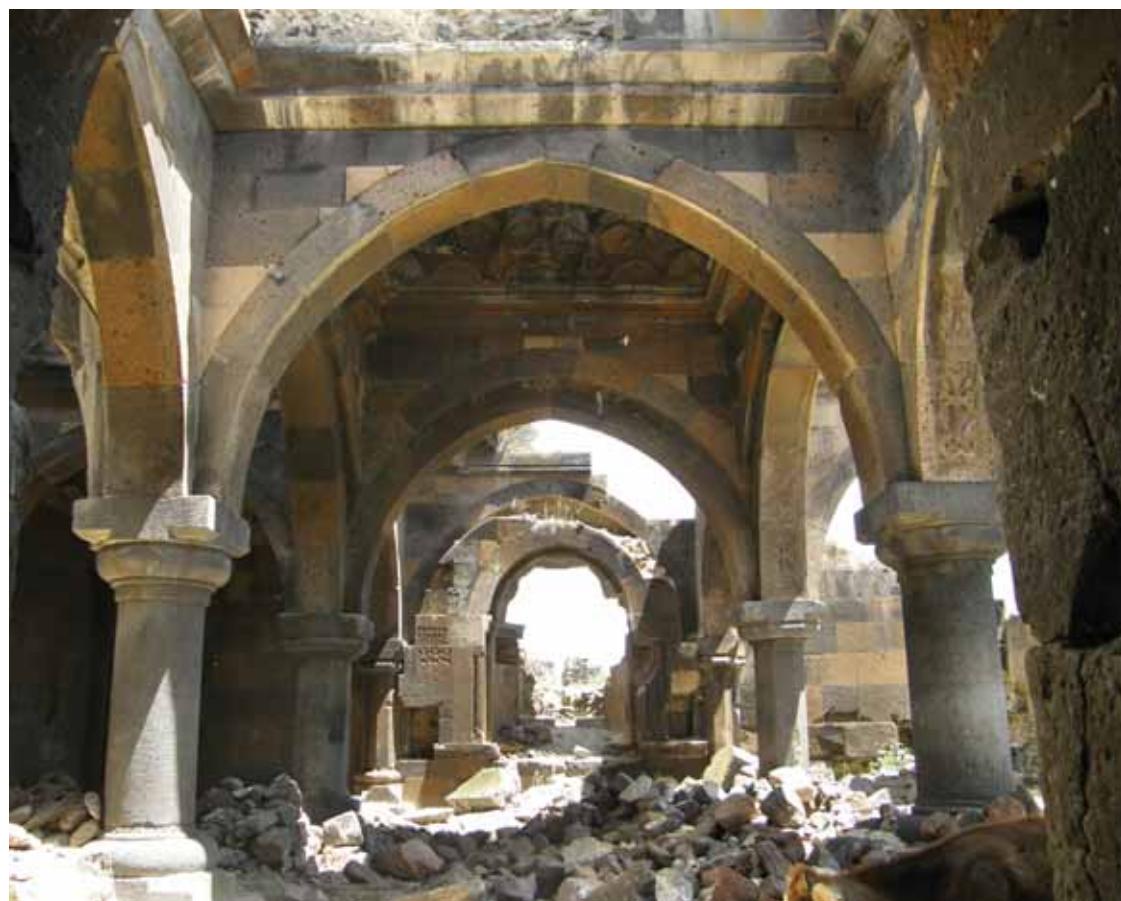
Eastward views of the interior of the narthex-church, standing at the southern edge of the upper monument cluster of Horomos (unknown photographer, 1900s, and S. Karapetian, 2008)

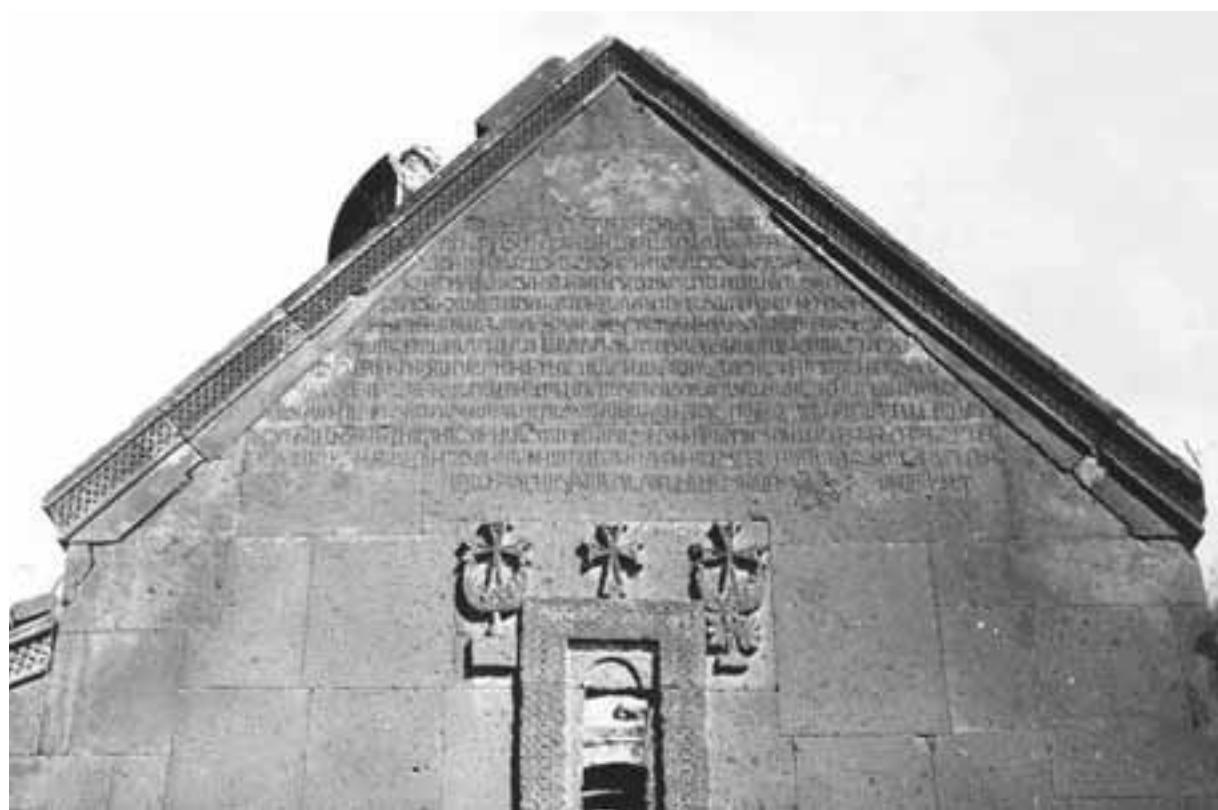
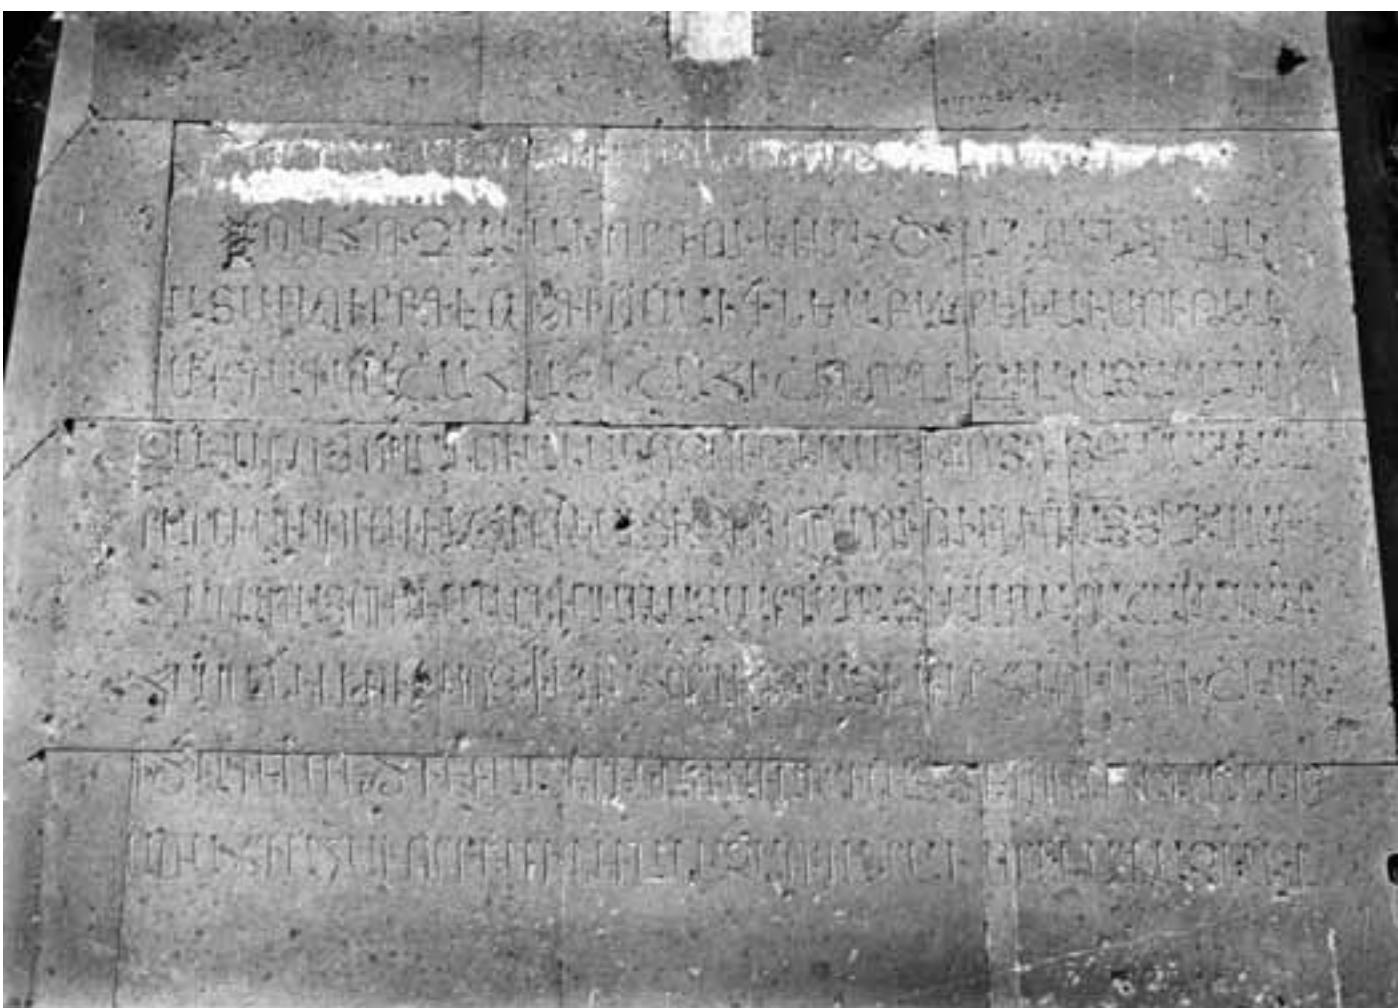
Two extensive inscriptions engraved on the western pediment (1036) and eastern facade (early 11th century) of St. Gevorg (George) Church, one of the lower monuments of Horomos (unknown photographer, 1900s, and S. Karapetian, 2008)

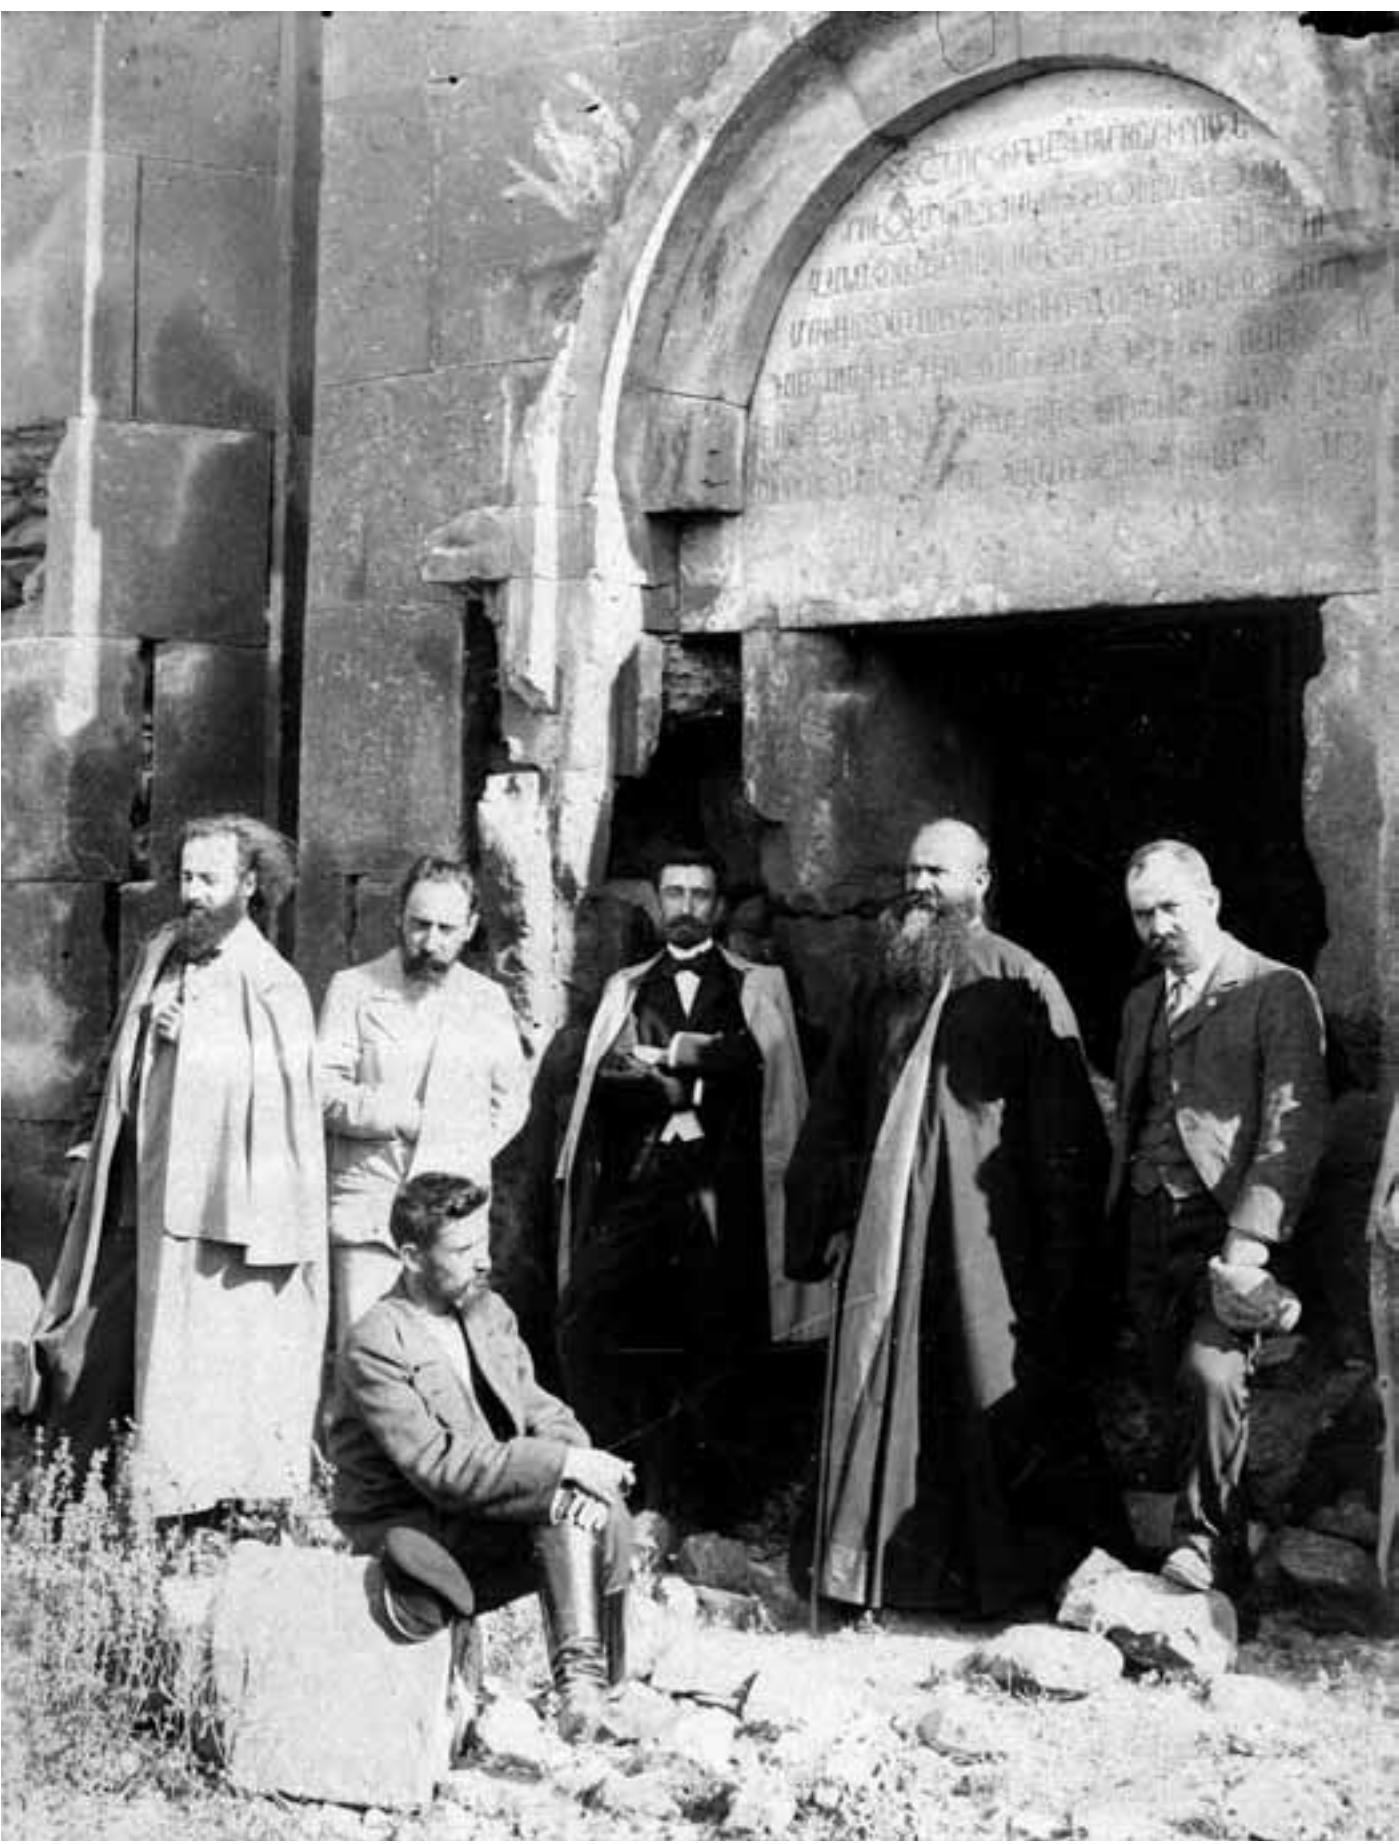
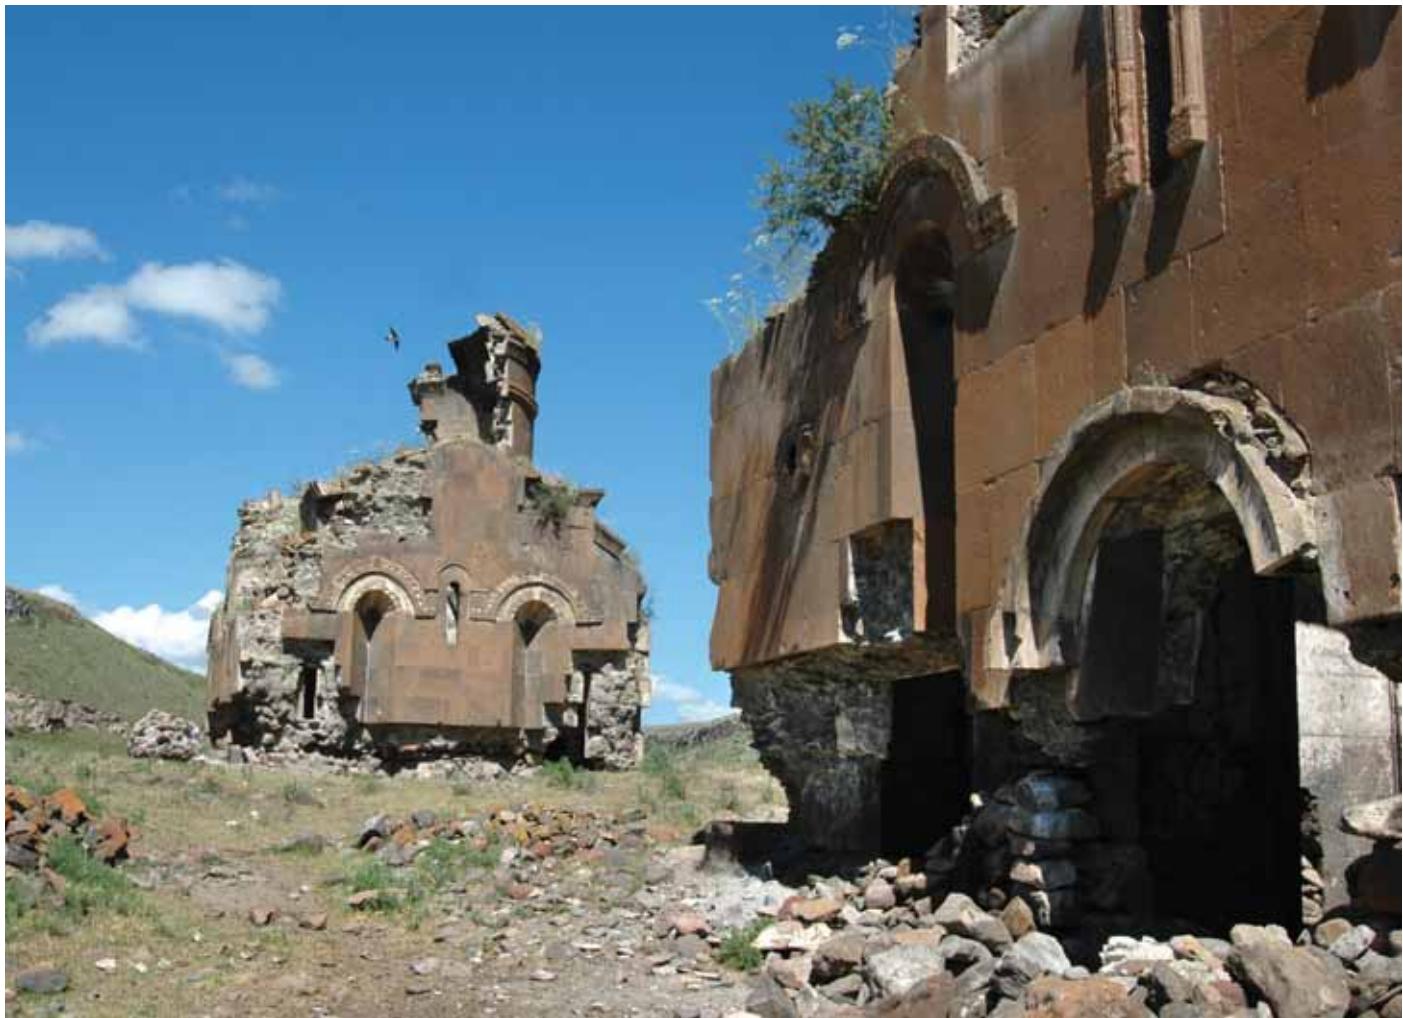
The foundations of St. Minas and St. Gevorg Churches have been largely undermined, in the aftermath of which, they stand on the very brink of total collapse.

St. Gevorg and St. Minas Churches with undermined foundations; St. Gevorg with its southern entrance tympanum annihilated (photos by S. Karapetian, 2008)

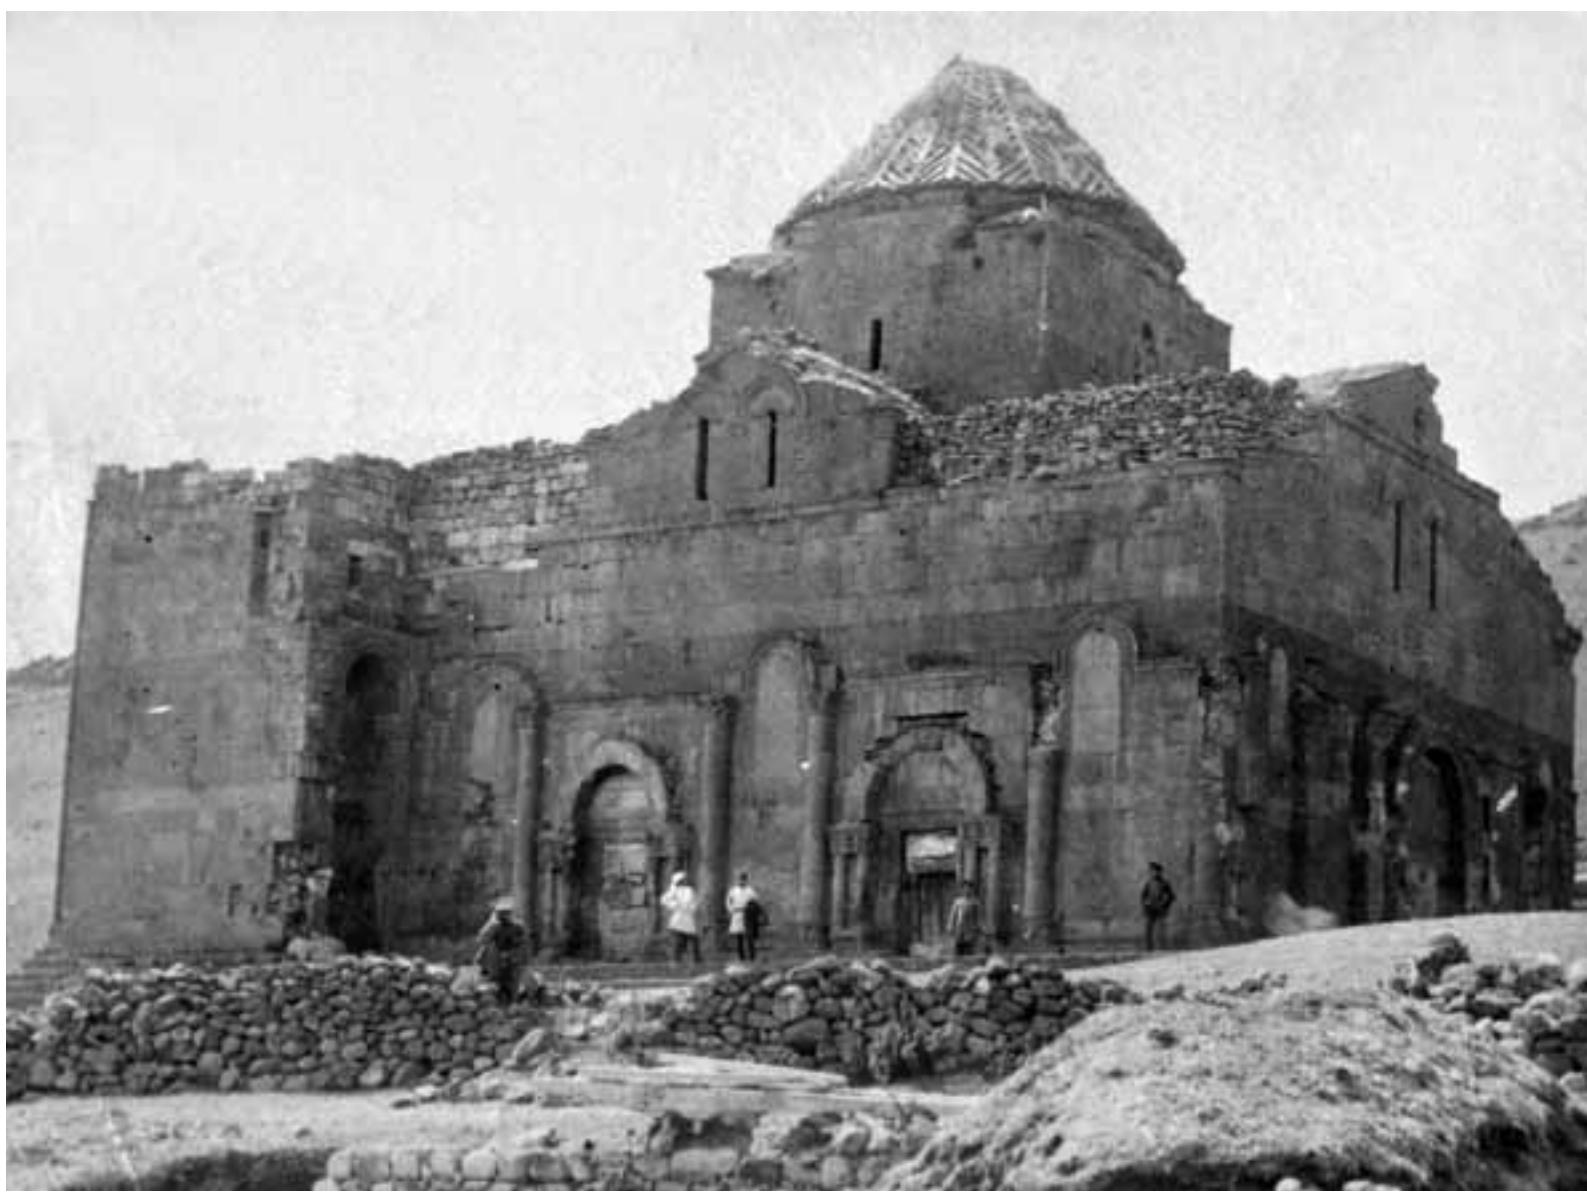
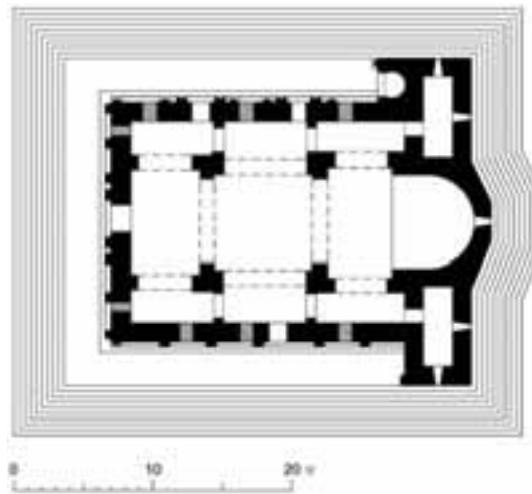
Տեկորի տաճարը հյուսիս-արևմուտքից (լուս.՝ Գ. Խովսեփյանի, 1900-ական թթ.), տաճարի ավերակները (լուս.՝ Զ. Բոլլի, 1976 թ. և Ս. Կարպատյանի, 2000 թ.), չափ.՝ Թ. Թորամանյանի

Degor Kilisesi, kuzeybatıdan (fotoğraflar G. Hovsepian, 1900'ler), kilise kalıntıları (fotoğraflar J. Boll, 1976 ve S. Garabedian, 2000), ölçüm T. Toramanian

The church dome tumbled down in the summer of 1912. The monument itself was almost entirely destroyed after 1920, its revetment stones being appropriated as building material. At present only the meagre remnants of certain wall sections can be found in the church site.

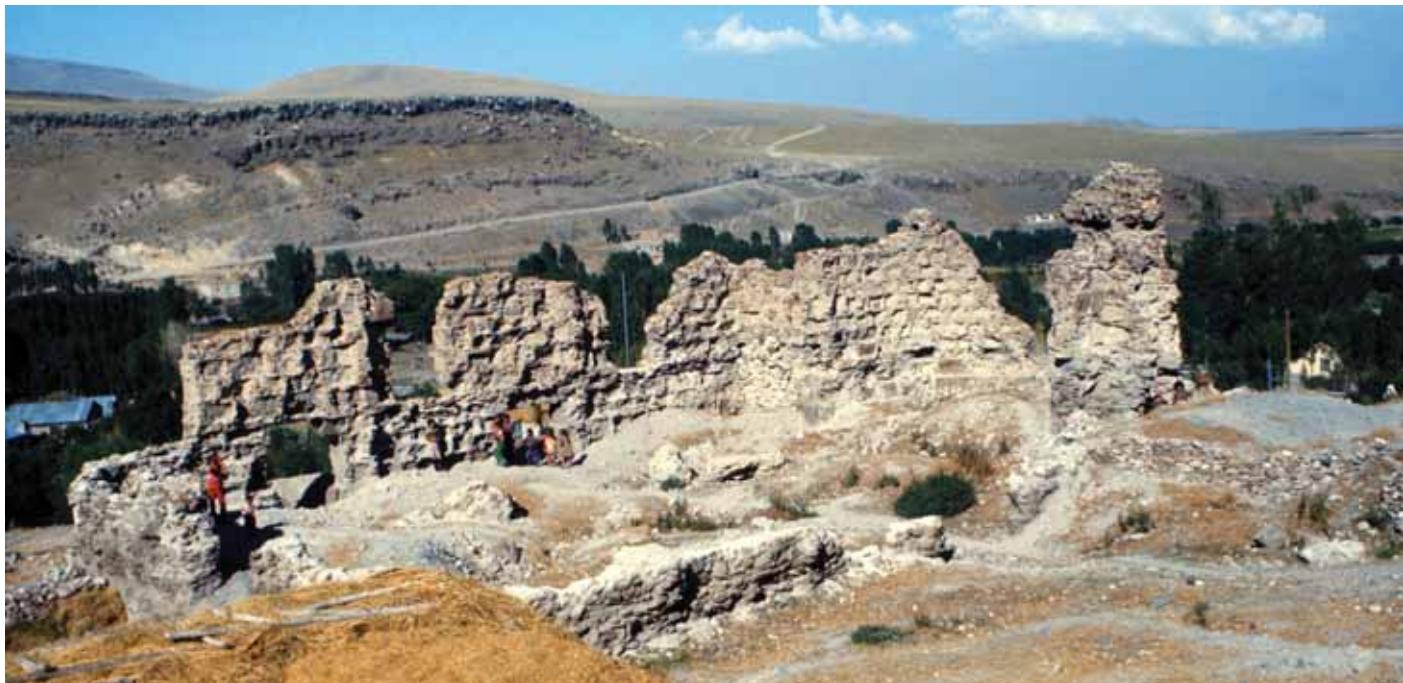
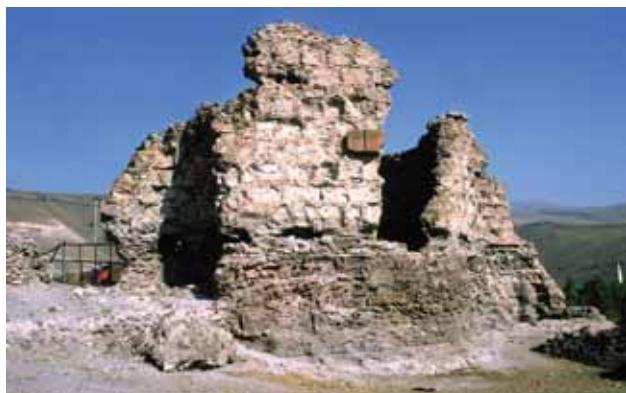
The church of Tekor from the north-west (photos by G. Hovsepian, 1900s); the church ruins (photos by J. Boll, 1976, and S. Karapetian, 2000); measurement by T. Toramanian

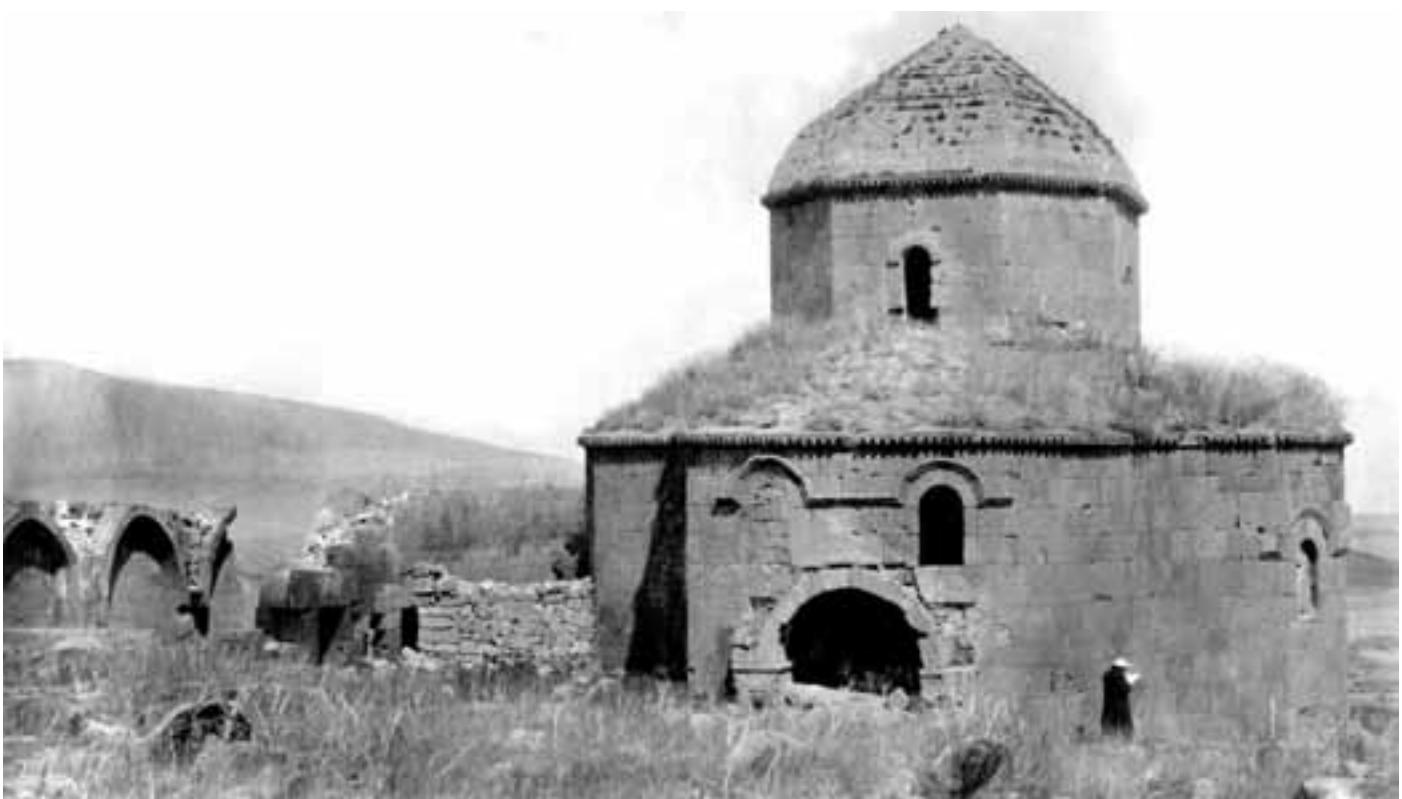
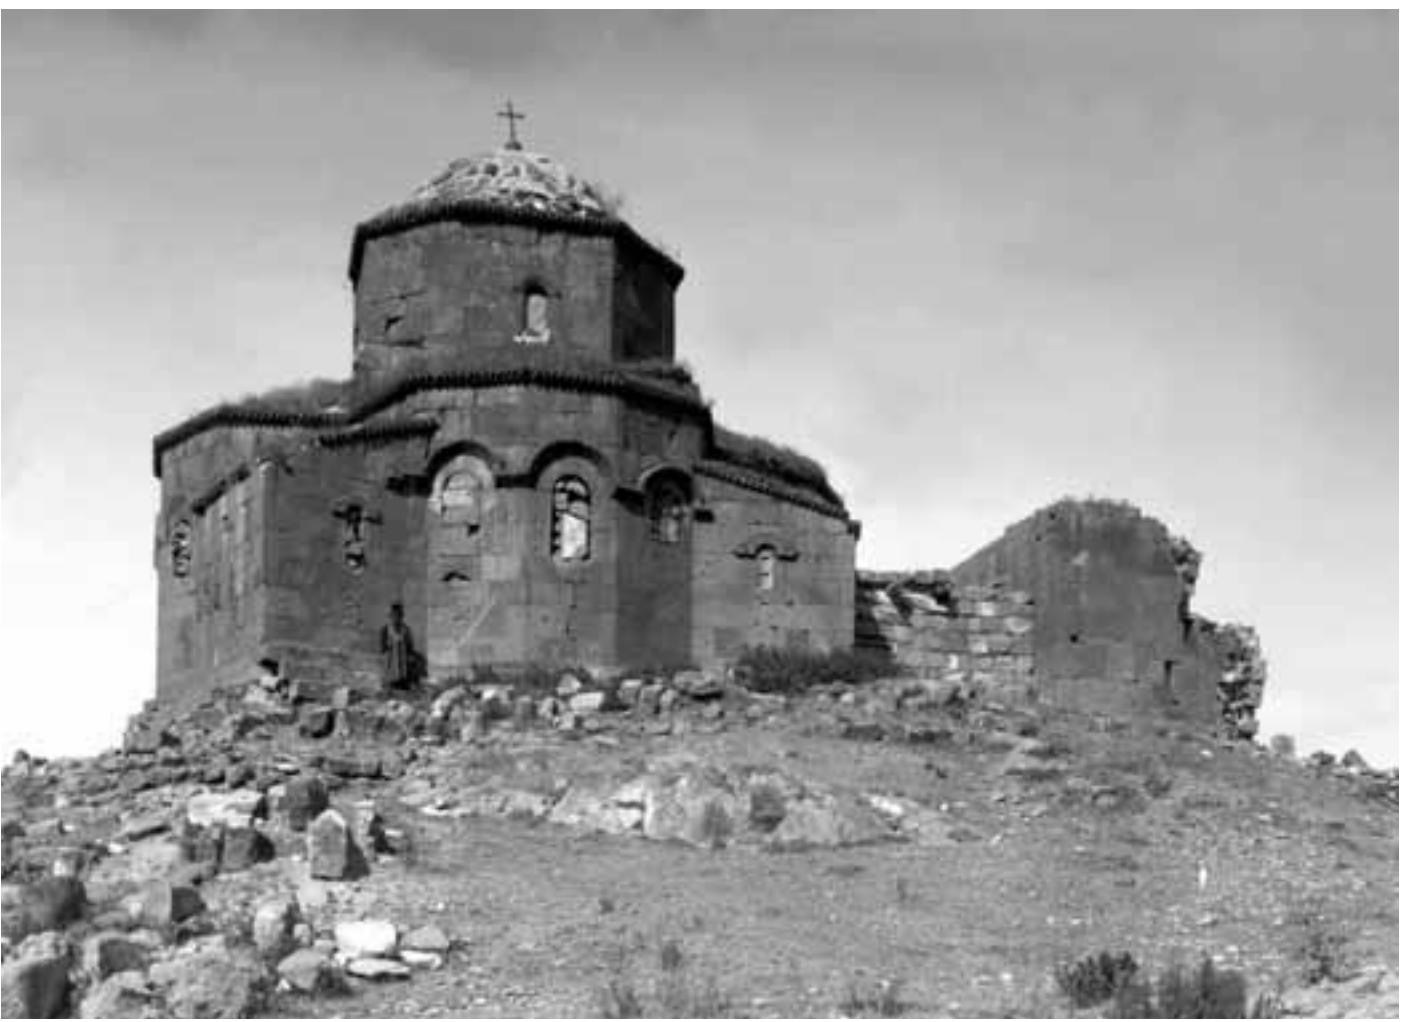
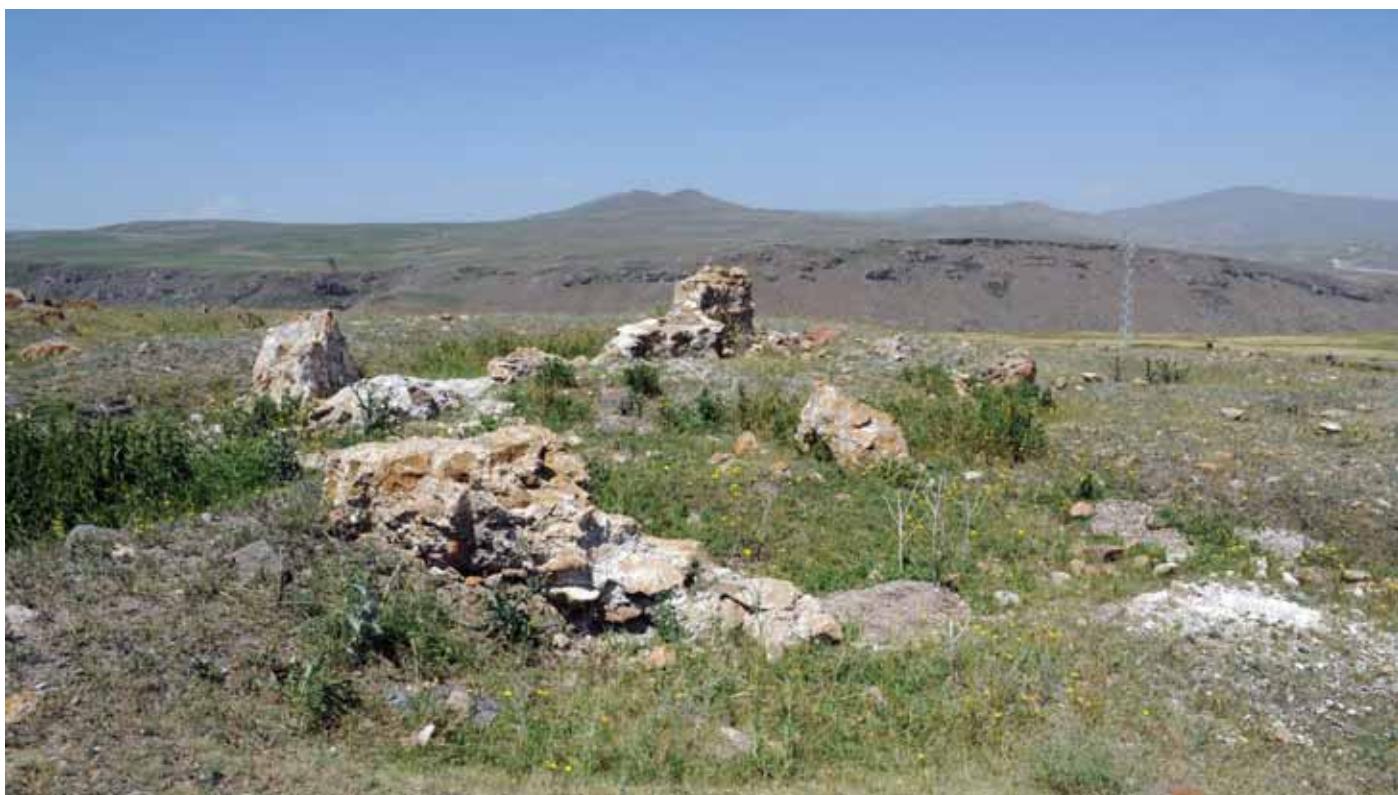
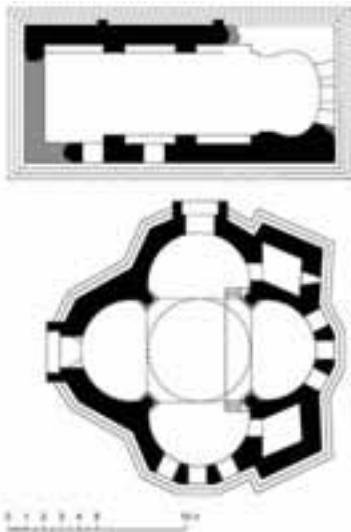
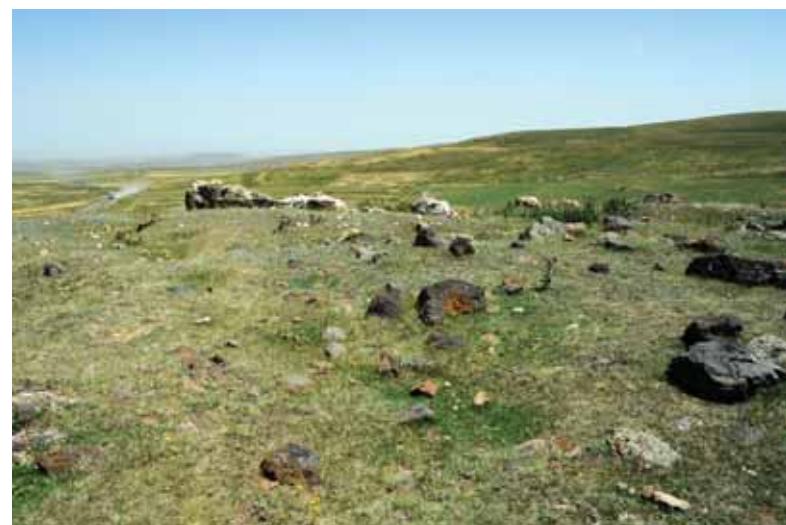
Ագրակի վանքը հարավ-արևմտյանց և արևելյանց (լուս. հեղ.՝ անհայտ, 1900-ական թթ.), վանքի մնացորդները (լուս.՝ Ս. Կարապետյանի, 2014 թ.), չափ.՝ Թ. Թորամանյանի

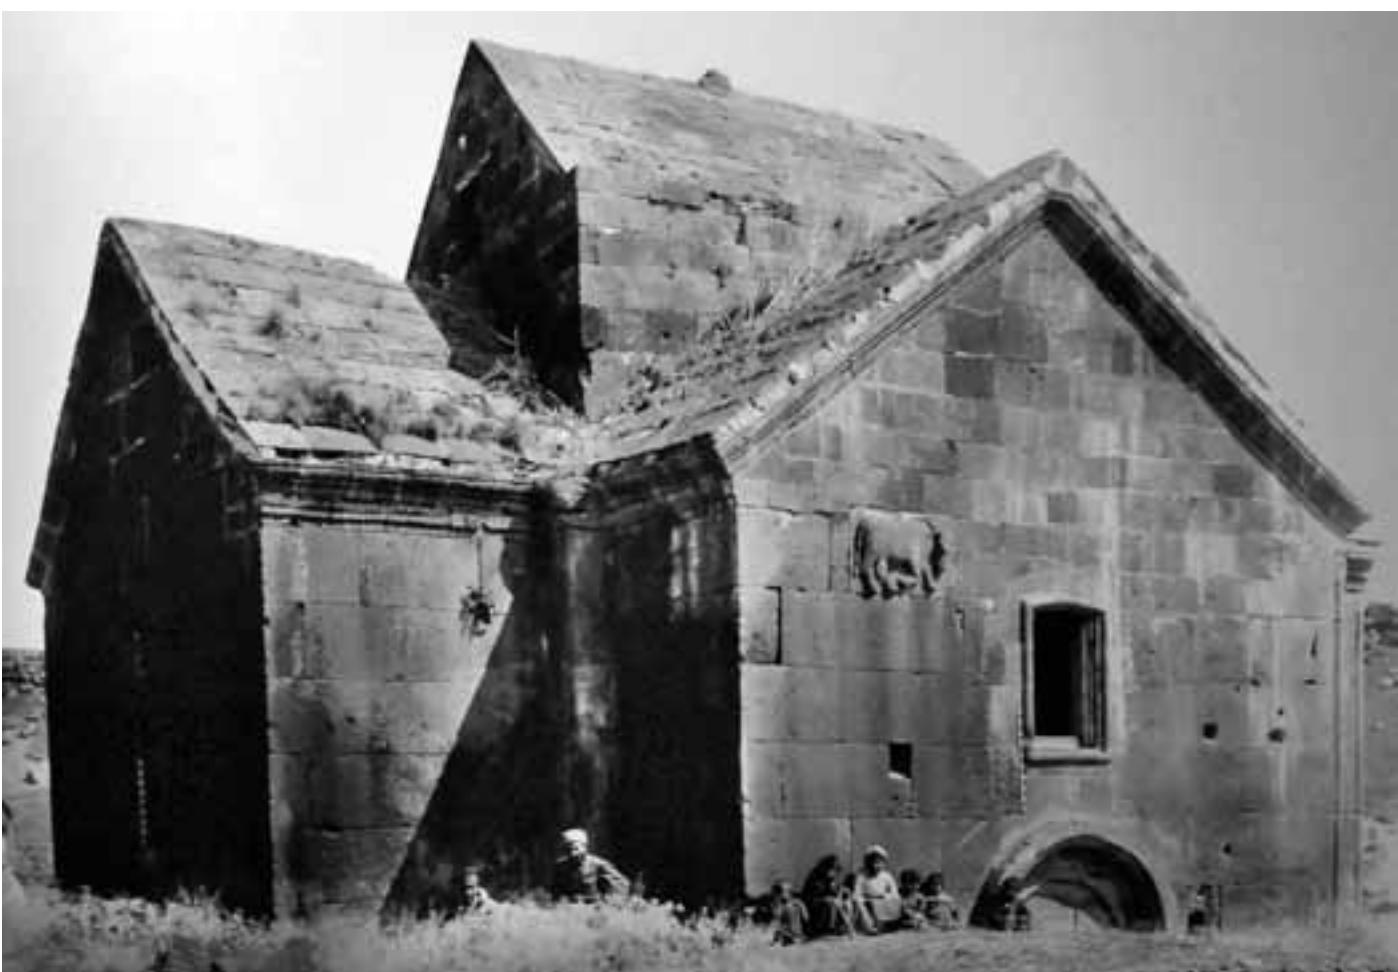
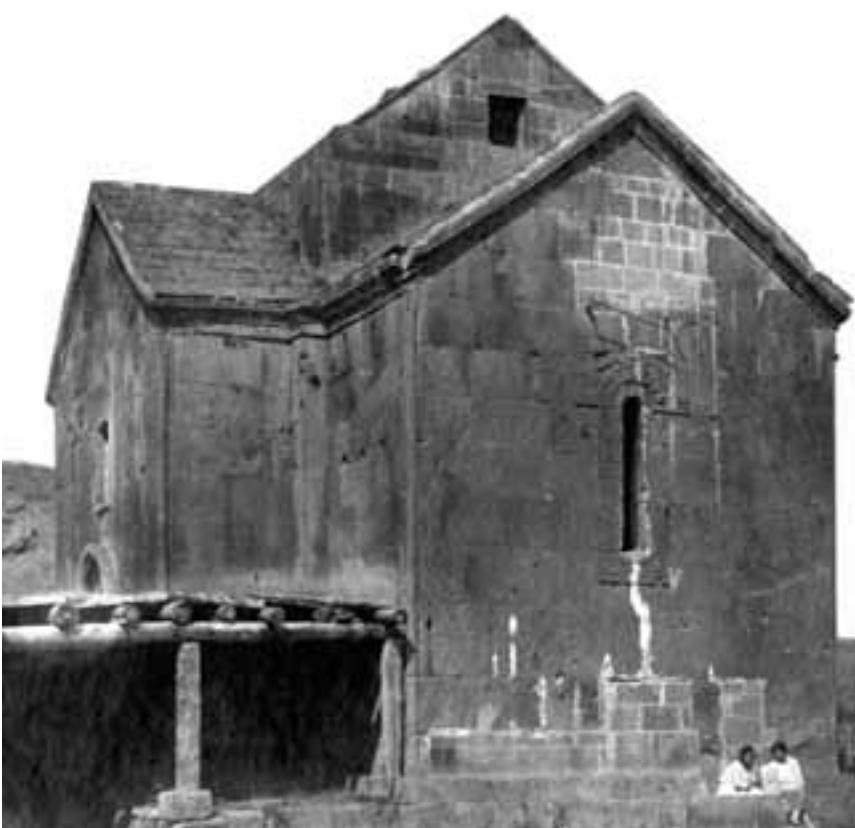
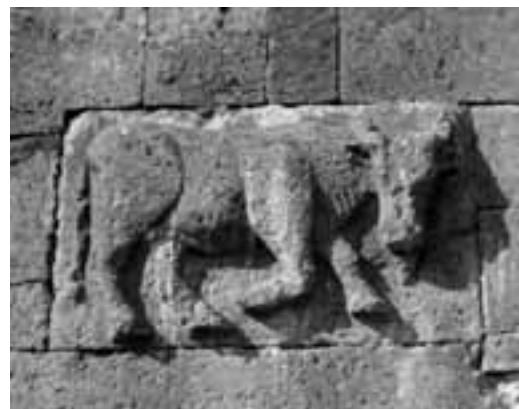
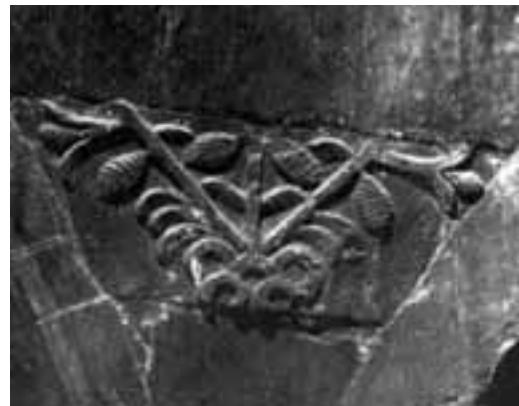
Ծպնի գյուղի Սրբ Աստվածածին եկեղեցին 1910-ական թթ. (լուս.՝ հեղ. ամփայտ), կիսով չափ քանդառ վիճակում (լուս.՝ Ժ.Մ. Թիերրի, 1968 թ.) և վերածված մզկիթի (լուս.՝ Ս. Կարապետյանի, 2008 թ.), չափ.՝ Ա. Հակոբյանի, 2008 թ.

Sourb Astvatzatzin (Holy Virgin) Church, which was situated in the centre of Tzepni Village, represented a domed cruciform building of the 7th century. It remains obscure when its dome collapsed, being replaced by a simple gable roof.

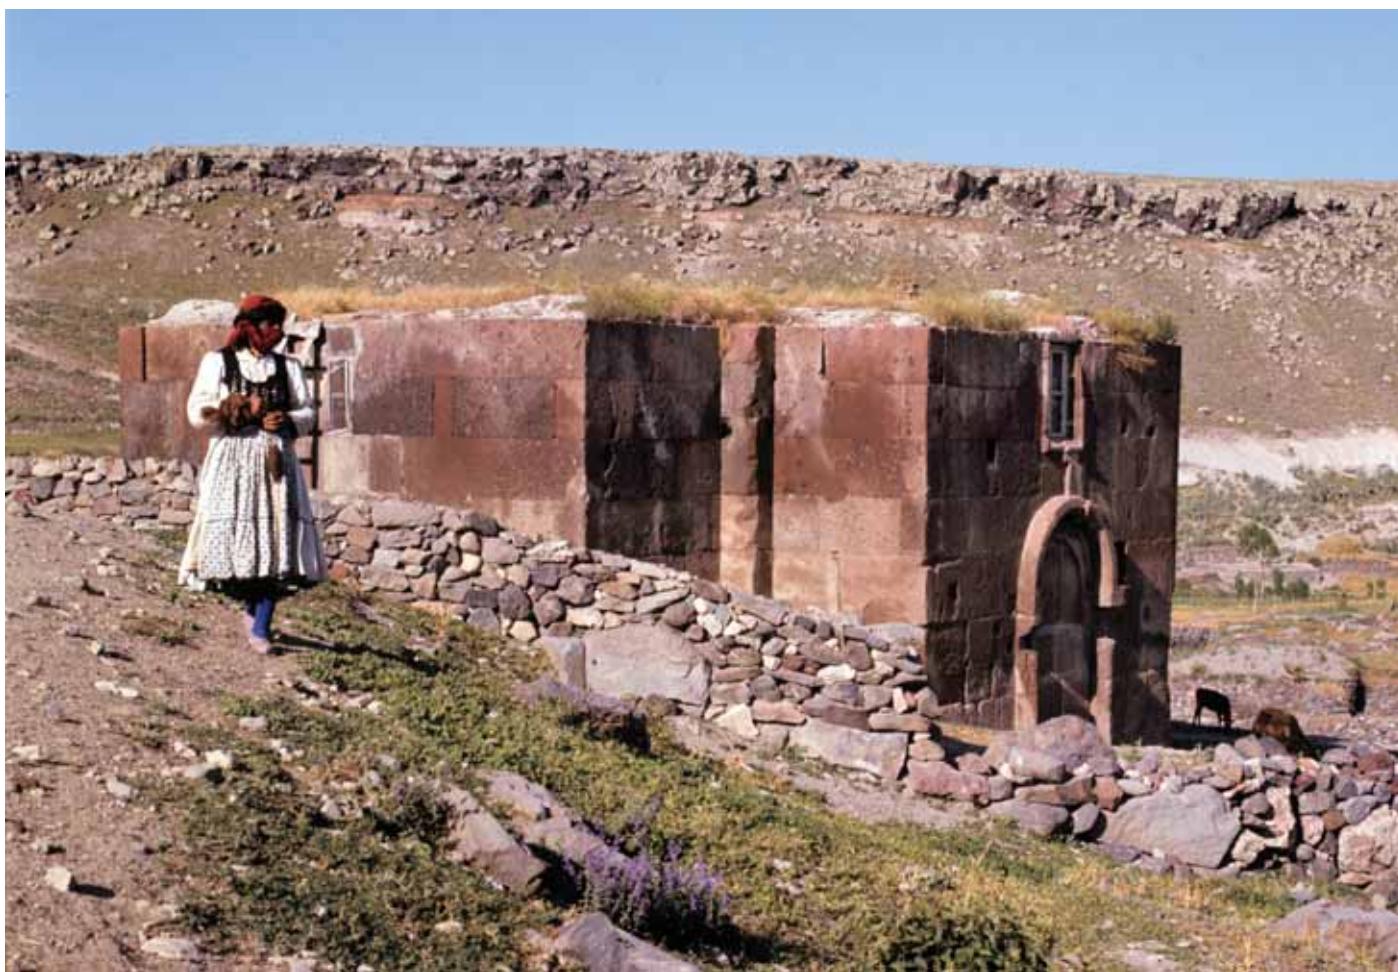
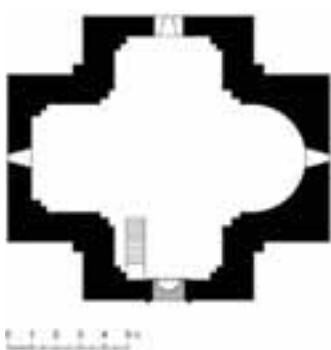
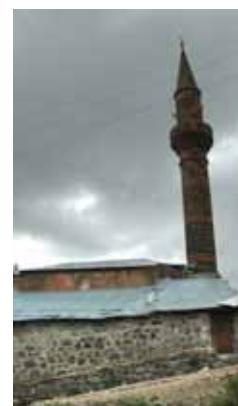
Sourb Astvatzatzin (Holy Virgin) Church of Tzepni Village (unknown photographer, 1910s); the church with its upper part ruined (photo by J.-M. Thierry, 1968) and turned into a mosque (photo by S. Karapetian, 2008); measurement by A. Hakobyan, 2008

The church functioned until 1920. Between the 1940s and 1950s, its upper part was destroyed, and it turned into a mosque.
