ANOTHER GENOCIDE
AFTER THE GENOCIDE

**ANOTHER GENOCIDE
AFTER THE GENOCIDE**

Ե 376 Եղեռն՝ Եղեռնից հետո.-Եր.: Յայկական
ճարտարապետությունն ուսումնասիրող
հիմնադրամ, 2016.-168 էջ:

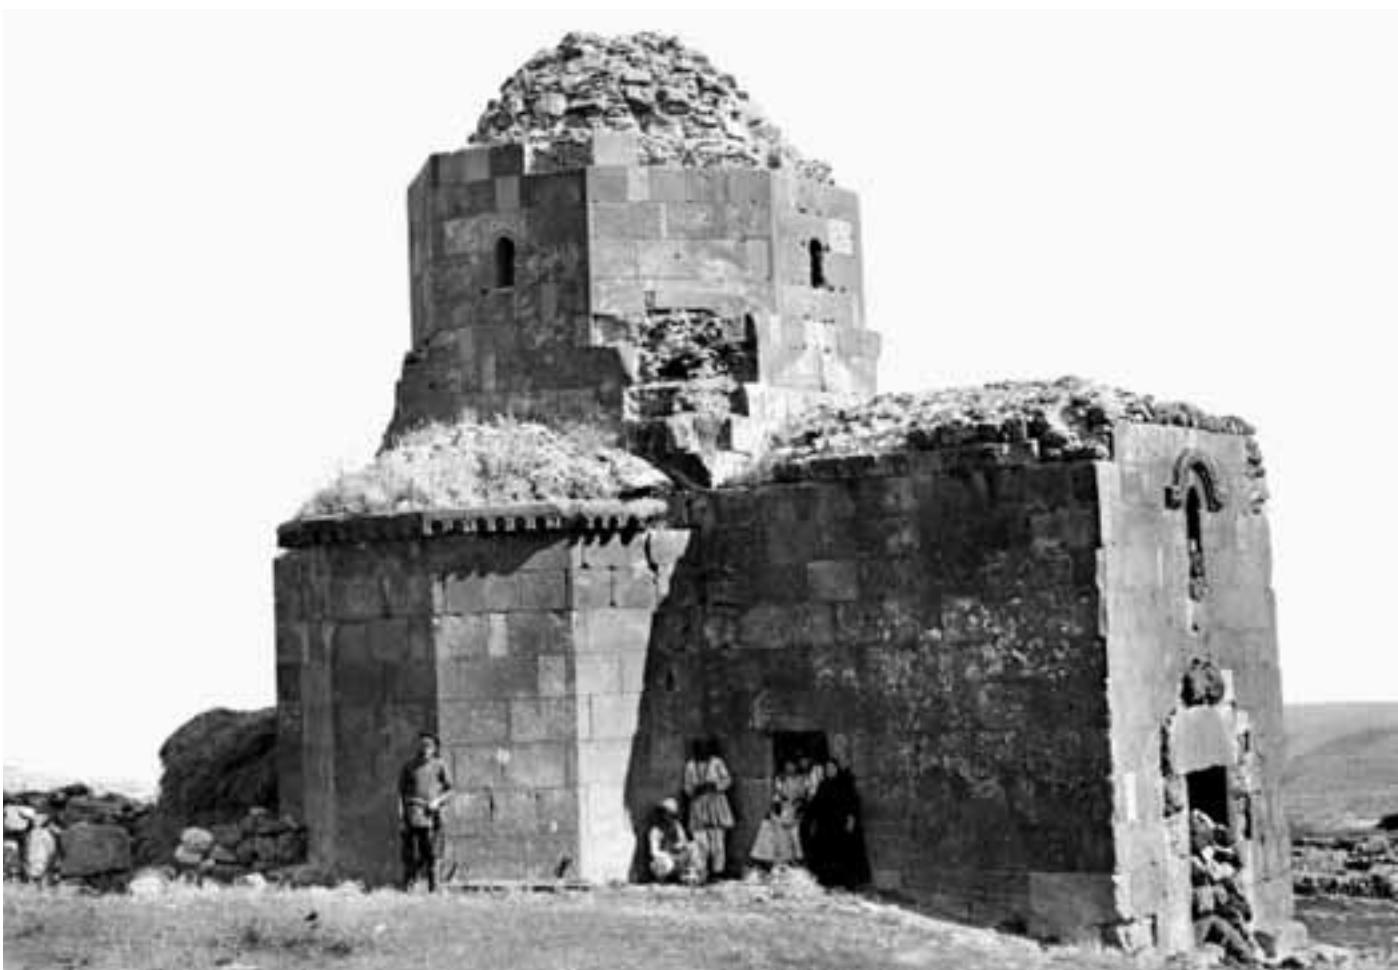
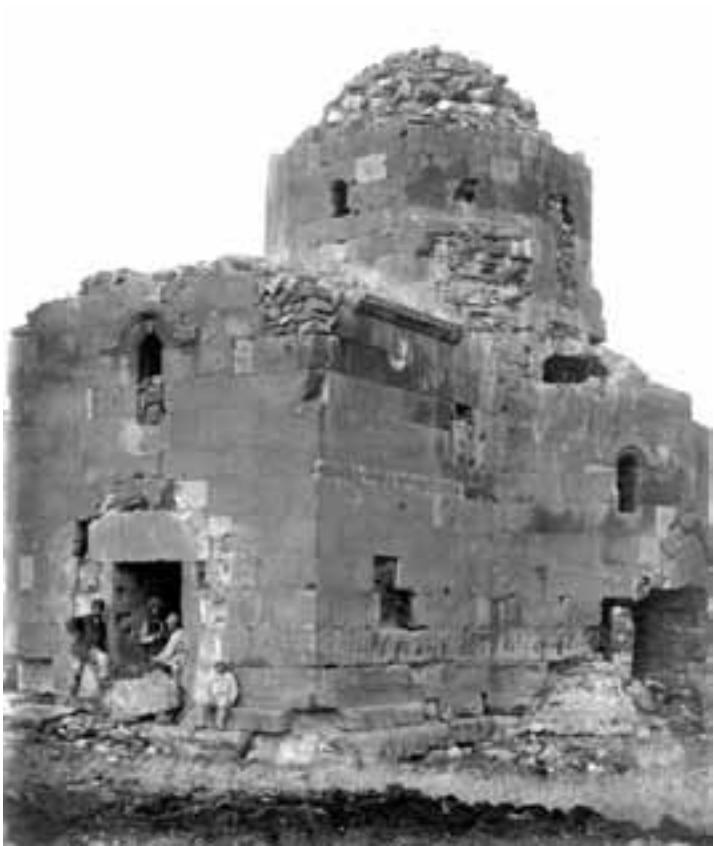
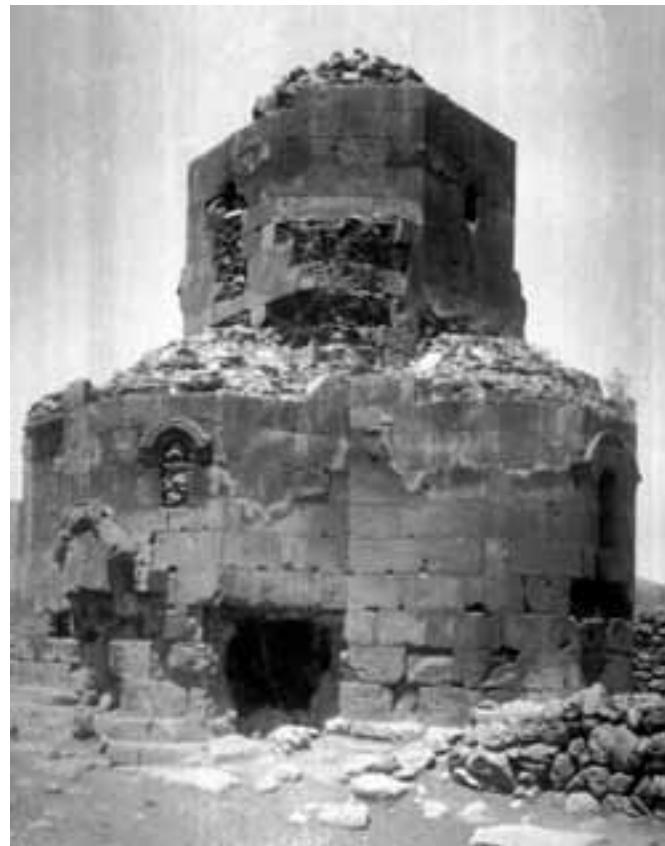
Ալամանի Սբ. Անանիա Եկեղեցին հյուսիս-արևմուտքից, հարավ-արևմուտքից և հարավ-արևելքից (լուս.՝ Թ. Թորամանյանի (?), 1892/1893 թ., Ն. Մարի արխիվ), Եկեղեցու տեղում կառուցված բնակելի տունը (լուս.՝ Ս. Կարապետյանի, 2005 թ.), չափ.՝ Թ. Թորամանյանի

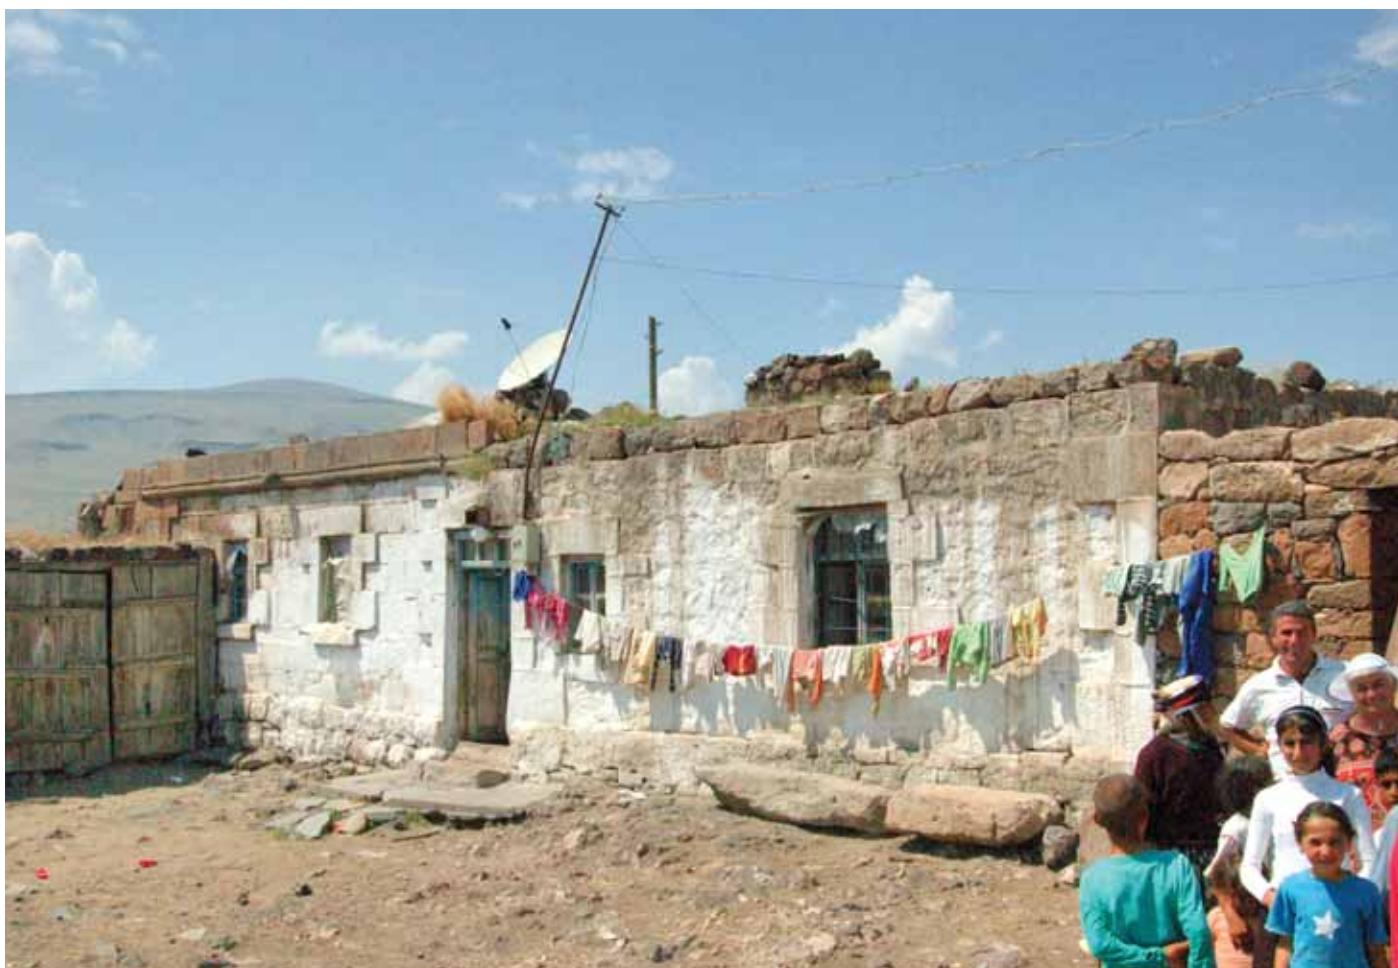
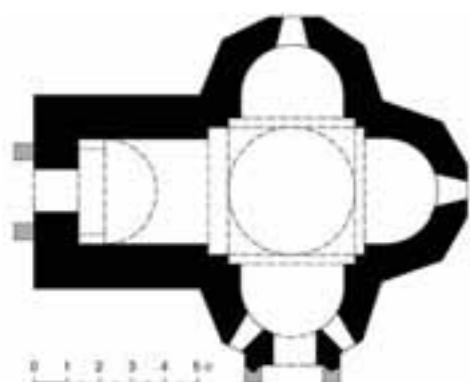
It represented a domed cruciform structure of the 7th century, its walls bearing construction and donation inscriptions of the 7th to 11th centuries.

The church was levelled to the ground between the 1940s and 1950s, its site and stones being appropriated for construction purposes.

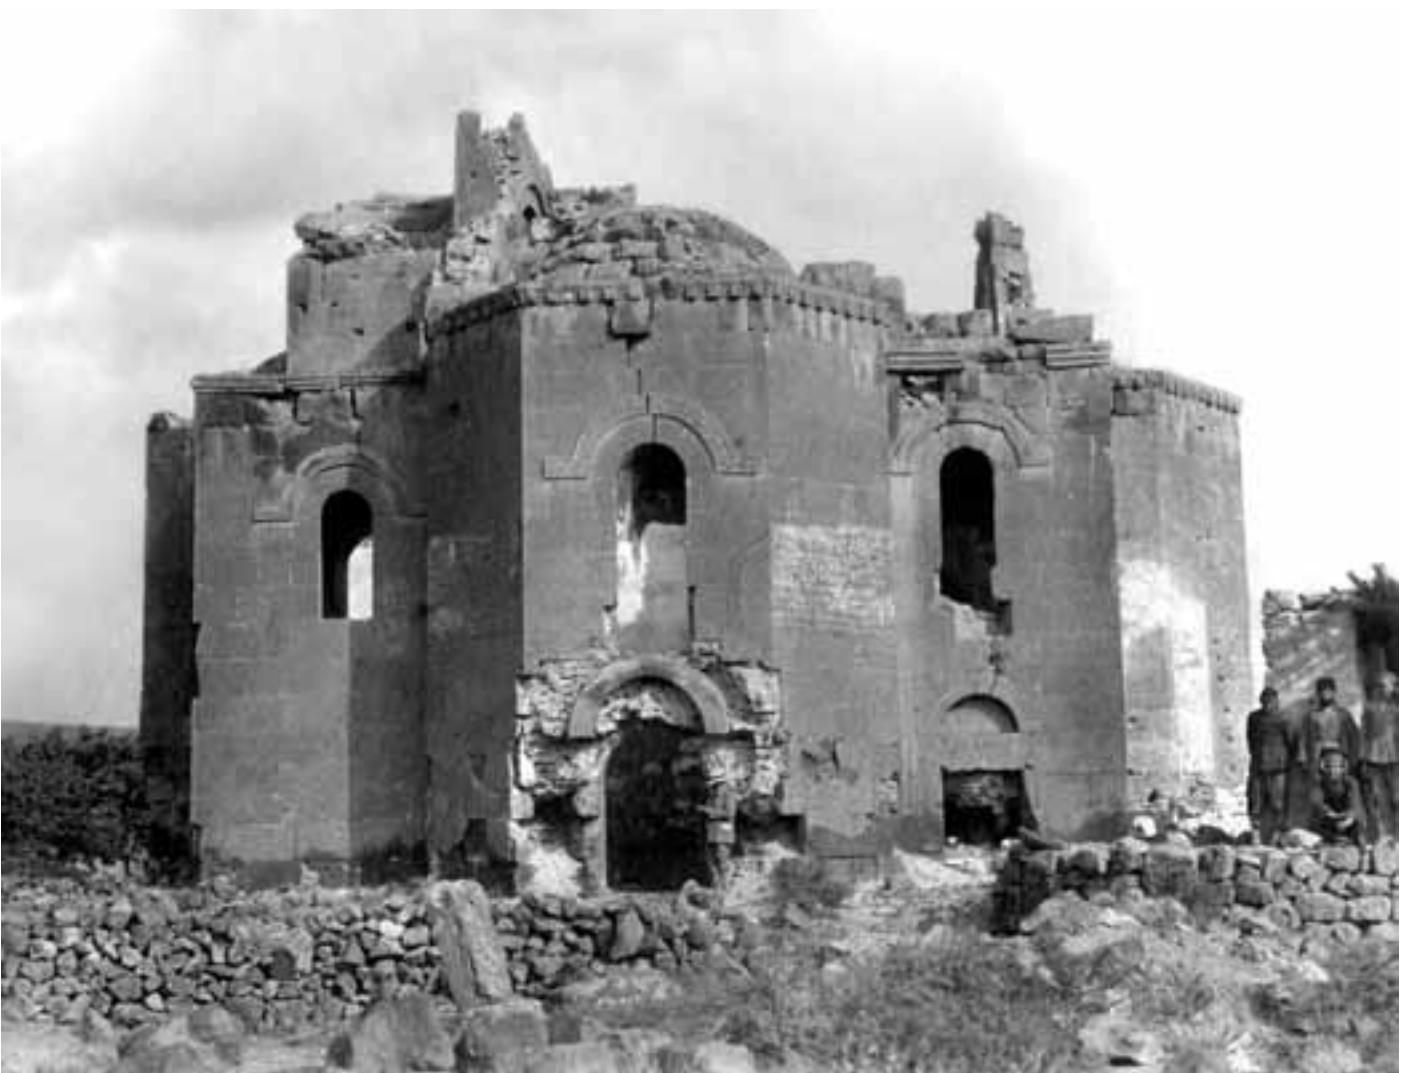
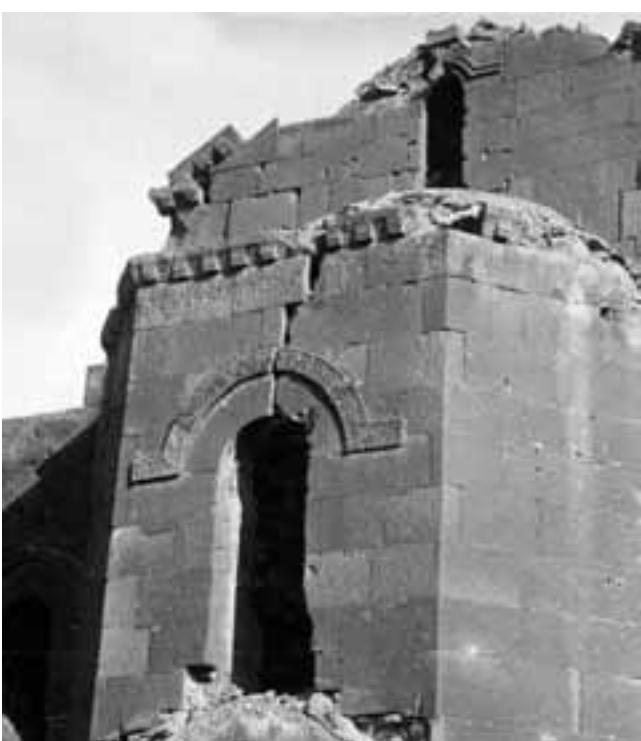
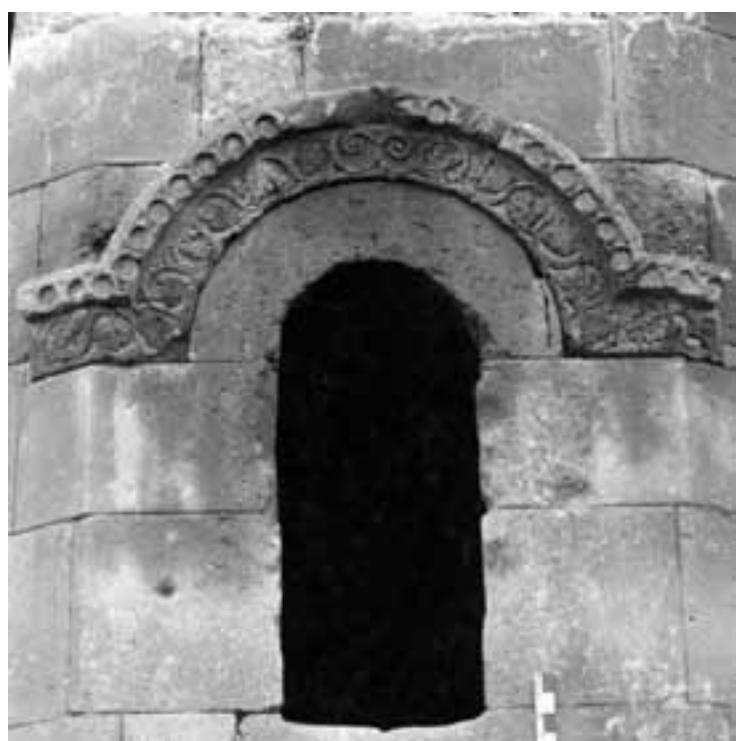
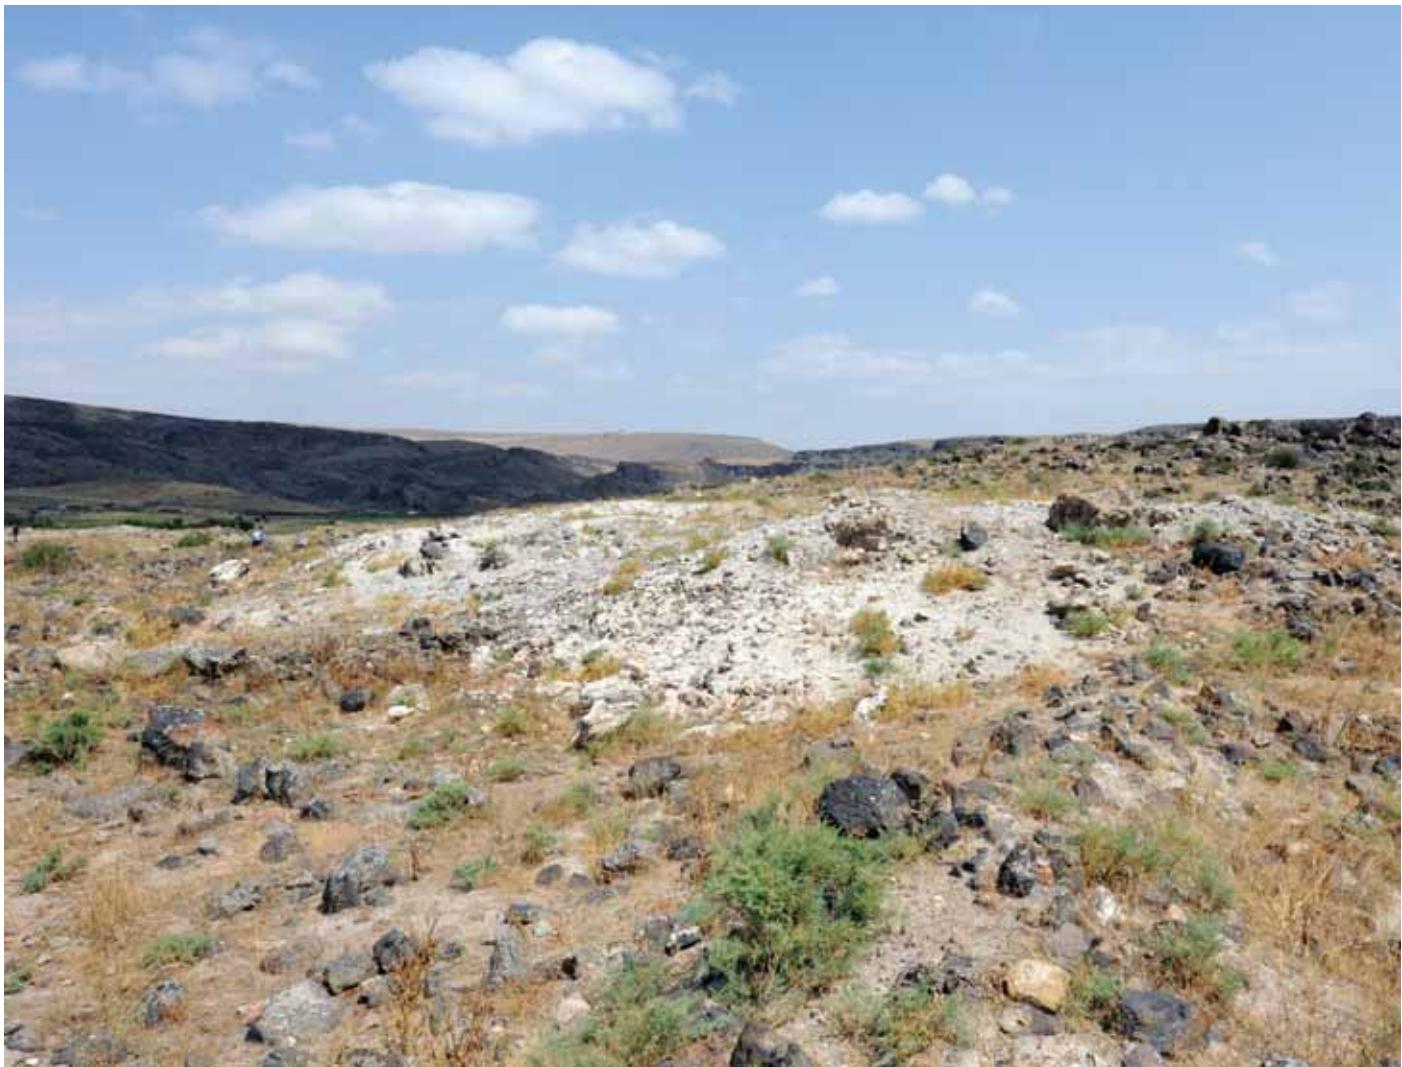
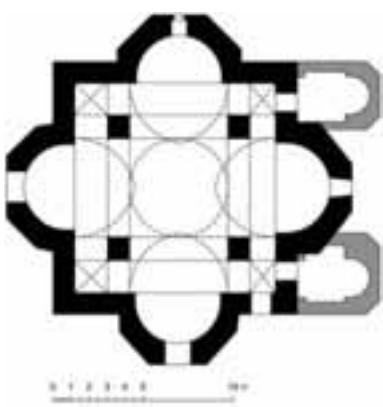
St. Teodoros (Theodore) Church (625 to 631) of Bagaran (now: Kilittashe) Village from the south, and partial views (photos by T. Toramanian, 1900s); the site of the church annihilated between the 1940s and 1950s (its stones were used in the construction of some barracks in the neighbourhood); foundation stones surviving in the church site (photos by S. Karapetian, 2013); measurement by T. Toramanian

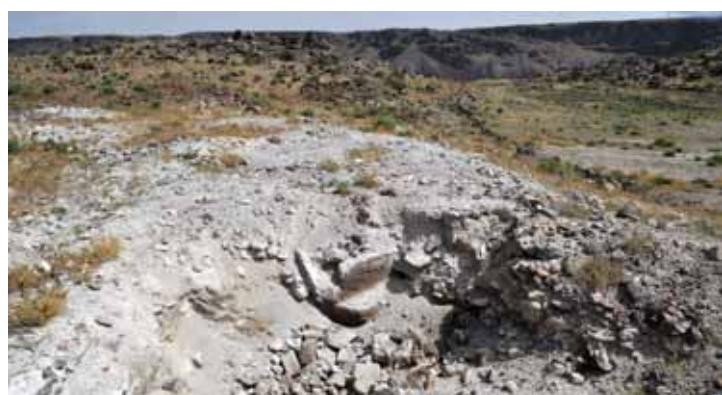
Bagaran Köyü'nün (günümüzde: Kilittaş) Surb Teodoros (Aziz Theodor) Kilisesi (625'den 631'e), güneyden ve kısmi görünüşler (fotoğraflar T. Toramanyan, 1900'ler), 1940'lı ve 1950'li yıllar arasında yok edilmiş kilisenin arazisi (taşları yakınıda bulunan bir asker kışlasının inşaatında kullanılmıştır) ve kilise alanında kalan temel taşları (fotoğraflar S. Garabedyan, 2013), ölçüm T. Toramanyan

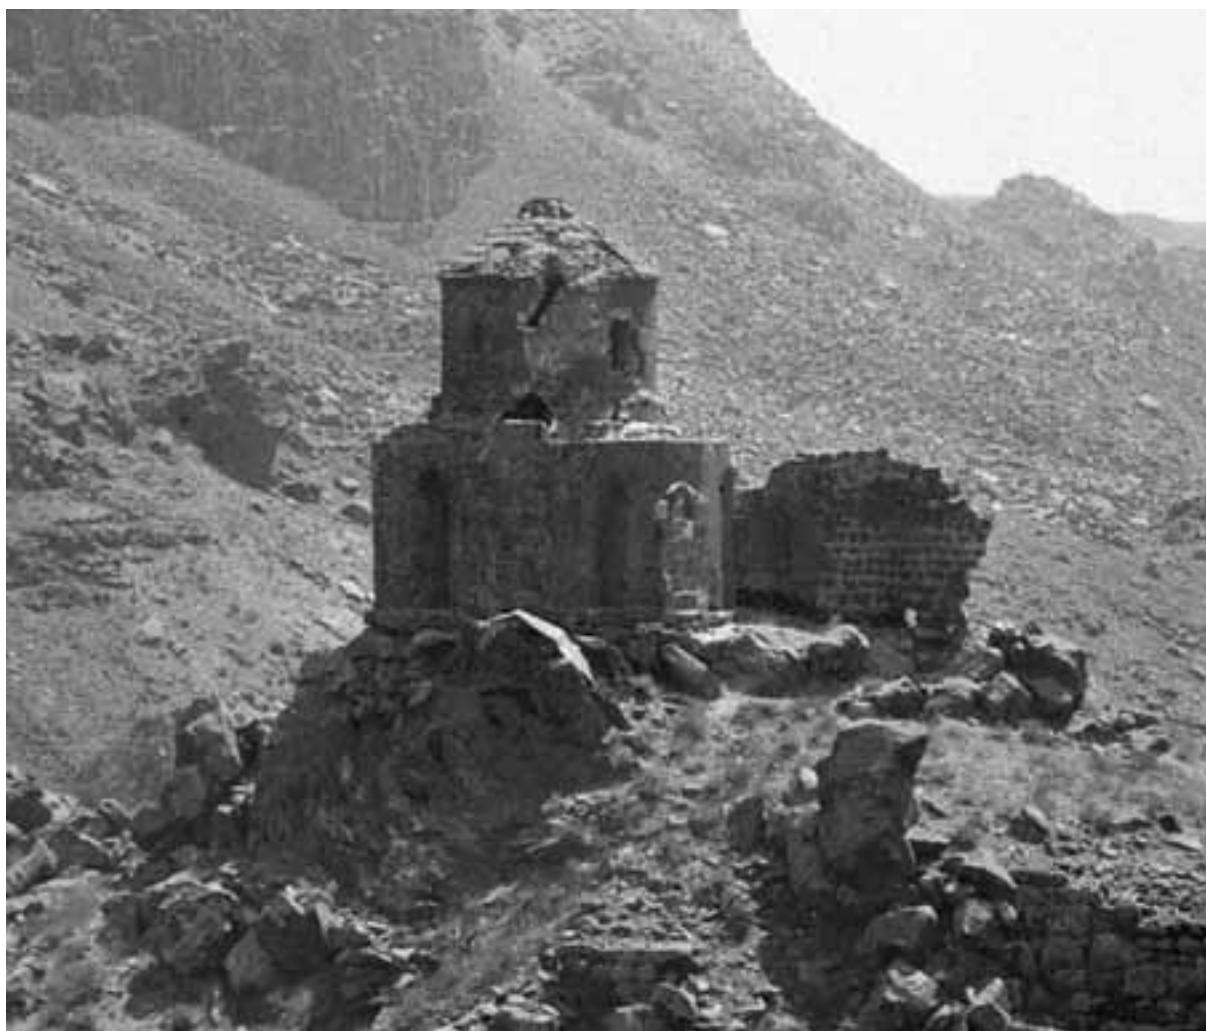
Բագարանի Սբ. Շուշանիկ եկեղեցին
հյուսիս-արևմտյանց (լուս. հեղ., ան-
հայտ, 1900-ական թթ.), չափ.՝ Պ. Կու-
նեոյի

Bagaran'ın Surb Şuşanig (Azize Şuşanig) Kilisesi, kuzeybatıdan (bilinmeyen fotoğrafçı, 1900'ler), ölçüm P. Cuneo

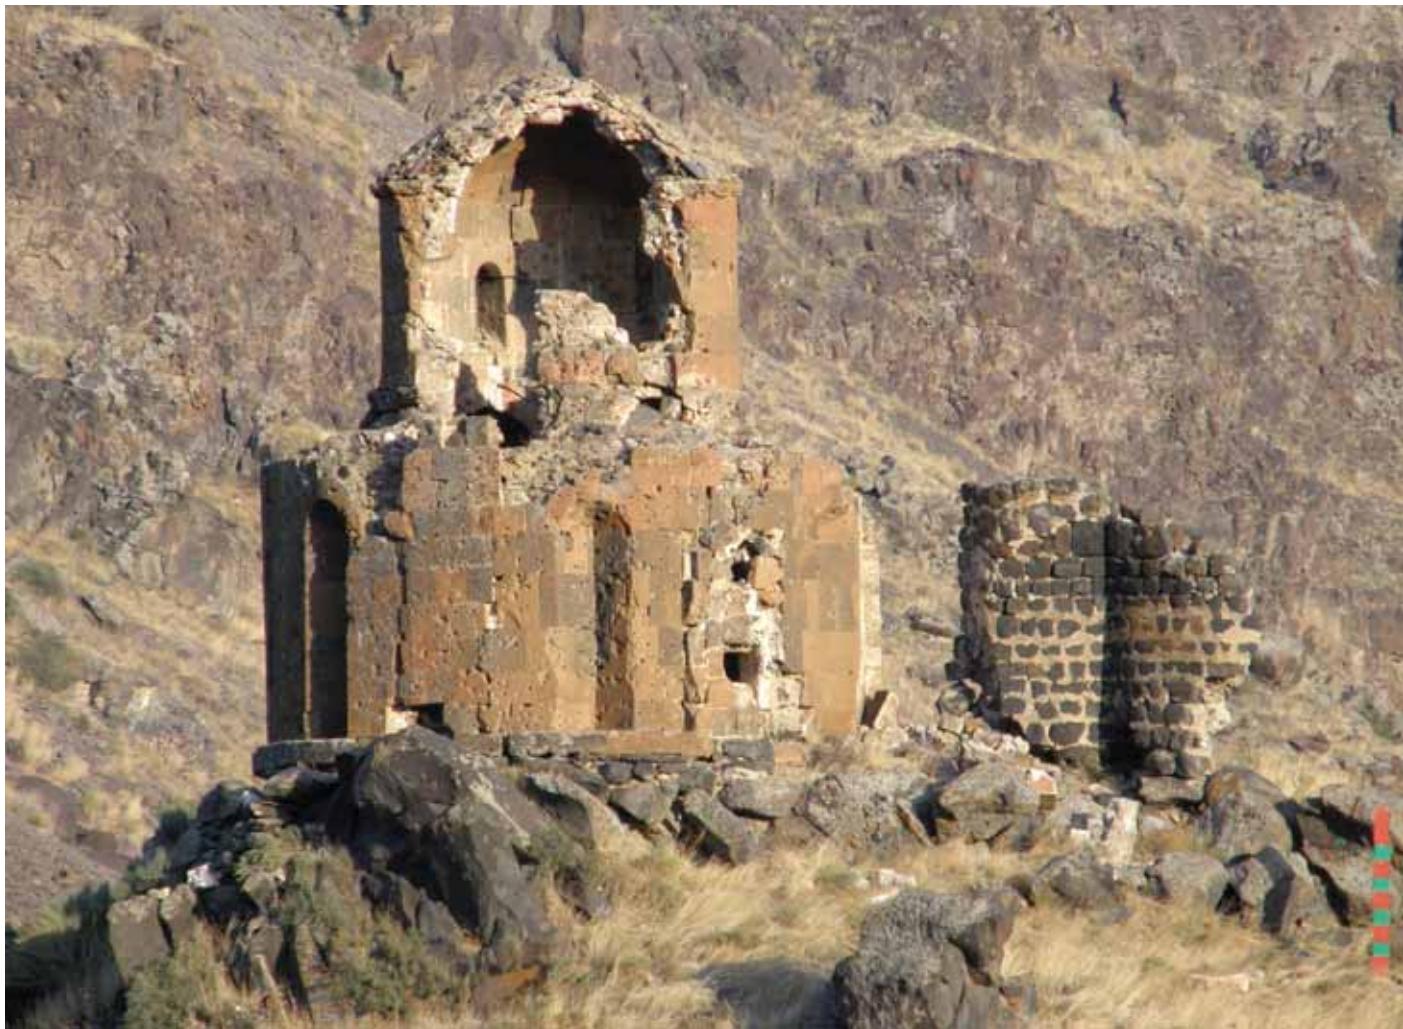
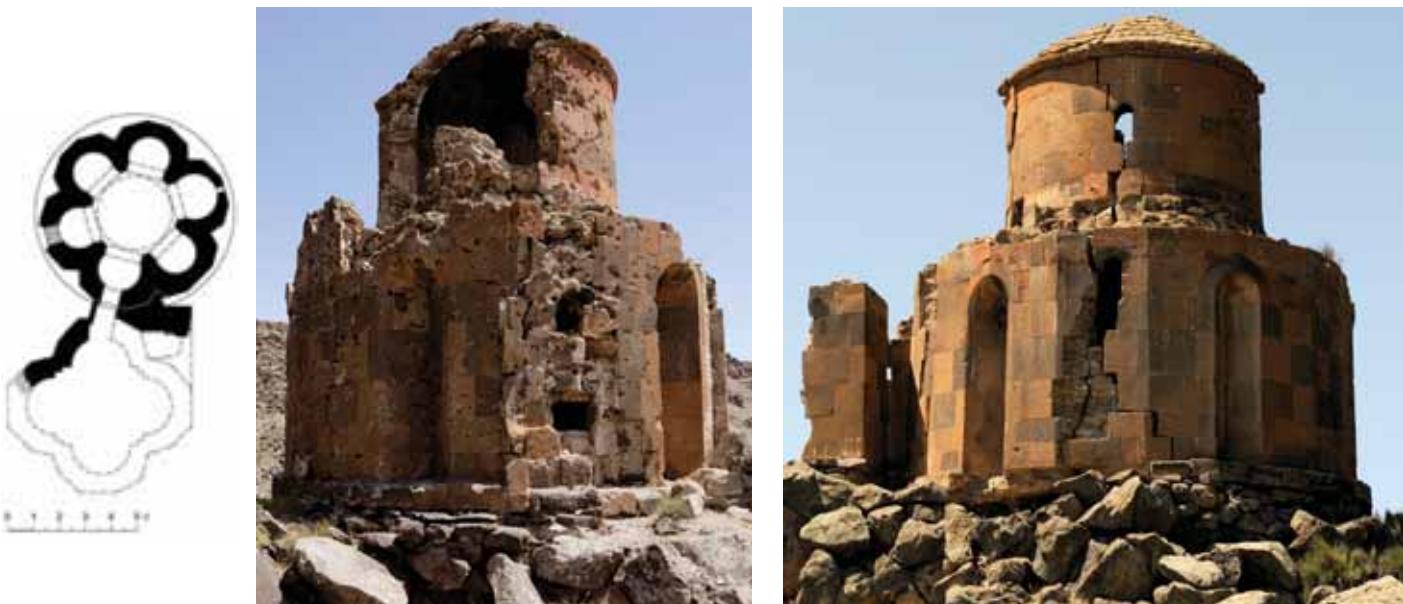
St. Shushanik Church stands on a rocky hill on the left bank of the river Akhuryan, in the territory of Bagaran, one of the historical capitals of Armenia, near Yervandaşad Village of Armavir Region, Republic of Armenia. Despite its location, it has not escaped the barbaric acts of Turkish vandals: its western facade, which overlooks the Turkish side of the Armeno-Turkish border, bears hundreds of marks left by bullets of varying calibre.

The western (photos by S. Karapetian, 2007, and Hrair Baze, 2008) and eastern facades of St. Shushanik Church (photo by Hrair Baze, 2008)

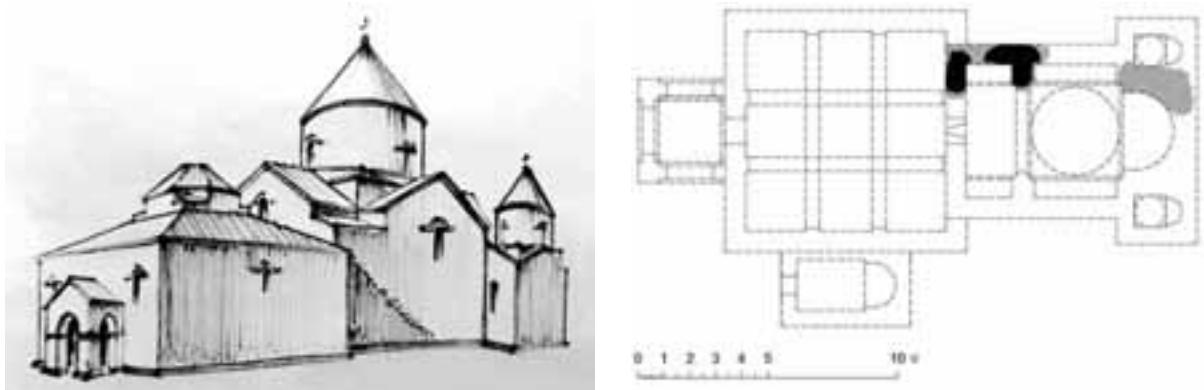
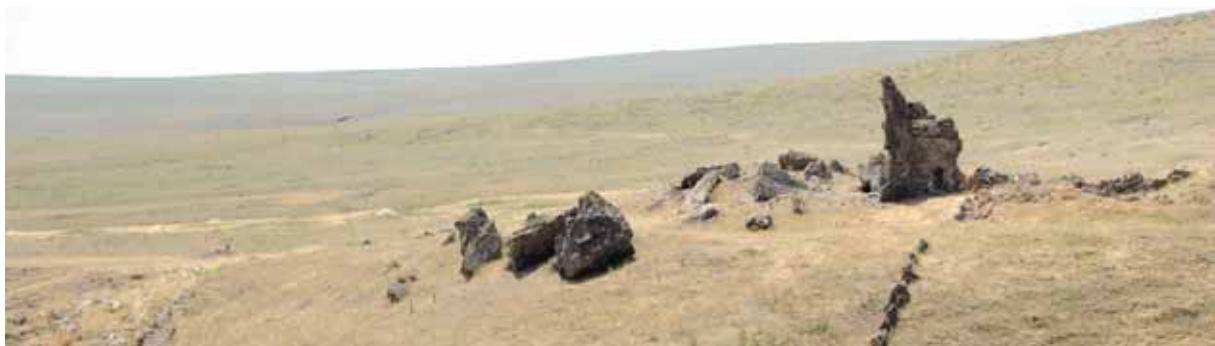
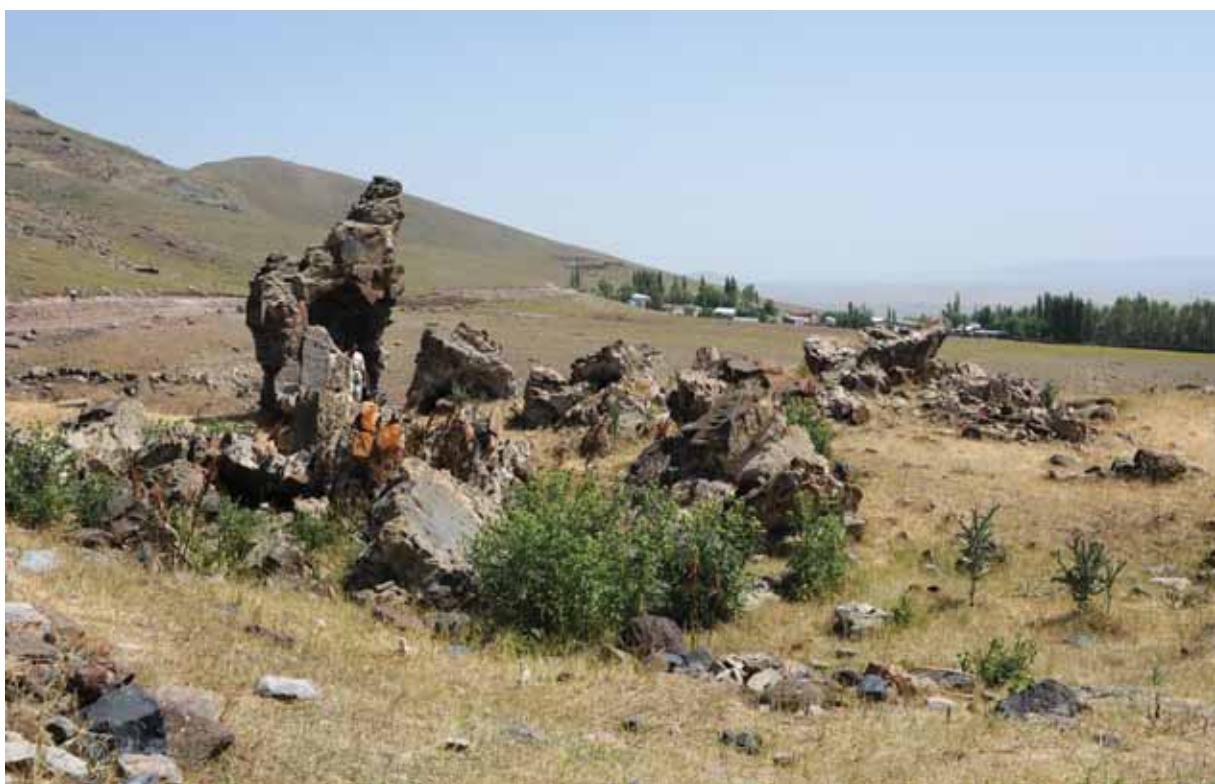
The plan of Arjo-Arij Monastery according to the measurement of its remnants and its description in various records (by A. Hakobian, 2014); an outline of the monastery by S. Ayvazian (2015)

The remnants of the monastery (photos by S. Karapetian, 2014)

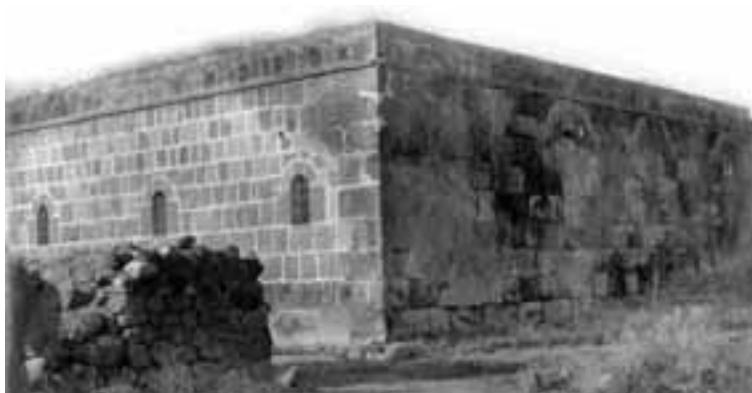
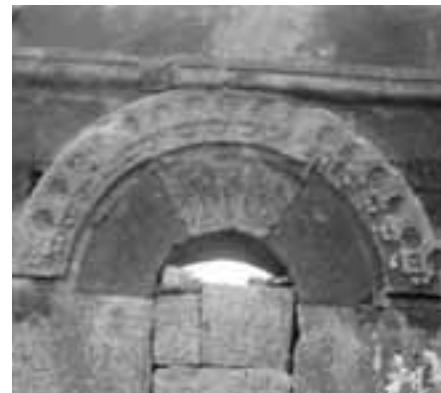
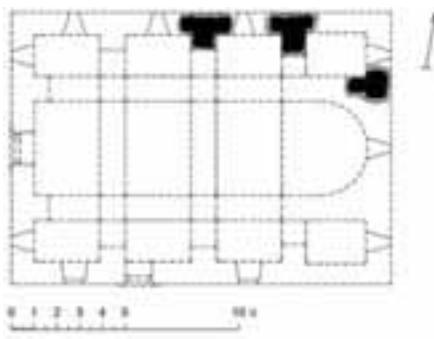
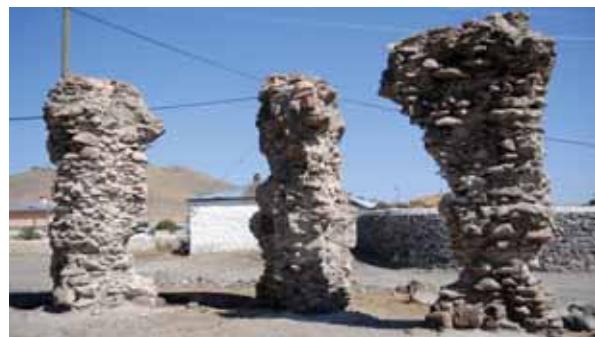
Նախիջևան գյուղի Սրբ Ստեփանոս եկեղեցն (լուս. հեղ.՝ անհայտ, 1900-ական թթ.), եկեղեցու մնացորդները (լուս.՝ Ս. Կարապետյանի, 2011 թ.), չափ.՝ Ա. Հակոբյանի, 2011 թ.

Surb Sdepanos (Aziz Stefan) Kilisesi, Nakhicevan Köyü (bilinmeyen fotoğrafçı, 1900'ler), kilisenin kalıntıları (fotoğraf S. Garabedian, 2011), ölçüm A. Hagobian, 2011

It represented a 7th-century structure with a dome which had already tumbled down as of the 1840s. In the late 19th century, the church underwent thorough reconstruction (only its northern facade was partly preserved).

As of 2011, only some meagre remnants of mortar backfill were preserved in the site.

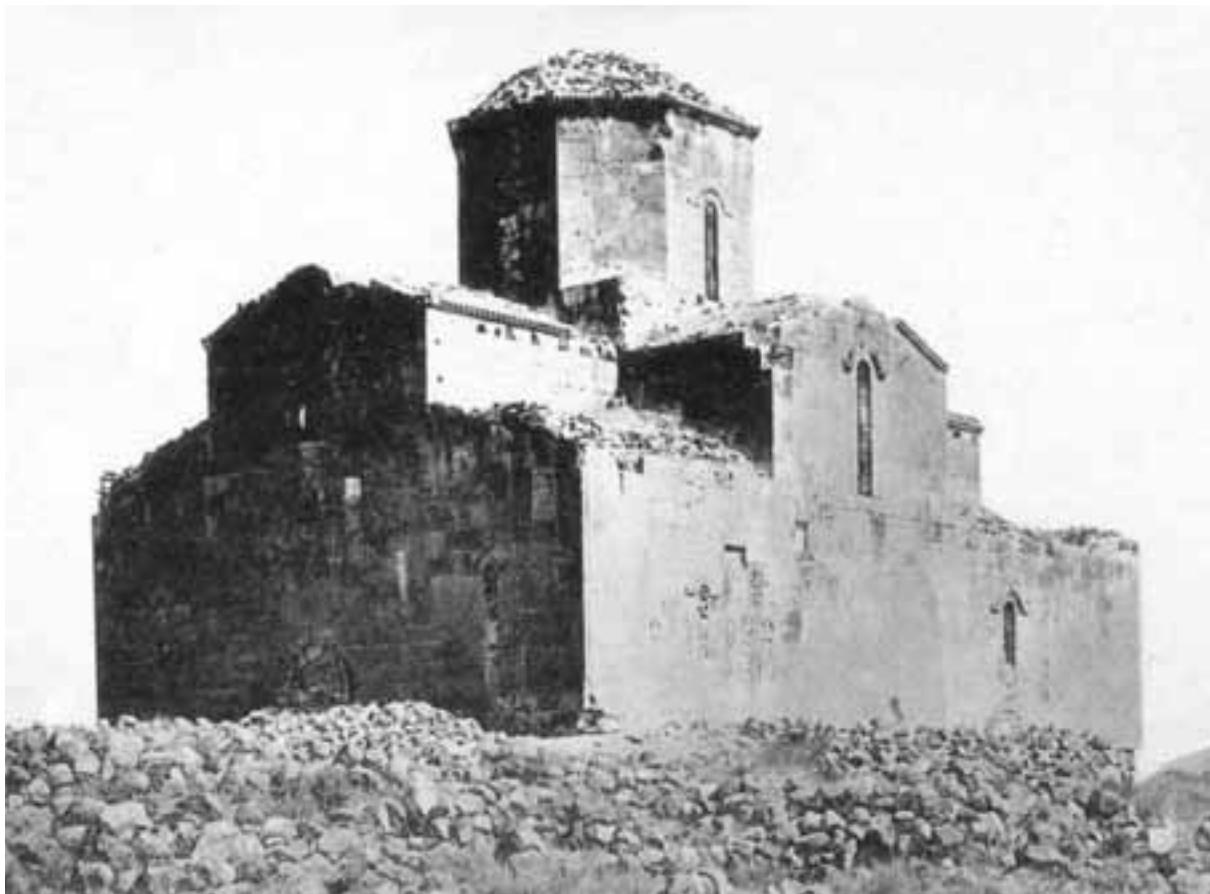
Մրենի Կաթողիկեն հարավ-արևմտացքից (լուս. հեղ.՝ անհայտ, 1900-ական թթ.), **հարավարևմտյան անկյանը հարող քանդված հատվածը** (լուս.՝ Ս. Կարպետյանի, 2000 թ.) և արդեն գրեթե ամբողջությամբ կործանված հարավային ճակատը (լուս.՝ Գ. Արզումանյանի, 2009 թ.)

In the aftermath of total neglect and premeditated damage, in 2007 the southern facade of the cathedral almost entirely tumbled down. Its western and northern facades can share this fate any day as their foundations have been seriously undermined.

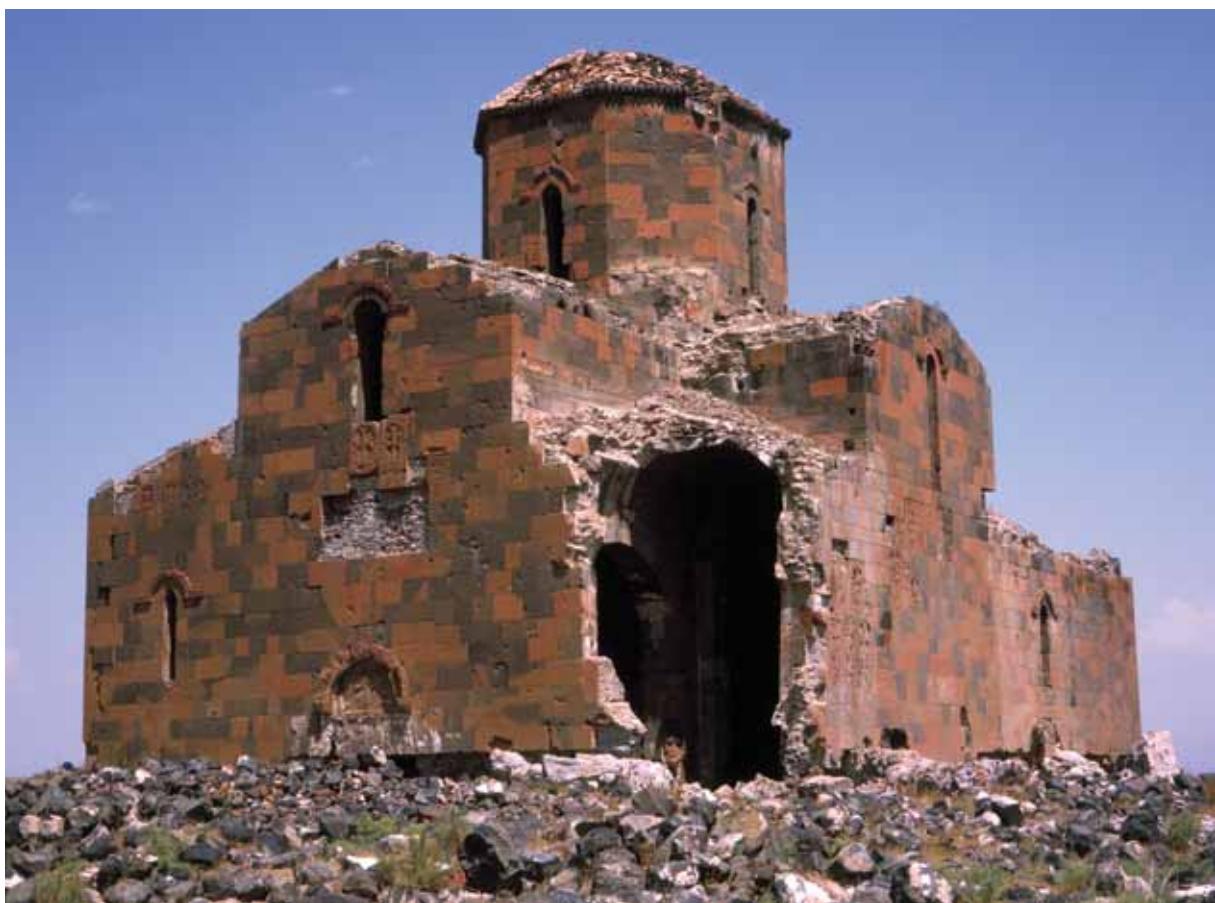
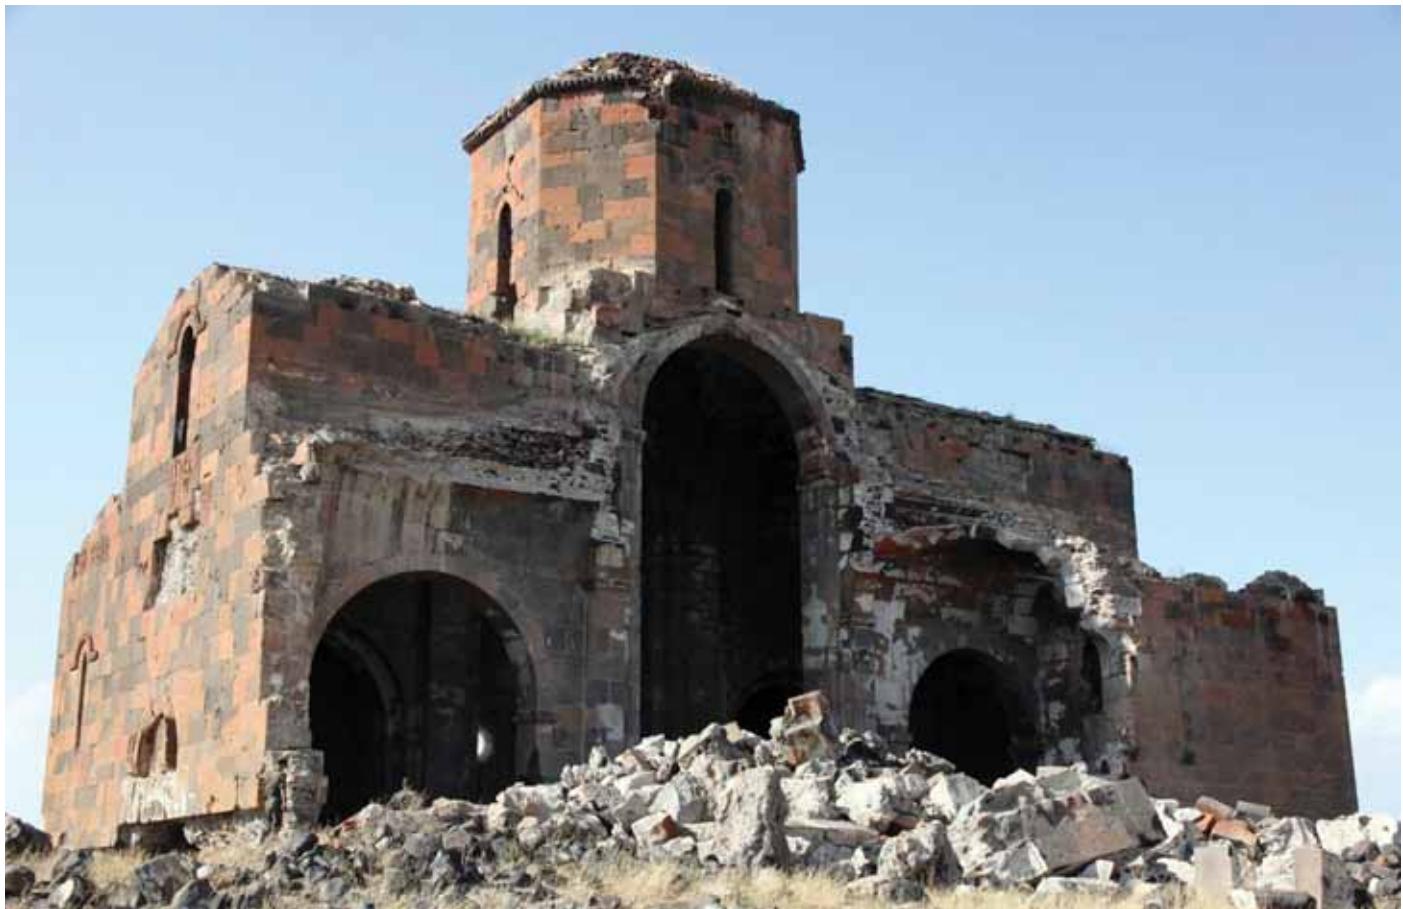
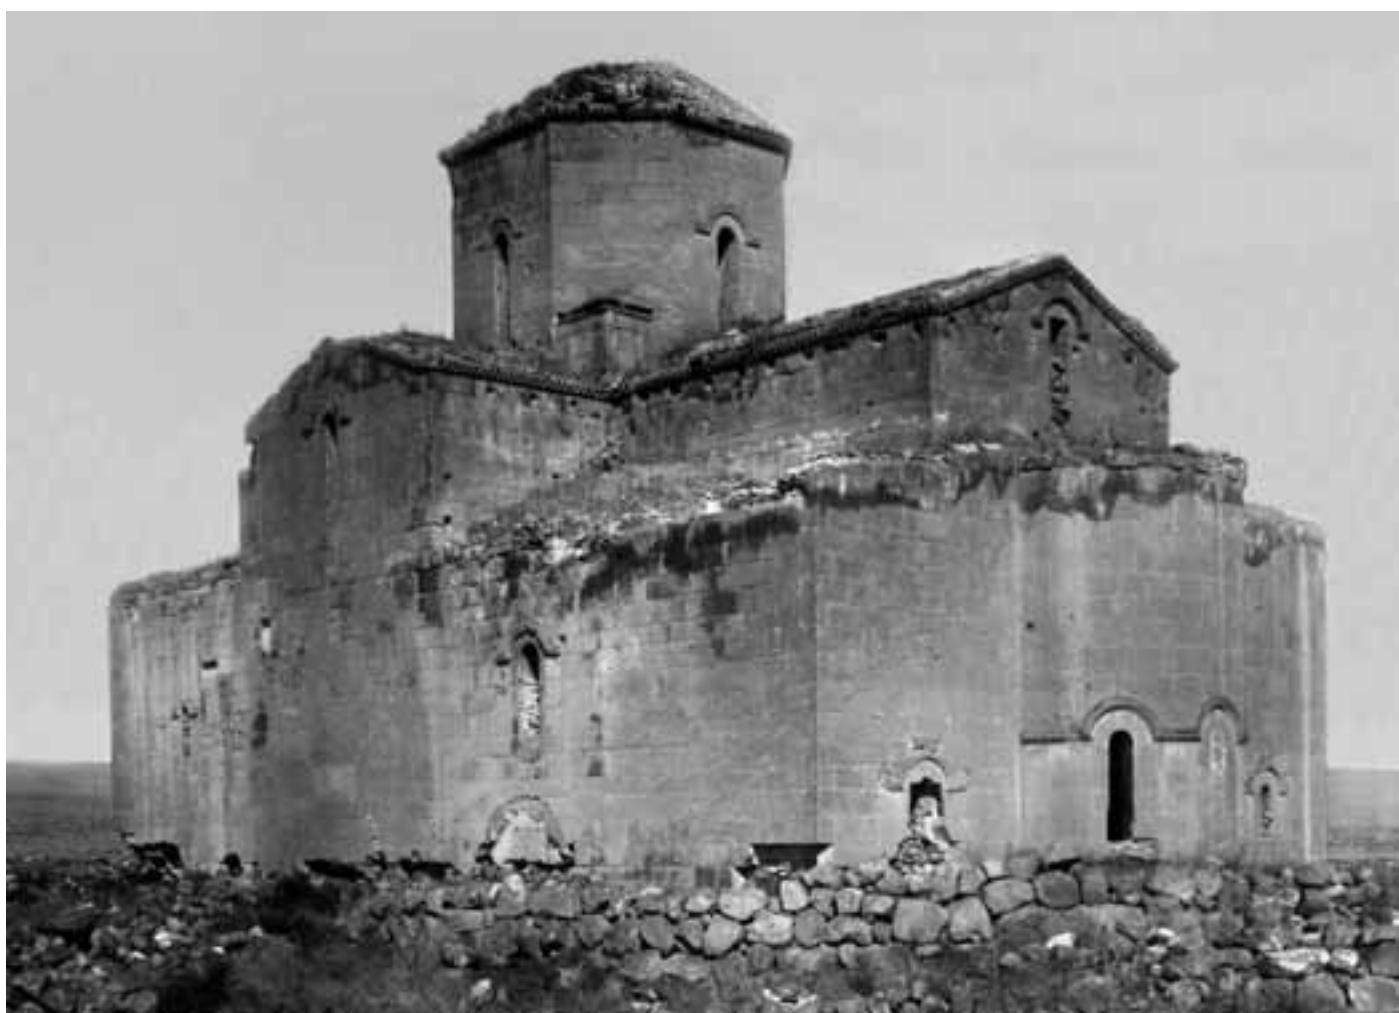
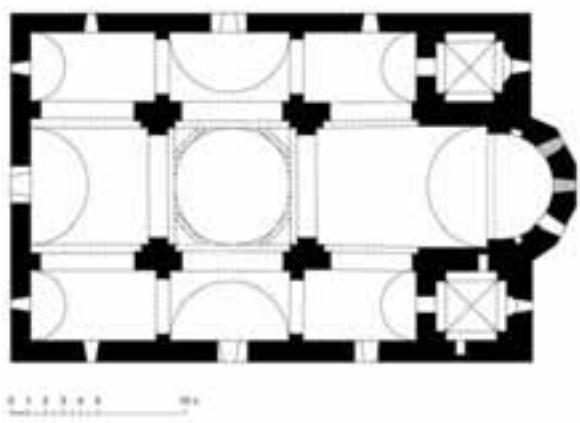
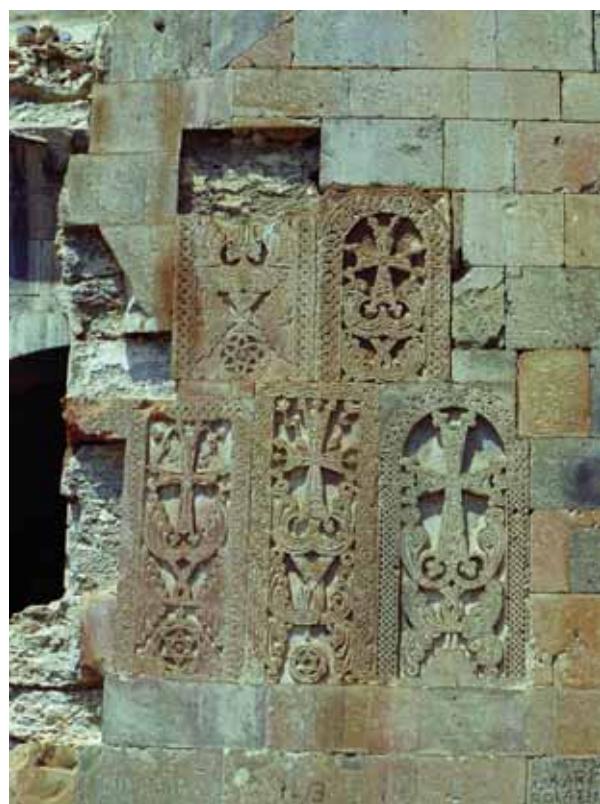
Մրենի Կաթողիկեն հարավ-արևելքից (լուս.` անհայտ հեղ., 1910-ական թթ. և Պ. Տոնապետյանի, 2014 թ.), չափ.՝ Թ. Թորամանյանի, հարավային ճակատին ագուցված խաչքարերը նրա կործանումից առաջ (լուս.` Ս. Կարապետյանի, 2000 թ.) և հետո (լուս.` Գ. Արզումանյանի, 2009 թ.)
