ANOTHER GENOCIDE
AFTER THE GENOCIDE

**ANOTHER GENOCIDE
AFTER THE GENOCIDE**

Ե 376 Եղեռն՝ Եղեռնից հետո.-Եր.: Յայկական
ճարտարապետությունն ուսումնասիրող
հիմնադրամ, 2016.-168 էջ:

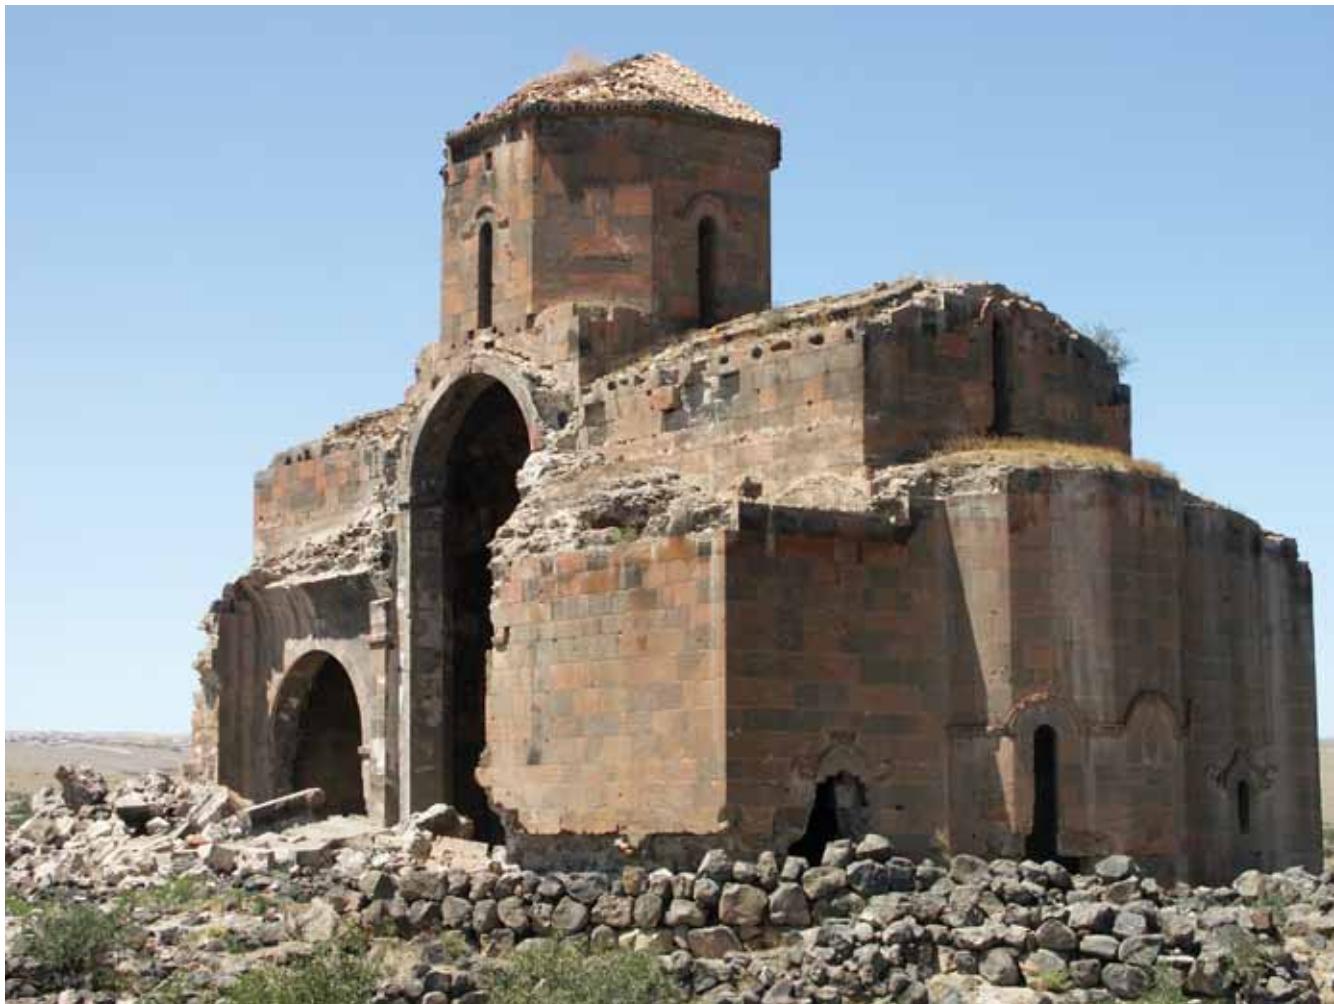
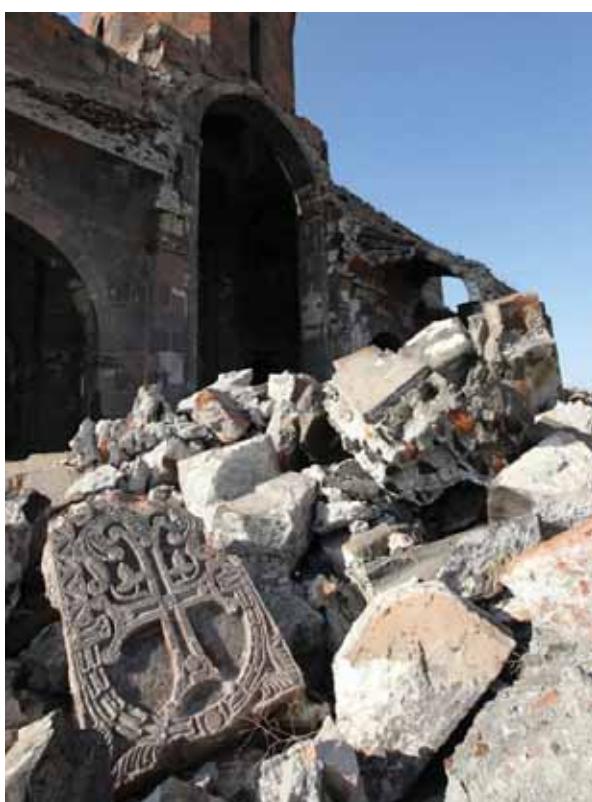
Mren Cathedral from the south-east (unknown photographer, 1910s, and P. Tonapetian, 2014); measurement by T. Toramanian; the cross-stones of the southern facade of the cathedral before (photo by S. Karapetian, 2000) and after its collapse (photo by G. Arzumanian, 2009)

In the aftermath of total neglect and premeditated damage, in 2007 the southern facade of the cathedral almost entirely tumbled down. Its western and northern facades can share this fate any day as their foundations have been seriously undermined.

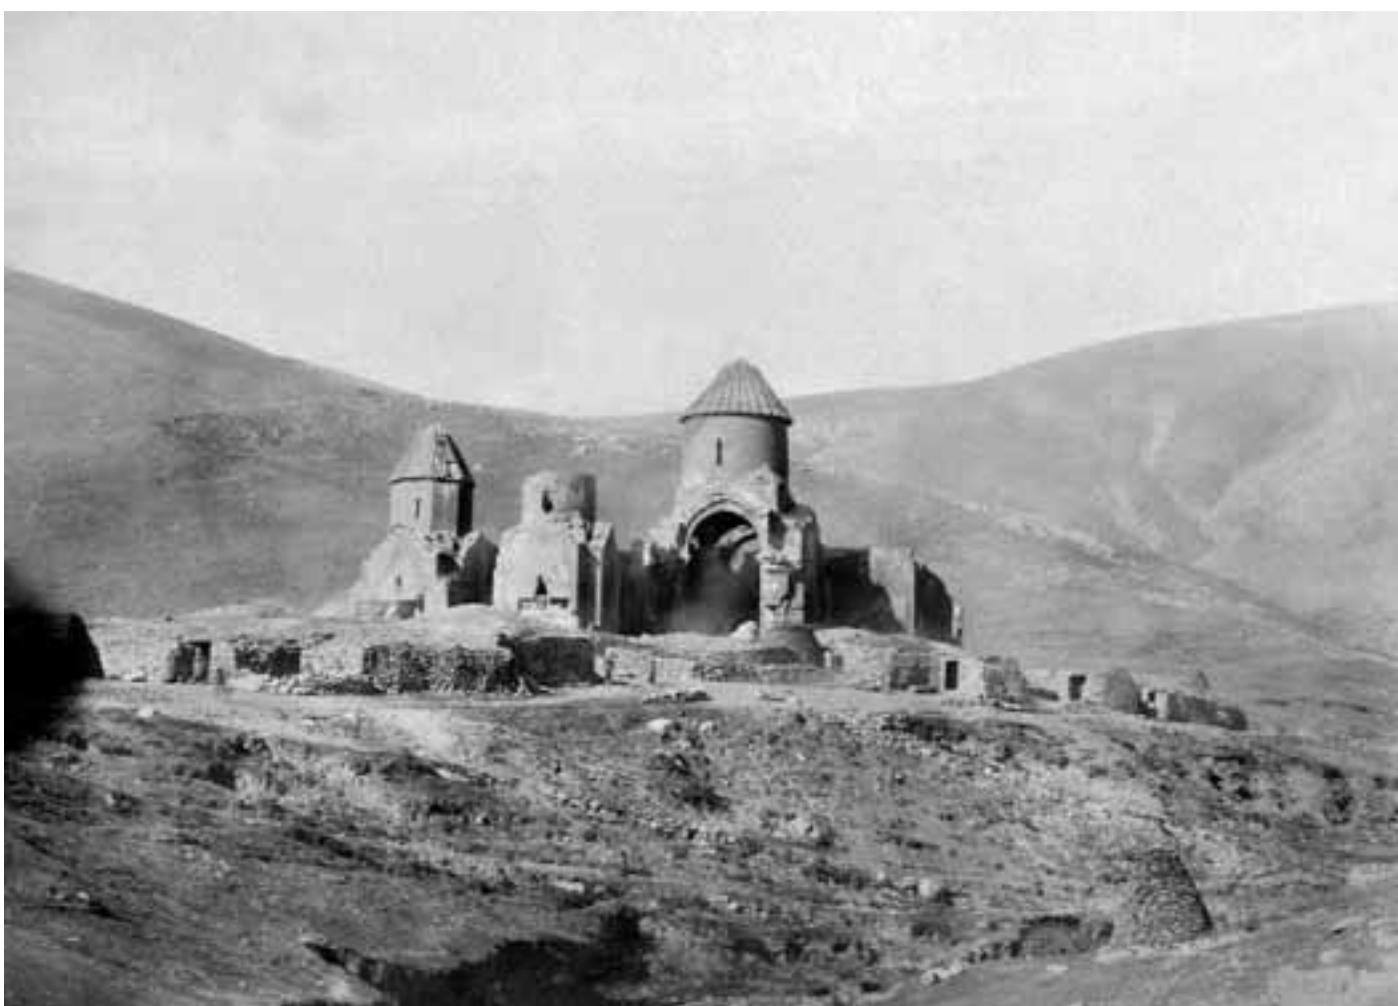
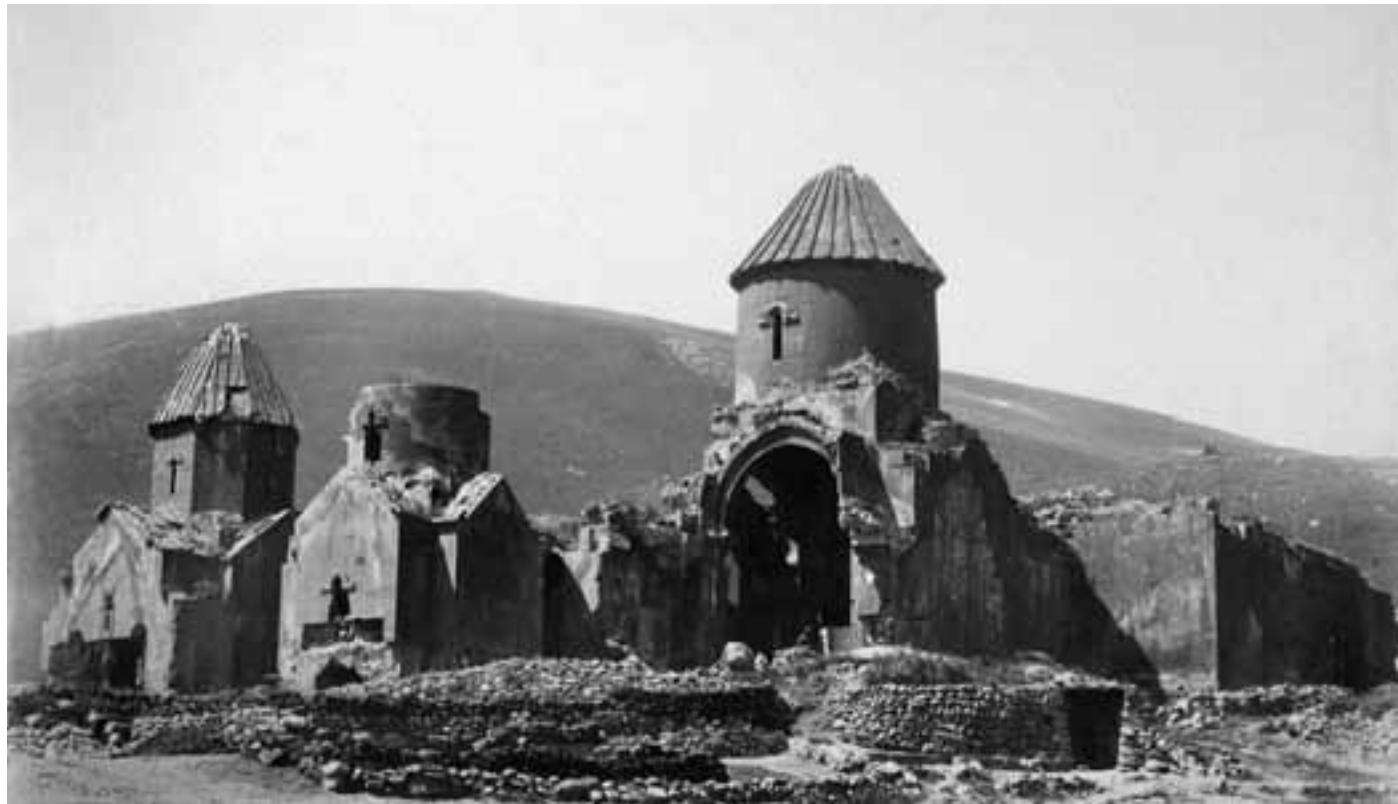
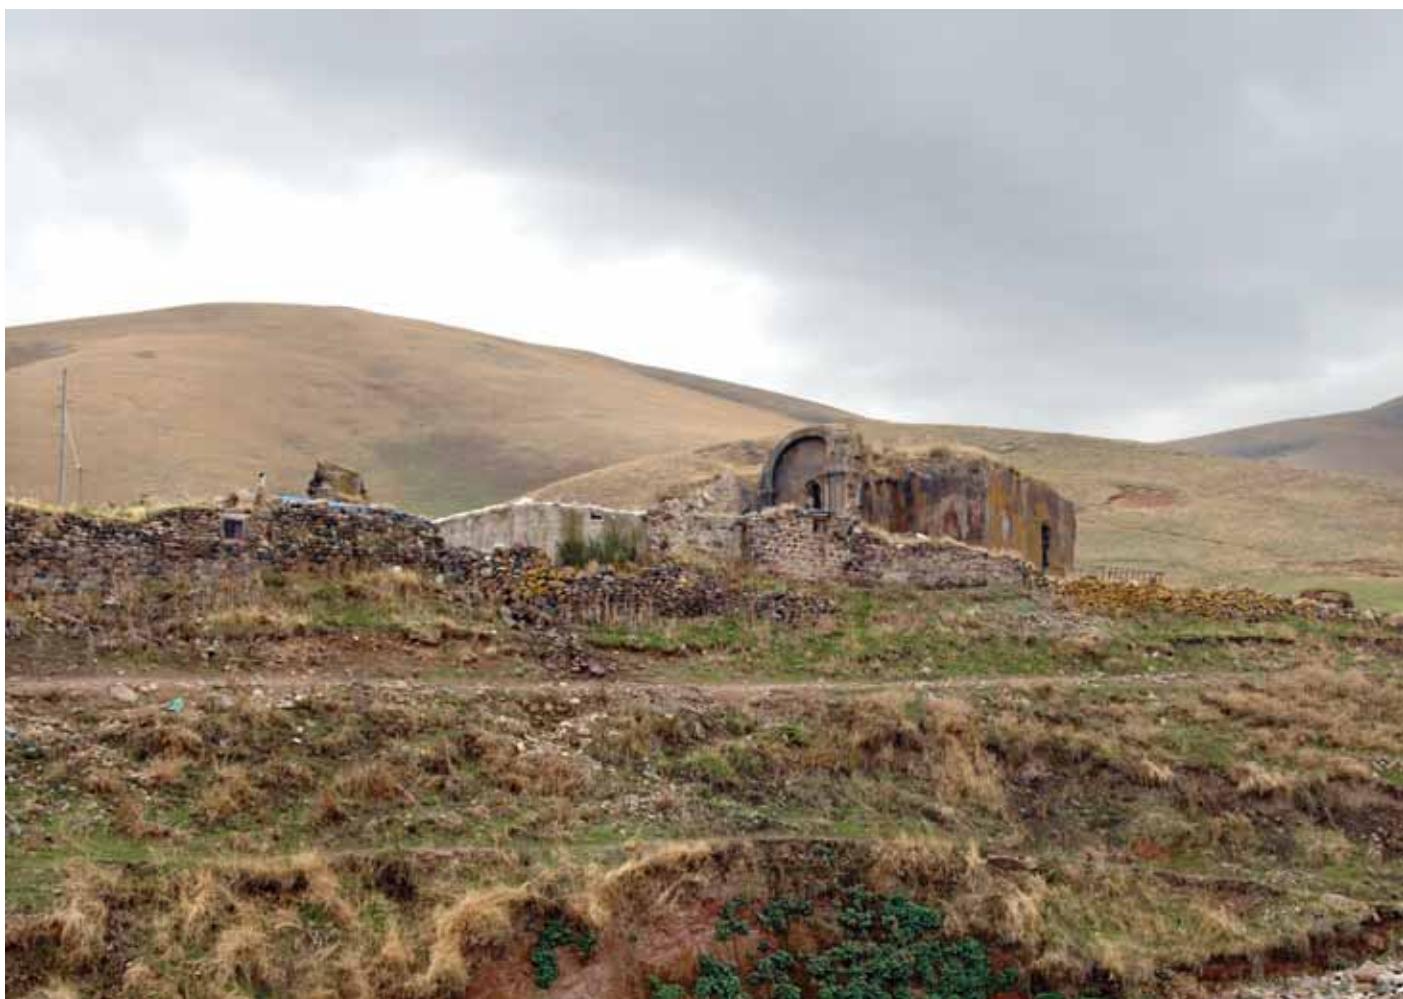
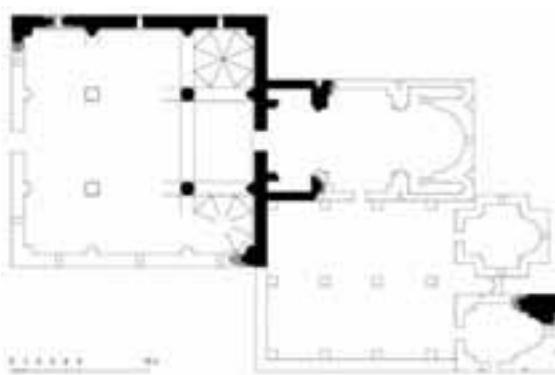
Բագնայրի վանքի կենտրոնական հուշարձանախումբը հյուսիս-արևելքից (լուս.՝ Դ. Երմակովի, 1890-ական թթ. և Թ. Թորամանյանի, 1912 թ.)

Վանքի ավերակները հյուսիս-արևելքից (լուս.՝ Ս. Կարապետյանի, 2010 թ.), չափ.՝ Թ. Թորամանյանի, մաքրագծումը՝ Ա. Շակորյանի

The ruins of the monastic complex of Bagnayr (10th to 13th centuries) are situated in the village of the same name (at present renamed Ghozluja).

Since the 1920s, it has suffered continual destruction.

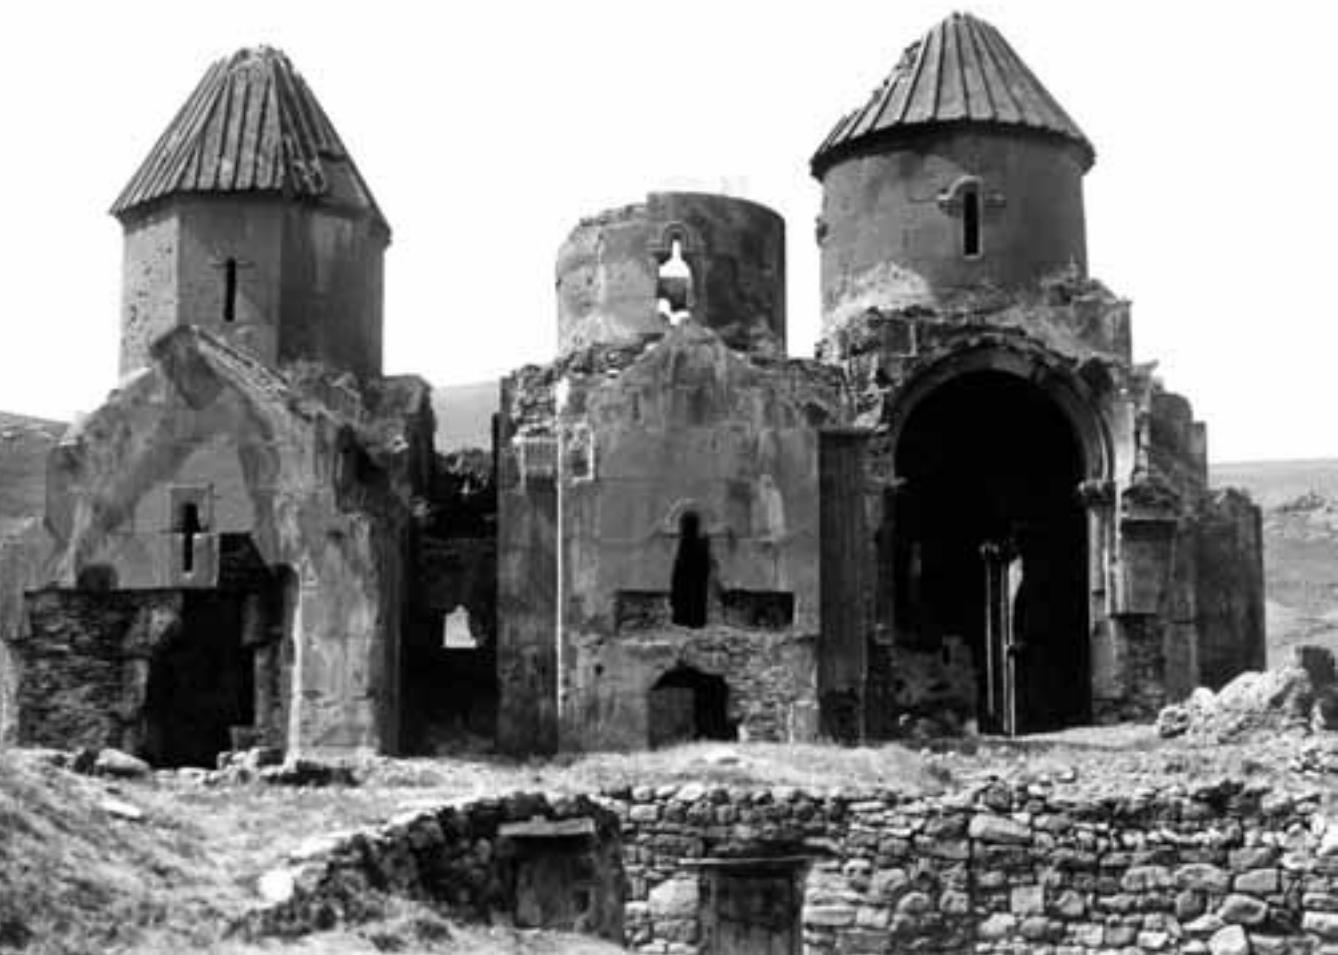
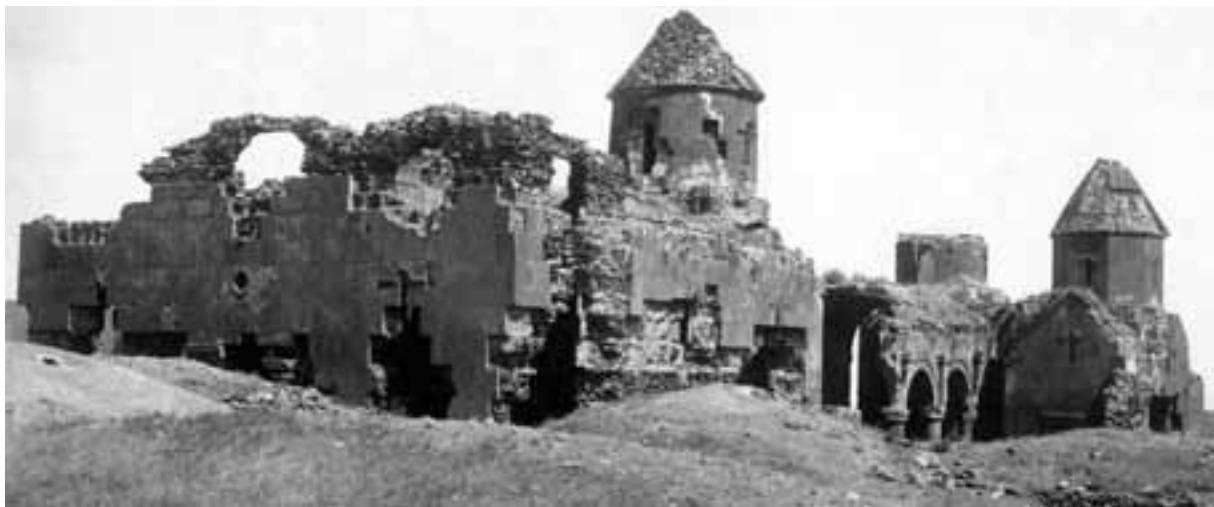
The main churches of the central monument cluster of Bagnayr Monastery, St. Grigor (Gregory) and Sourb Astvatzatzin (Holy Virgin), from the east (the name of the church in the middle is unknown) and south-west (photos by T. Toramanian, 1912)

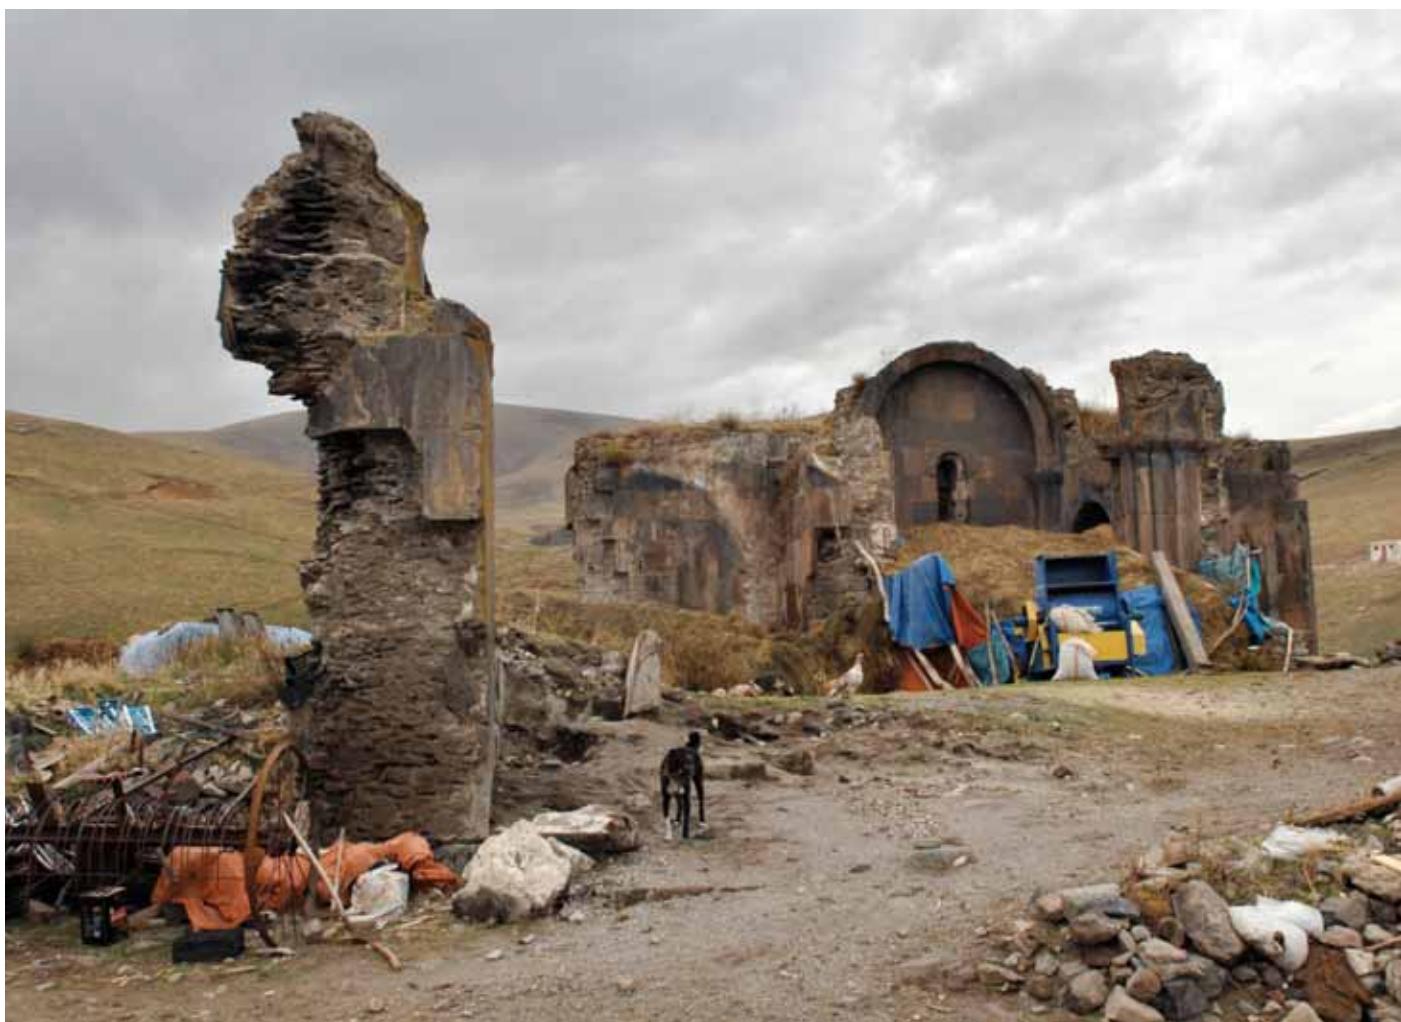
Բագնայրի վանքի կենտրոնական հուշարձանախմբի մնացորդներն արևելքից (լուս.՝ Գ. Առաքելյանի, 2010 թ.)

Bagnayr Manastırı'nın merkezi anıtlarının kalıntıları, doğudan (fotoğraflar G. Arakelyan, 2010)

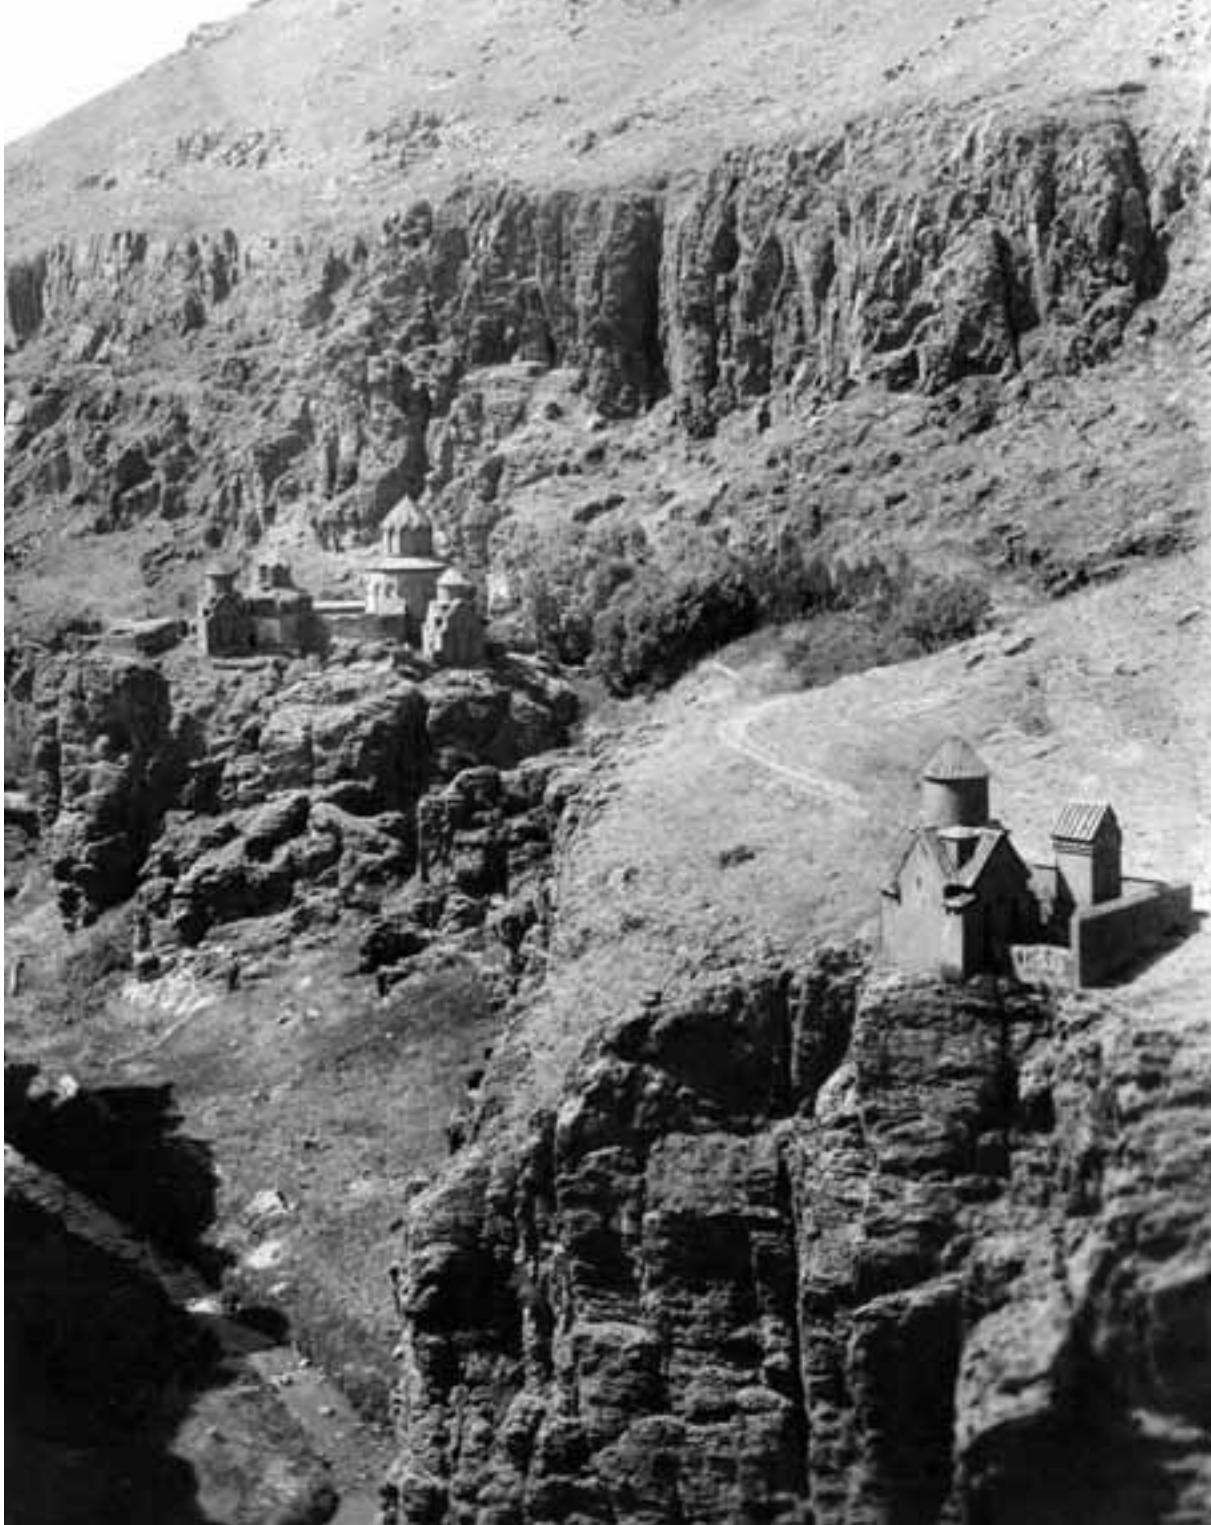
**ԽԵՇԿՈՆՔԻ ՎԱՆքը հարավ-արևելքից
(լուս. հեղ.՝ անհայտ, 1900-ական թթ.)**

With the occupation of the region of Kars in 1920, Khetzkonk shifted into the possession of Turkey. Between the 1940s and 1950s, the monastic churches were exploded by Turkish military forces, all the other buildings suffering serious destruction. It was only in 1959, years after this van-

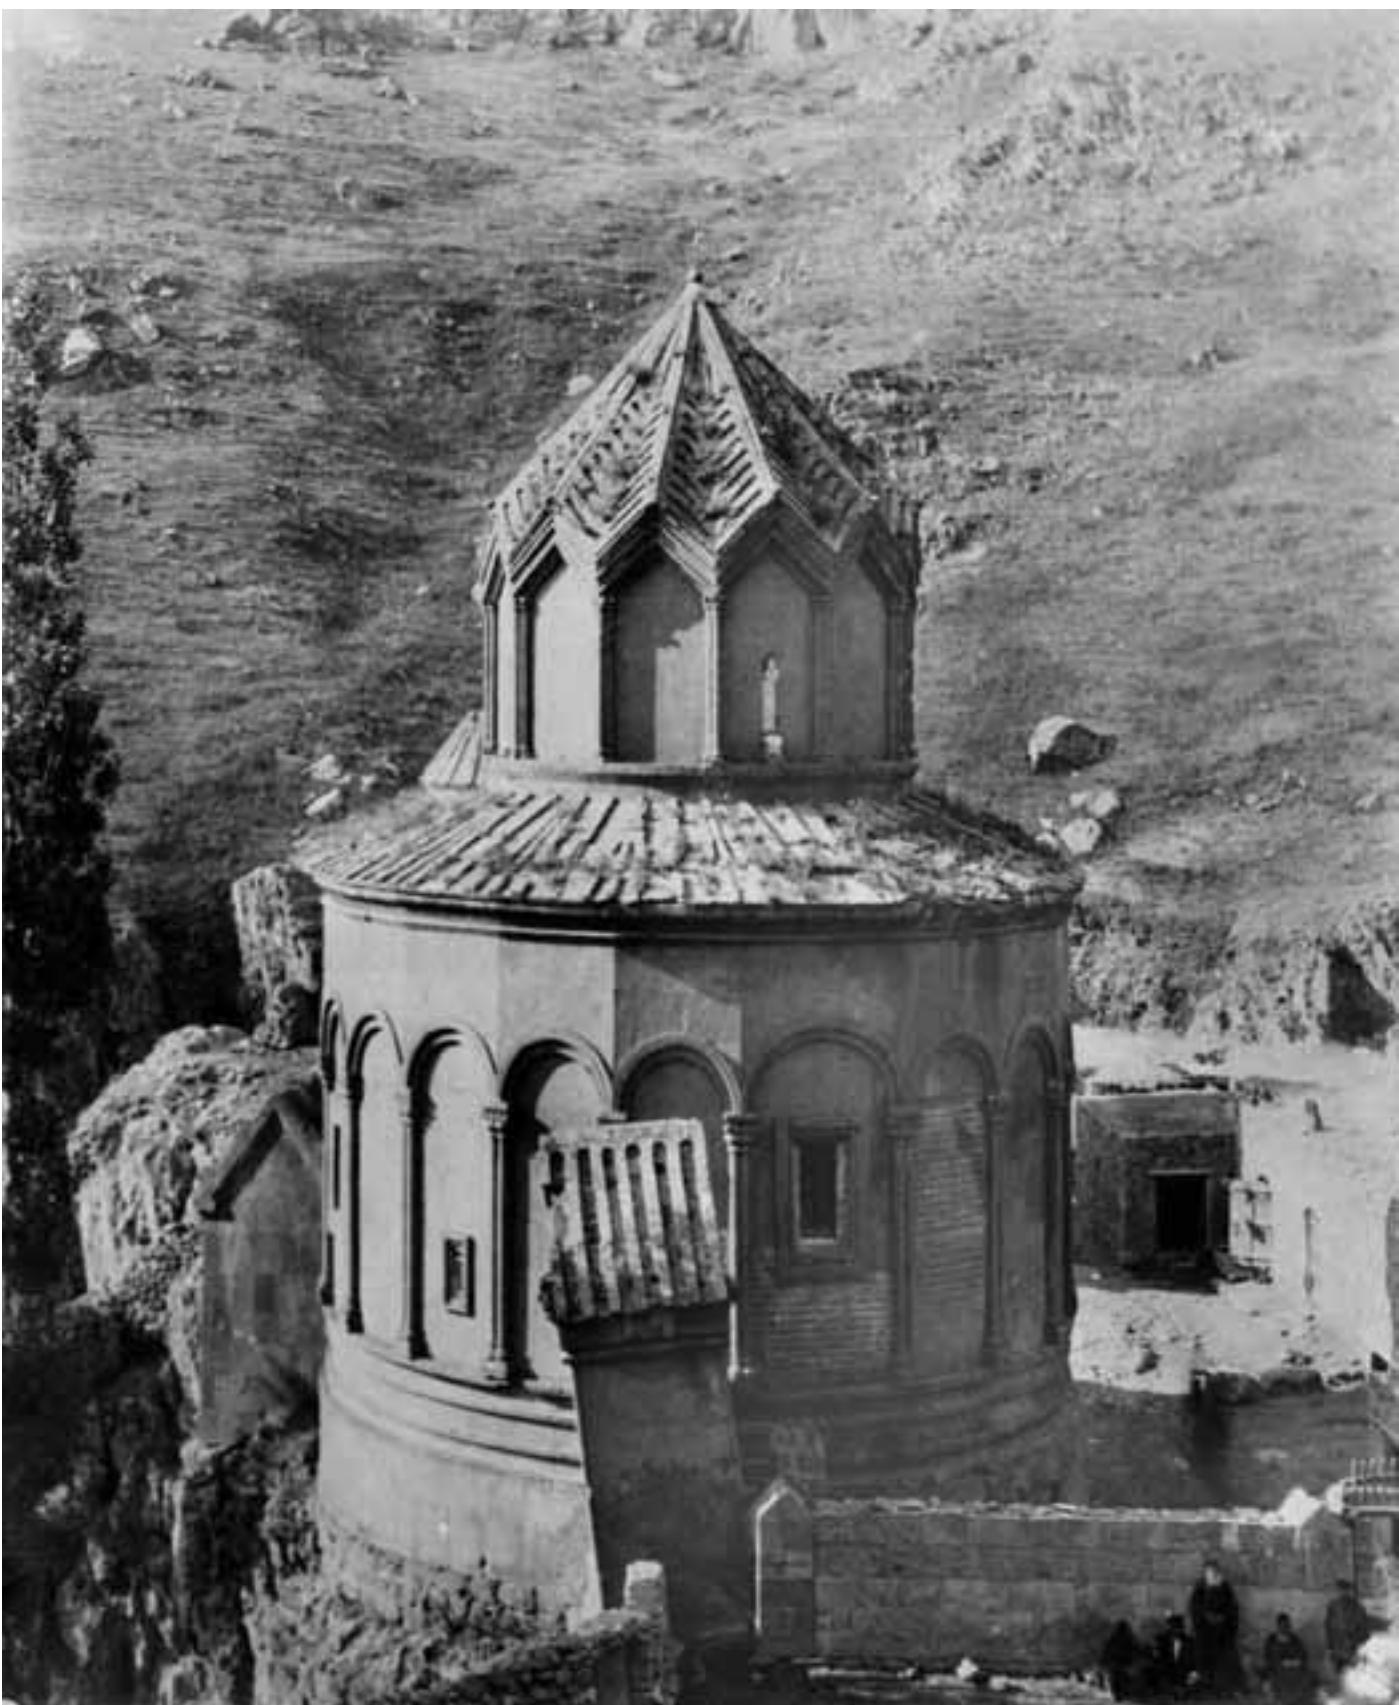
Խօնոմքի վաճի Ար. Սարգիս Եկեղեցին
հյուսիսից 1910-ական (լուս. հեղ.՝ ան-
հայտ) և 2011 թթ. (լուս.՝ Ա. Կարապետ-
յանի)

Surb Sargis (Aziz Sarkis) Kilisesi, Khdz-
gonk Manastırı, kuzeyden 1910'lar (bil-
inmeyen fotoğrafçı) ve 2011 (fotoğraf S.
Garabedyan)

St. Sargis Church of Khetzkonk Mo-
nastery from the north in the 1910s
(unknown photographer) and in 2011
(photo by S. Karapetian)

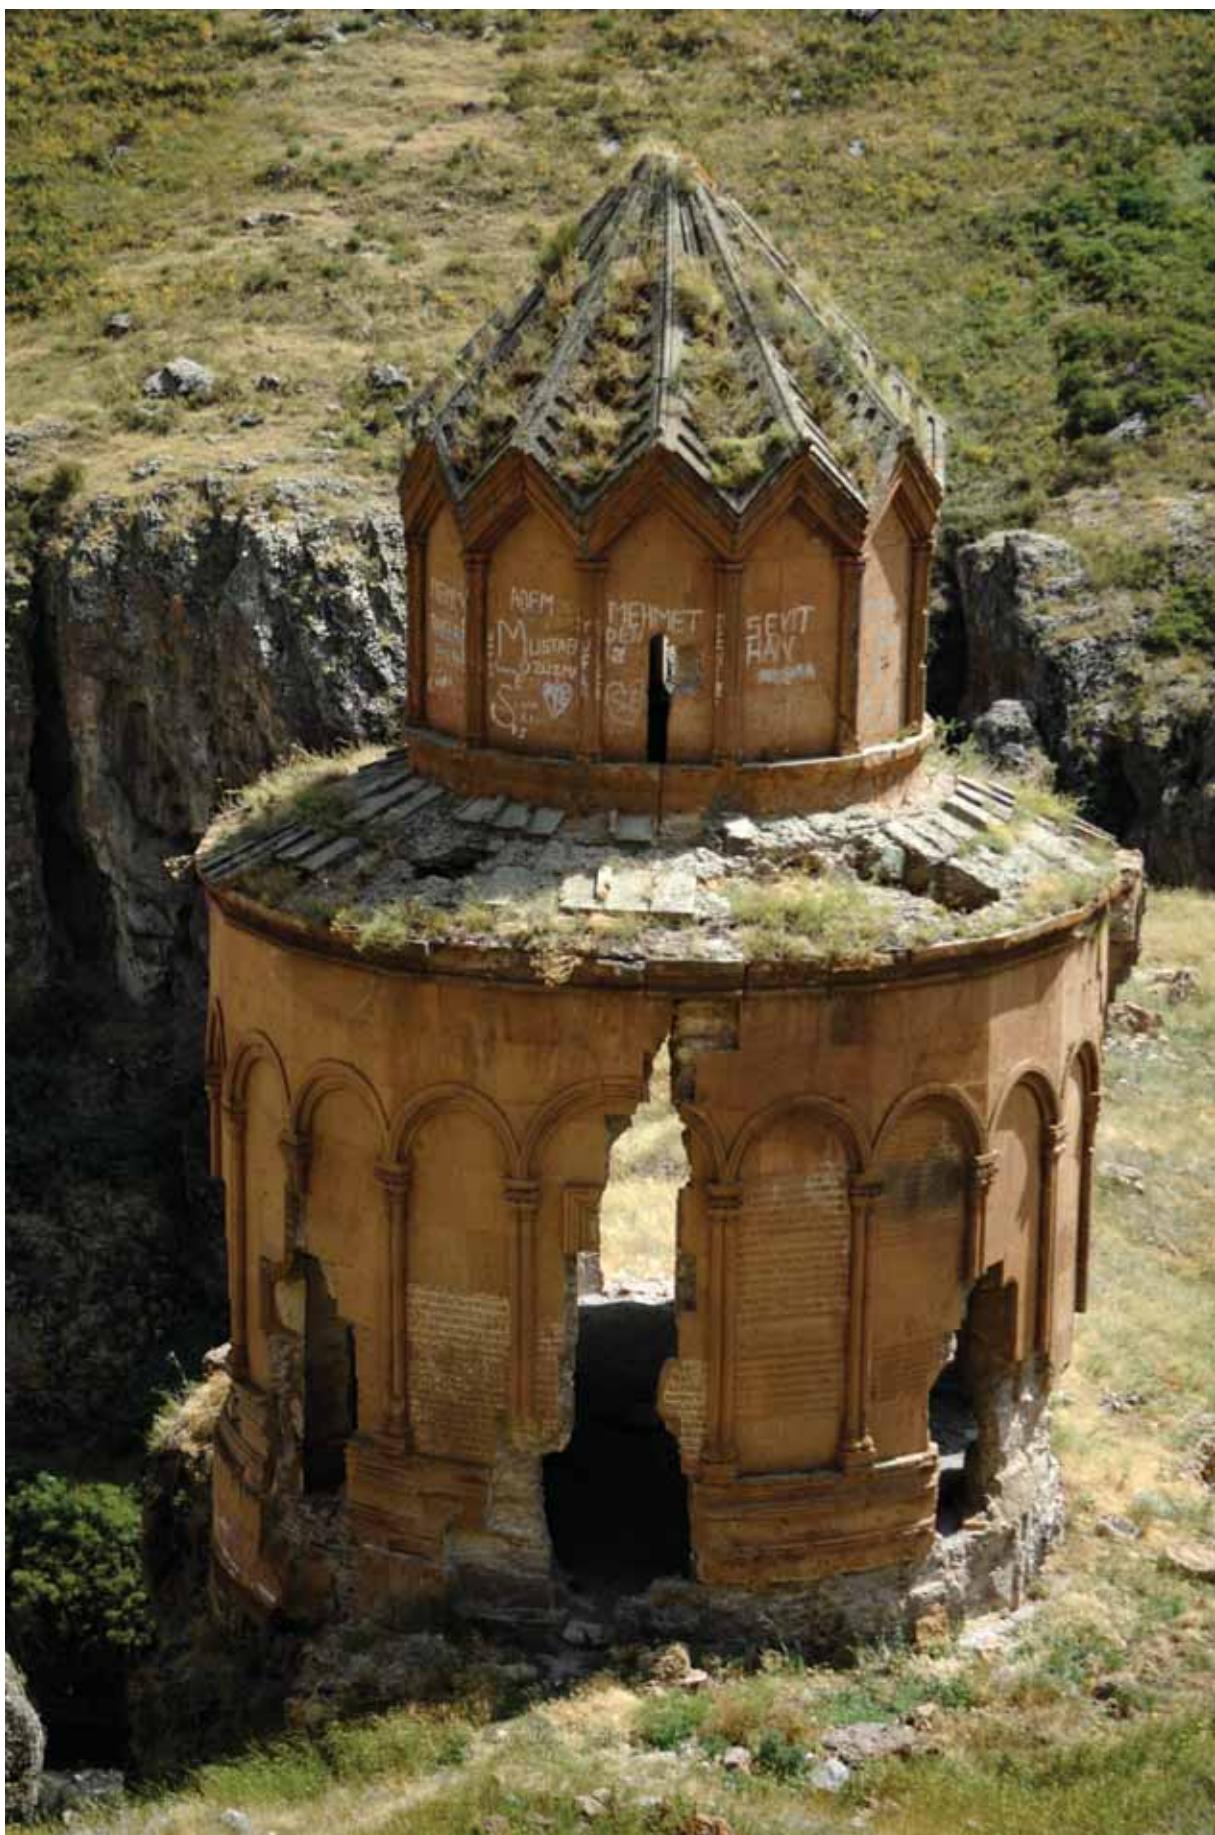
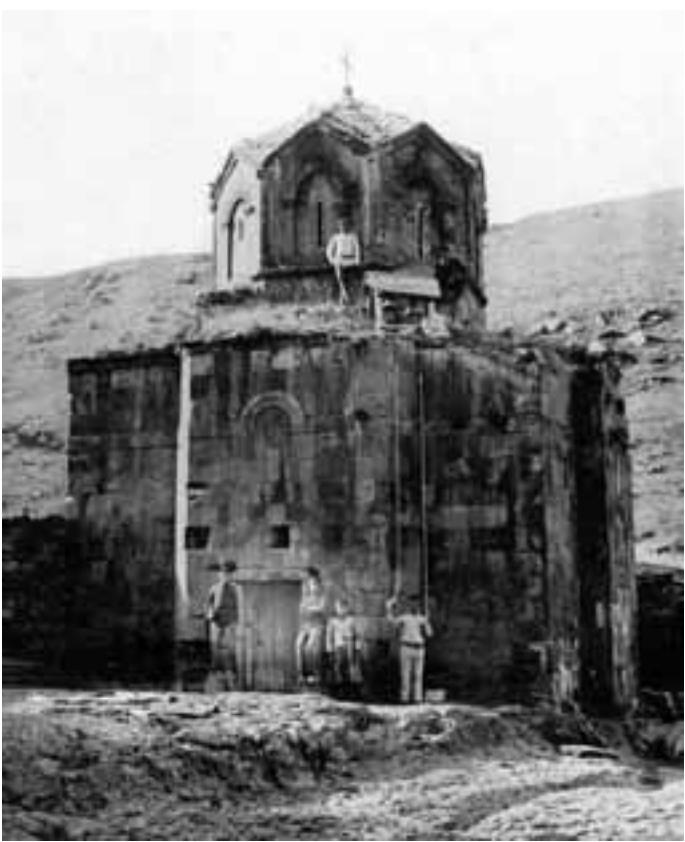
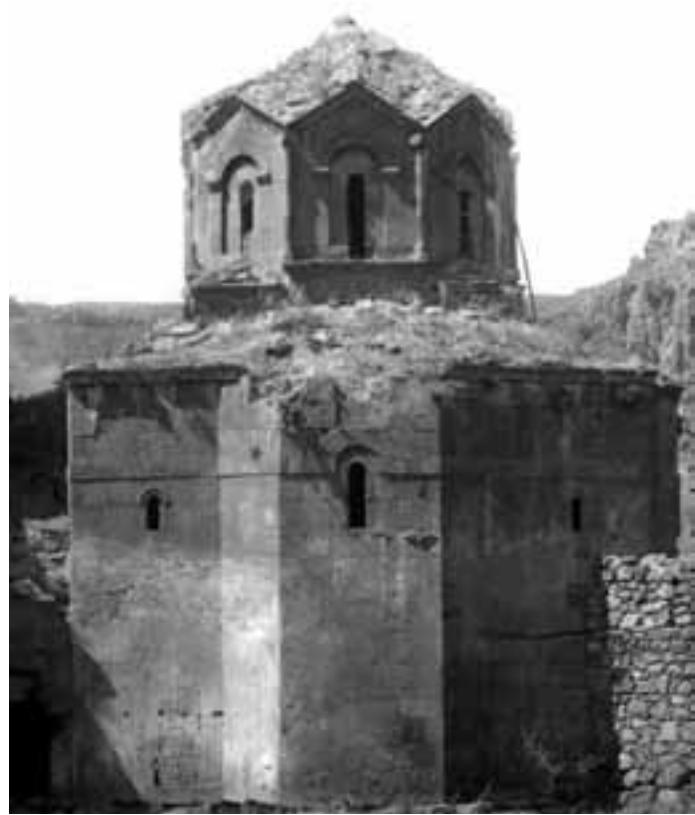
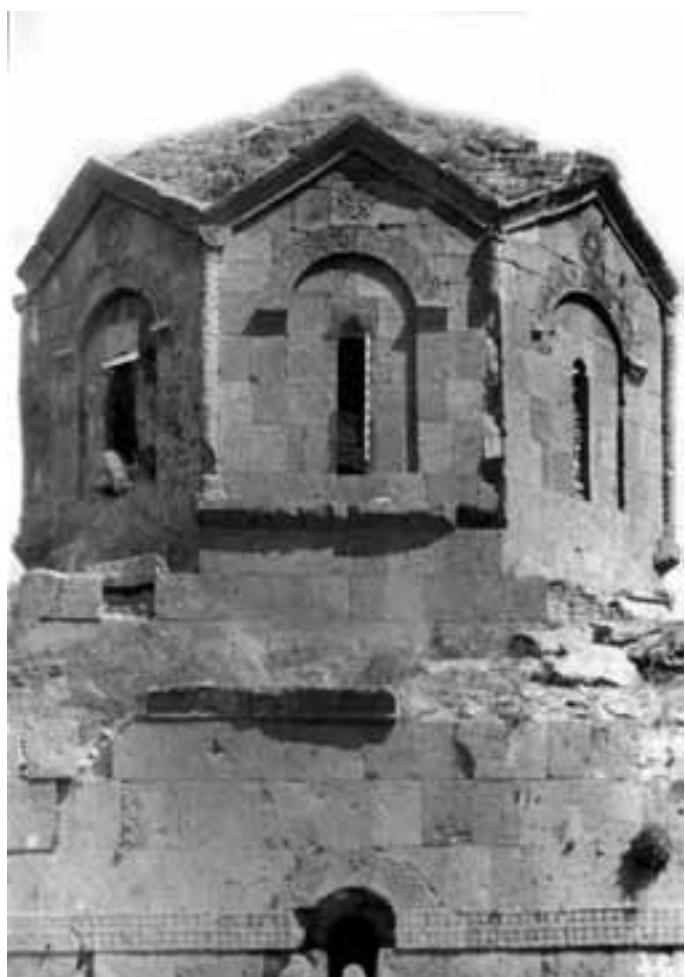
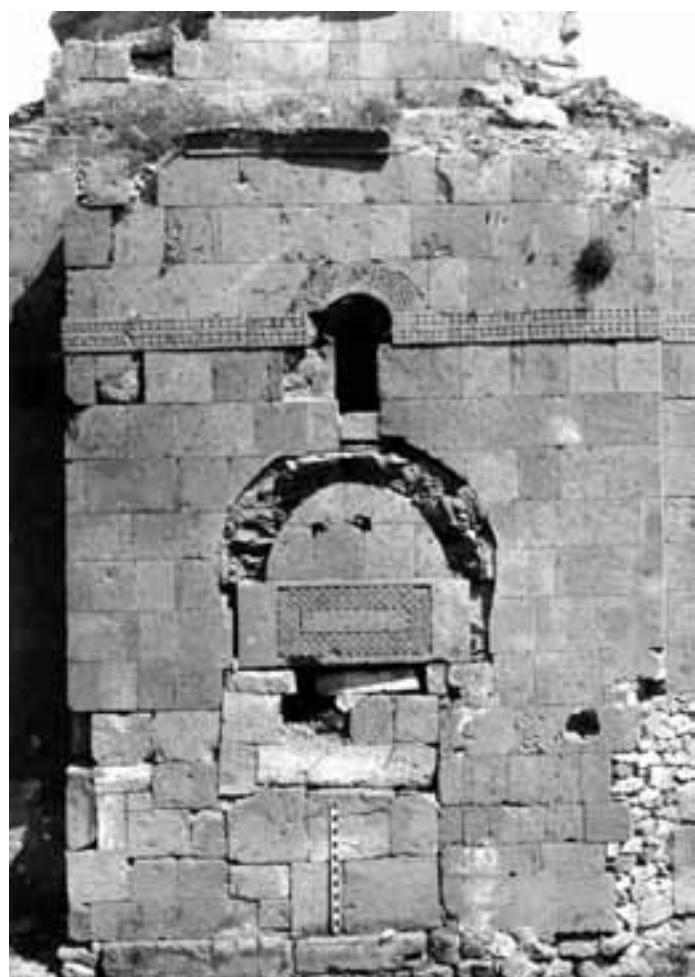
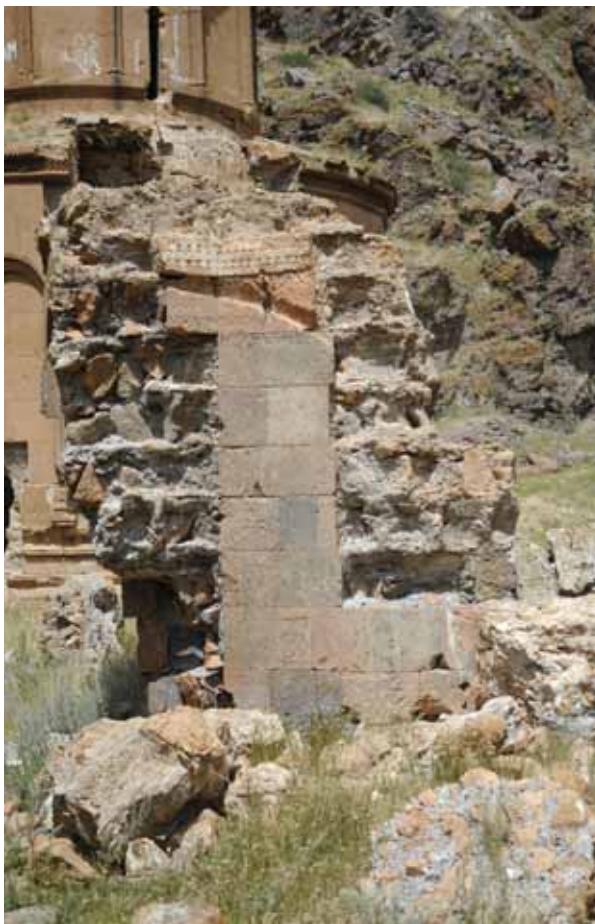
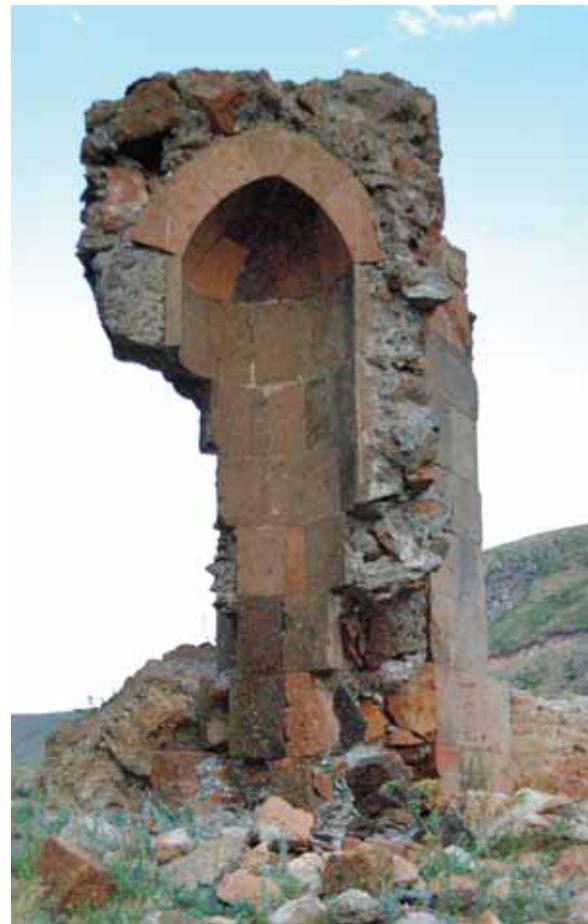
Sourb Karapet (Holy Forerunner) Church of Khetzkonk Monastery from the north-west and east; partial views of the church (unknown photographer, 1910s) and its remnants (photos by S. Karapetian, 2011)

Սր. Կարապետ Եկեղեցին Խծկոնքի վաճիքի հնագույն շինությունն է: Ըստ հորինվածքային և հարդարանքի տարրերի առանձնահատկությունների՝ կարելի է թվագրել Է դարով (հետազոտողներից ոմանք կառուցման հավանական ժամանակը համարում են Թ-Ժ դարերը): Որմերին նկատվել են 1005-1006 թթ. արձանագրություններ:

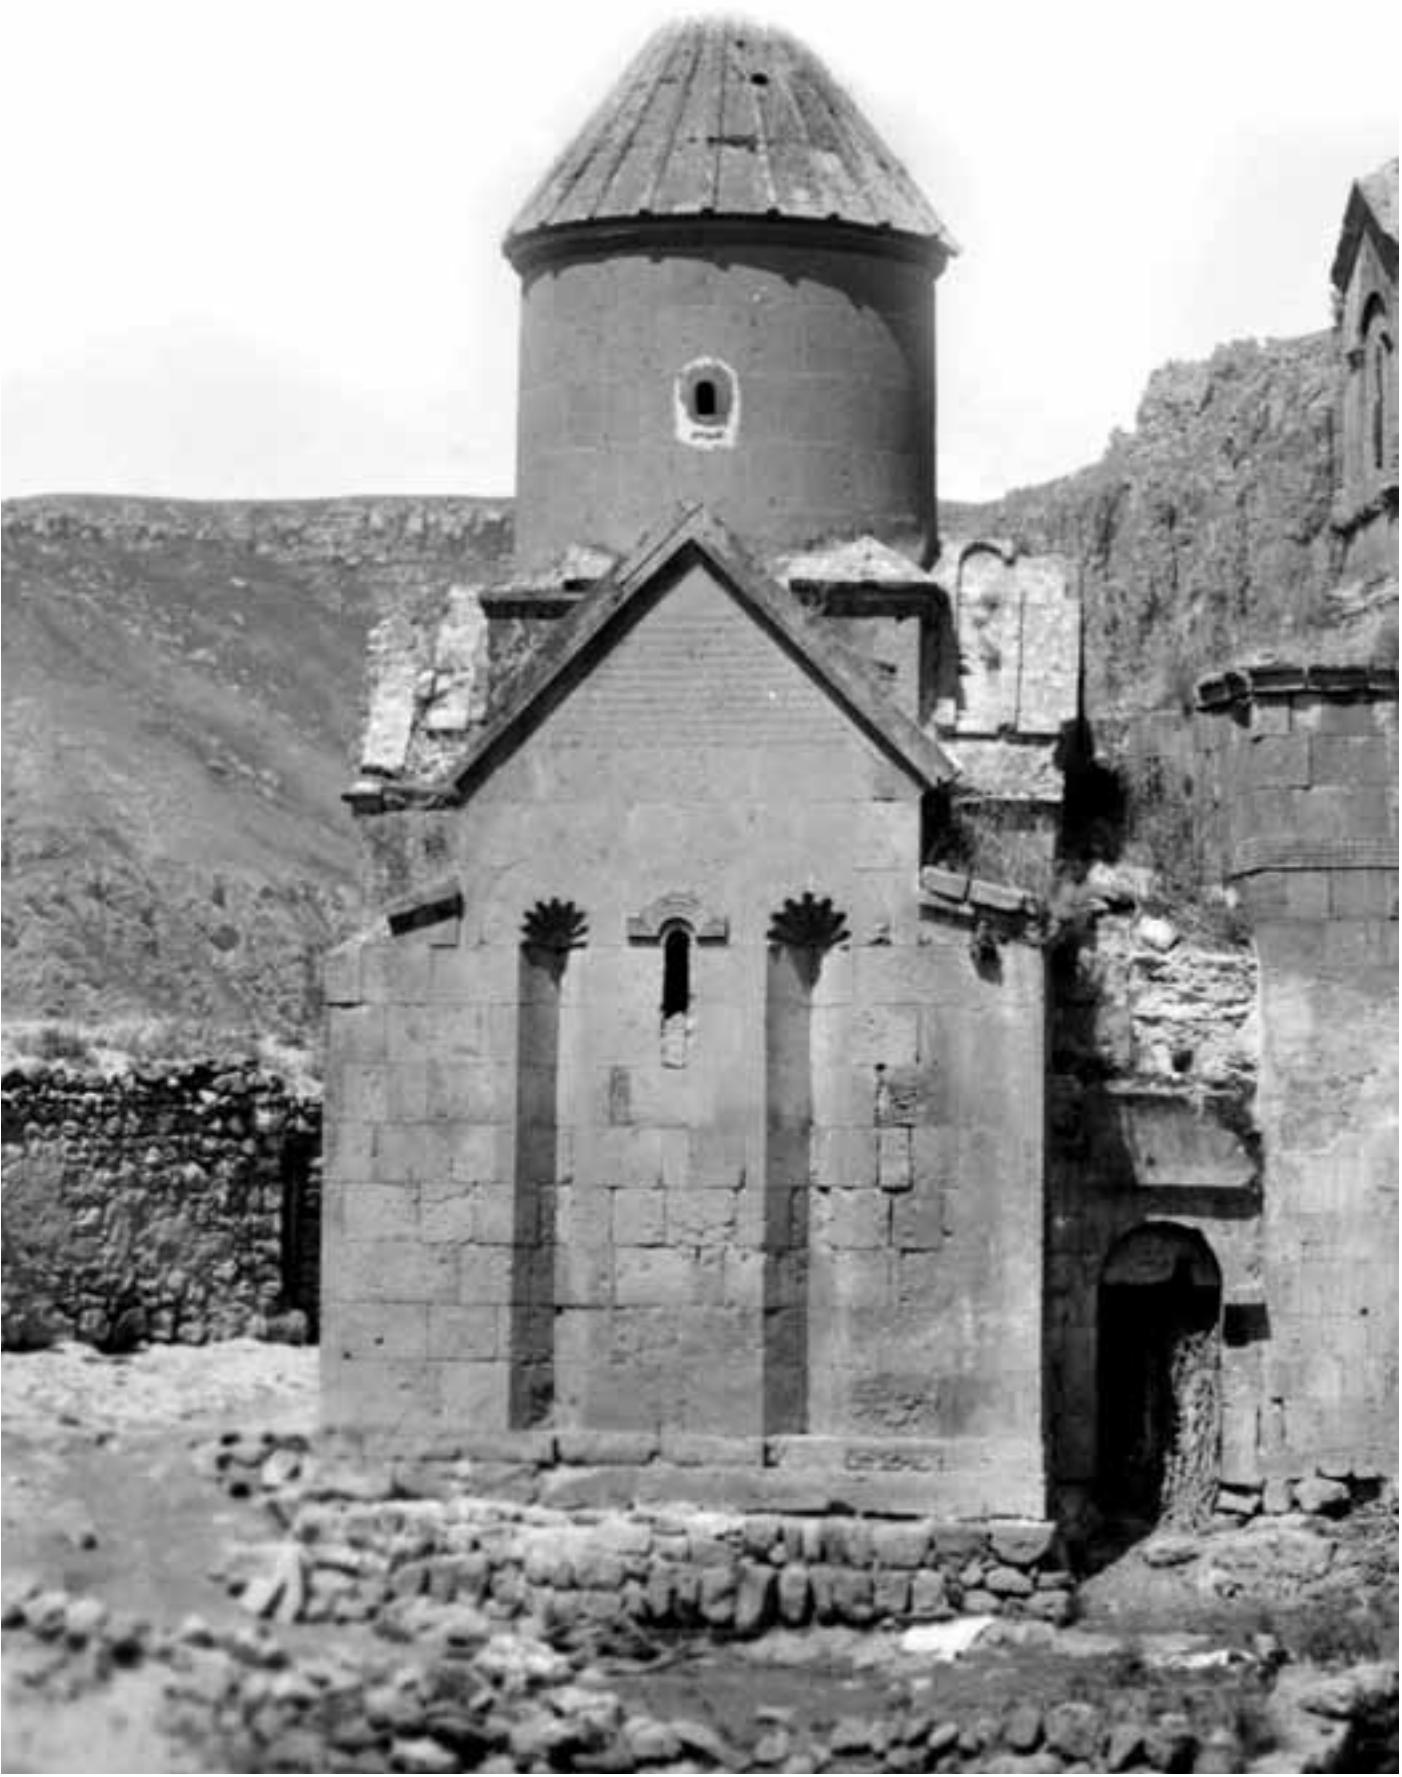
Խծկոնքի վանքի Սբ. Աստվածածին եկեղեցին արևելքից (լուս. հեղ.՝ անհայտ, 1910-ական թթ.) և եկեղեցու մնացորդները (լուս.՝ Ս. Կարապետյանի, 2011 թ.)

It was blown up between the 1940s and 1950s. As of 2011, only a very small section of its eastern wall still survived to a height of 3 metres.
