ANOTHER GENOCIDE
AFTER THE GENOCIDE

**ANOTHER GENOCIDE
AFTER THE GENOCIDE**

Ե 376 Եղեռն՝ Եղեռնից հետո.-Եր.: Յայկական
ճարտարապետությունն ուսումնասիրող
հիմնադրամ, 2016.-168 էջ:

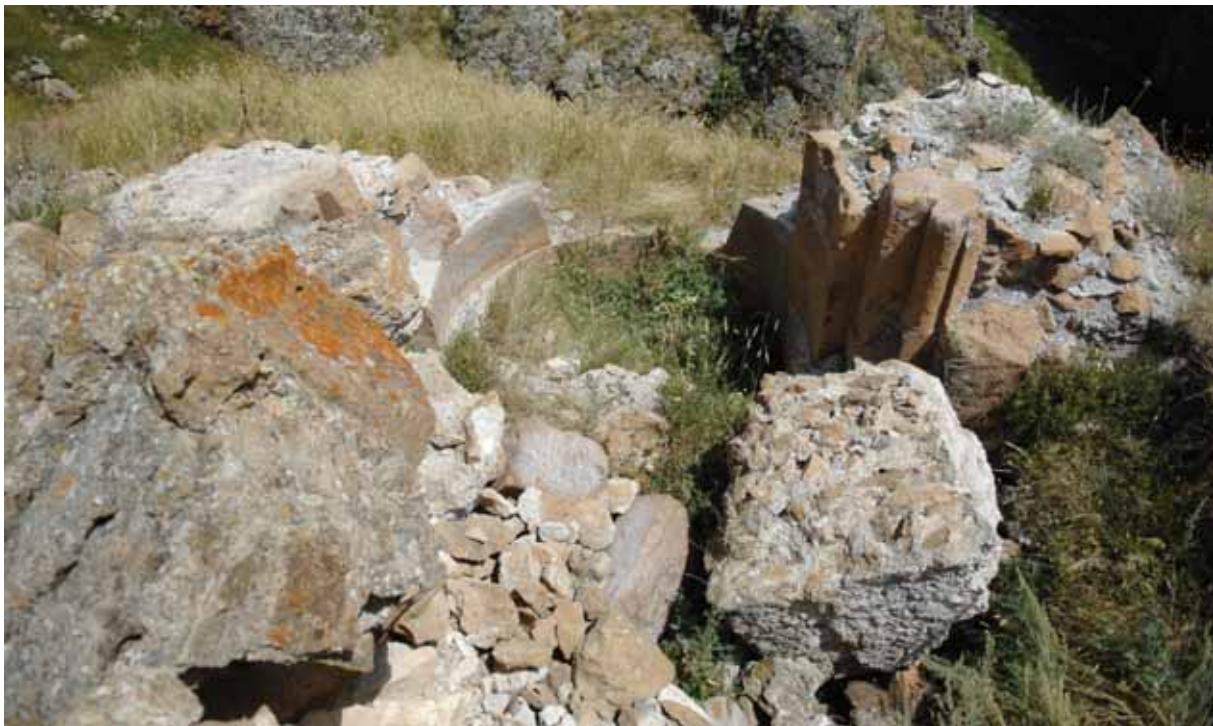
Խծկոնքի վանքի Սբ. Աստվածածին եկեղեցին արևելքից (լուս. հեղ.՝ անհայտ, 1910-ական թթ.) և եկեղեցու մնացորդները (լուս.՝ Ս. Կարապետյանի, 2011 թ.)

Khedzgonk Manastırı'nın Surb Asdvadzadzin (Azize Meryem Ana) Kilisesi, doğudan (bilinmeyen fotoğrafçı, 1910'lar), kilise kalıntıları (fotoğraf S. Garabedian, 2011)

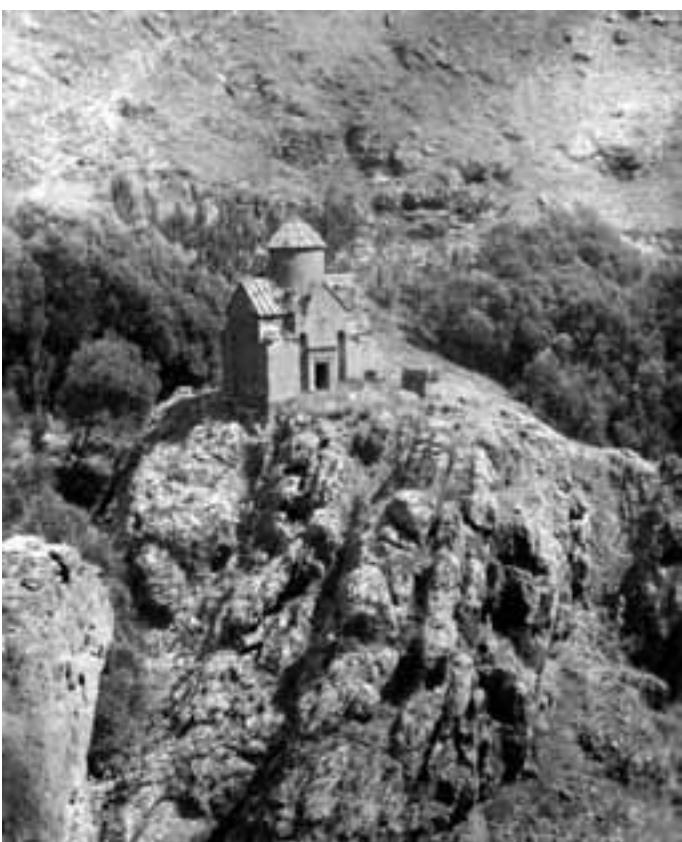
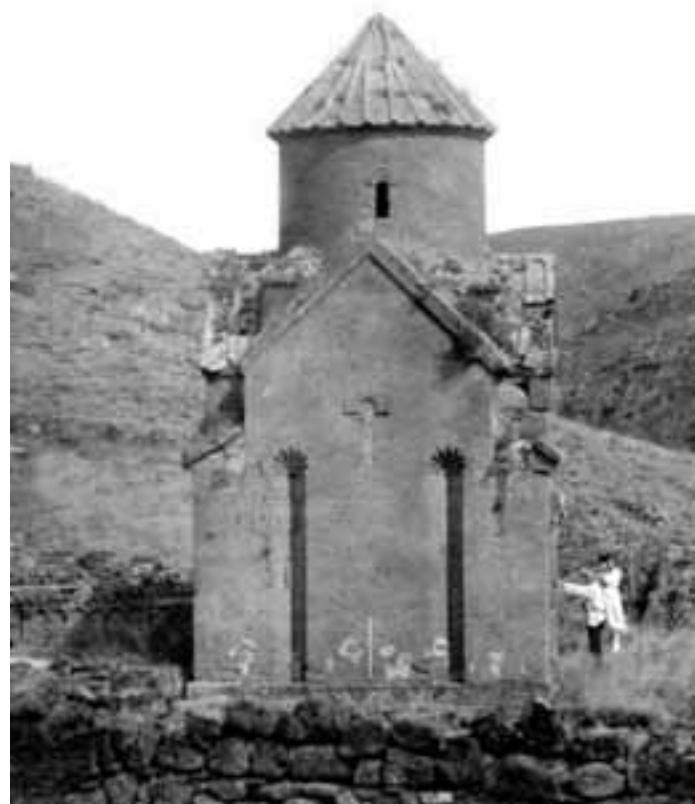
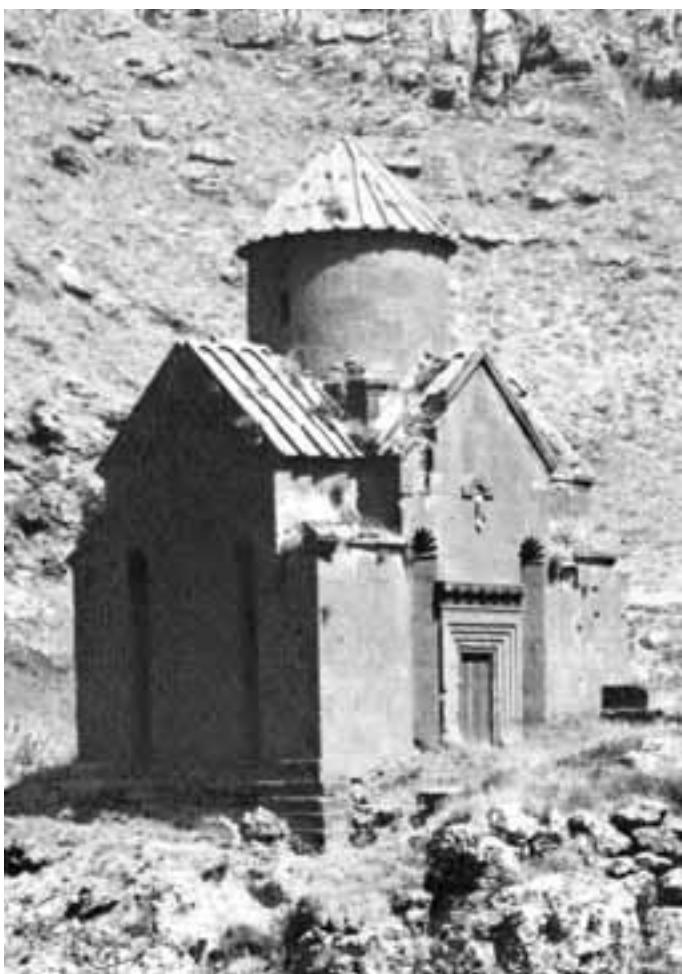
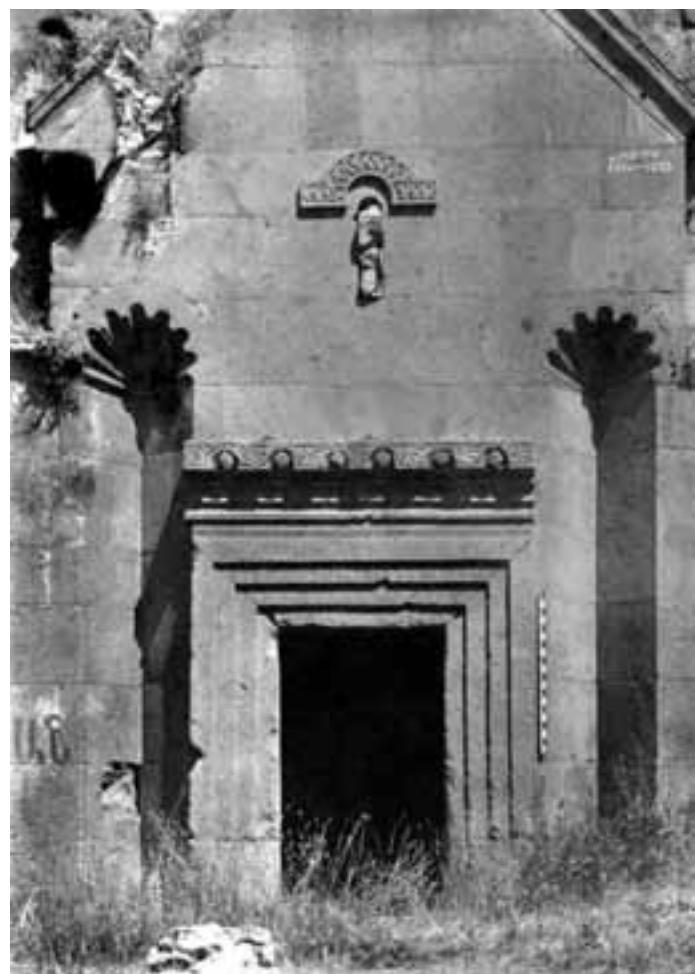
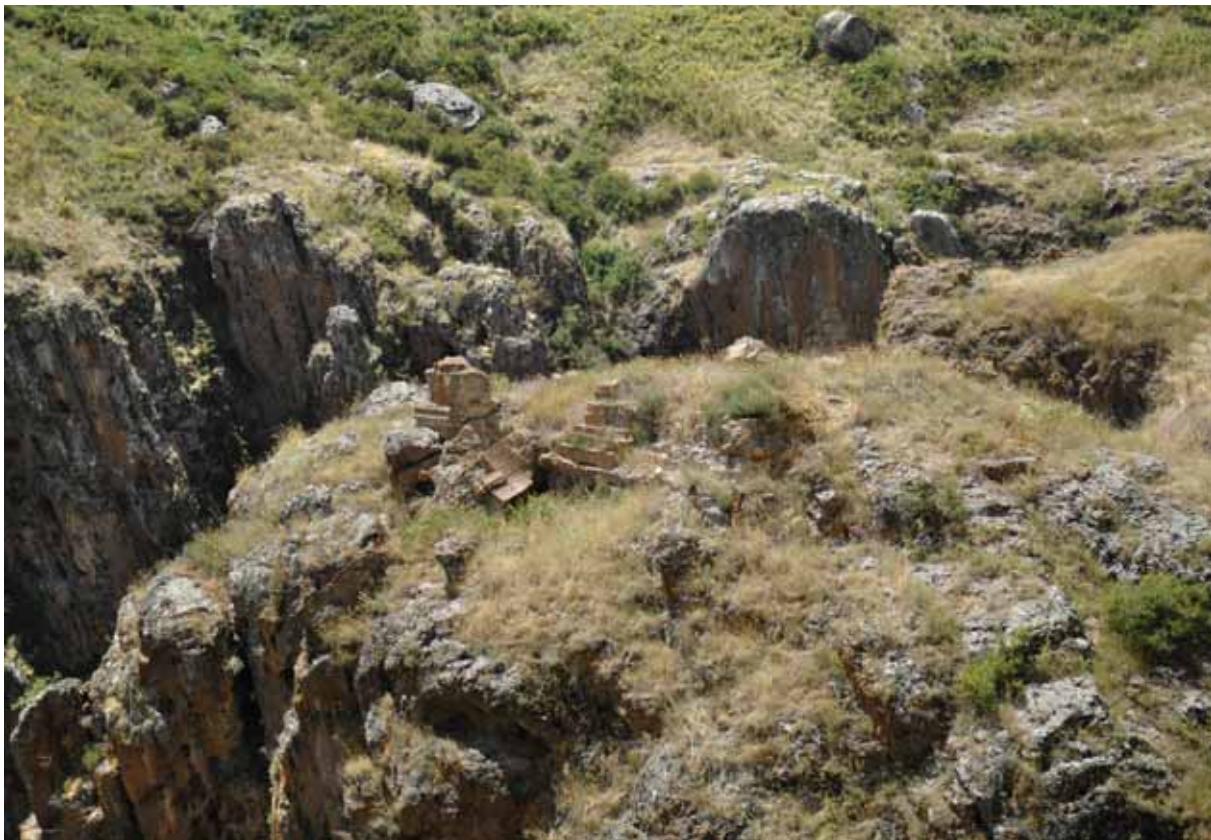
Խծկոնքի վանքի Սր. Ստեփանոս եկեղեցին հարավ-արևմուտքից և արևմուտքից (լուս. հեղ.՝ անհայտ, 1910-ական թթ.), եկեղեցու մնացորդները (լուս.՝ Ս. Կարապետյանի, 2011 թ.)

St. Stepanos was blown up between the 1940s and 1950s, its finely-finished revetment stones being carried away from the site.

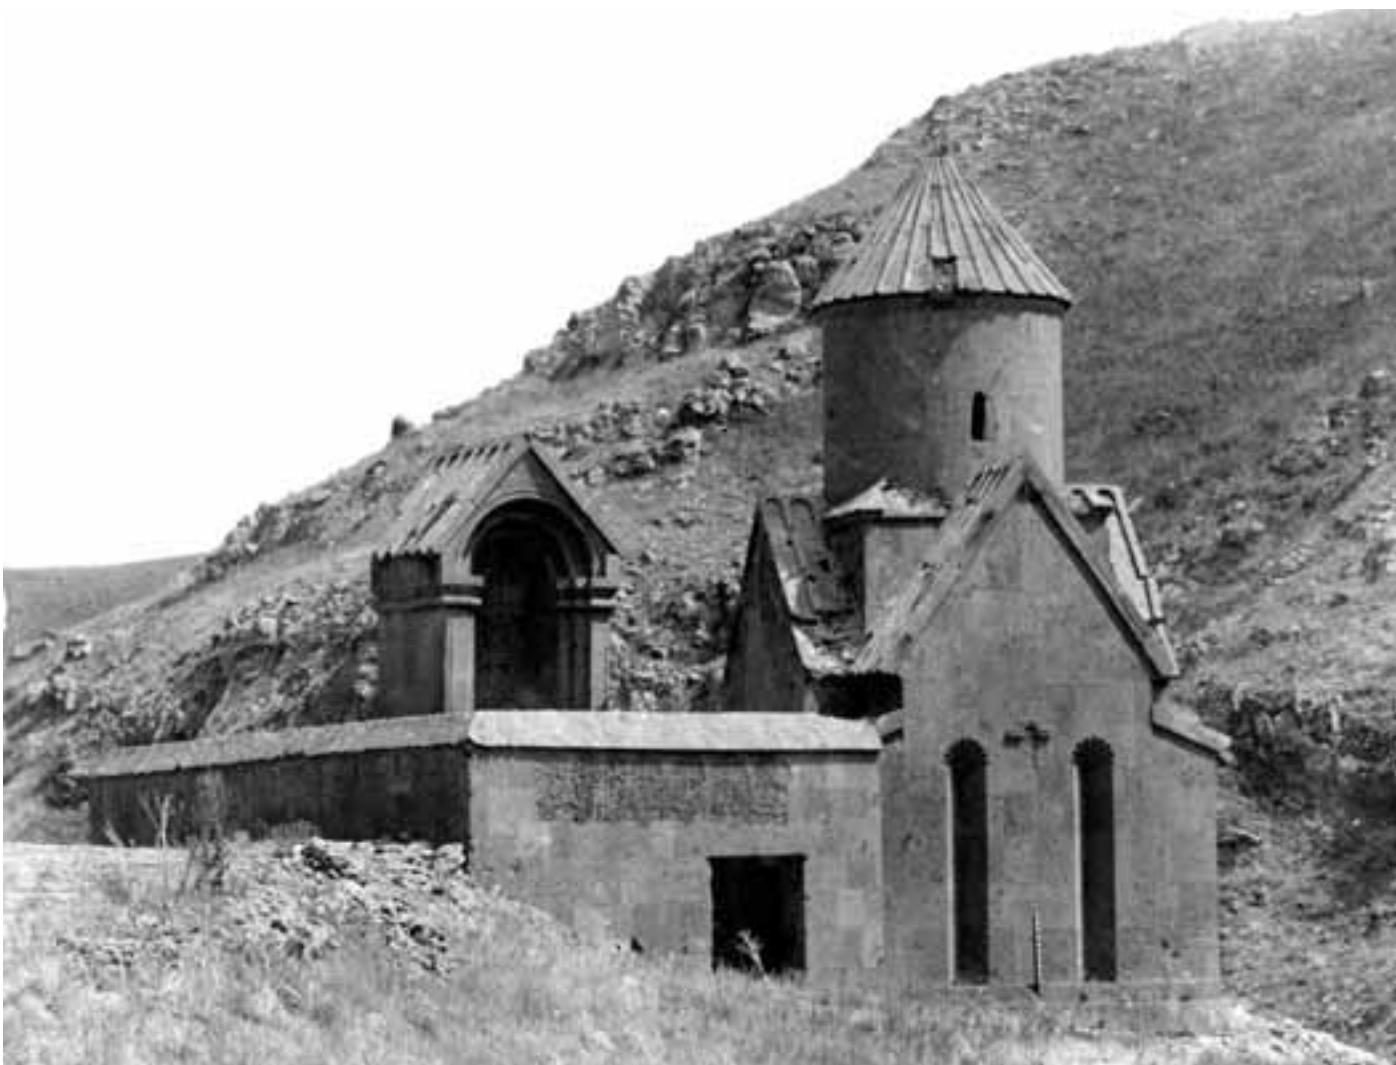
Խծկոնքի վաճիքի Սբ. Գրիգոր Լուսավորիչ եկեղեցին հյուսիս-արևմուտքից (լուս. հեղ.՝ անհայտ, 1910-ական թթ.) և եկեղեցու մնացորդները (լուս.՝ Ս. Կարպետյանի, 2011 թ.), չափ.՝ Ա. Դակոբյանի, 2011 թ.

Khedzgonk Manastırı'nın Surb Grigor Lusavorič (Aziz Aydınlaticı Grigor) Kilisesi, kuzeybatıdan (bilinmeyen fotoğrafçı, 1910'lar), kilise kalıntıları (fotoğraf S. Garbedyan, 2011), ölçüm A. Hagobyan, 2011

Sourb Lusavorich was exploded together with the other churches of the monastery between the 1940s and 1950s. The finely-finished stones of its revetment were moved away from the site and appropriated.

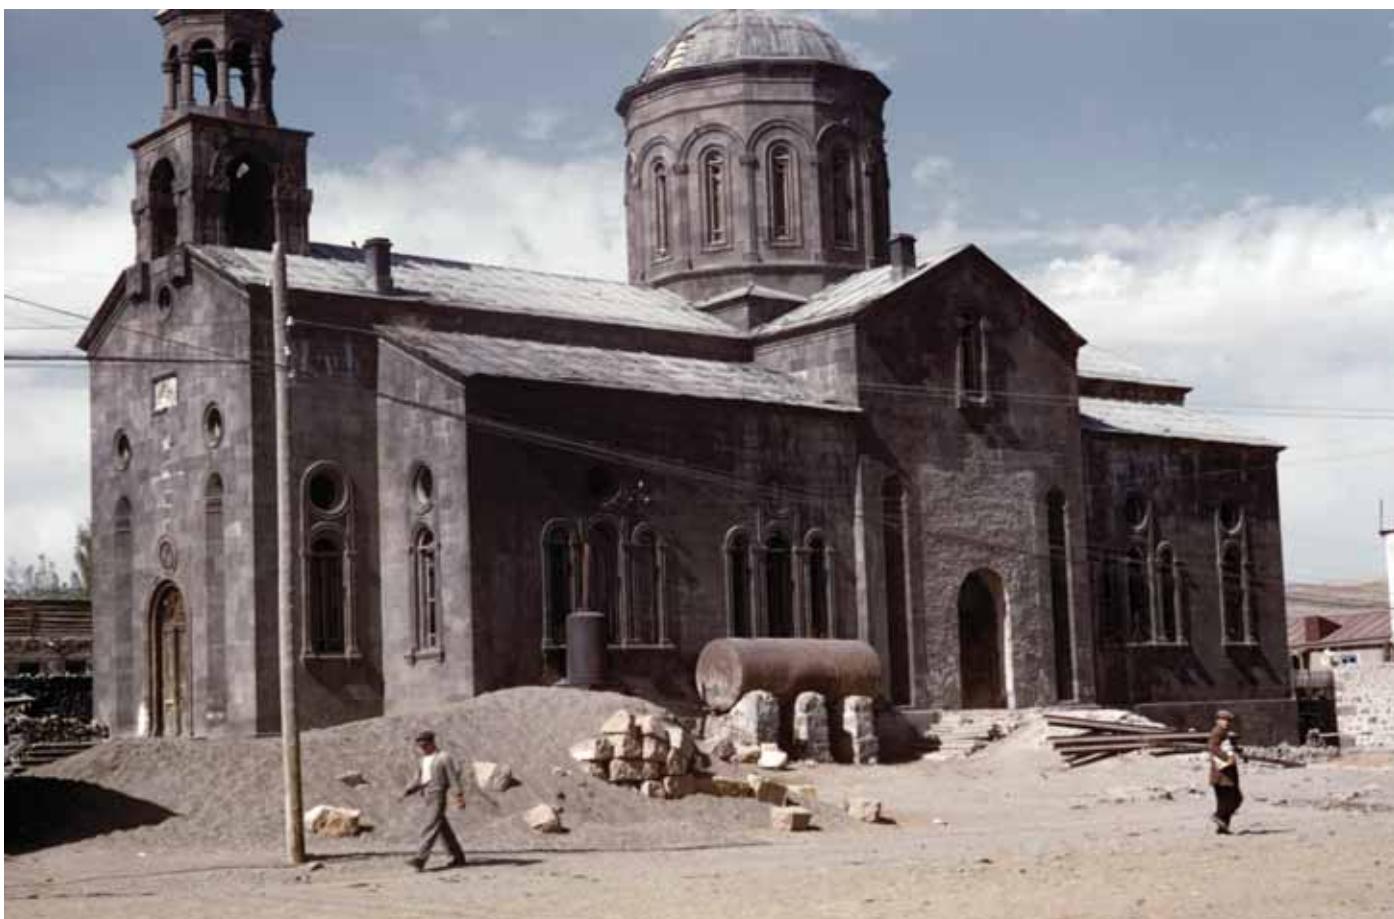
Կարսի Սրբ. Գրիգոր Լուսավորիչ եկեղեցին հարավ-արևմուտքից (լուս.՝ Ժ.-Մ. Թիերիի, 1959 թ.) և եկեղեցատեղին մըս՝ հիմնահատակ ավերումից հետո (լուս.՝ Ա. Հախնազարյանի, 1960-ական թթ. վերջը)

Kars'ın Surb Grigor Lusavoric (Aziz Aydınlaticı Grigor) Kilisesi, güneybatıdan (fotoğraflar J.-M. Thierry, 1959), yok edilmiş kiliseden parçalar (fotoğraflar A. Hakhnazaryan, 1960'ların sonları)

The Turkish powers levelled the church to the ground in the early 1960s: only its doors, made through Gayane Pinaciyants' means, escaped destruction.

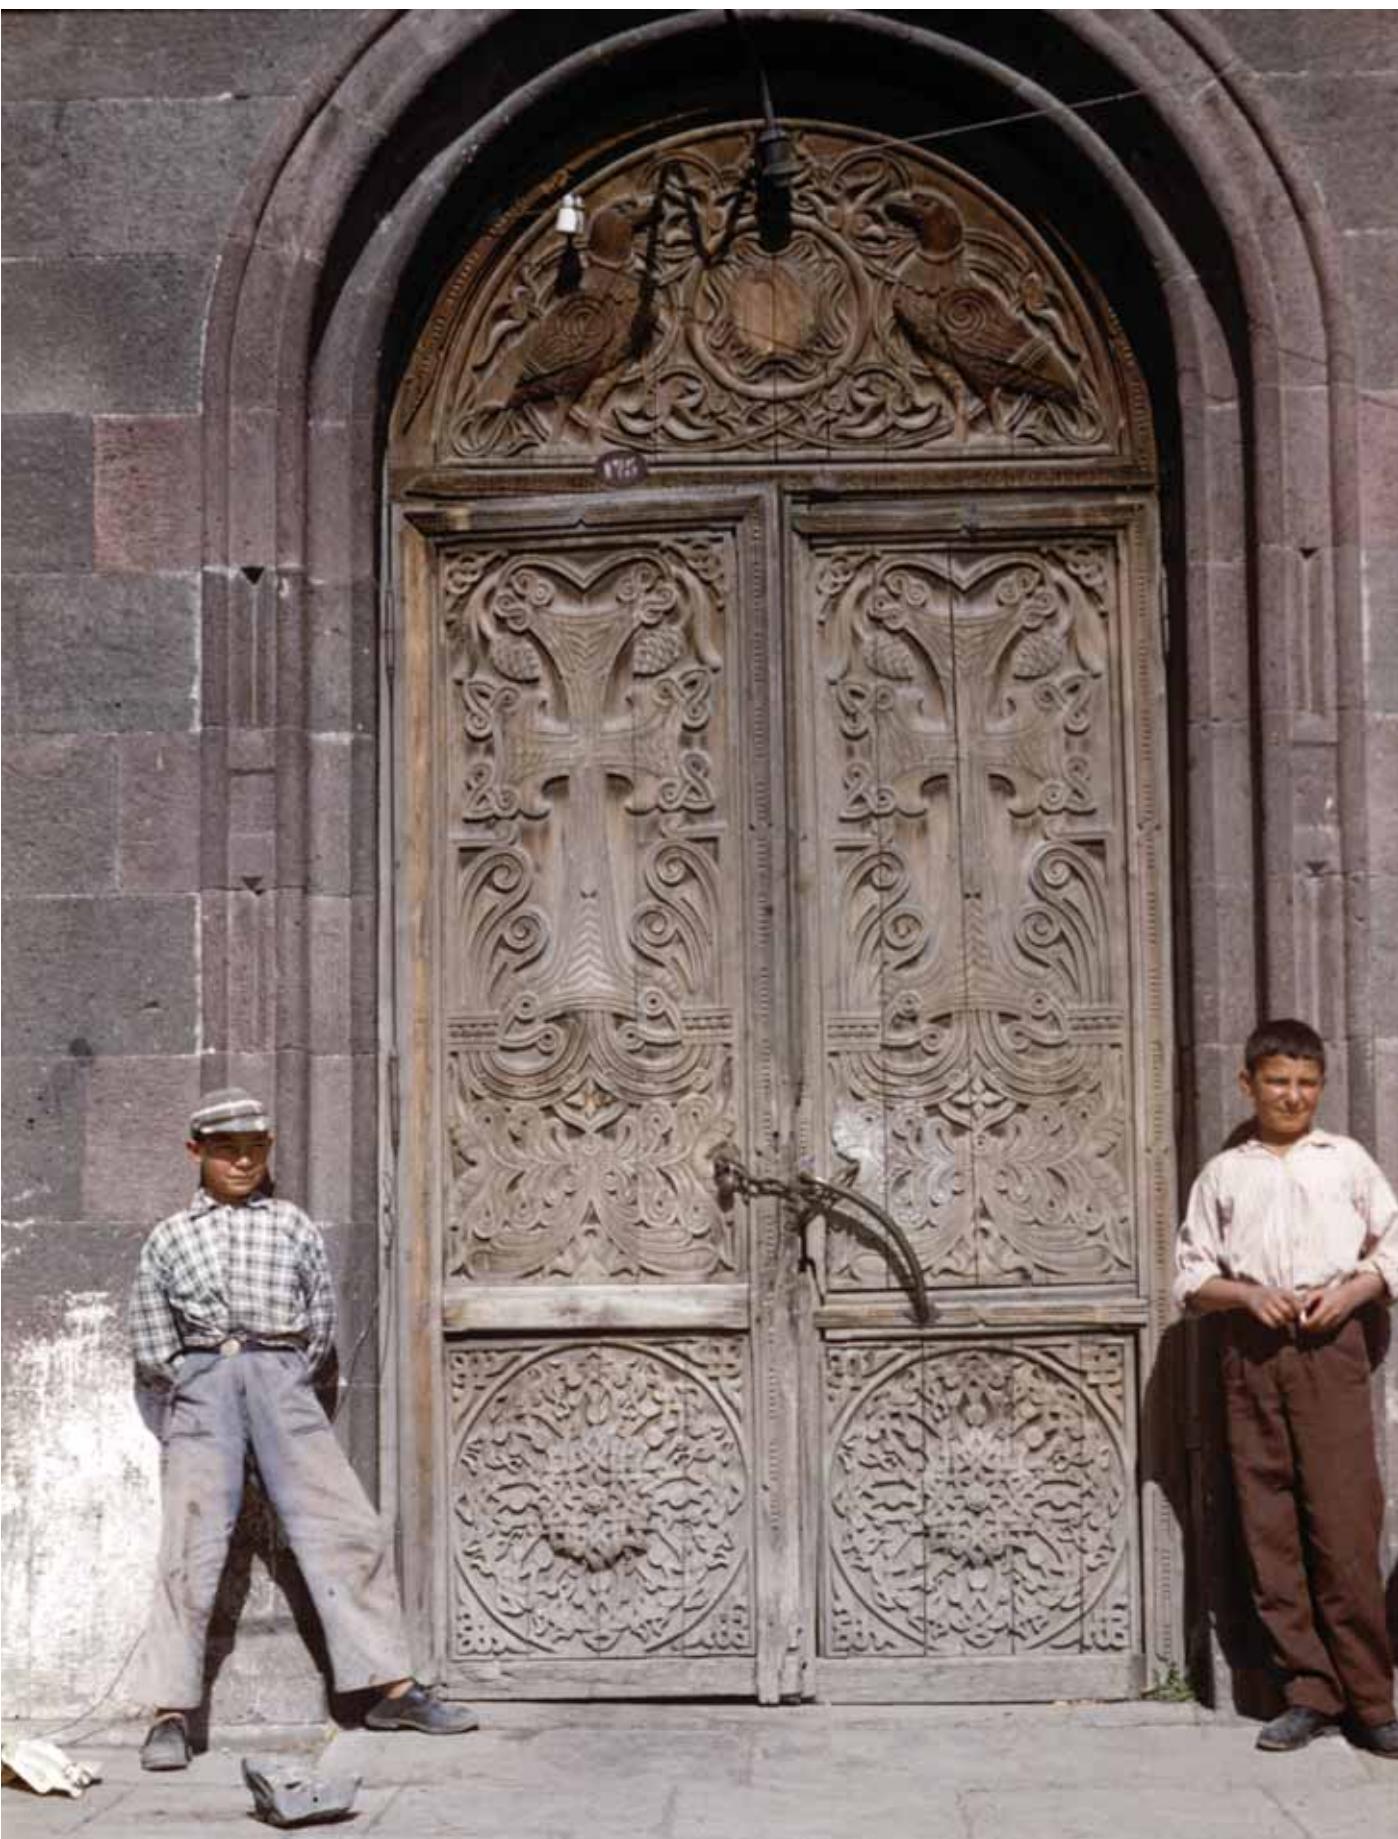
Կարսի Արք Գրիգոր Լուսավորիչ եկեղեցու արևմտյան մուտքի երկփեղկ դուռը (լուս.՝ Ժ.-Մ. Թիերրի, 1959 թ.), դուռը Կարսի պատմության թանգարանում խաչաքանդակները մասամբ ոչնչացնելուց հետո (լուս.՝ Ս. Կարապետյանի, 2013 թ.)

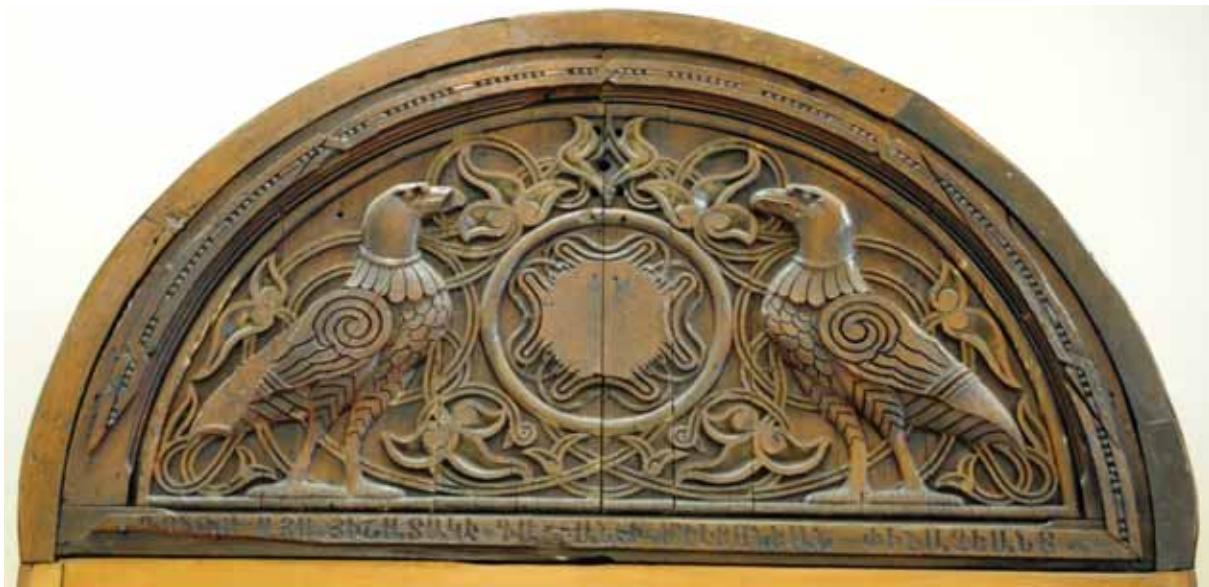
Sueb Grigor Lusavoric (Aziz Aydinlatıcı Grigor) Kilisesi'nin batı girişindeki çift kanatlı kapı (fotoğraf J.-M. Thierry, 1959), Kars Tarih Müzesi'nde sergilenen kilisenin kapısı, üzerindeki haçlar kısmen kazınmış durumda (fotoğraf S. Garabedyan, 2013)

The double door of the western entrance of St. Grigor Lusavorich (Gregory the Enlightener) Church of Kars (photo by J.-M. Thierry, 1959); the door of the church with scraped cross wings: kept in the History Museum of Kars (photos by S. Karapetian, 2013)

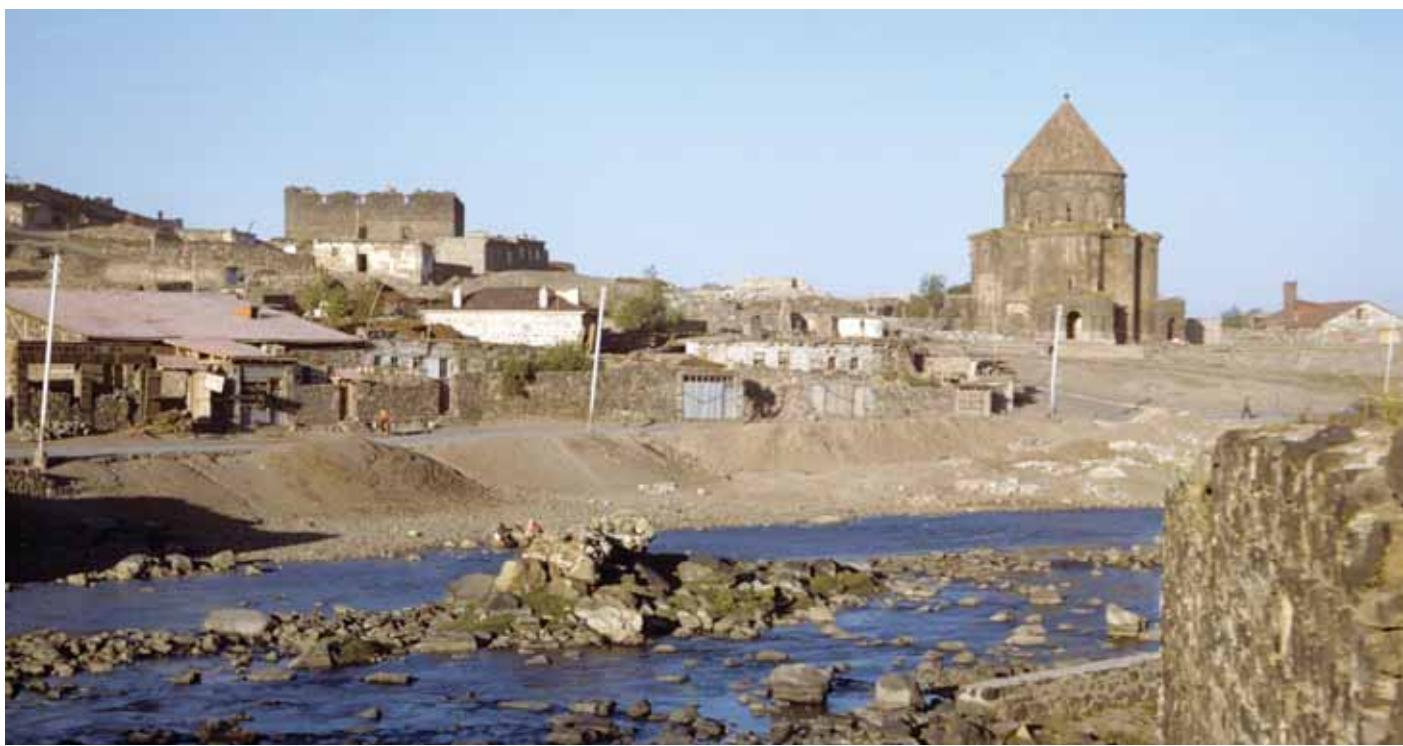
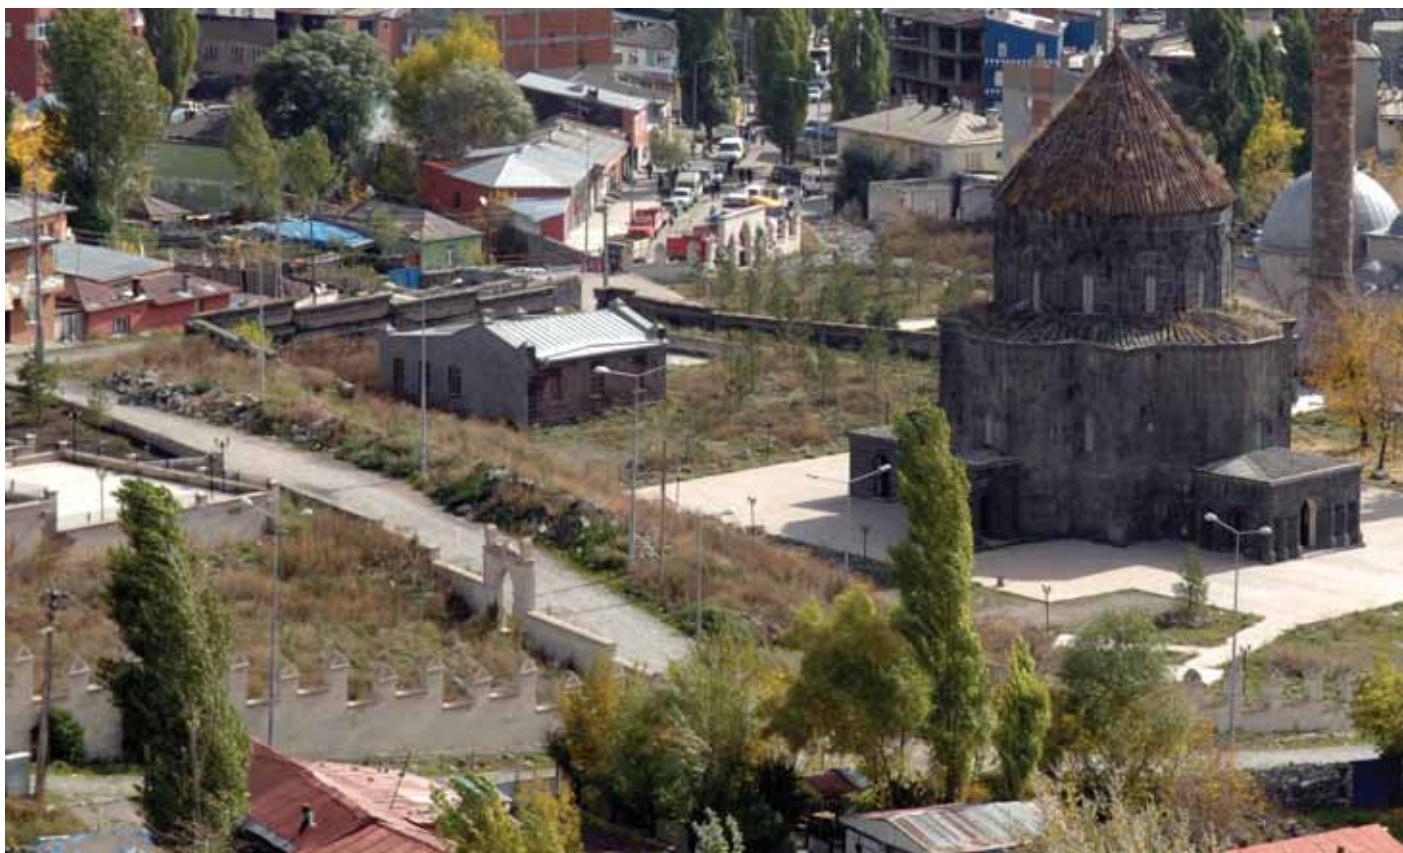
Կարսի Սբ. Առաքելոց Եկեղեցին, որի զանգակատունն արդեն ավերված է (լուս.՝ Ժ-Մ. Թիերիի, 1959 թ.), զանգակատան տեղը՝ ներփակված սպիտակ շղապարսայի մեջ (լուս.՝ Ս. Կարապետյանի, 2010 թ.)

Surb Arakelots (Kutsal Havariler) Kilisesi'nin çan kulesine ait yıkıntılar (fotoğraf J.- M. Thierry, 1959), beyaz surlarla çevrilmiş çan kulesinin yeri (fotoğraf S. Garabedian, 2010)

Sourb Arakelots (Holy Apostles') Church of Kars without its belfry, which has been destroyed (photo by J.-M. Thierry, 1959); the belfry site, enclosed within ramparts of white (photo by S. Karapetian, 2010)

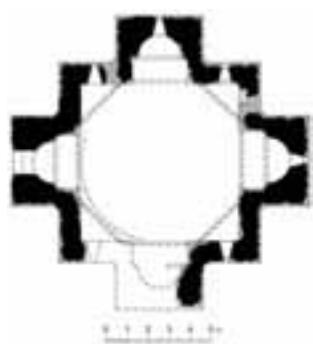
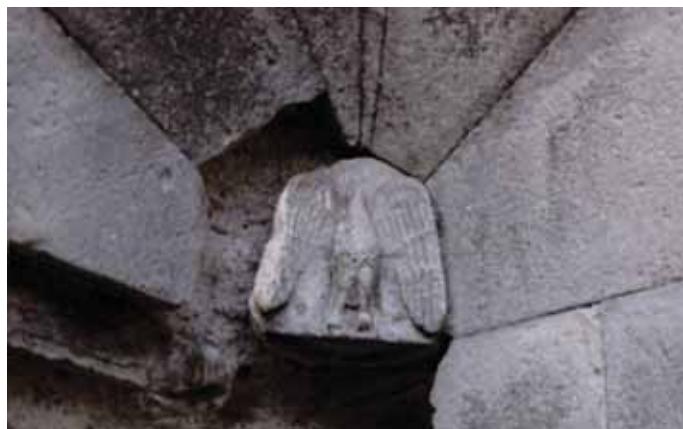
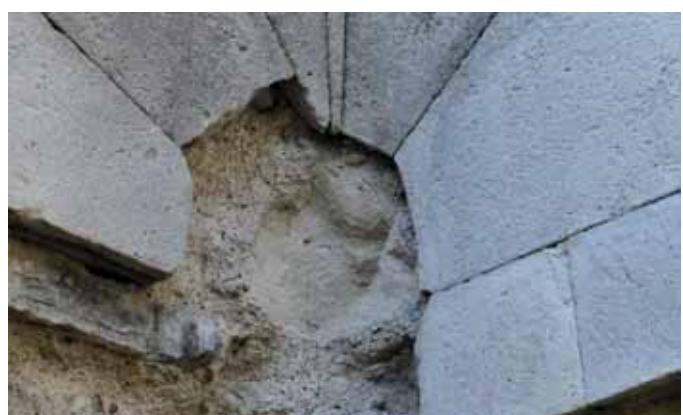
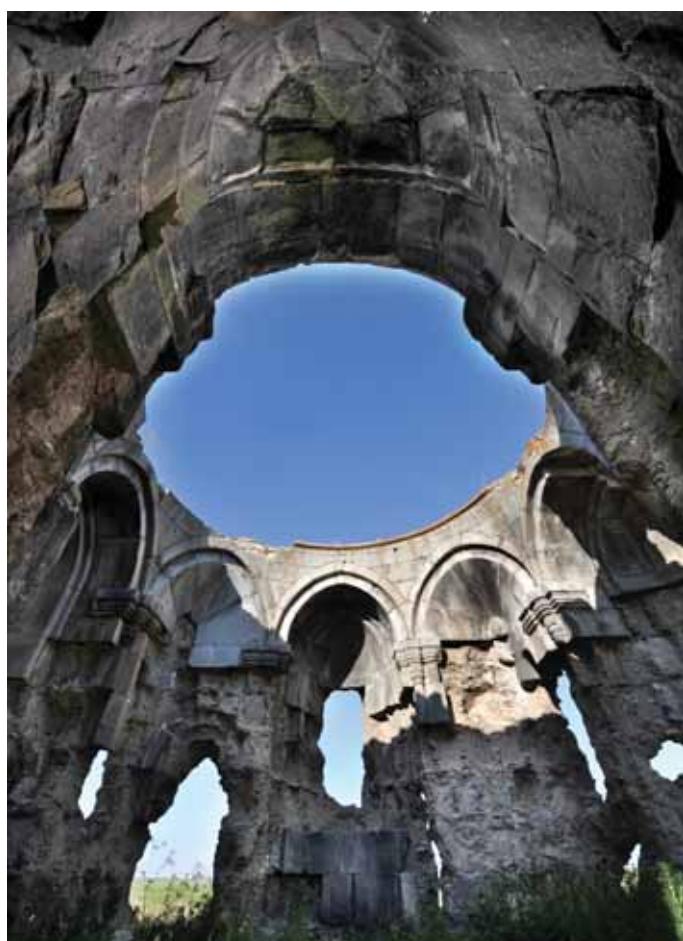
Consigned to total neglect, this rare architectural monument has served as a “quarry” for the inhabitants of the neighbourhood for many decades, in the aftermath of which, it has been stripped of most of its finely-dressed revetment stones.

The church has also lost the eagle relief of its inner north-eastern niche symbolising John the Evangelist.

Գմբեթ կոչվող եկեղեցին հյուսիսից, գմբեթատակ ծավալները և ներքին տեսքը դեպի արևելք (լուս.՝ Ս. Կարապետյանի, 2014 թ.), եկեղեցու հյուսիսարևելյան խորշն արձվարանդակի ոչնչացումից առաջ (լուս.՝ Ժ-Մ. Թիերիի, 1982 թ.) և հետո (լուս.՝ Ս. Կարապետյանի, 2014 թ.), չափ.՝ Ա. Դակոբյանի, 2014 թ.

Gmbet (Kubbe) olarak adlandırılan harabe kilise, kuzeyden, kubbesinin altından ve doğuya doğru iç görünümü (fotoğraflar S. Garabedian, 2014), kilisenin iç nişi kuzeydoğudan, kartal rölyefinin imha edilmesinden önce (J.-M. Thierry, 1982) ve sonra (fotoğraf S. Garabedian, 2014), ölçüm A. Hakobyan, 2014

The ruined church conventionally called Gmbet (Dome) from the north; its underdome space; its interior to the east (photos by S. Karapetian, 2014); the inner north-eastern niche of the church before (photo by J.-M. Thierry, 1982) and after the annihilation of the eagle relief (photo by S. Karapetian, 2014); measurement by A. Hakobian, 2014

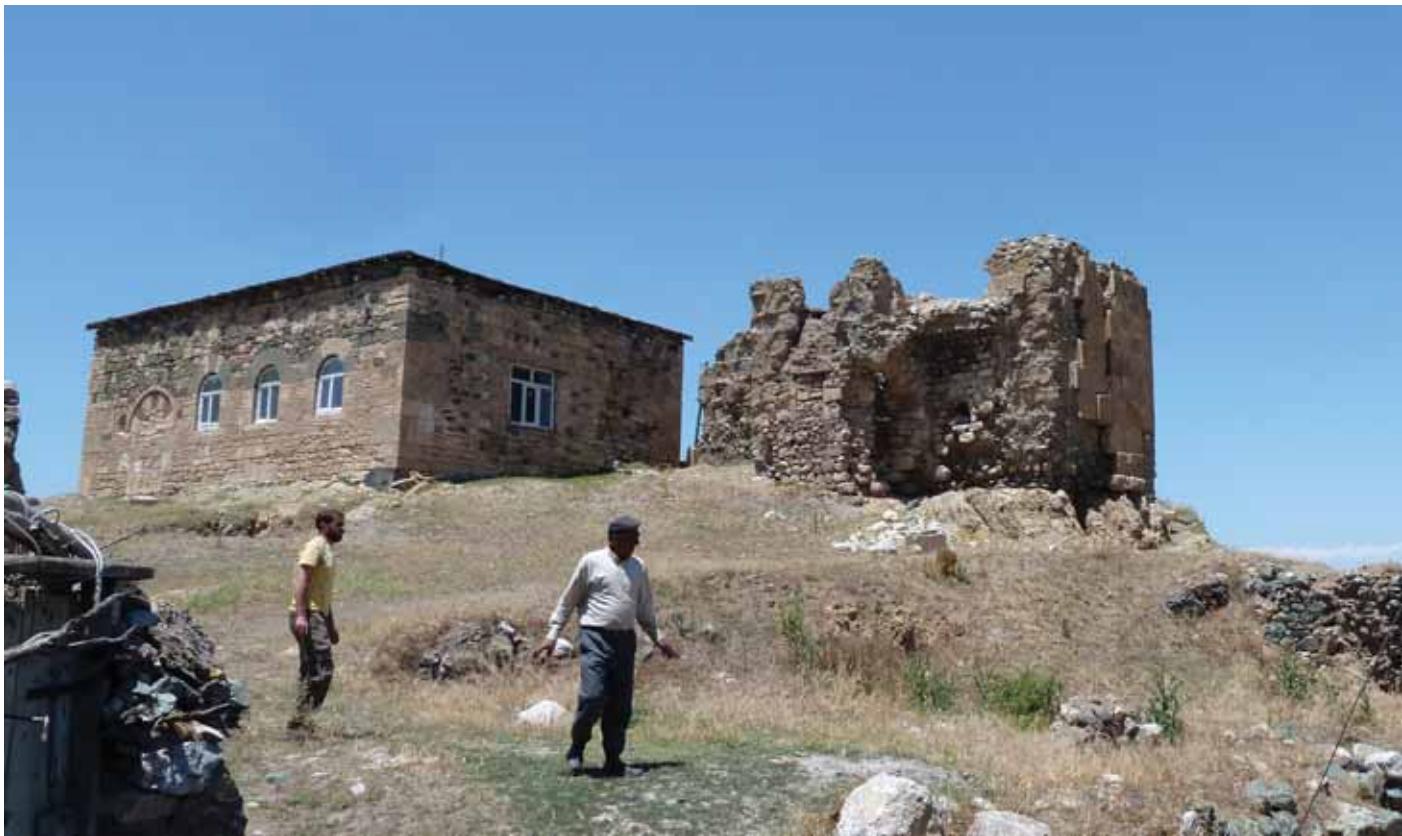
Խաչավանքը հյուսիս-արևելքից և հարավ-արևելքից (լուս. հեղ.՝ անհայտ, 1900-ական թթ.), վաճիր ավերակները հարավ-արևելքից (լուս.՝ Ժ.-Կ. և Շ. Ռուբենելի, 2013 թ.), չափ.՝ Ա. Հակոբյանի, 2007 թ.

Haçavank Manastırı, kuzeydoğudan ve güneydoğudan (bilinmeyen fotoğrafçı, 1900'ler), manastır kalıntıları, güneydoğudan (fotoğraf J.-C. ve Ch. Hotellier, 2013), ölçüm A. Hagobyan, 2007

The monastery is continually exposed to destruction.

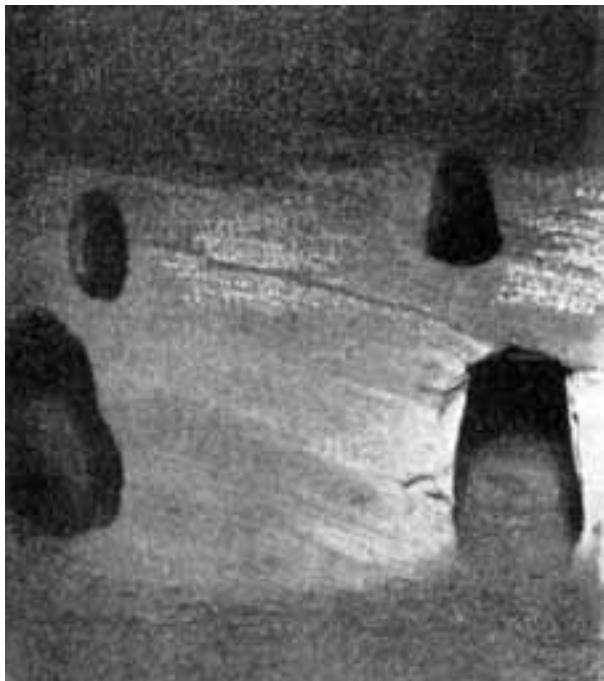
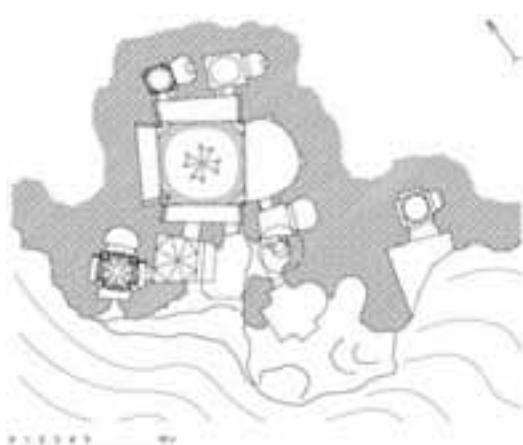
Ծառաքարի վանքի վիմակերտ գլխավոր եկեղեցու ներքին տեսքը դեպի հյուսիս (լուս.՝ ռուսական գիտարշավի, 1900-ական թթ. և Ս. Կարապետյանի, 2014 թ.), չափ.՝ Ա. Դակոնբյանի, 2010 թ.

Ակներև է, որ մարդկային չարագործ ծեռքը փշրել է ինչպես ավանդատան մուտքի և լուսամուտի միջանկայլ հատվածը, այնպես էլ 952 թ. արձանագրությամբ բարավորը (լուս.՝ Ս. Կարապետյանի, 2014 թ.): Առկա են նաև բազմաթիվ այլ ավերումների հետքեր:

Both the lapidary records of the monument and certain parts of its buildings have been largely damaged by so-called gold-diggers who search for gold and other treasures allegedly hidden by Armenians even in impregnable rocks.

A northward view of the interior of the main, rock-cut church of Tzarakar Monastery (photo by a Russian expedition of the 1900s); measurement by A. Hakobian, 2010; the same part of the church with the section between the vestry entrance and window as deliberately ruined (photos by S. Karapetian, 2014)

The tympanum with an inscription of 952 as seriously damaged (photo by S. Karapetian, 2014)

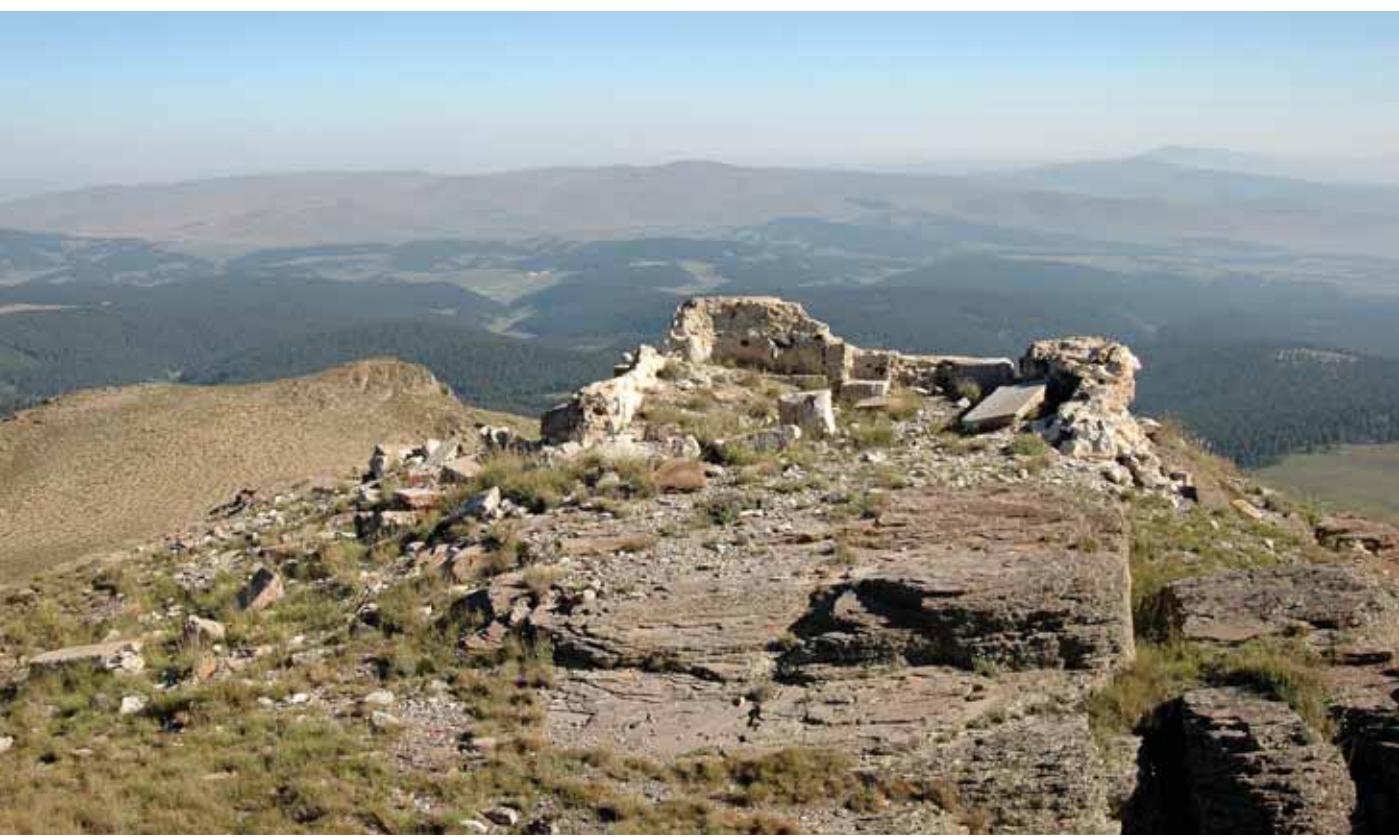
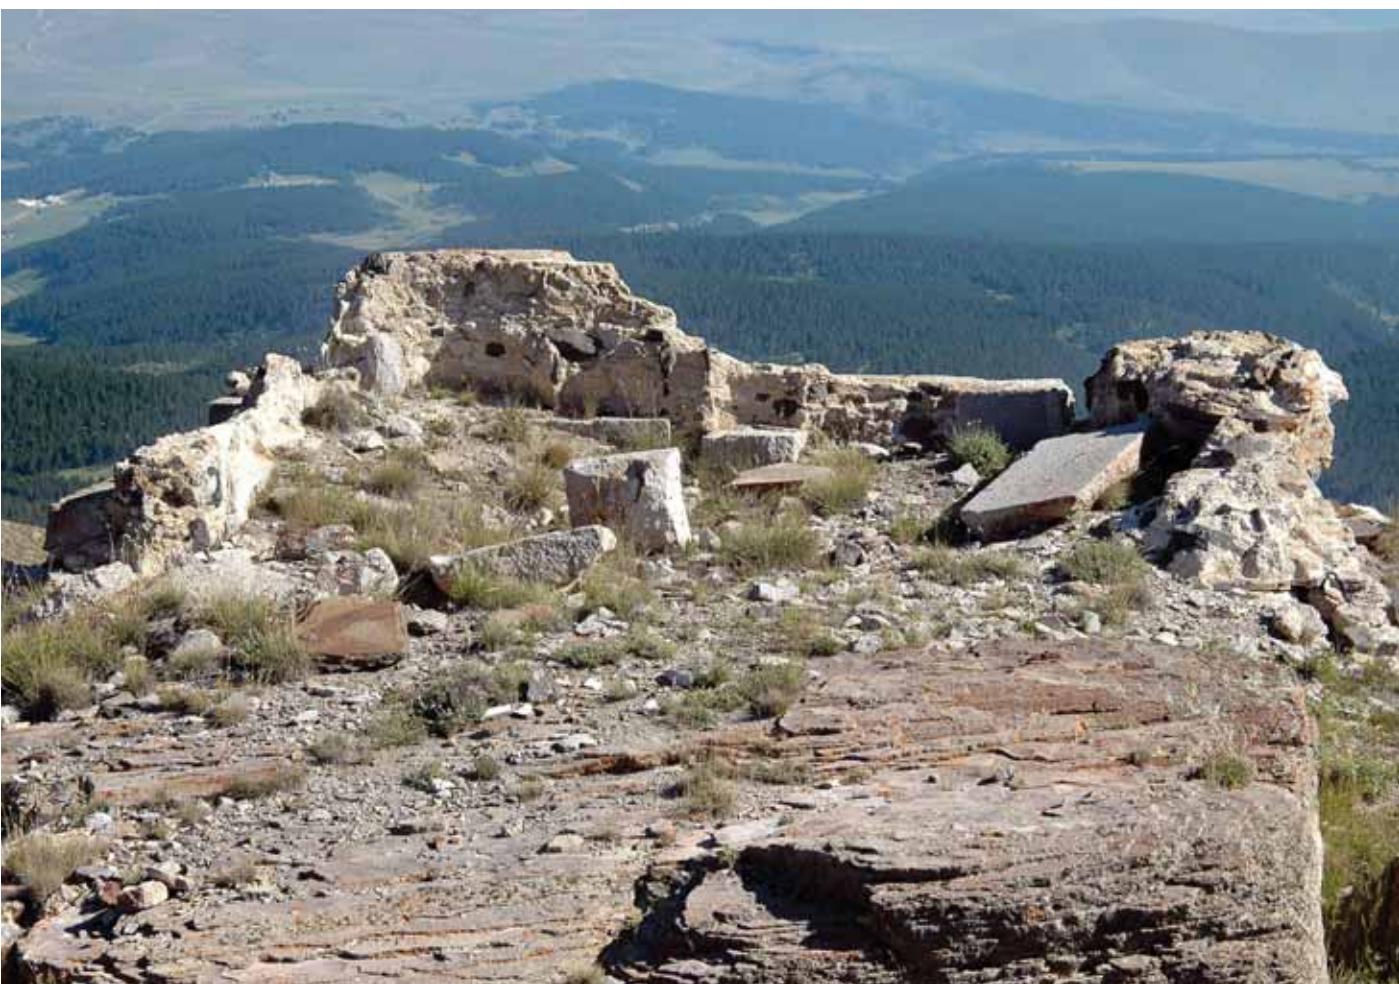
Դատվածներ ավերված Սբ. Խաչ եկեղեցու
(լուս. և չափ.՝ Ս. Կարապետյանի, 2006 թ.)

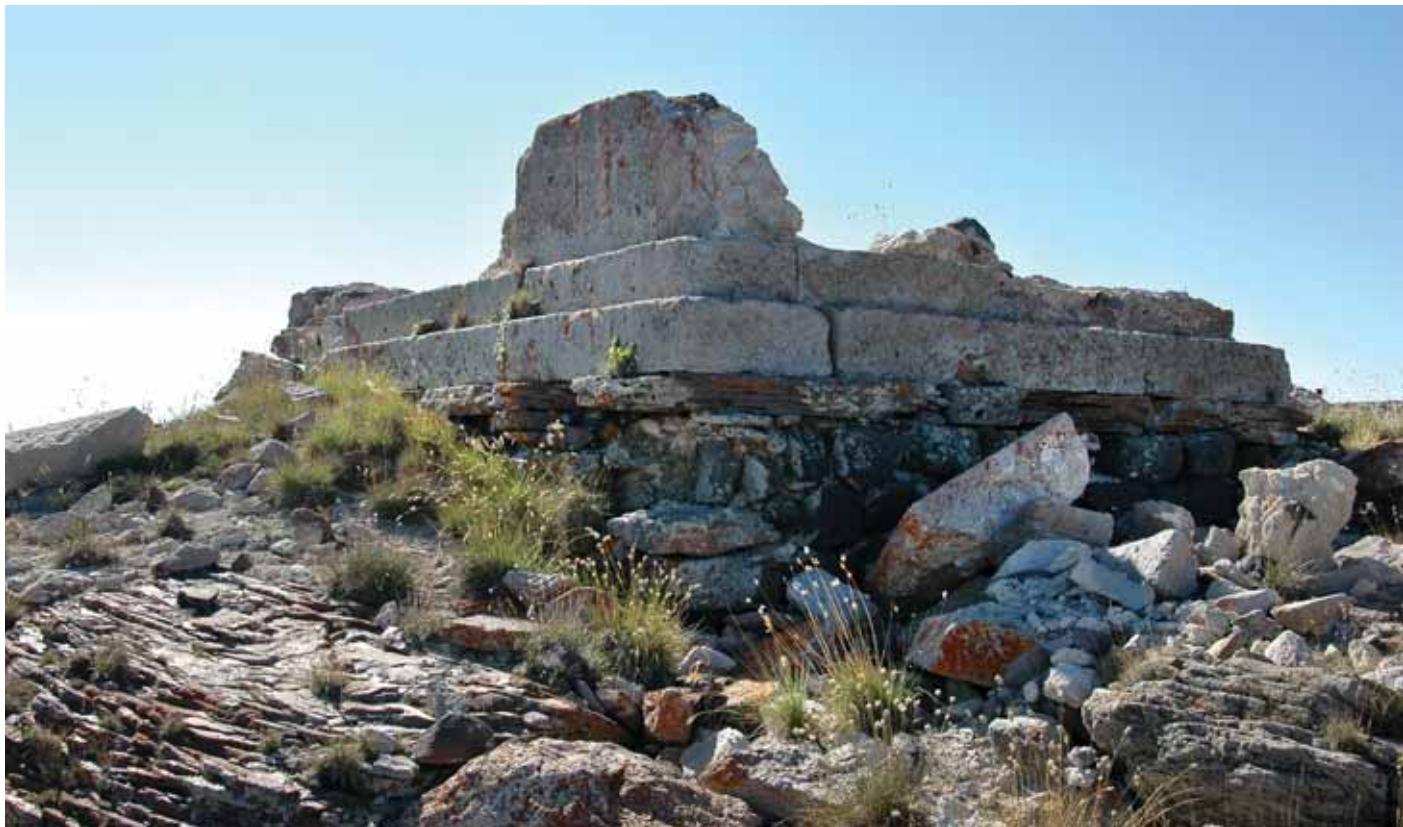
Surb Haç (Kutsal Haç) Kilisesi'nin kalıntıları
ve kısmi görünümleri (fotoğraflar ve ölçüm
S. Garabedian, 2006)

The remnants of Sourb Khach (Holy
Cross) Church and partial views (photos
and measurement by S. Karapetian,
2006)

It was destroyed between the 1970s and 1980s by the Turkish troops stationed in Sarighamish.

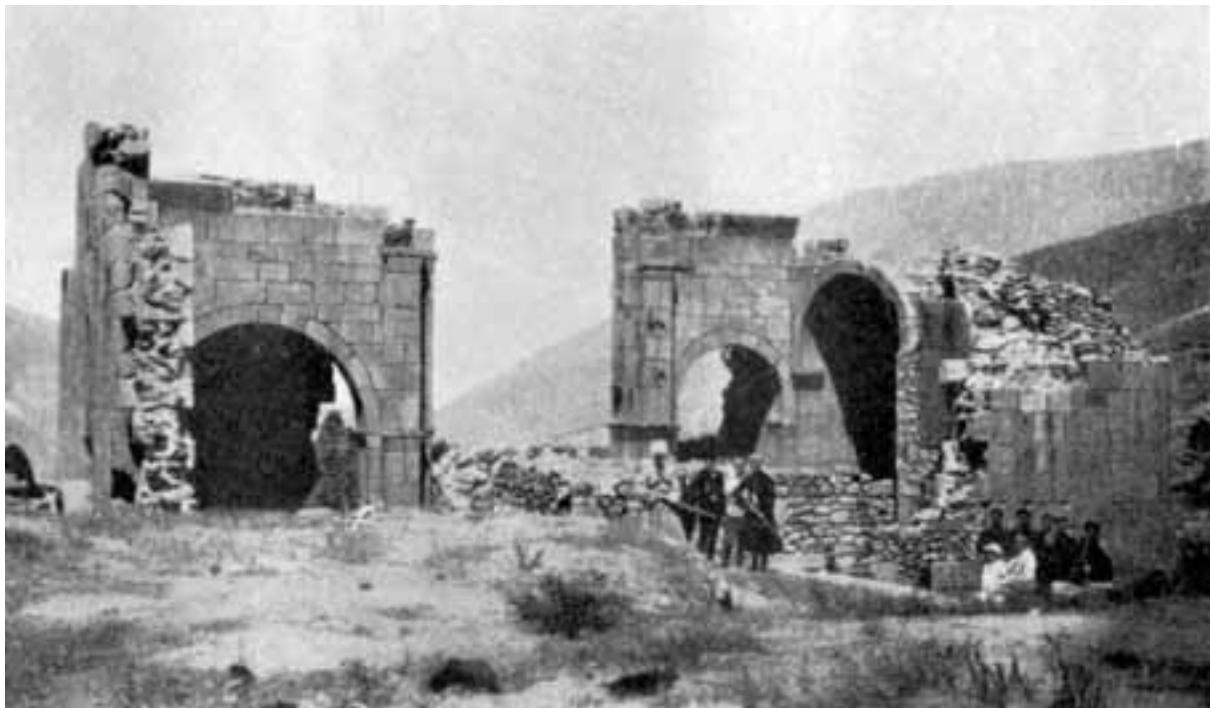
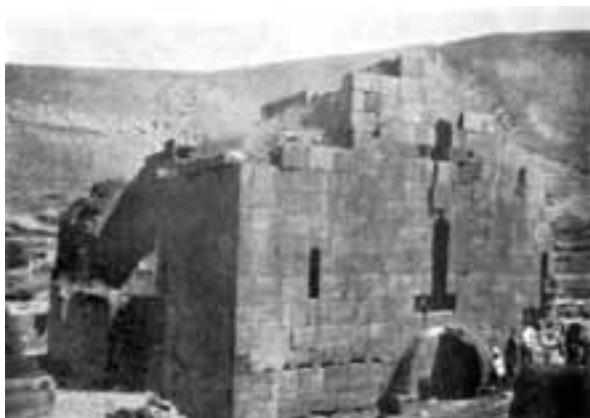
Զոր (Զօր) գյուղի վանքի եկեղեցու ավերակները հարավից և հյուսիս-արևմուտքից, եկեղեցու մերձին՝ հյուսիսարևելյան անկյունը (լուս.՝ Ա. Քալանթարի, 1920 թ.)

Dzor (Zor) Köyü'nün manastır kilisesinin kalıntıları güneyden ve kuzeybatıdan, kilisenin içerisindeki kuzeydoğu köşesi (fotoğraflar A. Kalantar, 1920)
