ANOTHER GENOCIDE
AFTER THE GENOCIDE

**ANOTHER GENOCIDE
AFTER THE GENOCIDE**

Ե 376 Եղեռն՝ Եղեռնից հետո.-Եր.: Յայկական
ճարտարապետությունն ուսումնասիրող
հիմնադրամ, 2016.-168 էջ:

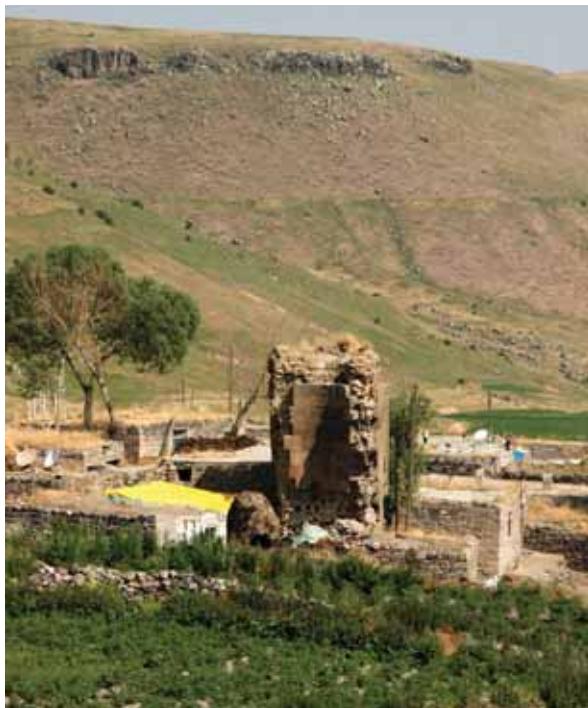
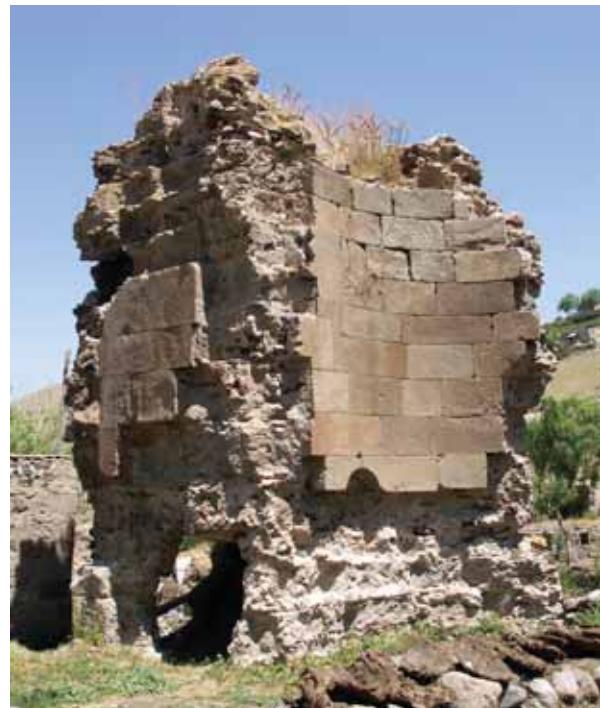
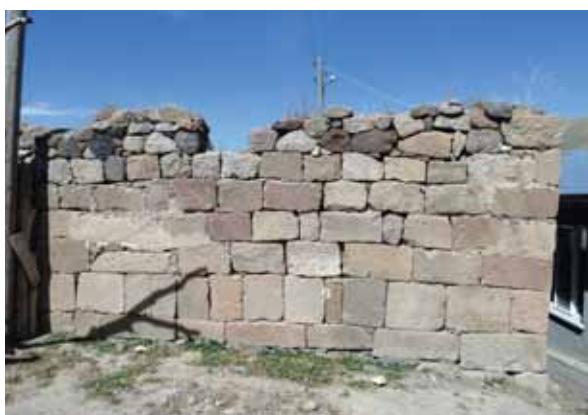
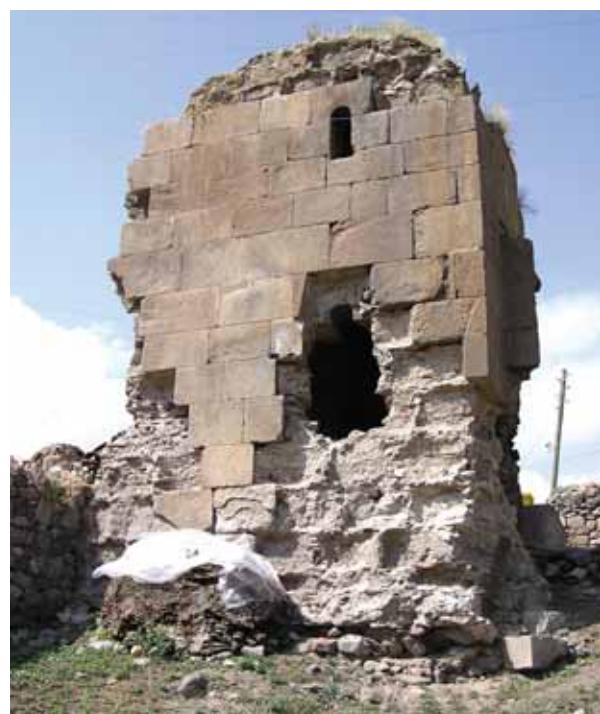
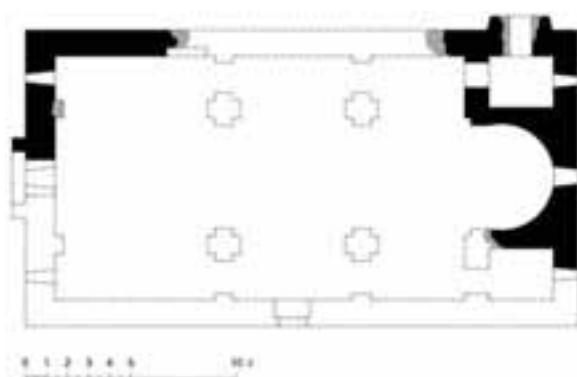
Dzor (Zor) Village used to have a monastery generally identified with Sourb Astvatzatzin (Holy Virgin) Monastery of Kamrjadzor. Its large domed church (26.20 x 14.10 metres), tracing back to the 7th century, was preserved semi-ruined until at least the 1940s.

Over the decades that followed, with the connivance of the Turkish authorities, the church suffered further destruction being gradually stripped of its finely-dressed revetment stones.

The north-eastern part of the monastic church of Dzor (Zor) Village (photos by S. Karapetian, 2005); the finely-dressed church stones used as building material (photo by J.-C. and Ch. Hotellier, 2013); measurement by P. Cuneo

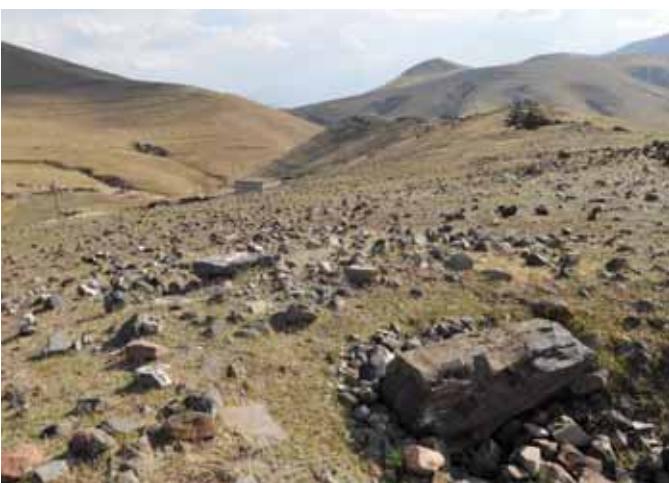
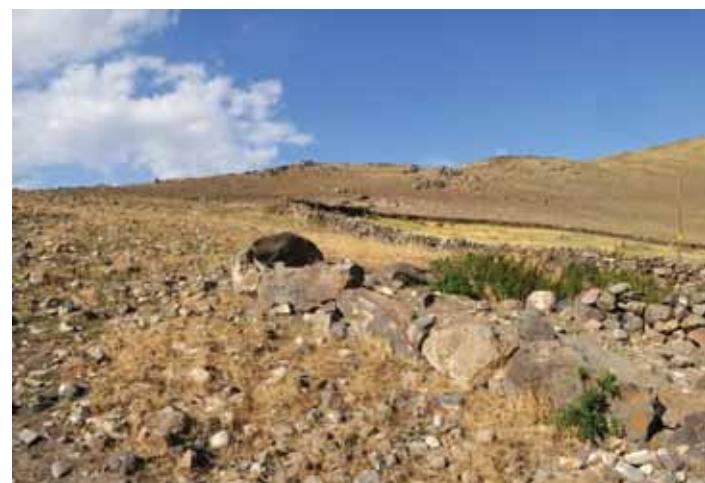
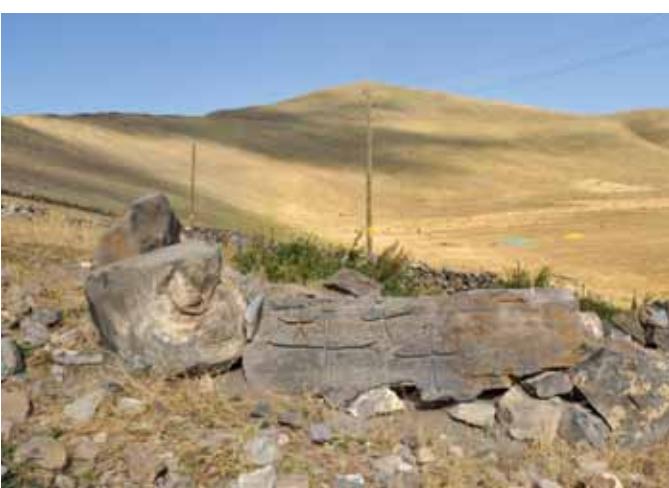
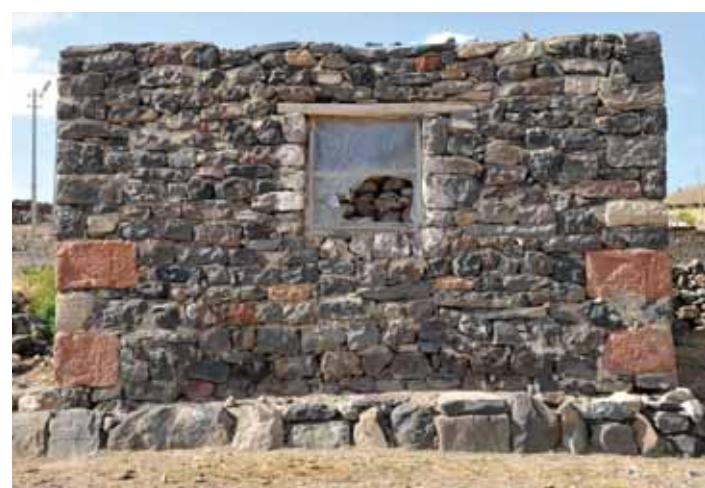
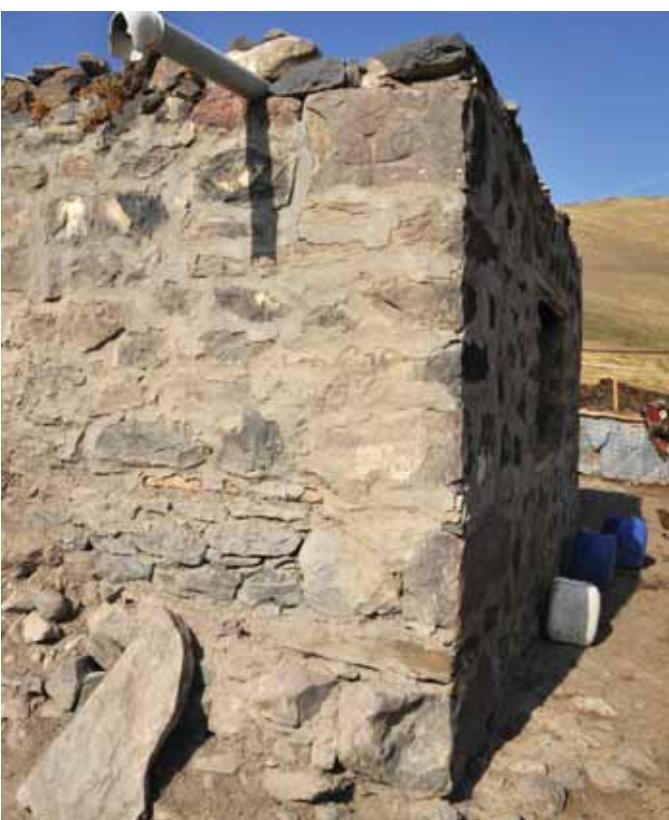
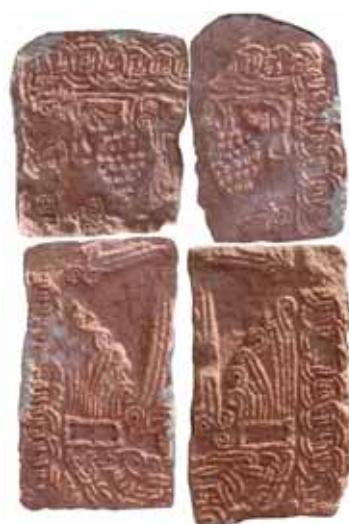
The ruined cemetery of Dzithank (now: Bezirhane) Village and its funerary memorials appropriated as building material (photos by S. Karapetian, 2013)

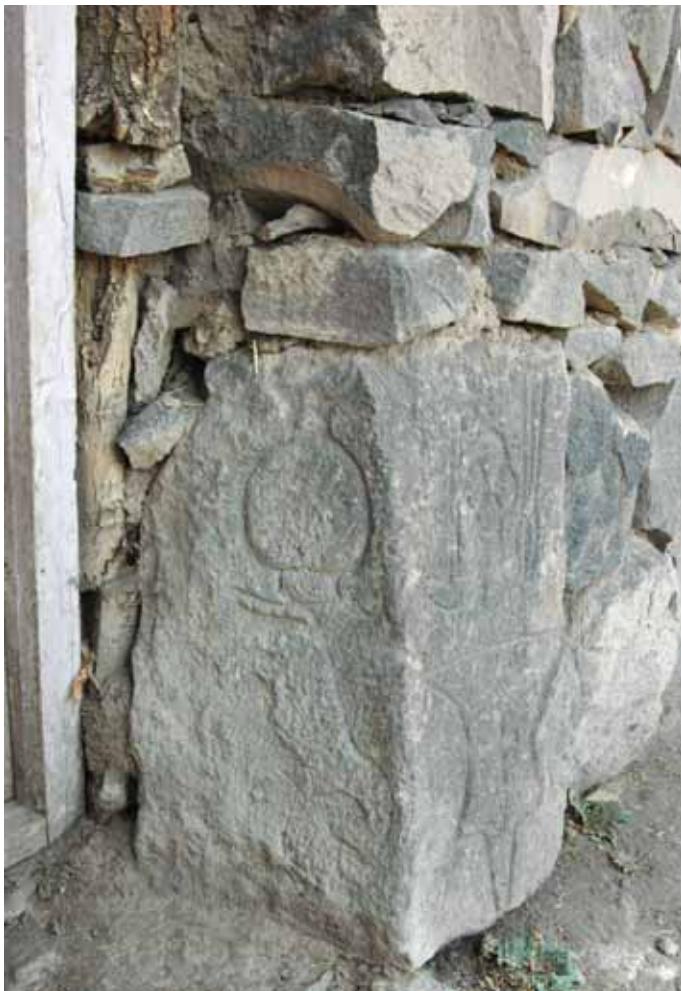
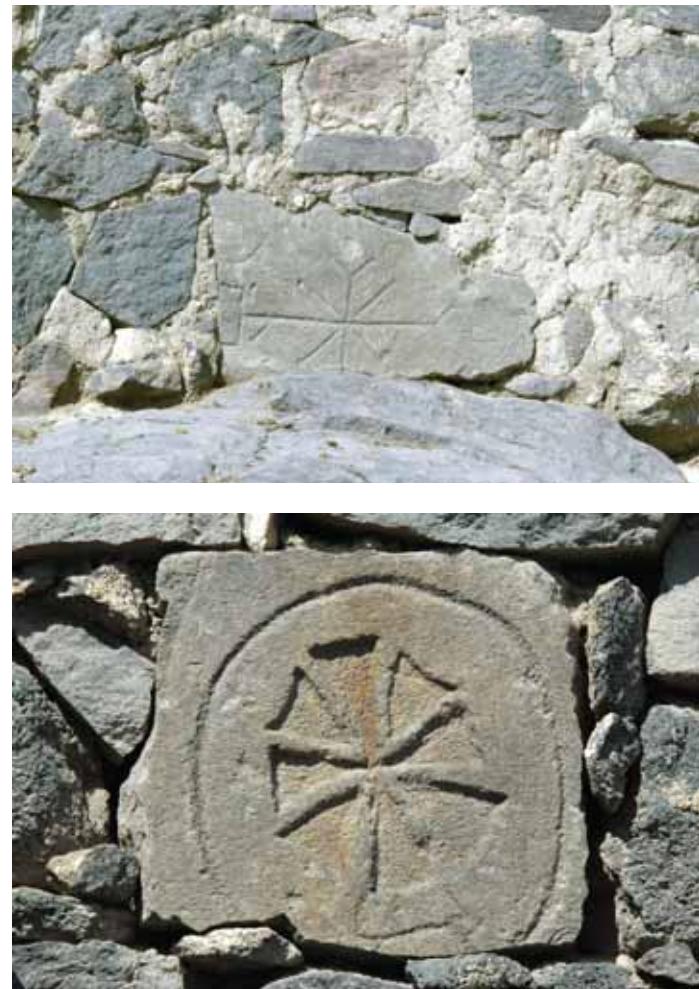
Funerary memorials from the annihilated cemetery of Gyulij Village used as building material in the walls of houses and other buildings (photos by S. Karapetian, 2007)

The site of the totally annihilated cemetery of Dashburun Village (photo by S. Karapetian, 2011)

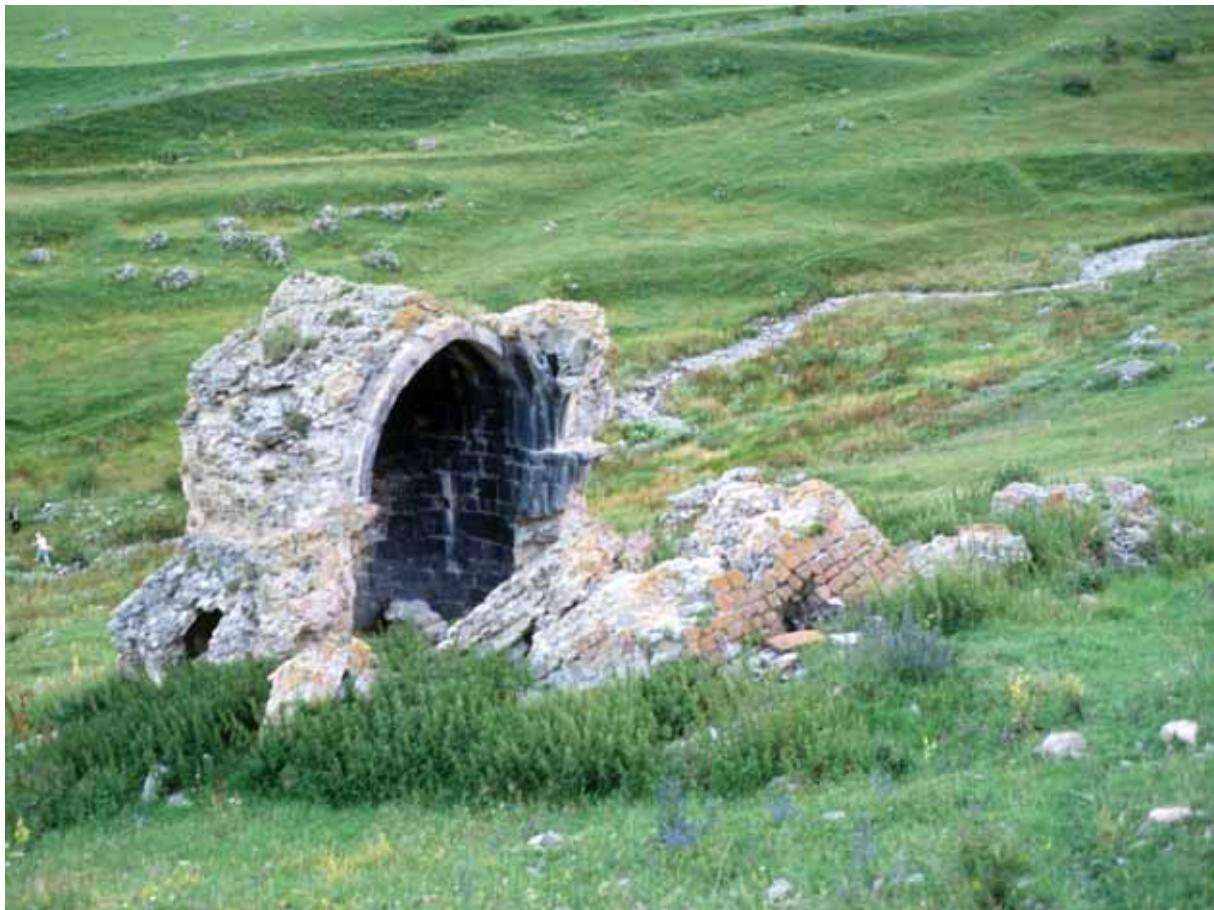
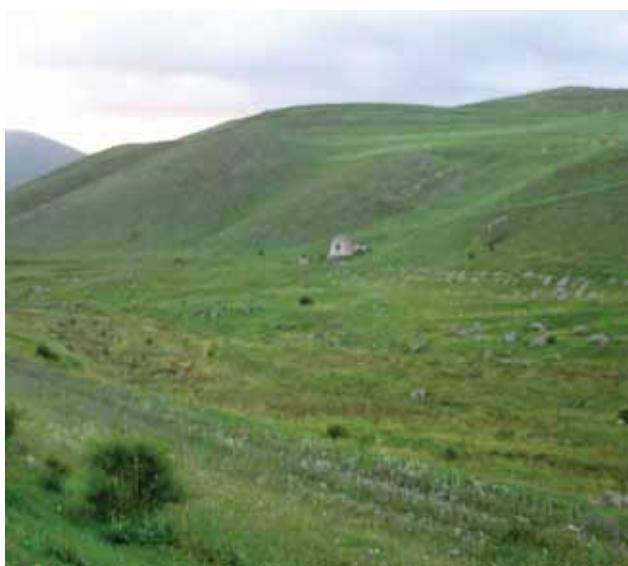
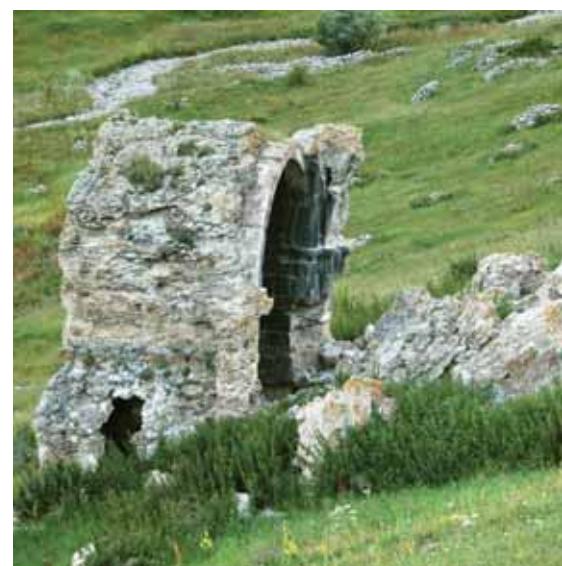
Կործանումից հետո քարերի մեծագույն մասը յուրագվել է որպես շինանյութ:

The remnants of the monastery from
the north-east, south and east (photo-
graphs by S. Karapetian, 2006)

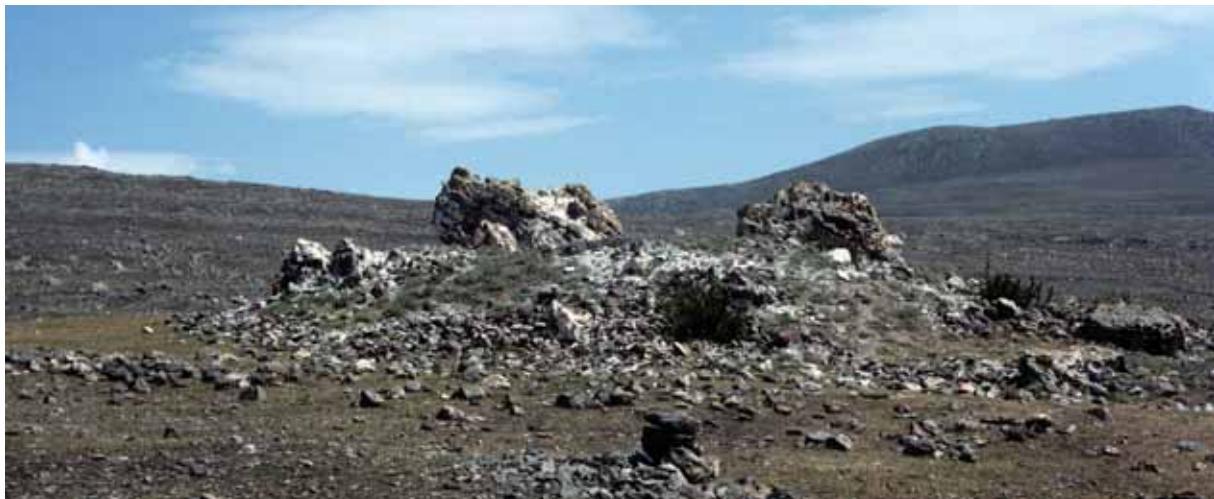
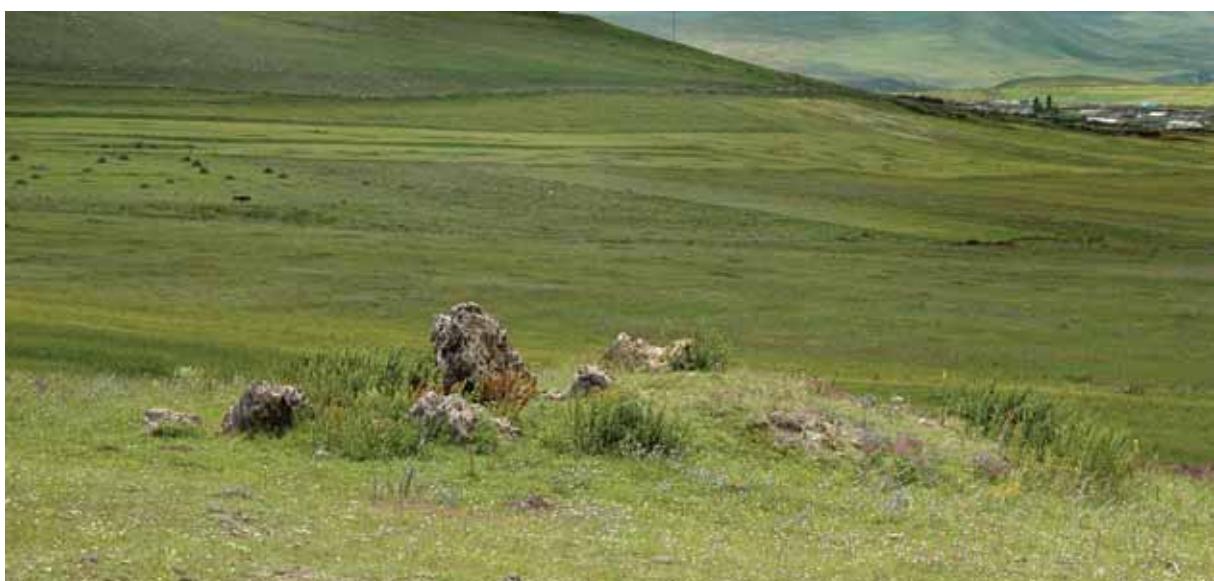
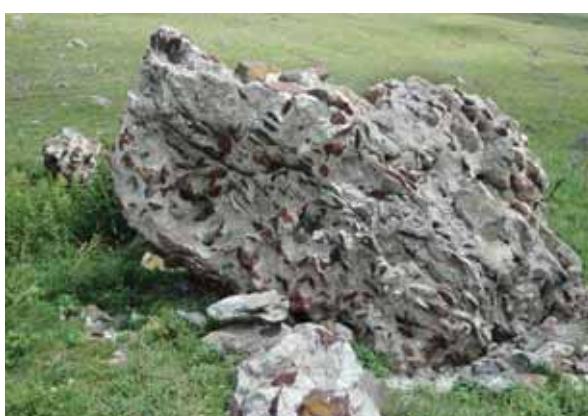
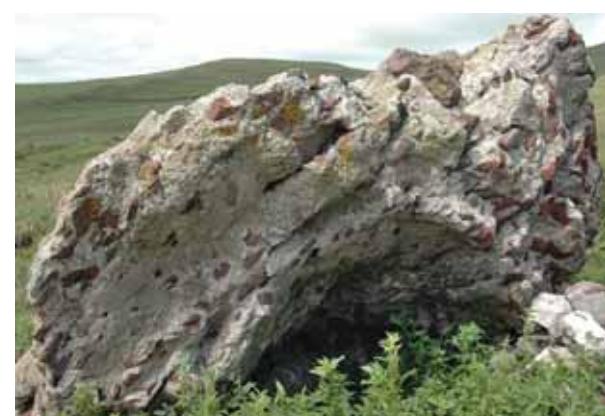
Built in the 10th to 11th centuries by Armenians who had converted to the Chalcedonian faith, it represented a central-domed structure that was circular outwardly and comprised six apses inwardly, a composition that became wide-spread in Armenia in the 7th century.

The stones of the annihilated church have been appropriated as building material.

The remnants of the church of
Gogyuba (photos by J.-M. Thierry,
1989, and S. Karapetian, 2006)

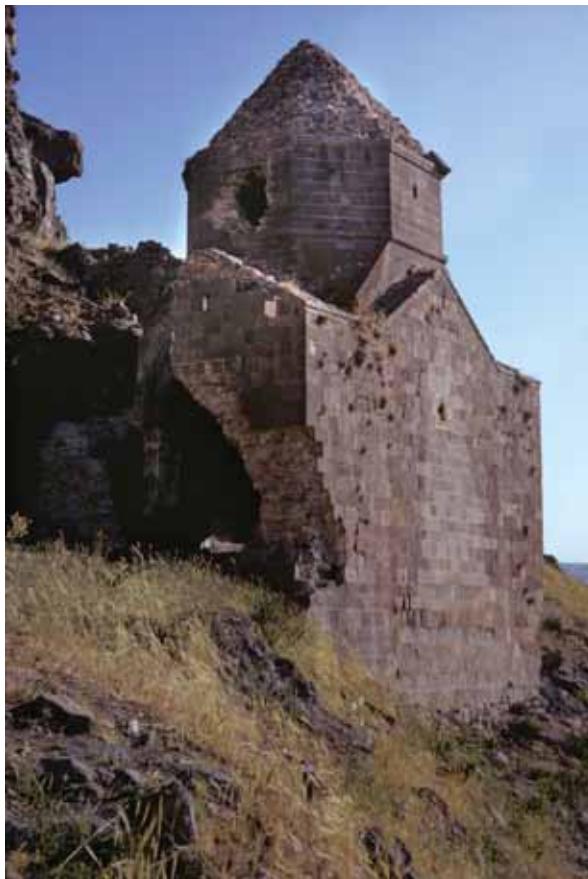
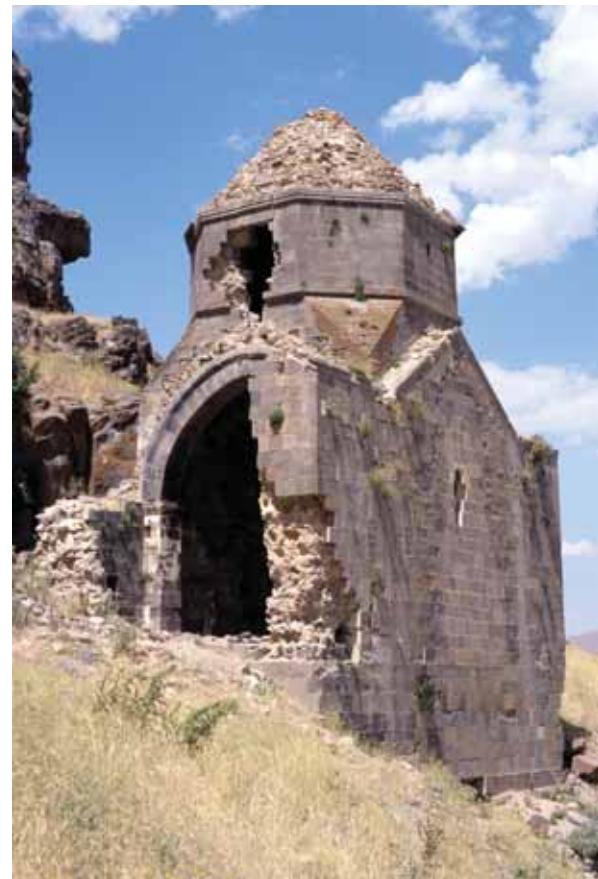
The church of Huskanordi Sourb Stepanos Nakhavka (St. Stephen the Protomartyr) Monastery as of 1974 (photo by J.-M. Thierry) and 2004 (photo by S. Karapetian); measurement by J.-M. Thierry

Its main building is a domed church of finely-dressed stone which was presumably founded in the 15th century in the site of an earlier religious monument. In the late 17th century, it underwent thorough reconstruction the marks of which can still be seen today.

As of 1916, the monastic church was thoroughly intact, but in 2004 it stood semi-ruined and partly stripped of its finely-finished revetment.

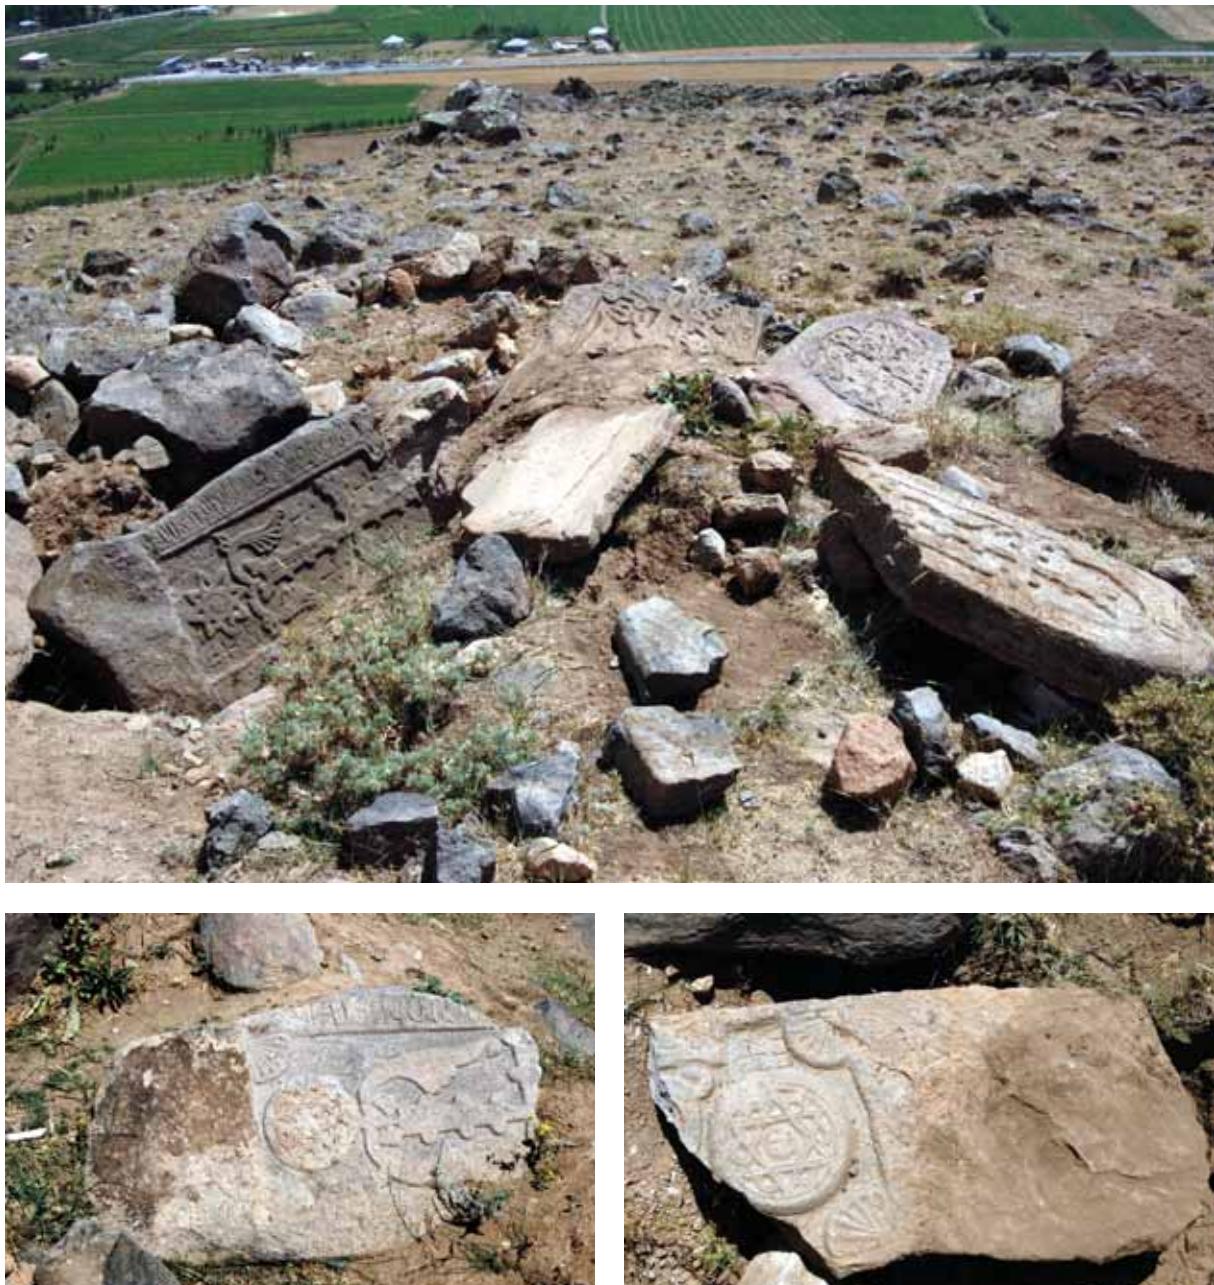
The cemetery of Huskanordi Sourb Stepanos Nakhvka (St. Stephen the Protomartyr) extends on the cape-shaped spur of an east-facing mountain branch, 350 metres south of the monastery. Having repeatedly suffered “visits” of so-called gold-diggers, it is now in a state of total ruin. As of 2004, the site still retained more than 10 cross-stones three of which were dated 1516, 1522 and 1533.

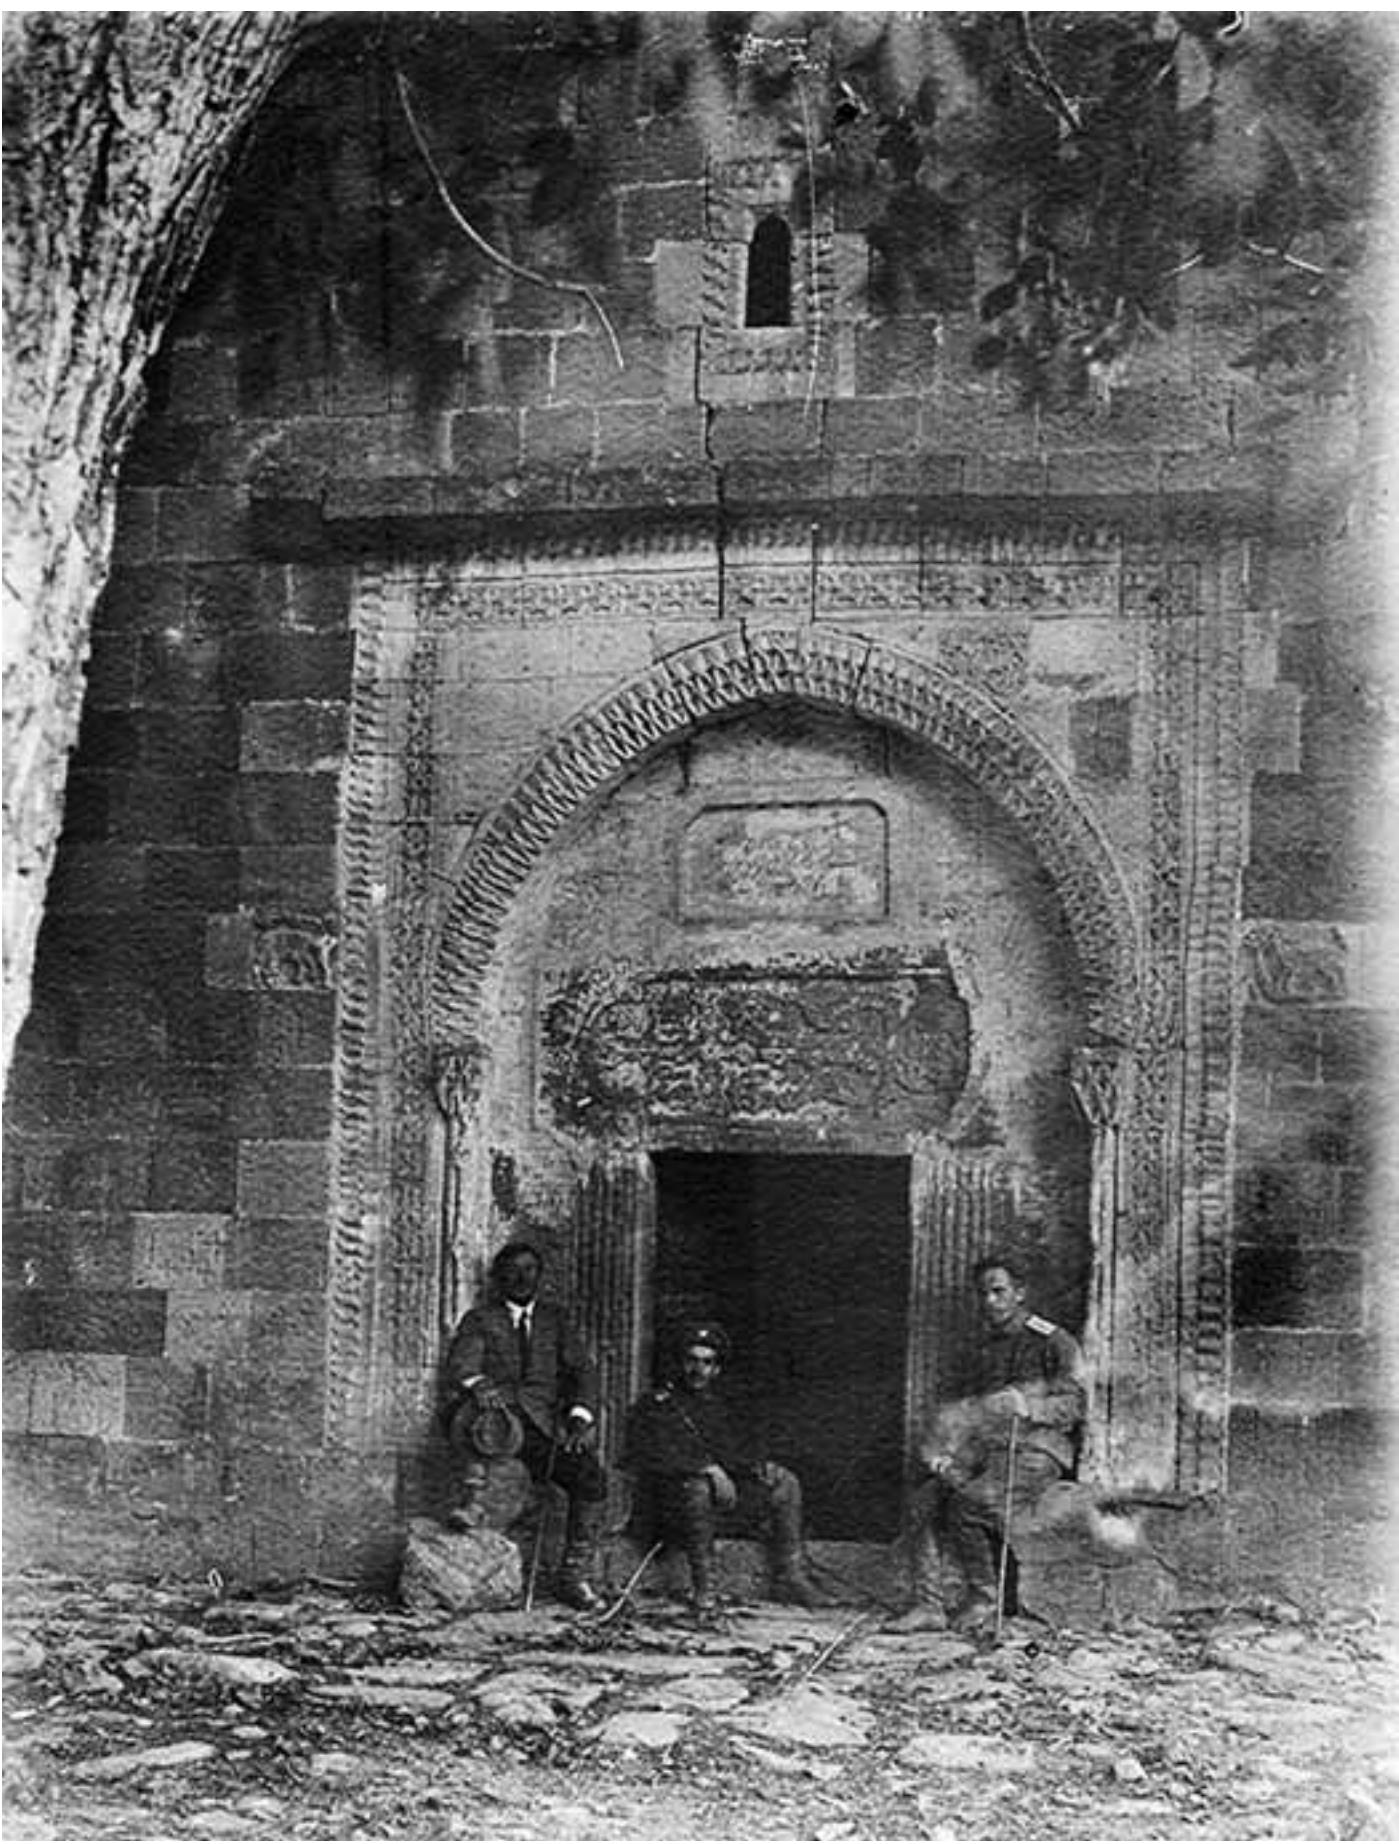
The western entrance of the church
of Huskanordi Sourb Stepanos Na-
khavka (St. Stephen the Protomartyr)
Monastery in 1916 (unknown photog-
rapher) and 2008 (photo by K. Sasun-
ian) as ruined by so-called gold-dig-
gers

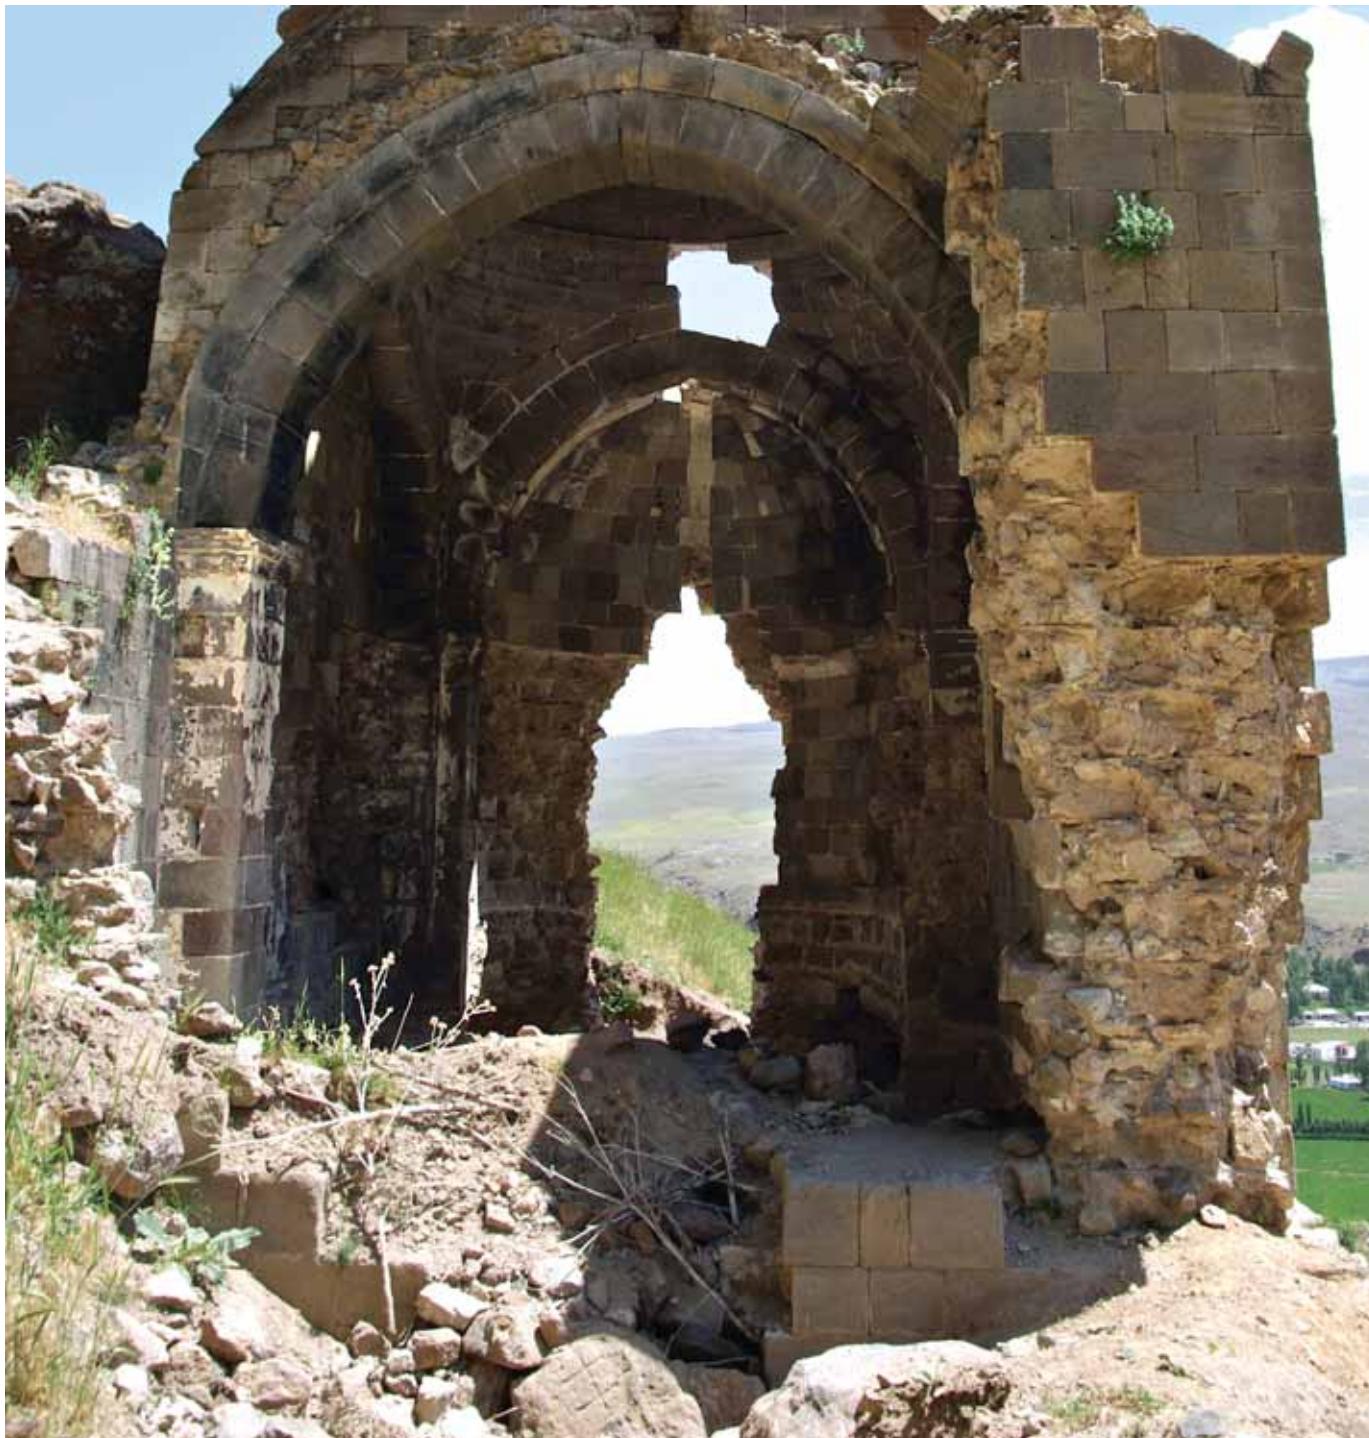
Հուսկանորդի Սբ. Ստեփանոս Նախա-
վկայի վանքի Եկեղեցու արևմտյան
մուտքը 1916 (լուս. հեղ.՝ անհայտ) և
2008 թթ. (լուս.՝ Կ. Սասունյանի)

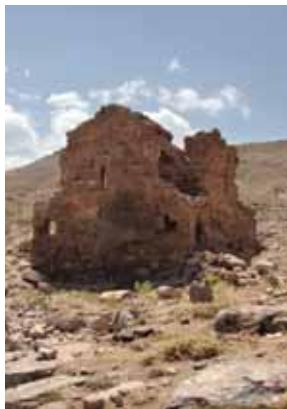
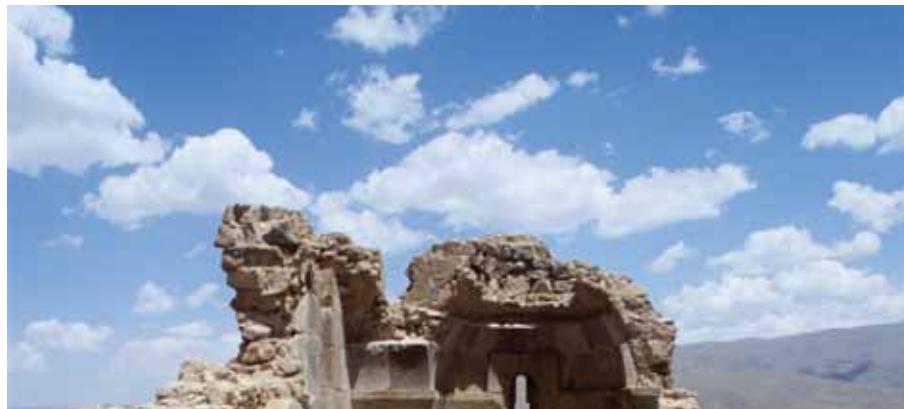
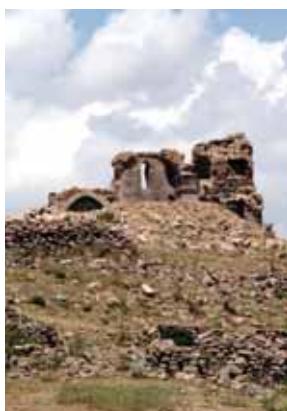
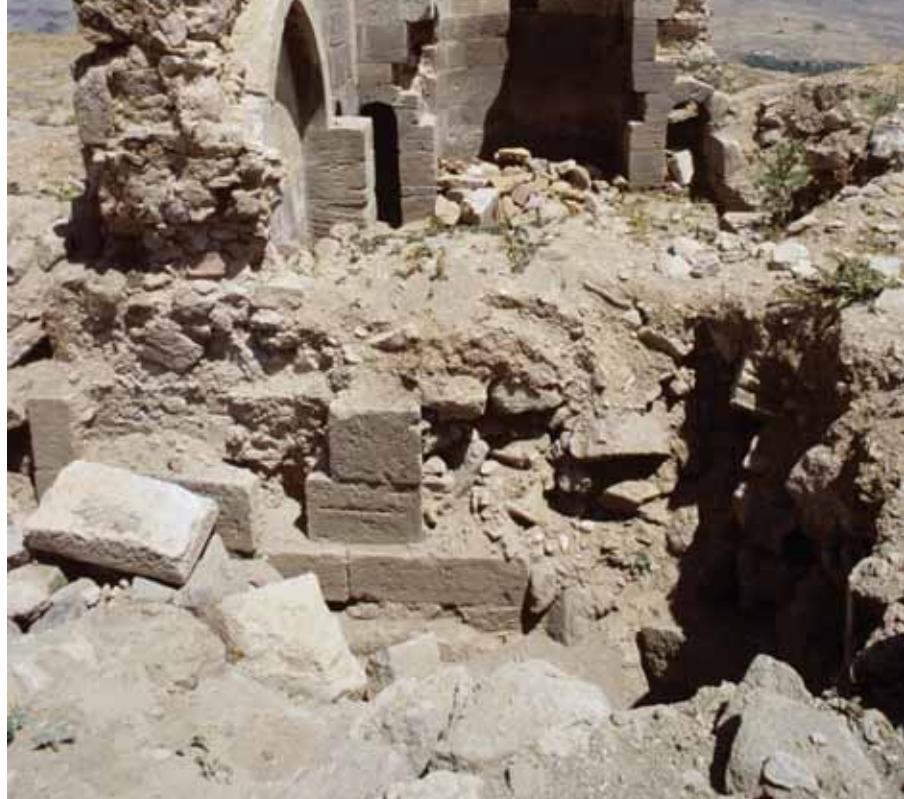
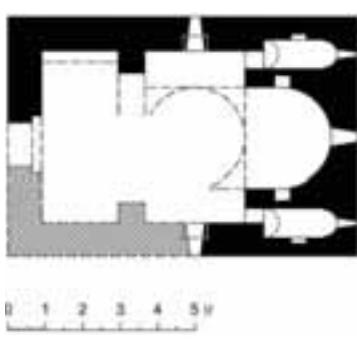
Արգելանի վանքը քայլաված, սակայն դեռևս կանգուն վիճակում (լուս.՝ Ա. Հախնազարյանի, 1974 թ.) և արդեն նշանակալի չափով ավերված (լուս.՝ Ս. Կարապետյանի, 2005 թ.), չափ.՝ Ժ-Մ. Թիերիի

Founded in the 13th century, it underwent thorough reconstruction in the mid-15th century and was preserved intact until 1915. Since then it has been repeatedly damaged by "gold-diggers" acting with the connivance, and even encouragement, of the Turkish authorities.

The collapse of the monastic church dome is ascribed to the earthquake of 1976.

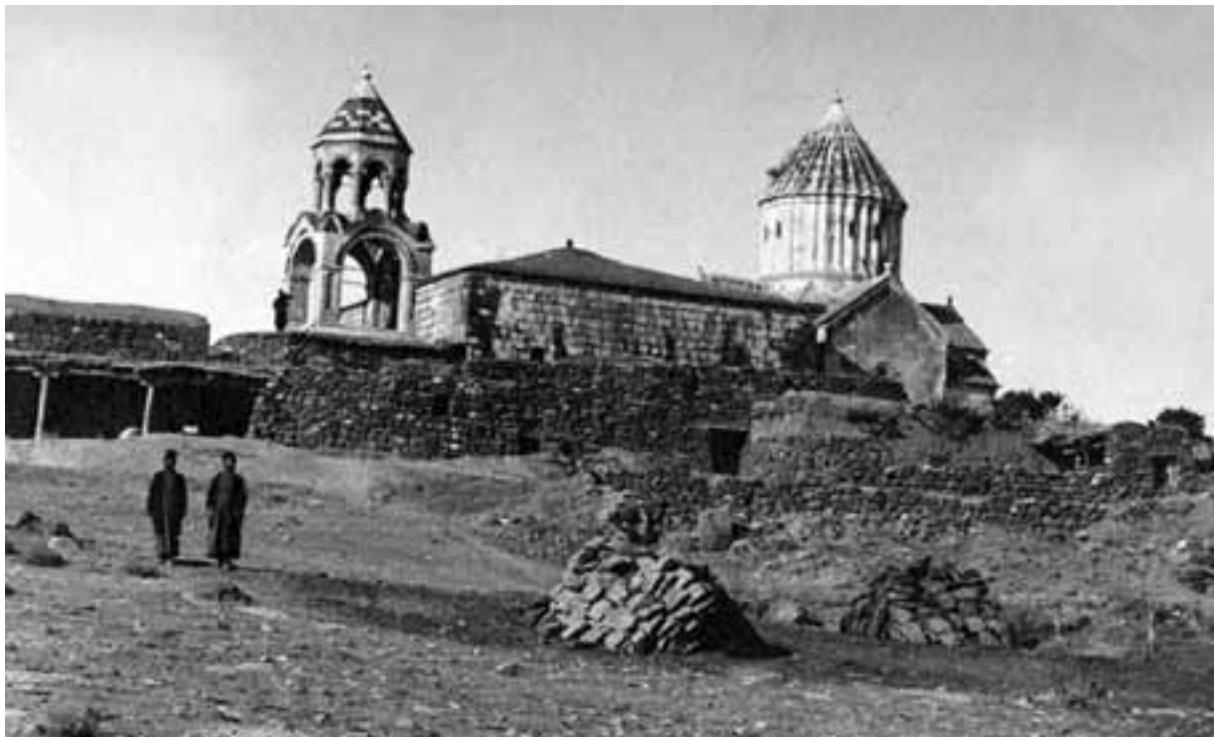
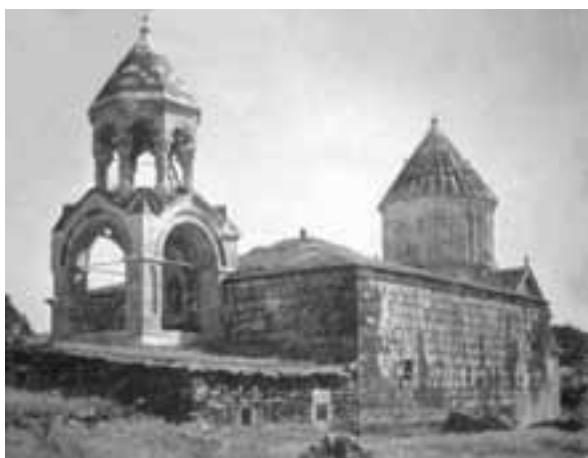
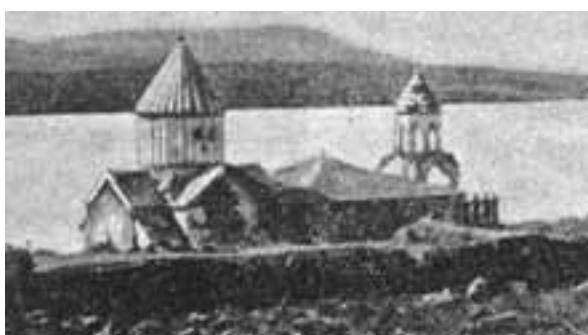
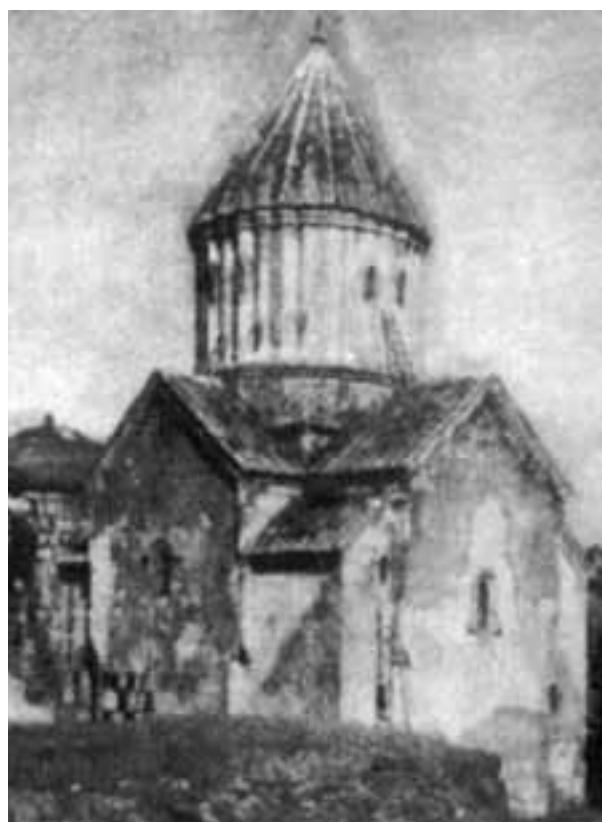
Lim Cloister (St. Gevorg Monastery) from the south-west and north-east; St. Gevorg (George) Church of the monastery from the south-east (photos by H. Maghakian, 1910); the ruins of the monastery after its explosion (photo by S. Karapetian, 2004); measurement by P. Cuneo

St. Gevorg Monastery was exploded between the 1950s and 1960s: since then only its narthex has survived standing, although considerably damaged.

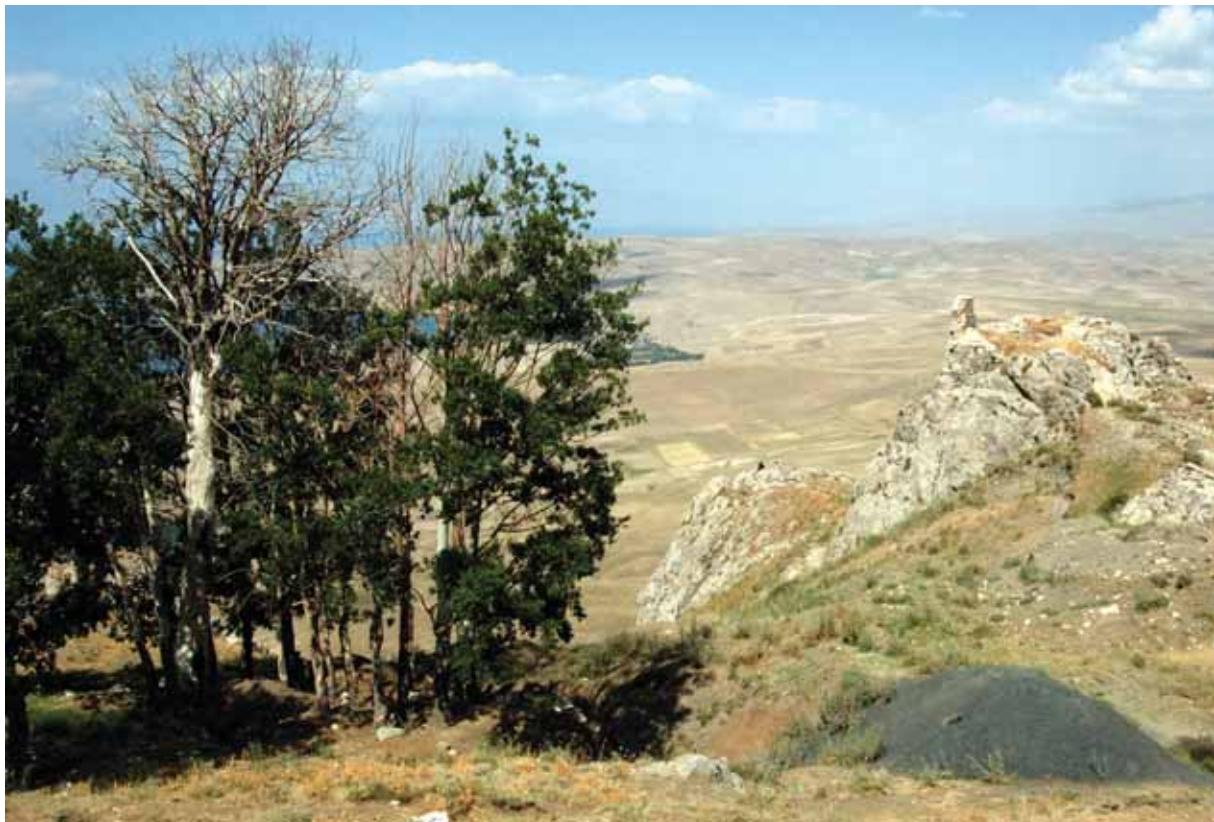
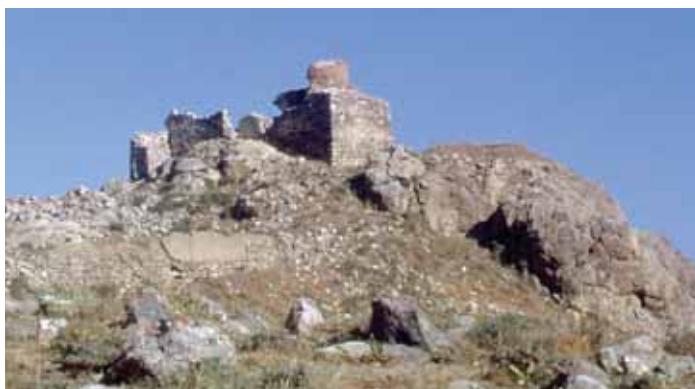
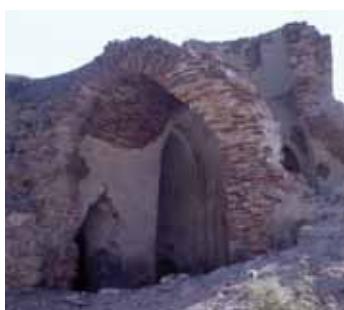
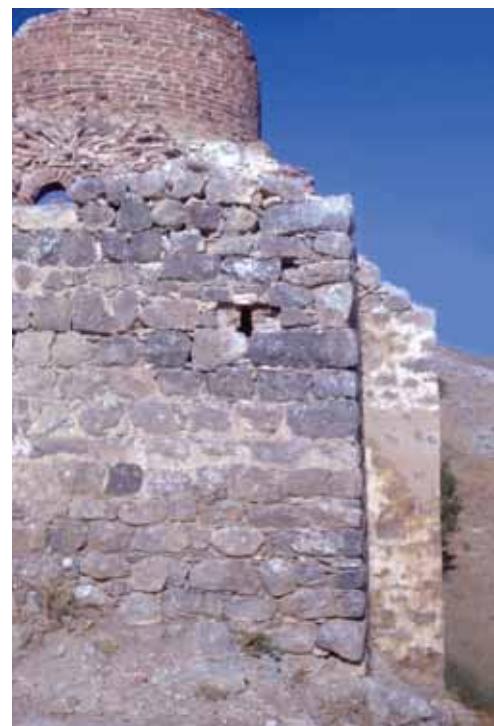
As of 1973, the monastic buildings still survived half-standing, but in 2005 only the remnants of the northern walls of the church and narthex were preserved in the site.

St. Sahak Monastery from the west (photo by H. Maghakian, 1910) and its remnants (photo by S. Karapetian, 2005)

The monastic buildings as still half standing (photos by J.-M. Thierry, 1973); measurement by J.-M. Thierry
