ANOTHER GENOCIDE
AFTER THE GENOCIDE

**ANOTHER GENOCIDE
AFTER THE GENOCIDE**

Ե 376 Եղեռն՝ Եղեռնից հետո.-Եր.: Յայկական
ճարտարապետությունն ուսումնասիրող
հիմնադրամ, 2016.-168 էջ:

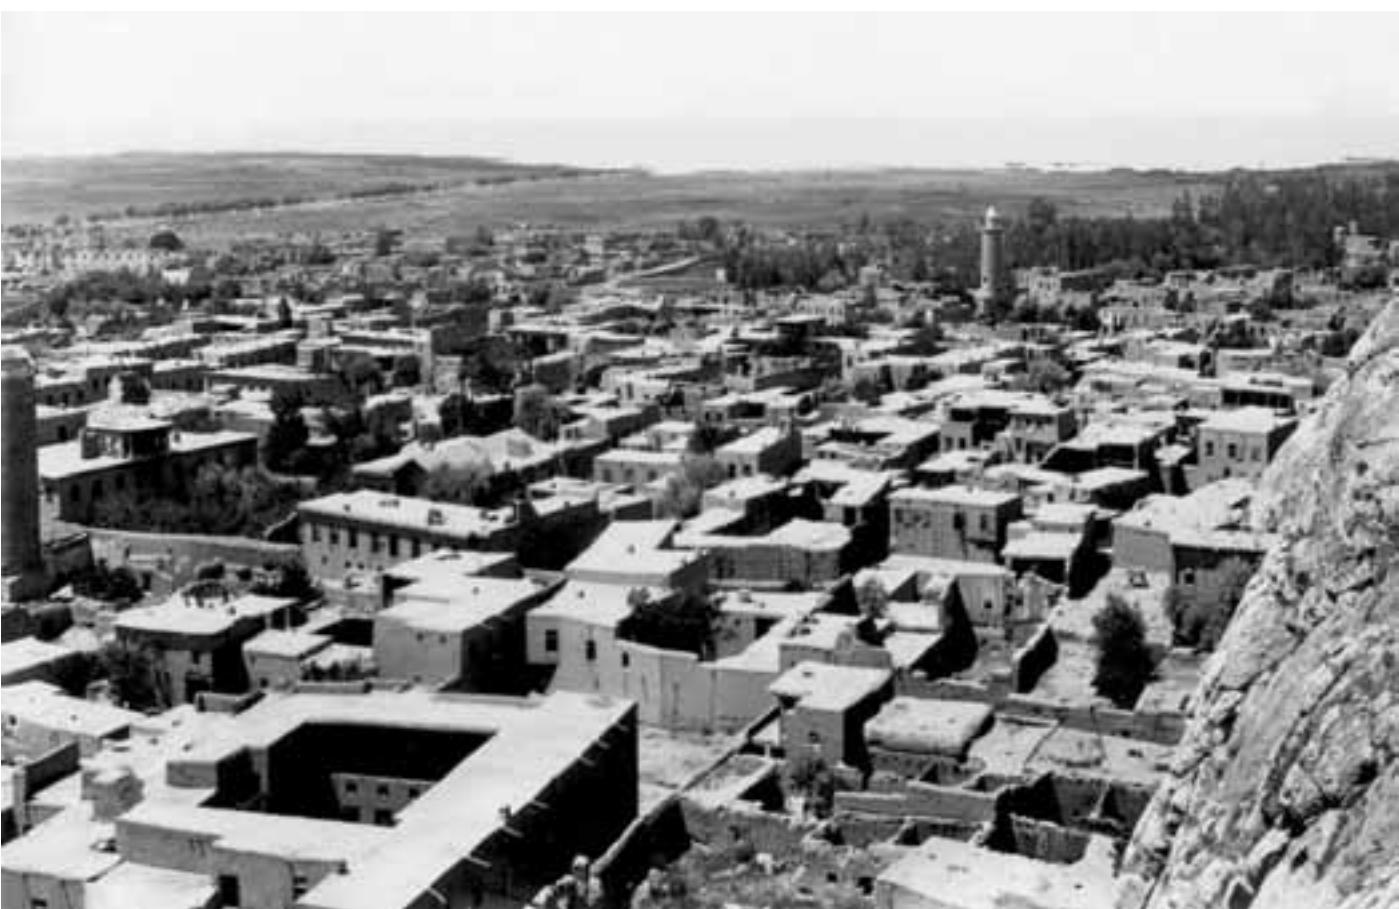
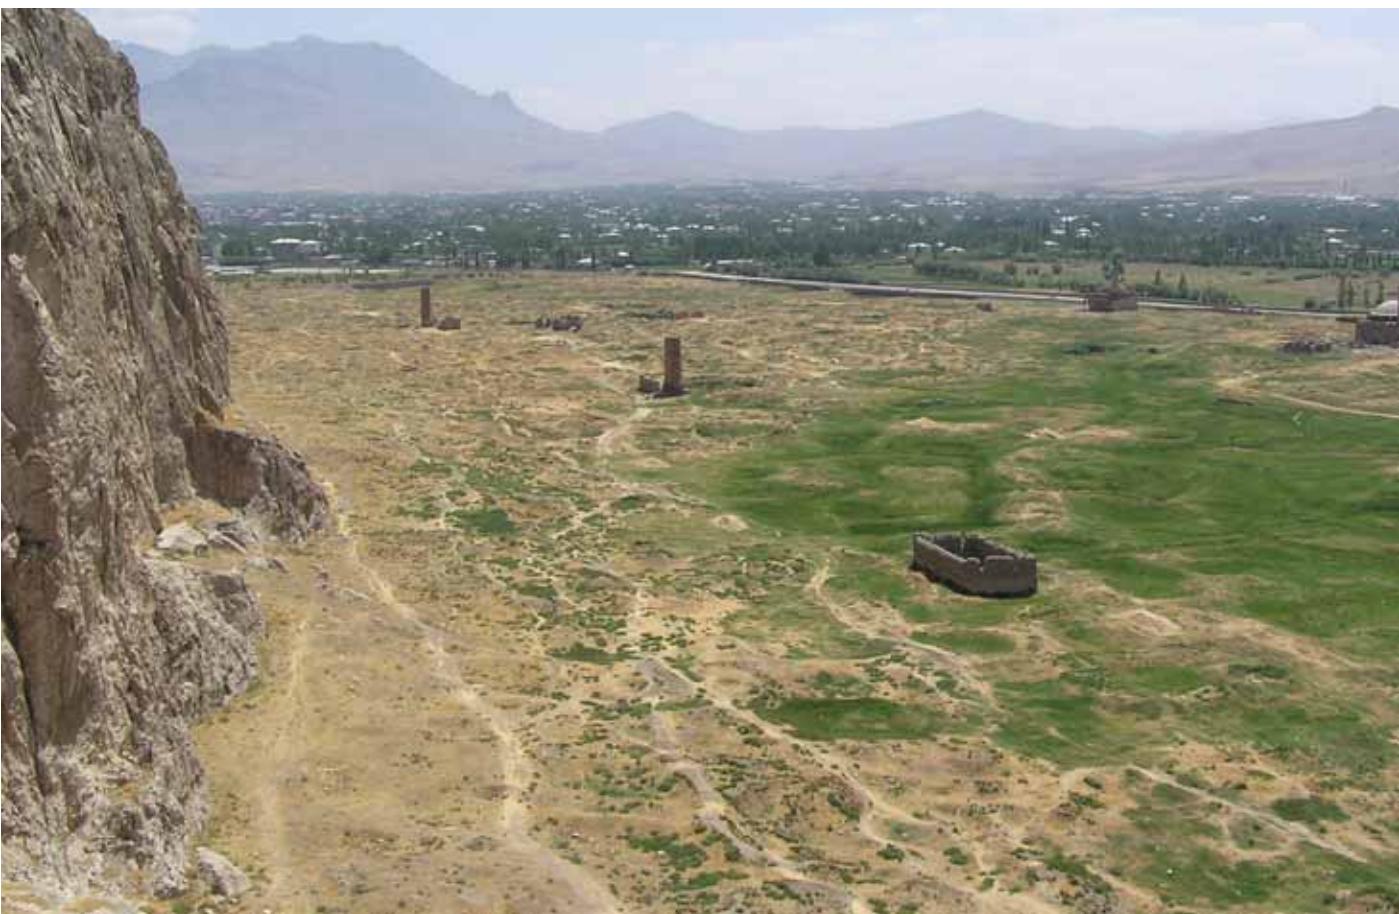
Վանի Քաղաքամեջ թաղամասը 1911
(լուս.՝ Վ. Բահմանի) և 2004 թթ. (լուս.՝ Ս. Կարապետյանի)

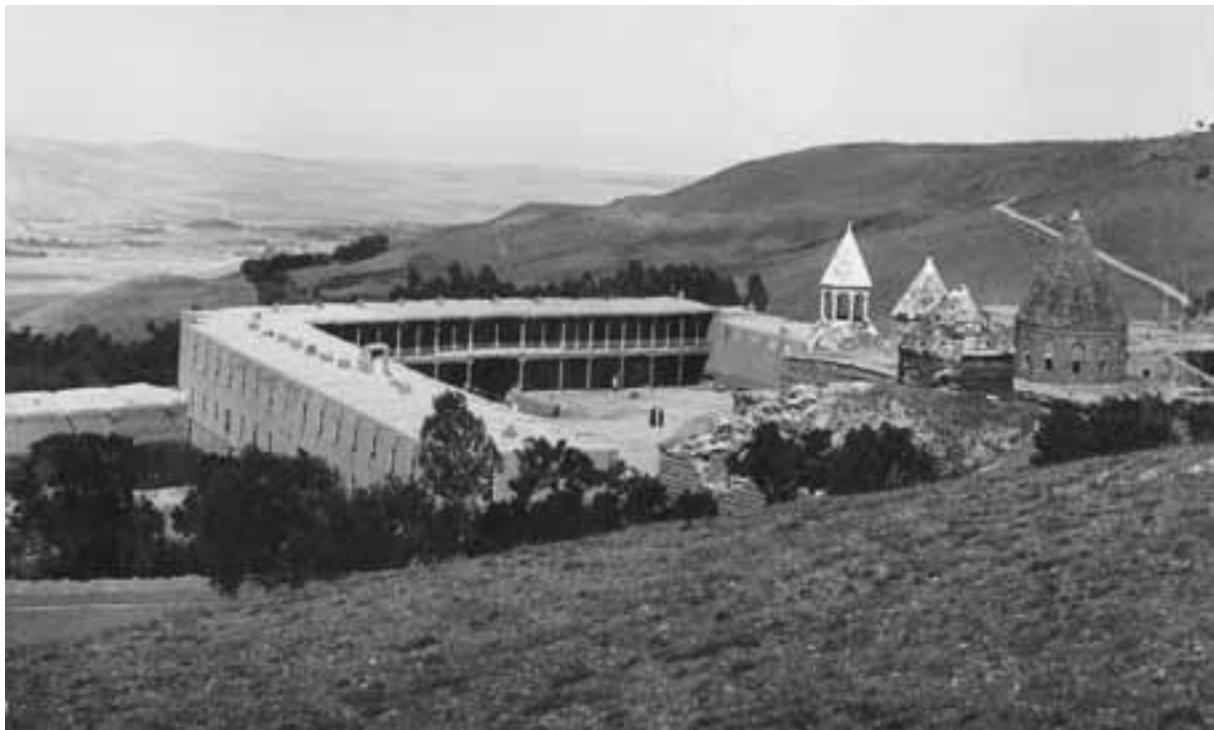
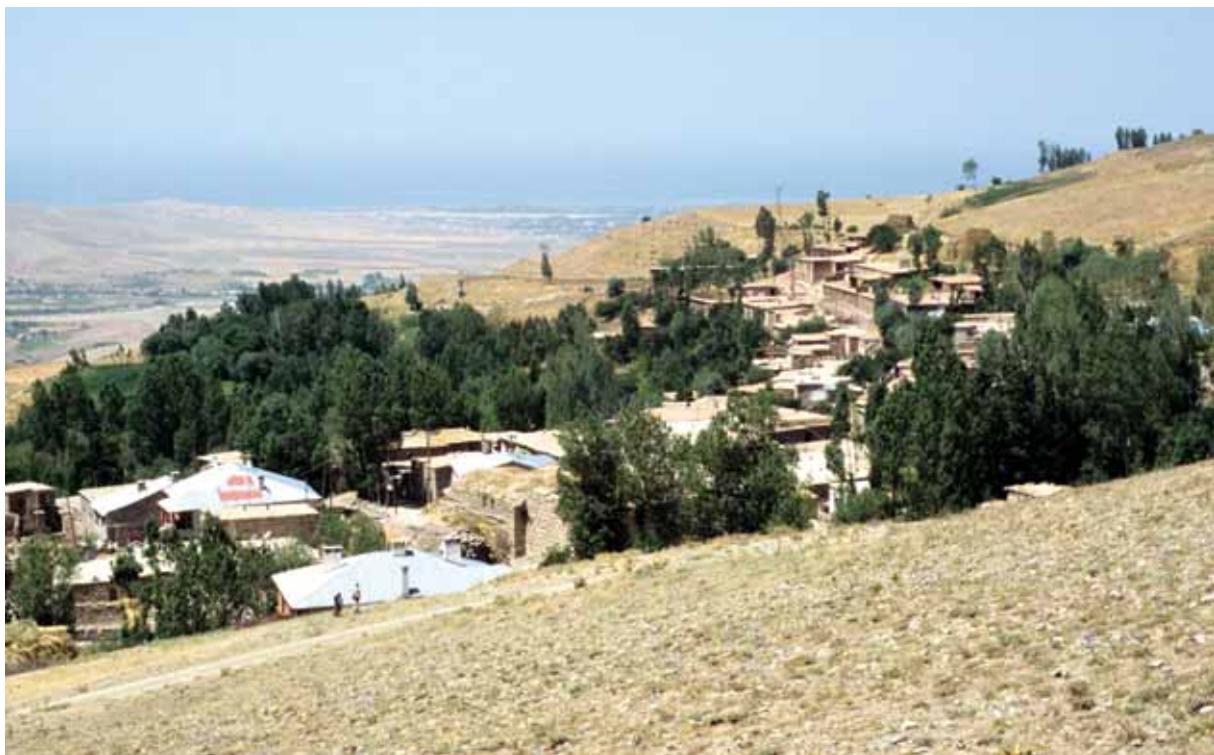
Վարագ վանքը հարավ-արևելքից (լուս. հեղ.՝ անհայտ, 1910-ական թթ.) և նրա մնացորդները (լուս.՝ Ս. Կարապետյանի, 2005 թ.)

Varag Manastırı, güneydoğudan (bilinmeyen fotoğrafçı, 1910'lар) ve kalıntıları (fotoğraf S. Garabedyan, 2005)

Founded not later than the 7th century (one of its churches belongs to the Avan-Hripsime type), it repeatedly underwent overhaul. After the earthquake of 1648, and in 1779 it underwent complete reconstruction.

Now only part of the religious monuments of the monastery are preserved.

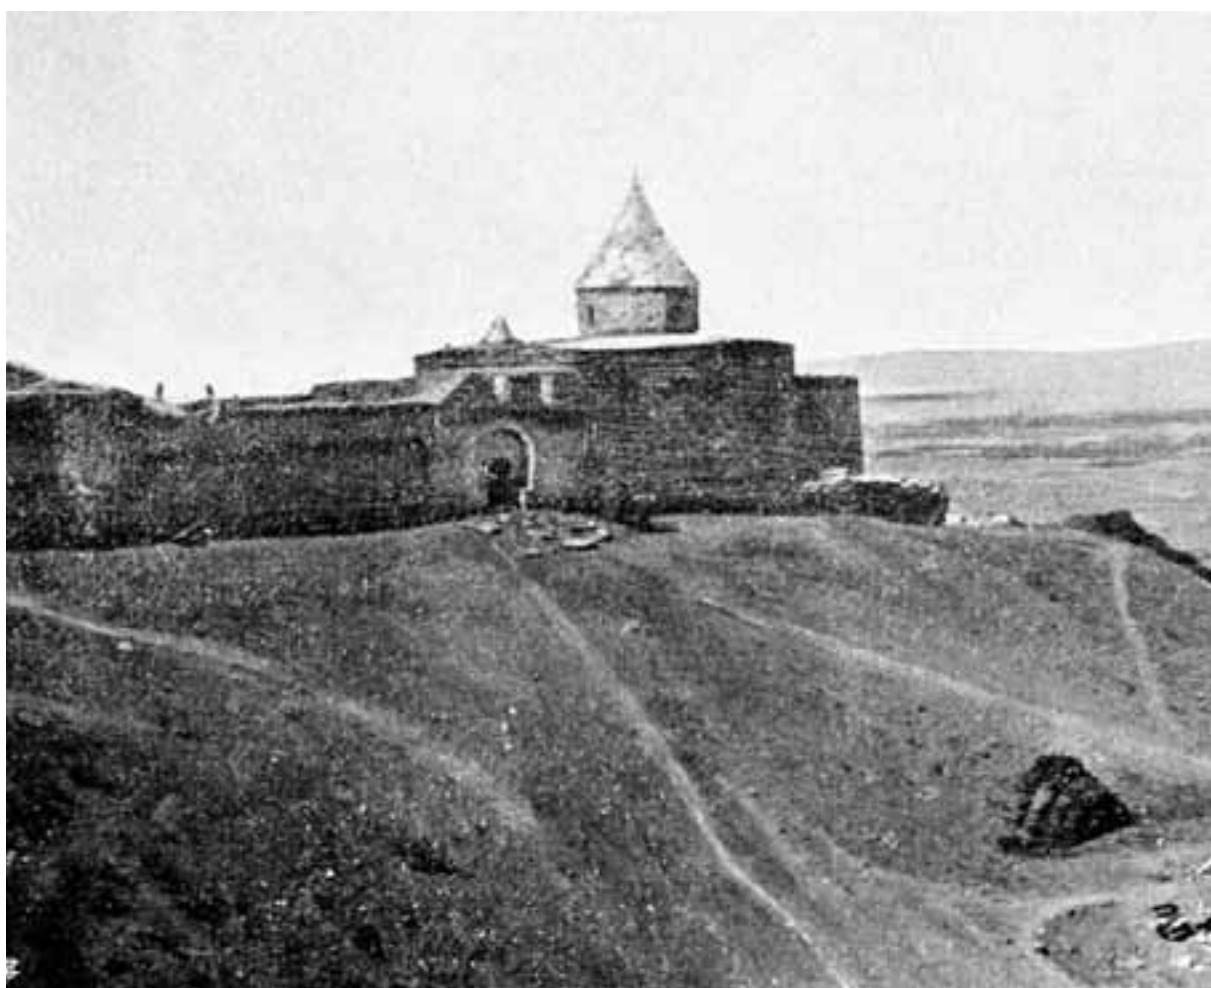
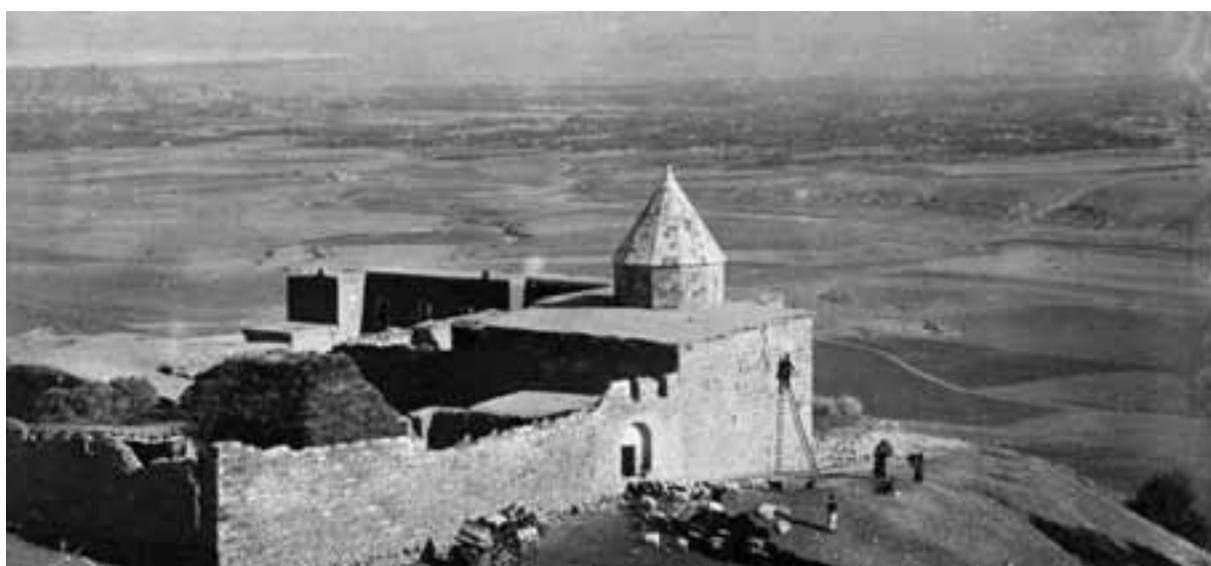
Կուրուպաշի Սբ. Խաչ վանքը հարավ-արևելքից (լուս.՝ Յ. Մաղաքյանի և անհայտ հեղ., 1910 թ.), վանքատեղիում կառուցված հեռուստաշտարակը (լուս.՝ Ս. Կարապետյանի, 2005 թ.)

Founded at least in the 15th century, it consisted of a domed church, a narthex and some annexes, all of which have been totally annihilated.

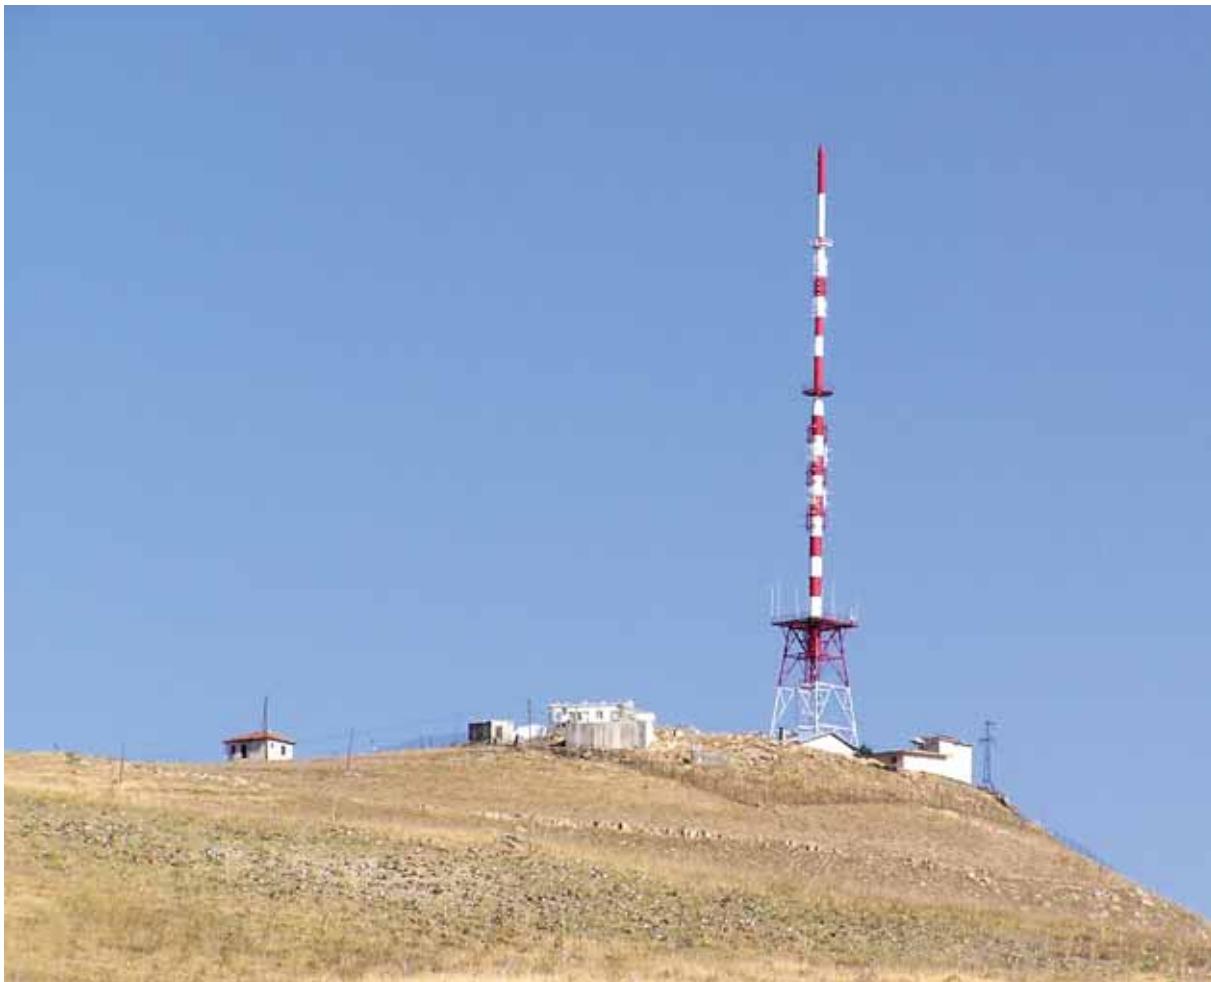
Sourb Khach (Holy Cross) Monastery of Kurupash from the south-east (photo above by H. Maghakian, photo below by an unknown photographer, 1910); a TV tower erected in the monastery site (photo by S. Karapetian, 2005)

Sourb Khach was totally annihilated between the 1950s and 1960s.

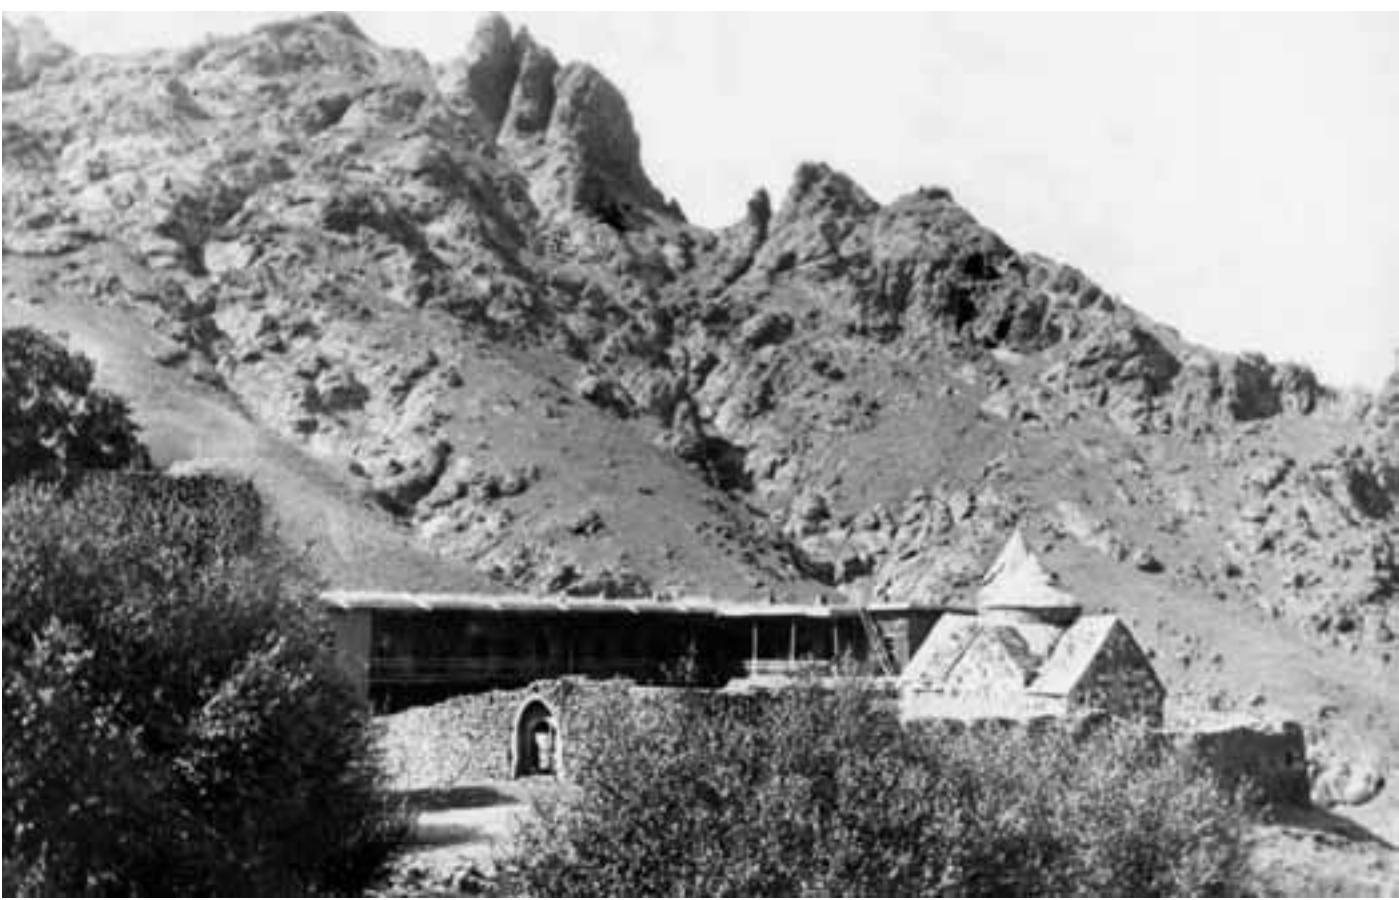
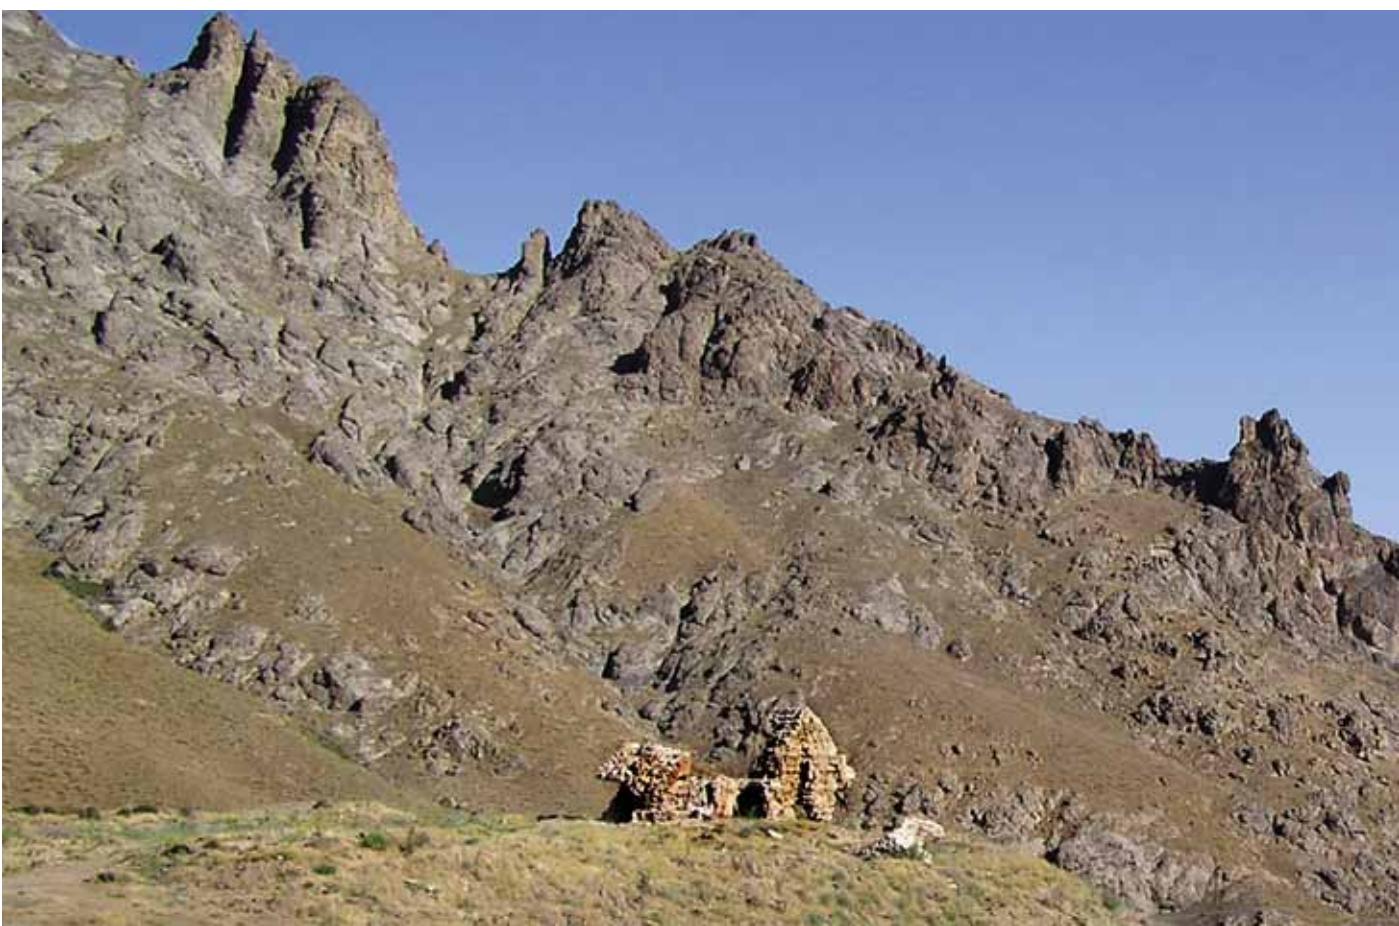
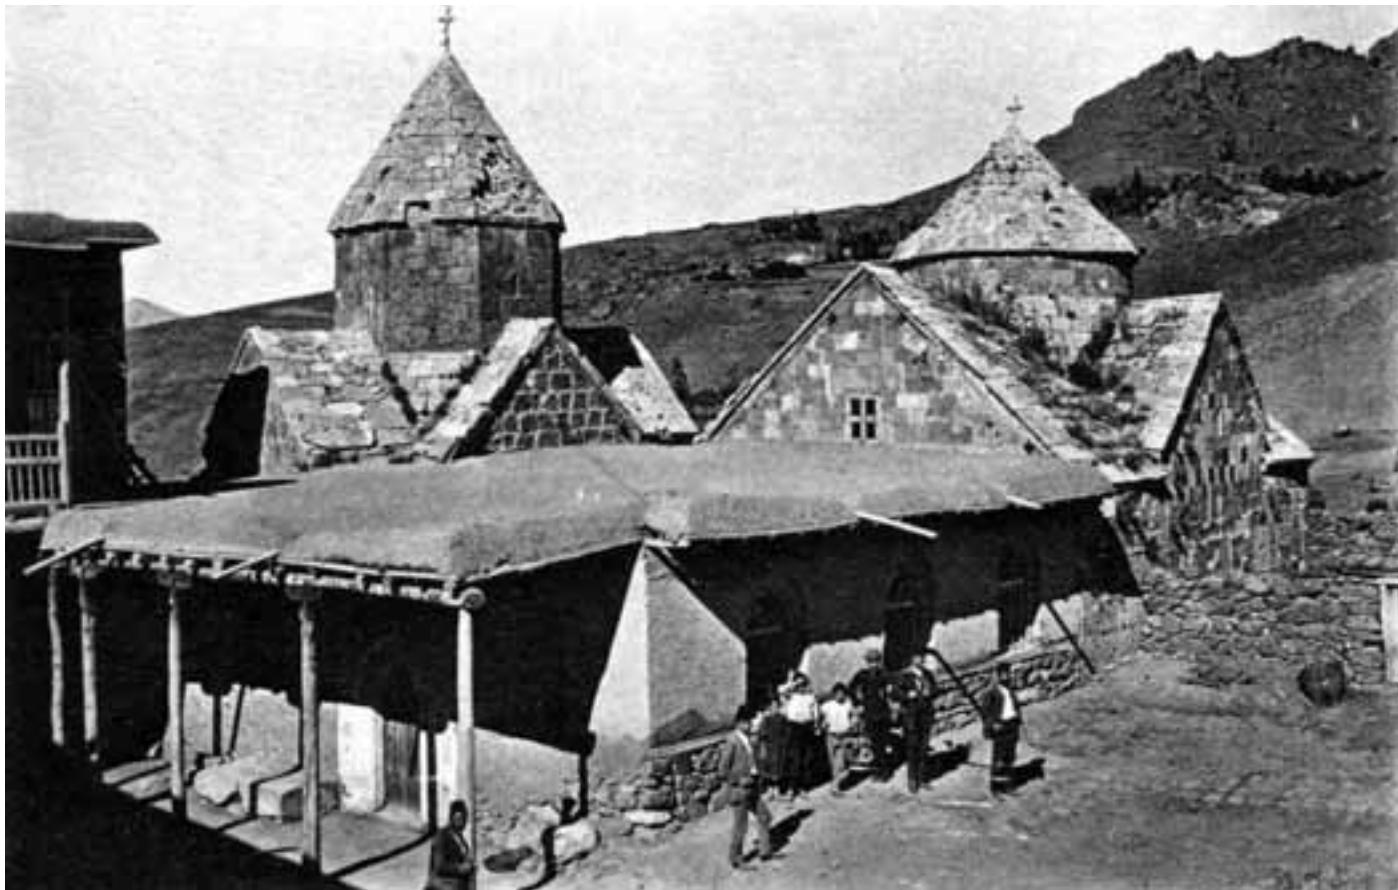
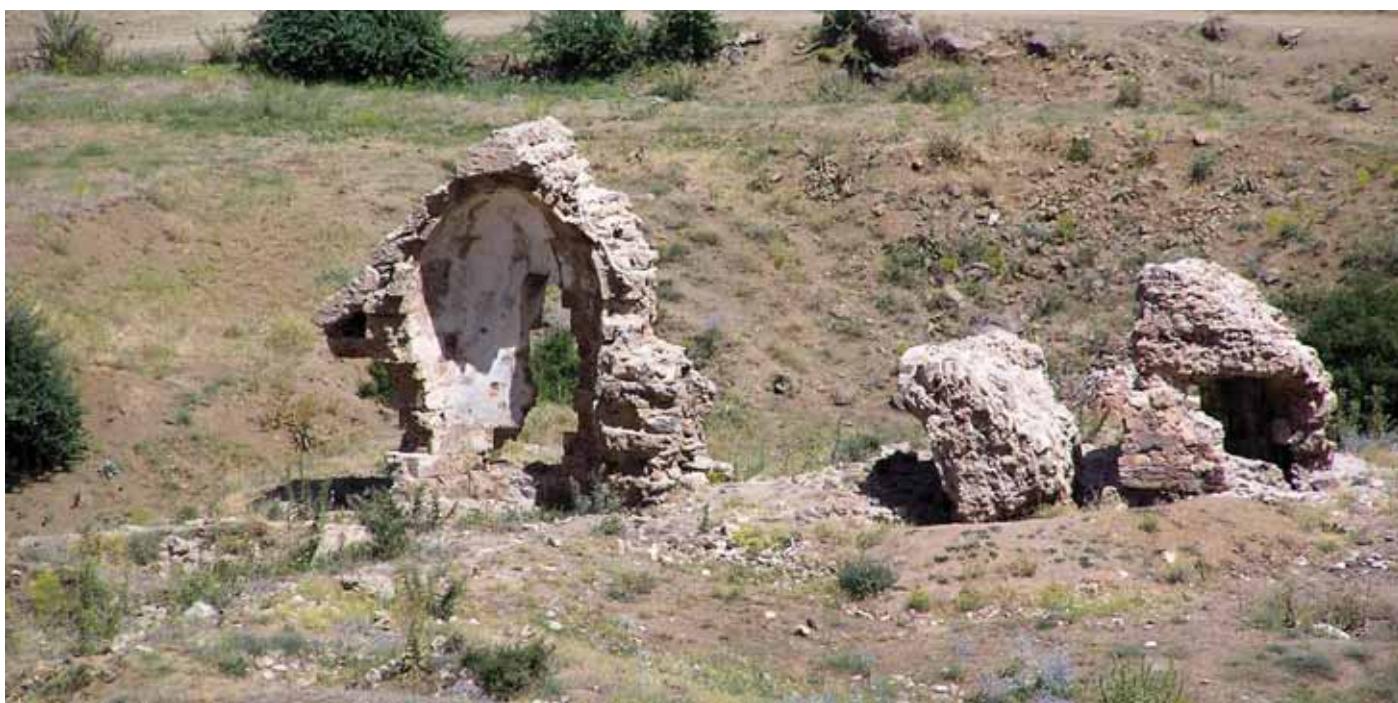
The monastery was blown up between the 1950s and 1960s, the stones of its ruined monuments being appropriated as building material.

St. Grigor (Gregory) Monastery of Salnapat from the south-east (photo by V. Hambikian, 1910s) and its ruins (photo by S. Karapetian, 2004)

The monastery from the south-west (photo by W. Bahmann, 1911) and its ruins (photo by S. Karapetian, 2004)

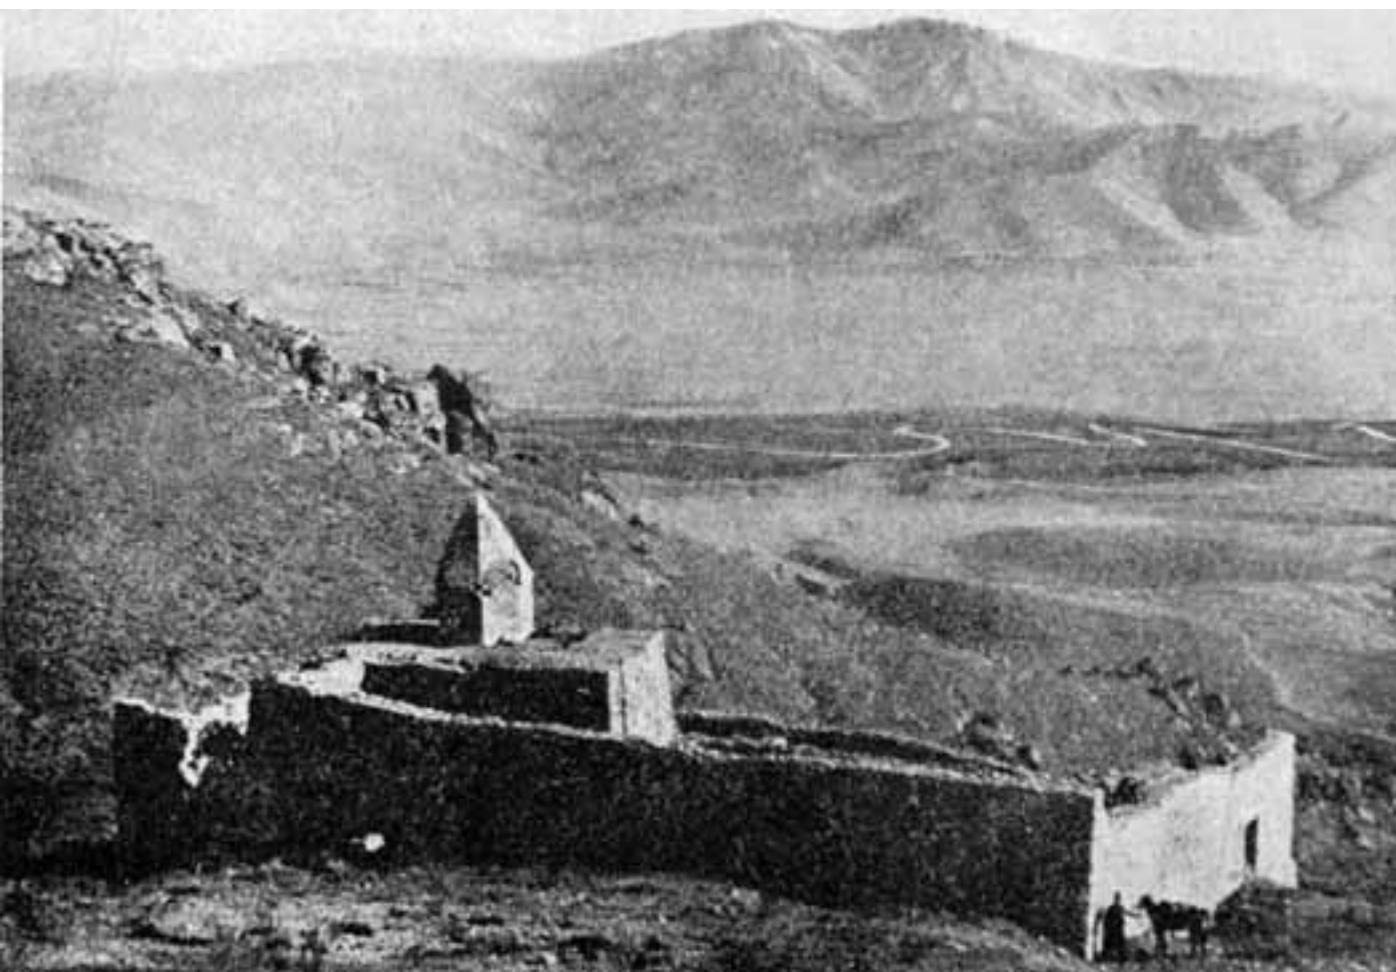
Սրխու Սբ. Նշան կամ Սբ. Մարիմոսի վանքը հյուսիս-արևմտաթիղ (լուս. հեղ.՝ անհայտ, 1900-ական թթ.), չափ.՝ Ա. Հակոբյանի, 2013 թ.

Կանքի ավերակները հարավ-արևմուտքից և հյուսիս-արևելքից (լուս.՝ Ս. Կարապետյանի, 2013 թ.)

It has been mainly ruined by so-called gold-diggers.

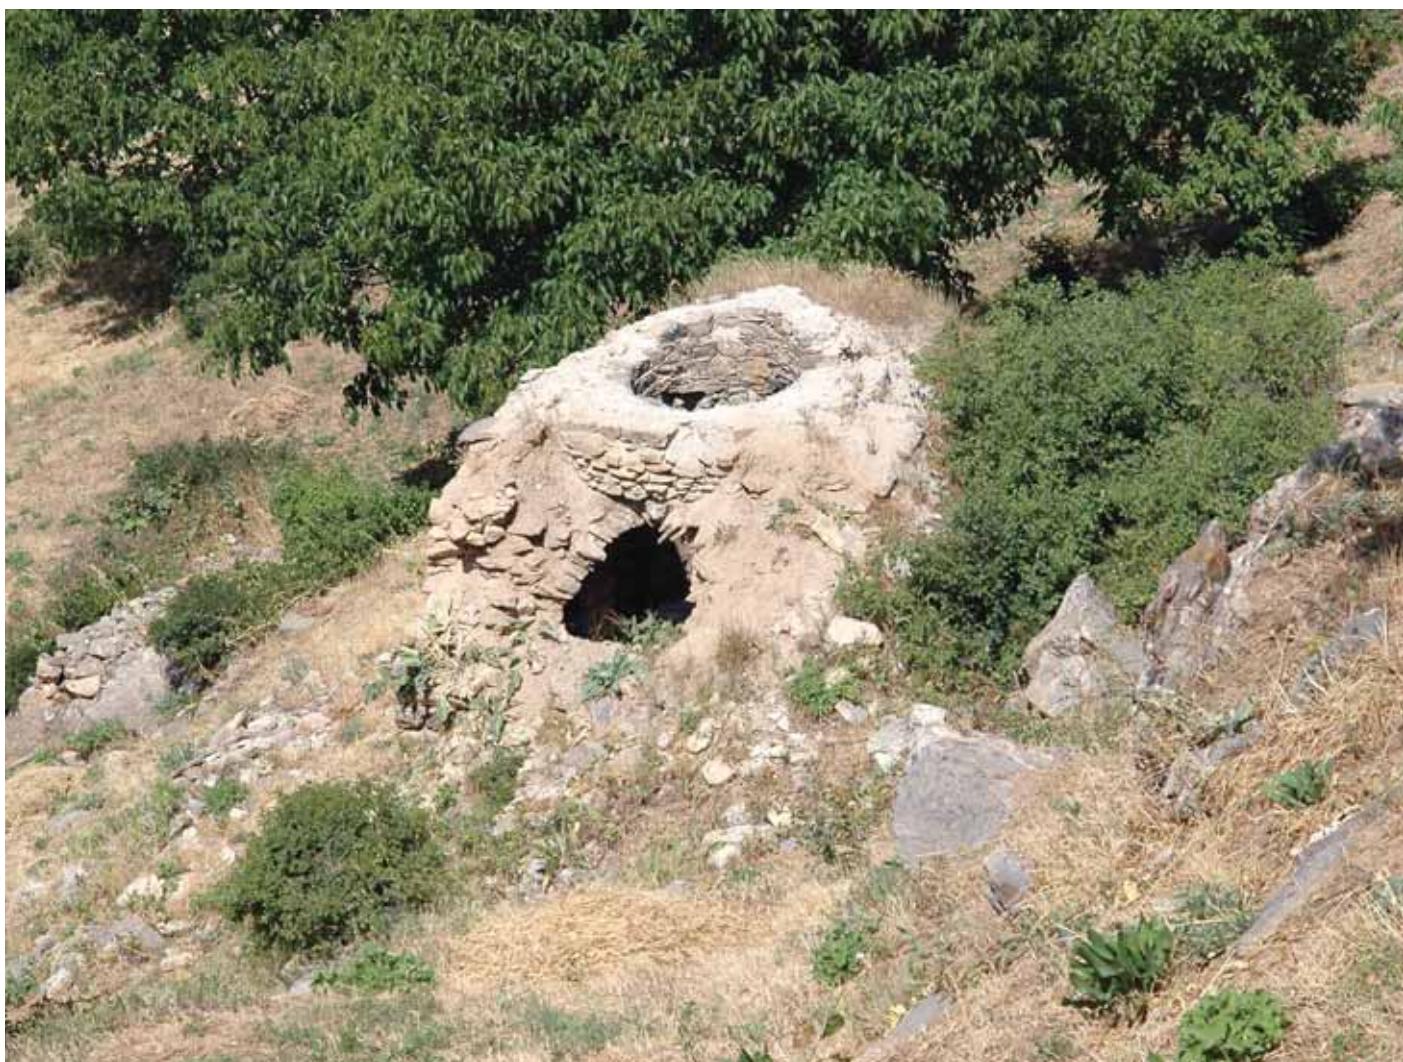
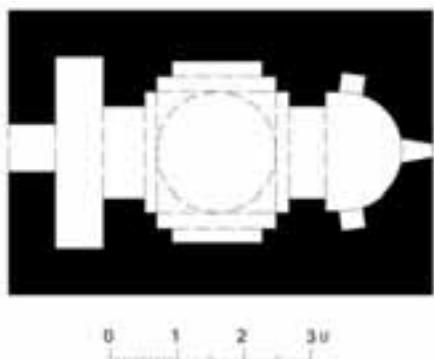
Since the decades following the 1920s, the monastery has been repeatedly ruined by so-called gold-diggers. Its enclosure has been almost totally destroyed, its stones having been appropriated as building material.

As of 2006, the walls of the monastic church (central-domed in composition) were still preserved up to the cornices (its dome was ruined long ago).

The remnants of Sourb Khach (Holy Cross) Monastery of Tzitzants Village from the north-east and east (photos and measurement by S. Karapetian, 2006)

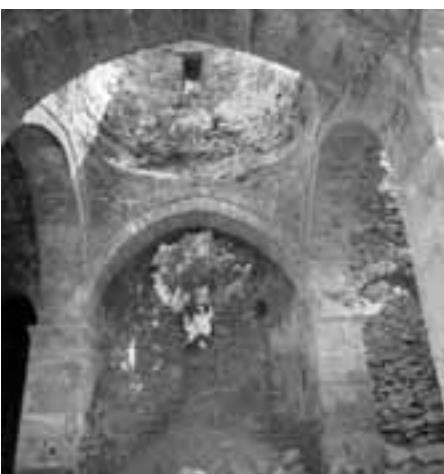
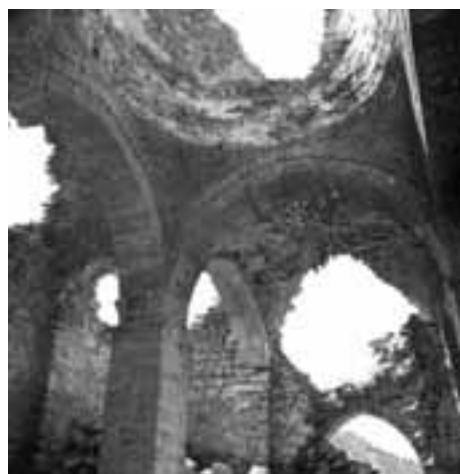
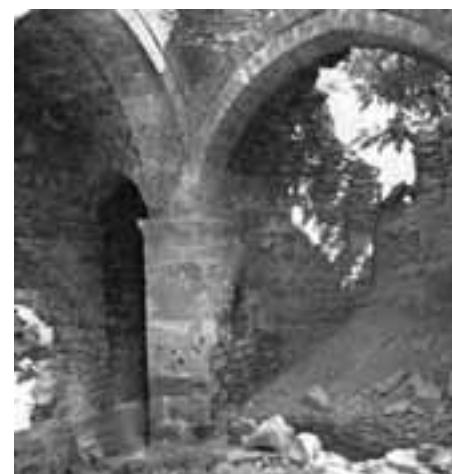
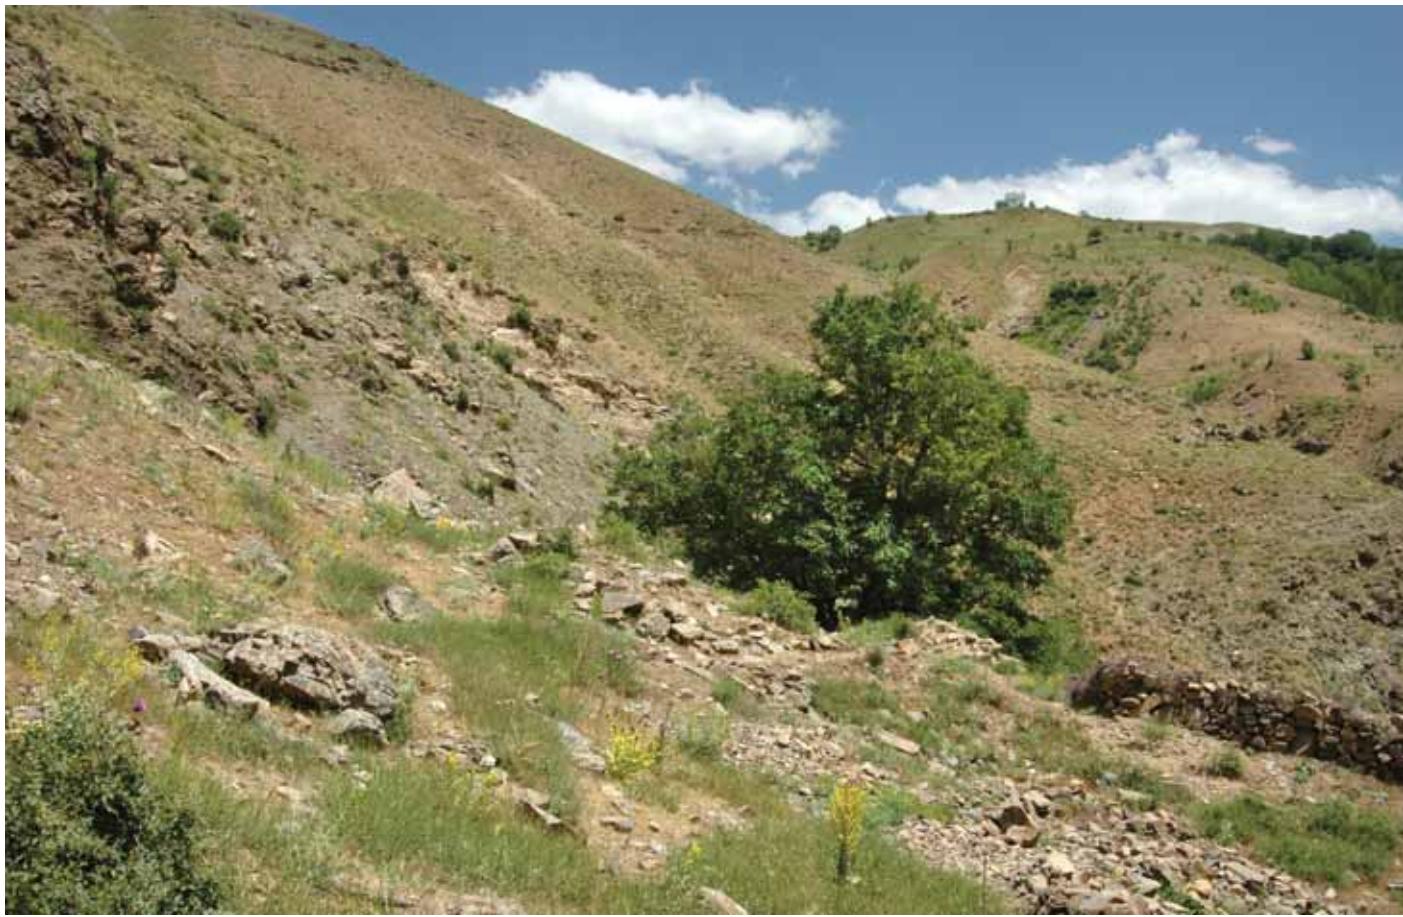
The ruins of Kjav Monastery from
the south-west and west; partial
views of its interior (photos and
measurement by A. Hakhnazarian,
1972)

Կճավավանքը հիմնահատակ ավերված
վիճակում (լուս.` Ս. Կարապետյանի,
2008 թ.)

In 2008 we found the
monastery deliberately levelled to the
ground, with its cemetery in ruins.

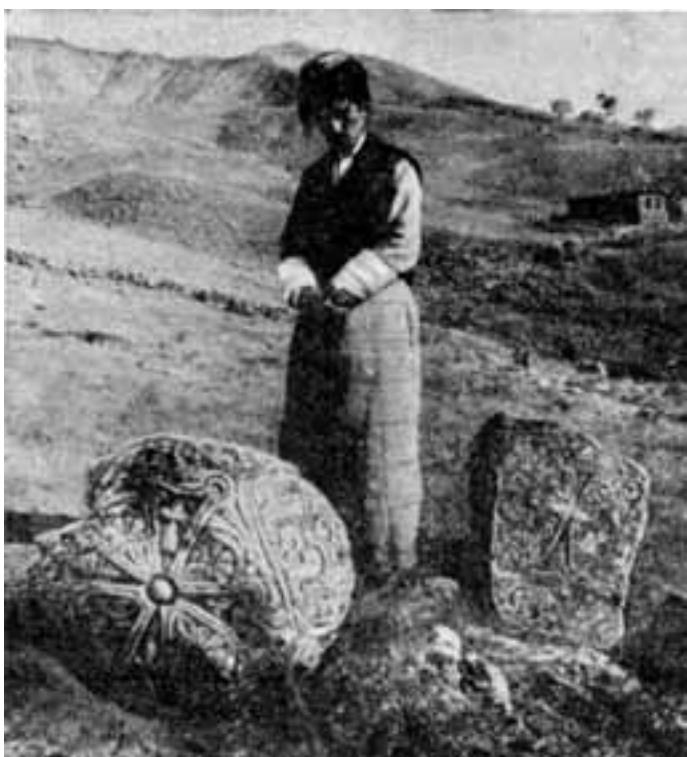
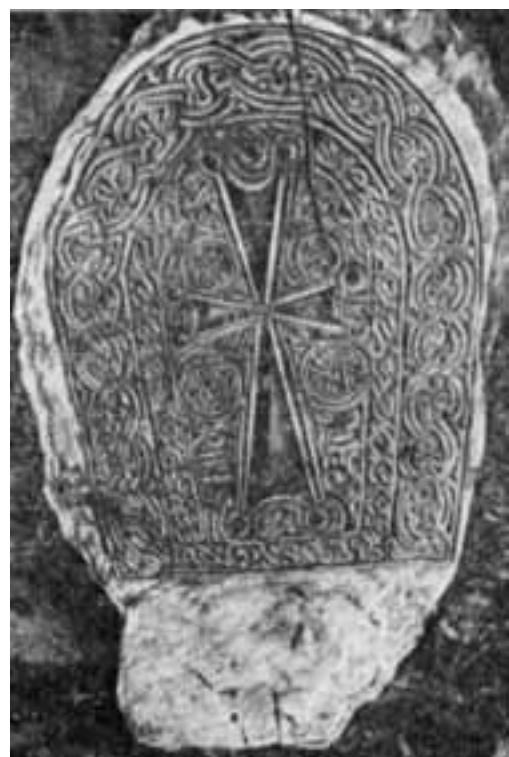
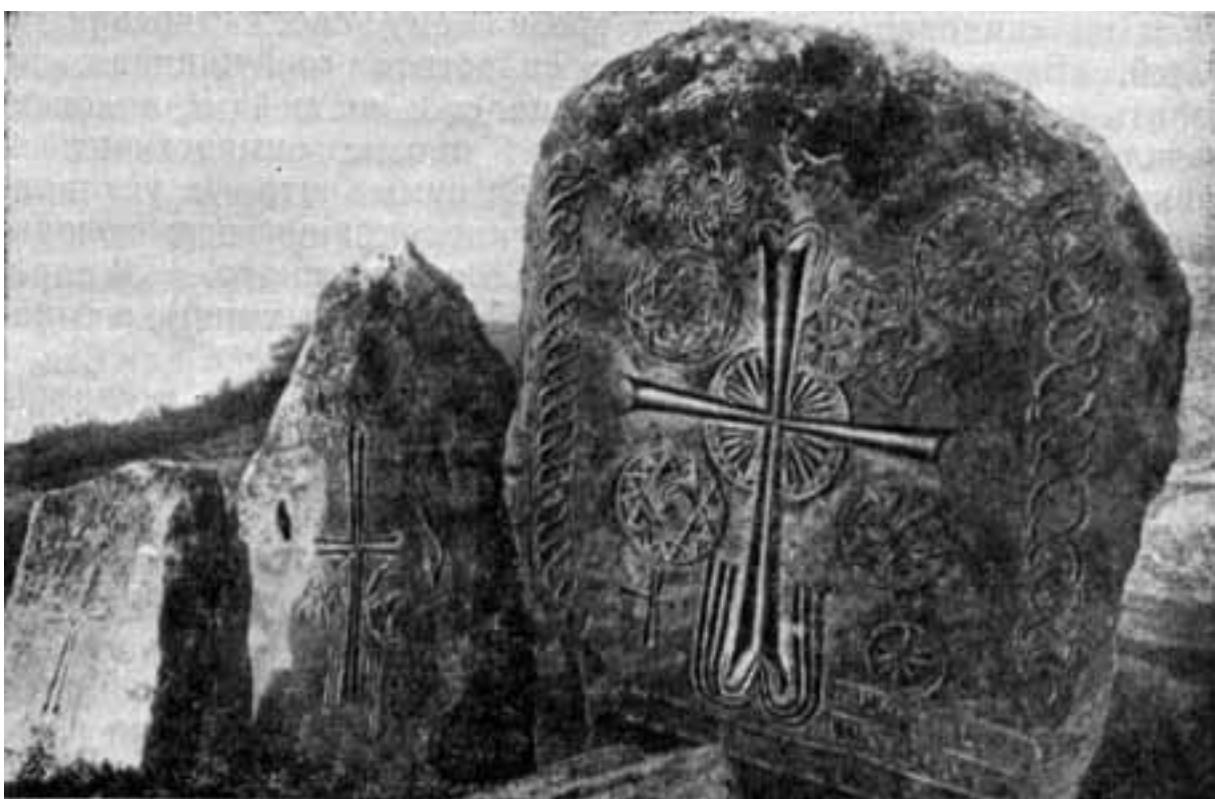
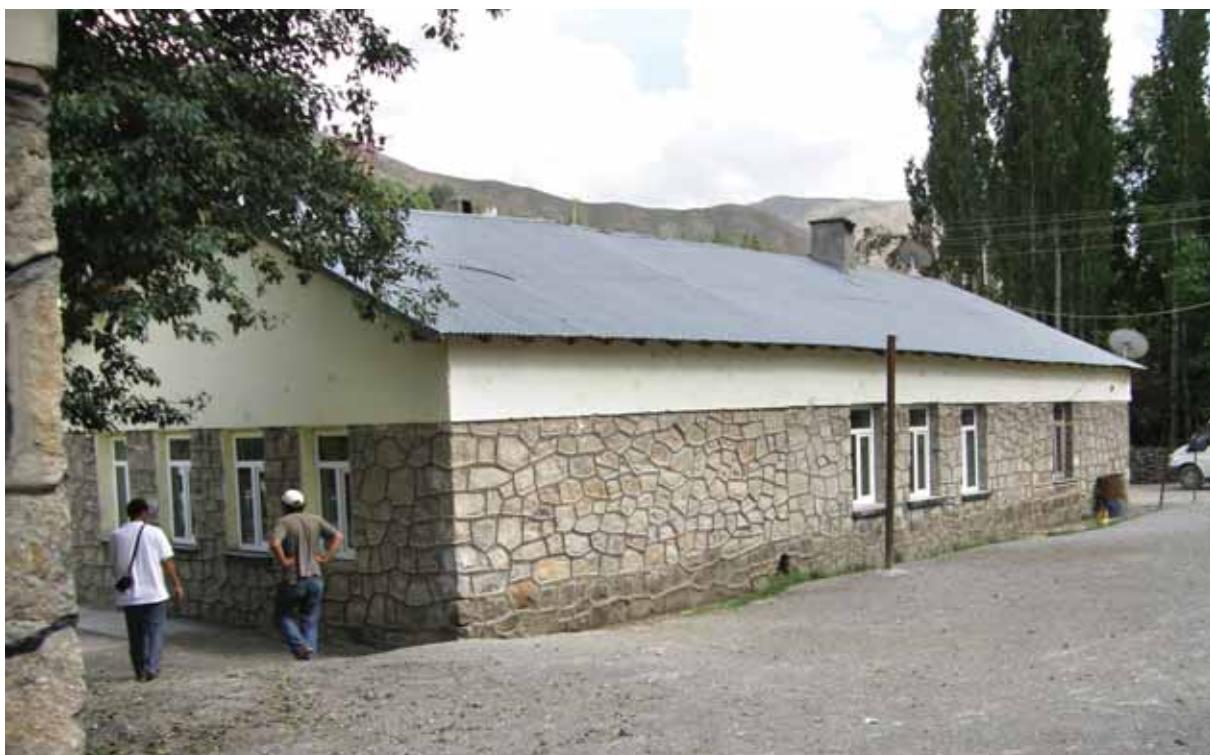
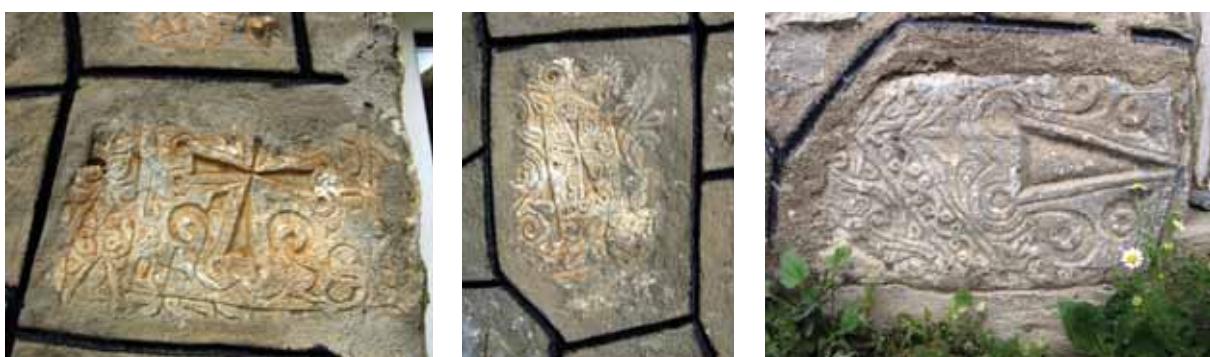
Դատվածներ Մոկսի Դաշտ քաղի խաչքարաշատ գերեզմանոցից 1911 թ. (լուս.՝ Շ. Օրբելու) և 2008 թ.՝ վերաօված շինանյութի (լուս.՝ Ս. Կարապետյանի)
