ANOTHER GENOCIDE
AFTER THE GENOCIDE

**ANOTHER GENOCIDE
AFTER THE GENOCIDE**

Ե 376 Եղեռն՝ Եղեռնից հետո.-Եր.: Յայկական
ճարտարապետությունն ուսումնասիրող
հիմնադրամ, 2016.-168 էջ:

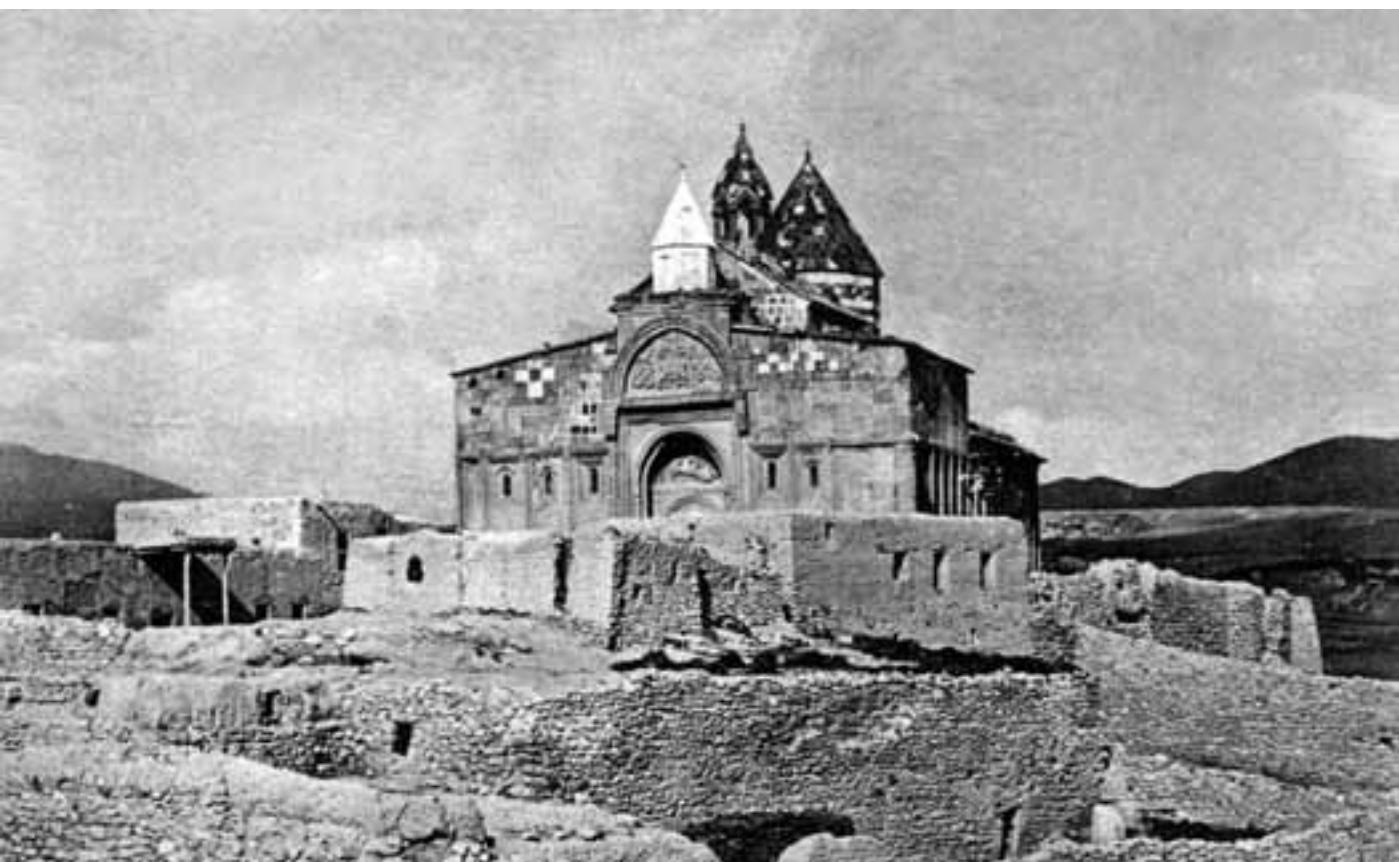
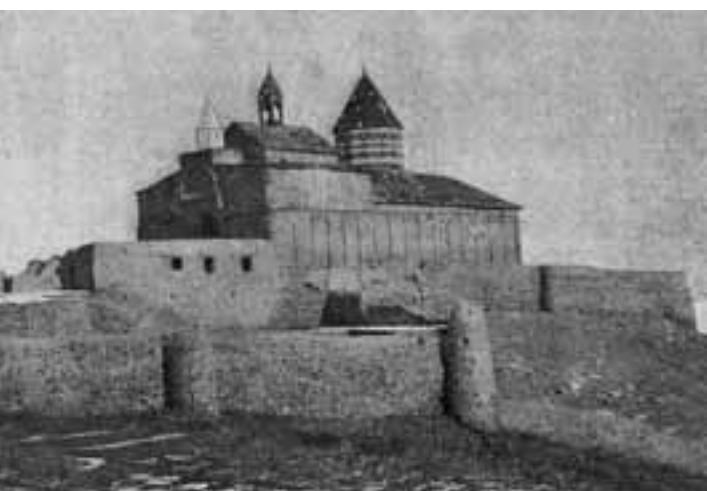
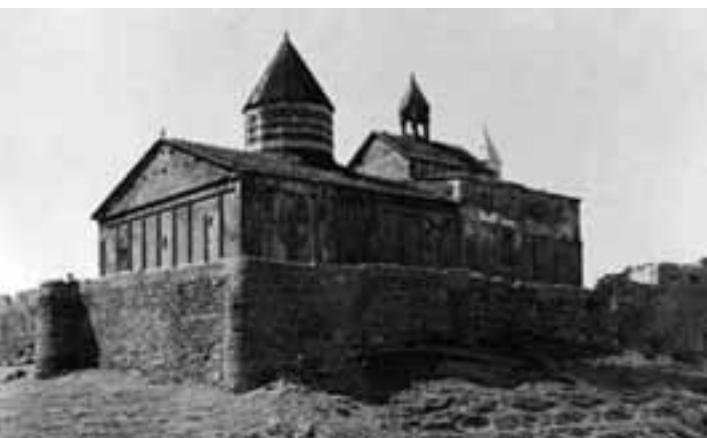
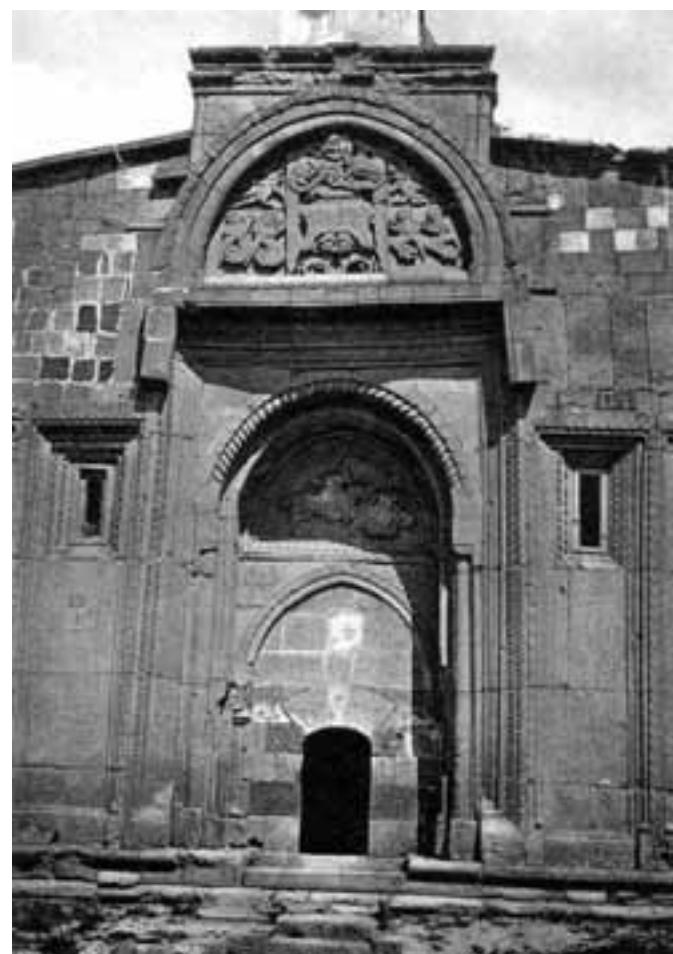
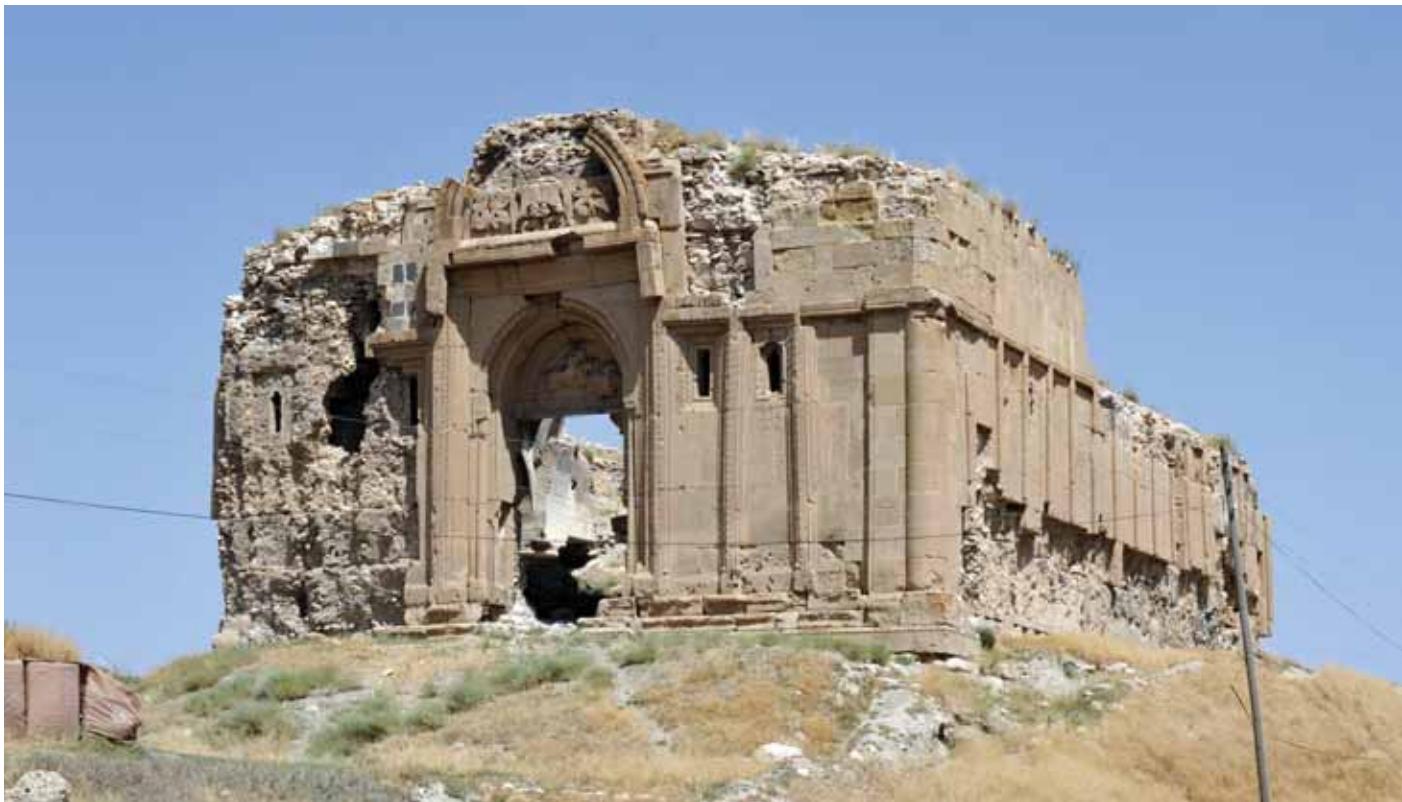
Ար. Բարդուղիմեոս առաքյալի վանքը հարավ-արևմուտքից (Ա և Բ նկարները), հյուսիս-արևելքից և հատված արևմտյան ճակատից (լուս.՝ Վ. Բահմանի, 1911 թ.), վանքի ավերակները (լուս.՝ Ս. Կարպատյանի, 2013 թ.)

Surb Bardughimeos (Aziz Bartalmay) Manastırı, güneybatıdan (ilk iki fotoğraf), kuzeydoğu ve batıdaki ana kapısı (fotoğraflar W. Bahmann, 1911), manastırın görünümü güneybatıdan ve batıdaki ana kapısı (fotoğralar S. Garabedian, 2013)

In past decades, a military base was stationed in the territory of the semi-ruined monastery (it closed in 2013).

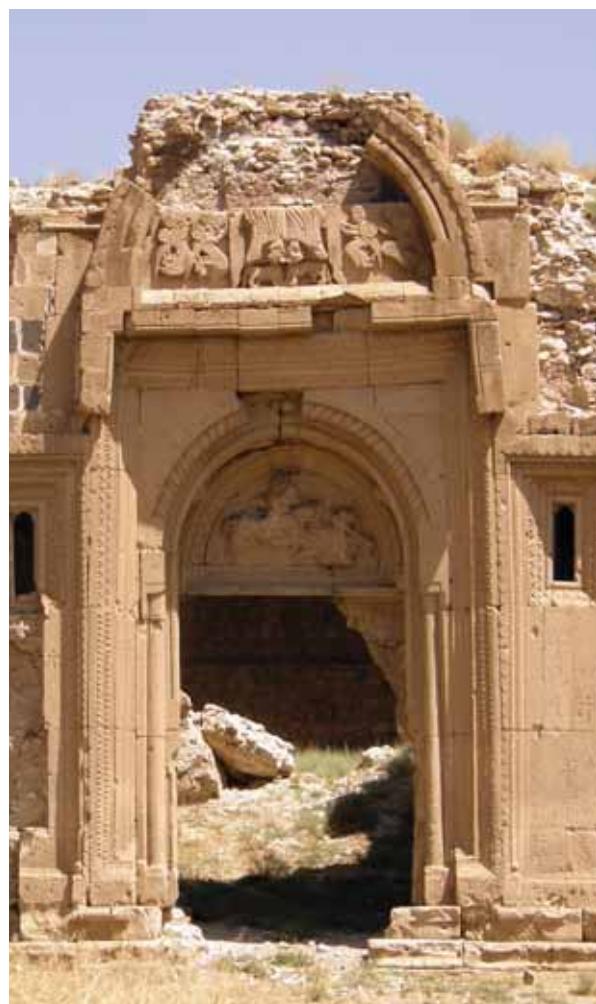
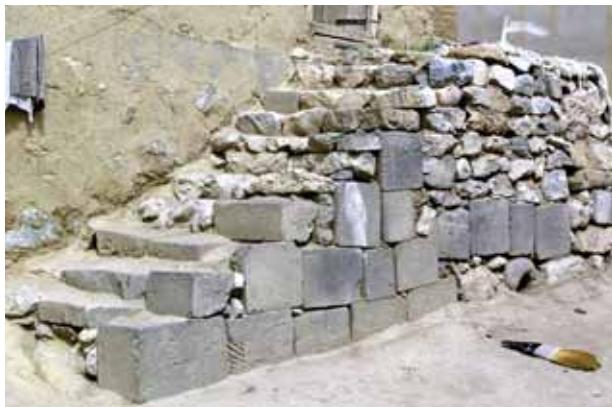
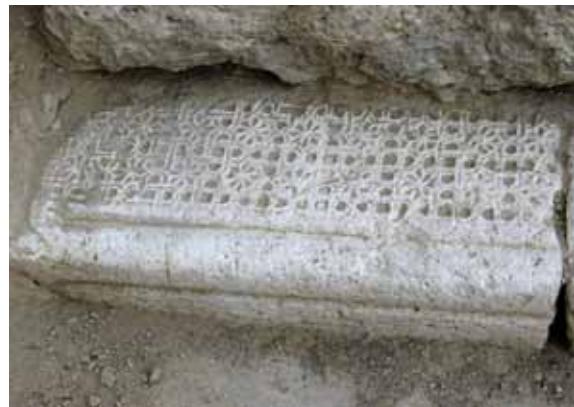
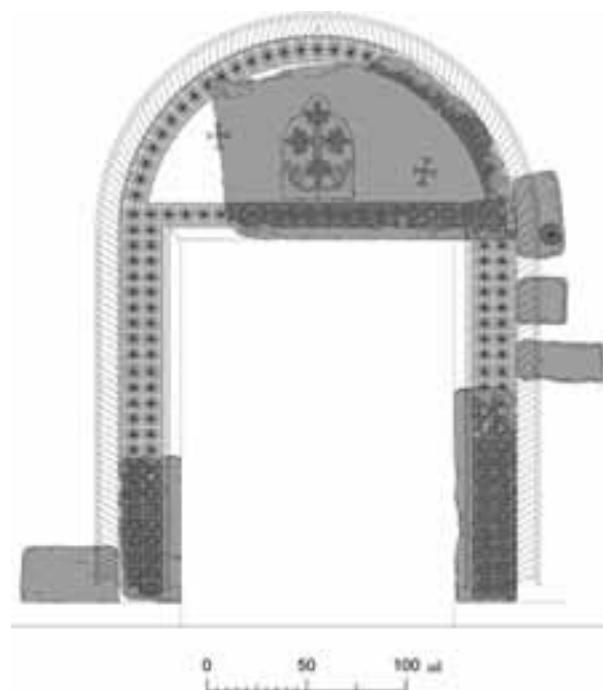
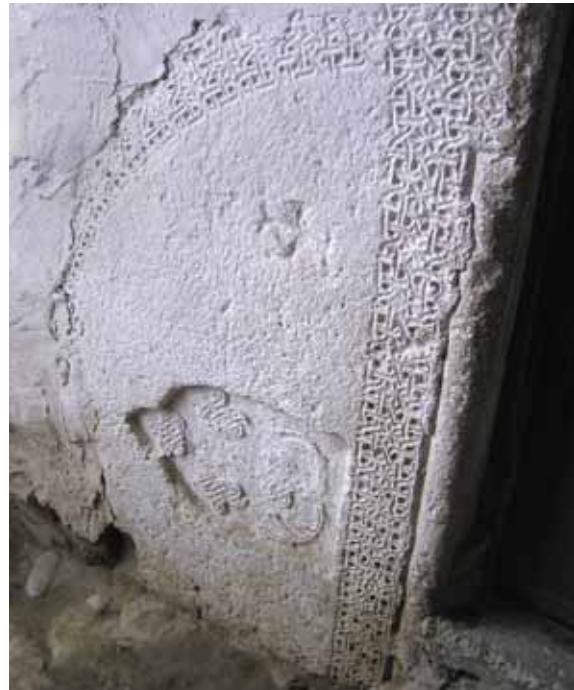
Ասպատամի Արք. Հարություն Եկեղեցու ճարտարապետական բեկորները (լուս.՝ Ս. Կարապետյանի, 2006 թ.) և դրանց հիման վրա ստեղծված Եկեղեցու մուսարի վերակազմությունը՝ Ա. Դակոնյանի

Asbsdan Köyü'nün, Surb Harutyun (Kutsal Dirirliş) Kilisesi'nin taç kapısına ait ve devşirme malzeme olarak kullanılmış taş parçaları (fotoğraflar S. Garabedian, 2006), korunmuş taş parçalarına dayanarak; taç kapının çizimi (A. Hagobyan)

Sourb Harutun has been totally levelled to the ground, its site and stones having been appropriated.

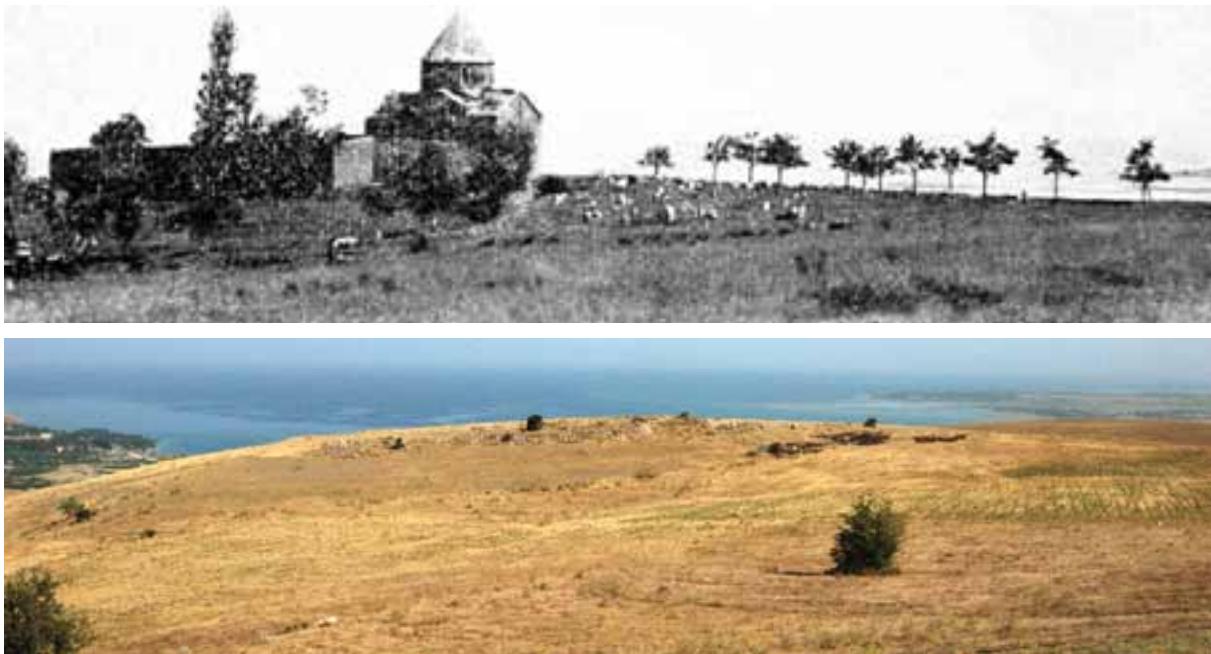
Սպիտակ վանքը հարավ-արևելքից
(լուս.՝ Դ. Մաղաքյանի, 1910 թ.) և վանքատեղին
(լուս.՝ Ս. Կարապետյանի, 2005 թ.)

Sbidag (Beyaz) Manastırı, güneydoğu-
dan (fotoğraf H. Mağakyan, 1910), yok
edilmiş manastırın alanı (fotoğraf S. Ga-
rabetyan, 2005)

All the monastic monuments
were totally annihilated between
the 1940s and 1950s, their stones
being transported to Gevash and
appropriated as building material.

As of 2005, some of the finely-
dressed stones of the lower mason-
ry of the church could still be seen
amidst the remnants of mortar
backfill.

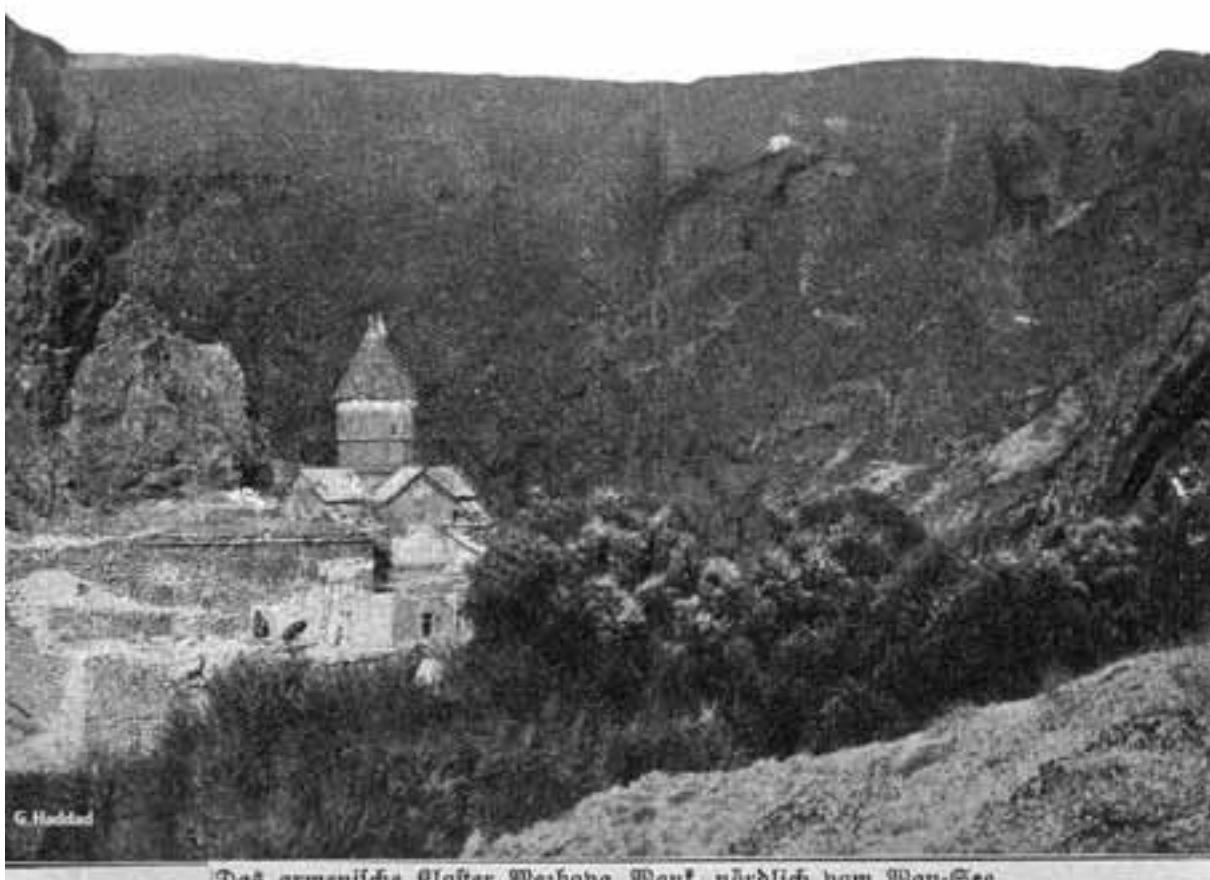
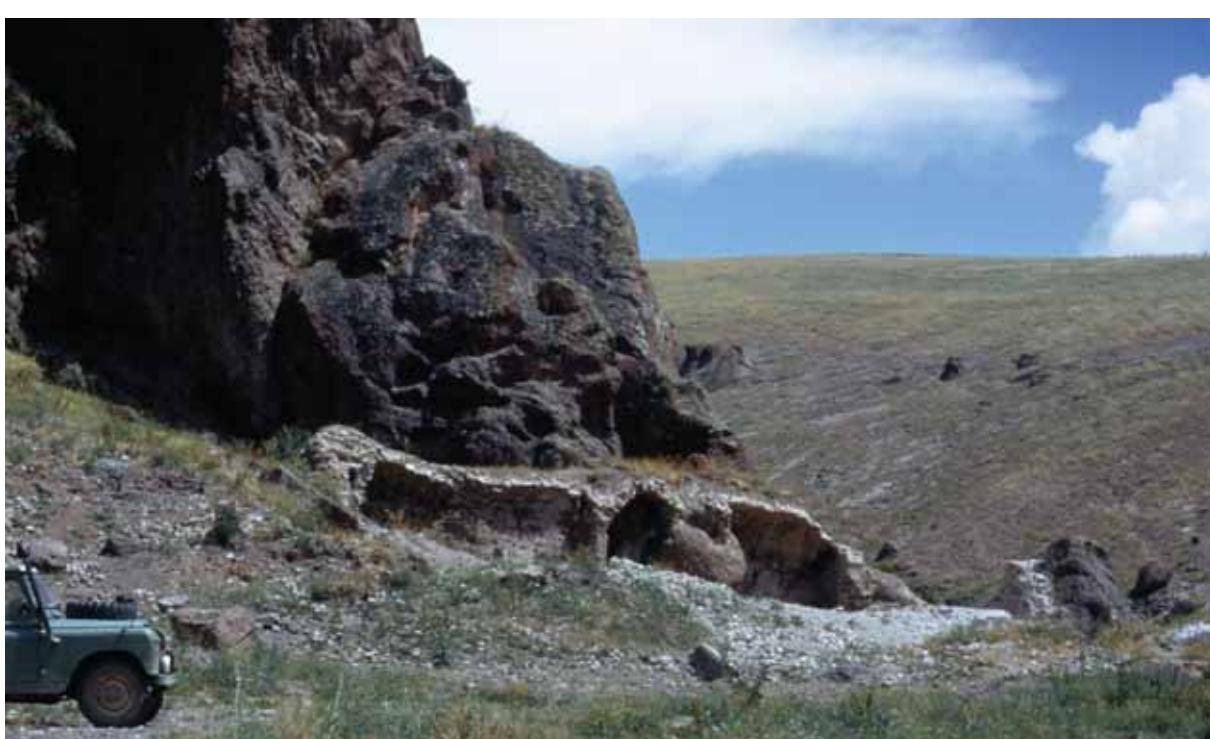
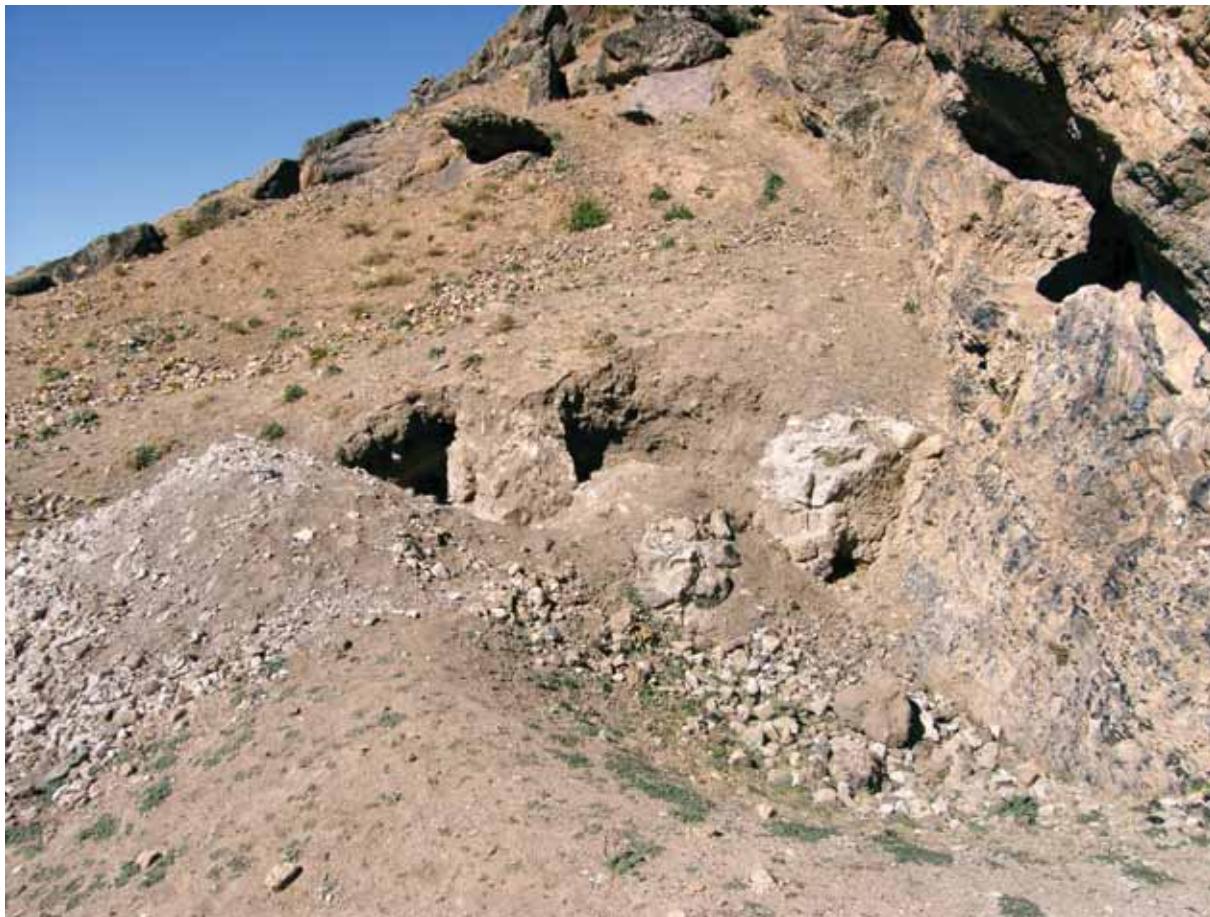
Metzopavank Monastery from the southwest (unknown photographer, 1900s); its ruins (photo by J.-M. Thierry, 1972); the site of the almost totally annihilated monastery (photo by S. Karapetian, 2007)

After the 1920s, the monastic monuments were destroyed, and their stones were appropriated for the construction of various buildings in the adjacent villages.

Metzopavank was finally annihilated between the 1960s and 1970s by a certain Nadir, a Kurdish inhabitant of Chaghdash: during our 2007 visit, he told us, absolutely without any embarrassment, what he had done with the hope of finding the treasures allegedly left behind by deported Armenians.

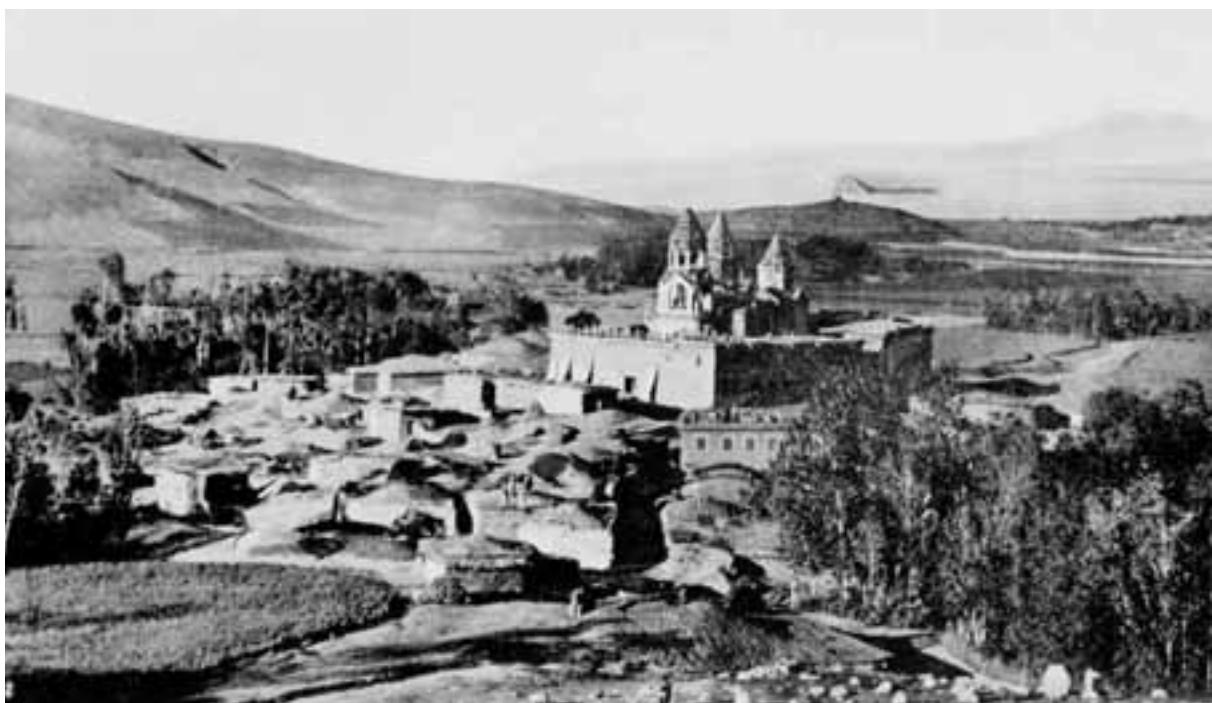
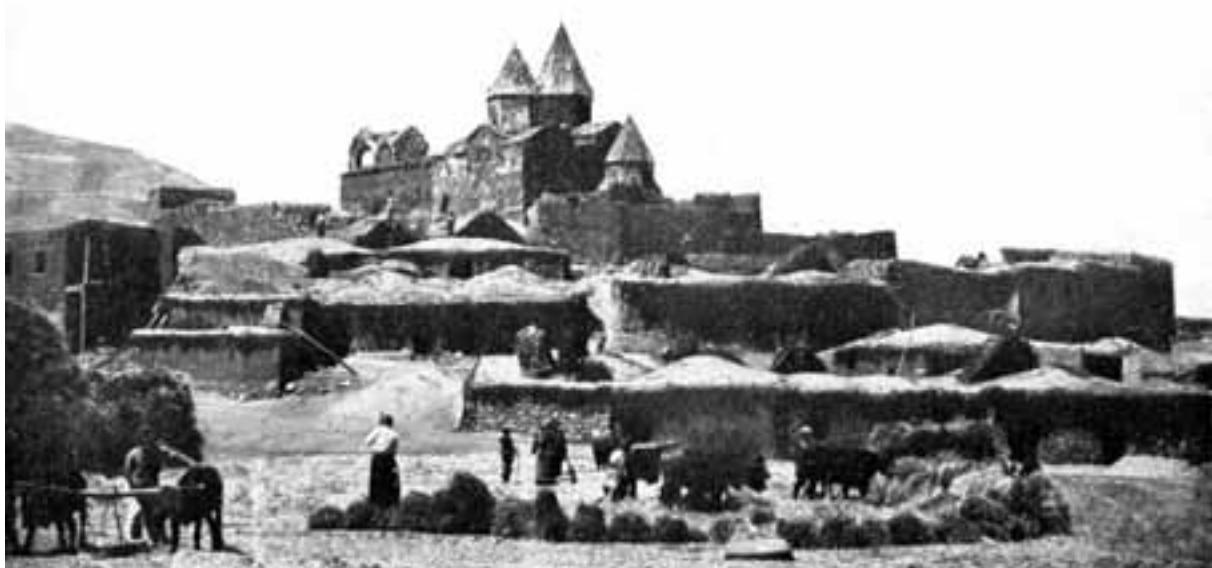
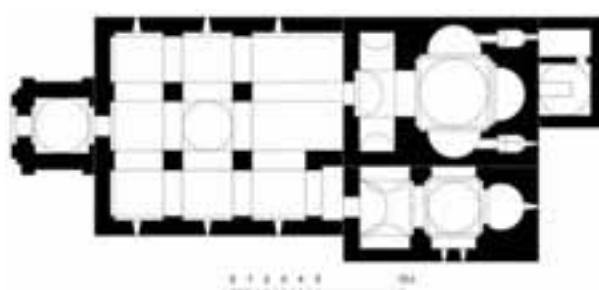
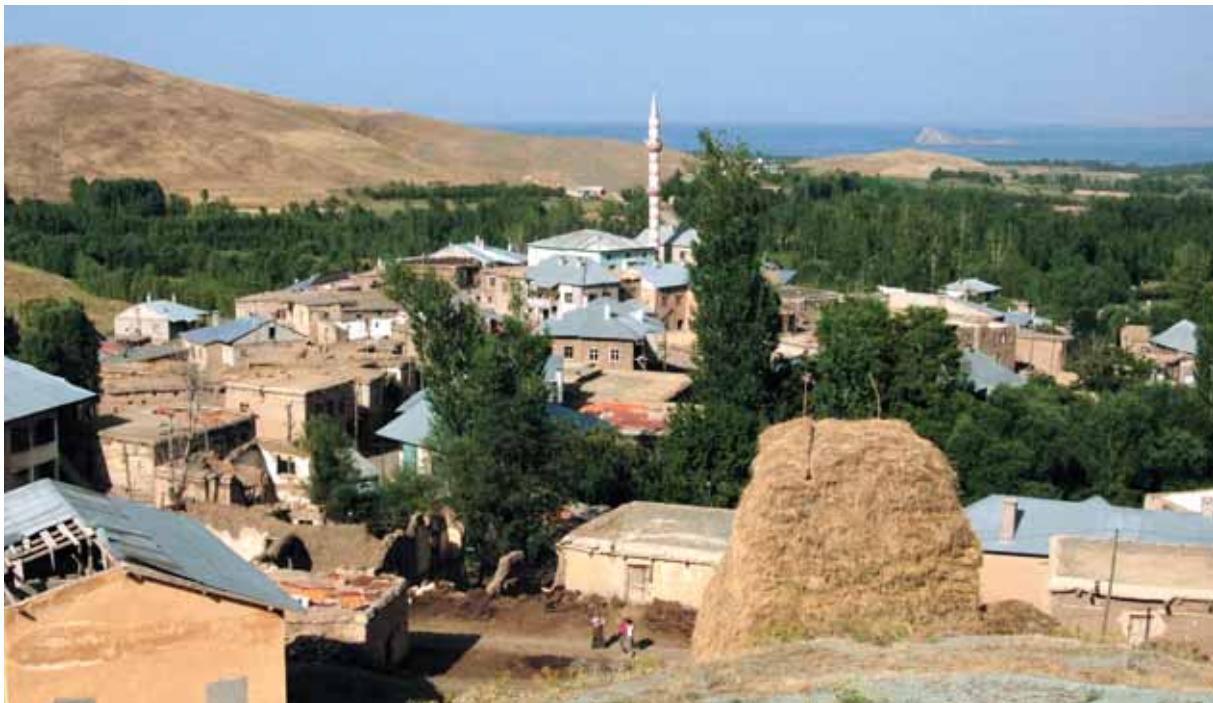
Narek Monastery from the south-west (photo by H. Maghakian, 1910) and south-east (unknown photographer, late 19th century); measurement by Yer. Lalayan

Founded in the 10th century, it comprised the churches of St. Sandukht and Sourb Astvatzatzin (Holy Virgin), a narthex, a three-tier belfry, the sepulchre of St. Grigor Narekatsy and some annexes for the habitation of monks and pilgrims, the entire complex enclosed within ramparts.

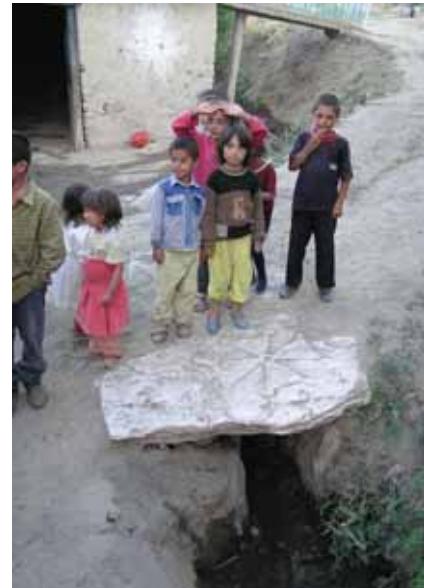
Նարեկավանքի տեղում կառուցված մզկիթը և ոչնչացված գերեզմանոցից հավատակված 1124 թ. խաչքար (լուս.՝ Ս. Կարապետյանի, 2008 թ.)

The monastery, which boasted the fame of a prolific scriptorium, functioned until 1915. The years that followed saw its total annihilation, a mosque being erected exactly in its site in the 1970s.

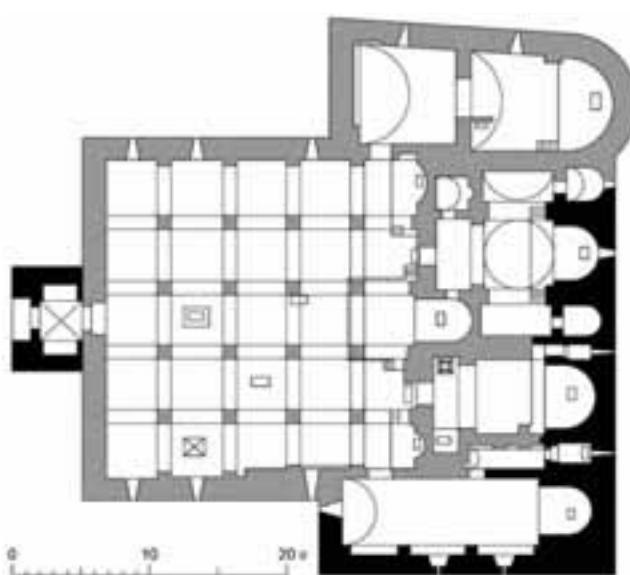
Sourb Karapet (Holy Forerunner, Innaknian, Glakavank) Monastery of Mush from the south-west (photos by V. Hambikian, early 1910s, and unknown photographer, 1900s); the monastery from the south-east (unknown photographer, 1900s); measurement by J.-M. Thierry

The remnants of the annihilated monastery from the south-west (photos by S. Karapetian, 2006)

In past decades, Sourb Karapet has been almost totally annihilated by the Kurdish inhabitants of Chengili, a village established right in the site of the monastery.

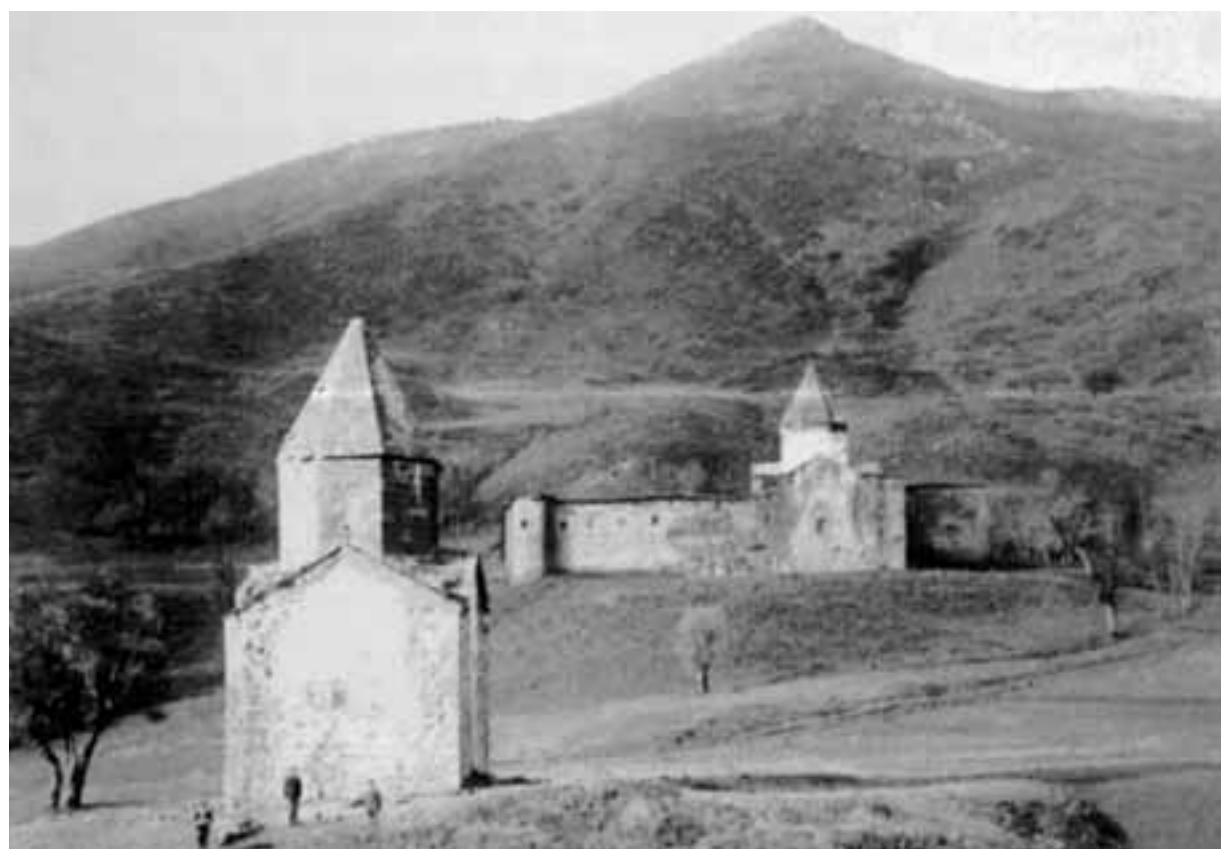
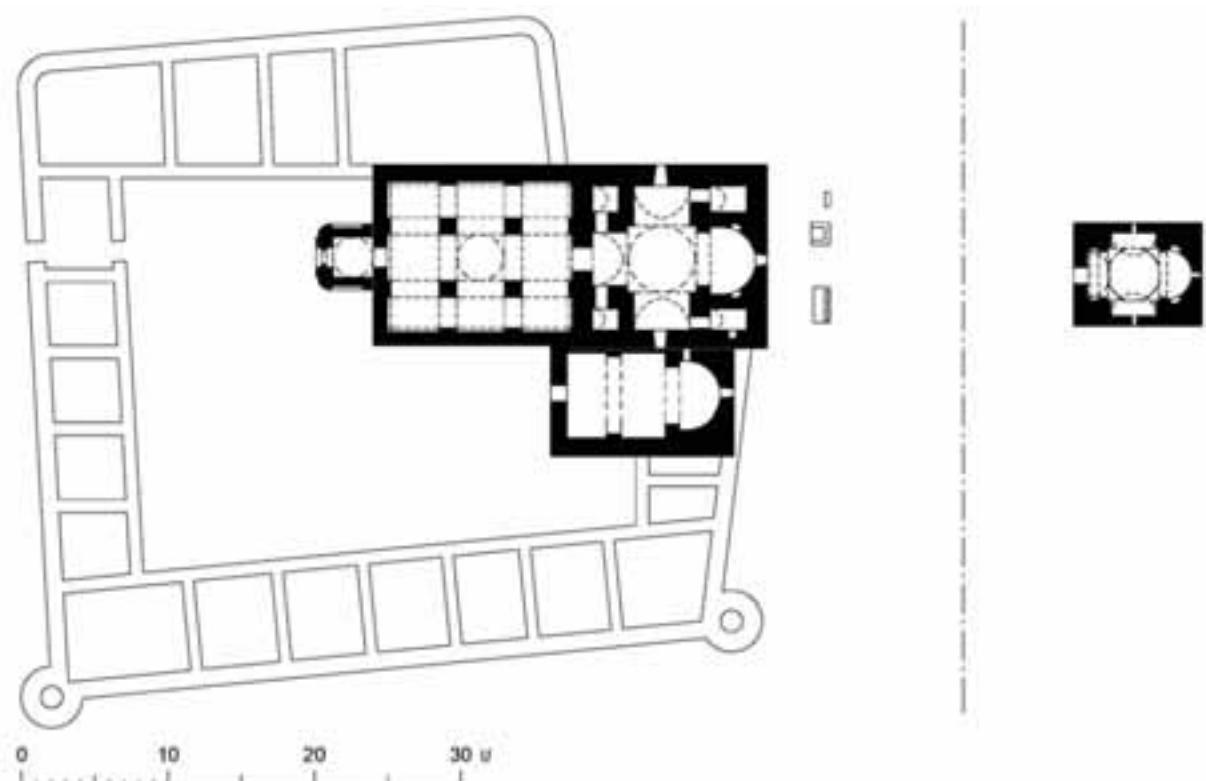
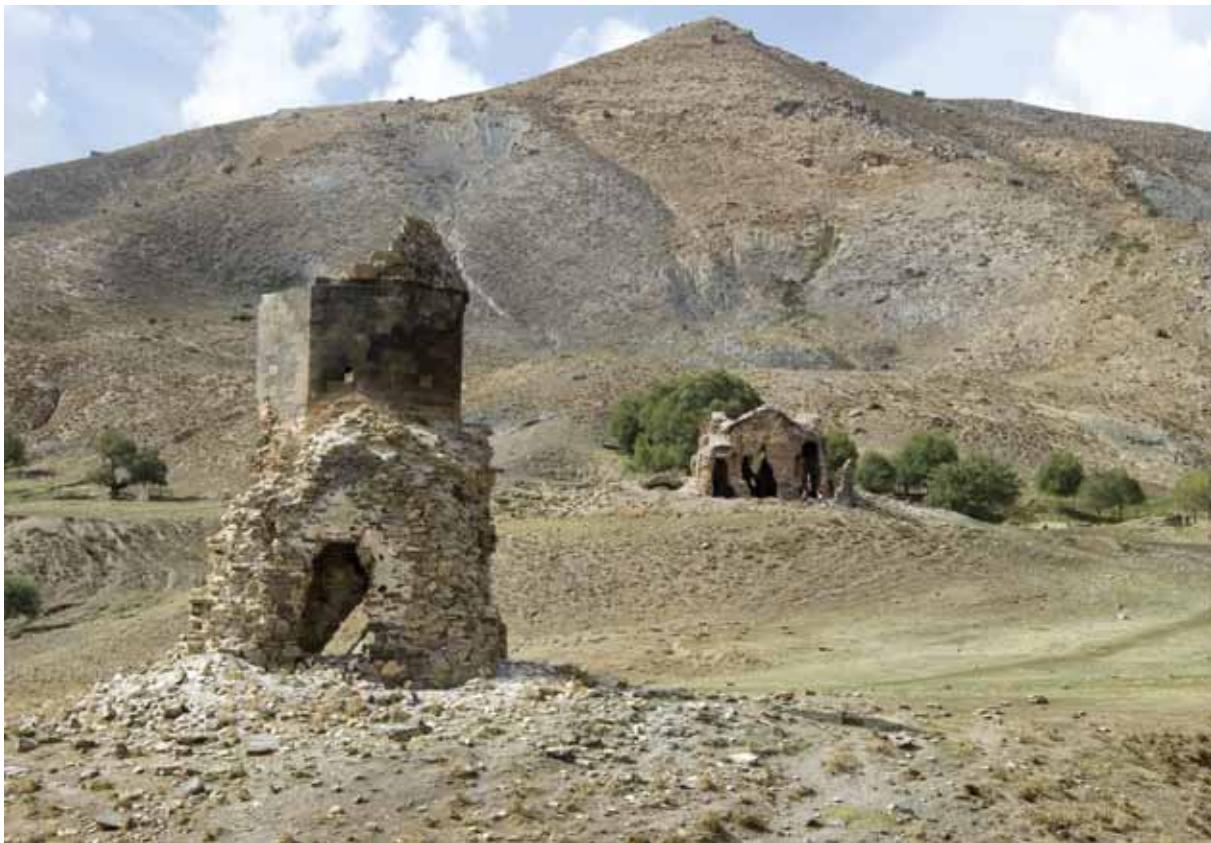
Մշն Սր. Առաքելոց վանքը արևելքից
(լուս. հեղ.՝ անհայտ, 1900-ական թթ.),
չափ.՝ Ժ-Մ. Թիերրիի
Վանքի ավերակներն արևելքից (լուս.՝ Ս.
Կարապետյանի, 2006 թ.)

Muş'un Surb Arakelots (Kutsal Havaller) Manastırı, doğudan (bilinmeyen fotoğrafçı, 1900'ler), ölçüm J.-M. Thierry
Manastırın kalıntıları, doğudan (fotoğraf S. Garabedian, 2006)

At present only the remnants of two monastic churches are preserved.

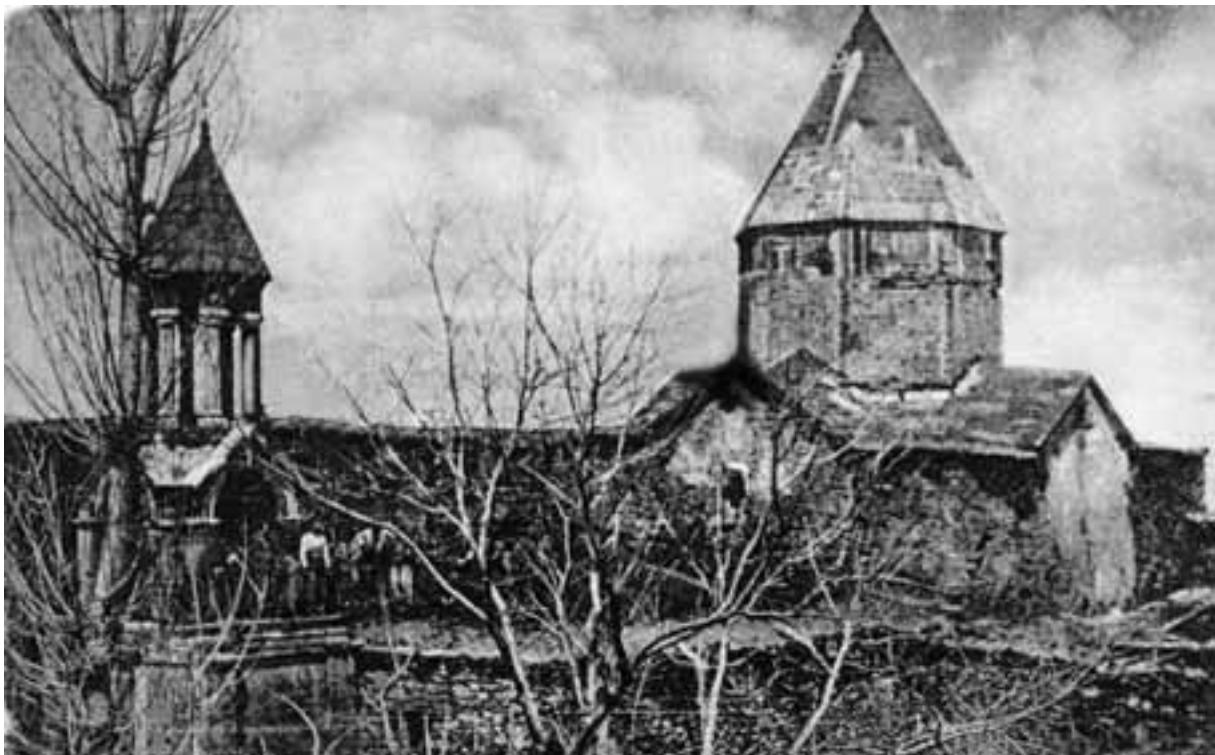
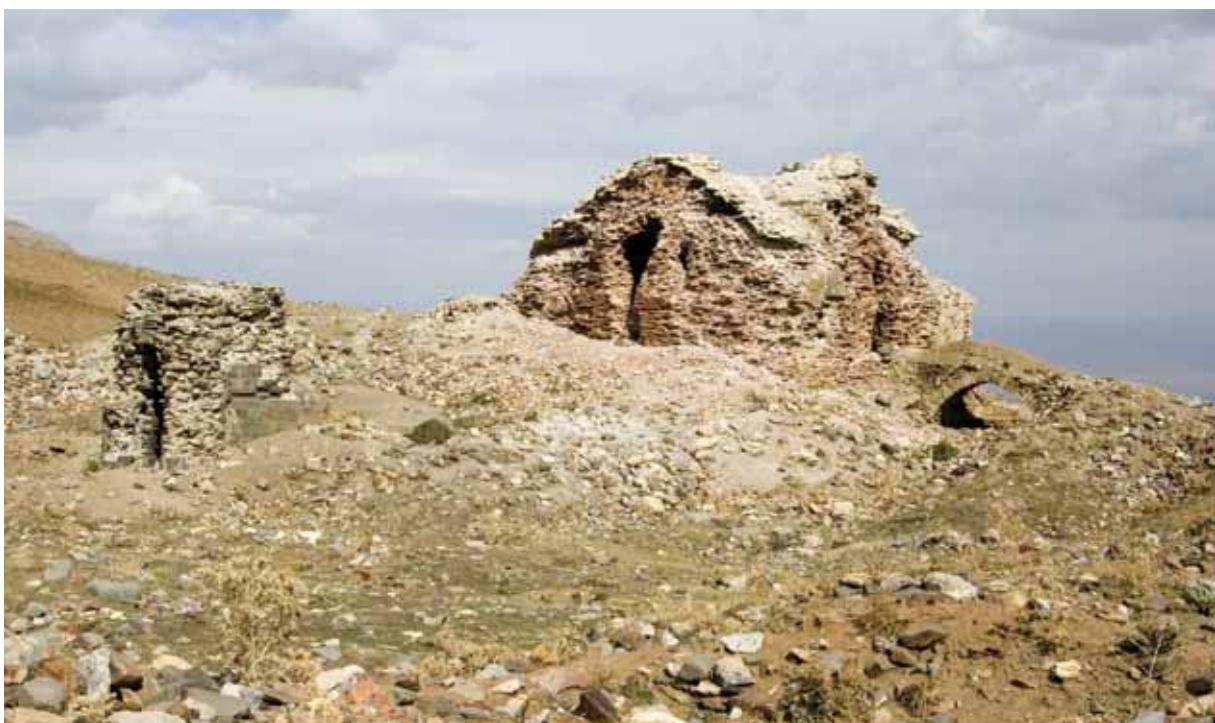
Մշն Արքելոց վանքը հարավ-արևմտյանց (լուս. հեղ.՝ անհայտ, 1900-ական թթ.) և նրա ավերակները (լուս.՝ Ս. Կարապետյանի, 2006 թ.)

Surb Arakelots (Holy Apostles') Monastery, güneybatidan (bilinmeyen fotoğrafçı, 1900'ler) ve kalıntıları (fotoğraf S. Garabedian, 2006)

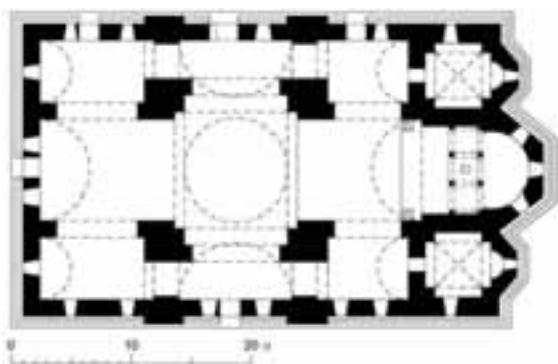
The church of St. Hovhan (John) Monastery of Bagavan from the south (photo by H. Orbeli, 1911), south-west and west (unknown photographer, 1900s); measurement by T. Toramanian

St. Hovhan was totally levelled to the ground in the late 1940s.

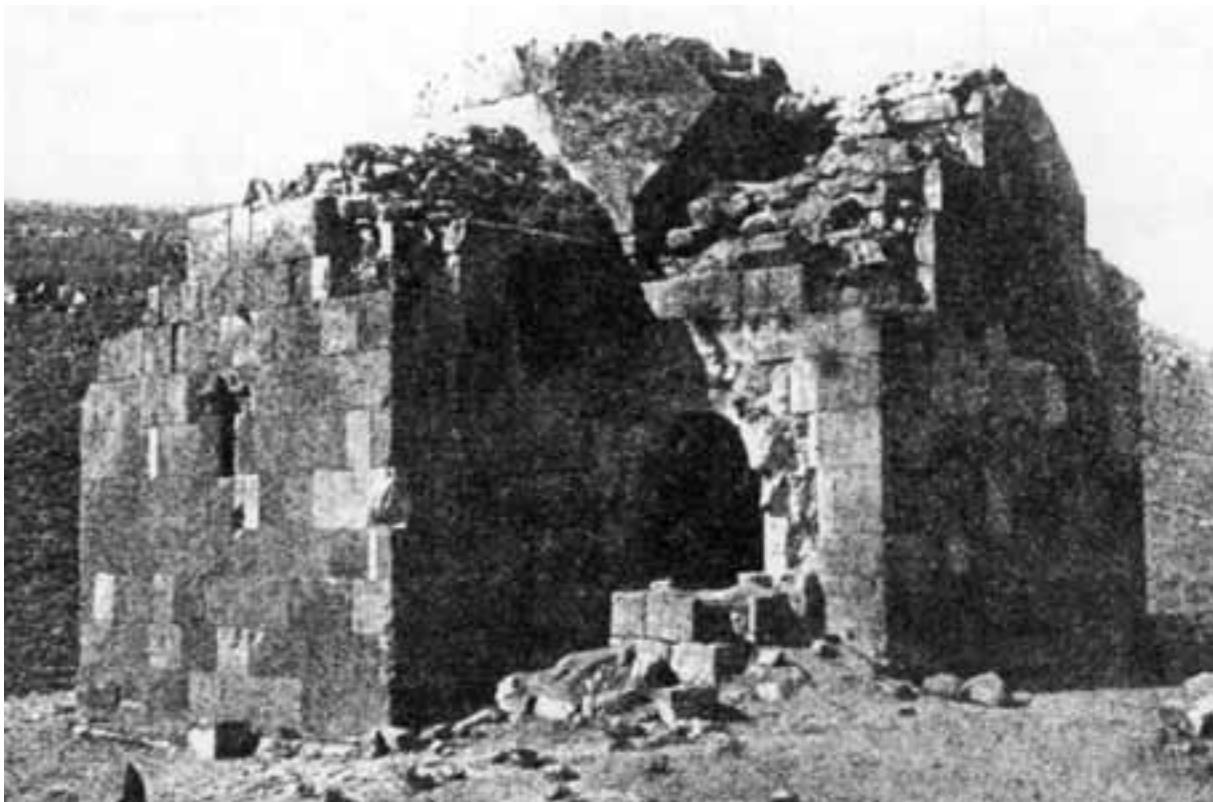
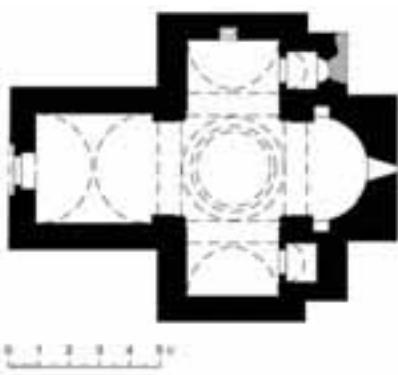
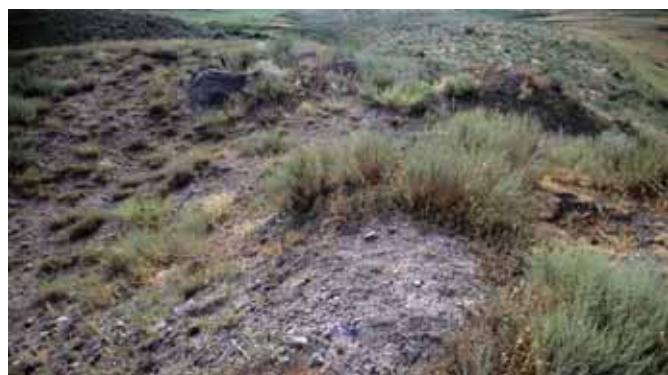
Surb Garabed (Aziz Öncü Yahya) Kilisesi, kuzeydoğudan (fotoğraf ve ölçüm W. Bahmann, 1911), tamamen yok edilmiş kilisenin alanı (fotoğraf H. Bradt, 1994)

A domed cruciform structure, it dated from the 6th to 7th centuries.

The church, which functioned until 1915, was destroyed in the 1950s, its stones being carried away from the site and appropriated as building material.

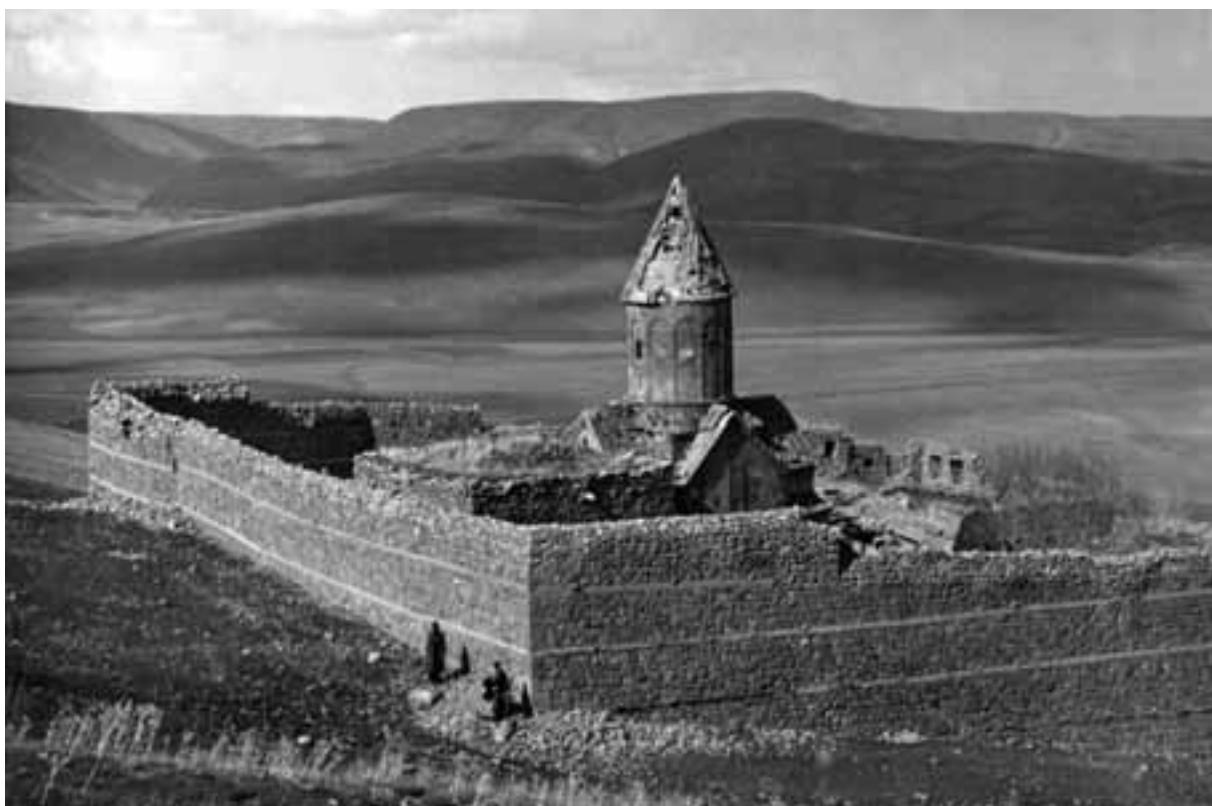
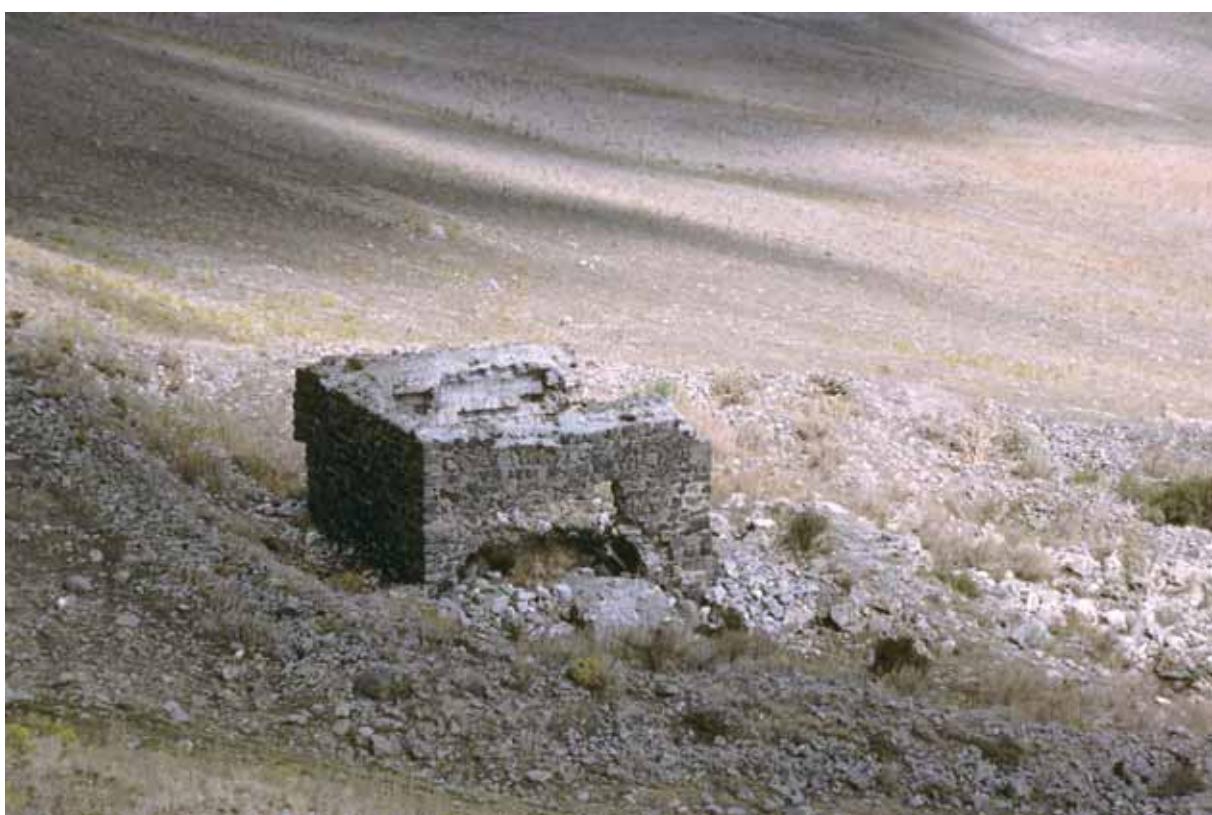
Surb Asdvadzadzin (Azize Meryem Ana) Manastırı, güneybatıdan (fotoğraf G. Cercyan, 1900'ler), manastır kalıntıları (fotoğraf J.-M. Thierry, 1988)

Sourb Astvatzatzin was almost totally destroyed in the mid-20th century. At present only some remnants of its narthex walls are preserved. The stones of the ruined monastic buildings, particularly the finely-dressed ones, have been carried away from the site and appropriated as building material.

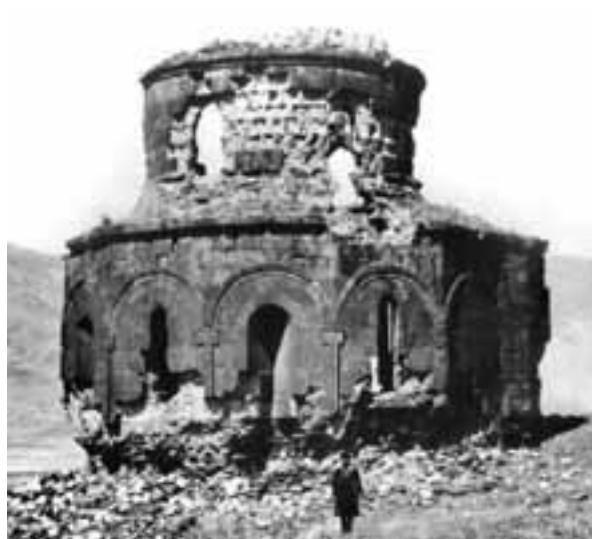
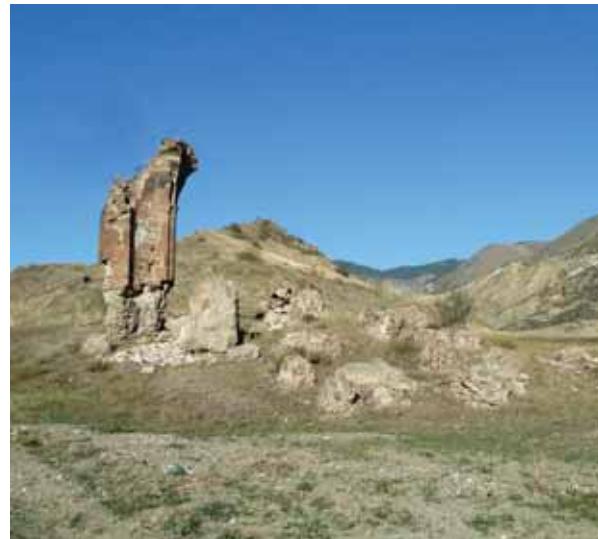
The six-apse church of Kamis (Kiaglis), located near Deliktash Village, 30 km north-east of Olti (Ughtit), from the south (unknown photographer, 1900s); the church remnants (photo by J.-C. and Ch. Hotellier, 2012)
