ANOTHER GENOCIDE
AFTER THE GENOCIDE

**ANOTHER GENOCIDE
AFTER THE GENOCIDE**

Ե 376 Եղեռն՝ Եղեռնից հետո.-Եր.: Յայկական
ճարտարապետությունն ուսումնասիրող
հիմնադրամ, 2016.-168 էջ:

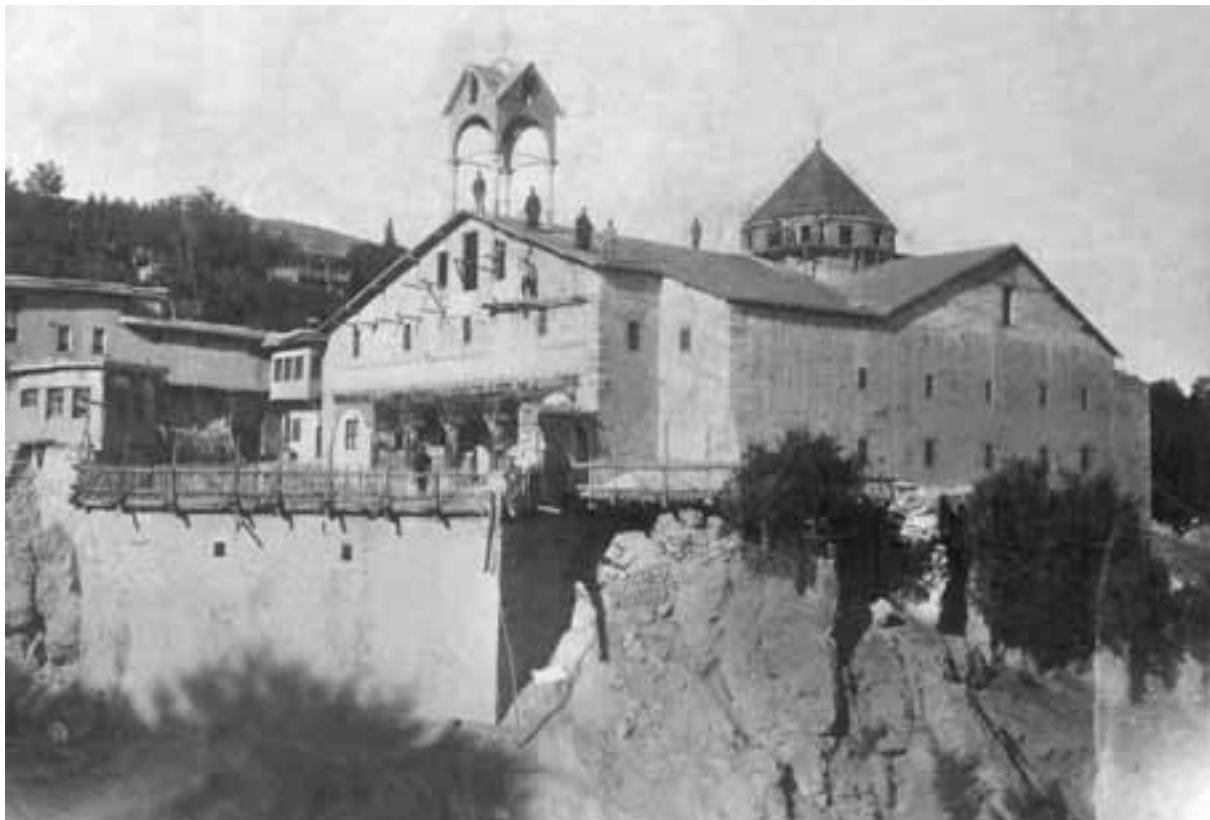
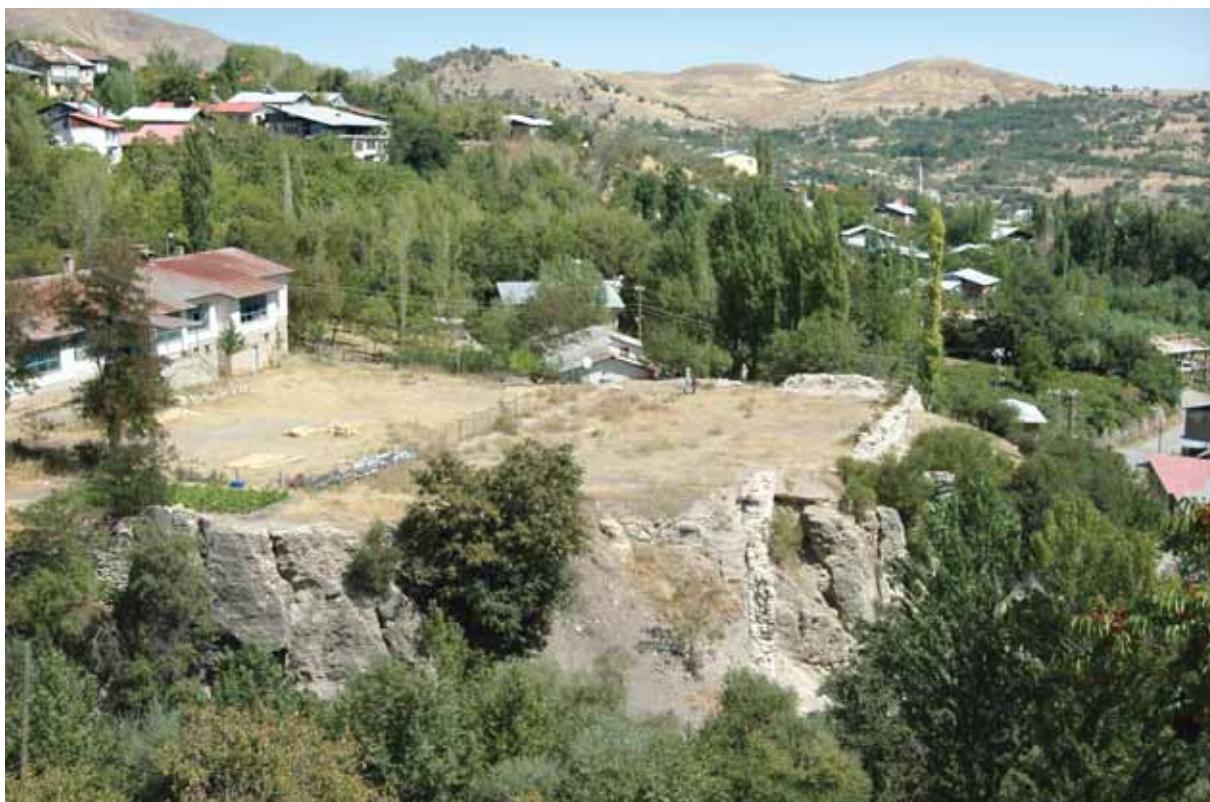
Arabkir's mother church of Sourb
Astvatzatzin (Holy Virgin) from the
south-west (unknown photographer,
1900s); the church site after its
demolition (photo by Samvel Karapetian,
2007)

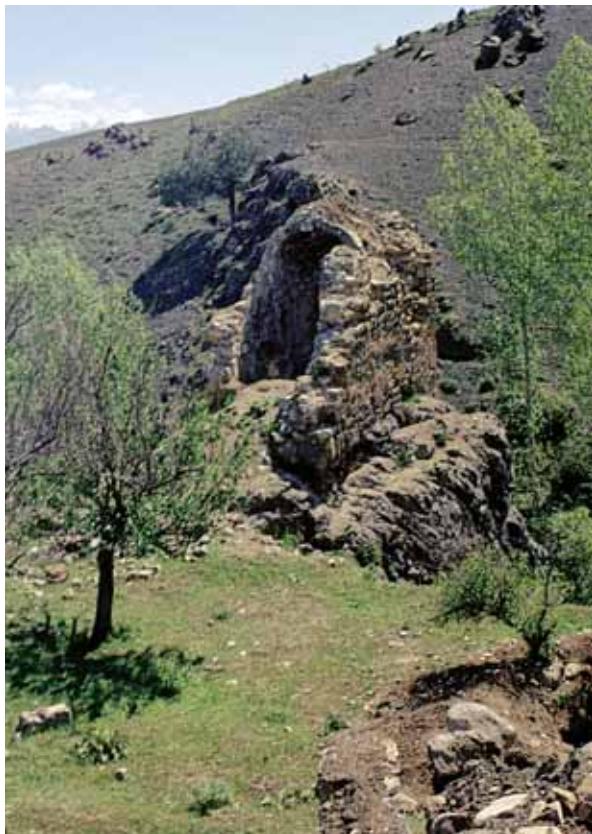
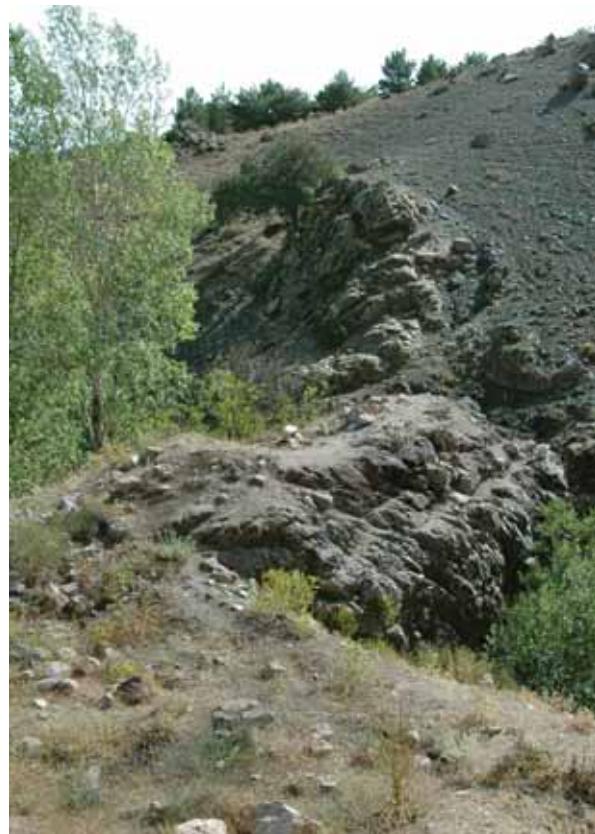
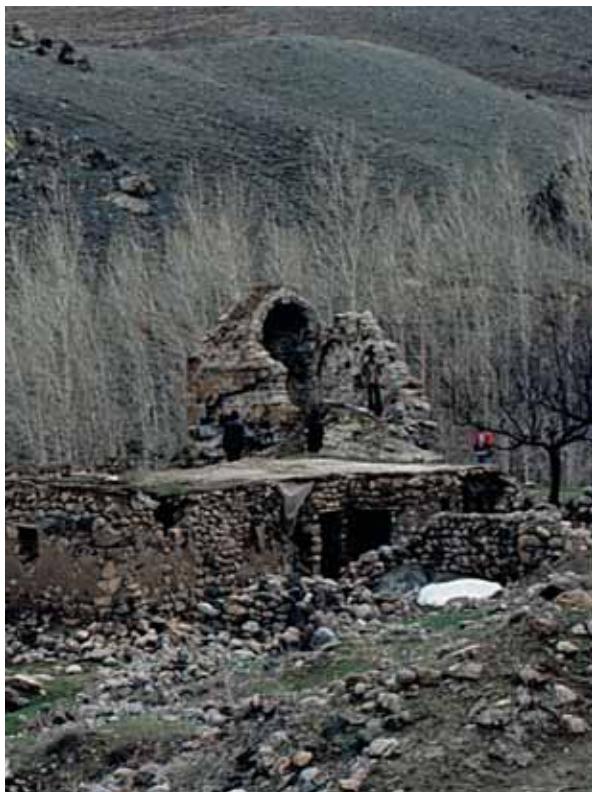
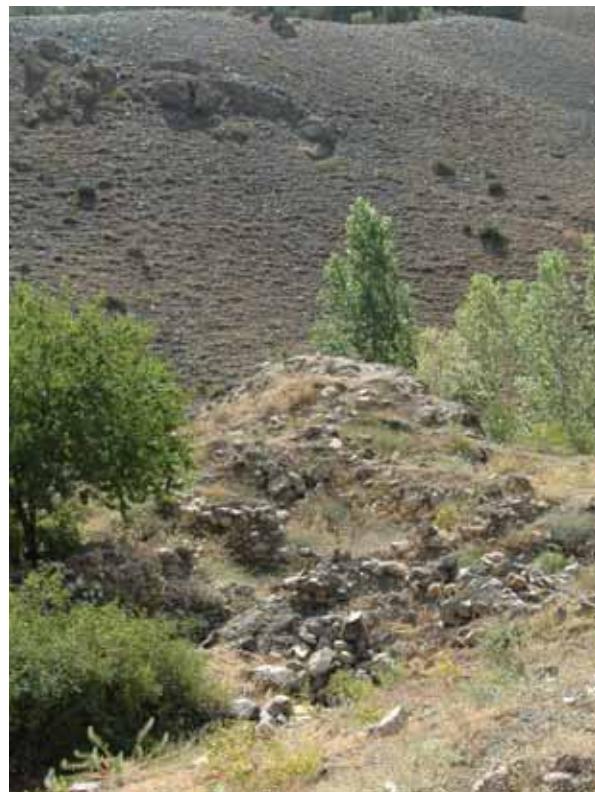
St. Gevorg (George) Monastery, located near Erkan (now: Ortayurt) Village, Yerznka (now: Erzinjan) District (photos by J.-M. Thierry, 1986); the site of the totally annihilated monastery (photos by S. Karapetian, 2008)

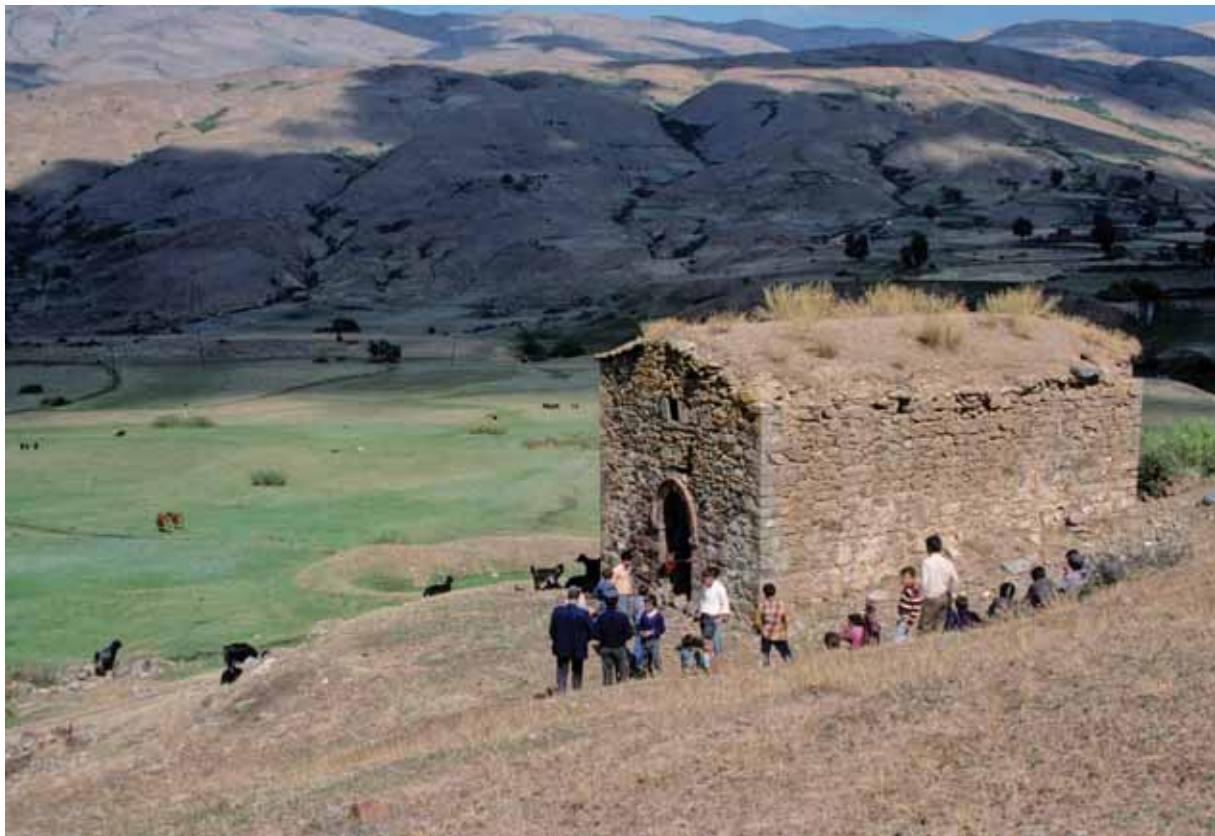
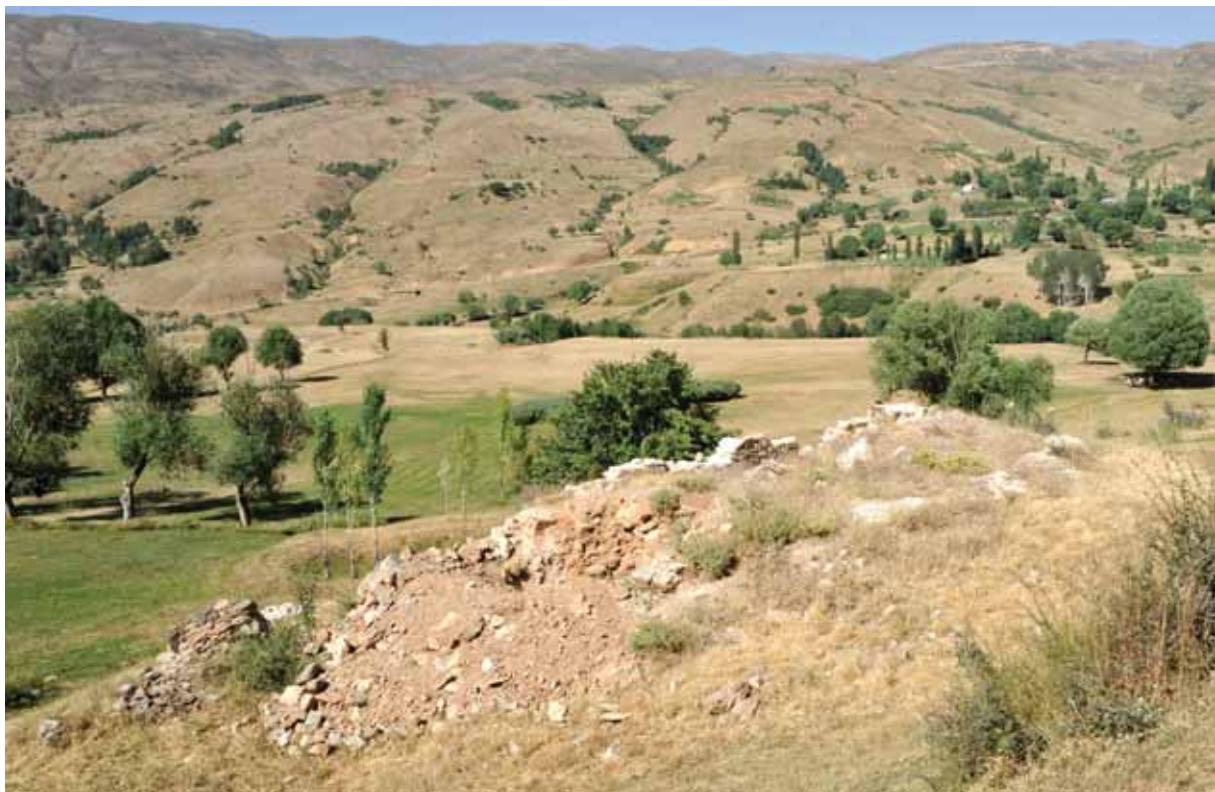
Sasun'un Semal (günümüzde: Üçevler) Köy kilisesi, güneybatıdan, 1988 yılında (fotoğraf J.-M. Thierry) ve 2013 yılında (fotoğraf S. Garabedyan). Türk ordusu tarafından 1996 yılında tamamen yıkılmıştır.
