ԵՂԵՌՆ՝
ԵՂԵՌՆԻՈ՛ ՇԵՏՈ

ANOTHER GENOCIDE
AFTER THE GENOCIDE

ANOTHER GENOCIDE
AFTER THE GENOCIDE
VOLUME 1

Հայկական նյութական մշակույթի հուշարձանների միտումնավոր ոչնչացման փաստերն առկա են Արևմտյան Հայաստանի անխտիր բոլոր շուրջ 120 գավառների ավելի քան 7.000 բնակավայրերում և նրանց հարակից հնավայրերում: Սույն հատորում ներկայացված է Կարսի մարզի, ինչպես նաև Բաղեշի (Բիթլիս), Կարնո (Էրզրում) և Վանի նահանգների 24 գավառներում գտնվող և միտումնավոր վնասված կամ ոչնչացված տարաբնույթ (այն է՝ պաշտամունքային, պաշտպանական, գերեզմանական, ճարտարագիտական և այլն) 132 պատմական հուշարձան:

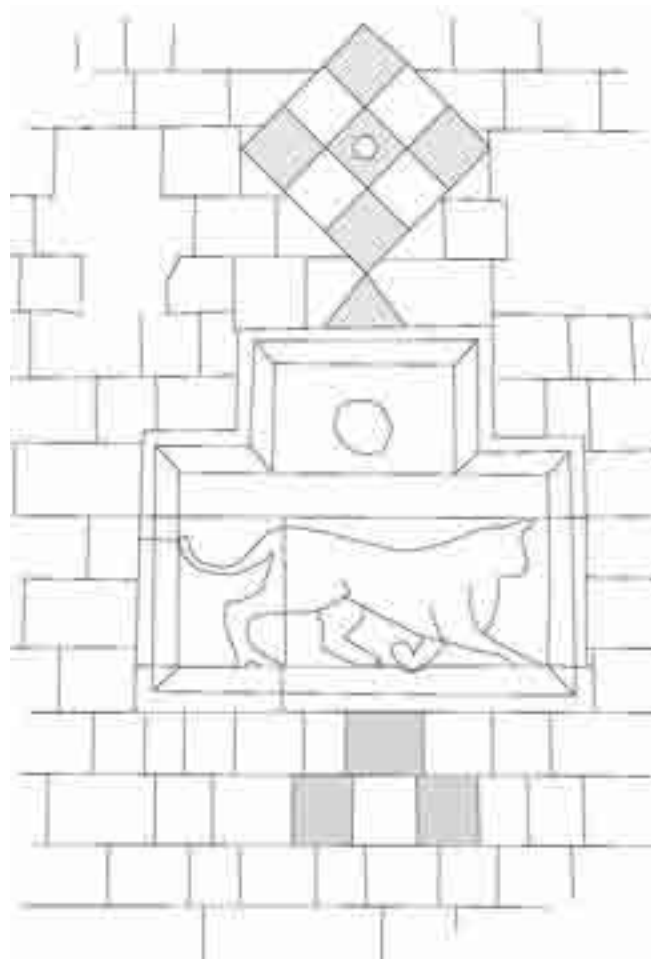
The emblem of Ani, the capital of the Bagratid Kingdom (961 to 1045) of Armenia, was engraved on the Principal Gate (*Avag Dur* in Armenian) of the city opening from Smbat's Ramparts. It represented a panther relief within a frame, with a cross above it, the symbolic protector of the city.

During the restoration of the walls of Ani, carried out in the late 1990s, the emblem was deliberately distorted, whereas in fact, it could have been properly restored on the basis of the available archive photos. Its so-called restorers actually had the aim of obliterating its Armenian features: thus, the frame enclosing the panther relief was simplified into a rectangle, while the cross above it was not restored at all, the remnants of its pedestal, three black stones beneath the panther relief, betraying its former existence.

The emblem of Ani before (unknown photographer, 1900s, and T. Toramanian, 1912) and after its “restoration” (photo and tracing by S. Karapetian, 2014)

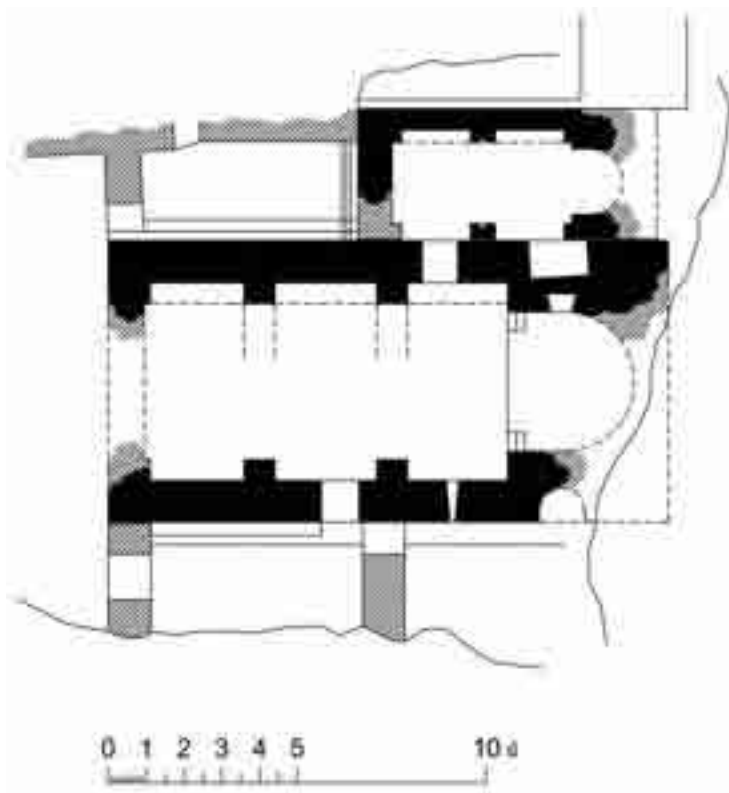
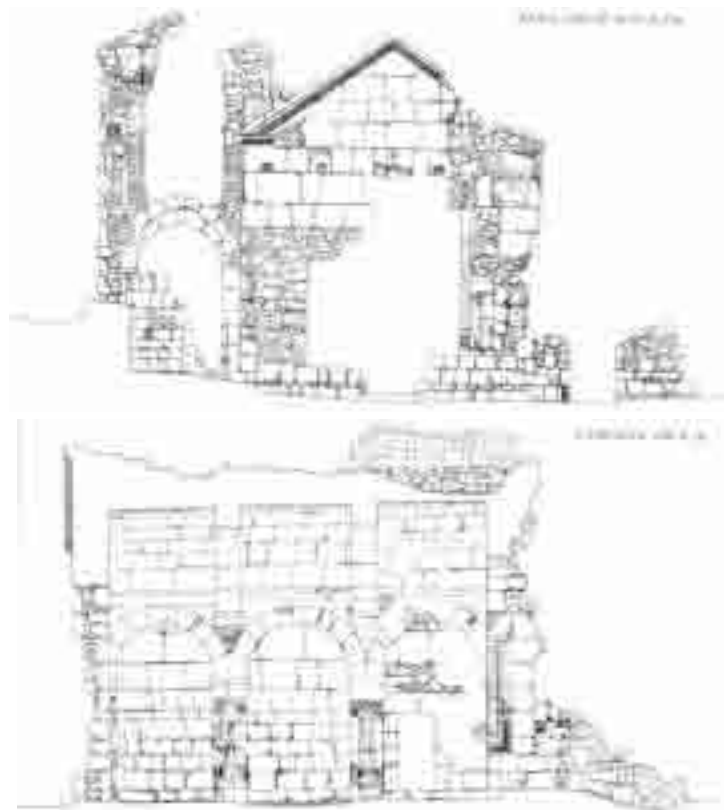
Անիի Միջնաբերդի արքունի եկեղեցին հարավ-արևմուտքից (լուս.՝ Թ. Թորամանյանի, 1914 թ.) և եկեղեցու մնացորդները (լուս.՝ Ս. Կարապետյանի, 2010 թ.), չափ.՝ Ն. Բունիատյանի, 1914 թ.

Дворцовая церковь цитадели Ани с юго-запада (фот. Т. Тораманяна, 1914 г.); руины церкви (фот. С. Карапетяна, 2010 г.); обмер Н. Бунятыана, 1914 г.

The church was preserved standing until the mid-20th century. At present only its northern wall survives in a bad state of decrepitude.

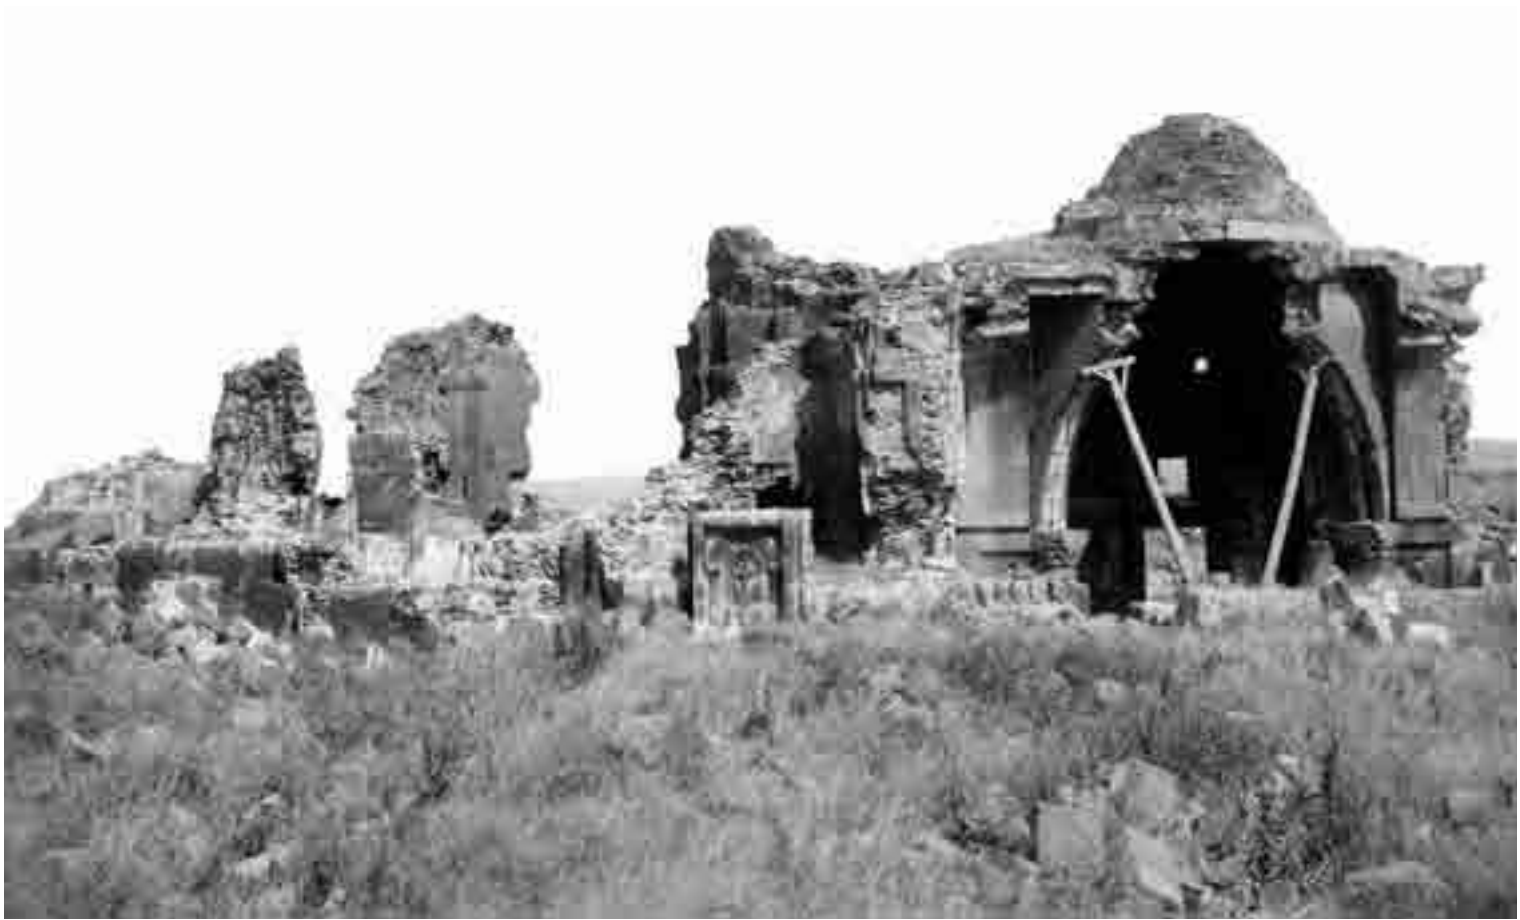
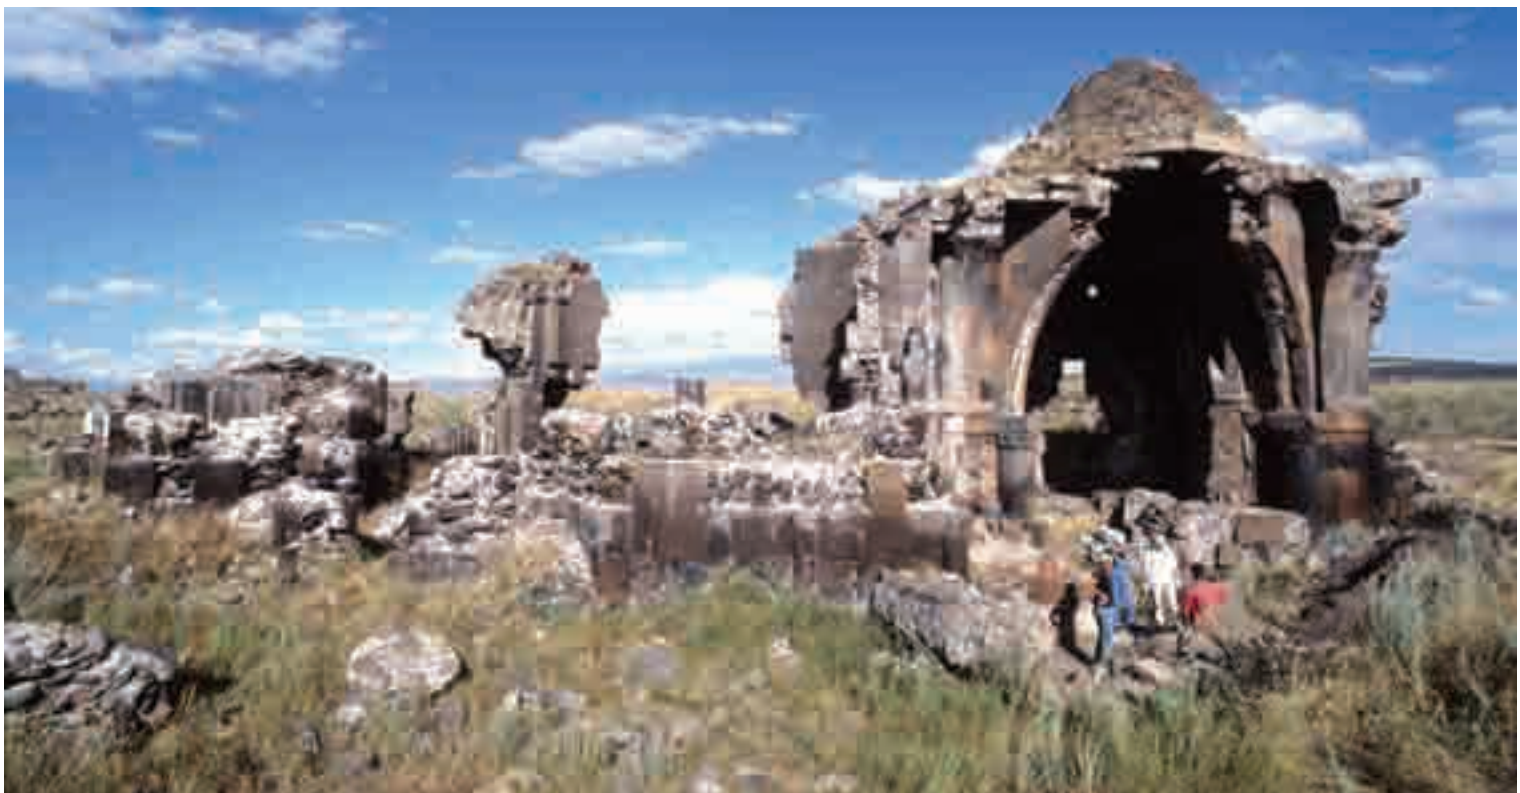
Առաքելոց եկեղեցու ավերակները և Բարսեղ Անեցու որմնափակ խաչքարը (լուս.՝ Ա. Վրույրի, 1900-ական թթ.), եկեղեցու ավերակները խաչքարի ոչնչացումից հետո (լուս.՝ Ս. Կարապետյանի, 2004 և 2014 թթ.), եկեղեցու և գավթի չափազրույթունը՝ Թ. Թորամանյանի

Руины церкви Сурб Аракелоц и вмонтированный в архитектурную форму хачкар Барсега Анеци (фот. А. Вруйра, 1900-е годы); руины церкви без хачкара (фот. С. Карапетяна, 2004 г.); хачкар до разрушения (фот. А. Вруйра, 1900-е годы); место, где находился хачкар (фот. С. Карапетяна, 2014 г.); обмер церкви и притвора Т. Тораманяна

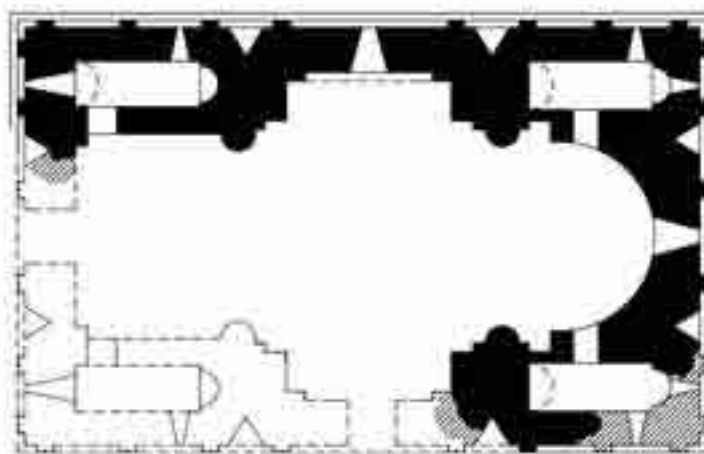
Between the late 12th and early 13th centuries, the princes Zakarian erected a new church in the site of the older one, which had appeared in a state of utter decay. It represented a central-domed rectangular structure (exterior dimensions: 15.4 x 9.7 metres) with double-floor sacristies in its four corners. It had two entrances opening from its western and southern facades. Each of the four facades of the church was adorned with two triangular niches.

After 1920 the monument was gradually stripped of the facing stones of its lower masonry for the purpose of destroying it. As a result of this, now only the mortar backfill of its eastern facade is preserved.

A partial view of the southern facade of the church of Aghjkaberd Castle (photo by J.-M. Thierry, 1969); inscribed stones that fell down after the collapse of this facade (photos by S. Karapetian, 2004); measurement by P. Cuneo

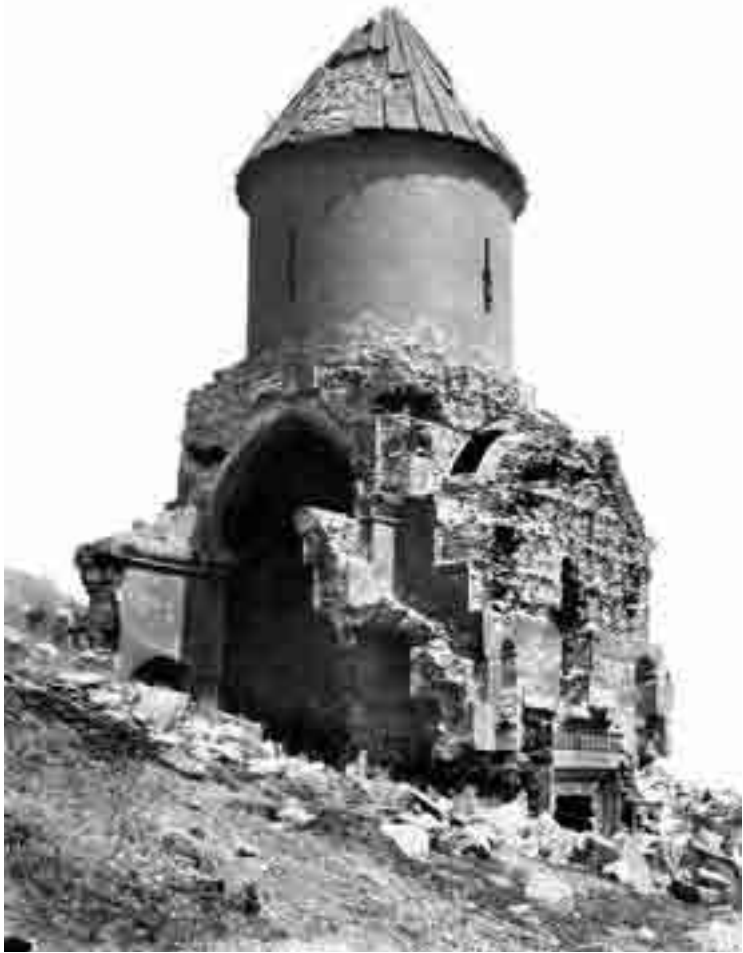
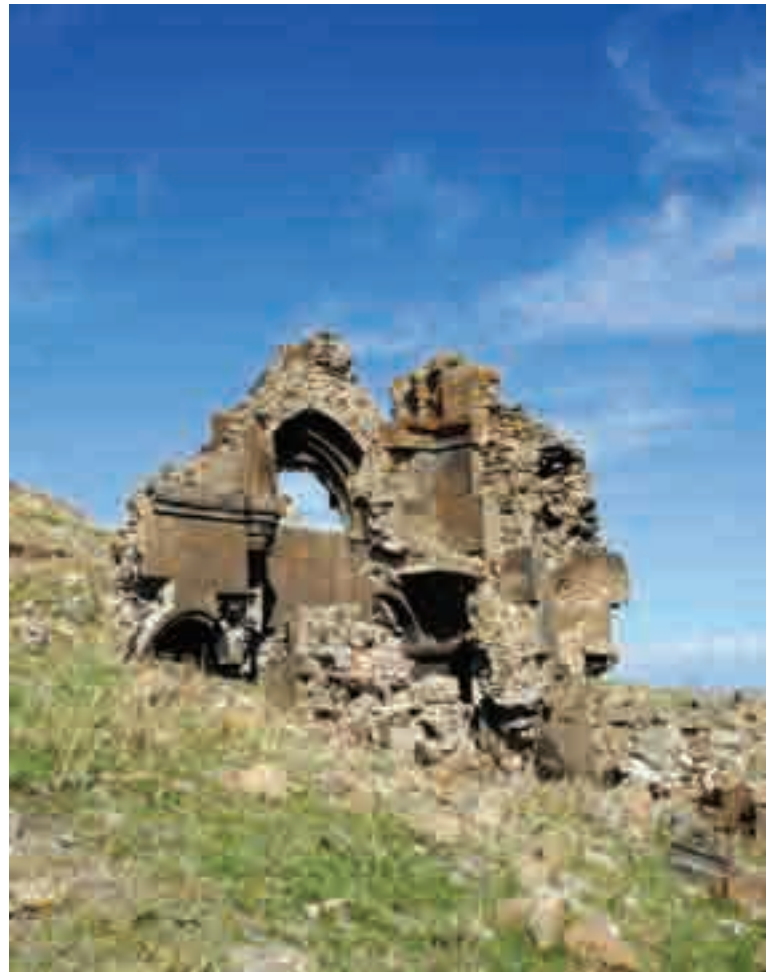
Անիի Միջնաբերդի գմբեթավոր եկեղեցին հարավարևմուտքից (լուս.՝ Թ. Թորամանյանի, 1906 թ.) և եկեղեցու ավերակները (լուս.՝ Ս. Կարապետյանի, 2010 թ.)

Купольная церковь цитадели Ани с юго-запада (фот. Т. Тораманяна, 1906 г.); руины церкви (фот. С. Карапетяна, 2010 г.)

It represented a central-domed structure (exterior dimensions: 10.7 x 7.9 metres) with a vestry on either side of the sanctuary, and a cylindrical drum beneath a conical spire. The only entrance of the church opened from its southern facade. On the whole, it had plain ornamentation, the only exception being its southern facade, which had an ornate entrance frame and splendid crowns embellishing its triangular niches.

The church was preserved standing in a dilapidated state until the 1960s.

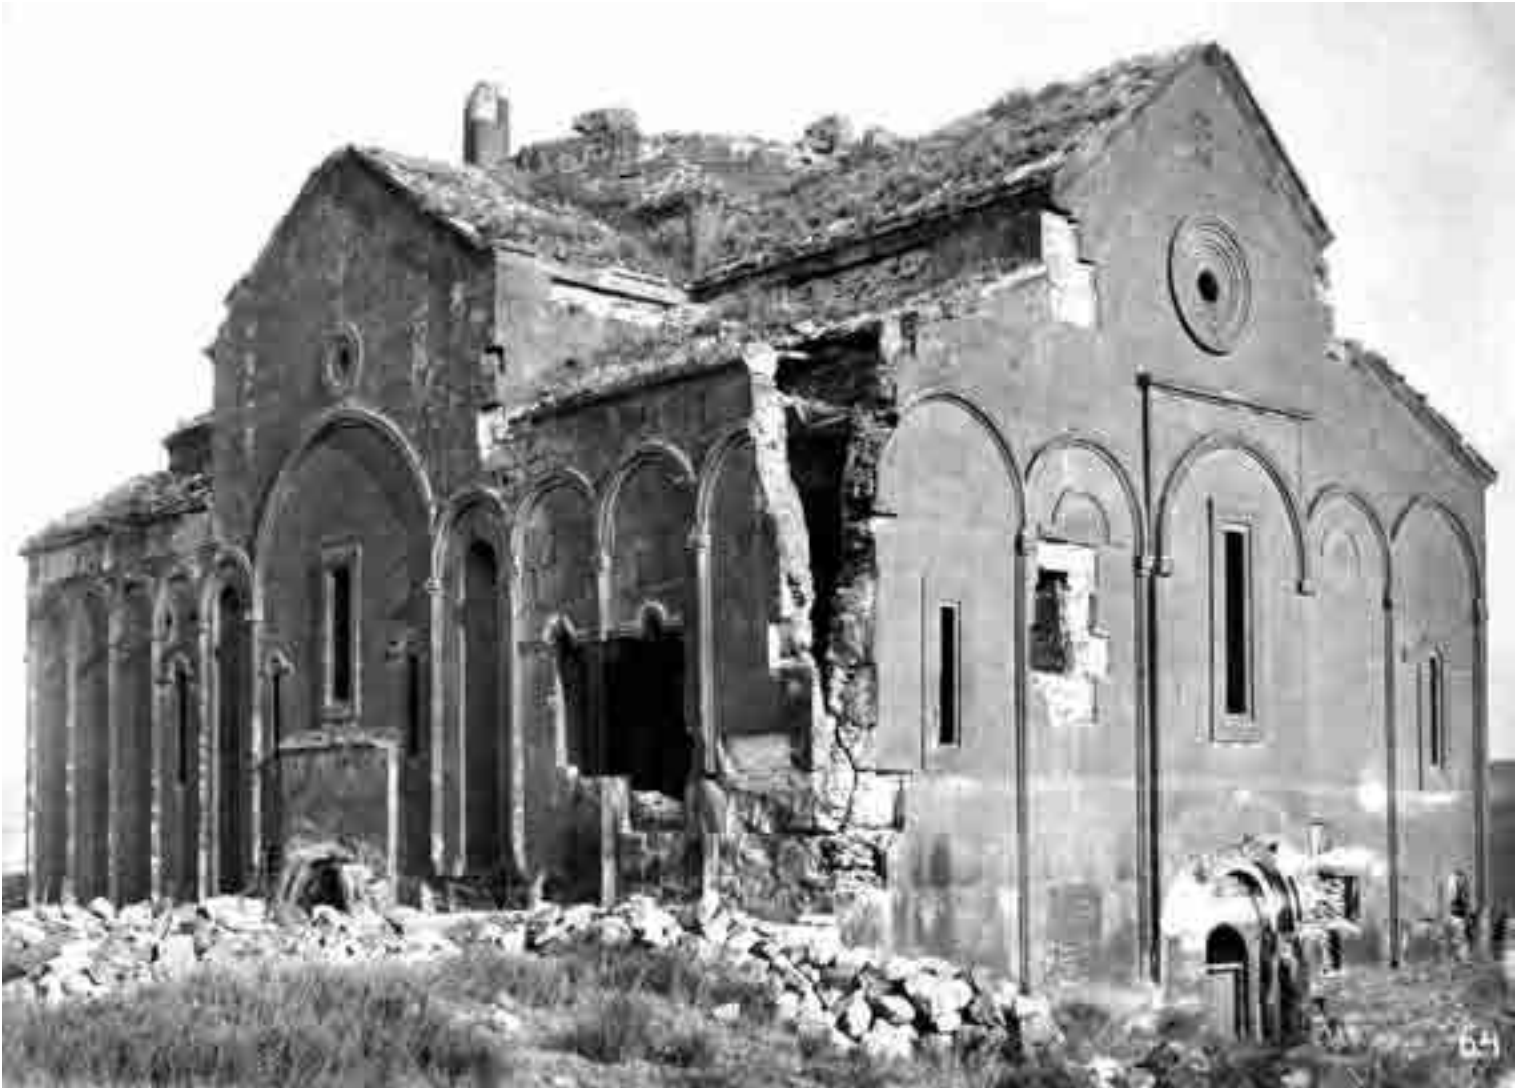
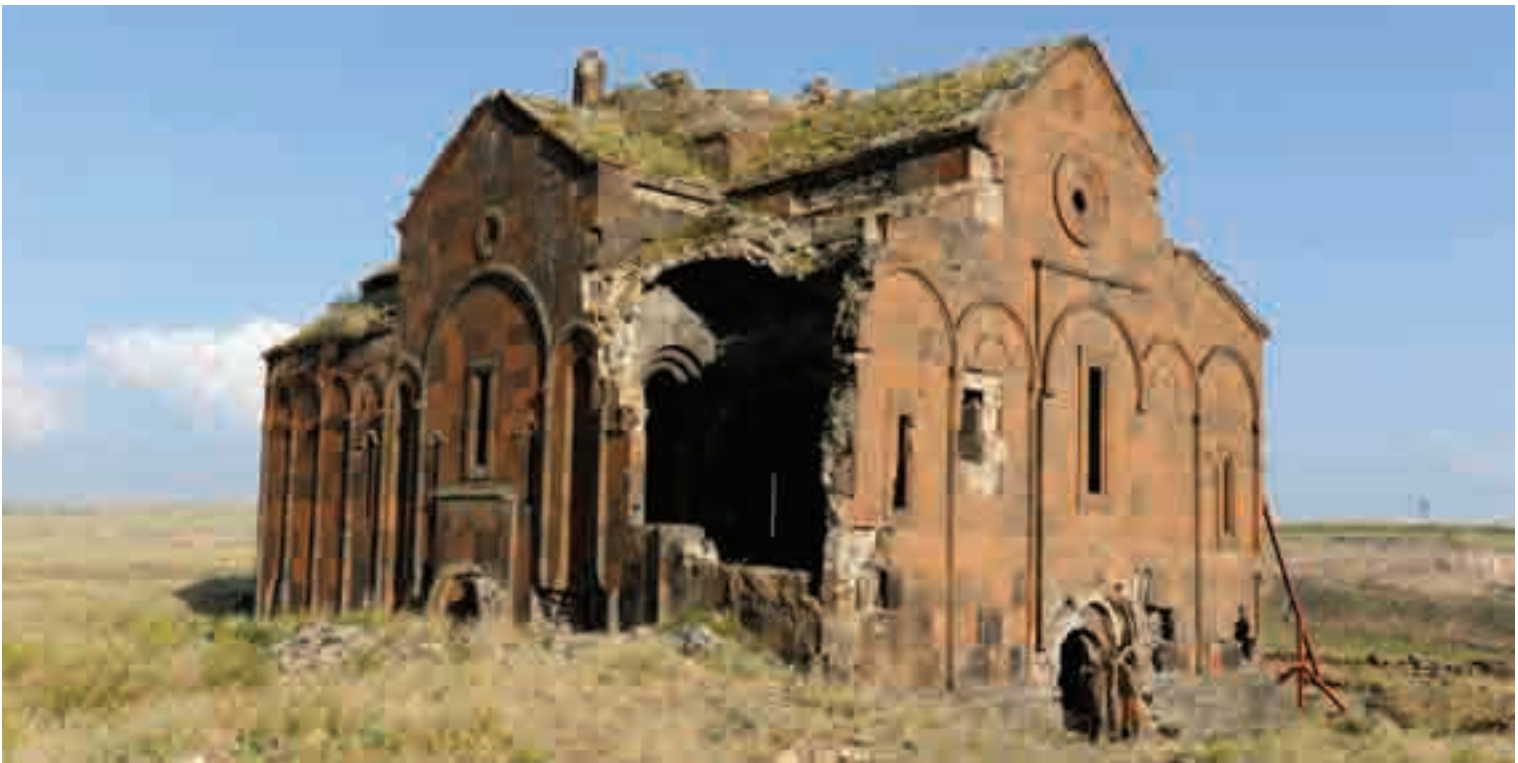
Ani Cathedral from the north-west (photos by T. Toramanian, 1905, and S. Karapetian, 2011)

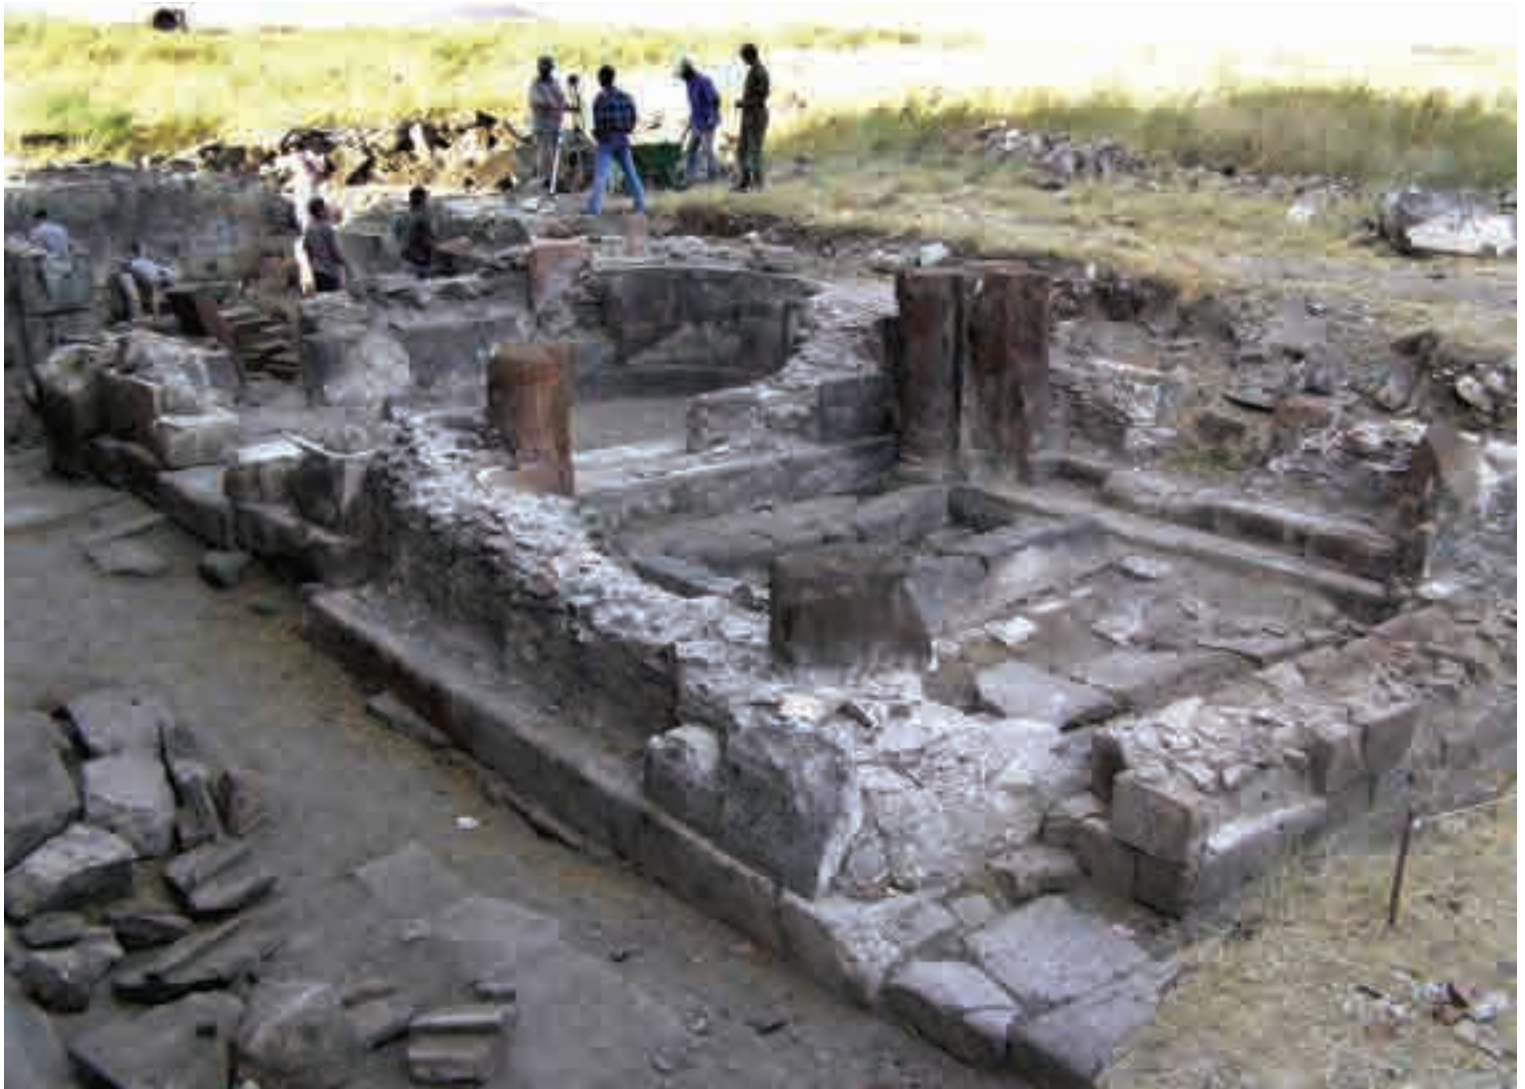
Անիի Սայր տաճարի արևելյան կողմում պեղված ձատուռ-տապանատների շարքը և նորահայտ արձանագիր տապանաքարեր (լուս.՝ Ս. Կարապետյանի, 2004 թ.), կացութունը մեկ տարի անց (լուս.՝ Ս. Կարապետյանի, 2005 թ.)

Усыпальницы-часовни с надгробиями, открытые при раскопках к востоку от кафедрального собора Ани (фот. С. Карапетяна, 2004 г.); разрушенные надгробия (фот. С. Карапетяна, 2005 г.)

Funerary chapels unearthed east of Ani Cathedral and unclosed inscribed tombstones (photos by S. Karapetian, 2004); broken tombstones (photo by S. Karapetian, 2005)

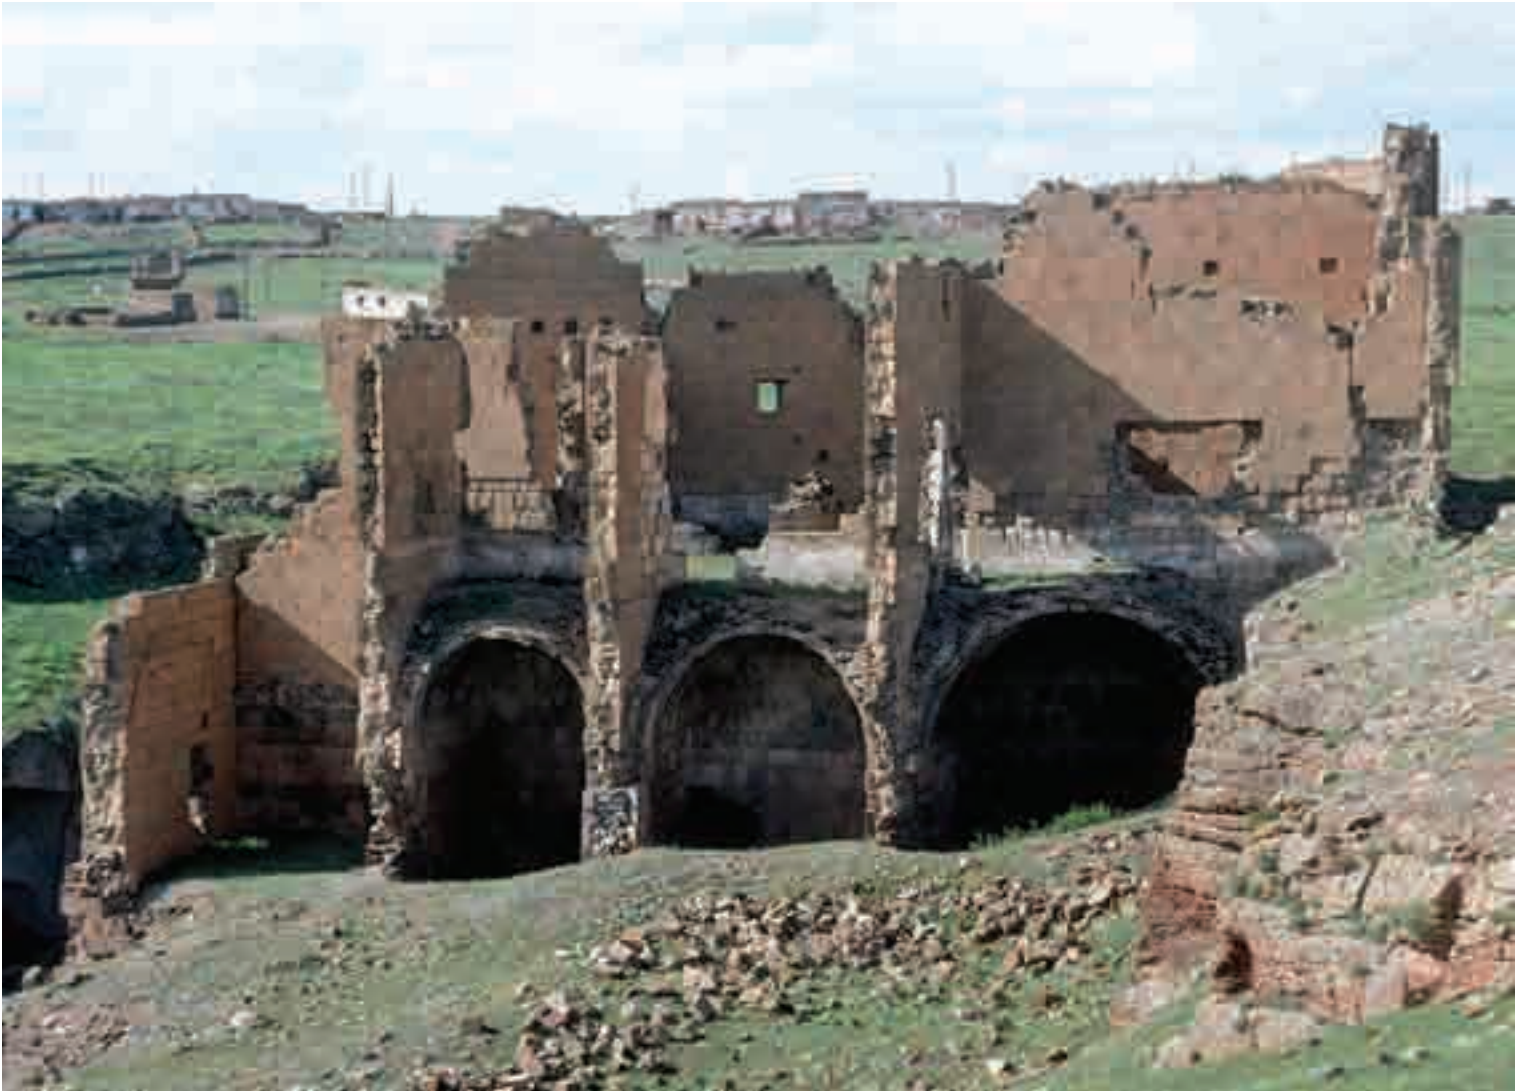
Անիի Պախլավունյաց ապարանքի ավերակները հարավից (լուս.՝ Ժ.-Մ. Թիերրիի, 1992 թ.) և առանց գիտական հիմնավորման կամայական «վերականգնումից» հետո (լուս.՝ Ս. Կարապետյանի, 2008 թ.), չափ.՝ Թ. Թորամանյանի

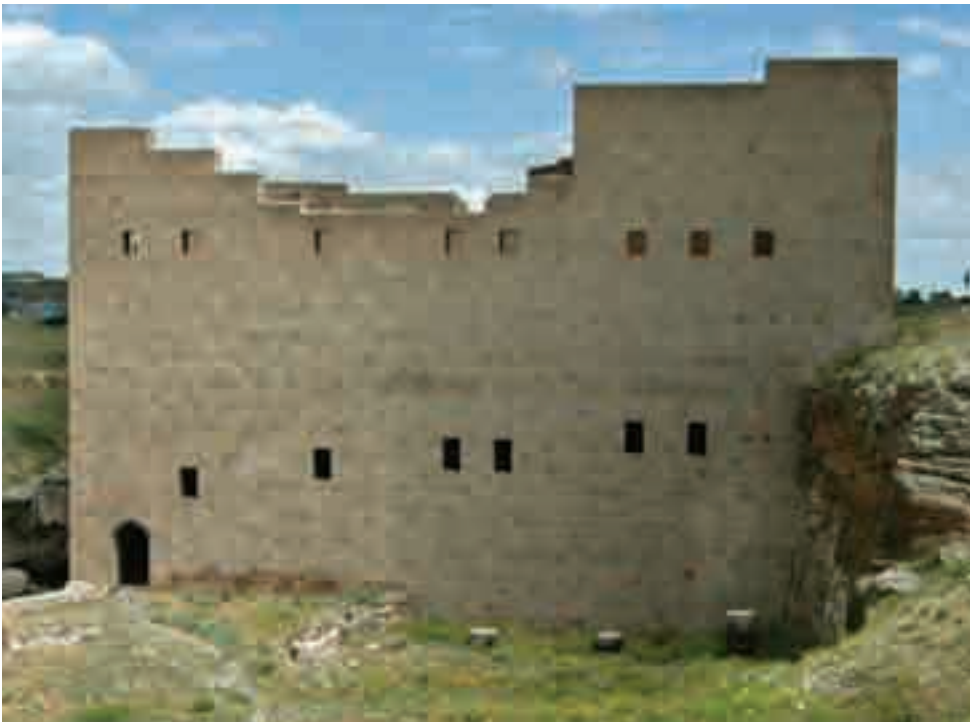
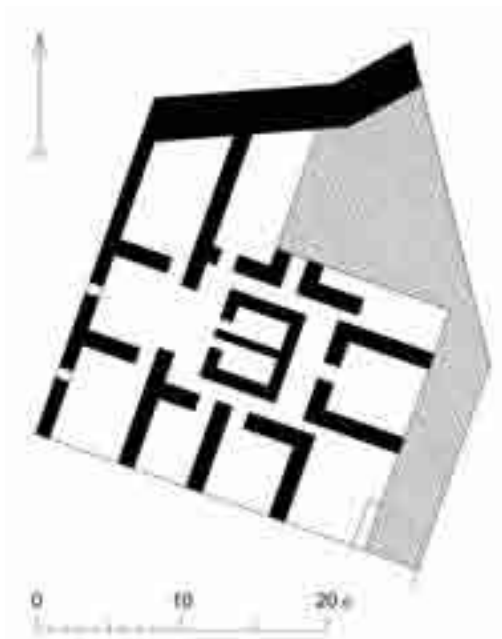
The ruins of the Pahlavunies' palace in Ani from the south (photo by J.-M. Thierry, 1992); the palace after its "restoration" carried out without the application of proper scientific norms (photo by S. Karapetian, 2008); measurement by T. Toramanian

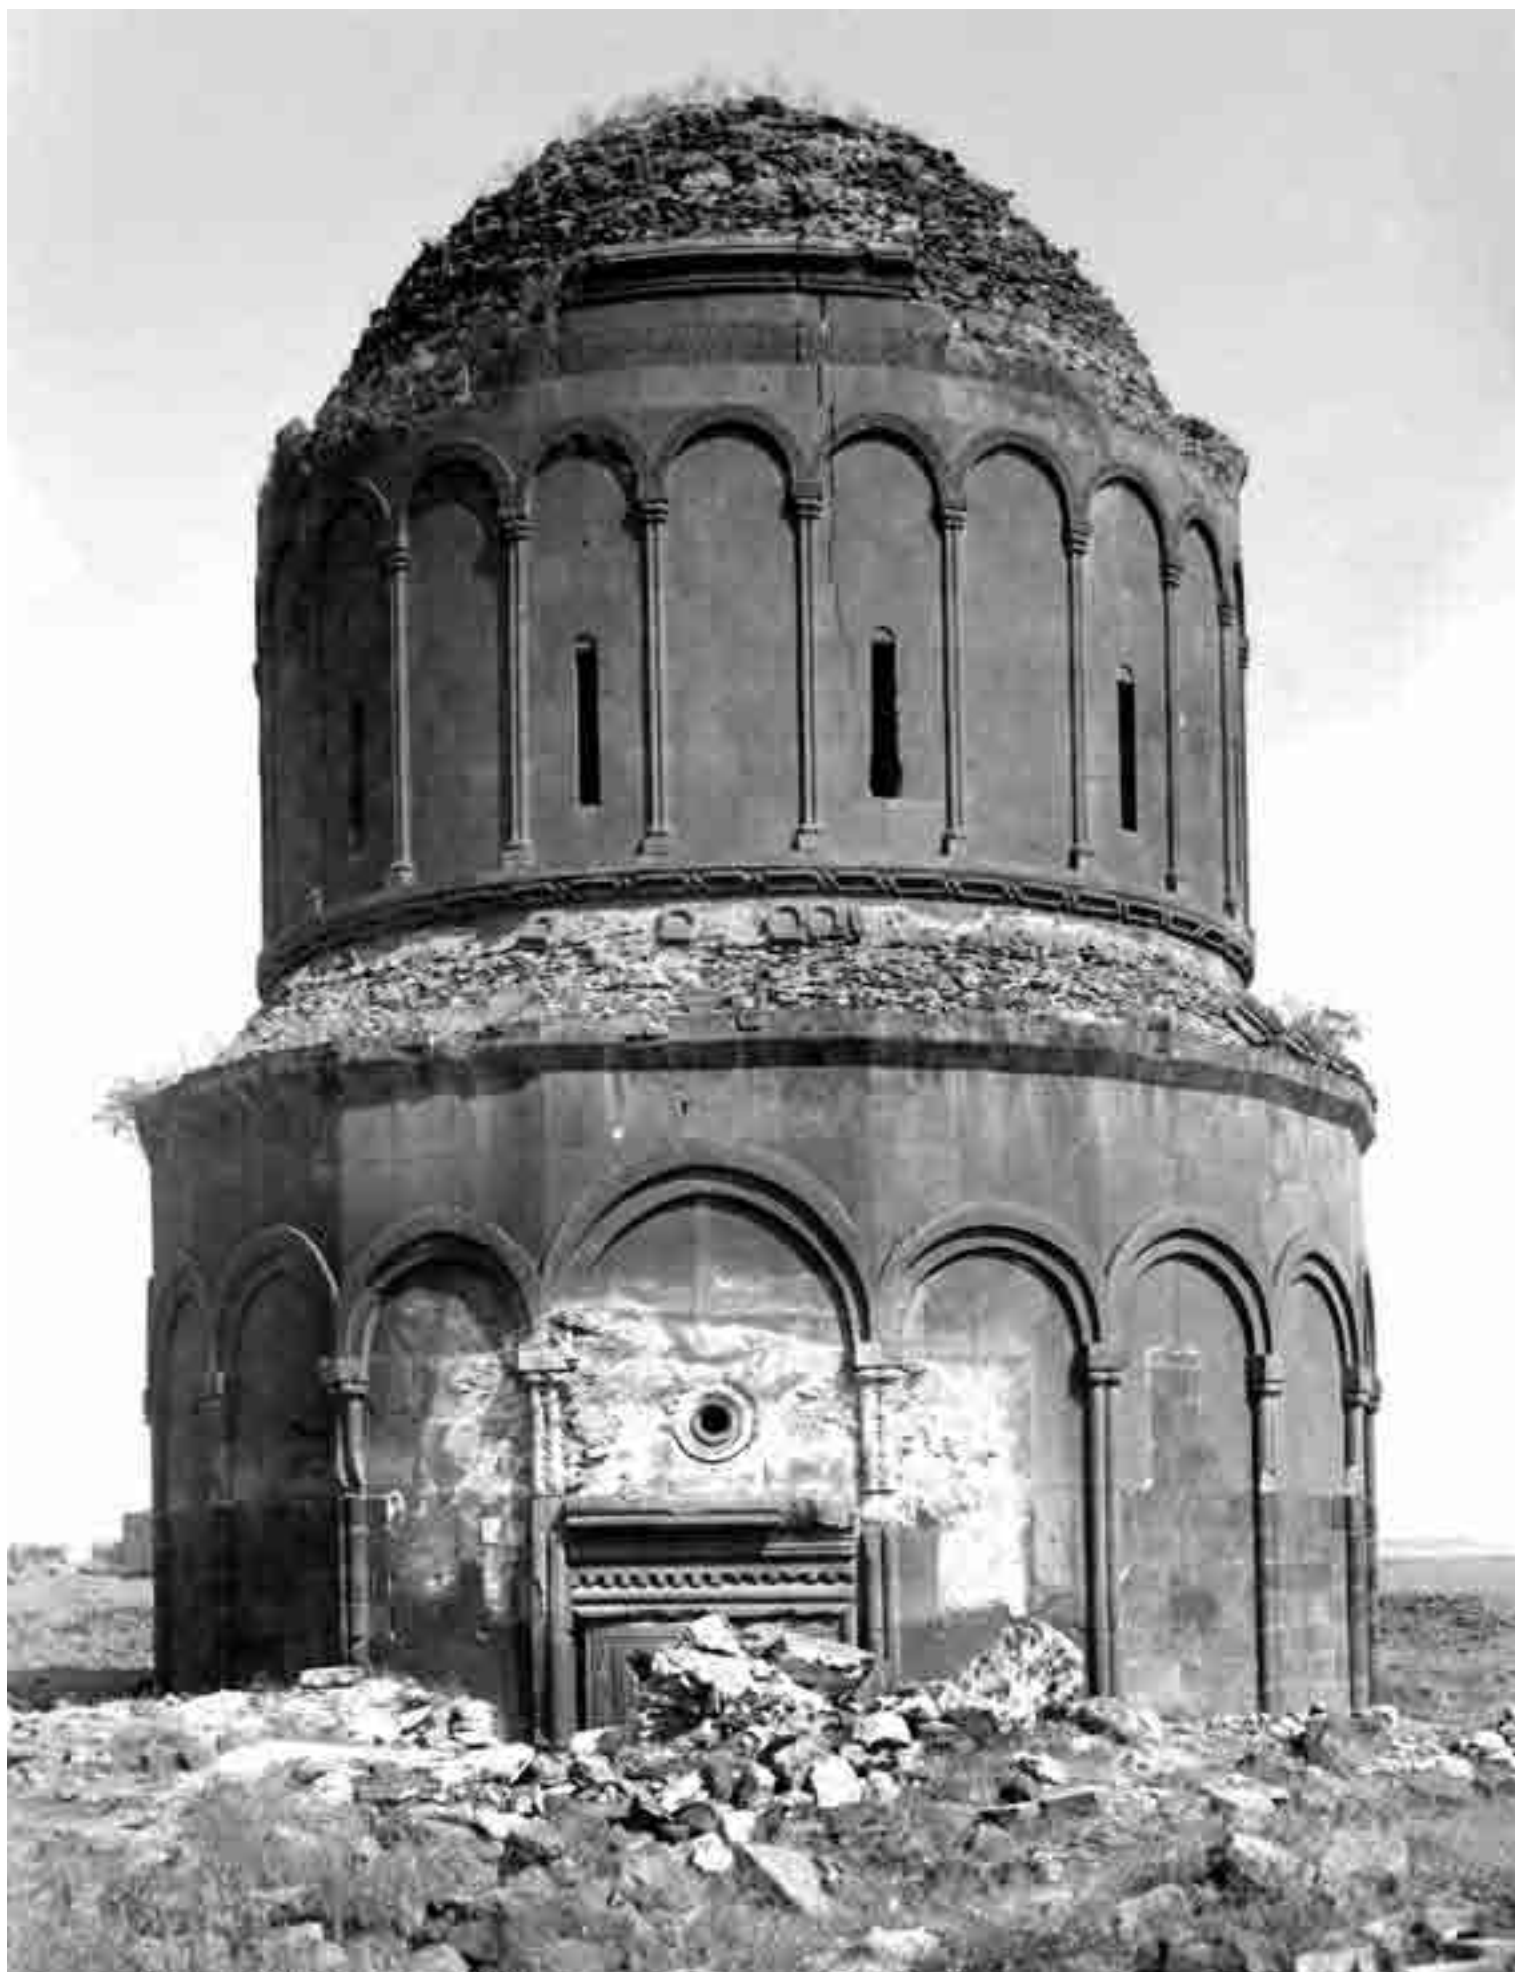
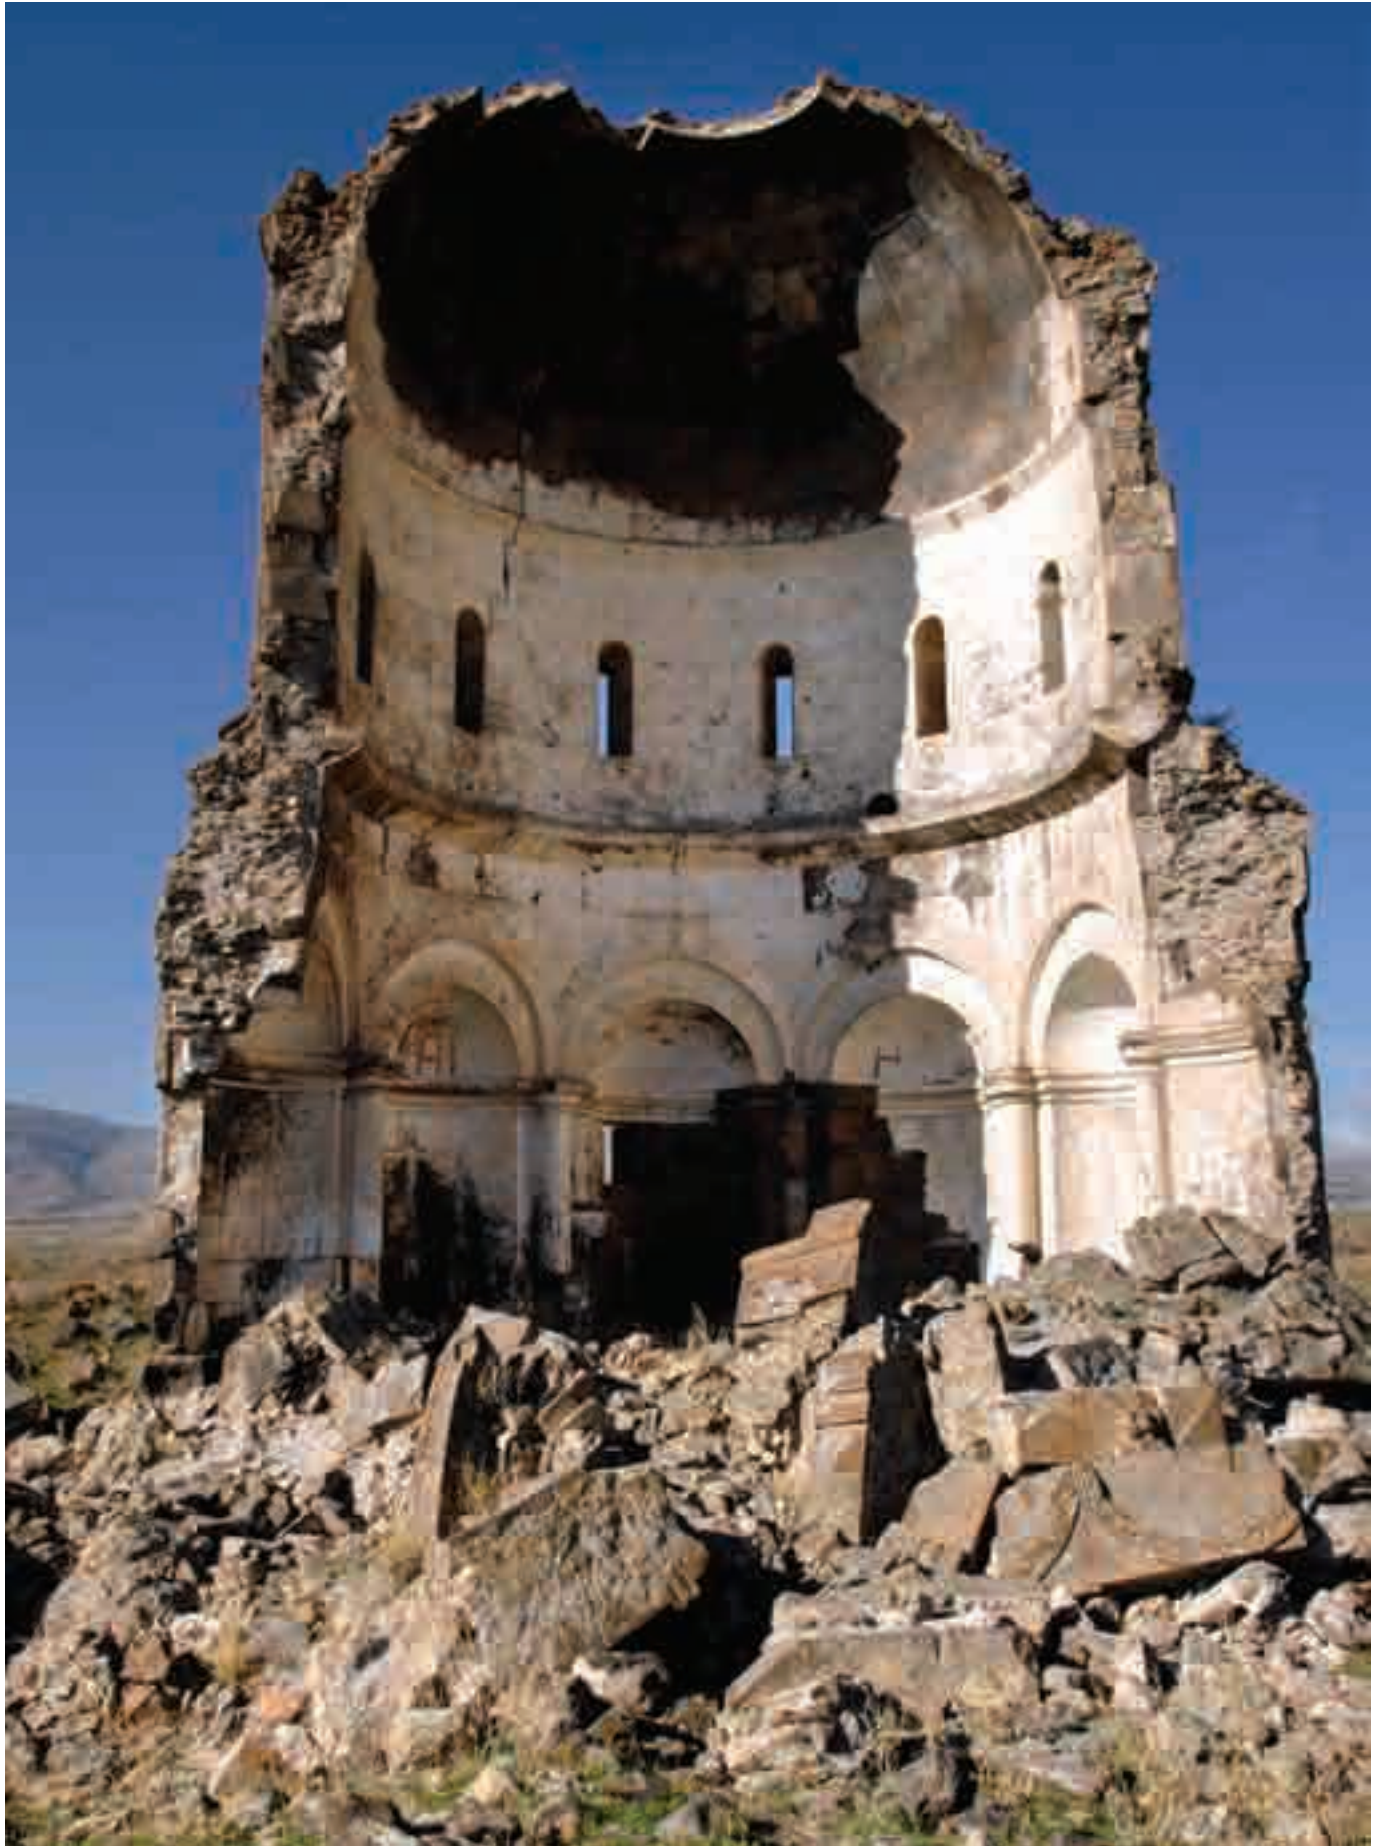
Церковь Сурб Пркич (Св. Спасителя) в Ани с юга (фот. А. Вруйра, 1912 г.); руины церкви (фот. С. Карапетяна, 2011 г.)

Sourb Prkich (Holy Saviour) Church of Ani from the south (photo by A. Vruyr, 1912); the church ruins (photo by S. Karapetian, 2011)

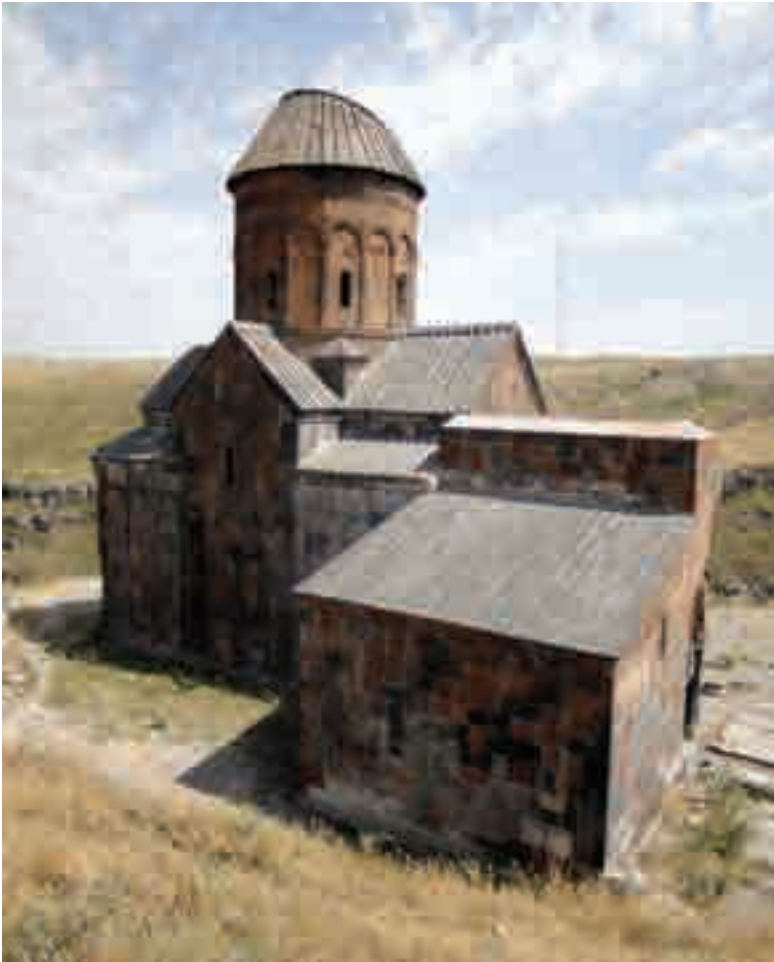
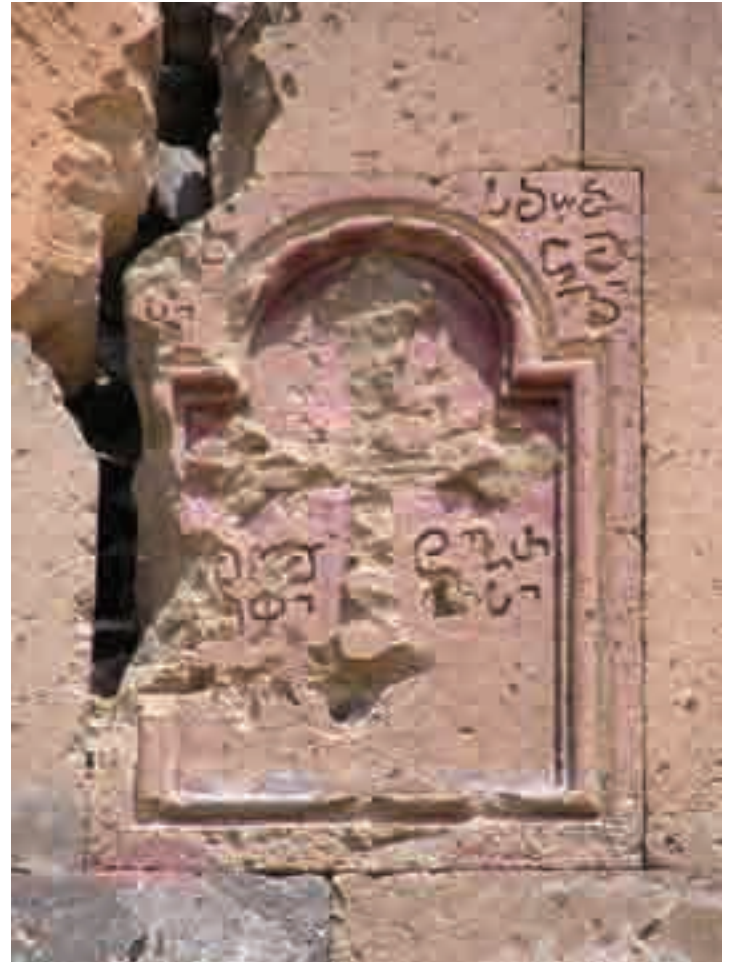
Tigran Honents Church of Ani from the north-west; a deliberately scraped cross relief on its western facade (photos by S. Karapetian, 2011)

Between 2009 and 2010, the monument underwent restoration, during which its spire was left unfinished. From a scientific point of view, this approach might be acceptable if its primary structure were unknown, but actually, it could have been easily completed on the basis of its surviving lower part, being afterwards surmounted by a finial and a cross. In fact, the “restorers” of the church, who were not at all concerned about scientific norms, deliberately distorted its spire to avoid the erection of the cross.

The western facade of the church was adorned with a cross relief which has been scraped away.
