ԵՂԵՌՆ՝
ԵՂԵՌՆԻՈ՛ ՇԵՏՈ

ANOTHER GENOCIDE
AFTER THE GENOCIDE

ANOTHER GENOCIDE
AFTER THE GENOCIDE
VOLUME 1

Հայկական նյութական մշակույթի հուշարձանների միտումնավոր ոչնչացման փաստերն առկա են Արևմտյան Հայաստանի անխտիր բոլոր շուրջ 120 գավառների ավելի քան 7.000 բնակավայրերում և նրանց հարակից հնավայրերում: Սույն հատորում ներկայացված է Կարսի մարզի, ինչպես նաև Բաղեշի (Բիթլիս), Կարնո (Էրզրում) և Վանի նահանգների 24 գավառներում գտնվող և միտումնավոր վնասված կամ ոչնչացված տարաբնույթ (այն է՝ պաշտամունքային, պաշտպանական, գերեզմանական, ճարտարագիտական և այլն) 132 պատմական հուշարձան:

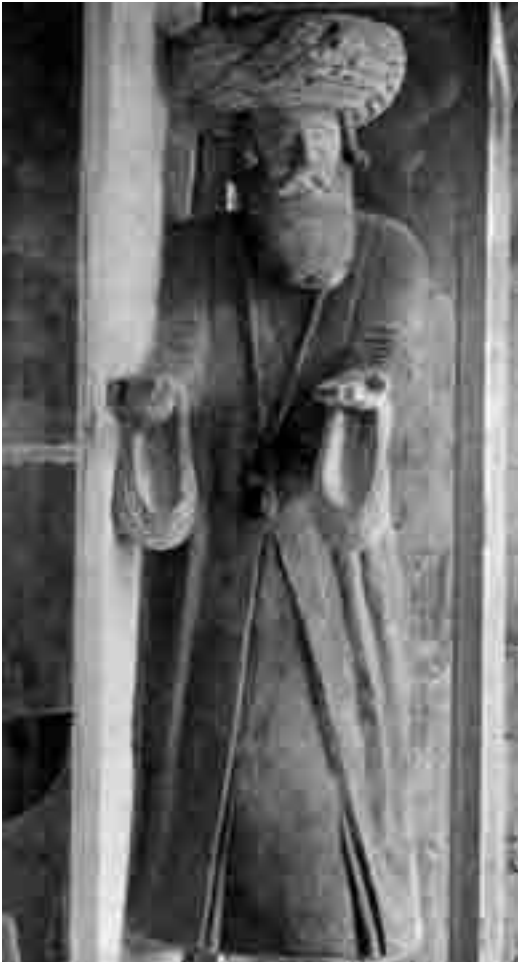
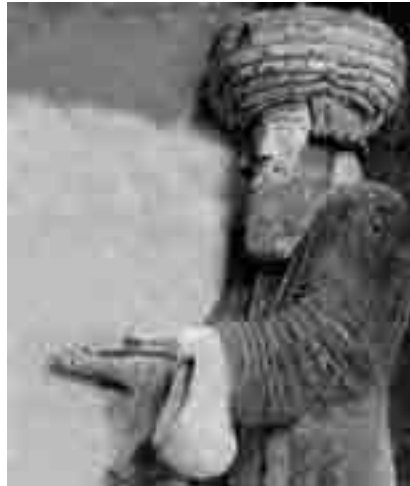
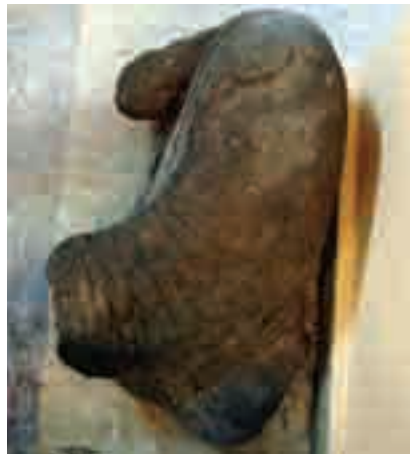
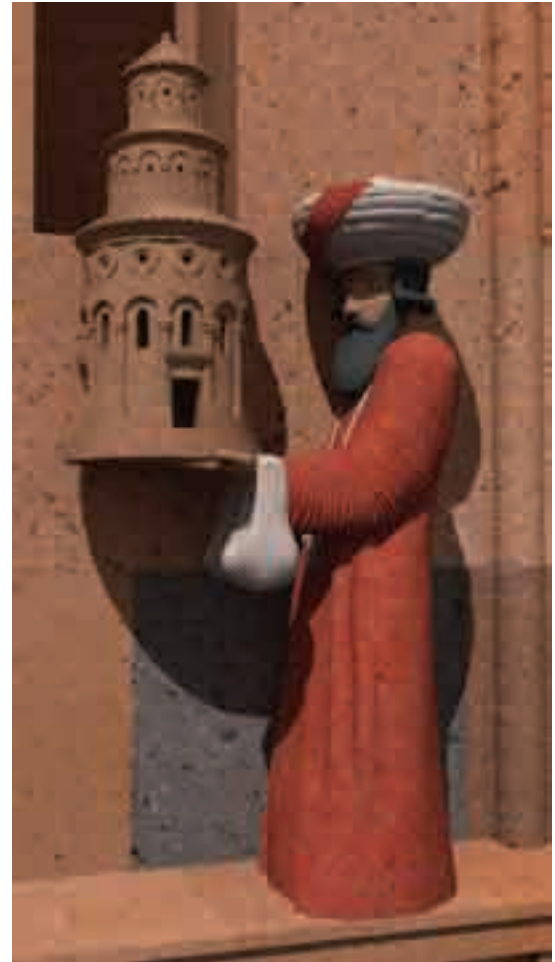
Գագիկ արքայից արքայի արձանն Անիի թանգարանում (լուս.՝ Ա. Վրույրի, 1907 թ.), նրա մի բեկորն Էրզրումի թանգարանում (լուս.՝ Ս. Կարապետյանի, 2008 թ.) և արձանի եռաչափ վերակազմությունն ըստ Պ. Ֆրանկյանի

Статуя царя царей Гагика I Багратуни в музее Ани (фот. А. Вруйра, 1907 г.); обломок статуи в Эрзрумском музее (фот. С. Карапетяна, 2008 г.); трехмерная реконструкция статуи (автор П. Франкян)

For several decades, the fate of the statue remained obscure. It was only in 1998 that Georgian scholar G. Kavtaradze saw a fragment of it in the museum of Erzurum, where it was presented as the broken part of a fish or lion sculpture.

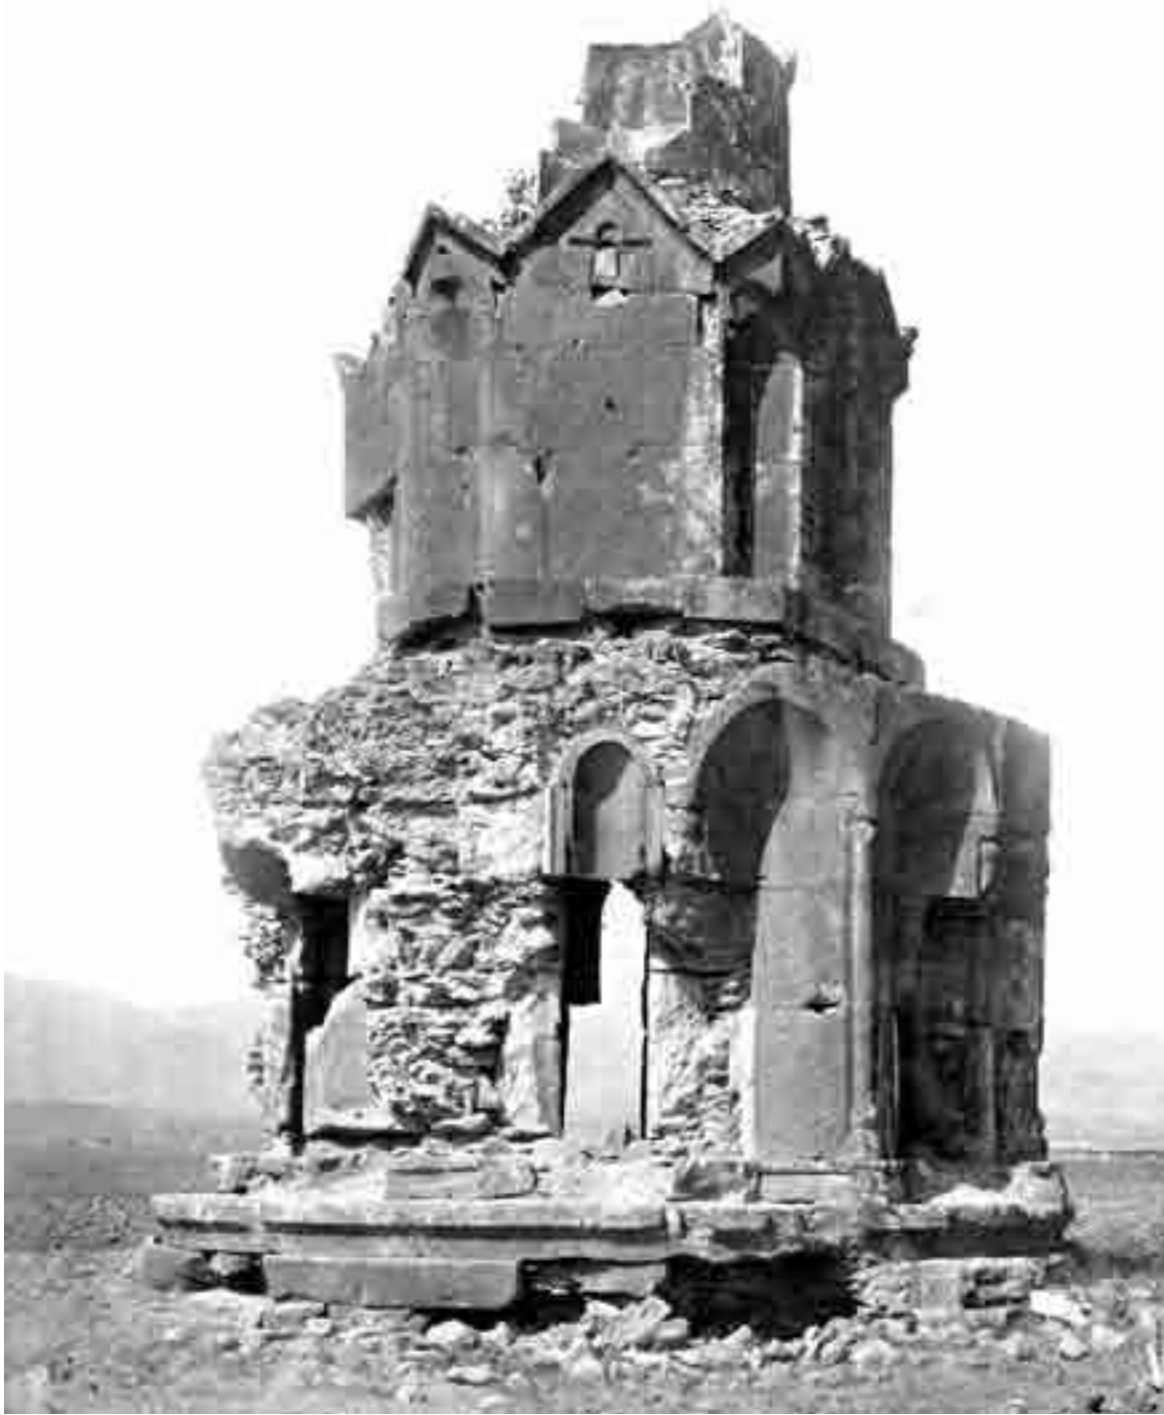
Հովվի եկեղեցին արևելքից, հարավից և արևմուտքից (լուս.՝ Թ. Թորամանյանի, 1908 թ. և Ժ.-Մ. Թիերրիի, 1964 թ.), չափ.՝ Թ. Թորամանյանի

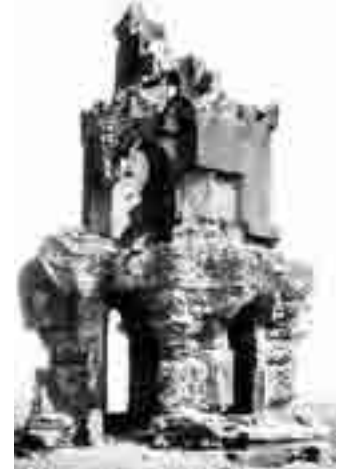
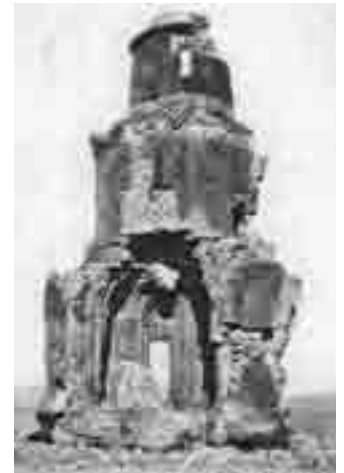
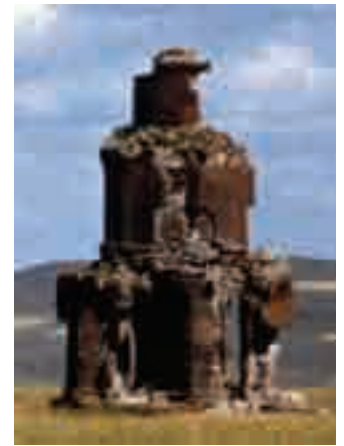
Церковь Овива с востока, юга и запада (фот. Т. Тораманяна, 1908 г., и Ж.-М. Тьерри, 1964 г.); обмер Т. Тораманяна

The remnants of Hovvi Church are situated about a kilometre north of Smbat's (Zakarian) Ramparts of Ani. A monument of the 10th to 11th centuries, it was named after the Hovvians, a family from Ani.

The church collapsed in 1966, after which its ruins repeatedly suffered "visits" of so-called gold-diggers.

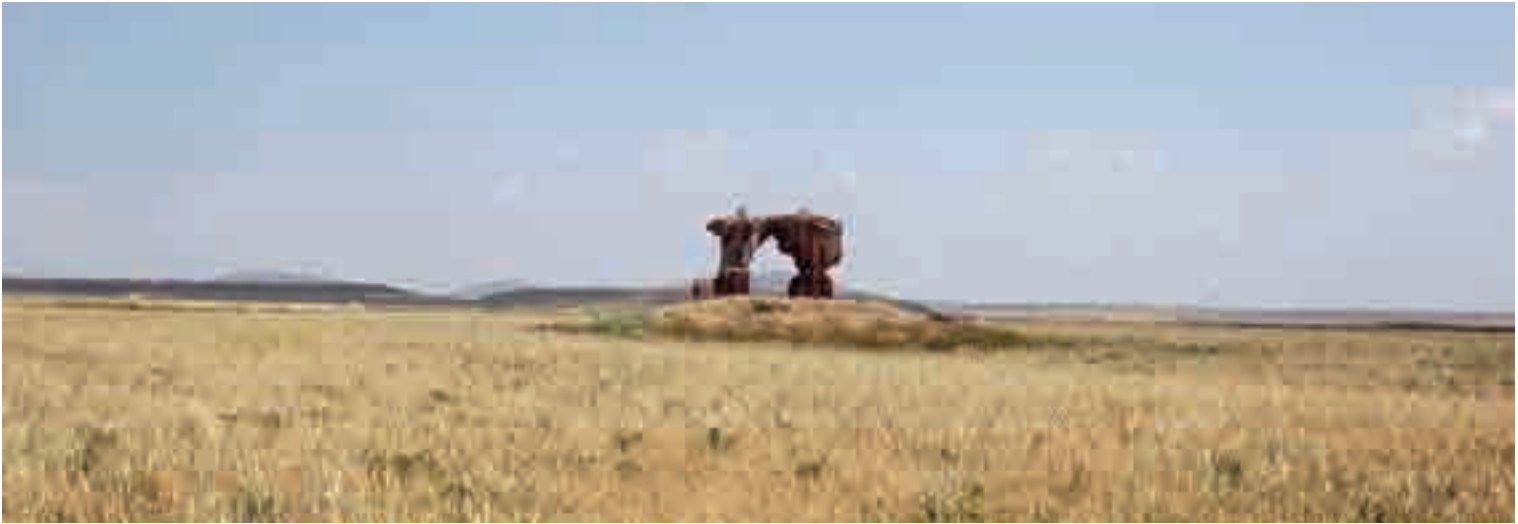
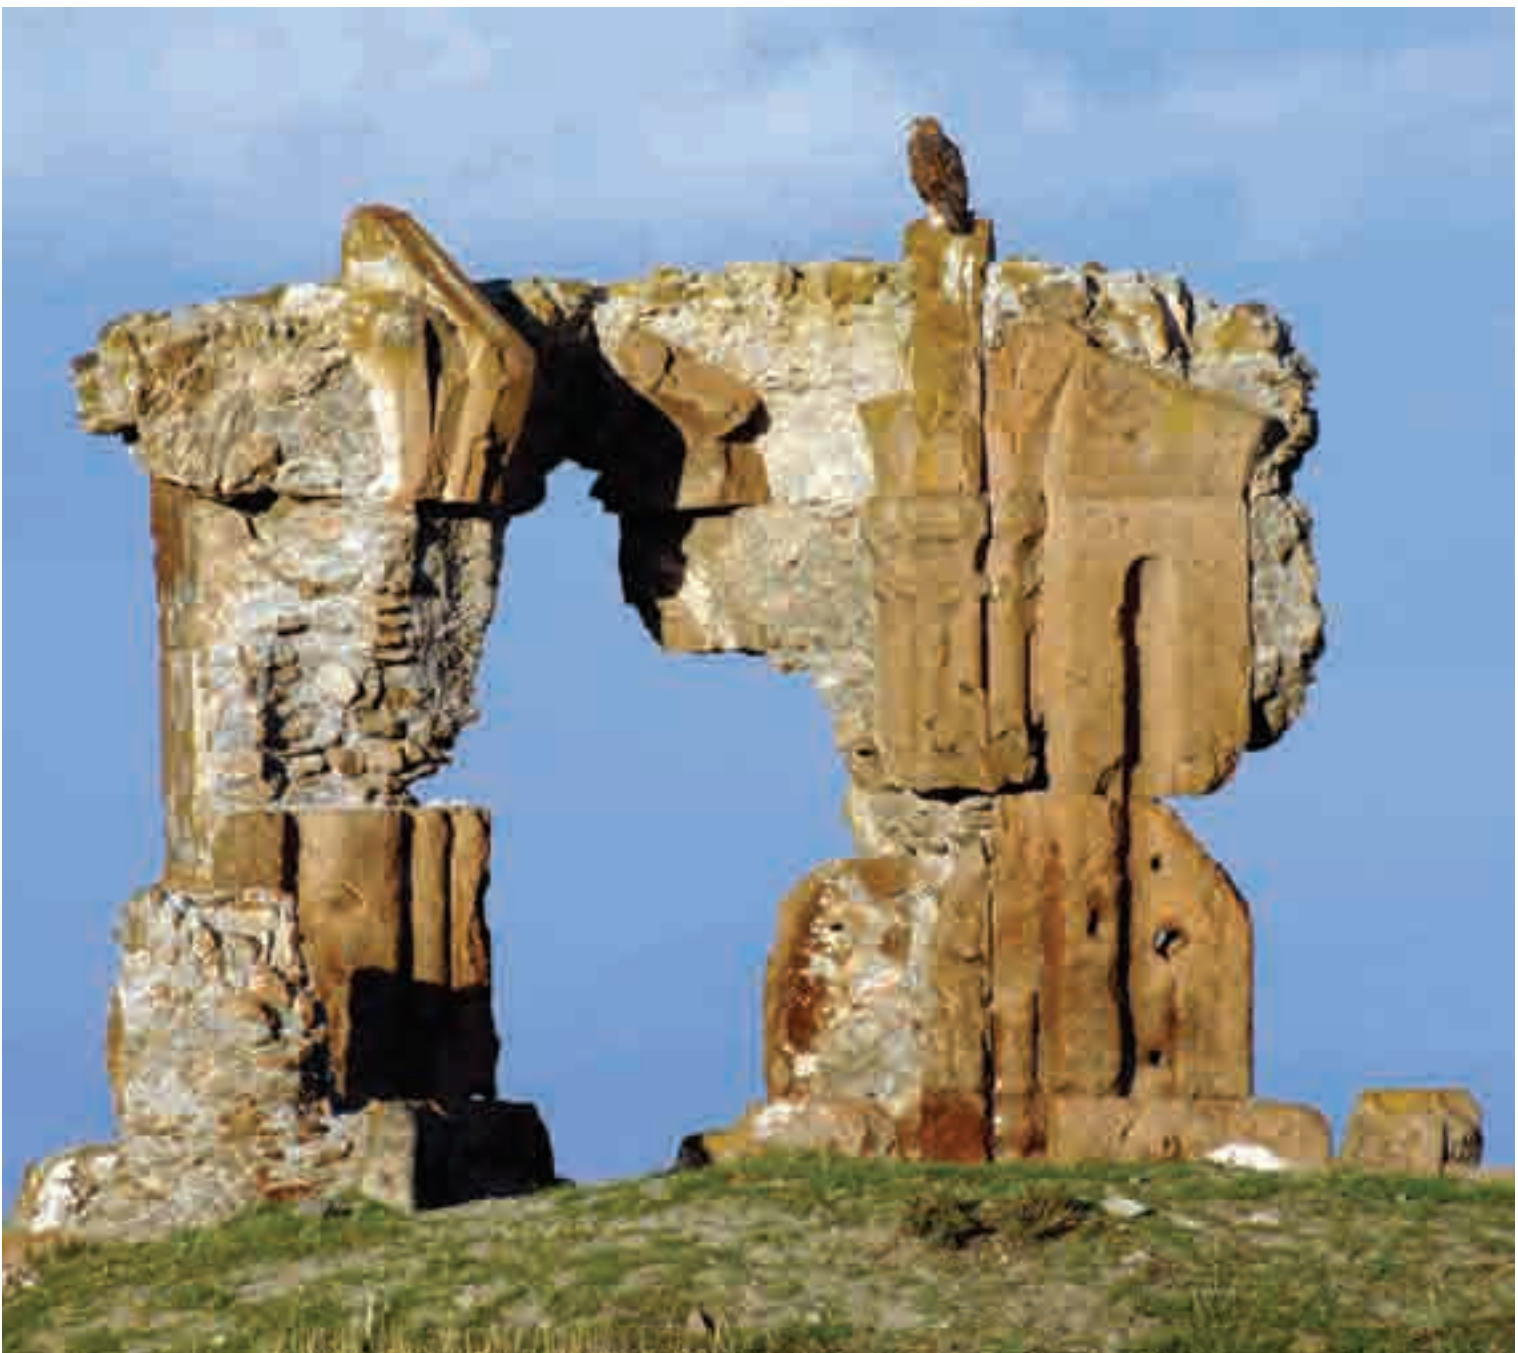
The remnants of Hovvi Church (photos by S. Karapetian, 2010)

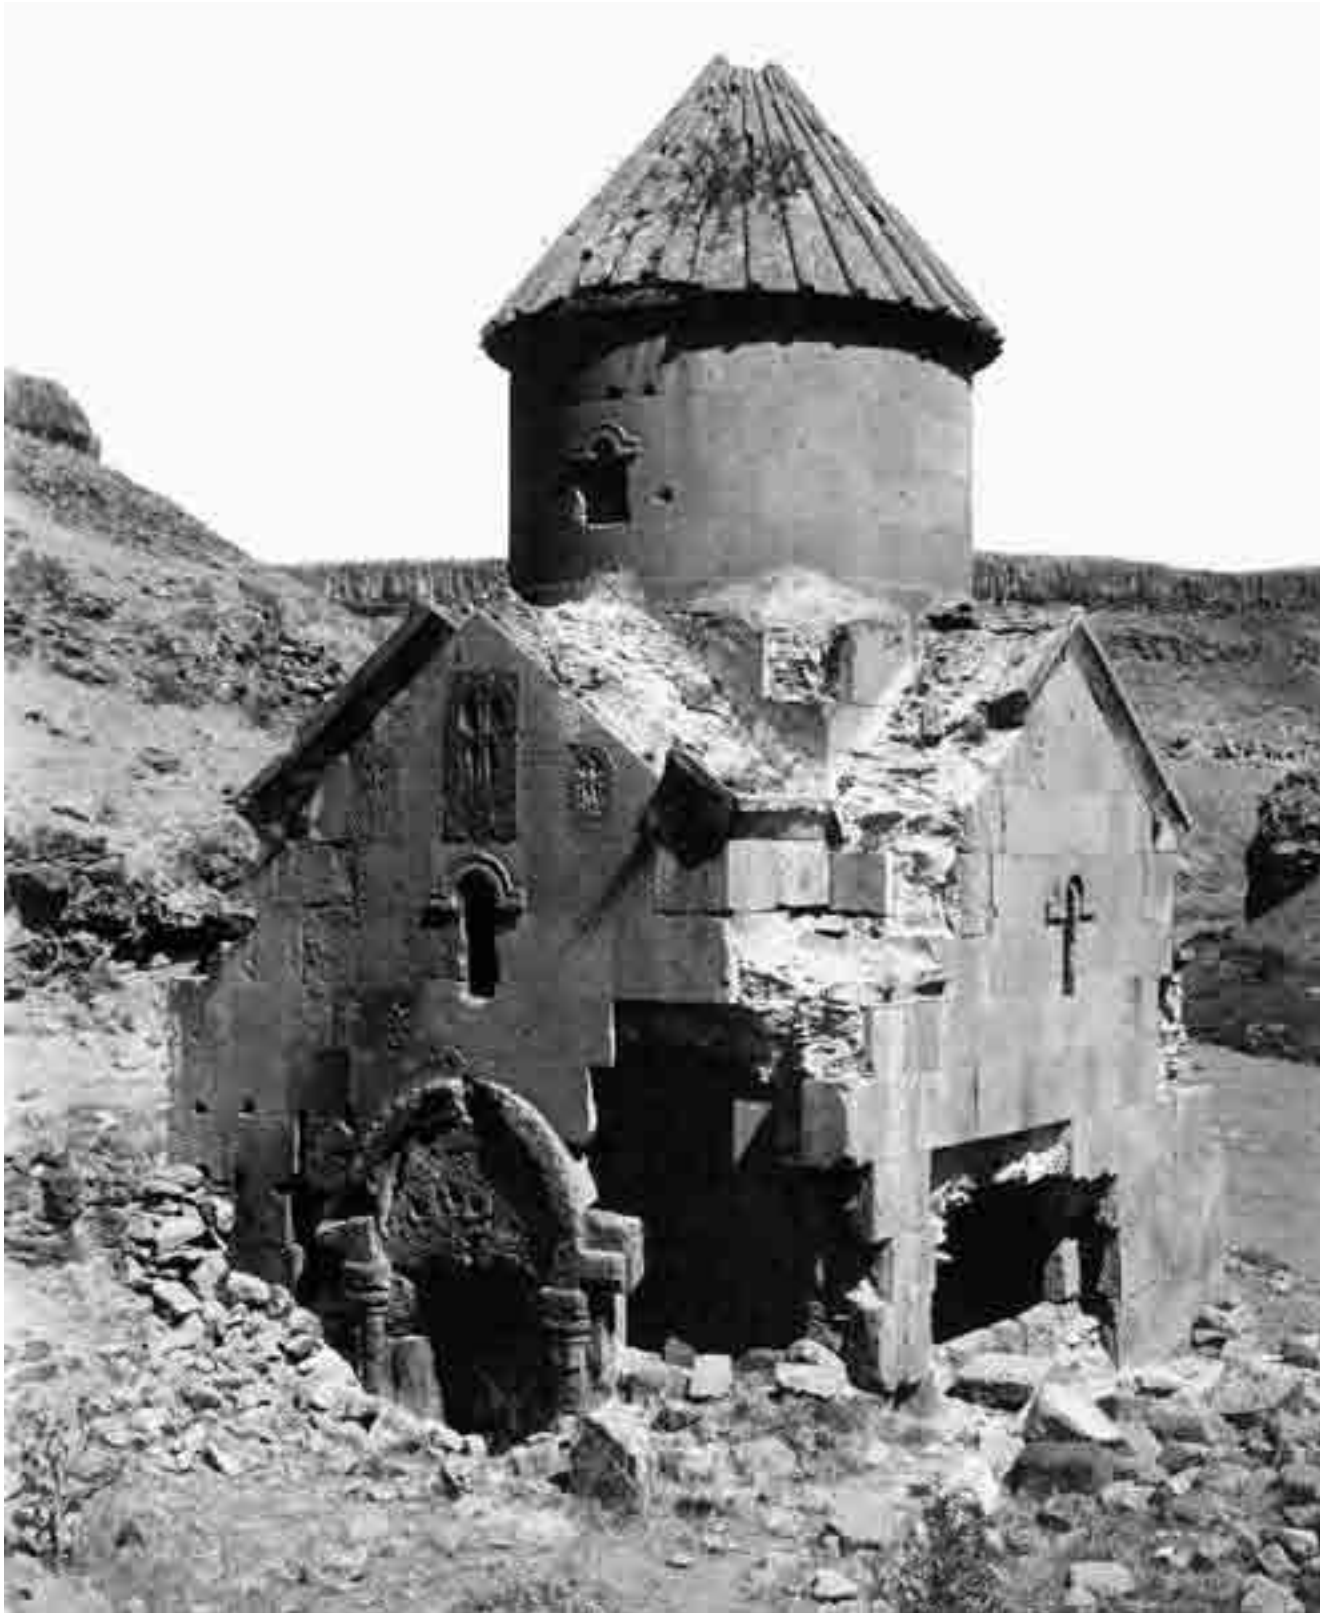
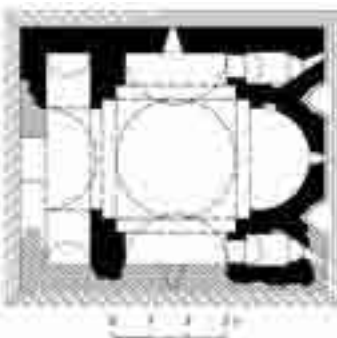
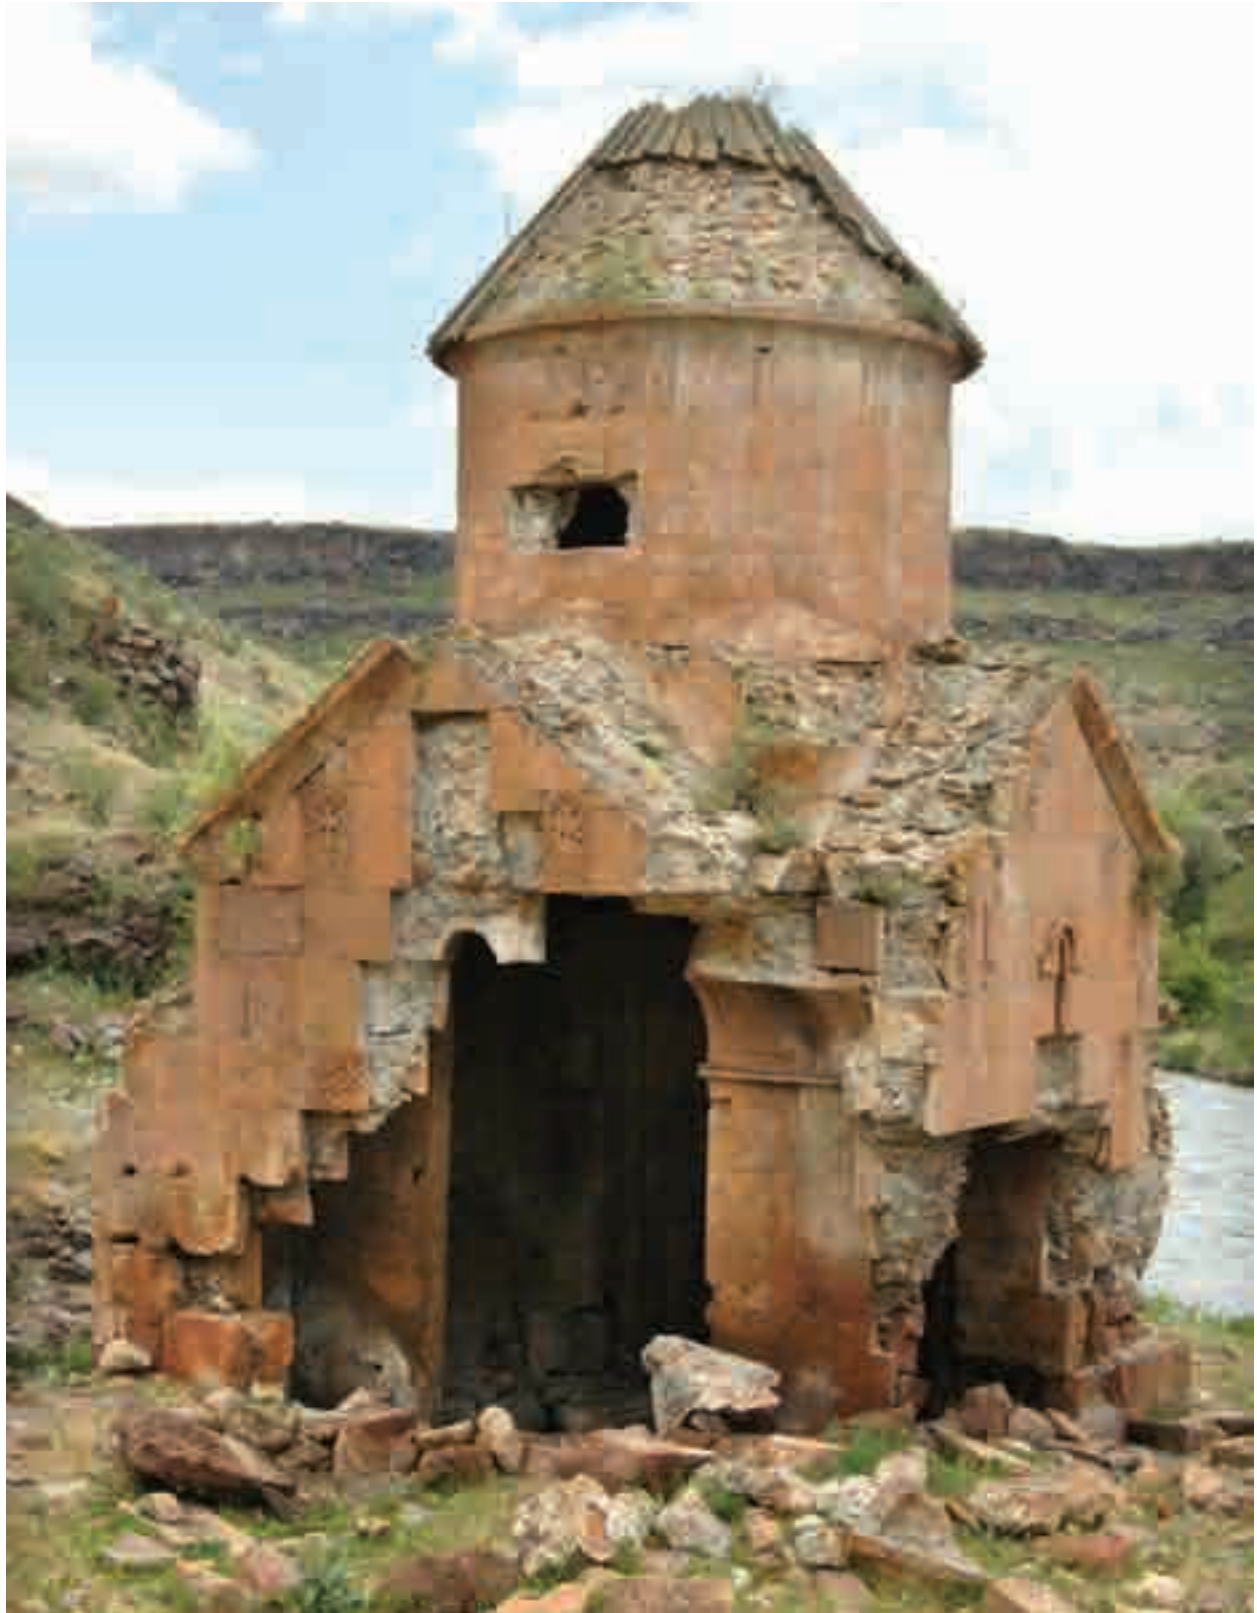
The church of Karmir (Red) Monastery from the southwest in the 1900s (unknown photographer) and in 2008 (photo by S. Karapetian); measurement by A. Hakobian, 2008

Karmir (Red) Monastery is situated on the right bank of the river Akhurian, 3 km north of Ani. It comprises a central-domed church and annexes (including rock-cut ones) within an enclosure.

All the monastic buildings, and particularly, its church, have suffered deliberate destruction in past decades.

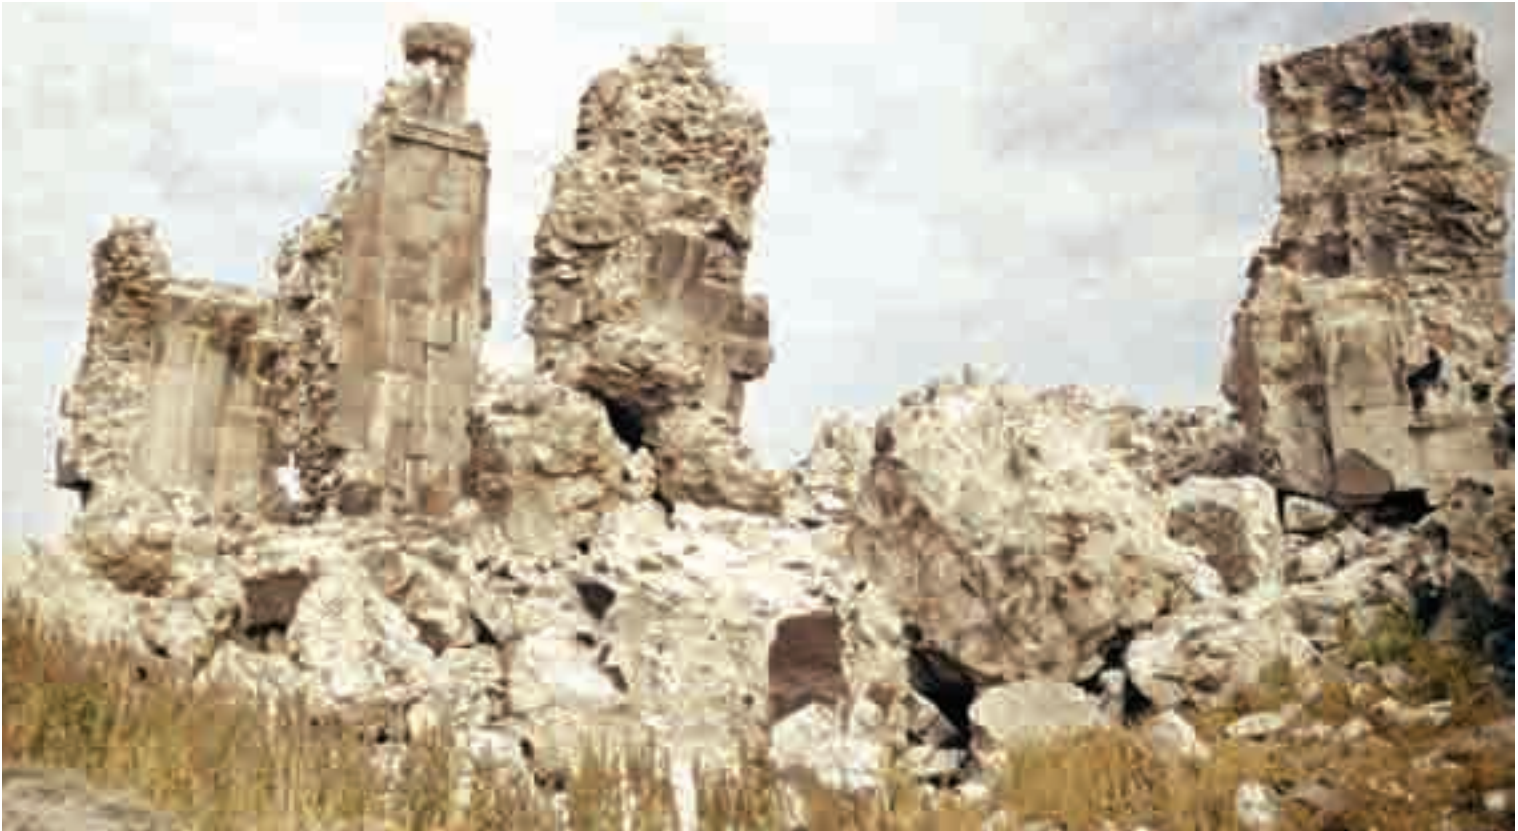
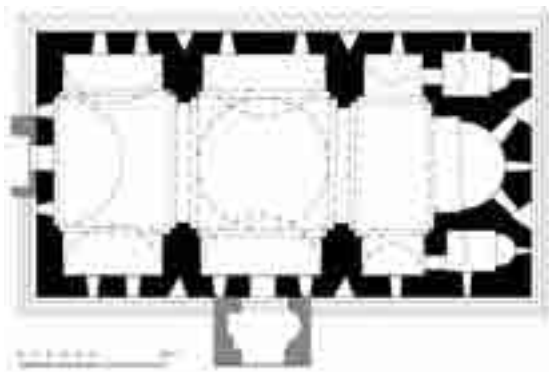
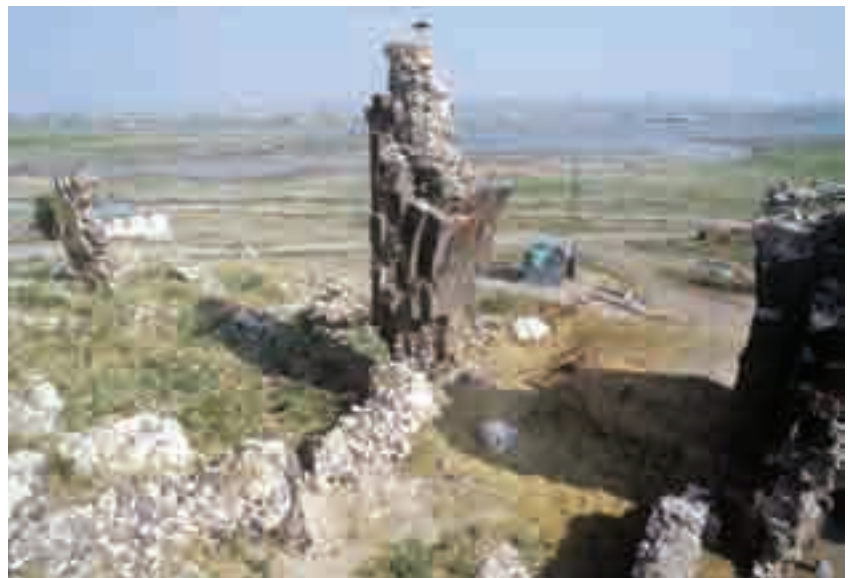
Кафедральный собор Сурб Аменапркич Ширакавана (автор фот. неизвестен, 1912 г.); руины собора и его остатки (фот. Ж.-М. Тьерри, 1964 г., и С. Карапетяна, 2006 г.); обмер из архива Ж.-М. Тьерри

Certain architectural fragments from the cathedral can be found in the walls of the houses and cattle-sheds of Chetindurak.

As of 1964, the site still preserved some huge fragments of walls, which were later totally annihilated. As of 2006, the only vestiges of the cathedral were some meagre pieces of mortar backfill and the remnants of its southern wall with the pilasters.

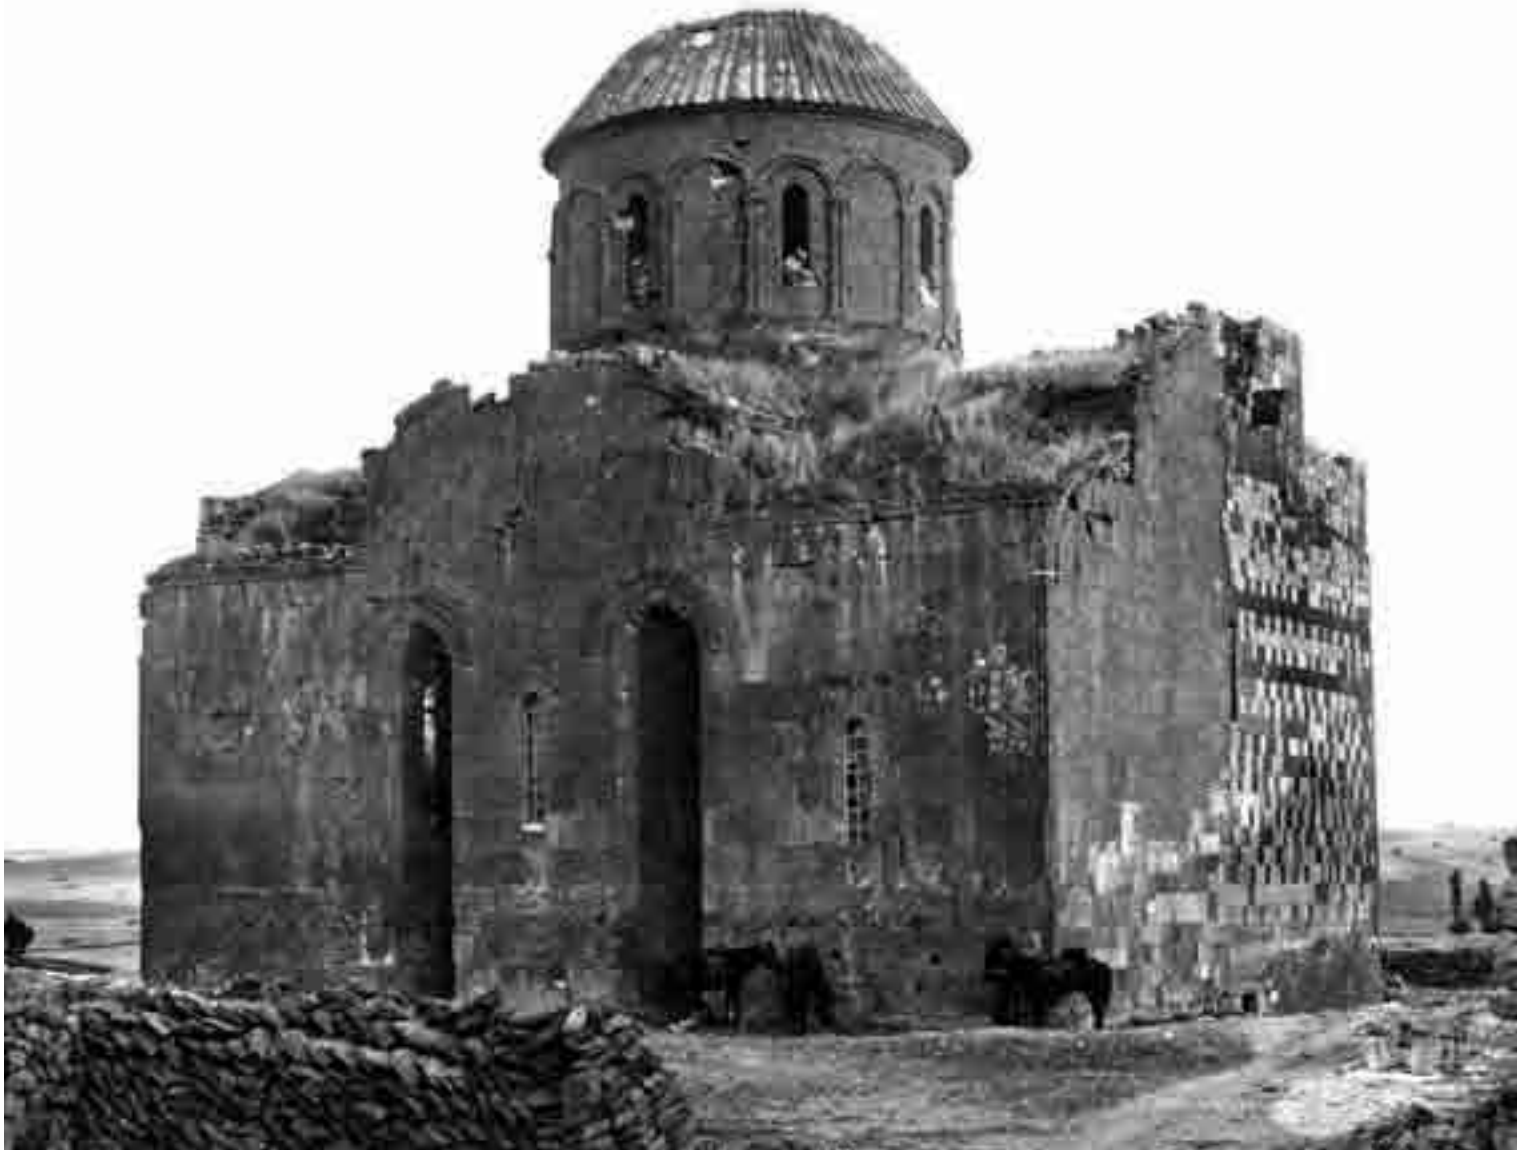
Սբ. Աստվածածին եկեղեցին հյուսիս-արևմուտքից և հարավ-արևմուտքից (լուս. հեղ.՝ անհայտ, 1900-ական թթ.), հյուսիս-արևելքից և հարավից (լուս.՝ Ս. Կարապետյանի, 2006 թ.), չափ.՝ Ժ-Ս. Թիերրիի

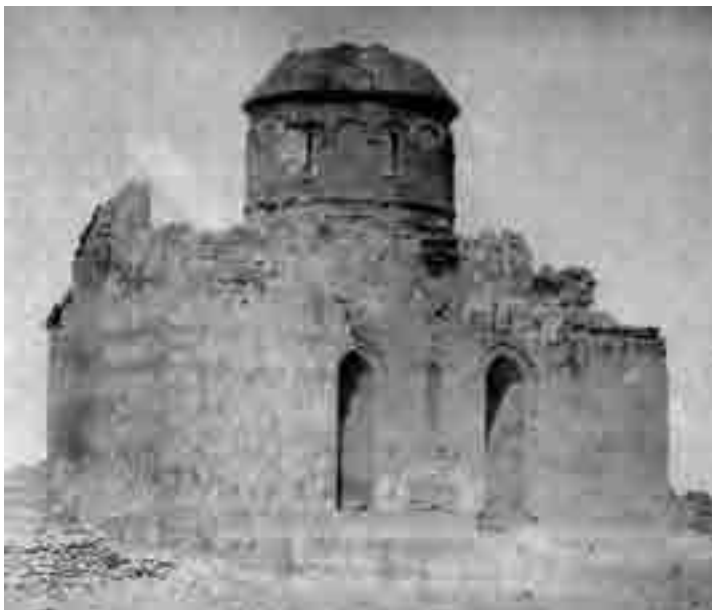
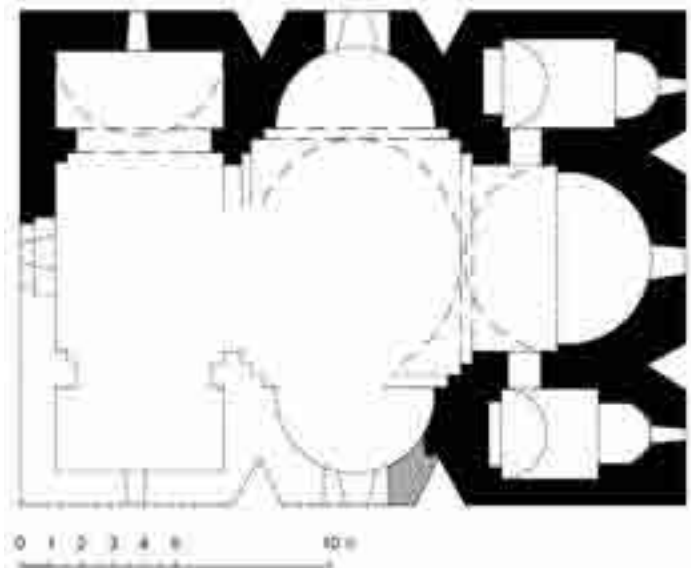
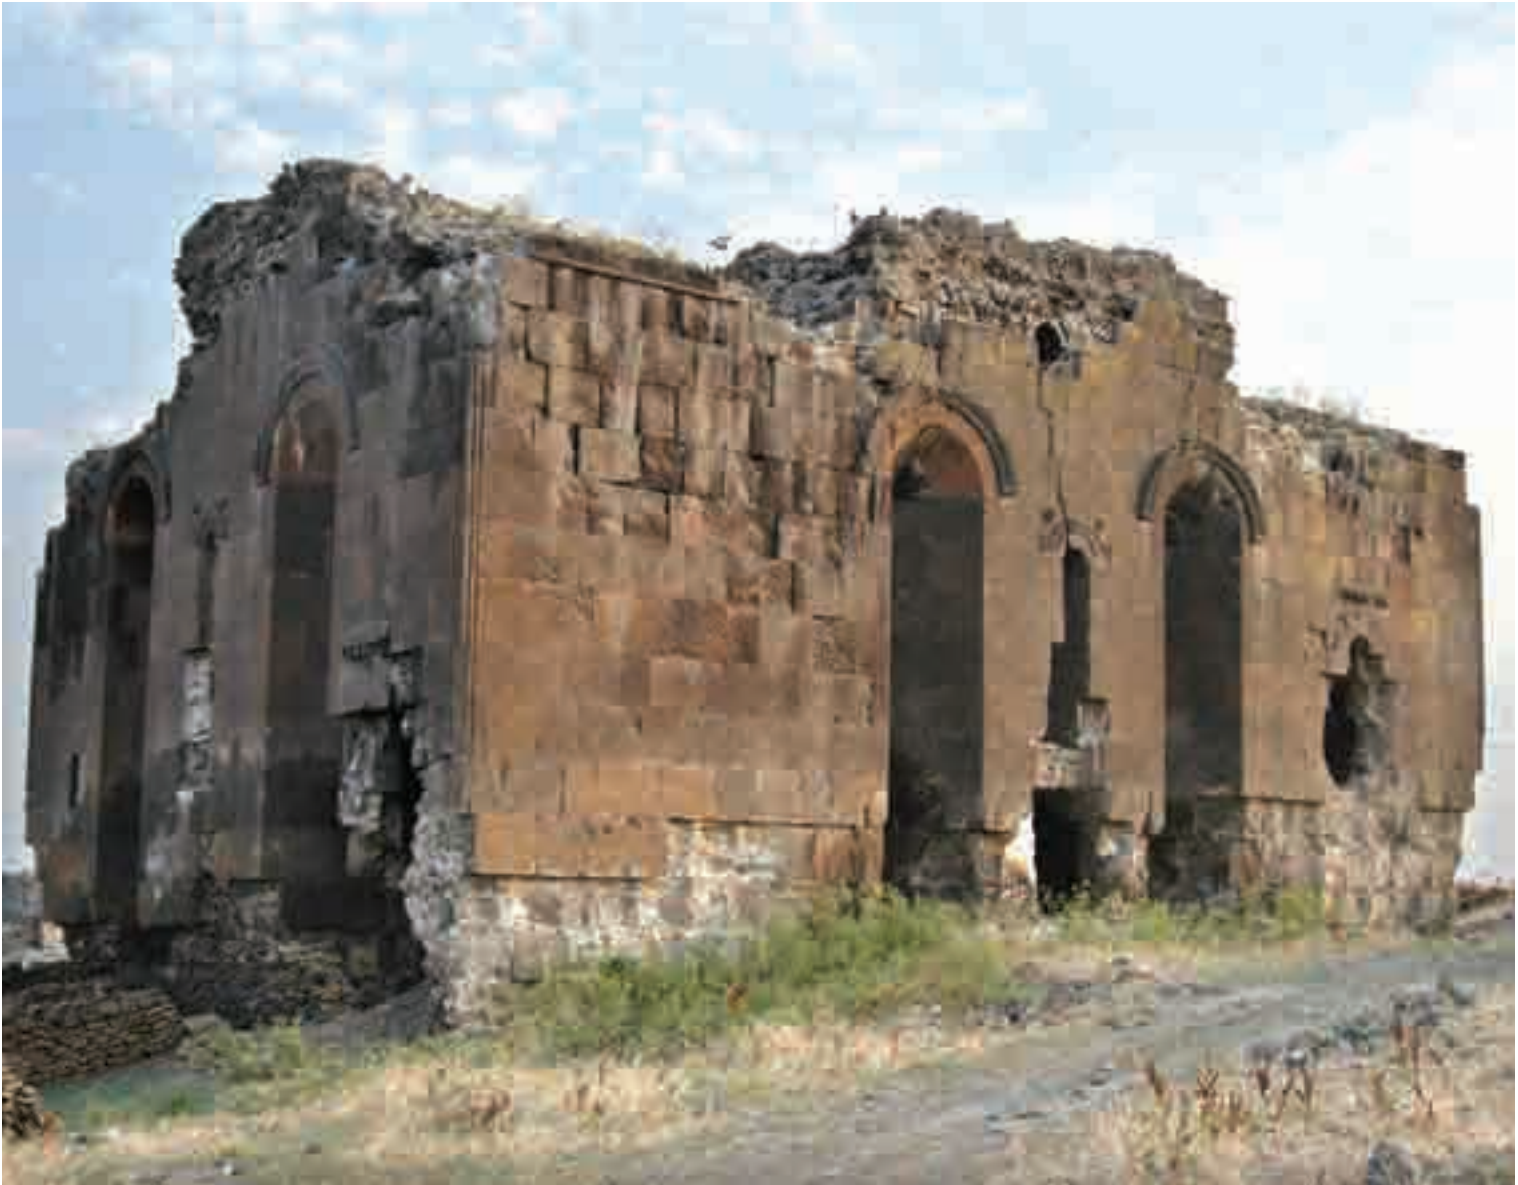
Sourb Astvatzatzin (Holy Virgin) Church from the north-west and south-west (unknown photographer, 1900s); the church from the north-east and south (photos by S. Karapetian, 2006); measurement by J.-M. Thierry

The ruins of Sourb Astvatsatzin (Holy Virgin) Church are situated in Oghuzli Village (Armenian-inhabited until 1920), 17 km north of Ani.

It represents a central-domed monument of the 10th century with inscriptions one of which commemorates an act of renovation carried out in 1001.

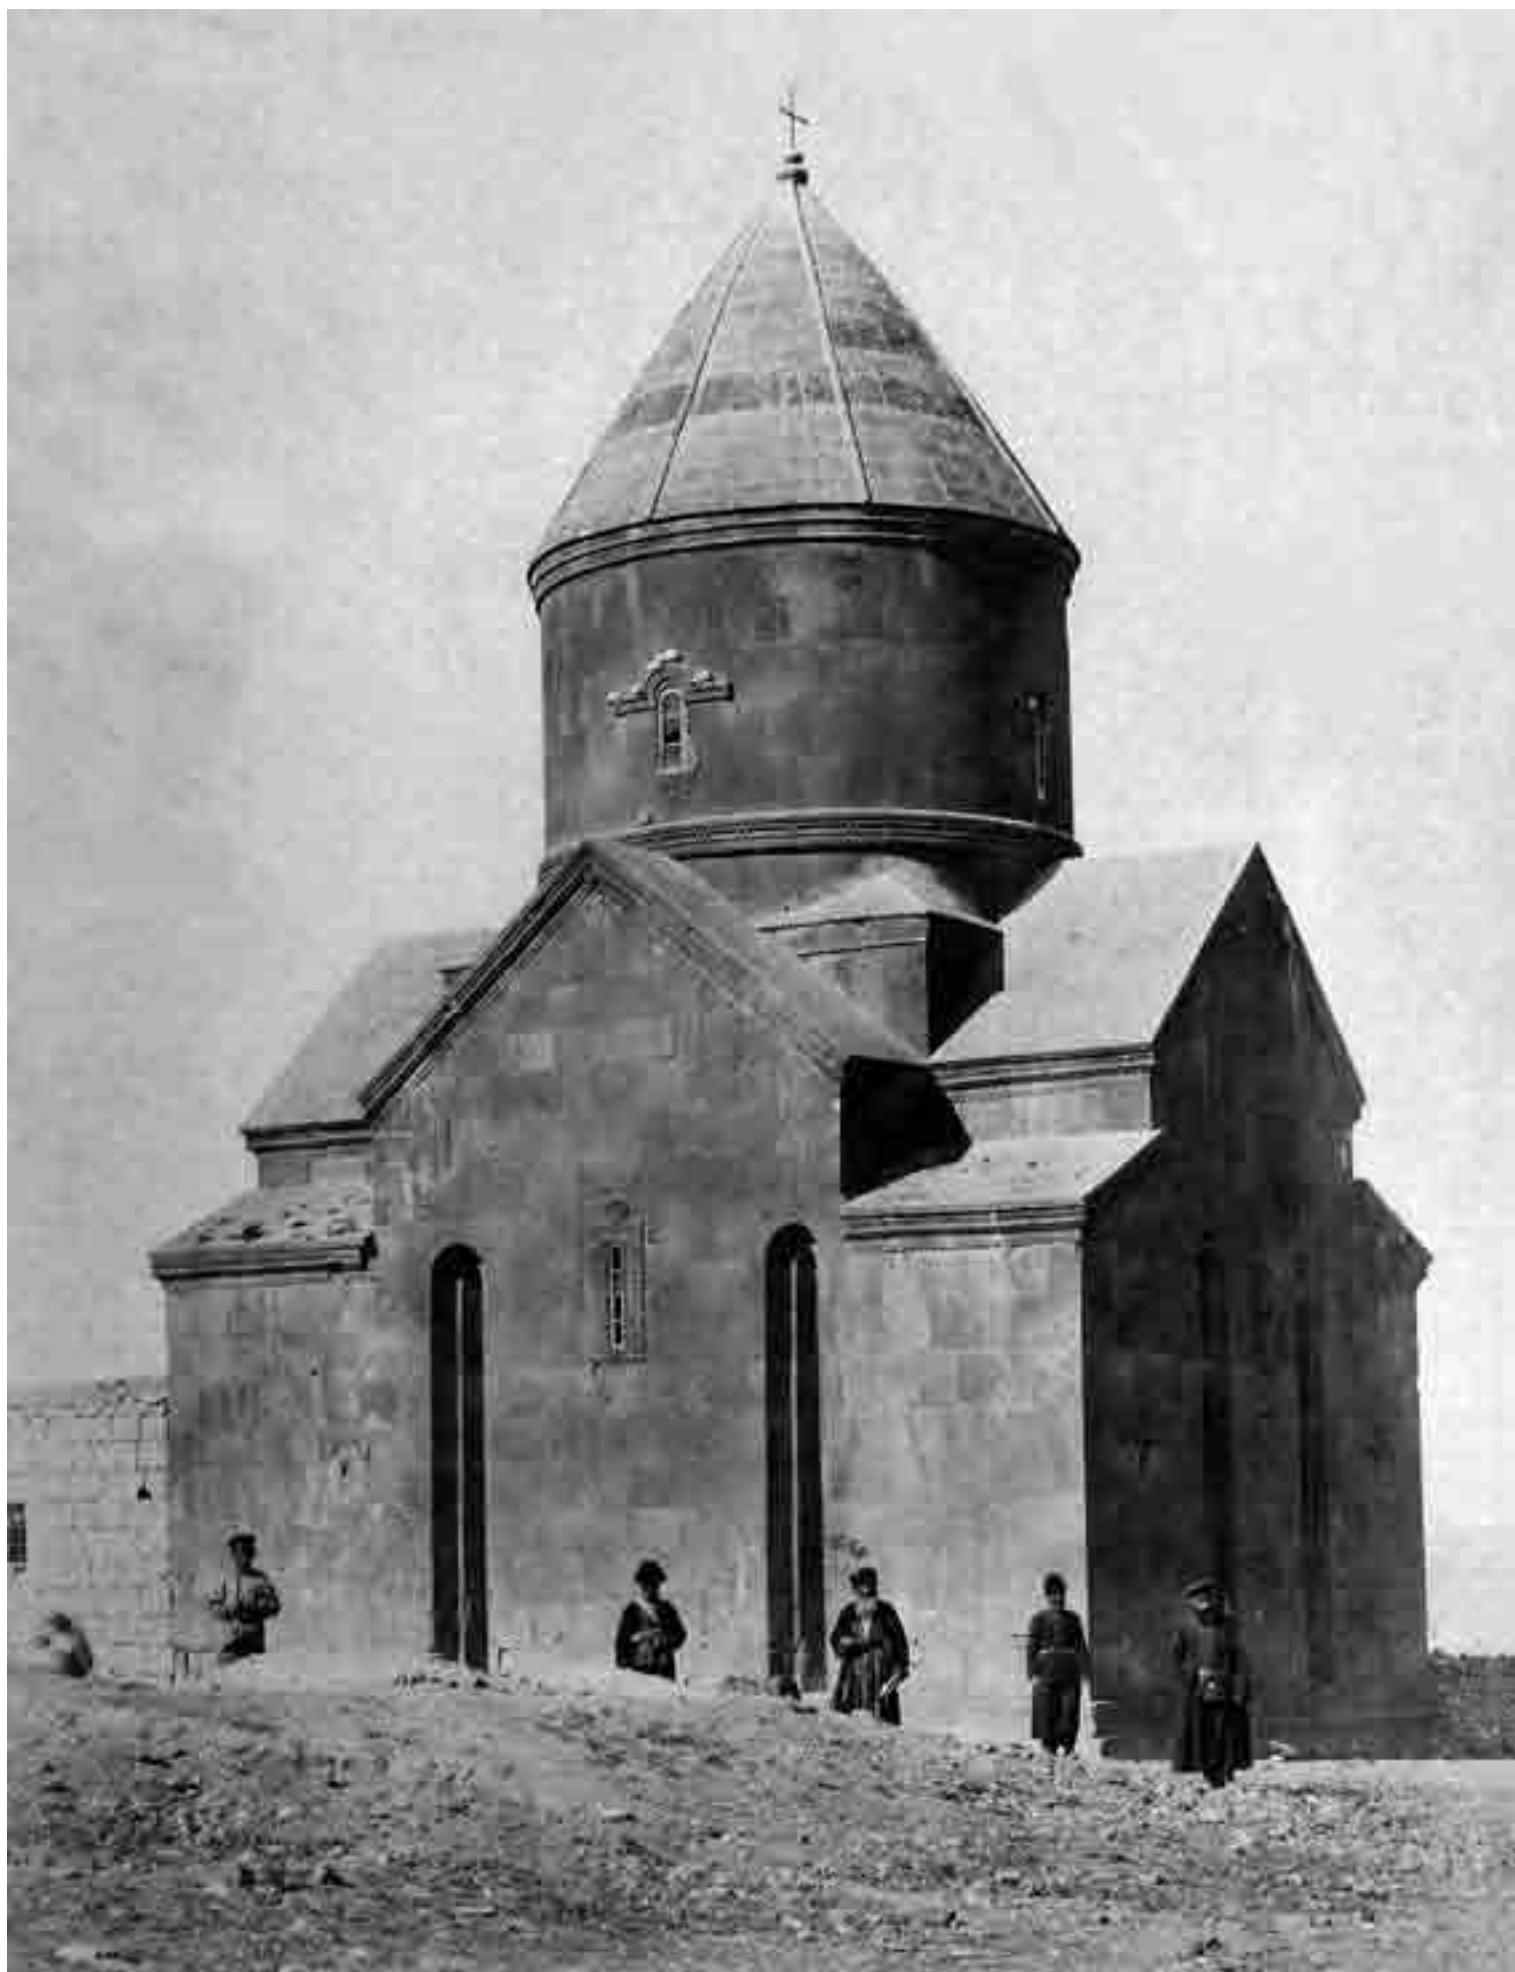
Սր. Աստվածածին եկեղեցին գտնվում է Կարսից 43 կմ արևելք՝ Անիից 15 կմ հյուսիս՝ Կարմիրվանք գյուղում: Կենտրոնագմբեթ հորինվածքով ցարդ կանգուն, սակայն գյուղաբնակ սեփականատիրոջ կողմից մասնակի գանձախուզությամբ վնասված (միտումնավոր քերվել է նաև արևմտյան ճակատին ագուցված գեղաքանդակ խաչքարը) ԺԳ դարի կառույց է:

Построенная в XIII в. крестово-купольная церковь Сурб Аствацацин (Пресв. Богородицы) или Кармирванк («Красный монастырь») находится в одноименном селе в 43 км к востоку от города Карс, в 15 км к северу от Ани. Церковь сохранилась полностью, хотя необходимо отметить, что ее владетель (житель того же села) частично разрушил памятник при поиске клада, умышленно повредив также хачкар, встроенный в ее западную стену.

A central-domed monument of the 13th century, it is still preserved standing although its owner, an inhabitant of Karmirvank, has considerably damaged it while searching for treasures allegedly hidden in its different parts.

Sourb Astvatzatzin (Holy Virgin) Church from the south-east in the 1900s (unknown photographer) and in 2006 (photo by S. Karapetian); the deliberately damaged cross-stone of the western facade of the church (photo by S. Karapetian, 2006); measurement by J.-M. Thierry
