ԵՂԵՌՆ՝
ԵՂԵՌՆԻՈ՛ ՇԵՏՈ

ANOTHER GENOCIDE
AFTER THE GENOCIDE

ANOTHER GENOCIDE
AFTER THE GENOCIDE
VOLUME 1

Հայկական նյութական մշակույթի հուշարձանների միտումնավոր ոչնչացման փաստերն առկա են Արևմտյան Հայաստանի անխտիր բոլոր շուրջ 120 գավառների ավելի քան 7.000 բնակավայրերում և նրանց հարակից հնավայրերում: Սույն հատորում ներկայացված է Կարսի մարզի, ինչպես նաև Բաղեշի (Բիթլիս), Կարնո (Էրզրում) և Վանի նահանգների 24 գավառներում գտնվող և միտումնավոր վնասված կամ ոչնչացված տարաբնույթ (այն է՝ պաշտամունքային, պաշտպանական, գերեզմանական, ճարտարագիտական և այլն) 132 պատմական հուշարձան:

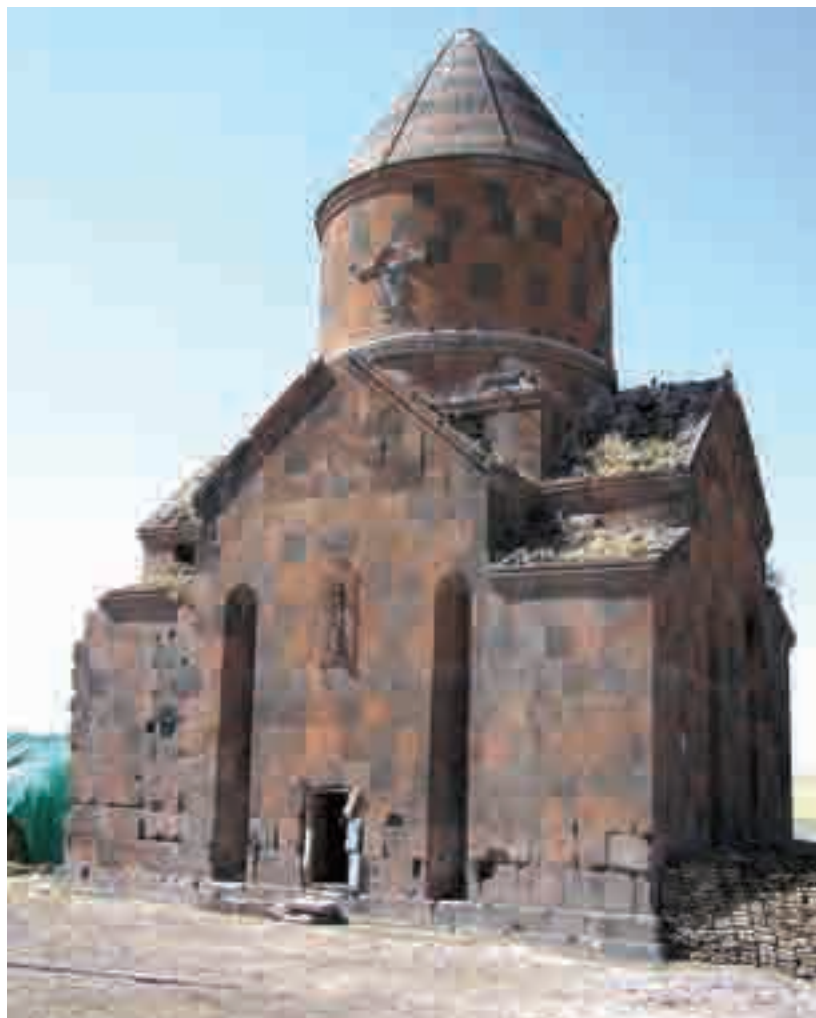
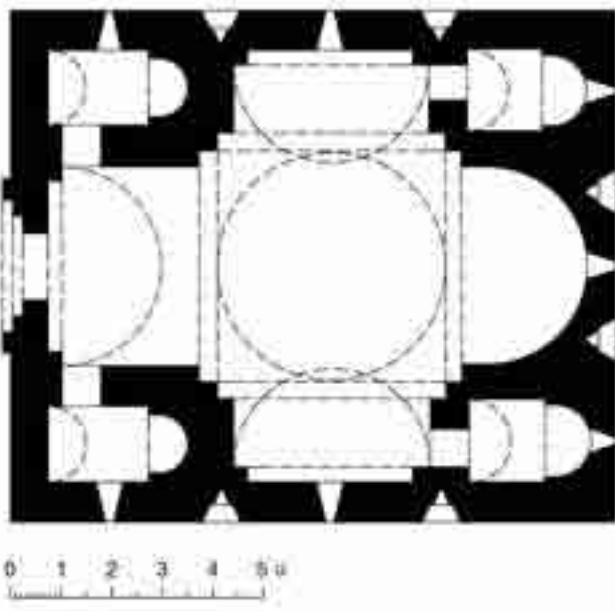
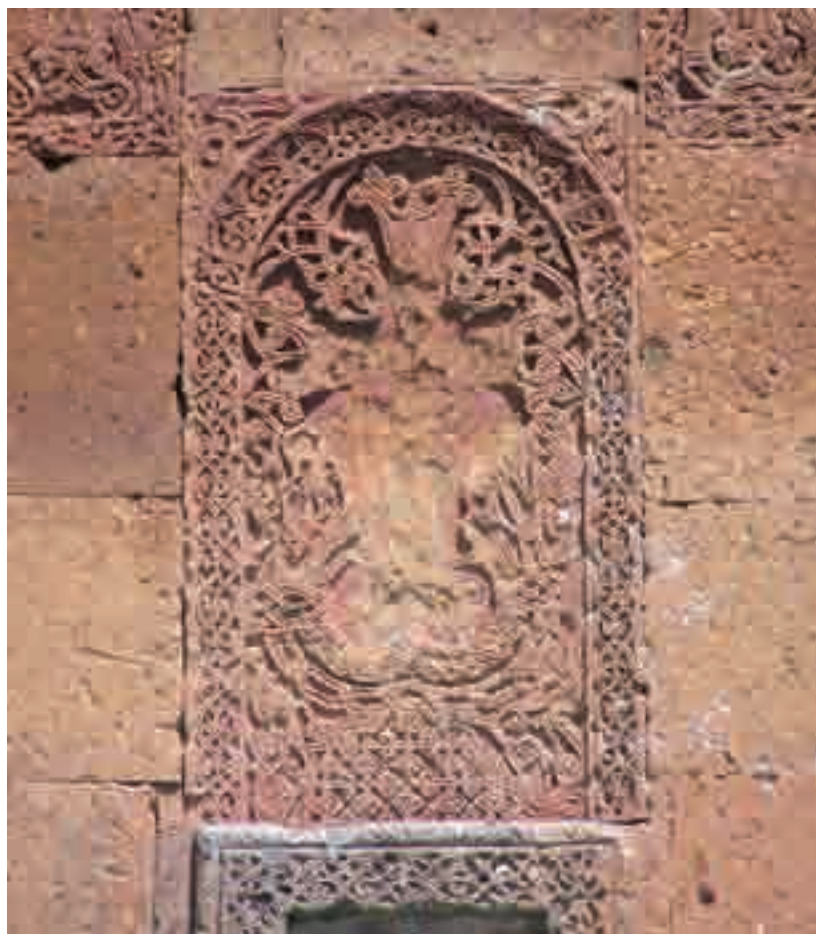
A central-domed monument of the 13th century, it is still preserved standing although its owner, an inhabitant of Karmirvank, has considerably damaged it while searching for treasures allegedly hidden in its different parts.

An ornate cross-stone set in the western facade of the church has been deliberately scraped away.

Sourb Astvatzatzin (Holy Virgin) Church from the south-east in the 1900s (unknown photographer) and in 2006 (photo by S. Karapetian); the deliberately damaged cross-stone of the western facade of the church (photo by S. Karapetian, 2006); measurement by J.-M. Thierry

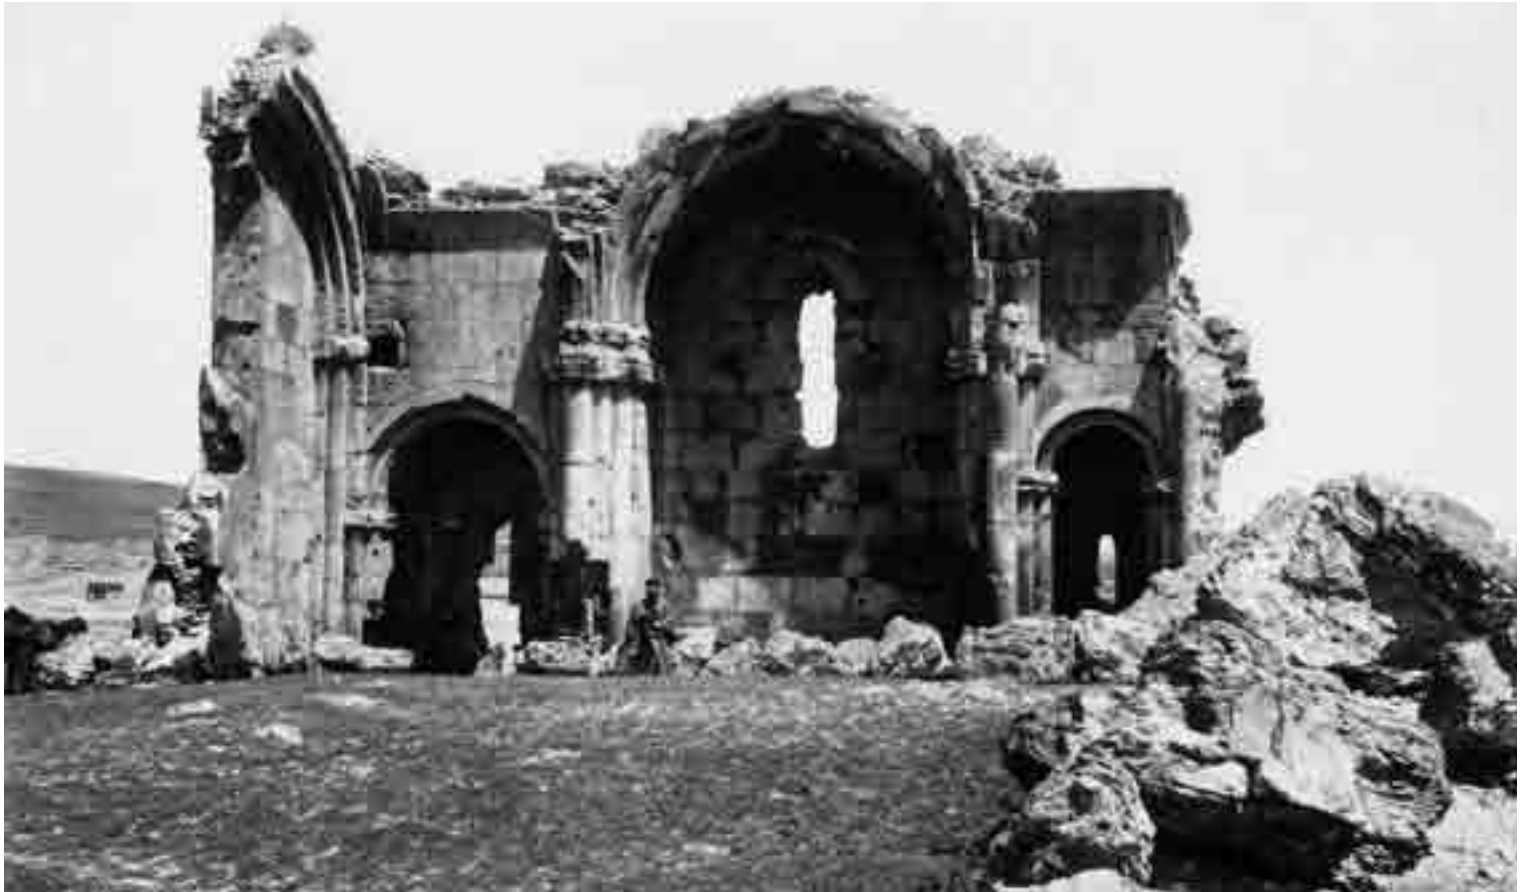
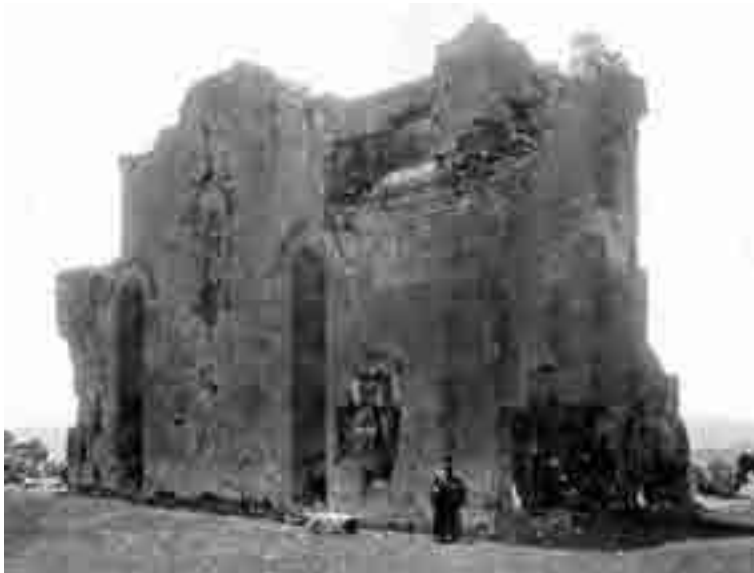
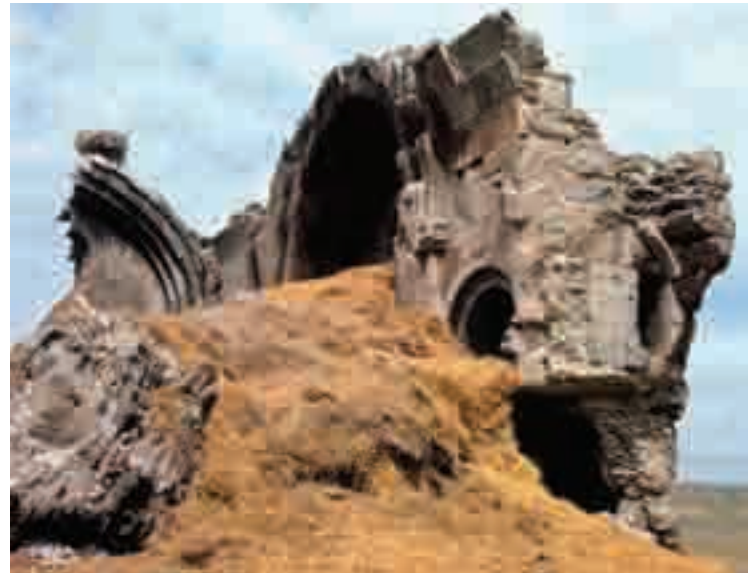
The ruins of Argina Cathedral from the south and north-west in the 1900s (photos by T. Toramania) and in 1959 (photo by J.-M. Thierry); measurement by T. Toramania

Built by architect Trdat in 990 under the auspices of Catholicos Khachik Arsharuny I (973 to 992), it represented a domed hall (exterior dimensions: 17.25 x 10.30 metres) with inscriptions, one of which was dated 1012.

The northern wall of the monument, which was preserved standing until the late 1950s, was exploded by the Turkish army in the 1960s. Its finely-dressed revetment stones were appropriated as building material. As of 2005, only several huge fragments of walls could be seen in the cathedral site.

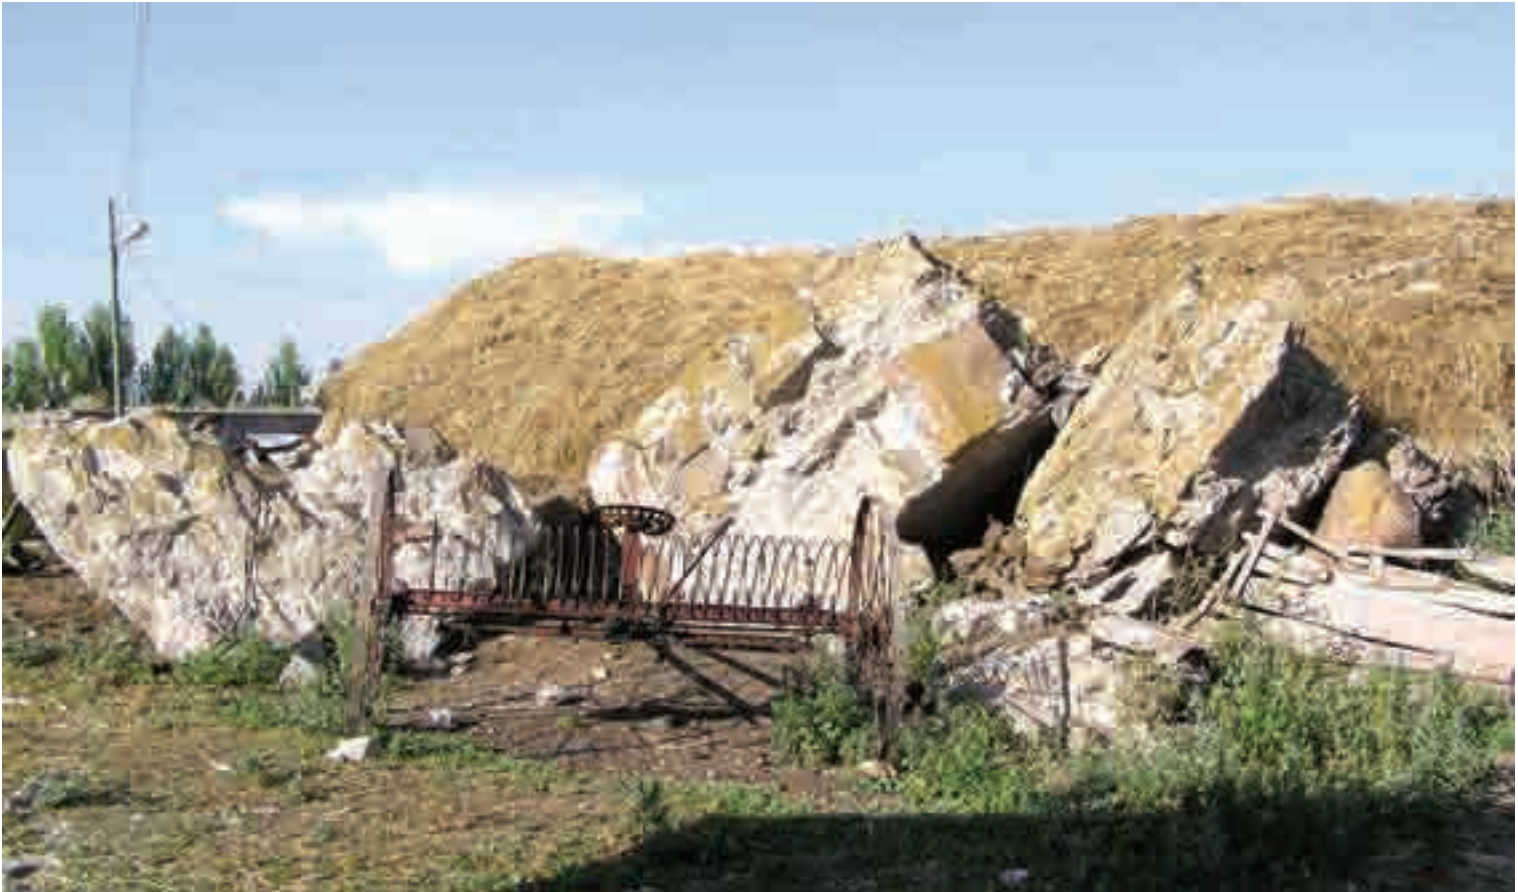
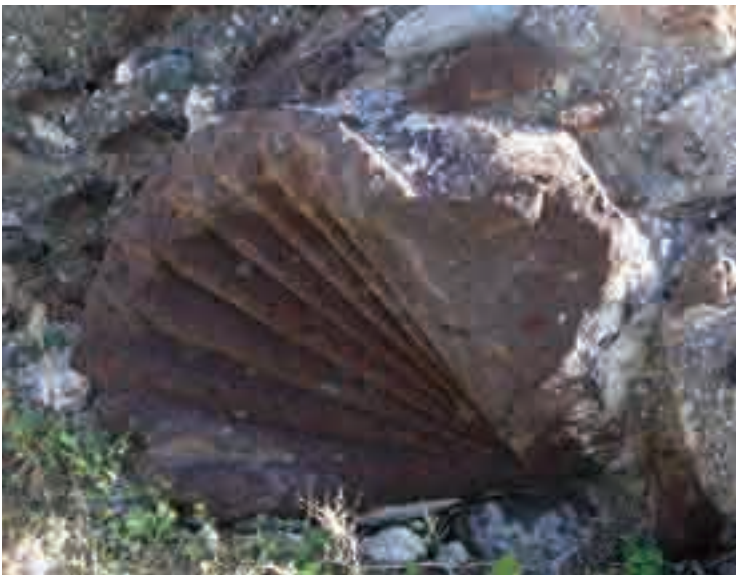
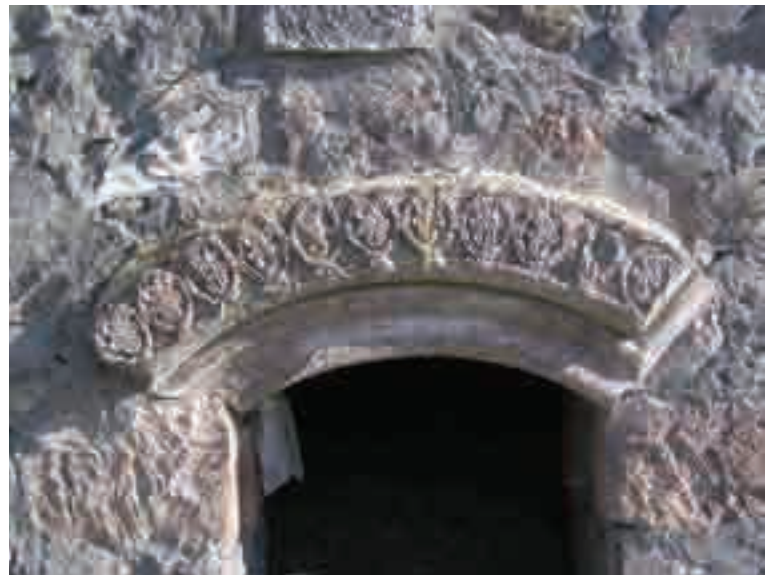
Обломки стен собора и отдельные фрагменты декора (фот. С. Карапетяна, 2005 г.)

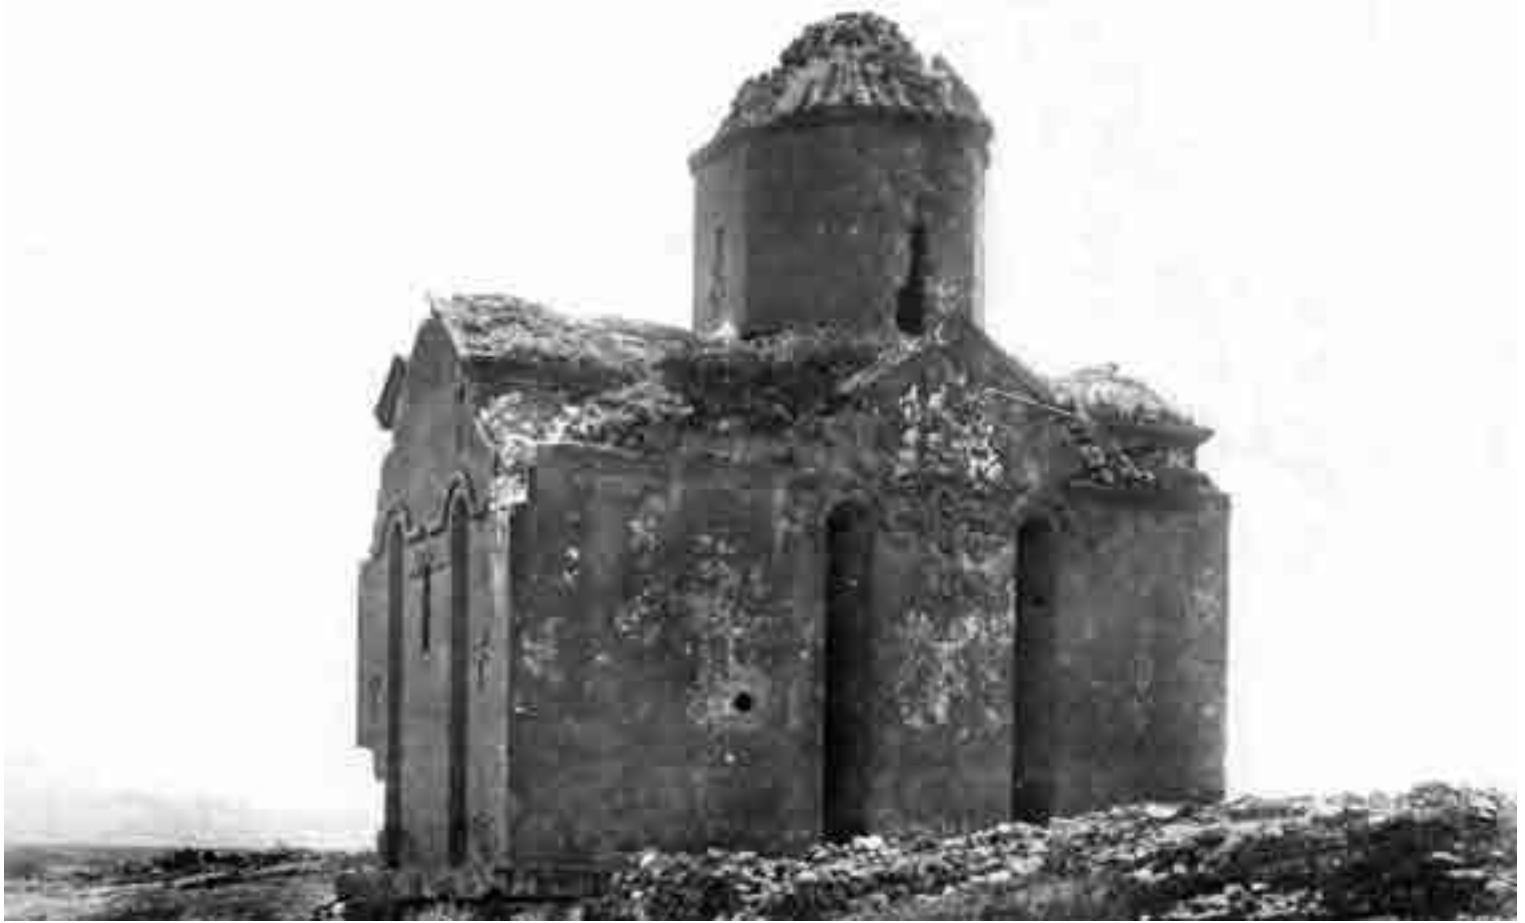
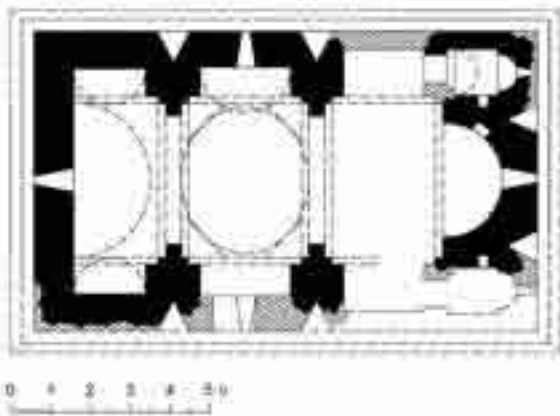
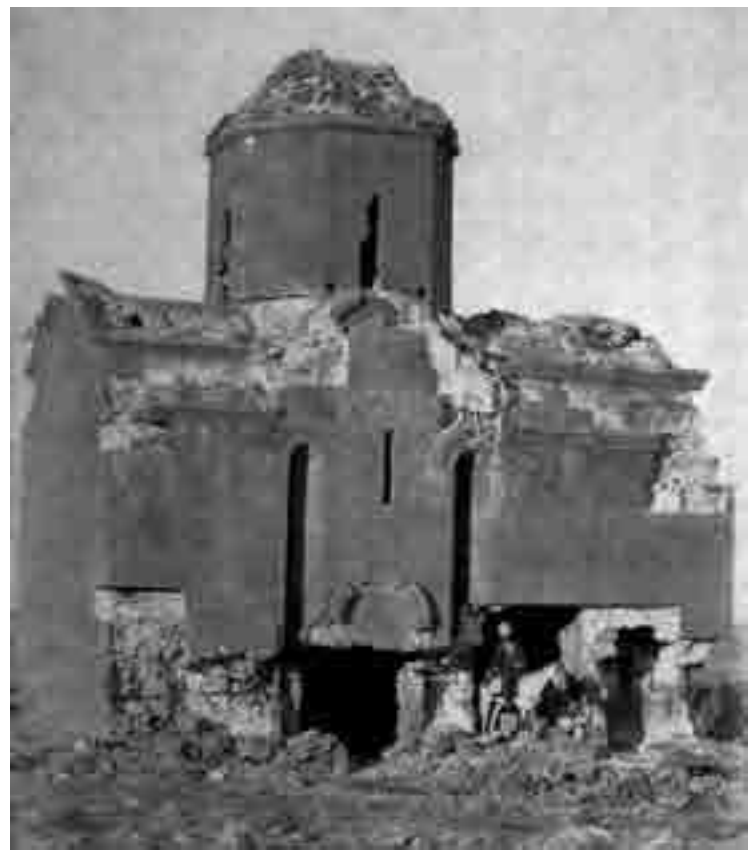
The church of Taylar from the north-east and south-west (photo by G. Nahapetian, early 1900s); measurement by A. Hakobian, 2008

The church of Taylar is situated on the right bank of the river Akhurian, 6.3 km north-east of Ani.

A domed hall of small dimensions (12.7 x 7.5 metres), it is still preserved standing although in a bad emergency condition due to repeated acts of deliberate destruction.

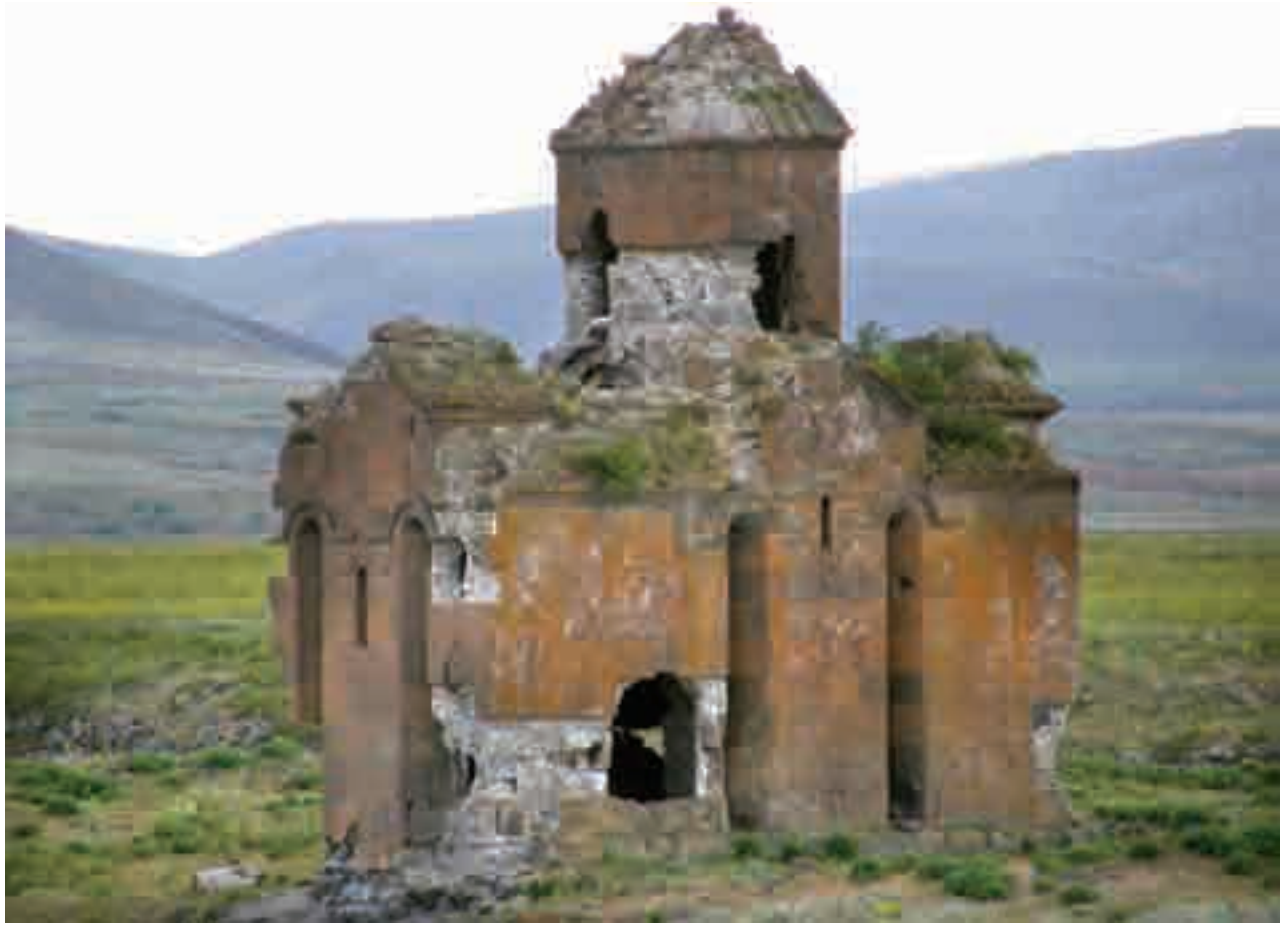
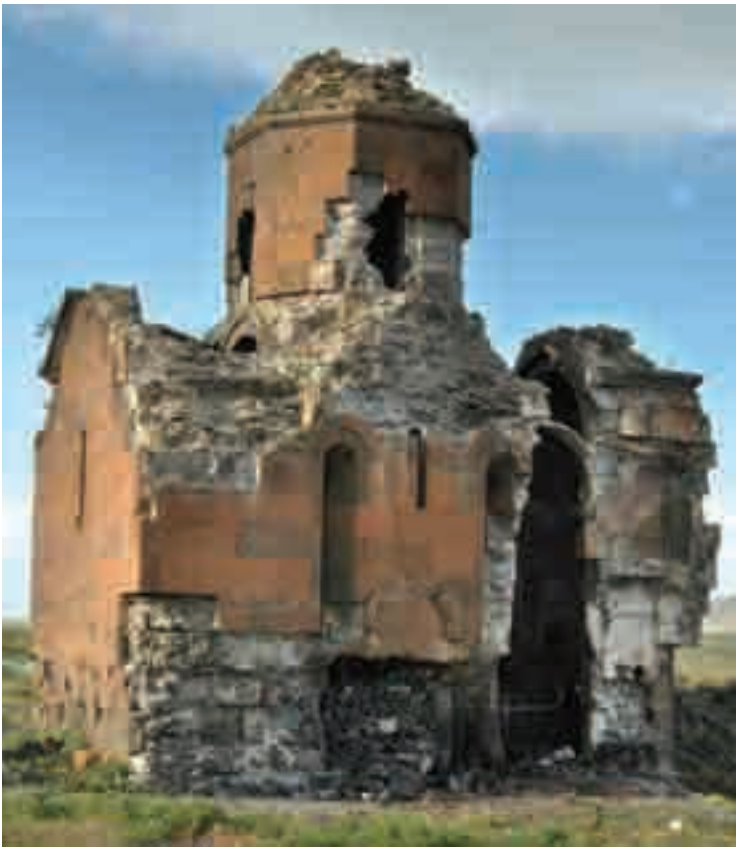
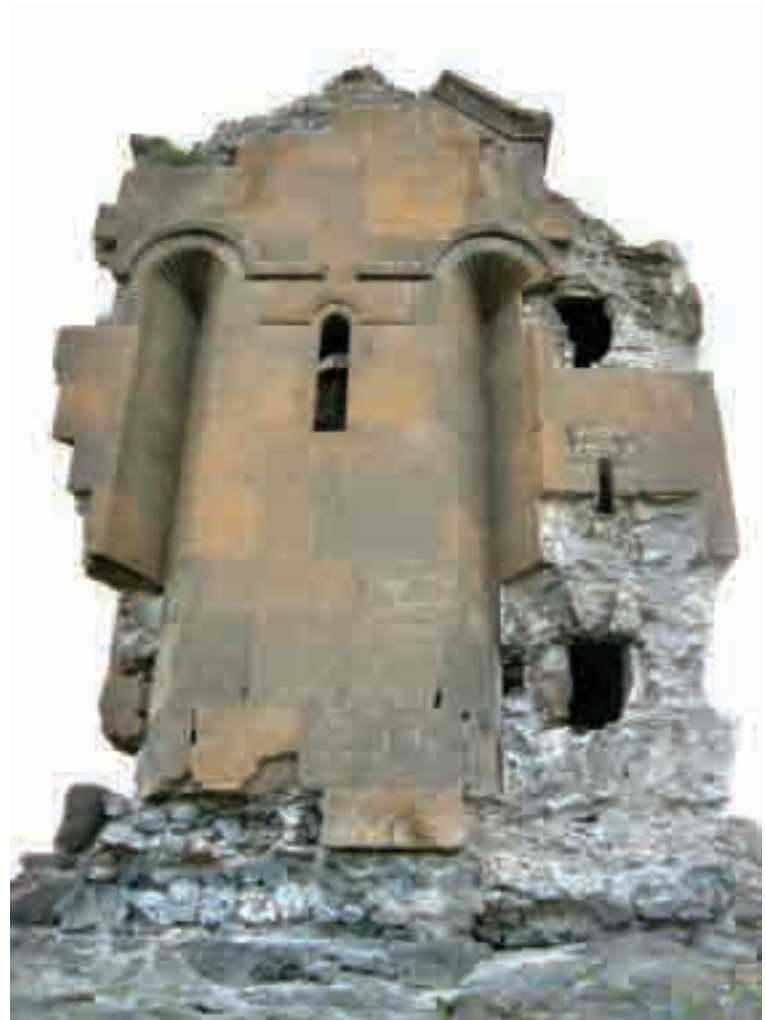
Տայլարի եկեղեցին հյուսիս-արևելքից, հարավ-արևմուտքից և արևելքից (լուս.՝ Ս. Կարապետյանի, 2005 թ.)
Церковь Тайлара с северо-востока, юго-запада и востока (фот. С. Карапетяна, 2005 г.)
The church of Taylar from the north-east, south-west and east (photos by S. Karapetian, 2005)

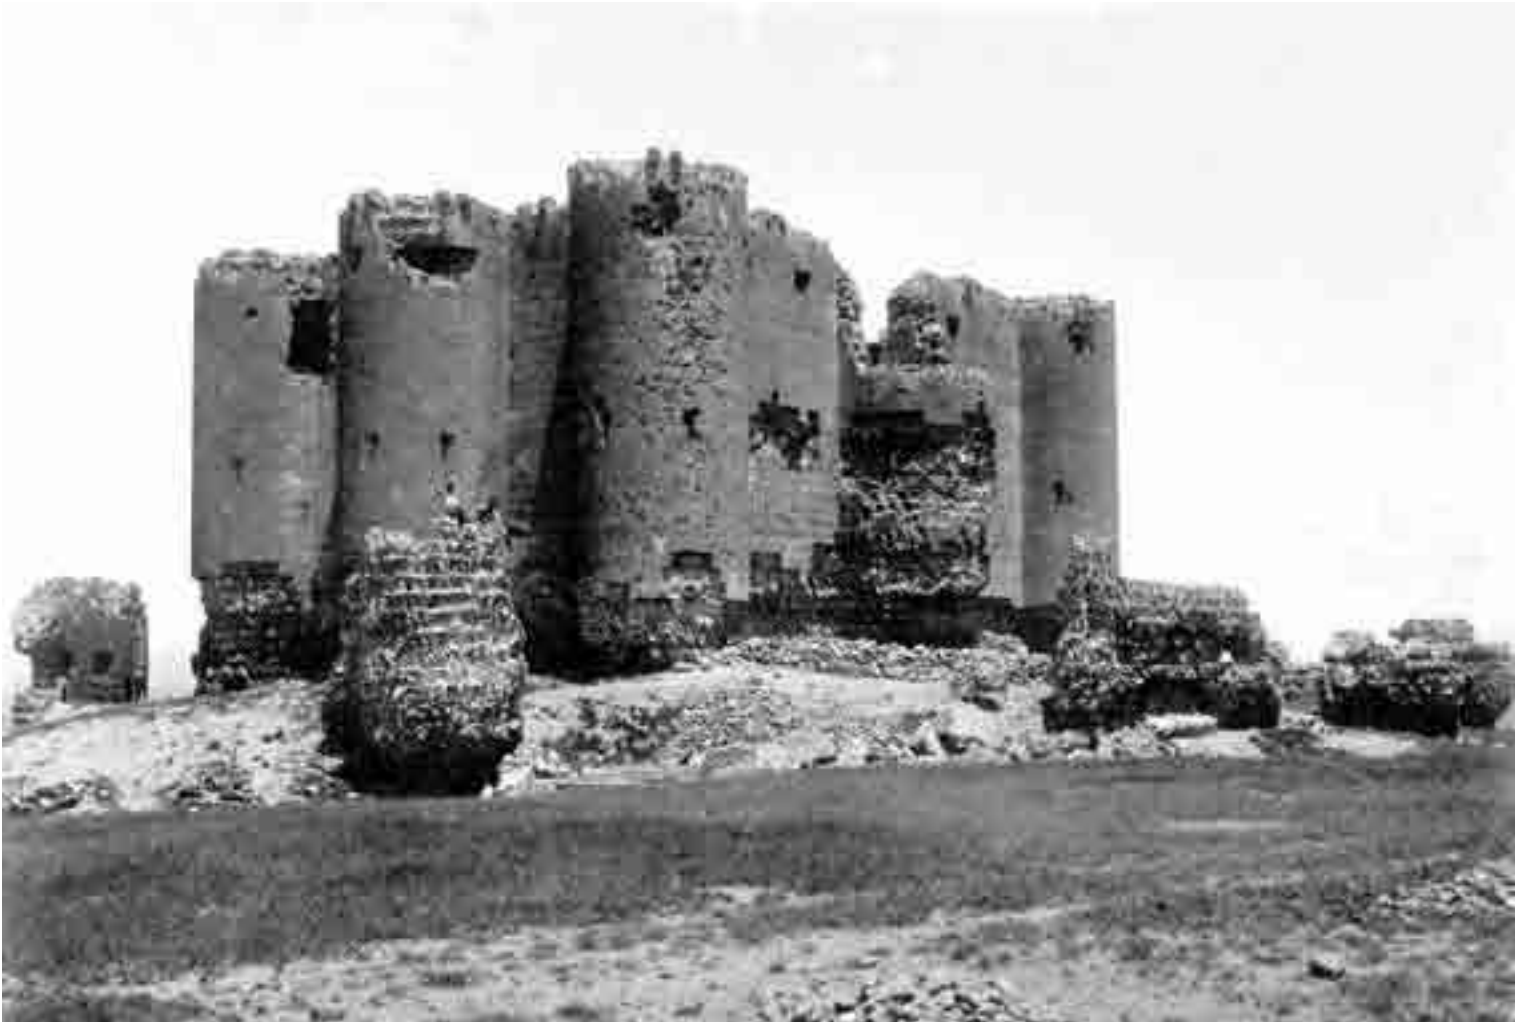
Տիգնիսի բերդը հարավ-արևելքից (լուս. Թ. Թորամանյանի, 1900-ական թթ.)
Крепость Тигнис с юго-востока (фот. Т. Тораманяна, 1900-е годы)
The castle of Tignis from the south-east (photo by T. Toramanian, 1900s)

Founded at least in the 3rd millennium B.C., it was completely reconstructed in the 9th century for the purpose of fortifying the approaches to Yerazgavors (Shirakavan), the capital of the Bagratid Kingdom of Armenia. The ramparts of its three-floor citadel (exterior dimensions: ca. 60 x 30 metres), almost resembling a square in plan, were strengthened by eight semi-circular towers, four of which were angular.

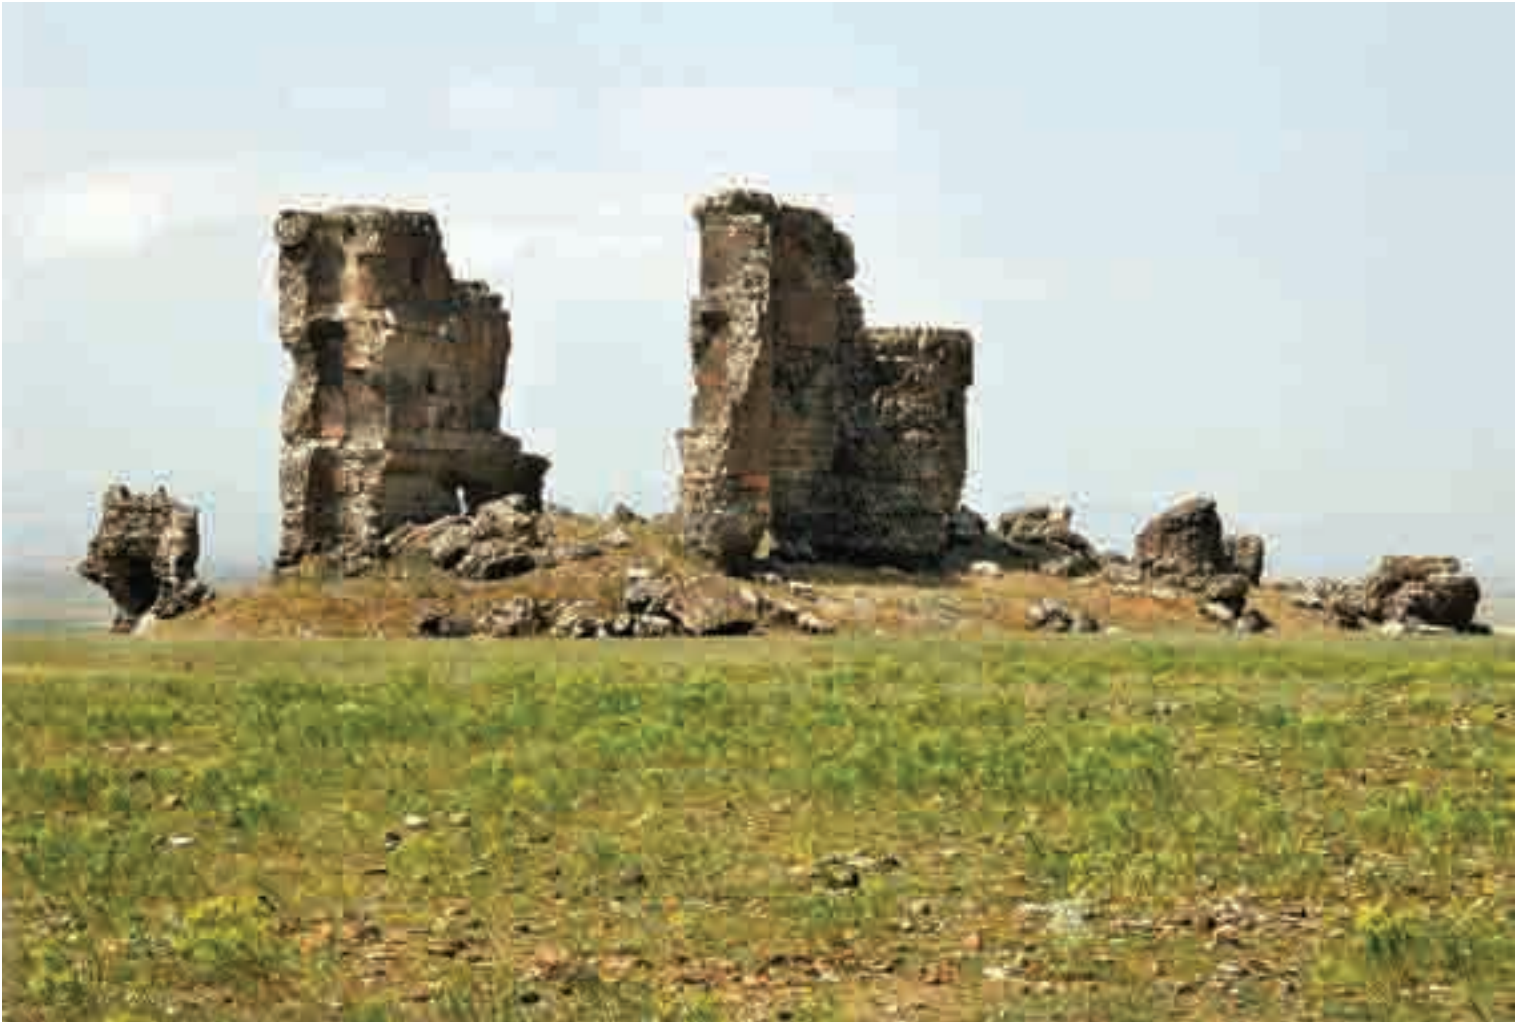
Տիգնիսի բերդի մնացորդները (լուս.՝ Ս. Կարապետյանի, 2006 թ.)
 Остатки крепости Тигнис (фот. С. Карапетяна, 2006 г.)
 The remnants of Tignis Castle (photos by S. Karapetian, 2006)

Since the 1920s, with the connivance of the Turkish authorities, the finely-finished revetment stones of the ramparts and towers of the castle have been appropriated and used as building material.

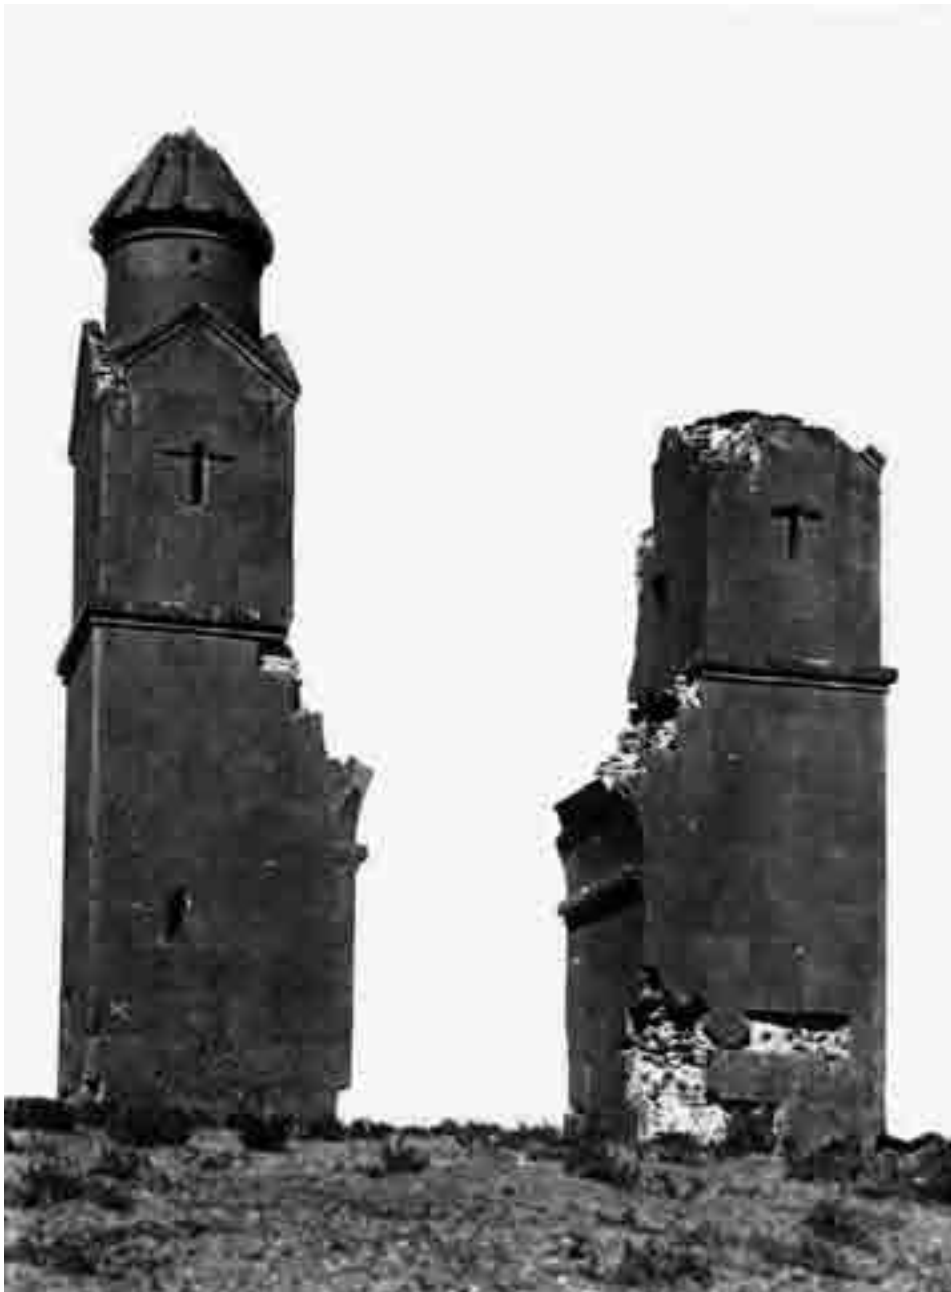
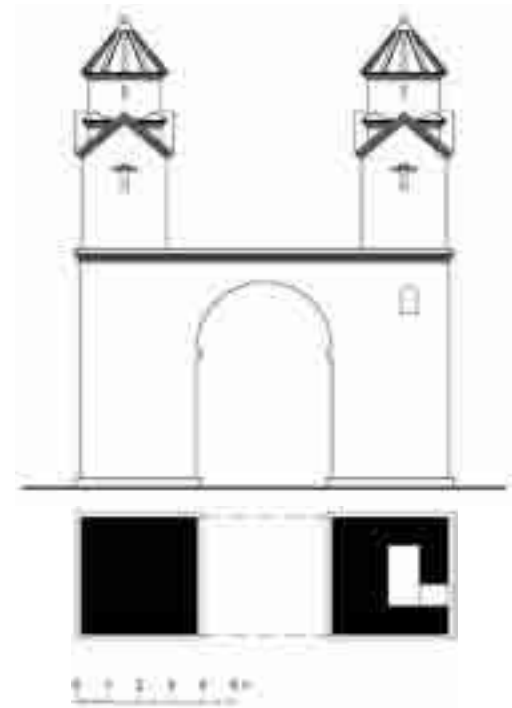
Հոռոմոսի հաղթականարը (լուս. հեղ.՝ անհայտ, 1900-ական թթ.), վերակազմությունը՝ Ա. Հակոբյանի, 2014 թ.

Триумфальная арка Оромоса (автор фот. неизвестен, 1900-е годы); реконструкция триумфальной арки (автор А. Акопян, 2014 г.)

The triumphal arch of Horomos (unknown photographer, 1900s); its reconstruction by A. Hakobian, 2014

Ժան-Միշել Թիերրիի՝ 1964 թ. լուսանկարից երևում է, որ Հաղթականարի հիմնական ավերումը տեղի է ունեցել այդ թվականից հետո: Նկատելի է, որ քանդումը եղել է միտումնավոր, քանի որ ավերված հուշարձանի սրբատաշ քարերն ամբողջովին հեռացվել են հնավայրից:

Гевонд Алишан сделал приблизительную реконструкцию триумфальной арки, которая была умышленно разрушена после 1964 г. (судя по фот. Ж.-М. Тьерри). Ее чисто отесанные камни были разобраны и увезены.

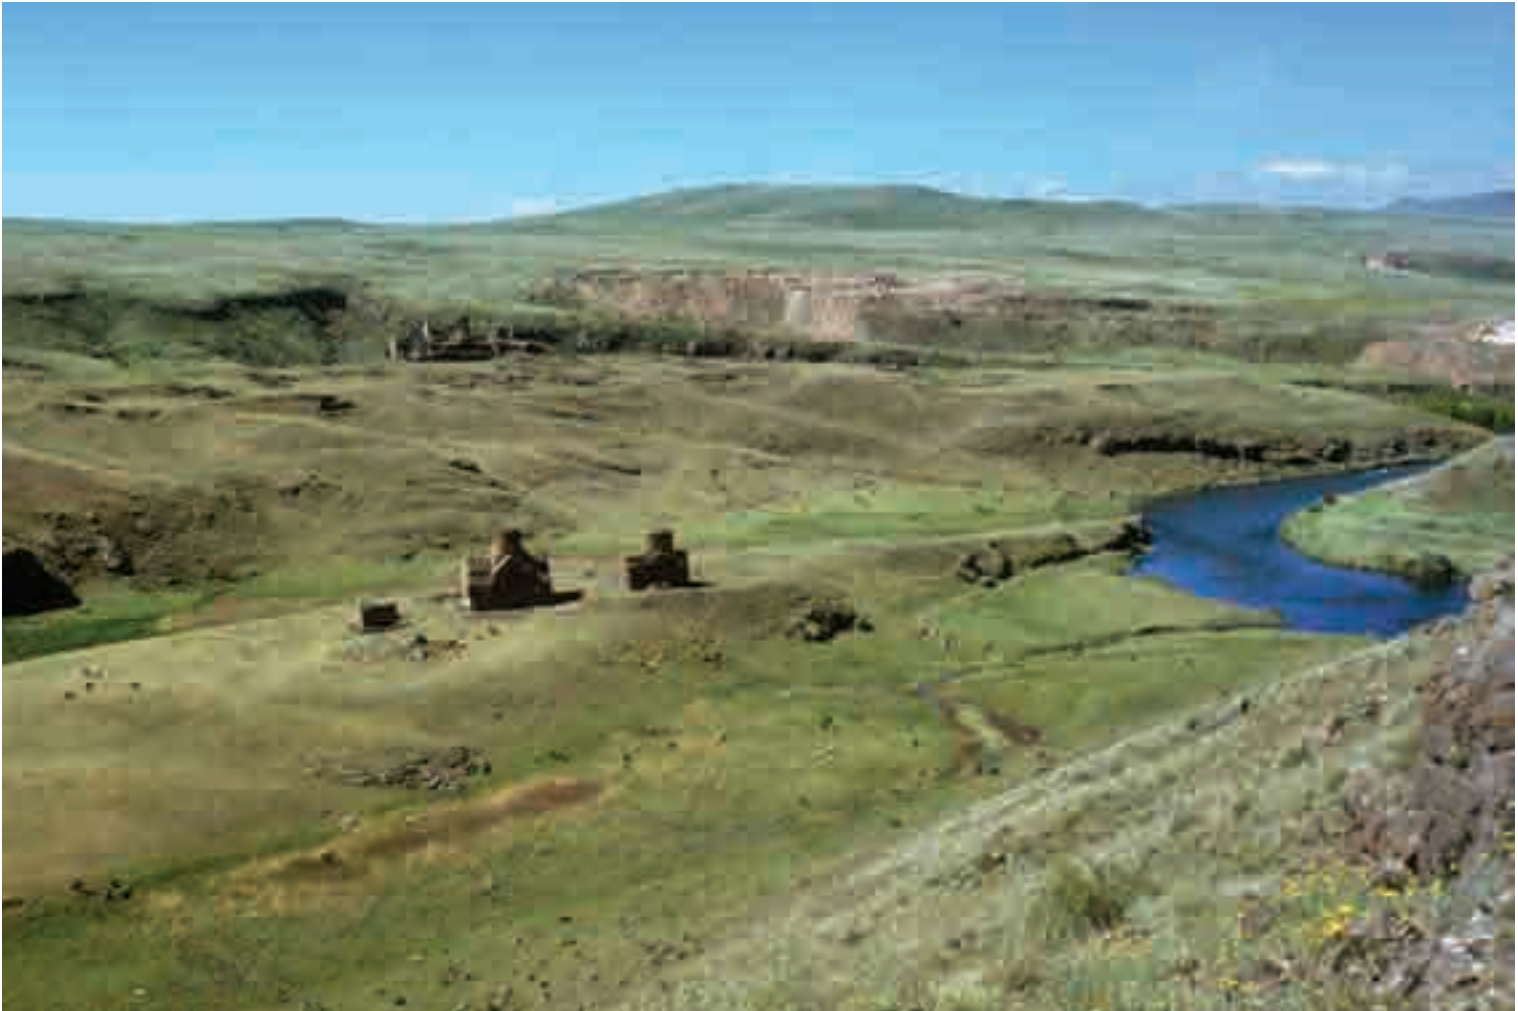
Հորոմոսի վանքն ու համանուն գյուղատեղին (դու.՝ Ս. Կարապետյանի, 2008 թ.)
 Общий вид руин монастыря Оромос и домов того же села (фот. С. Карапетяна, 2008 г.)
 Horomos Monastery and the site of the Armenian village of the same name (photo by S. Karapetian, 2008)

Сооружения монастыря находятся в аварийном состоянии. Везде видны оставленные кладоискателями следы умышленных разрушений. В наихудшем состоянии находятся взорванные сооружения; среди них нужно упомянуть церковь Сурб Ованнес, взорванную между 1964-1970 гг. (судя по фот. Ж.-М. Тьерри 1959 г., 1964 г., 1970 г.). В 1970-х годах двухэтажная усыпальница еще стояла, однако было уничтожено надгробие Ашота III Вогормаца

The monastic complex has reached our days in a bad emergency condition, all its monuments bearing traces of premeditated destruction, the state of those blown up being the worst. With this regard, special mention should be made of St. Hovhannes Church, which was exploded between 1964 and 1970, judging from J.-M. Thierry's photos of 1959, 1964 and 1970.

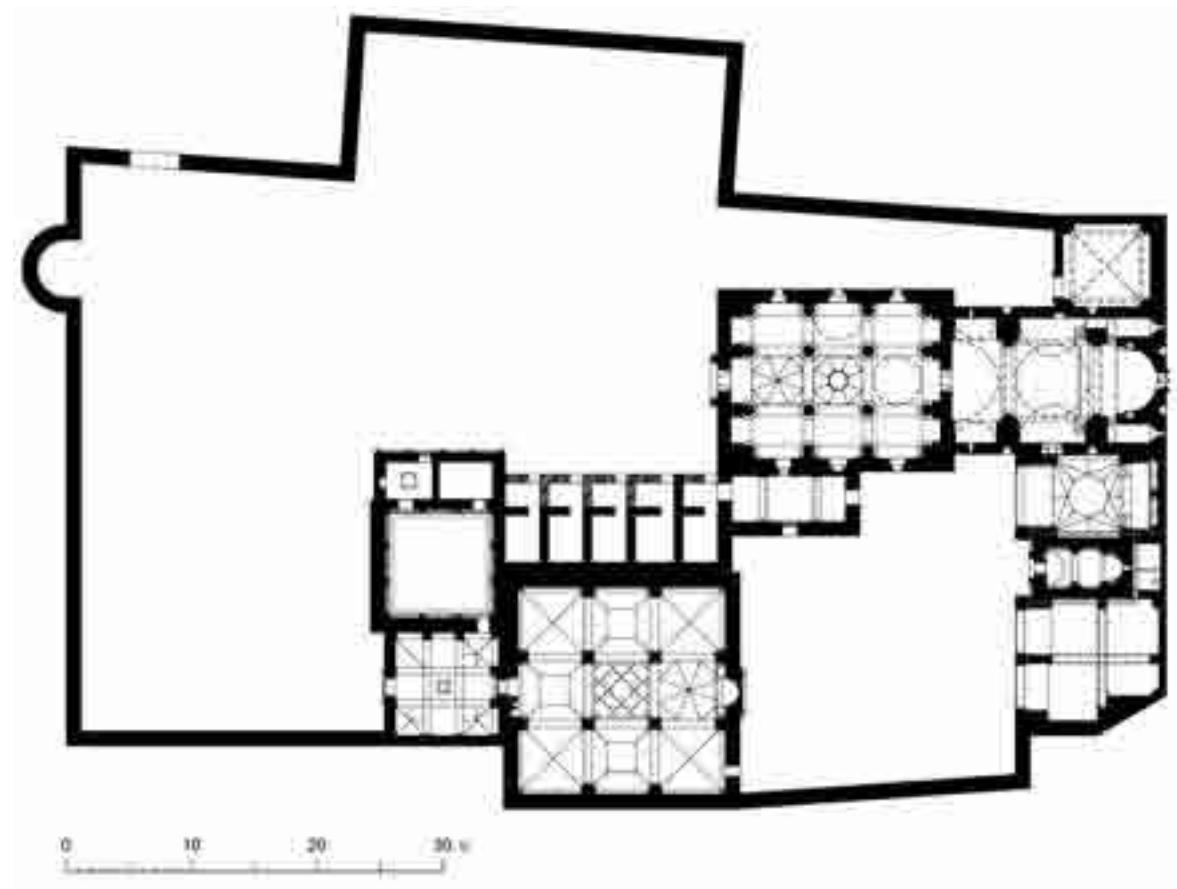
Հոռոմոսի վանքի վերին հուշարձանախմբի գլխավոր հատակագիծը (չափ.՝ Թ. Թորամանյանի, մաքրագծումը՝ Ա. Հակոբյանի)
 Генеральный план верхнего ансамбля монастыря Оромос (обмер Т. Тораманяна, подготовил к изданию А. Акопян)
 A general plan of the upper monuments of Horomos Monastery (measurement by T. Toramania, prepared for publication by A. Hakobian)

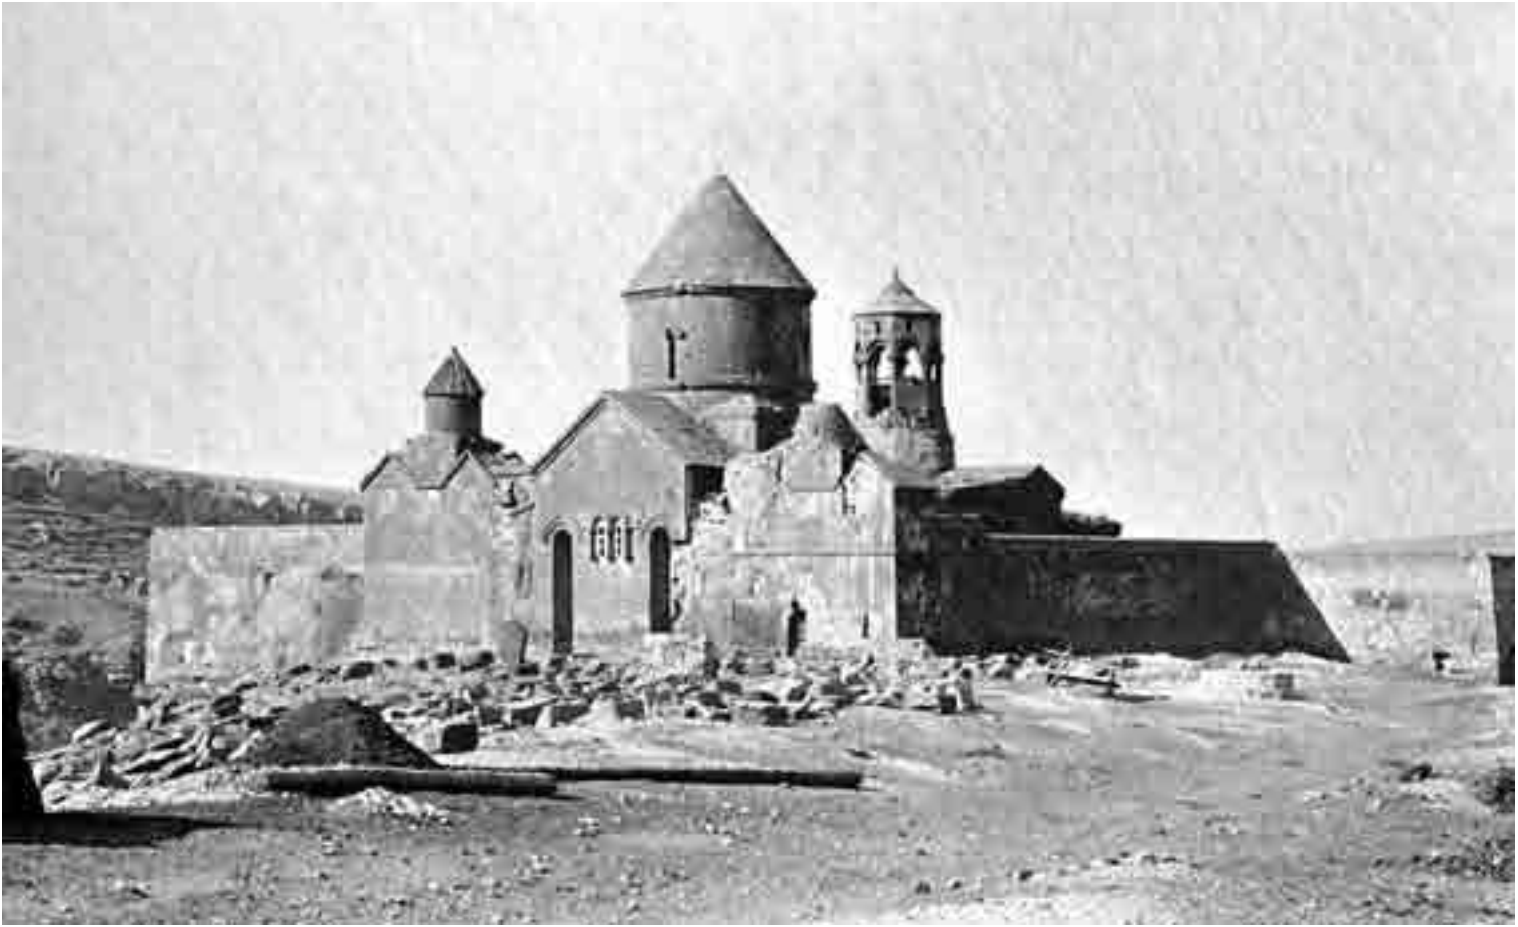
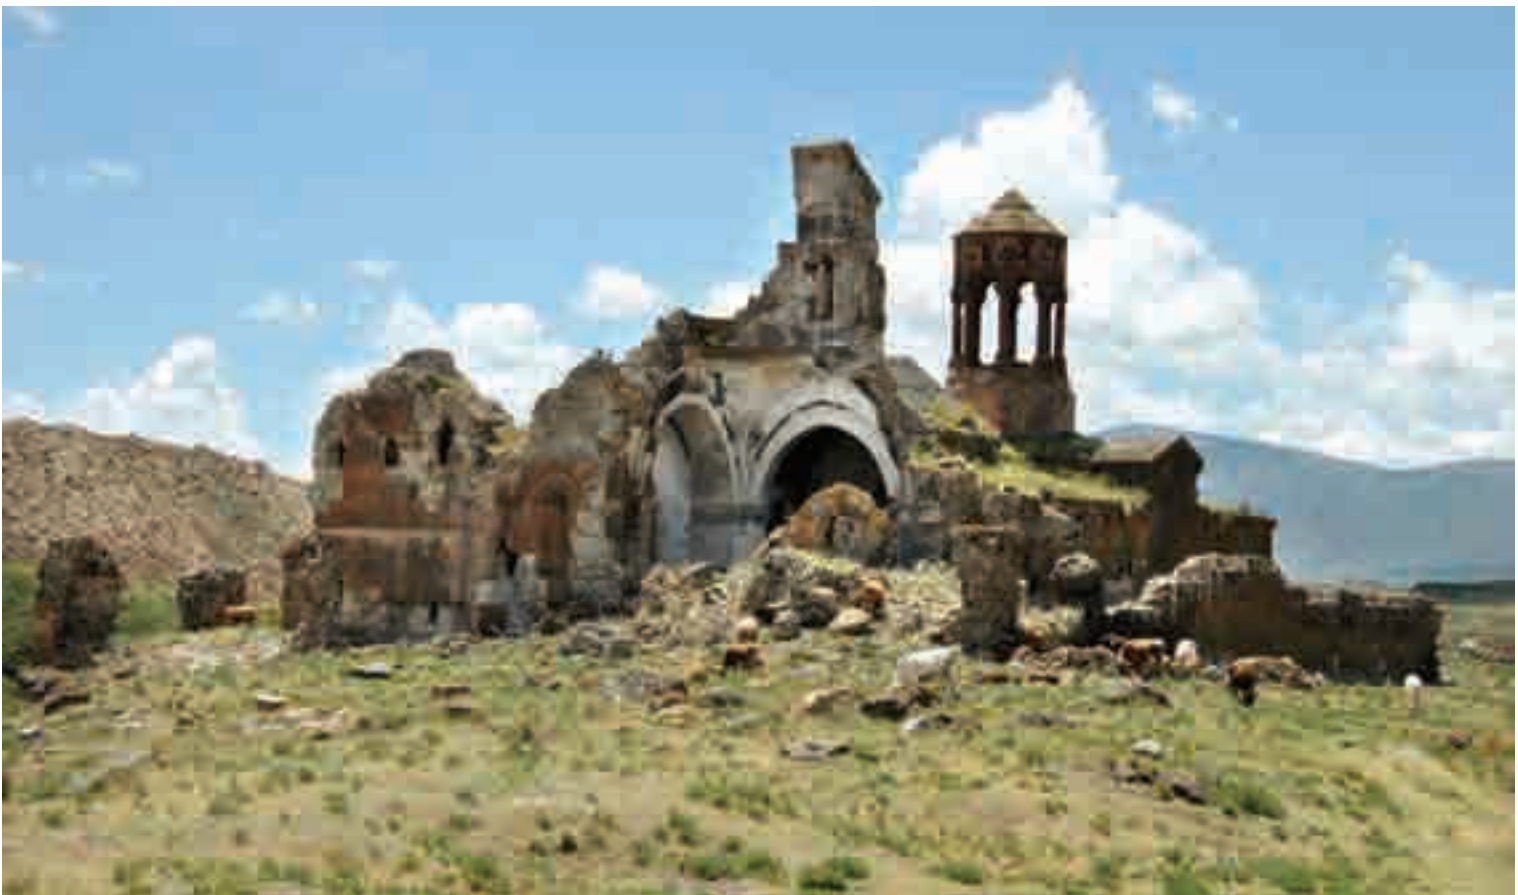
Հոռոմոսի վանքի վերին հուշարձանախումբը հյուսիս-արևելքից (լուս. հեղ.՝ անհայտ, ժԹ դարի վերջ) և նրա ավերակները (լուս.՝ Ս. Կարապետյանի, 2008 թ.)

Верхний ансамбль монастыря Оромос с северо-востока (автор фот. неизвестен, конец XIX в.); руины его сооружений (фот. С. Карапетяна, 2008 г.)

The upper monuments of Horomos Monastery from the north-east (unknown photographer, late 19th century) and their ruins (photo by S. Karapetian, 2008)
