ԵՂԵՌՆ՝
ԵՂԵՌՆԻՈ՛ ՇԵՏՈ

ANOTHER GENOCIDE
AFTER THE GENOCIDE

ANOTHER GENOCIDE
AFTER THE GENOCIDE
VOLUME 1

Հայկական նյութական մշակույթի հուշարձանների միտումնավոր ոչնչացման փաստերն առկա են Արևմտյան Հայաստանի անխտիր բոլոր շուրջ 120 գավառների ավելի քան 7.000 բնակավայրերում և նրանց հարակից հնավայրերում: Սույն հատորում ներկայացված է Կարսի մարզի, ինչպես նաև Բաղեշի (Բիթլիս), Կարնո (Էրզրում) և Վանի նահանգների 24 գավառներում գտնվող և միտումնավոր վնասված կամ ոչնչացված տարաբնույթ (այն է՝ պաշտամունքային, պաշտպանական, գերեզմանական, ճարտարագիտական և այլն) 132 պատմական հուշարձան:

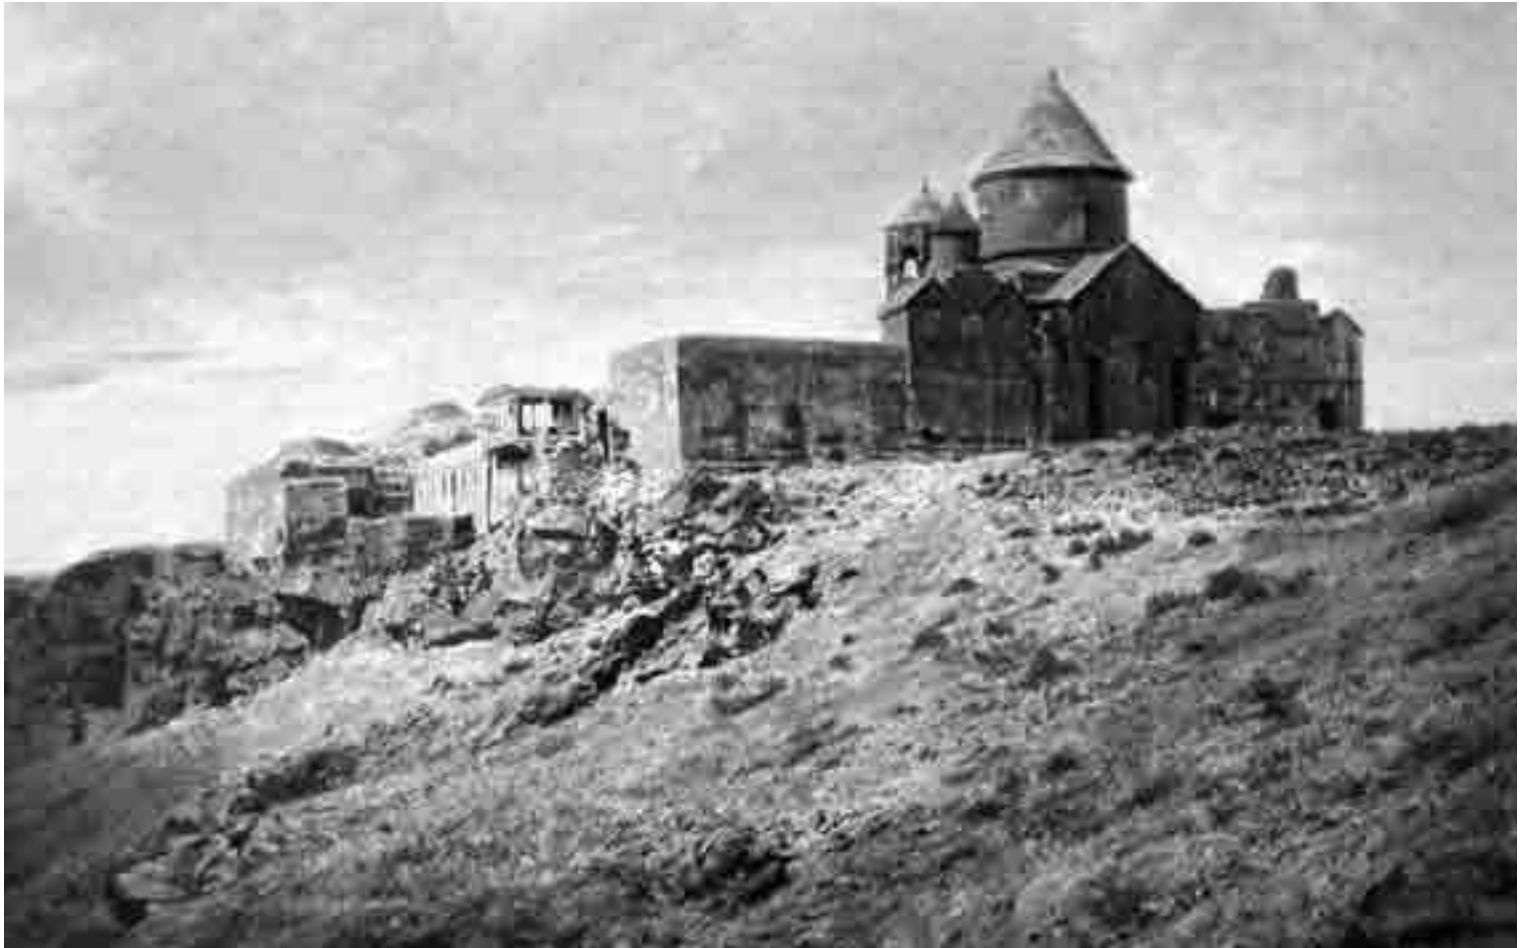
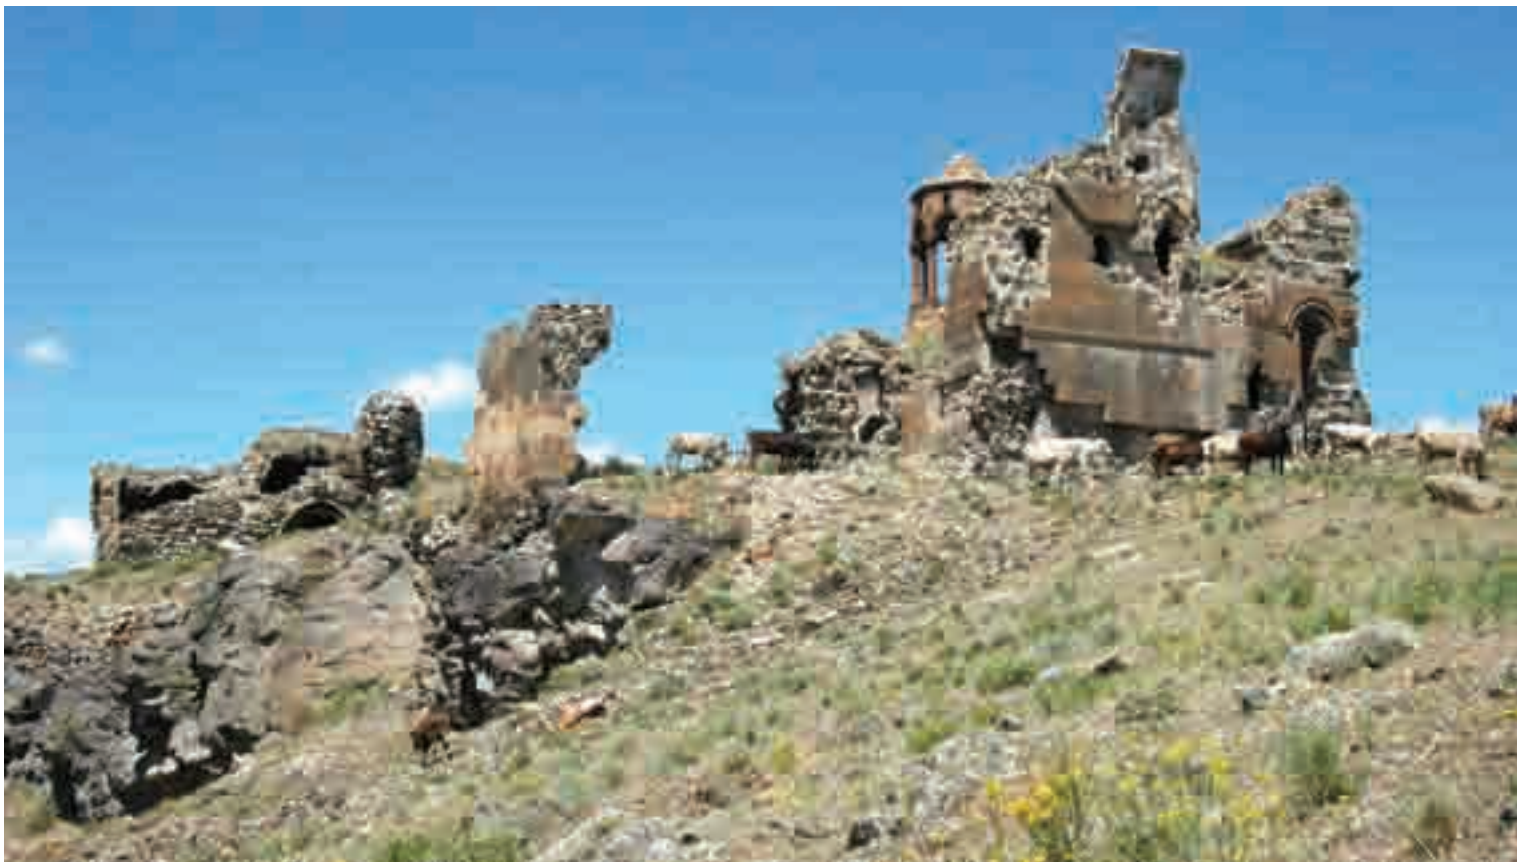
Յոռոմոսի վանքի վերին հուշարձանախումբը հարավ-արևելքից (լուս. հեղ.՝ անհայտ, 1900-ական թթ.) և նրա ավերակները (լուս.՝ Ս. Կարապետյանի, 2008 թ.)

Верхний ансамбль монастыря Оромос с юго-востока (автор фот. неизвестен, 1900-е годы); руины его сооружений (фот. С. Карапетяна, 2008 г.)

The upper monuments of Horomos Monastery from the south-east (unknown photographer, 1900s) and their ruins (photo by S. Karapetian, 2008)

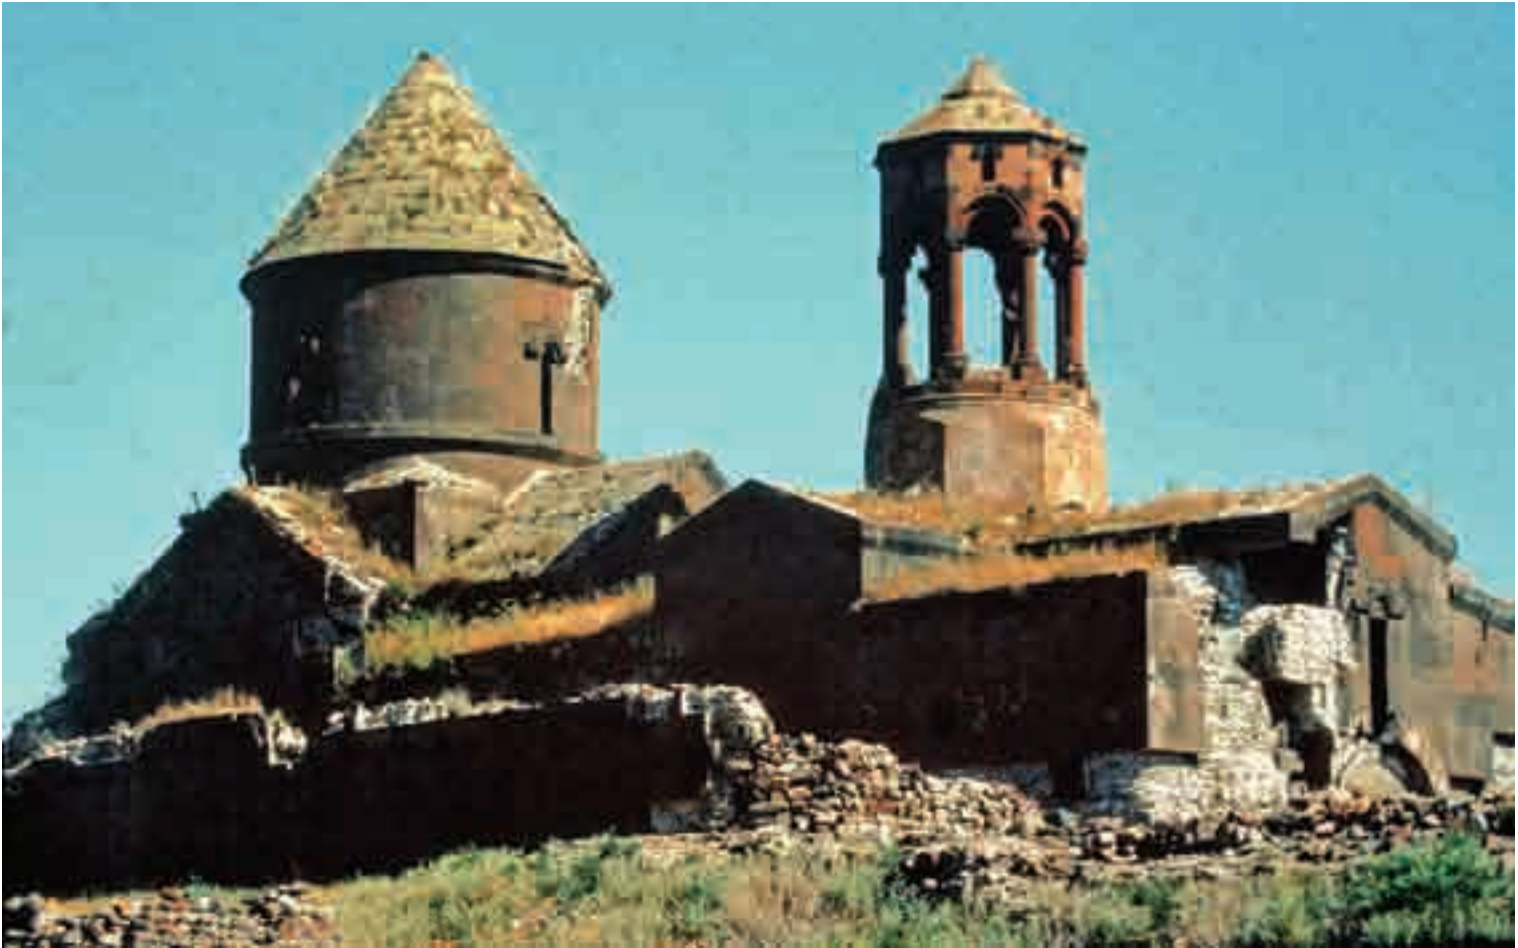
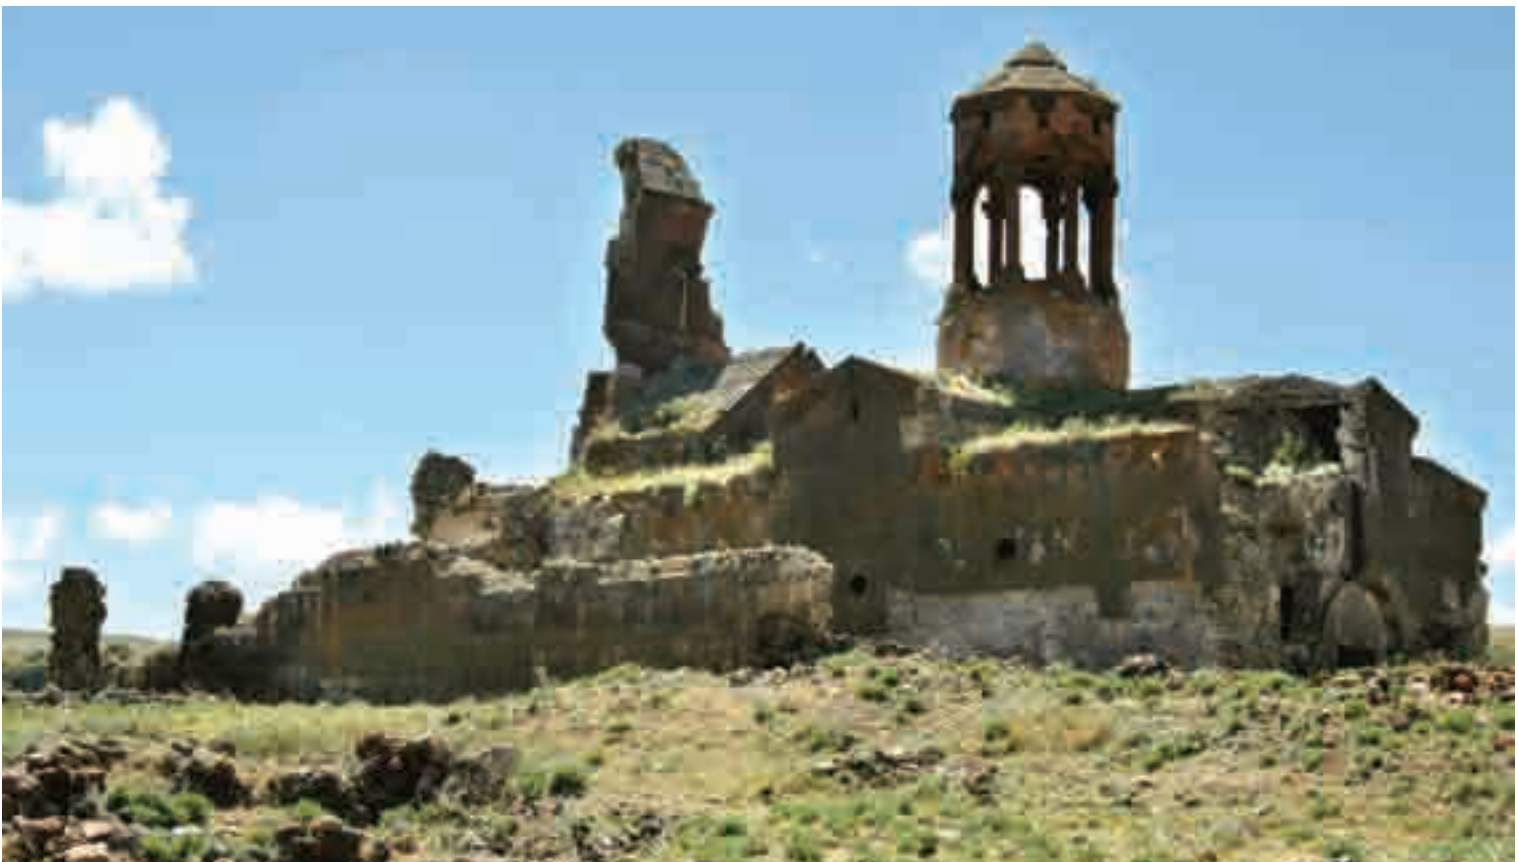
Հռոմոսի վանքի վերին հուշարձանախումբը
 հյուսիս-արևմուտքից (լուս.՝ ժ-Մ. Թիերրի, 1964
 թ.) և նրա ավերակները (լուս.՝ Ս. Կարապետյանի,
 2008 թ.)

Верхний ансамбль монастыря Оромос с се-
 веро-запада (фот. Ж.-М. Тьерри, 1964 г.);
 руины его сооружений (фот. С. Карапетяна,
 2008 г.)

The upper monuments of Horomos Monastery
 from the north-west (photo by J.-M. Thierry,
 1964) and their ruins (photo by S. Karapetian,
 2008)

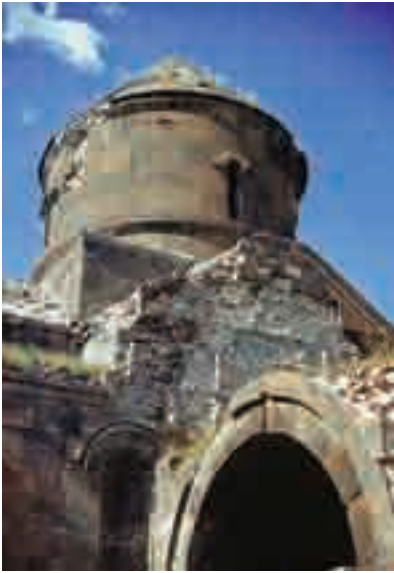
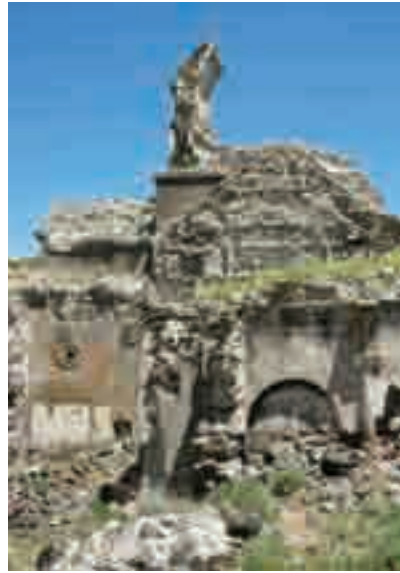
Հատված Հռոռնոսի վանքի Սբ. Հովհաննես եկեղեցու հարավային ճակատից (լուս.՝ ժ-Մ. Թիերրի, 1964 թ. և Ս. Կարապետյանի, 2008 թ.)

Фрагмент южного фасада церкви Сурб Ованнес монастыря Оромос (фот. Ж.-М. Тьерри, 1964 г., и С. Карапетяна, 2008 г.)

Partial views of the southern facade of St. Hovhannes (John) Church of Horomos Monastery (photos by J.-M. Thierry, 1964, and S. Karapetian, 2008)

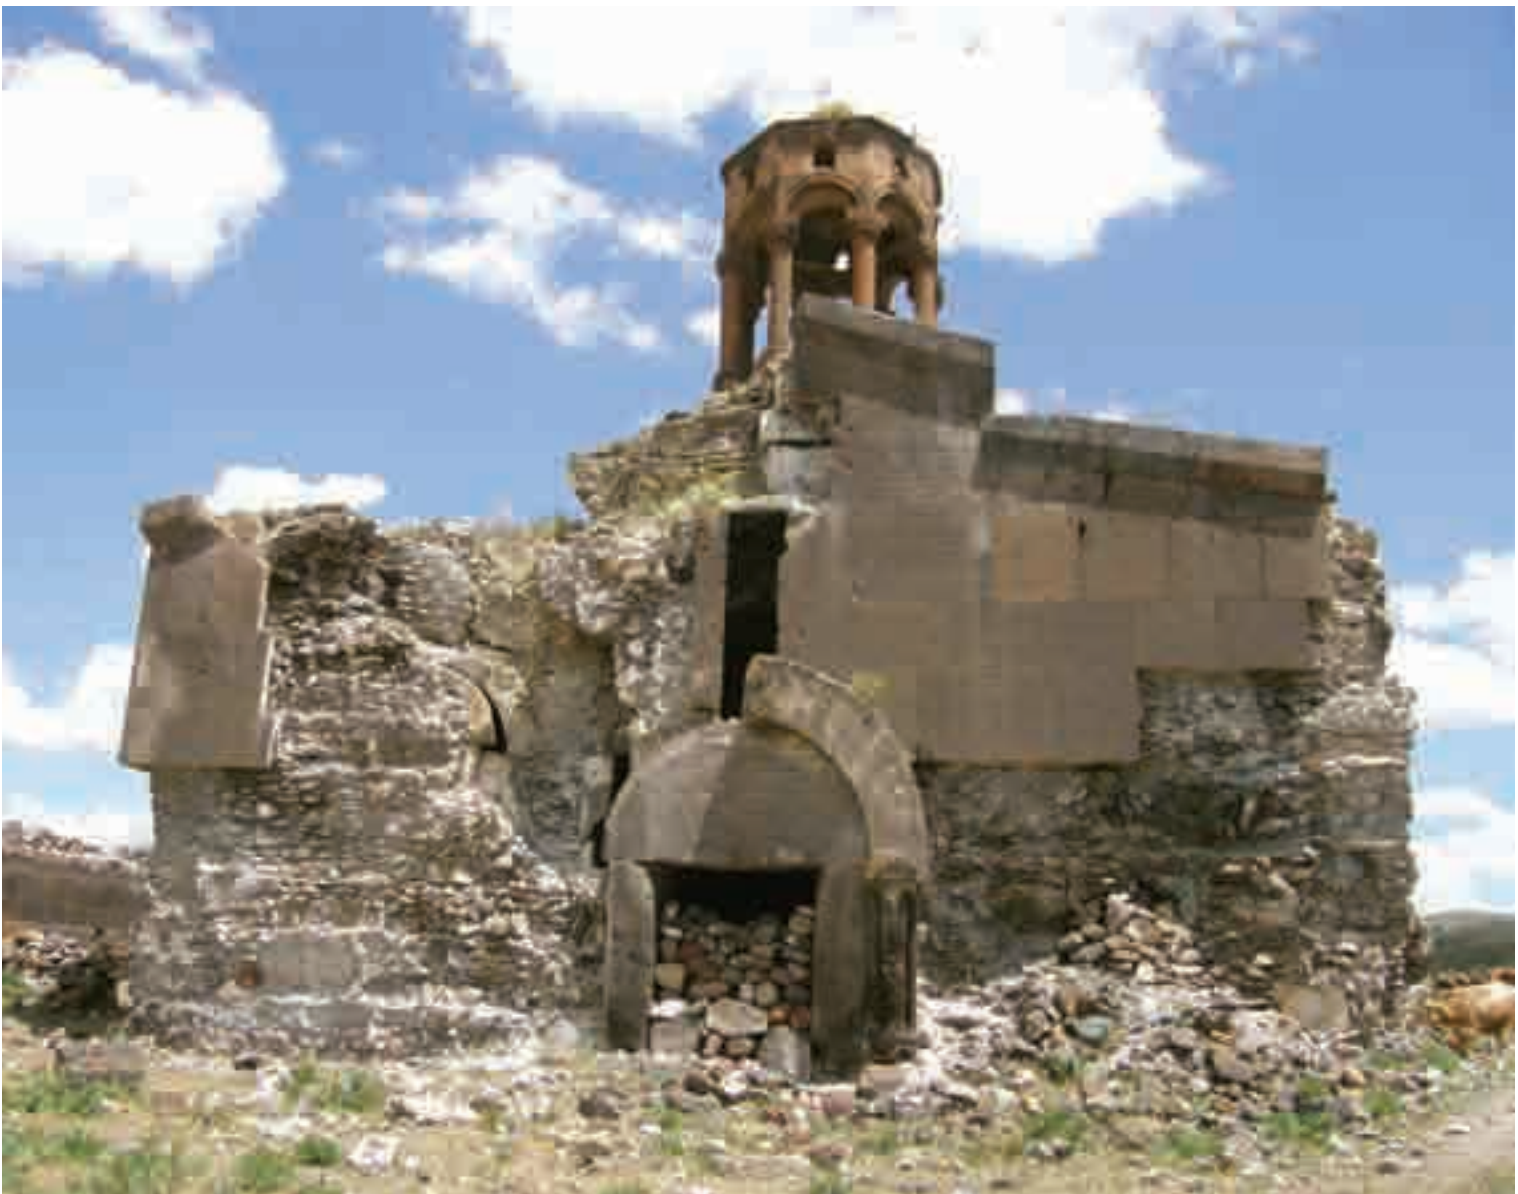
Հռոռնոսի վանքի Սբ. Հովհաննես եկեղեցու գավիթը (1038 թ.) արևմուտքից (լուս. հեղ.՝ անհայտ, 1900-ական թթ.), գավթի ավերակները (լուս.՝ Ս. Կարապետյանի, 2008 թ.)

Притвор (1038 г.) церкви Сурб Ованнес монастыря Оромос с запада (автор фот. неизвестен, 1900-е годы); руины притвора (фот. С. Карапетяна, 2008 г.)

The narthex (1038) of St. Hovhannes (John) Church of Horomos Monastery from the west (unknown photographer, 1900s); the narthex ruins (photo by S. Karapetian, 2008)

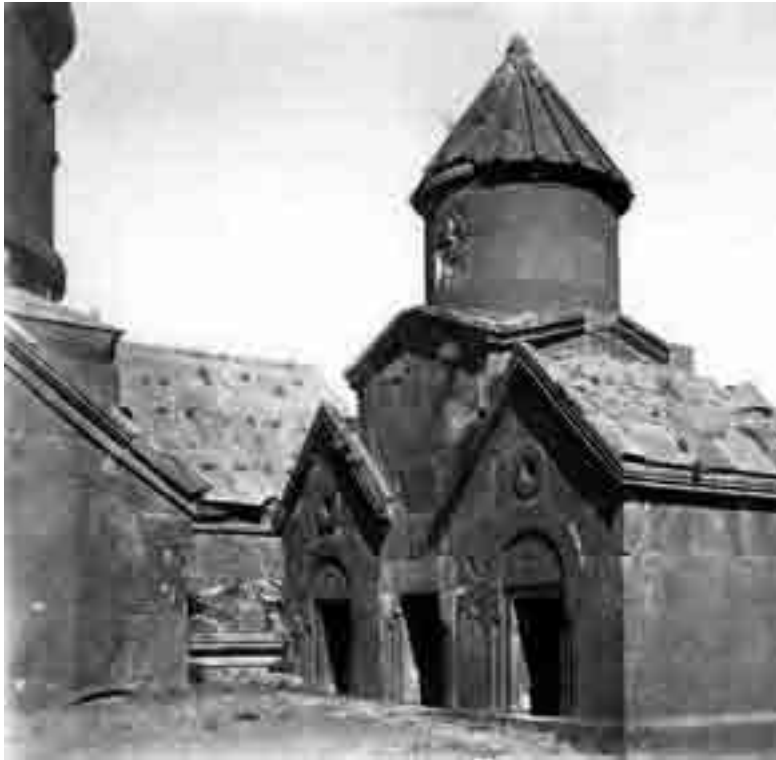
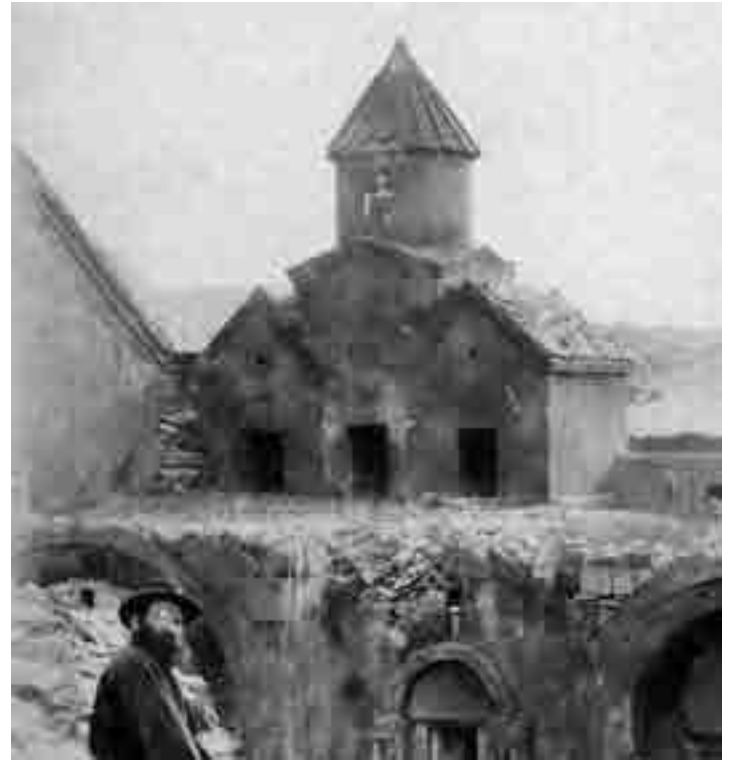
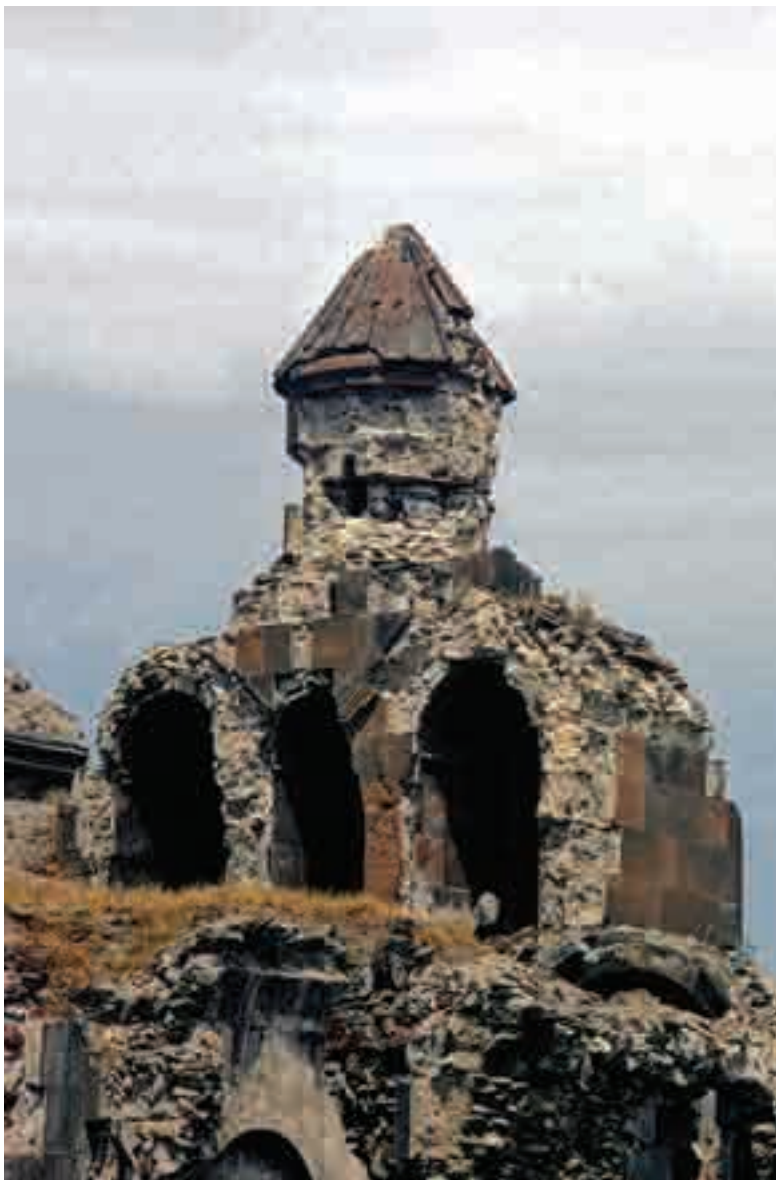
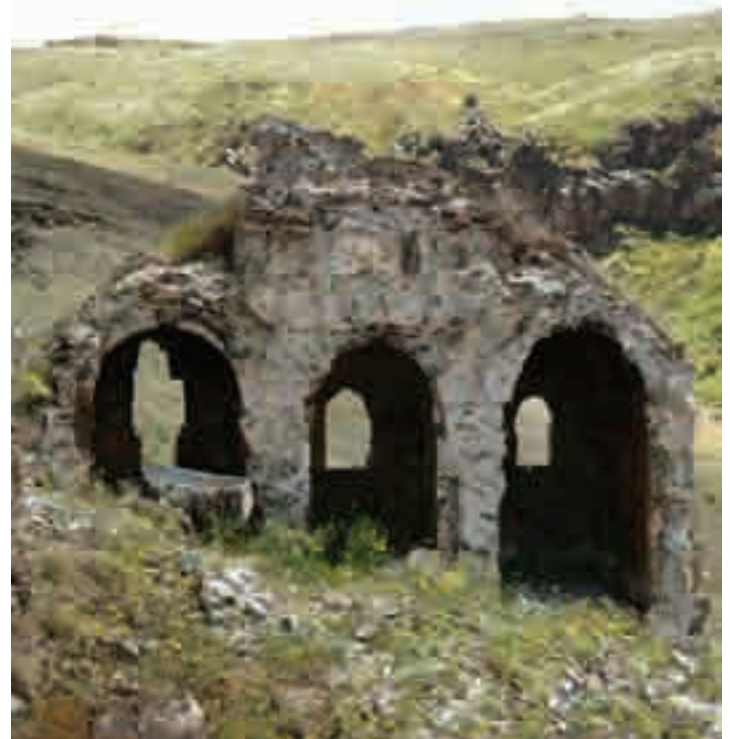
Հոռոմոսի վանքում գտնվող իշխանական կրկնահարկ մատուռ-տապանատունը (1214 թ.) հարավ-արևմուտքից (լուս.՝ Թ. Թորամանյանի և Գ. Նահապետյանի, 1900-ական թթ., ժ-Մ. Թիերրիի, 1964 թ. և Ս. Կարապետյանի, 2008 թ.)

Княжеская двухэтажная усыпальница (1214 г.) в монастыре Оромоса с юго-запада (фот. Т. Тораманяна и Г. Наапетяна, 1900-е годы); умышленно разрушенная усыпальница (фот. Ж.-М. Тьерри, 1964 г., и С. Карапетяна, 2008 г.)

The double-floor funerary chapel (1214) of princes in Horomos Monastery: views from the south-west (photos by T. Toramanian and G. Nahapetian, 1900s); the funerary chapel as deliberately ruined (photos by J.-M. Thierry, 1964, and S. Karapetian, 2008)

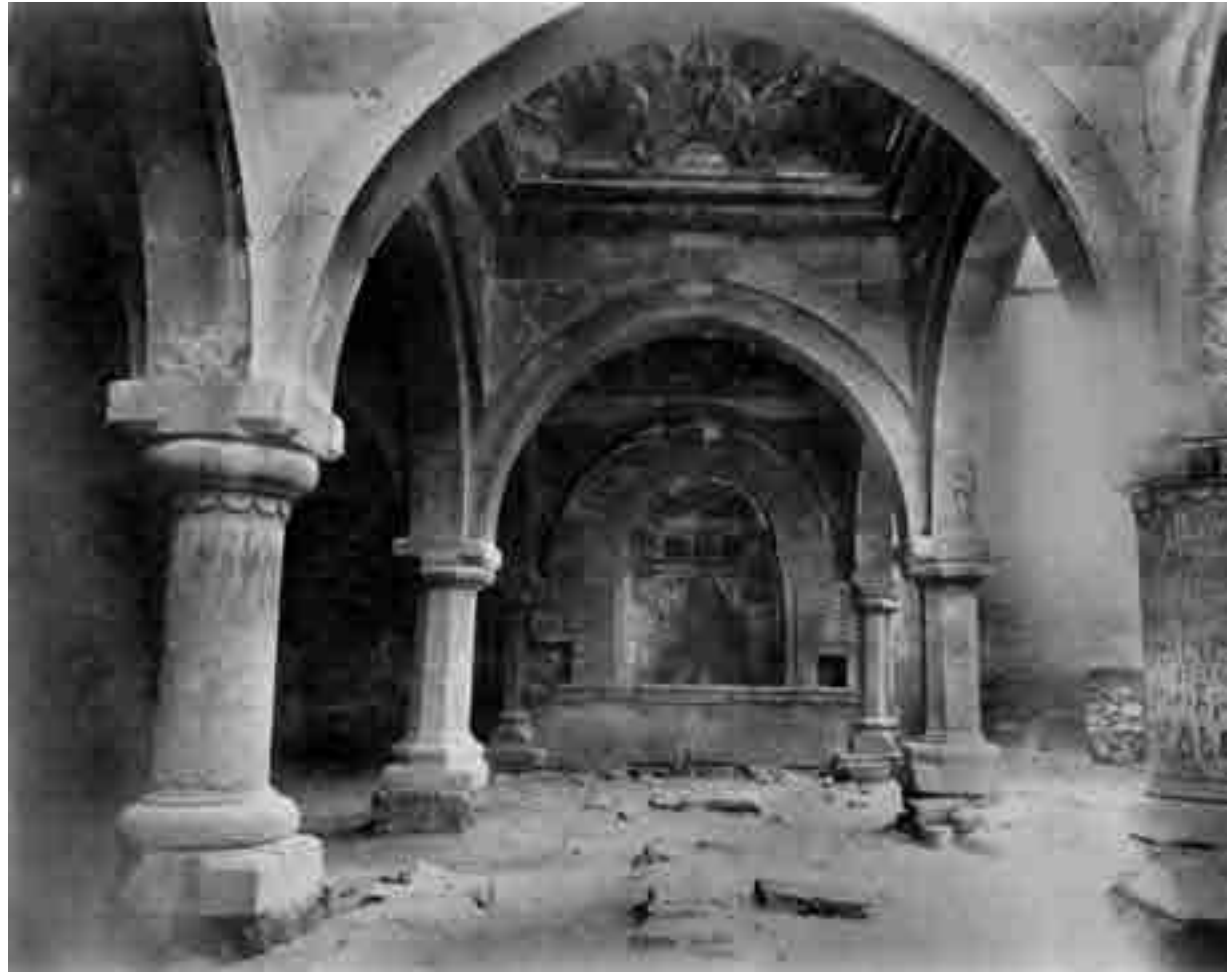
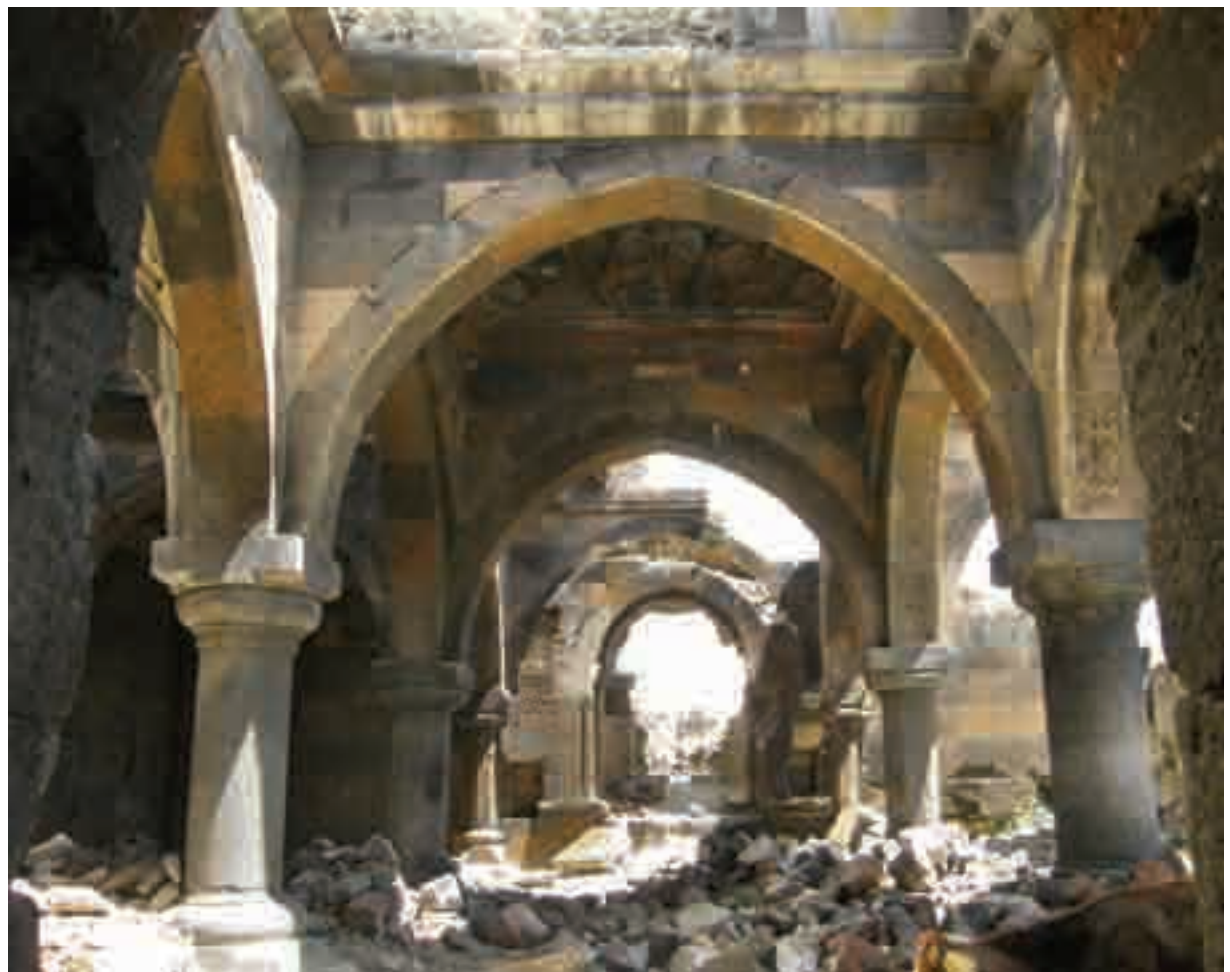
Հռոմոսի վանքի վերին հուշարձանախմբի հարավային եզրին գտնվող զավիթ-եկեղեցու ներքին տեսքը դեպի արևելք 1900-ական (լուս. հեղ.՝ անհայտ) և 2008 թթ. (լուս.՝ Ս. Կարապետյանի)

Притвор-церковь в южной части верхнего ансамбля монастыря Оромос: вид интерьера на восток (автор фот. неизвестен, 1900-е годы, и фот. С. Карапетяна, 2008 г.)

Eastward views of the interior of the narthex-church, standing at the southern edge of the upper monument cluster of Horomos (unknown photographer, 1900s, and S. Karapetian, 2008)

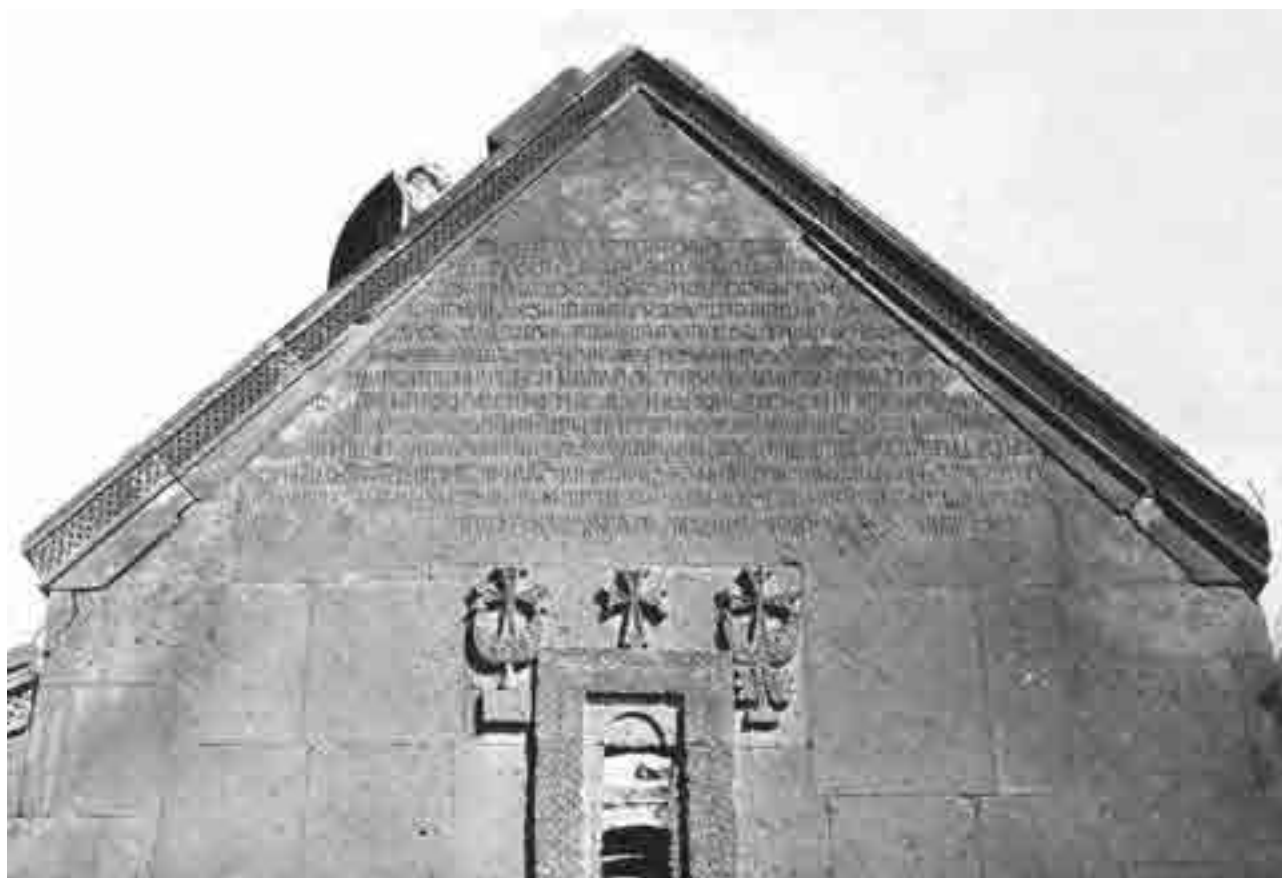
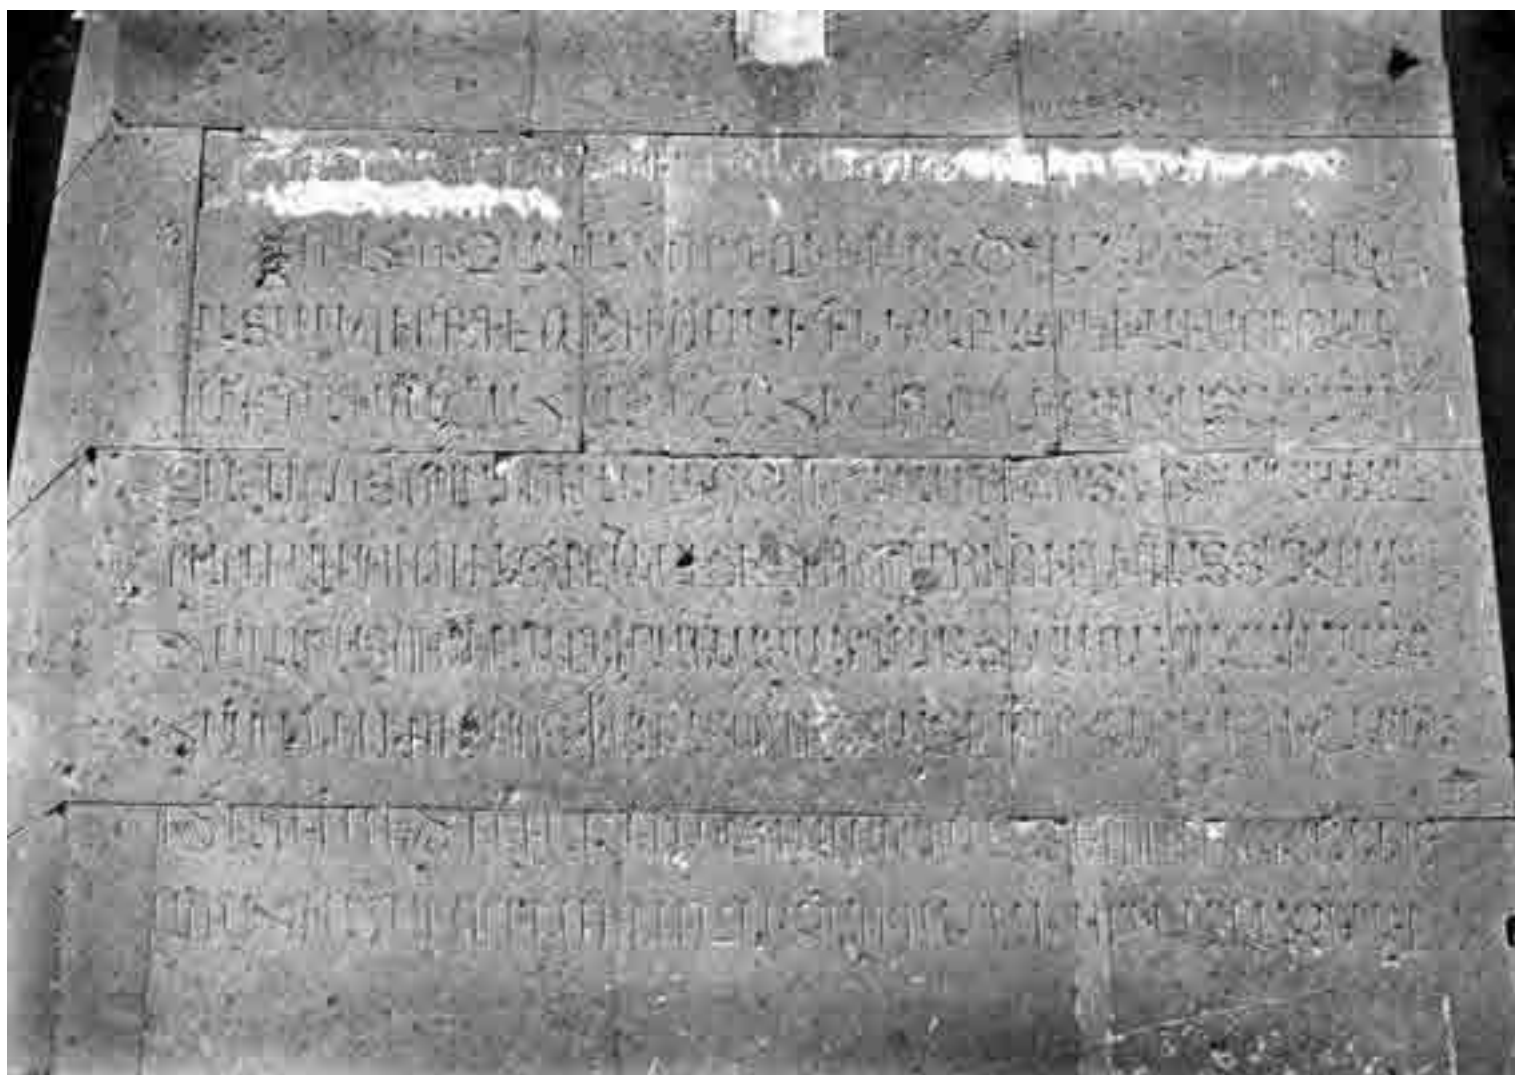
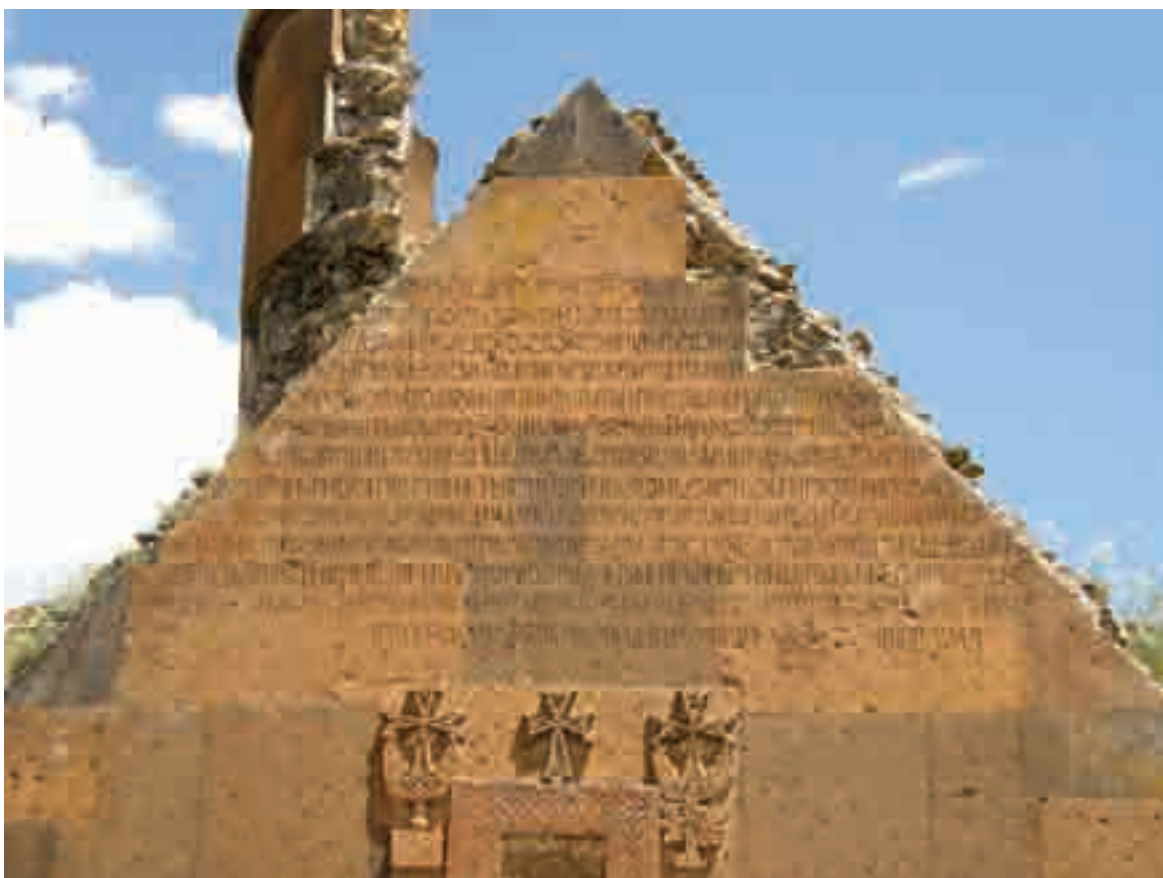
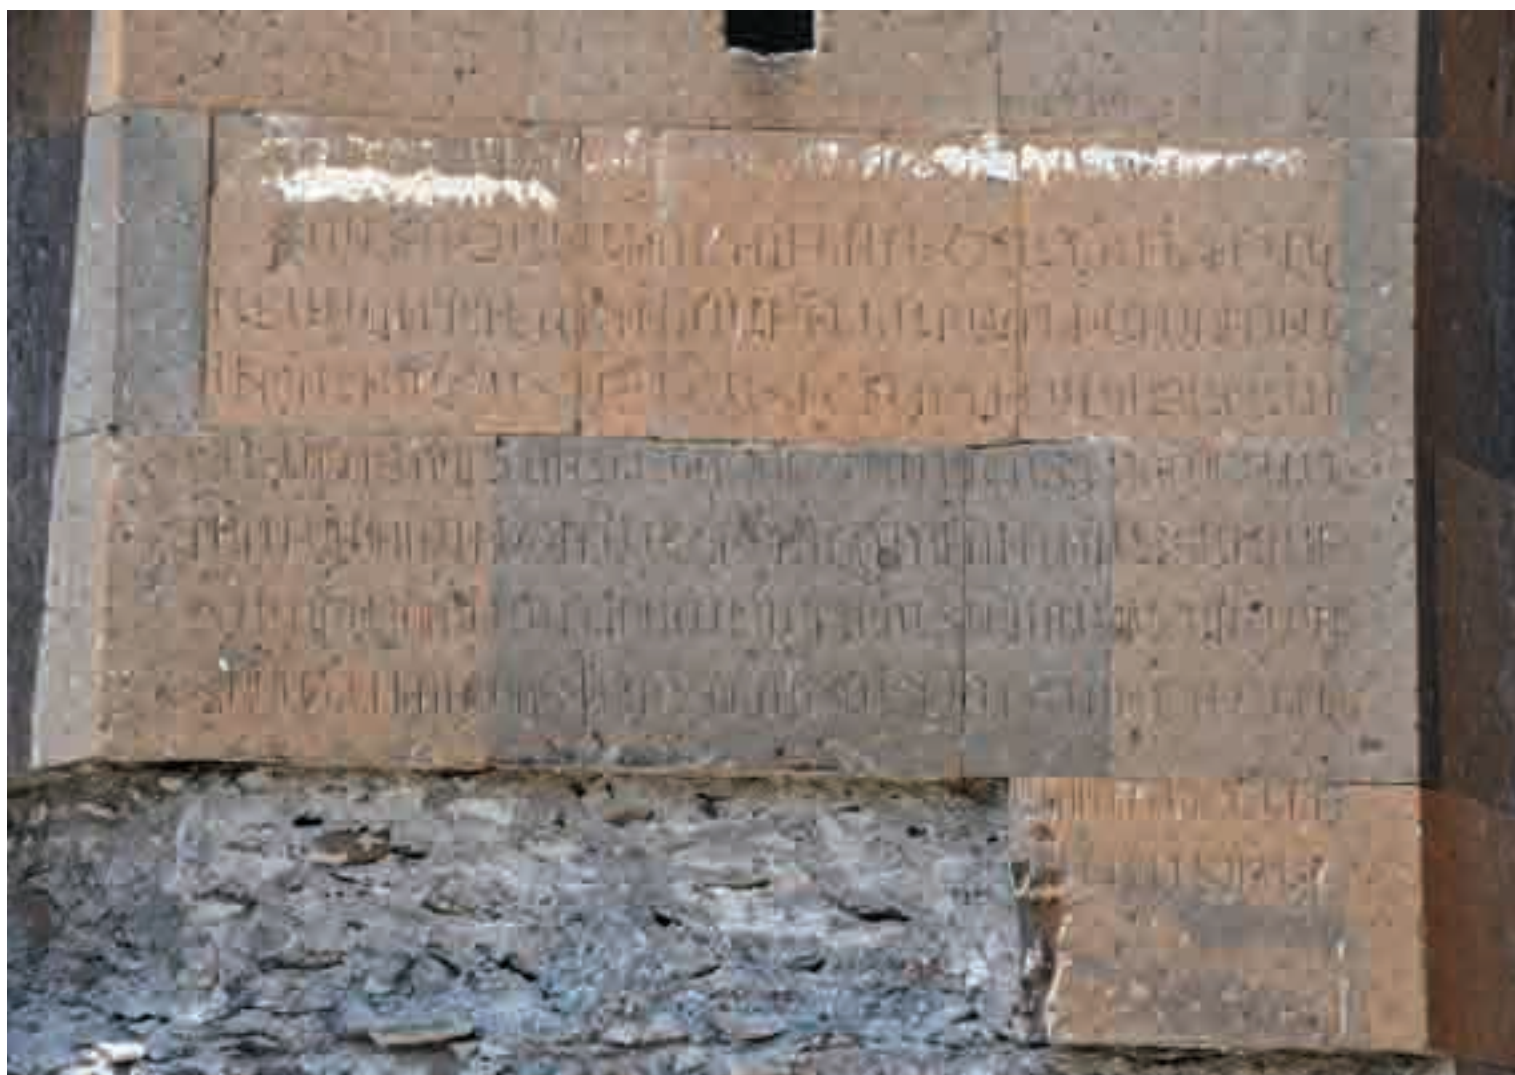
Հռոմոսի վանքի ներքին հուշարձանախմբի մաս կազմող Սբ. Գևորգ եկեղեցու արևմտյան ճակատին (1036 թ.) և արևելյան ճակատին (ԺԱ դարի սկիզբ) փորագրված երկու ընդարձակ արձանագրությունները (լուս.՝ անհայտ հեղ., 1900-ական թթ. և Ս. Կարապետյանի, 2008 թ.)

Две пространные надписи (1036 г. и начала XI в.), высеченные в верхней части западного фасада и на восточном фасаде церкви Сурб Геворк, одного из сооружений нижнего ансамбля монастыря Оромос (автор фот. неизвестен, 1900-е годы, и фот. С. Карпетяна, 2008 г.)

Two extensive inscriptions engraved on the western pediment (1036) and eastern facade (early 11th century) of St. Gevorg (George) Church, one of the lower monuments of Horomos (unknown photographer, 1900s, and S. Karapetian, 2008)

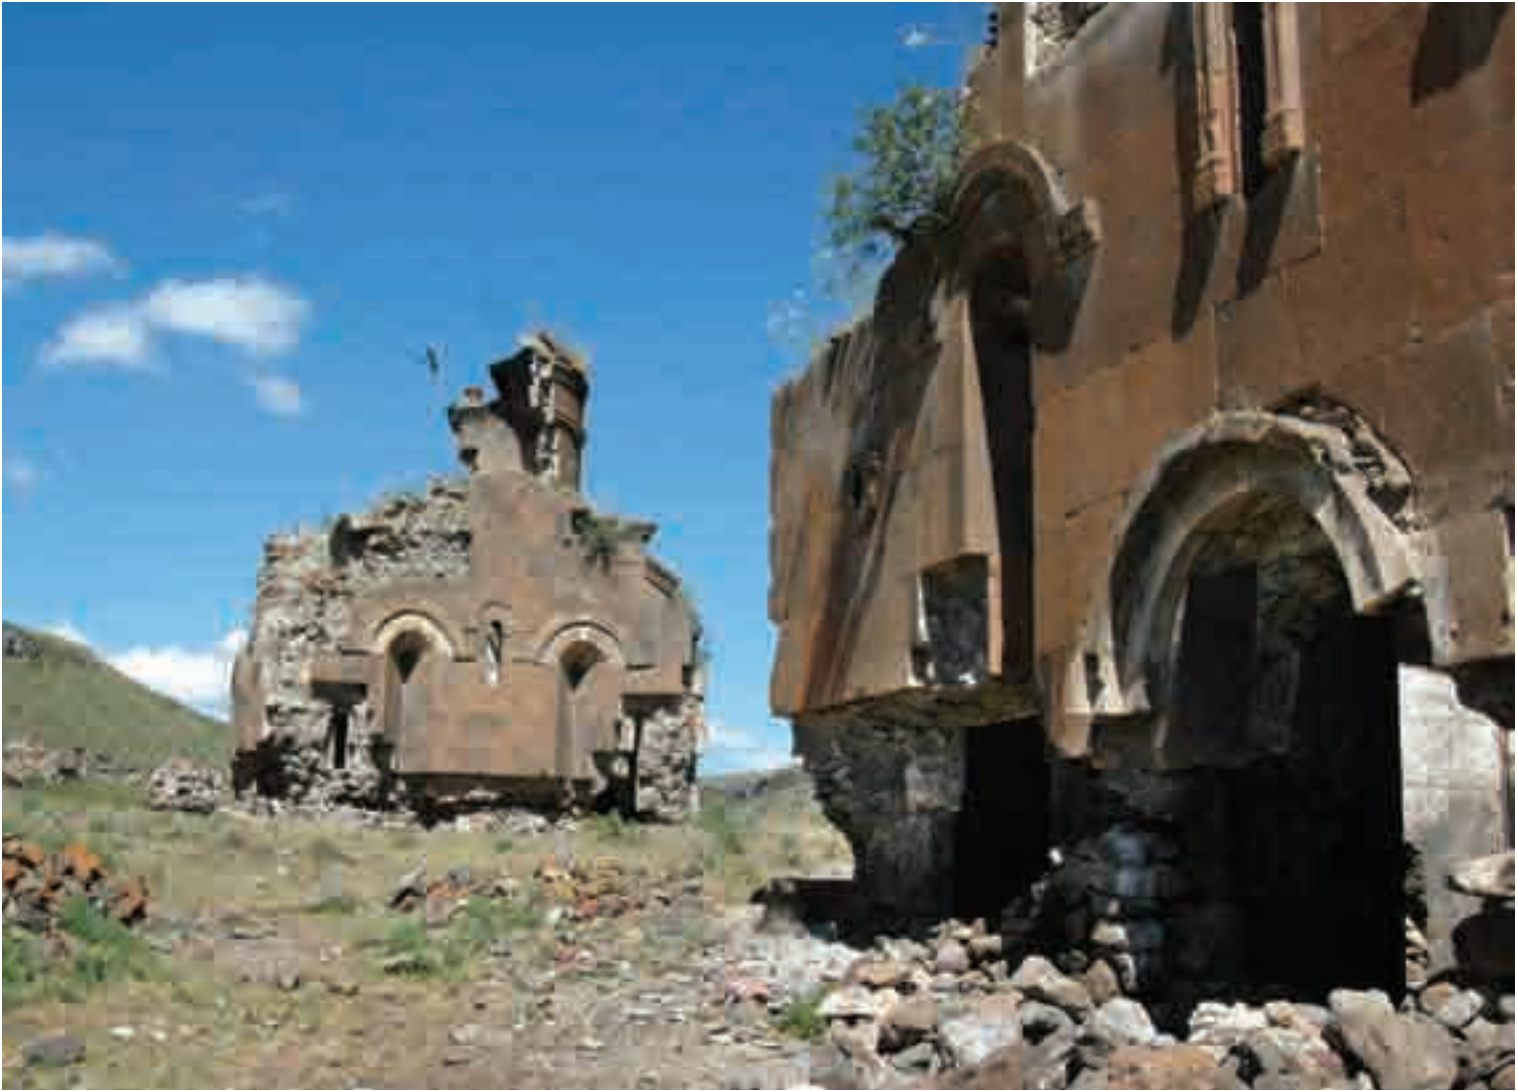
Հռոմոսի վանքի Սբ. Գևորգ եկեղեցու հարավային մուտքի արձանագիր բարավորը և մուտքի առջև լուսանկարված մի խումբ հայ մտավորականներ (լուս. հեղ.՝ անհայտ, 1901 թ.)

Սբ. Գևորգ և Սբ. Մինաս եկեղեցիները հոշոտված հիմքերով և Սբ. Գևորգ եկեղեցու հարավային մուտքն առանց բարավորի (լուս.՝ Ս. Կարապետյանի, 2008 թ.)

Церкви Сурб Геворк и Сурб Минас, нижняя часть стен которых разрушена; разрушенный южный вход церкви Сурб Геворк (фот. С. Карапетяна, 2008 г.)

The inscribed tympanum of the southern entrance of St. Gevorg (George) Church of Horomos in a photo showing a group of Armenian intellectuals (unknown photographer, 1901)

St. Gevorg and St. Minas Churches with undermined foundations; St. Gevorg with its southern entrance tympanum annihilated (photos by S. Karapetian, 2008)

The foundations of St. Minas and St. Gevorg Churches have been largely undermined, in the aftermath of which, they stand on the very brink of total collapse.
