ԵՂԵՌՆ՝
ԵՂԵՌՆԻՈ՛ ՇԵՏՈ

ANOTHER GENOCIDE
AFTER THE GENOCIDE

ANOTHER GENOCIDE
AFTER THE GENOCIDE
VOLUME 1

Հայկական նյութական մշակույթի հուշարձանների միտումնավոր ոչնչացման փաստերն առկա են Արևմտյան Հայաստանի անխտիր բոլոր շուրջ 120 գավառների ավելի քան 7.000 բնակավայրերում և նրանց հարակից հնավայրերում: Սույն հատորում ներկայացված է Կարսի մարզի, ինչպես նաև Բաղեշի (Բիթլիս), Կարնո (Էրզրում) և Վանի նահանգների 24 գավառներում գտնվող և միտումնավոր վնասված կամ ոչնչացված տարաբնույթ (այն է՝ պաշտամունքային, պաշտպանական, գերեզմանական, ճարտարագիտական և այլն) 132 պատմական հուշարձան:

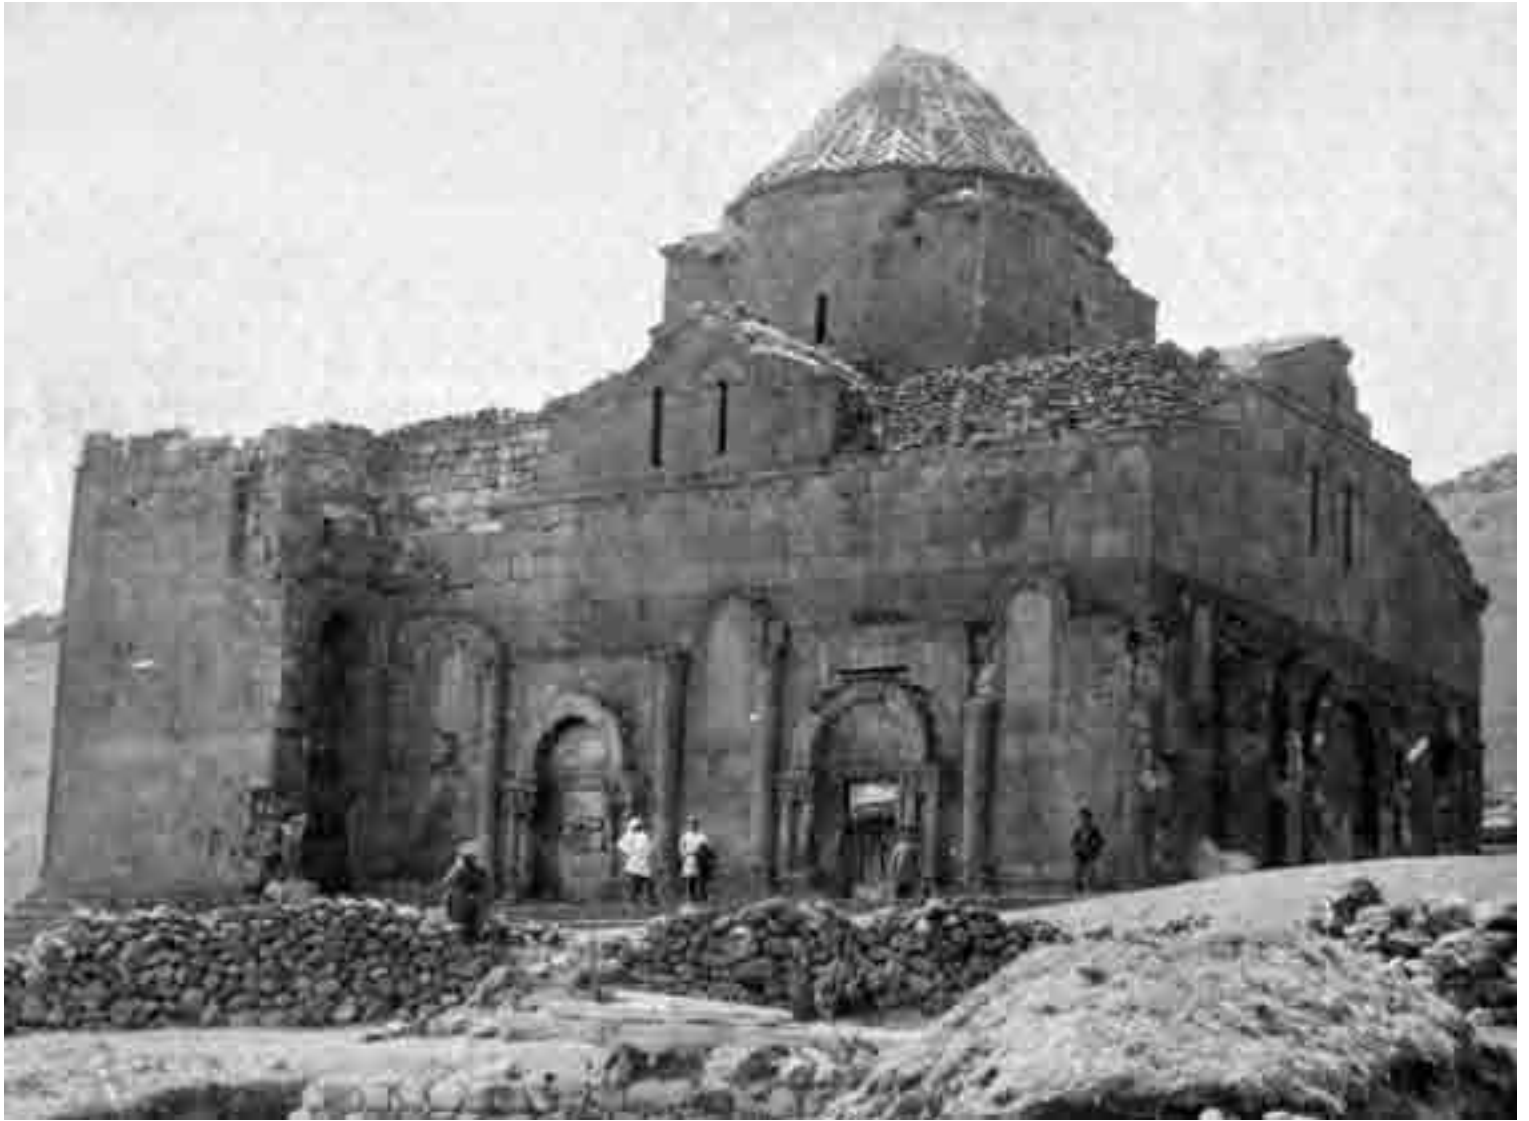
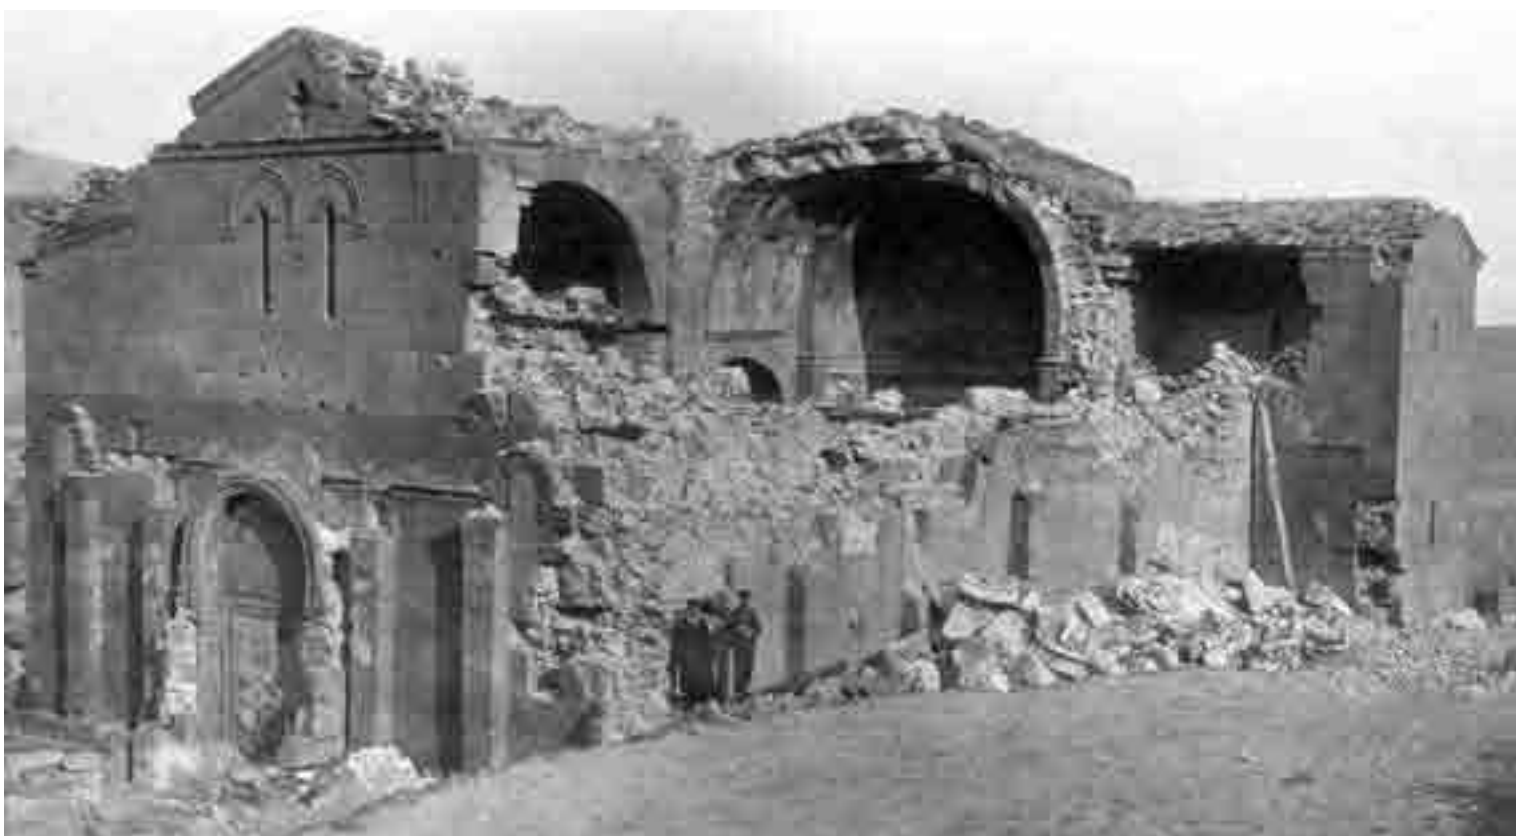
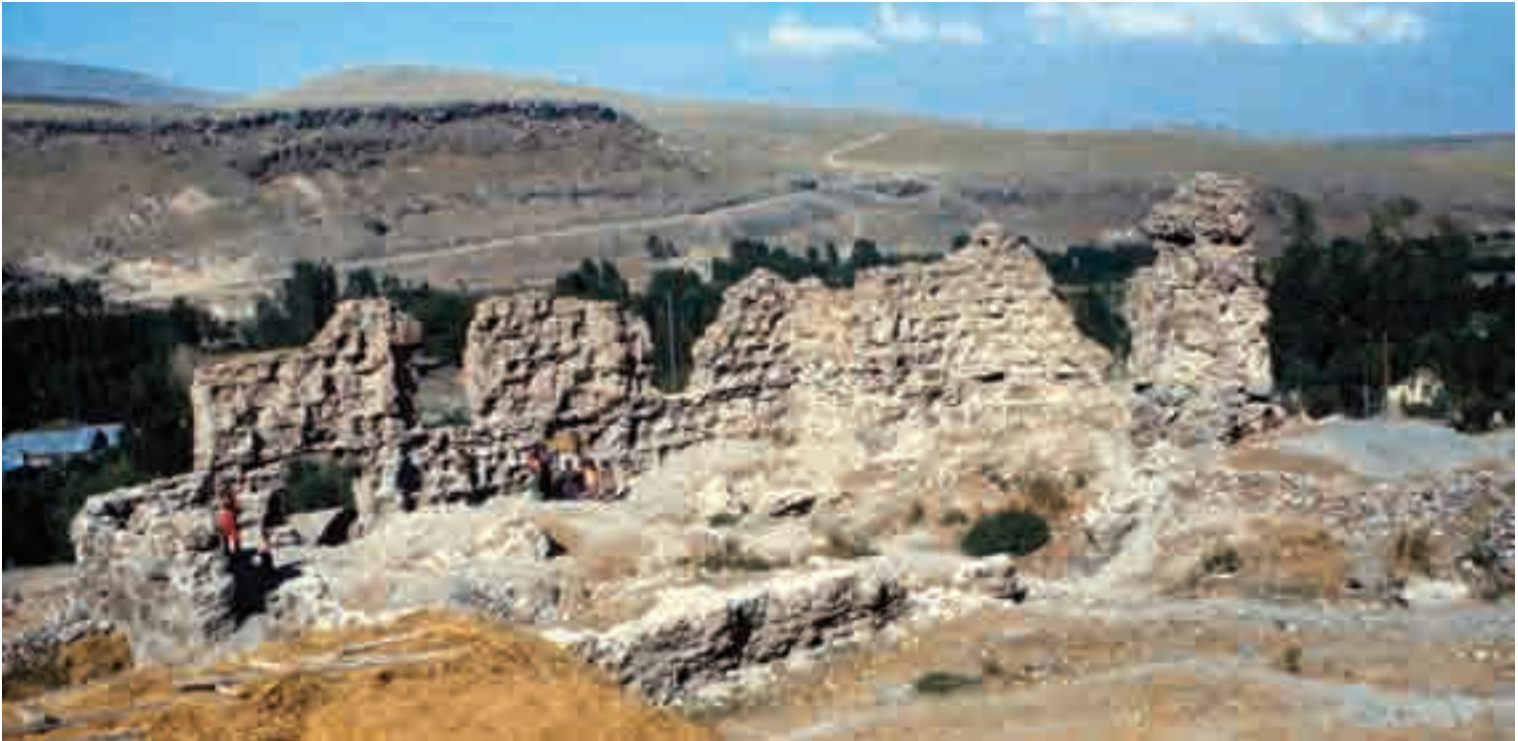
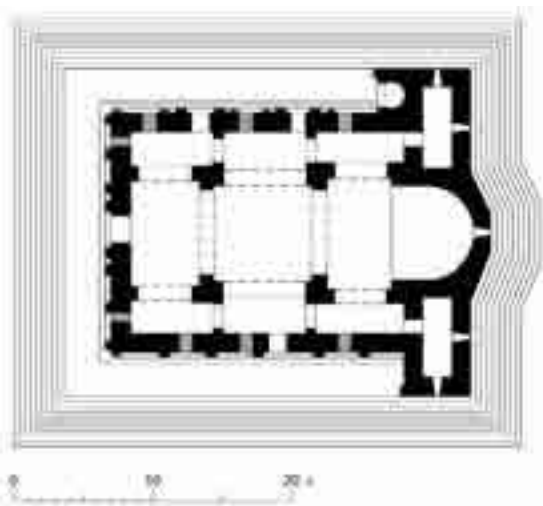
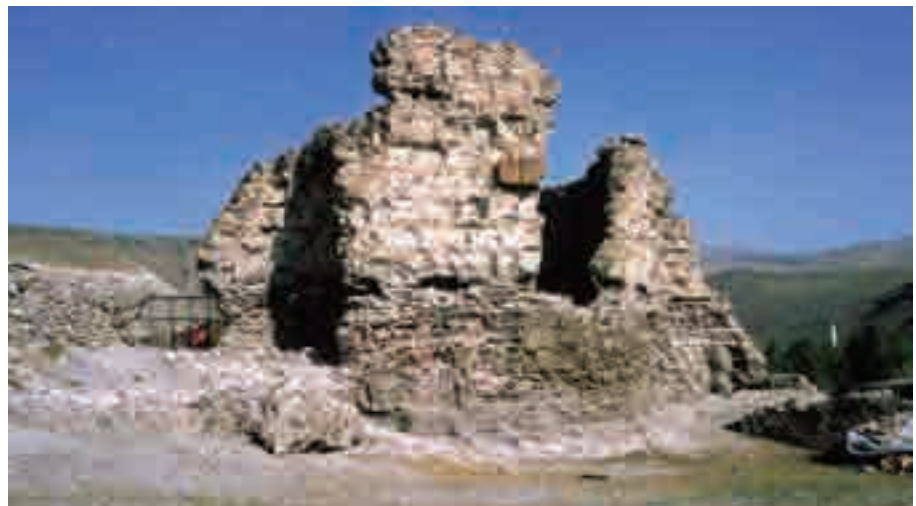
Տեկորի տաճարը հյուսիս-արևմուտքից և հարավ-արևմուտքից (լուս.՝ Գ Հովսեփյանի, 1900-ական թթ.), տաճարի ավերակները (լուս.՝ Ջ. Բոլլի, 1976 թ. և Ս. Կարապետյանի, 2000 թ.), չափ.՝ Թ. Թորամանյանի

Церковь Текора с северо-запада и юго-запада (фот. Г. Овсеяна, 1900-е годы); руины церкви (фот. Дж. Болла, 1976 г., и С. Карапетяна, 2000 г.); обмер Т. Тораманяна

Остатки церкви Сурб Երրորդյուն (Св. Троицы) находятся на южной окраине села Текор (ныне — Дигор). Сурб Երրորդյուն — первая известная трехнефная базилика (V в.) в истории армянской церковной архитектуры, которая была перестроена в купольную церковь. На стенах церкви были высечены имеющие исключительное историческое значение надписи 971 г., 989 г., 990 г., 1006 г., 1008 г., 1018 г., 1036 г. Летом 1912 г. обрушился купол. Сама церковь была почти полностью разрушена после 1920 г., а ее облицовочные камни использованы в качестве строительного материала. Ныне видны лишь остатки стен.

The remnants of Sourb Yerordutjun (Holy Trinity) Church, which traces back to the 5th century, are situated at the southern edge of Tekor (now: Digor) Village. It is the earliest known monument in Armenian church architecture manifesting the transformation of tri-nave basilicas into domed ones. Its walls used to bear inscriptions of rare historical value dating from 971, 989, 990, 1006, 1008, 1018, and 1036. The church dome tumbled down in the summer of 1912. The monument itself was almost entirely destroyed after 1920, its revetment stones being appropriated as building material. At present only the meagre remnants of certain wall sections can be found in the church site.

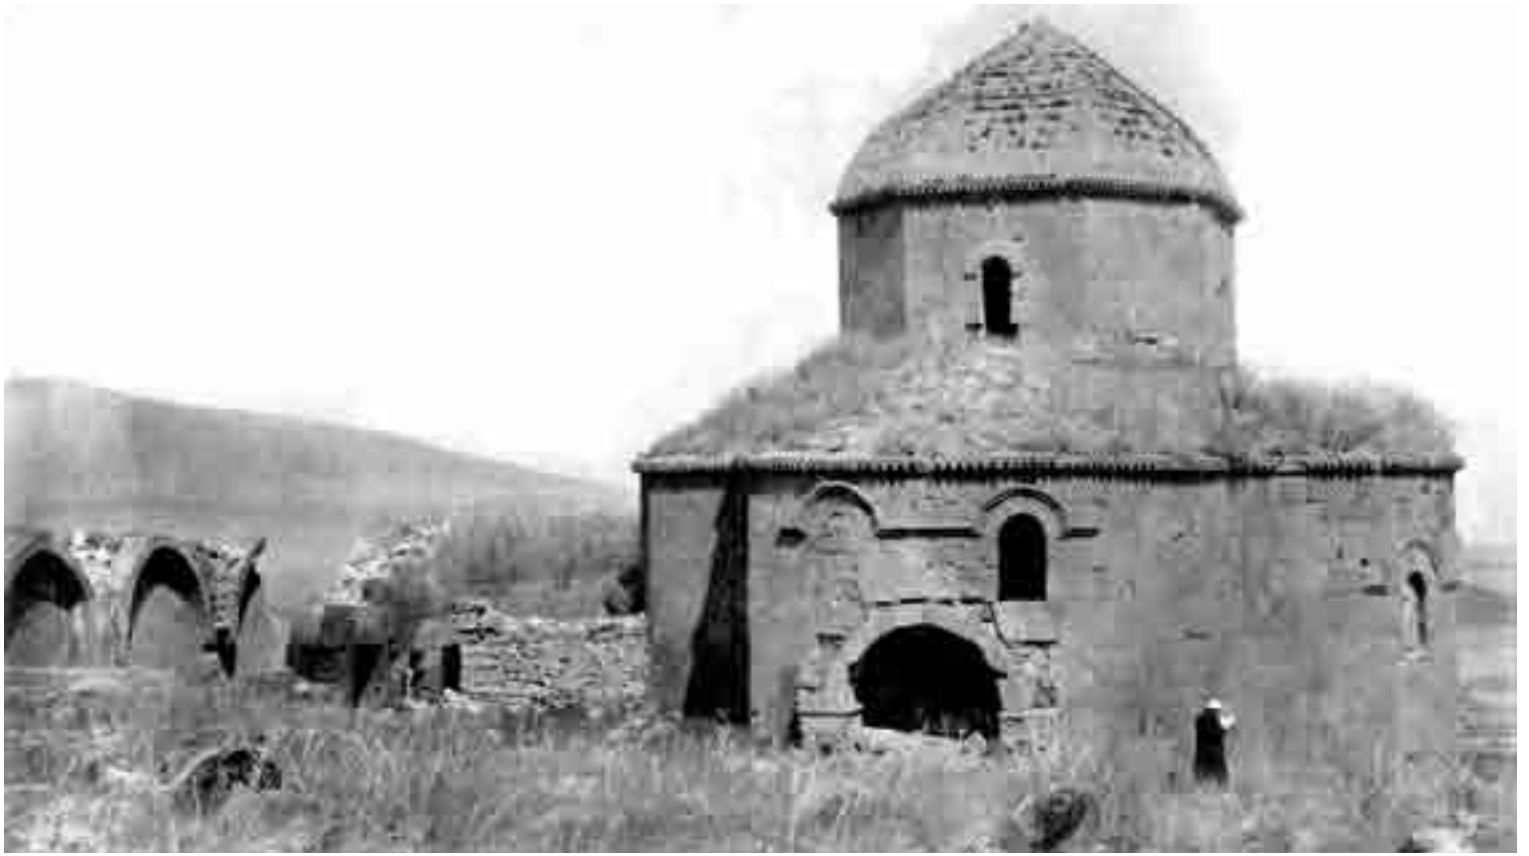
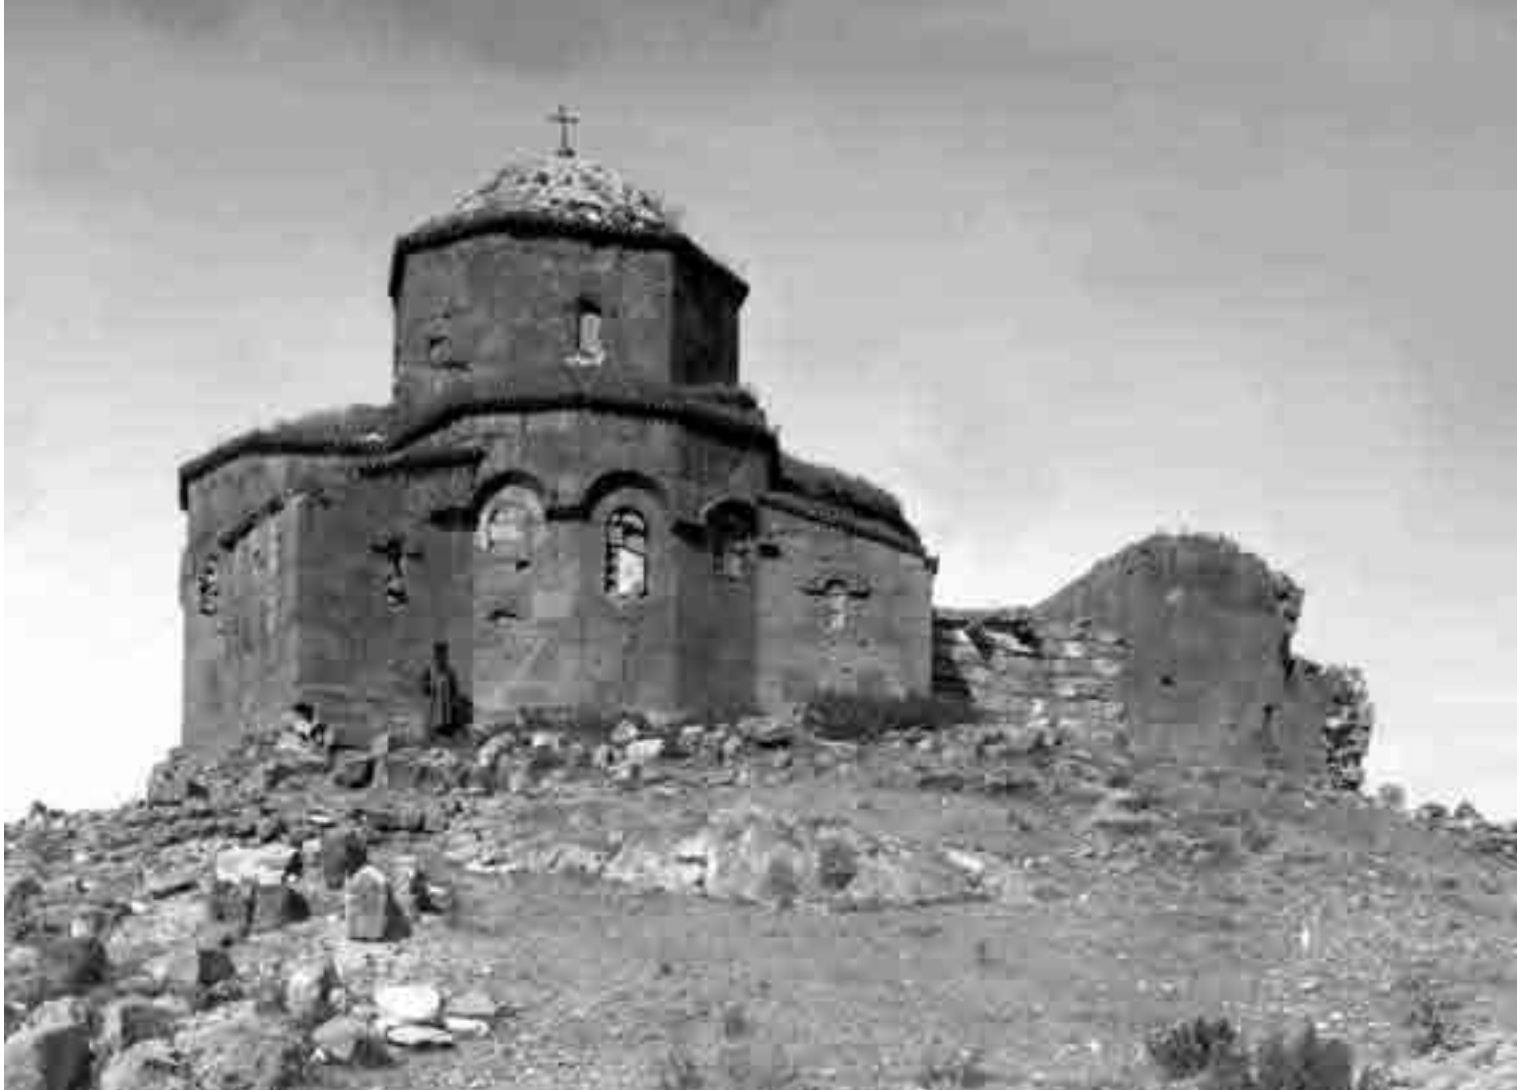
Ագրակի վանքը հարավ-արևմուտքից և արևելքից (լուս. հեղ.՝ անհայտ, 1900-ական թթ.), վանքի մնացորդները (լուս.՝ Ս. Կարապետյանի, 2014 թ.), չափ.՝ Թ. Թորամանյանի

Монастырь Аграка с юго-запада и востока (автор фот. неизвестен, 1900-е годы); остатки разрушенного монастыря (фот. С. Карапетяна, 2014 г.); обмер Т. Тораманяна

В 1940-1950-х годах монастырь был разрушен, а чисто отесанные облицовочные камни расхищены.

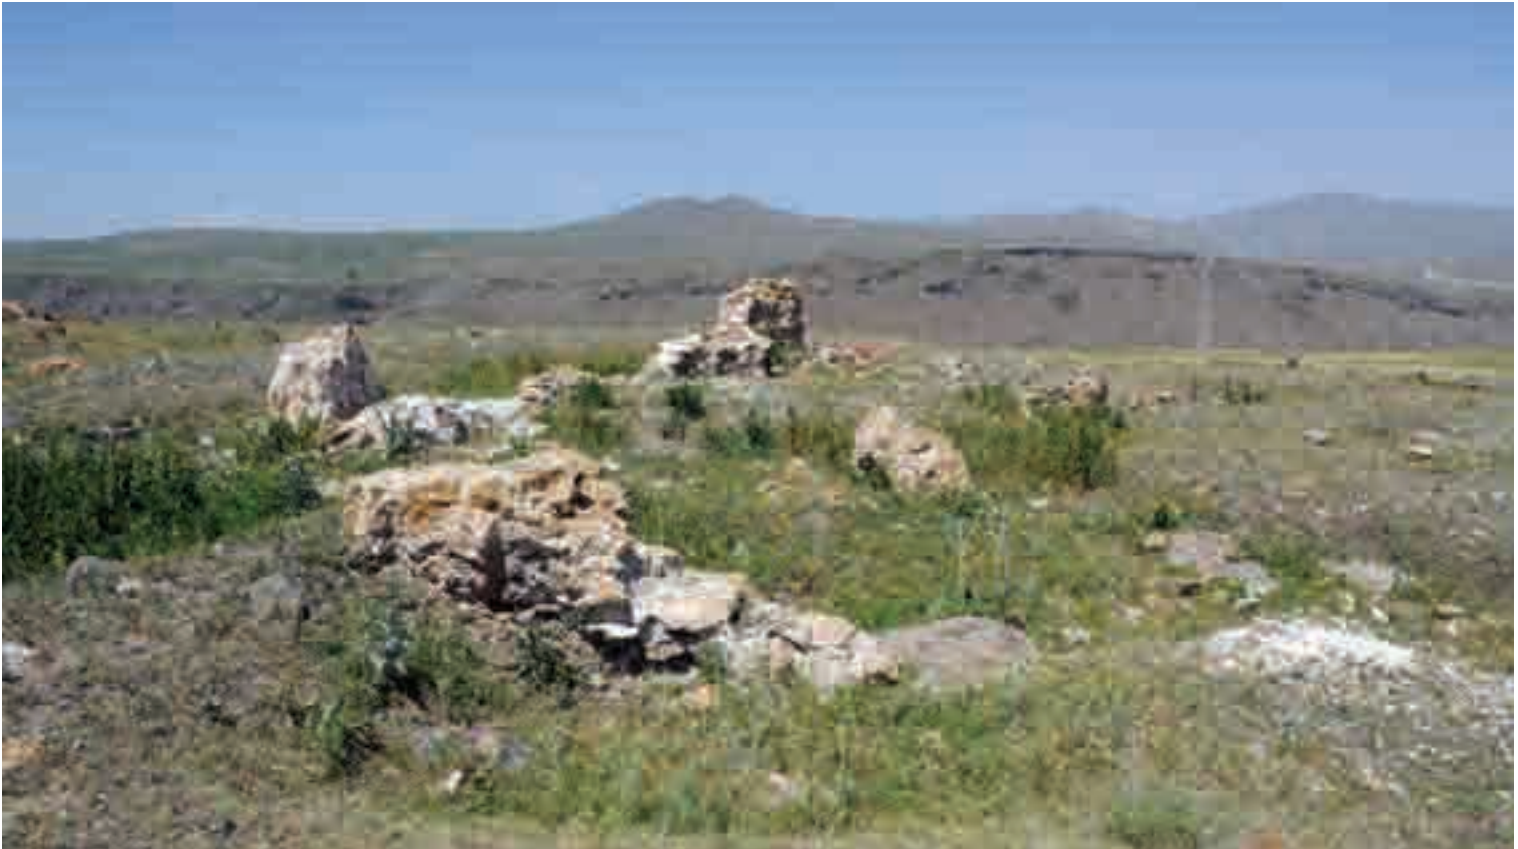
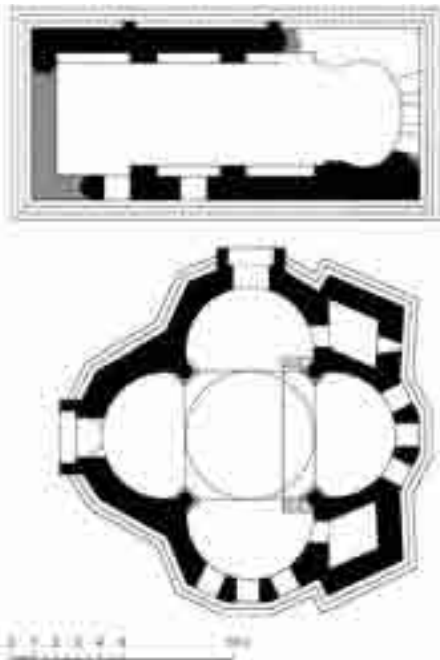
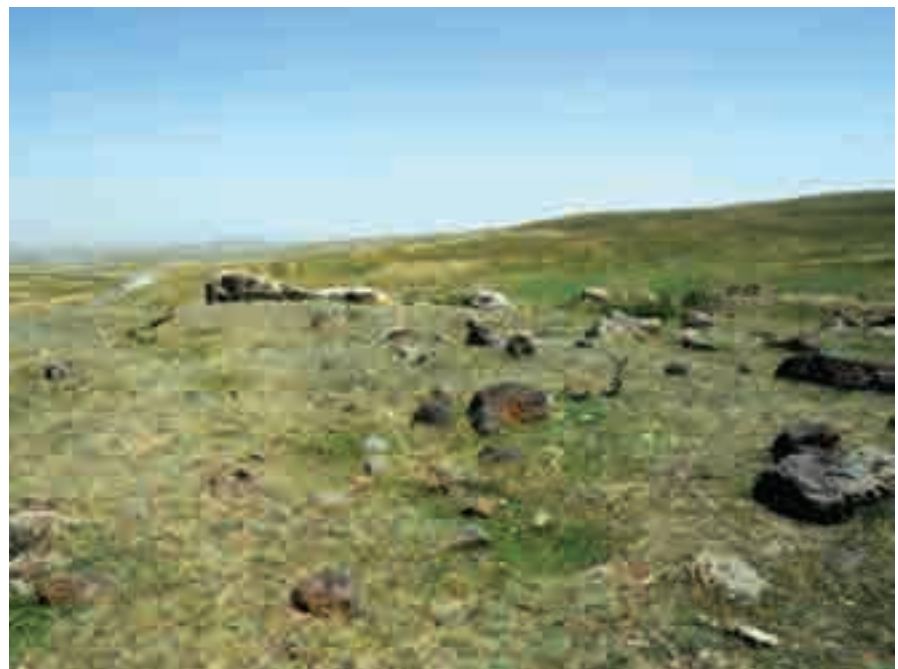
The monastery was levelled to the ground between the 1940s and 1950s, its finely-dressed stones being appropriated.

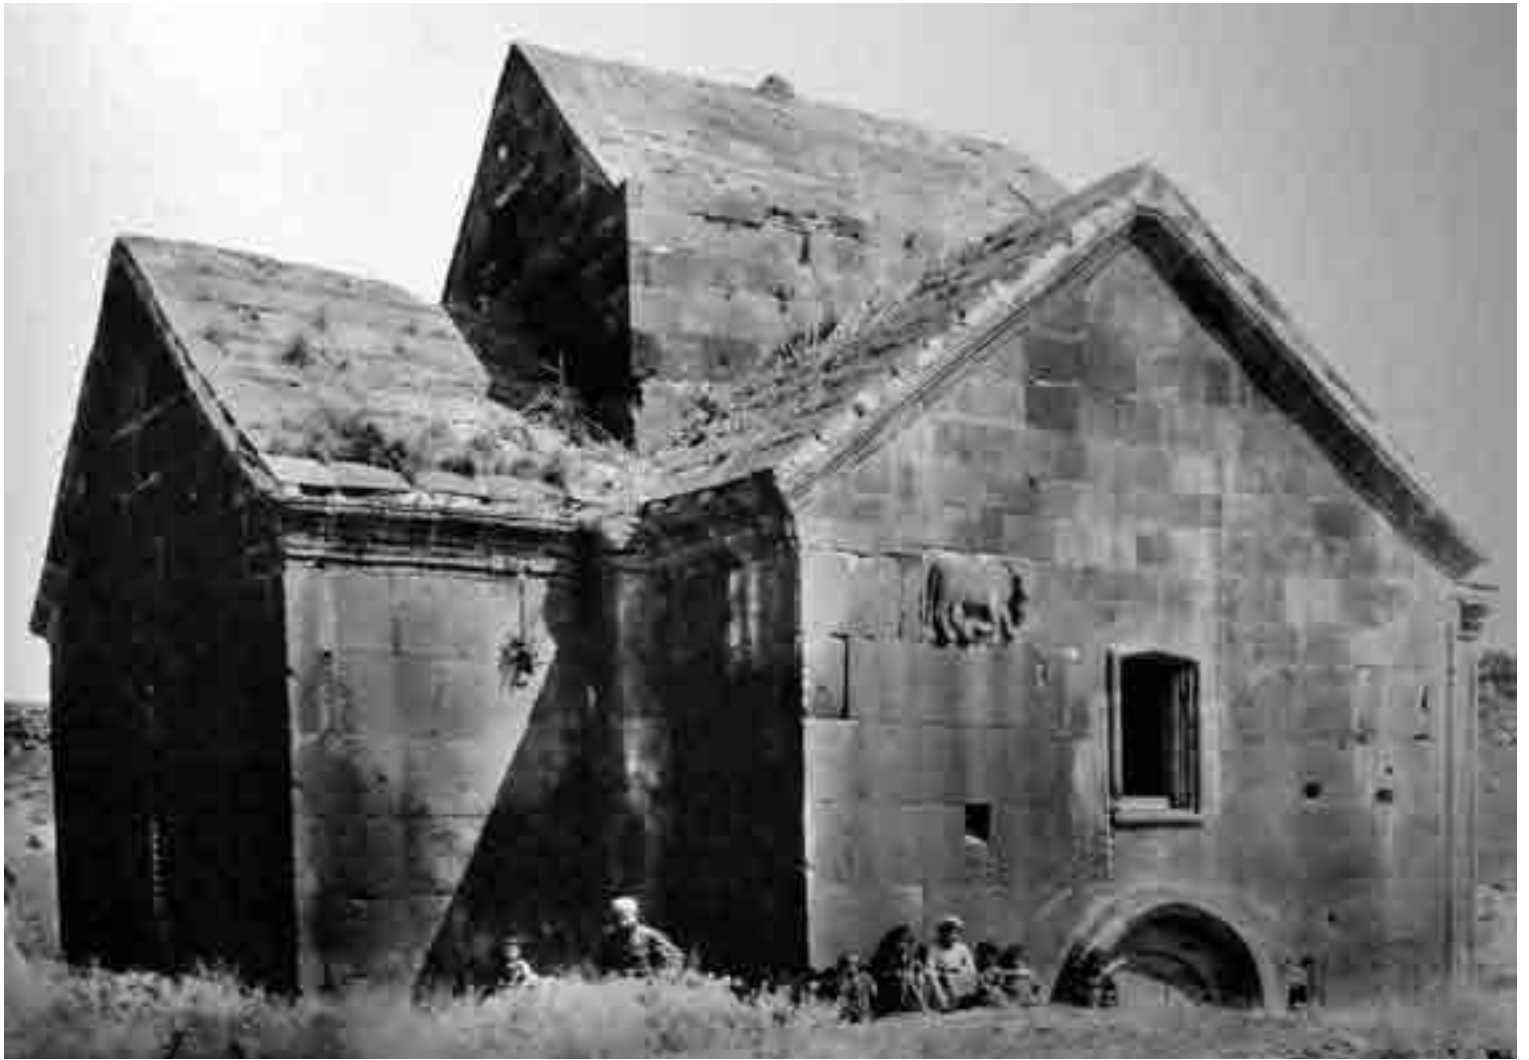
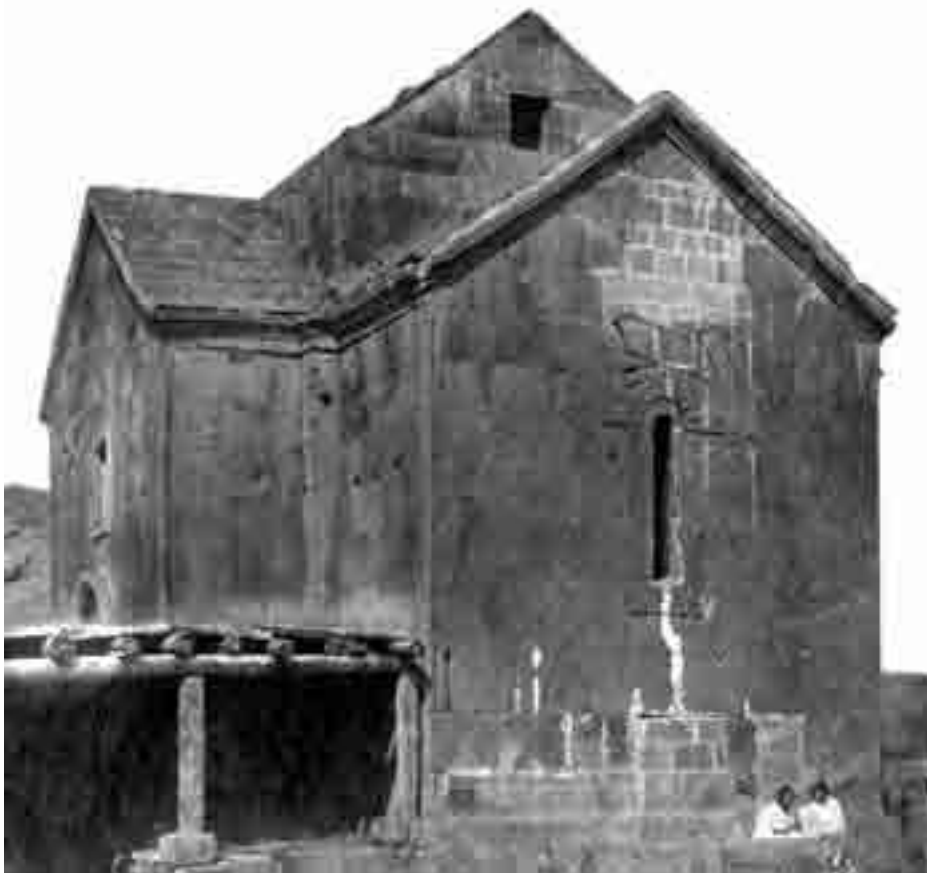
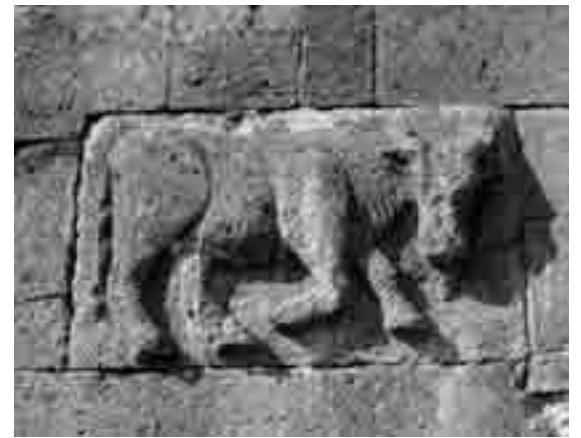
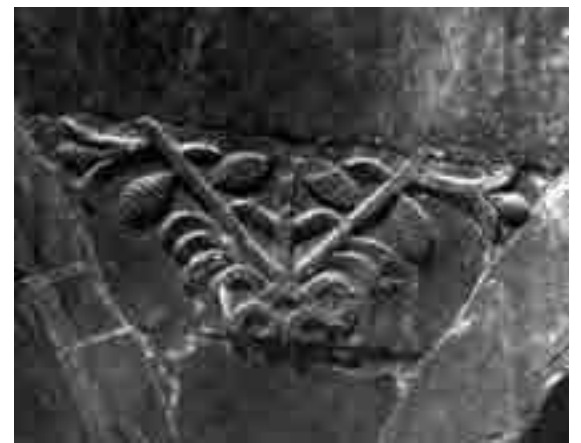
Ծայնի գյուղի Սբ. Աստվածածին եկեղեցին 1910-ական թթ. (լուս.՝ հեղ. անհայտ), կիսով չափ քանդած վիճակում (լուս.՝ Ժ. Մ. Թիերրի, 1968 թ.) և մզկիթի վերածված (լուս.՝ Ս. Կարապետյանի, 2008 թ.), չափ.՝ Ա. Հակոբյանի, 2008 թ.

Церковь Сурб Аствацацин села Цпни (автор фот. неизвестен, 1910-е годы); церковь с уже разрушенной верхней частью (фот. Ж.-М. Тьерри, 1968 г.); церковь, превращенная в мечеть (фот. С. Карапетяна, 2008 г.); обмер А. Акопяна, 2008 г.

Sourb Astvatzatzin (Holy Virgin) Church of Tzepni Village (unknown photographer, 1910s); the church with its upper part ruined (photo by J.-M. Thierry, 1968) and turned into a mosque (photo by S. Karapetian, 2008); measurement by A. Hakobian, 2008

The church functioned until 1920. Between the 1940s and 1950s, its upper part was destroyed, and it turned into a mosque.

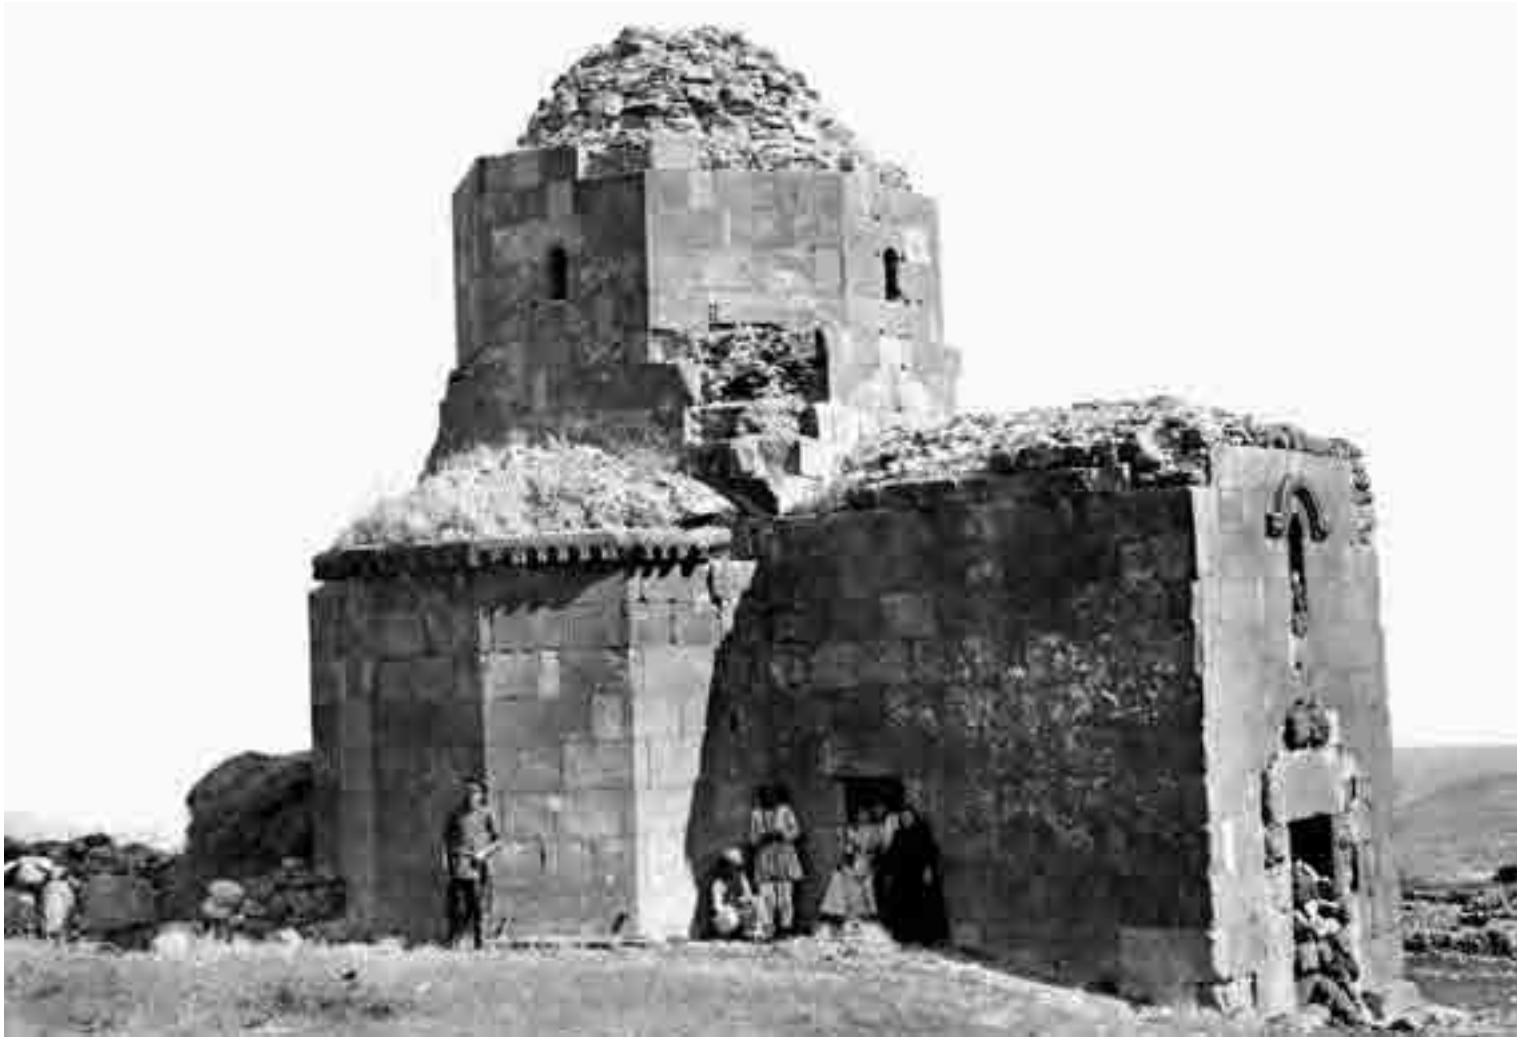
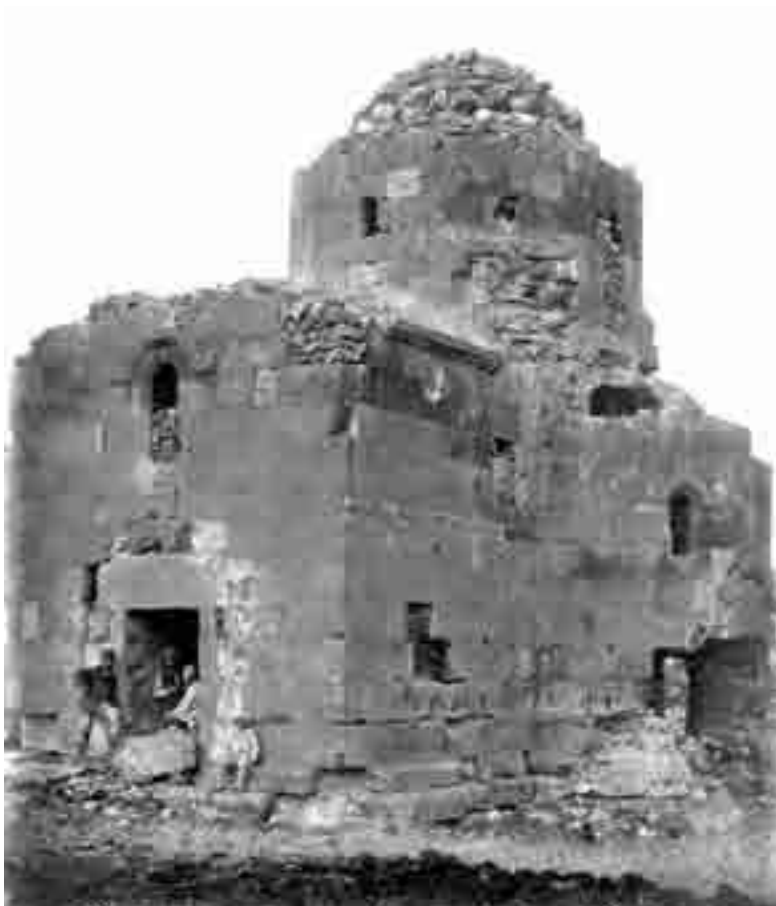
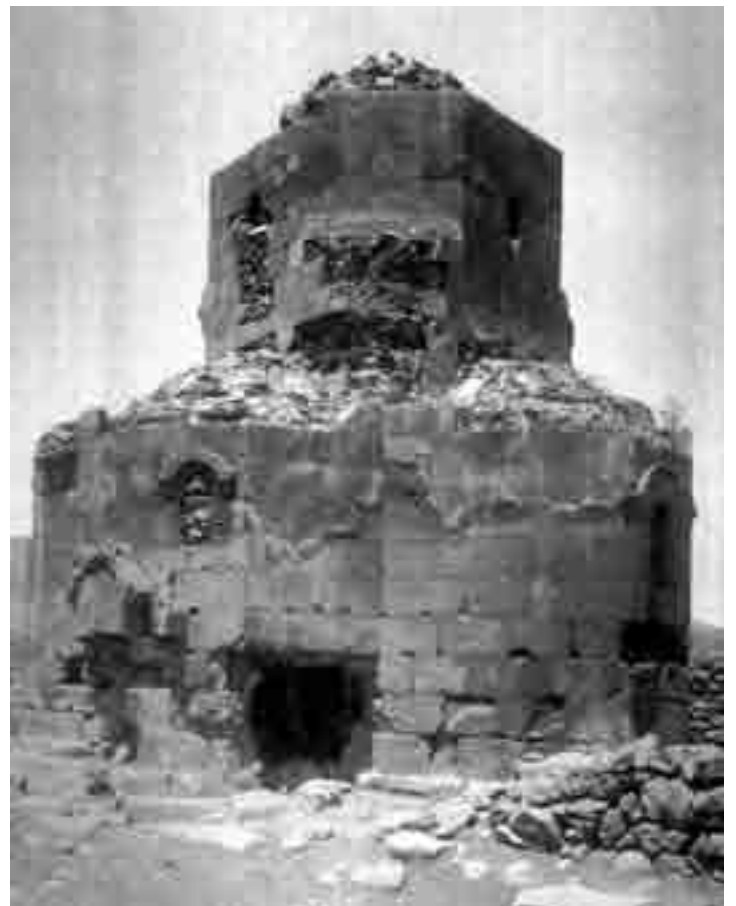
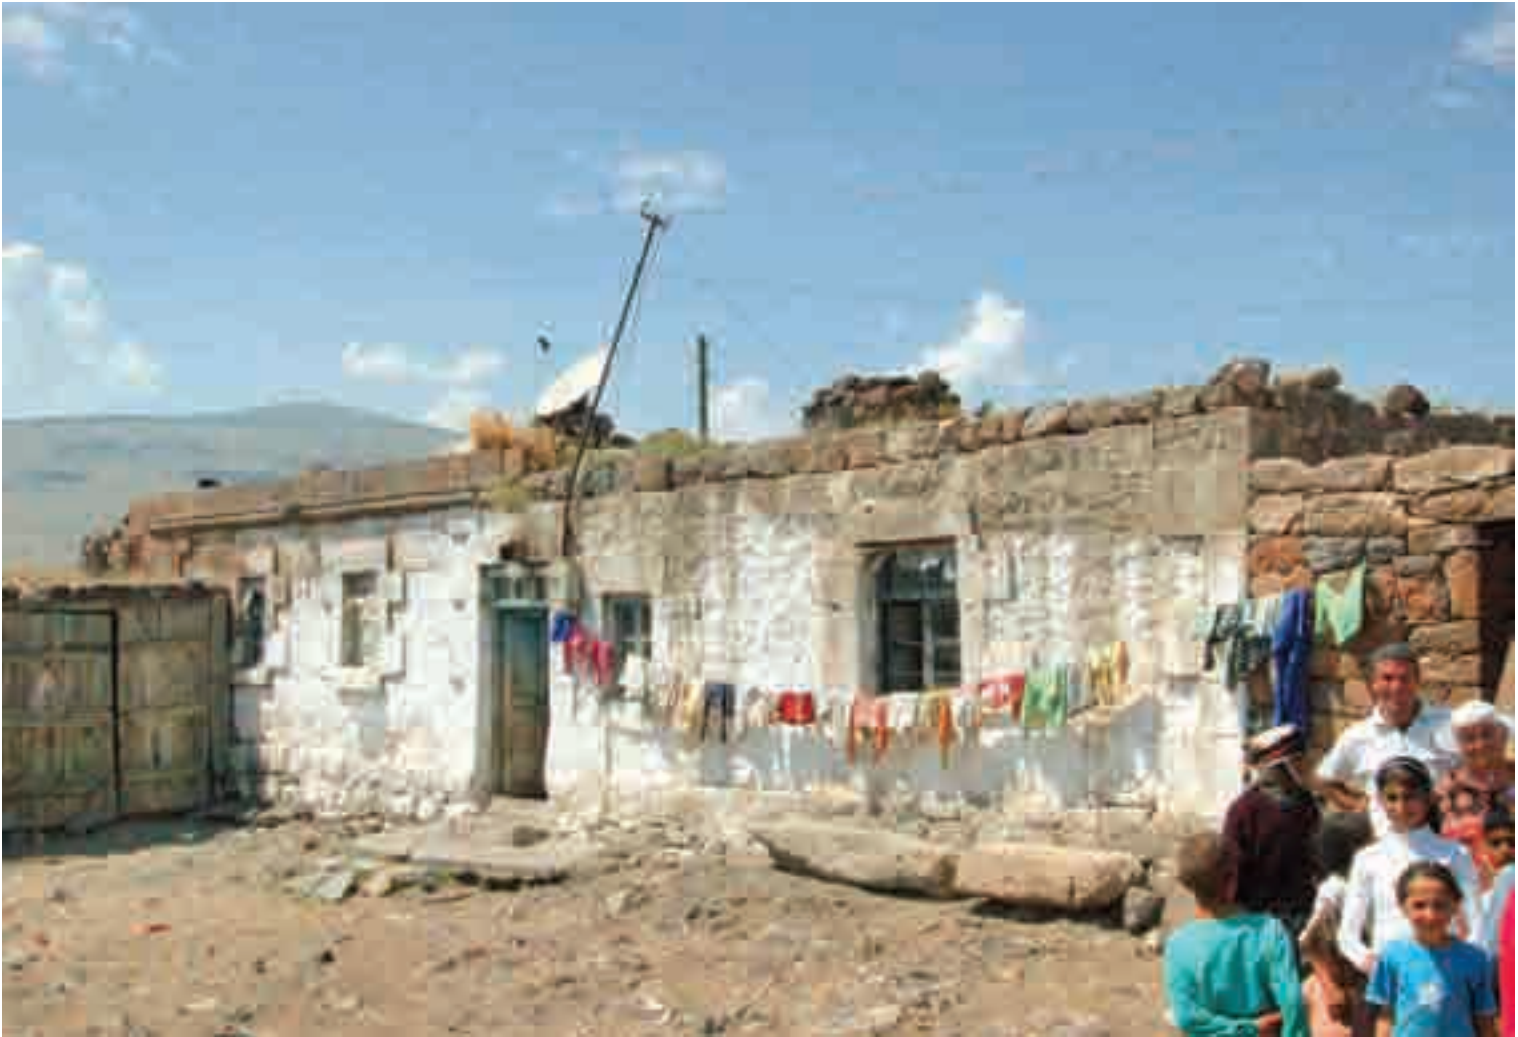
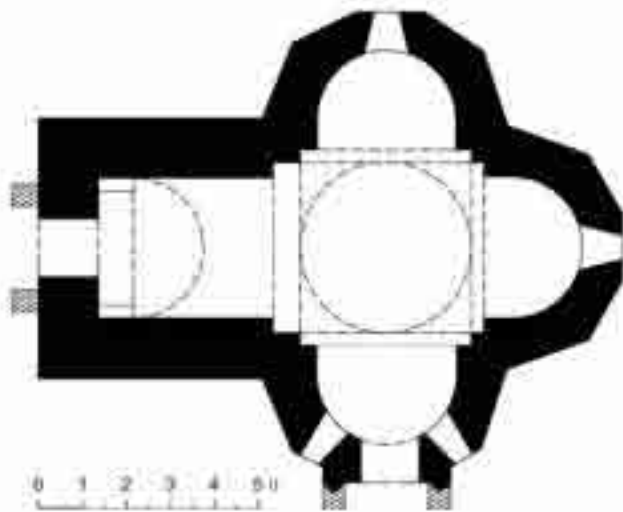
Ալամանի Սբ. Անանիա եկեղեցին հյուսիս-արևմուտքից, հարավ-արևմուտքից և հարավ-արևելքից (լուս.՝ Թ. Թորամանյանի (?), 1892/1893 թթ., Ն. Մառի արխիվ), եկեղեցու տեղում կառուցված բնակելի տունը (լուս.՝ Ս. Կարապետյանի, 2005 թ.), չափ.՝ Թ. Թորամանյանի

Церковь Сурб Анания села Аламан с северо-запада, юго-запада и юго-востока (фот. Т. Тораманяна (?), 1892-1893 гг., архив Н. Марра); жилой дом, построенный на месте разрушенной церкви (фот. С. Карапетяна, 2005 г.); обмер Т. Тораманяна

The church was levelled to the ground between the 1940s and 1950s, its site and stones being appropriated for construction purposes.

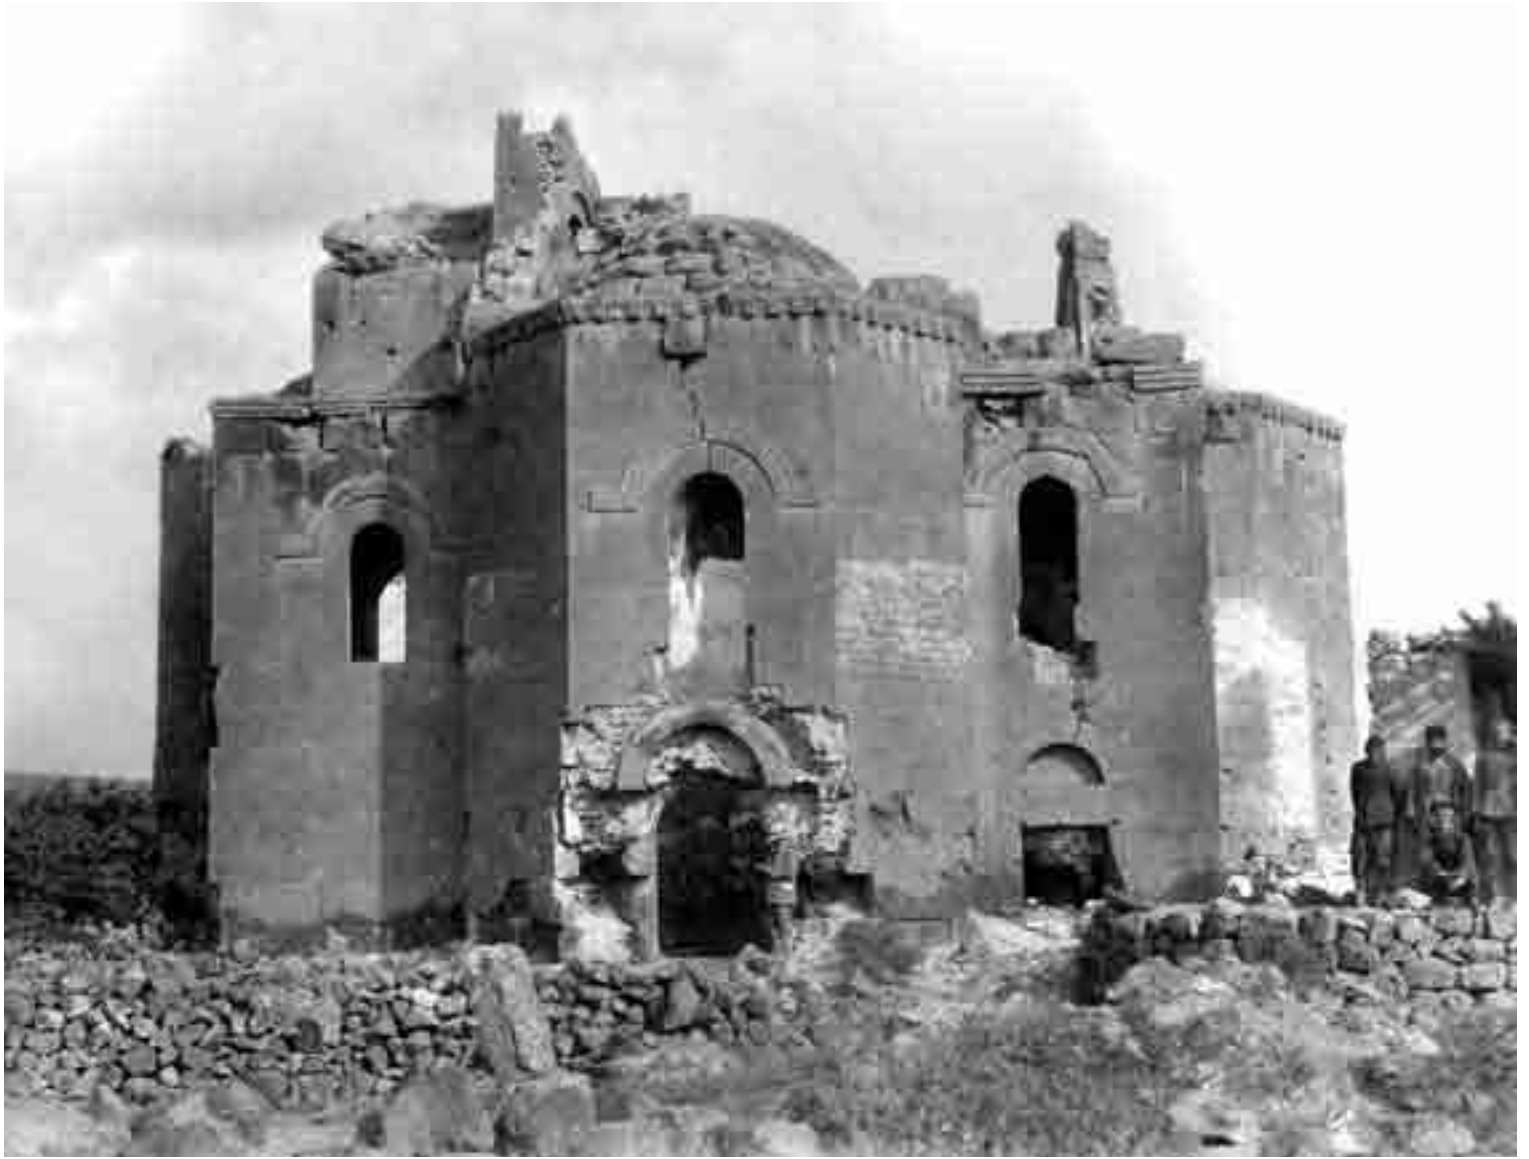
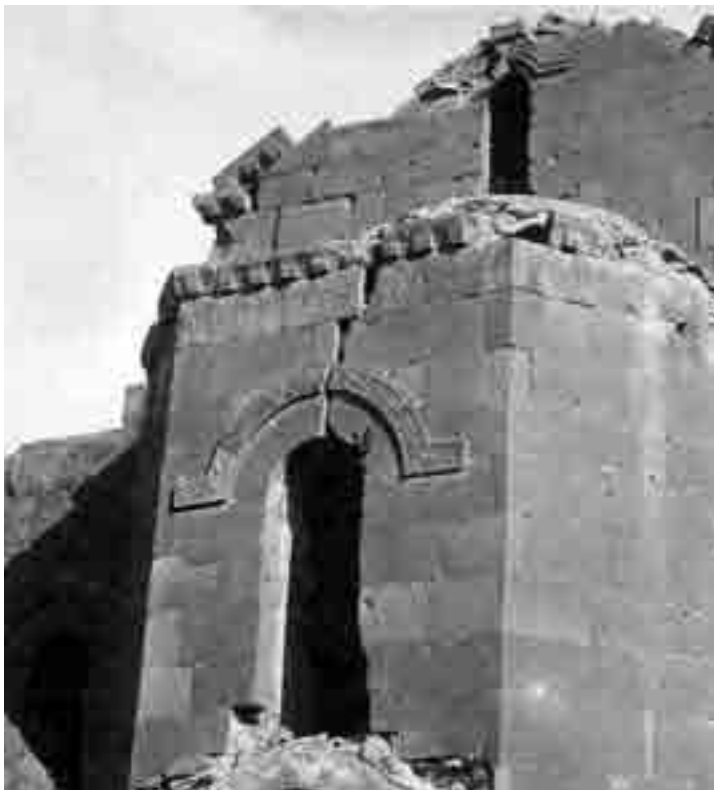
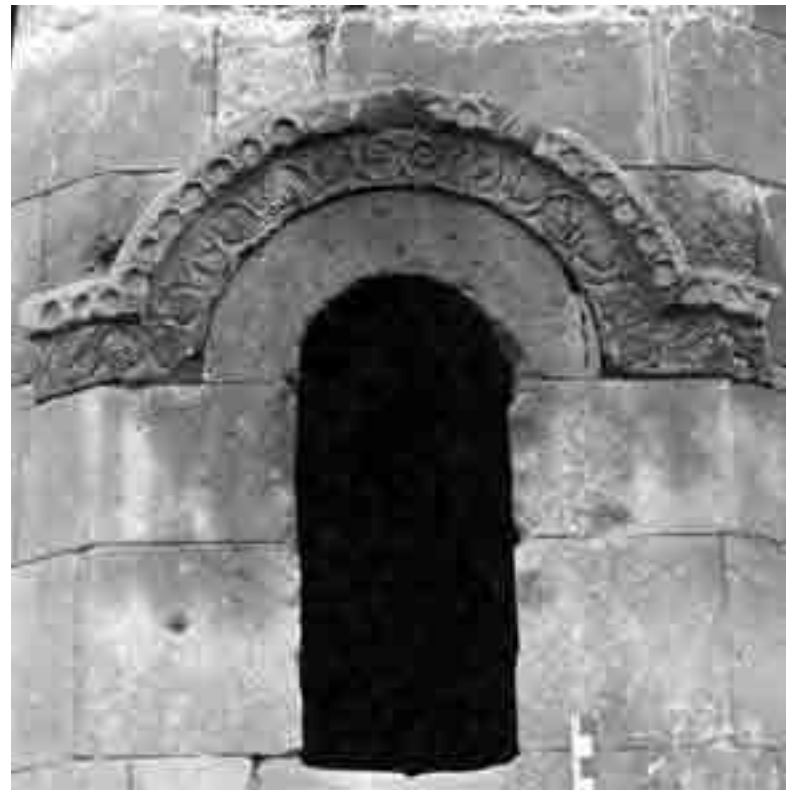
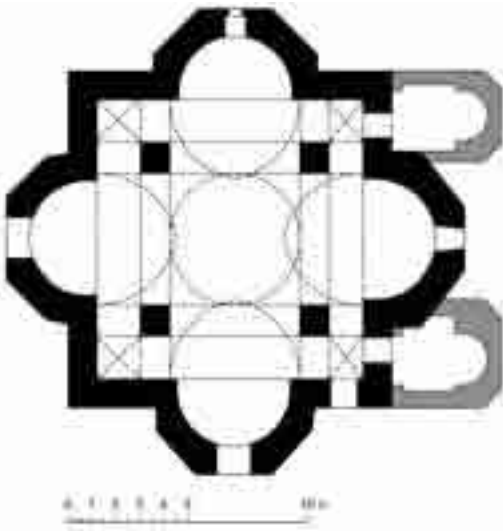
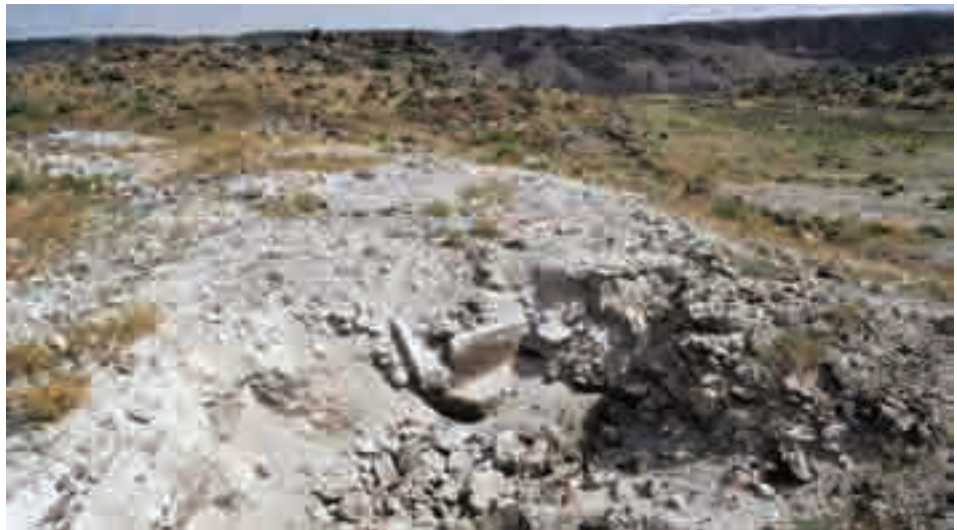
Բագարան (այժմ՝ Քիլիթթաշը) գյուղի Աբ. Թեոդորոս եկեղեցին (625-631 թթ.) հարավից և հատվածներ (լուս.՝ Թ. Թորամանյանի, 1900-ական թթ.) 1940-50-ական թթ. հիմնահատակ ավերված եկեղեցու տեղը (քարերը գործածվել են մոտակա զորանոցի կառուցման մեջ) և եկեղեցատեղիում դեռևս պահպանվող առանձին հիմնաքարեր (լուս.՝ Ս. Կարապետյանի, 2013 թ.), չափ.՝ Թ. Թորամանյանի

Церковь Сурб Теодорос (Св. Федора) (625-631 гг.) села Багаран (ныне — Килитташы) с юга и ее фрагменты (фот. Т. Тораманяна, 1900-е годы); место, где находилась церковь, разрушенная до основания в 1940-1950-х годах (камни были использованы при строительстве расположенной неподалеку казармы); сохранившиеся камни фундамента (фот. С. Карапетяна, 2013 г.); обзор Т. Тораманяна

St. Teodoros (Theodore) Church (625 to 631) of Bagaran (now: Kilittashe) Village from the south, and partial views (photos by T. Toramania, 1900s); the site of the church annihilated between the 1940s and 1950s (its stones were used in the construction of some barracks in the neighbourhood); foundation stones surviving in the church site (photos by S. Karapetian, 2013); measurement by T. Toramania
