ԵՂԵՌՆ՝
ԵՂԵՌՆԻՈ՛ ՇԵՏՈ

ANOTHER GENOCIDE
AFTER THE GENOCIDE

ANOTHER GENOCIDE
AFTER THE GENOCIDE
VOLUME 1

Հայկական նյութական մշակույթի հուշարձանների միտումնավոր ոչնչացման փաստերն առկա են Արևմտյան Հայաստանի անխտիր բոլոր շուրջ 120 գավառների ավելի քան 7.000 բնակավայրերում և նրանց հարակից հնավայրերում: Սույն հատորում ներկայացված է Կարսի մարզի, ինչպես նաև Բաղեշի (Բիթլիս), Կարնո (Էրզրում) և Վանի նահանգների 24 գավառներում գտնվող և միտումնավոր վնասված կամ ոչնչացված տարաբնույթ (այն է՝ պաշտամունքային, պաշտպանական, գերեզմանական, ճարտարագիտական և այլն) 132 պատմական հուշարձան:

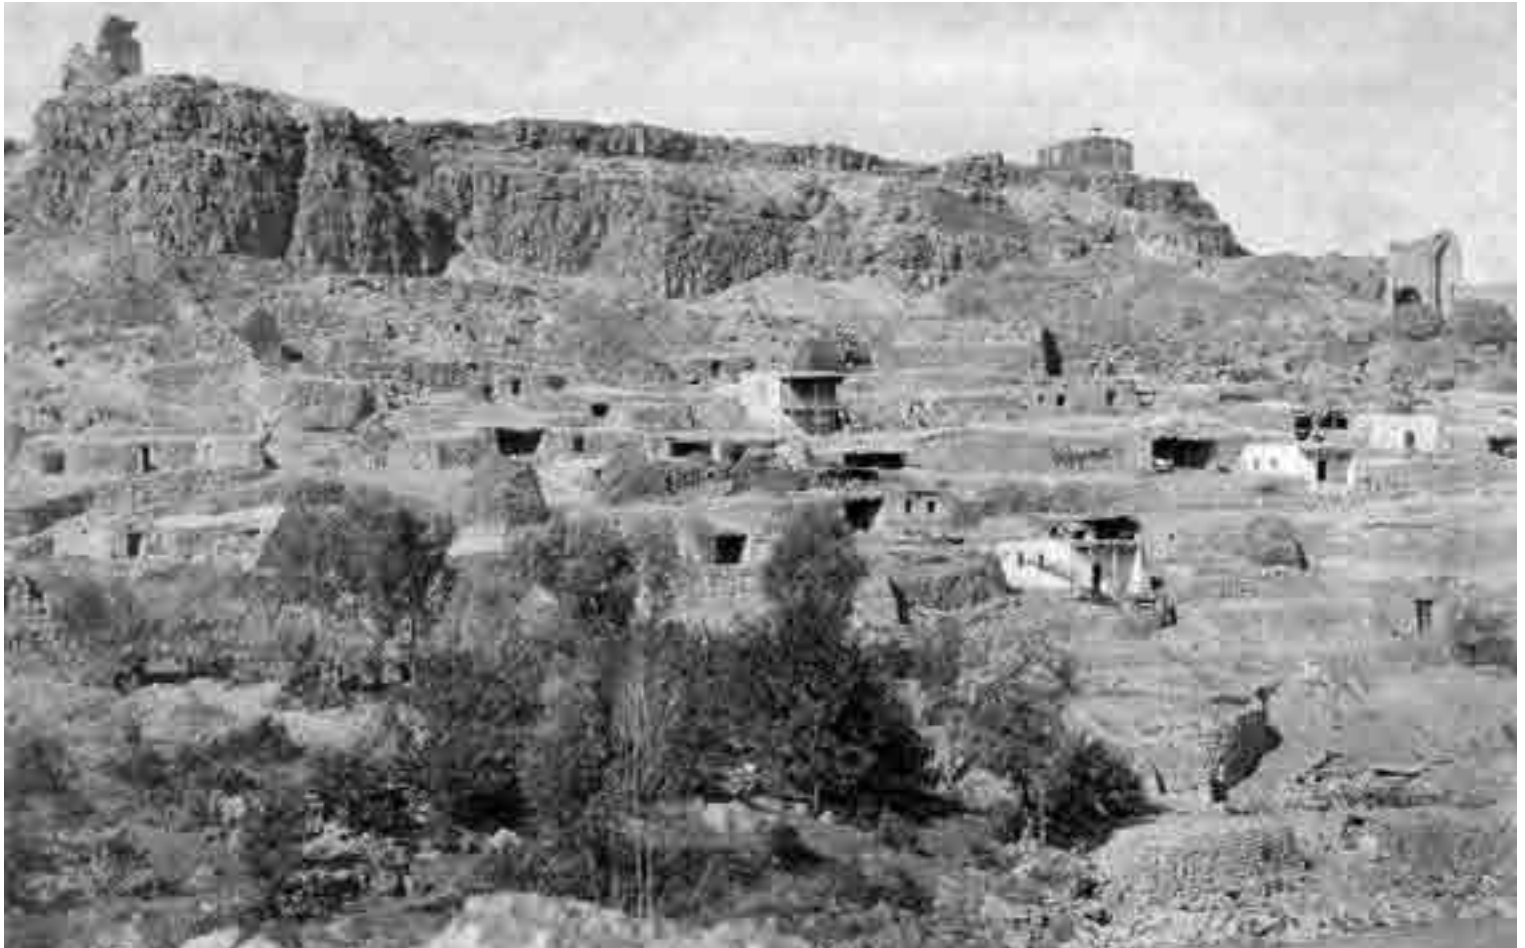
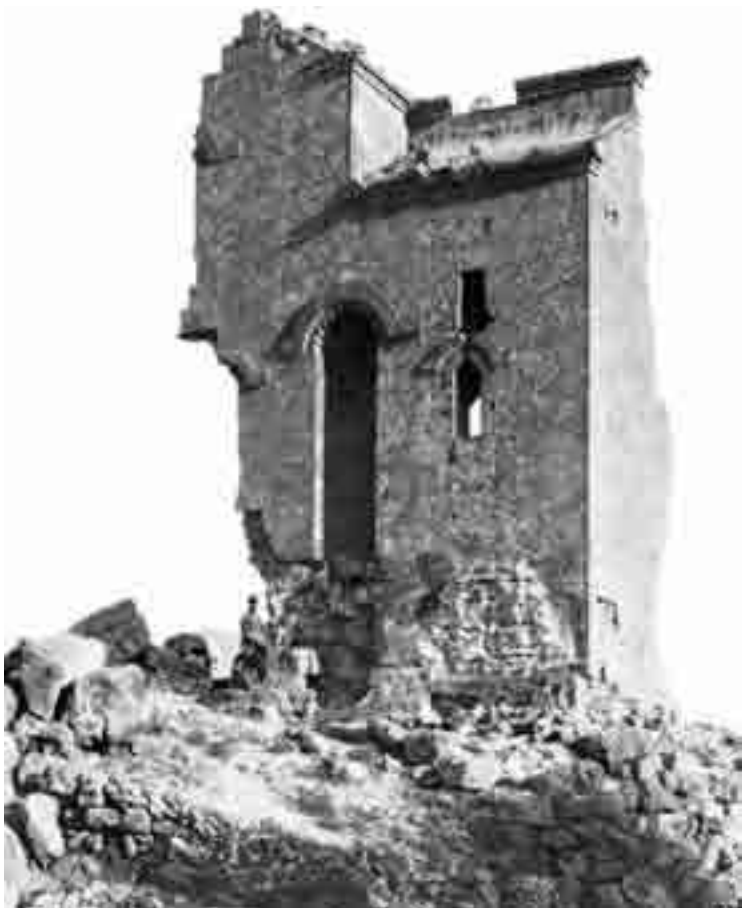
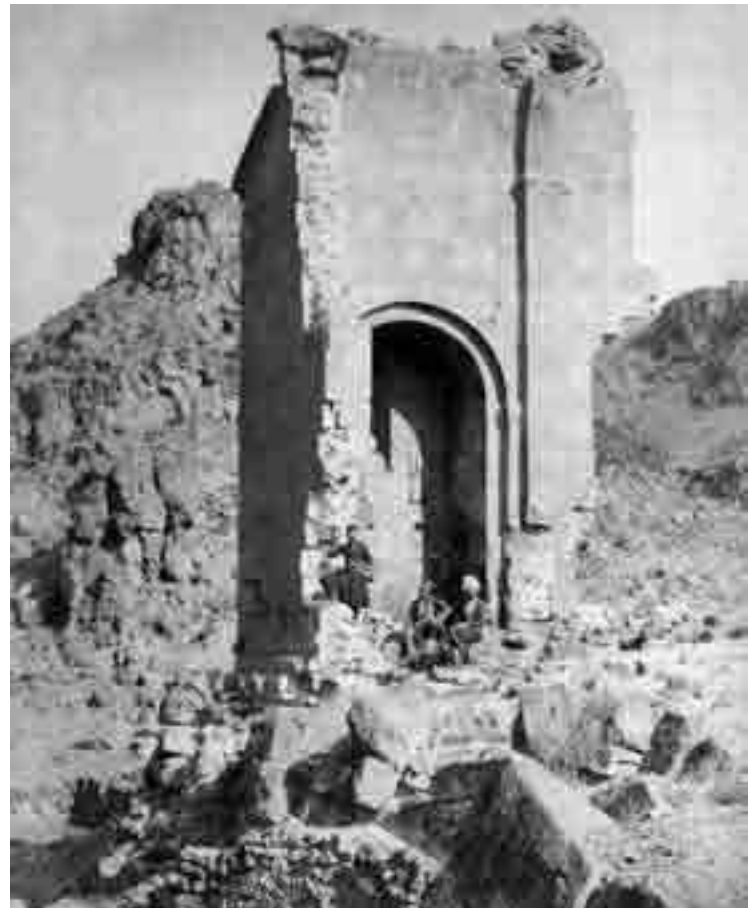
Բագարանի անանուն եկեղեցու ավերակները հարավից, հյուսիս-արևմուտքից և հարավ-արևմուտքից (լուս. հեղ.՝ անհայտ, 1900-1910-ական թթ.)
 Руины безымянной церкви Багарана с юга, северо-запада и юго-запада (автор фот. неизвестен, 1900-1910-е годы)
 The ruins of the nameless church of Bagaran from the south, north-west and south-west (unknown photographer, 1900s to 1910s)

It represented a central-domed structure which probably tumbled down centuries before the 1910s, as the available archive photos of this period show only the north-western part of its walls as standing.

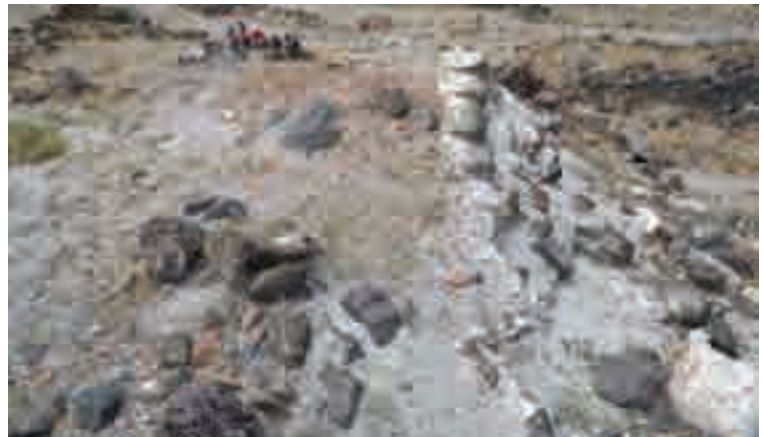
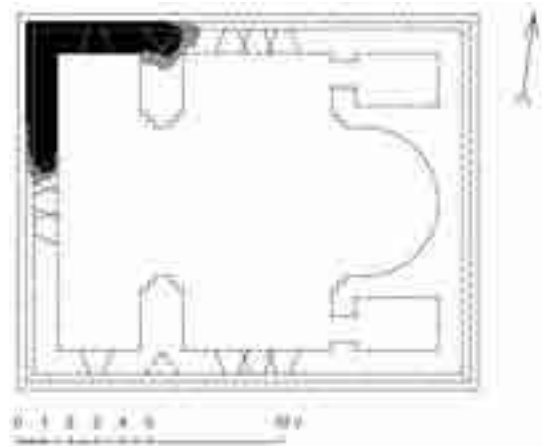
Between the 1940s and 1960s, the last remnants of the church were exploded by Turkish military forces.

Բագարանի անանուն եկեղեցու տեղը (լուս.՝ Ս. Կարապետյանի, 2013 թ.), չափ.՝ Ա. Չակոբյանի, 2013 թ.

Место, где находилась безымянная церковь Багарана (фот. С. Карапетяна, 2013 г.); измерен А. Акопяна, 2013 г.

The site of the nameless church of Bagaran (photos by S. Karapetian, 2013); measurement by A. Hakobian, 2013

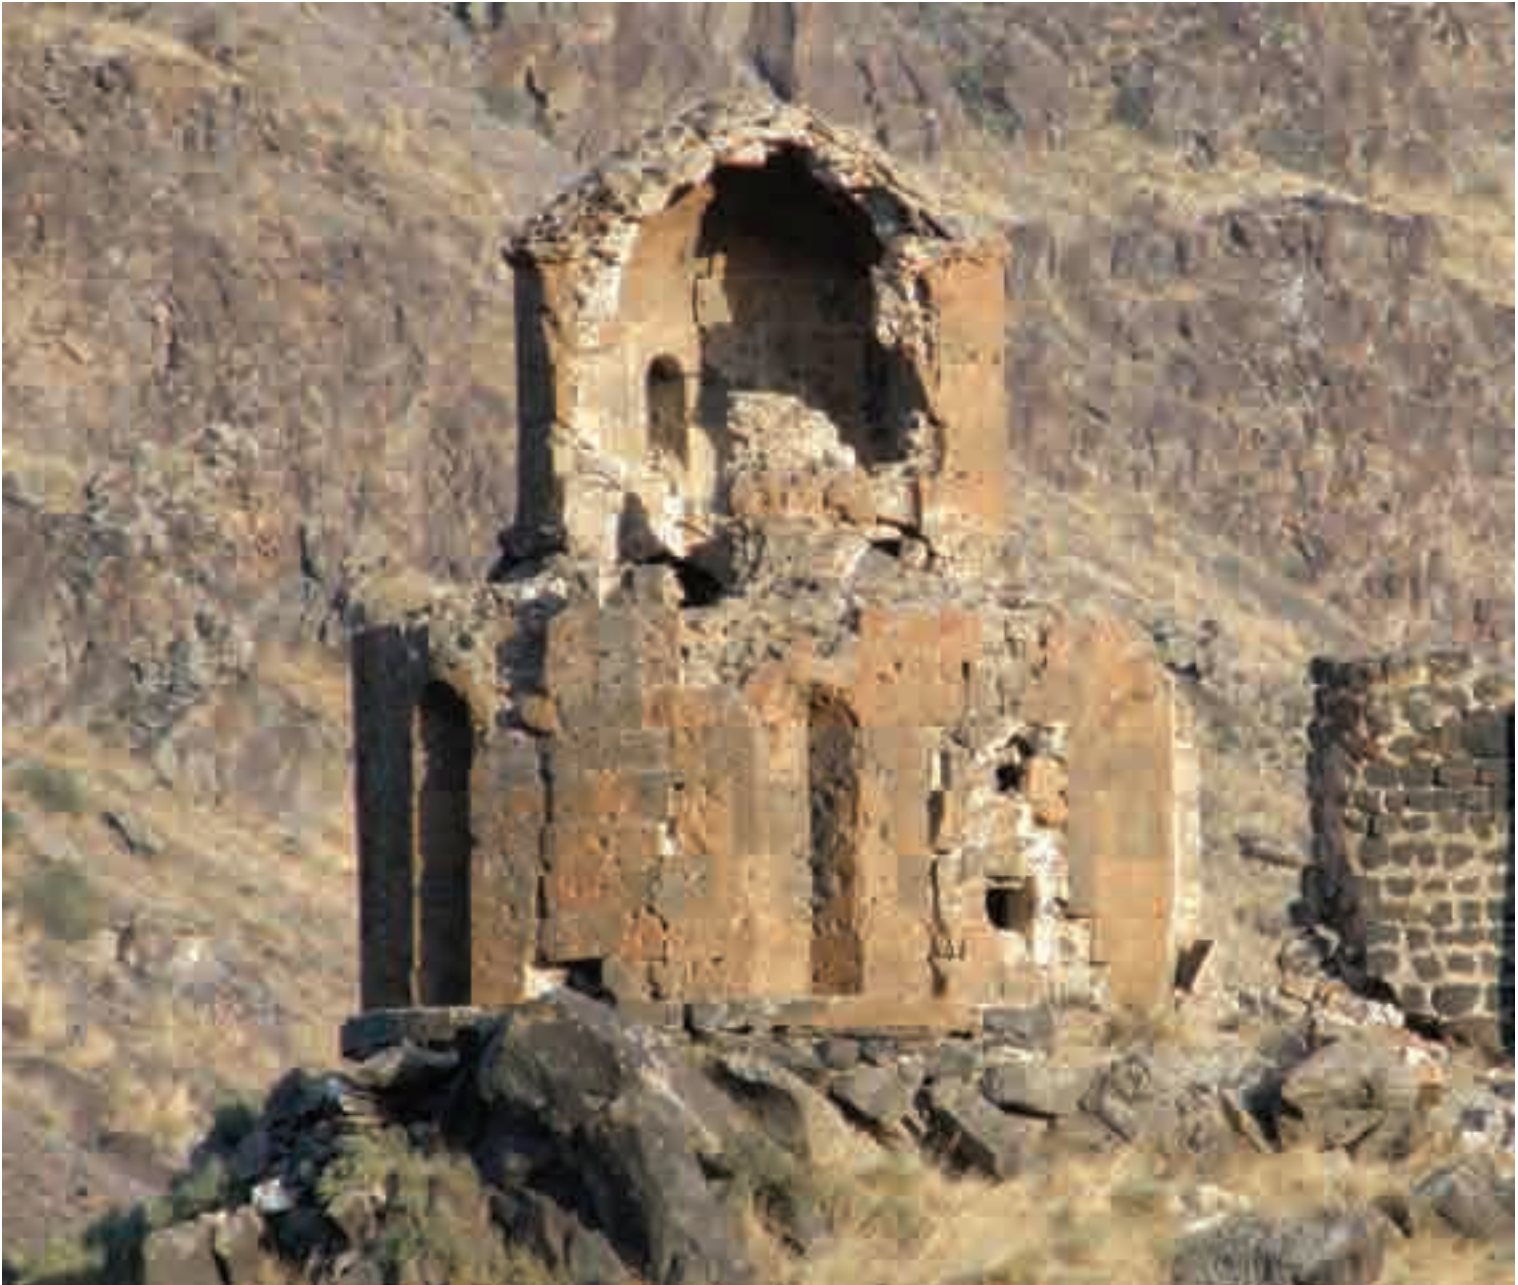
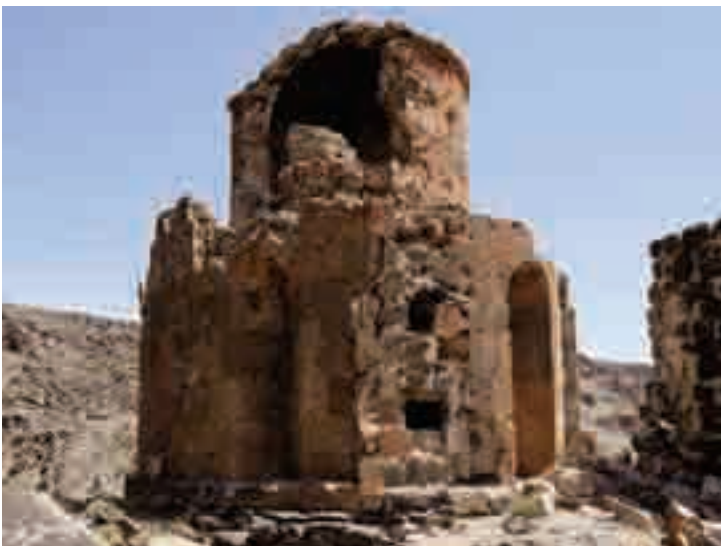
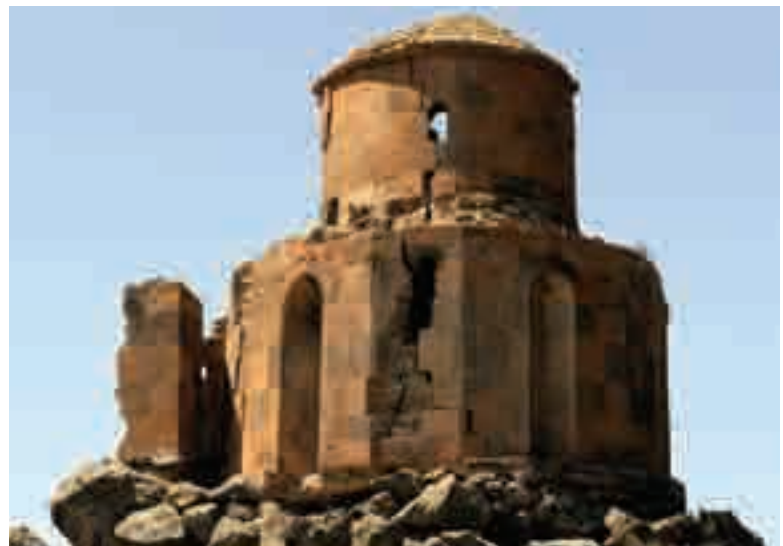
Несмотря на то, что церковь находится на территории РА, она также пострадала от действий турок, стремящихся уничтожить все армянское: на западной стене, обращенной в их сторону, видны многочисленные следы от разнокалиберных пуль.

St. Shushanik Church stands on a rocky hill on the left bank of the river Akhurian, in the territory of Bagaran, one of the historical capitals of Armenia, near Yervandashat Village of Armavir Region, Republic of Armenia. Despite its location, it has not escaped the barbaric acts of Turkish vandals: its western facade, which overlooks the Turkish side of the Armeno-Turkish border, bears hundreds of marks left by bullets of varying calibre.

Բազարանի Սբ. Շուշանիկ եկեղեցու արևմտյան (լուս.՝ Ս. Կարապետյանի, 2007 թ. և Գ. Բազեի, 2008 թ.) և արևելյան ճակատները (լուս.՝ Գ. Բազեի, 2008 թ.)

Церковь Сурб Шушаник: западный (фот. С. Карапетяна, 2007 г., и Грайра Базе, 2008 г.) и восточный фасады (фот. Грайра Базе, 2008 г.)

The western (photos by S. Karapetian, 2007, and Hrair Baze, 2008) and eastern facades of St. Shushanik Church (photo by Hrair Baze, 2008)

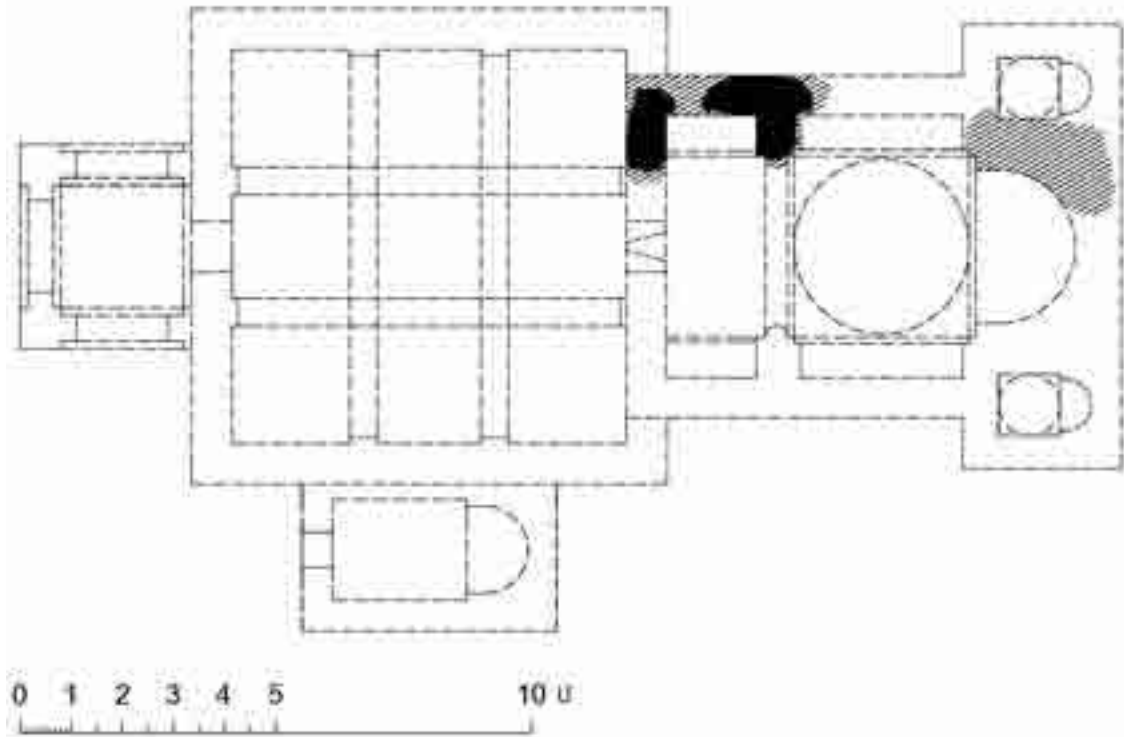
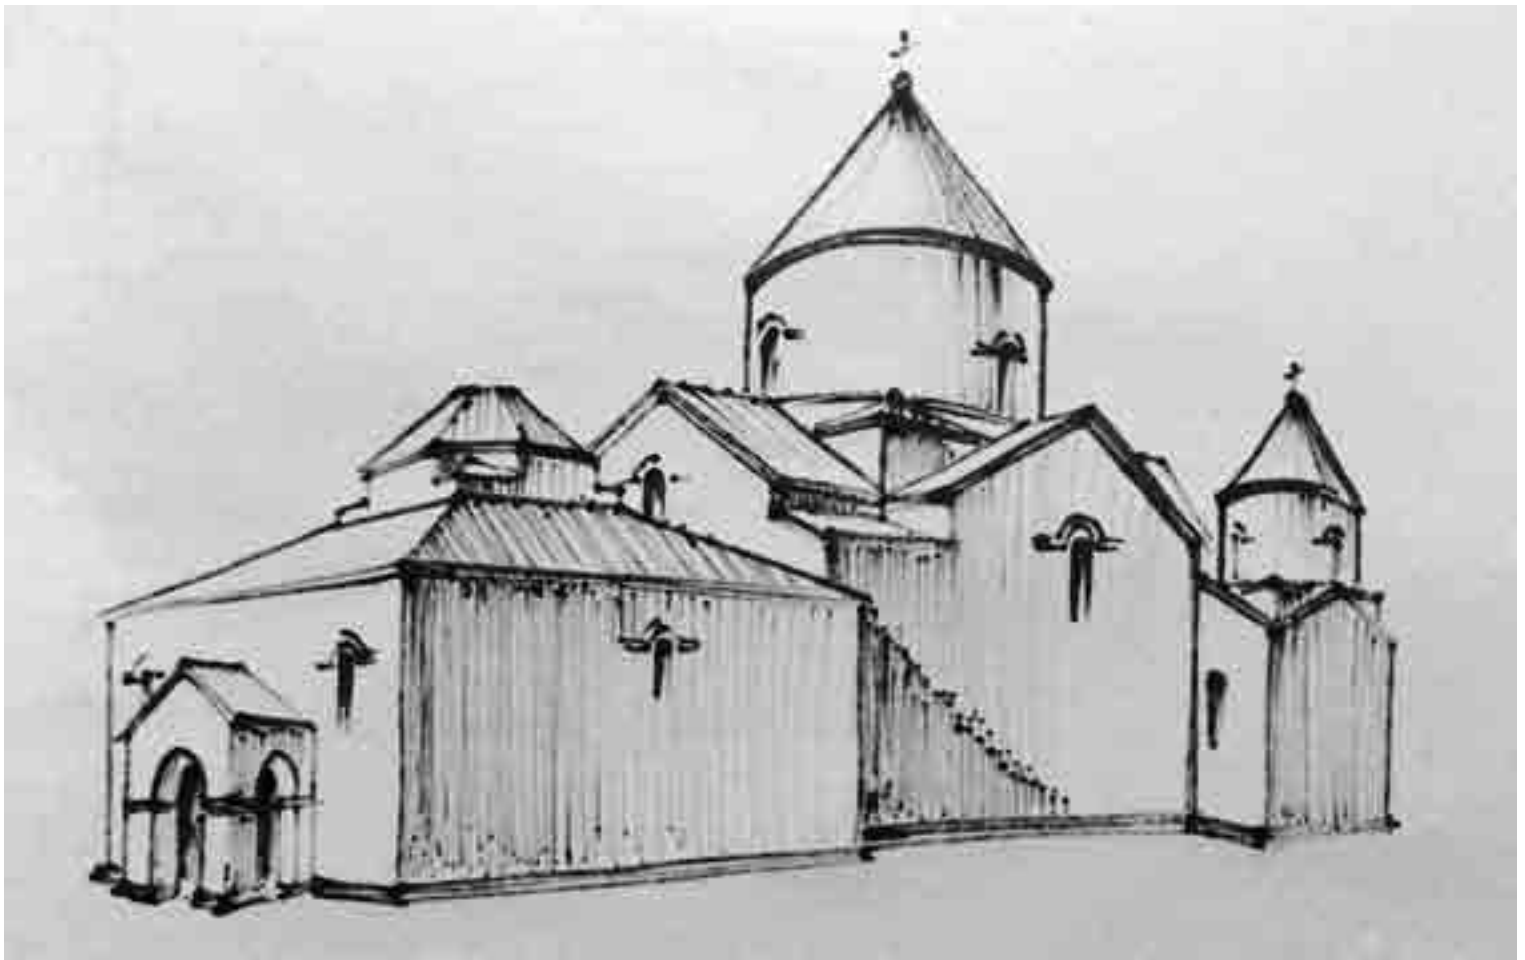
Արջո-Առիճի վանքի հատակագիծն ըստ պահպանված մնացորդների չափագրության և նկարագրական տվյալներ պարունակող գրավոր հիշատակությունների (հեղ.՝ Ա. Հակոբյան, 2014 թ.), վանքի մոտավոր ուրվանկարը (հեղ.՝ Ս. Այվազյան, 2015 թ.)
 Վանքի մնացորդները (ֆուտ.՝ Ս. Կարապետյանի, 2014 թ.)

План монастыря Арджо-Арич, составленный по обмеру сохранившихся остатков и описаний в письменных источниках (автор А. Акопян, 2014 г.); рисунок монастыря (автор С. Айвазян, 2015 г.)
 Остатки монастыря (фот. С. Карапетяна, 2014 г.)

The plan of Arjo-Arij Monastery according to the measurement of its remnants and its description in various records (by A. Hakobian, 2014); an outline of the monastery by S. Ayvazian (2015)
 The remnants of the monastery (photos by S. Karapetian, 2014)

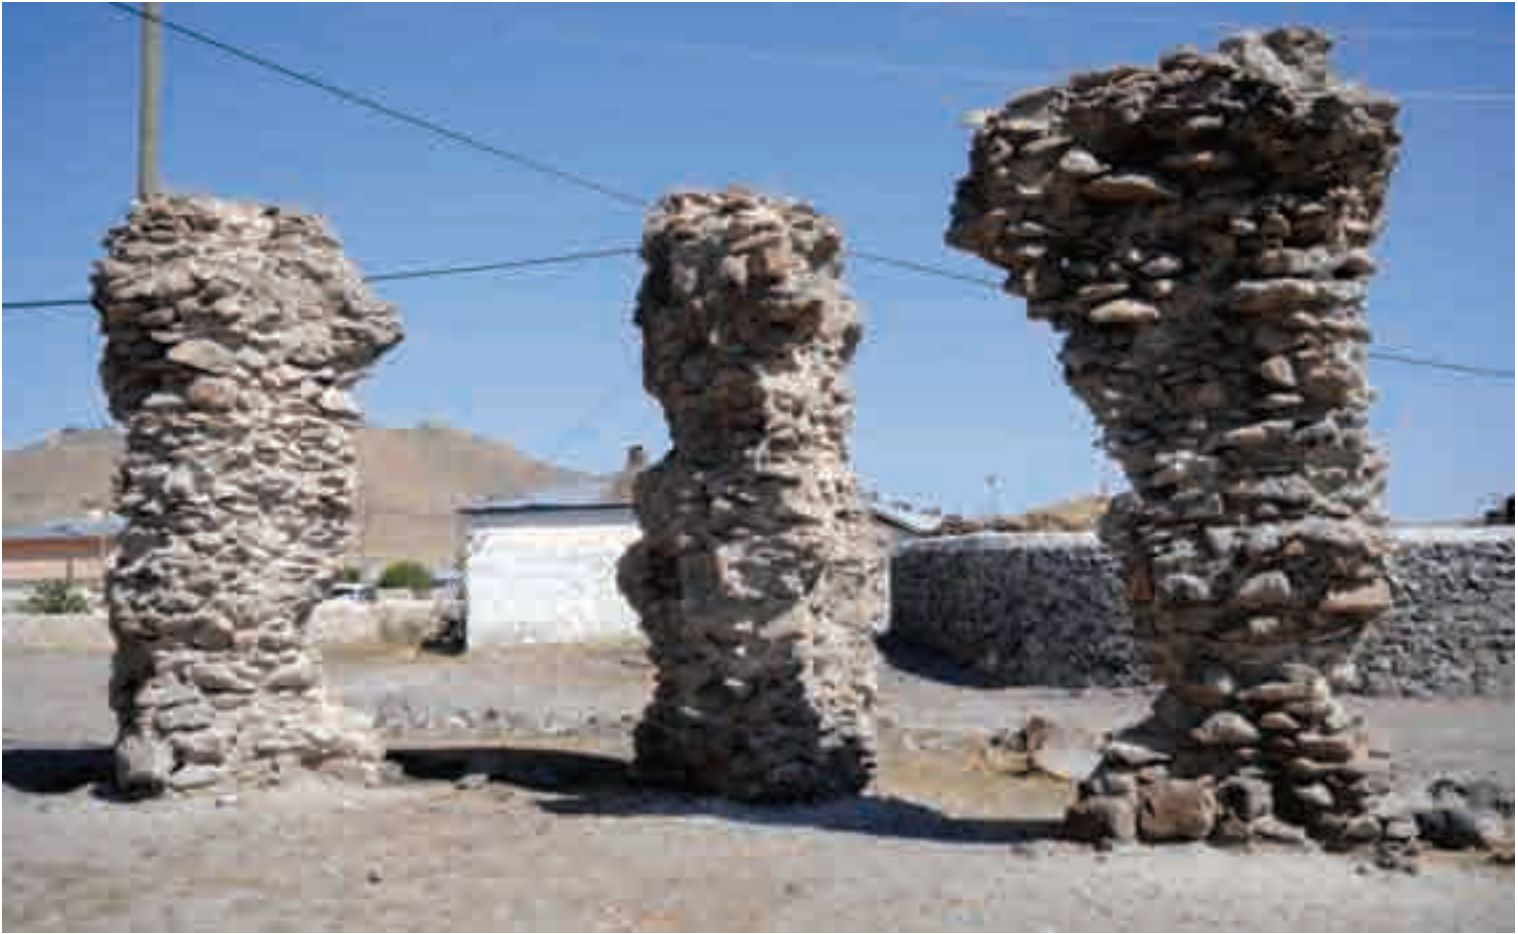
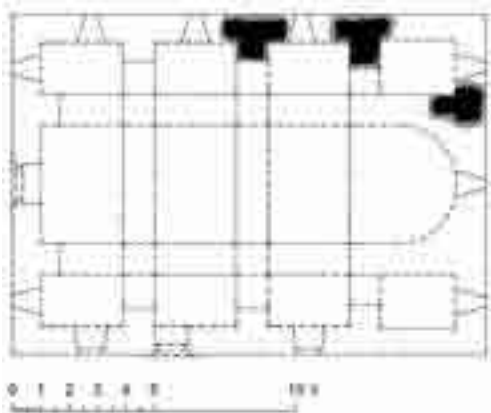
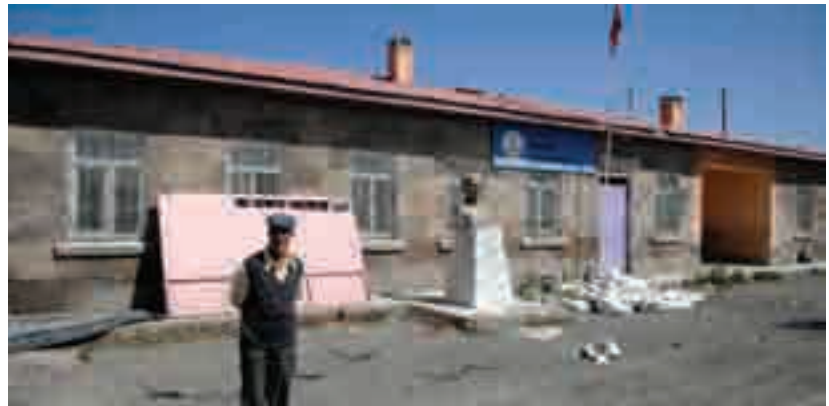
Նախիջևան գյուղի Սբ. Ստեփանոս եկեղեցին (լուս. հեղ.՝ անհայտ, 1900-ական թթ.), եկեղեցու մնացորդներն ու գյուղական դպրոցի որմերում որպես շինանյութ գործածված սրբատաշ քարերը (լուս.՝ Ս. Կարապետյանի, 2011 թ.), չափ.՝ Ա. Հակոբյանի, 2011 թ.

Церковь Сурб Степанос (автор фот. неизвестен, 1900-е годы); остатки церкви; сельская школа, при строительстве которой были использованы чисто отесанные облицовочные камни церкви (фот. С. Карапетяна, 2011 г.); обмер А. Акопяна, 2011 г.

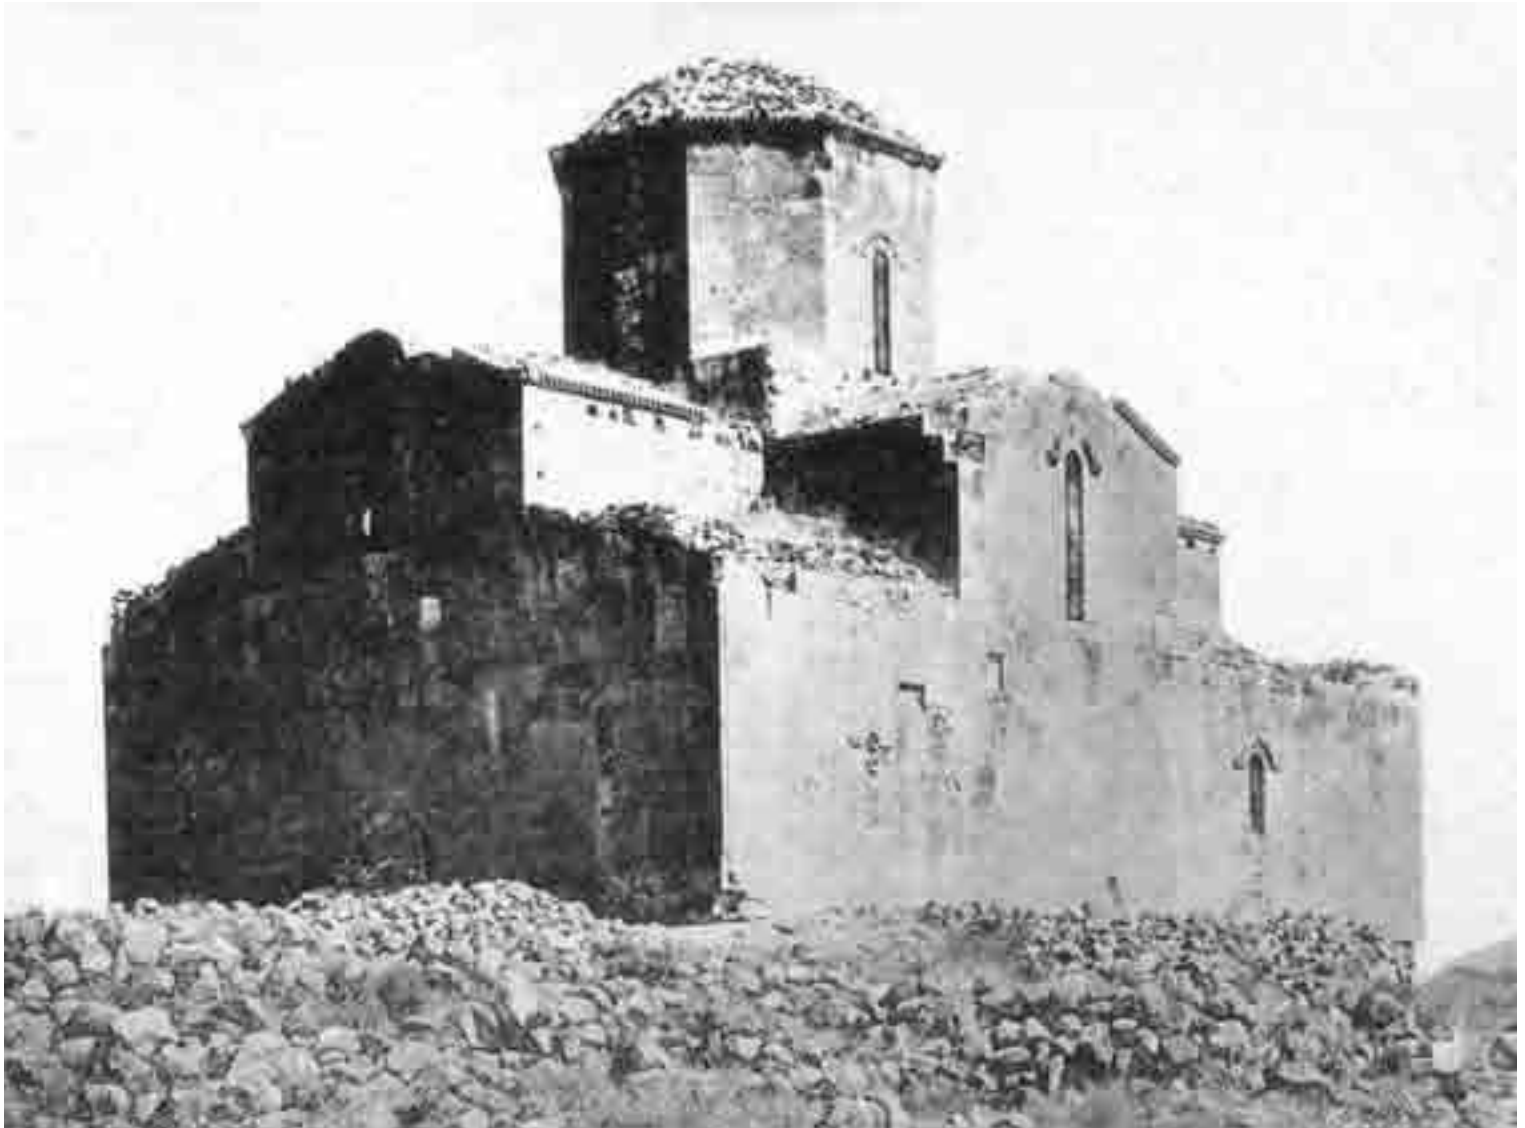
Մրենի Կաթողիկեն հարավ-արևմուտքից (լուս. հեղ.՝ անհայտ, 1900-ական թթ.), հարավարևմտյան անկյանը հարող քանդված հատվածը (լուս.՝ Ս. Կարապետյանի, 2000 թ.) և արդեն գրեթե ամբողջությամբ կործանված հարավային ճակատը (լուս.՝ Գ. Արզումանյանի, 2009 թ.)

Мренский собор с юго-запада (автор фот. неизвестен, 1900-е годы); обрушившаяся юго-западная часть стены (фот. С. Карапетяна, 2000 г.); почти полностью обрушившаяся южная стена (фот. Г. Арзуманяна, 2009 г.)

In the aftermath of total neglect and premeditated damage, in 2007 the southern facade of the cathedral almost entirely tumbled down. Its western and northern facades can share this fate any day as their foundations have been seriously undermined.

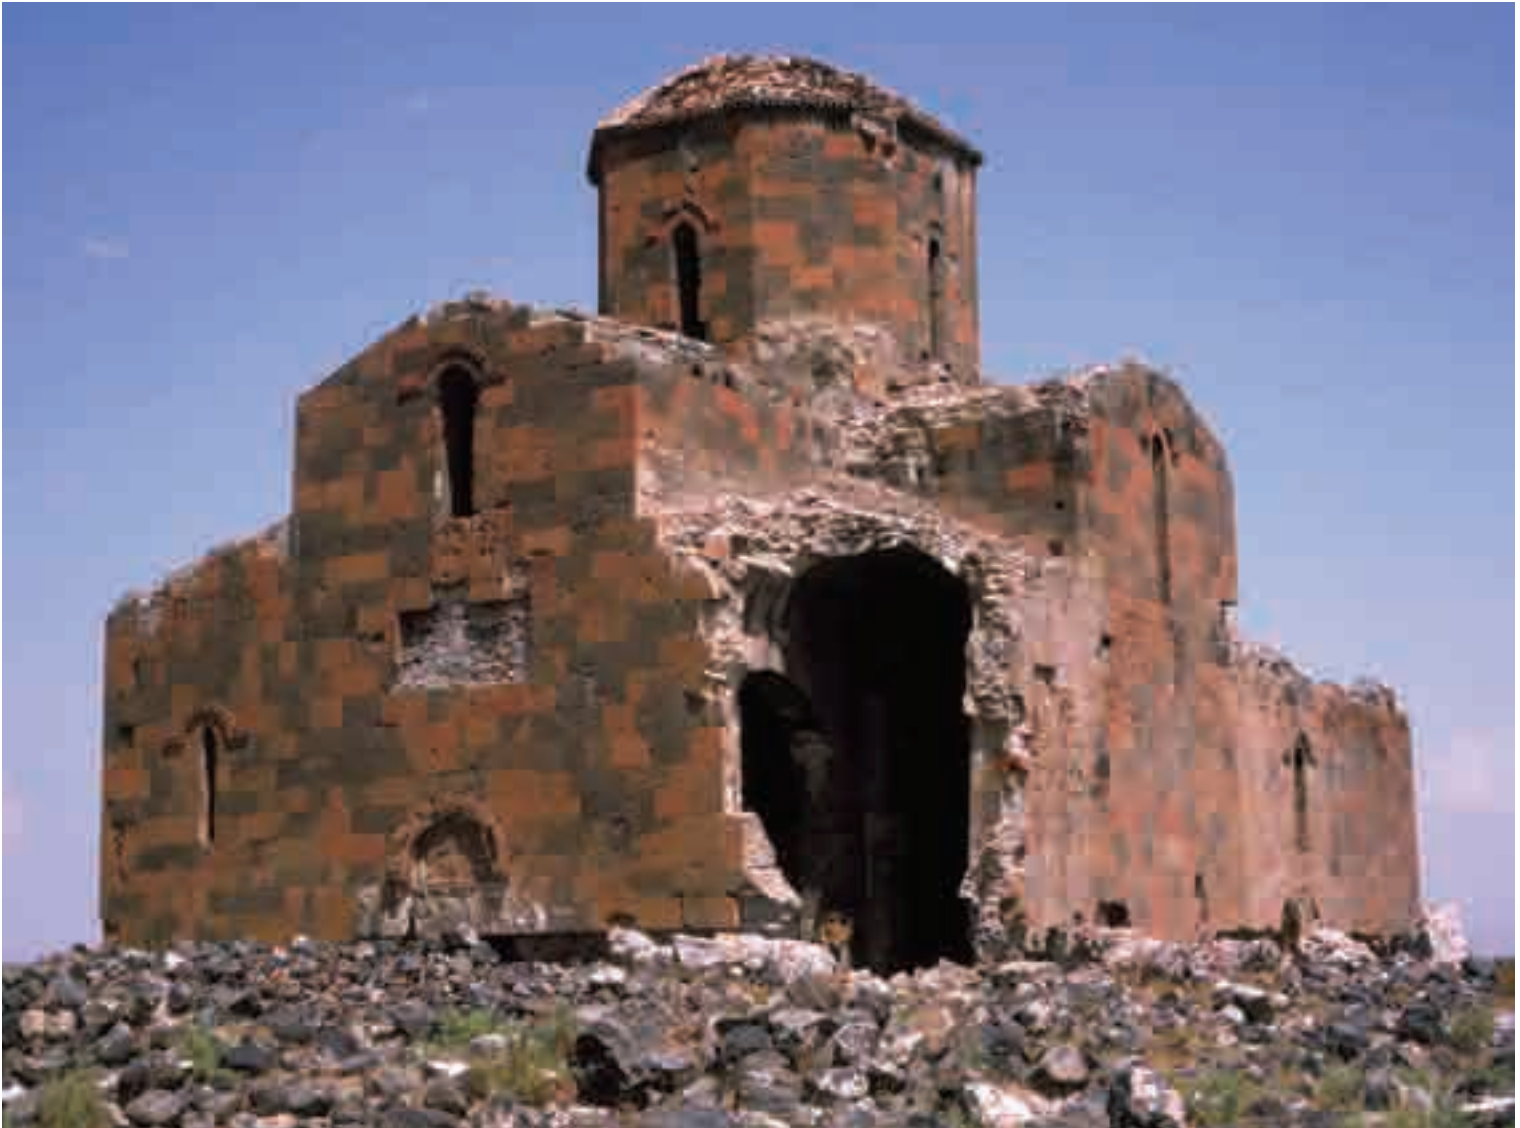
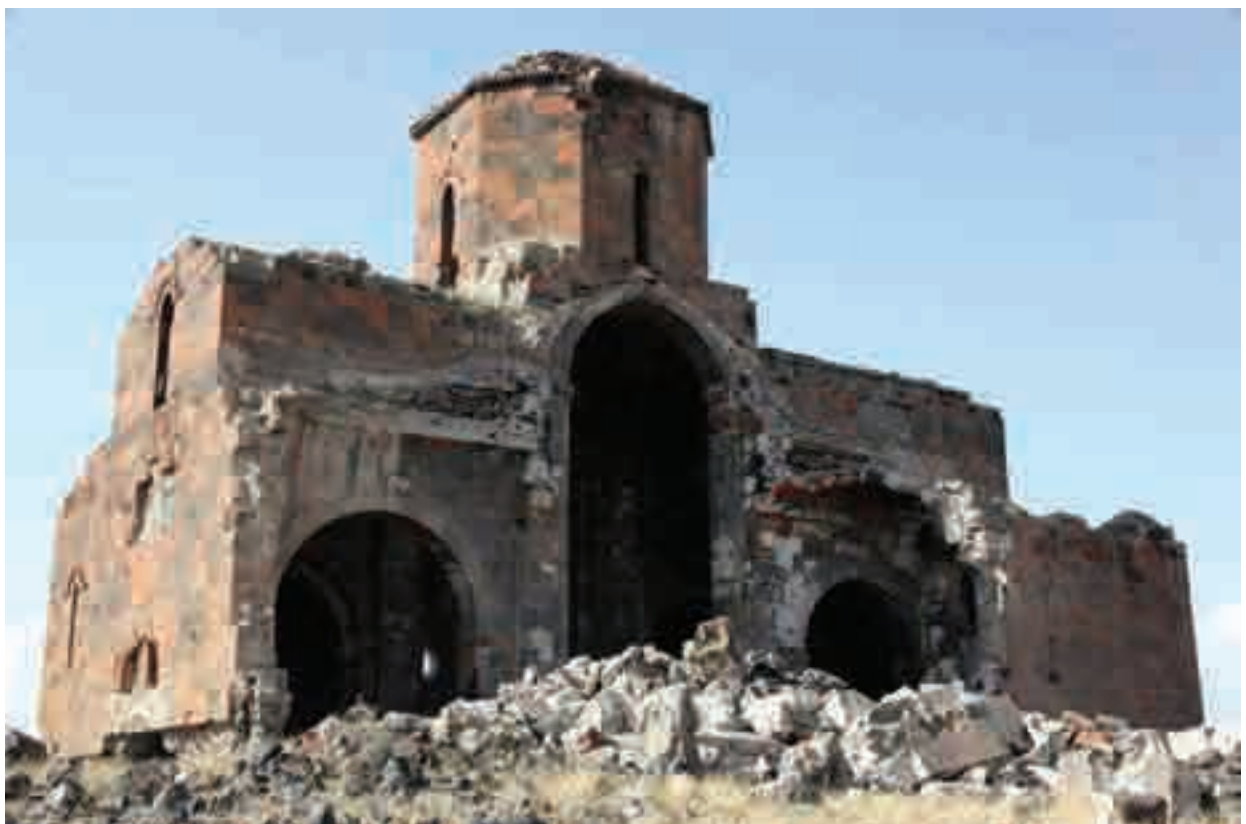
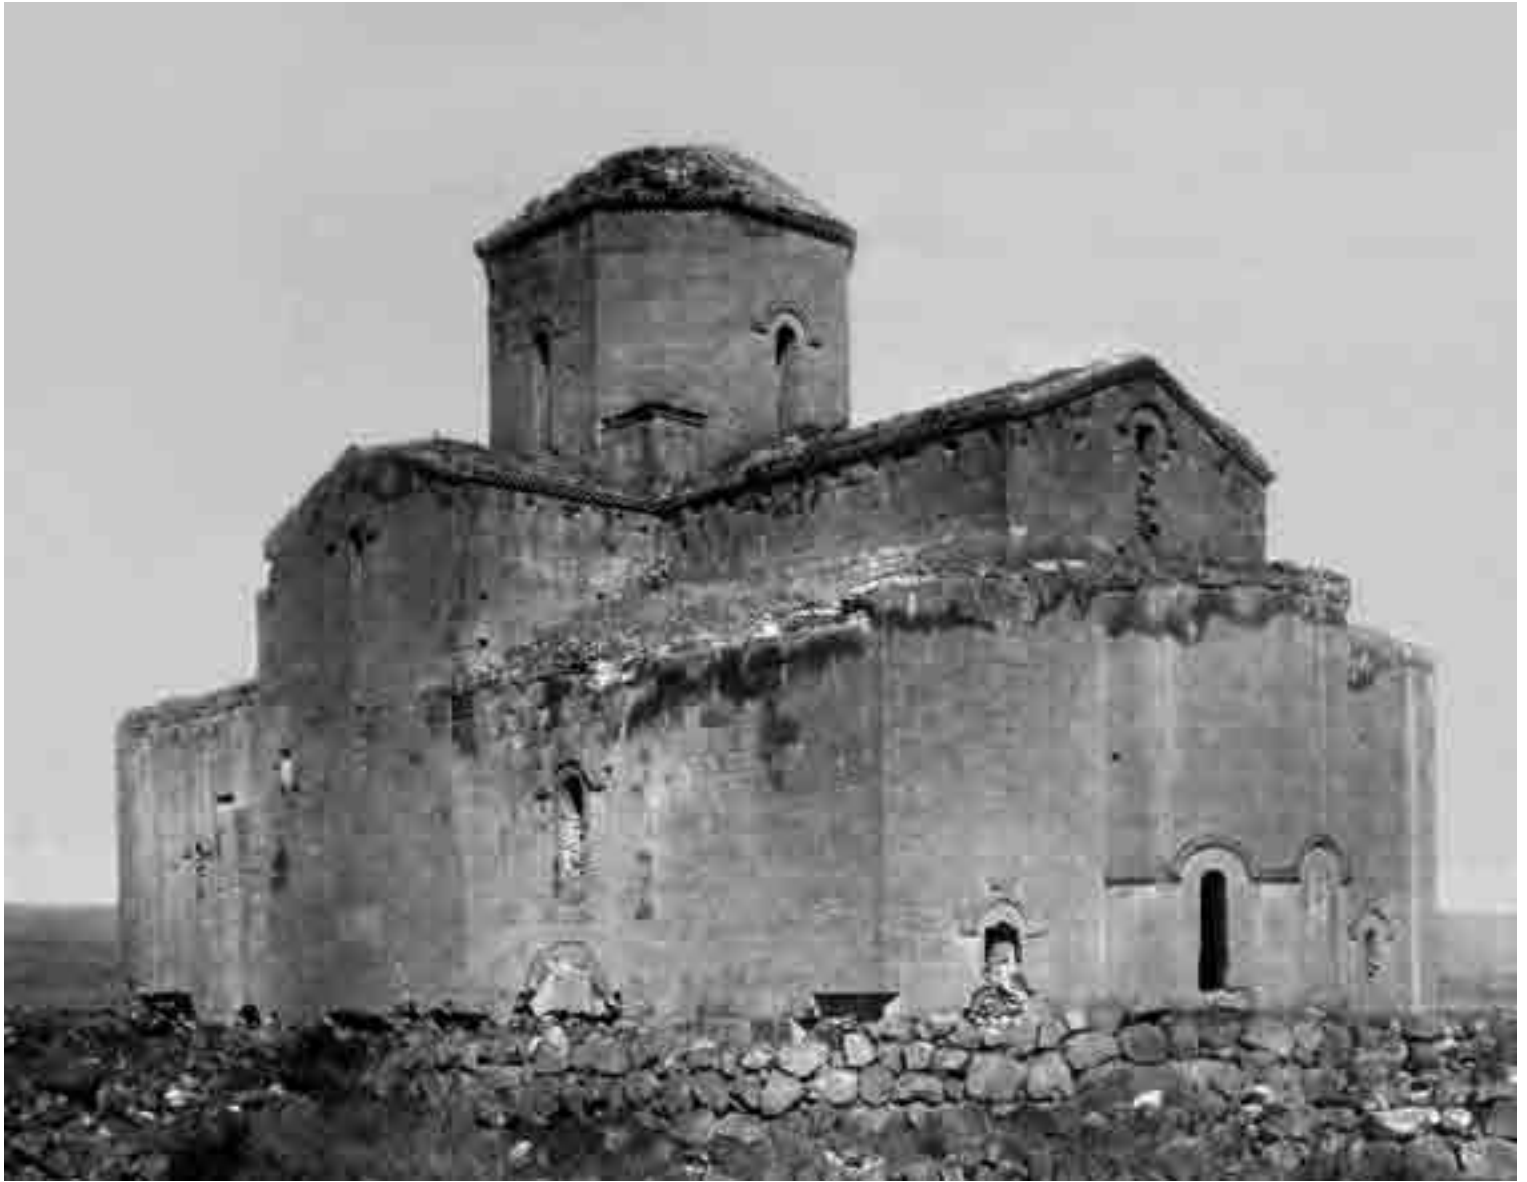
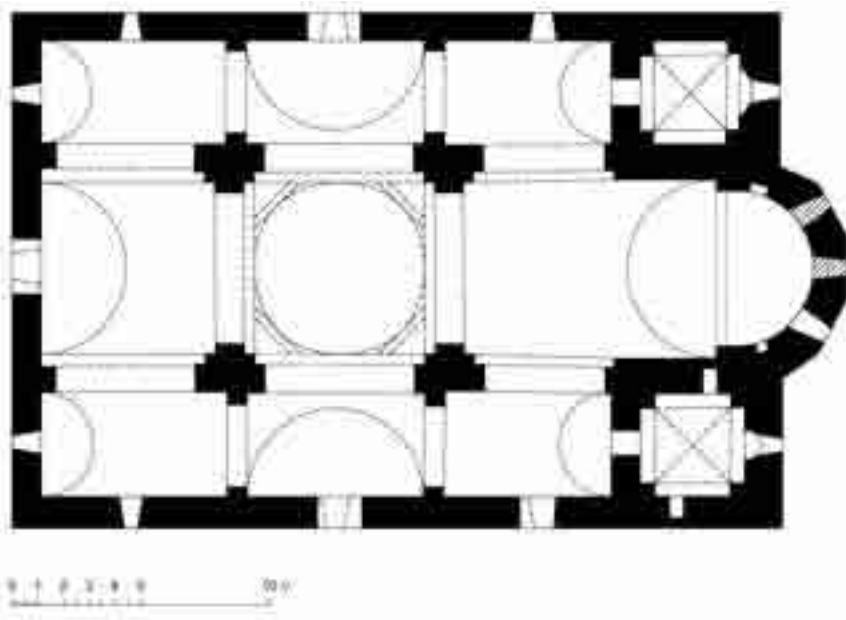
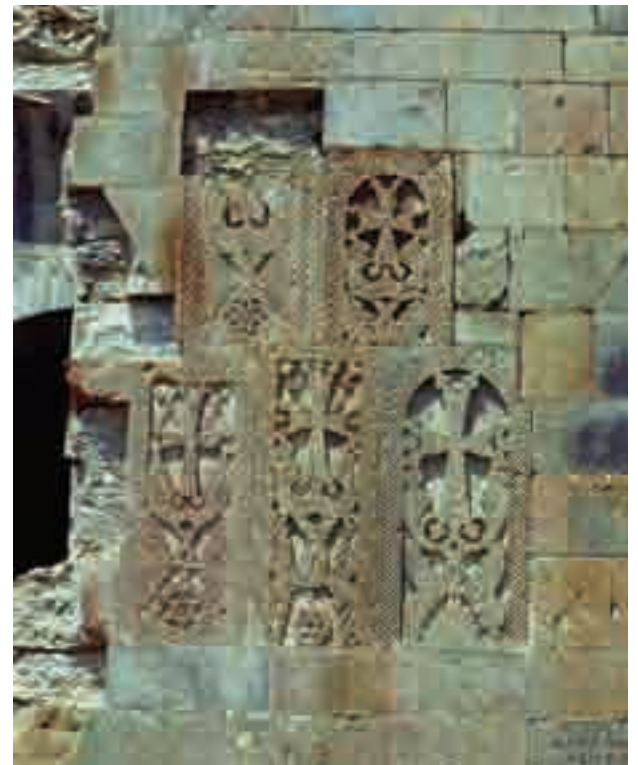
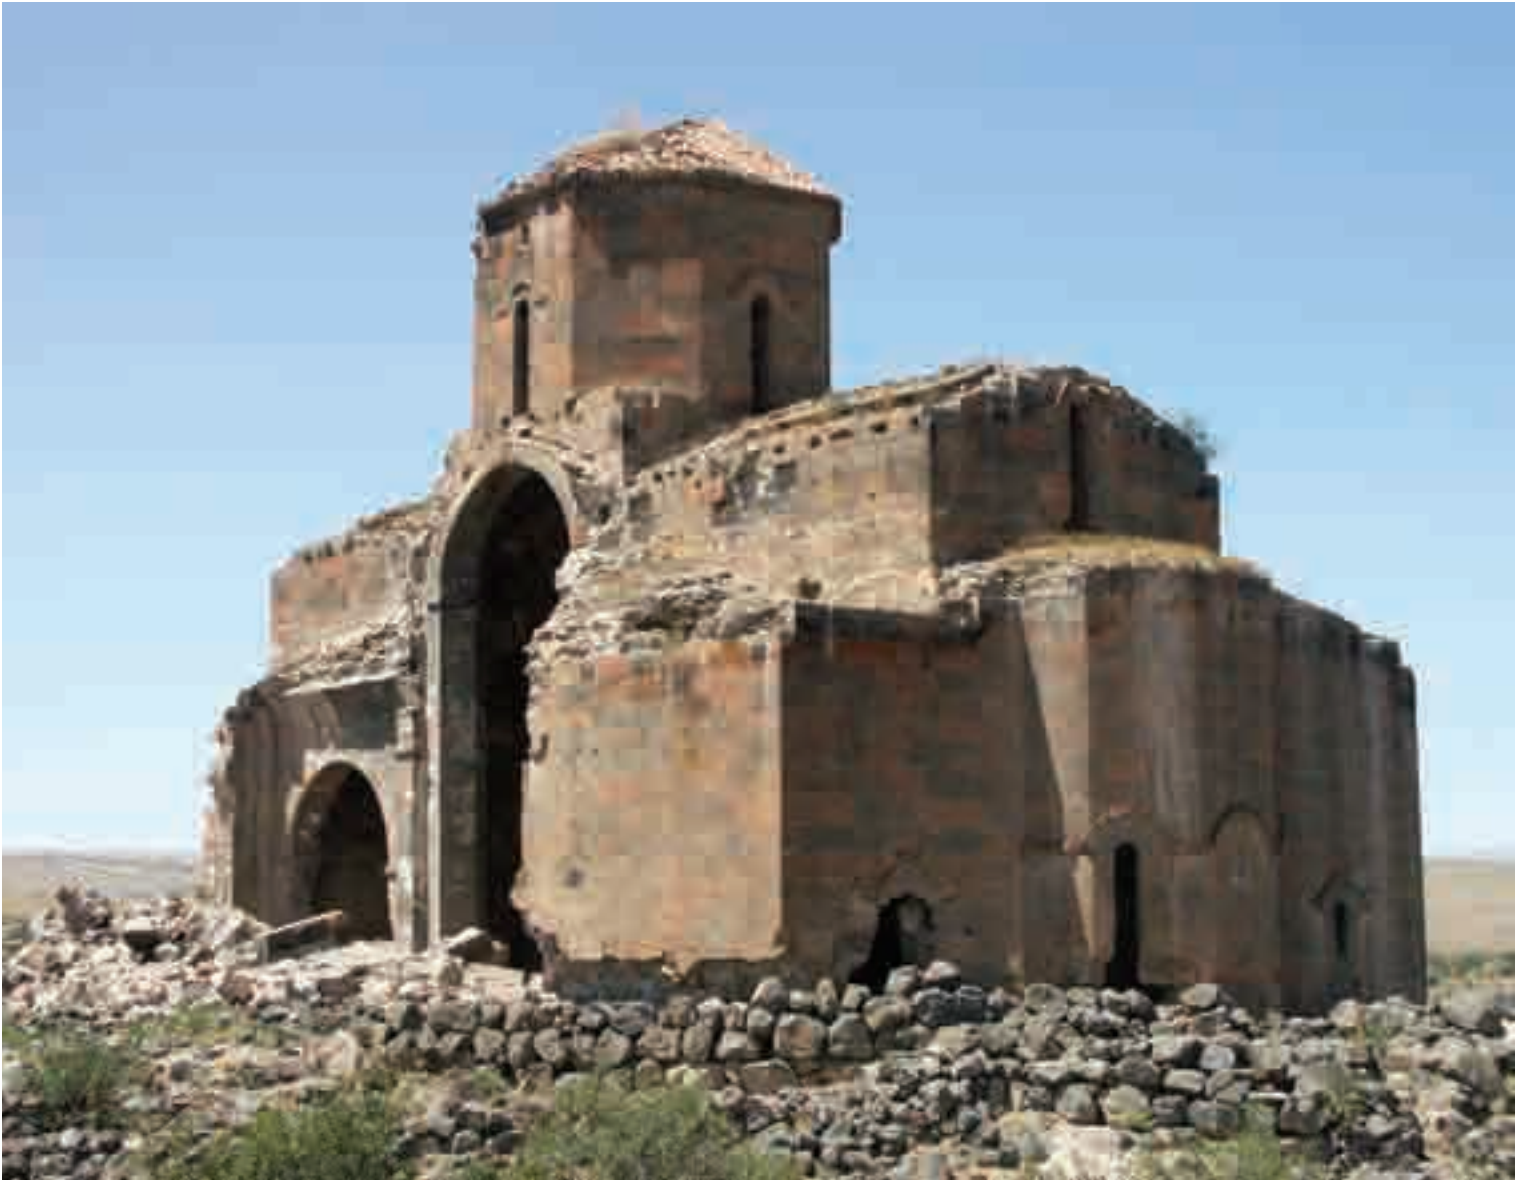
Մրենի Կաթողիկեն հարավ-արևելքից (լուս.՝ անհայտ հեղ., 1910-ական թթ. և Պ. Տոնապետյանի, 2014 թ.), չափ.՝ Թ. Թորամանյանի, հարավային ճակատին ազուցված խաչքարերը նրա կործանումից առաջ (լուս.՝ Ս. Կարապետյանի, 2000 թ.) և հետո (լուս.՝ Գ. Արզումանյանի, 2009 թ.)

Мренский собор с юго-востока (автор фот. неизвестен, 1910-е годы, и фот. П. Тонапетяна, 2014 г.); обмер Т. Тораманяна; фрагмент южной стены с хачкарами до (фот. С. Карапетяна, 2000 г.) и после обрушения (фот. Г. Арзуманяна, 2009 г.)

Mren Cathedral from the south-east (unknown photographer, 1910s, and P. Tonapetian, 2014); measurement by T. Toramanian; the cross-stones of the southern facade of the cathedral before (photo by S. Karapetian, 2000) and after its collapse (photo by G. Arzumanyan, 2009)
