ԵՂԵՌՆ՝
ԵՂԵՌՆԻՈ՛ ՇԵՏՈ

ANOTHER GENOCIDE
AFTER THE GENOCIDE

ANOTHER GENOCIDE
AFTER THE GENOCIDE
VOLUME 1

Հայկական նյութական մշակույթի հուշարձանների միտումնավոր ոչնչացման փաստերն առկա են Արևմտյան Հայաստանի անխտիր բոլոր շուրջ 120 գավառների ավելի քան 7.000 բնակավայրերում և նրանց հարակից հնավայրերում: Սույն հատորում ներկայացված է Կարսի մարզի, ինչպես նաև Բաղեշի (Բիթլիս), Կարնո (Էրզրում) և Վանի նահանգների 24 գավառներում գտնվող և միտումնավոր վնասված կամ ոչնչացված տարաբնույթ (այն է՝ պաշտամունքային, պաշտպանական, գերեզմանական, ճարտարագիտական և այլն) 132 պատմական հուշարձան:

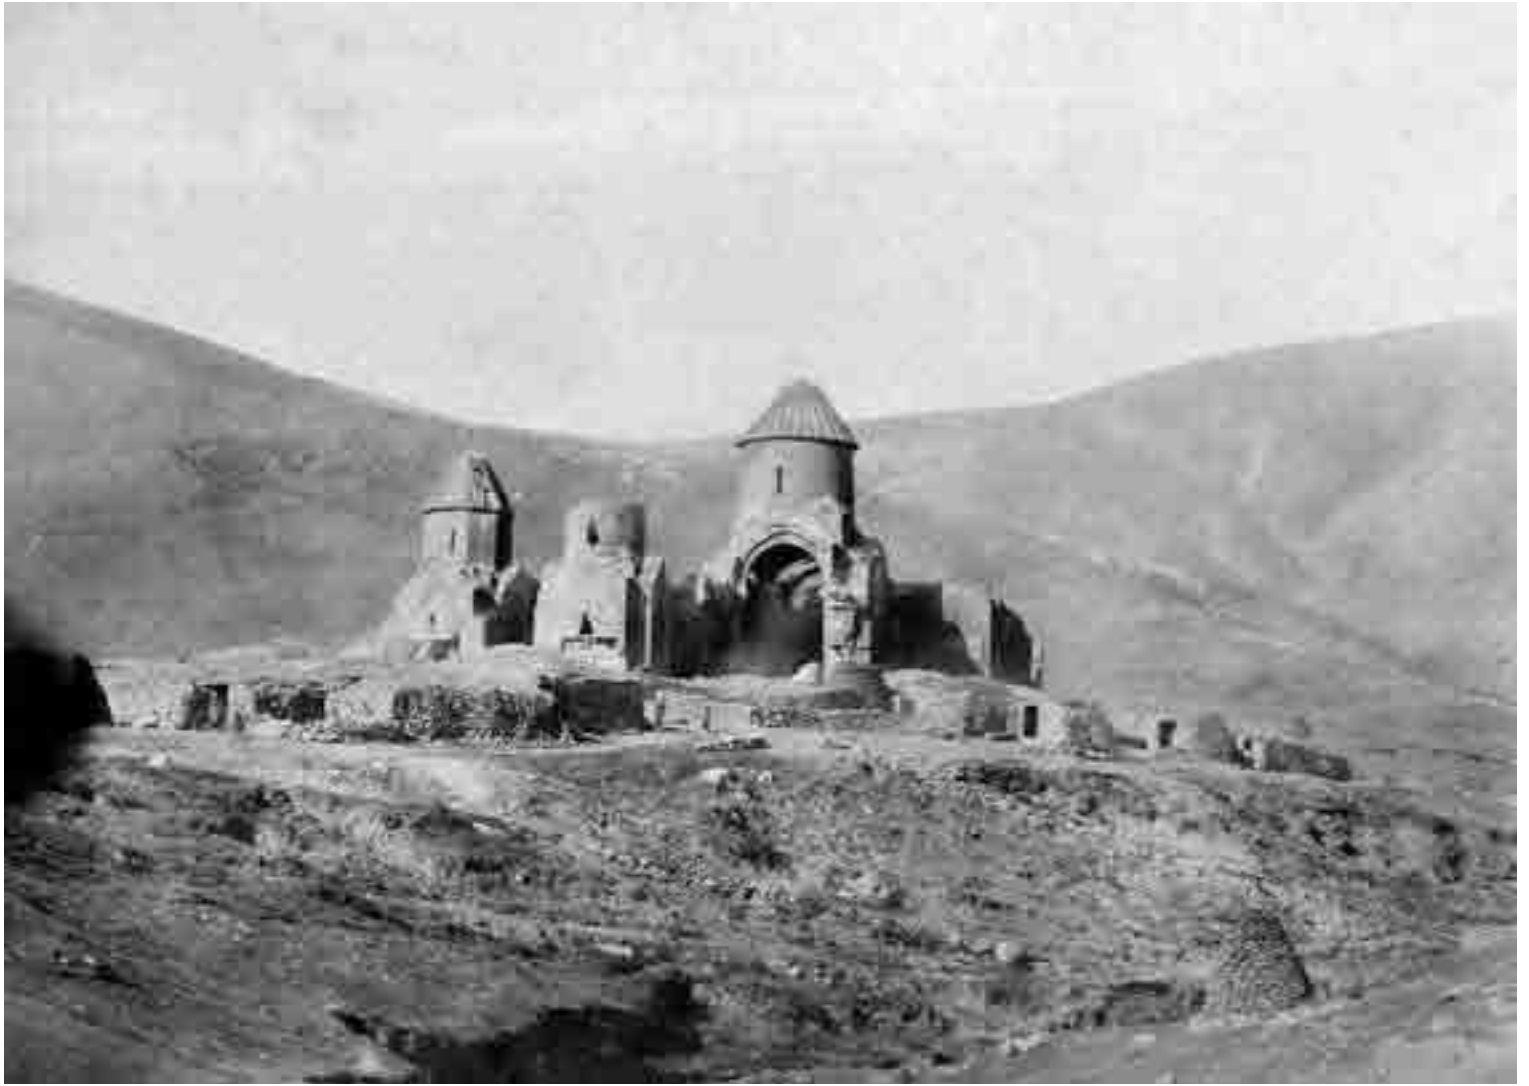
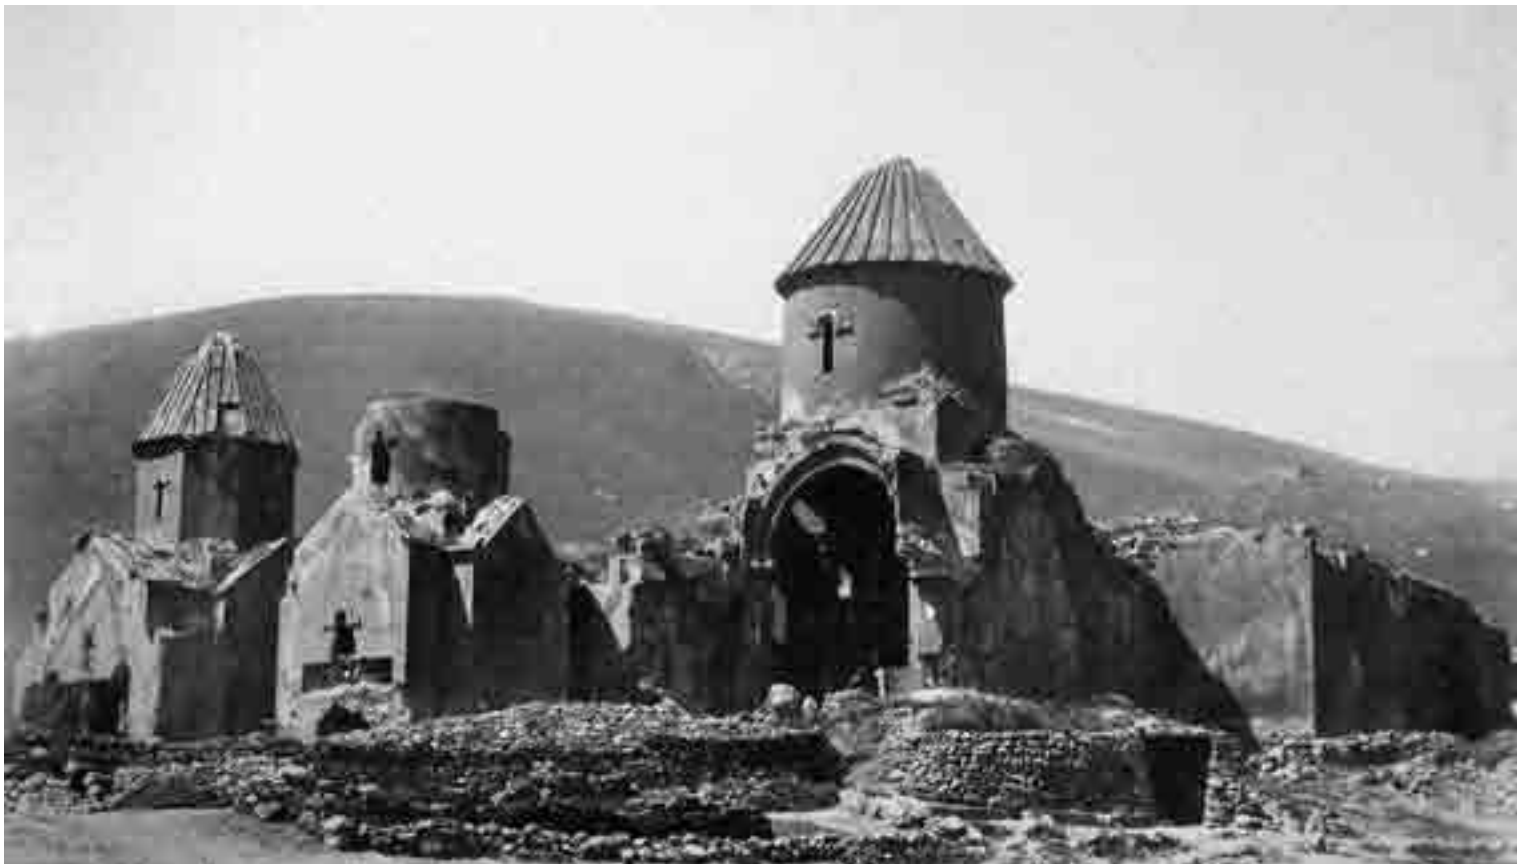
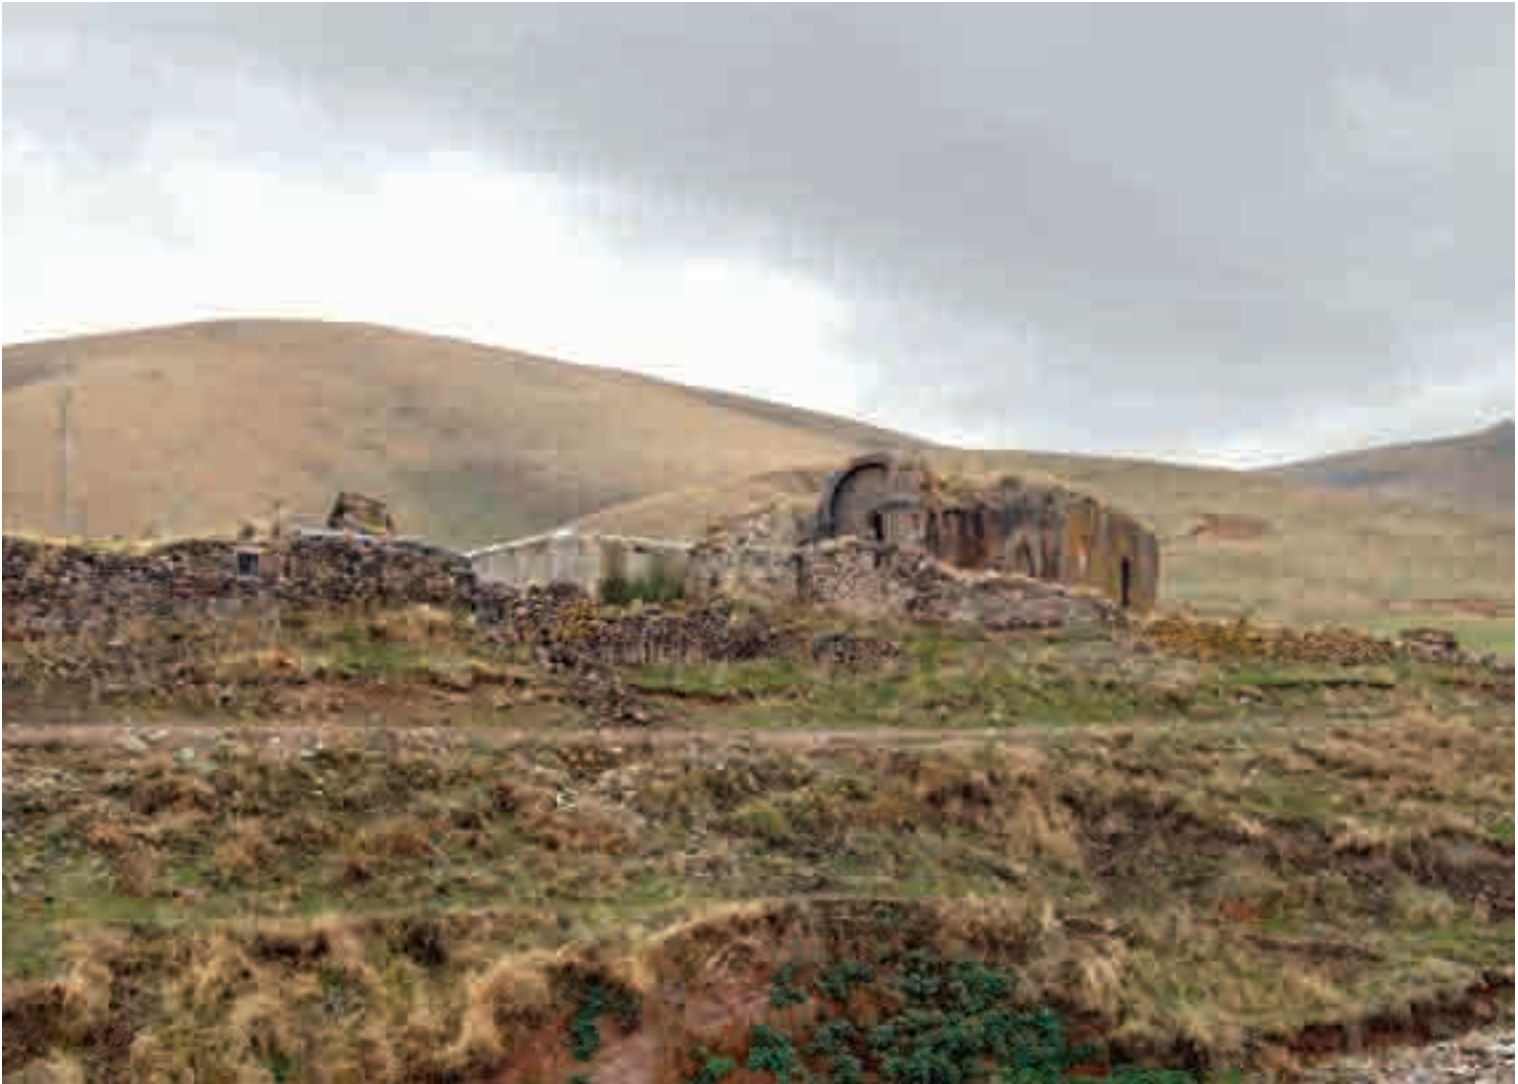
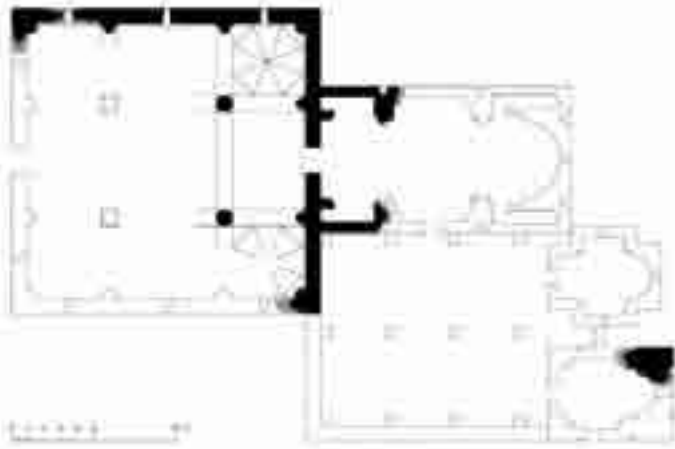
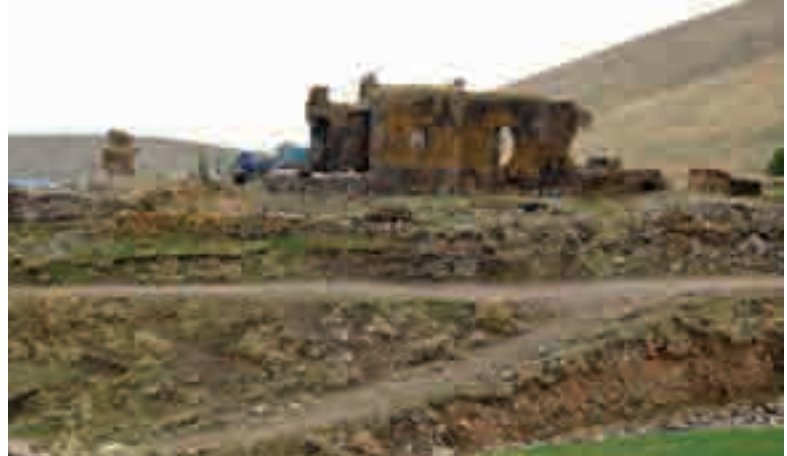
Բագնայրի վանքի կենտրոնական հուշարձանախումբը հյուսիս-արևելքից (լուս.՝ Դ. Երմակովի, 1890-ական թթ. և Թ. Թորամանյանի, 1912 թ.)

Վանքի ավերակները հյուսիս-արևելքից և հյուսիսից (լուս.՝ Ս. Կարապետյանի, 2010 թ.), չափ.՝ Թ. Թորամանյանի, մաքրագծումը՝ Ա. Հակոբյանի

Руины монастыря Багнайна (X-XIII вв.) находятся в одноименном селе (ныне — Козлуджа). Начиная с 1920-х годов, монастырь постепенно разрушался.

The ruins of the monastic complex of Bagnayr (10th to 13th centuries) are situated in the village of the same name (at present renamed Ghozluja).

Since the 1920s, it has suffered continual destruction.

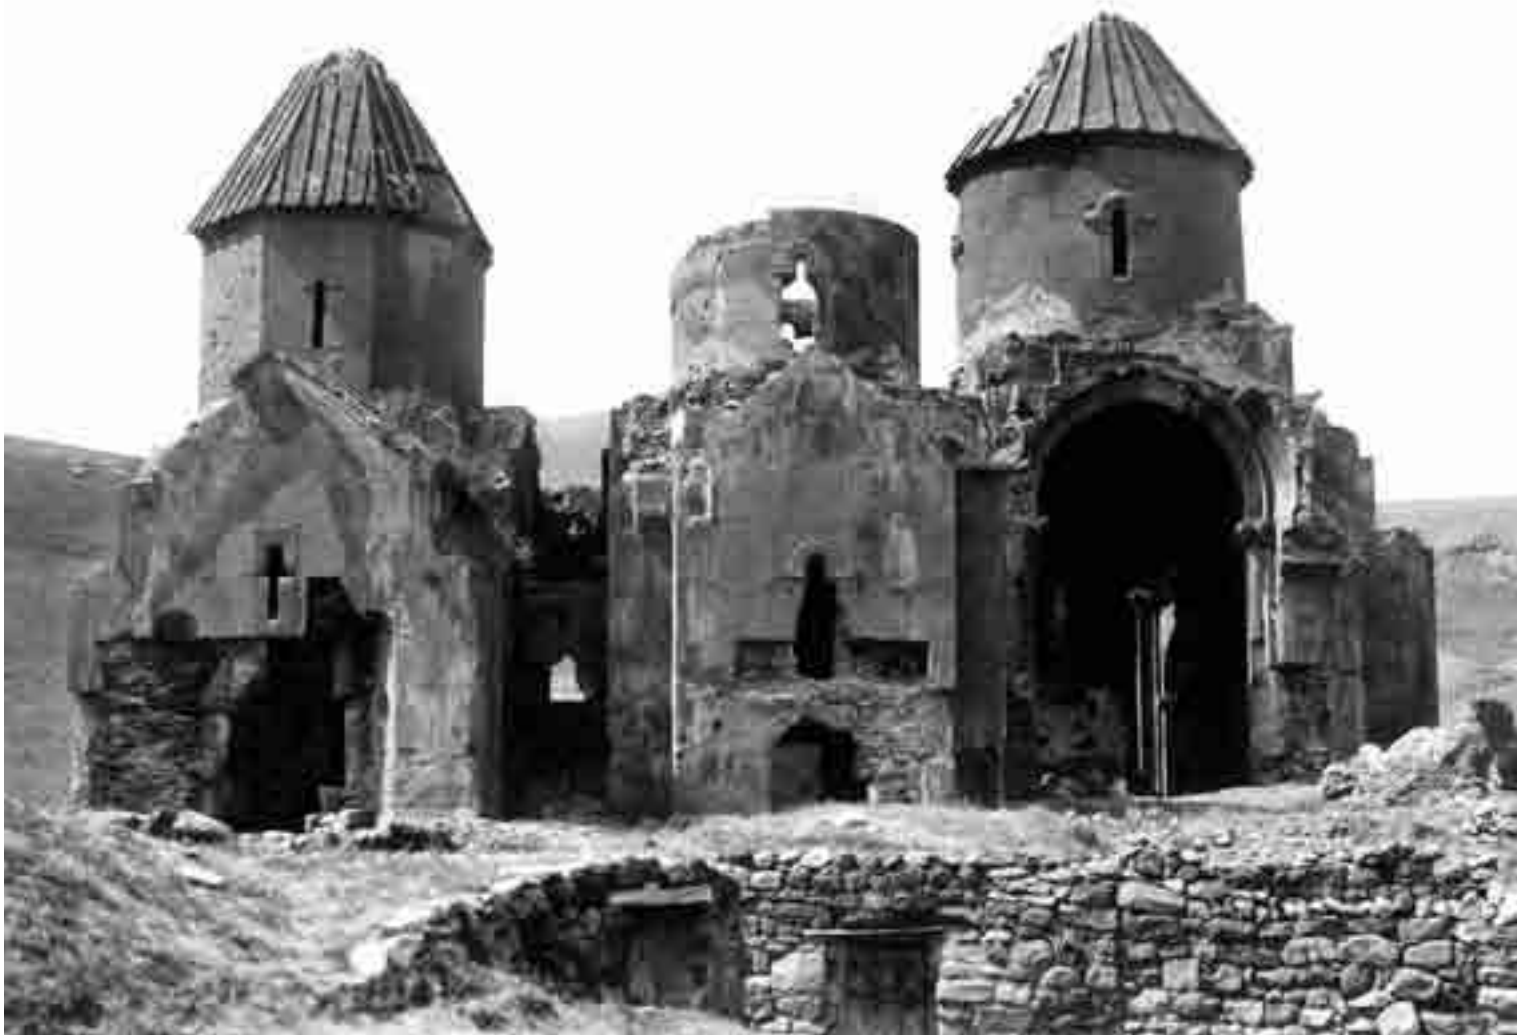
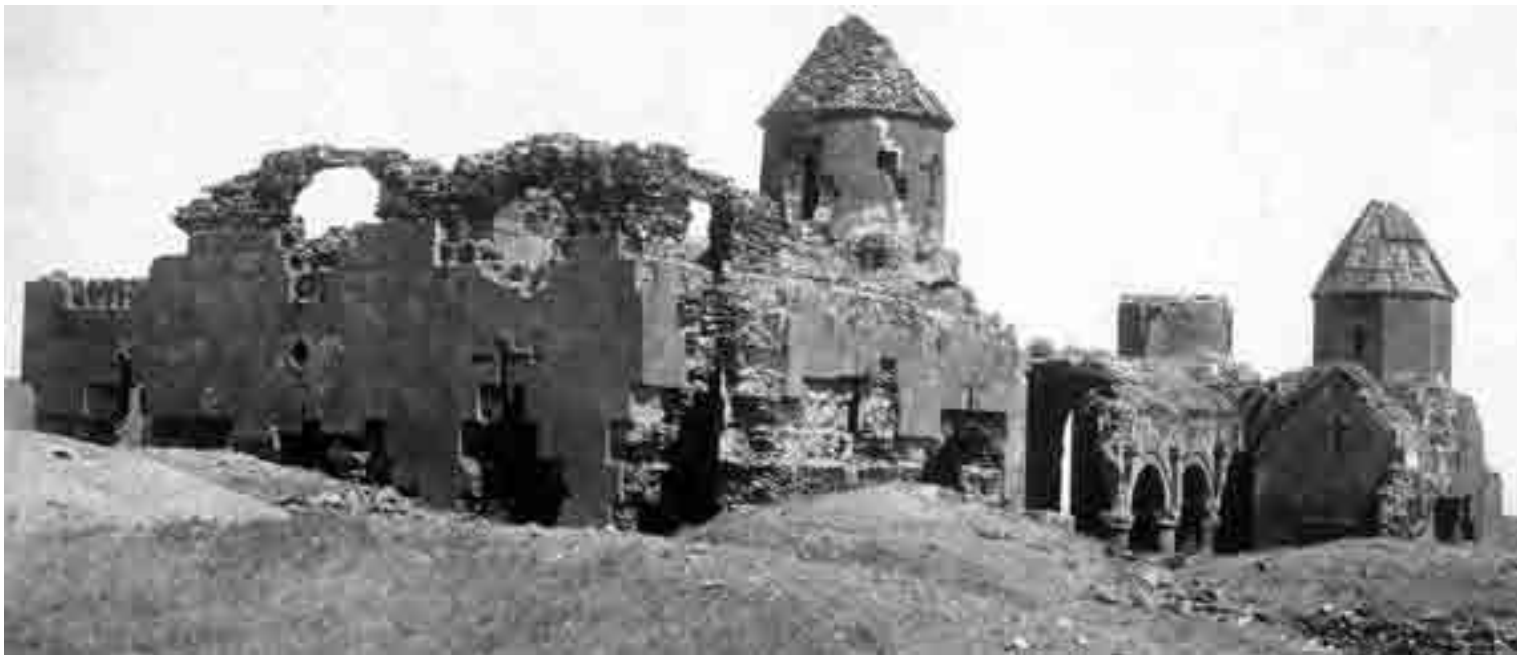
Բագնայրի վանքի կենտրոնական հուշարձանախմբի գլխավոր կառույցները՝ Սբ. Գրիգոր և Սբ. Աստվածածին մայր եկեղեցիները, արևելքից (մեջտեղի եկեղեցու անունն անհայտ է) և հարավ-արևմուտքից (լուս.՝ Թ. Թորամանյանի, 1912 թ.)

Главные постройки центрального ансамбля монастыря Багнайра — церкви Сурб Григор (Св. Григория) и Сурб Аствацацин (Пресв. Богородицы) с востока (название церкви между ними неизвестно) и юго-запада (фот. Т. Тораманяна, 1912 г.)

The main churches of the central monument cluster of Bagnayr Monastery, St. Grigor (Gregory) and Sourb Astvatzatin (Holy Virgin), from the east (the name of the church in the middle is unknown) and south-west (photos by T. Toramanian, 1912)

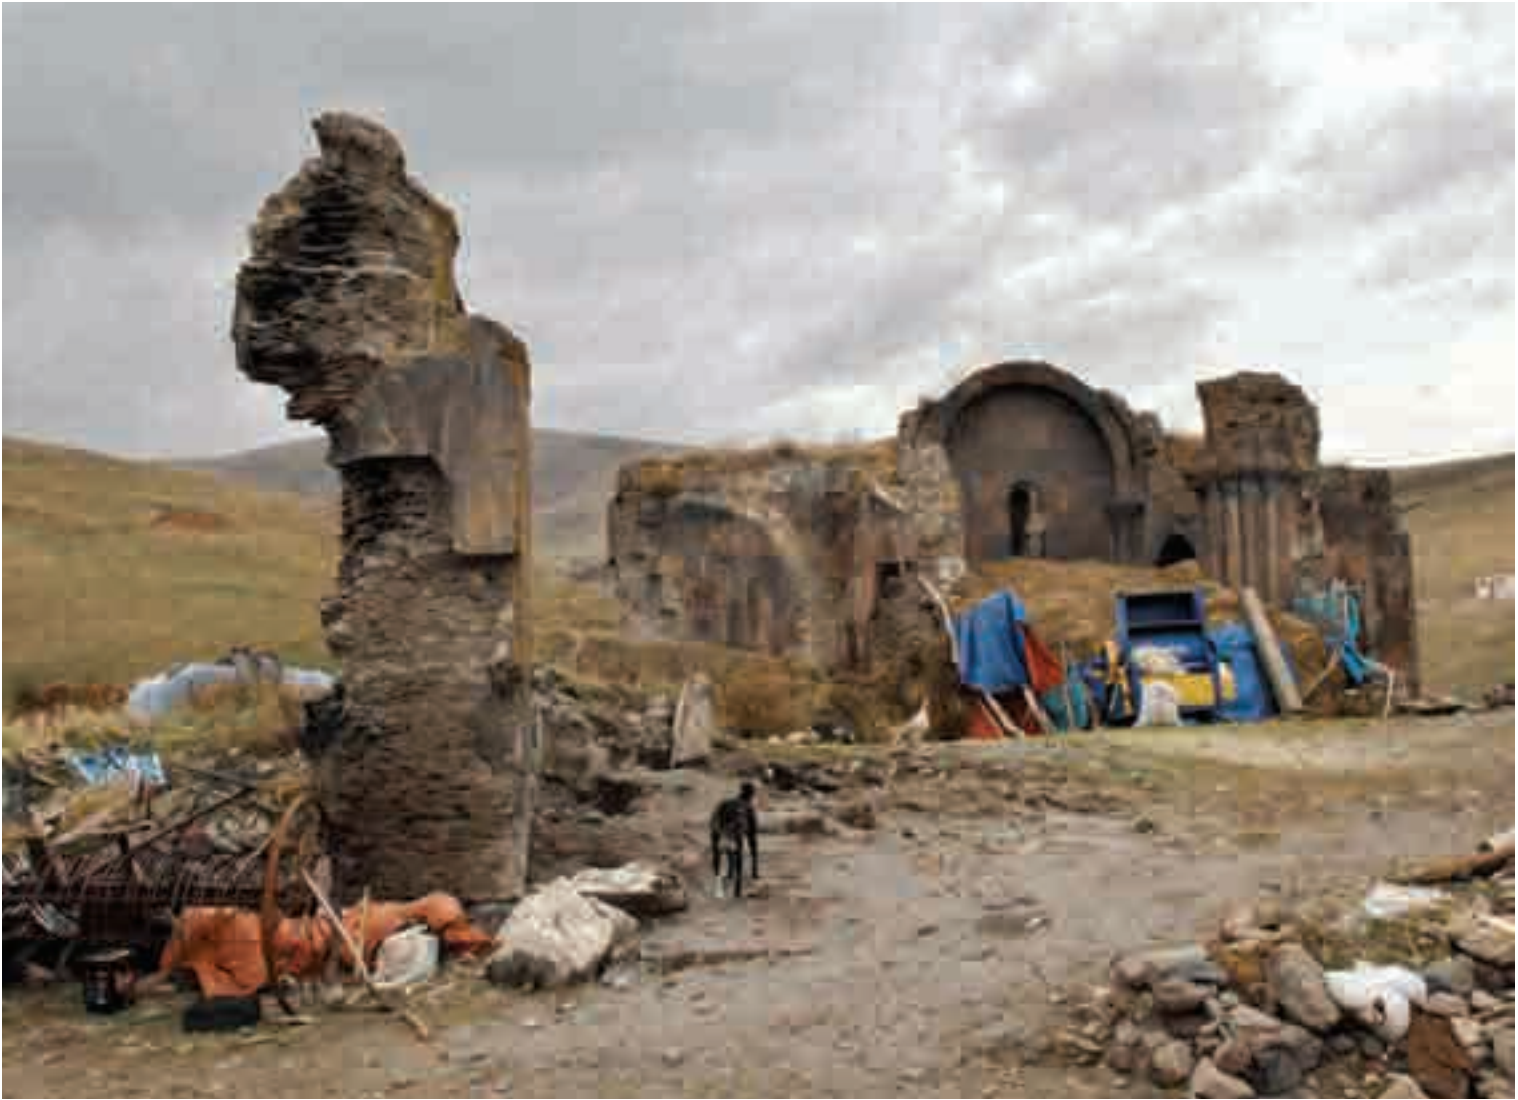
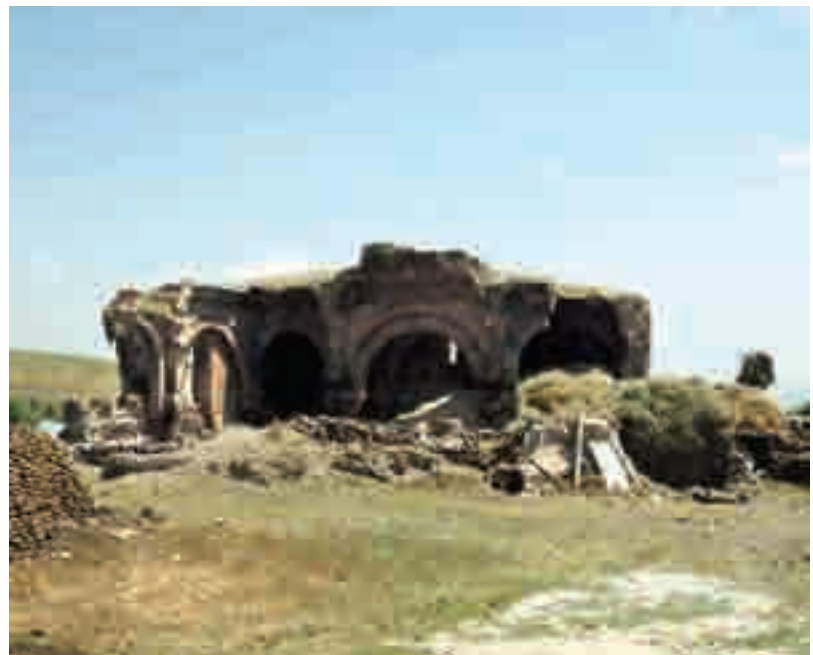
Բազմալի վանական համալիրի հիմնական մասը ոչնչացվել է թուրքական բանակի կողմից (կանգուն է միայն հիմնական հուշարձանախմբից փոքր-ինչ հյուսիս մեկուսի կանգնած Սբ. Երրորդություն եկեղեցին): Այստեղ ևս պայթյուններով կործանված կառույցների սրբատաշ քարերը հեռացվել և յուրացվել են որպես շինանյութ, իսկ անկարևոր նկատված ավերակների մնացորդներն էլ՝ անհետացվել տեղաբնակ քրդերի ձեռքով:

The monastic complex of Bagnayr has been mostly exploded by Turkish military forces, its finely-dressed stones being used as building material (the local Kurds have appropriated even the last remnants of its ruins). The only standing monument of the monastery is the church of Sourb Yerordutiun (Holy Trinity) located a little north of its central buildings.

Բազմալի վանքի կենտրոնական հուշարձանախմբի մնացորդներն արևելքից և հարավ-արևմուտքից (լուս.՝ Գ. Առաքելյանի և Ս. Կարապետյանի, 2010 թ.)

Остатки центрального ансамбля монастыря Багнайра с востока и юго-запада (фот. Г. Аракелян и С. Карапетына, 2010 г.)

The remnants of the central monuments of Bagnayr Monastery from the east and south-west (photos by G. Arakelian and S. Karapetian, 2010)

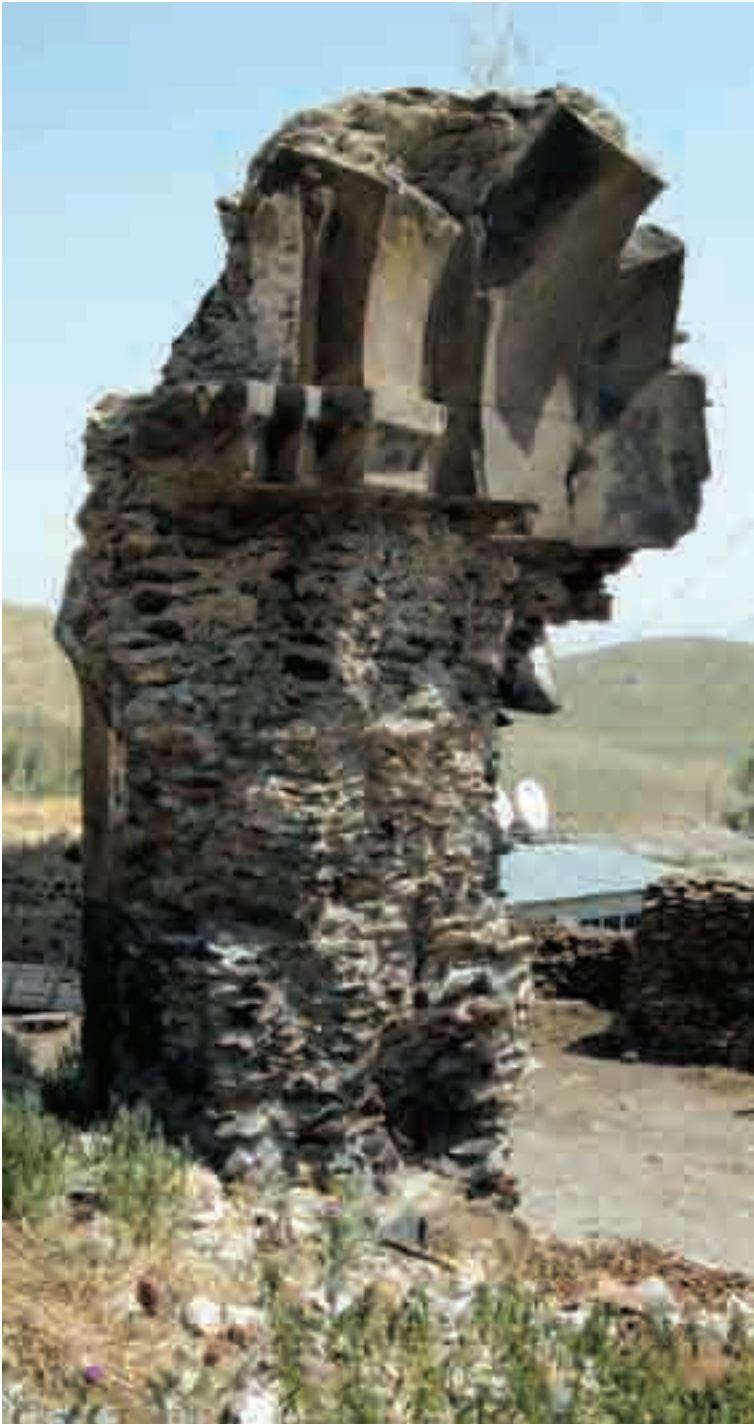
Բազմալրի վանքի կենտրոնական հուշարձանա-
խմբի Աբ. Գրիգոր եկեղեցին հարավ-արևմուտքից
(լուս.՝ Թ. Թորամանյանի, 1912 թ.)

Церковь Сурб Григор (Св. Григория) — од-
на из церквей центрального ансамбля мо-
настыря Багнайра, с юго-запада (фот. Т. То-
раманяна, 1912 г.)

One of the central monuments of Bagnayr
Monastery, St. Grigor (Gregory), from the
south-west (photo by T. Toramanyan, 1912)

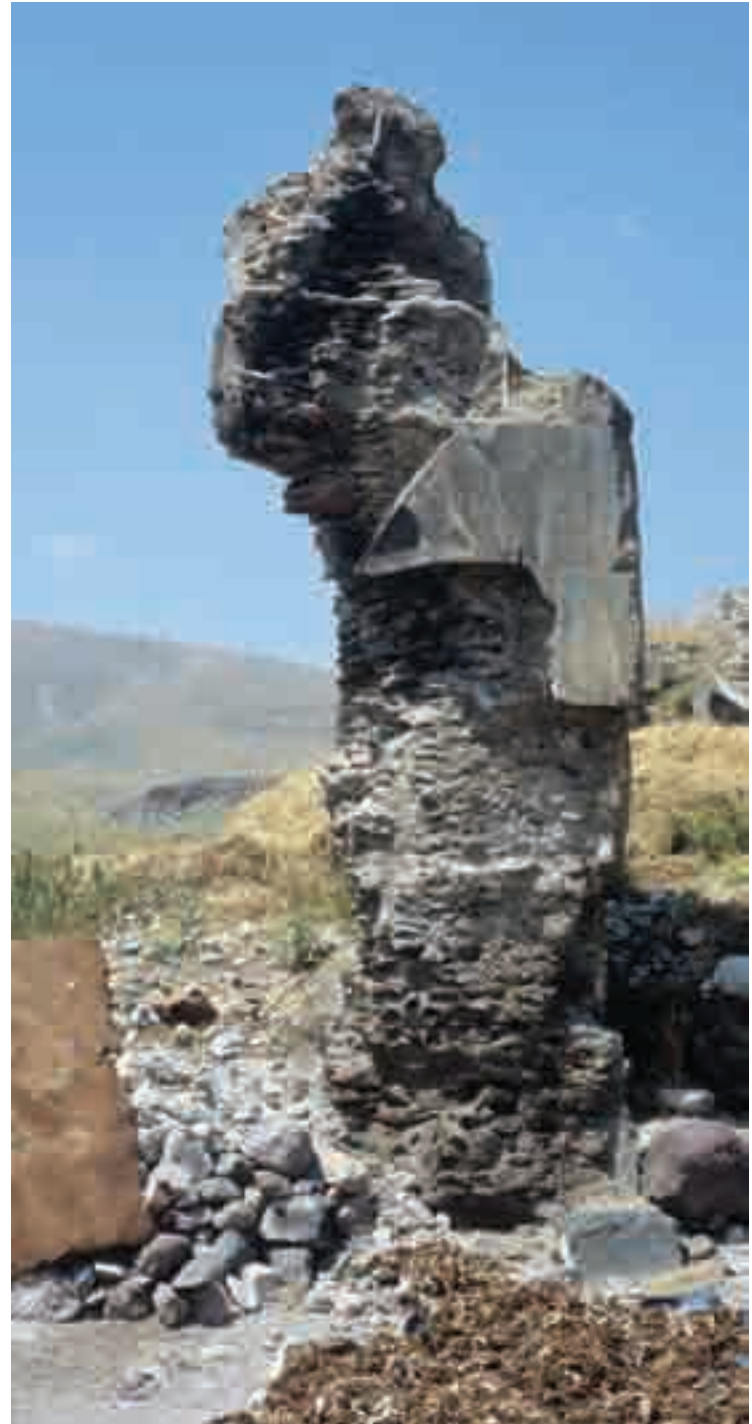
Նույն եկեղեցու խորանի հյուսիսակողմյան հատ-
վածի մնացորդները (լուս.՝ Ս. Կարապետյանի,
2010 թ.)

Остатки северной стены алтарной апсиды
той же церкви (фот. С. Карапетяна, 2010 г.)

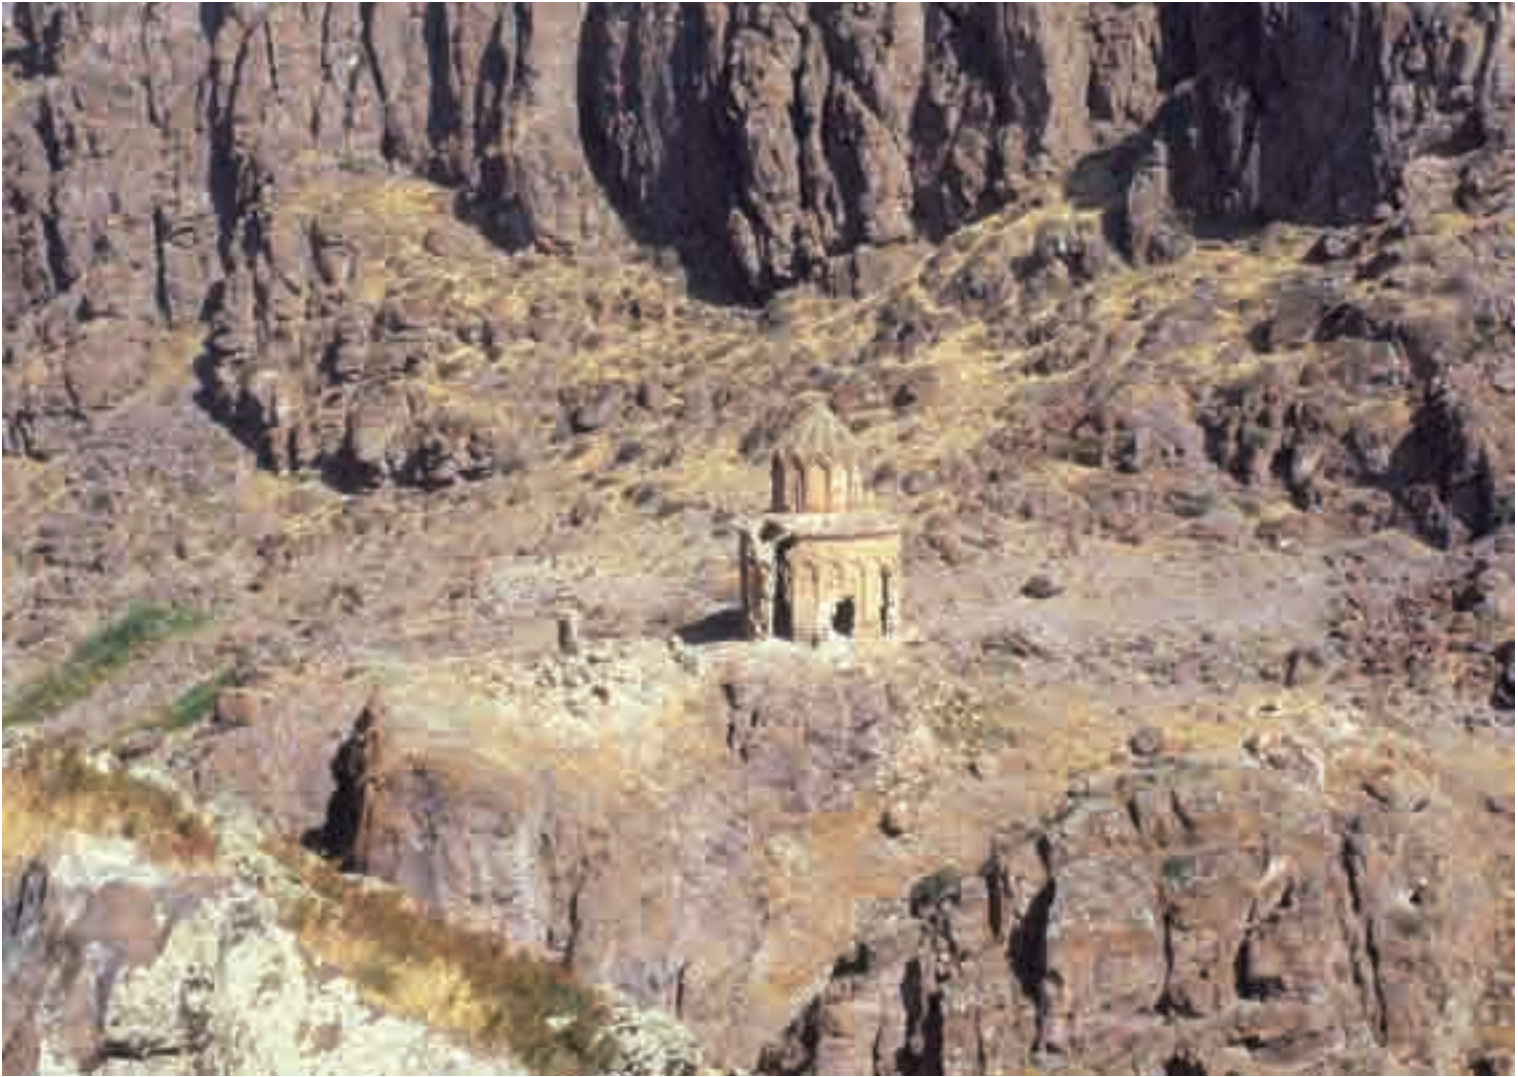
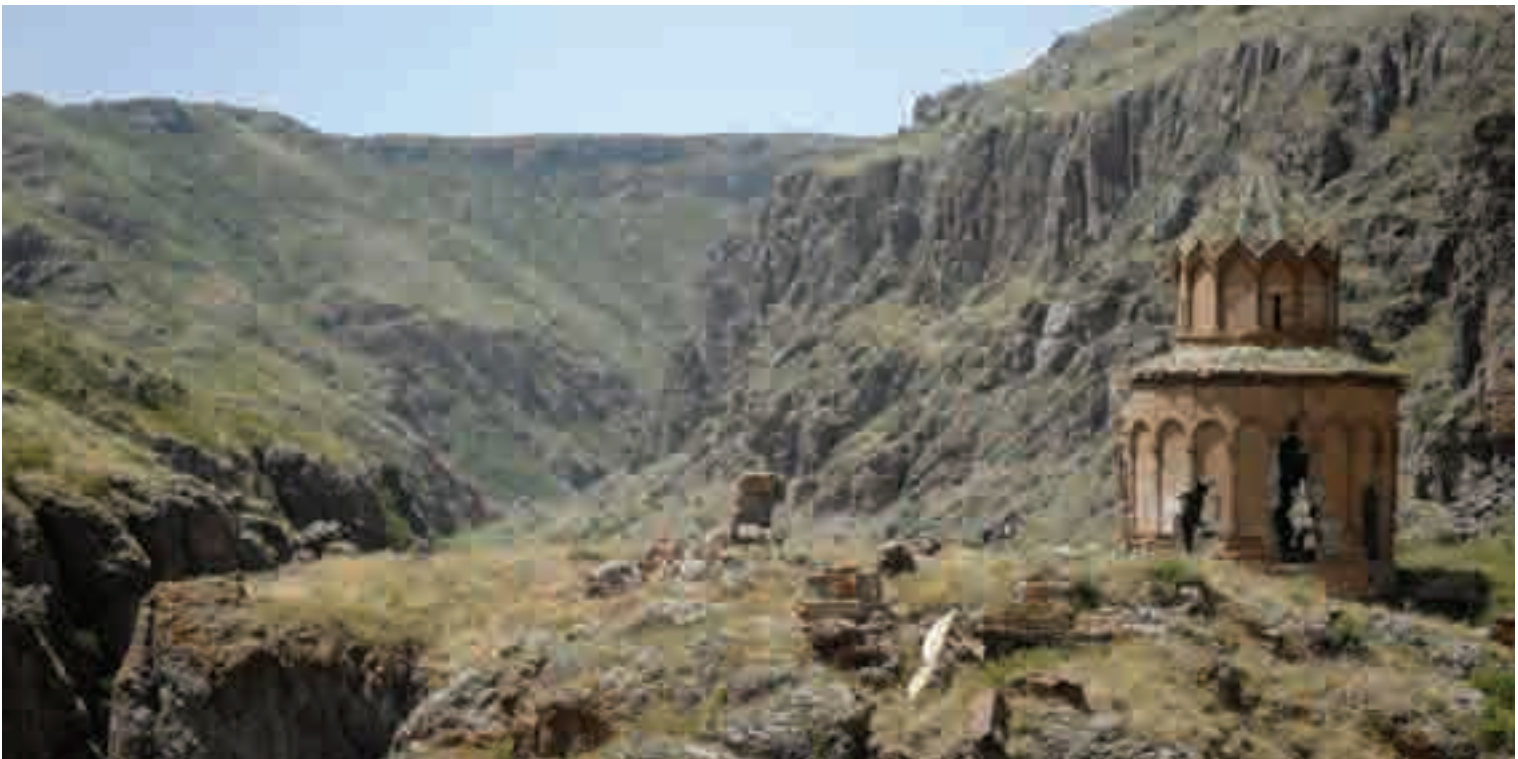
With the occupation of the region of Kars in 1920, Khetzkonk shifted into the possession of Turkey. Between the 1940s and 1950s, the monastic churches were exploded by Turkish military forces, all the other buildings suffering serious destruction. It was only in 1959, years after this vandalism, that J.-M. Thierry was able to visit the monastery and document its tragic state.

Խժկոնքի վանքը հարավ-արևելքից և արևելքից (լուս.՝ Ս. Կարապետյանի, 2000 և 2011 թթ.)
Монастырь Хцконка с юго-востока и востока (фот. С. Карапетяна, 2000 г. и 2011 г.)
Khetzkonk Monastery from the south-east and east (photos by S. Karapetian, 2000 and 2011)

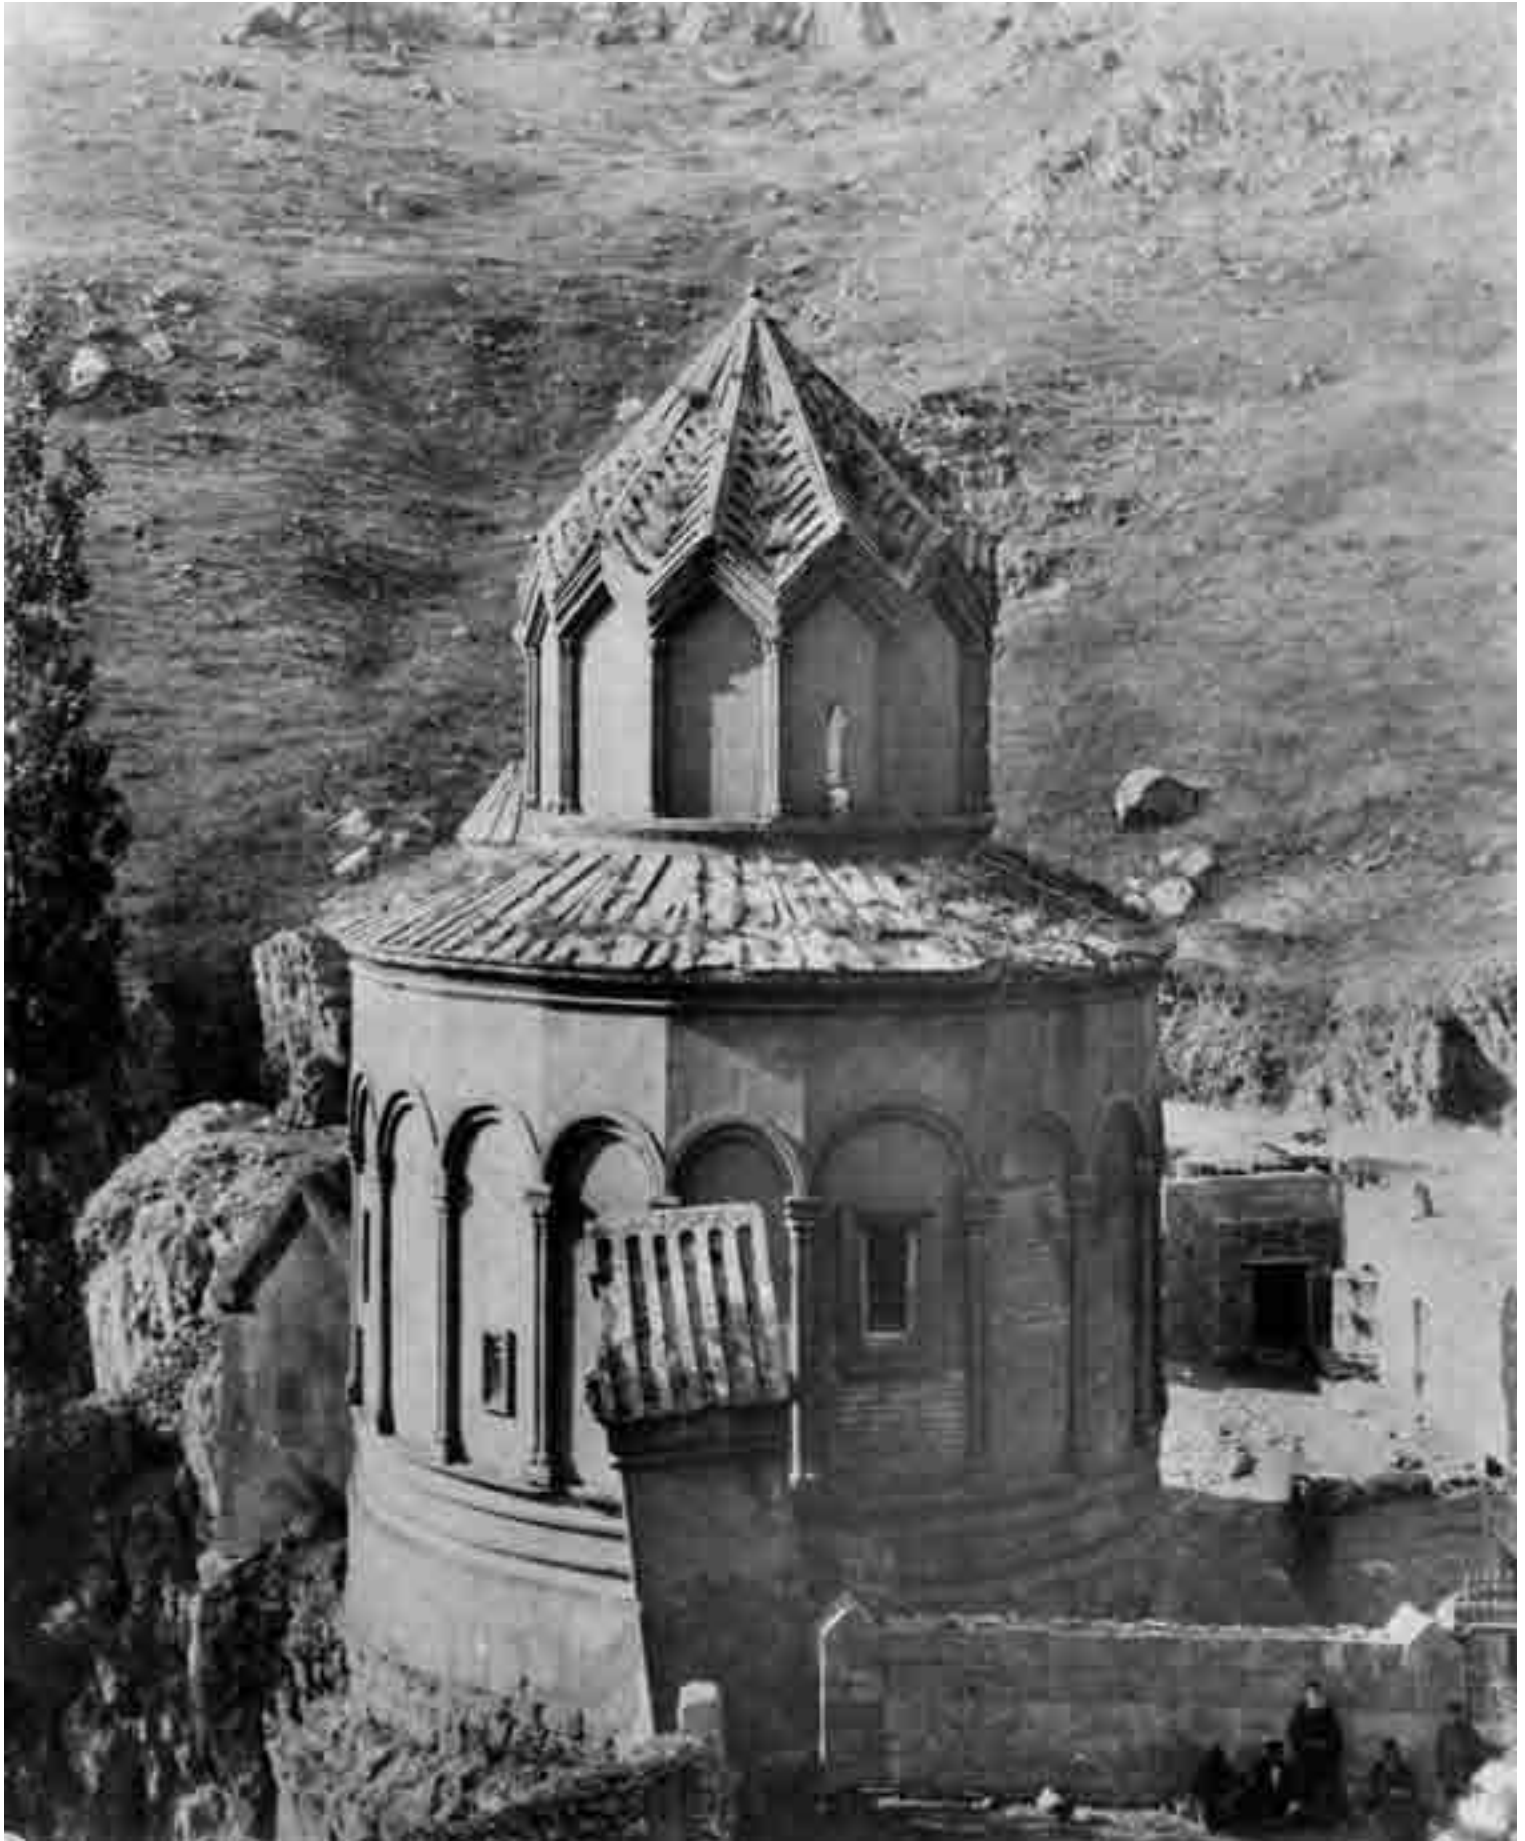
At present only St. Sargis Church is still preserved standing, although in a bad state of emergency (it retains some of its inscriptions).

Խճկոնքի վանքի Սբ. Սարգիս եկեղեցին հյուսիսից 1910-ական (լուս. հեղ.՝ անհայտ) և 2011 թթ. (լուս.՝ Ս. Կարապետյանի)
Церковь Сурб Саркис монастыря Хцконка с севера (автор фот. неизвестен, 1910-е годы, и фот. С. Карапетяна, 2011 г.)
St. Sargis Church of Khetzkonk Monastery from the north in the 1910s (unknown photographer) and in 2011 (photo by S. Karapetian)
