ԵՂԵՌՆ՝
ԵՂԵՌՆԻՈ՛ ՇԵՏՈ

ANOTHER GENOCIDE
AFTER THE GENOCIDE

ANOTHER GENOCIDE
AFTER THE GENOCIDE
VOLUME 1

Հայկական նյութական մշակույթի հուշարձանների միտումնավոր ոչնչացման փաստերն առկա են Արևմտյան Հայաստանի անխտիր բոլոր շուրջ 120 գավառների ավելի քան 7.000 բնակավայրերում և նրանց հարակից հնավայրերում: Սույն հատորում ներկայացված է Կարսի մարզի, ինչպես նաև Բաղեշի (Բիթլիս), Կարնո (Էրզրում) և Վանի նահանգների 24 գավառներում գտնվող և միտումնավոր վնասված կամ ոչնչացված տարաբնույթ (այն է՝ պաշտամունքային, պաշտպանական, գերեզմանական, ճարտարագիտական և այլն) 132 պատմական հուշարձան:

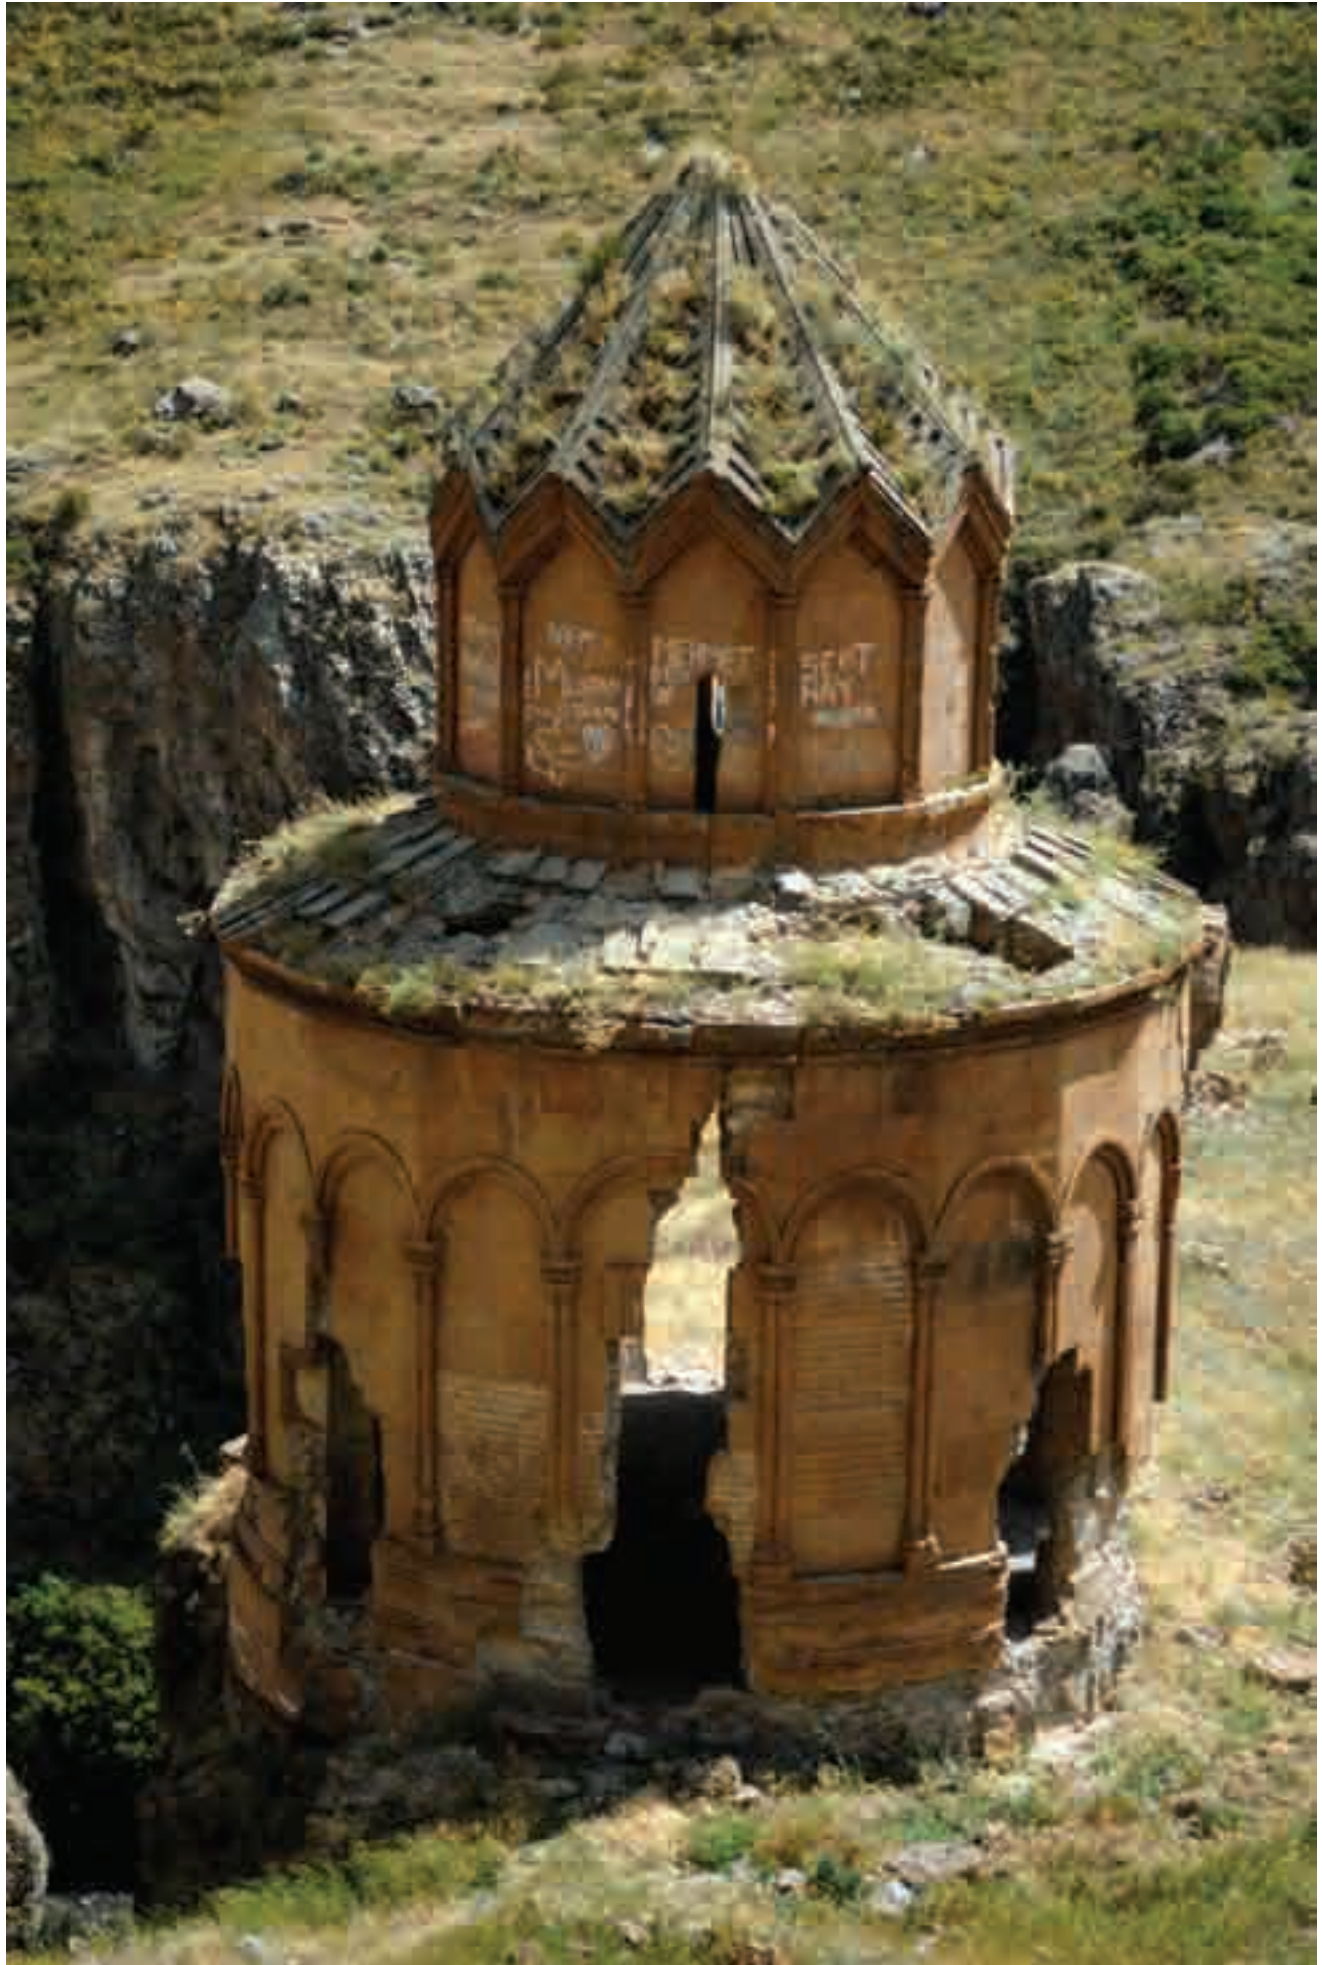
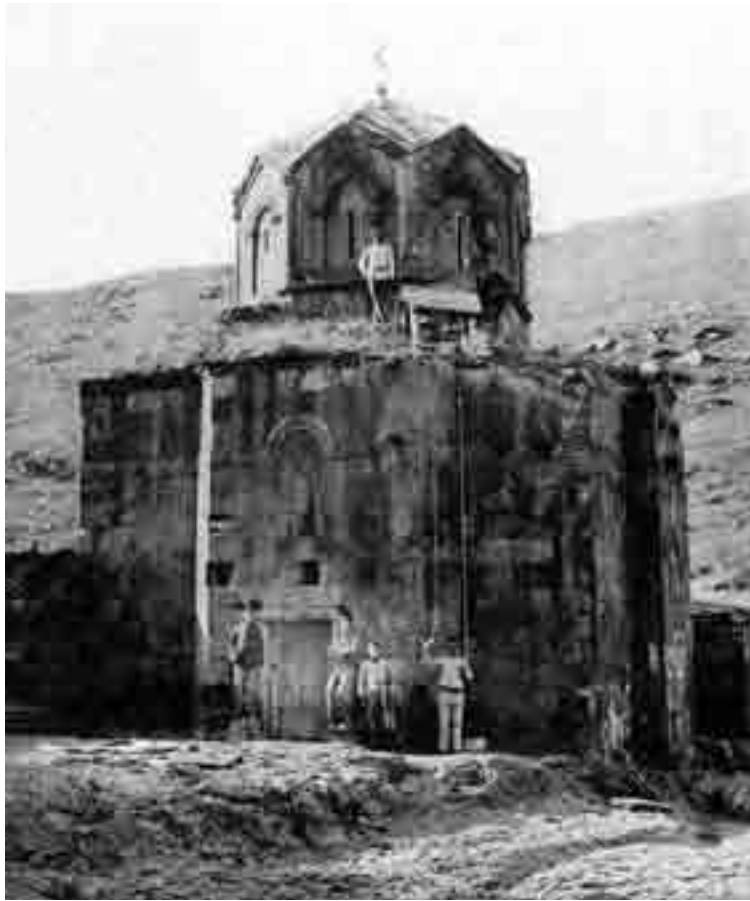
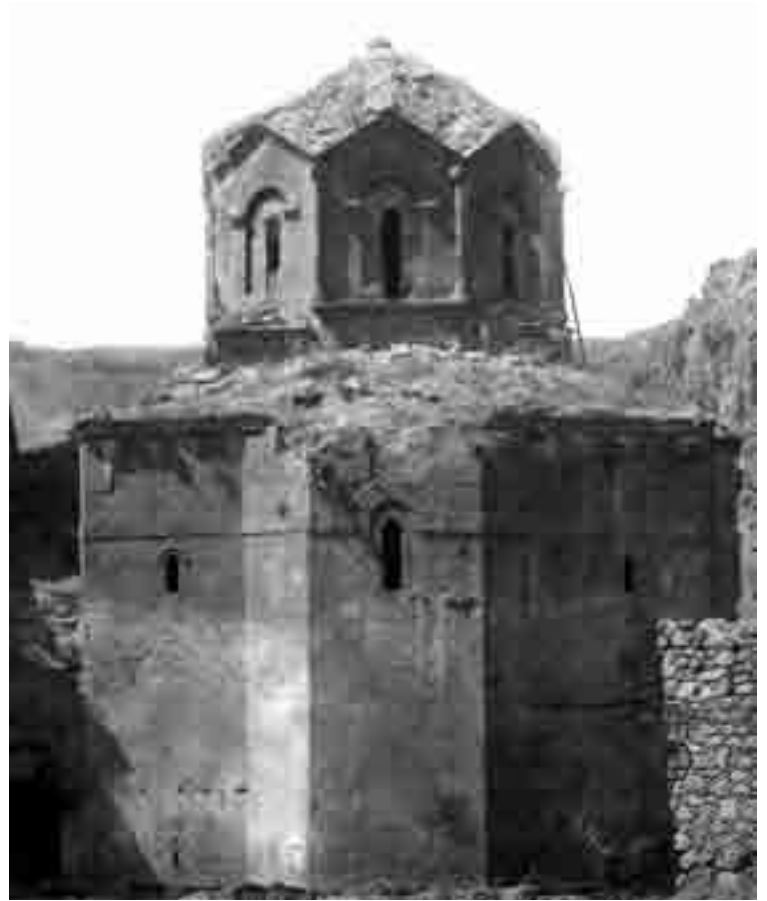
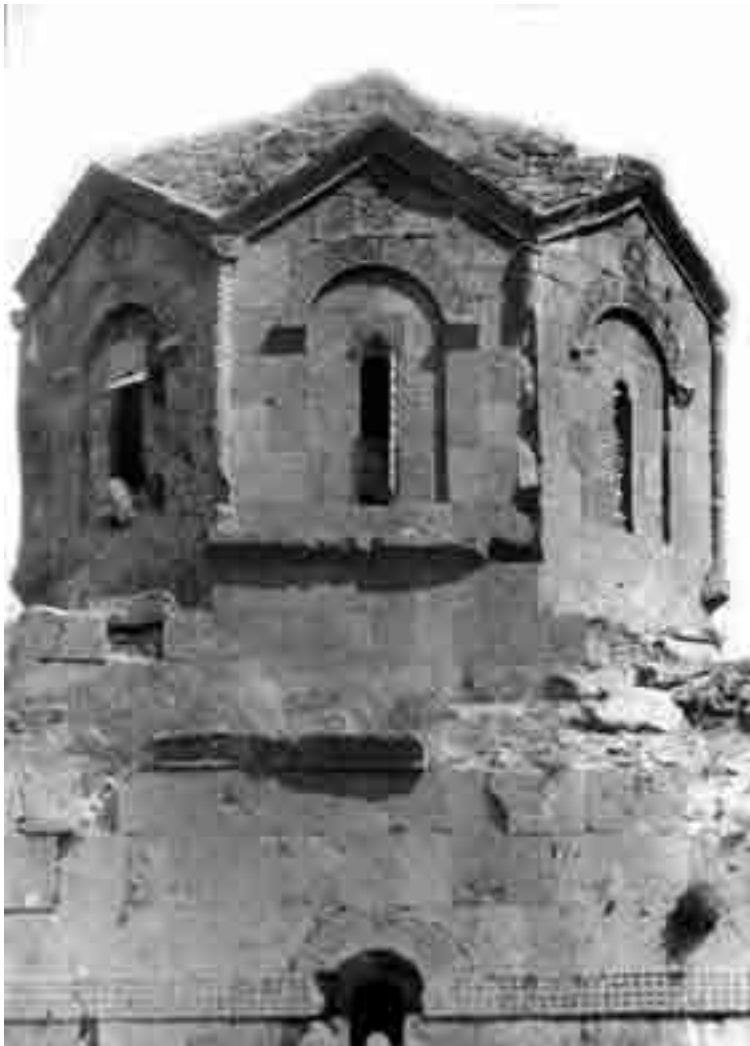
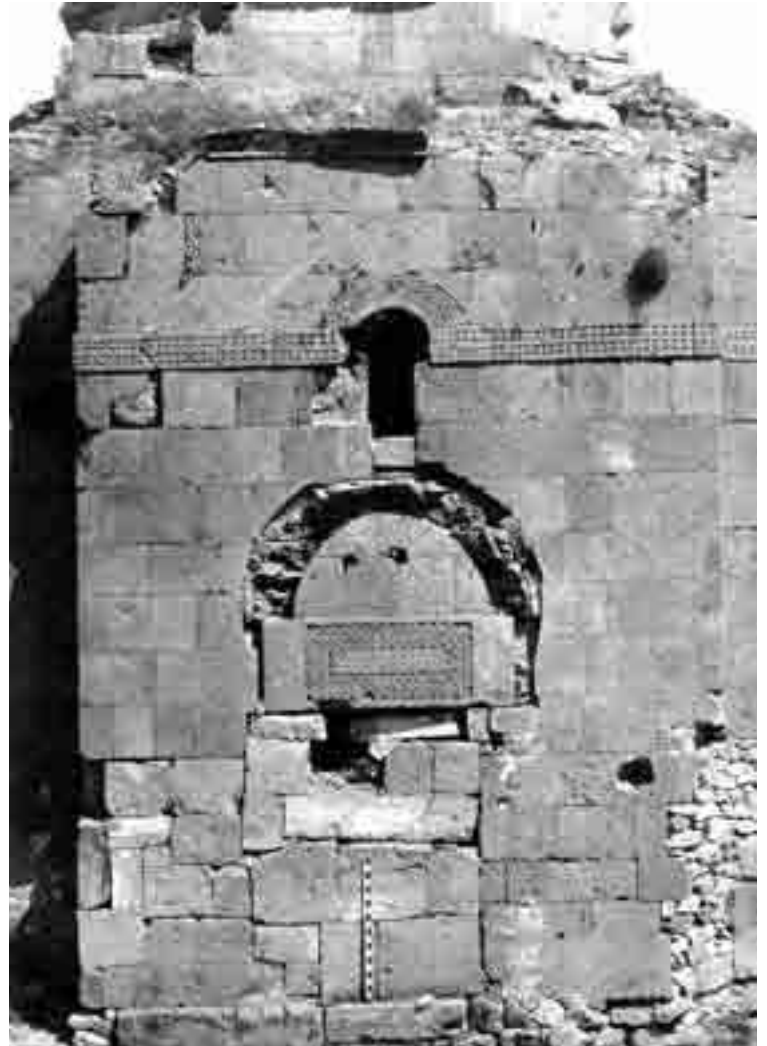
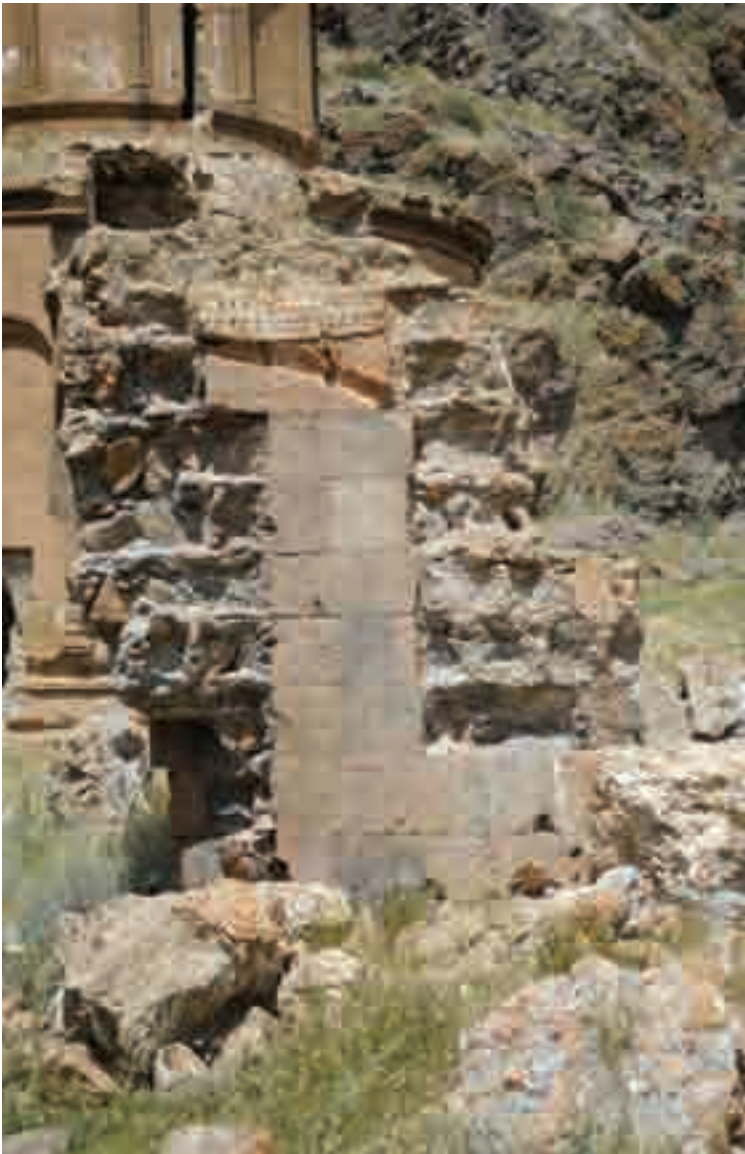
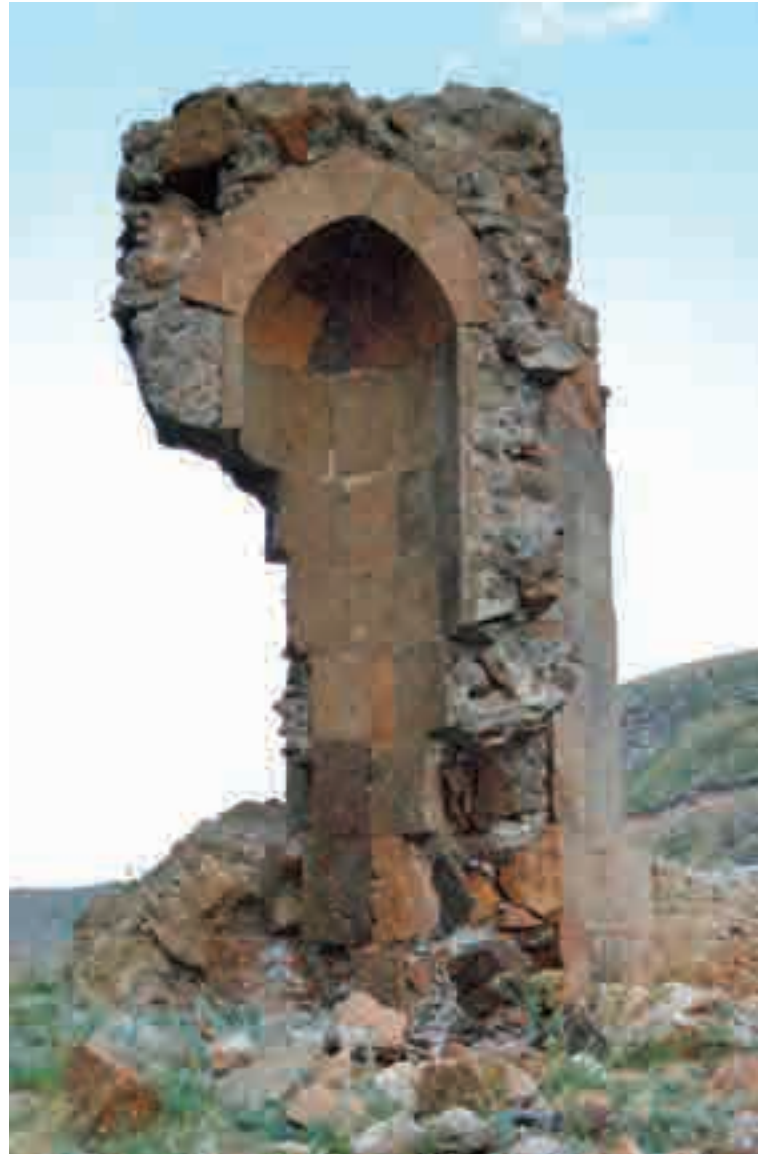
Խծկոնքի վանքի Սր. Կարապետ եկեղեցին հյուսիս-արևմուտքից և արևելքից, հատվածներ եկեղեցուց (լուս. հեղ.՝ անհայտ, 1910-ական թթ.) և շինության մնացորդները (լուս.՝ Ս. Կարապետյանի, 2011 թ.)

Церковь Сурб Карапет монастыря Хцконка с северо-запада, востока и ее фрагменты (автор фот. неизвестен, 1910-е годы); остатки церкви (фот. С. Карапетяна, 2011 г.)

Sourb Karapet (Holy Forerunner) Church of Khetzkonk Monastery from the north-west and east; partial views of the church (unknown photographer, 1910s) and its remnants (photos by S. Karapetian, 2011)

Sourb Karapet represented a central-domed tetraconch with an octahedral tambour beneath a slightly fan-shaped spire.

It was blown up between the 1940s and 1950s. As of 2011, only a very small section of its eastern wall still survived to a height of 3 metres.

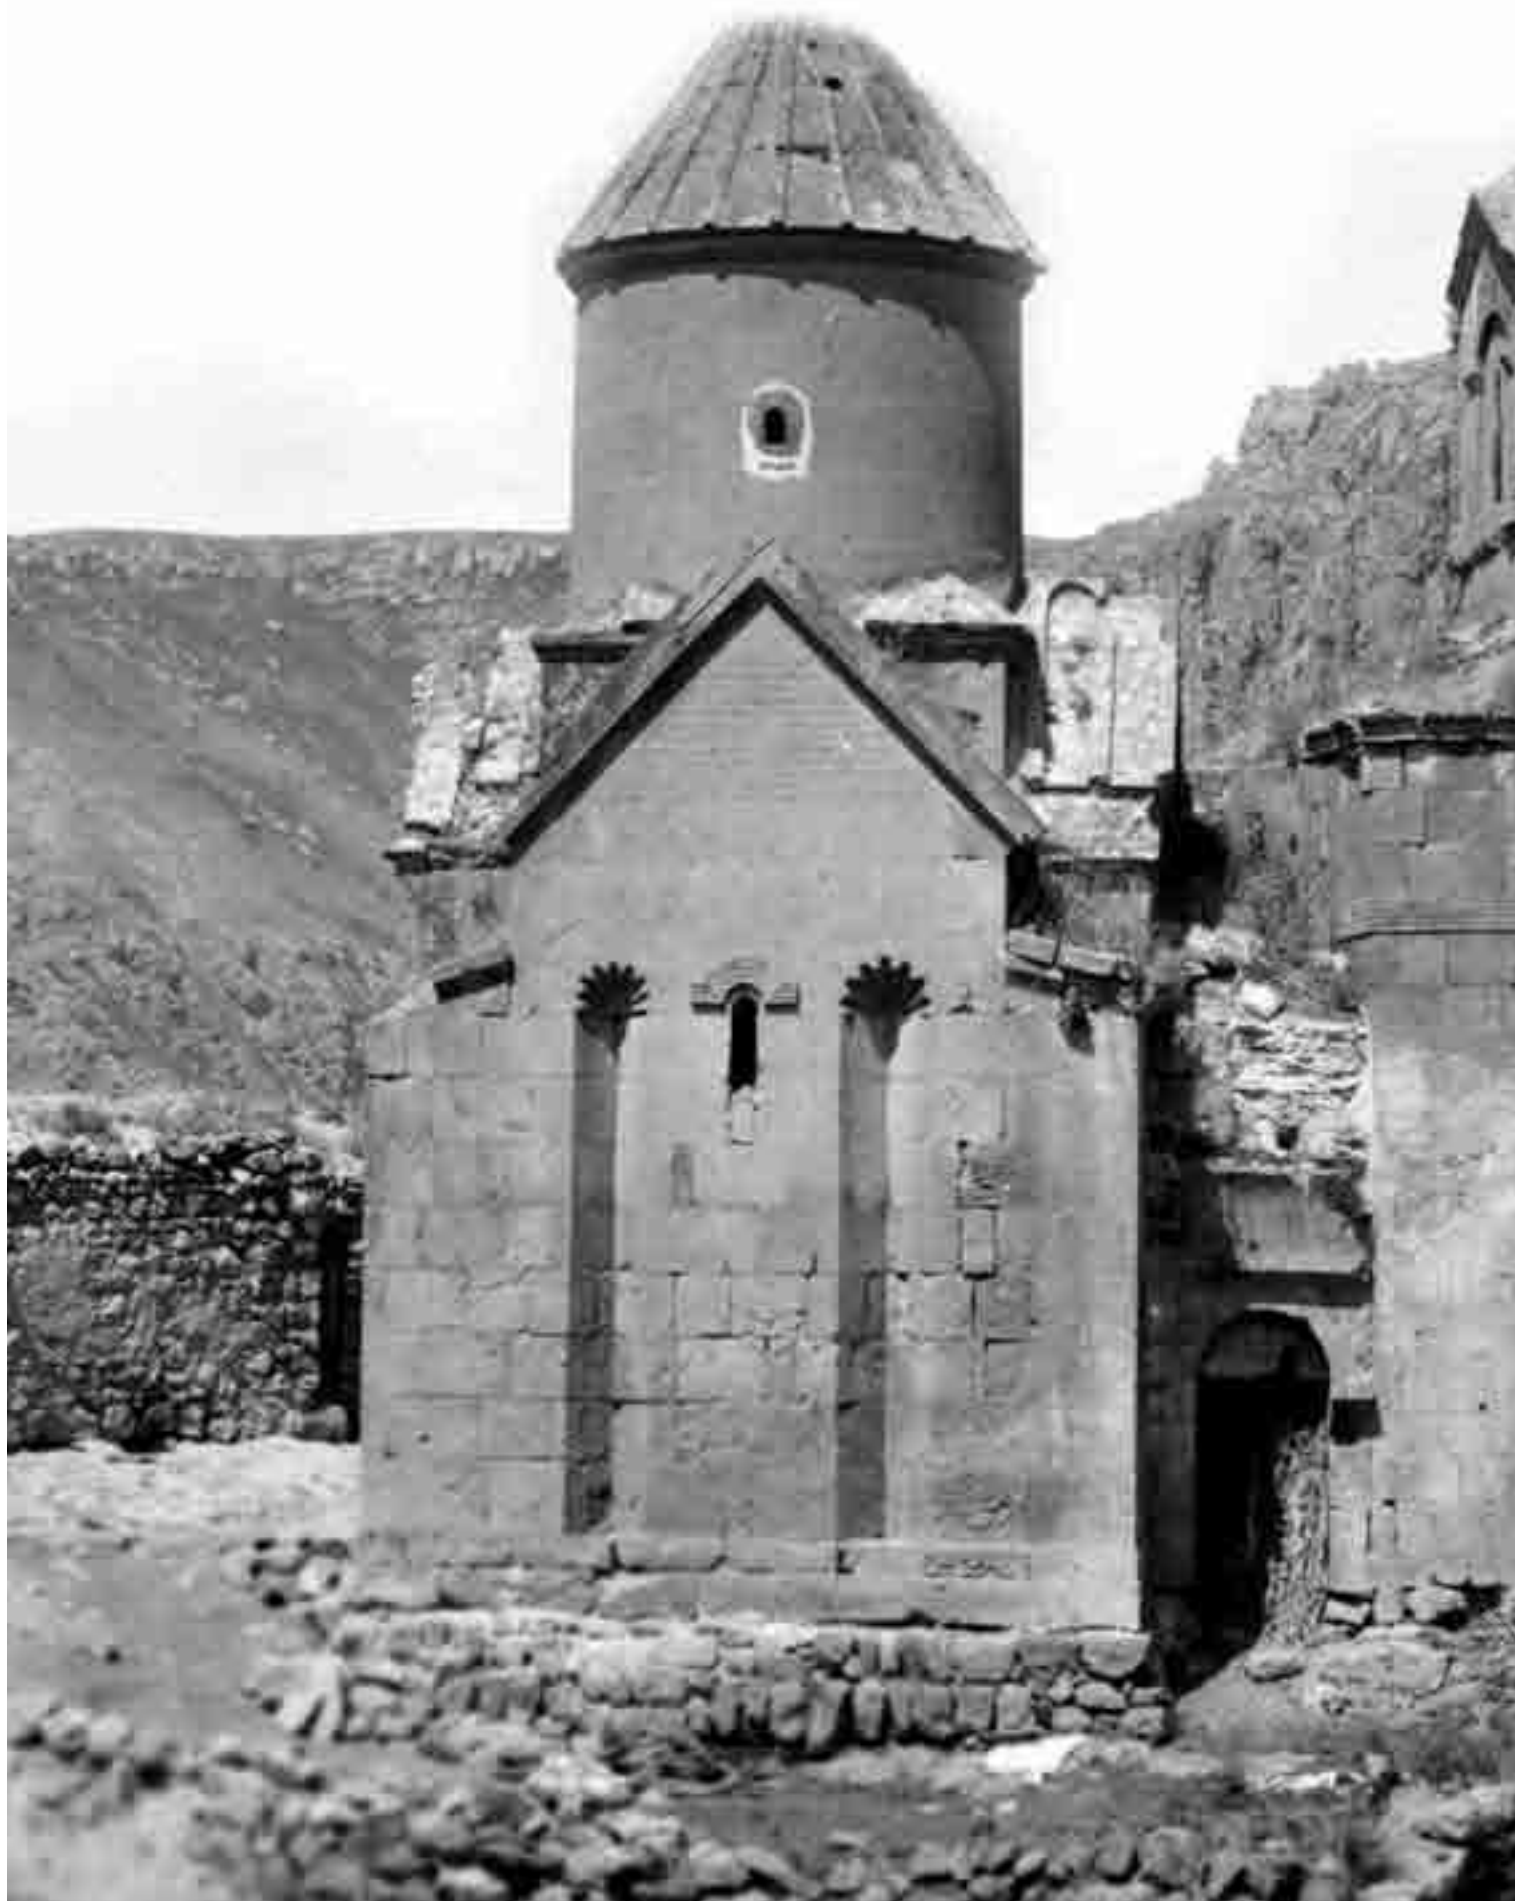
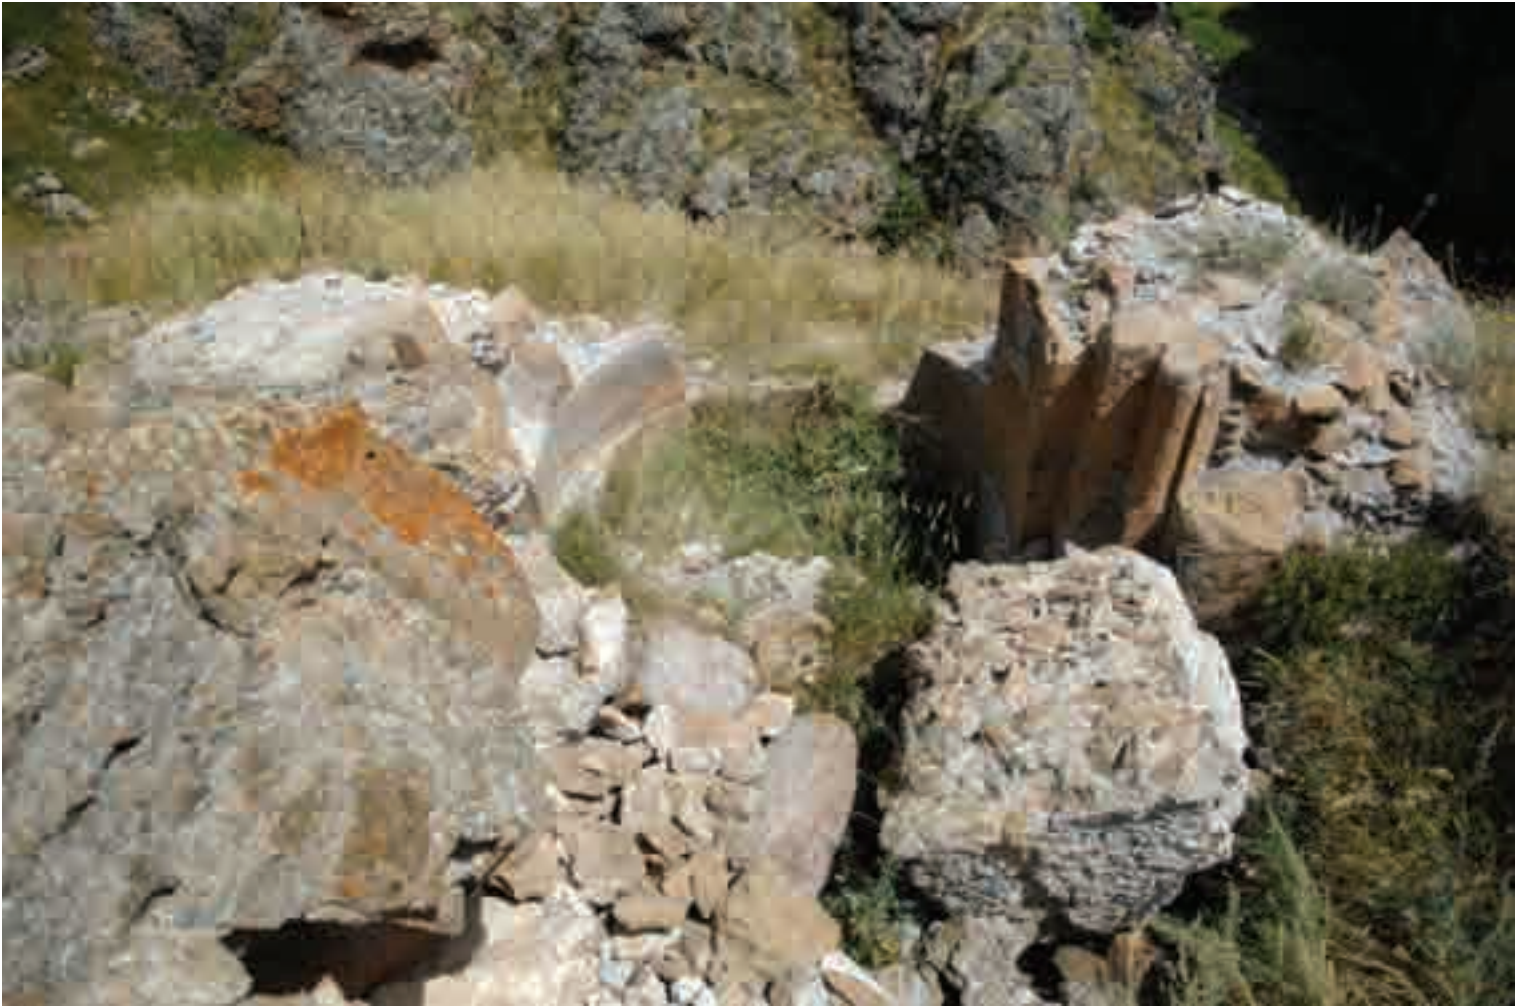
Խծկոնքի վանքի Սբ. Աստվածածին եկեղեցին արևելքից (լուս. հեղ.՝ անհայտ, 1910-ական թթ.) և եկեղեցու մնացորդները (լուս.՝ Ս. Կարապետյանի, 2011 թ.)

Церковь Сурб Аствацацин монастыря Хцконка с востока (автор фот. неизвестен, 1910-е годы); остатки церкви (фот. С. Карапетяна, 2011 г.)

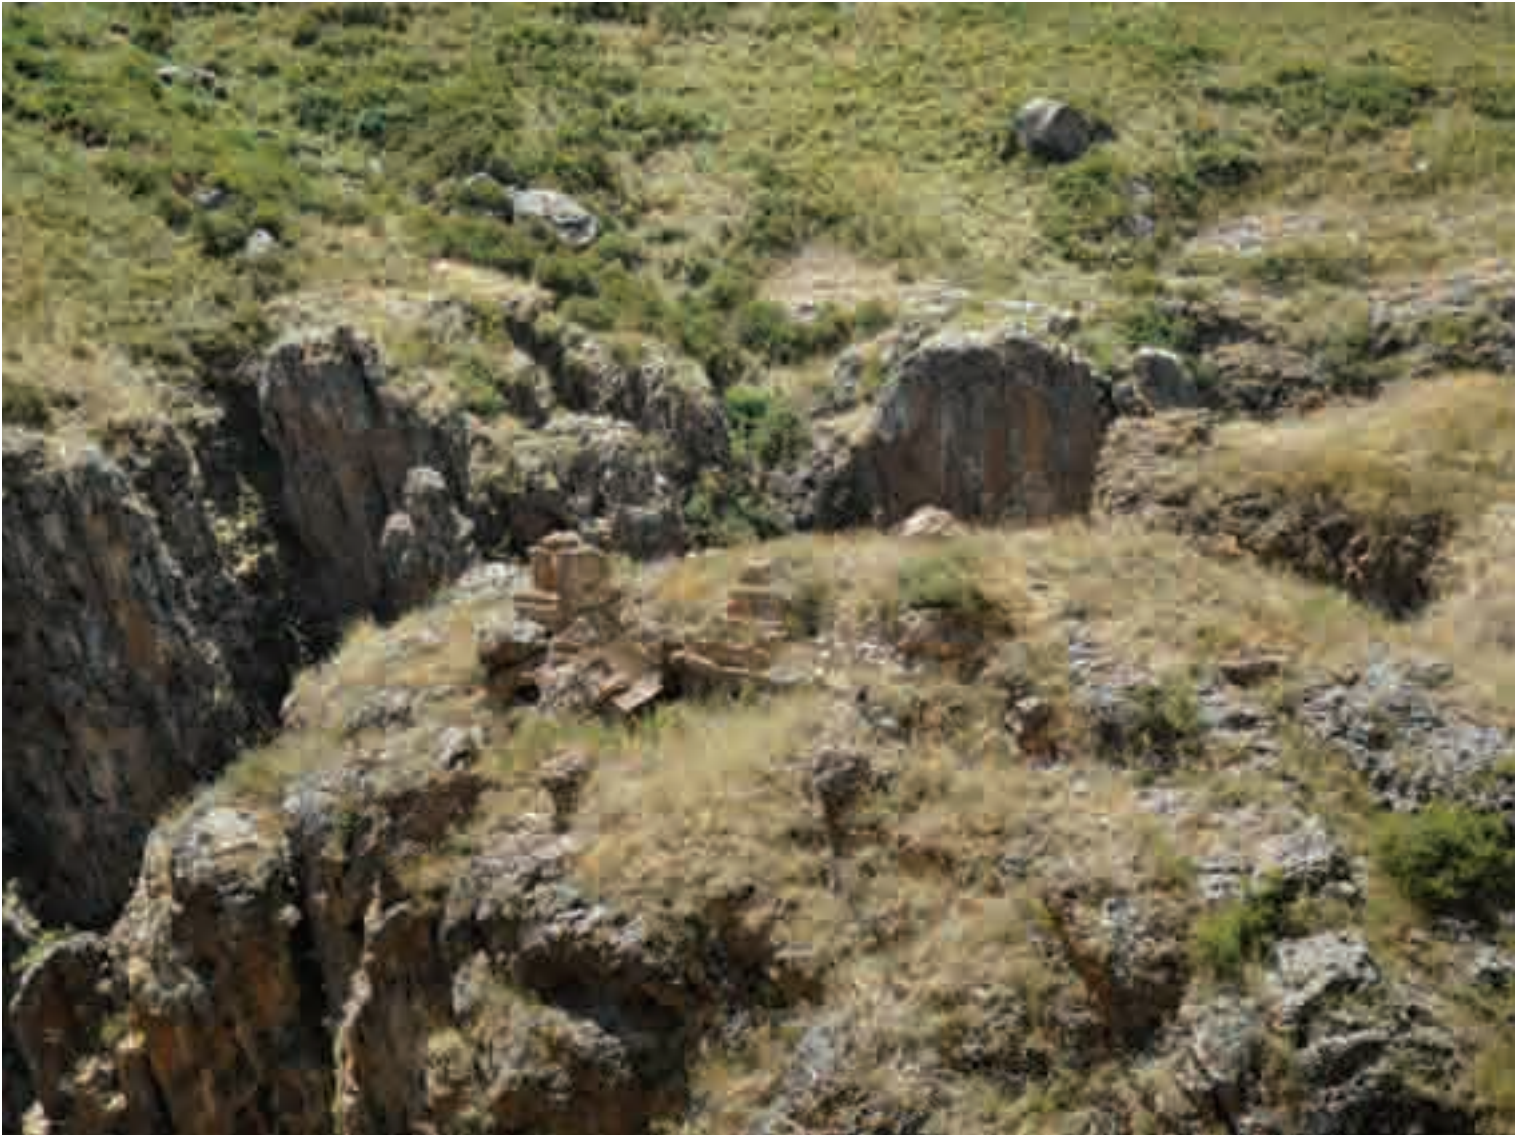
Խծկոնքի վանքի Սր. Ստեփանոս եկեղեցին հարավ-արևմուտքից և արևմուտքից (լուս. հեղ.՝ անհայտ, 1910-ական թթ.), եկեղեցու մնացորդները (լուս.՝ Ս. Կարապետյանի, 2011 թ.)

Церковь Сурб Степанос монастыря Хцконка с юго-запада и запада (автор фот. неизвестен, 1910-е годы); остатки церкви (фот. С. Карапетяна, 2011 г.)

St. Stepanos was blown up between the 1940s and 1950s, its finely-finished revetment stones being carried away from the site.

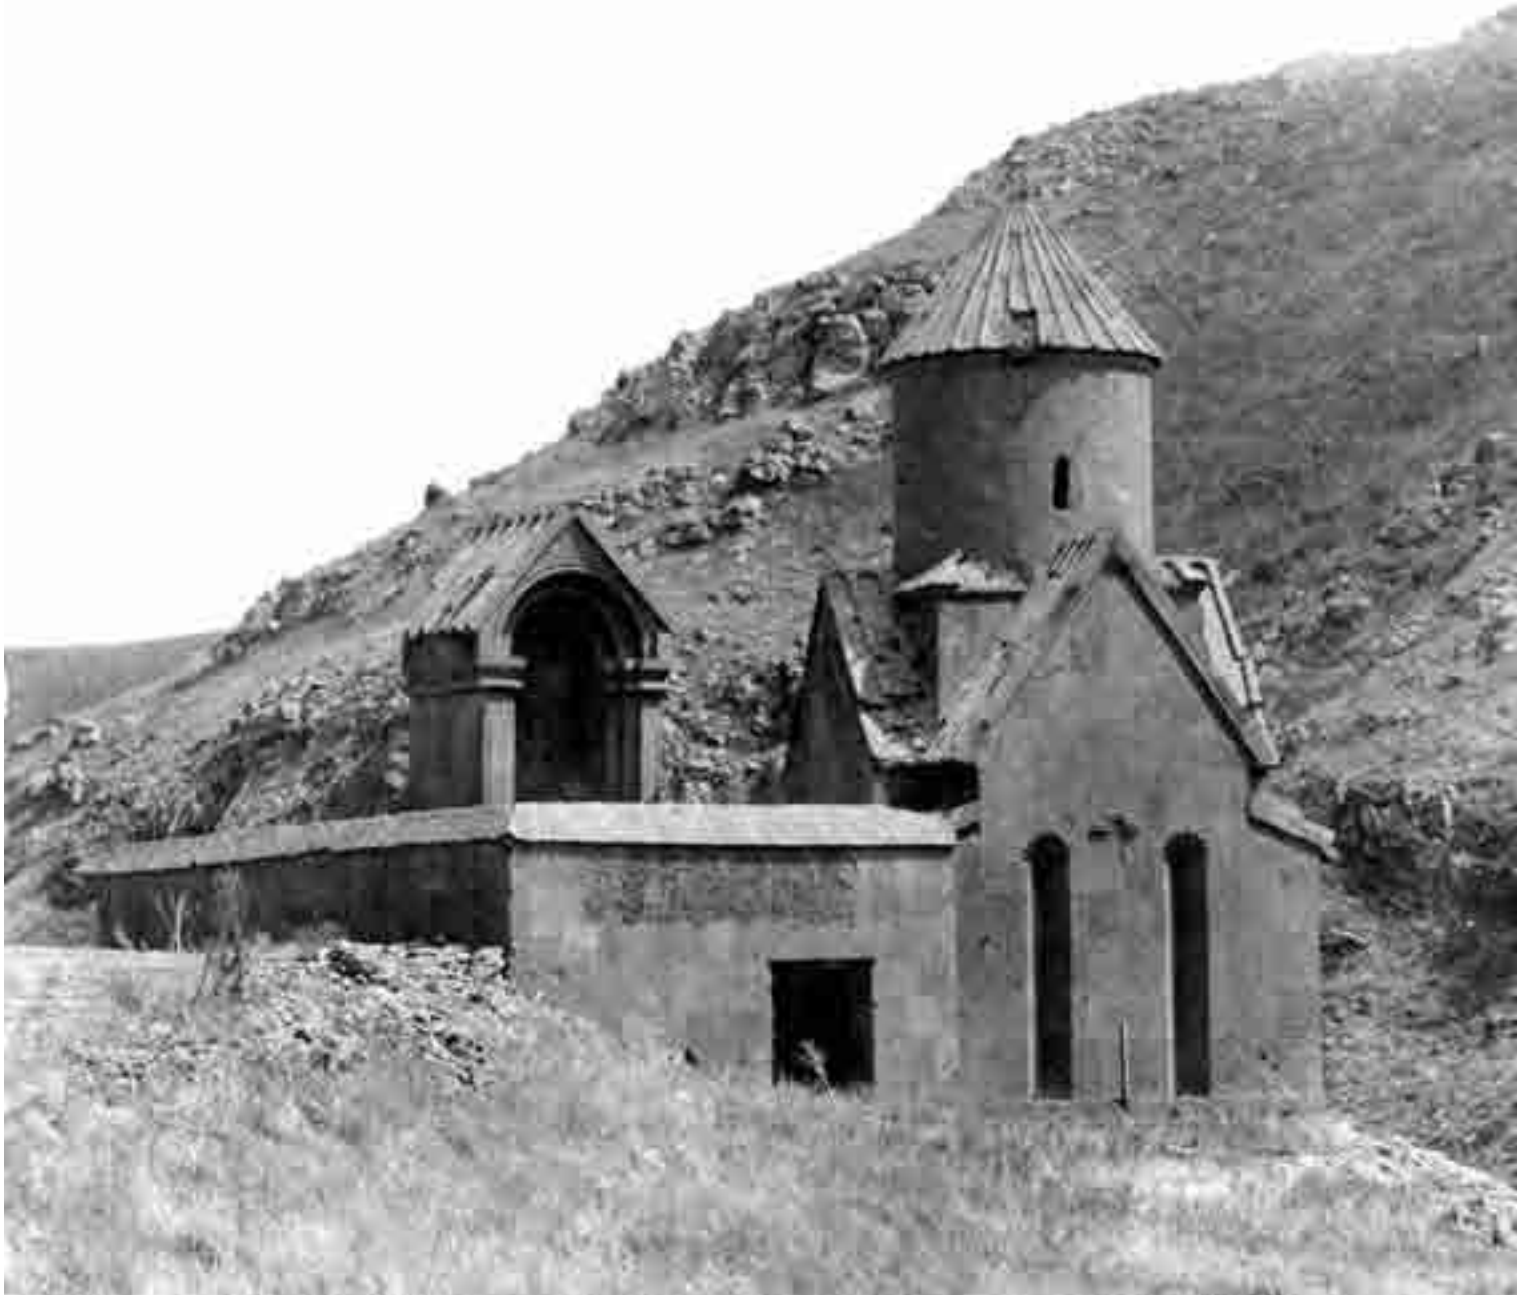
Խծկոնքի վանքի Սբ. Գրիգոր Լուսավորիչ եկեղեցին հյուսիս-արևմուտքից (լուս. հեղ.՝ անհայտ, 1910-ական թթ.) և եկեղեցու մնացորդները (լուս.՝ Ս. Կարապետյանի, 2011 թ.), չափ.՝ Ա. Հակոբյանի, 2011 թ.

Церковь Сурб Григор Лусаворич монастыря Хцконка с северо-запада (автор фот. неизвестен, 1910-е годы); остатки церкви (фот. С. Карапетяна, 2011 г.); обмер А. Акопяна, 2011 г.

Sourb Lusavorich was exploded together with the other churches of the monastery between the 1940s and 1950s. The finely-finished stones of its revetment were moved away from the site and appropriated.

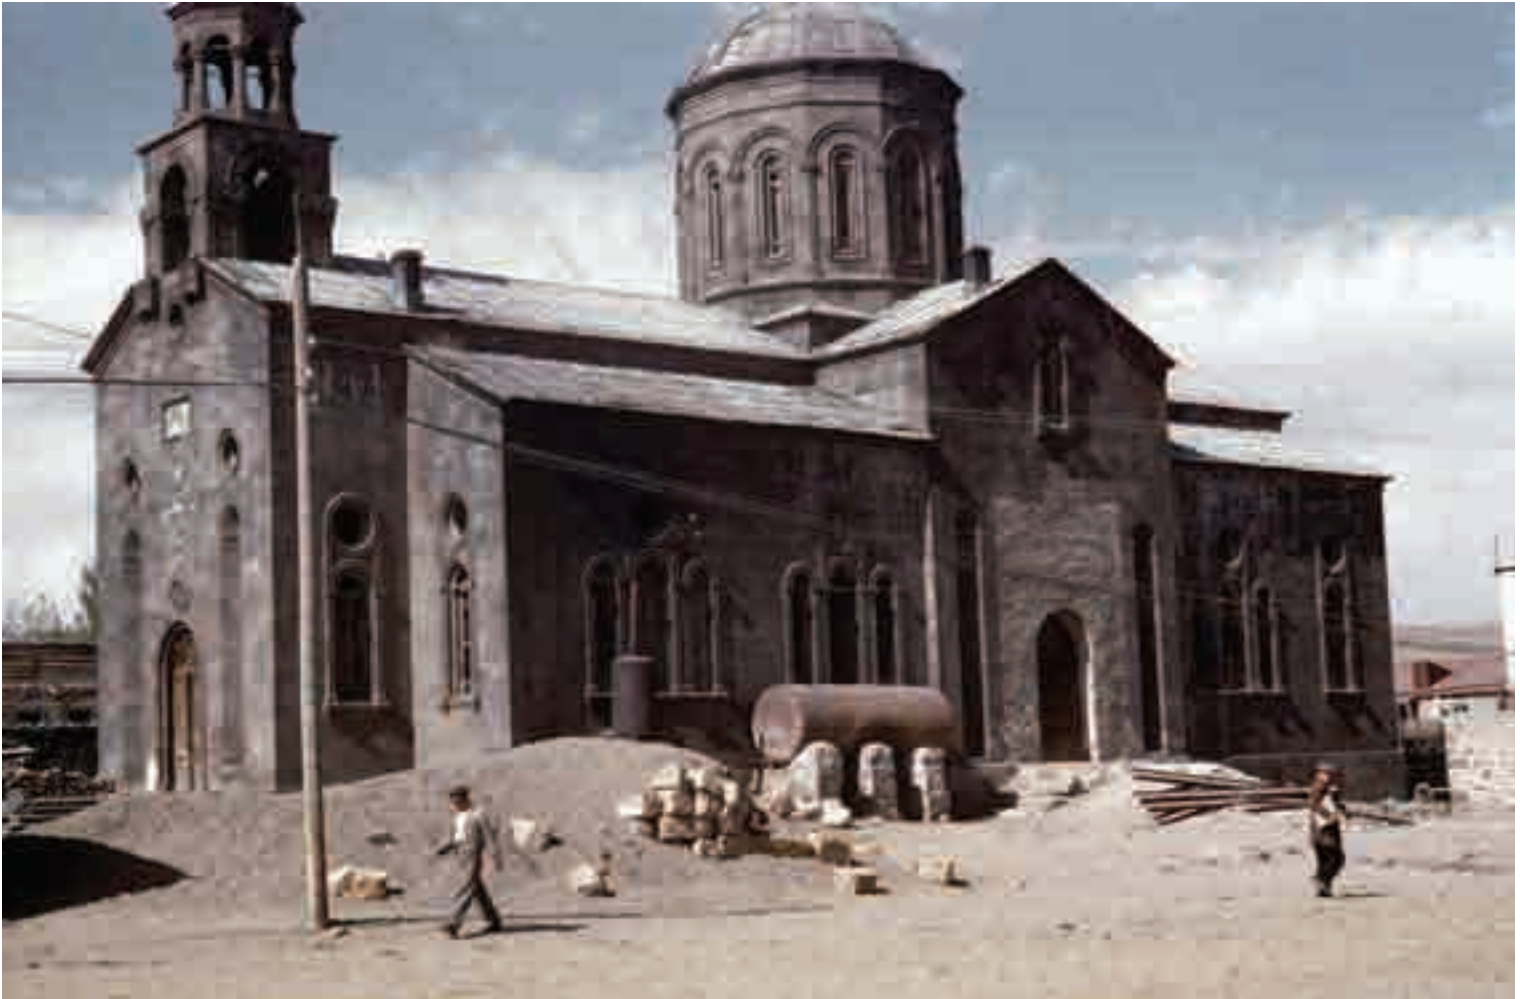
Վարսի Սբ. Գրիգոր Լուսավորիչ եկեղեցին հարավ-արևմուտքից (լուս.՝ Ժ.-Մ. Թիերրիի, 1959 թ.) և եկեղեցատեղին նրա հիմնահատակ ավերումից հետո (լուս.՝ Ա. Հախնազարյանի, 1960-ական թթ. վերջ)

Церковь Сурб Григор Лусаворич города Карс с юго-запада (фот. Ж.-М. Тьерри, 1959 г.); груда обломков разрушенной до основания церкви (фот. А. Ахназаряна, конец 1960-х годов)

В начале 1960-х годов церковь была полностью разрушена турецкими властями. Чудом были спасены лишь двери, сделанные на средства Гаяне Пиначянц.

The Turkish powers levelled the church to the ground in the early 1960s: only its doors, made through Gayane Pinachiant's means, escaped destruction.

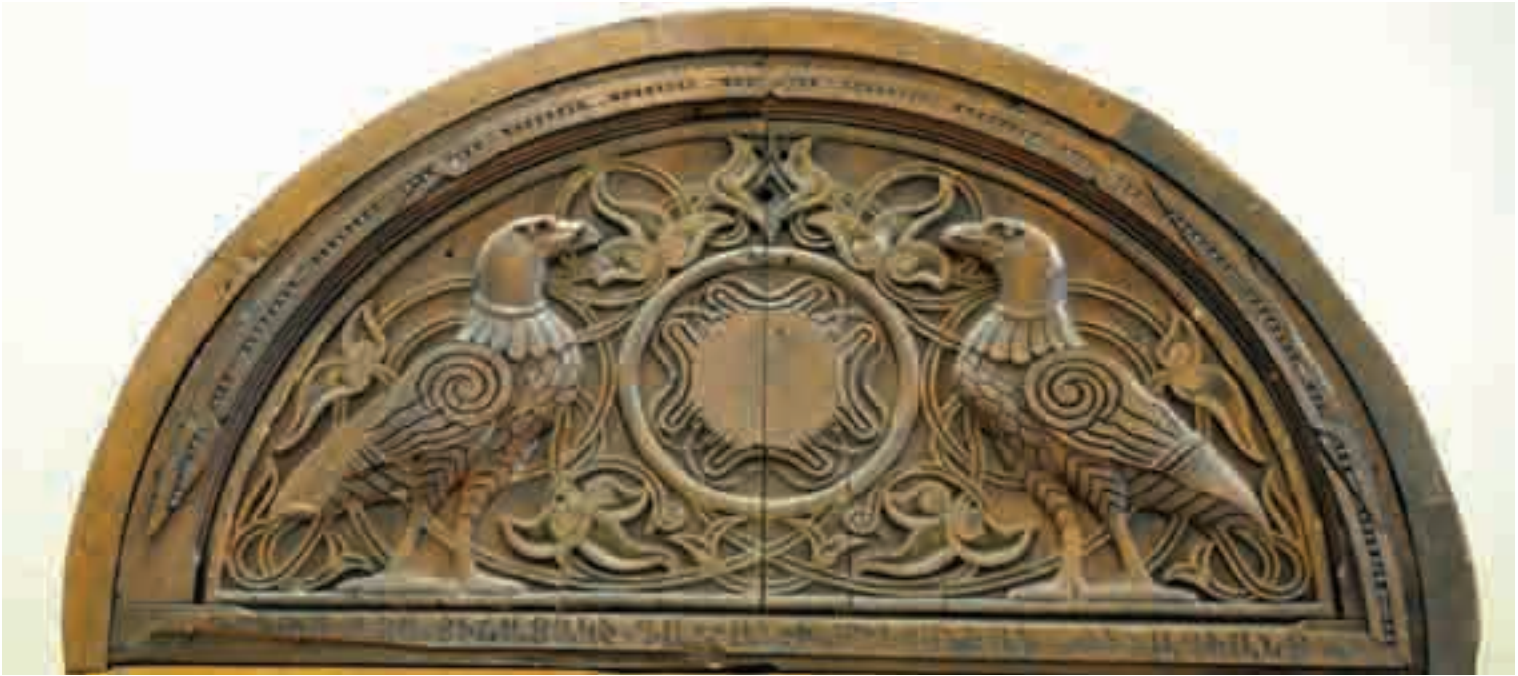
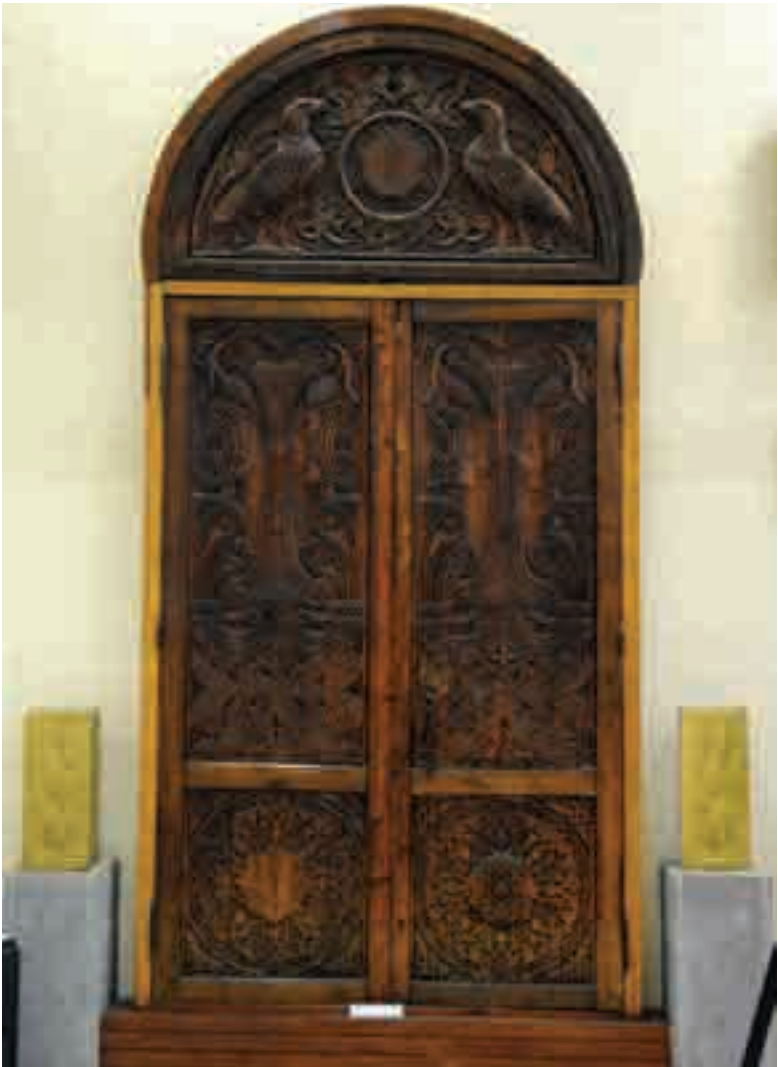
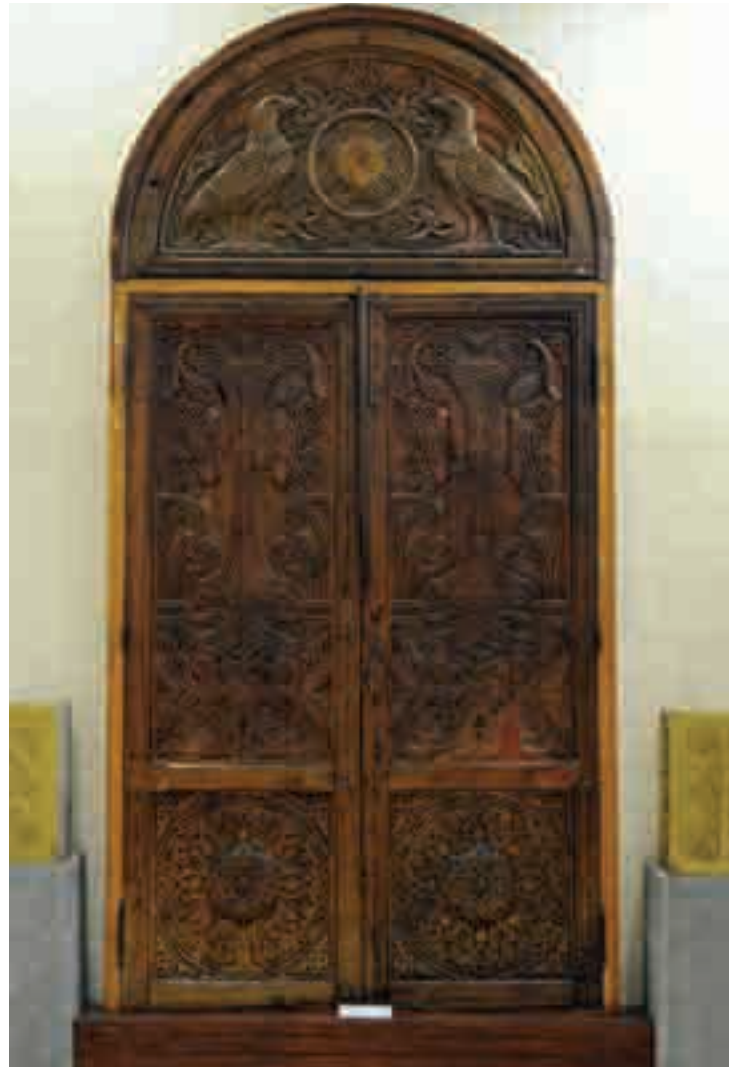
Կարսի Աբ. Գրիգոր Լուսավորիչ Էկեղեցու արևմտյան մուտքի երկփեղկ դուռը (լուս.՝ Ժ.-Մ. Թիերրիի, 1959 թ.), արևմտյան և հարավային դռները խաչաքանդակները մասամբ ոչնչացնելուց հետո Կարսի պատմության թանգարանում (լուս.՝ Ս. Կարապետյանի, 2013 թ.)

Двухстворчатая дверь западного входа церкви Сурб Григор Лусаворич города Карс (фот. Ж.-М. Тьерри, 1959 г.); западная и южная двери церкви в Историческом музее Карса: рукава резных крестов умышленно соскоблены (фот. С. Карапетяна, 2013 г.)

The double door of the western entrance of St. Grigor Lusavorich (Gregory the Enlightener) Church of Kars (photo by J.-M. Thierry, 1959); the western and southern doors of the church with scraped cross wings: kept in the History Museum of Kars (photos by S. Karapetian, 2013)

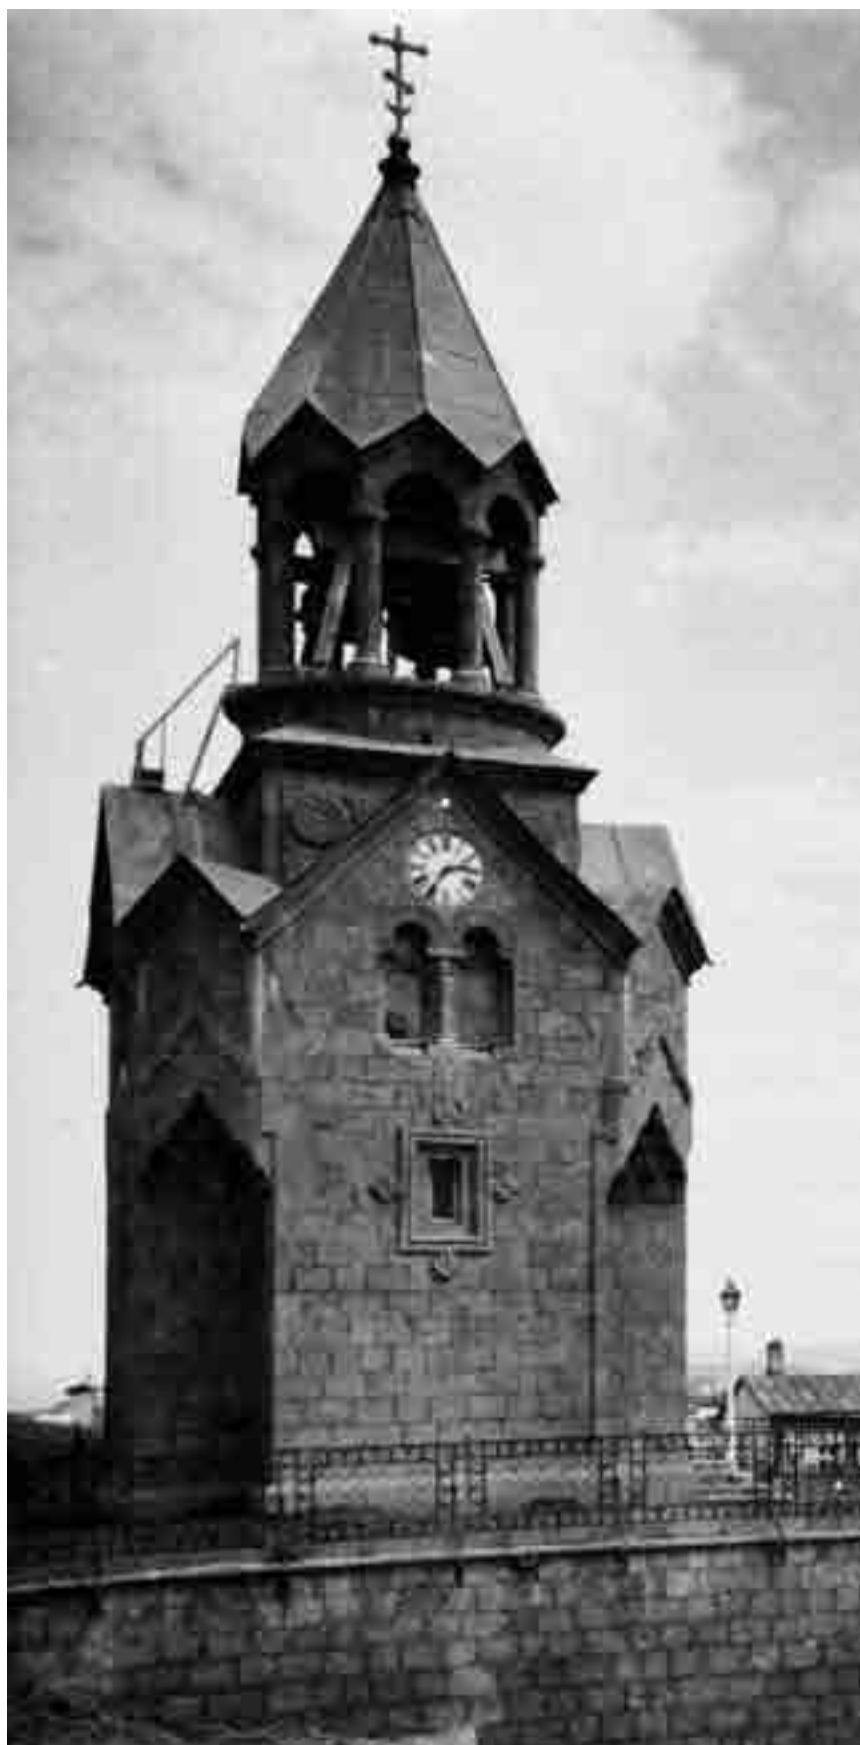
Կարսի Սբ. Առաքելոց եկեղեցու զանգակատունը (1888 թ.) եկեղեցուց հազիվ 30 մ հյուսիս՝ շուրջ 5 մ ավելի բարձր հարթակի վրա (լուս.՝ ըստ ԺԹ դարավերջի և Ի դարասկզբի բացիկների)

Колокольня церкви Сурб Аракеоц (Св. Апостолов) города Карс находилась в 30 м к северу от церкви и была построена в 1888 г. на площадке высотой в 5 м (фот. по открыткам конца XIX в. и начала XX в.)

The belfry (1888) of Sourb Arakelots (Holy Apostles') Church of Kars standing hardly 30 metres north of it, on a platform about 5 metres higher than it (photos reprinted from postcards of the late 19th and early 20th centuries)
