ԵՂԵՌՆ՝
ԵՂԵՌՆԻՈ՛ ՇԵՏՈ

ANOTHER GENOCIDE
AFTER THE GENOCIDE

ANOTHER GENOCIDE
AFTER THE GENOCIDE
VOLUME 1

Հայկական նյութական մշակույթի հուշարձանների միտումնավոր ոչնչացման փաստերն առկա են Արևմտյան Հայաստանի անխտիր բոլոր շուրջ 120 գավառների ավելի քան 7.000 բնակավայրերում և նրանց հարակից հնավայրերում: Սույն հատորում ներկայացված է Կարսի մարզի, ինչպես նաև Բաղեշի (Բիթլիս), Կարնո (Էրզրում) և Վանի նահանգների 24 գավառներում գտնվող և միտումնավոր վնասված կամ ոչնչացված տարաբնույթ (այն է՝ պաշտամունքային, պաշտպանական, գերեզմանական, ճարտարագիտական և այլն) 132 պատմական հուշարձան:

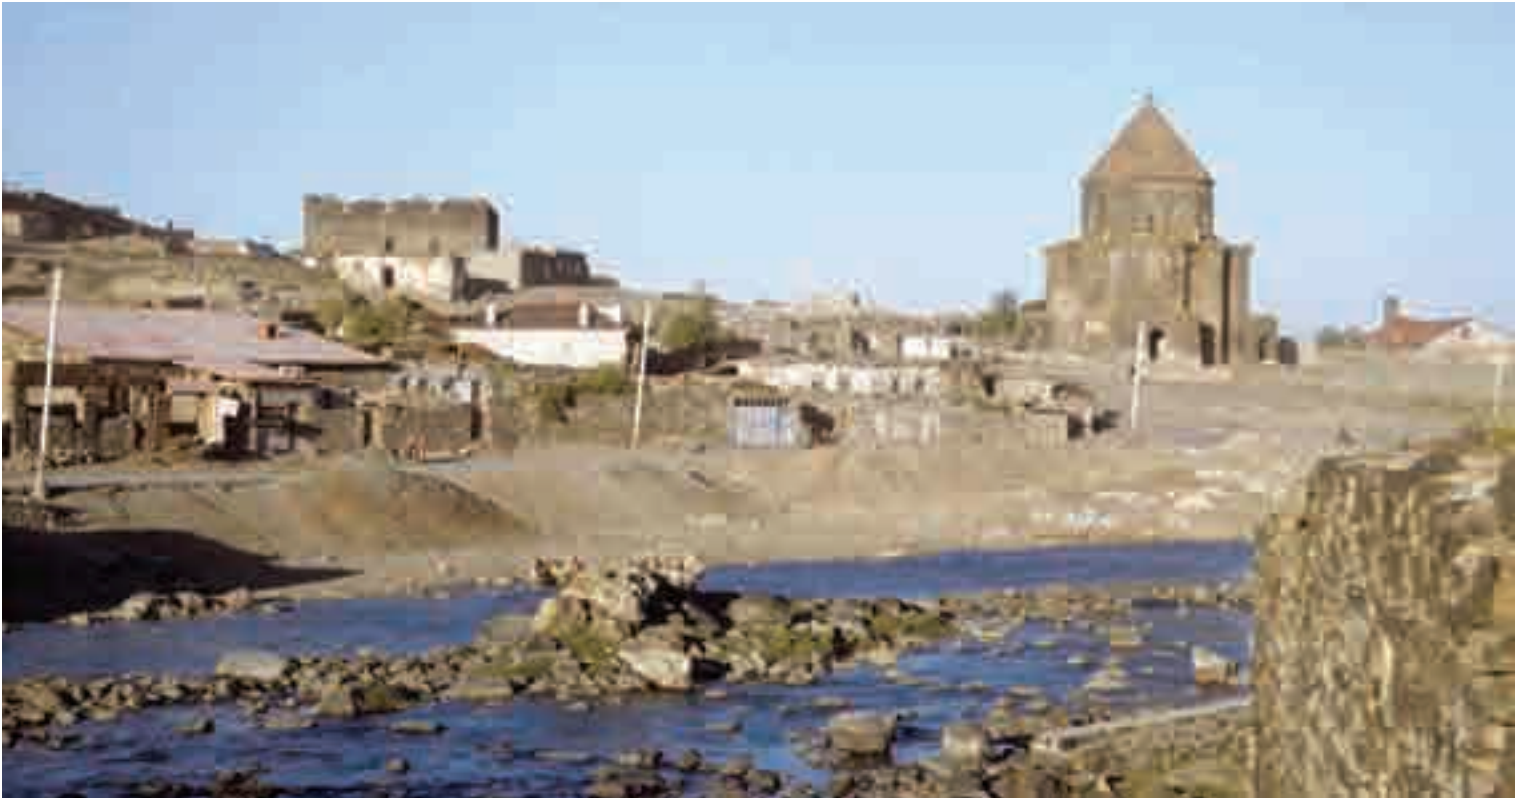
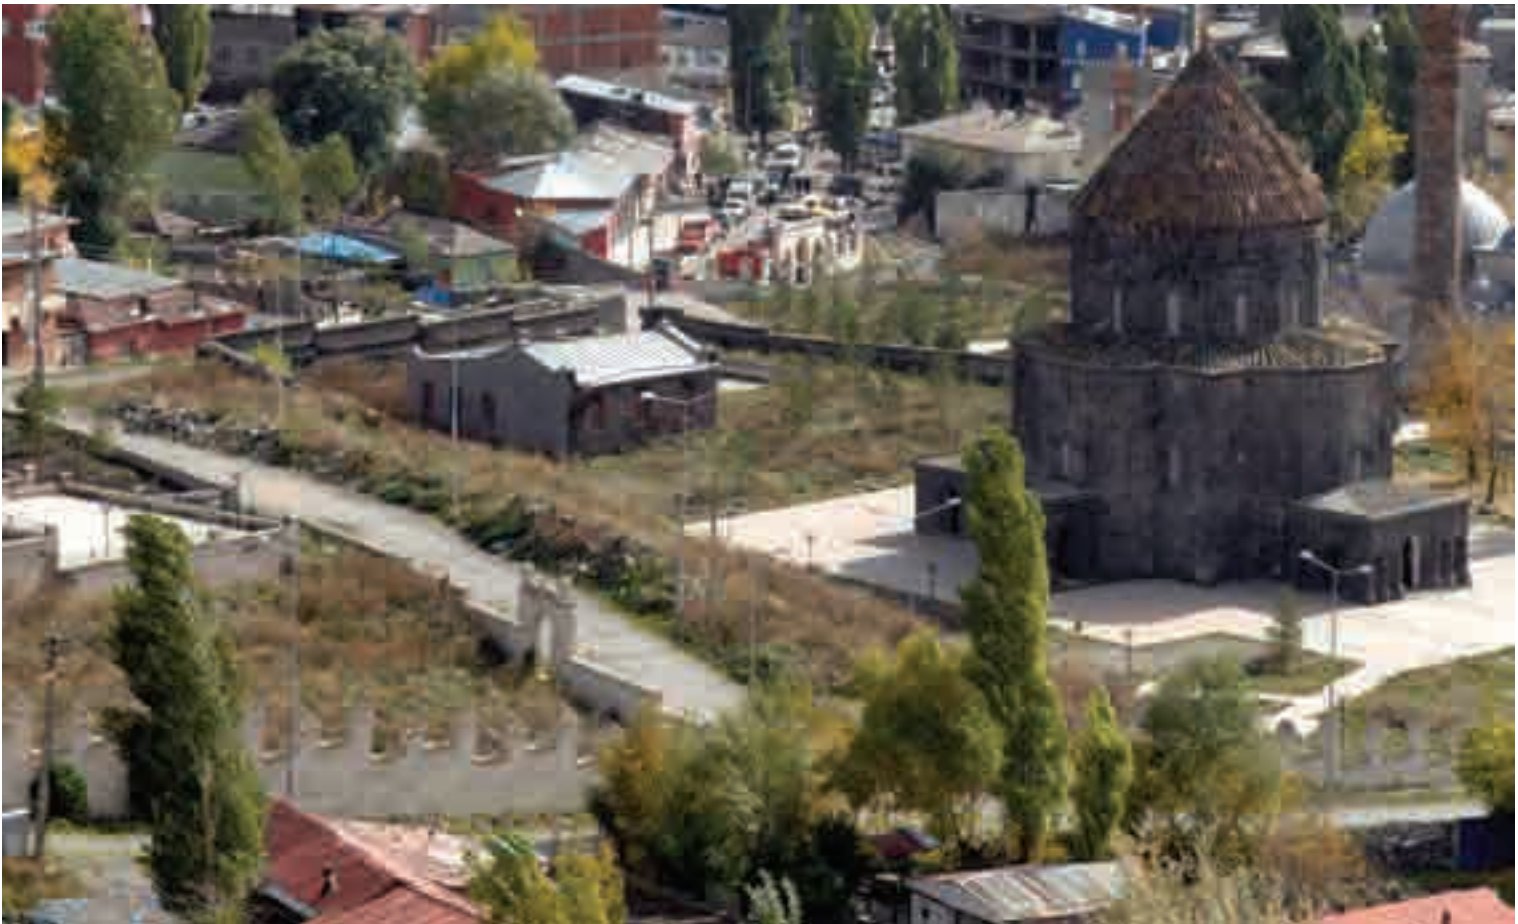
Կարսի Սբ. Առաքելոց եկեղեցին, որի զանգակատունն արդեն ավերված է (լուս.՝ Ժ.Մ. Թիերրիի, 1959 թ.), զանգակատան տեղը՝ ներփակված սպիտակ շրջափարսպի մեջ (լուս.՝ Ս. Կարապետյանի, 2010 թ.)

Церковь Сурб Аракеоц (Св. Апостолов) города Карс с уже разрушенной колокольней (фот. Ж.-М. Тьерри, 1959 г.); обнесенное белой оградой место, где стояла колокольня (фот. С. Карапетяна, 2010 г.)

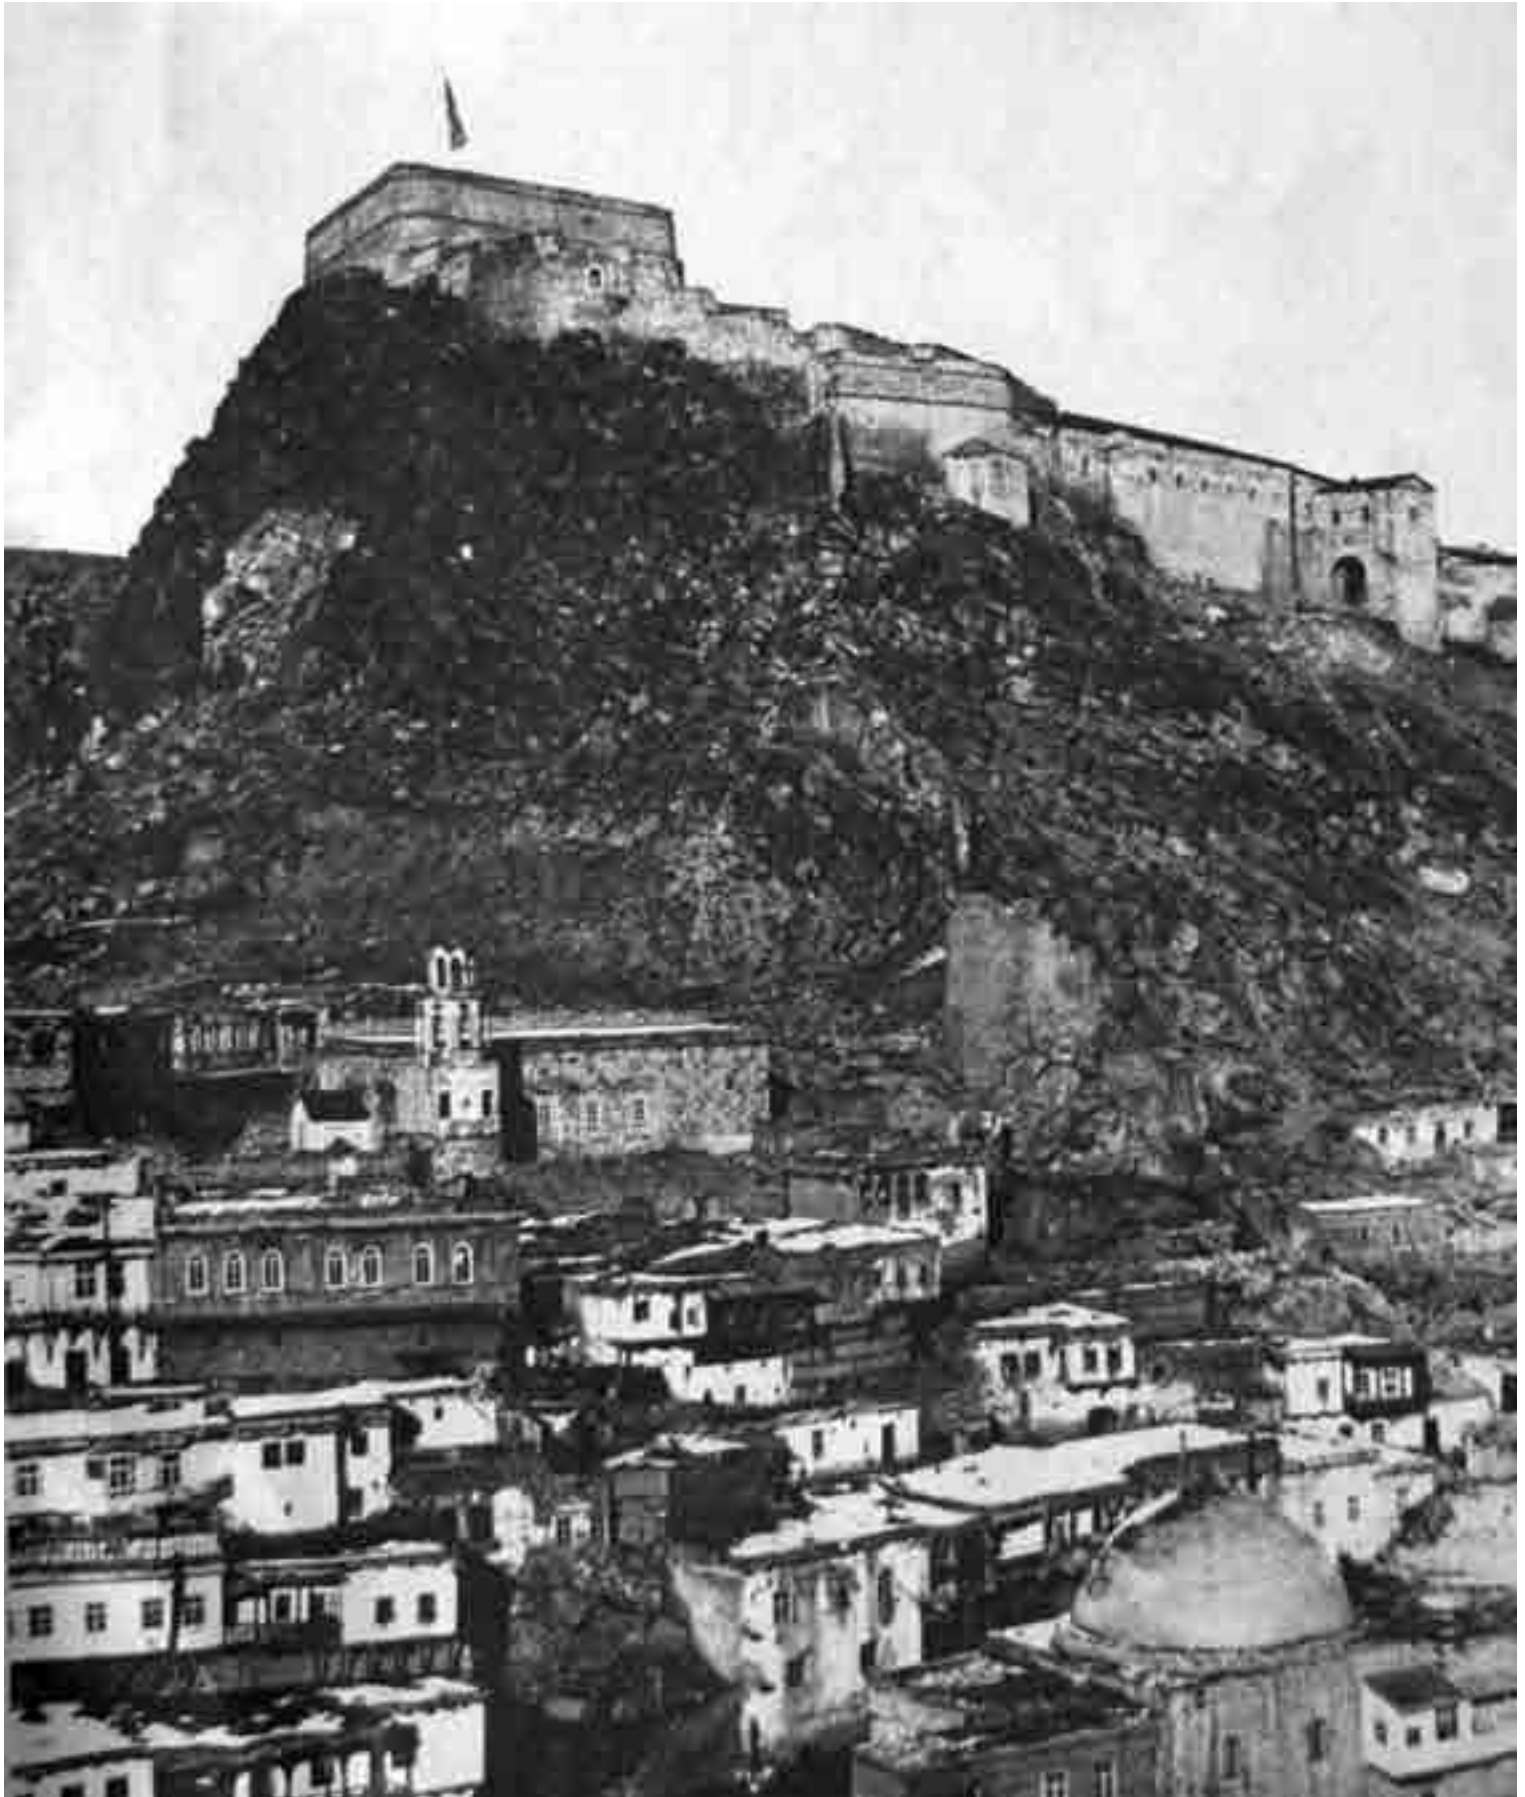
Կարսի Ավագ կամ Սբ. Աստվածածինն մայր եկեղեցին հարավ-արևմուտքից (լուս. հեղ.՝ անհայտ, ԺԹ դարավերջ)

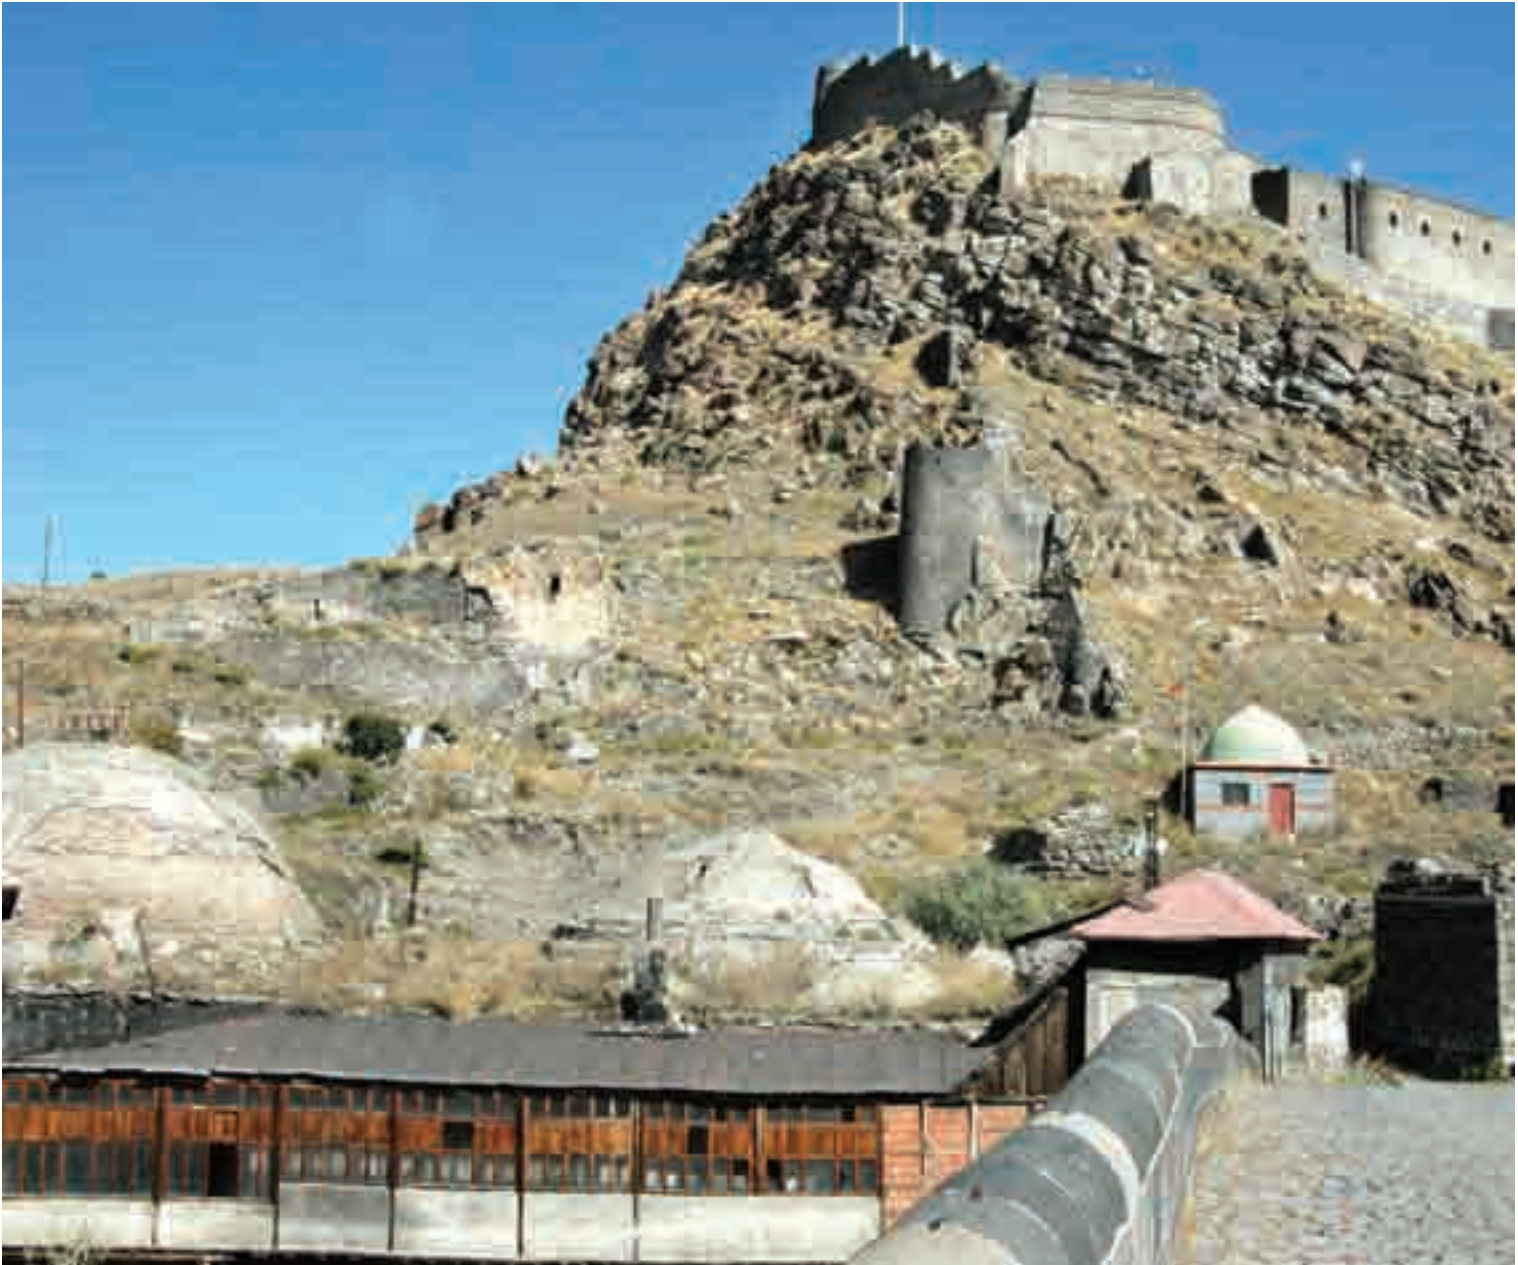
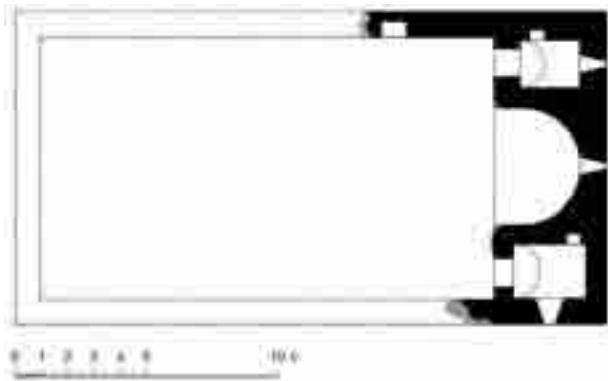
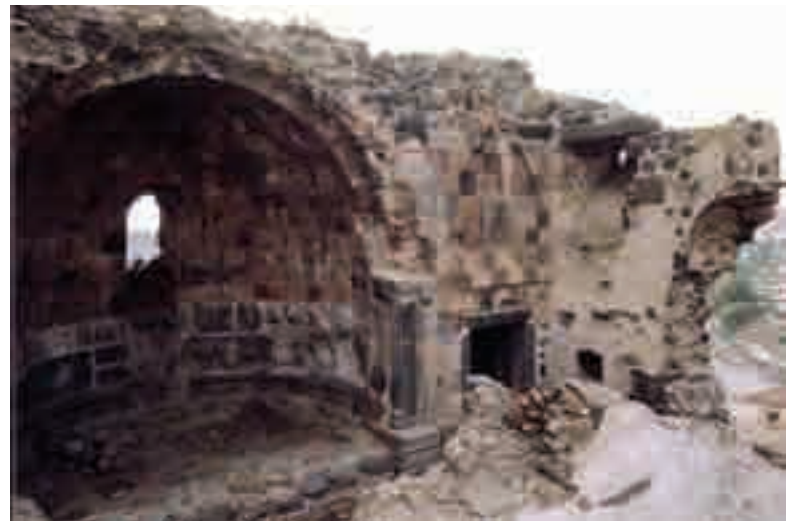
Չարսի Ավագ կամ Սբ. Աստվածածին մայր եկեղեցու մնացորդները (լուս. և չափ.՝ Ս. Կարապետյանի, 2006 թ.)

Остатки собора Аваг (Главный) или Сурб Аствацацин (Пресв. Богородицы) города Карс (фот. и обмер С. Карапетяна, 2006 г.)

The remnants of Sourb Astvatzatzin (Holy Virgin) or Avag (Main) Church of Kars (photos and measurement by S. Karapetian, 2006)

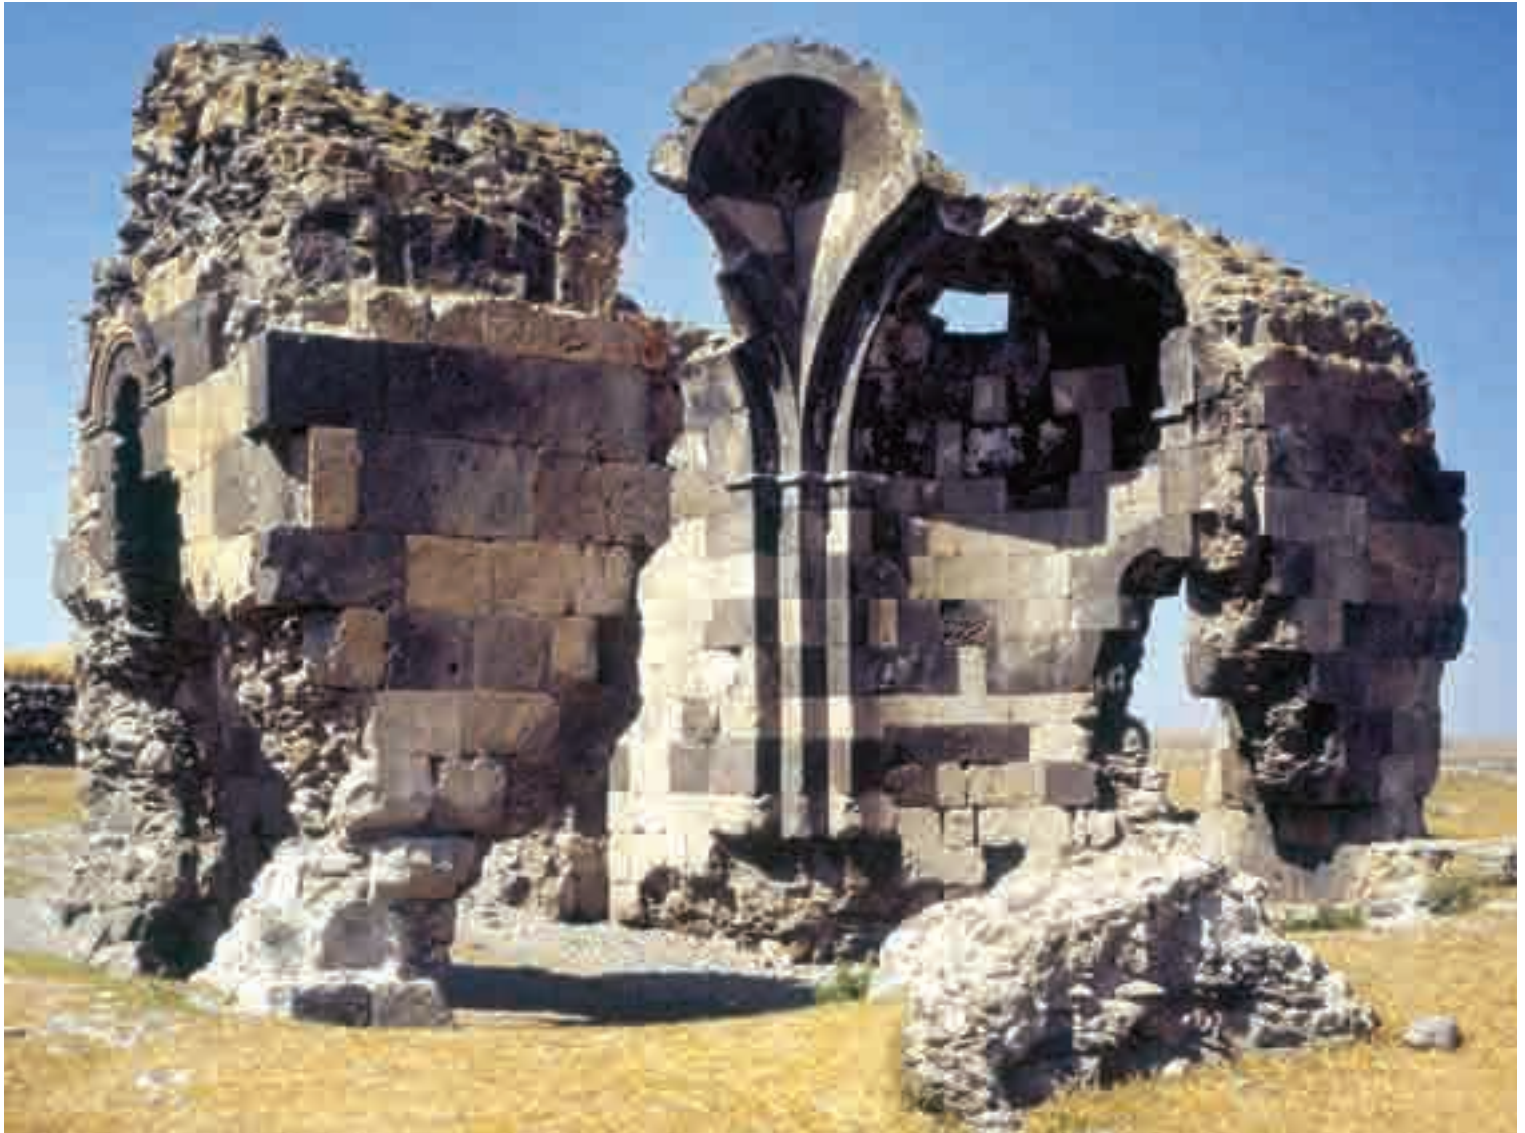
Բուլանք գյուղի եկեղեցու ավերակները հարավ-արևմուտքից (լուս.՝ Ջ. Բոլլի, 1976 թ. և Ս. Կարապետյանի, 2005 թ.), չափ.՝ Ս. Կարապետյանի, 2005 թ., եկեղեցու լուսամտի պատկեր (լուս.՝ Ս. Կարապետյանի, 2005 թ.)

Руины церкви села Буланьк с юго-запада (фот. Дж. Болла, 1976 г., и С. Карапетяна, 2005 г.); обмер С. Карапетяна, 2005 г.; бровка окна церкви (фот. С. Карапетяна, 2005 г.)

The ruined church of Bulanek Village from the south-west (photos by J. Boll, 1976, and S. Karapetian, 2005); measurement by S. Karapetian, 2005; a window crown from the church (photo by S. Karapetian, 2005)

Bulanek Village (historical name consigned to oblivion), situated 23 km east of Kars City, retains a ruined church of the 7th century. A domed cruciform triconch, it is doomed to total neglect and is gradually being levelled to the ground.

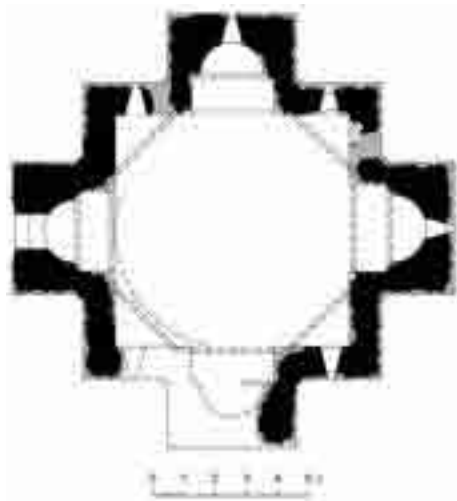
Consigned to total neglect, this rare architectural monument has served as a “quarry” for the inhabitants of the neighbourhood for many decades, in the aftermath of which, it has been stripped of most of its finely-dressed revetment stones.

The church has also lost the eagle relief of its inner north-eastern niche symbolising John the Evangelist.

«Գմբեթ» եկեղեցին հյուսիսից, գմբեթատակ ծավալները և ներքին տեսքը դեպի արևելք (լուս.՝ Ս. Կարապետյանի, 2014 թ.), եկեղեցու հյուսիսարևելյան խորշը արծվաքանդակի ոչնչացումից առաջ (լուս.՝ Ժ.-Մ. Թիերրիի, 1982 թ.) և հետո (լուս.՝ Ս. Կարապետյանի, 2014 թ.), չափ.՝ Ա. Հակոբյանի, 2014 թ.

Руины церкви «Гмбет» с севера; подкупольное пространство церкви; вид интерьера церкви на восток (фот. С. Карапетяна, 2014 г.); северо-восточная ниша интерьера церкви со скульптурным изображением орла до (фот. Ж.-М. Тьерри, 1982 г.) и после его уничтожения (фот. С. Карапетяна, 2014 г.); обмер А. Акопяна, 2014 г.

The ruined church conventionally called Gmbet (Dome) from the north; its under-dome space; its interior to the east (photos by S. Karapetian, 2014); the inner north-eastern niche of the church before (photo by J.-M. Thierry, 1982) and after the annihilation of the eagle relief (photo by S. Karapetian, 2014); measurement by A. Hakopian, 2014

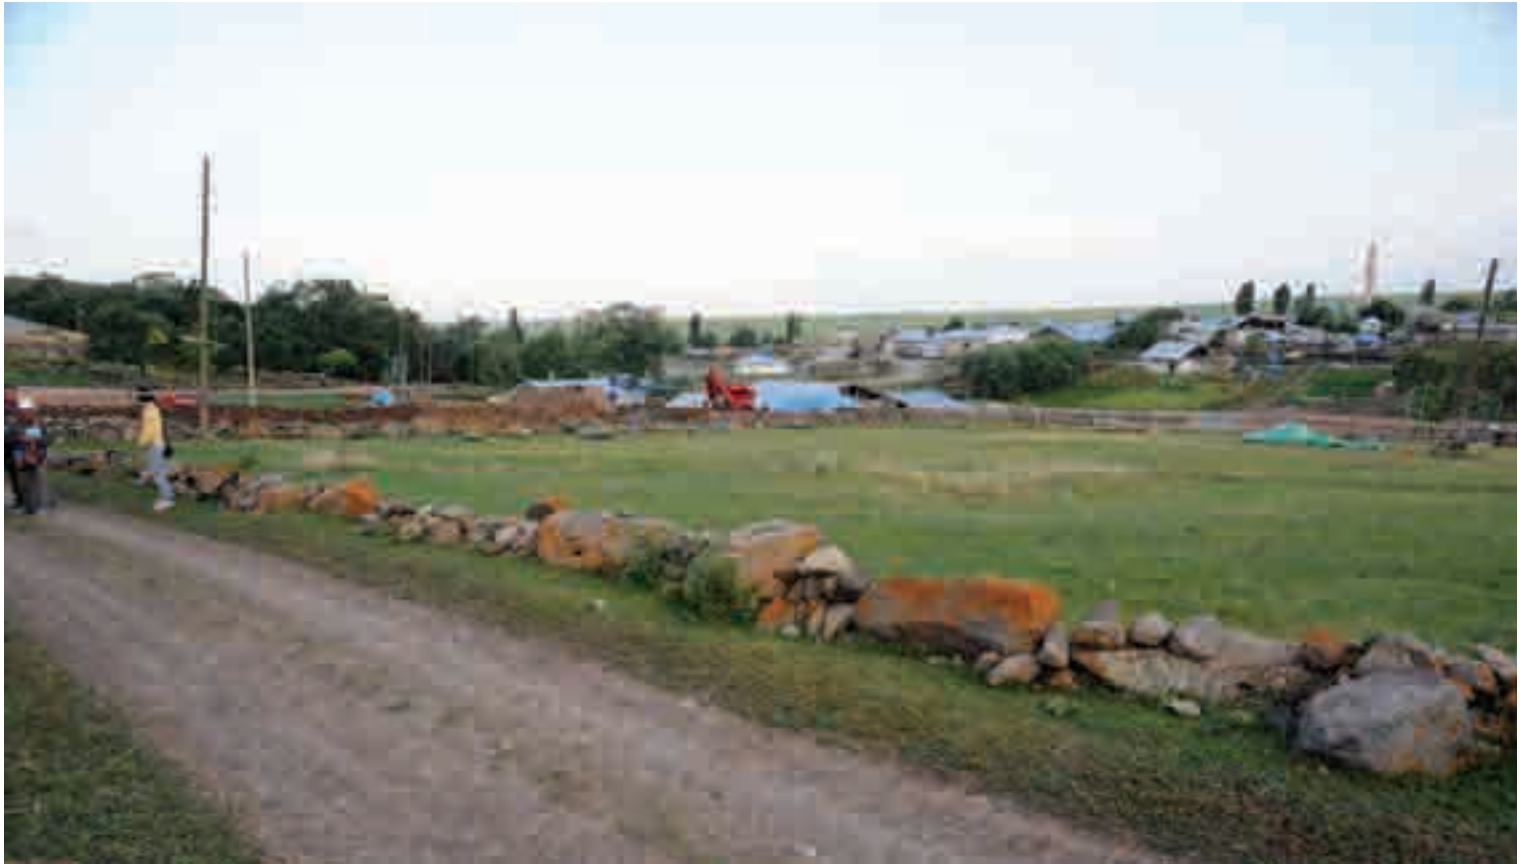
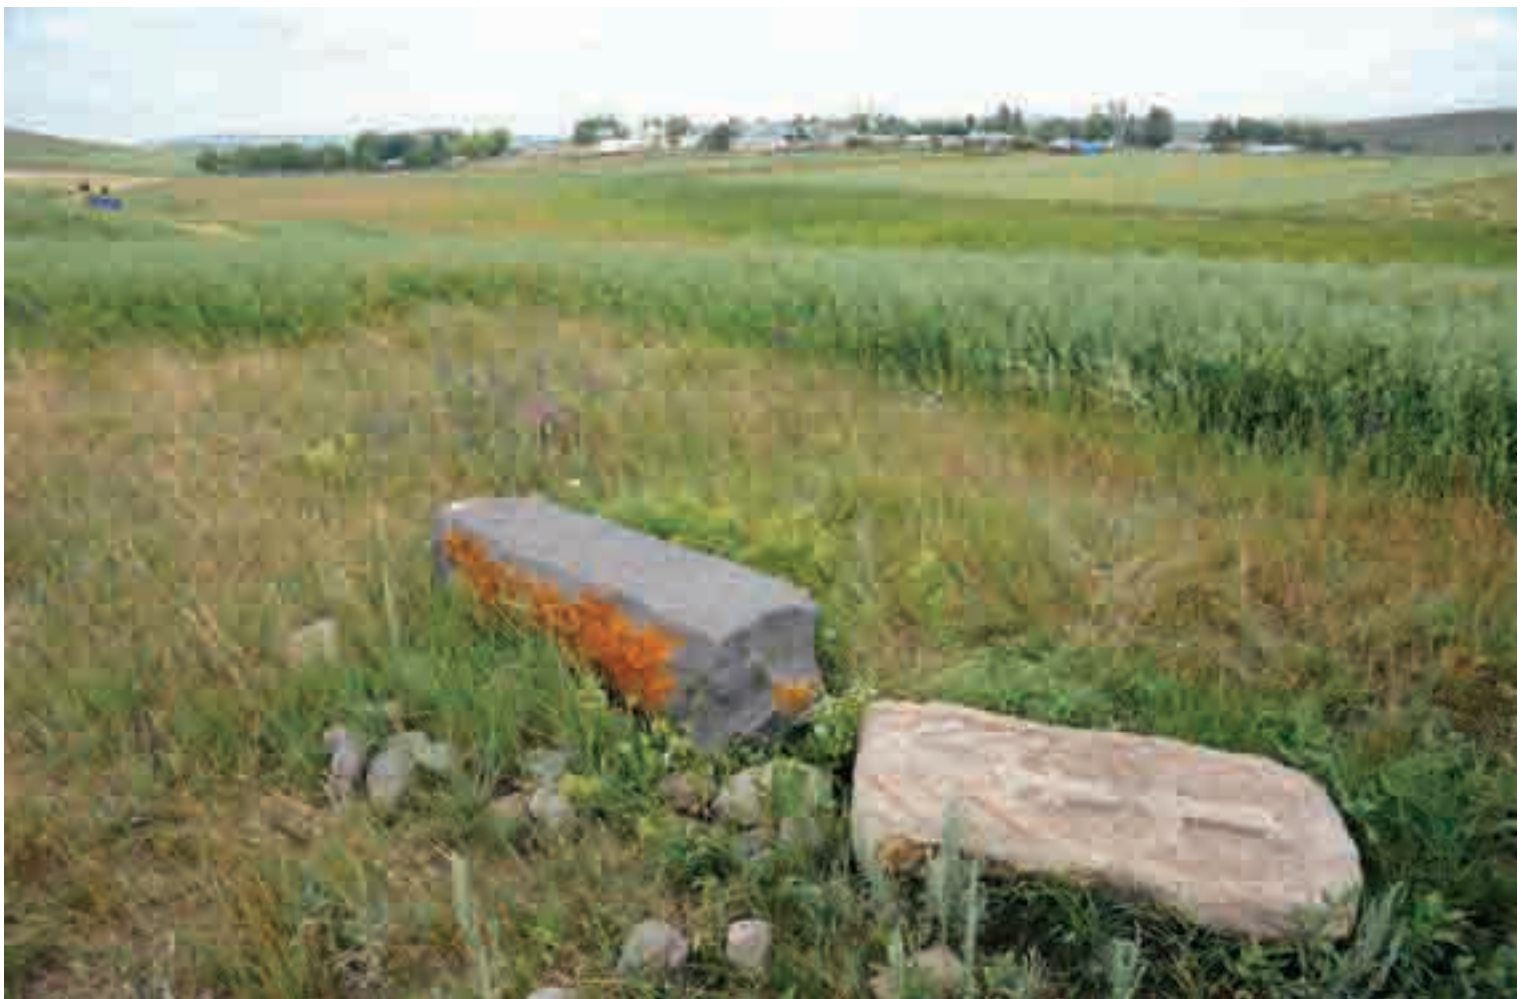
Ոչնչացված գերեզմանոցների մնացորդներ Մաղսուտջղղ և Խնձրիկ գյուղերում (լուս.՝ Ս. Կարապետյանի, 2014 թ.)

Надгробия с разрушенных кладбищ сел Максуджик и Хндзрик (фот. С. Карапетяна, 2014 г.)

Remnants of annihilated cemeteries in Maghutjagh and Khendzrik Villages (photos by S. Karapetian, 2014)

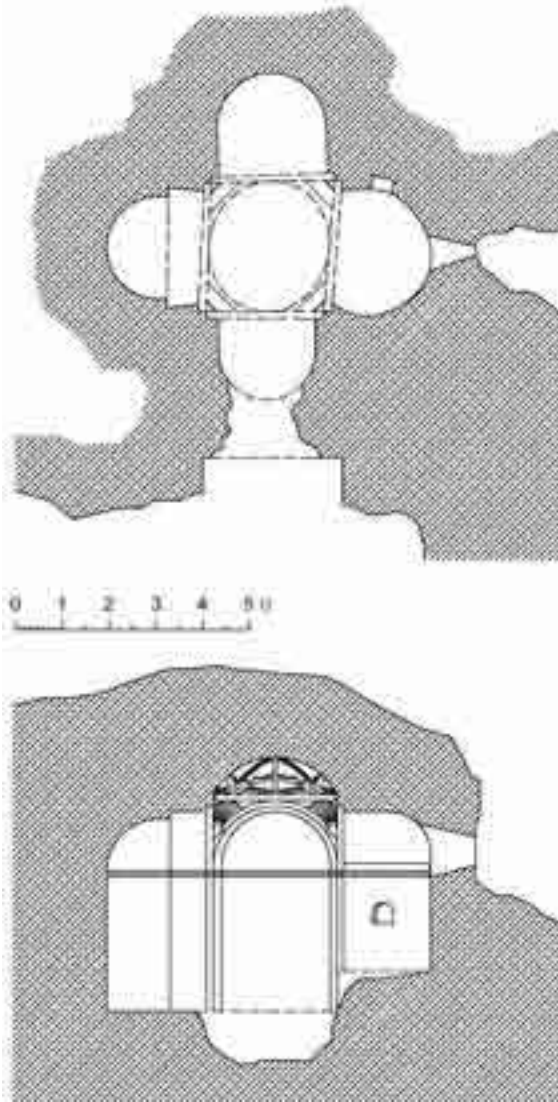
Վիմափոր եկեղեցու հատակագիծն ու կտրվածքը դեպի հյուսիս (չափ.՝ Ա. Հակոբյանի, 2014 թ.) և ներքին տեսքը դեպի արևմուտք (լուս.՝ Ս. Կարապետյանի, 2014 թ.)

Thanks to its being rock-cut, the church has reached our days as standing although it is consigned to total neglect and has been seriously damaged by so-called gold-diggers, like any other Armenian monument throughout Western Armenia. Even the rock-cut floor of the church has not escaped deliberate destruction.

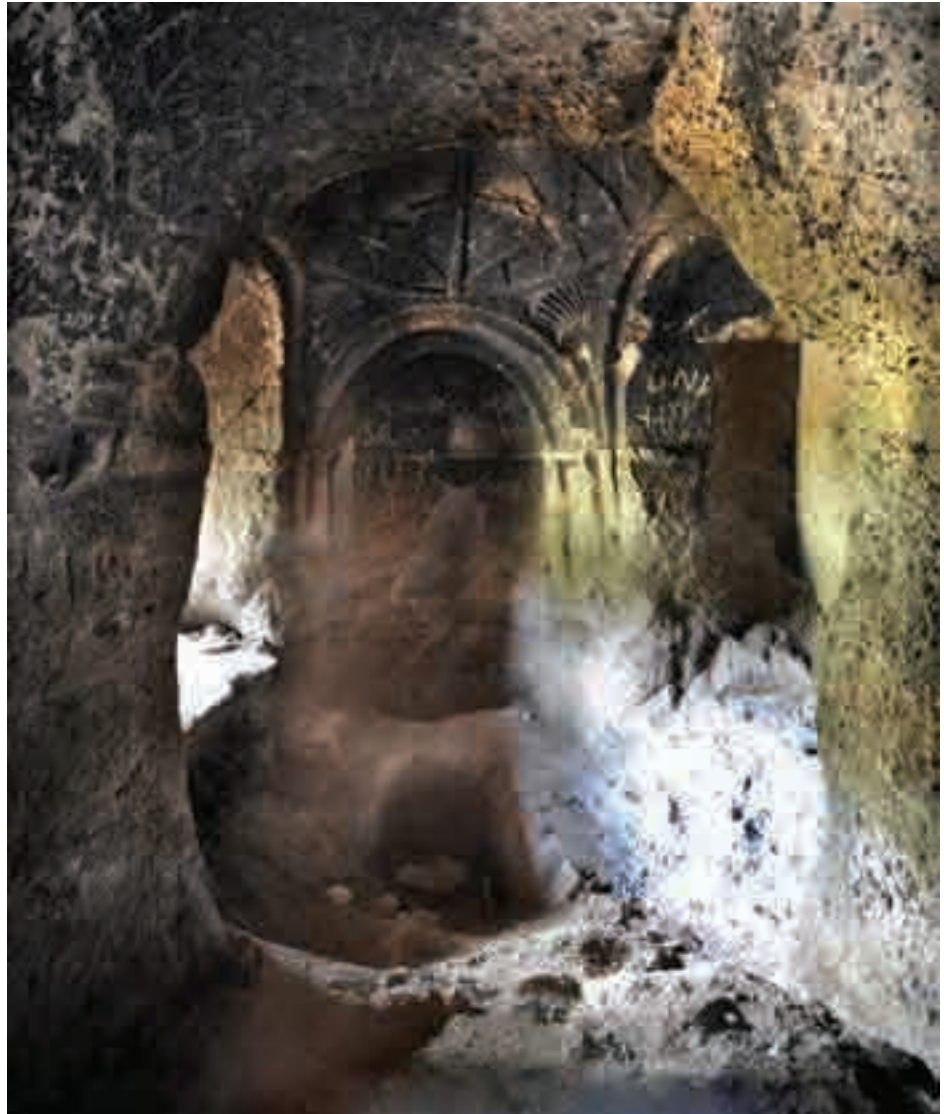
План скальной церкви и разрез на север (обмер А. Акопяна, 2014 г.); вид интерьера церкви на запад (фот. С. Карапетяна, 2014 г.)

The plan of the rock-cut church and a section towards the north (measurement by A. Hakobian, 2014); the church interior towards the west (photo by S. Karapetian, 2014)

Благодаря своему расположению заброшенная церковь находится в хорошем состоянии, однако кладоискатели уже разрушили ее твердый пол.

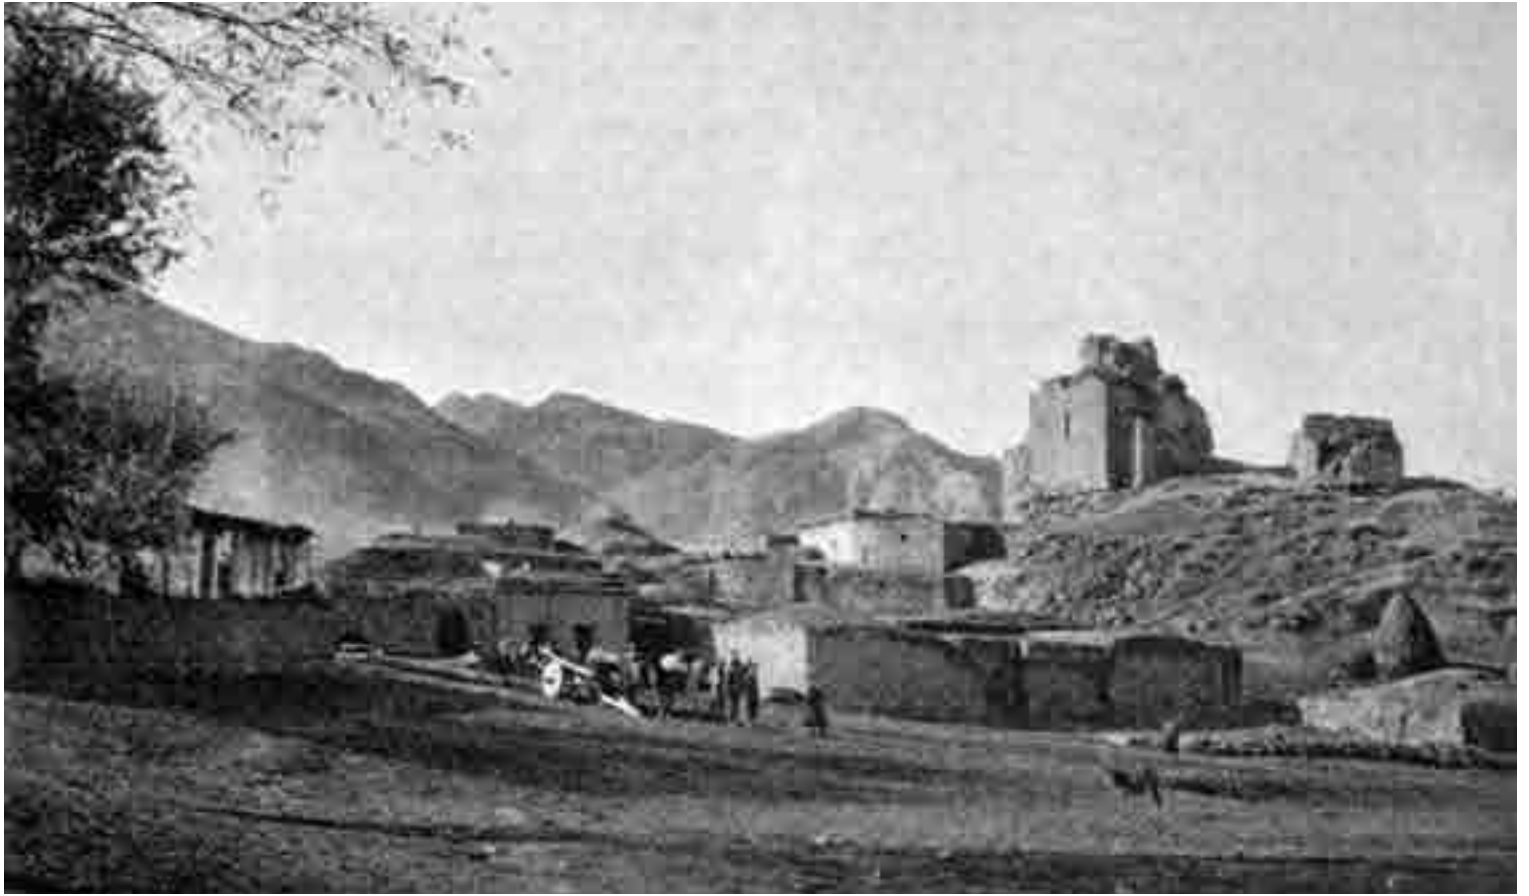
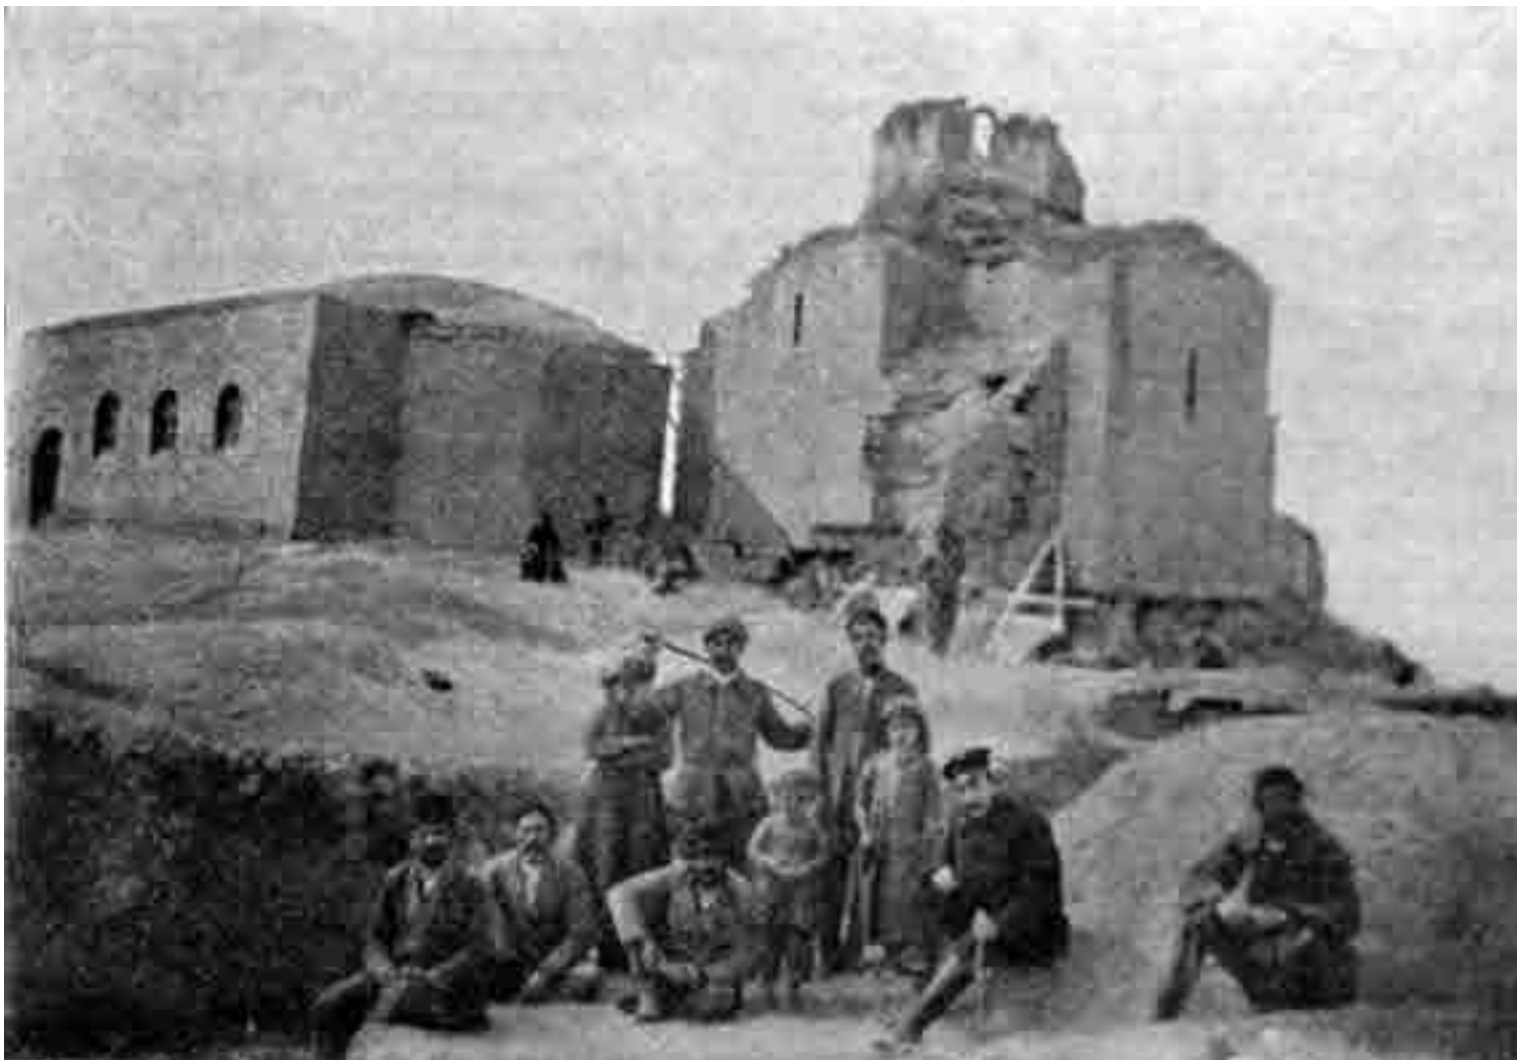
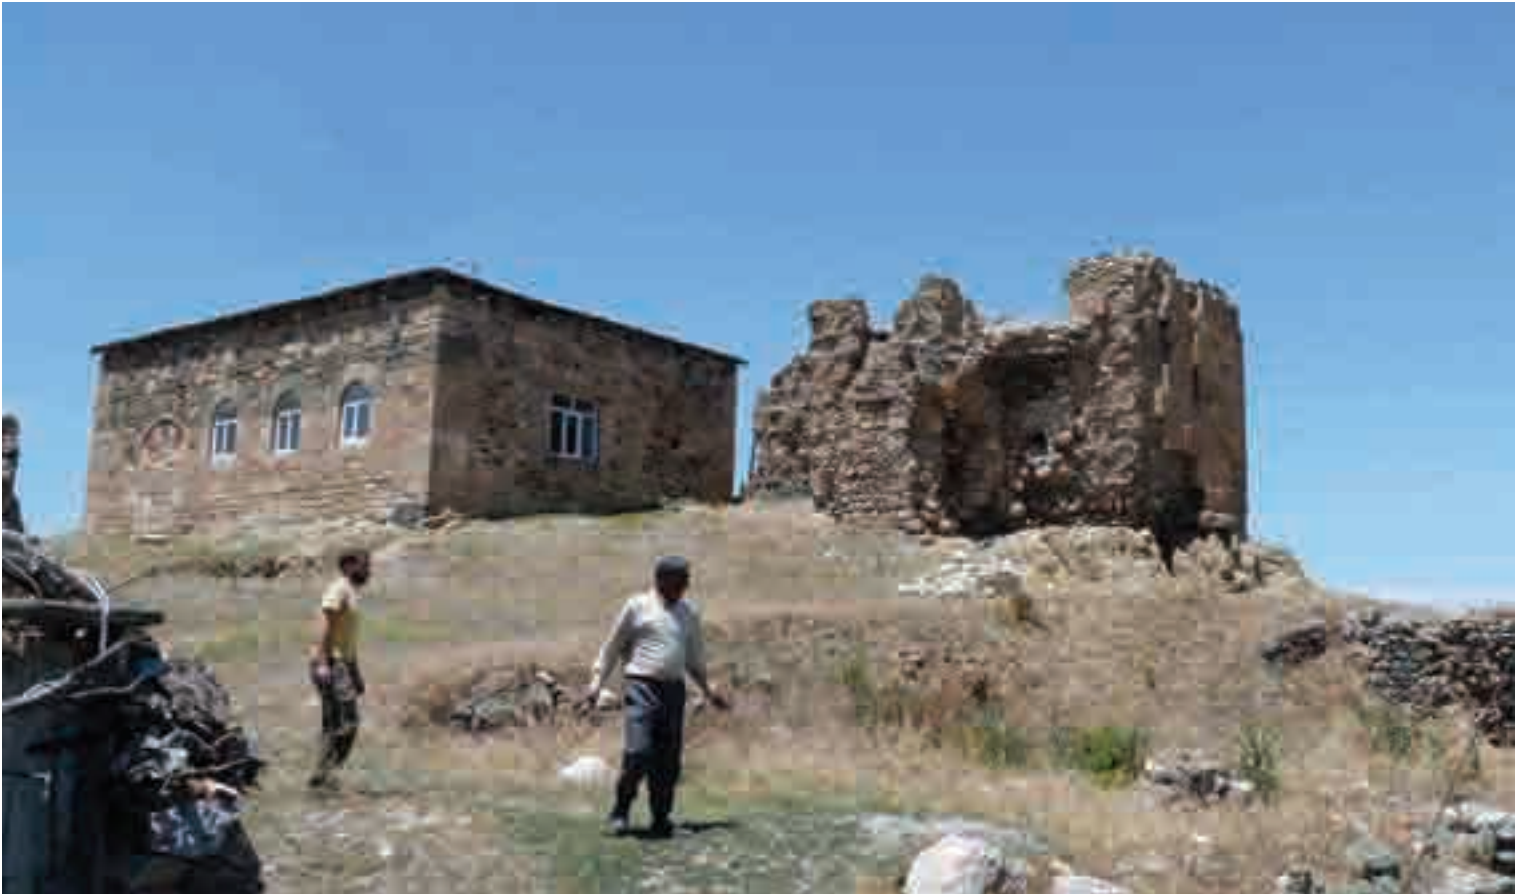
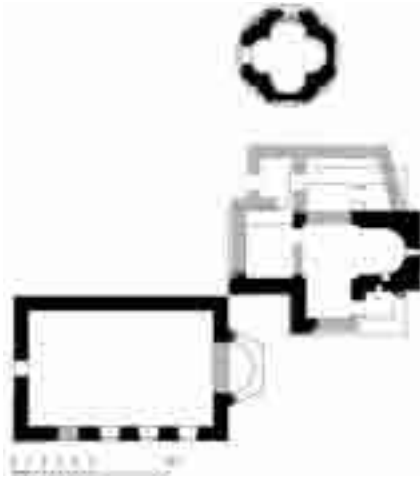
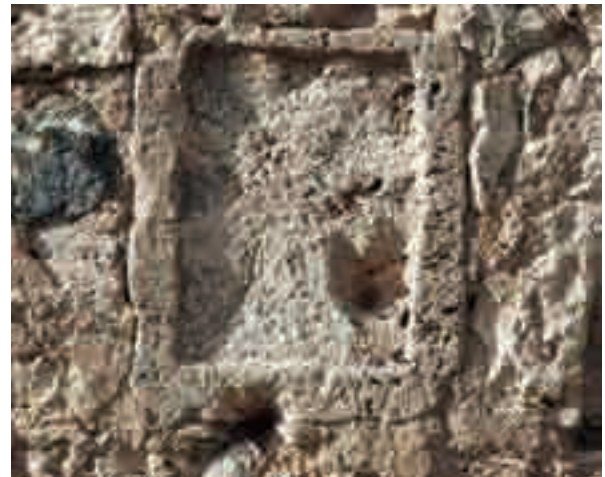
Монастырь Хачаванк с северо-востока и юго-востока (автор фот. неизвестен, 1900-е годы); руины монастыря с юго-востока (фот. Ж.-К. и Ш. Отеллье, 2013 г.); обмер А. Акопяна, 2007 г.; соскобленный крест хачкара, встроенного в южную стену церкви, превращенной в мечеть (фот. С. Карапетяна, 2007 г.)

Khachavank Monastery from the north-east and south-east (unknown photographer, 1900s); the monastery ruins from the south-east (photo by J.-C. and Ch. Hotellier, 2013); measurement by A. Hakobian, 2007; a deliberately scraped away cross relief once adorning the southern facade of the monastic church now turned into a mosque (photo by S. Karapetian, 2007)

It consists of three churches: a basilica of the 5th to 6th centuries which was thoroughly reconstructed in the 19th century (at present serving as a mosque); a domed cruciform church of a single apse dating from the 7th century, and a central-domed church of the 10th to 11th centuries which represents a tetraconch inwardly and is octahedral outwardly.

The monastery is continually exposed to destruction.
