ԵՂԵՌՆ՝
ԵՂԵՌՆԻՈ՛ ՇԵՏՈ

ANOTHER GENOCIDE
AFTER THE GENOCIDE

ANOTHER GENOCIDE
AFTER THE GENOCIDE
VOLUME 1

Հայկական նյութական մշակույթի հուշարձանների միտումնավոր ոչնչացման փաստերն առկա են Արևմտյան Հայաստանի անխտիր բոլոր շուրջ 120 գավառների ավելի քան 7.000 բնակավայրերում և նրանց հարակից հնավայրերում: Սույն հատորում ներկայացված է Կարսի մարզի, ինչպես նաև Բաղեշի (Բիթլիս), Կարնո (Էրզրում) և Վանի նահանգների 24 գավառներում գտնվող և միտումնավոր վնասված կամ ոչնչացված տարաբնույթ (այն է՝ պաշտամունքային, պաշտպանական, գերեզմանական, ճարտարագիտական և այլն) 132 պատմական հուշարձան:

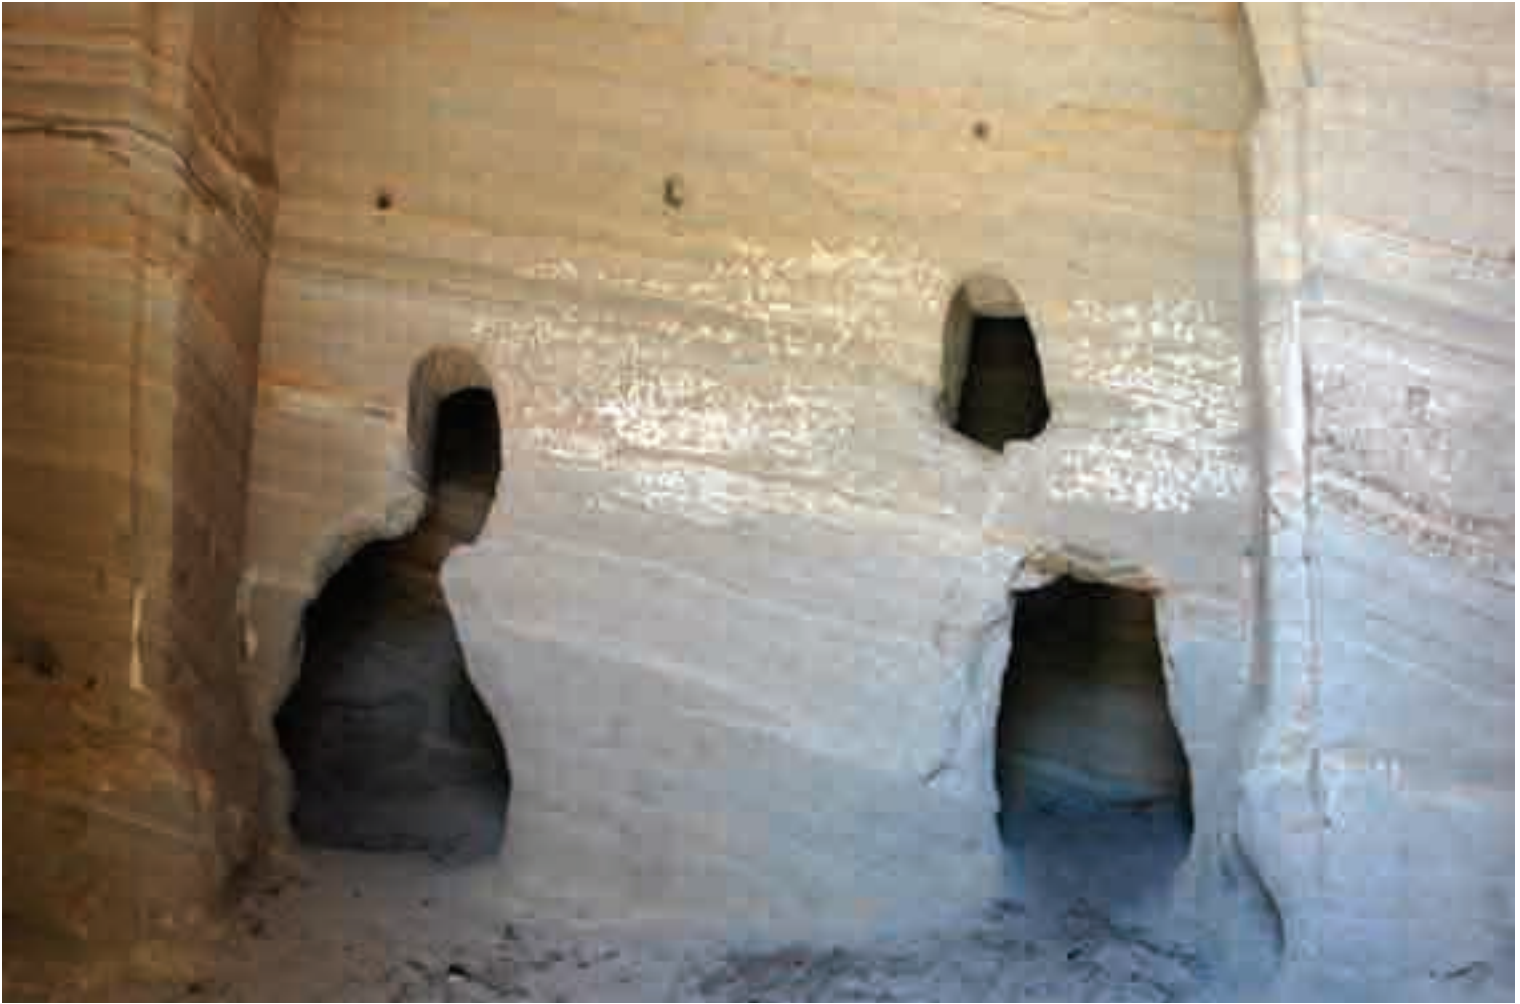
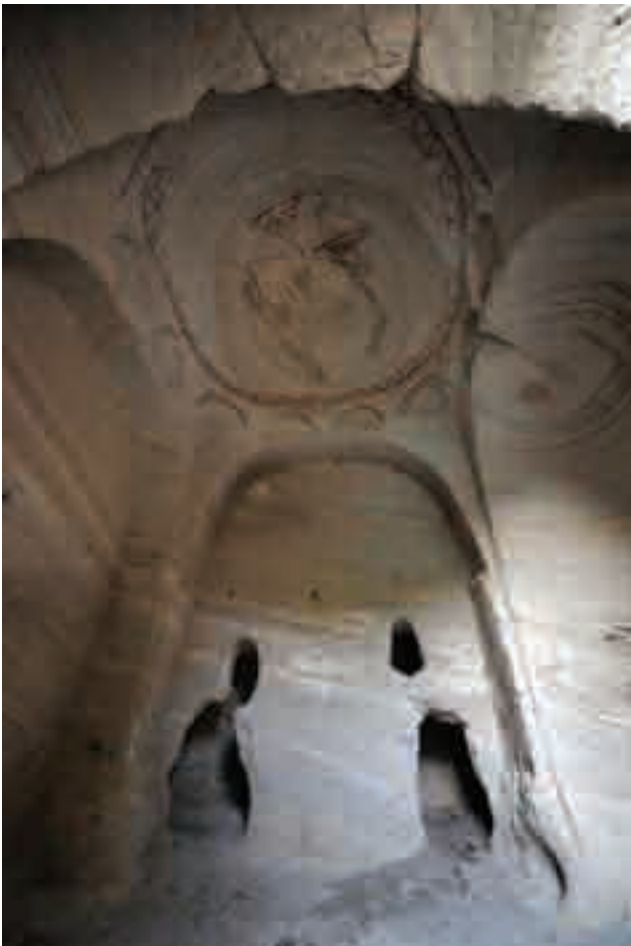
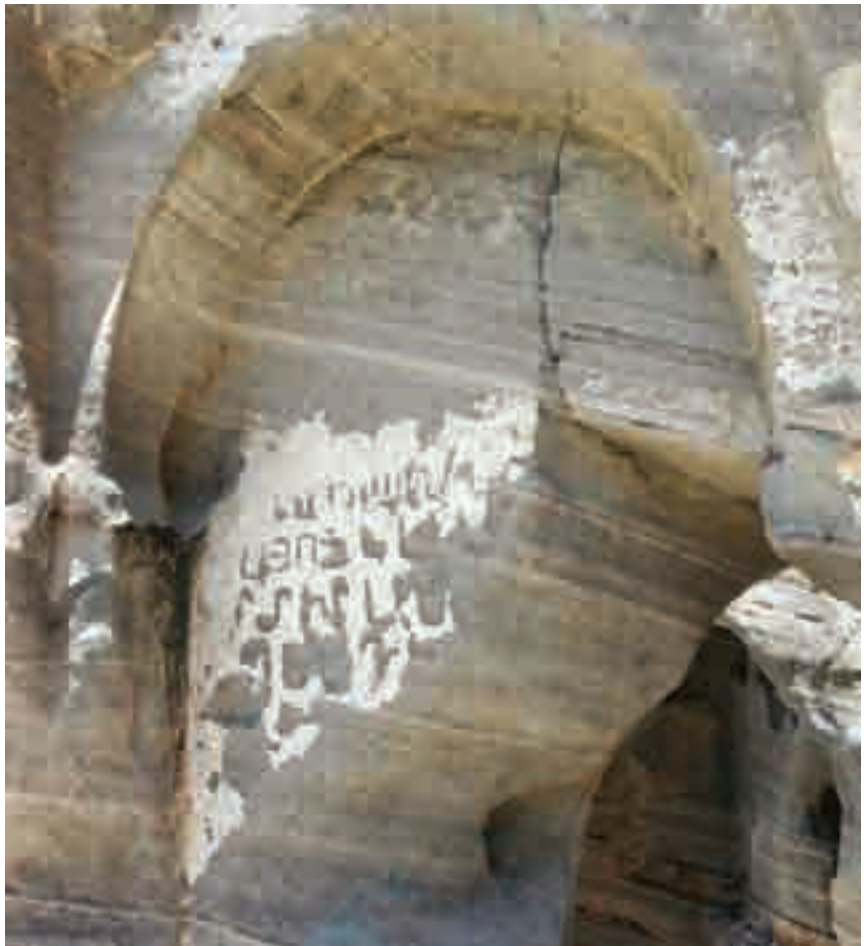
Both the lapidary records of the monument and certain parts of its buildings have been largely damaged by so-called gold-diggers who search for gold and other treasures allegedly hidden by Armenians even in impregnable rocks.

Вид интерьера главной, скальной церкви монастыря Царакара на север (фот. российской экспедиции, 1900-е годы); обмер А. Акопяна, 2010 г.; вид той же части церкви: видно, что часть стены между притвором и окном, а также тимпан, на котором находилась надпись 952 г., были умышленно разрушены (фот. С. Карапетяна, 2014 г.)

A northward view of the interior of the main, rock-cut church of Tzarakar Monastery (photo by a Russian expedition of the 1900s); measurement by A. Hakobian, 2010; the same part of the church with the section between the vestry and window as deliberately ruined (photos by S. Karapetian, 2014)

The tympanum with an inscription of 952 as seriously damaged (photo by S. Karapetian, 2014)

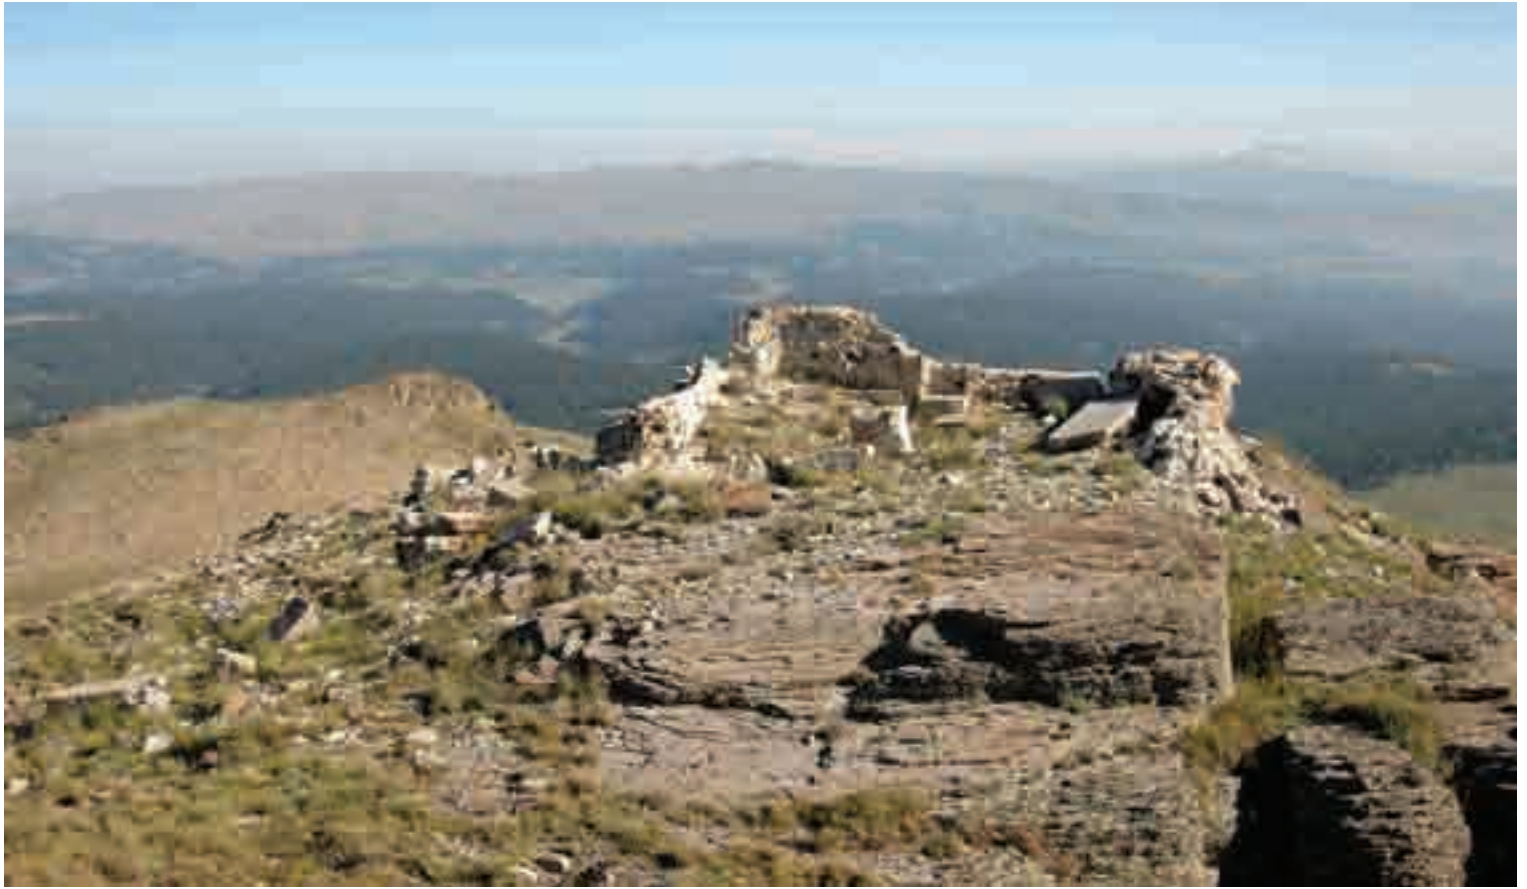
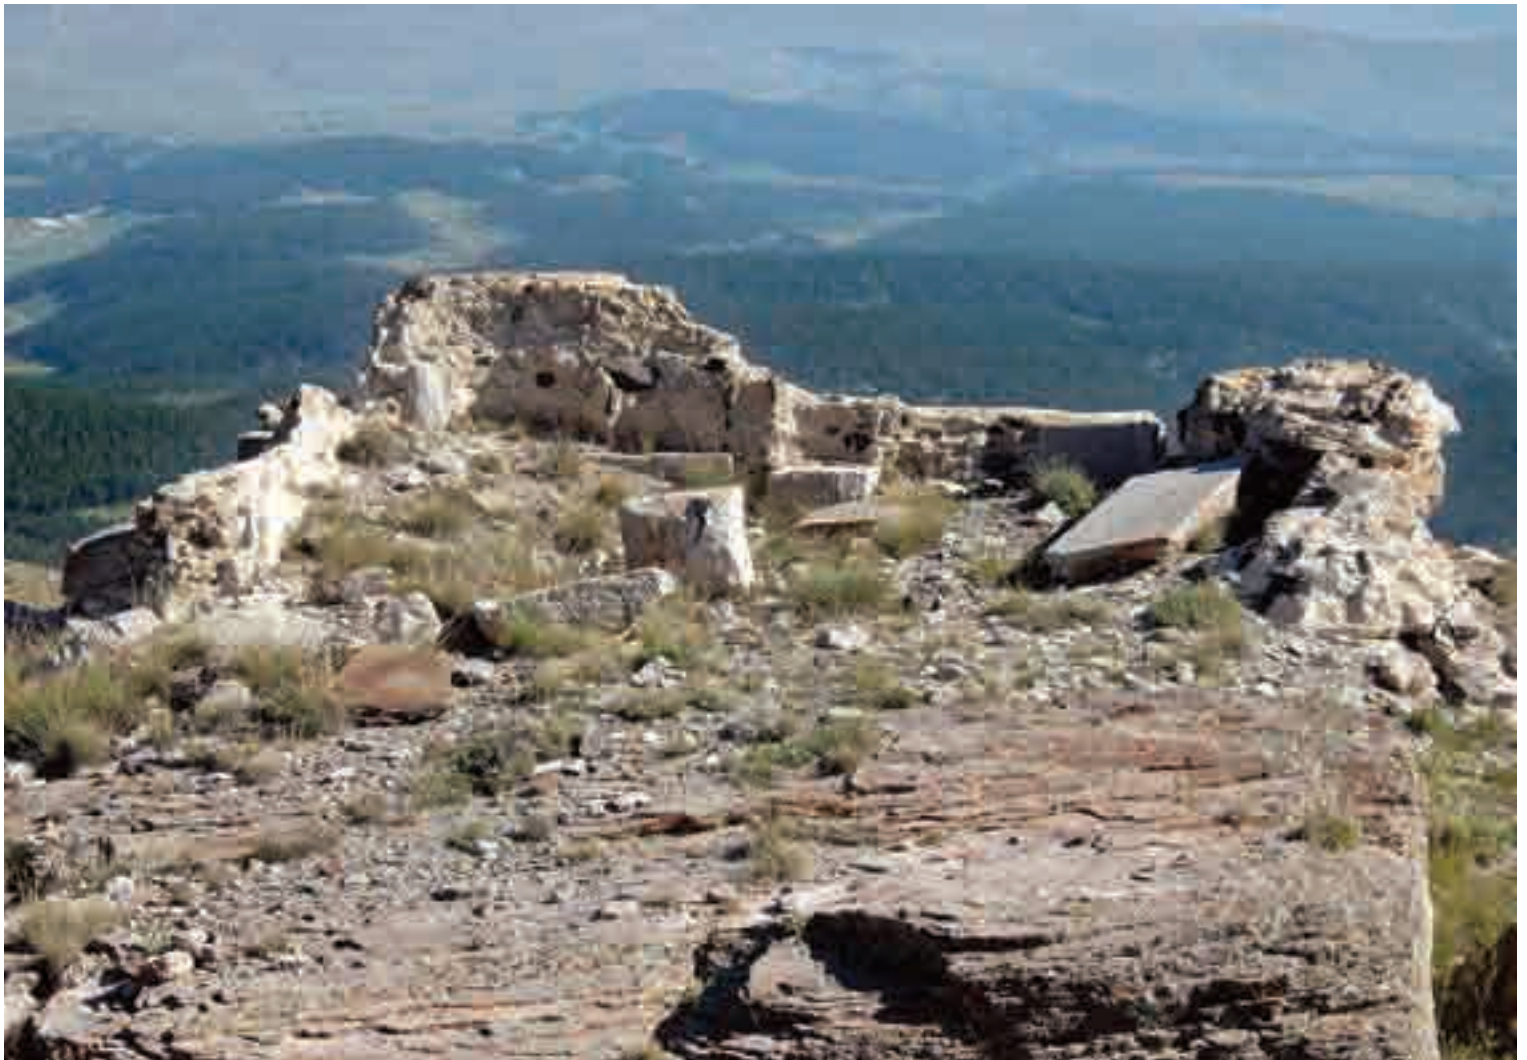
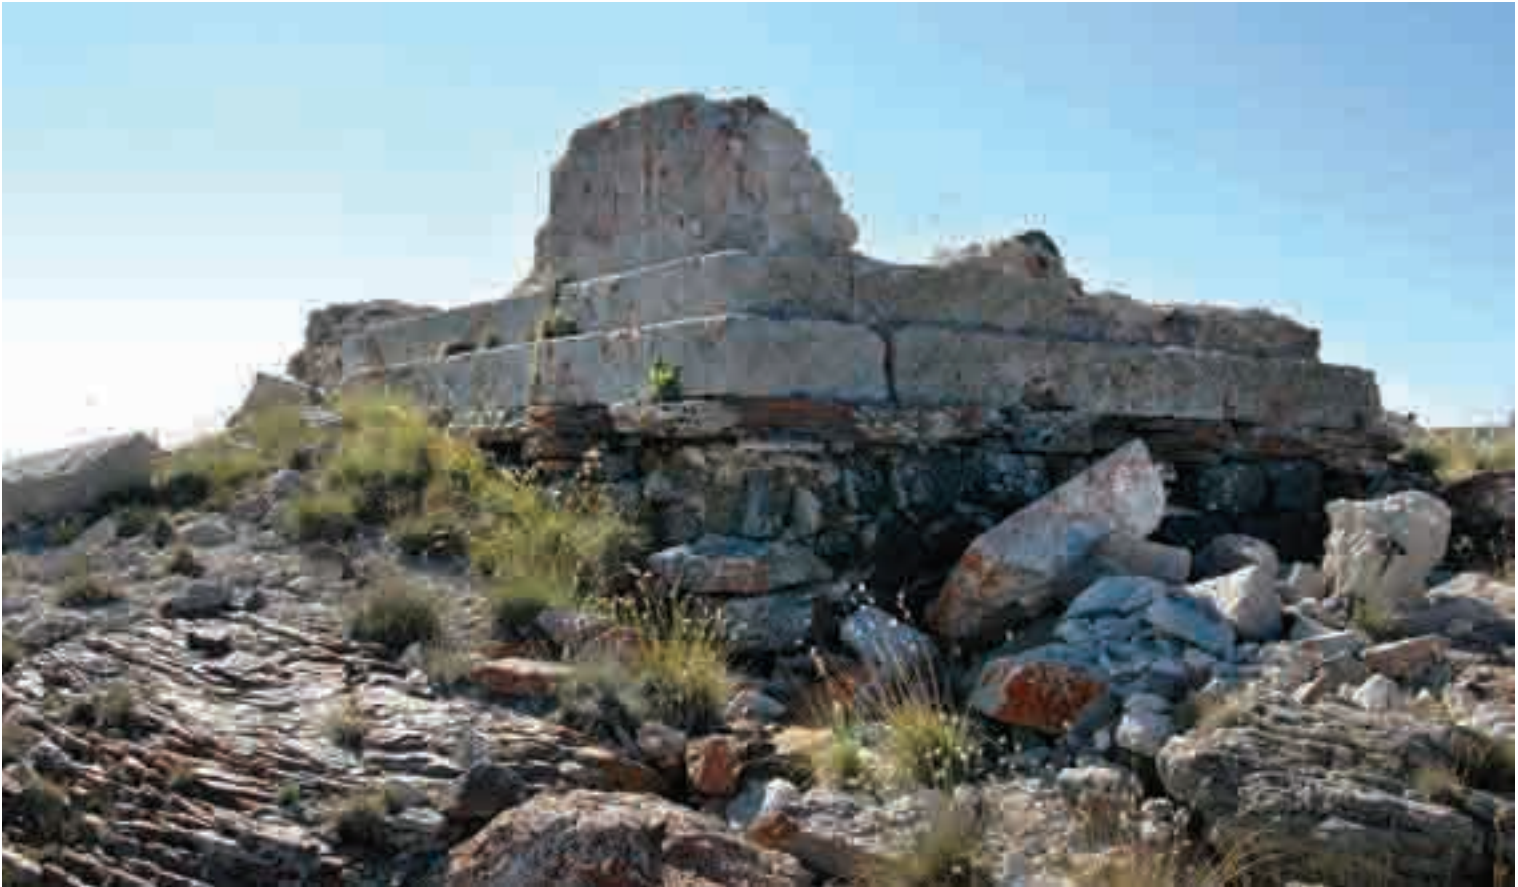
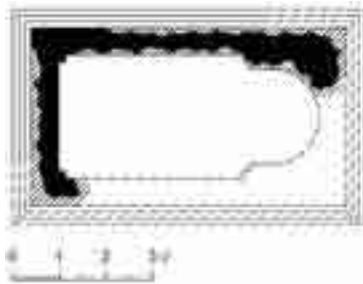
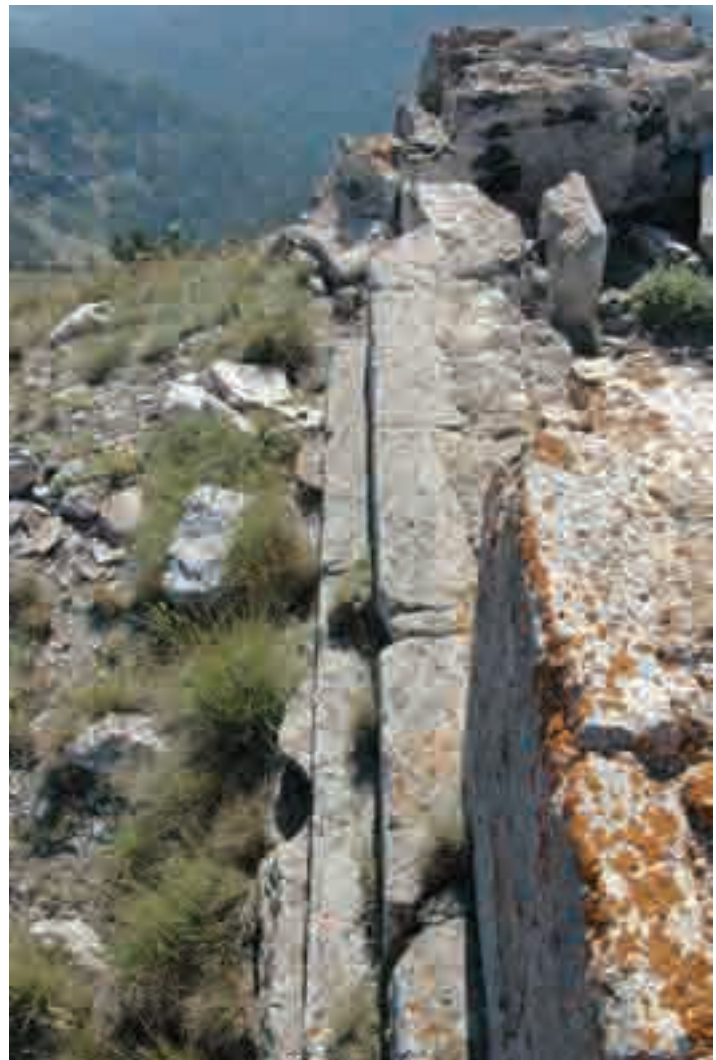
Остатки разрушенной церкви Сурб Хач и отдельные фрагменты (фот. и обмер С. Карапетяна, 2006 г.)

The remnants of Sourb Khach (Holy Cross) Church and partial views (photos and measurement by S. Karapetian, 2006)

The remnants of Sourb Khach (Holy Cross) Church are located at the top of the mountain of the same name, on the borderline between Gharaghurt (Kaghzvan District) and Sarighamish (Kars District) Sub-Districts, at an altitude of 2,901 metres above sea level.

It was destroyed between the 1970s and 1980s by the Turkish troops stationed in Sarighamish.

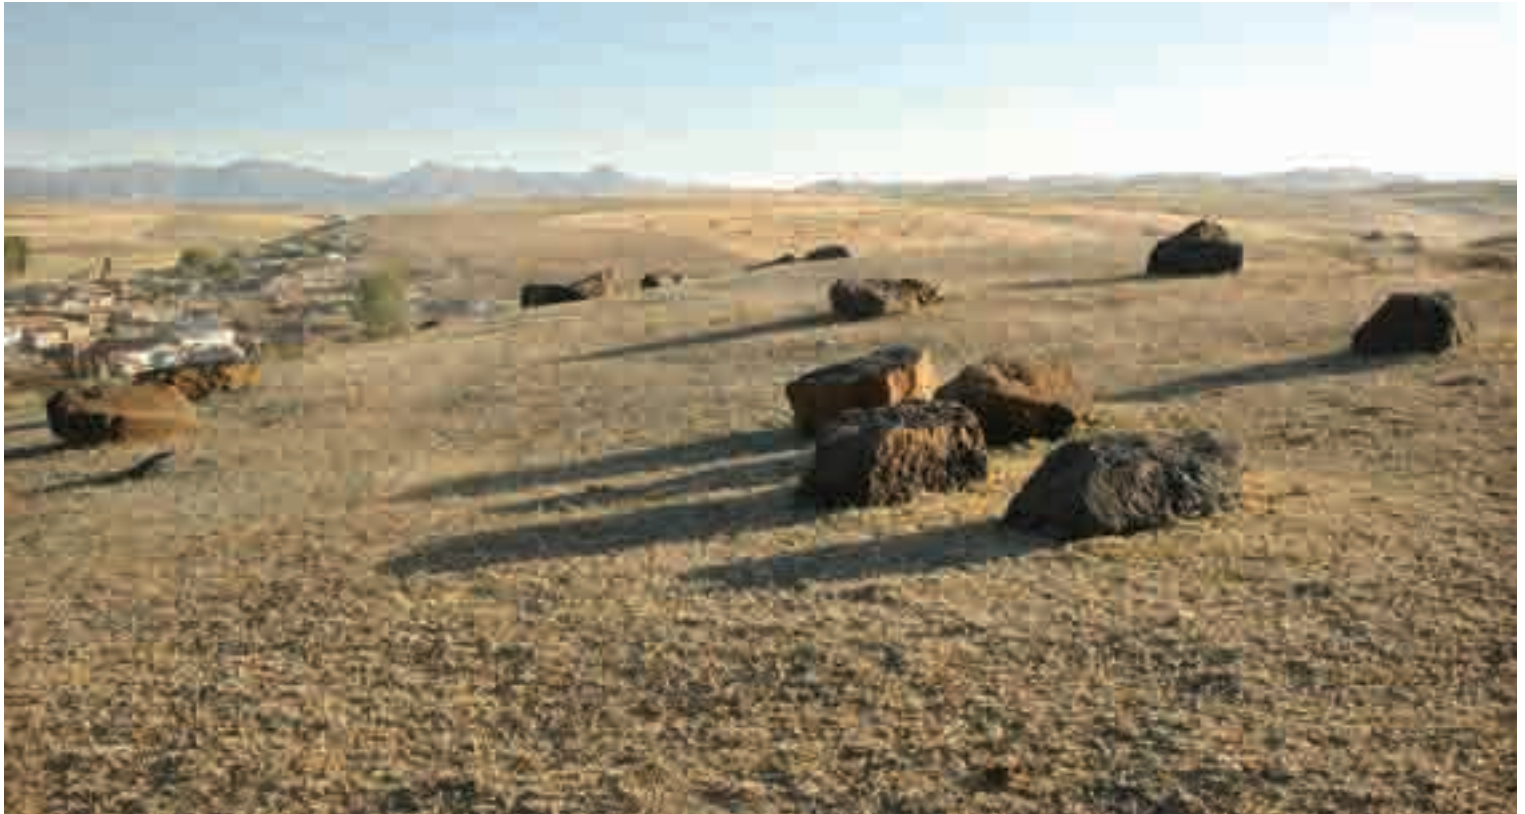
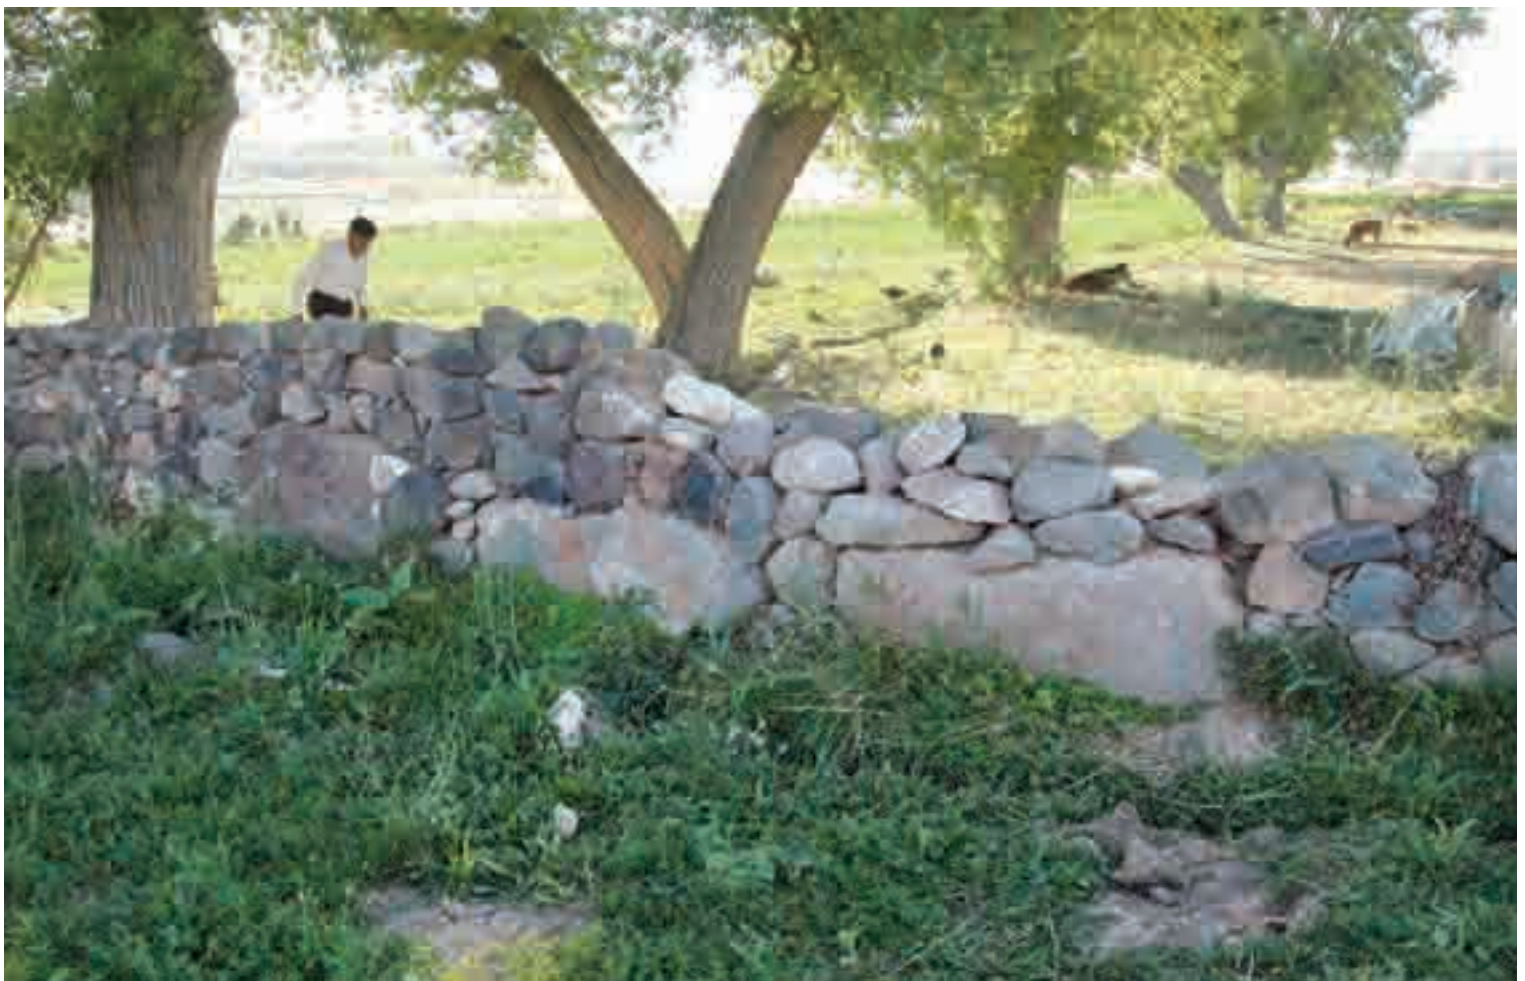
Крупные надгробия, сохранившиеся на разрушенном кладбище села Тандзут (ныне — Армутлу); надгробия с разрушенного кладбища села Чолаклу, использованные при возведении ограды (фот. С. Карапетяна, 2006 г.)

A number of massive gravestones still preserved in the cemetery of Tandzut (now: Armutlu) Village; tombstones from the graveyard of Cholaklu Village used as building material in an enclosure (photos by S. Karapetian, 2006)

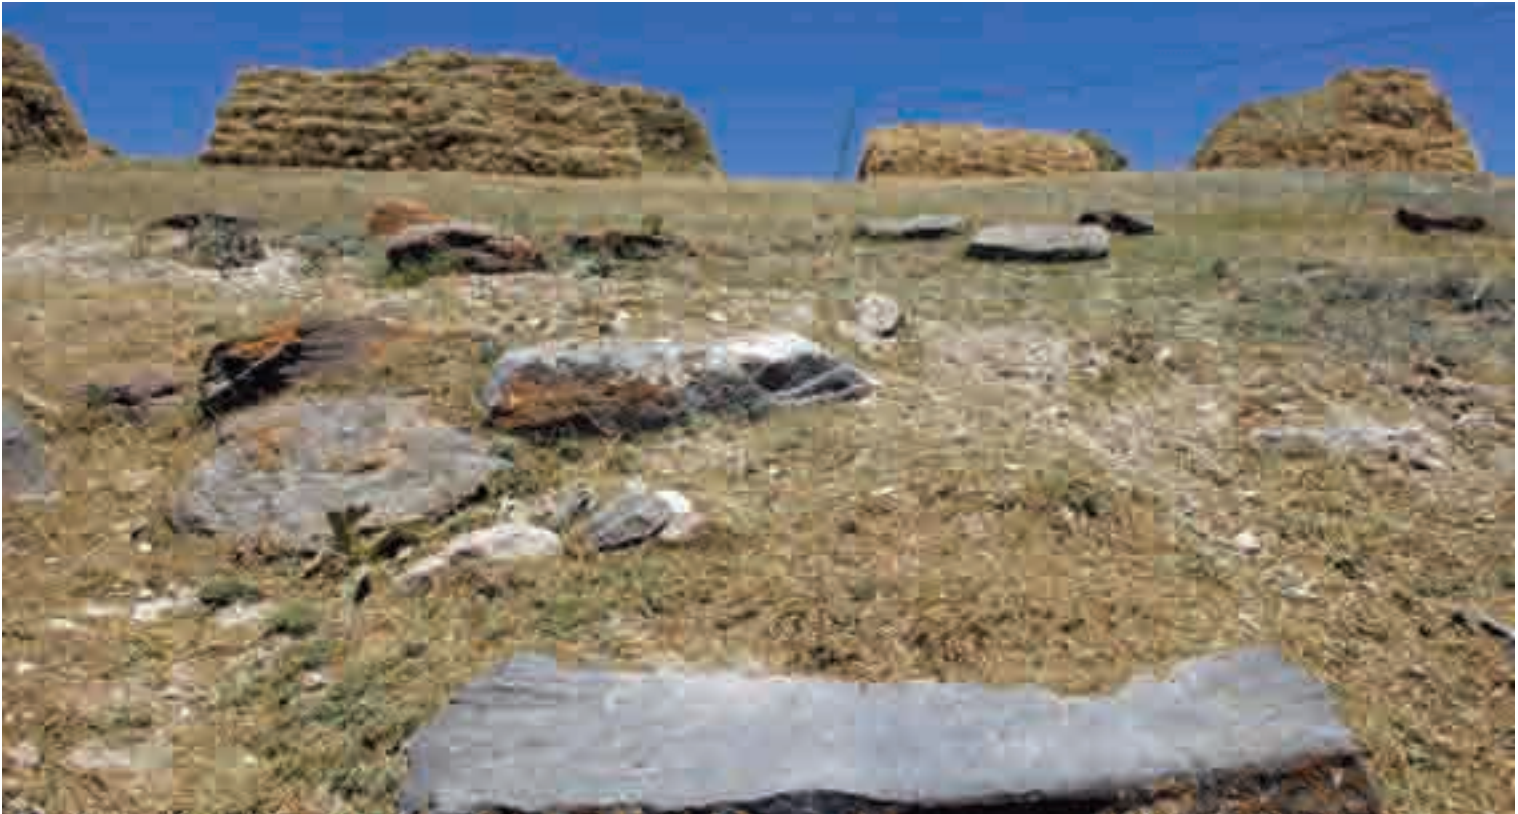
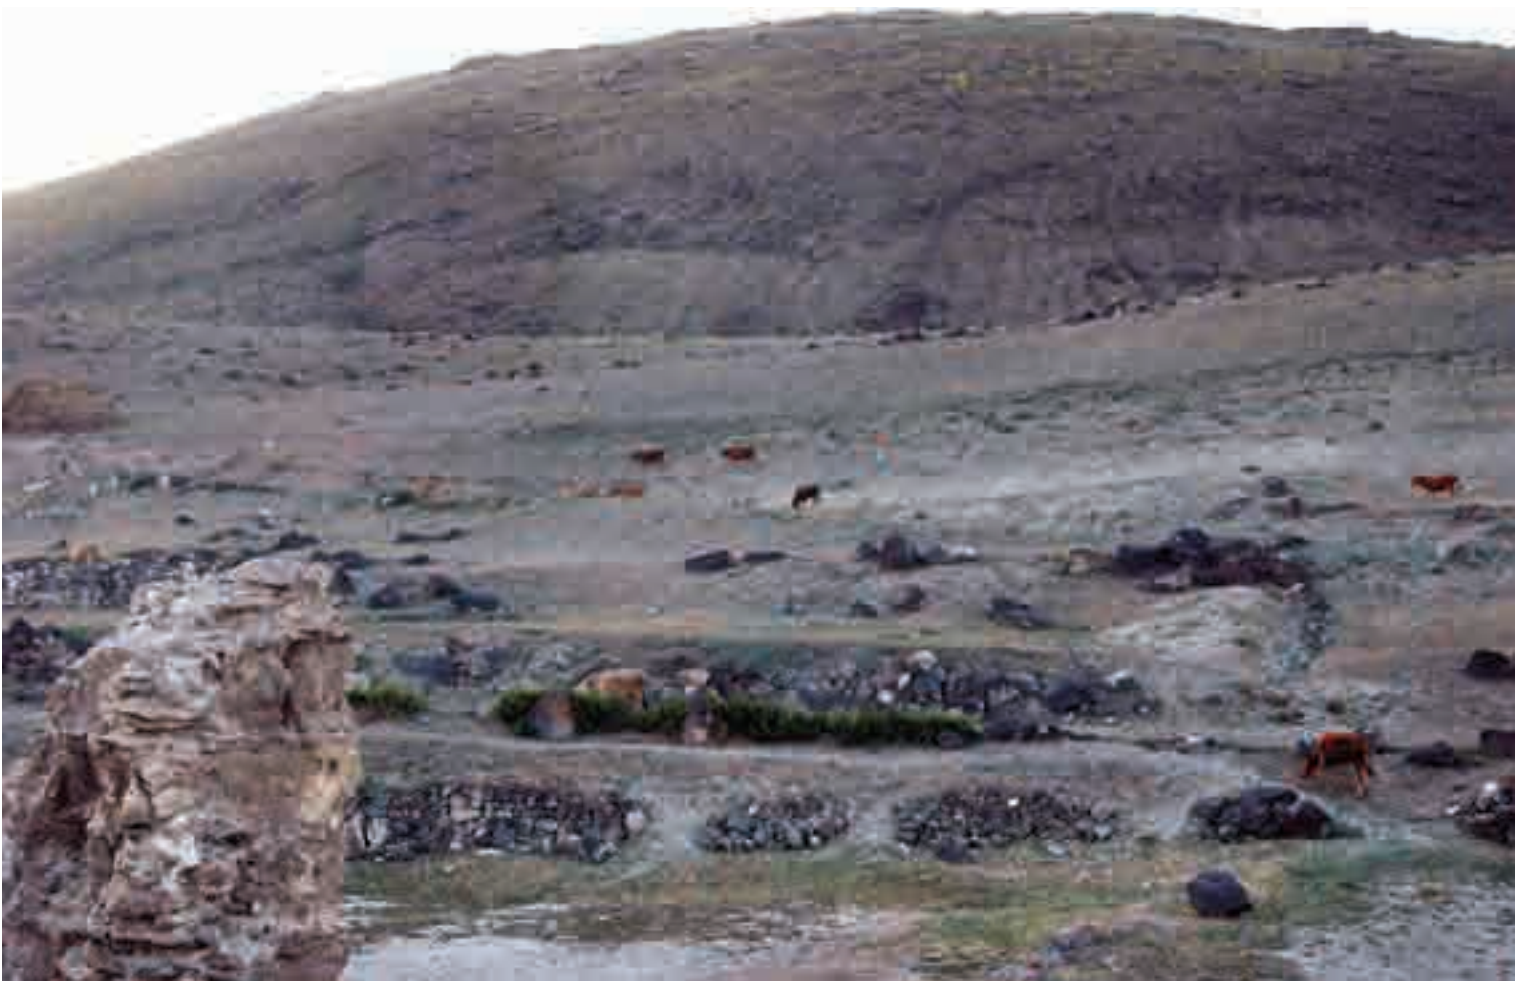
Разрушенные кладбища сел Башгех и Чурук: сохранились лишь более крупные надгробия, которые не могли быть использованы в качестве строительного материала (фот. С. Карапетяна, 2006 г.)

The only remnants of the cemeteries of Bashgegh and Churuk Villages: massive grave-stones preserved only because they were considered unfit for being used as building material (photos by S. Karapetian, 2006)

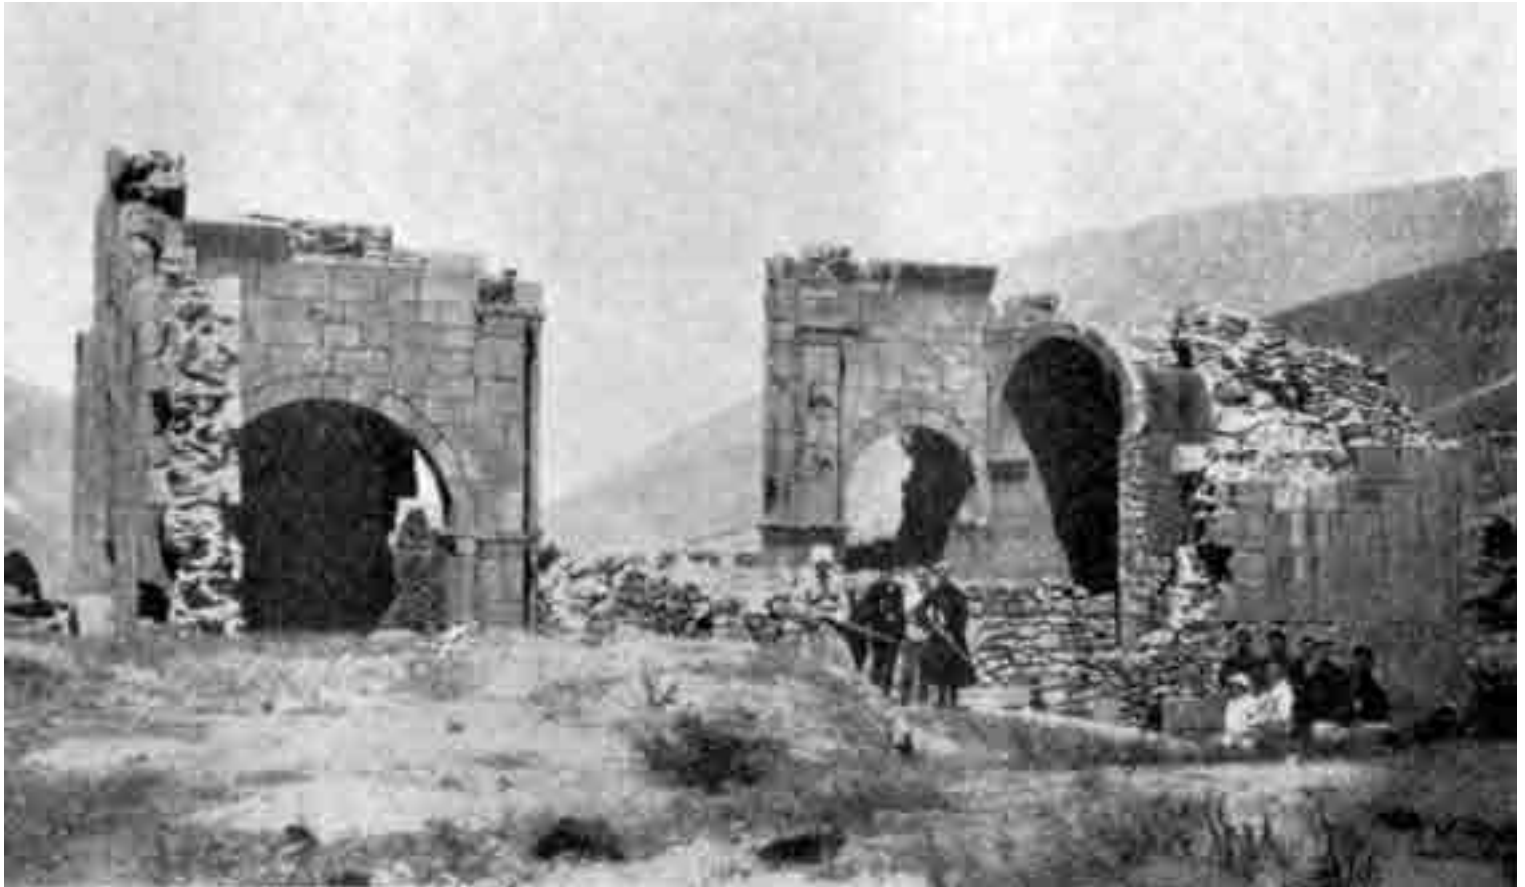
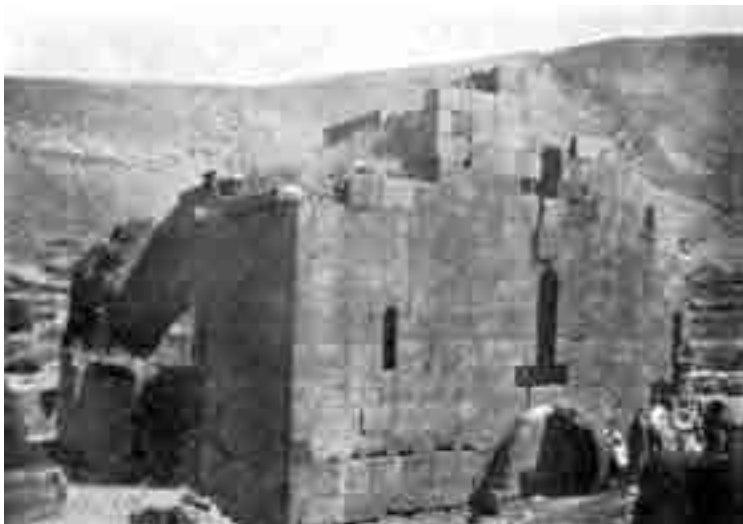
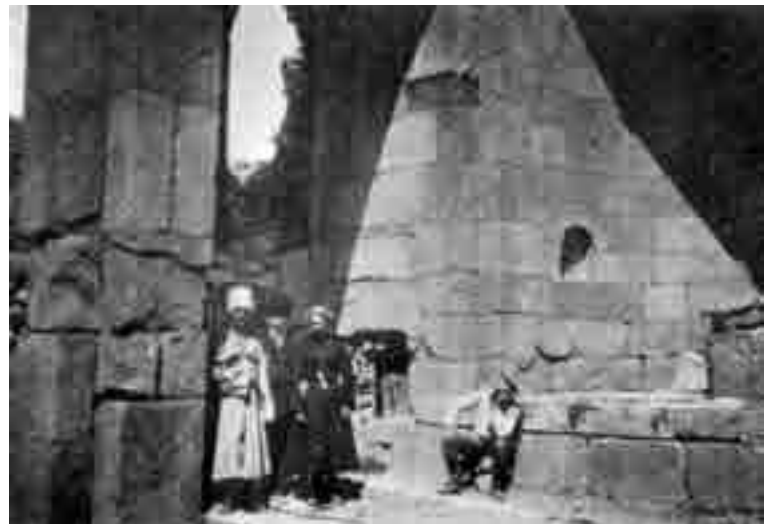
Руины церкви монастыря села Дзор (Зор) с юга и северо-запада; северо-восточный угол интерьера церкви (фот. А. Калантара, 1920 г.)

До 1940-х годов церковь стояла в полуразрушенном состоянии, однако в последующие годы при попустительстве турецких властей ее облицовочные камни были расхищены и использованы в качестве стройматериала, что привело к разрушению памятника.

Dzor (Zor) Village used to have a monastery generally identified with Sourb Astvatzatin (Holy Virgin) Monastery of Kamrjadzor. Its large domed church (26.20 x 14.10 metres), tracing back to the 7th century, was preserved semi-ruined until at least the 1940s.

Over the decades that followed, with the connivance of the Turkish authorities, the church suffered further destruction being gradually stripped of its finely-dressed revetment stones.

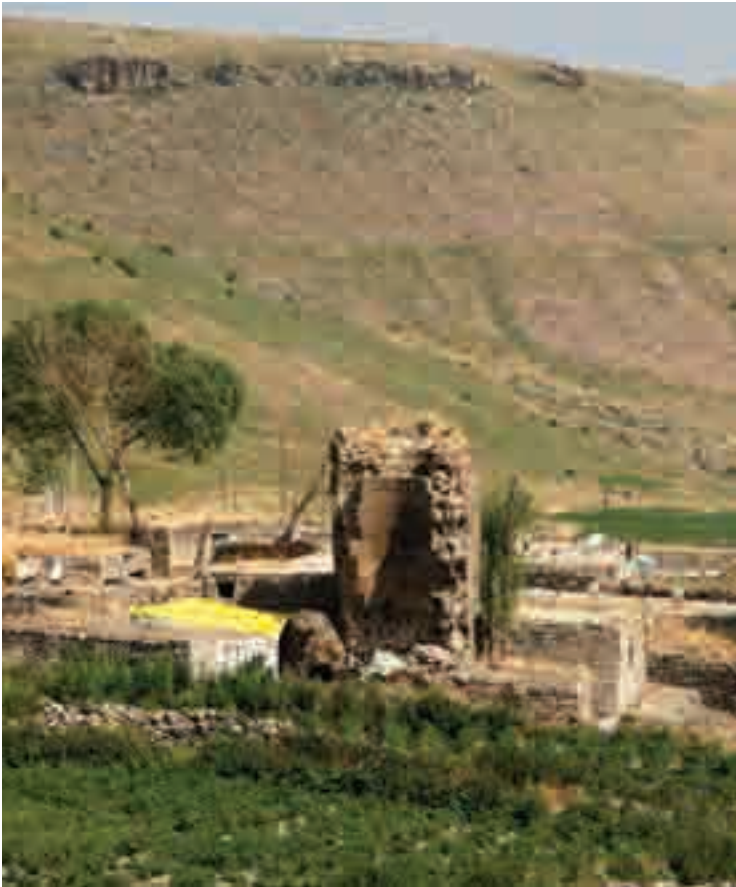
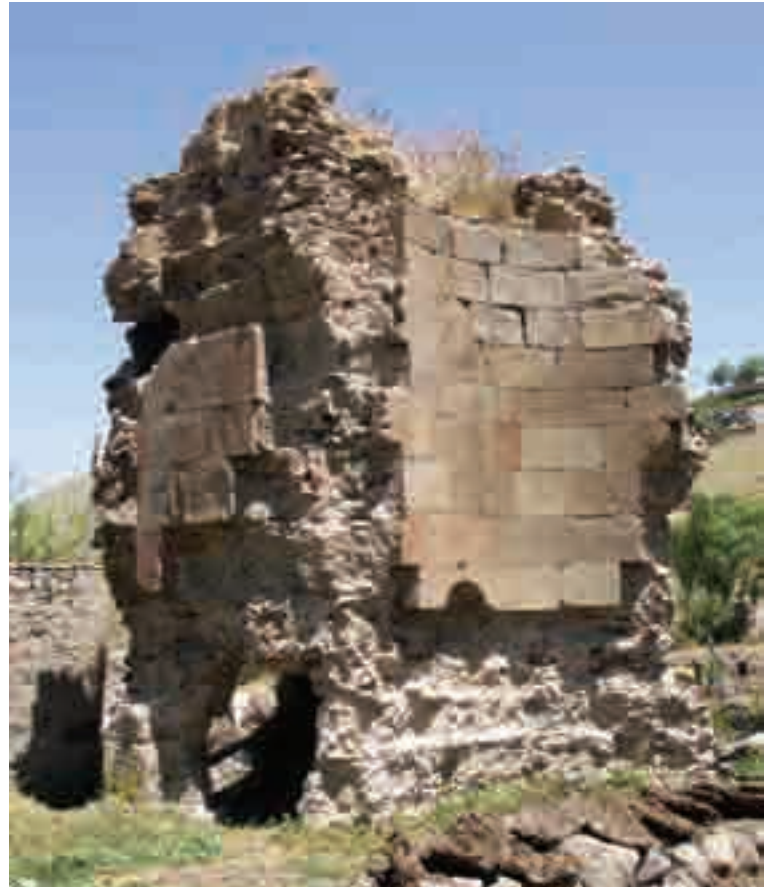
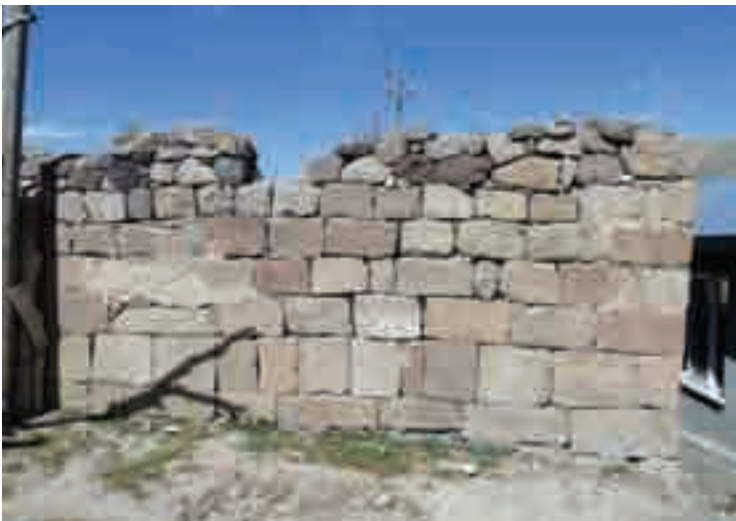
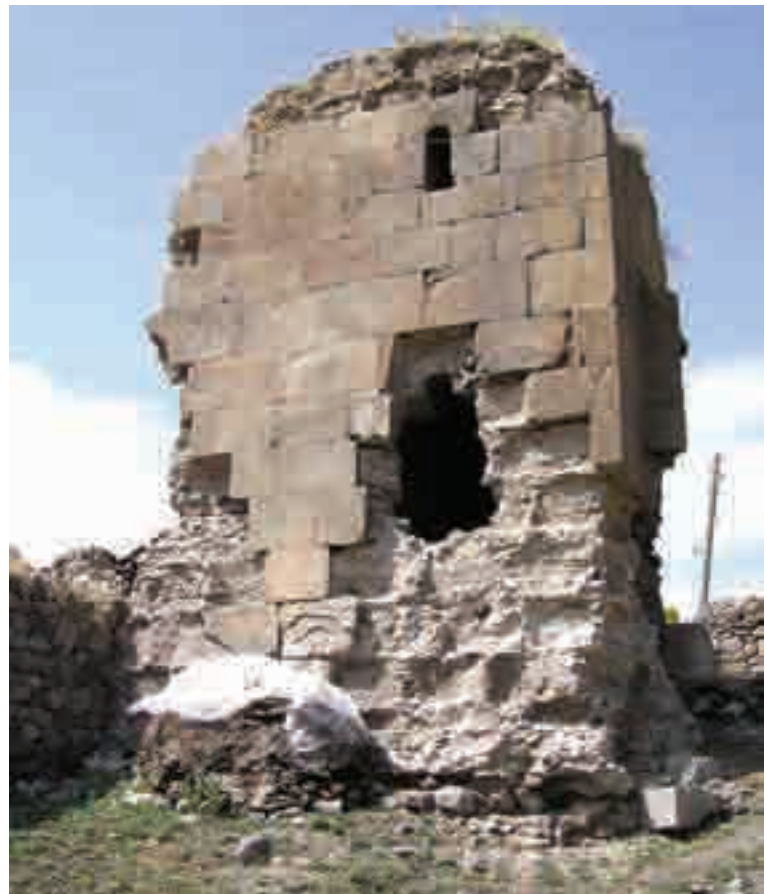
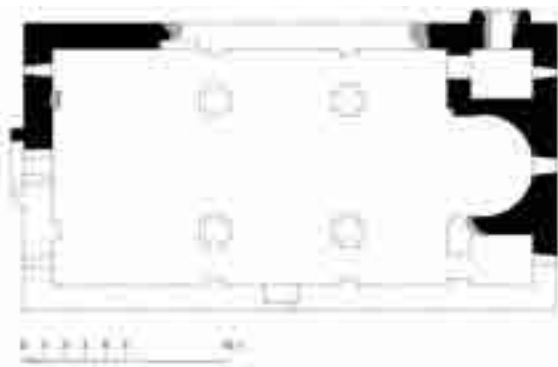
Северо-восточная часть церкви монастыря села Дзор (Зор) (фот. С. Карапетяна, 2005 г.); чисто отесанные облицовочные камни церкви, использованные в качестве строительного материала (фот. Ж.-К. и Ш. Отеллье, 2013 г.); обмер П. Кунео

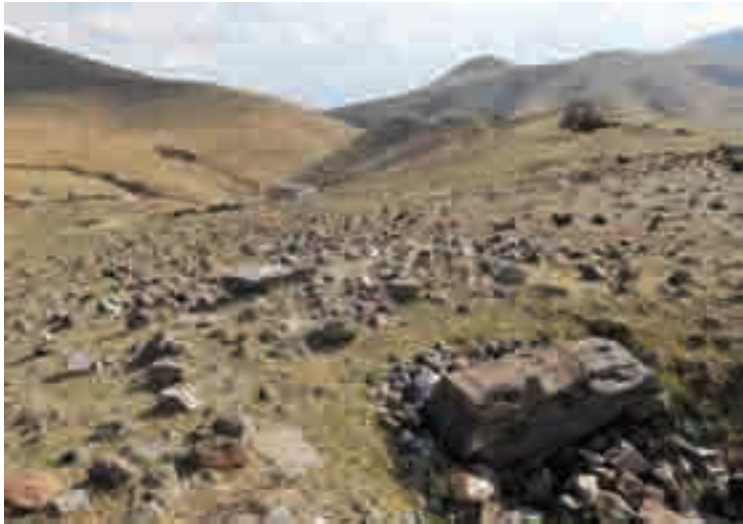
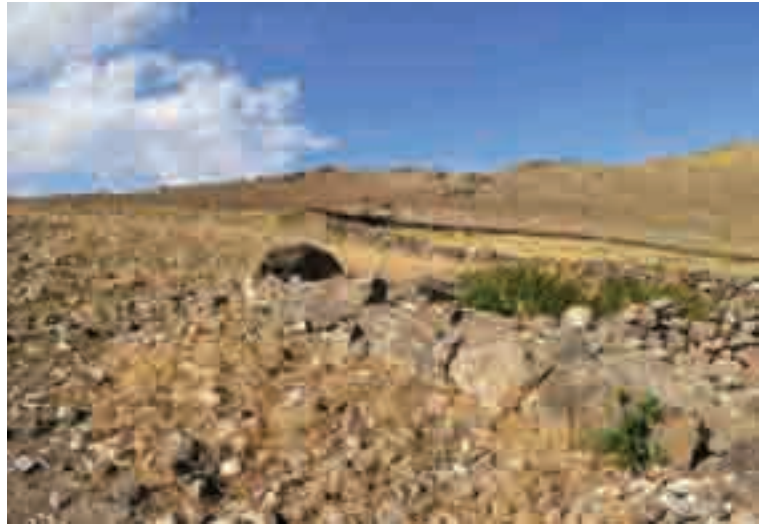
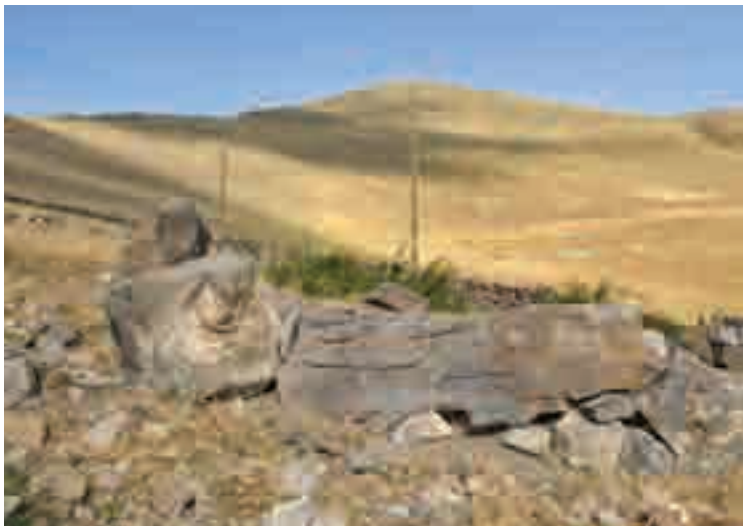
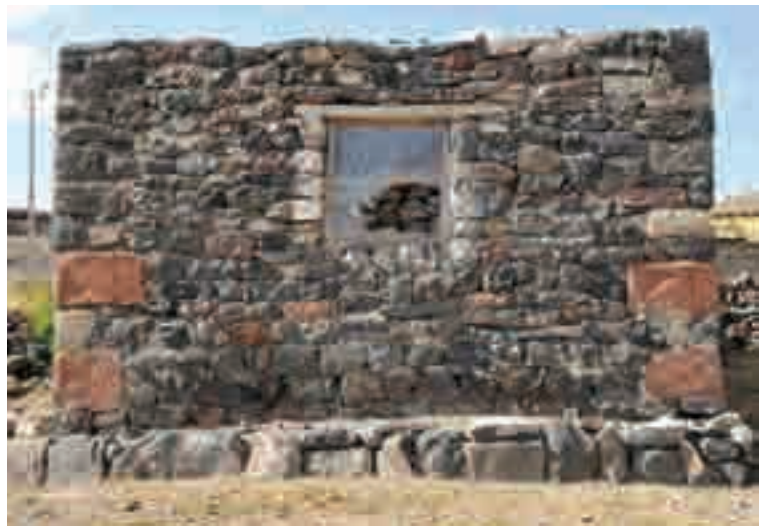
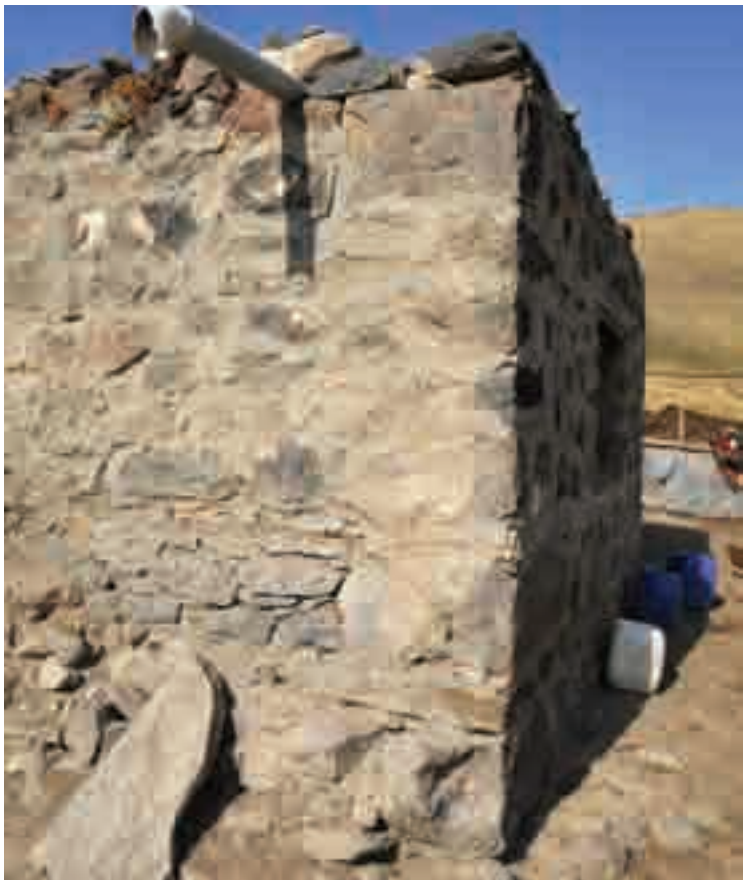
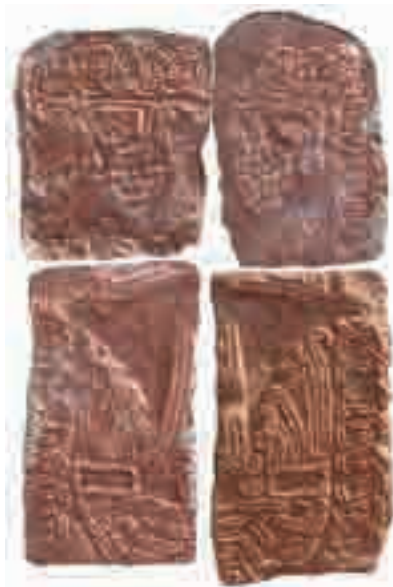
The north-eastern part of the monastic church of Dzor (Zor) Village (photos by S. Karapetian, 2005); the finely-dressed church stones used as building material (photo by J.-C. and Ch. Hotellier, 2013), measurement by P. Cuneo
