ԵՂԵՌՆ՝
ԵՂԵՌՆԻՈ՛ ՇԵՏՈ

ANOTHER GENOCIDE
AFTER THE GENOCIDE

ANOTHER GENOCIDE
AFTER THE GENOCIDE
VOLUME 1

Հայկական նյութական մշակույթի հուշարձանների միտումնավոր ոչնչացման փաստերն առկա են Արևմտյան Հայաստանի անխտիր բոլոր շուրջ 120 գավառների ավելի քան 7.000 բնակավայրերում և նրանց հարակից հնավայրերում: Սույն հատորում ներկայացված է Կարսի մարզի, ինչպես նաև Բաղեշի (Բիթլիս), Կարնո (Էրզրում) և Վանի նահանգների 24 գավառներում գտնվող և միտումնավոր վնասված կամ ոչնչացված տարաբնույթ (այն է՝ պաշտամունքային, պաշտպանական, գերեզմանական, ճարտարագիտական և այլն) 132 պատմական հուշարձան:

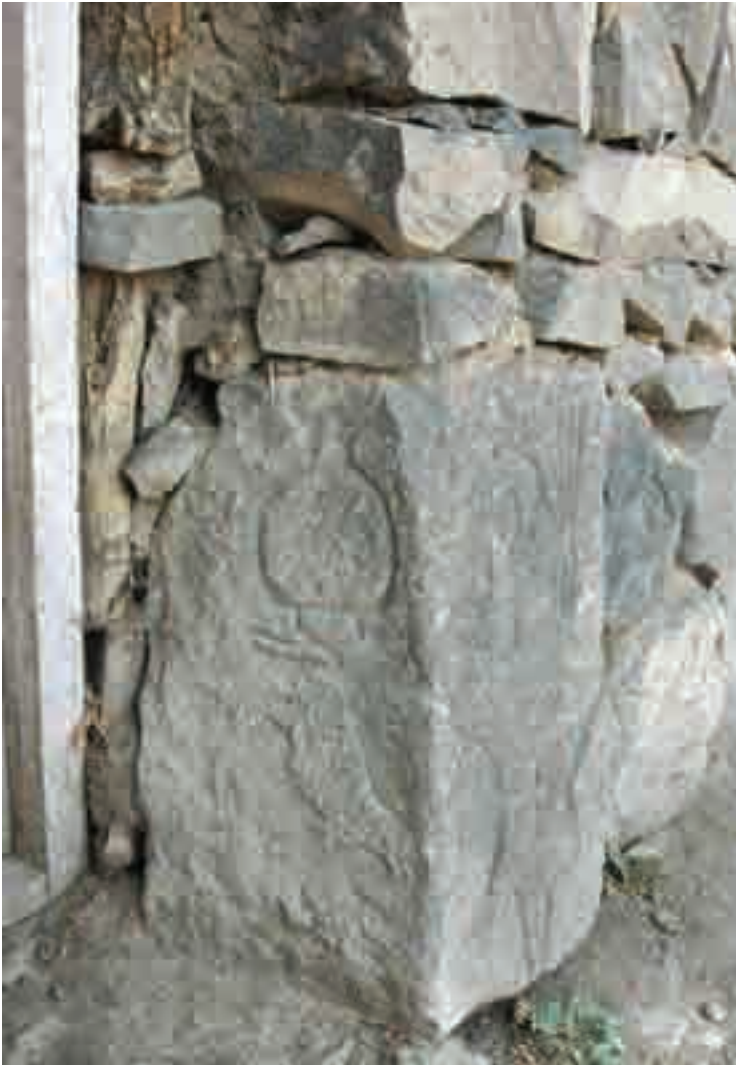
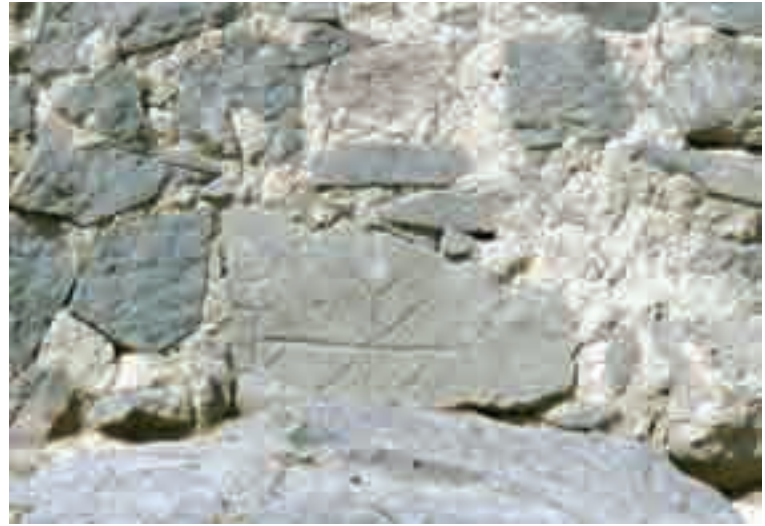
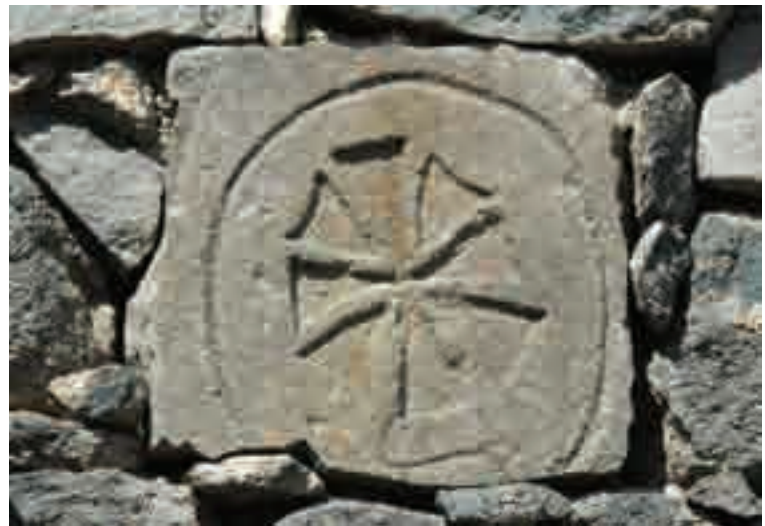
Ձիթհանք (այժմ՝ Բեզիրհանե) գյուղի ավերված գերեզմանոցը և որպես շինանյութ յուրացված գերեզմանական հուշարձանները (լուս.՝ Ս. Կարապետյանի, 2013 թ.)

Разрушенное кладбище села Дзитханк (ныне — Безирхане); надгробия с того же кладбища, использованные в качестве строительного материала (фот. С. Карапетяна, 2013 г.)

The ruined cemetery of Dzithank (now: Bezirhane) Village and its funerary memorials appropriated as building material (photos by S. Karapetian, 2013)

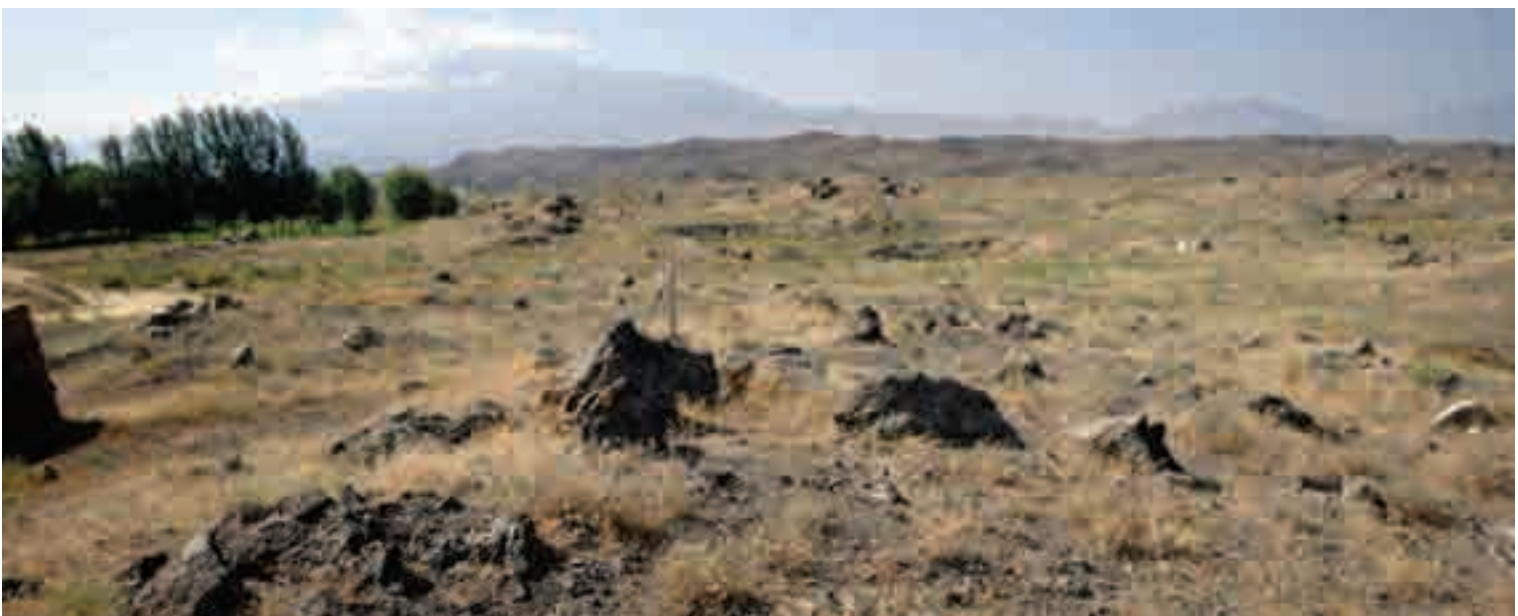
Разрушенное кладбище села Дашбурун (фот. С. Карапетяна, 2011 г.)

The site of the totally annihilated cemetery of Dashburun Village (photo by S. Karapetian, 2011)

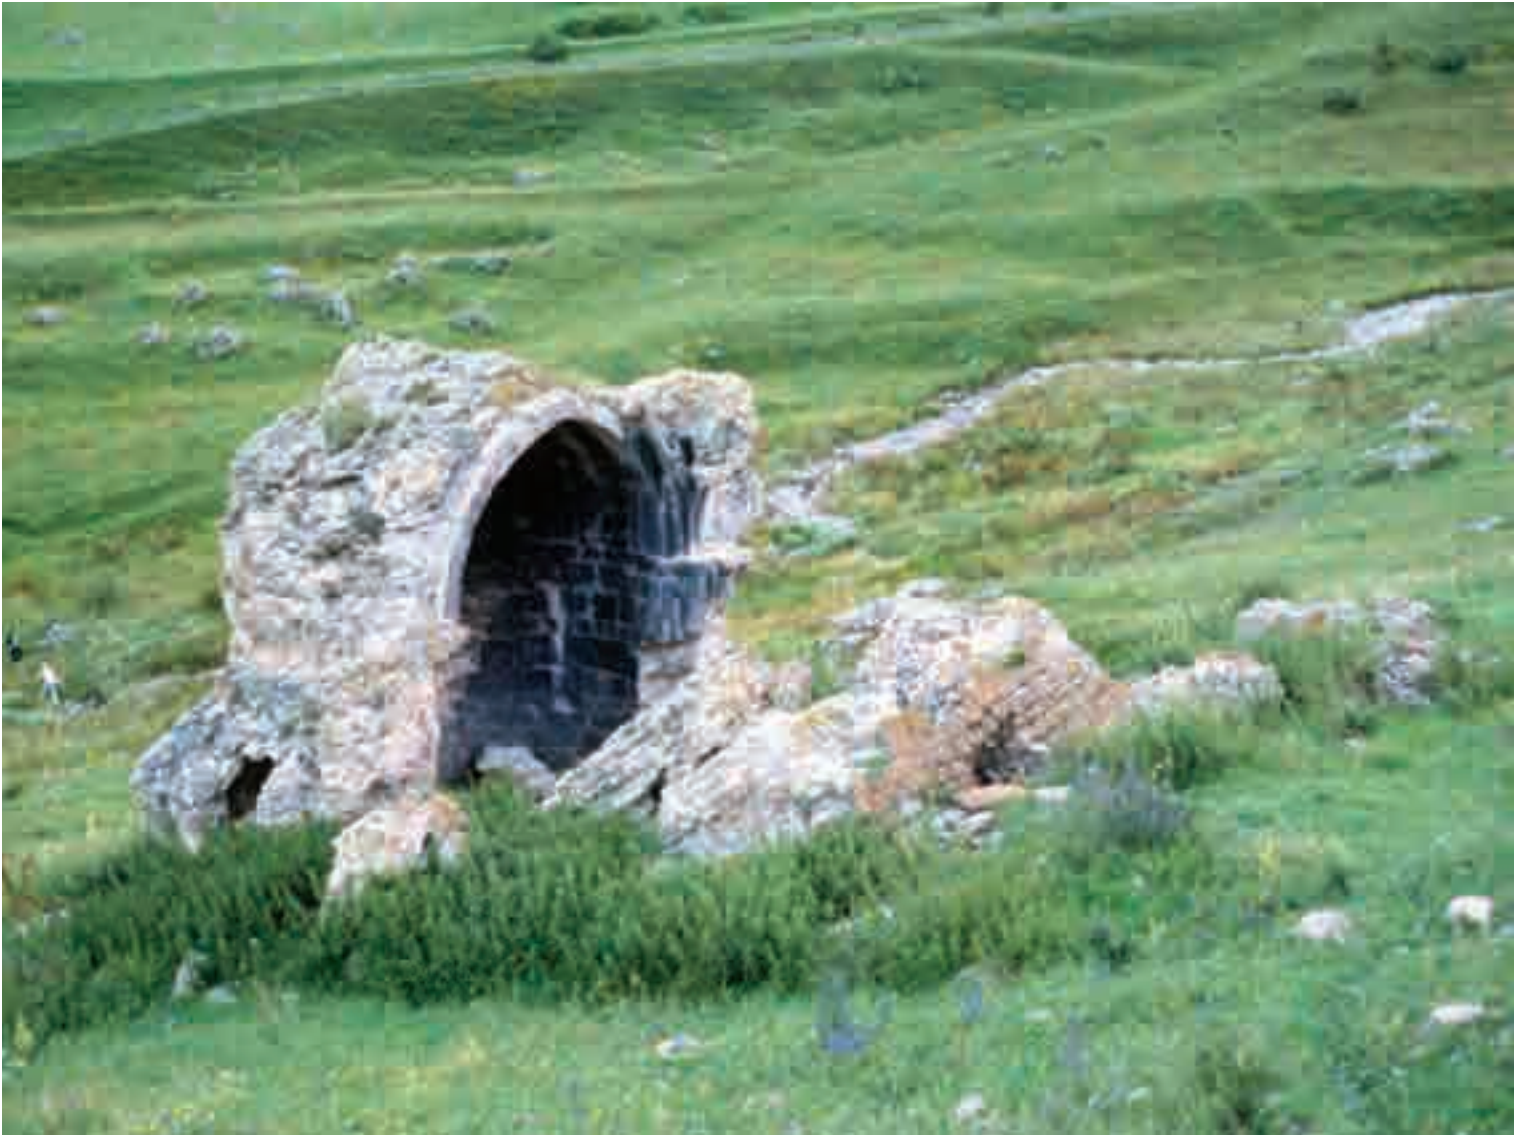
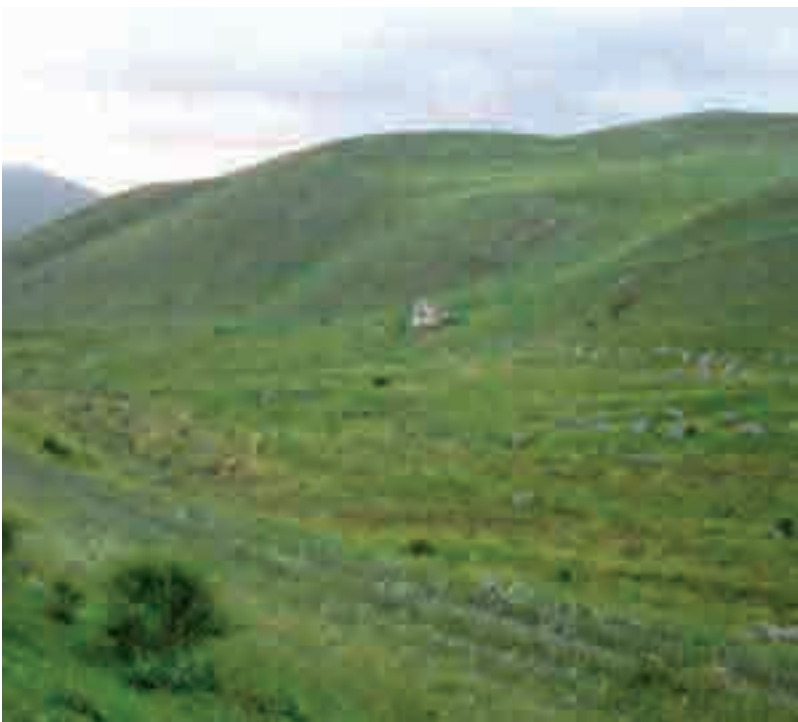
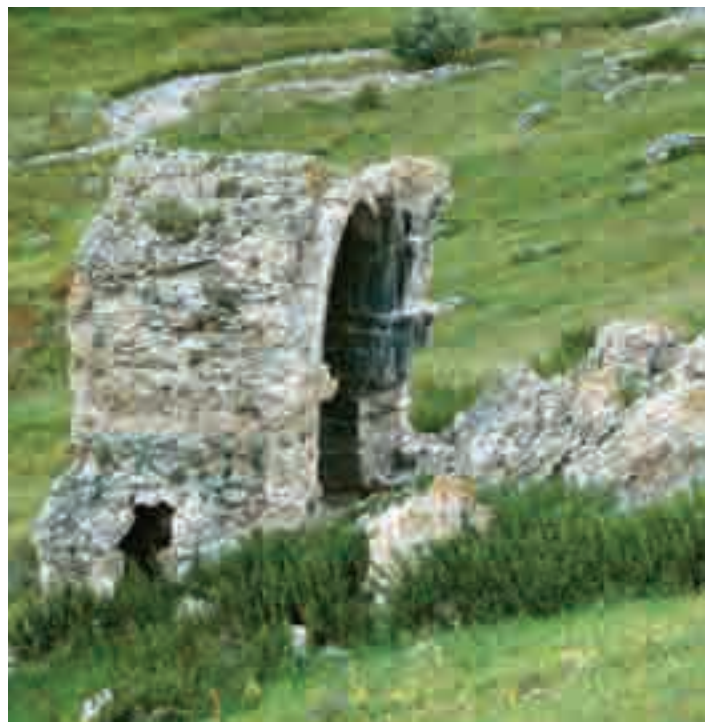
Ջեգանի վանքի ավերակները գտնվում են Կերտենե (այժմ՝ Աքքիրազ) գյուղից 2,5 կմ հյուսիս-արևմուտք: Կառուցվել է Ժ-ԺԱ դարերում բյուզանդաձես եկեղեցու հետևորդ դարձած հայ բնակիչների կողմից: Ուներ արևմտյան ձգված խաչաձևով եռախորան հատակագիծ, իսկ գմբեթը՝ որմնակամարազարդով պսակված սրածայր վեղար:

Վորձանումից հետո քարերի մեծագույն մասը յուրացվել է որպես շինանյութ:

После разрушения монастыря чисто отесанные облицовочные камни были разобраны и использованы в качестве стройматериала.

Монастырь Зеган с юго-востока (фот. Э. Такайшвили, 1902 г.); обмер С. Карапетяна, 2006 г.

The monastery of Zegan from the south-east (photo by E. Taghayshvili, 1902); measurement by S. Karapetian, 2006

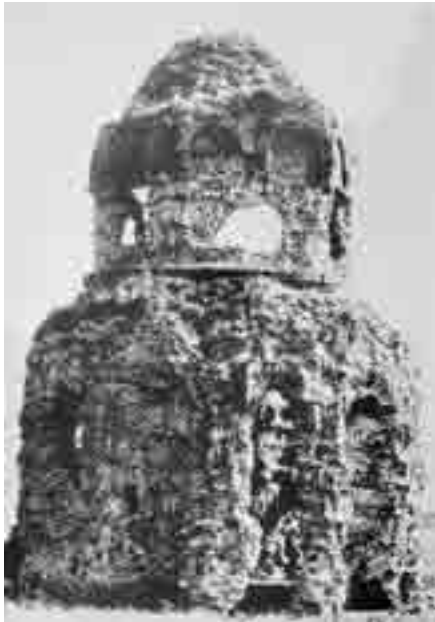
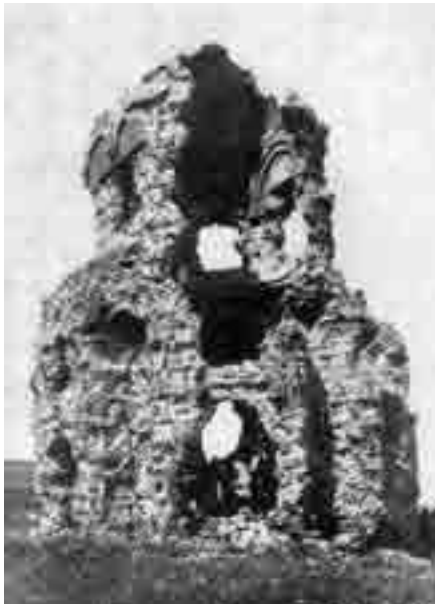
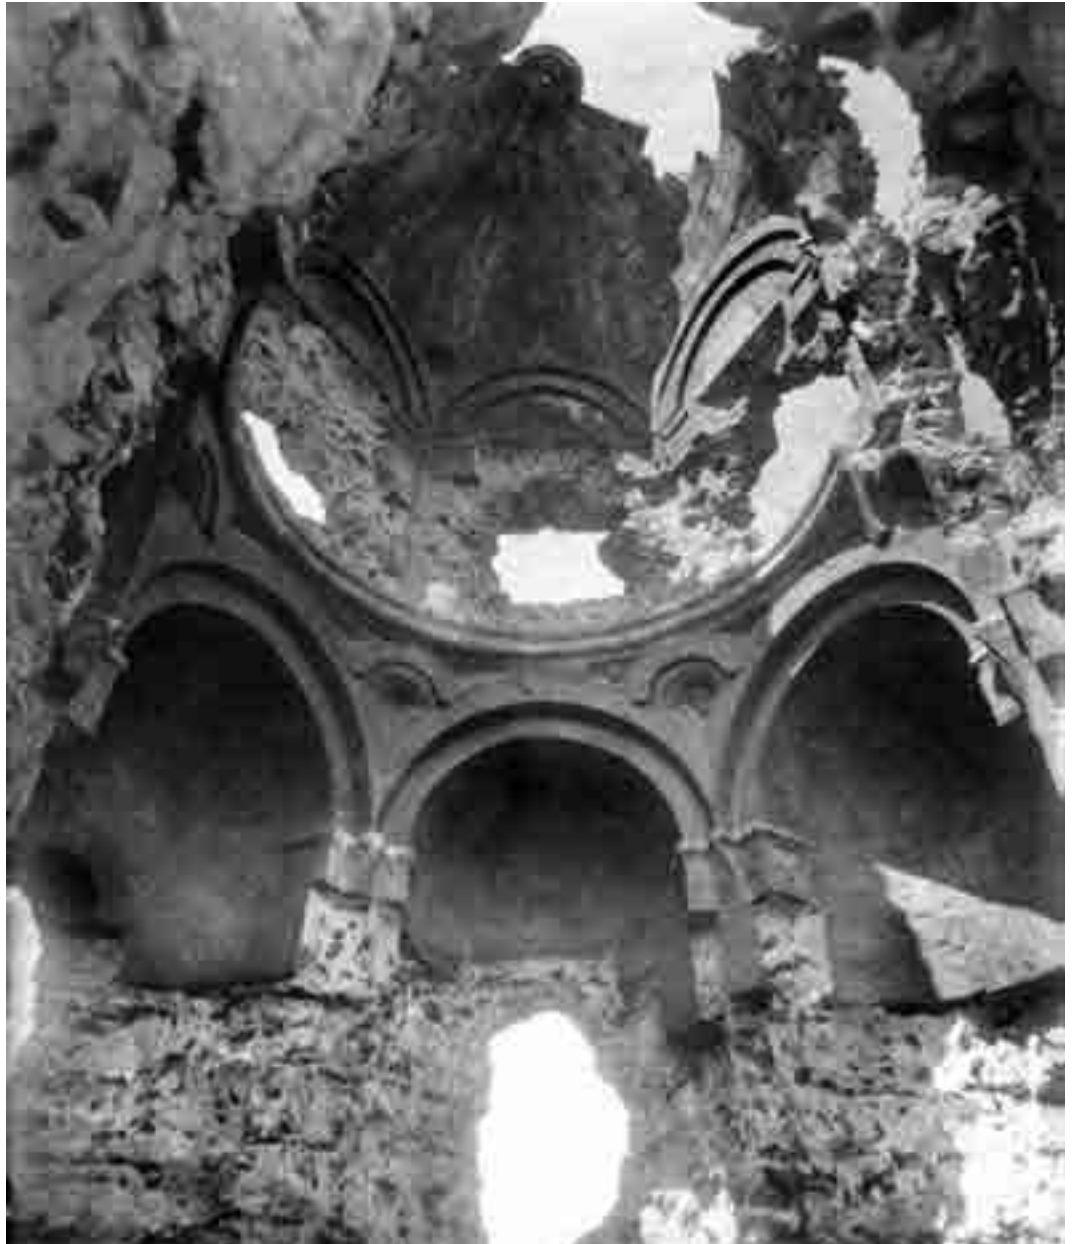
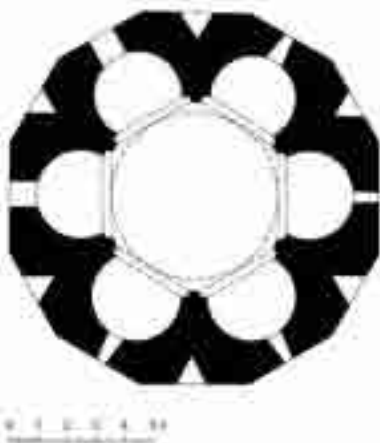
Ջեզանի վանքի մնացորդները հյուսիս-արևելքից, հարավից և արևելքից (ուս.՝ Ս. Կարապետյանի, 2007 թ.)

Остатки монастыря с северо-востока, юга и востока (фот. С. Карапetyана, 2007 г.)

The remnants of the monastery from the north-east, south and east (photos by S. Karapetian, 2007)

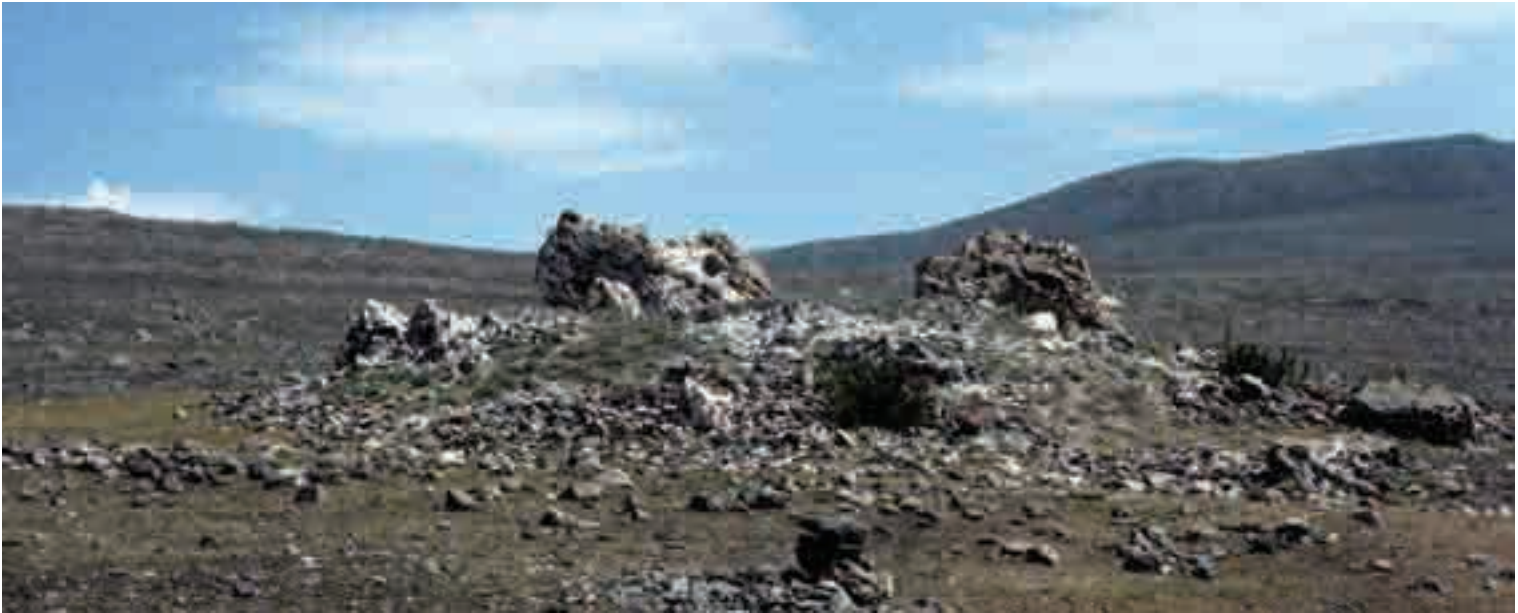
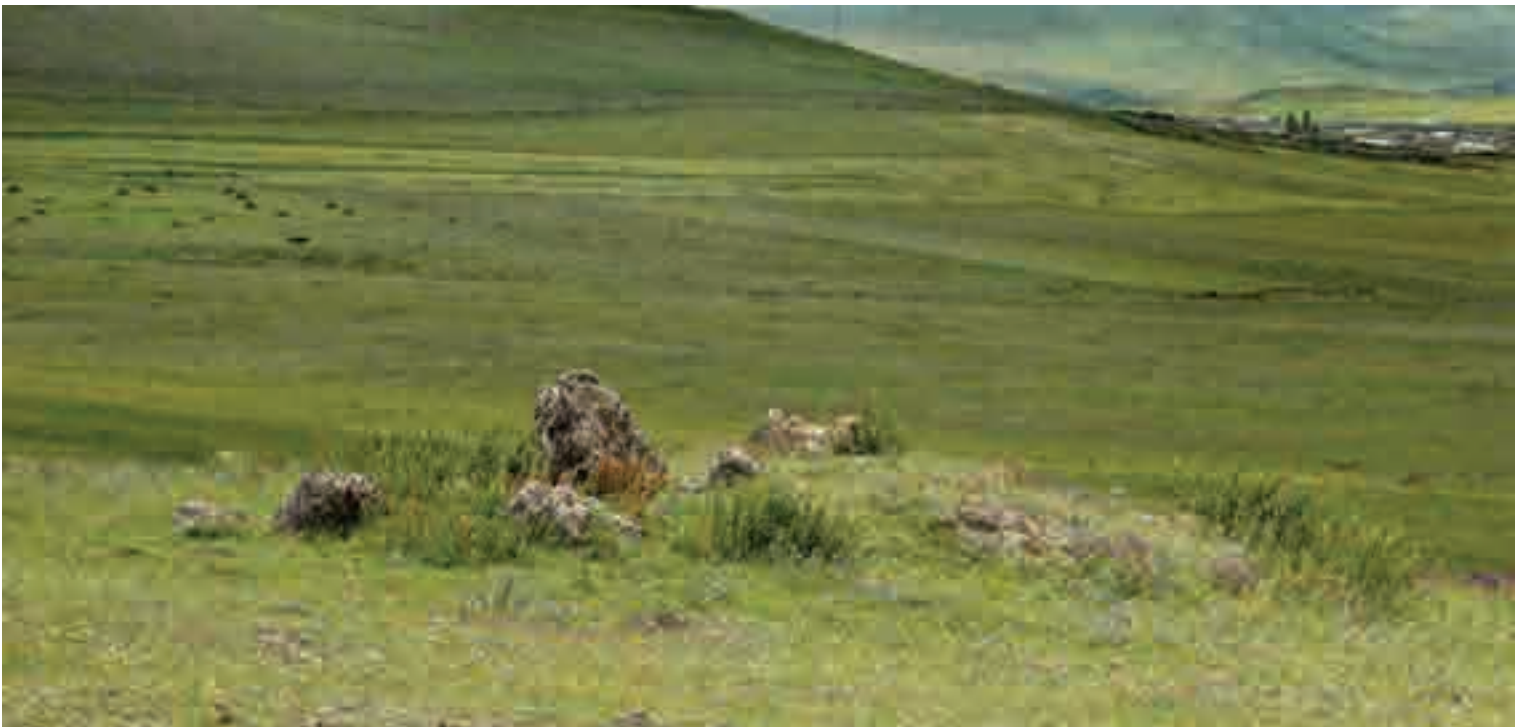
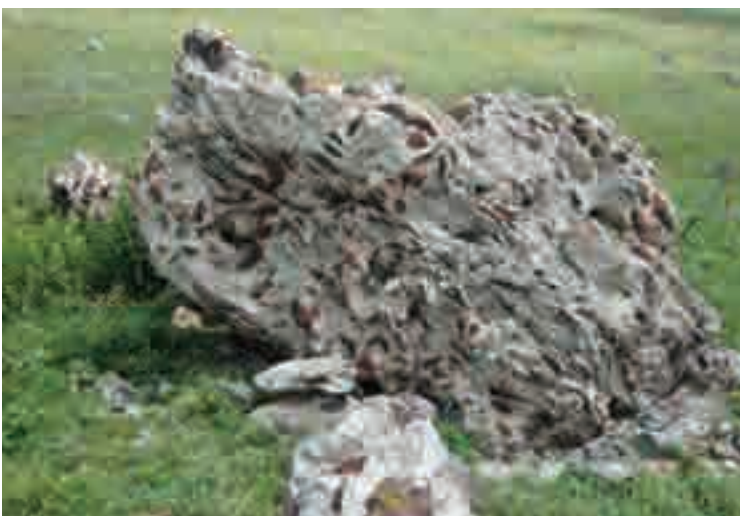
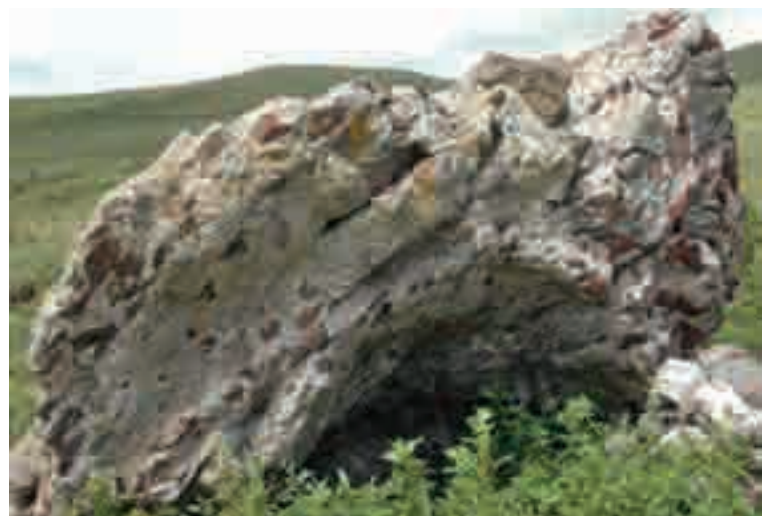
Камни разрушенной до основания церкви были использованы в качестве строительного материала.

The stones of the annihilated church have been appropriated as building material.

Գոգյուբայի եկեղեցու մնացորդները (լուս.՝ Ժ-Մ. Թիերրիի, 1989 թ. և Ս. Կարապետյանի, 2006 թ.)

Остатки церкви (фот. Ж.-М. Тьерри, 1989 г., и С. Карапетяна, 2006 г.)

The remnants of the church of Gogyuba (photos by J.-M. Thierry, 1989, and S. Karapetian, 2006)

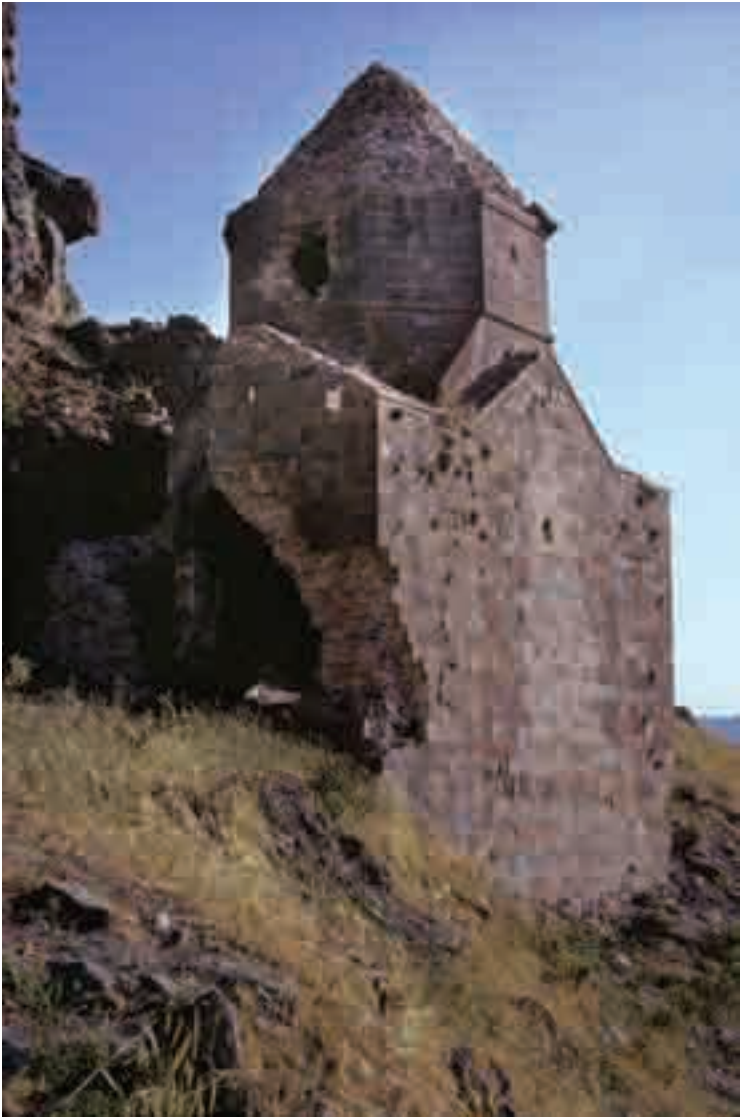
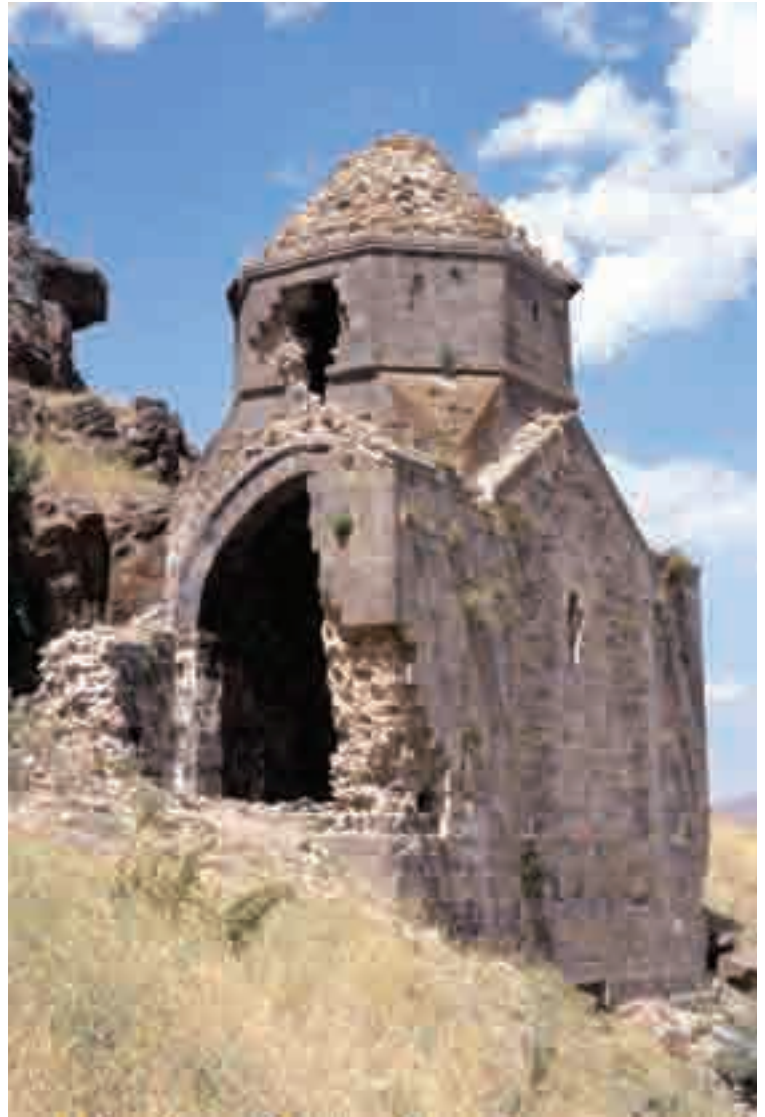
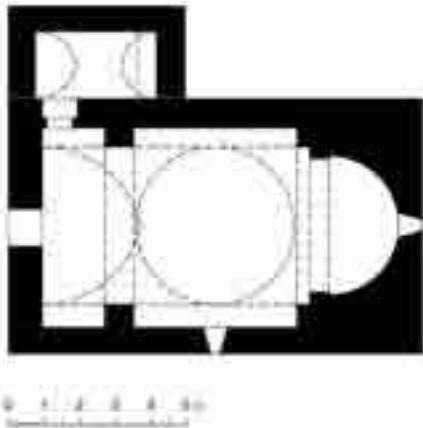
Հուսկանորդի Սր. Ստեփանոս Նախավկայի վանքը 1974 (ուս.՝ Ժ-Մ. Թիերրի) և 2004 թթ. (ուս.՝ Ս. Կարապետյանի), չափ.՝ Ժ-Մ. Թիերրիի

Церковь монастыря Усканорди Сурб Степанос Нахавка (фот. Ж.-М. Тьерри, 1974 г., и С. Карапетяна, 2004 г.); обмер Ж.-М. Тьерри

В 1916 г. церковь стояла в неповрежденном виде, однако за последние десятилетия она постепенно разрушалась и ныне находится в полуразрушенном состоянии.

As of 1916, the monastic church was thoroughly intact, but in 2004 it stood semi-ruined and partly stripped of its finely-finished revetment.

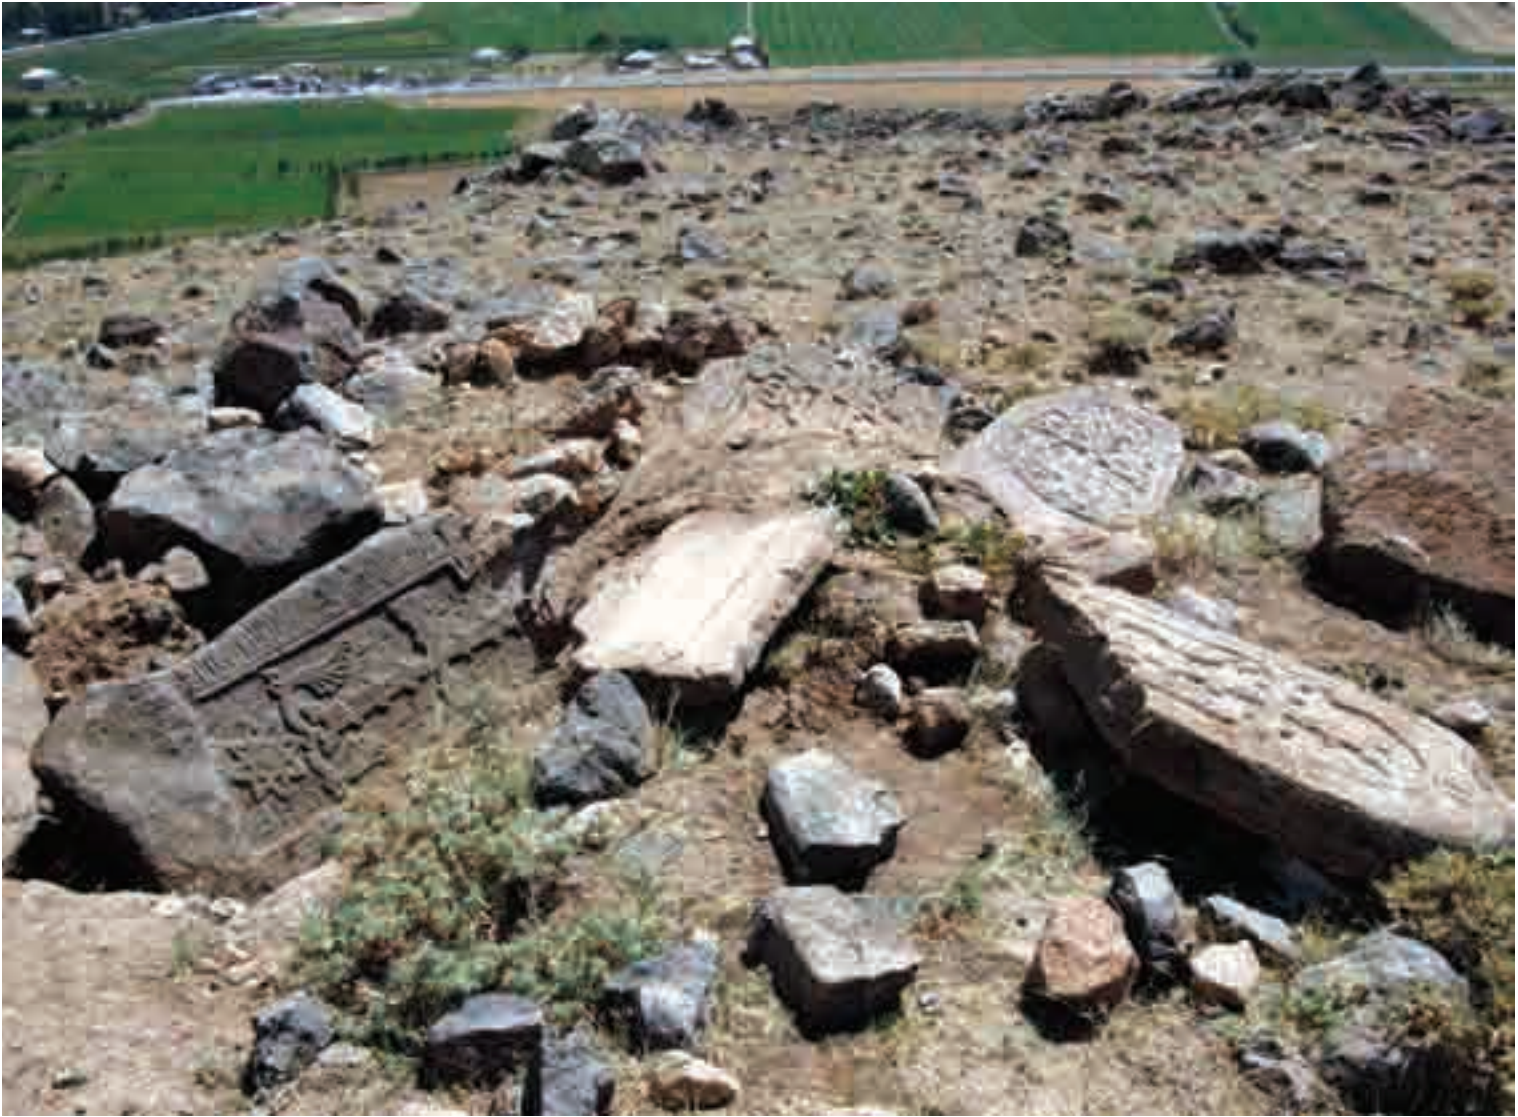
Հուսկանորդի Սր. Ստեփանոս Նախավկայի վանքից 350 մ հարավ՝ արևելահայաց լեռնանյուղի հրվանդանաձև լեզվակի վրա է գտնվում վանքի՝ գանձախույզների ձեռքով շարունակաբար տակնուվրա արվող գերեզմանոցը: Ի դեպ, տեղում 2004 թ. դրությամբ պահպանված ավելի քան մեկ տասնյակ խաչքարերից թվակիրները վերաբերում էին 1516, 1522, 1533 թթ.:

The cemetery of Huskanordi Sourb Stepanos Nakhavka (St. Stephen the Protomartyr) extends on the cape-shaped spur of an east-facing mountain branch, 350 metres south of the monastery. Having repeatedly suffered “visits” of so-called gold-diggers, it is now in a state of total ruin. As of 2004, the site still retained more than 10 cross-stones three of which were dated 1516, 1522 and 1533.

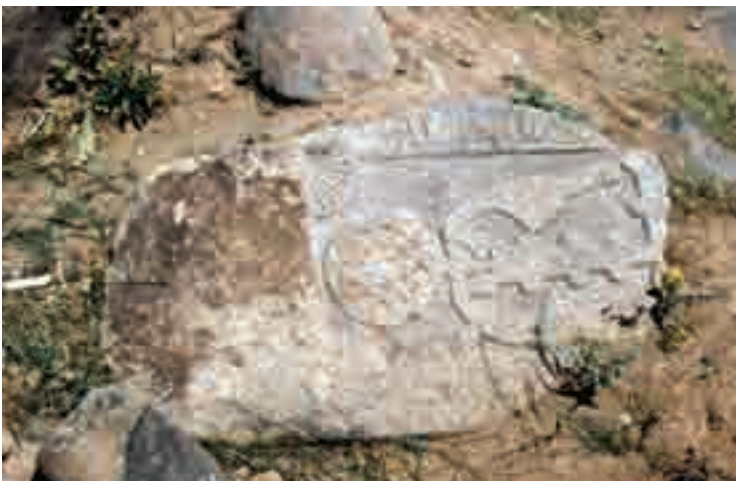
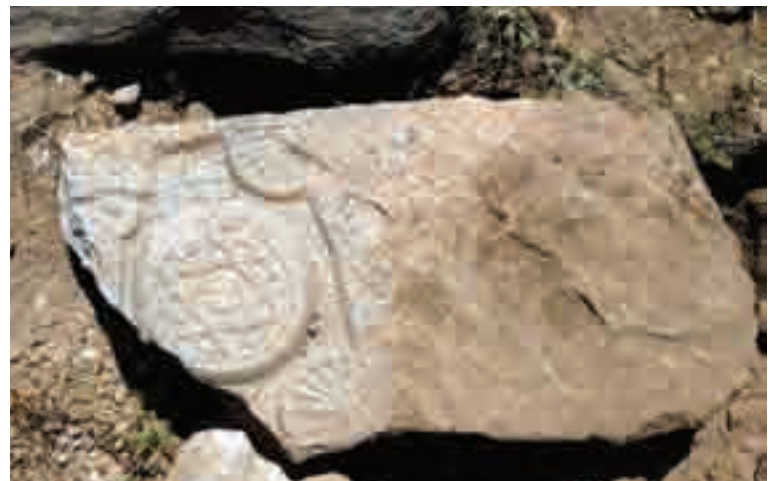
Разрушенное кладоискателями кладбище монастыря Усканорди Сурб Степанос Нахавка находится в 350 м к югу от монастыря, на мысообразном отроге, обращенном к востоку. По состоянию на 2004 г. на кладбище находилось более десяти хачкаров с надписями 1516 г., 1522 г., 1533 г.

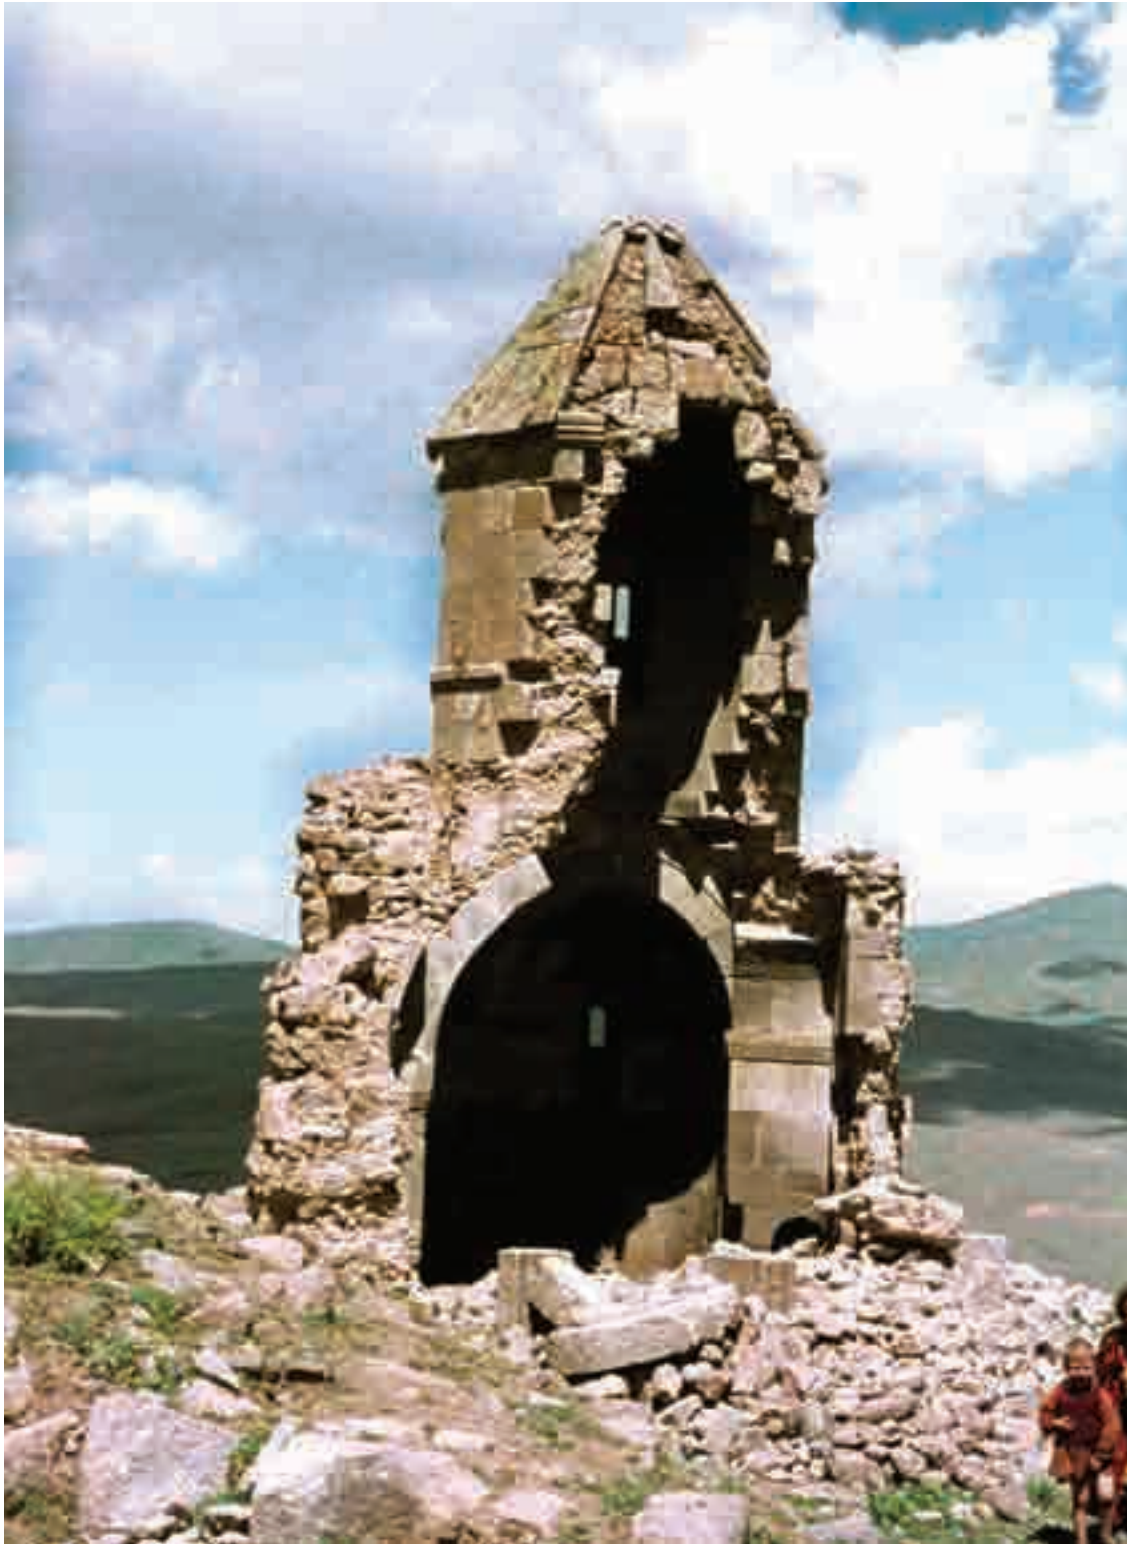
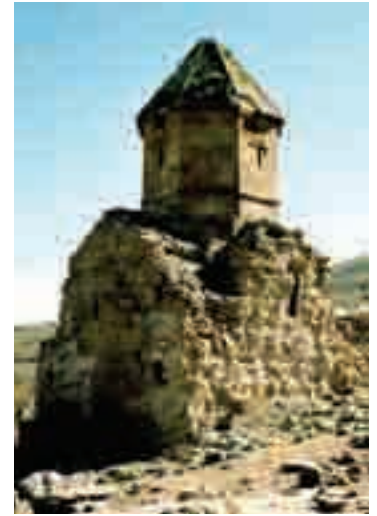
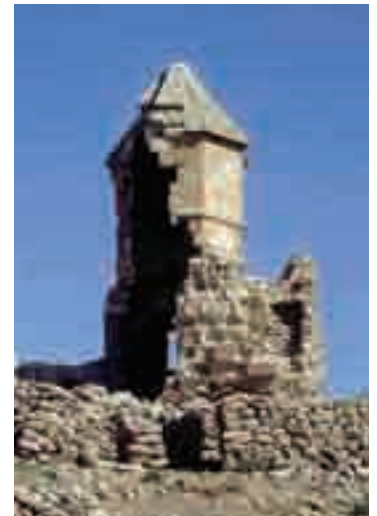
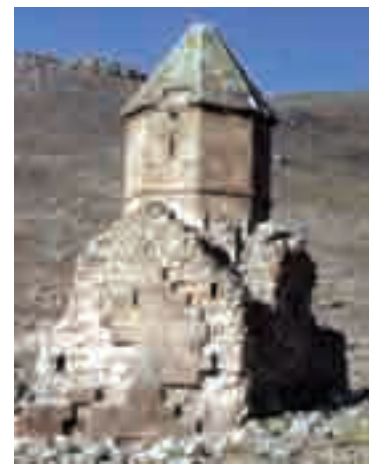
Հուսկանորդի Սր. Ստեփանոս Նախավկայի վանքի եկեղեցու արևմտյան մուտքը 1916 (լուս. հեղ.՝ անհայտ) և 2008 թթ. (լուս.՝ Կ. Սասունյանի)

Западный вход церкви монастыря Усканорди Сурб Степанос Нахавка (автор фот. неизвестен, 1916 г., и фот. К. Сасуняна, 2008 г.)

The western entrance of the church of Huskanordi Sourb Stepanos Nakhavka (St. Stephen the Protomartyr) Monastery in 1916 (unknown photographer) and 2008 (photo by K. Sasunian) as ruined by so-called gold-diggers

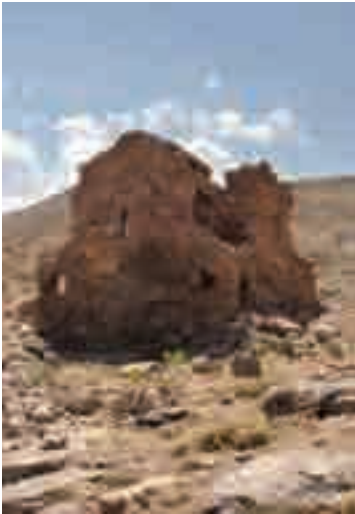
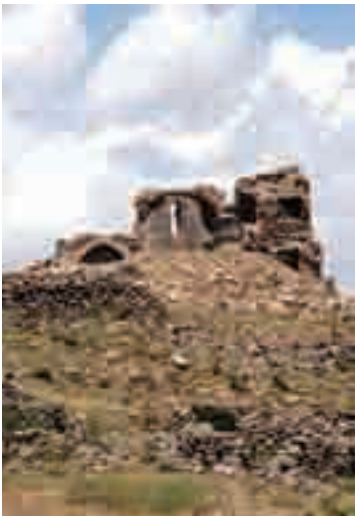
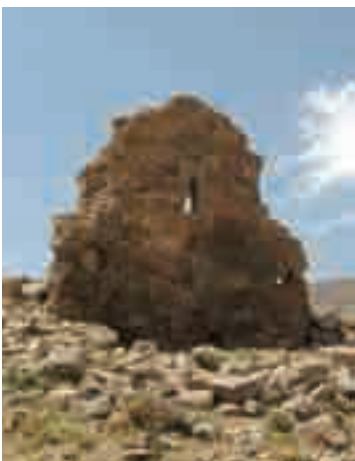
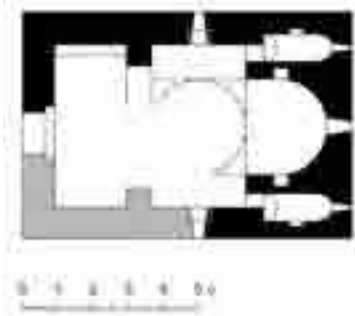
Founded in the 13th century, it underwent thorough reconstruction in the mid-15th century and was preserved intact until 1915. Since then it has been repeatedly damaged by “gold-diggers” acting with the connivance, and even encouragement, of the Turkish authorities.

The collapse of the monastic church dome is ascribed to the earthquake of 1976.

Արգելանի վանքը քայքայված, սակայն դեռևս կանգուն վիճակում (լուս.՝ Ա. Հախնազարյանի, 1974 թ.) և արդեն նշանակալի չափով ավերված (լուս.՝ Ս. Կարապետյանի, 2005 թ.), չափ.՝ Ժ-Մ. Թիերրիի

Полуразрушенный монастырь Аргелана (фот. А. Ахназаряна, 1974 г.); руины монастыря (фот. С. Карапетяна, 2005 г.); обмер Ж.-М. Тьерри

The monastery of Argelan as semi-ruined, but still standing (photos by A. Hakhnazarian, 1974); the ruins of the monastery (photos by S. Karapetian, 2004); measurement by J.-M. Thierry

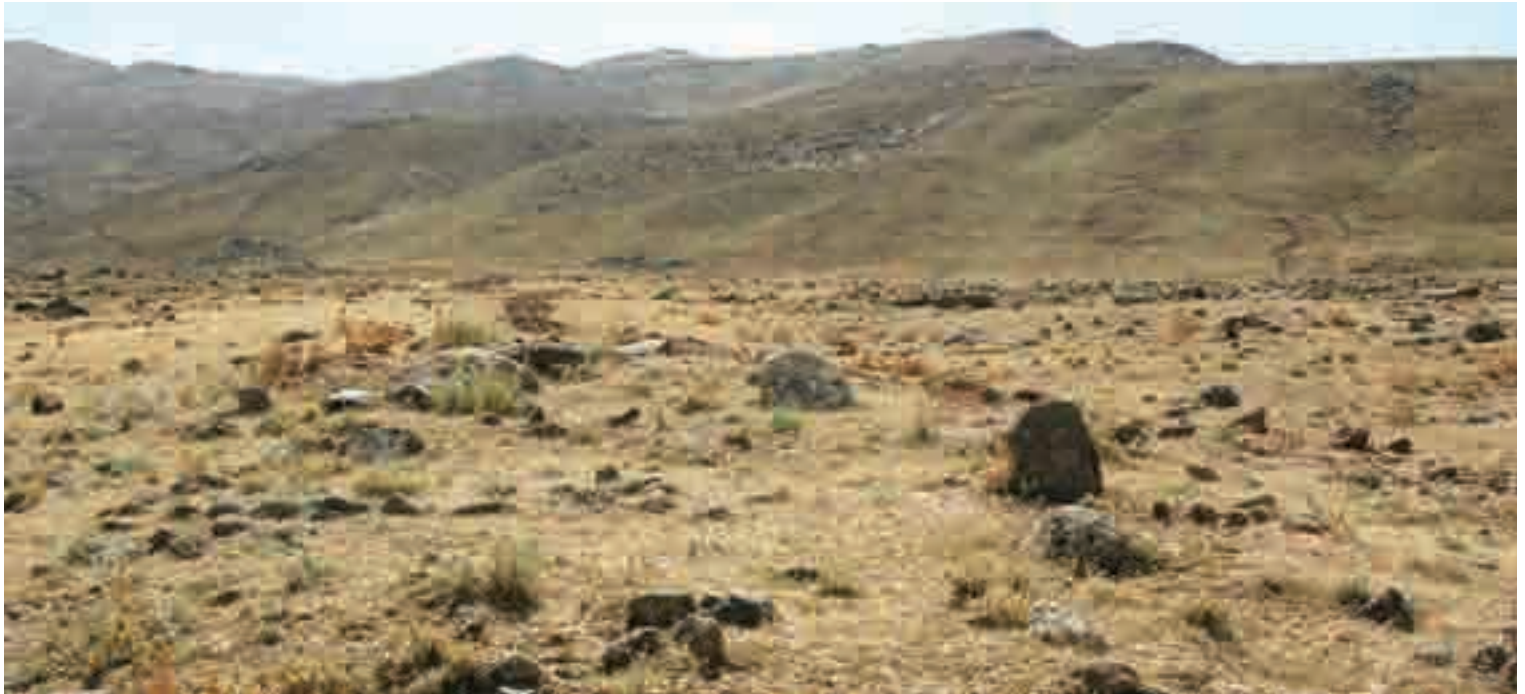
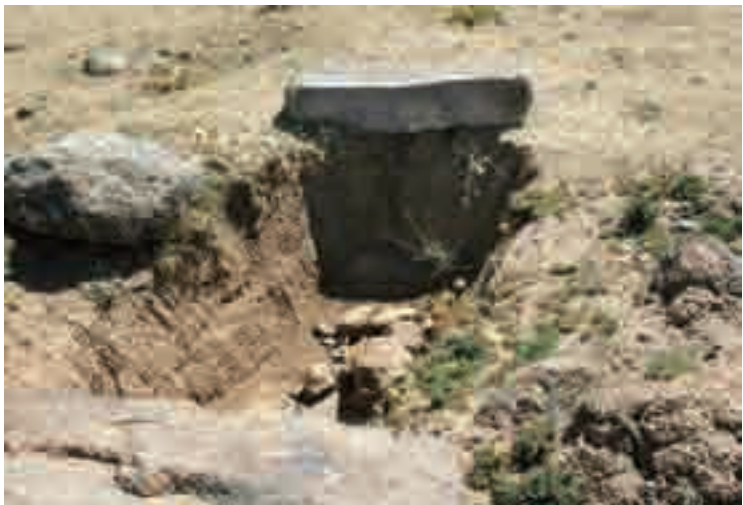
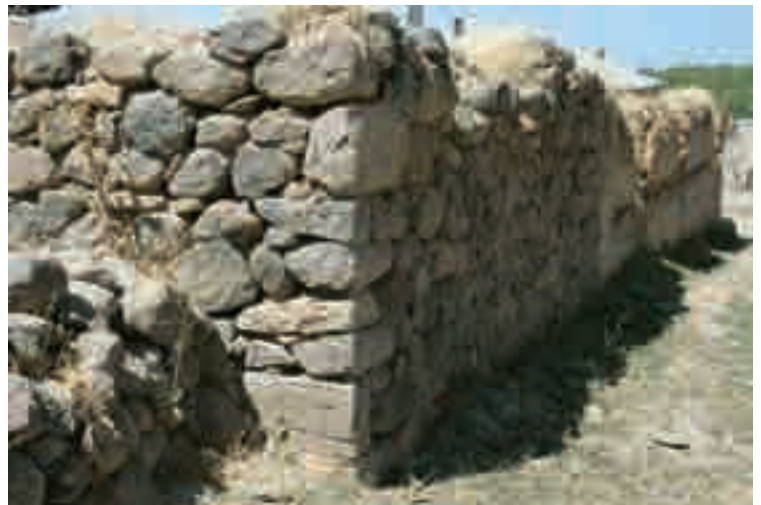
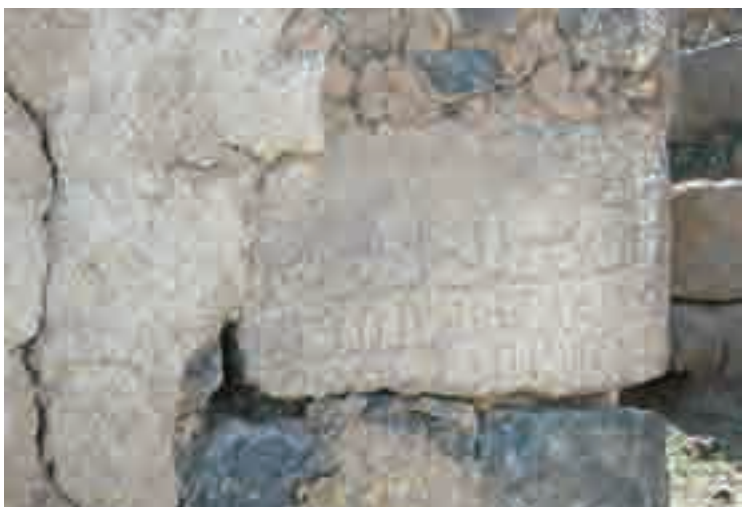
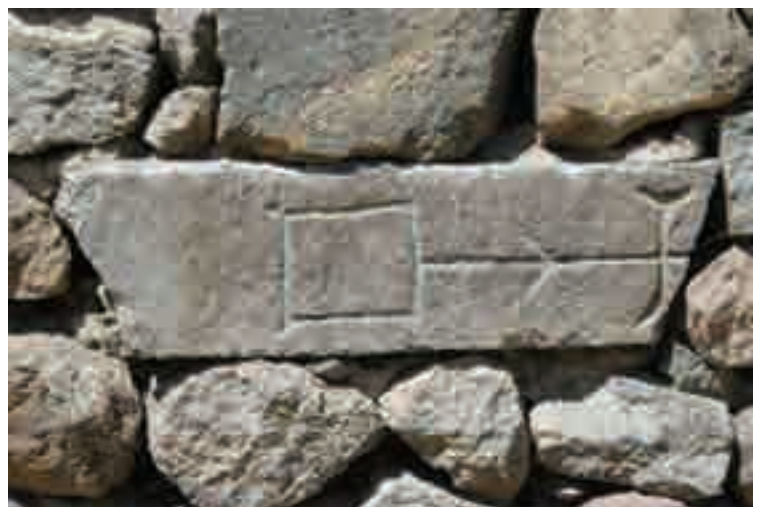
Բերկրի գյուղաքաղաքից (այժմ՝ Մուրադիե քաղաք) 4 կմ հարավ-արևելք գտնվող Առեղ (այժմ՝ Յակընջաք) գյուղի՝ զրեթե ամբողջությամբ ավերված գերեզմանոցը գանձախուզության բազմաթիվ հետքերով
Որպես շինանյութ յուրացված գերեզմանական հուշարձաններ (լուս.՝ Ս. Կարապետյանի, 2006 թ.)

Разрушенное кладбище села Арех (ныне — Якынджак) в 4 км к юго-востоку от города Беркри (ныне — Мурадие); вскрытая кладоискателями могила; надгробия, использованные в качестве стройматериала (фот. С. Карапетяна, 2006 г.)

The site of the annihilated cemetery of Aregh (now: Yakinjak) Village located 4 km south-east of Berkri Village Town (now: Muradie City); a grave dug up by so-called gold-diggers, and tombstones appropriated as building material (photos by S. Karapetian, 2006)
