ԵՂԵՌՆ՝
ԵՂԵՌՆԻՈ՛ ՇԵՏՈ

ANOTHER GENOCIDE
AFTER THE GENOCIDE

ANOTHER GENOCIDE
AFTER THE GENOCIDE
VOLUME 1

Հայկական նյութական մշակույթի հուշարձանների միտումնավոր ոչնչացման փաստերն առկա են Արևմտյան Հայաստանի անխտիր բոլոր շուրջ 120 գավառների ավելի քան 7.000 բնակավայրերում և նրանց հարակից հնավայրերում: Սույն հատորում ներկայացված է Կարսի մարզի, ինչպես նաև Բաղեշի (Բիթլիս), Կարնո (Էրզրում) և Վանի նահանգների 24 գավառներում գտնվող և միտումնավոր վնասված կամ ոչնչացված տարաբնույթ (այն է՝ պաշտամունքային, պաշտպանական, գերեզմանական, ճարտարագիտական և այլն) 132 պատմական հուշարձան:

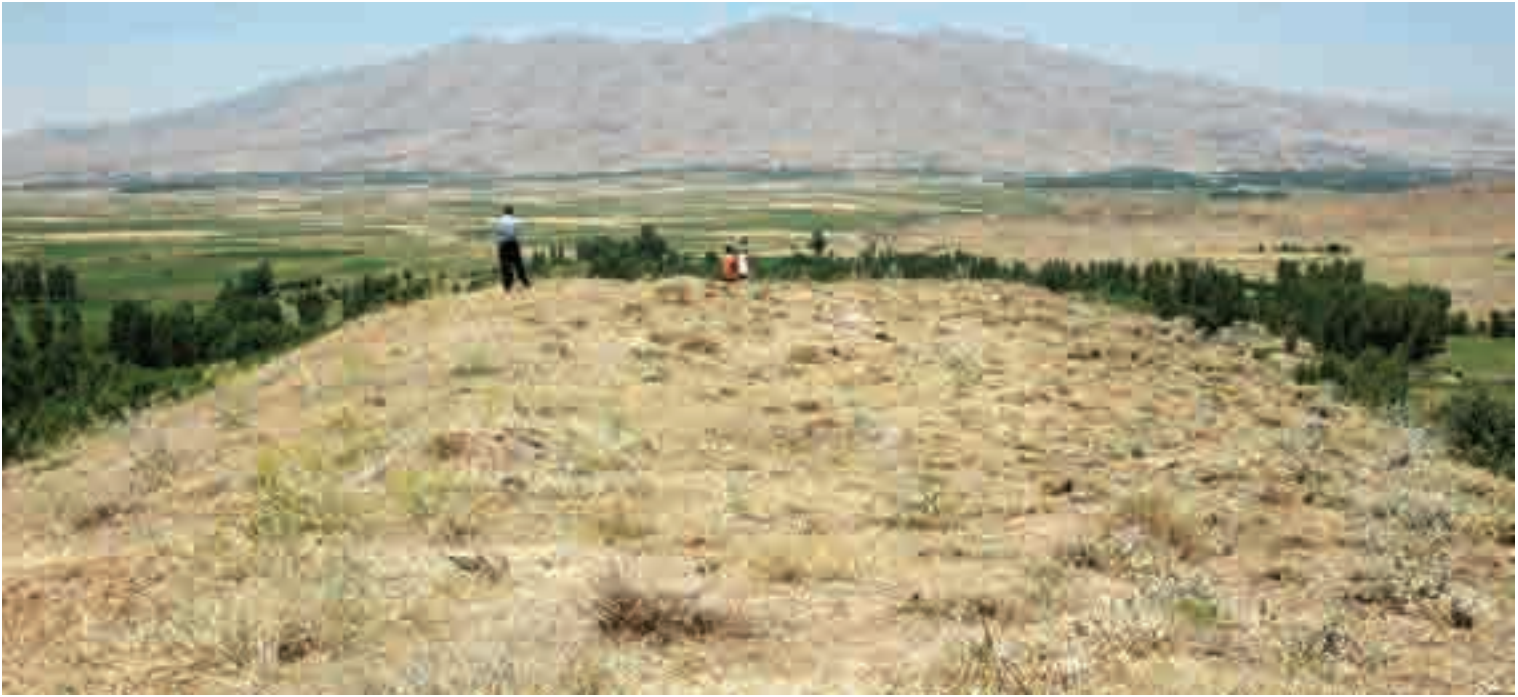
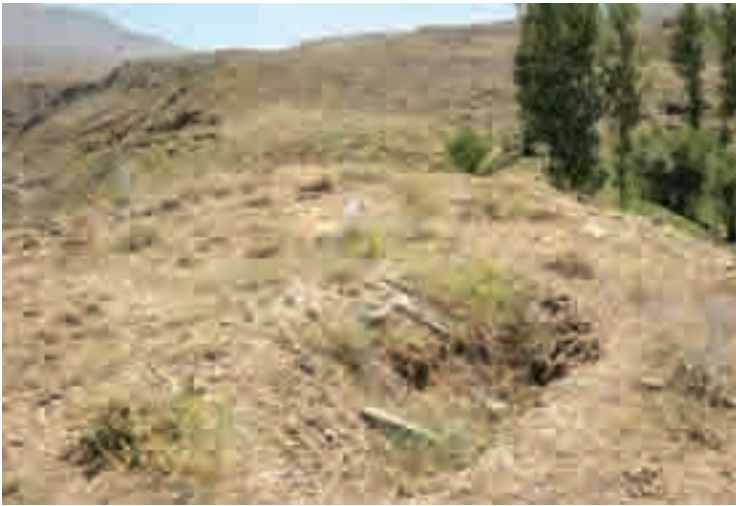
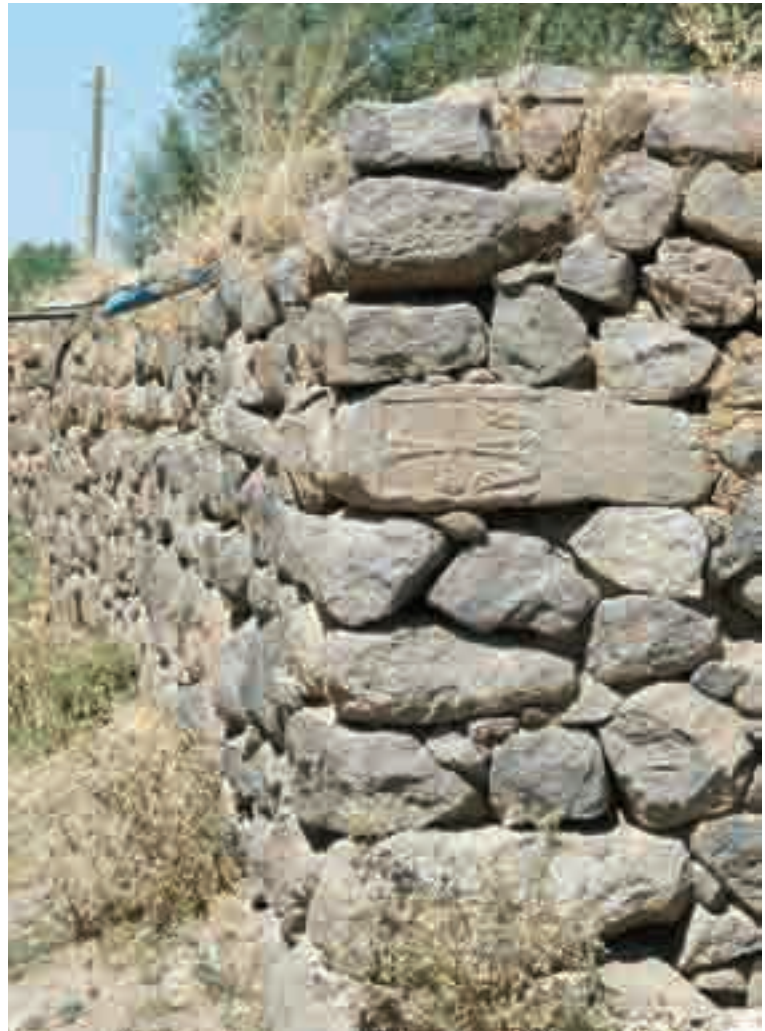
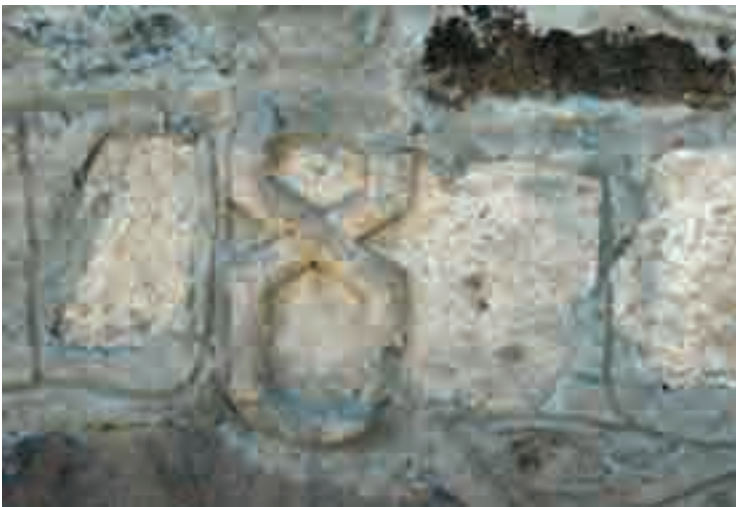
Բերկրի գյուղաքաղաքից (այժմ՝ Մուրադիե քաղաք) 6 կմ հարավ-արևելք գտնվող Աճձավ (այժմ՝ Յունաքլը) գյուղի՝ ամբողջությամբ ավերված գերեզմանոցը զանձախուզության բազմաթիվ հետքերով
Որպես շինանյութ յուրացված գերեզմանական հուշարձաններ (լուս.՝ Ս. Կարապետյանի, 2006 թ.)

Разрушенное кладбище села Андзав (ныне — Юмаклы) в 6 км к юго-востоку от города Беркри (ныне — Мурадие); вскрытая кладоискателями могила; надгробия, использованные в качестве строительного материала (фот. С. Карапетяна, 2006 г.)

The site of the annihilated cemetery of Andzav (now: Youmakle) Village located 6 km south-east of Berkri Village Town (now: Muradie City); a grave dug up by so-called gold-diggers, and tombstones appropriated as building material (photos by S. Karapetian, 2006)

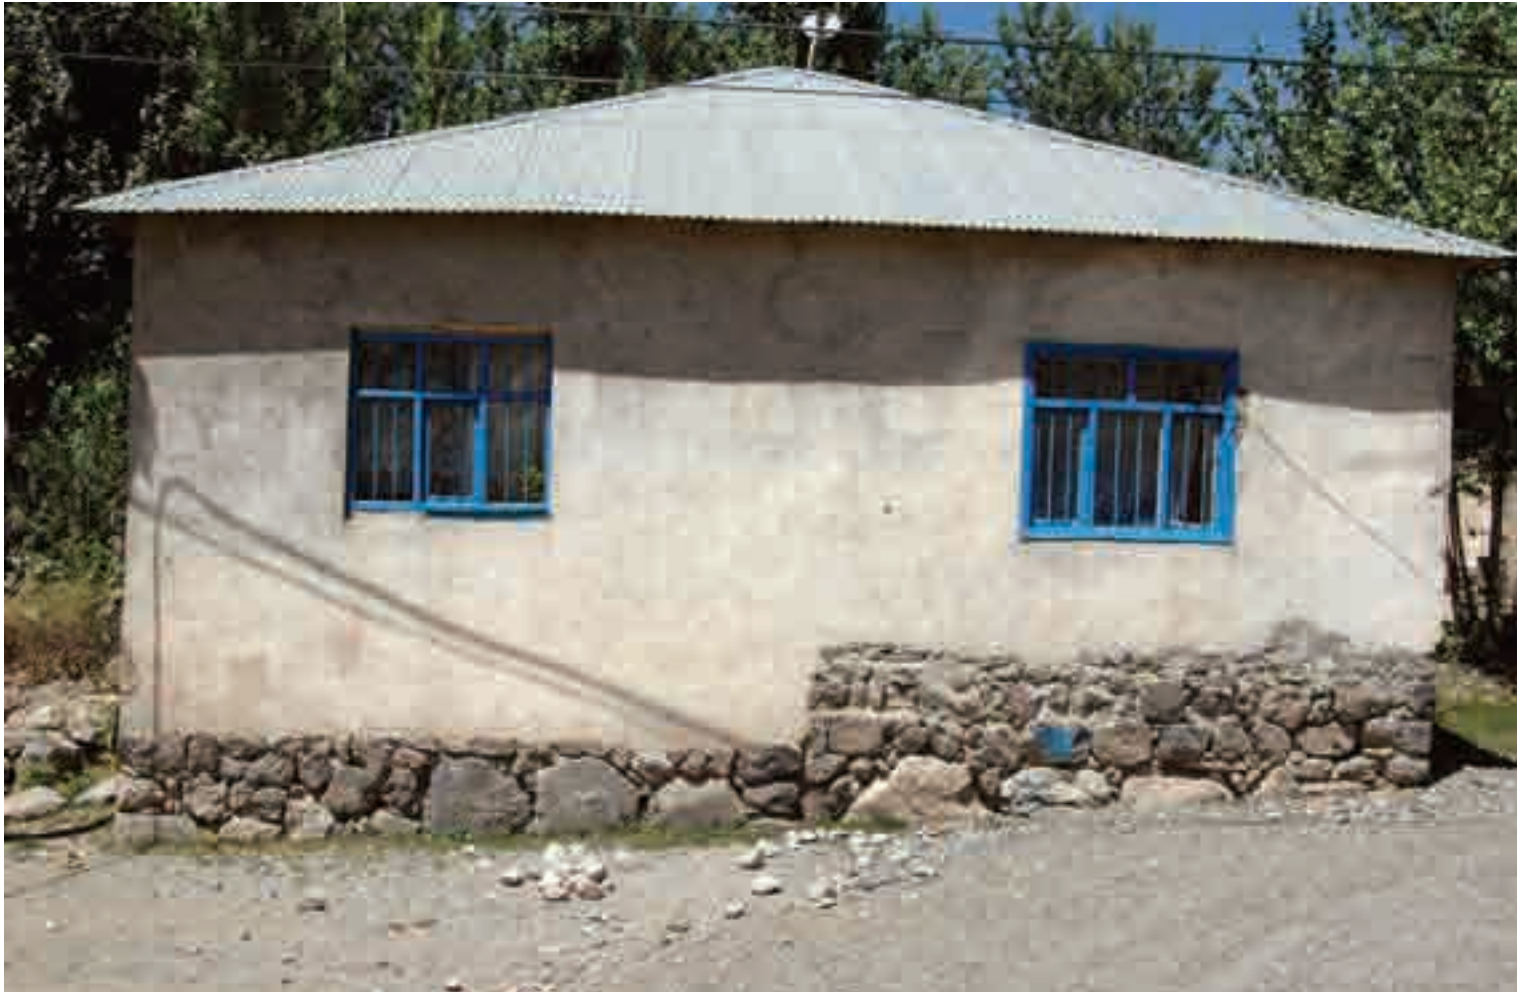
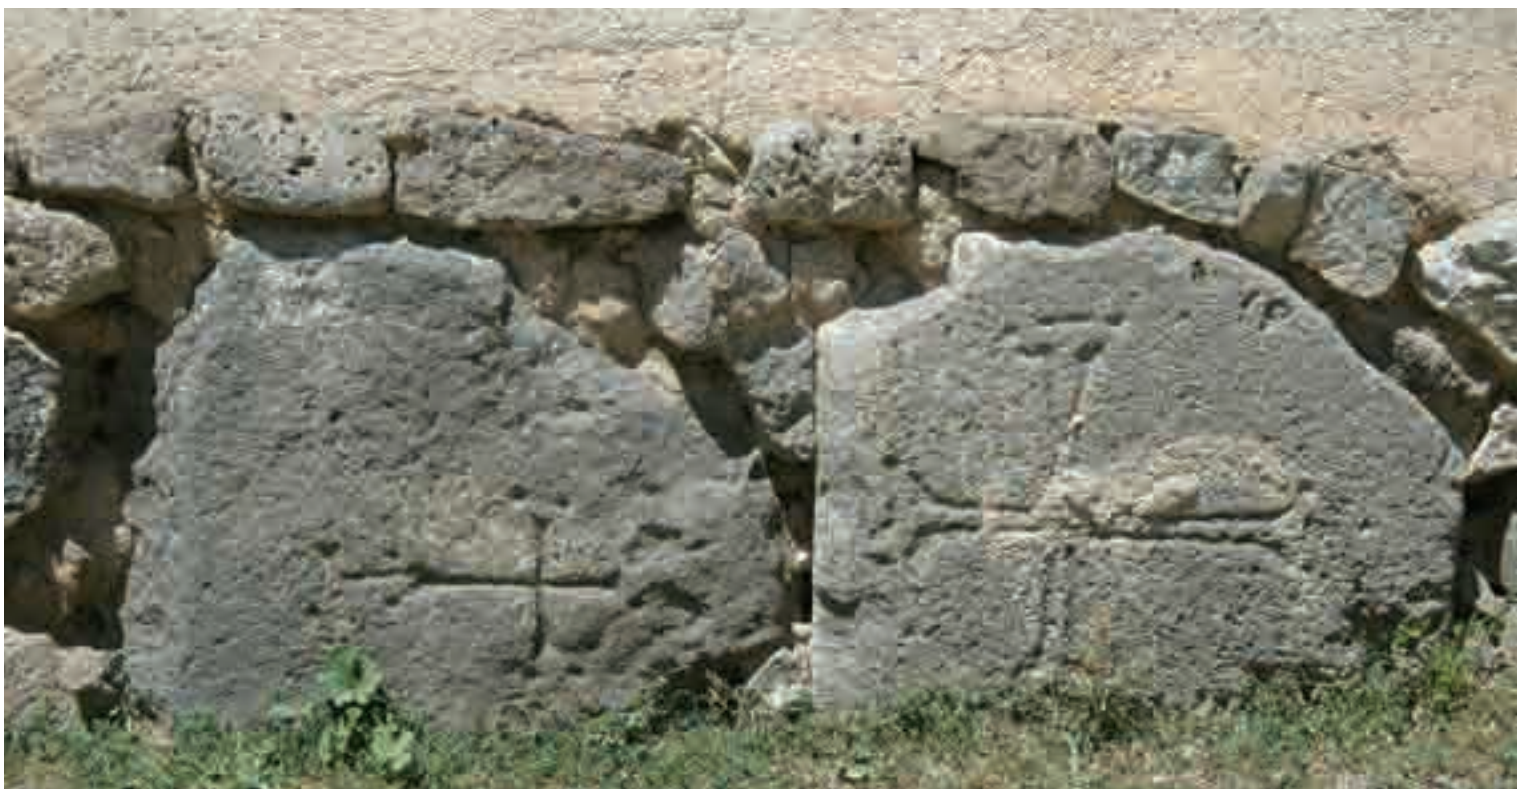
Բերկրի գյուղաքաղաքից (այժմ՝ Մուրադիե քաղաք) 11 կմ հարավ գտնվող Գործոթ (այժմ՝ Ուլուշար) գյուղի գերեզմանոցի՝ ամբողջությամբ շինանյութի վերածված խաչքարերն ու տապանաքարերը (լուս.՝ Ս. Կարապետյանի, 2006 թ.)

Использованные в качестве стройматериала хачкары и надгробия с разрушенного кладбища села Горцот (ныне — Улушар) в 11 км к югу от города Беркри (ныне — Мурадие) (фот. С. Карапетяна, 2006 г.)

Khachkars and tombstones from the totally annihilated cemetery of Gortzot (now: Ulushar) Village located 11 km south of Berkri Village Town (now: Muradie City): appropriated as building material (photos by S. Karapetian, 2006)

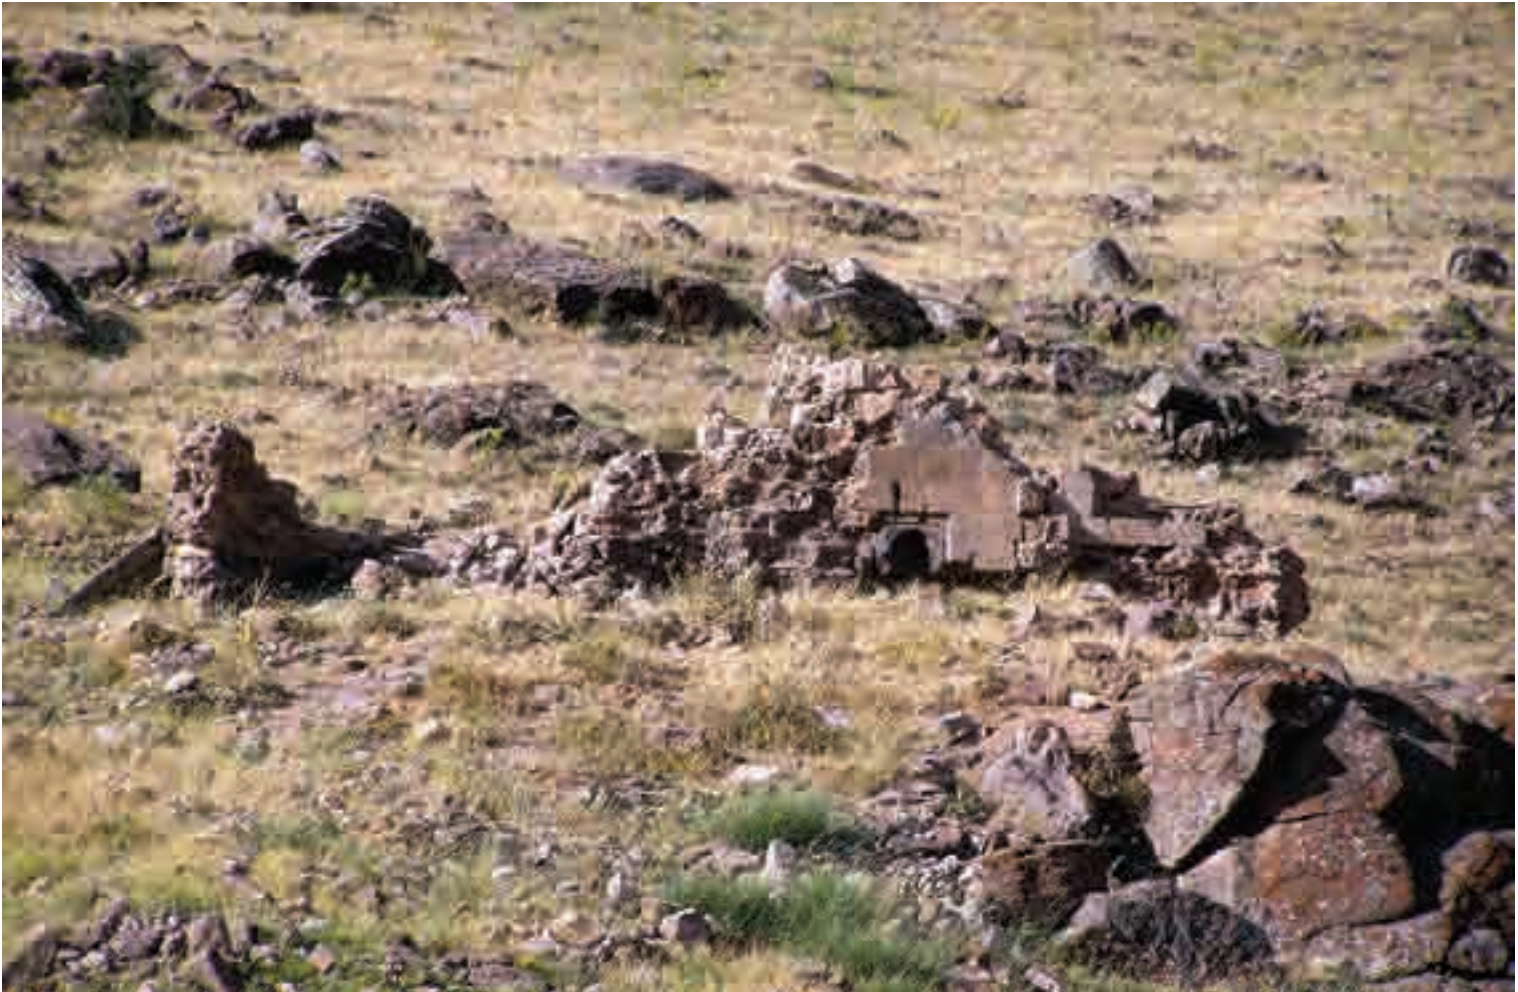
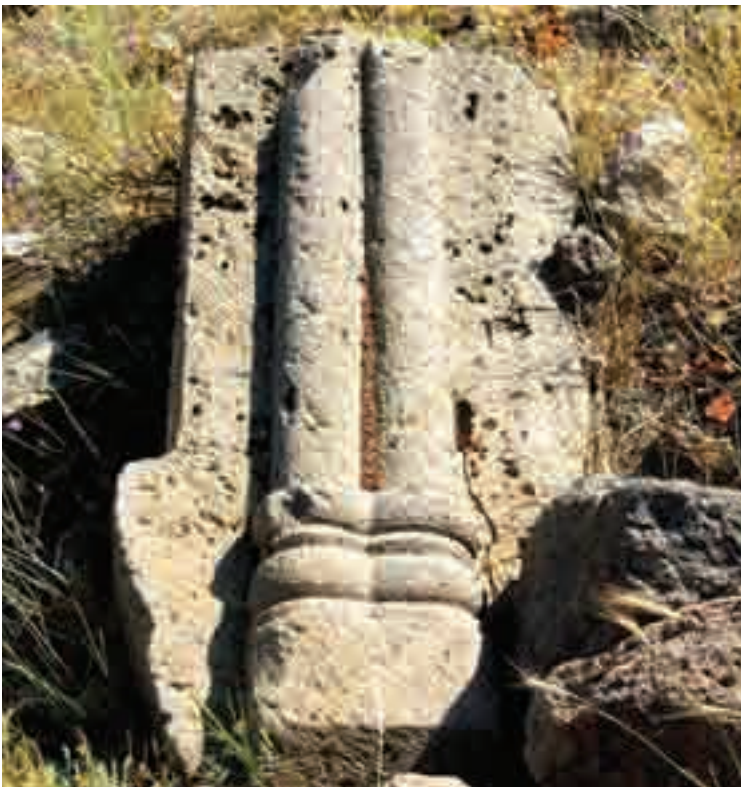
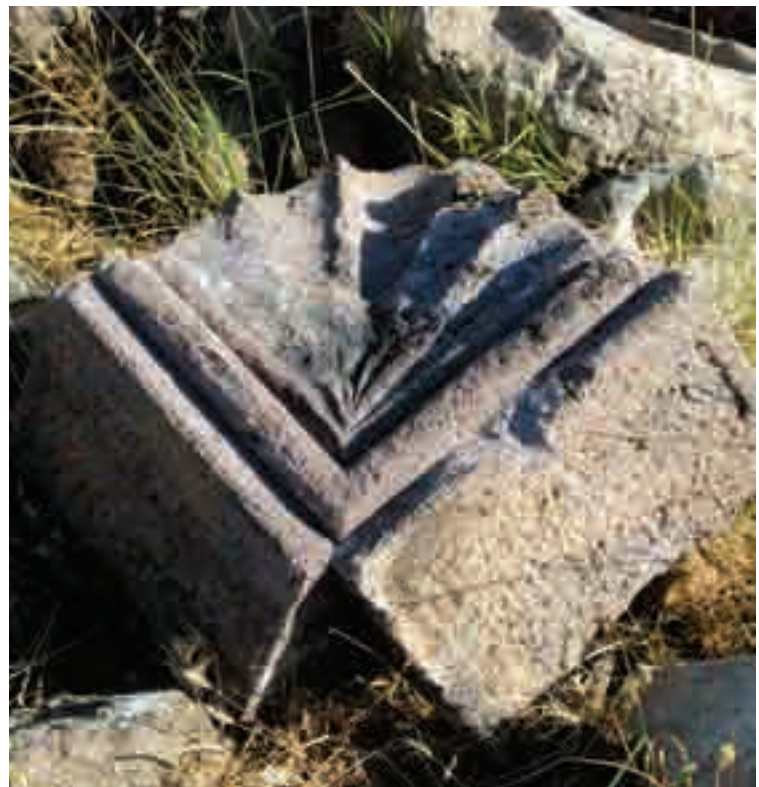
Բերկրի գյուղաքաղաքից (այժմ՝ Մուրադիե քաղաք) 3,5 կմ հյուսիս-արևմուտք գտնվող Մուչ (այժմ՝ Կեմերքյոփրյու) գյուղի՝ զանձախուզության հետևանքով ավերված մերձակա եկեղեցին և ճարտարապետական բեկորներ եկեղեցուց (լուս.՝ Ս. Կարապետյանի, 2005 թ.)

Руины разрушенной кладоискателями церкви близ села Муч (ныне — Кемеркёпрю) в 3,5 км к северо-западу от города Беркри (ныне — Мурадие); архитектурные фрагменты той же церкви (фот. С. Карапетяна, 2005 г.)

A ruined church near Much (now: Kemerkyorpyu) Village situated 3.5 km north-west of Berkri Village Town (now: Muradie City); fragments from the church, which has evidently suffered "visits" of "gold-diggers" (photos by S. Karapetian, 2005)

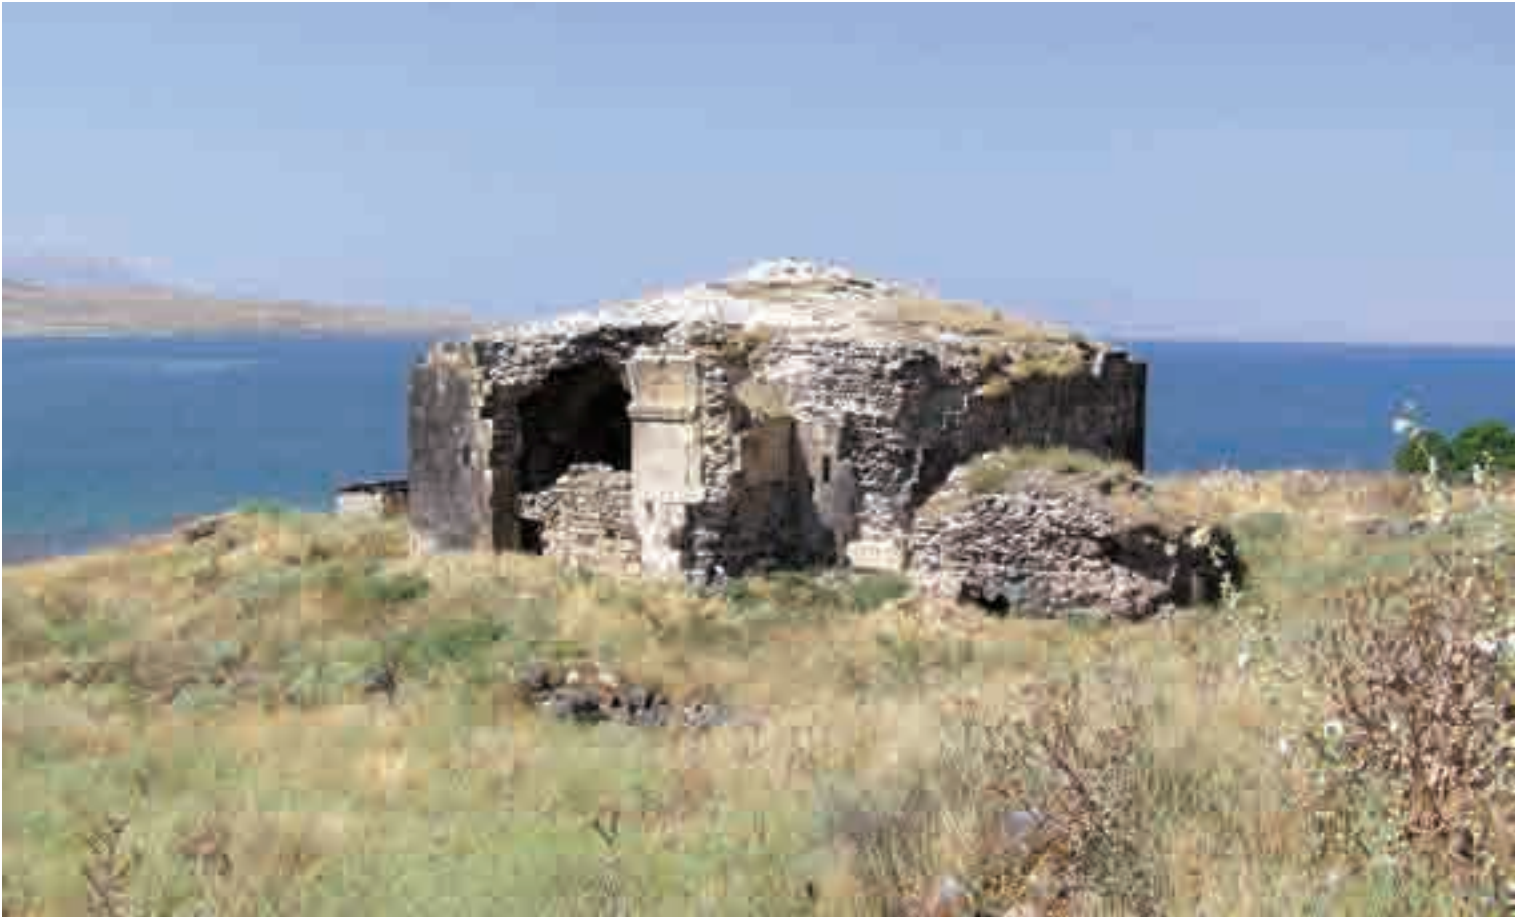
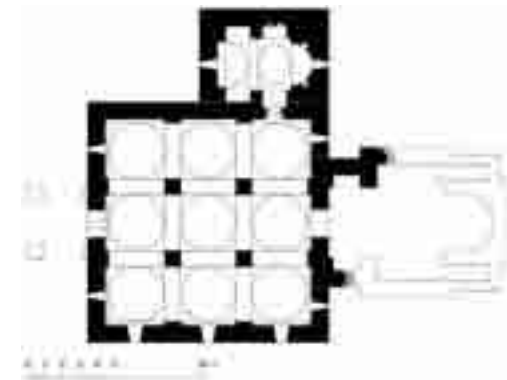
Լիմ անապատը կամ Սբ. Գևորգ վանքը հարավ-արևմուտքից և հյուսիս-արևելքից, վանքի Սբ. Գևորգ եկեղեցին հարավ-արևելքից (լուս.՝ Գ. Մաղաքյանի, 1910 թ.)

Վանքի մնացորդները պայթեցումից հետո (լուս.՝ Ս. Կարապետյանի, 2004 թ.), չափ.՝ Պ. Կունեոյի

St. Gevorg was exploded between the 1950s and 1960s: since then only its narthex has survived standing, although considerably damaged.

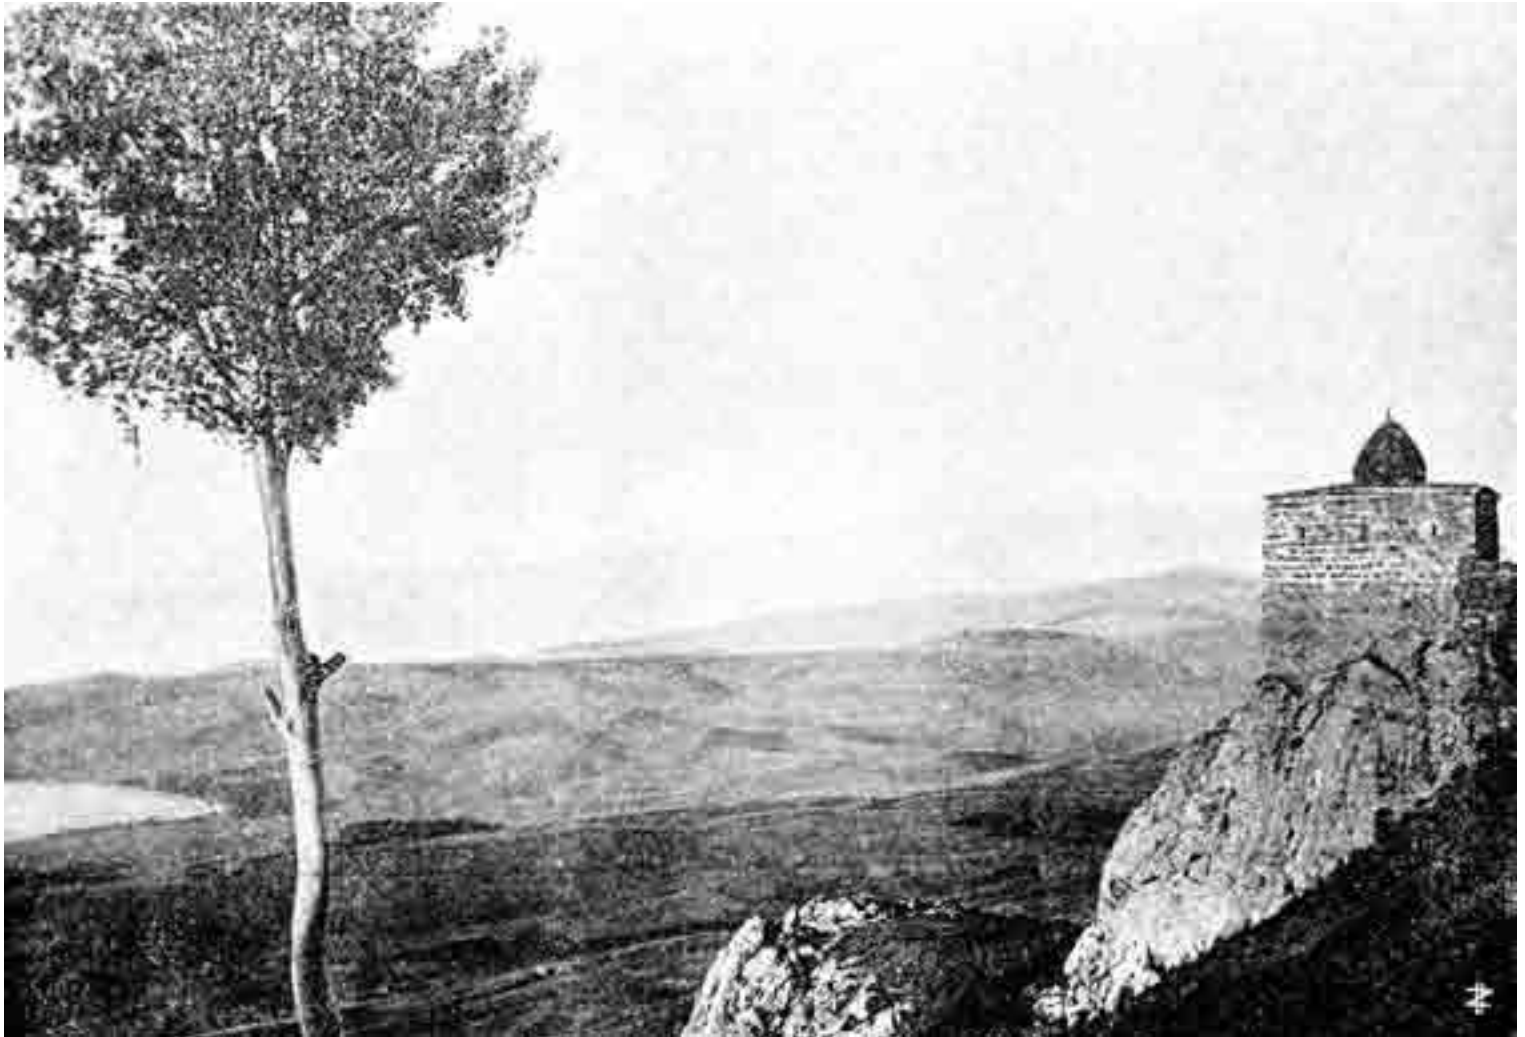
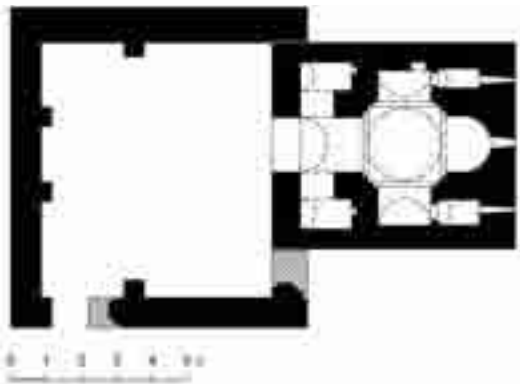
Սբ. Սահակ վանքն արևմուտքից (լուս.՝ Գ. Մաղաքյանի, 1910 թ.) և նրա մնացորդները (լուս.՝ Ս. Կարապետյանի, 2005 թ.)

Համալիրի՝ դեռևս կիսով չափ կանգուն կառույցները (լուս.՝ Ժ.-Մ. Թիերրիի, 1973 թ.), չափ.՝ Ժ.-Մ. Թիերրիի

Полуразрушенные монастырские сооружения (фот. Ж.-М. Тьерри, 1973 г.); обмер Ж.-М. Тьерри

В 1973 г. монастырские сооружения стояли в полуразрушенном состоянии, а в 2005 г. сохранялись лишь остатки северных стен церкви и притвора.

As of 1973, the monastic buildings still survived half-standing, but in 2005 only the remnants of the northern walls of the church and narthex were preserved in the site.

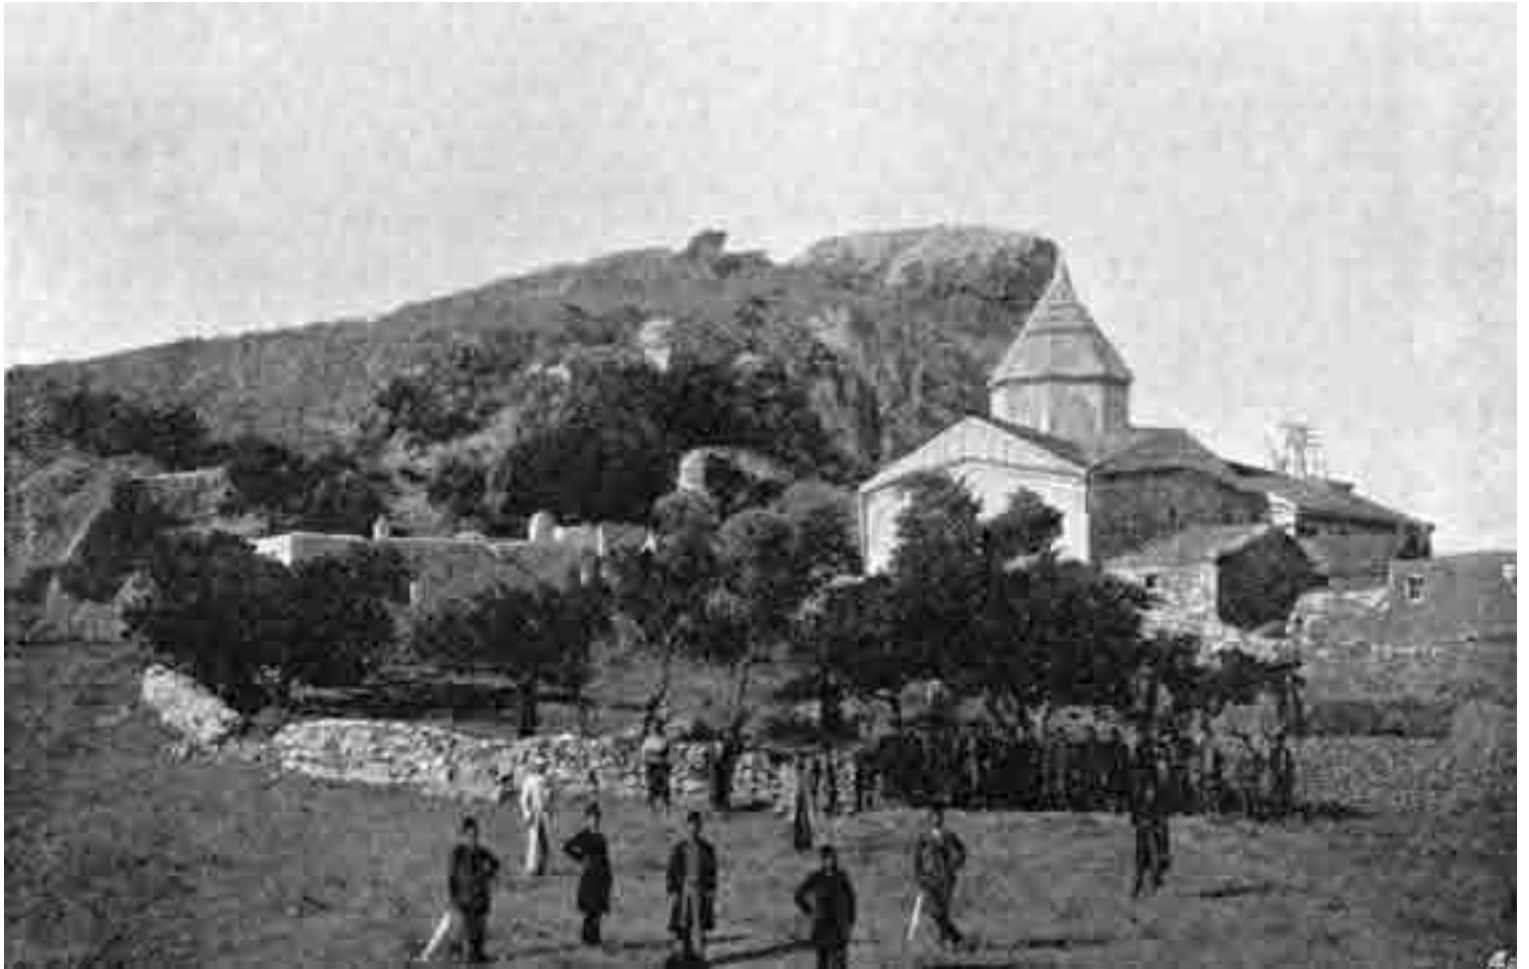
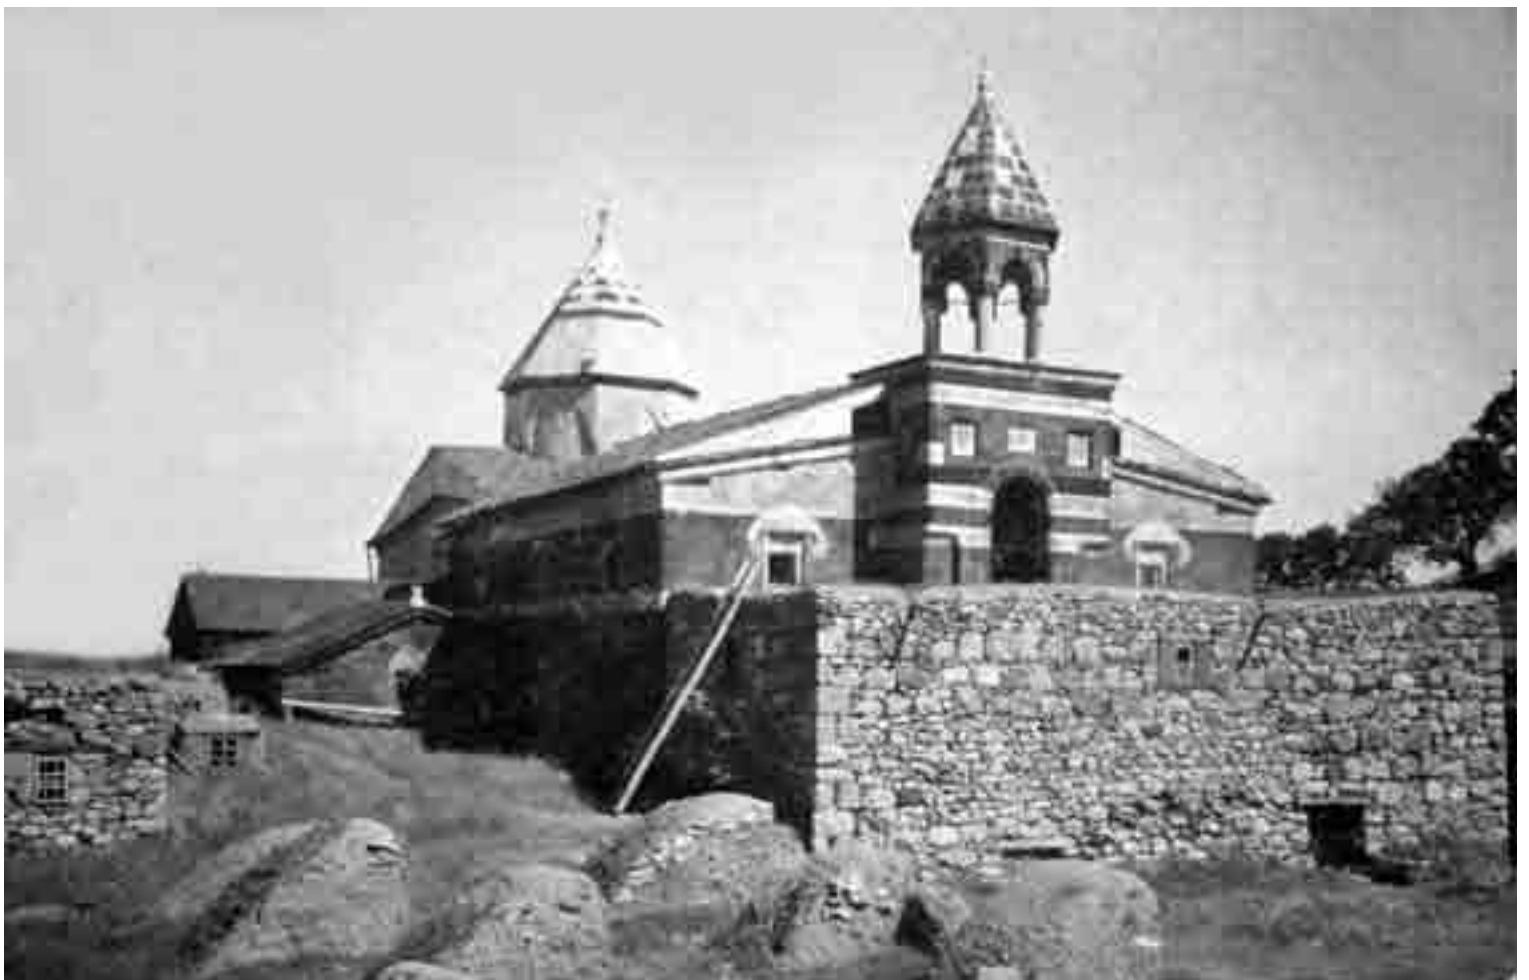
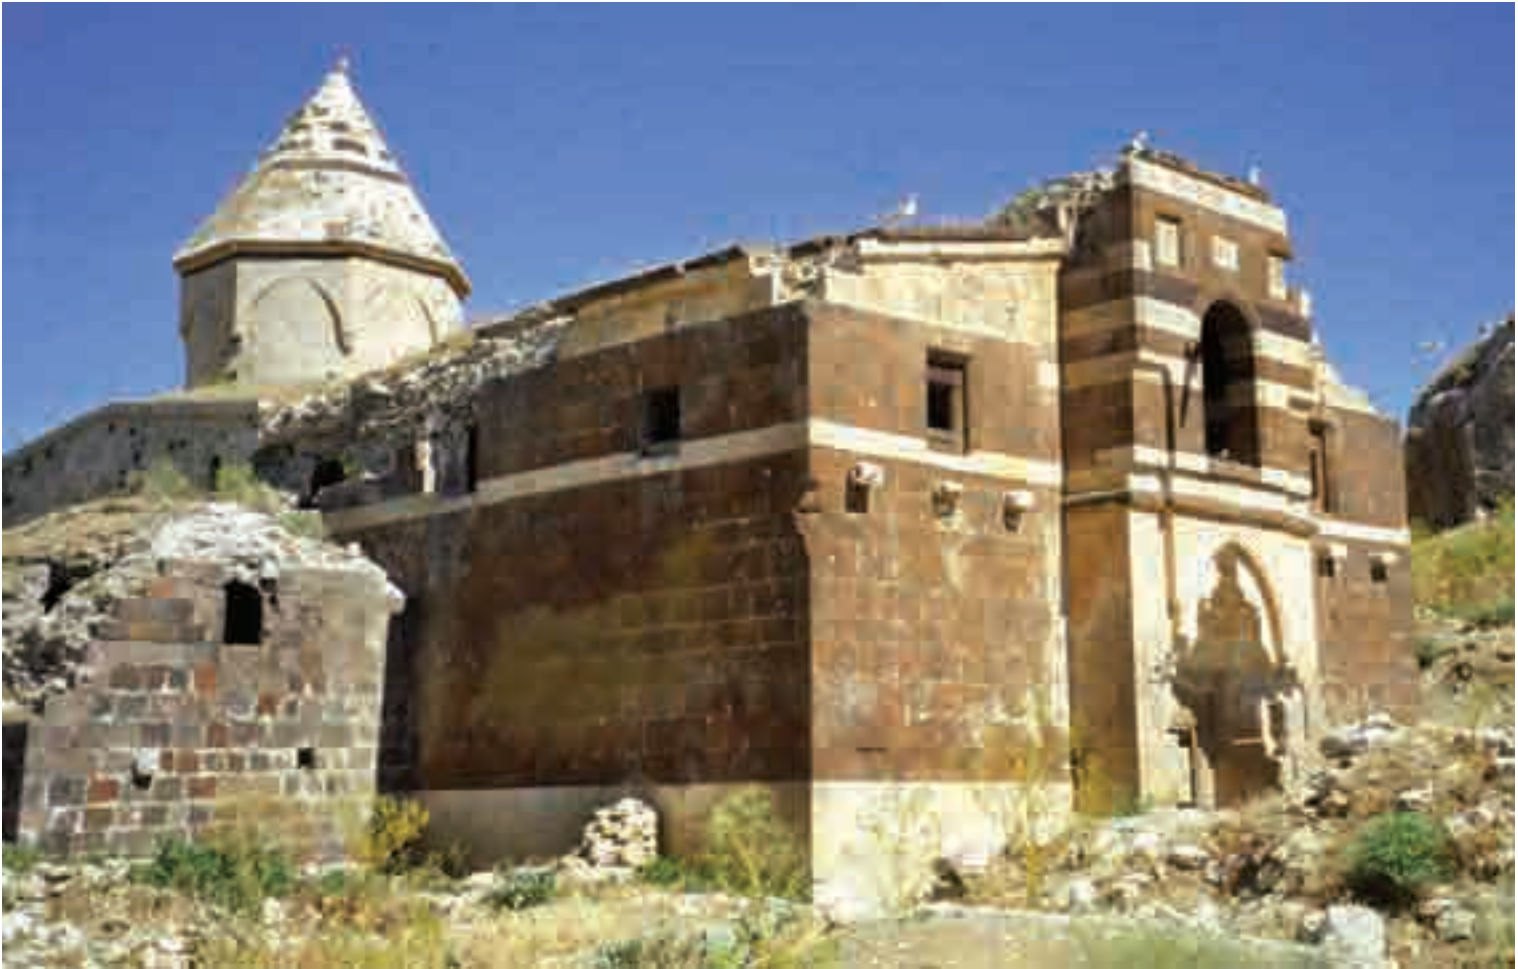
Կտուց կղզու անապատը հյուսիս-արևելքից և հյուսիս-արևմուտքից (լուս.՝ Գ. Մաղաքյանի, 1910 թ.)
Վանքը հյուսիս-արևմուտքից (լուս.՝ Ժ-Կ. և Շ. Յոթելիեների, 2000 թ.), չափ.՝ Մ. Դյուպենի

Монастырь на острове Ктуц с северо-востока и северо-запада (фот. А. Магакяна, 1910 г.)
Монастырь с северо-запада (фот. Ж.-К. и Ш. Отеллье, 2000 г.); обмер М. Дюпена

Ktuts Cloister from the north-east and north-west (photos by H. Maghakian, 1910)

The cloister from the north-west (photo by J.-C. and Ch. Hotellier, 2000); measurement by M. Dupin

The monastery has not been exploded like St. Gevorg of Lim, but it has been extremely damaged by so-called gold-diggers.

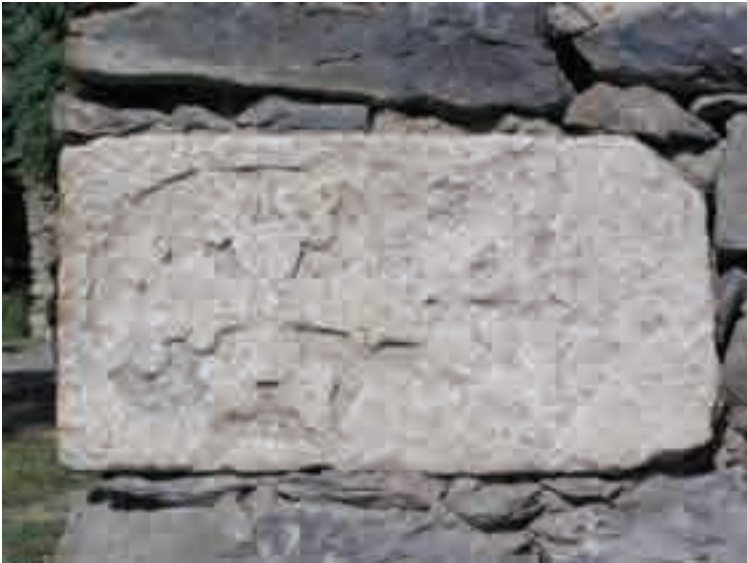
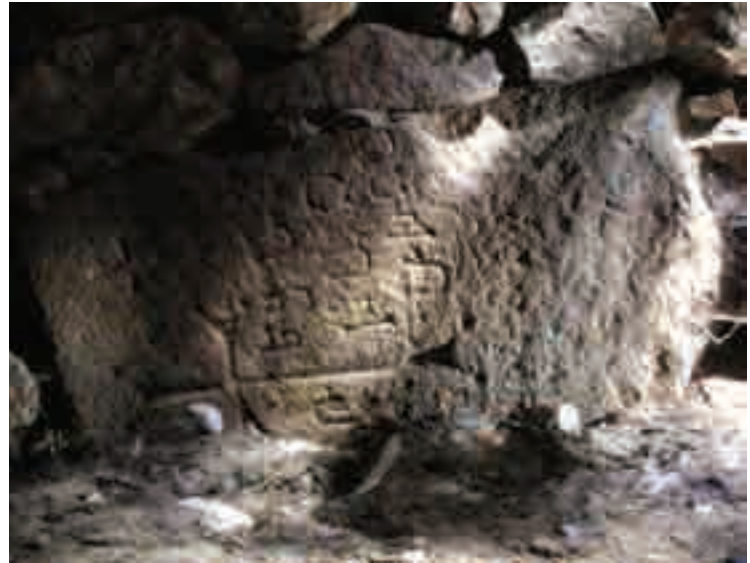
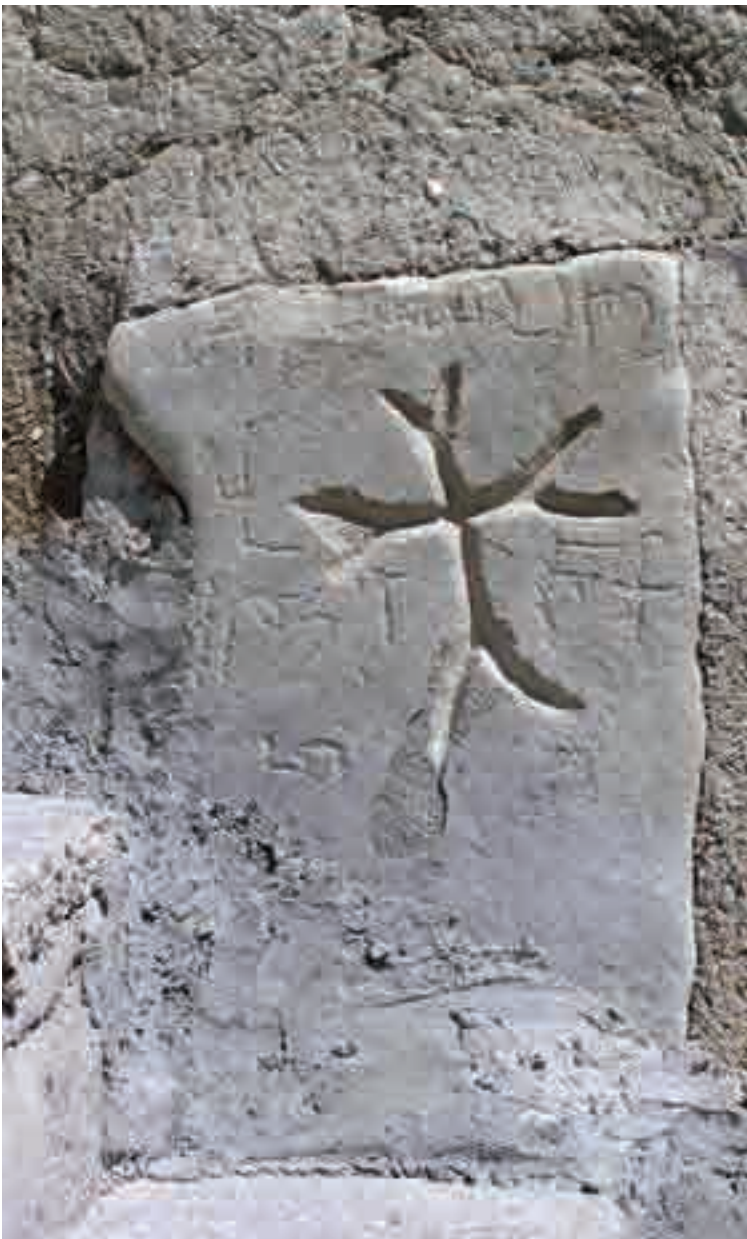
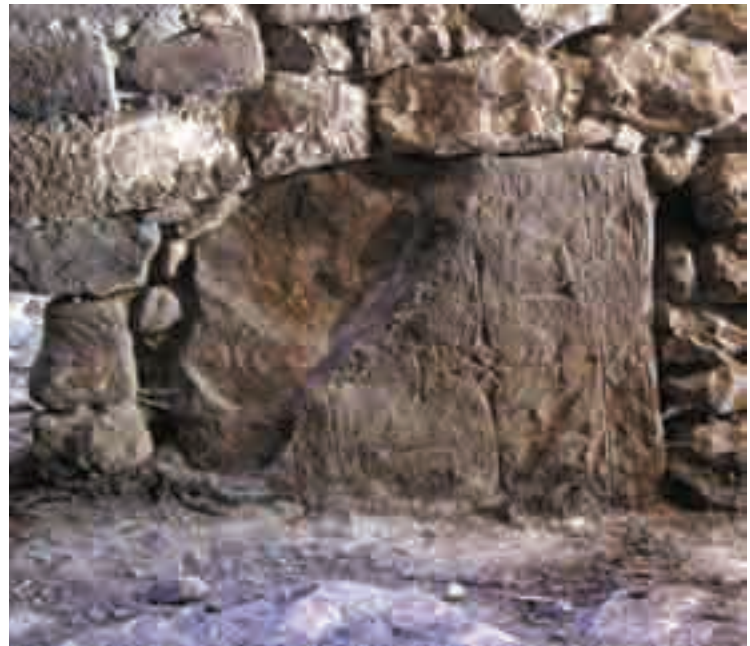
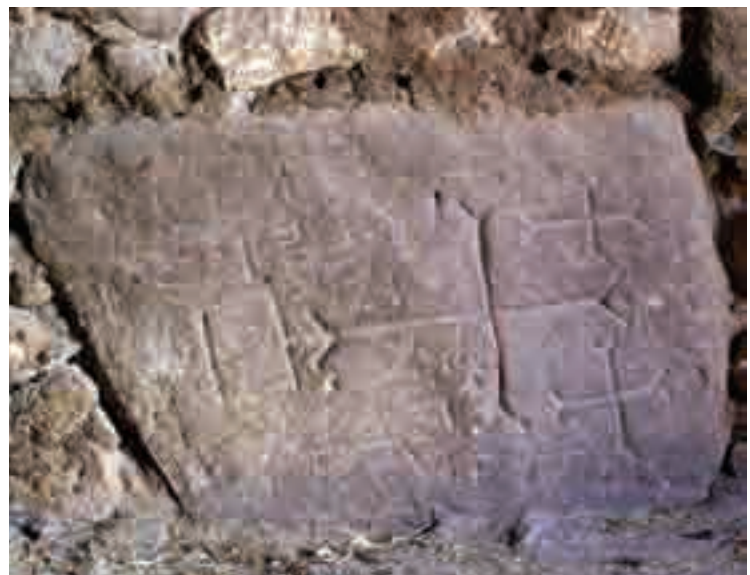
Թավլադիր (այժմ՝ Դյոշեմե) գյուղի ոչնչացված գերեզմանոցից հափշտակված և շինանյութի վերածված խաչքարեր (լուս.՝ Ս. Կարապետյանի, 2004 թ.)

Хачкары с разрушенного кладбища села Тавладир (ныне — Дёшеме), использованные в качестве стройматериала (фот. С. Карапетяна, 2004 г.)

Cross-stones from the annihilated cemetery of Tavladir (now: Dyosheme) Village: appropriated as building material (photos by S. Karapetian, 2004)

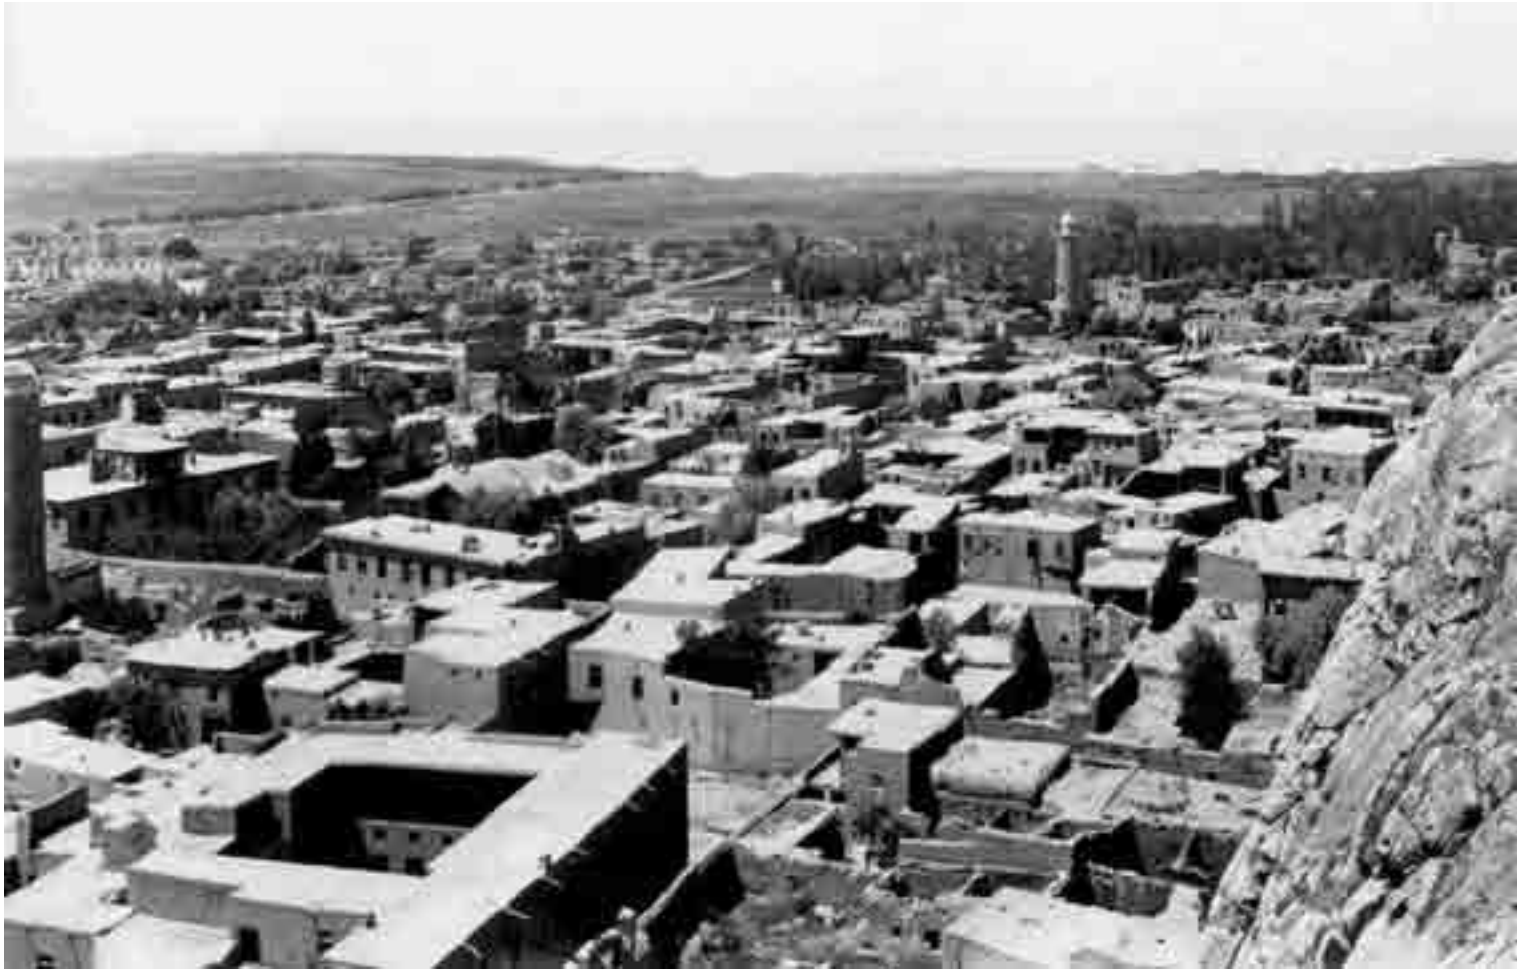
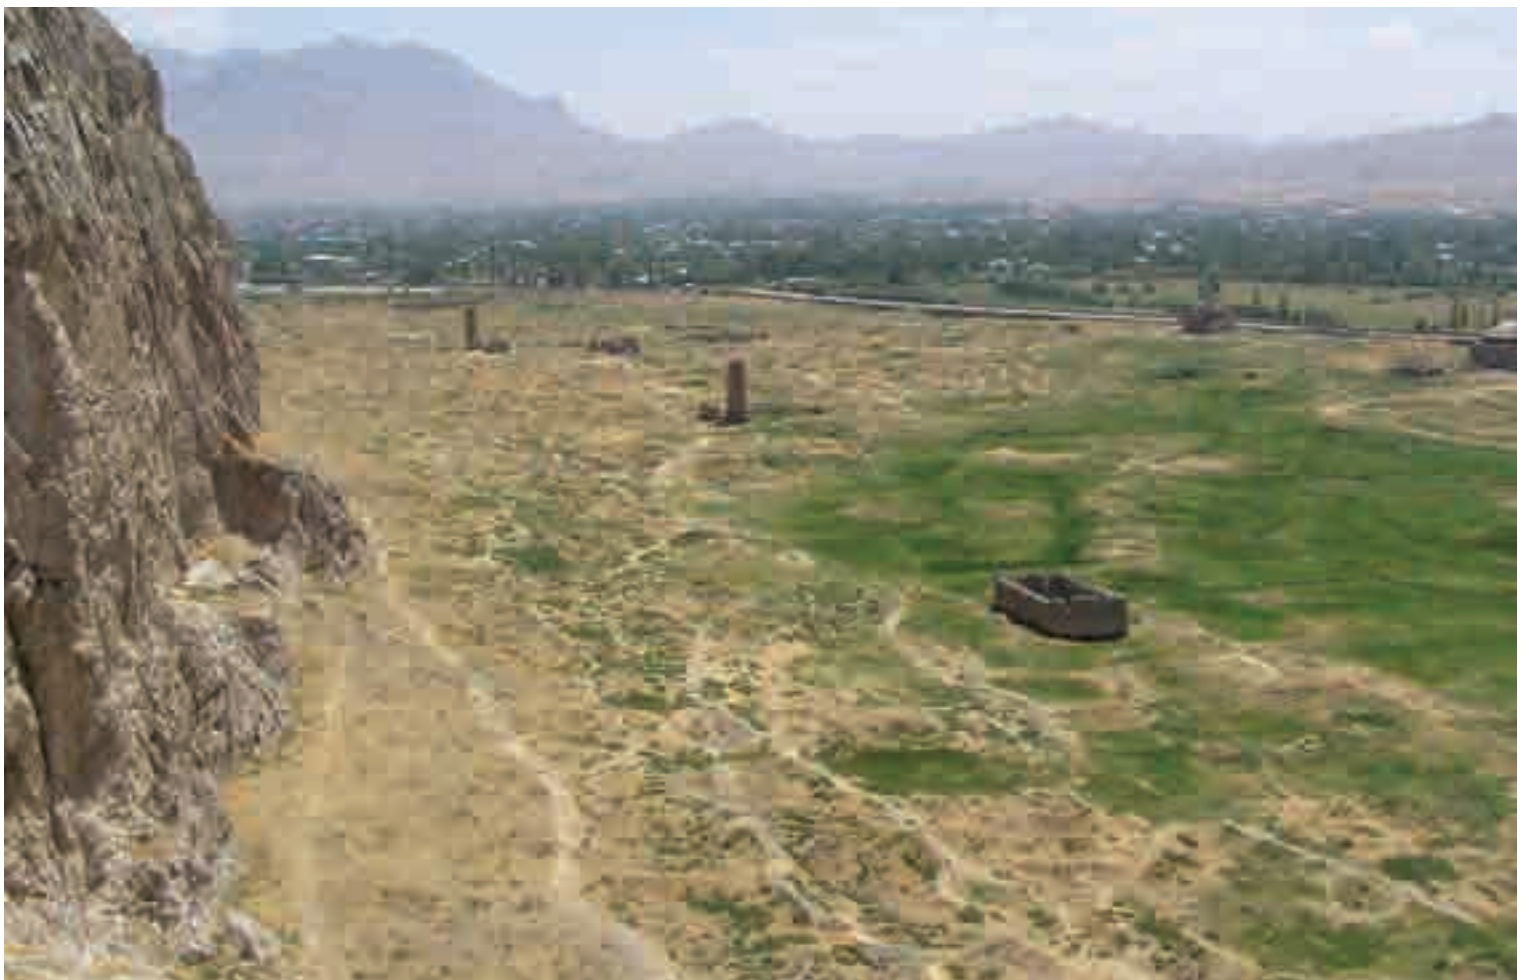
Վանի Քաղաքամեջ թաղամասը 1911 (լուս.՝ Վ. Բահման) և 2004 թթ. (լուս.՝ Ս. Վարապետյանի)

Քաղաքամեջում գտնվող Տիրամայր Սրբ. Աստվածածին եկեղեցին (լուս. հեղ.՝ անհայտ, 1910-ական թթ.) և ավերակները (լուս.՝ Ս. Վարապետյանի, 2005 թ.)

Руины церкви Тирамайр Сурб Аствацацин (Пресв. Богородицы) находятся в бывшем квартале Кахакамедж города Ван. Год ее строительства неизвестен. Одно из первых упоминаний относится к 1655 г. В 1775 г. была построена ограда с воротами. В 1916 г. церковь была сожжена, а позднее разрушена.

It has continually suffered destruction since 1916, when it was set on fire.
