ԵՂԵՌՆ՝
ԵՂԵՌՆԻՈ՛ ՇԵՏՈ

ANOTHER GENOCIDE
AFTER THE GENOCIDE

ANOTHER GENOCIDE
AFTER THE GENOCIDE
VOLUME 1

Հայկական նյութական մշակույթի հուշարձանների միտումնավոր ոչնչացման փաստերն առկա են Արևմտյան Հայաստանի անխտիր բոլոր շուրջ 120 գավառների ավելի քան 7.000 բնակավայրերում և նրանց հարակից հնավայրերում: Սույն հատորում ներկայացված է Կարսի մարզի, ինչպես նաև Բաղեշի (Բիթլիս), Կարնո (Էրզրում) և Վանի նահանգների 24 գավառներում գտնվող և միտումնավոր վնասված կամ ոչնչացված տարաբնույթ (այն է՝ պաշտամունքային, պաշտպանական, գերեզմանական, ճարտարագիտական և այլն) 132 պատմական հուշարձան:

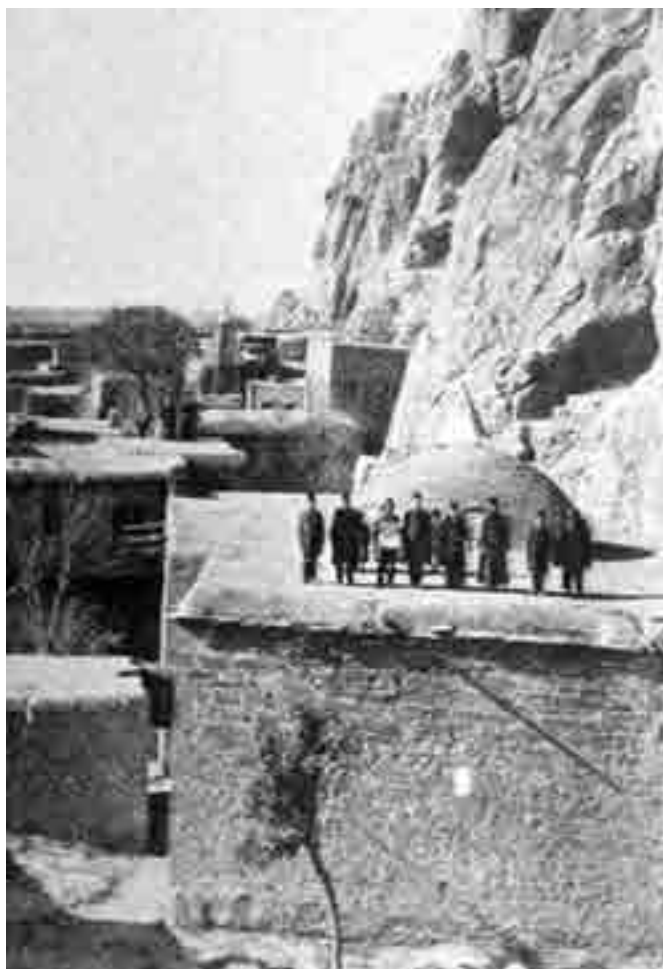
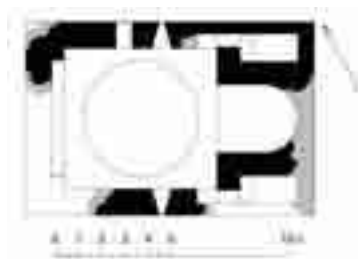
Տիրամայր Սրբ. Աստվածածին եկեղեցու չափազորությունը՝ Ս. Վարապետյանի, 2005 թ.

Обмер церкви Тирамайр Сурб Аствацацин (автор С. Карапетян, 2005 г.)

Measurement of Tiramayr Sourb Astvatzatzin (Holy Virgin) Church by S. Karapetian, 2005

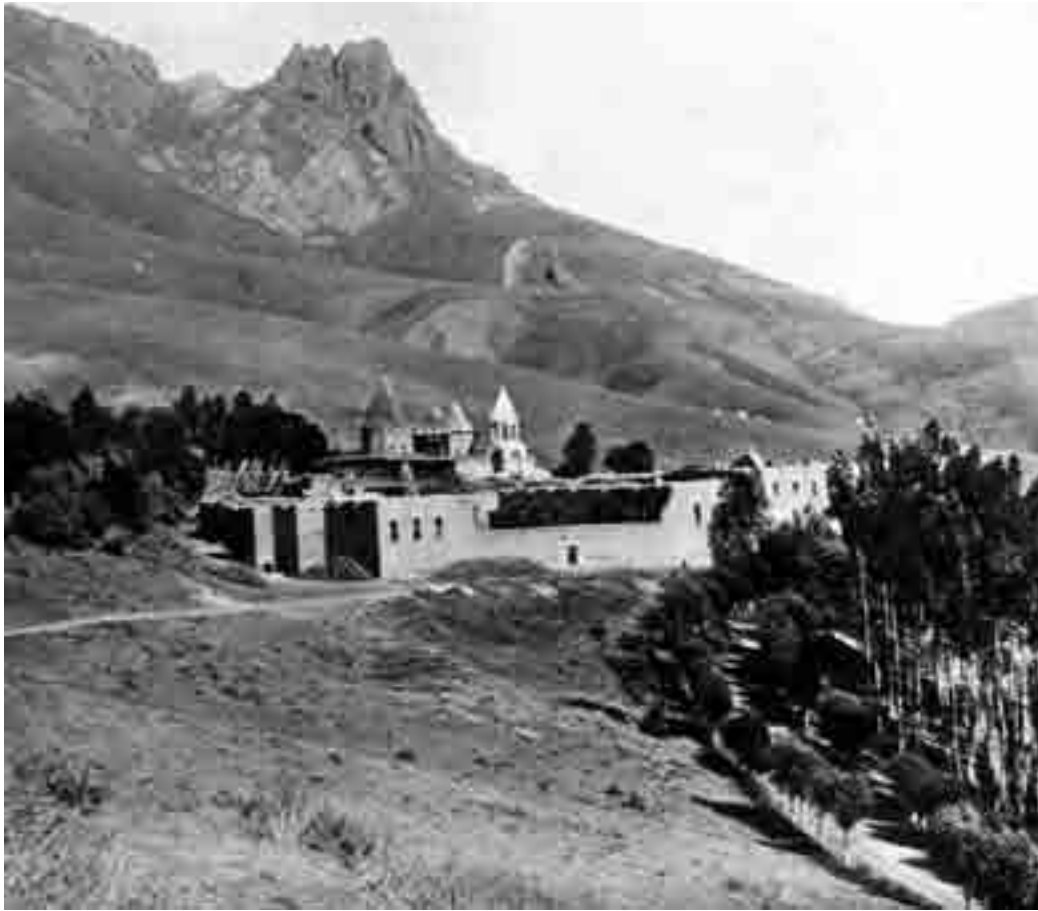
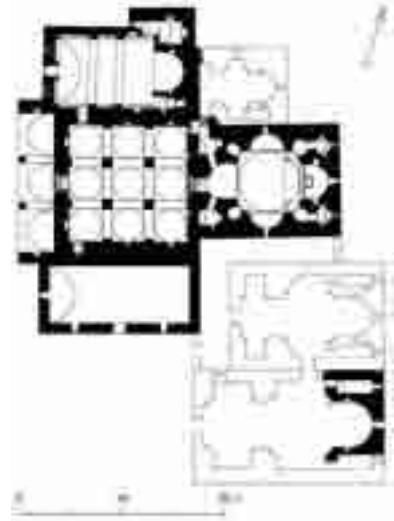
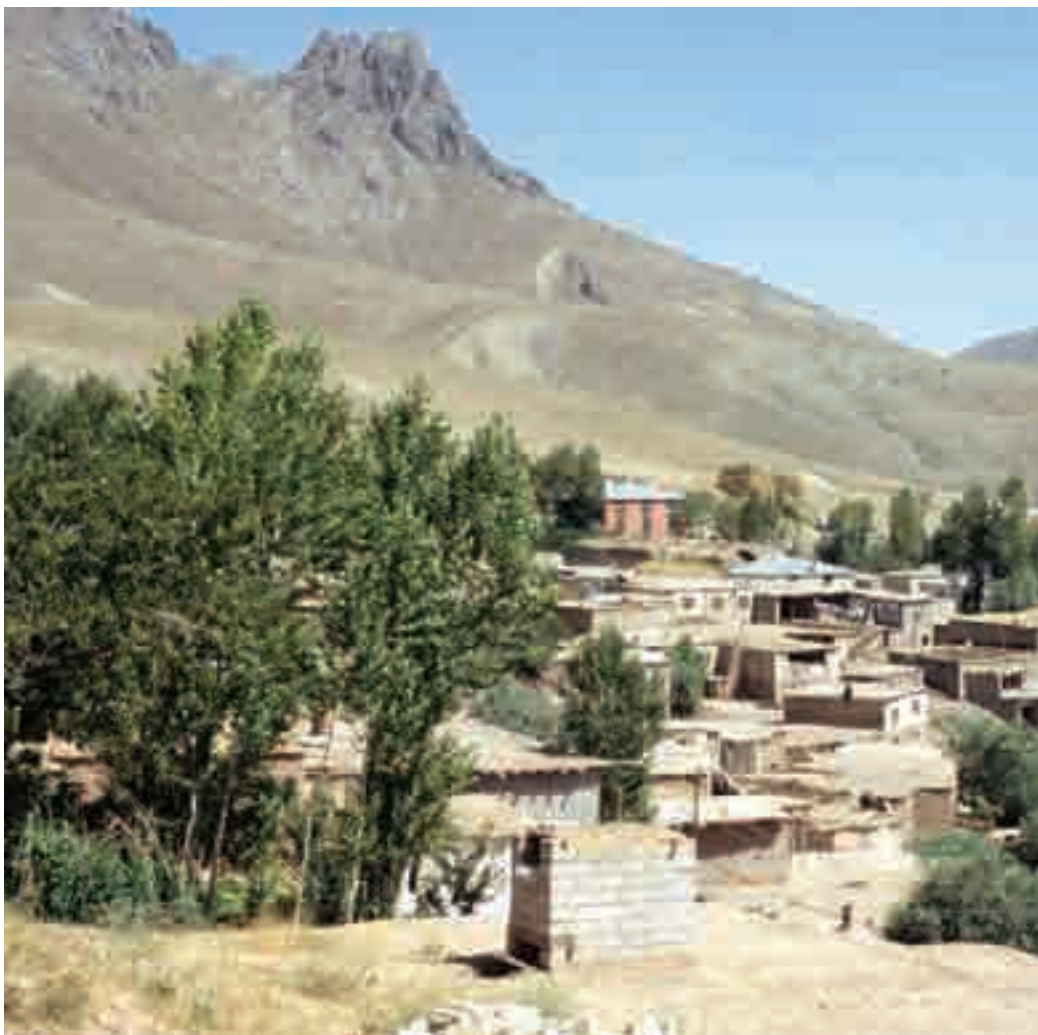
Վարագ վանքը հյուսիս-արևմուտքից 1910-ական (լուս.՝ Վարդան Համբիկյանի) և 2005 թթ. (լուս.՝ Ս. Կարապետյանի), չափ.՝ Ա. Հակոբյանի, 2011 թ.

Монастырь Варак с северо-запада (фот. В. Амбикьяна, 1910-е годы) и его остатки (фот. С. Карапетяна, 2005 г.); обмер А. Аккопьяна, 2011 г.

Varag Monastery from the north-west (photo by Vardan Hambikian, 1910s) and its remnants (photo by S. Karapetian, 2005); measurement by A. Hakobian, 2011

Founded not later than the 7th century (one of its churches belongs to the Avan-Hripsime type), it repeatedly underwent overhaul. After the earthquake of 1648, and in 1779 it underwent complete reconstruction.

Now only part of the religious monuments of the monastery are preserved.

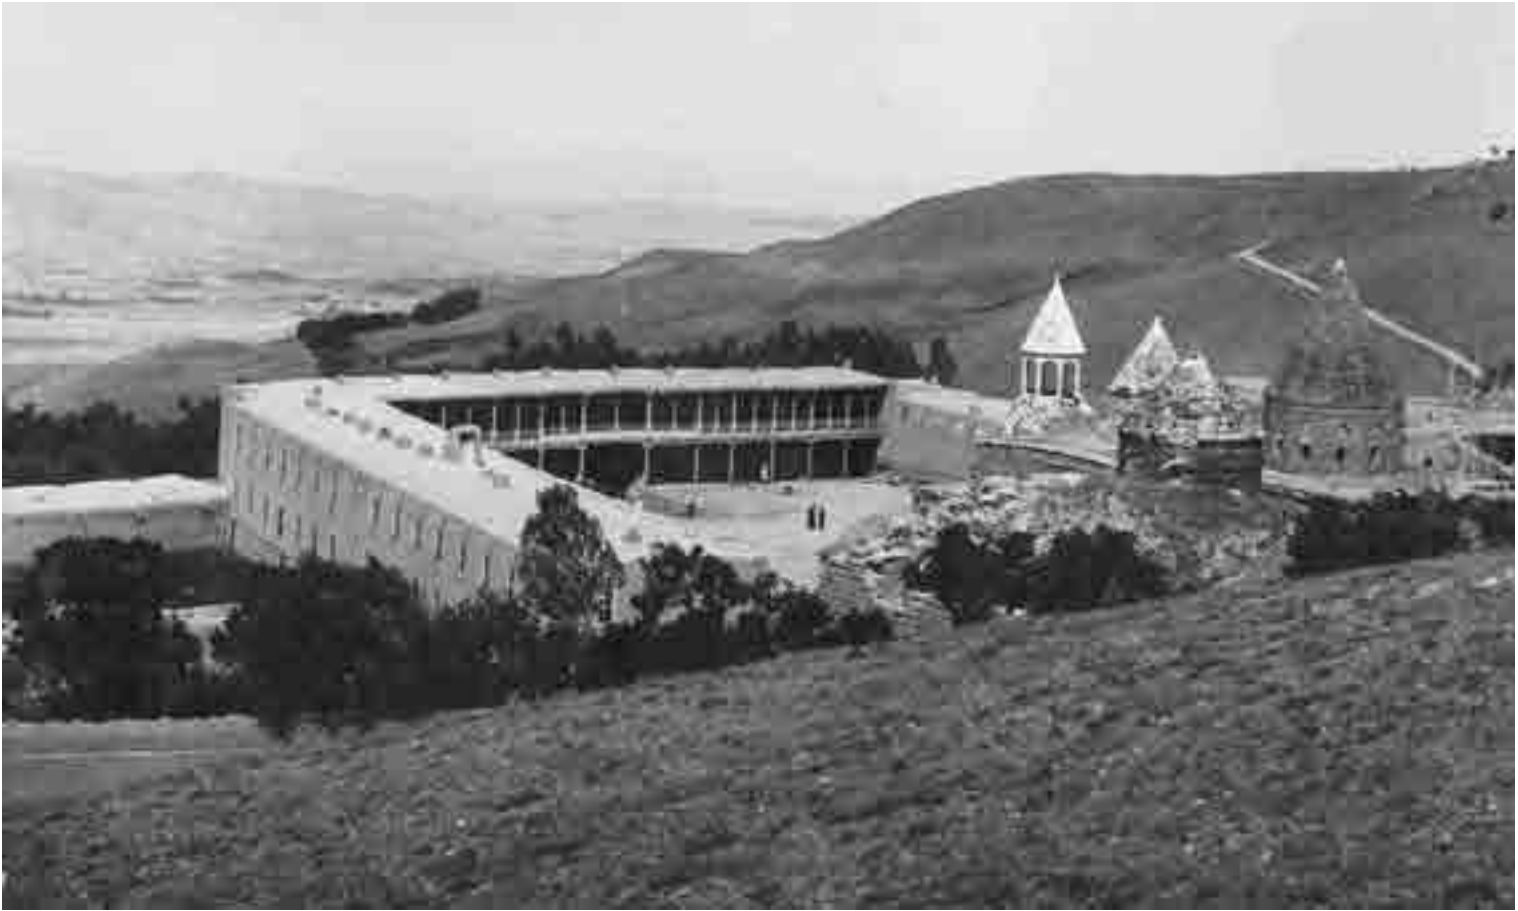
Վարագ վանքը հարավ-արևելքից (լուս. հեղ.՝ անհայտ, 1910-ական թթ.) և նրա մնացորդները (լուս.՝ Ս. Կարապետյանի, 2005 թ.)

Монастырь Вараг с юго-востока (автор фот. неизвестен, 1910-е годы) и его остатки (фот. С. Карапетяна, 2005 г.)

Varag Monastery from the south-east (unknown photographer, 1910s) and its remnants (photo by S. Karapetian, 2005)

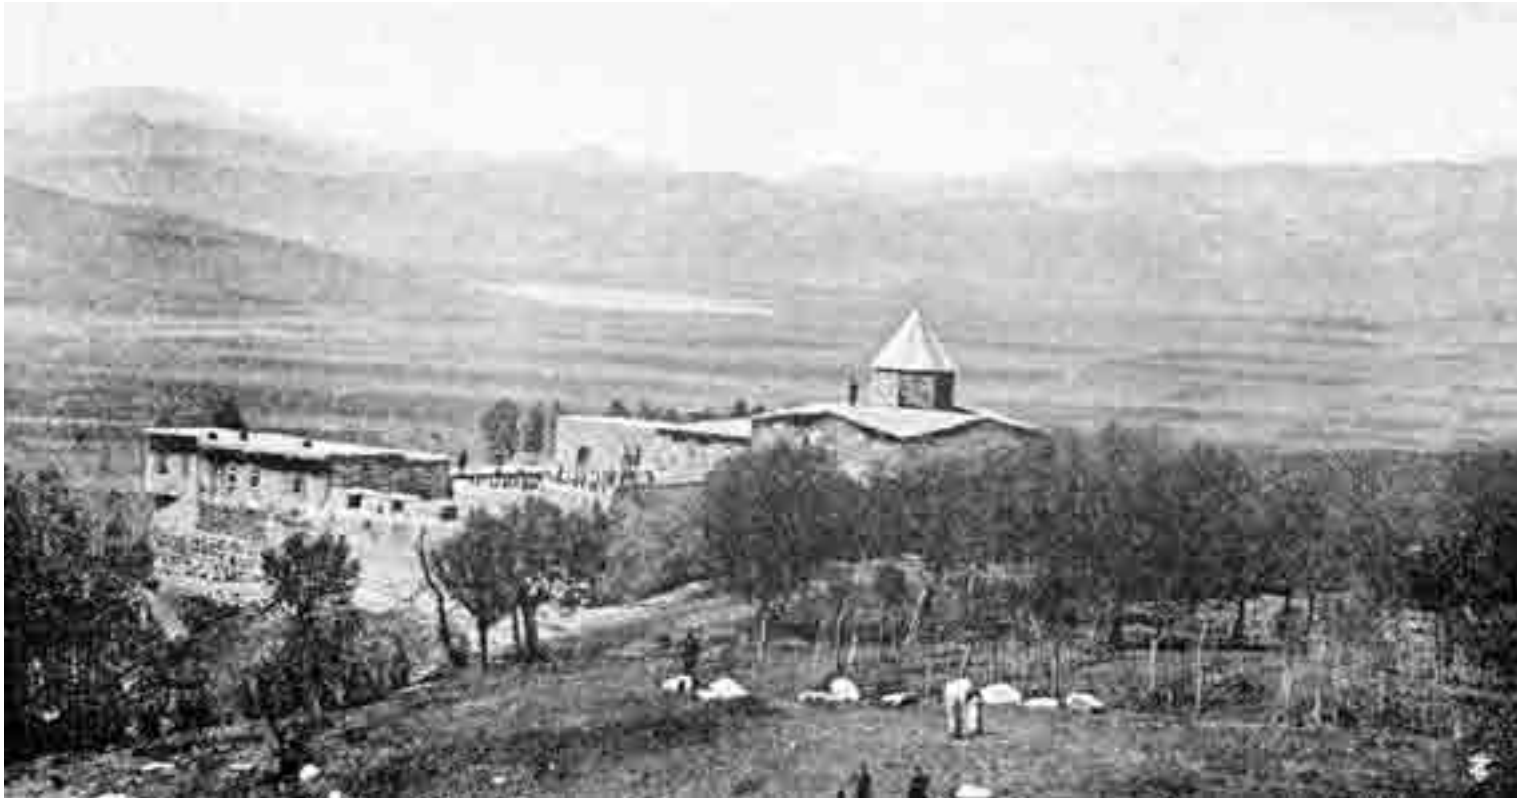
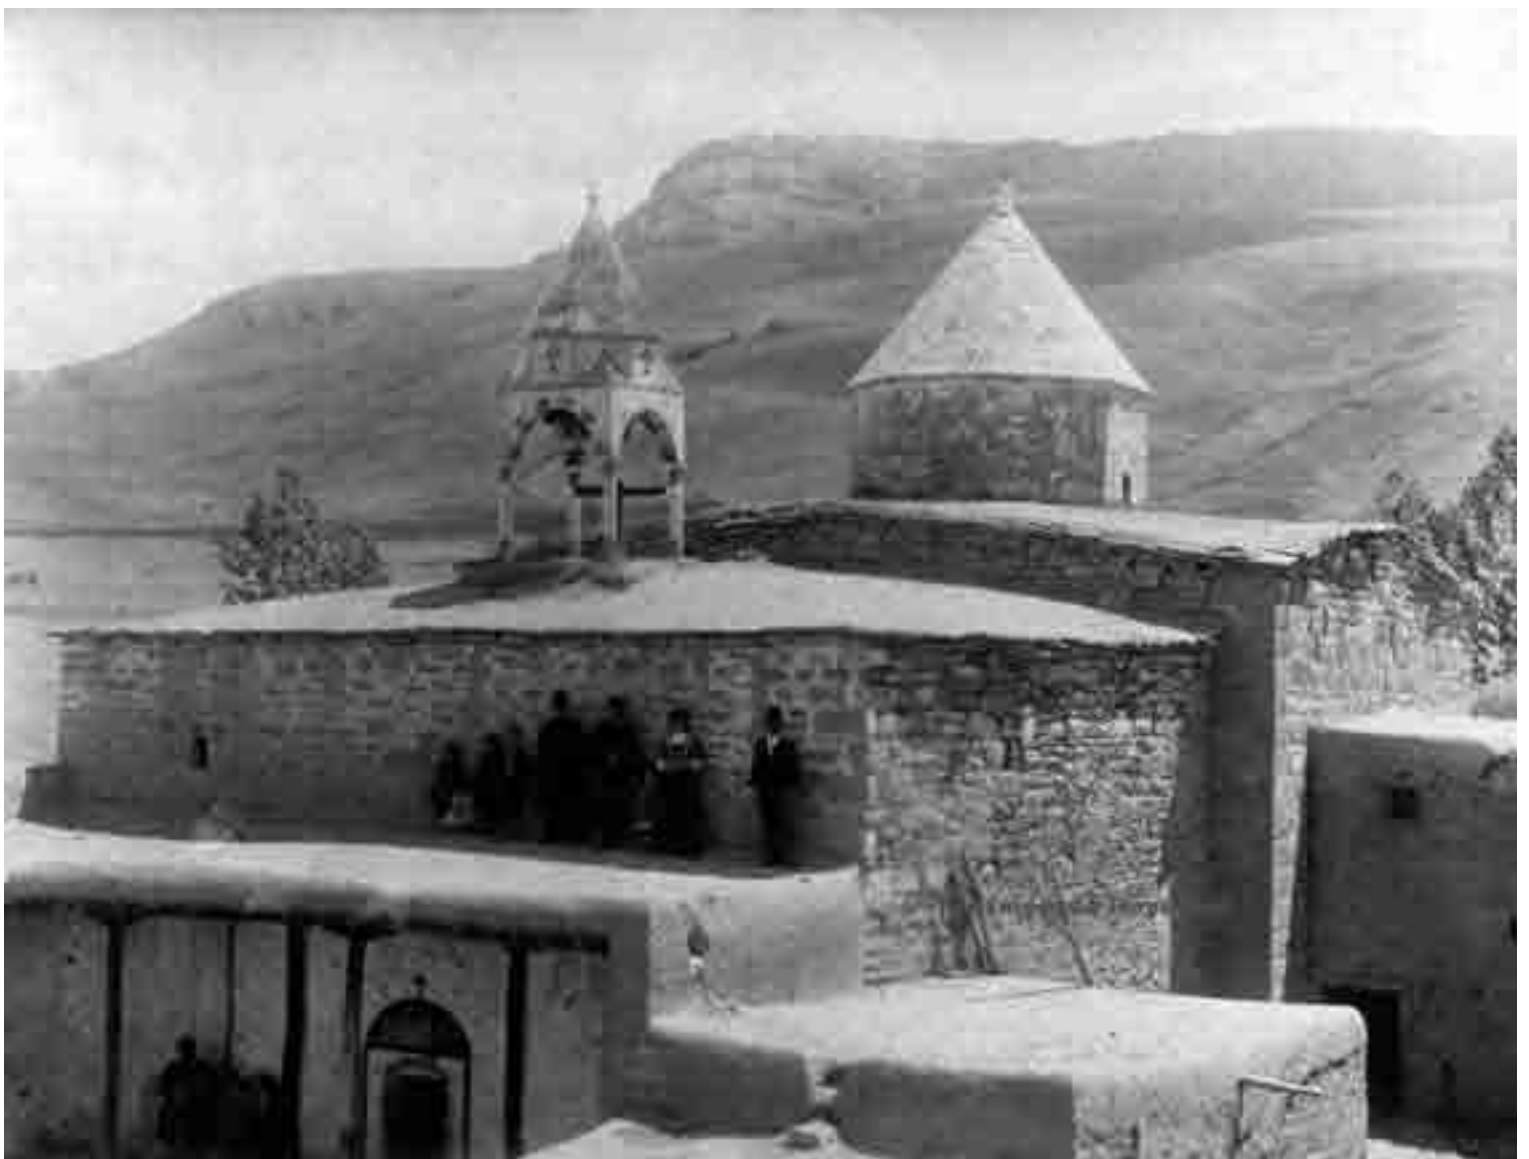
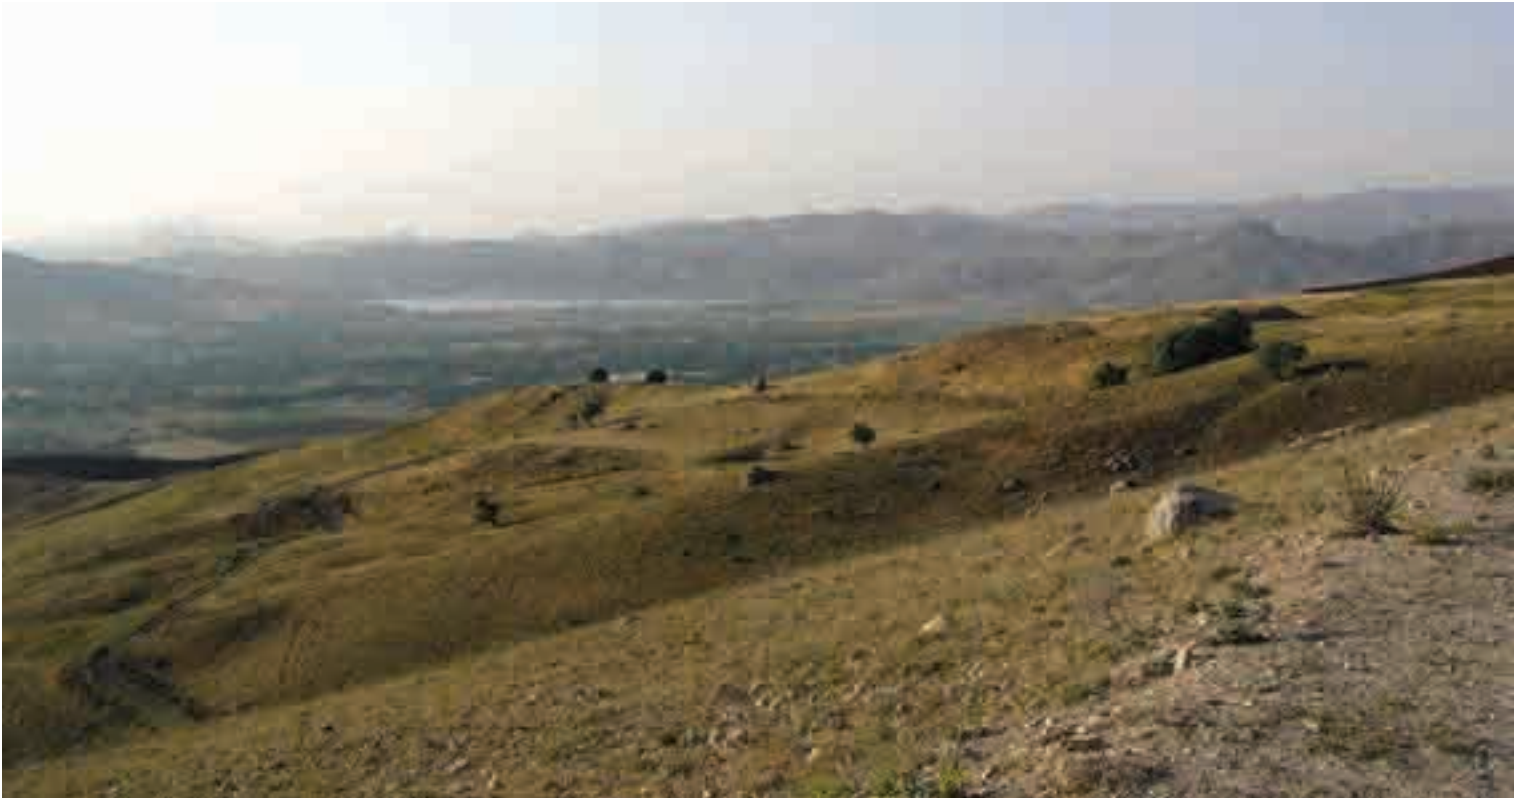
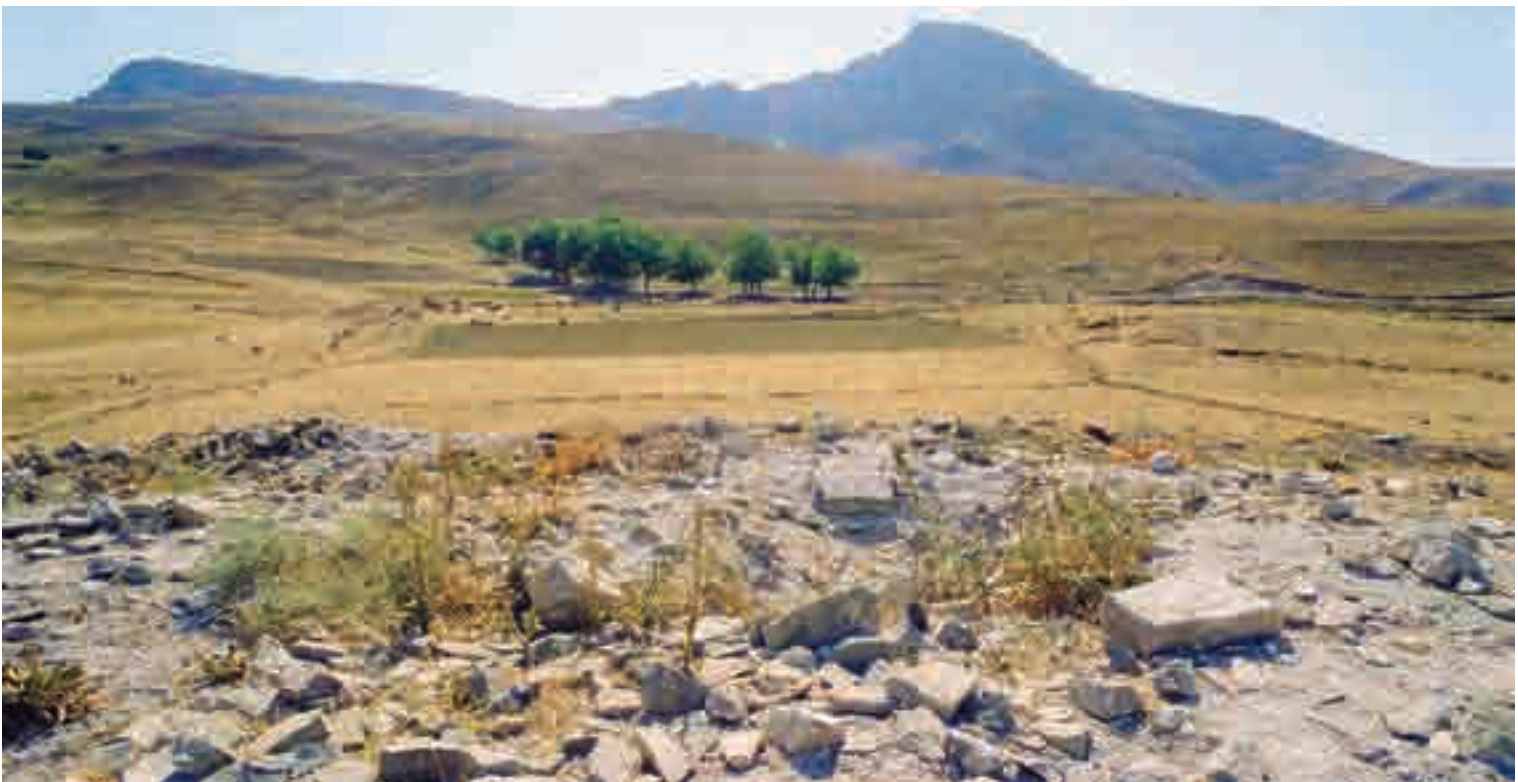
Վարձրվոր Սր. Աստվածածին վանքը հարավ-արևելքից և հարավ-արևմուտքից (լուս.՝ Յ. Սաղաքյանի, 1910 թ.) և վանքատեղին (լուս.՝ Ս. Կարապետյանի, 2005 թ.)

Монастырь Кармвор Сурб Аствацацин с юго-востока и юго-запада (фот. А. Магакяна, 1910 г.); место, где находился монастырь (фот. С. Карапетяна, 2005 г.)

Монастырь Кармвор Сурб Аствацацин (Пресв. Богородицы) находился на обращенном к западу склоне горы Варак, в 1 км к северу от села Шушанц. Основанный как минимум в XV в., он состоял из купольной церкви с притвором и подсобных сооружений. Монастырь разрушен до основания.

Founded at least in the 15th century, it consisted of a domed church, a narthex and some annexes, all of which have been totally annihilated.

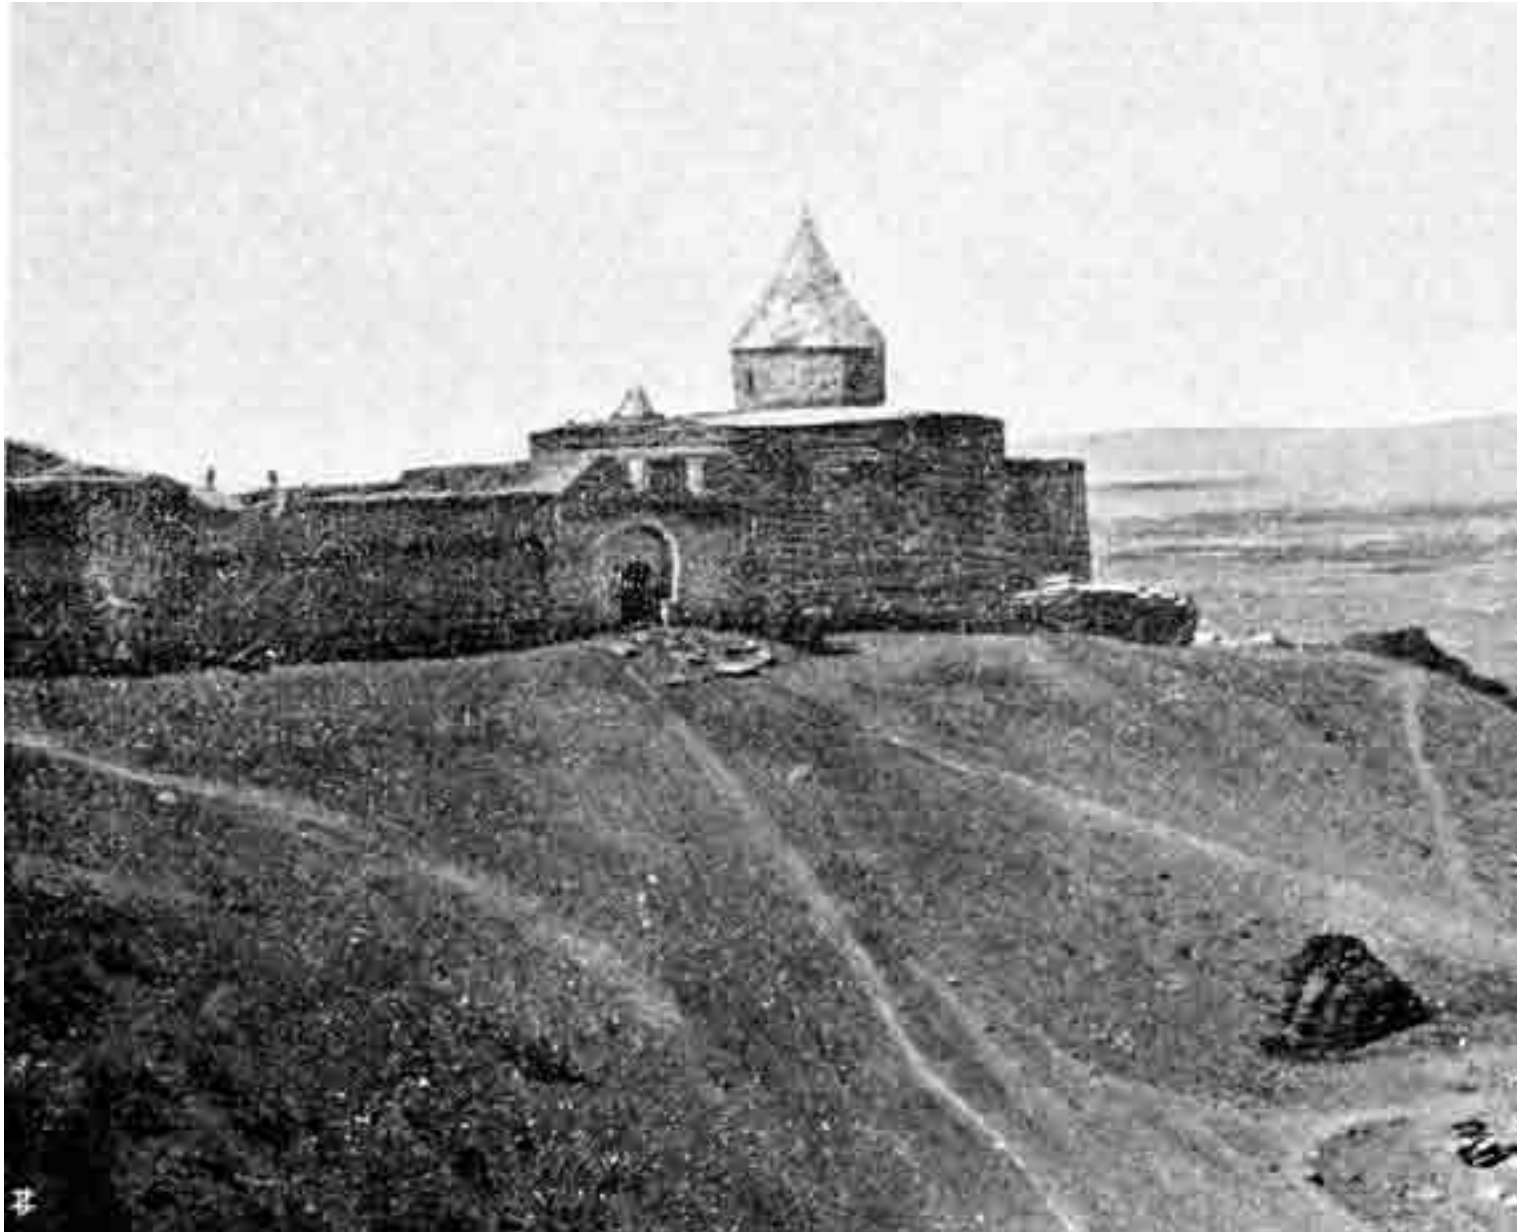
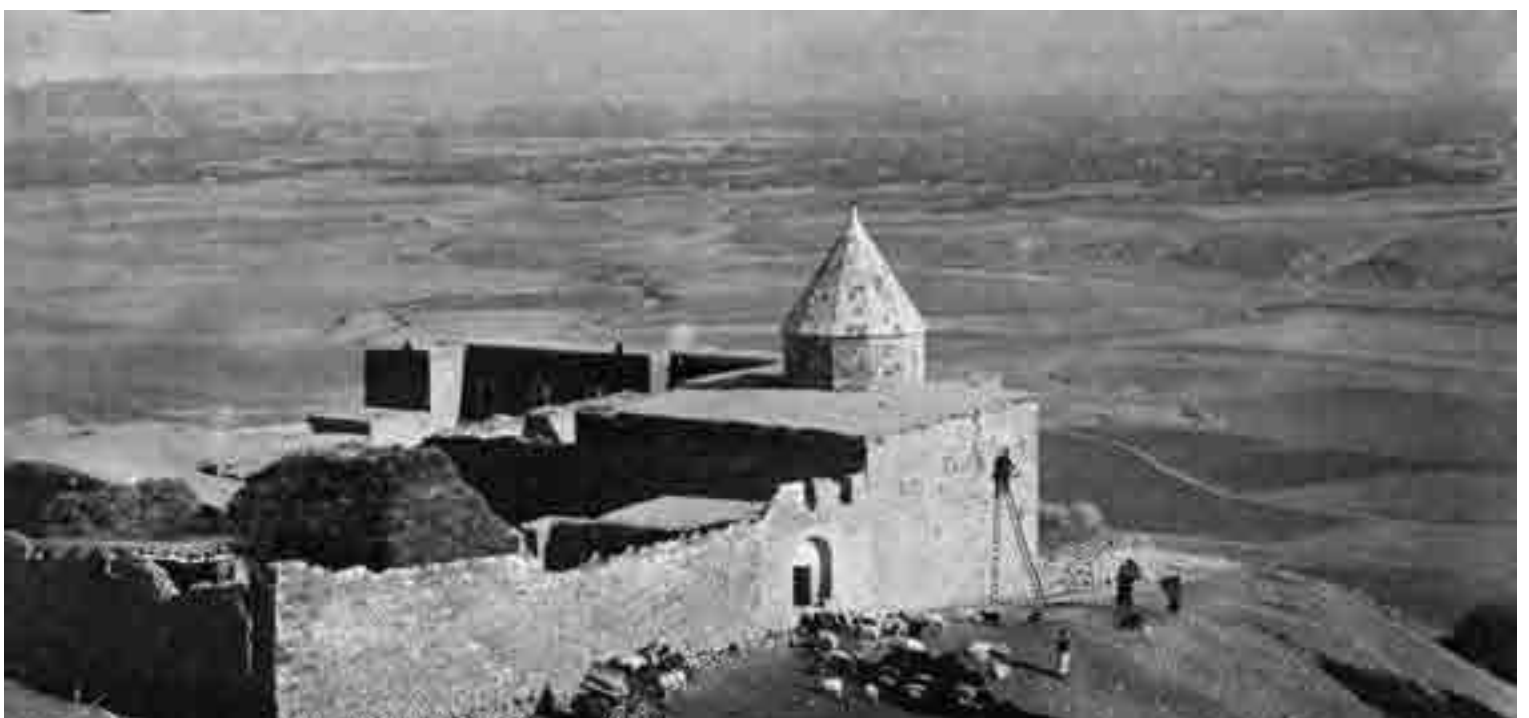
Կուռուպաշի Սբ. Խաչ վանքը հարավ-արևելքից (լուս.՝ Բ. Մաղաքյանի և անհայտ հեղ., 1910 թ.), վանքատեղիում կառուցված հեռուստաաշտարակը (լուս.՝ Ս. Կարապետյանի, 2005 թ.)

Монастырь Сурб Хач села Курупаш с юго-востока (фот. А. Магакяна, автор второй фот. неизвестен, 1910 г.); телебашня, построенная на месте разрушенного до основания монастыря (фот. С. Карапетяна, 2005 г.)

The monastic complex consisted of a church (completely reconstructed in 1709), an adjoining narthex (repaired in 1887) as well as the uni-nave chapels of St. Gevorg and St. Sandukht built south of the church in 1614. All these monuments were enclosed within ramparts.

Sourb Khach was totally annihilated between the 1950s and 1960s.

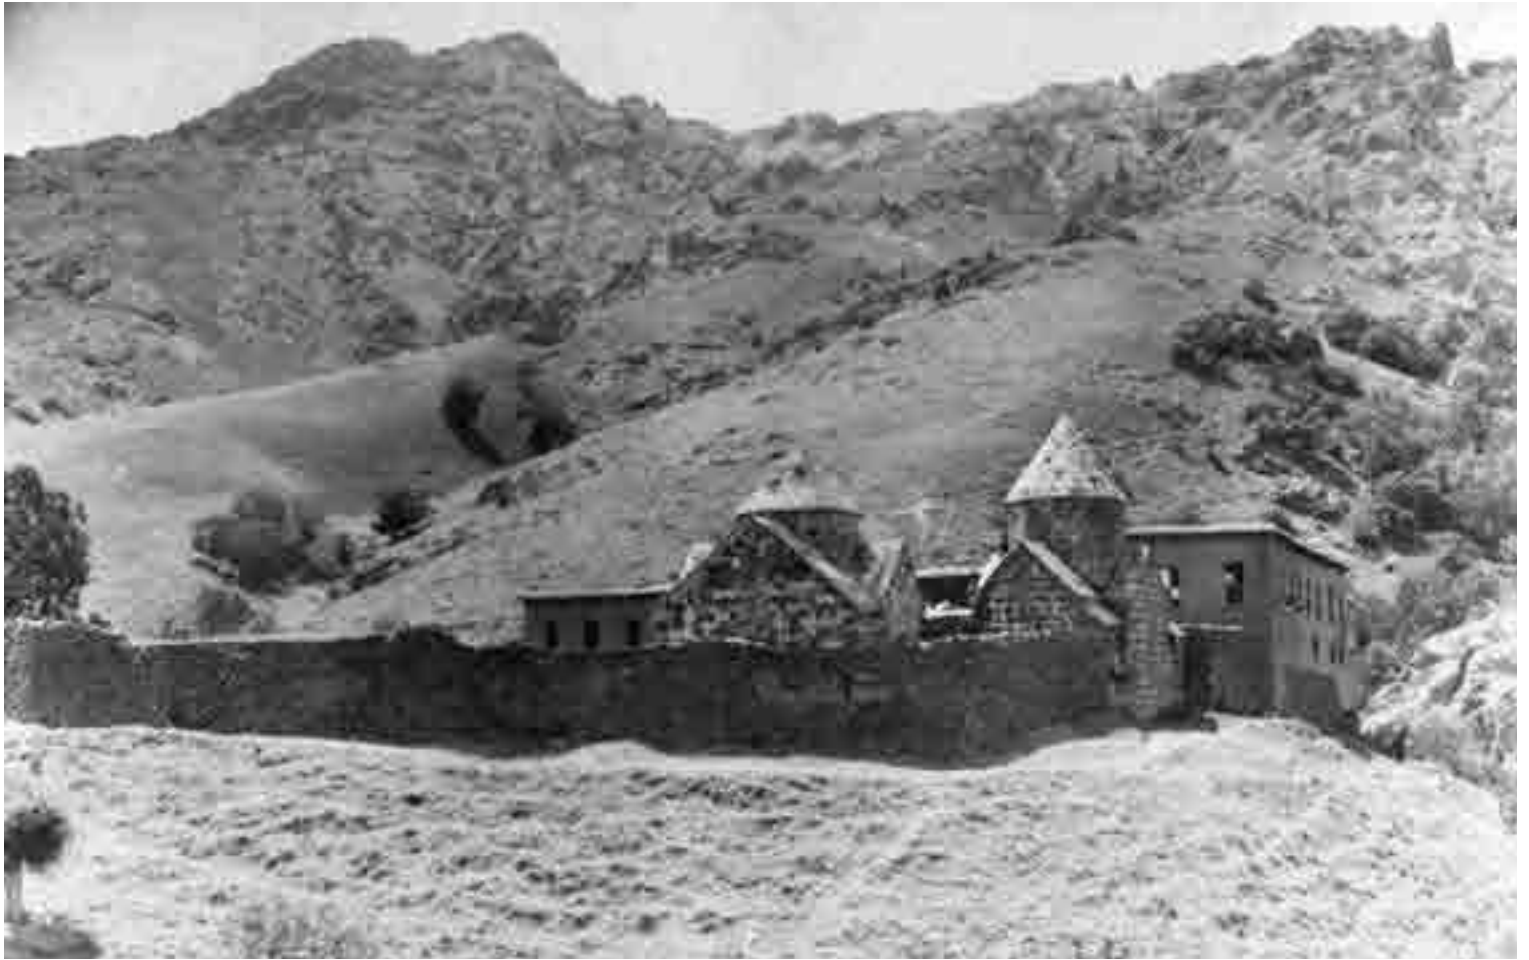
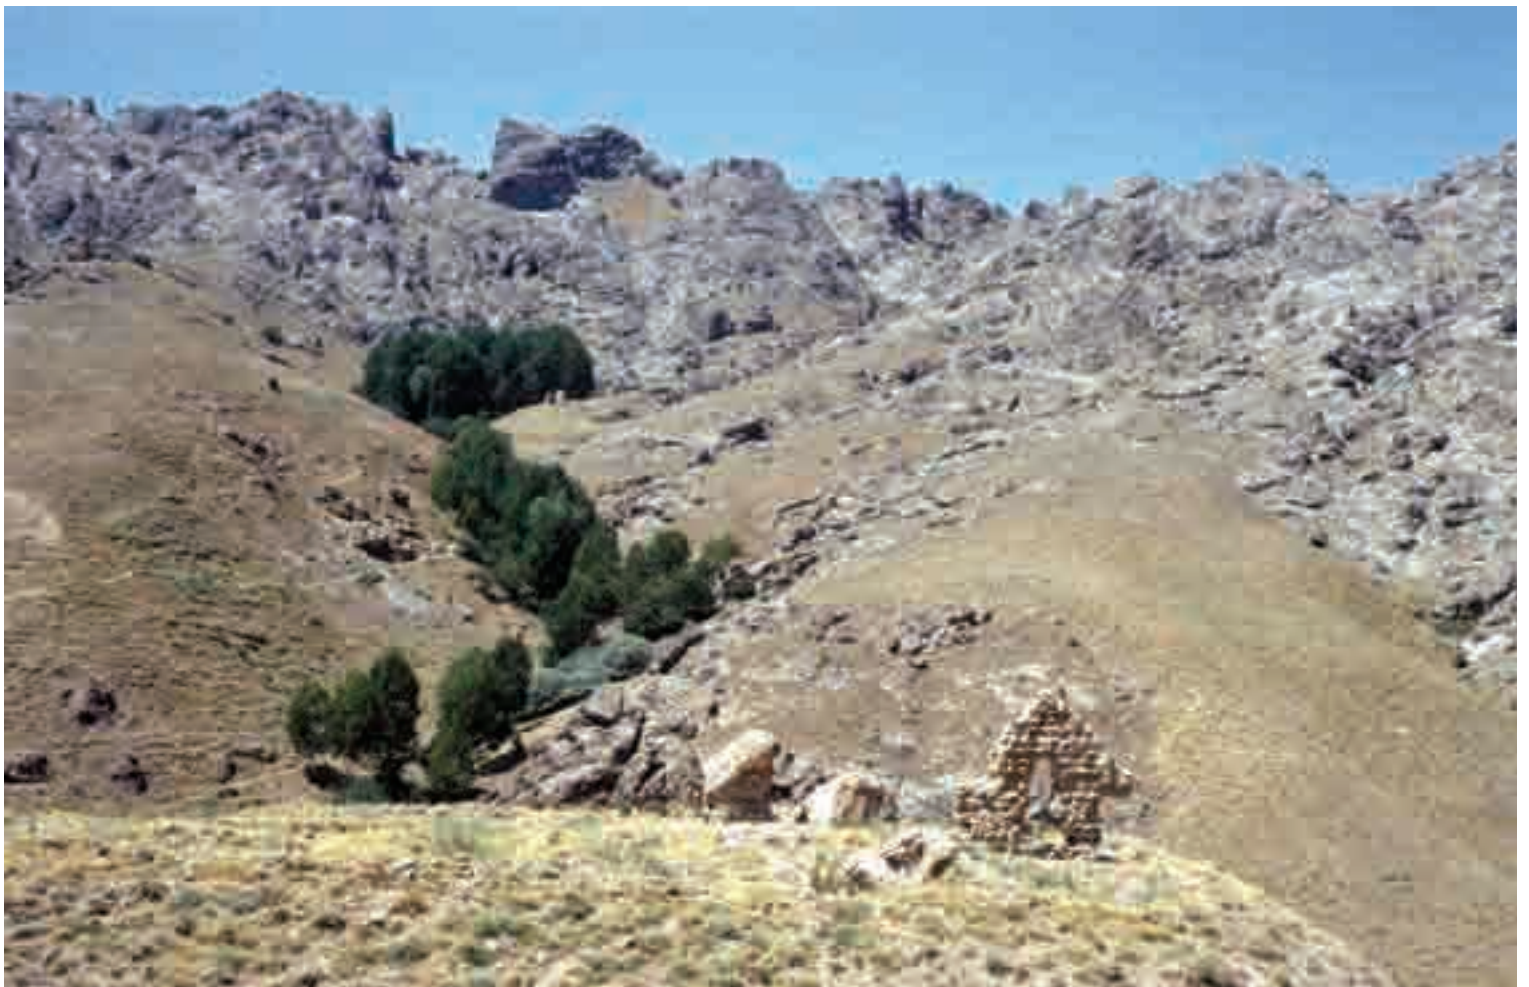
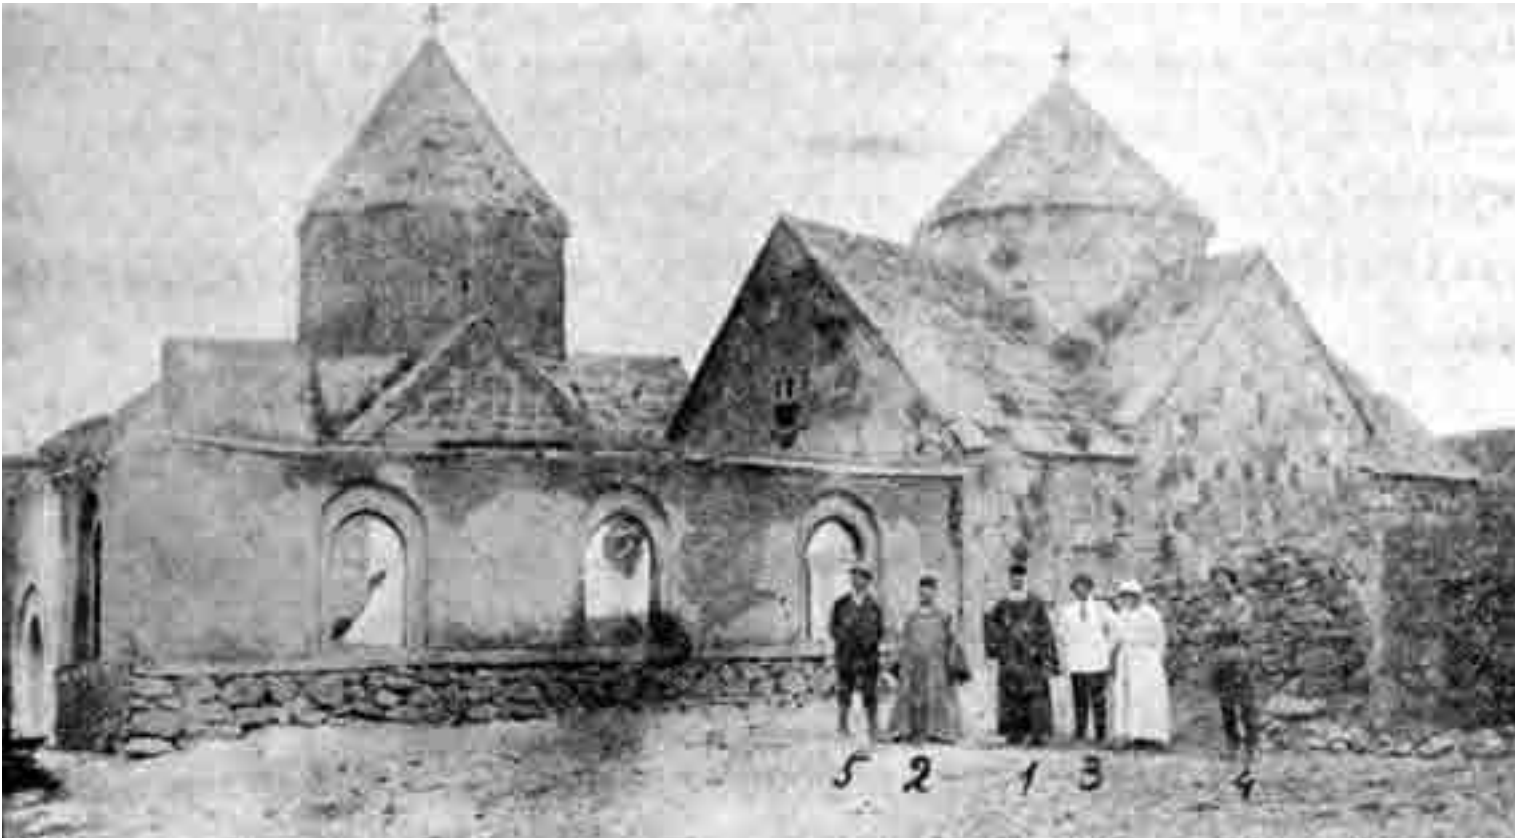
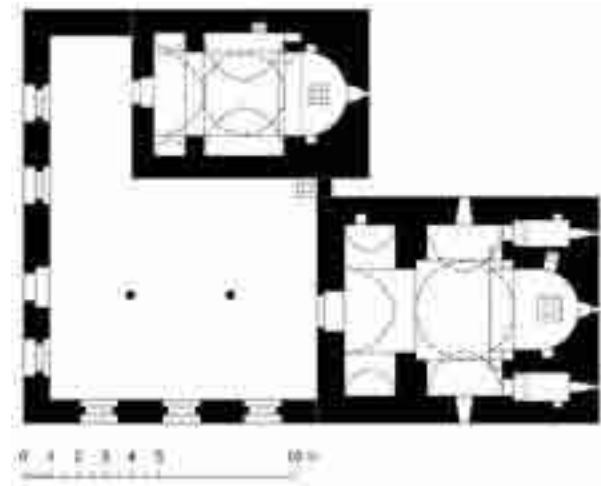
Սալնապատի Սբ. Գրիգոր վանքը հյուսիս-արևելքից (լուս. հեղ.՝ անհայտ, 1910-ական թթ.) և հարավ-արևմուտքից (լուս. հեղ.՝ անհայտ, 1917 թ., ծախից աջ կանգնած անձինք են՝ Ավետիս Թերզիբաշյան, Դանիել Օ. Վր. Ջատոյան, Ներսես եպիս. Մելիք-Թանգյան, պրոֆ. Նիկողայոս Ադոնց, անհայտ մեկը և պրոֆ. Աշխարհբեկ Քալանթար)

Վանքի մնացորդներն արևելքից (լուս.՝ Ս. Կարապետյանի, 2004 թ.), չափ.՝ Վ. Բահմանի, 1911 թ.

It consisted of two domed churches, a chapel standing not very far from them, some annexes, and a cemetery, all of them enclosed within ramparts.

The monastery was blown up between the 1950s and 1960s, the stones of its ruined monuments being appropriated as building material.
