ԵՂԵՌՆ՝
ԵՂԵՌՆԻՈ՛ ՇԵՏՈ

ANOTHER GENOCIDE
AFTER THE GENOCIDE

ANOTHER GENOCIDE
AFTER THE GENOCIDE
VOLUME 1

Հայկական նյութական մշակույթի հուշարձանների միտումնավոր ոչնչացման փաստերն առկա են Արևմտյան Հայաստանի անխտիր բոլոր շուրջ 120 գավառների ավելի քան 7.000 բնակավայրերում և նրանց հարակից հնավայրերում: Սույն հատորում ներկայացված է Կարսի մարզի, ինչպես նաև Բաղեշի (Բիթլիս), Կարնո (Էրզրում) և Վանի նահանգների 24 գավառներում գտնվող և միտումնավոր վնասված կամ ոչնչացված տարաբնույթ (այն է՝ պաշտամունքային, պաշտպանական, գերեզմանական, ճարտարագիտական և այլն) 132 պատմական հուշարձան:

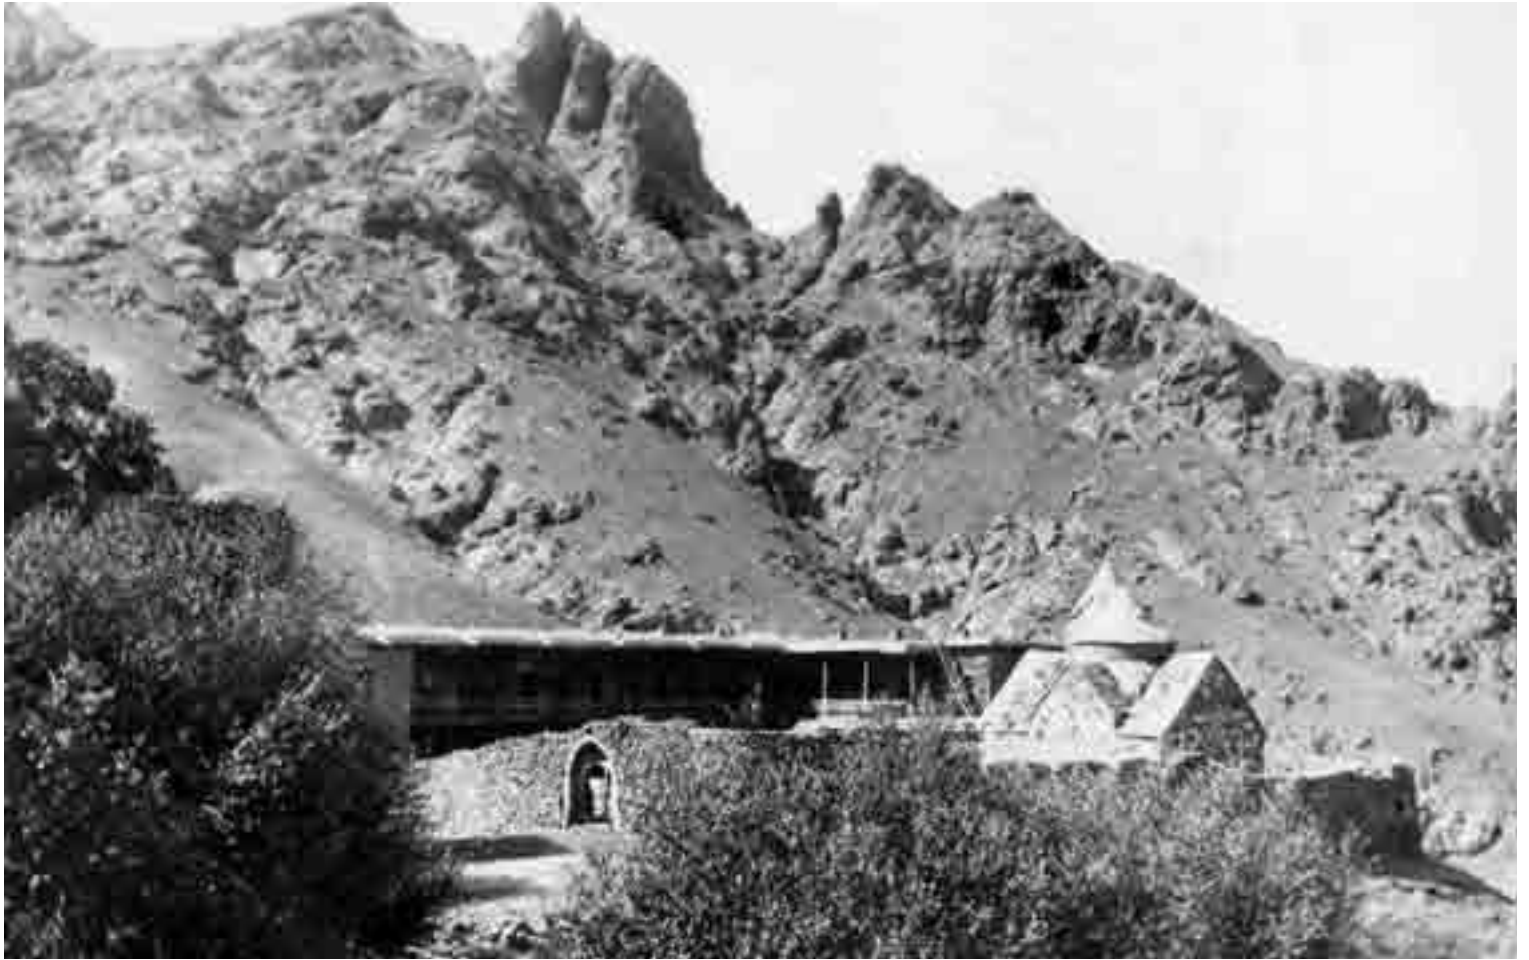
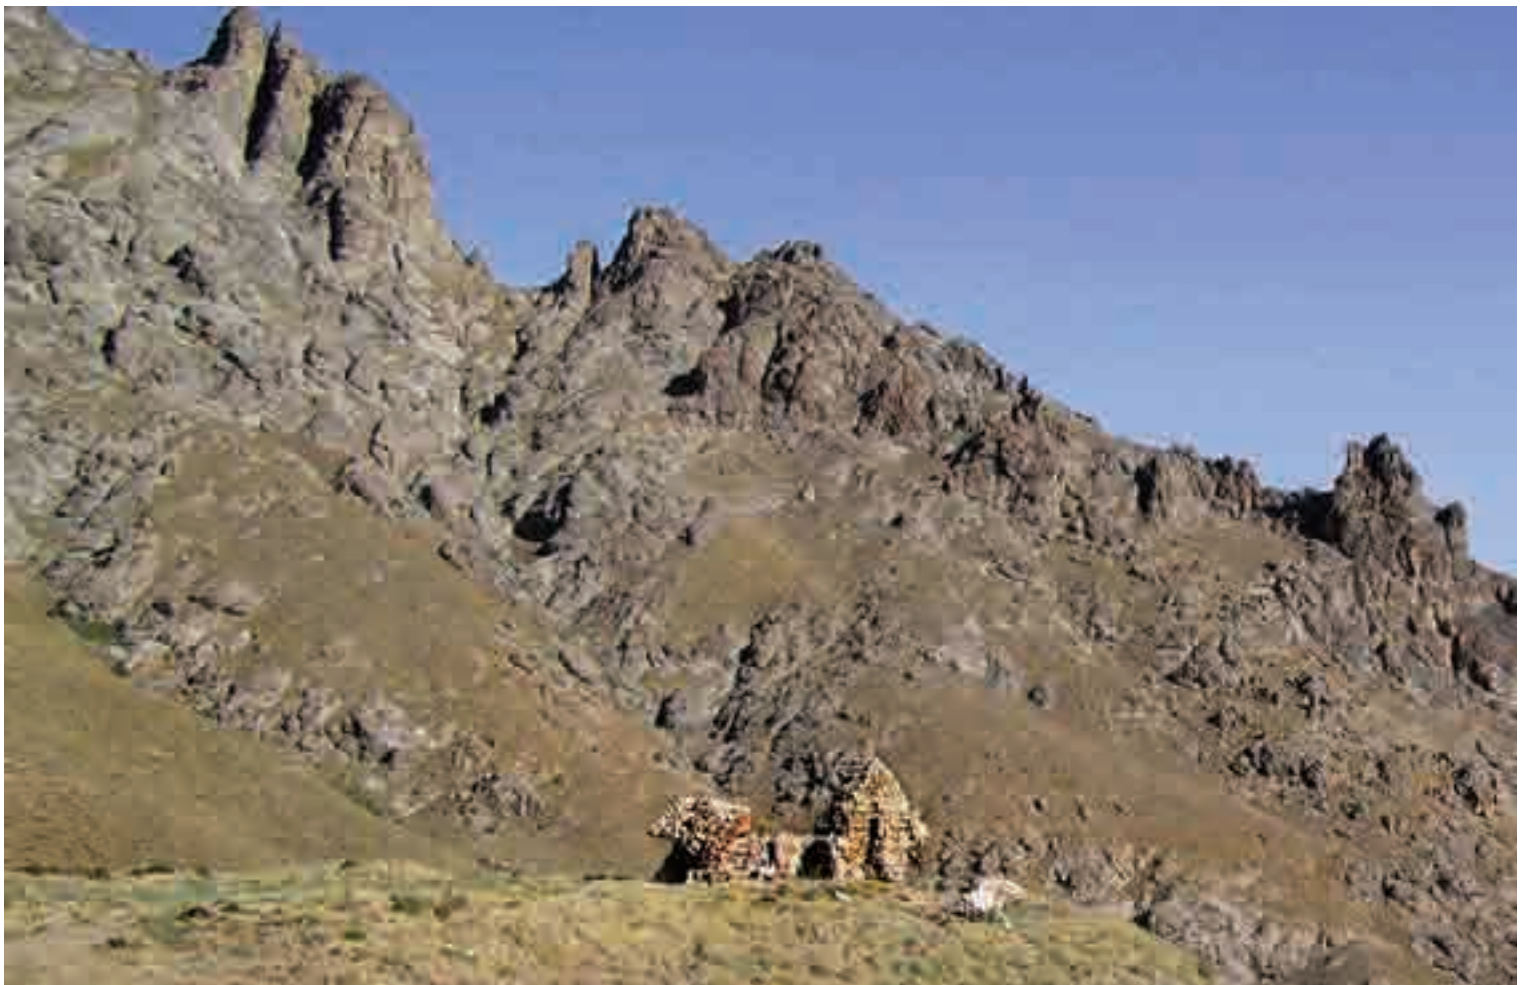
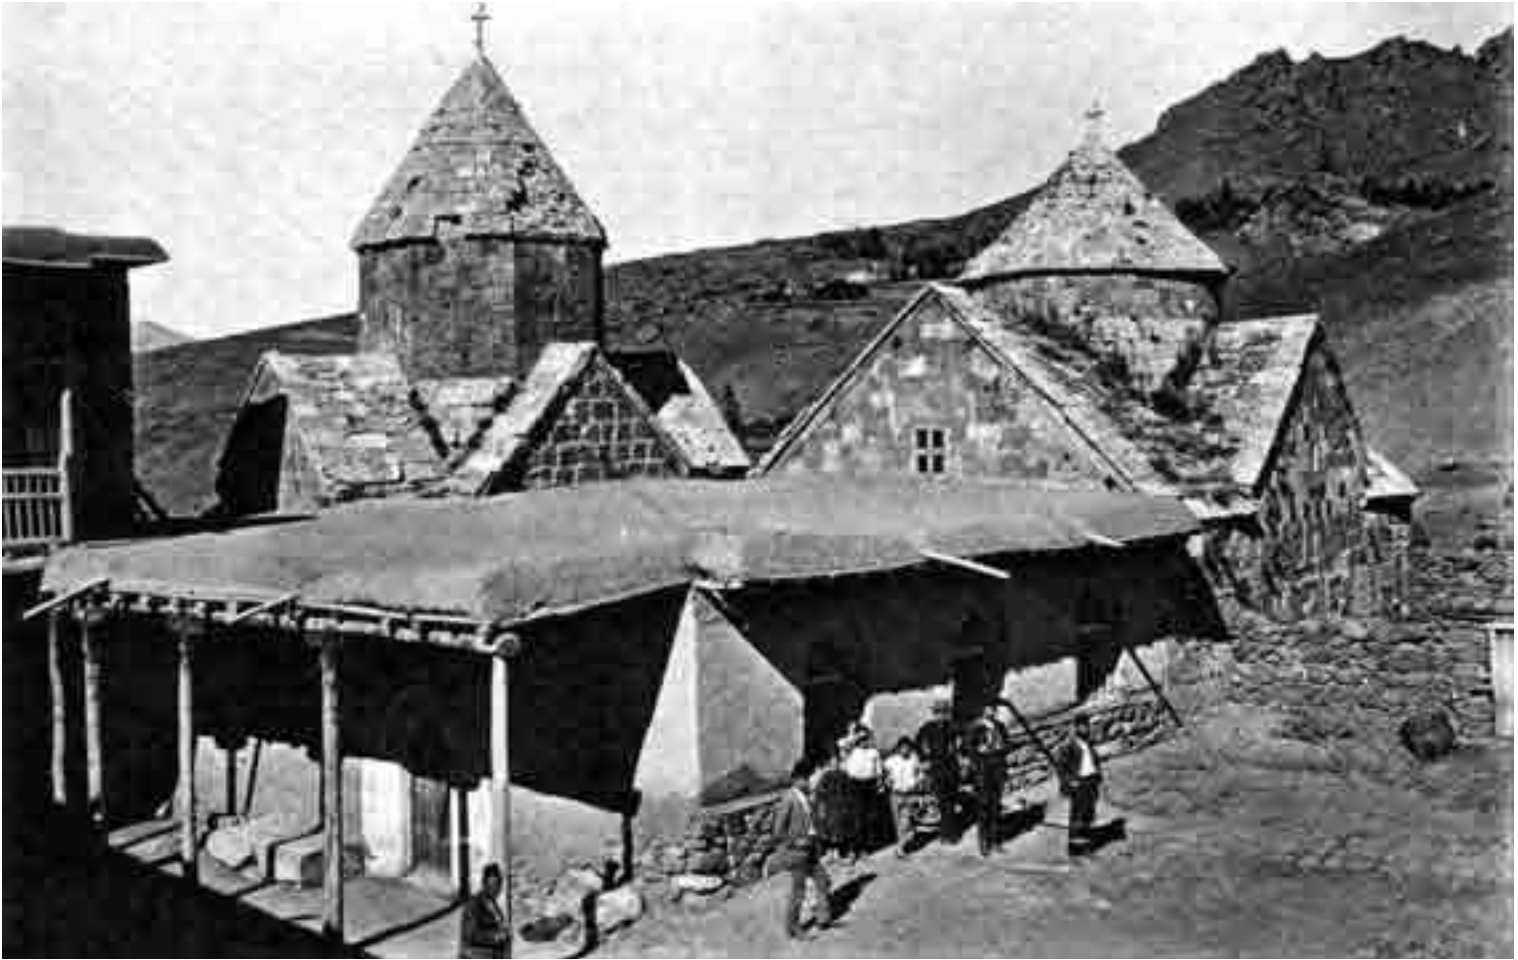
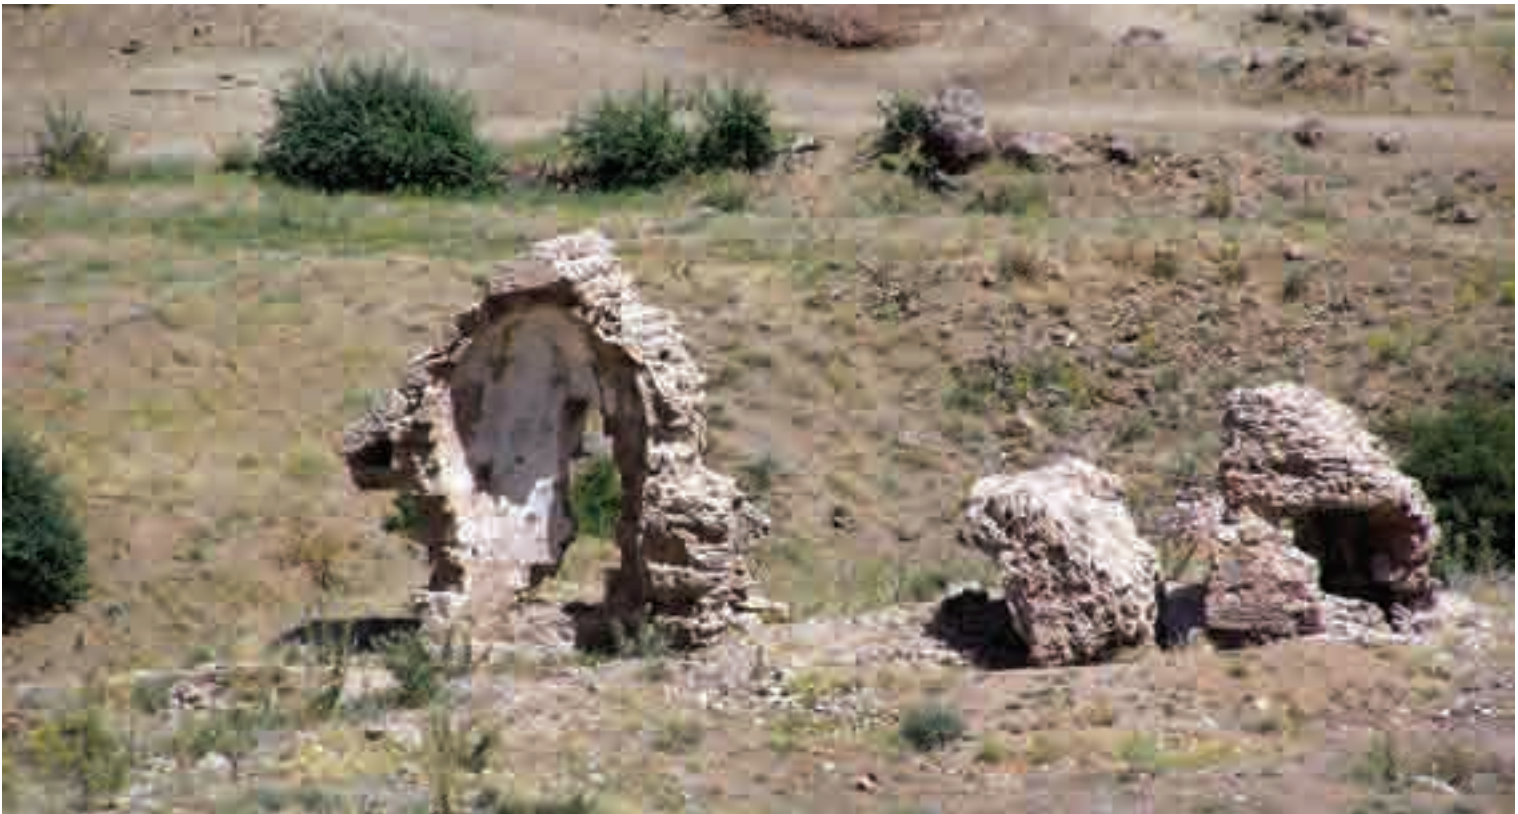
Սալնապատի Սր. Գրիգոր վանքը հարավ-արևելքից (լուս.՝ Վ. Համբիկյանի, 1910-ական թթ.) և նրա ավերակները (լուս.՝ Ս. Կարապետյանի, 2004 թ.)
 Վանքը հարավ-արևմուտքից (լուս.՝ Վ. Բահմանի, 1911 թ.) և նրա մնացորդները (լուս.՝ Ս. Կարապետյանի, 2005 թ.)

Монастырь Сурб Григор Салнапата с юго-востока (фот. В. Амбикяна, 1910-е годы) и его руины (фот. С. Карапетяна, 2004 г.)
 Монастырь с юго-запада (фот. В. Бахмана, 1911 г.) и его остатки (фот. С. Карапетяна, 2005 г.)

St. Grigor (Gregory) Monastery of Salnapat from the south-east (photo by V. Hambikian, 1910s) and its ruins (photo by S. Karapetian, 2004)
 The monastery from the south-west (photo by W. Bahmann, 1911) and its ruins (photo by S. Karapetian, 2005)

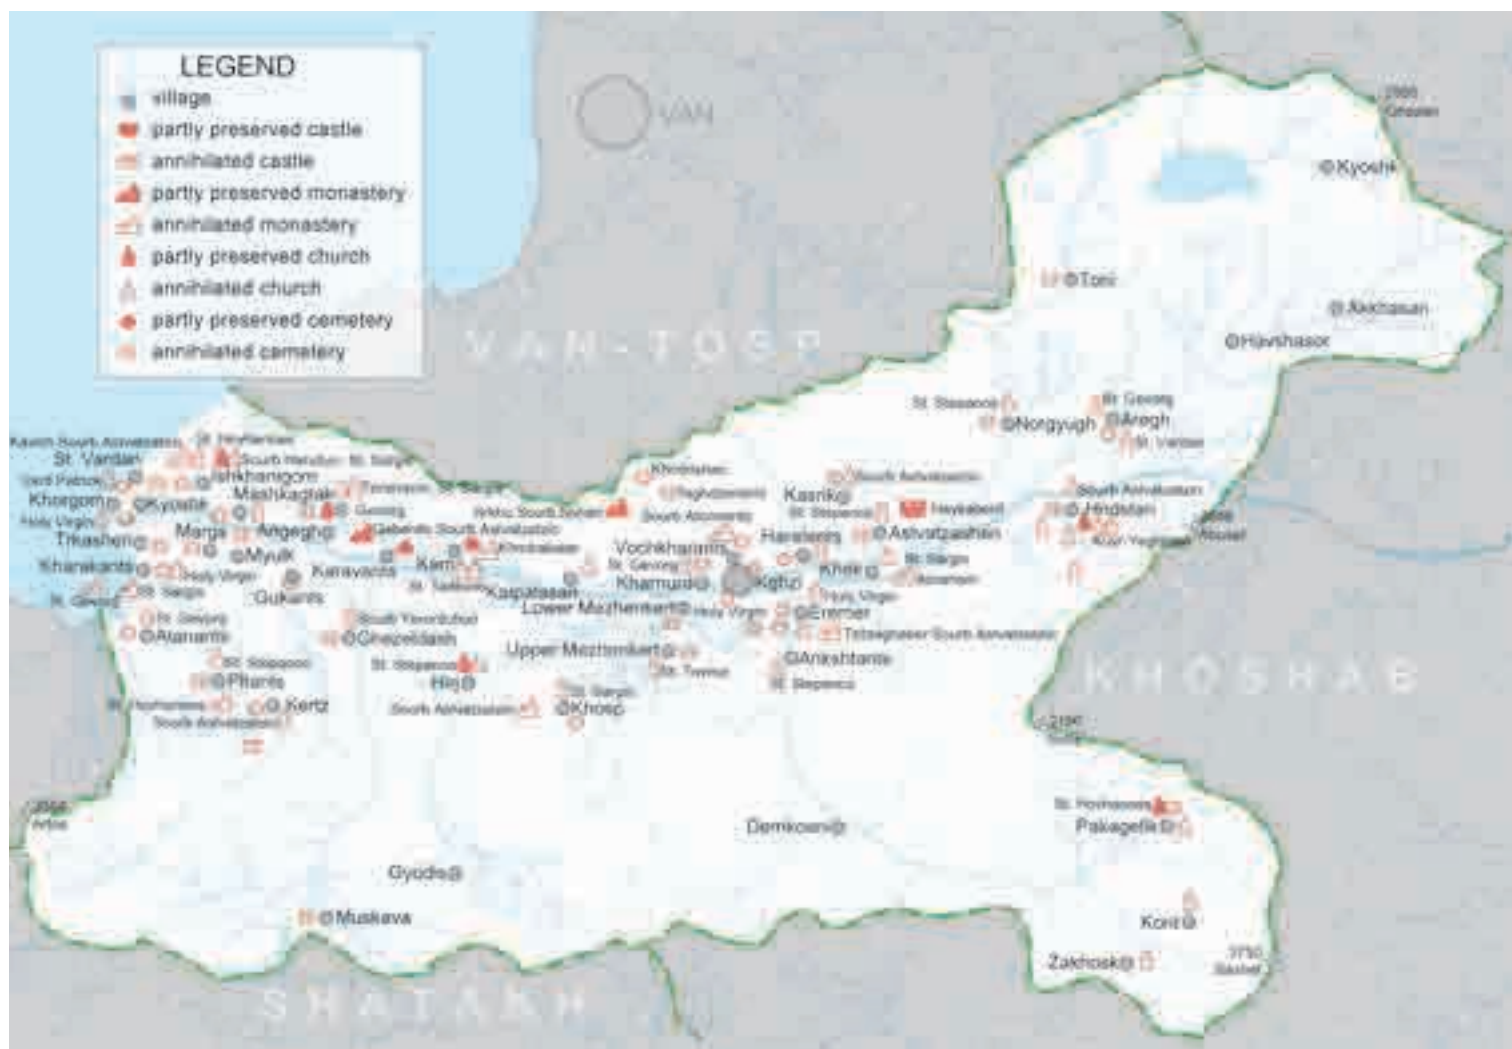
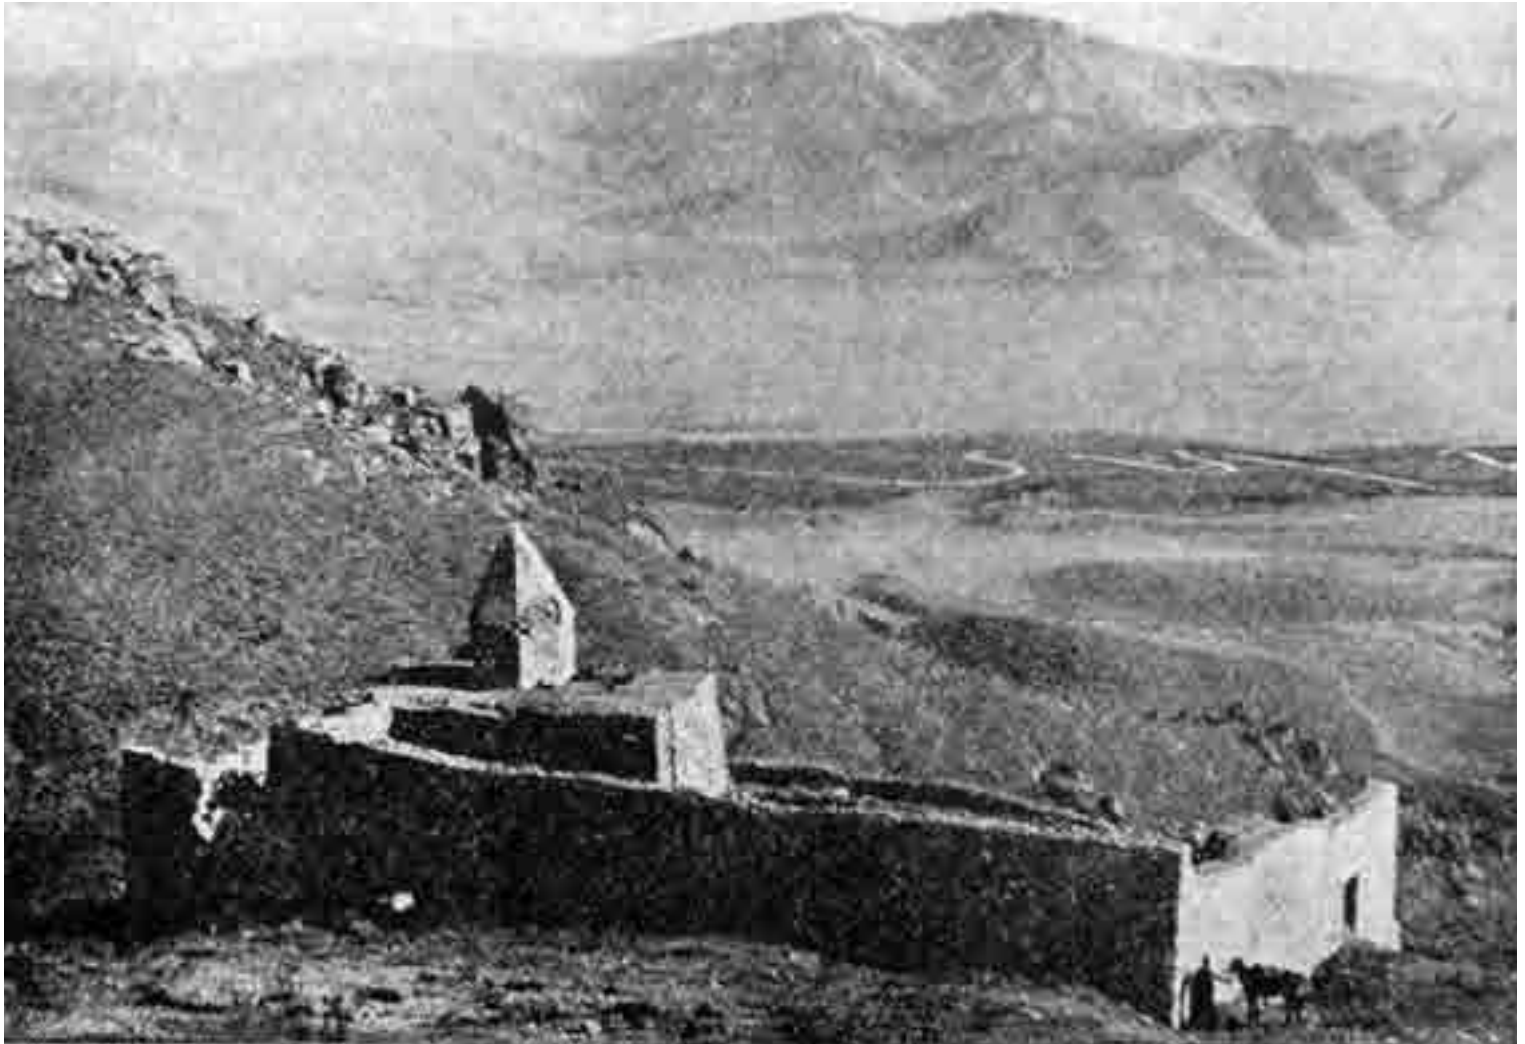
Սրխու Սբ. Նշան կամ Սբ. Մարինոսի վանքը հյուսիս-արևմուտքից (լուս. հեղ.՝ անհայտ, 1900-ական թթ.), չափ.՝ Ա. Հակոբյանի, 2013 թ.

Վանքի ավերակները հարավ-արևմուտքից և հյուսիս-արևելքից (լուս.՝ Ս. Կարապետյանի, 2013 թ.)

Руины монастыря с юго-запада и северо-востока (на первом плане видно разрушенное средневековое кладбище) (фот. С. Карпетяна, 2013 г.)

The monastic complex comprised a central-domed church and various annexes (over 10 in number) built without any proper arrangement within an irregular enclosure.

It has been mainly ruined by so-called gold-diggers.

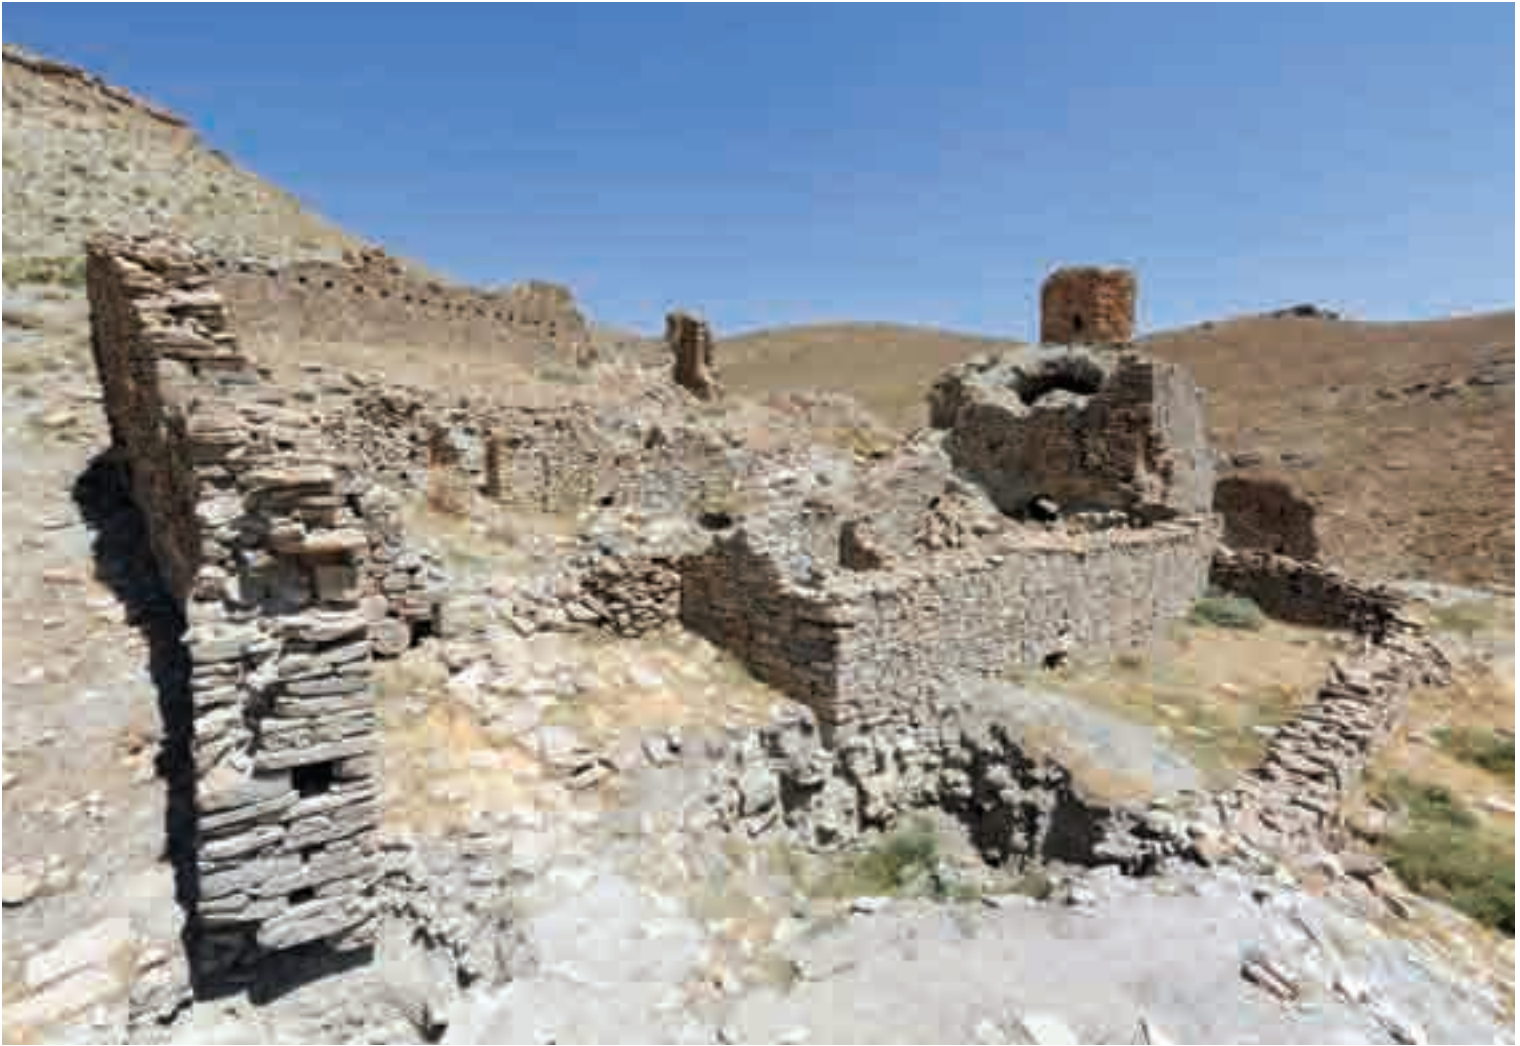
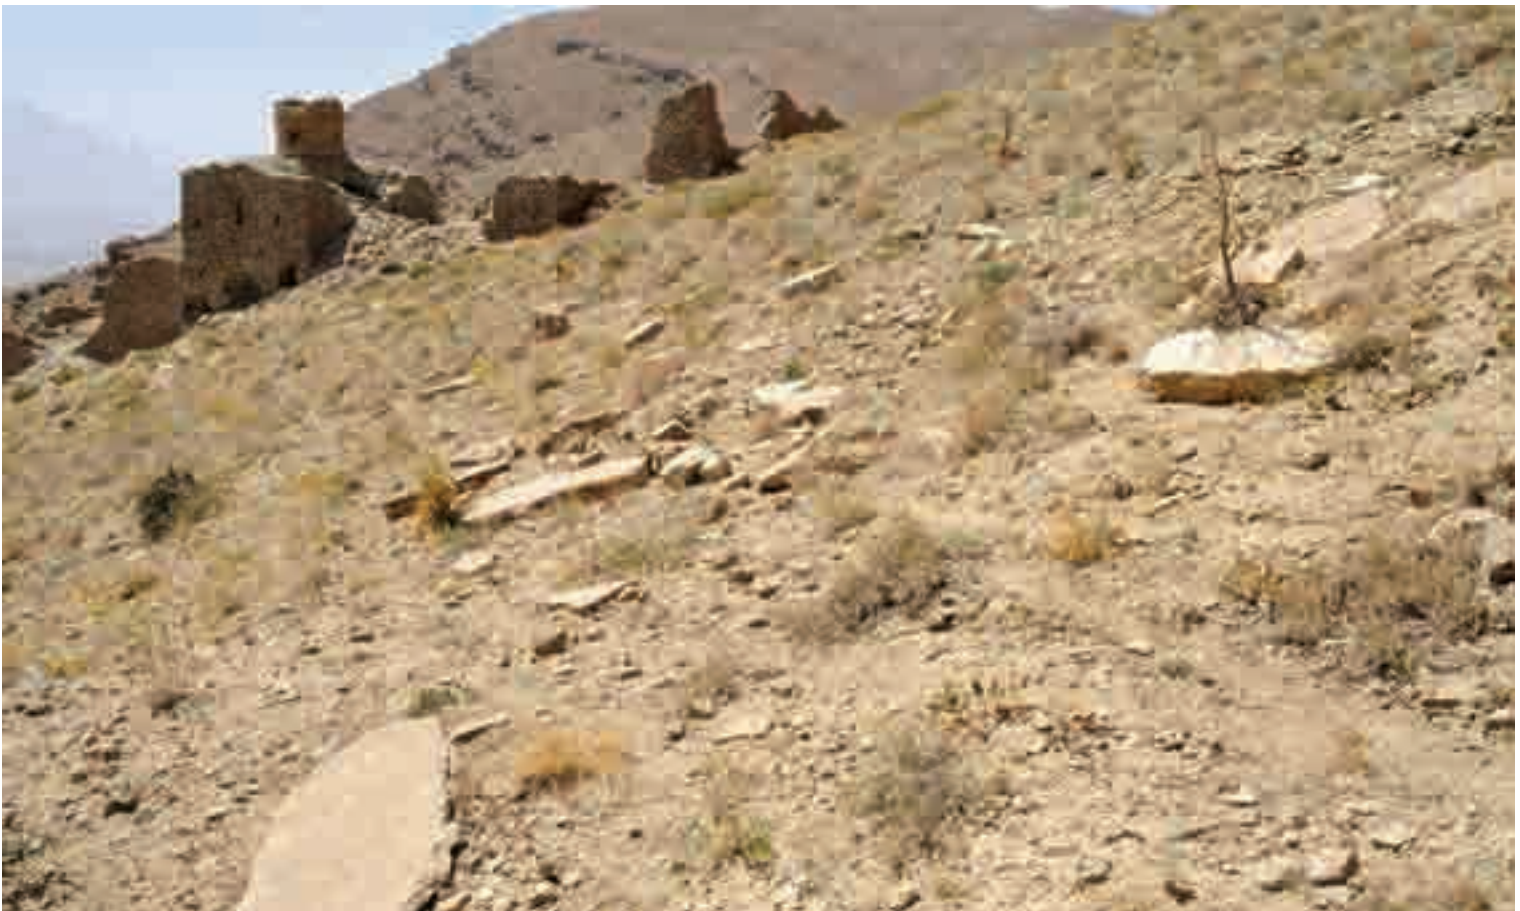
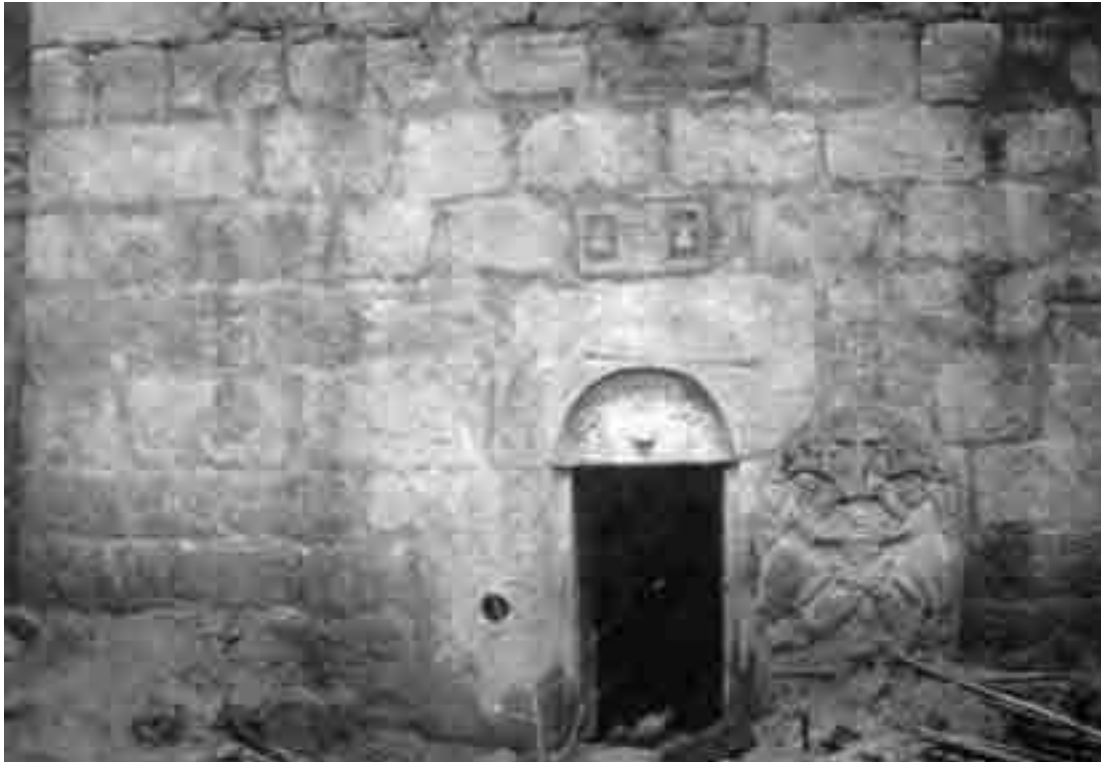
Հատված Մաշկագոտակ (այժմ Գյոլբաշը) գյուղի Սբ. Աստվածածին եկեղեցու արևմտյան ճակատից 1900-ական (լուս. հեղ.՝ անհայտ) և 2013 թթ. (լուս.՝ Ա. Կարապետյանի, չափ.՝ Ա. Հակոբյանի)

Фрагмент западного фасада церкви Сурб Аствацацин (Пресв. Богородицы) села Машкагтак (ныне — Гёльбаши) (автор фот. неизвестен, 1900-е годы, и фот. С. Карапетяна, 2013 г.); обмер А. Акопяна, 2013 г.

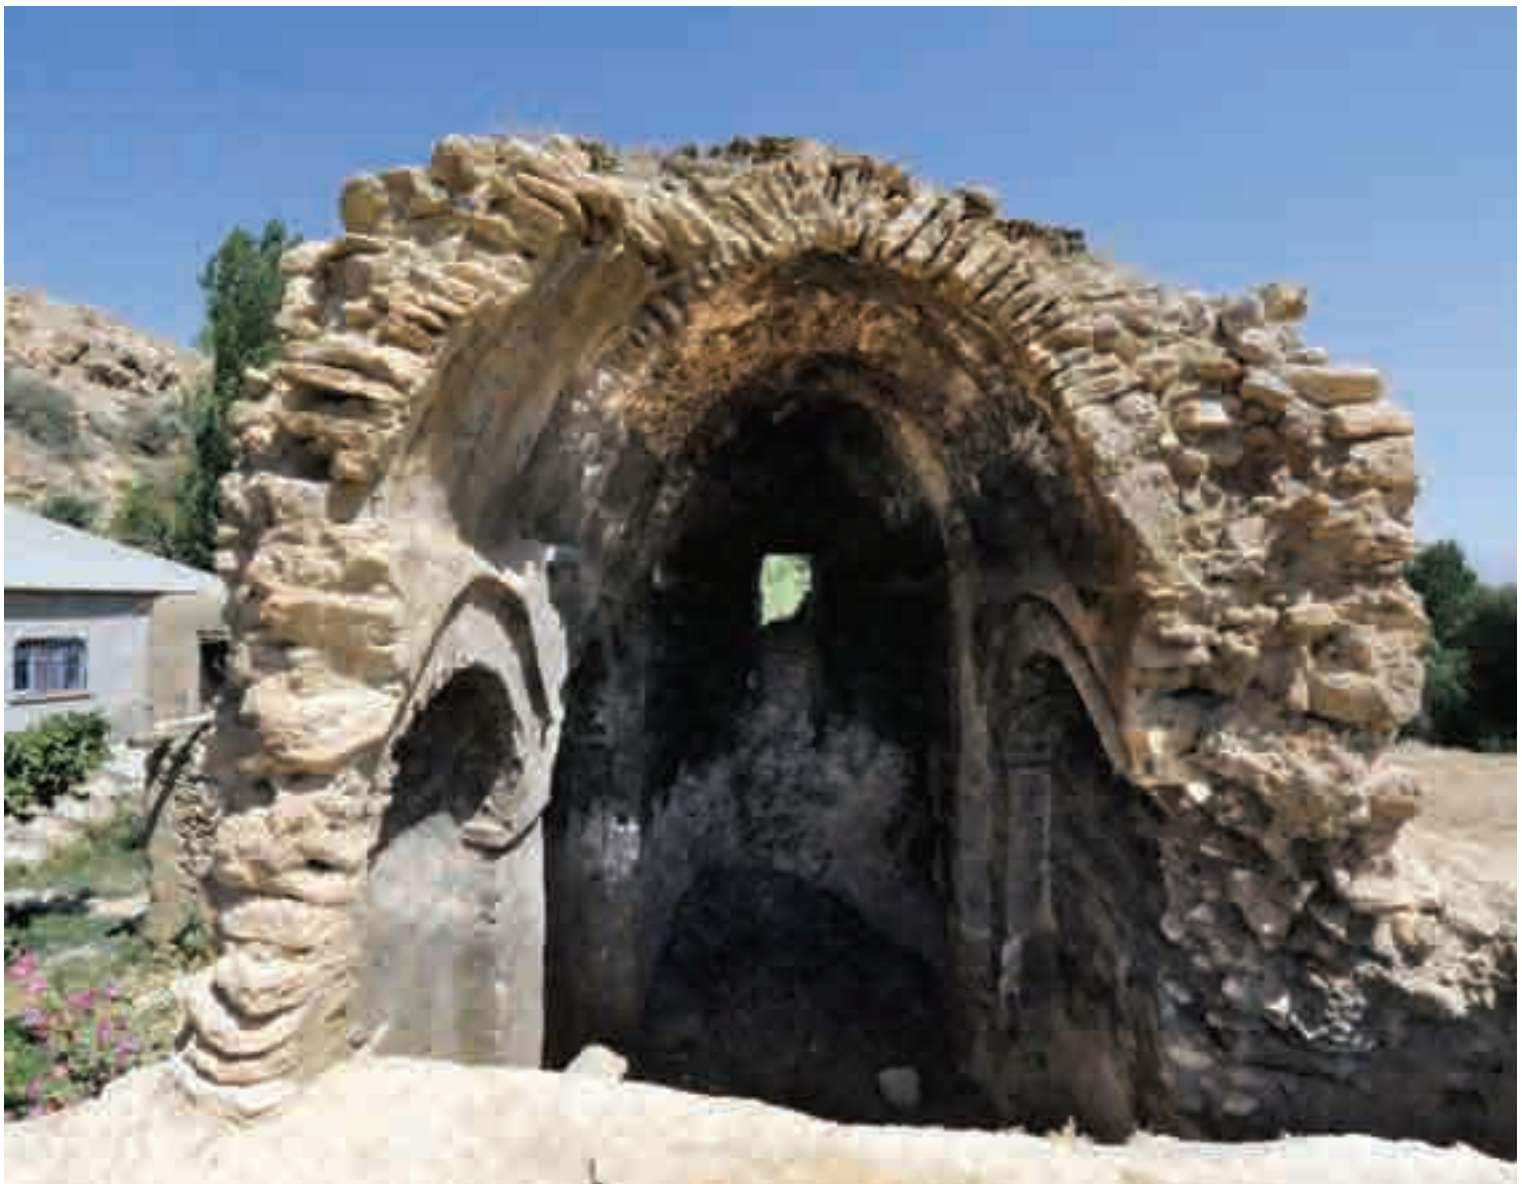
խորգոմ (այժմ՝ Դիլկայա) գյուղի Սբ. Աստվածածին եկեղեցու խորանը 1916/17 թթ. (լուս. հեղ.՝ անհայտ), խորանի մնացորդը և տեղում կառուցված տունը (լուս.՝ Ս. Կարապետյանի, 2004 և 2013 թթ., չափ.՝ Ա. Հակոբյանի)

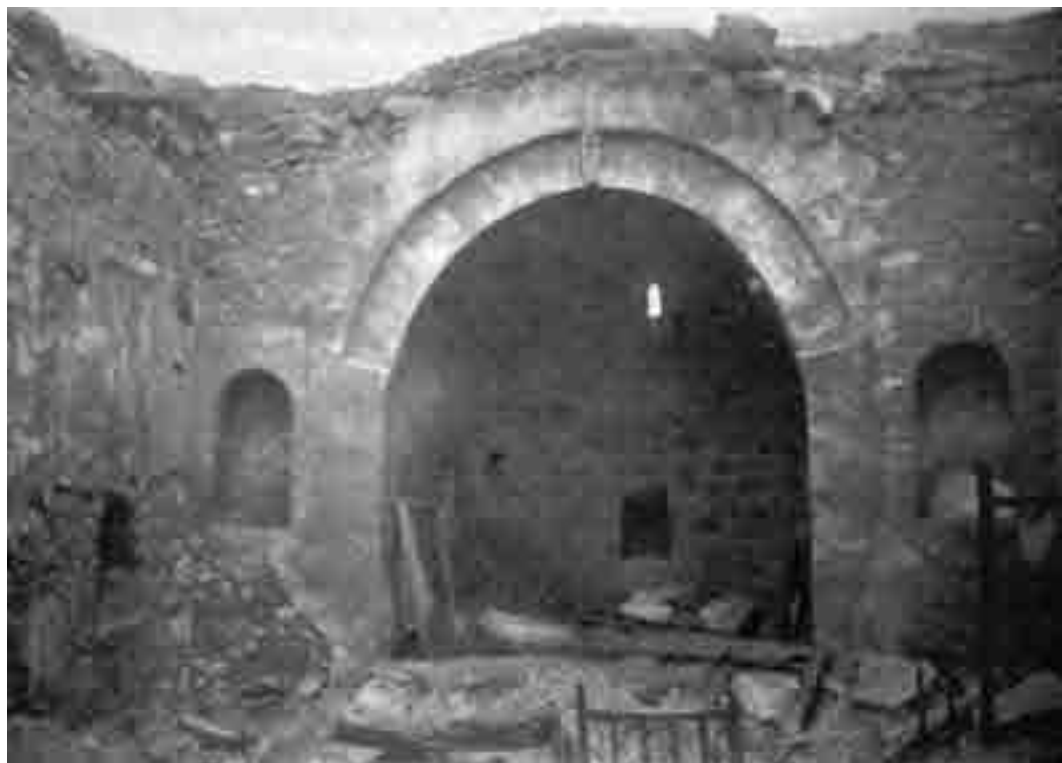
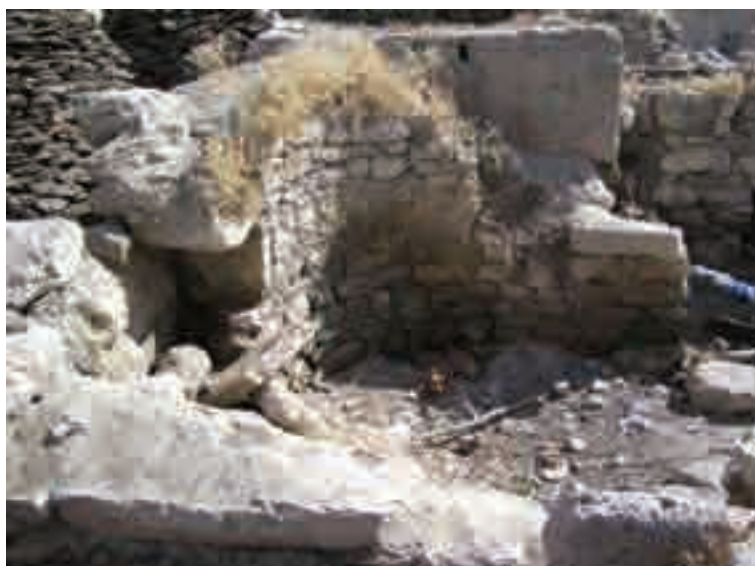
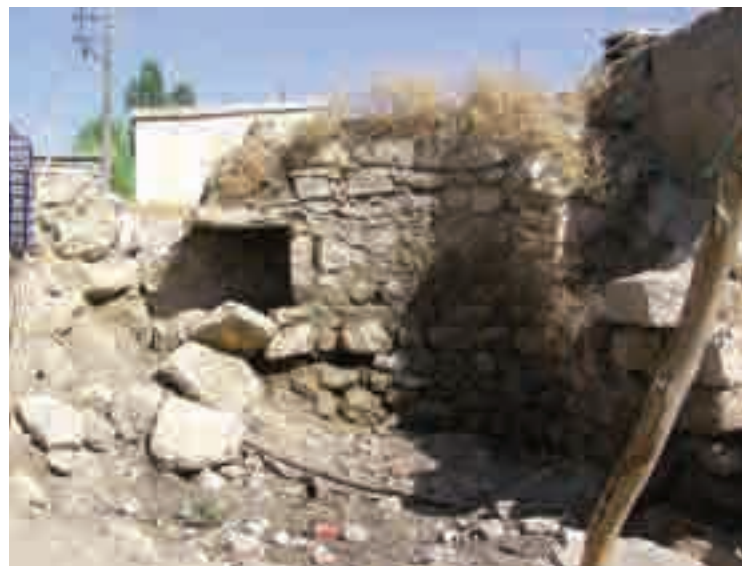
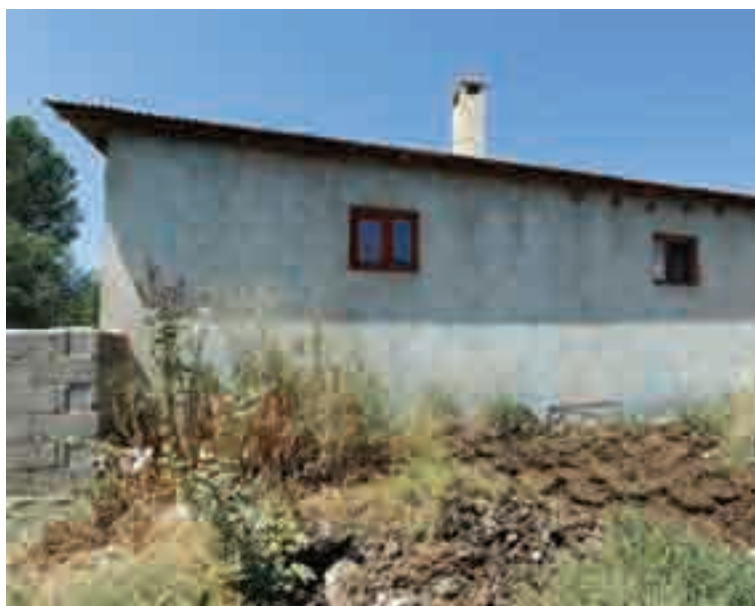
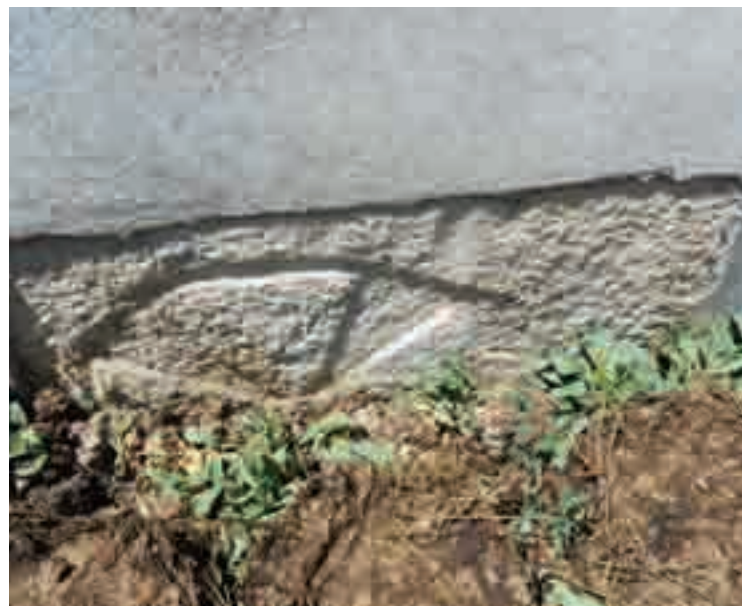
Апсида церкви Сурб Аствацацин (Пресв. Богородицы) села Хоргом (ныне — Дилкая) (автор фот. неизвестен, 1916-1917 гг.); остатки апсиды (фот. С. Карапетяна, 2004 г.); дом, построенный на месте разрушенной апсиды (фот. С. Карапетяна, 2013 г.); обмер А. Акопяна, 2013 г.

The sanctuary of Sourb Astvatzatin (Holy Virgin) Church of Khorgom (now: Dilkaya) Village and its remnants (unknown photographer, 1916/17; S. Karapetian, 2004); a house built in its site (photos by S. Karapetian, 2013); measurement by A. Hakobian, 2013

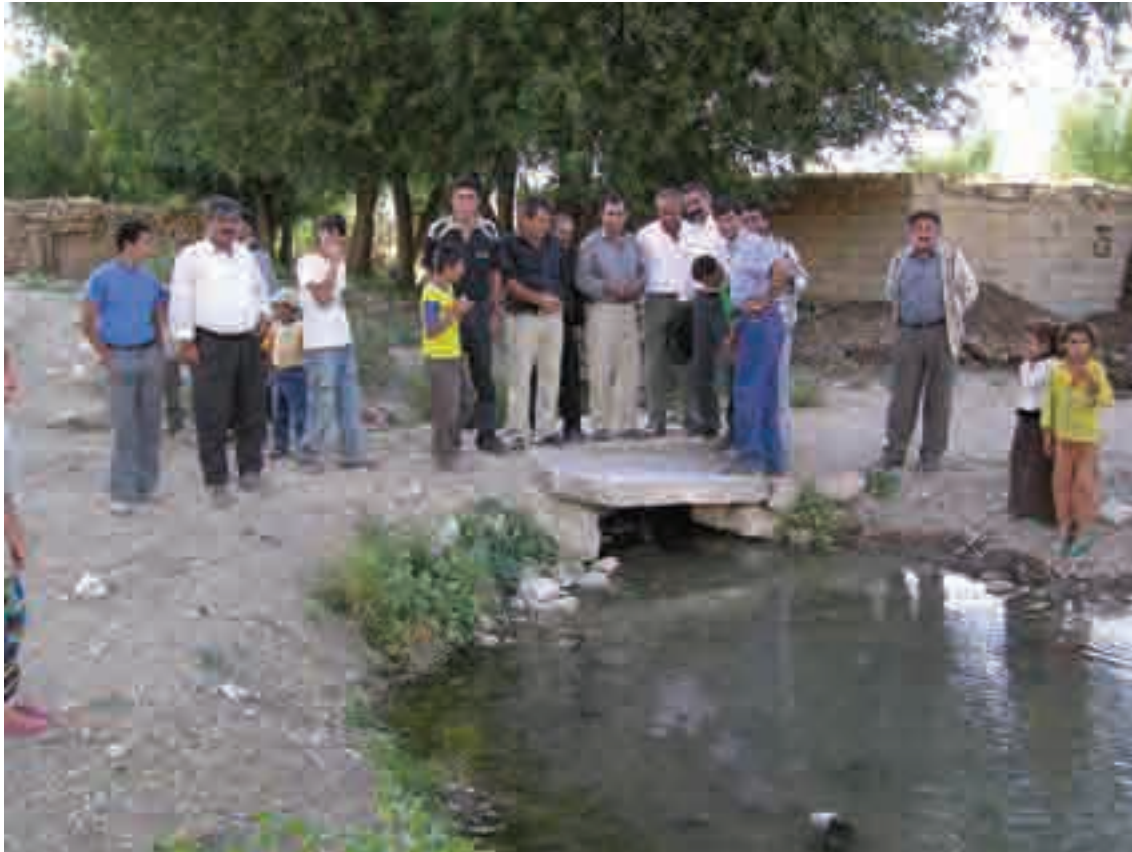
Հնդստան (այժմ՝ Էրկալդը) գյուղի՝ իսպառ ոչնչացված գերեզմանոցից հափշտակված 912 թ. խաչքար, որը 2004 թ. մի առվի վրա հարմարեցված էր իբրև կամուրջ (լուս. և գրչ.՝ Ս. Կարապետյանի)

Хачкар 912 г. с разрушенного кладбища села Хиндистан, который служил «мостом» для перехода через речку (фот. и зарисовка С. Карапетяна, 2004 г.)

После разрушения сельского кладбища хачкар был использован в качестве «моста» на речке, протекающей через село, а по состоянию на 2013 г. он был уничтожен.

Regretful as it is, after the total annihilation of the graveyard, the remarkable cross-stone was used as a “bridge” over a canal in the vil- lage, but in 2013 it could no longer be found, even as a “bridge” (it had been annihilated several years before).

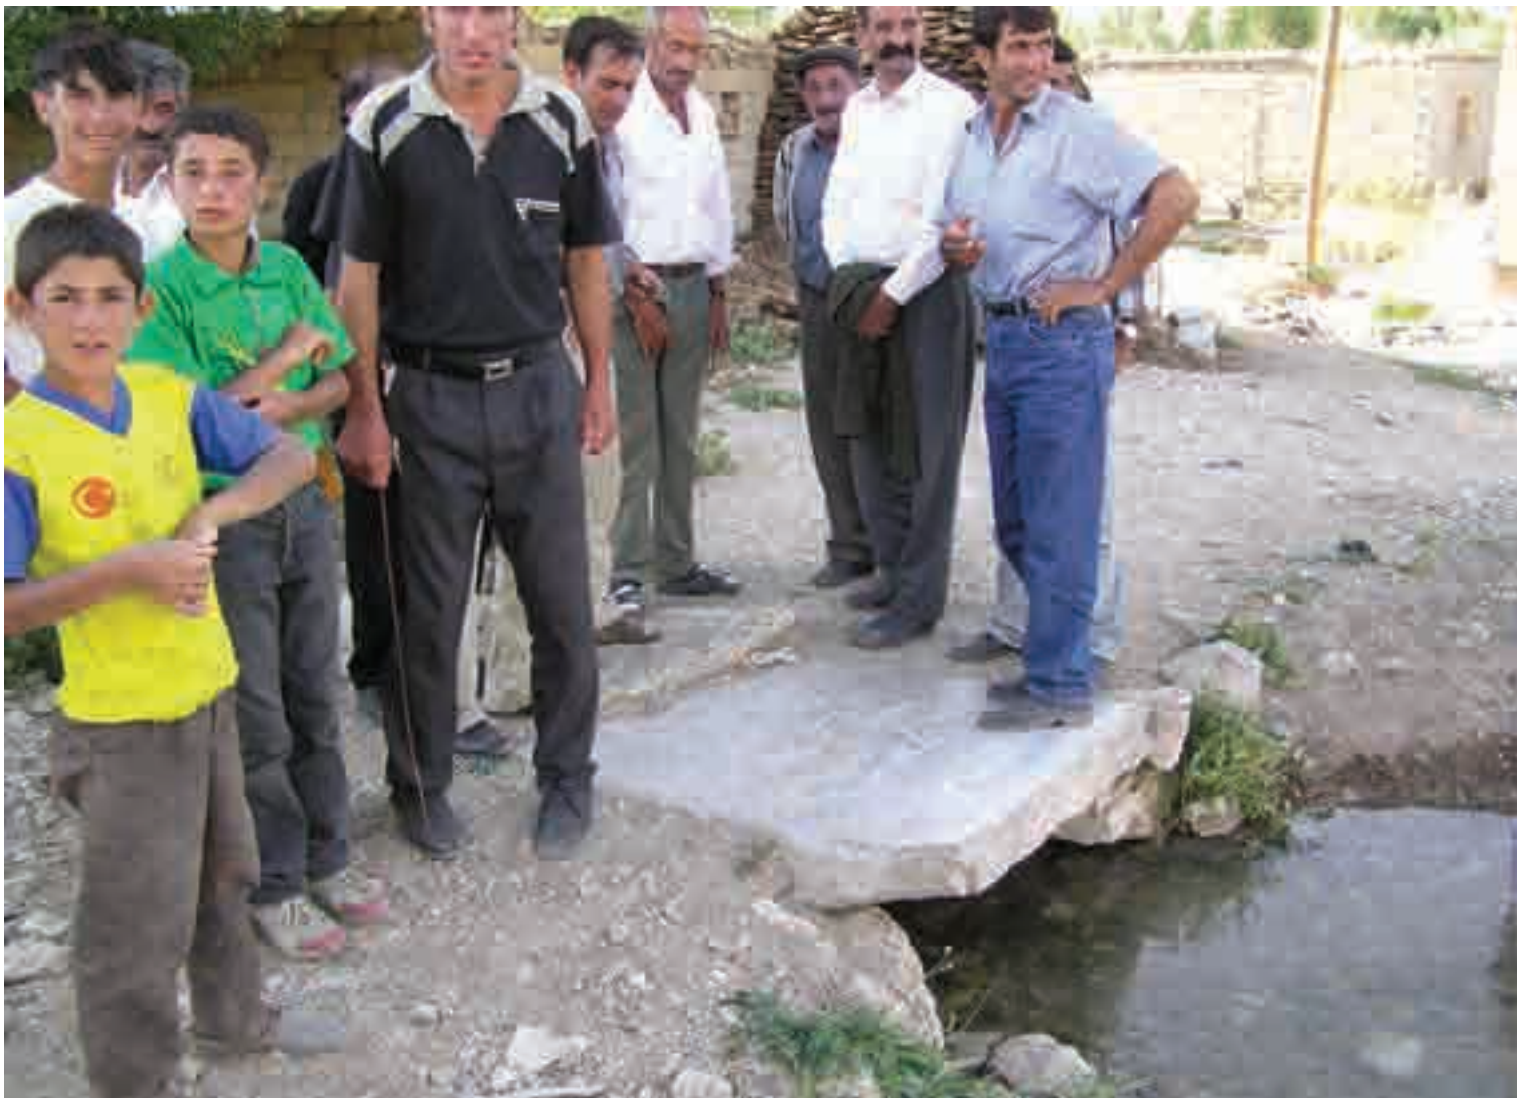
A 912 cross-stone from the annihilated cemetery of Hndstan (now: Erkalde) Village: serving as a "bridge" over a canal (photos and tracing by S. Karapetian, 2004)

Հնդստանի 912 թ. խաչքարը (ուներ 1,2 x 1,0 մ չափեր) քվակիր հնագույն համանման հուշարձանների շարքում զբաղեցնում է 8-րդ տեղը Եղևուկտորի՝ 866 թ., Հորթունի՝ 876 թ., Գառնիի՝ 879 թ., Մեծ Մասրիկի՝ 881 թ., Ներքին Թալինի՝ 882 թ., Կեչուտի՝ 886 թ., Տաթևի՝ 895-906 թթ. և Հացառատի՝ 898-899 թթ. խաչքարերից հետո: Խորին ավստասնքով ստիպված ենք հայտնել, որ 2013 թ.՝ Հնդստան գյուղ կատարած մեր երկրորդ այցելության ժամանակ, պարզվեց, որ արդեն մի քանի տարի առաջ տեղացիներն այս խաչքարը ևս ոչնչացրել էին: Ահա սուկ թղթի վրա «փրկված» խաչքարի՝ 25 կարճառոտ տողերից կազմված փորագիր արձանագրությունը.
