ԵՂԵՌՆ՝
ԵՂԵՌՆԻՈ՛ ՇԵՏՈ

ANOTHER GENOCIDE
AFTER THE GENOCIDE

ANOTHER GENOCIDE
AFTER THE GENOCIDE
VOLUME 1

Հայկական նյութական մշակույթի հուշարձանների միտումնավոր ոչնչացման փաստերն առկա են Արևմտյան Հայաստանի անխտիր բոլոր շուրջ 120 գավառների ավելի քան 7.000 բնակավայրերում և նրանց հարակից հնավայրերում: Սույն հատորում ներկայացված է Կարսի մարզի, ինչպես նաև Բաղեշի (Բիթլիս), Կարնո (Էրզրում) և Վանի նահանգների 24 գավառներում գտնվող և միտումնավոր վնասված կամ ոչնչացված տարաբնույթ (այն է՝ պաշտամունքային, պաշտպանական, գերեզմանական, ճարտարագիտական և այլն) 132 պատմական հուշարձան:

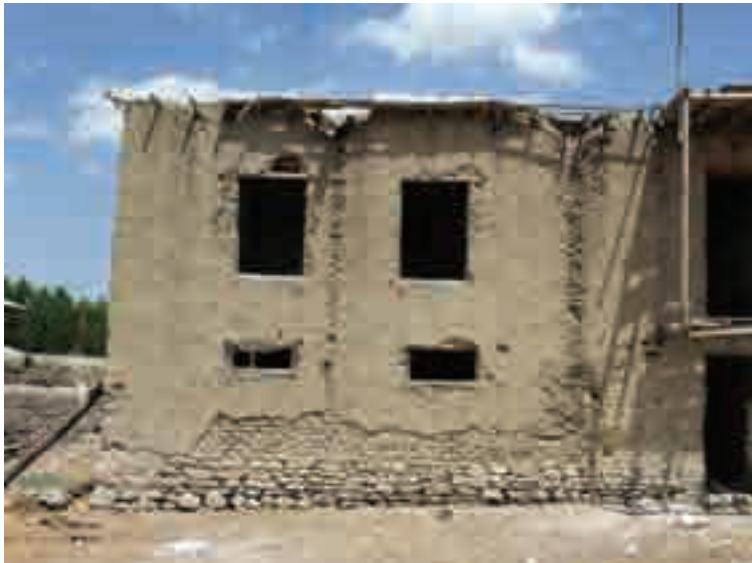
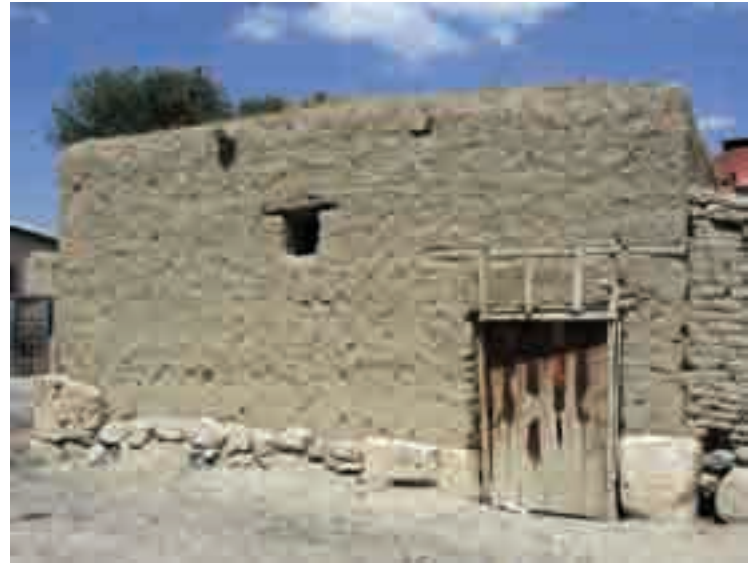
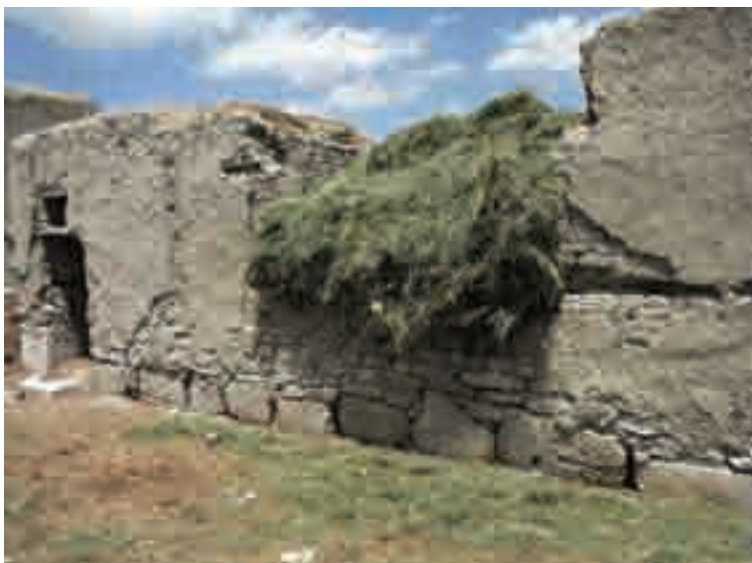
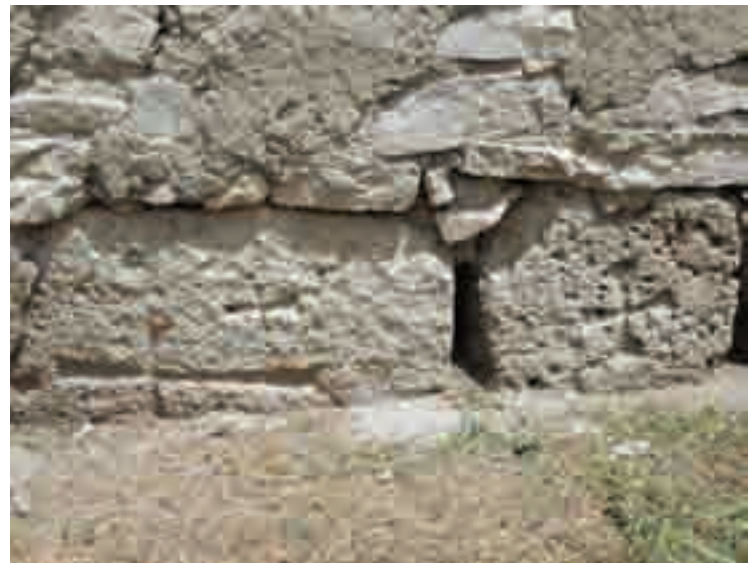
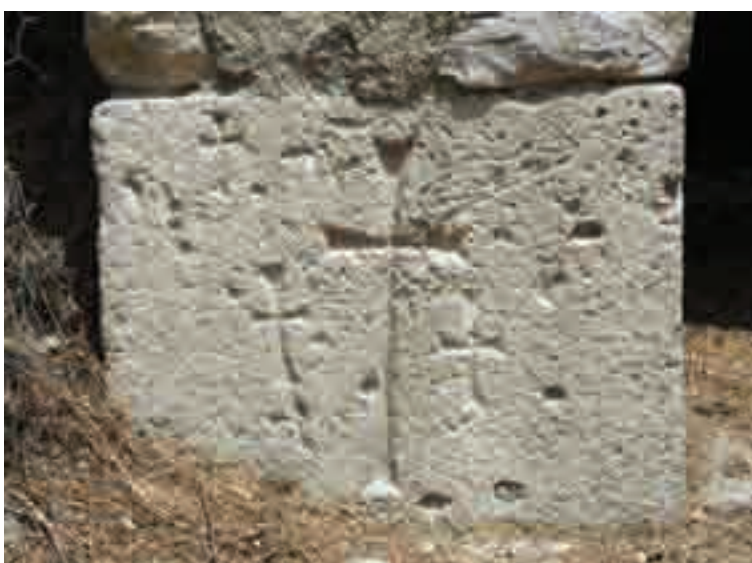
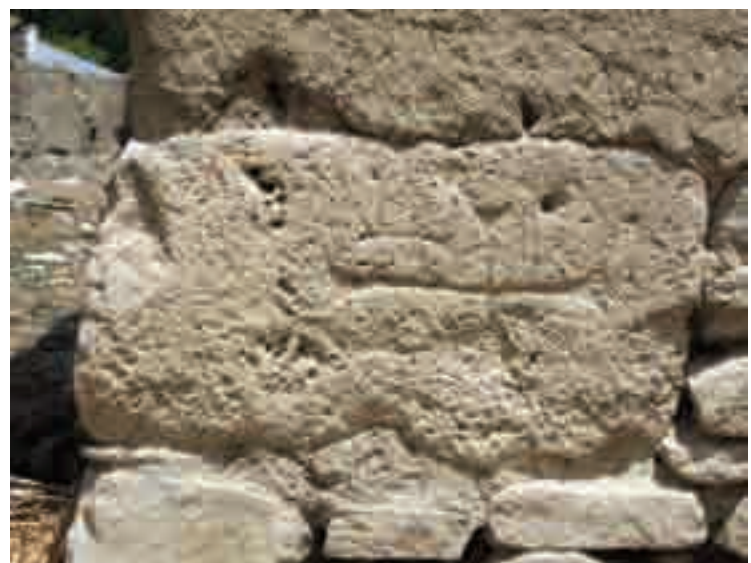
Աստվածաշեն (այժմ՝ Չավուշթեփե) գյուղի՝ իսպառ ոչնչացված գերեզմանոցից ու եկեղեցուց հափշտակված և որպես շինանյութ յուրացված խաչքարեր, երեսապատի սրբատաշ քարեր (լուս.՝ Ս. Կարապետյանի, 2004 և 2013 թթ.)

Хачкары с разрушенного кладбища и чисто отесанные облицовочные камни разрушенной церкви села Аствацашен (ныне — Чавуштеп), использованные в качестве стройматериала (фот. С. Карапетяна, 2004 г. и 2013 г.)

Finely-dressed revetment stones and khachkars from the totally annihilated church and cemetery of Astvatzashen (now: Chavushtep) Village: appropriated as building material (photos by S. Karapetian, 2004, 2013)

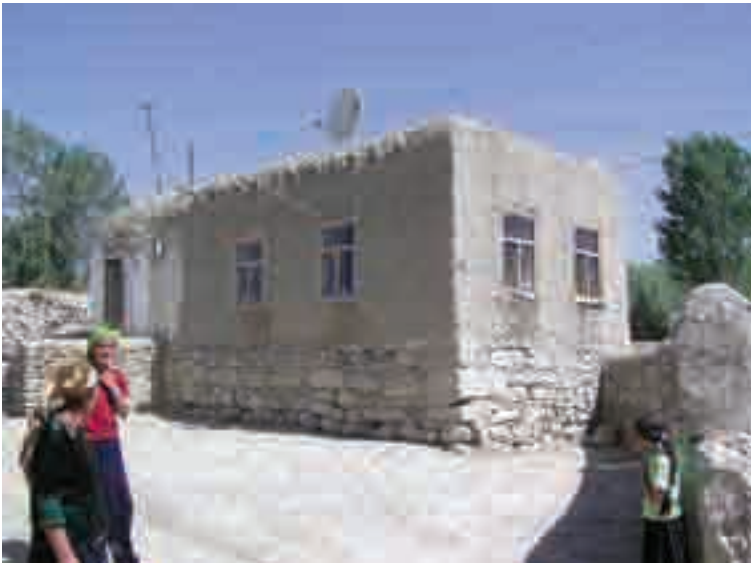
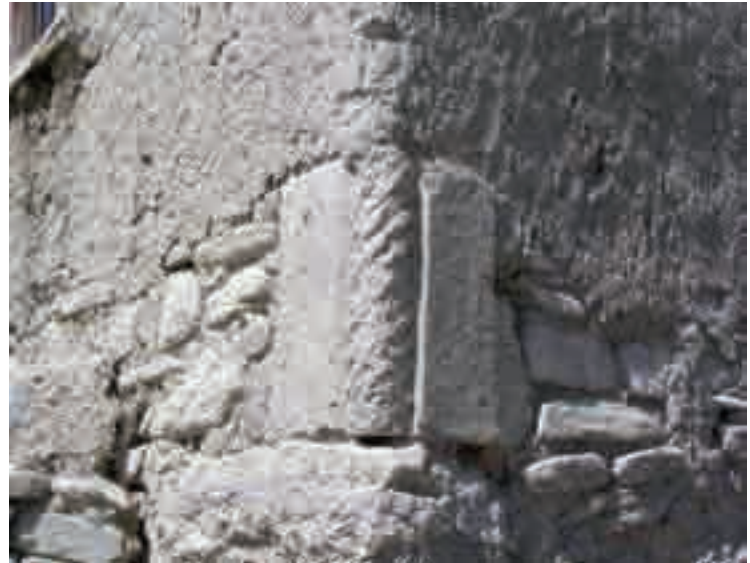
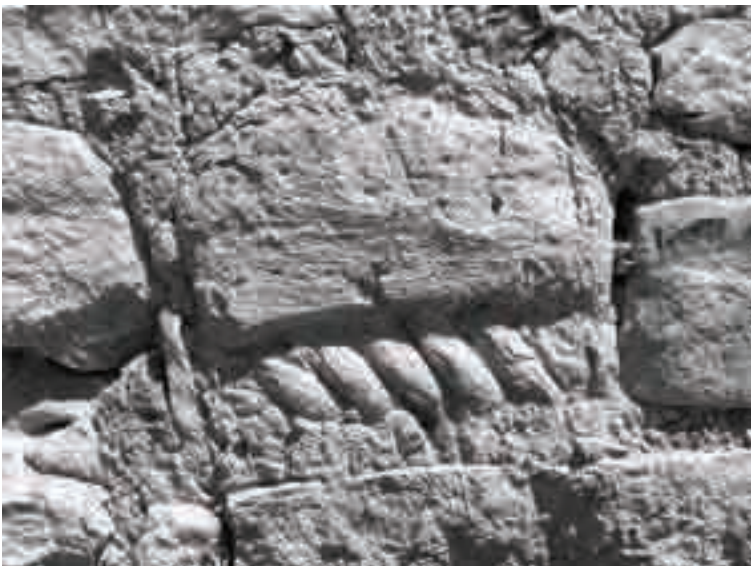
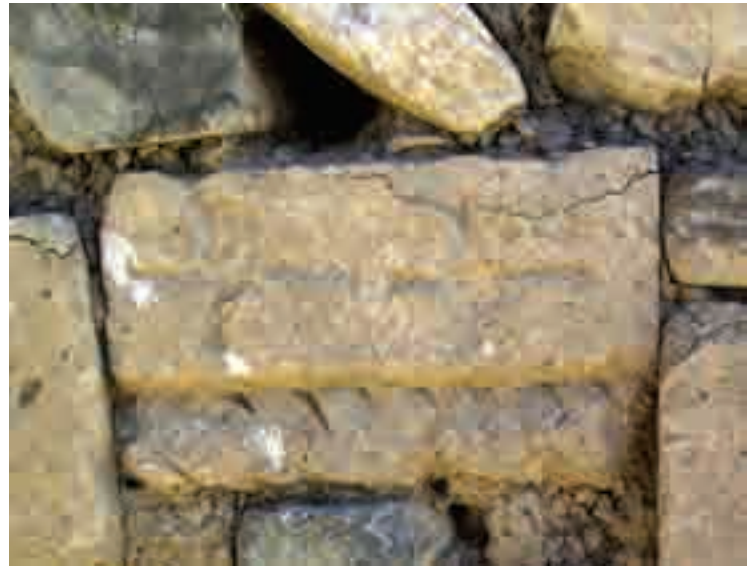
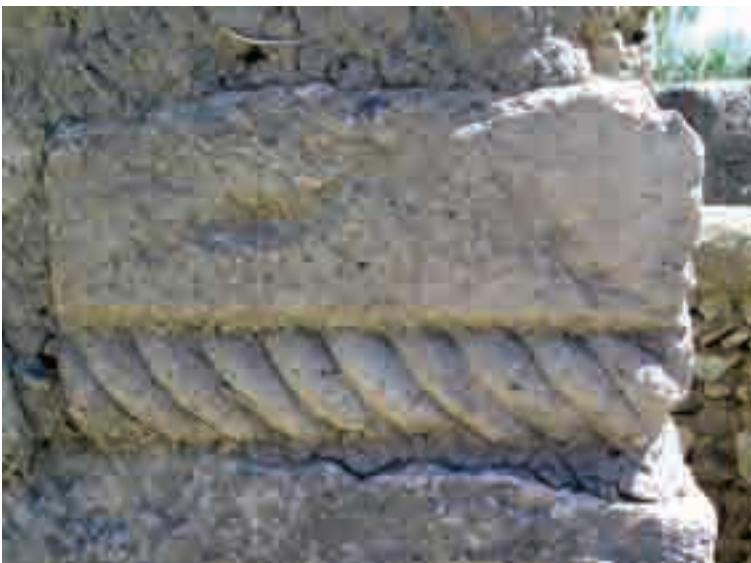
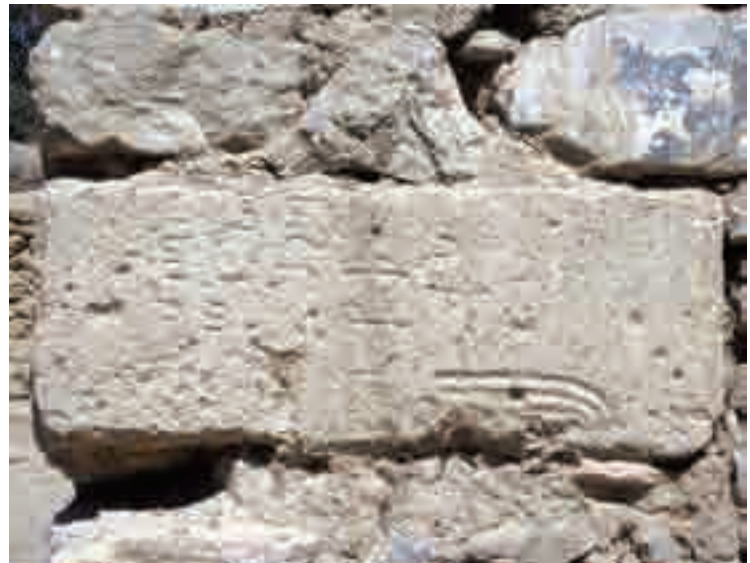
Նորգյուղի (այժմ՝ Յոլաշան) իսպառ ոչնչացված Սբ. Ստեփանոս եկեղեցուց հափշտակված և որպես շինանյութ յուրացված ճարտարապետական բեկորներ (լուս.՝ Ս. Կարապետյանի, 2004 թ.)

Резные фрагменты разрушенной до основания церкви Сурб Степанос (Св. Стефана) села Норгюх (ныне — Ёлашан), использованные в качестве стройматериала (фот. С. Карапетяна, 2004 г.)

Architectural fragments from the totally annihilated church of St. Stepanos (Stephen), Norgyugh (now: Yolashan) Village: appropriated as building material (photos by S. Karapetian, 2004)

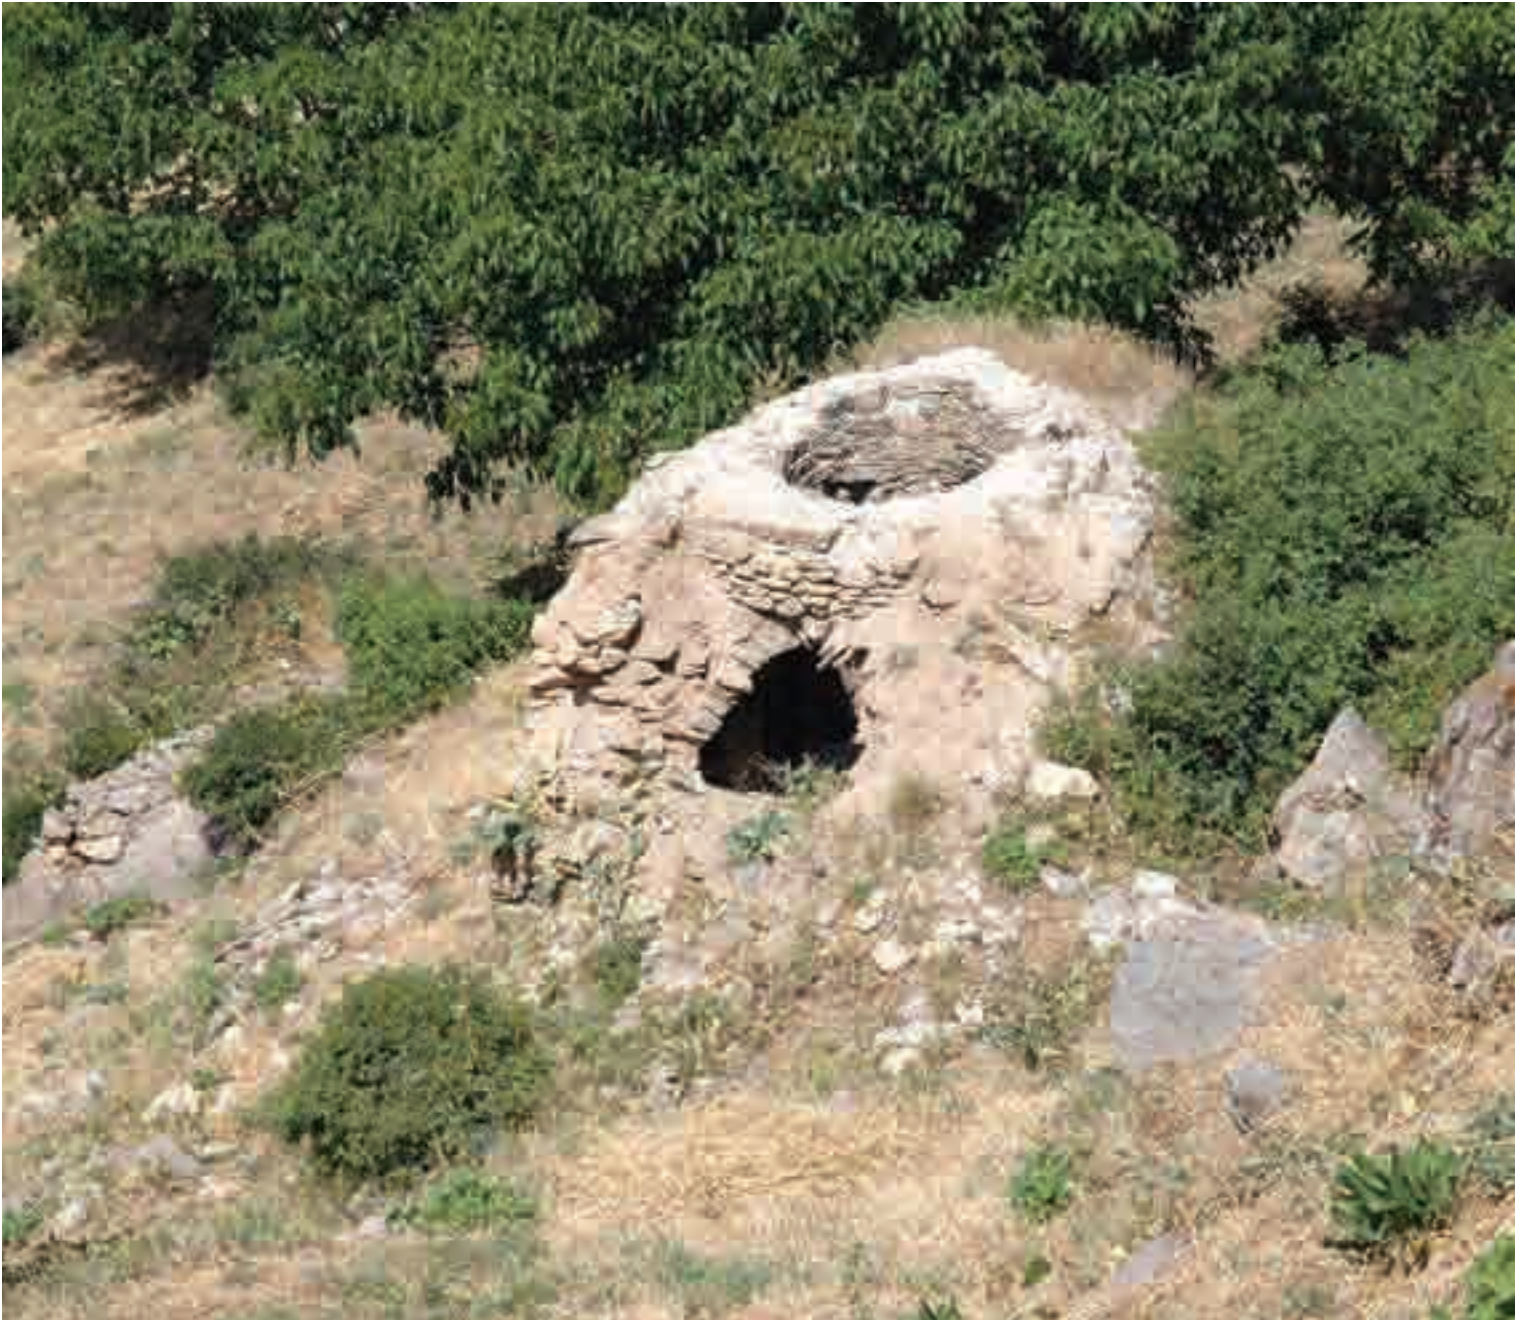
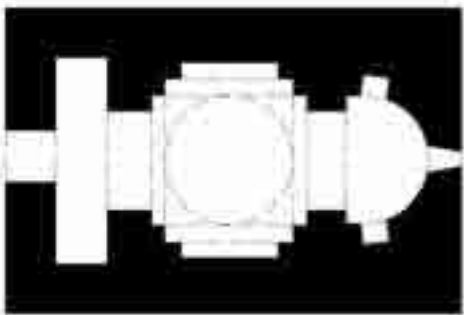
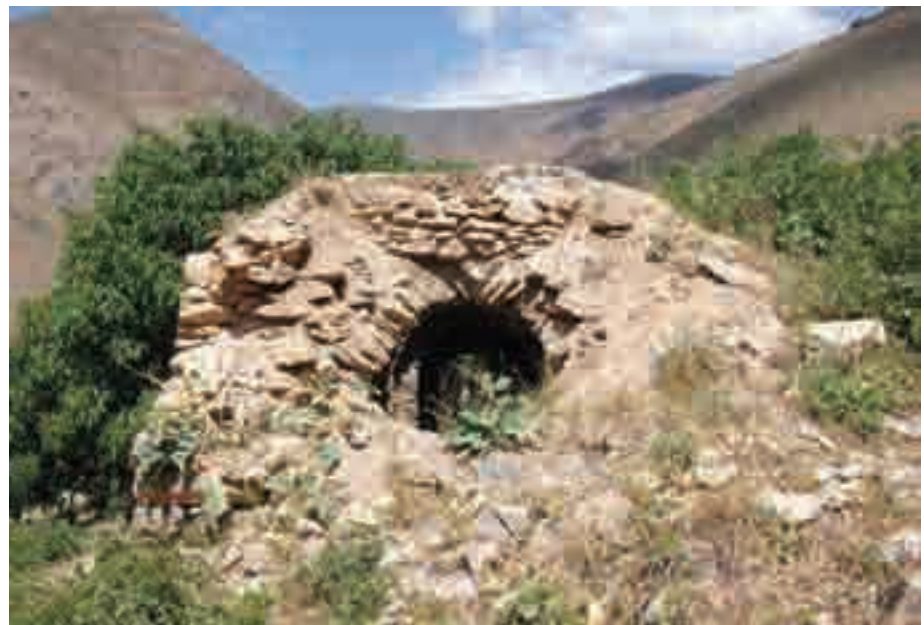
Since the decades following the 1920s, the monastery has been repeatedly ruined by so-called gold-diggers. Its enclosure has been almost totally destroyed, its stones having been appropriated as building material.

As of 2006, the walls of the monastic church (central-domed in composition) were still preserved up to the cornices (its dome was ruined long ago).

Ծիծանից Աբ. Խաչ վանքի մնացորդները հյուսիս-արևելքից և արևելքից (ուս. և չափ.՝ Ս. Կարապետյանի, 2006 թ.)

Остатки монастыря Сурб Хач села Цицанц с северо-востока и востока (фот. и обмер С. Карапетяна, 2006 г.)

The remnants of Sourb Khach (Holy Cross) Monastery of Tzitzants Village from the north-east and east (photos and measurement by S. Karapetian, 2006)

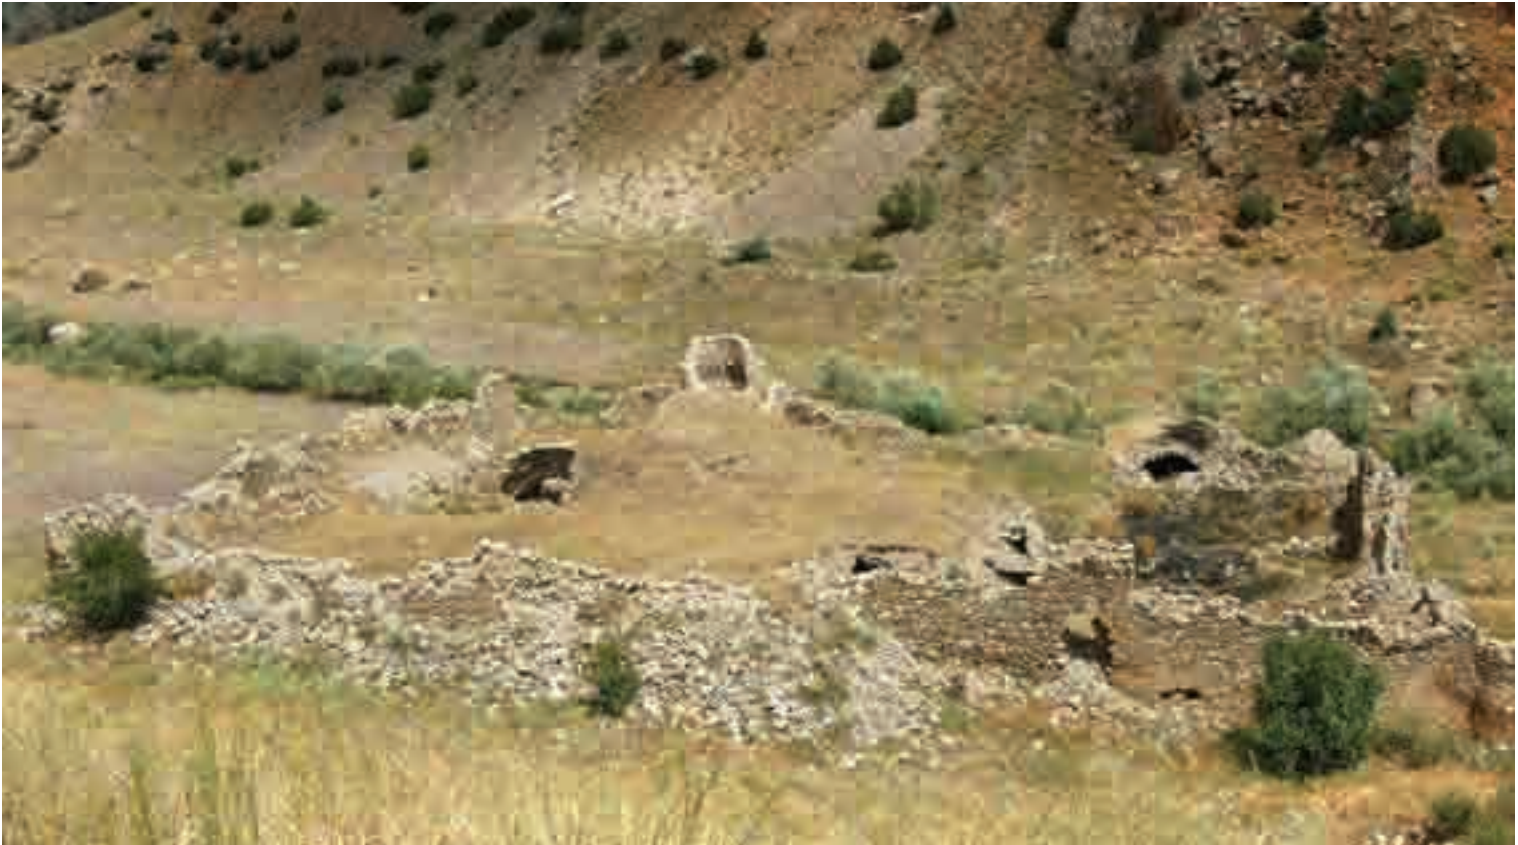
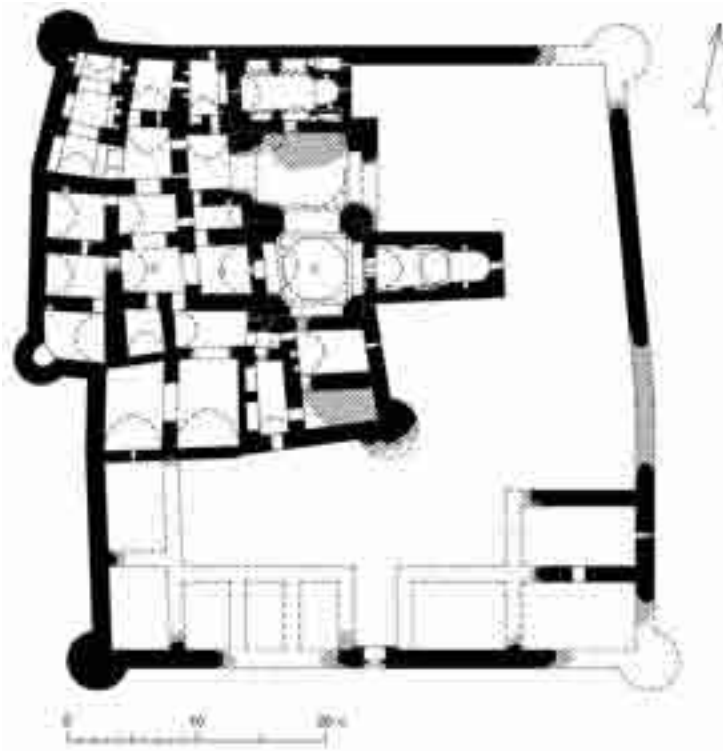
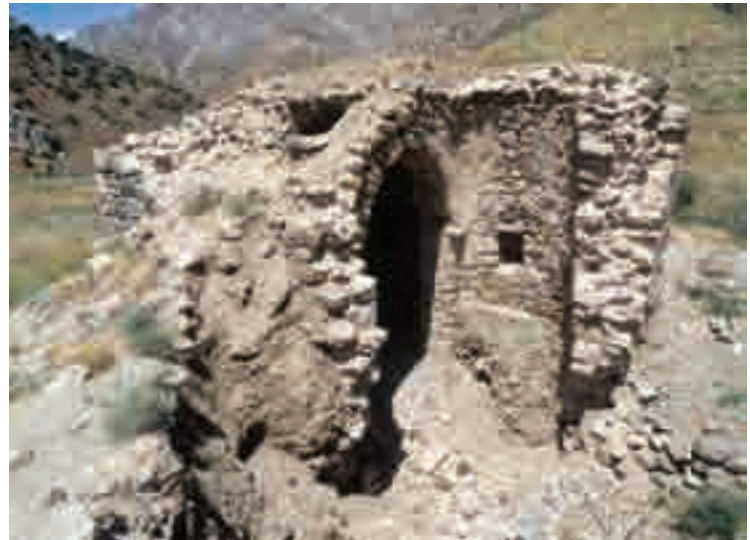
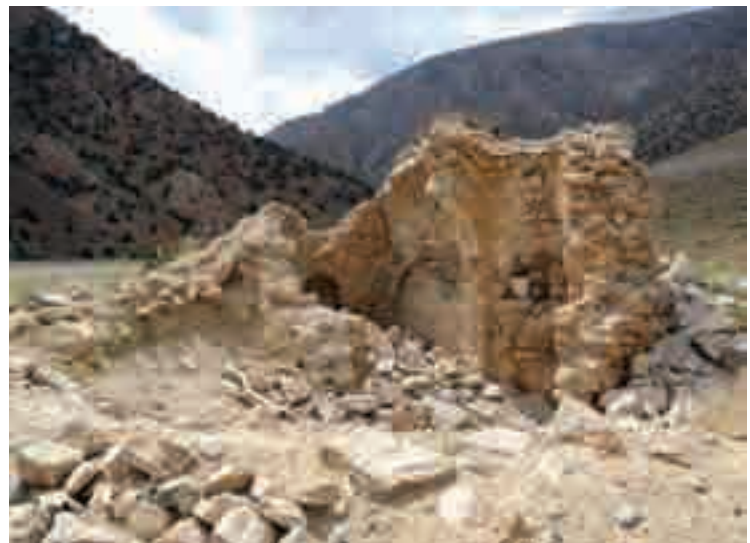
The monastery functioned until 1915, after which it suffered plunder and destruction. In the subsequent decades, all its buildings suffered demolition in the aftermath of so-called gold-diggers' "visits" which still actively continue.

Հոգյաց վանքի մնացորդներն արևմուտքից (լուս.՝ Ս. Կարապետյանի, 2006 թ.), վանքի արևմտյան եզրին գտնվող Սբ. Հովհաննես եկեղեցու մնացորդները (լուս.՝ Ս. Կարապետյանի, 2006, 2014 թթ.), չափ.՝ Ա. Հակոբյանի, 2014 թ.

Остатки монастыря Огяц с запада (фот. С. Карапетяна, 2006 г.); остатки церкви Сурб Ованнес в западной части монастыря (фот. С. Карапетяна, 2006 г. и 2014 г.); обмер А. Акопяна, 2014 г.

The remnants of Hogiats Monastery from the west (photo by S. Karapetian, 2006); the remnants of St. Hovhannes (John) Church located in the west of the monastic complex (photos by S. Karapetian, 2006, 2014); measurement by A. Hakobian, 2014

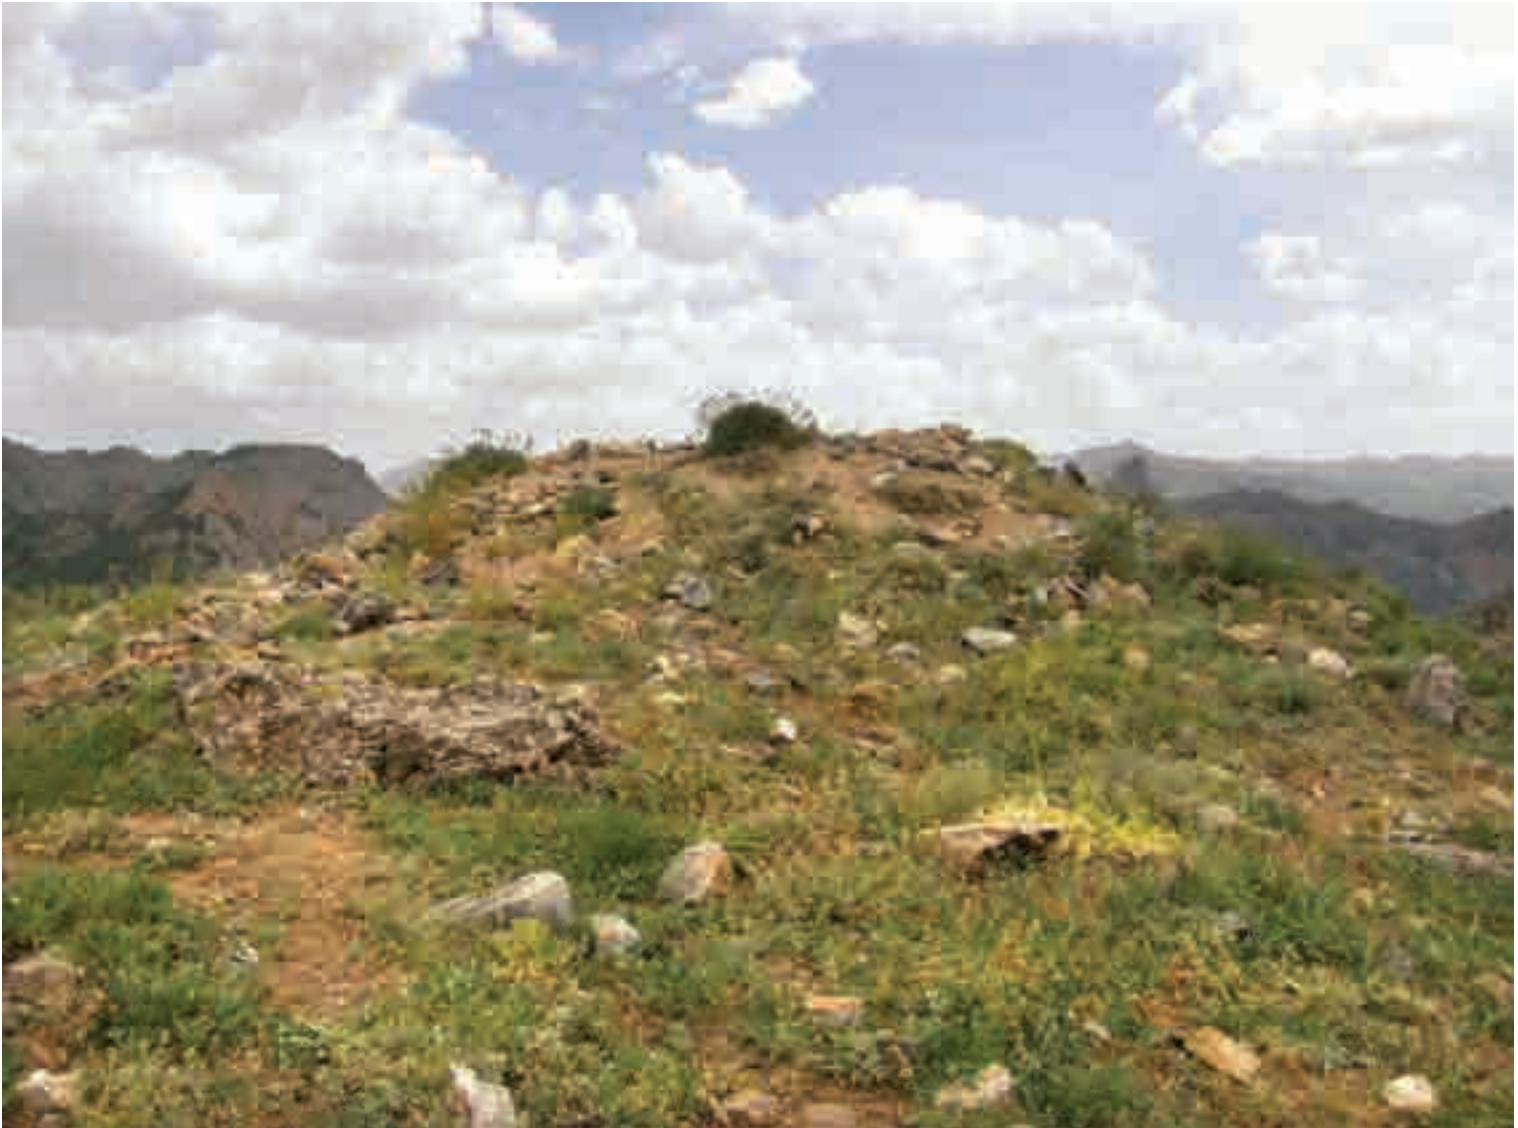
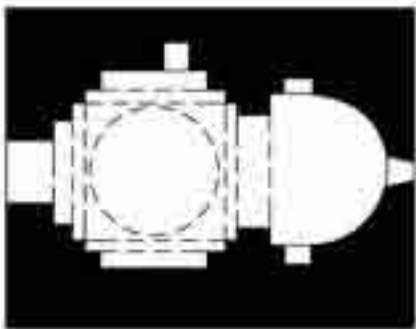
Церковь Сурб Геворк села Качет (фот. Ж.-М. Тьерри, 1967 г.); место, где находилась церковь (фот. С. Карапетяна, 2006 г.); обмер М. Дюпена, 1967 г.

В 1970-1980-х годах церковь была разрушена до основания.

St. Gevorg was totally annihilated between the 1970s and 1980s.

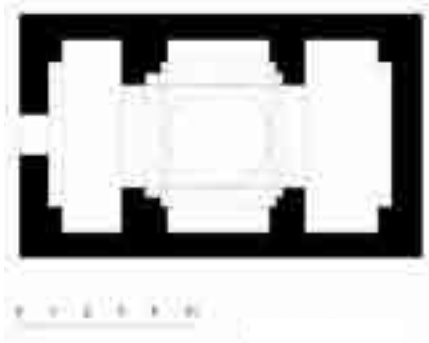
The monastic church functioned until the mid-1890s. After the 1970s, its Kurdish owner destroyed its dome.

Akoro (Koro) Monastery from the north-east (photo by J.-M. Thierry, 1967) and south-west (photo and measurement by S. Karapetian, 2006)

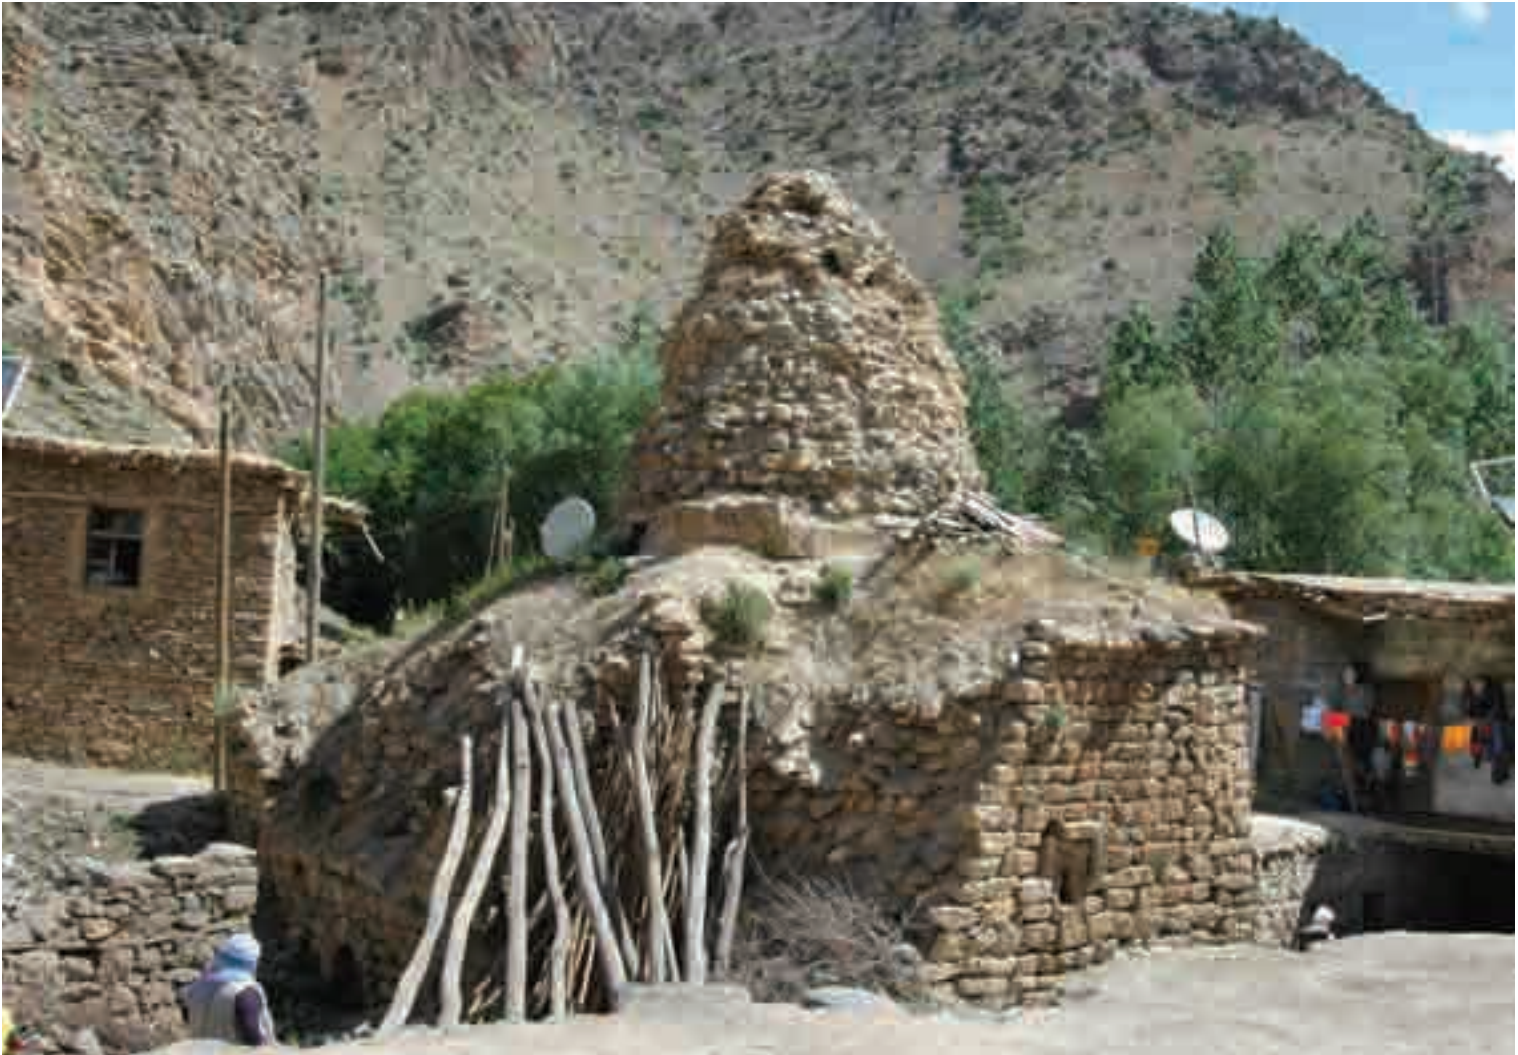
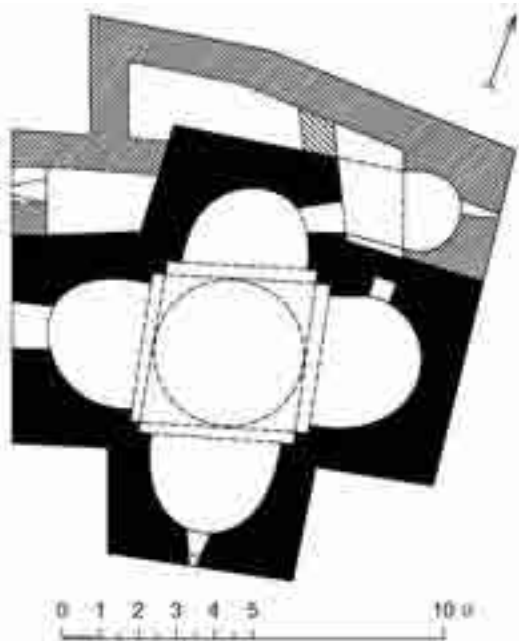
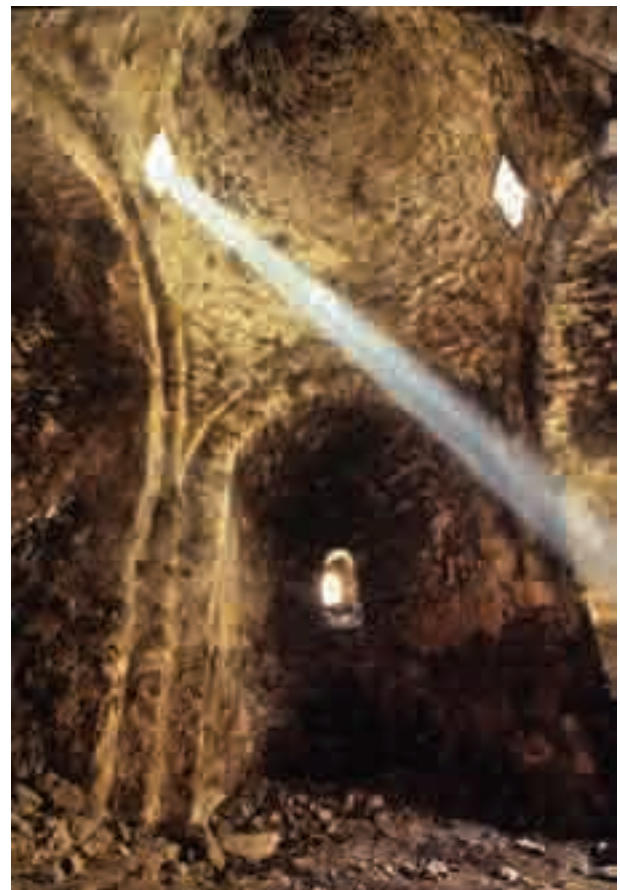
The church represents a central-domed cruciform tetraconch with two subsequent additions, a chapel to the north-east and a room to the north-west. Four semi-circular arches, resting on pilasters, form the underdome square. The dome (passage to it is carried out through pendentives), which is circular inwardly and octahedral outwardly, is surmounted by a pointed spire. It used to be faced with stones of the same type and size as those used in Sourb Astvatzatzin (Holy Virgin) of Hagiats Monastery; therefore, we can state that Sourb Harutjun similarly underwent reconstruction in the 1760s.

Almost entirely stripped of its finely-dressed revetment, the church has been reduced to a wood-shed.

Svtki Village and Sourb Harutiun (Holy Resurrection) Church (photo by H. Maghakian, 1911); the semi-ruined church (photos by S. Karapetian, 2006); measurement by A. Hakobian, 2008

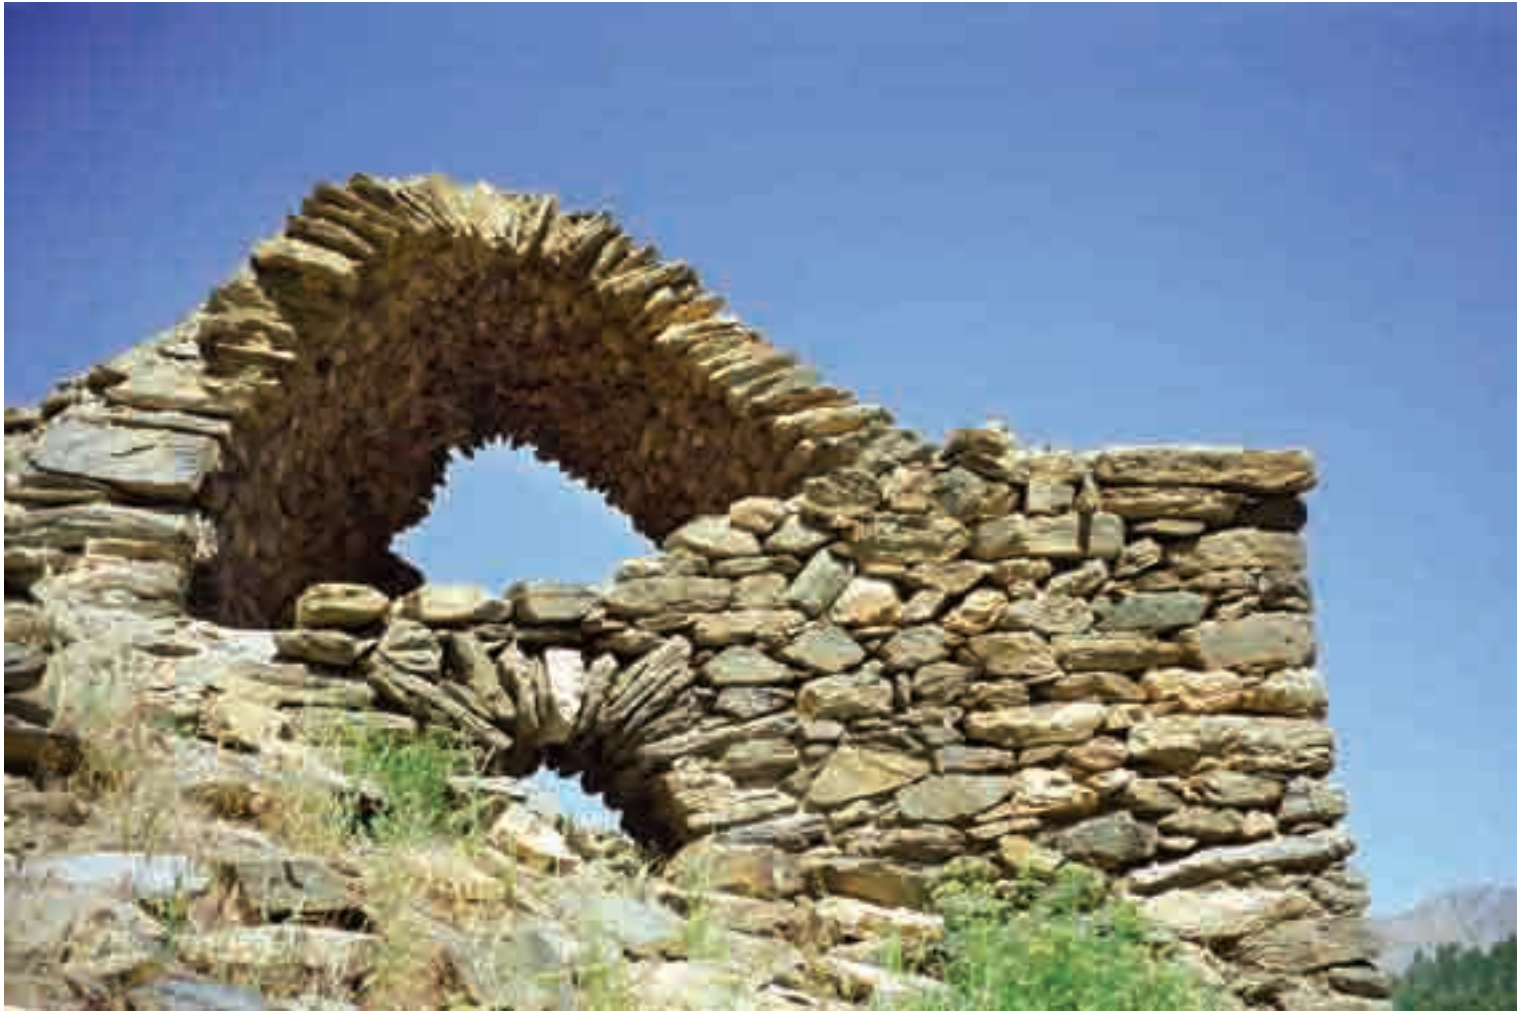
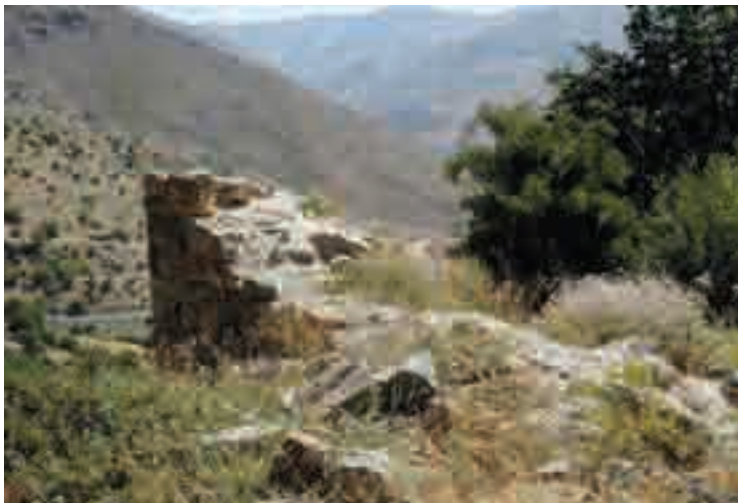
The semi-ruined church of Hovasan Village Site from the west in 2000 (photo by J.-C. and Ch. Hotellier) and 2006 (photo and measurement by S. Karapetian)

Hovasan Village Site, situated around a kilometre west of Kaghbi (now: Youvalicham), retains a semi-ruined church of the 16th to 17th centuries. It can probably be identified with Zorvor Sourb Gevorg (St. George the Commander) Monastery mentioned in 1878.

The church was damaged by so-called gold-diggers particularly between 2000 and 2006.

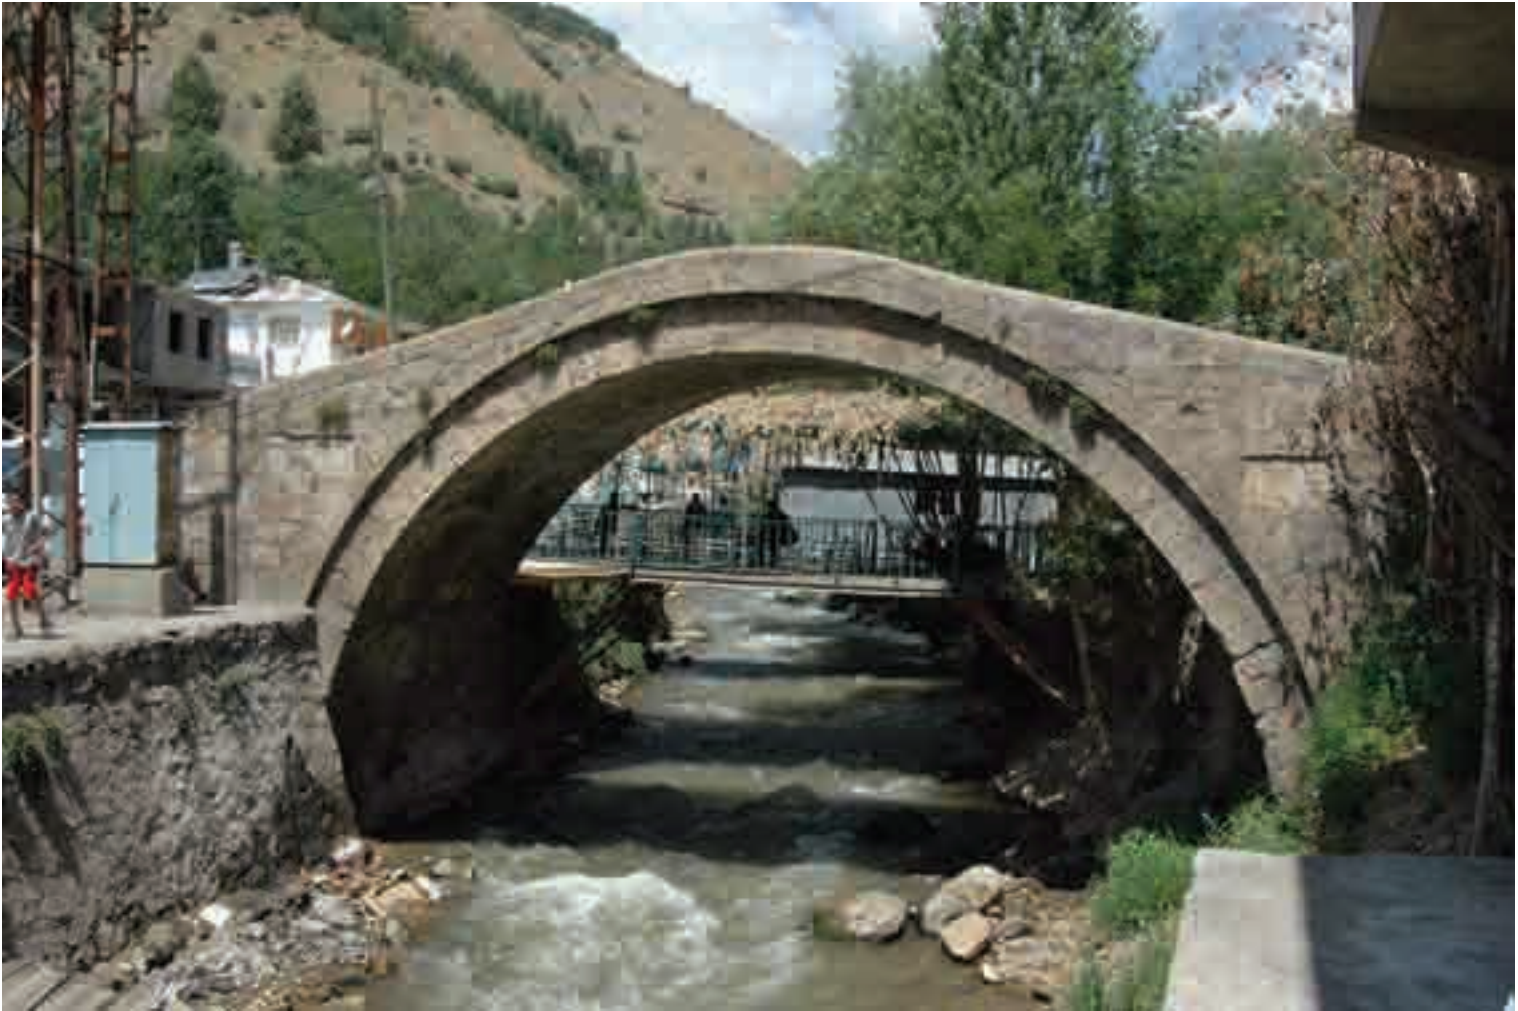
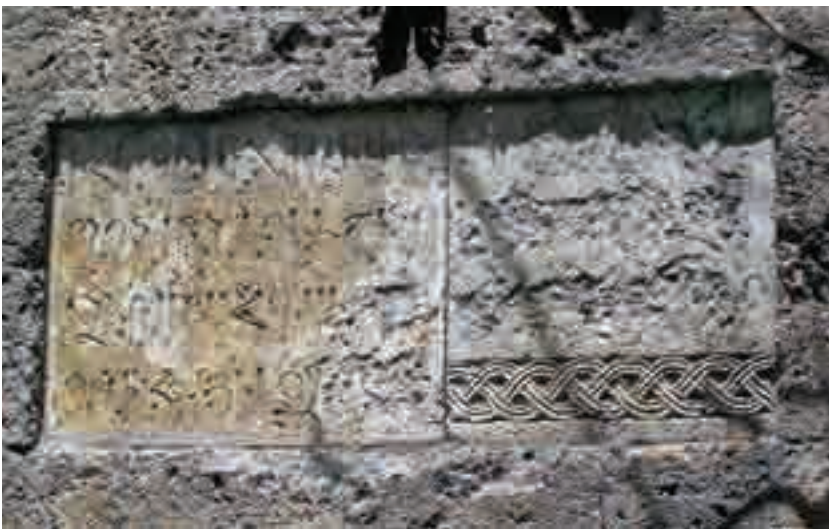
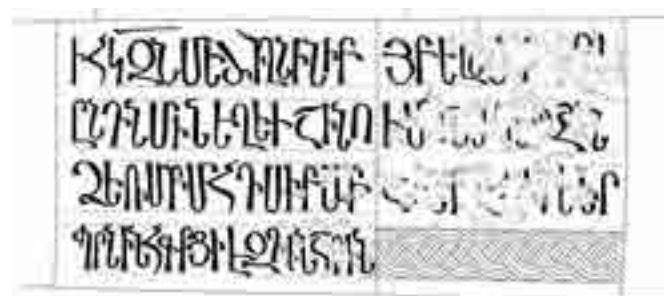
Частично соскобленная строительная надпись на фасаде моста города Шатах (фот. и зарисовка С. Карапетяна, 2006 г.)

Shatakh (now: Chatak) City retains a single-span bridge of 1657 built with the means of a *Mahtesy* (a person known to have gone to Jerusalem on pilgrimage) whose name has been deliberately scraped away from its construction inscription.

Transl. from Armenian: *In the year 1106 (1657) of the Armenian calendar, this bridge was constructed by Mahtesy Babsh... To our lord Ezdinshir from Hakkari.*

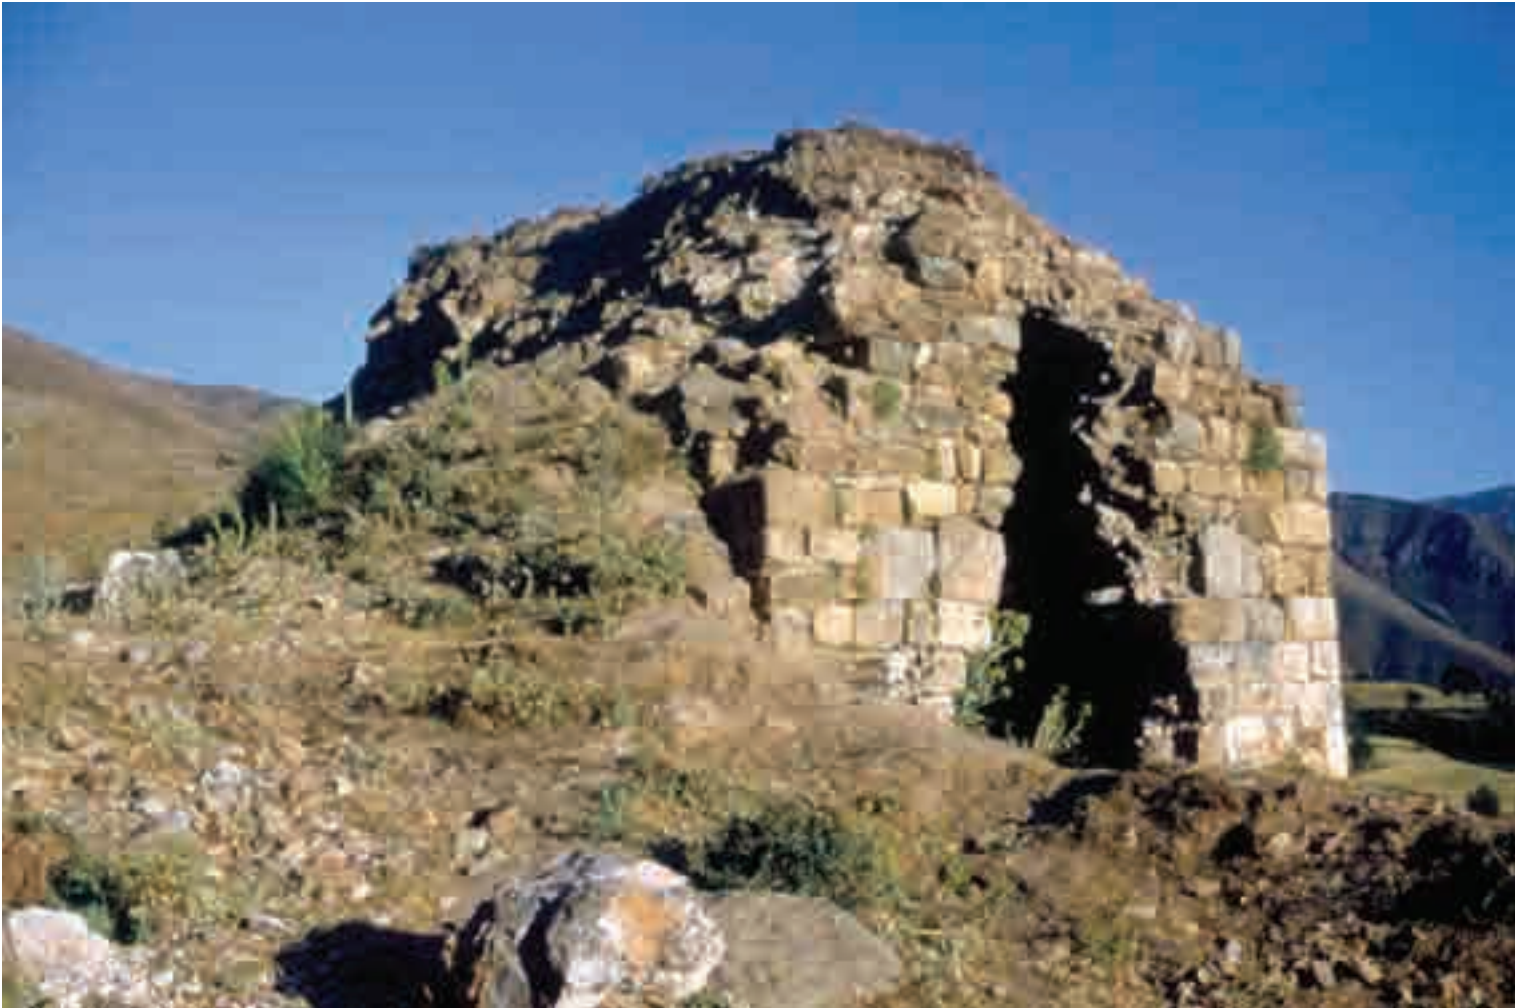
Церковь Сурб Аствацацин квартала Анджхонц с северо-запада (фот. А. Ахназаряна, 1972 г.)
