ԵՂԵՌՆ՝
ԵՂԵՌՆԻՈ՛ ՇԵՏՈ

ANOTHER GENOCIDE
AFTER THE GENOCIDE

ANOTHER GENOCIDE
AFTER THE GENOCIDE
VOLUME 1

Հայկական նյութական մշակույթի հուշարձանների միտումնավոր ոչնչացման փաստերն առկա են Արևմտյան Հայաստանի անխտիր բոլոր շուրջ 120 գավառների ավելի քան 7.000 բնակավայրերում և նրանց հարակից հնավայրերում: Սույն հատորում ներկայացված է Կարսի մարզի, ինչպես նաև Բաղեշի (Բիթլիս), Կարնո (Էրզրում) և Վանի նահանգների 24 գավառներում գտնվող և միտումնավոր վնասված կամ ոչնչացված տարաբնույթ (այն է՝ պաշտամունքային, պաշտպանական, գերեզմանական, ճարտարագիտական և այլն) 132 պատմական հուշարձան:

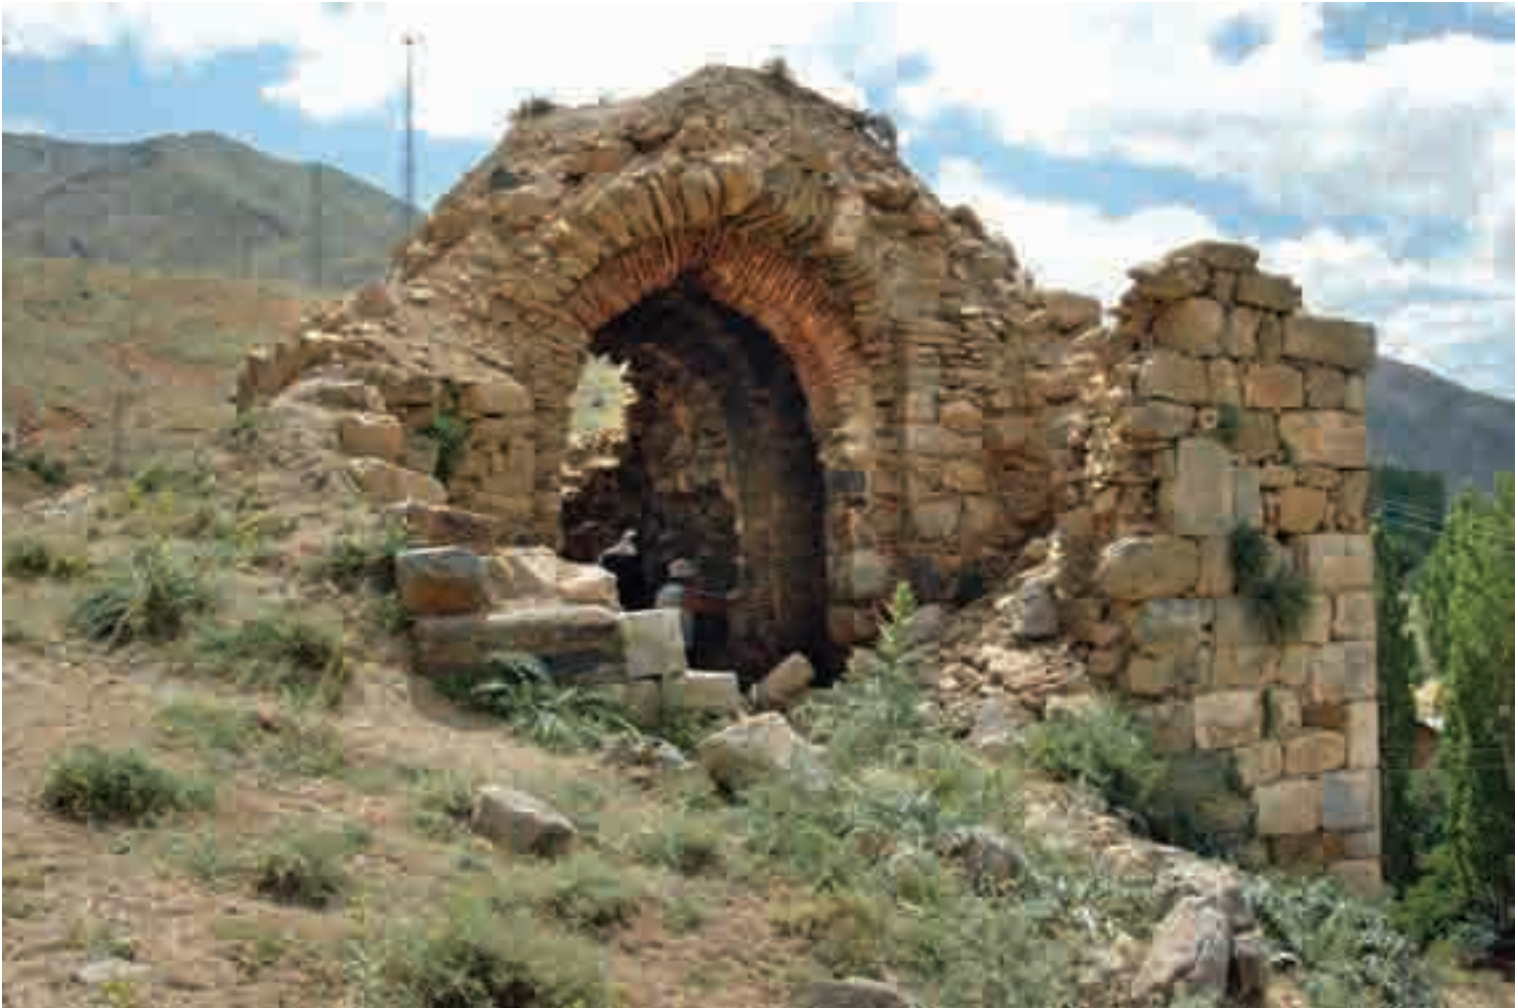
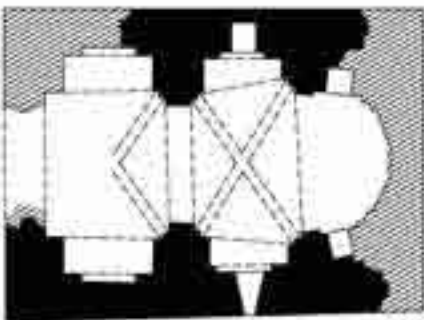
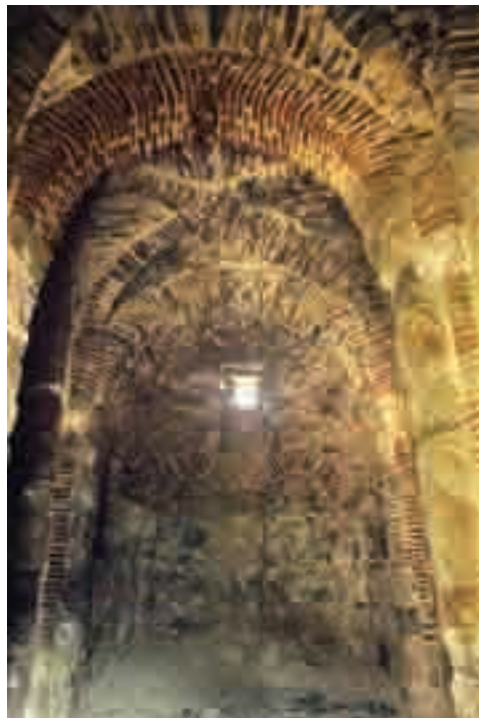
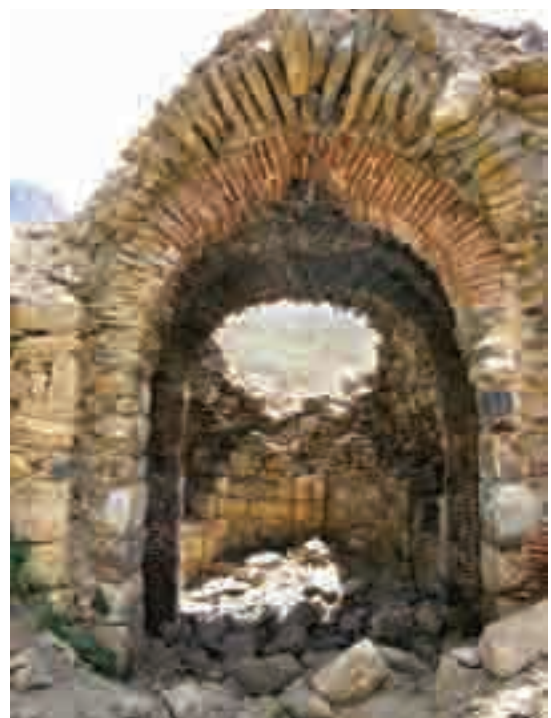
The church functioned until 1915: doomed to total neglect since then, it has repeatedly suffered “visits” of so-called gold-diggers.

In 1961 all the cross-stones of the church cemetery were displaced and used as building material for the construction of a school.

Soub Astvatzatzin (Holy Virgin) Church of Anjehonts Quarter, Moks City, from the north-west (photo by S. Karapetian, 2008); eastward views of its interior as of 1972 (photo by A. Hakhnazarian) and 2008 (photo by S. Karapetian); measurement by A. Hakobian, 2008

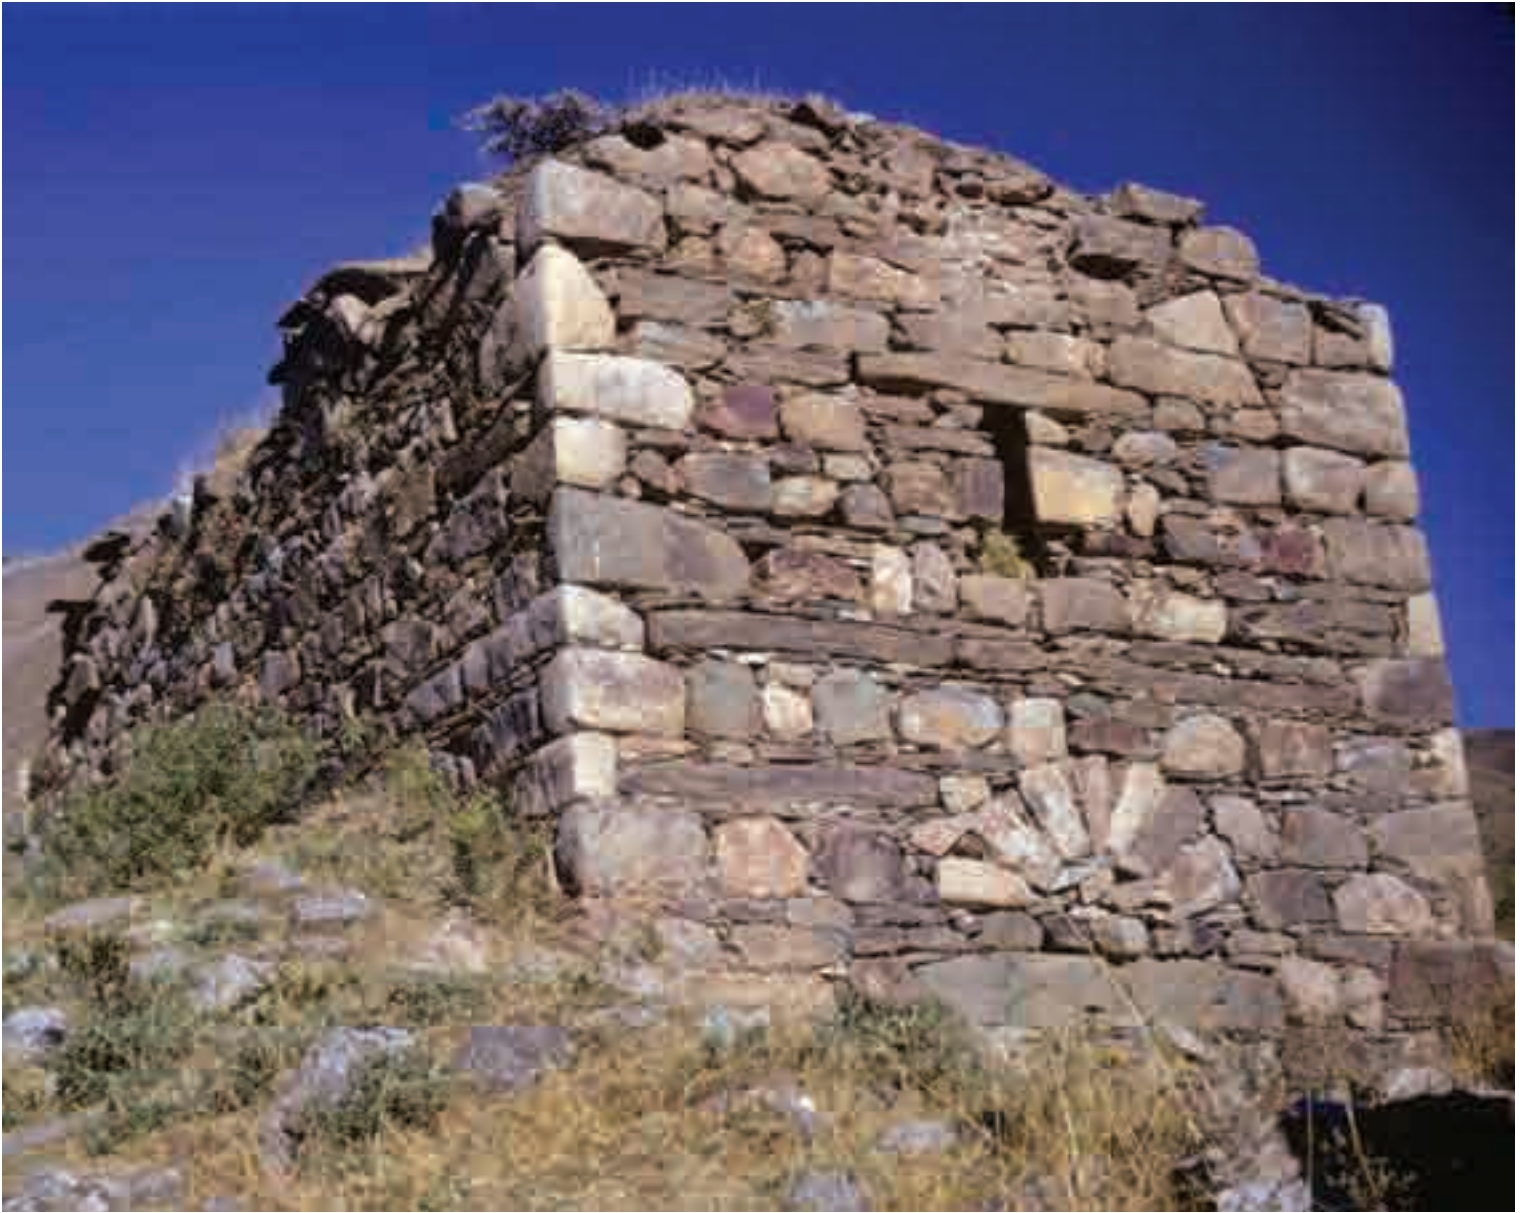
Церковь Сурб Акоп квартала Дашт с северо-запада (фот. Ж.-М. Тьерри, 1972 г.)

The church has been considerably damaged by so-called gold-diggers.

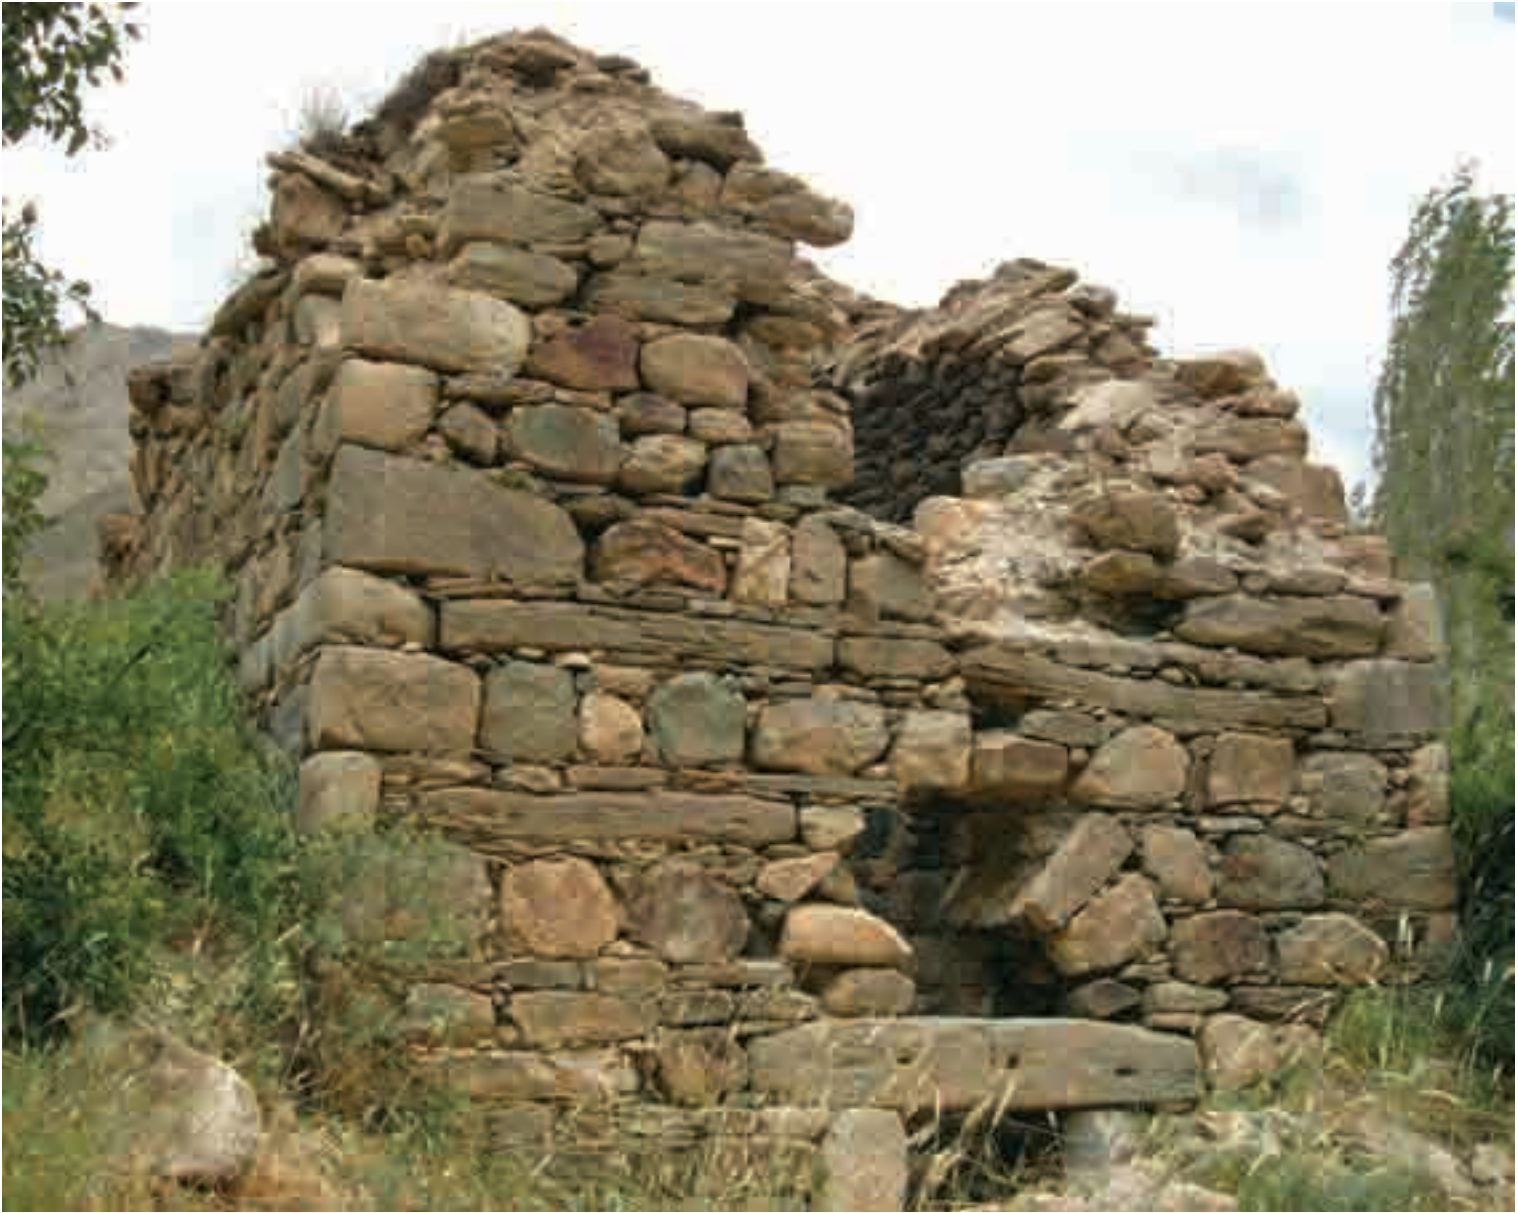
Դաշտ թաղի Սբ. Գալոբ եկեղեցին հյուսիս-արևմուտքից (լուս.՝ Ս. Կարապետյանի, 2008 թ.)

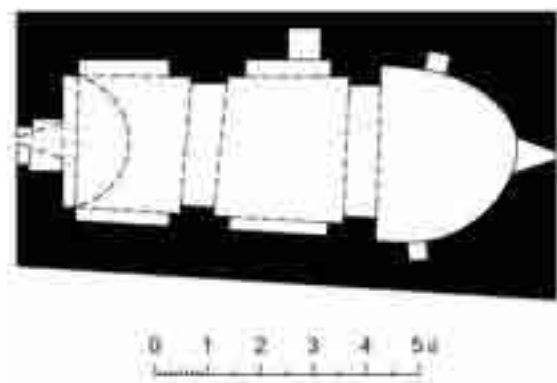
Measurement of St. Hakob (Jacob) Church by A. Hakobian, 2008

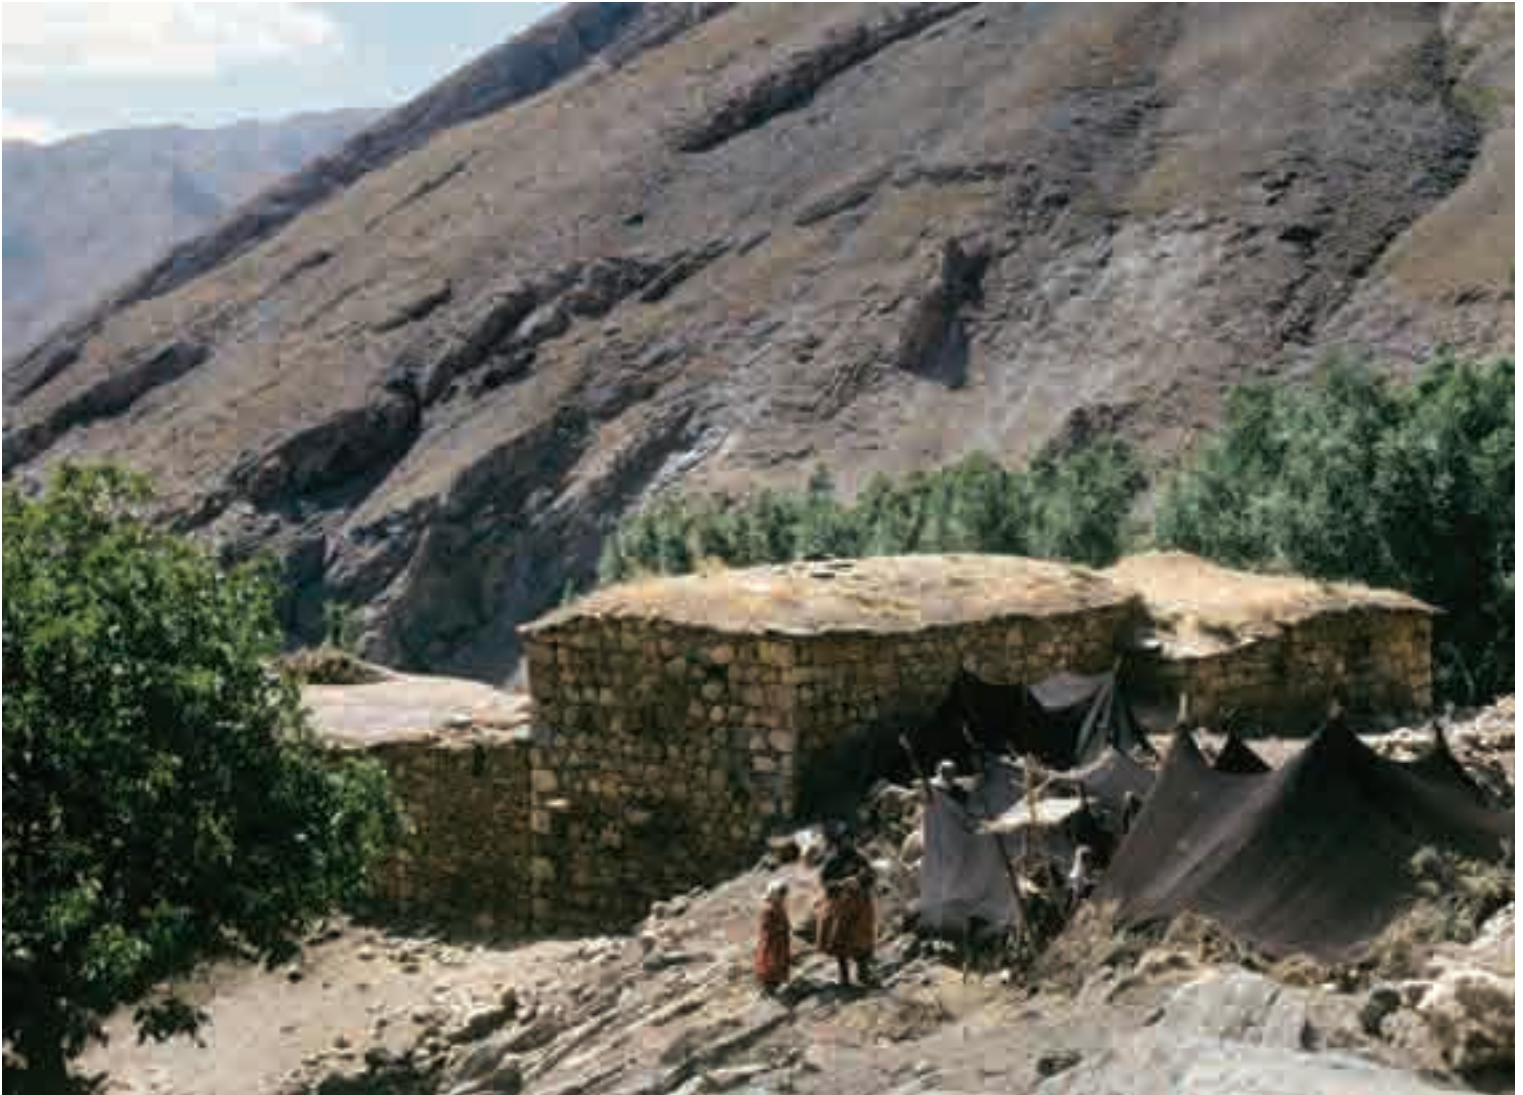
Putku Sourb Gevorg (St. George) Monastery from the north-east, and a westward view of the interior of its church (photos by A. Hakhnazarian, 1972)

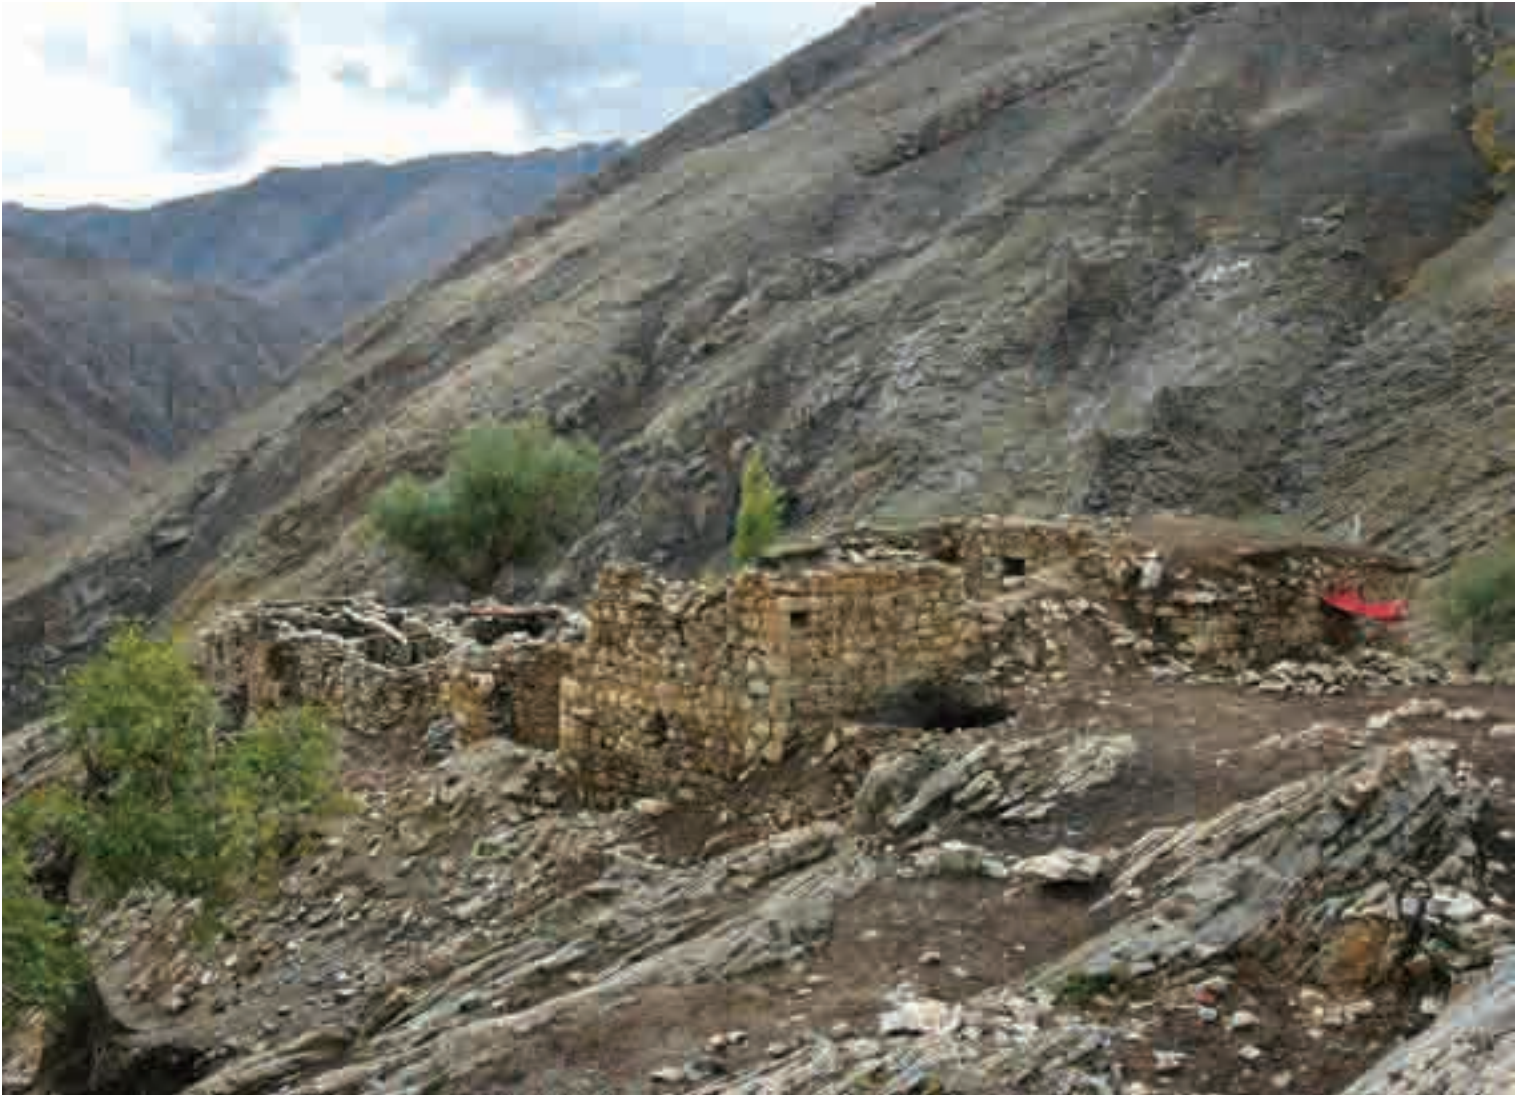
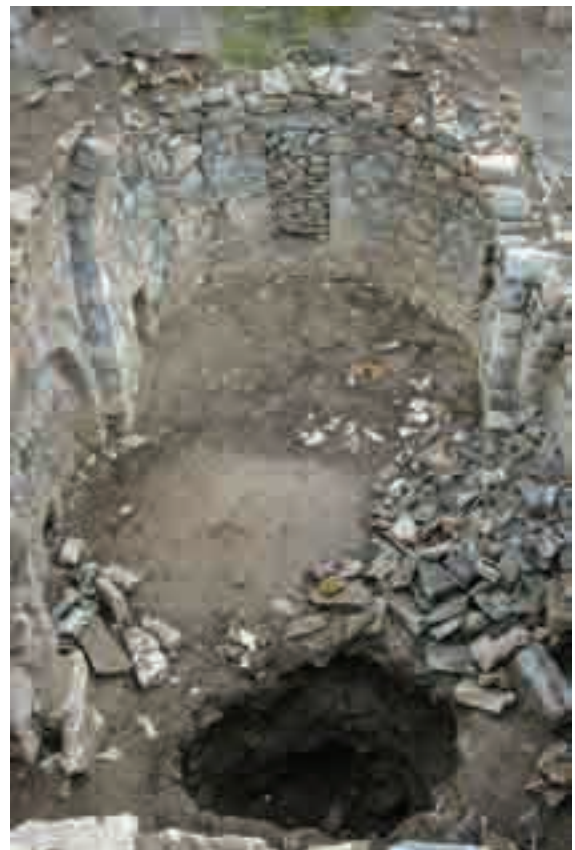
The ruins of Putku Sourb Gevorg (St. George) Monastery from the north-east; the interior of its church (photos and measurement by S. Karapetian, 2006)

Until the 1980s, the monastic church, which served as a dwelling for some Kurds, was preserved standing.

As of 2006, it was considerably ruined by so-called gold-diggers.

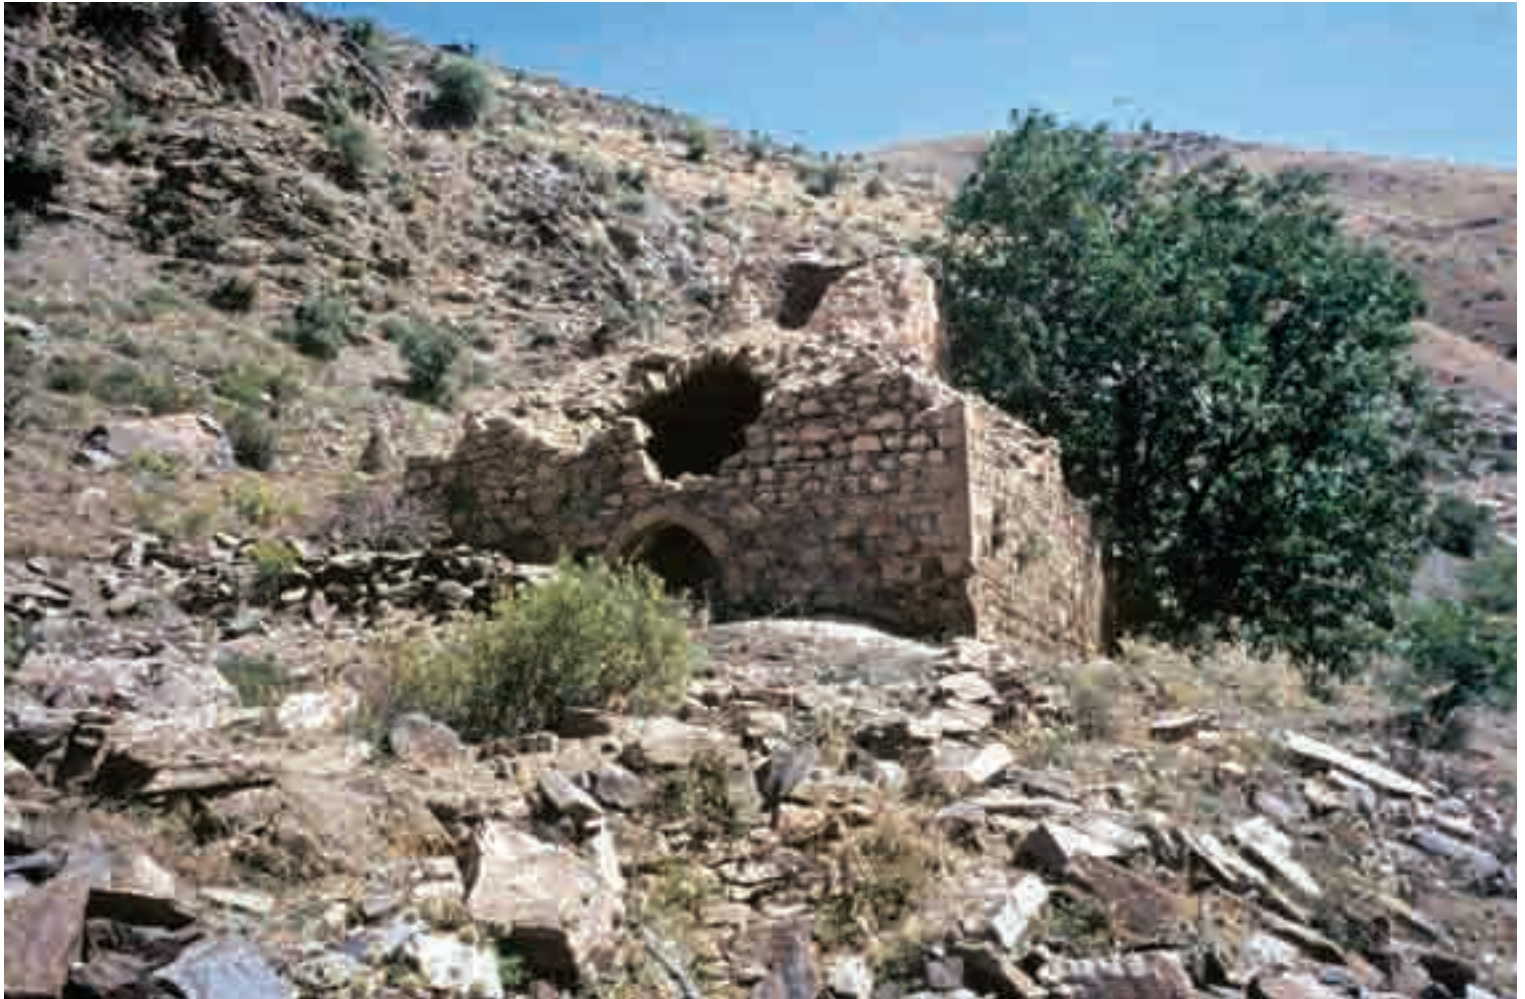
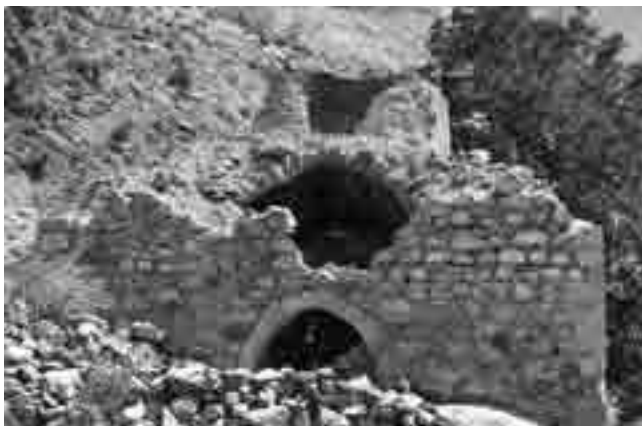
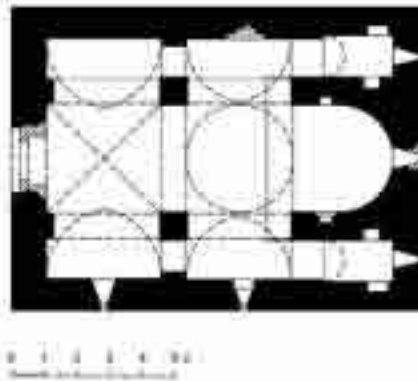
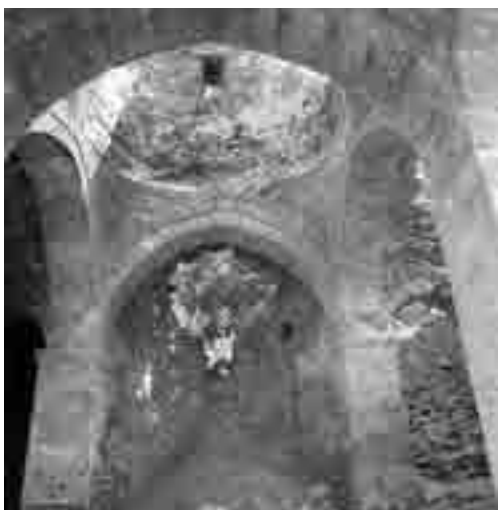
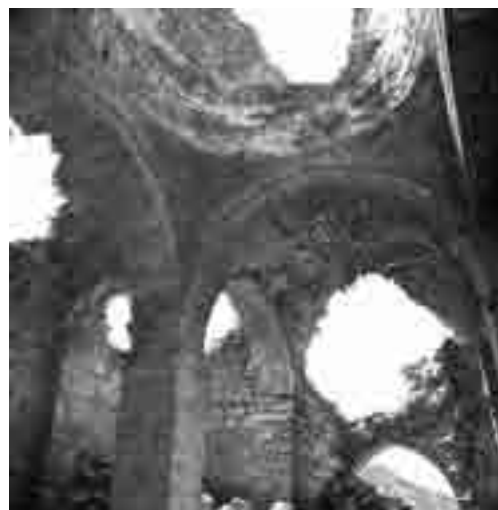
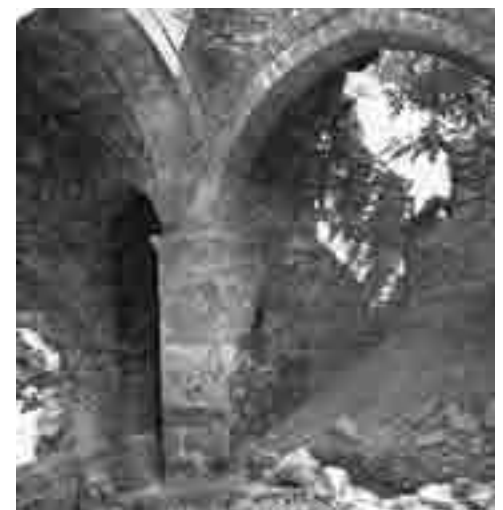
The ruins of Kjav Monastery from the south-west and west; partial views of its interior (photos and measurement by A. Hakhnazarian, 1972)

The available written records report almost no information regarding Kjav Monastery. According to an inscription, in 1703 the monastic church underwent complete reconstruction. Despite its state of decrepitude, it was preserved standing until the 1980s.

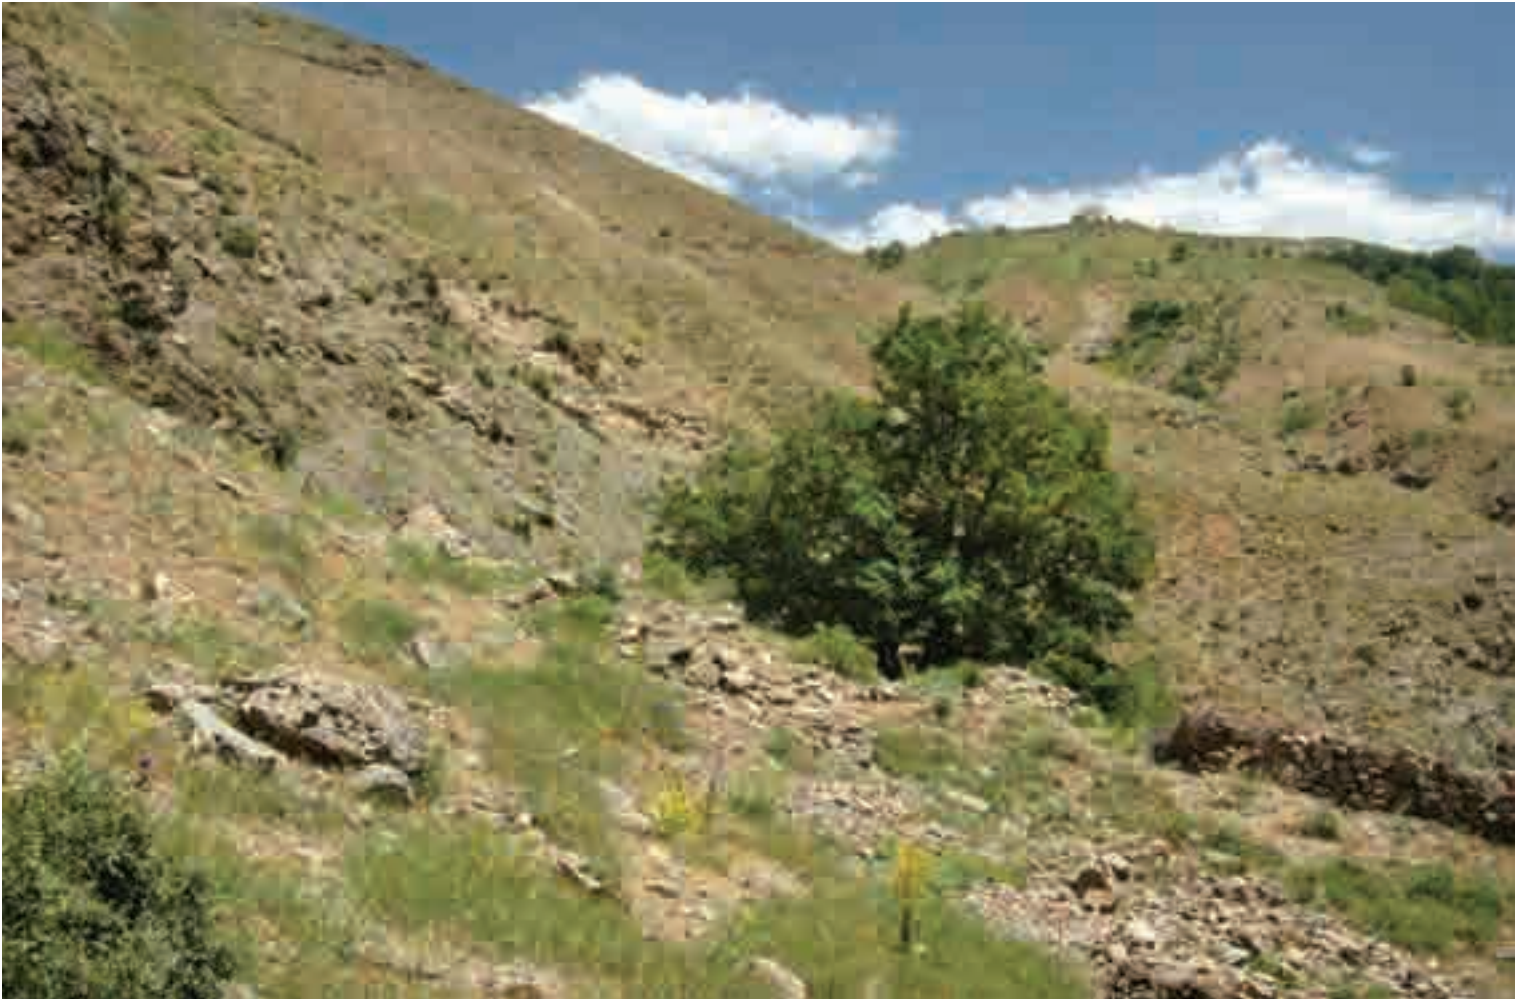
Место, где находился монастырь Кчававанк (фот. С. Карапетяна, 2008 г.)

In 2008 we found the monastery deliberately levelled to the ground, with its cemetery in ruins.

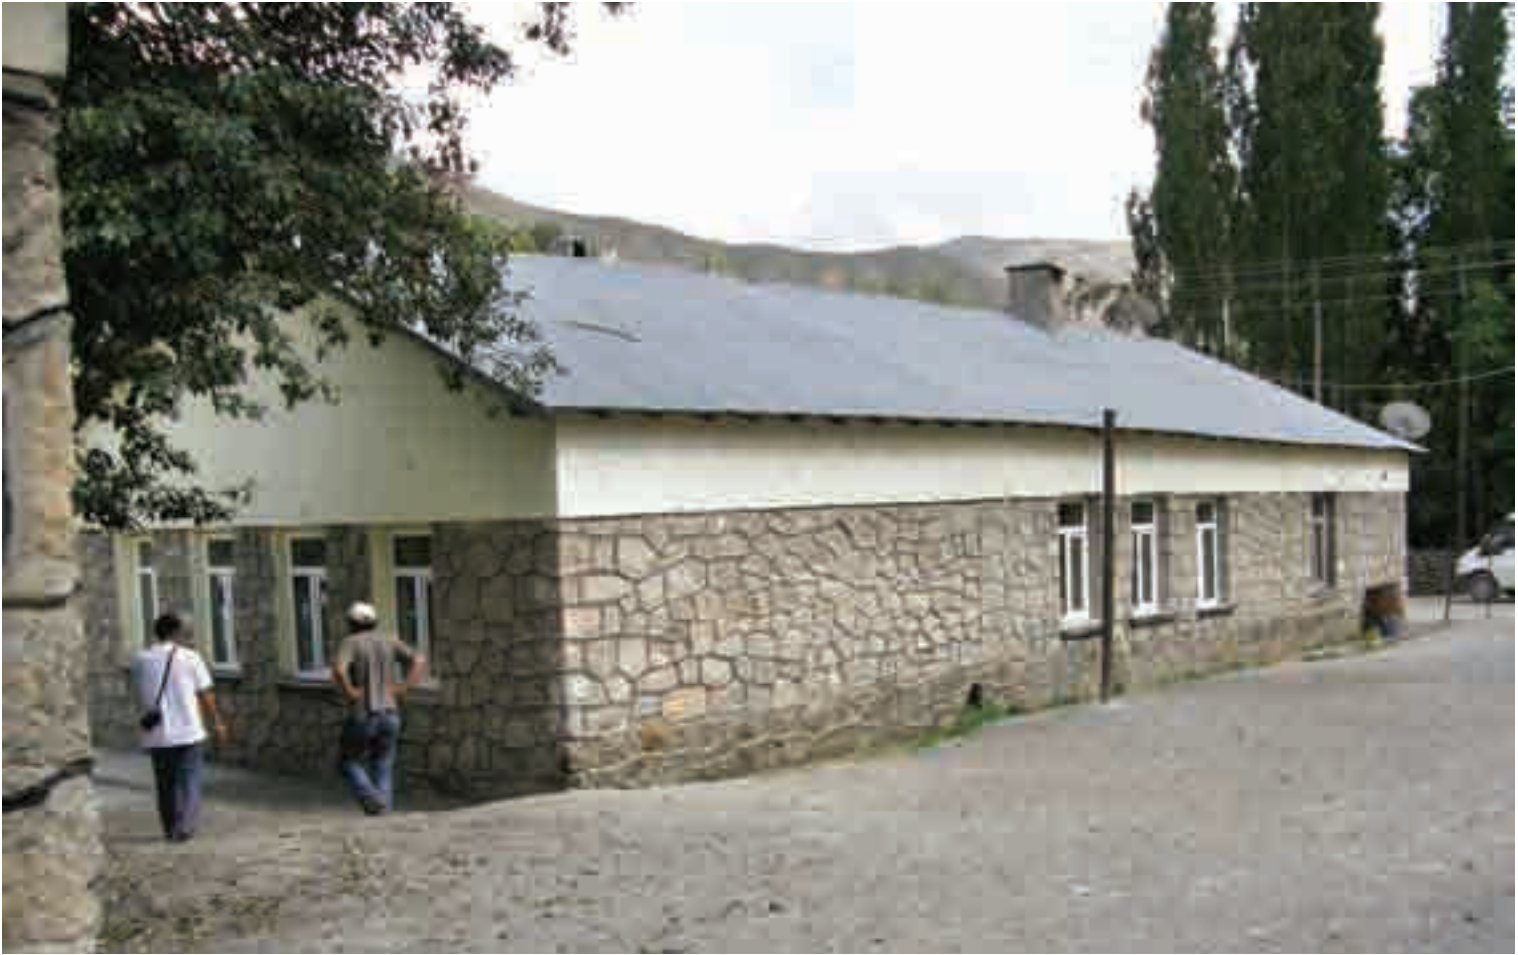
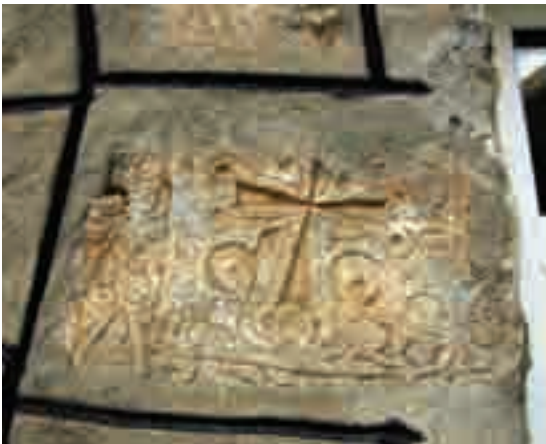
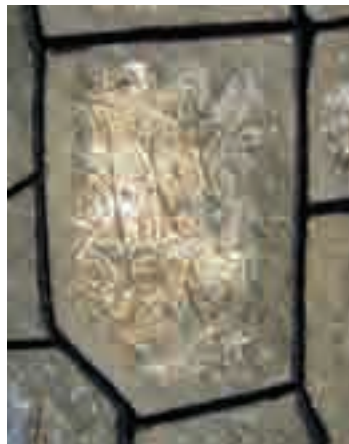
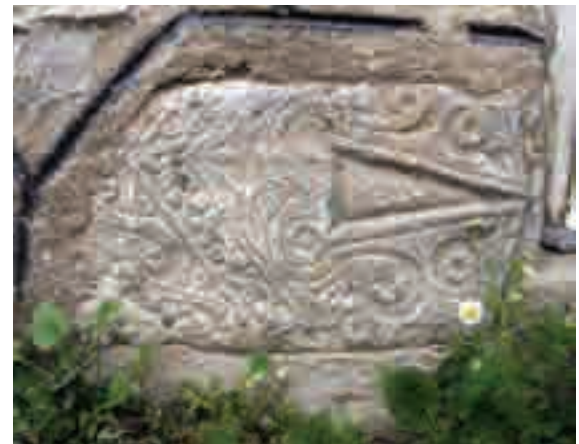
Хачкары на кладбище квартала Дашт города Мокс (фот. И. Орбели, 1911 г.); обломки хачкаров, использованные в качестве строительного материала (фот. С. Карапетяна, 2008 г.)

The cemetery of Dasht Quarter (purely Armenian-inhabited until 1915) of Moks (now: Bakhchesarai) used to extend north-east of St. Hakob (Jacob) Church, at the south-eastern extremity of the city. Its surviving fragments date from the 15th to 19th centuries.

After the 1960s, most of the cross-stones of the graveyard were appropriated as building material for the construction of a state school.

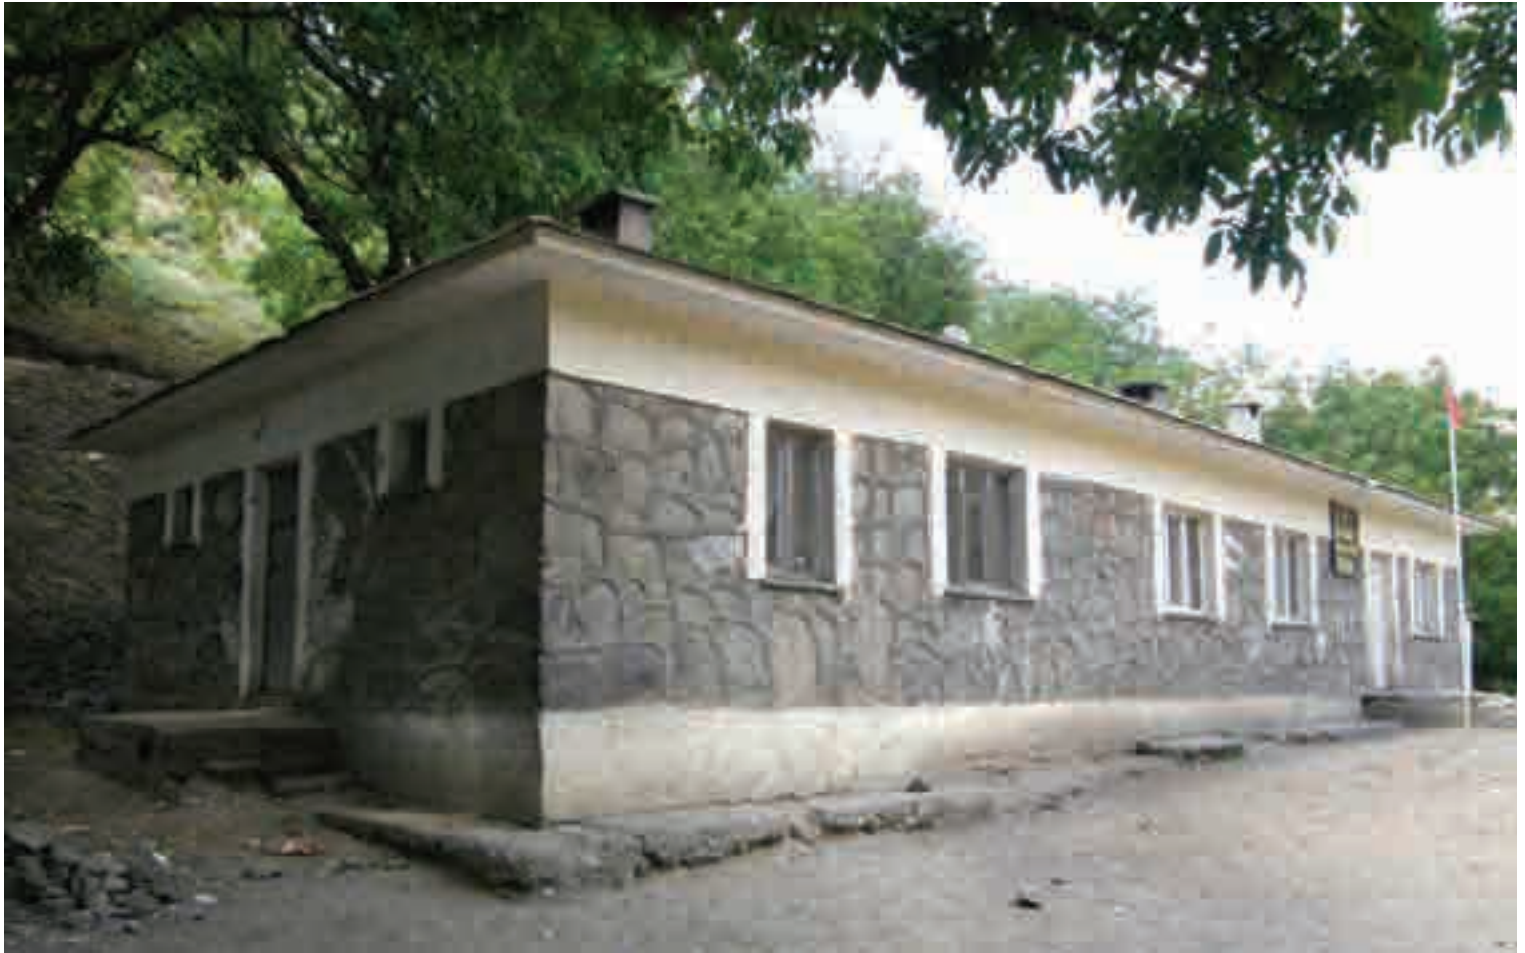
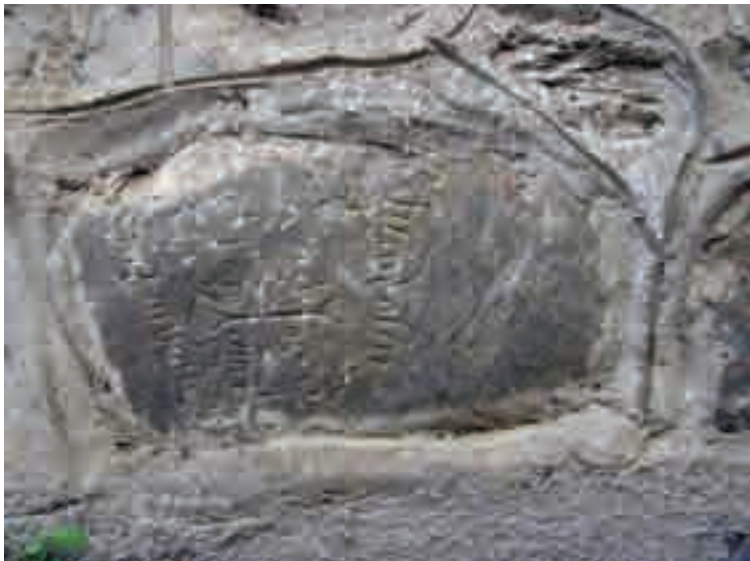
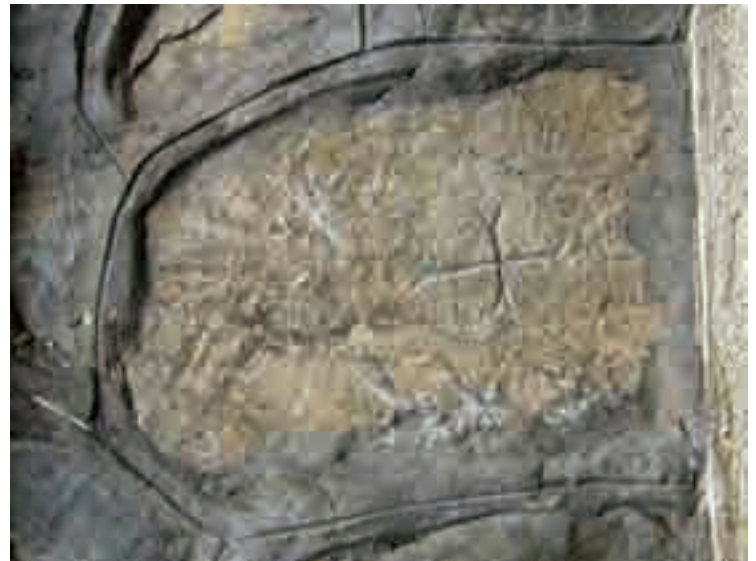
Надгробия с разрушенного кладбища села Цартанц, использованные при строительстве сельской школы (фот. С. Карапетяна, 2008 г.)

В начале 1990-х годов на территории разрушенного кладбища, принадлежавшей государству, была построена сельская школа. При этом надгробия с кладбища были использованы в качестве стройматериала.

The cemetery of Tzartants (now: Altentash) used to extend at the northern edge of the village, 10.7 km south-west of Moks (now: Bakhchesarai) City.

In the early 1990s, the site of the graveyard, which was within the jurisdiction of the Turkish state, was appropriated for the construction of a school, its memorials becoming building material for it.

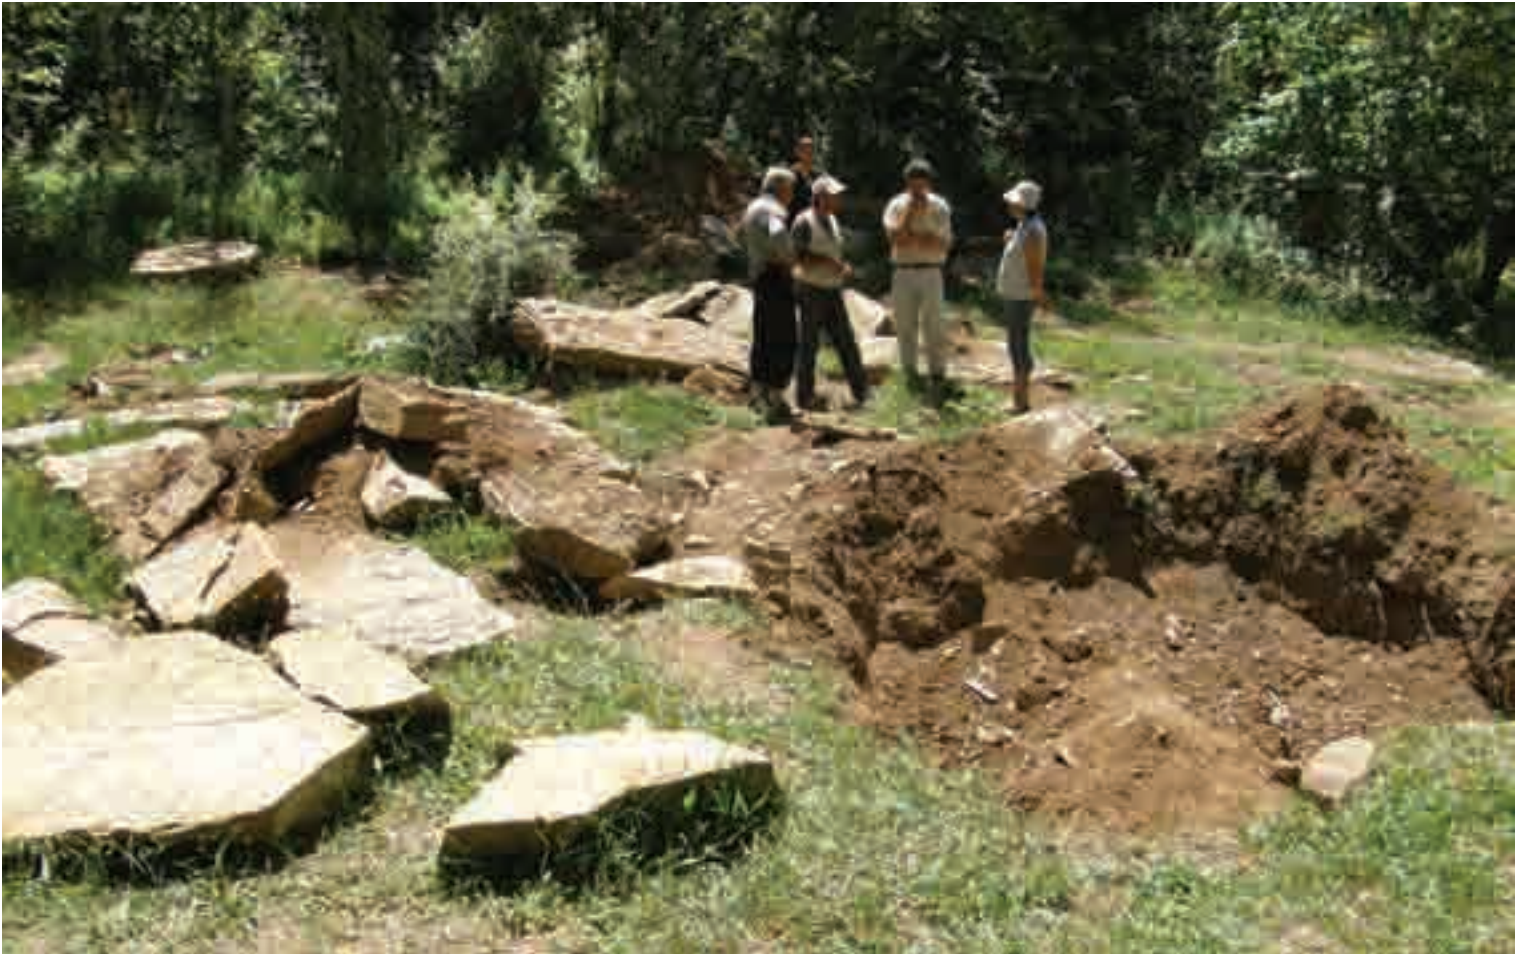
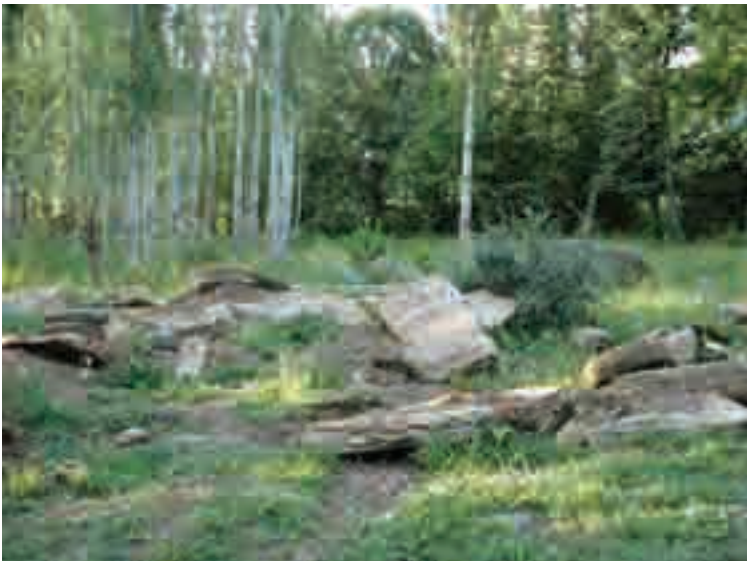
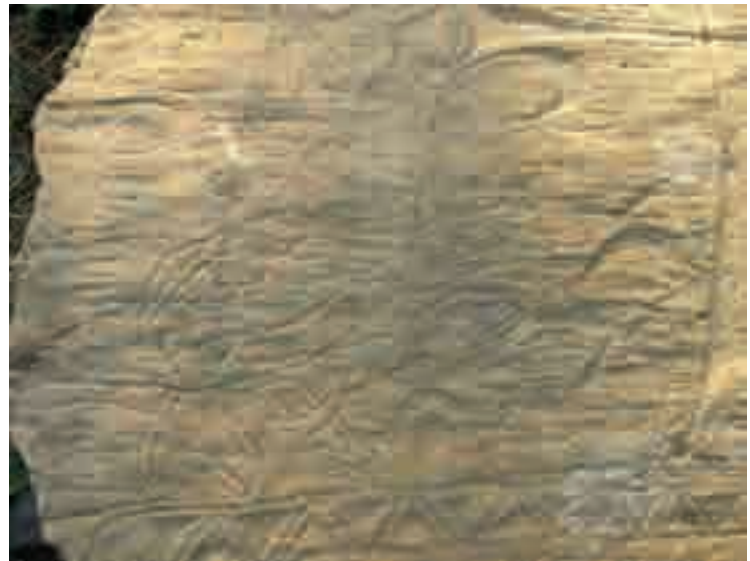
Разрушенное кладбище села Агин (фот. С. Карапетяна, 2008 г.)

В июне 2008 г. кладбище, где находились хачкары с уникальными рельефами, было разрушено бульдозером с целью поиска кладов армян. Среди груды камней сохранялись хачкары 1398 г., 1458 г., 1474 г., 1481 г. и 1486 г.

In June 2008 it was destroyed with a bulldozer evidently for finding the treasures allegedly hidden by deported Armenians.

As of the same year, the ruins of the graveyard still retained some cross-stones dated 1398, 1458, 1474, 1481 and 1486.
