ԵՂԵՌՆ՝
ԵՂԵՌՆԻՈ՛ ՇԵՏՈ

ANOTHER GENOCIDE
AFTER THE GENOCIDE

ANOTHER GENOCIDE
AFTER THE GENOCIDE
VOLUME 1

Հայկական նյութական մշակույթի հուշարձանների միտումնավոր ոչնչացման փաստերն առկա են Արևմտյան Հայաստանի անխտիր բոլոր շուրջ 120 գավառների ավելի քան 7.000 բնակավայրերում և նրանց հարակից հնավայրերում: Սույն հատորում ներկայացված է Կարսի մարզի, ինչպես նաև Բաղեշի (Բիթլիս), Կարնո (Էրզրում) և Վանի նահանգների 24 գավառներում գտնվող և միտումնավոր վնասված կամ ոչնչացված տարաբնույթ (այն է՝ պաշտամունքային, պաշտպանական, գերեզմանական, ճարտարագիտական և այլն) 132 պատմական հուշարձան:

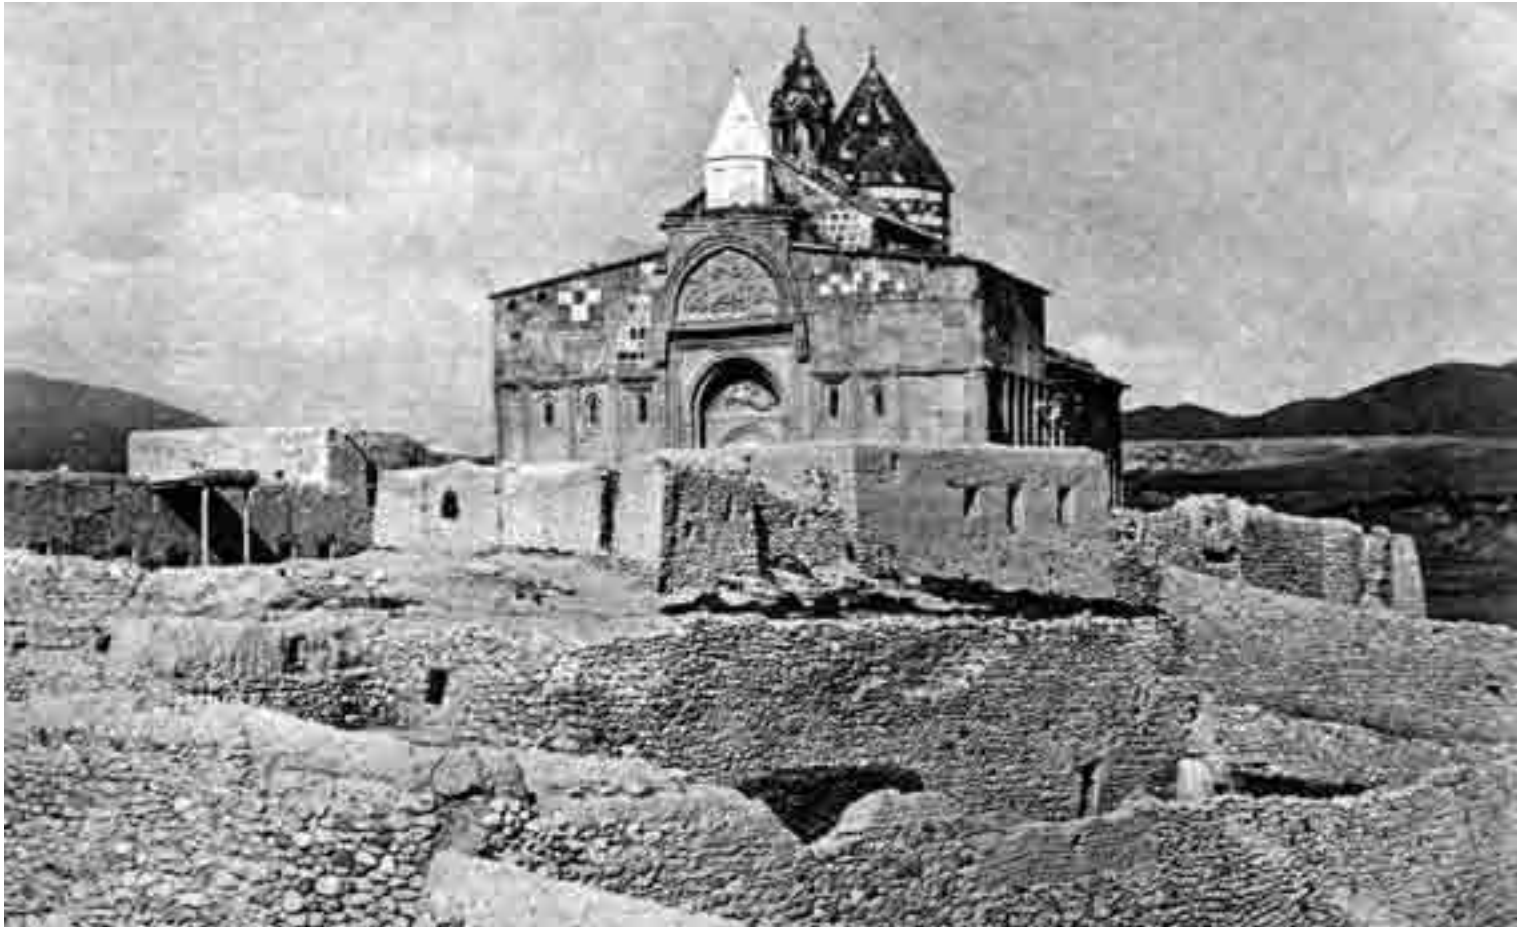
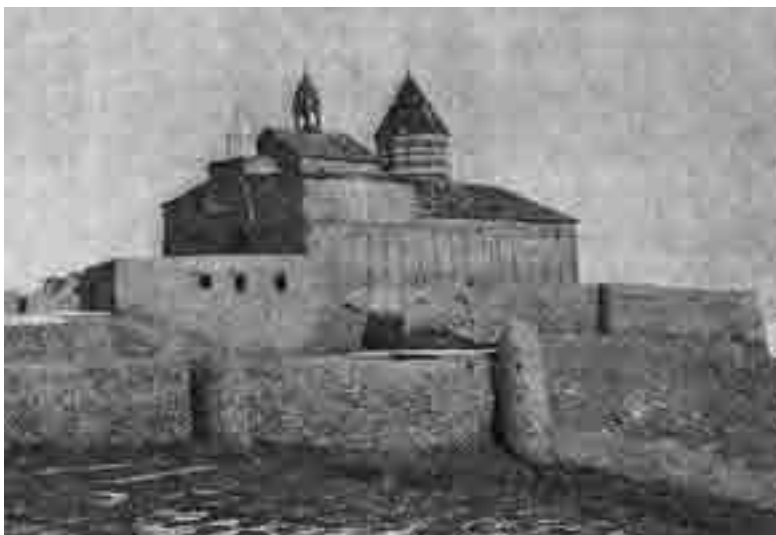
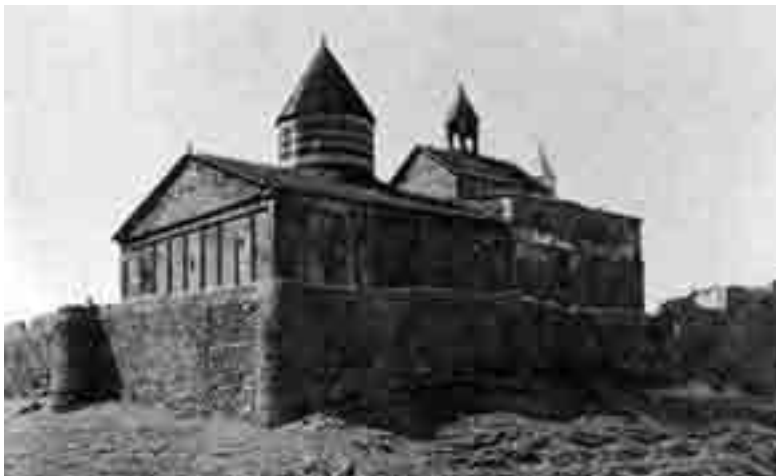
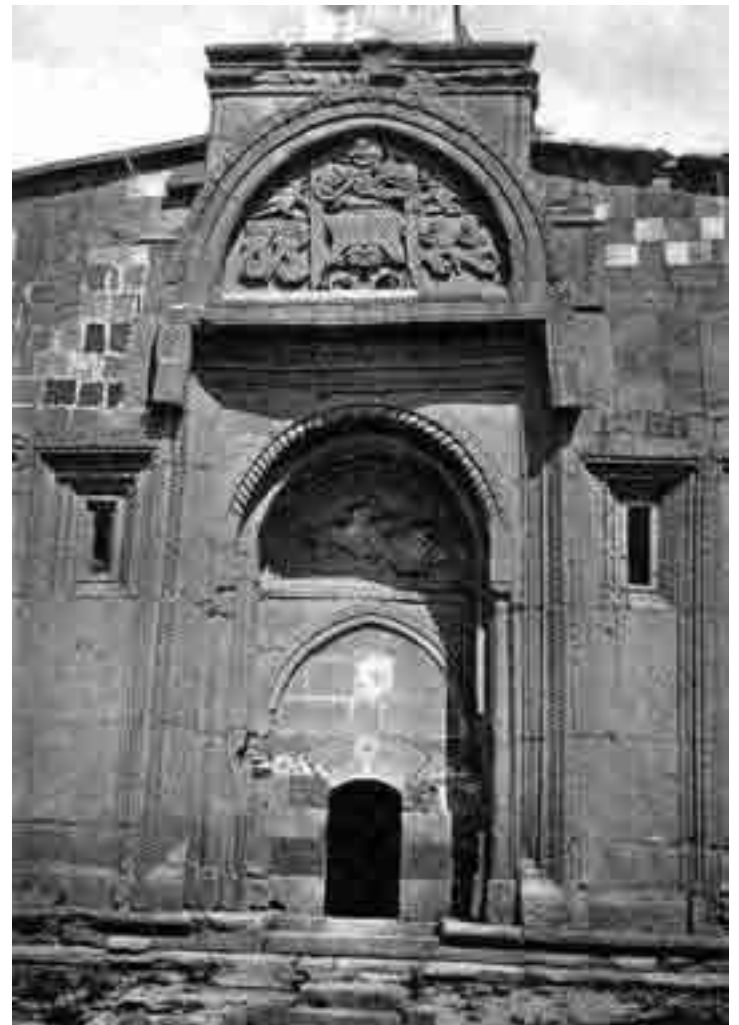
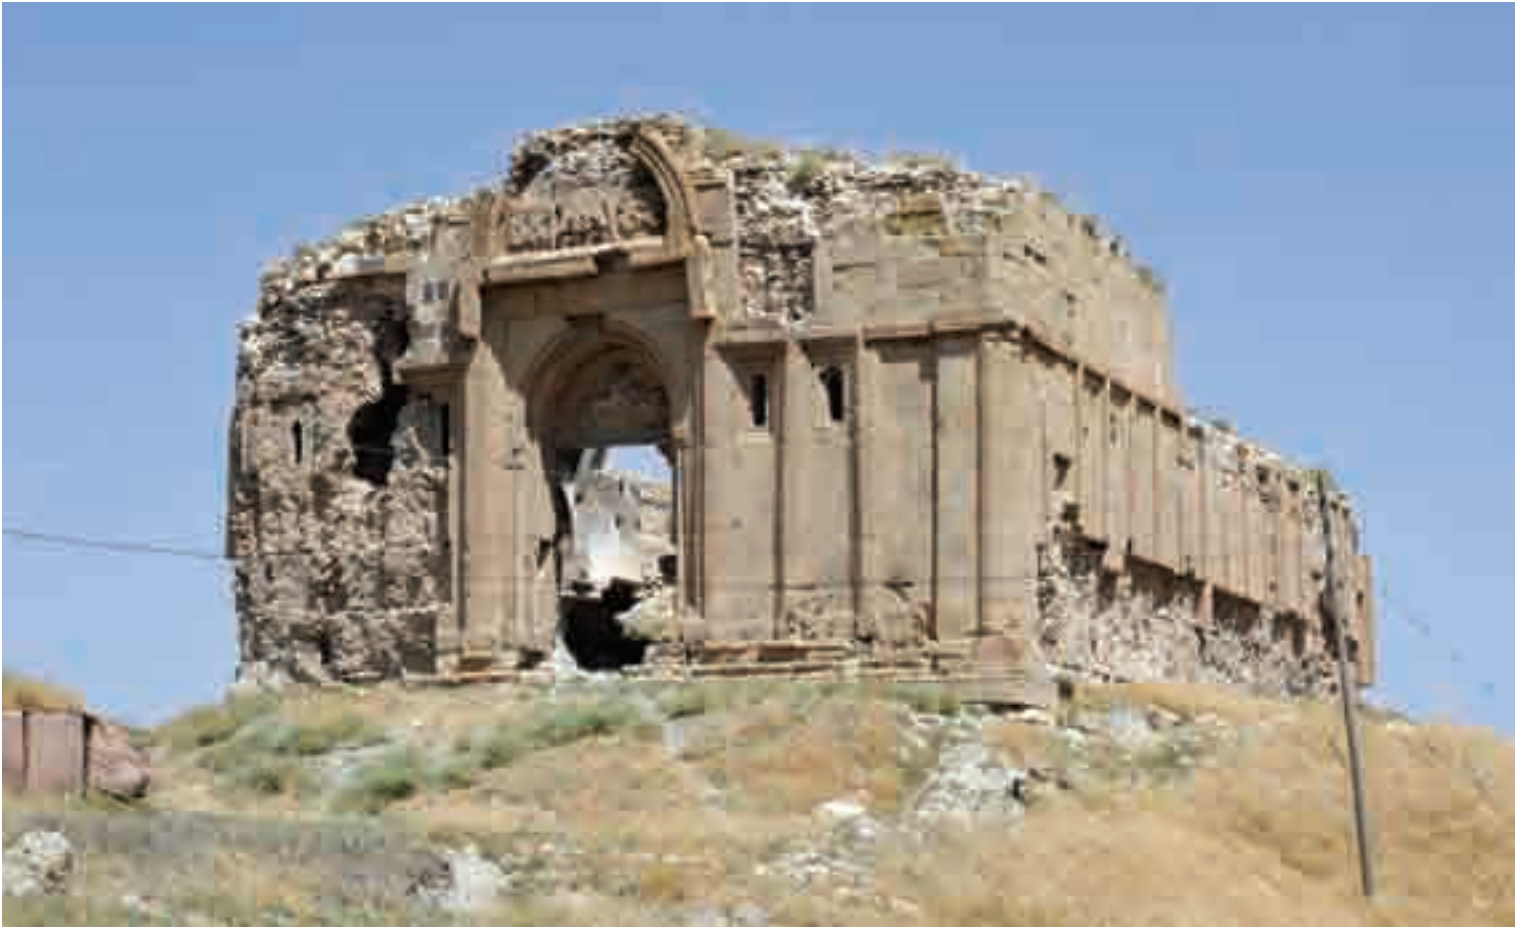
Монастырь Сурб Бардугимеос Аракял с юго-запада (первые две фот.), северо-востока и его западный портал (фот. В. Бахмана, 1911 г.); монастырь с юго-запада и его западный портал (фот. С. Карапетяна, 2013 г.)

It is traditionally considered to have been founded where the holy apostle suffered martyrdom. First mentioned in the 14th century, it underwent thorough reconstruction in 1651 and 1755.

In past decades, a military base was stationed in the territory of the semi-ruined monastery (it closed in 2013).

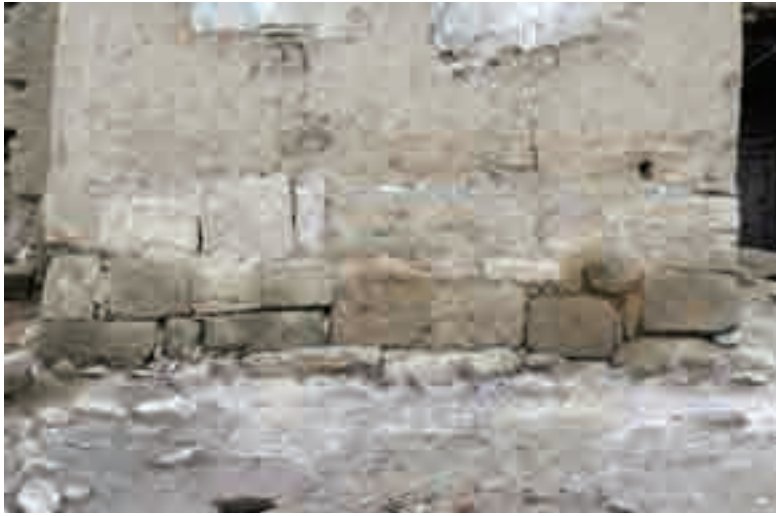
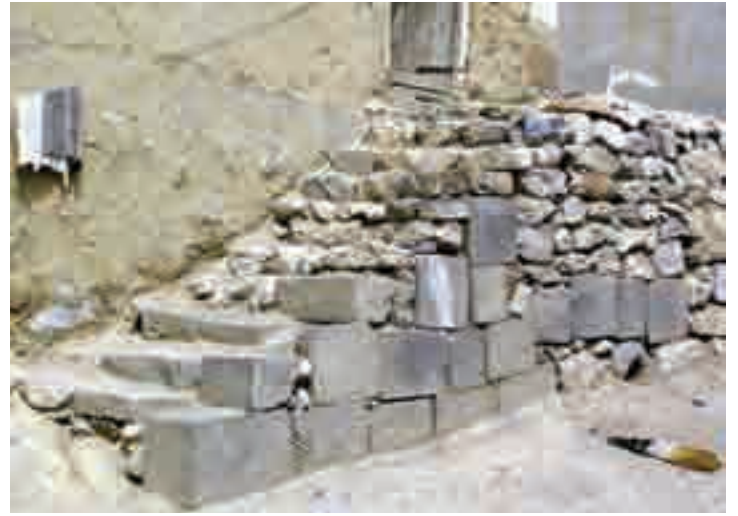
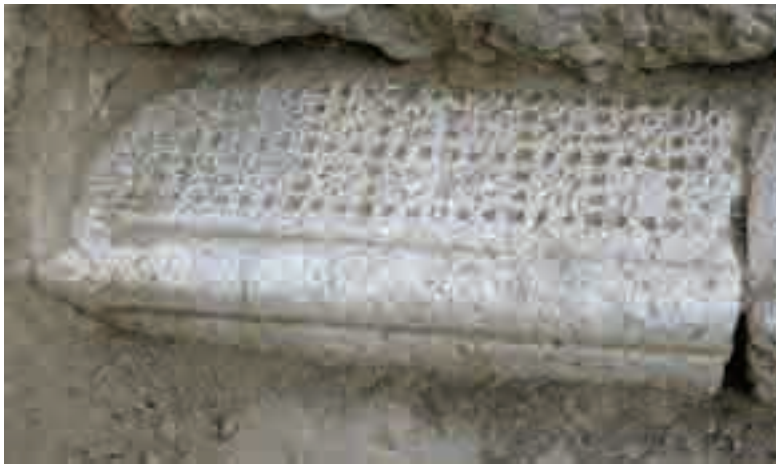
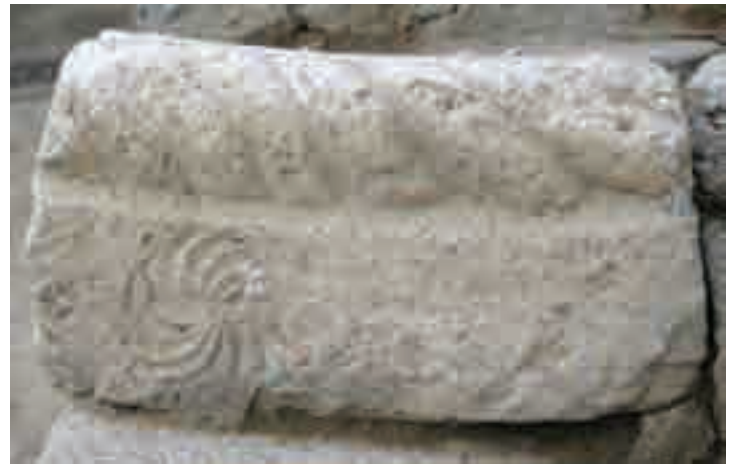
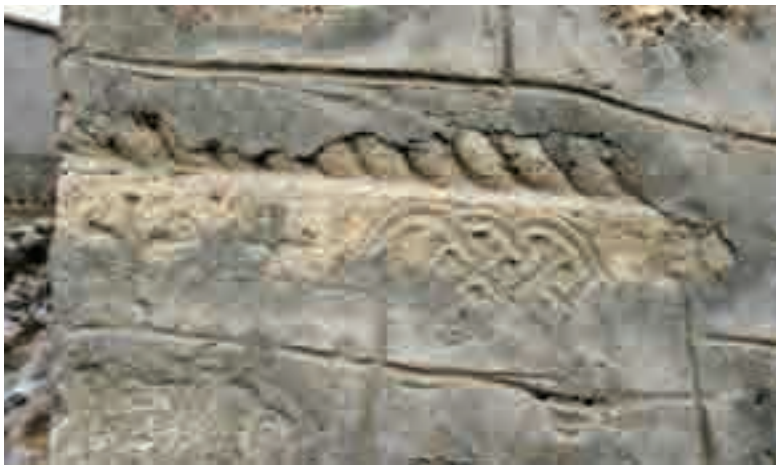
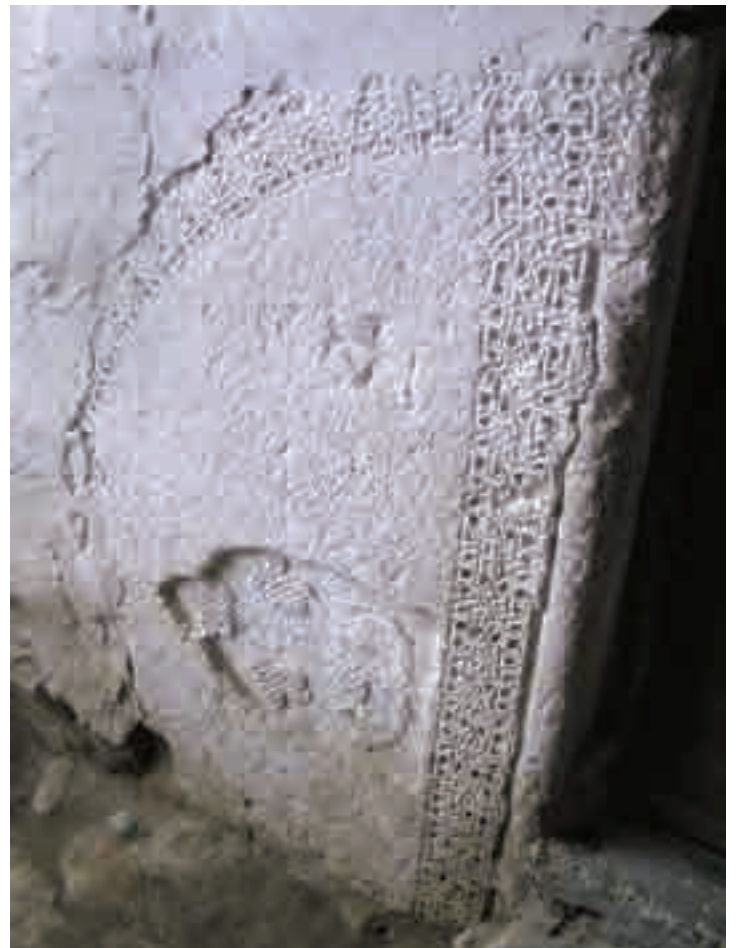
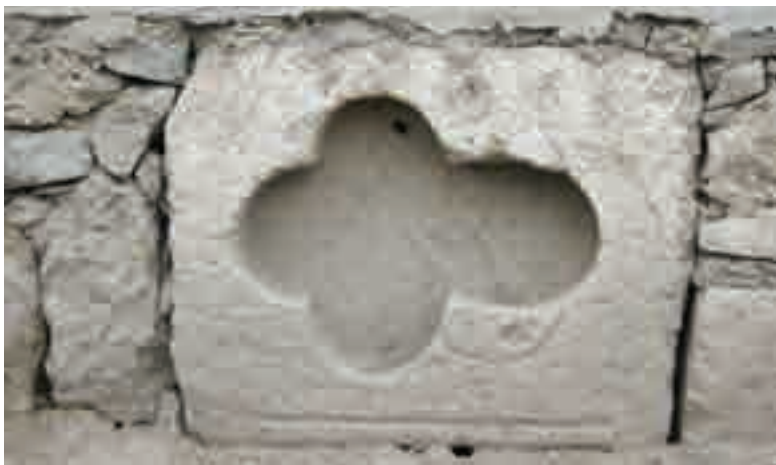
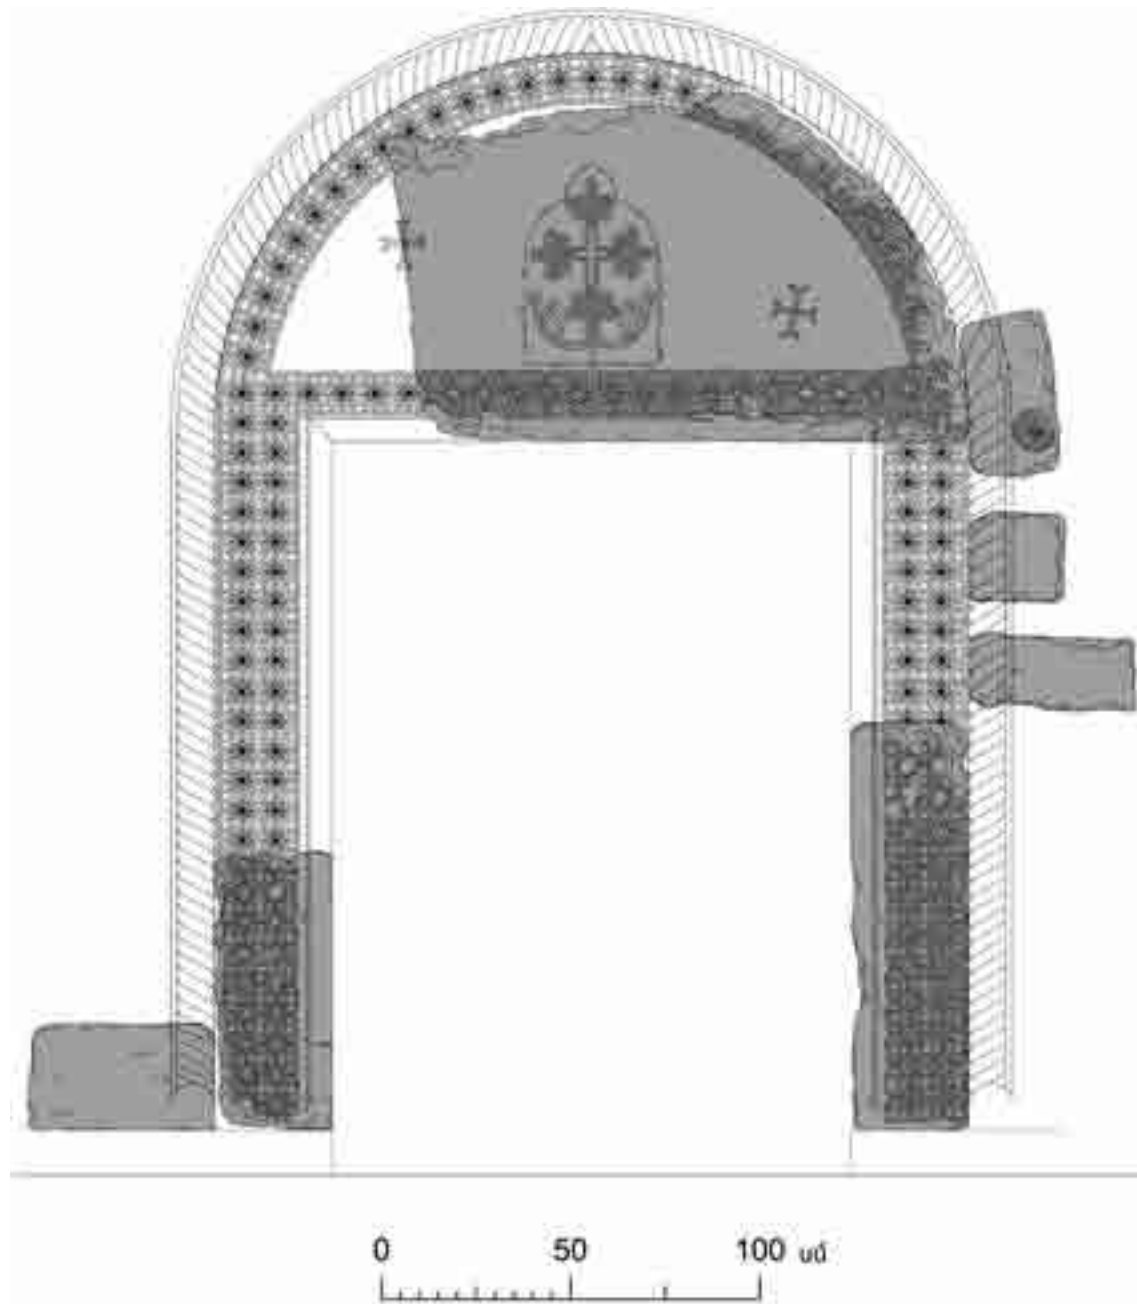
Резные фрагменты церкви Сурб Арутюн села Аспстан (фот. С. Карапетяна, 2006 г.); реконструкция входа церкви по сохранившимся обломкам (автор А. Акопян)

Церковь и ее кладбище были разрушены. Камни церкви и надгробия использованы в качестве стройматериала, а территория церкви — застроена.

Sourb Harutiun has been totally levelled to the ground, its site and stones having been appropriated.

The church cemetery has shared its fate.

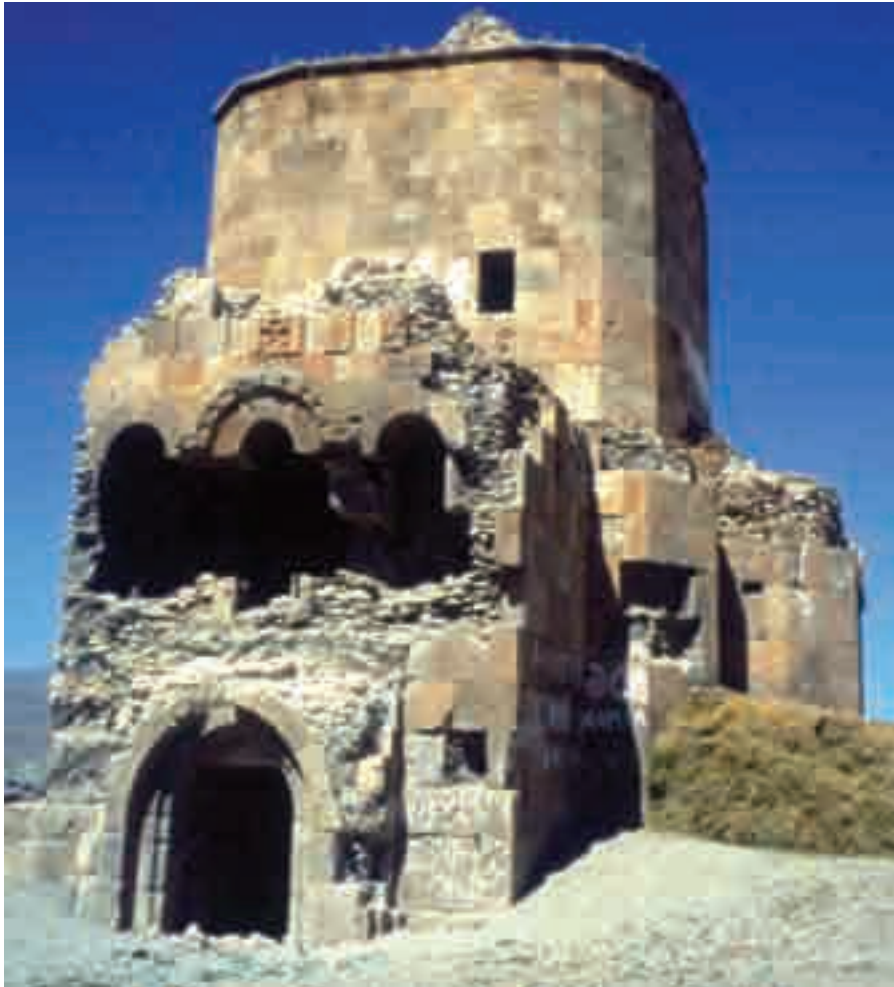
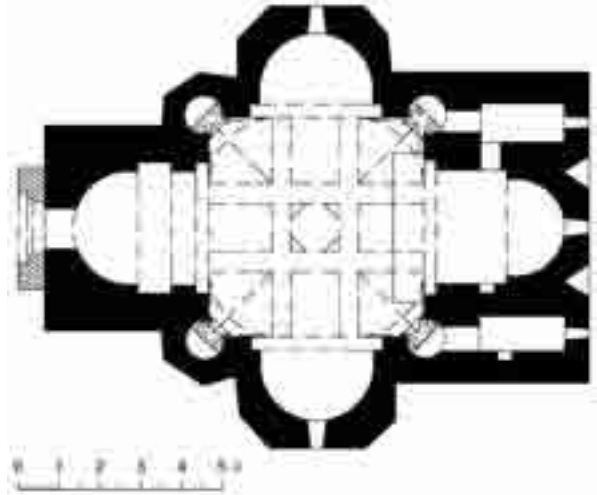
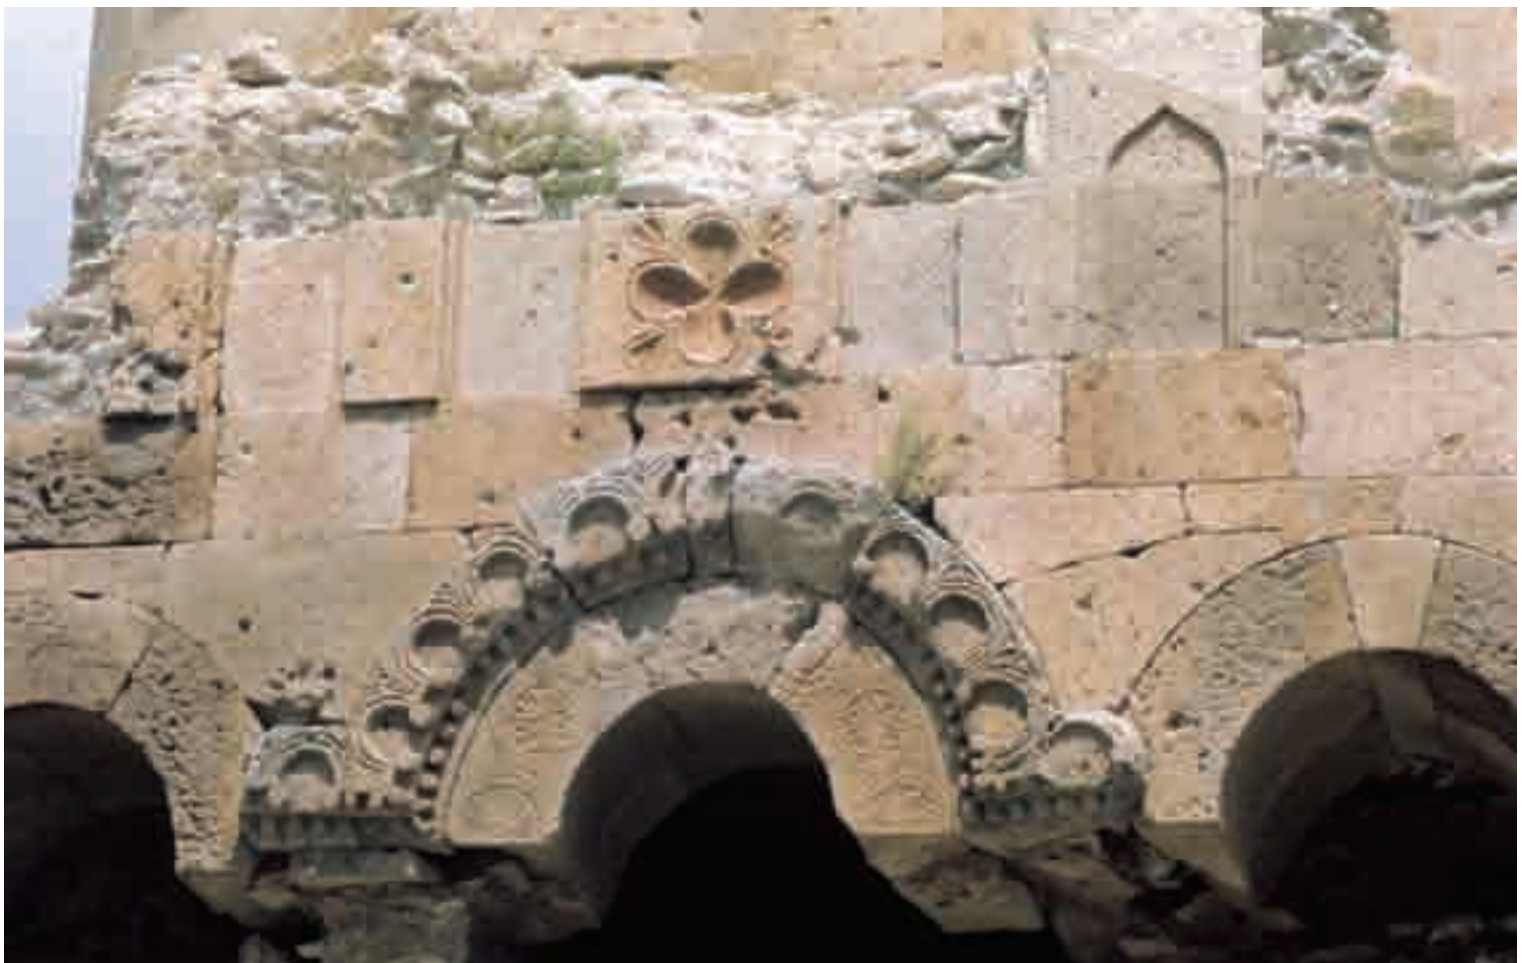
Sourb Echmiatzin (Holy Echmiatzin) Church of Dzoradira Village from the south-west and a partial view of its western facade (photos by A. Hakhnazarian, 1972); the church and the same part of its western facade as even more destroyed (photos by S. Karapetian, 2006); measurement by T. Breccia Fratadocchi, 1972

Է դարի Ավան-Հռիփսիմեատիպ հորինվածքով շինություն է: Գմբեթը հիմնովին վերակառուցվել է ԺԷ դարում:

В течение последних десятилетий этот уникальный памятник подвергался умышленным разрушениям.

A monument of the Avan-Hripsime type, it traces back to the 7th century. In the 17th century, its dome was thoroughly reconstructed.

In past decades, this rare architectural monument has continually suffered premeditated destruction.

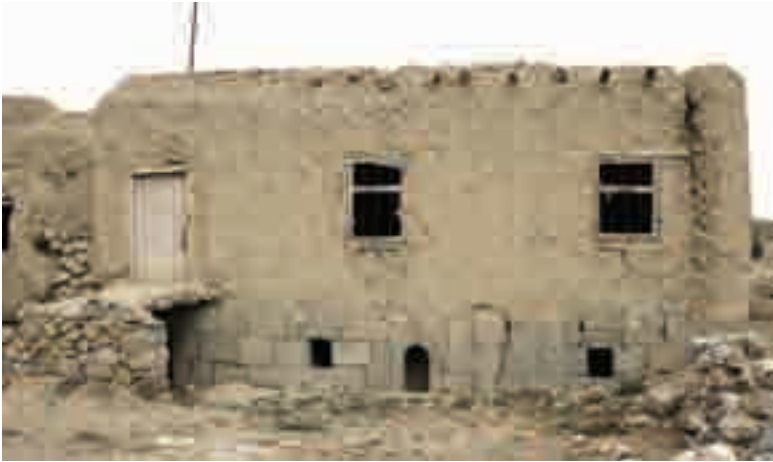
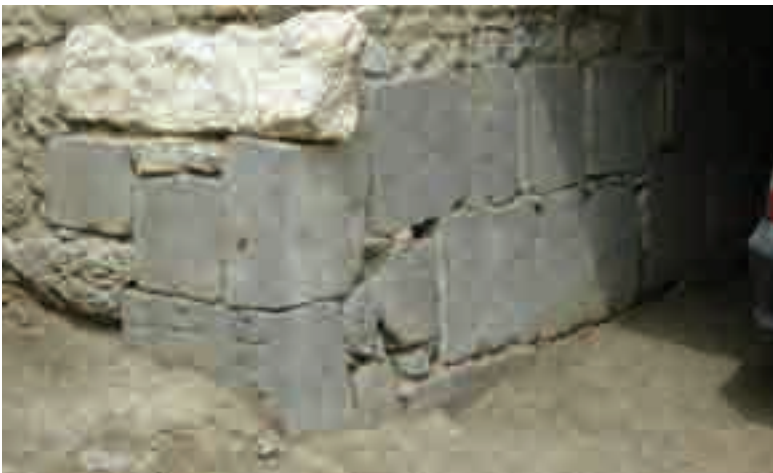
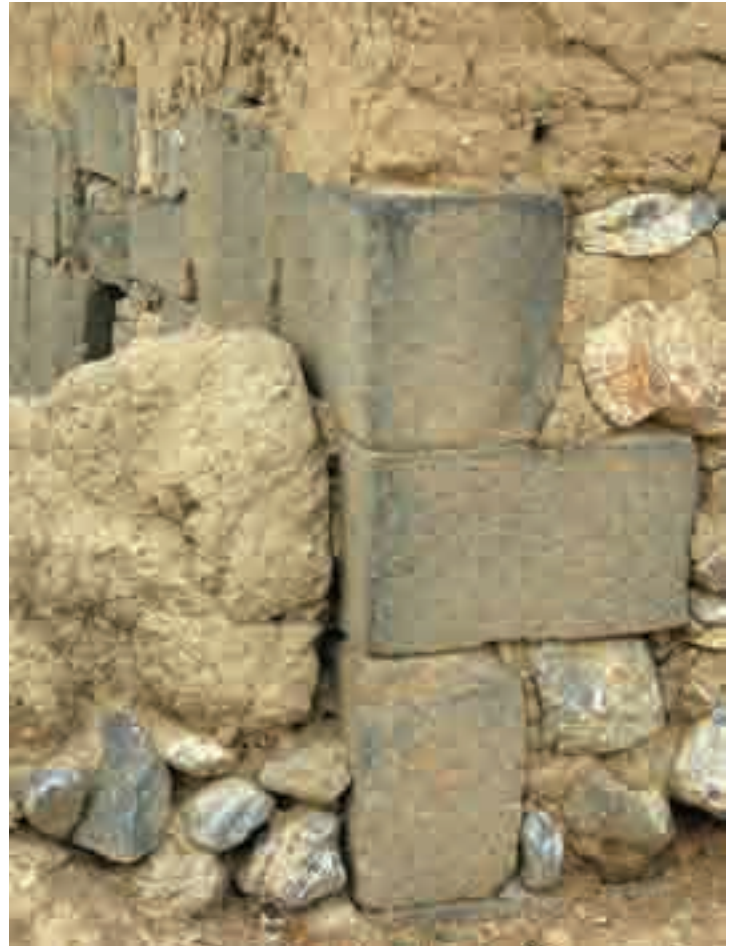
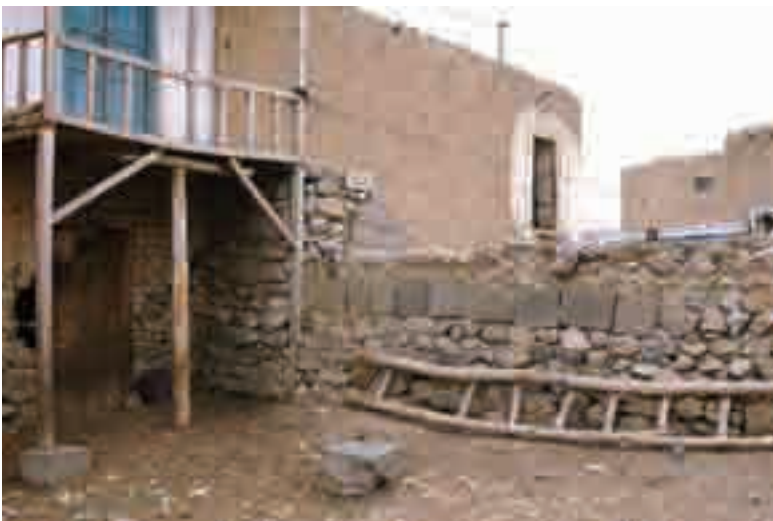
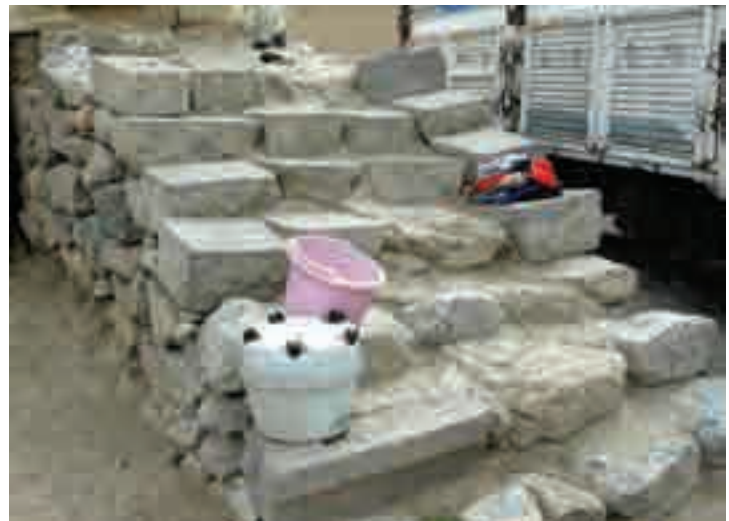
Остатки церкви Сурб Степанос села Эрнкан; облицовочные камни церкви, использованные в качестве стройматериала (фот. С. Карапетяна, 2006 г.)

В 1660 г. на месте старой одноименной церкви 1658 г. была построена новая базилика (возможно, трехнефная). Церковь почти полностью разрушена, а ее чисто отесанные облицовочные камни использованы в качестве стройматериала.

A basilica (perhaps, tri-nave) of 1660, it came to replace an earlier church of the same name (mentioned in 1658) through complete reconstruction.

The monument has been almost totally annihilated, its finely-dressed revetment stones having been appropriated as building material.

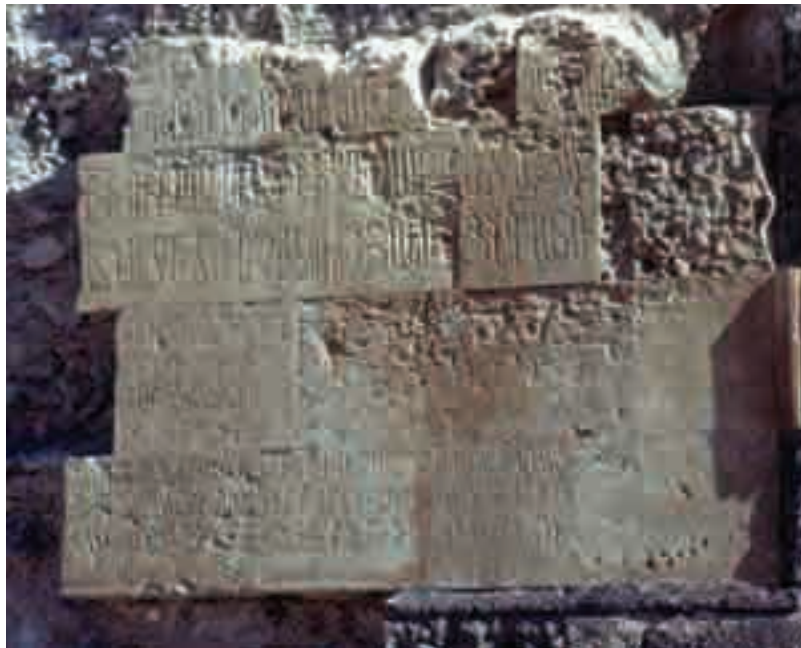
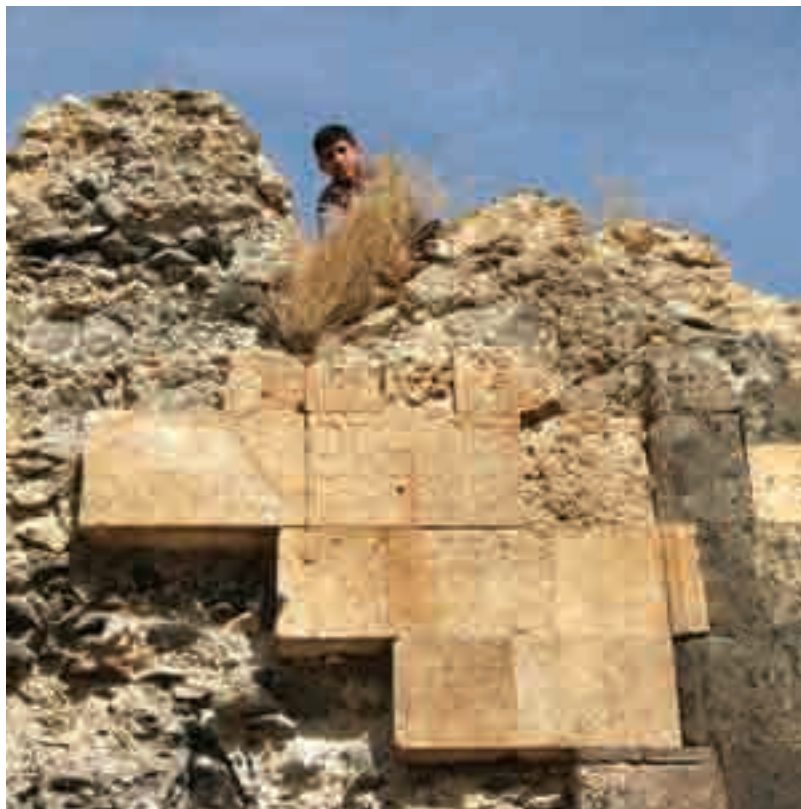
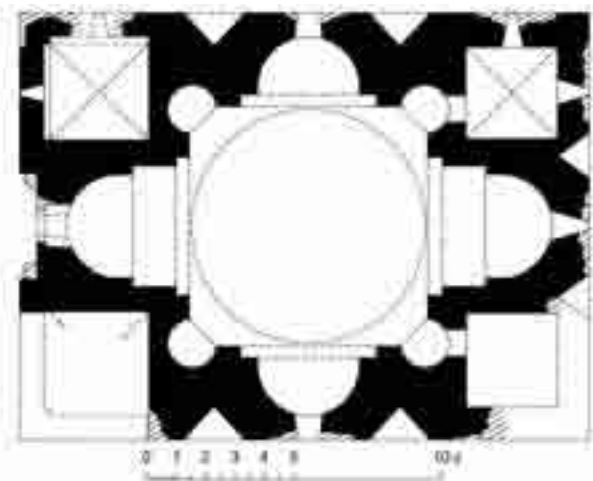
Монастырь Арцвабер с юга и фрагмент надписи в 1974 г. (фот. Ж.-М. Тьерри) и 2007 г. (фот. и зарисовка надписи С. Карапетяна); обмер А. Акопяна, 2007 г.

Artzvaber Monastery from the south and a partial view of one of its inscriptions as of 1974 (photos by J.-M. Thierry) and 2007 (photos and tracing by S. Karapetian); measurement by A. Hakobian, 2007

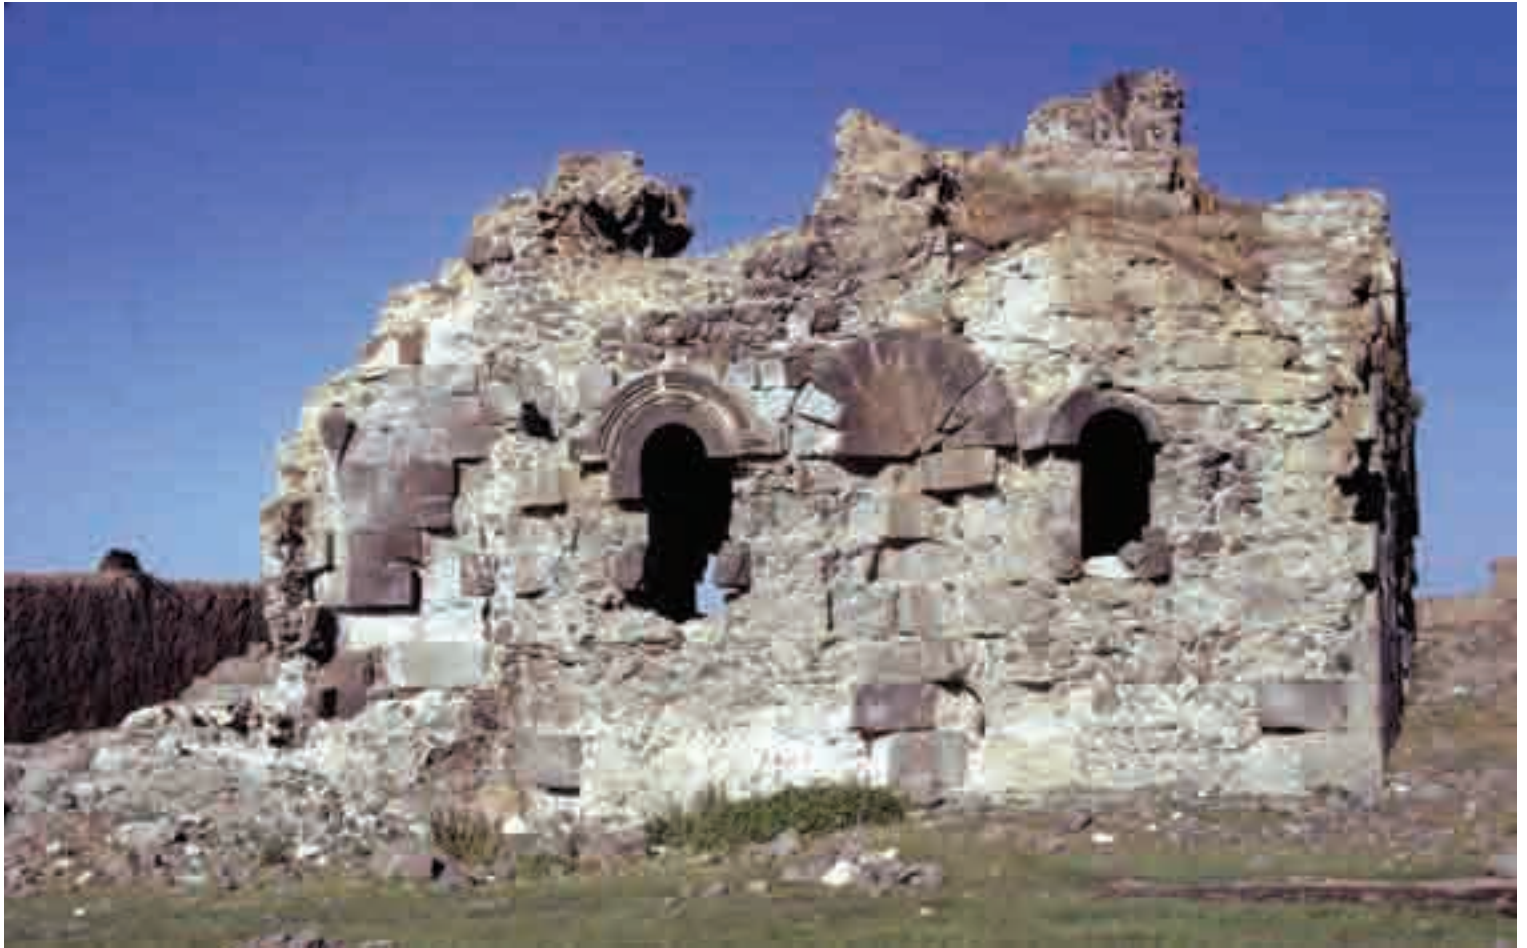
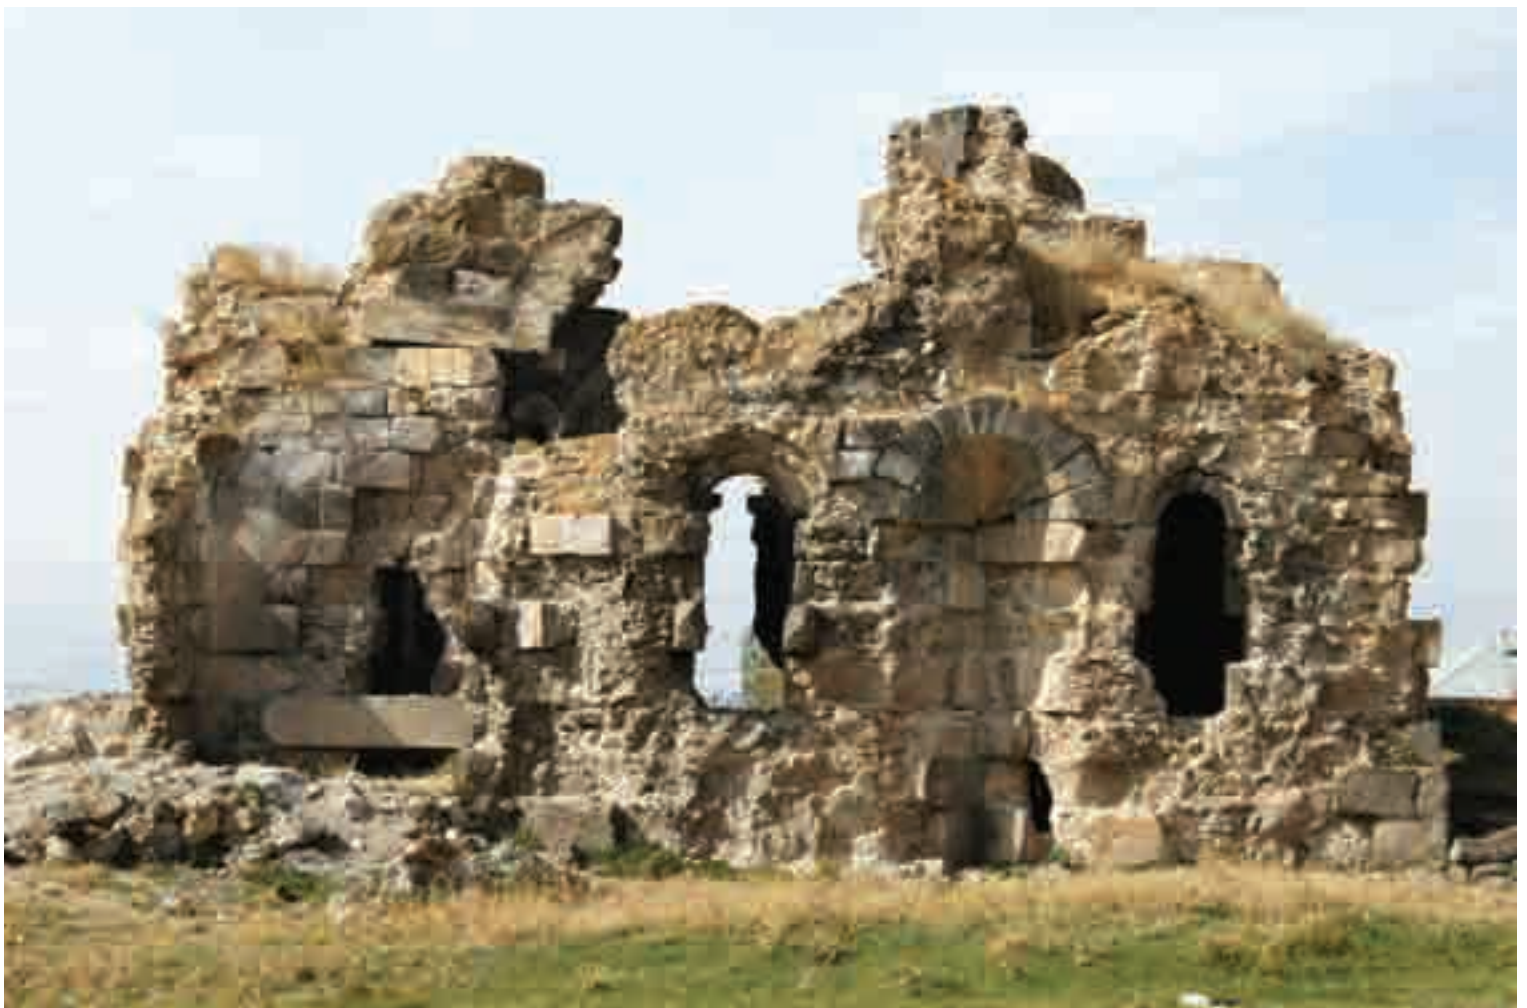
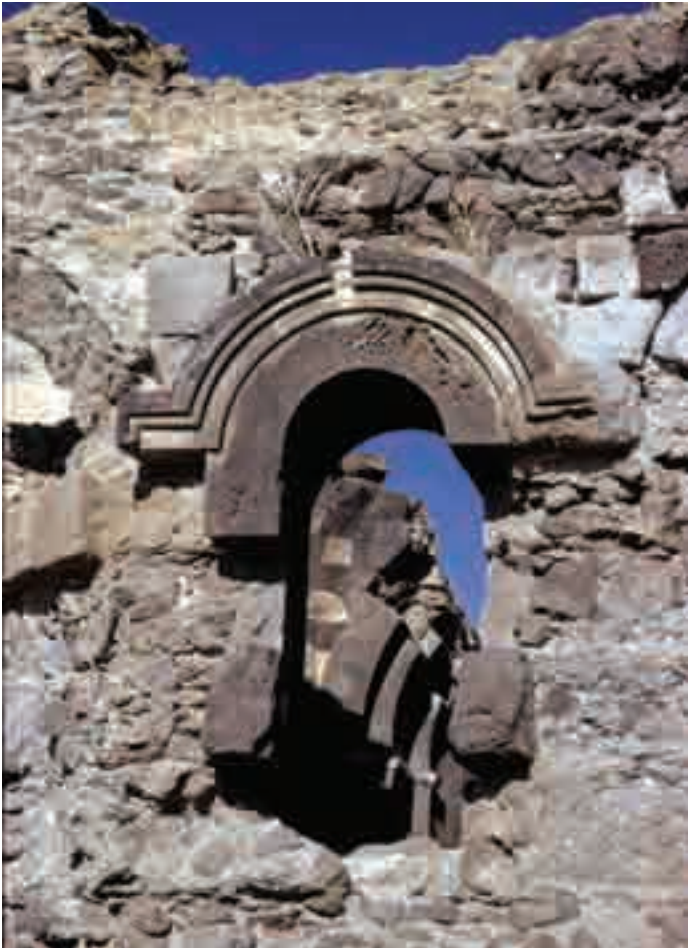
Արծվաբերի վանքն արևելքից և նույն ճակատից բացված լուսամուտն արտաքուստ 1974 (լուս.՝ ժ-Մ. Թիերրիի) և 2007 թթ. (լուս.՝ Ս. Կարապետյանի)

Монастырь Арцвабер с востока и его восточное окно снаружи (фот. Ж.-М. Тьерри, 1974 г., и С. Карапетяна, 2007 г.)

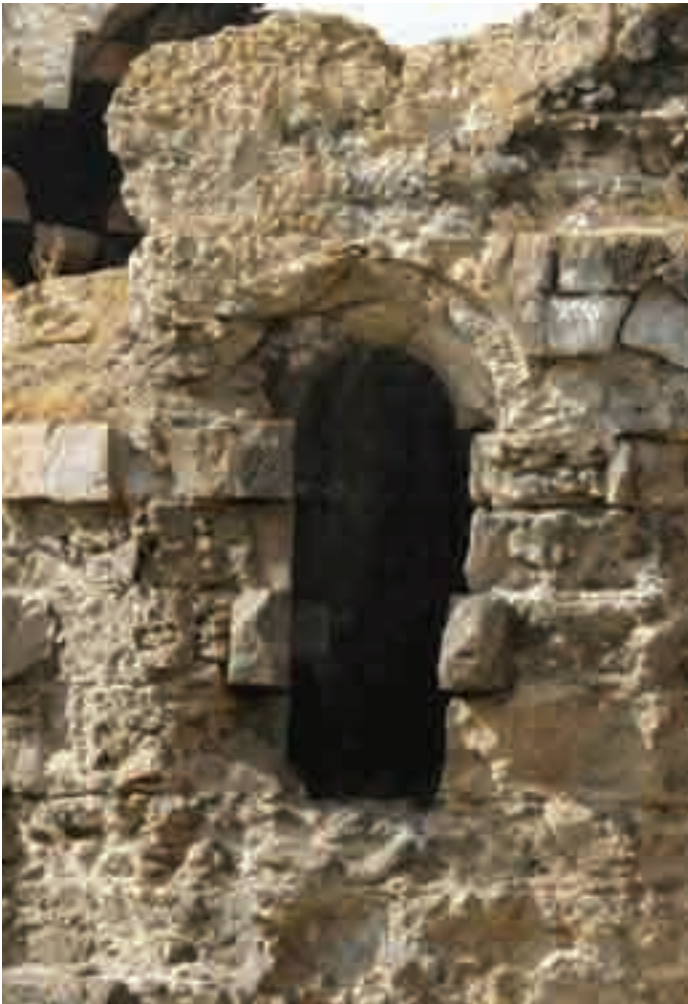
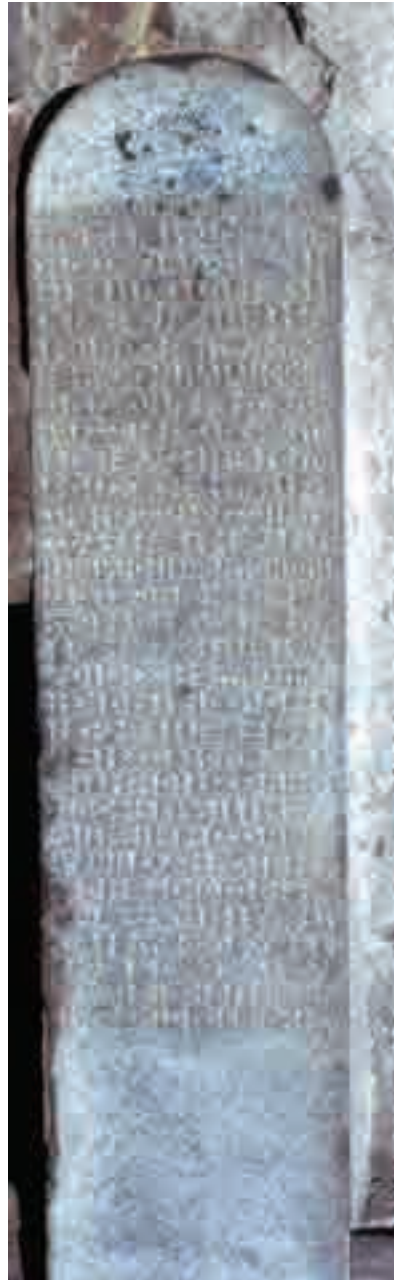
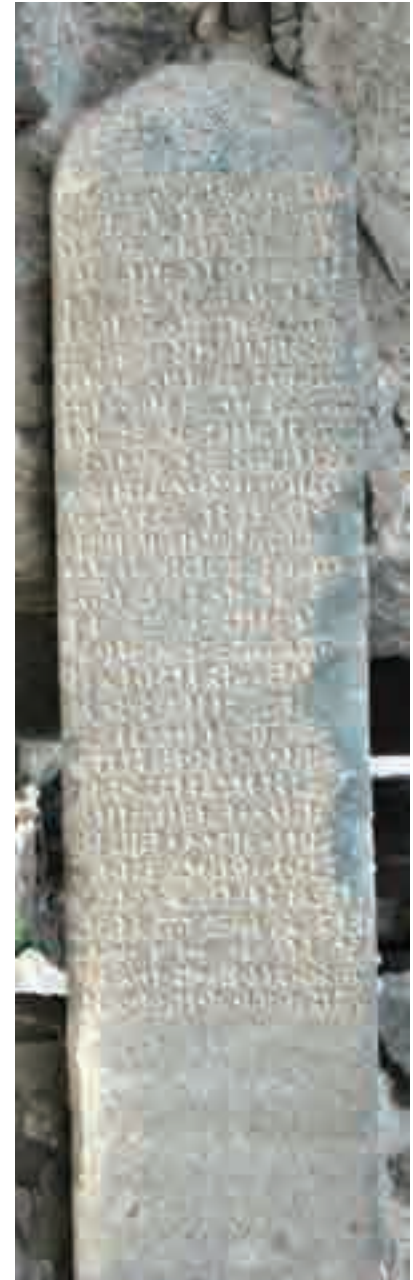
Стела с клинописной надписью, встроенная в стену у входа юго-восточного придела монастыря Арцвабер (фот. Ж.-М. Тьерри, 1974 г., и С. Карапетяна, 2007 г.)

A stele with a cuneiform inscription set in the entrance of the south-eastern vestry of the monastic church (photo by J.-M. Thierry, 1974); the same stele as deliberately damaged (photo by S. Karapetian, 2007)

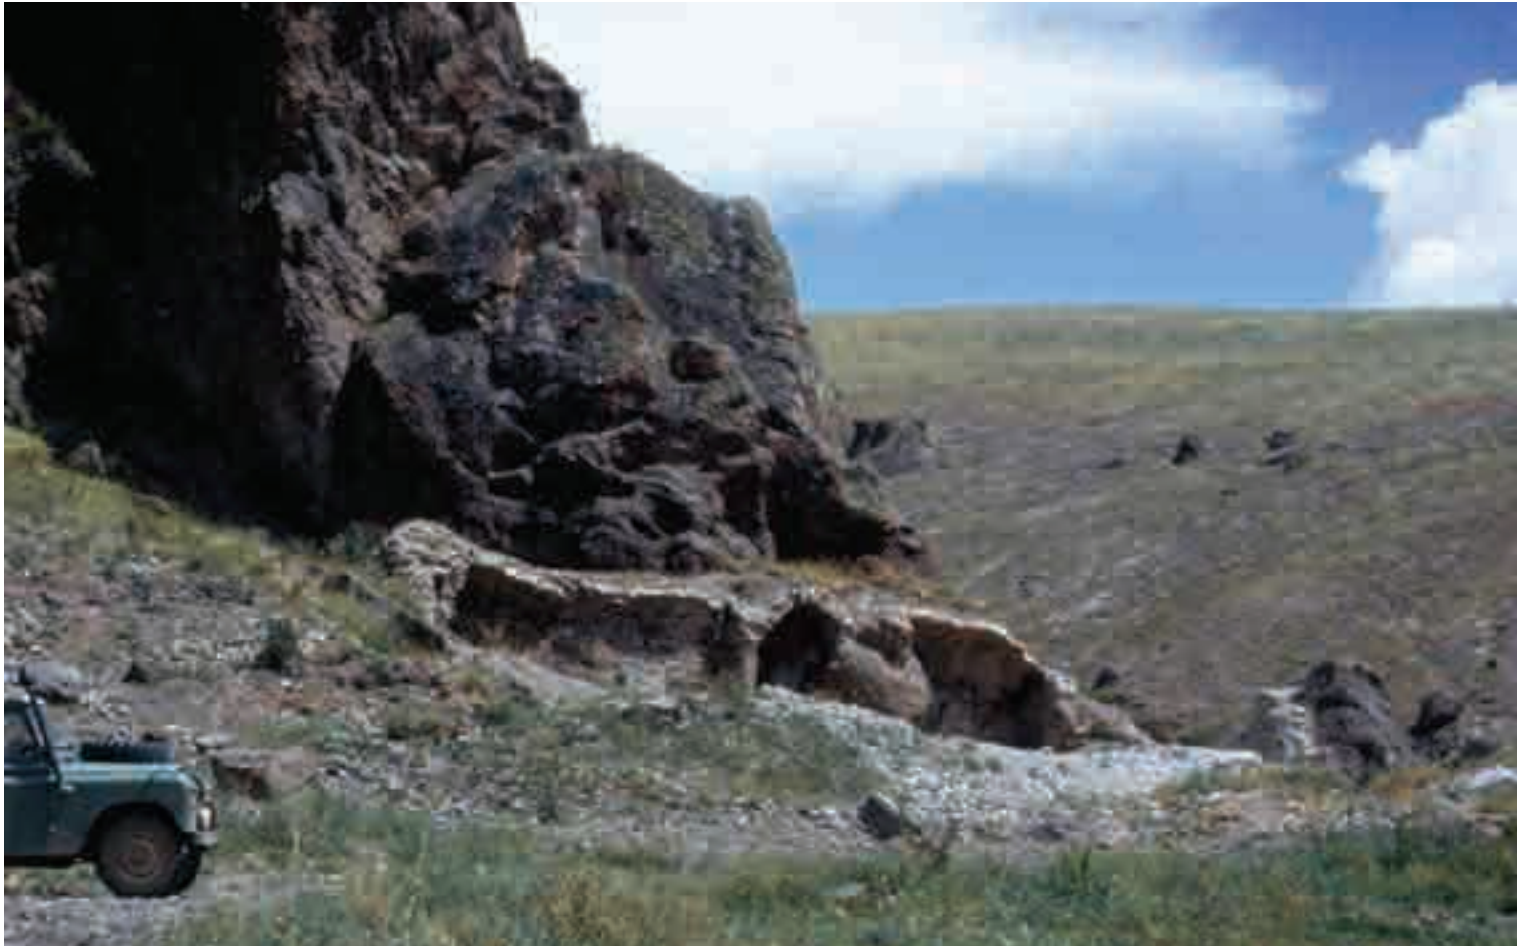
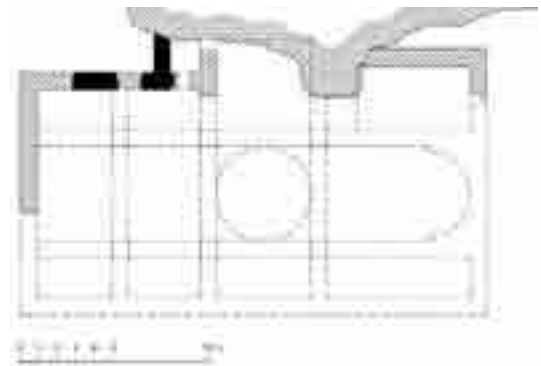
Մեծոփավանքի ավերակները (լուս.՝ ժ.Մ. Թիերրիի, 1972 թ.) և հատակագծի մոտավոր վերակազմությունը՝ Ա. Հակոբյանի, 2007 թ.

Руины монастыря Мецопаванк (фот. Ж.-М. Тьерри, 1972 г.); примерная реконструкция плана монастыря (автор А. Акопян, 2007 г.)

The ruins of Metzopavank Monastery (photos by J.-M. Thierry, 1972); a rough reconstruction of its plan by A. Hakobian (2007)
