ԵՂԵՌՆ՝
ԵՂԵՌՆԻՈ՛ ՇԵՏՈ

ANOTHER GENOCIDE
AFTER THE GENOCIDE

ANOTHER GENOCIDE
AFTER THE GENOCIDE
VOLUME 1

Հայկական նյութական մշակույթի հուշարձանների միտումնավոր ոչնչացման փաստերն առկա են Արևմտյան Հայաստանի անխտիր բոլոր շուրջ 120 գավառների ավելի քան 7.000 բնակավայրերում և նրանց հարակից հնավայրերում: Սույն հատորում ներկայացված է Կարսի մարզի, ինչպես նաև Բաղեշի (Բիթլիս), Կարնո (Էրզրում) և Վանի նահանգների 24 գավառներում գտնվող և միտումնավոր վնասված կամ ոչնչացված տարաբնույթ (այն է՝ պաշտամունքային, պաշտպանական, գերեզմանական, ճարտարագիտական և այլն) 132 պատմական հուշարձան:

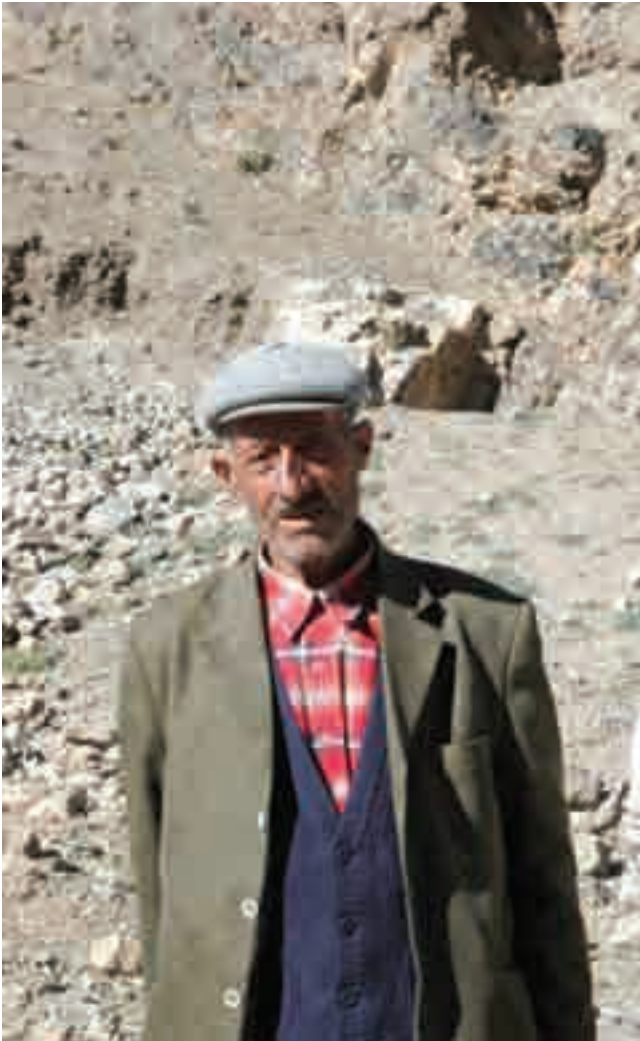
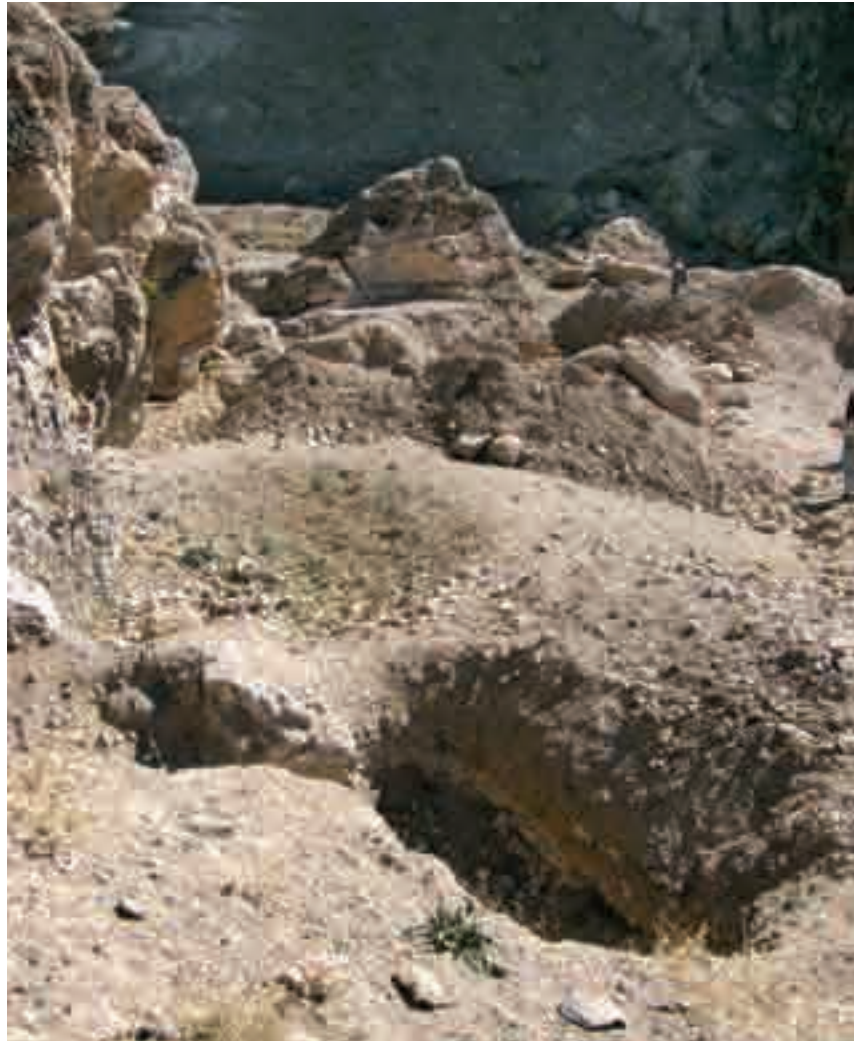
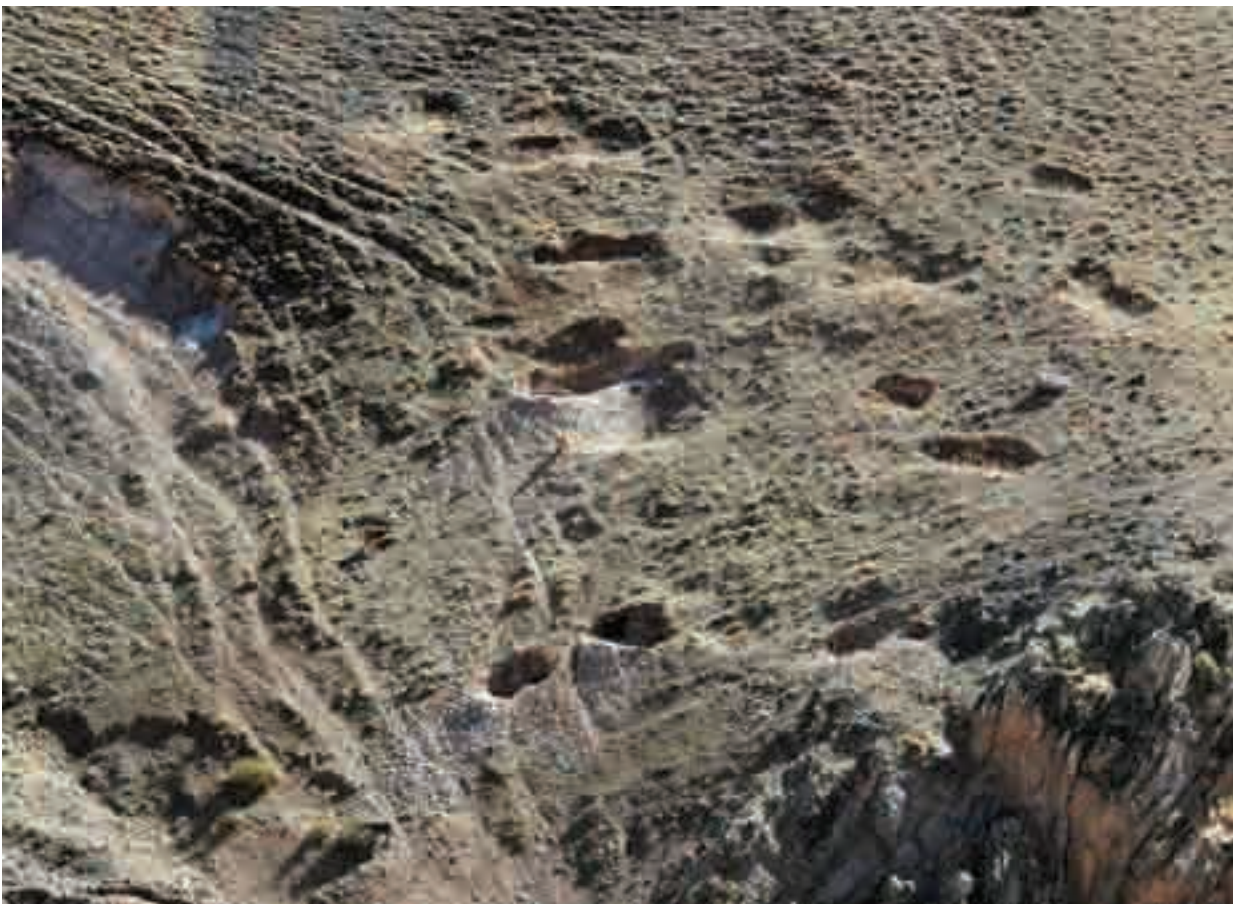
Մեծոփականի ավերումներն ավարտին հասցրած չաղաշցի քուրդ Նադիրը, վանքատեղին և վանքի գերեզմանոցը գանձախուզության հետքերով (լուս.՝ Ս. Կարապետյանի, 2007 թ.)

Курд Надир из села Чахдаш, полностью разрушивший монастырь Мецопаванк; место, где находился монастырь; разрушенное кладбище монастыря (фот. С. Карапетяна, 2007 г.)

Nadir, the Kurd from Chaghdash who is to blame for the total destruction of Metzopavank Monastery; the site of the monastery with traces left by "gold-diggers"; the site of the annihilated monastic cemetery (photos by S. Karapetian, 2007)

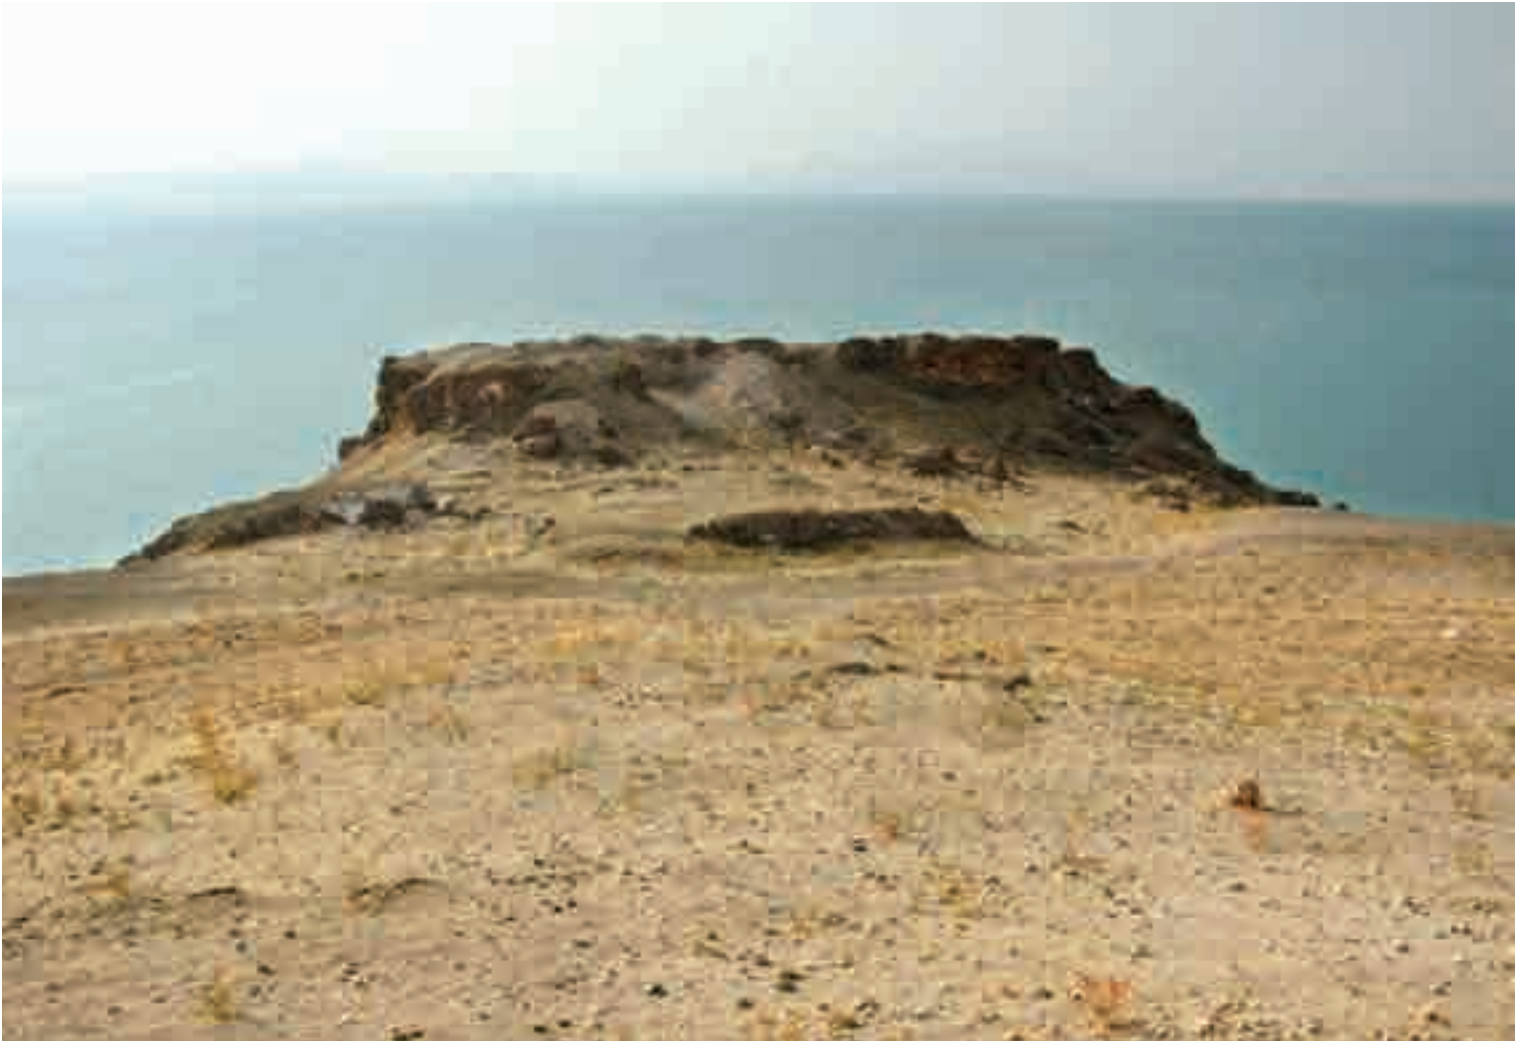
Մատղավանքի տեղը և գանձախուզության նպատակով իրականացված տակնուվրայությունները (լուս.՝ Ս. Կարապետյանի, 2004 թ.)

Место, где находился монастырь Матхаванк, и следы разрушений, оставленные от кладоискателей (фот. С. Карапетяна, 2004 г.)

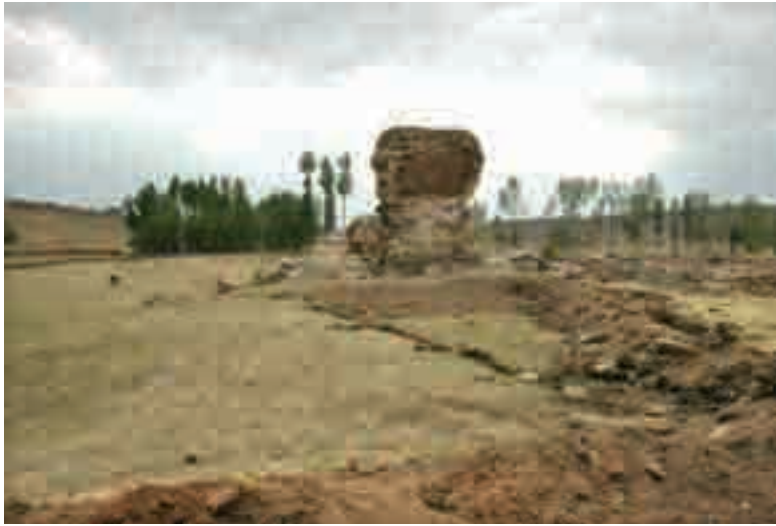
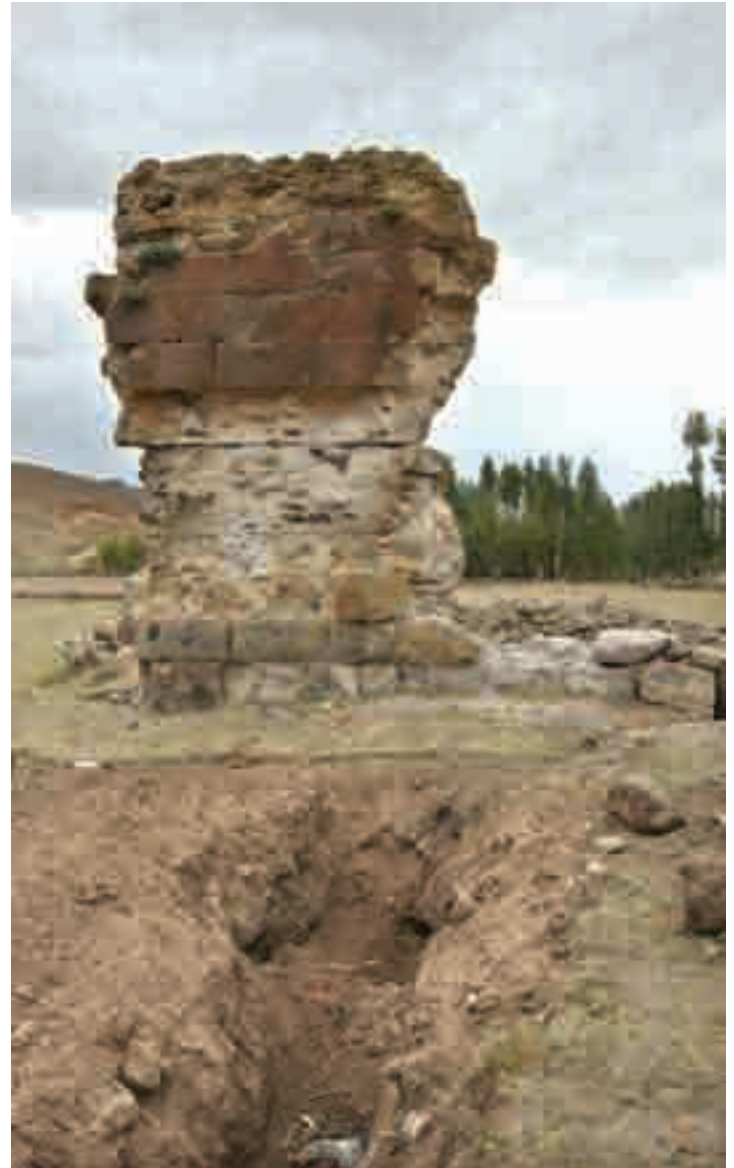
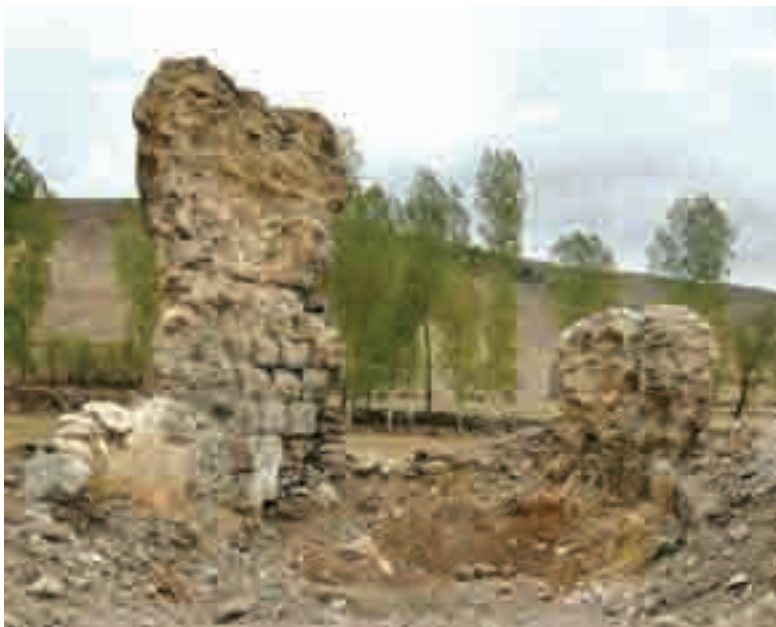
Եզիկ գյուղի եկեղեցու մնացորդները հյուսիսից և արևմուտքից, գանձախուզության նպատակով իրականացված տակնուվրայությունները 2007 թ. (լուս.՝ Ս. Կարապետյանի, չափ.՝ Ա. Հակոբյանի, 2007 թ.

Остатки церкви села Езык с севера и запада со следами разрушений, оставленных кладоискателями (фот. С. Карапетяна, 2007 г.); обмер А. Акопяна, 2007 г.

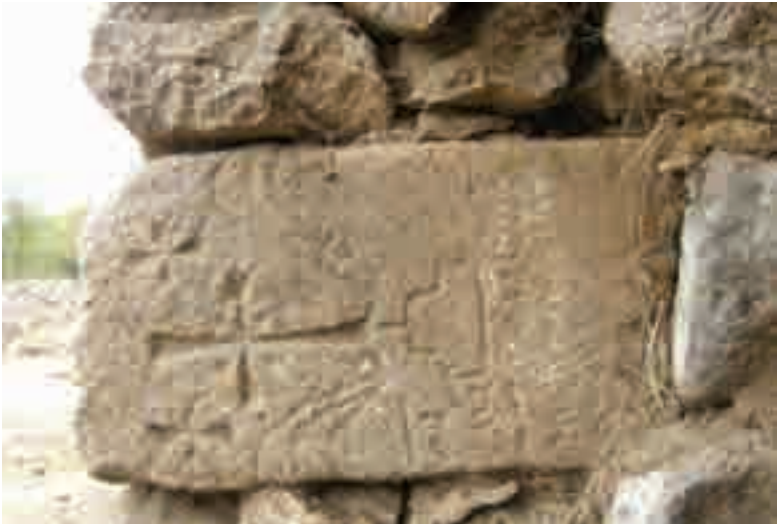
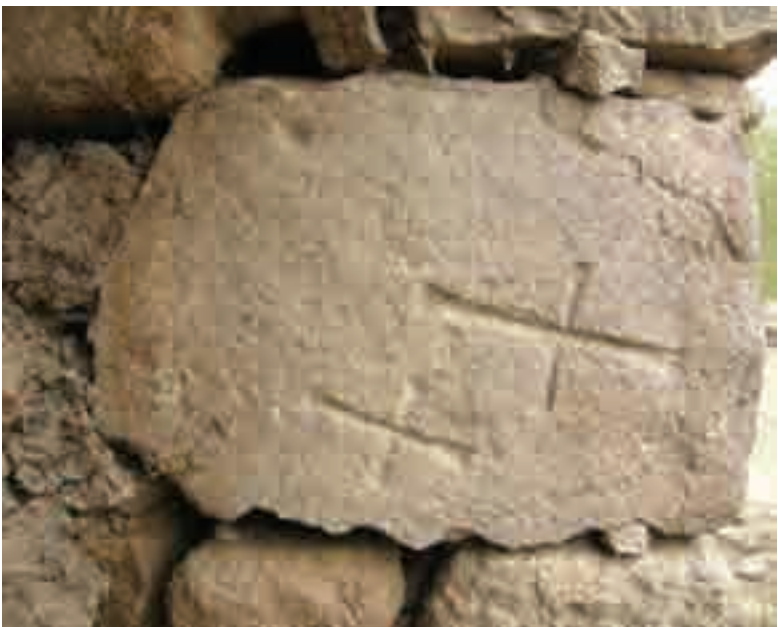
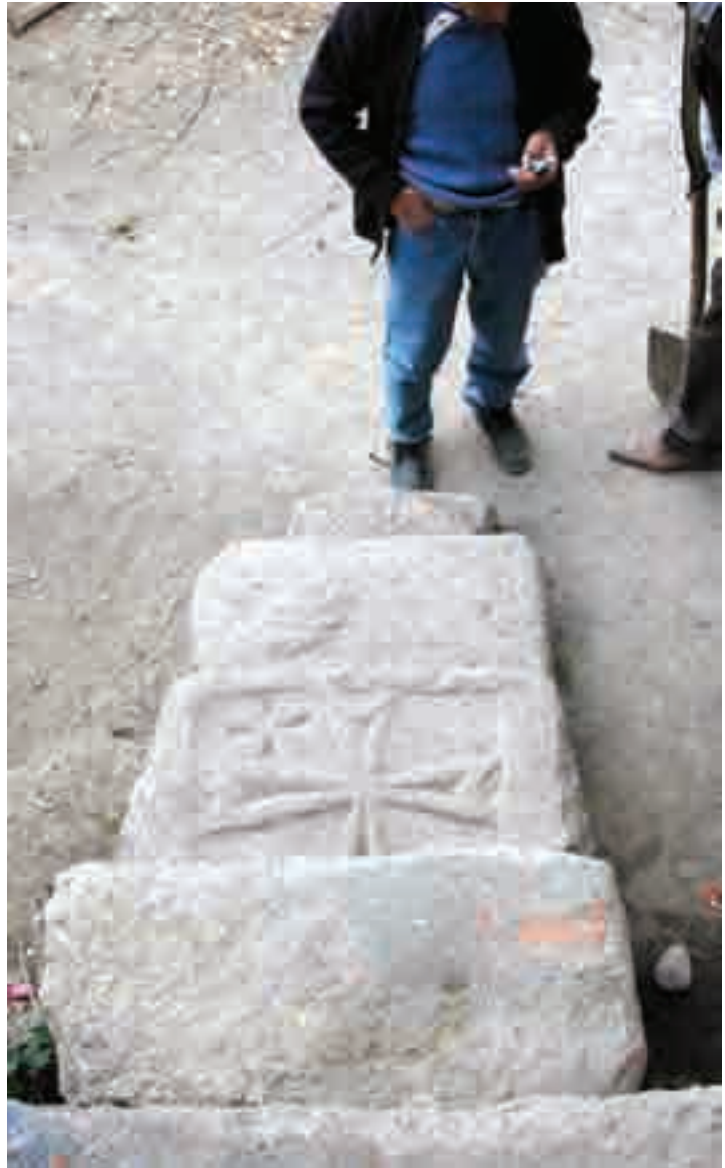
Հատվածներ Եզիկ գյուղի՝ իսպառ ոչնչացված գերեզմանոցից հասփշտակված և շինանյութի վերածված խաչքարերից (լուս.՝ Ս. Կարապետյանի, 2007 թ.)

Хачкары с разрушенного кладбища села Езык, использованные в качестве стройматериала (фот. С. Карапетяна, 2007 г.)

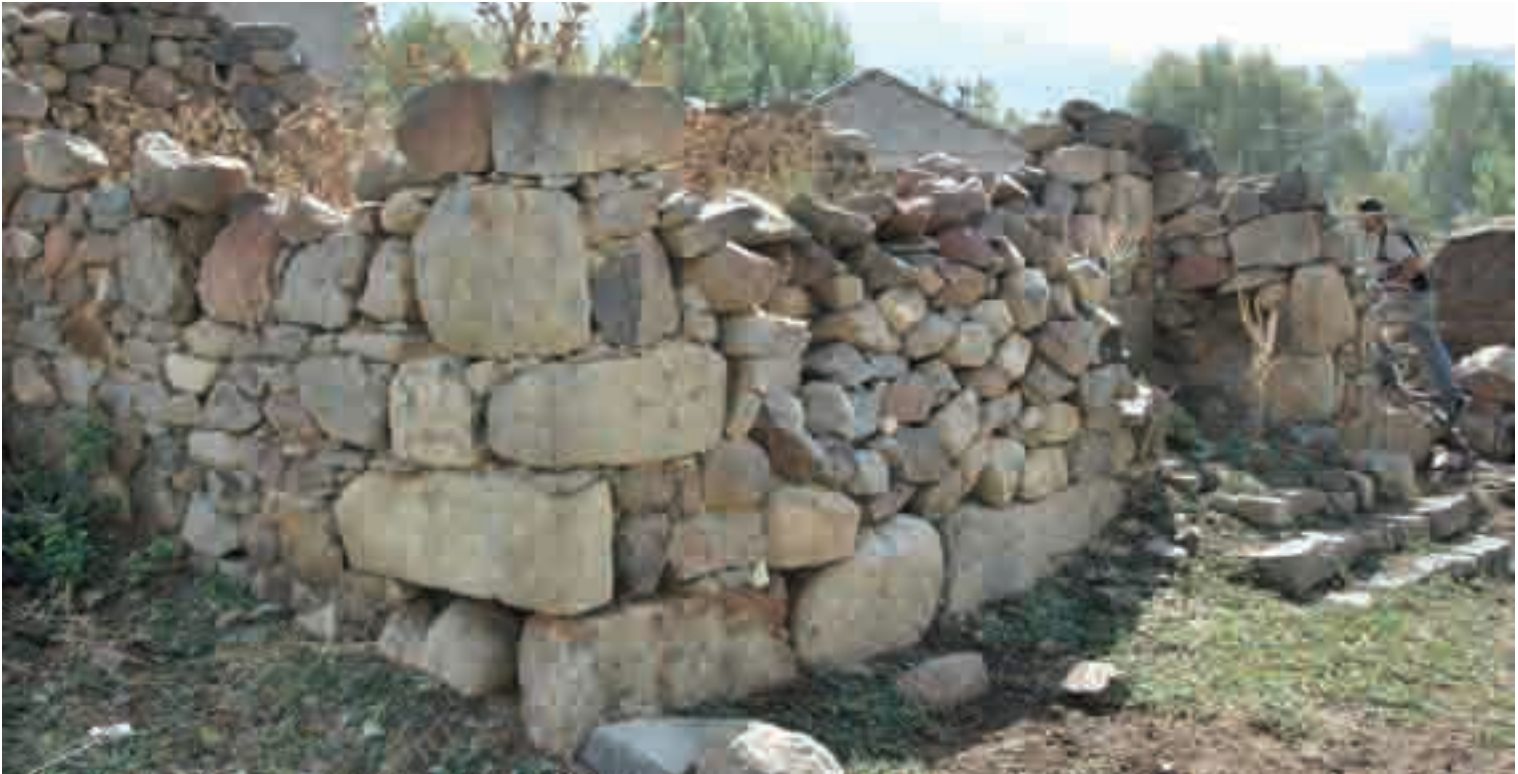
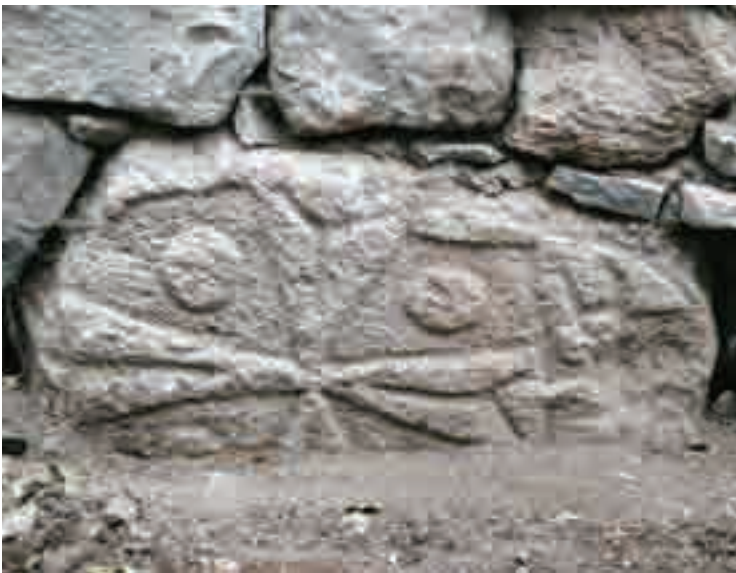
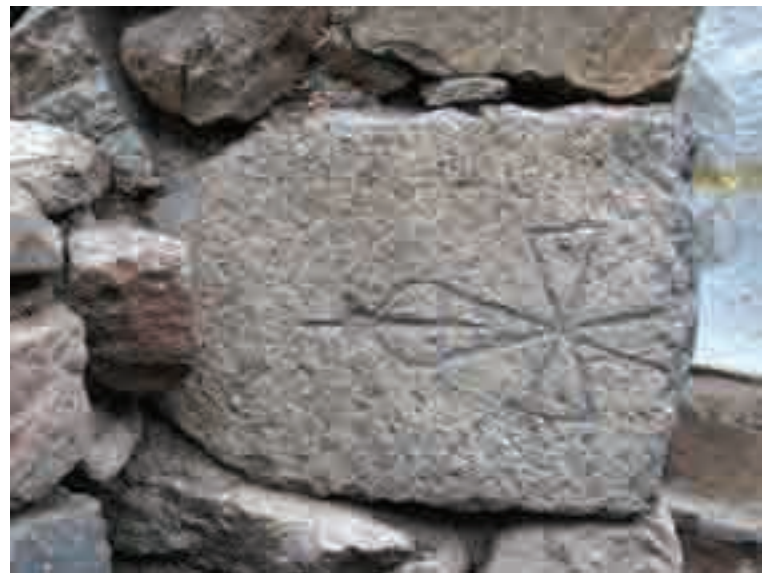
Հատվածներ Շեհիրպազար գյուղի՝ իսպառ ոչնչացված գերեզմանոցից հափշտակված և շինանյութի վերածված գերեզմանական հուշարձաններից (լուս.՝ Ս. Կարապետյանի, 2007 թ.)

Надгробия с разрушенного кладбища села Шехирпазар, использованные в качестве стройматериала (фот. С. Карапетяна, 2007 г.)

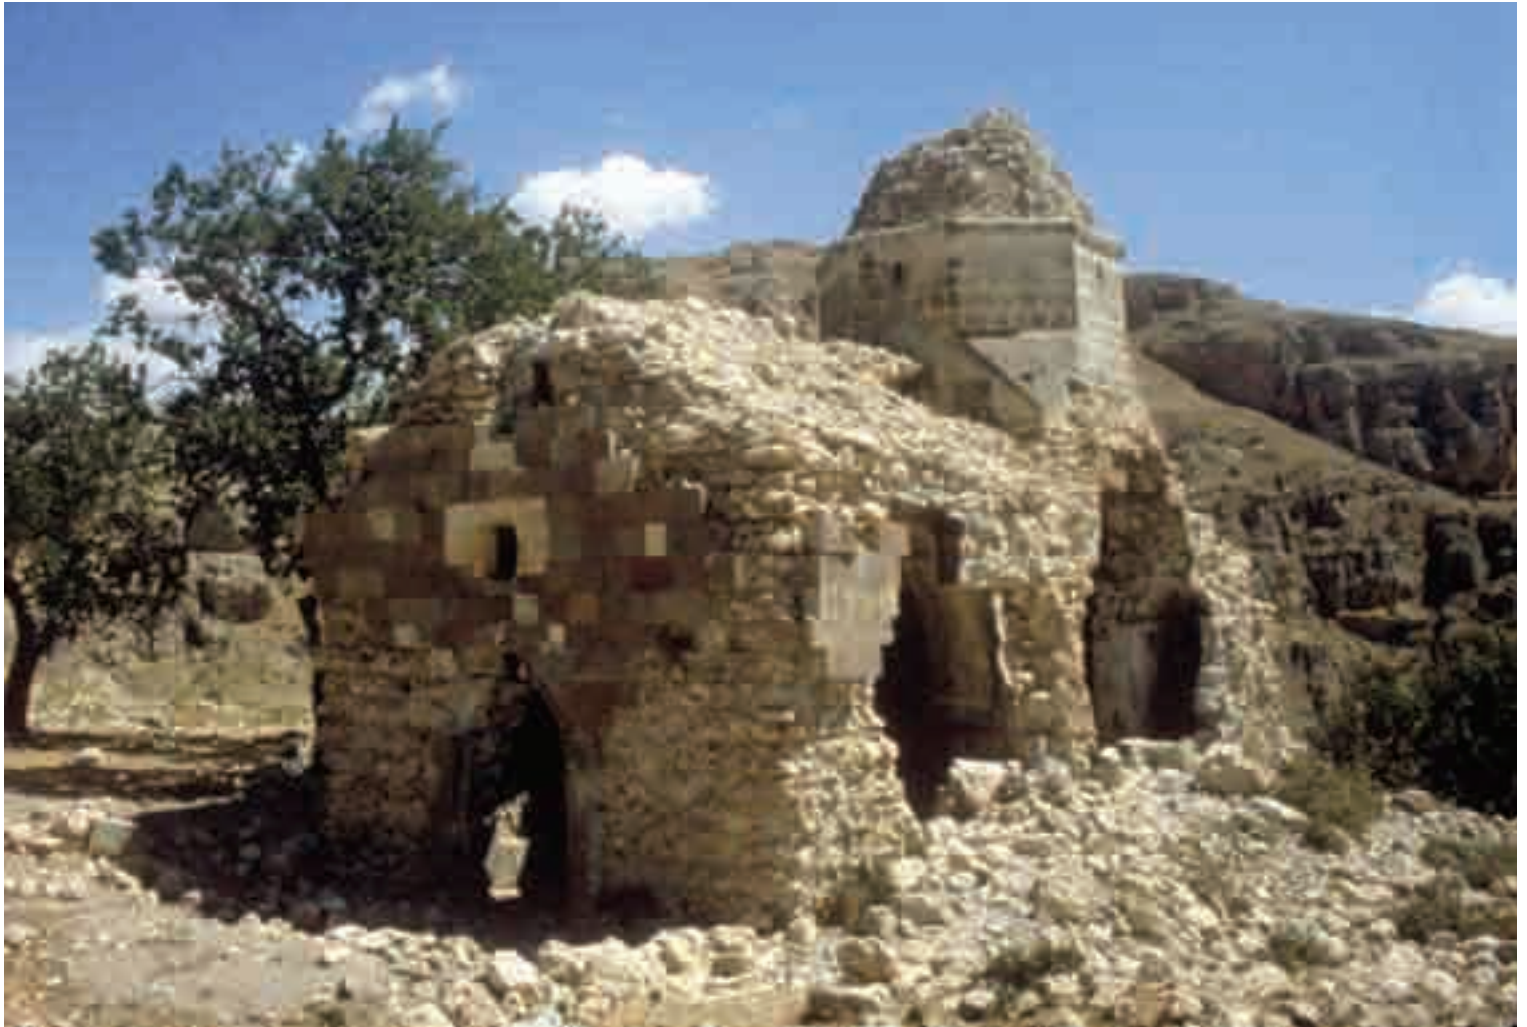
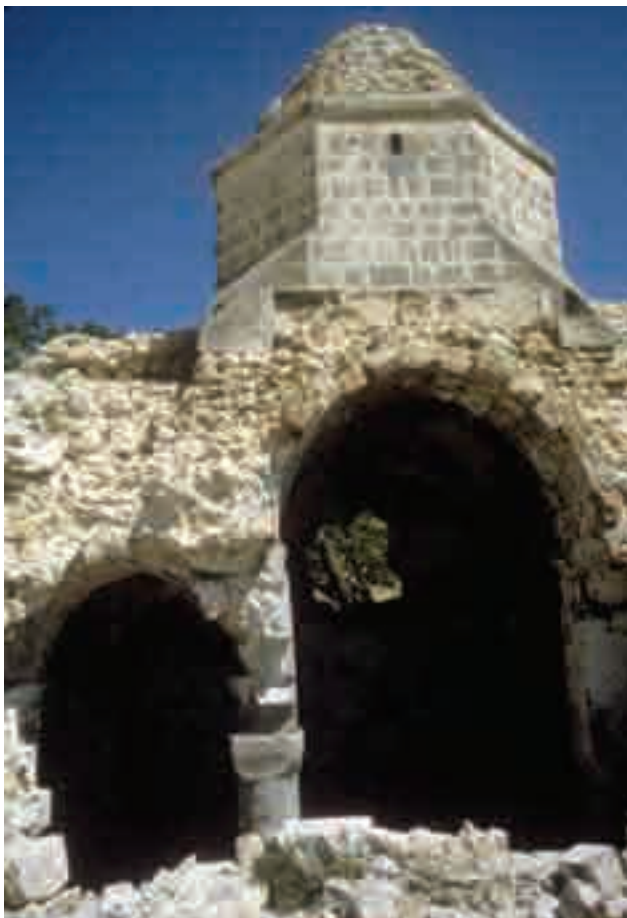
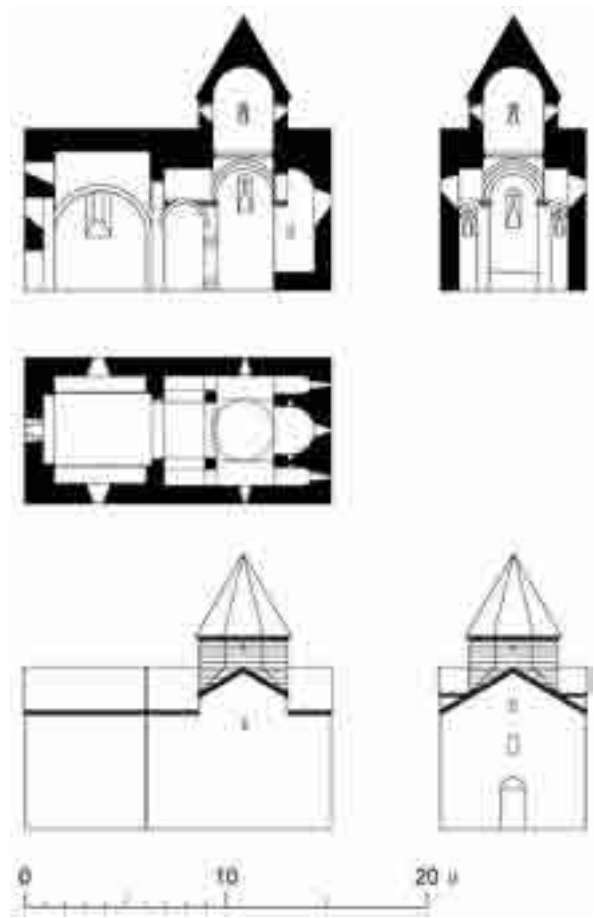
Աքանչելագործ վանքի ավերակները հարավ-արևմուտքից և եկեղեցին հարավից 1972 (լուս.՝ Ժ.-Մ. Թիերրիի) և 2007 թթ. (լուս.՝ Ս. Կարապետյանի), չափ.՝ Ա. Հակոբյանի, 2007 թ.

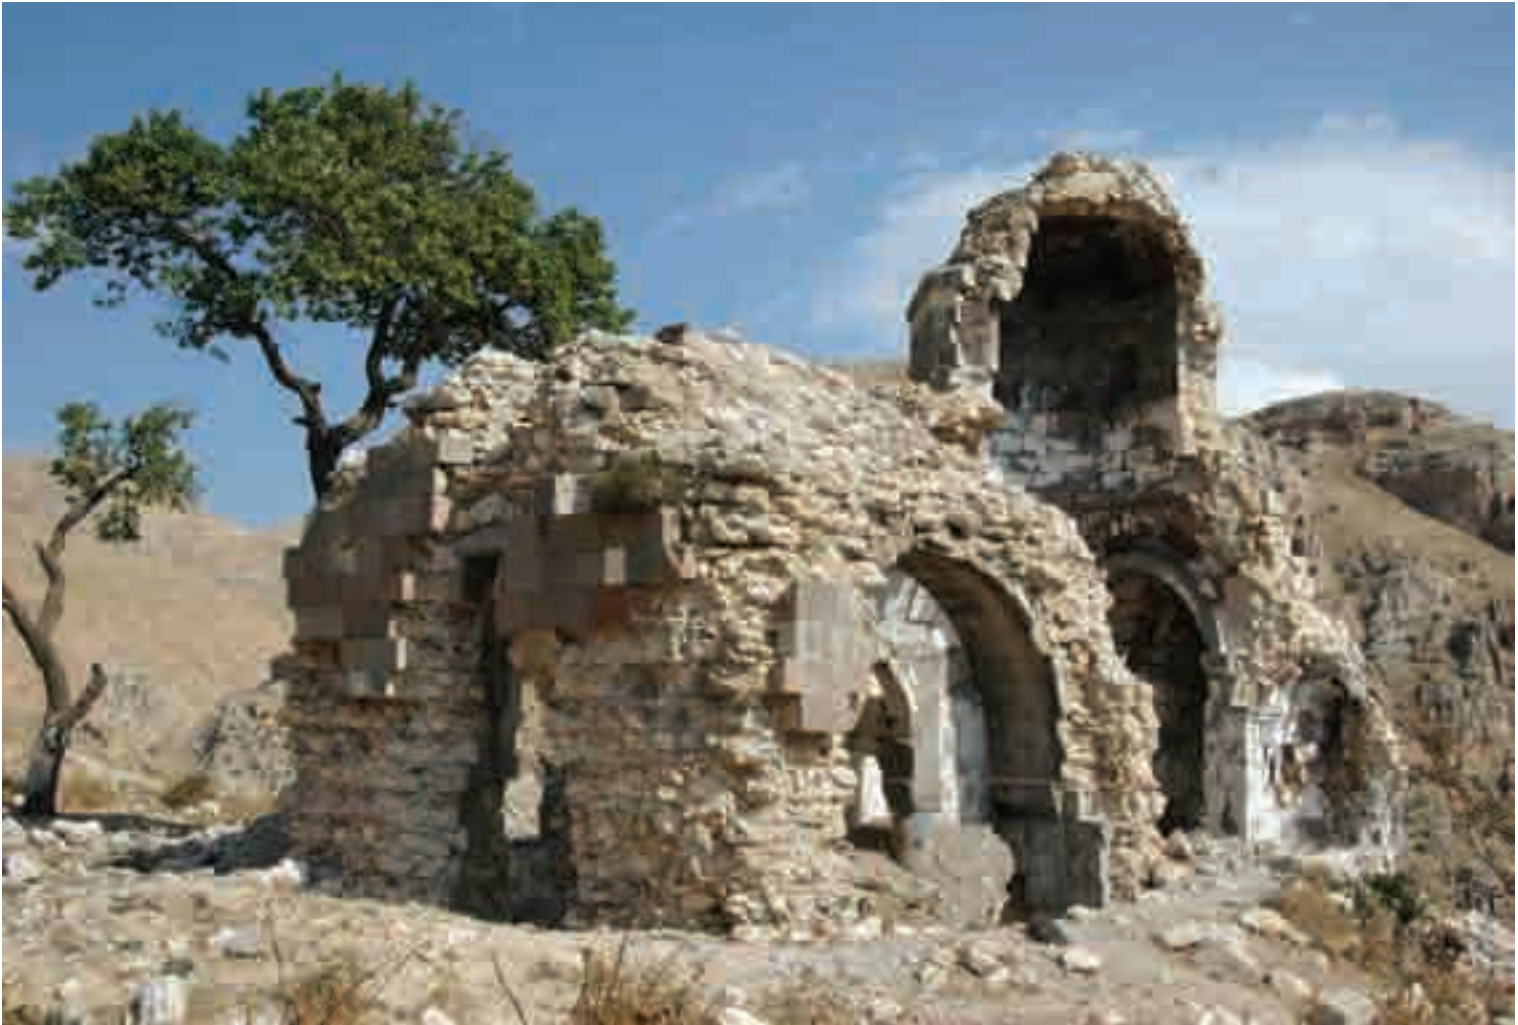
Руины монастыря Сканчелагорц с юго-запада и ее церковь с юга (фот. Ж.-М. Тьерри, 1972 г., и С. Карапетяна, 2007 г.); обмер А. Акопяна, 2007 г.

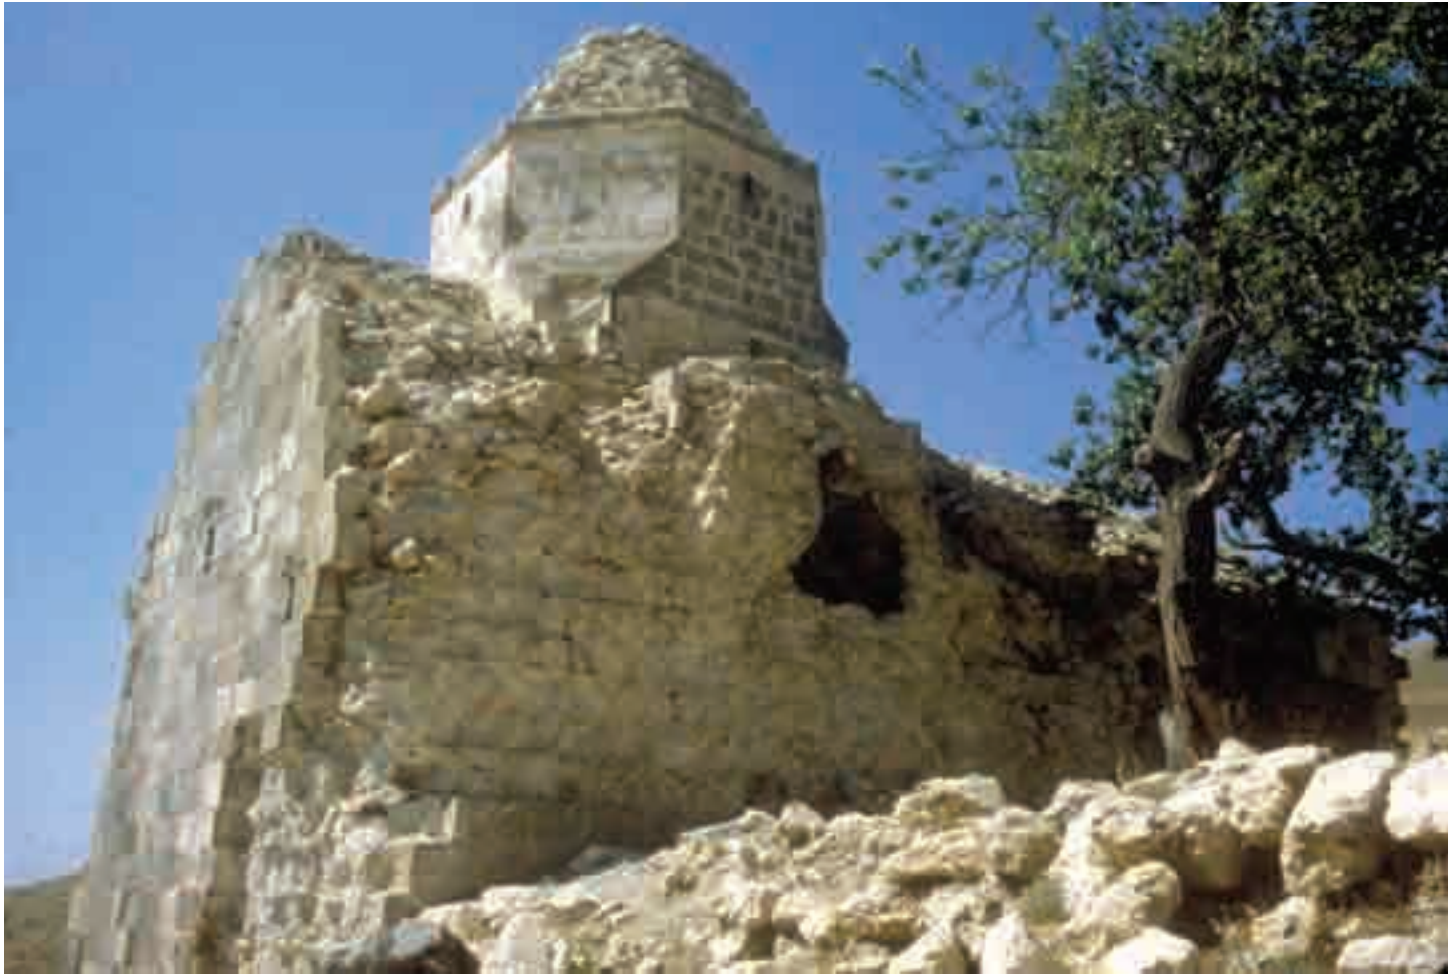
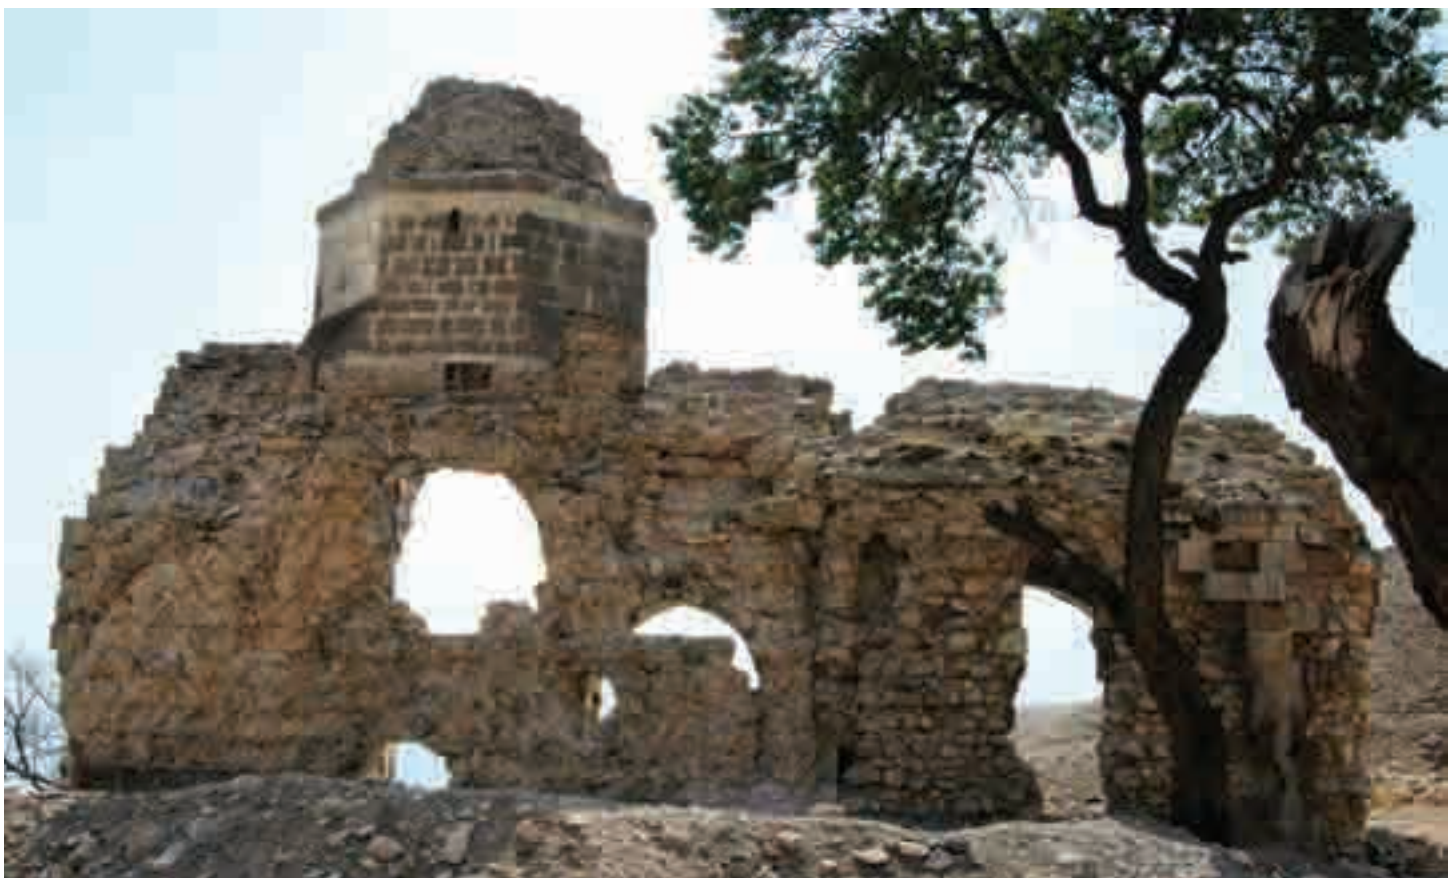
Монастырь Сканчелагорц с северо-востока (фот. Ж.-М. Тьерри, 1972 г.) и севера (фот. С. Карапетяна, 2007 г.)

Skanchelagortz (Miracle-Working) Monastery from the north-east (photo by J.-M. Thierry, 1972) and north (photo by S. Karapetian, 2007)

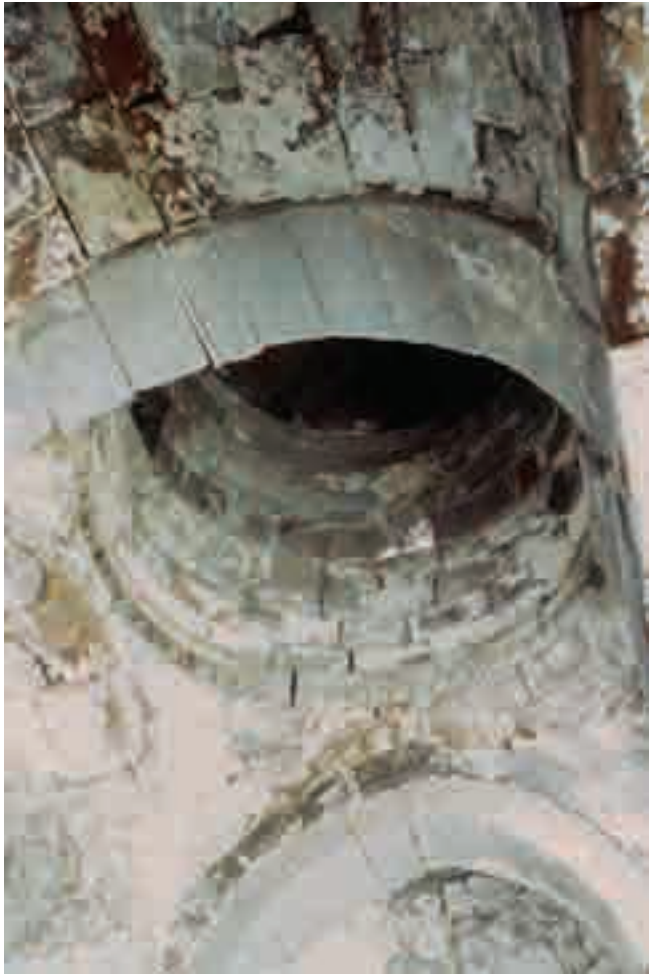
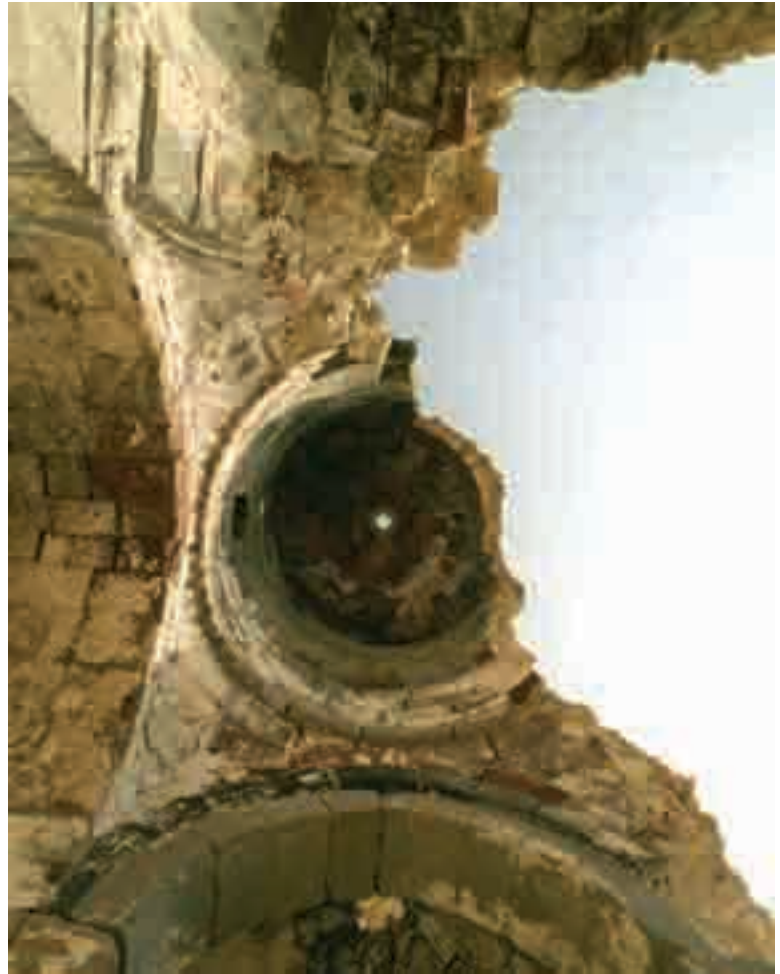
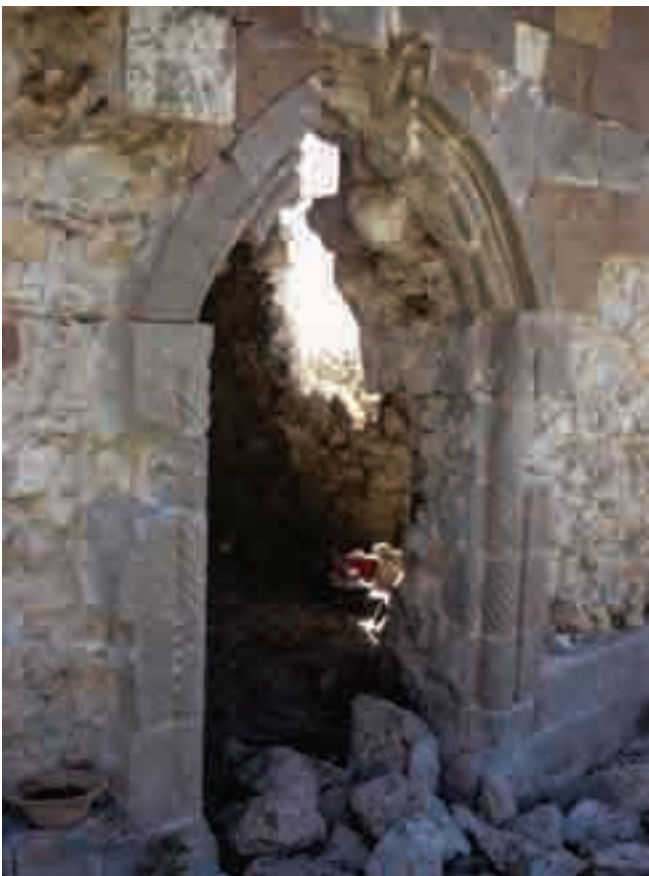
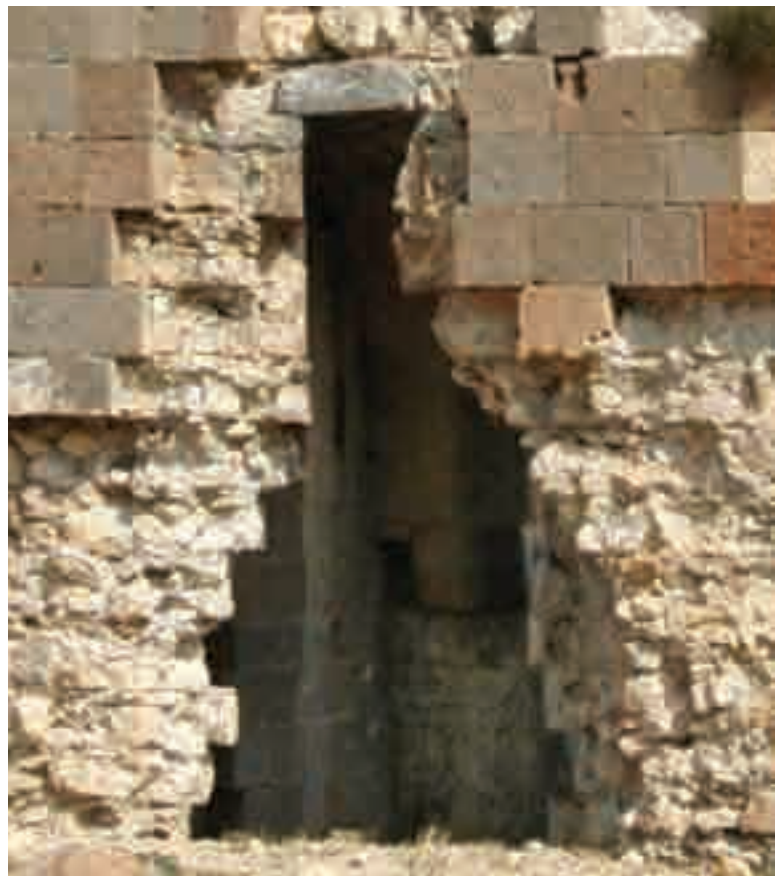
Купол и вход притвора церкви монастыря Сканчелагорц (фот. Ж.-М. Тьерри, 1972 г., и С. Карапетяна, 2007 г.)

The dome of the church of Skanchelagortz (Miracle-Working) Monastery and its narthex entrance (photos by J.-M. Thierry, 1972, and S. Karapetian, 2007)

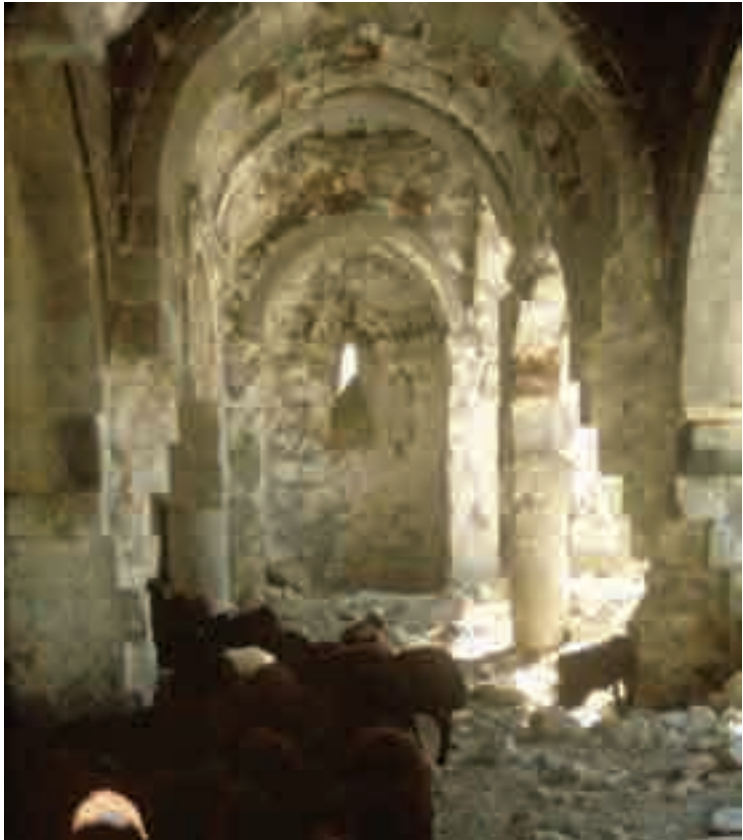
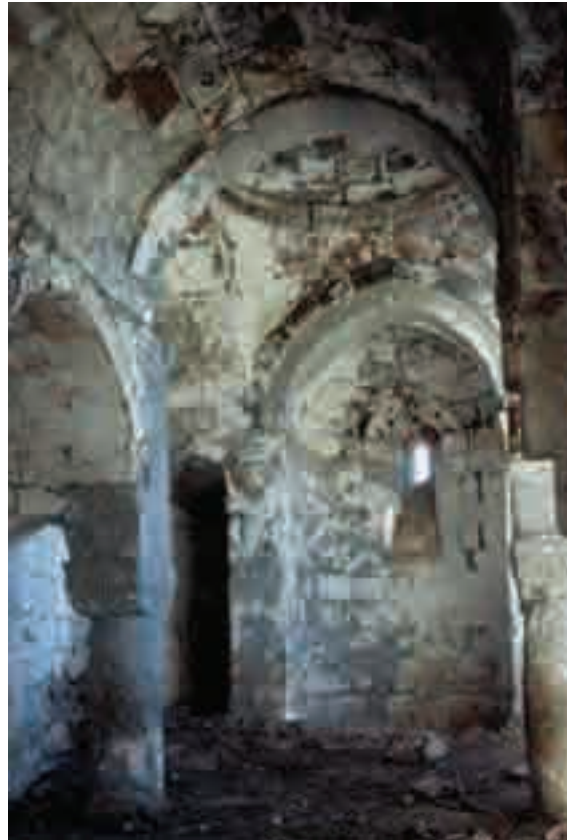
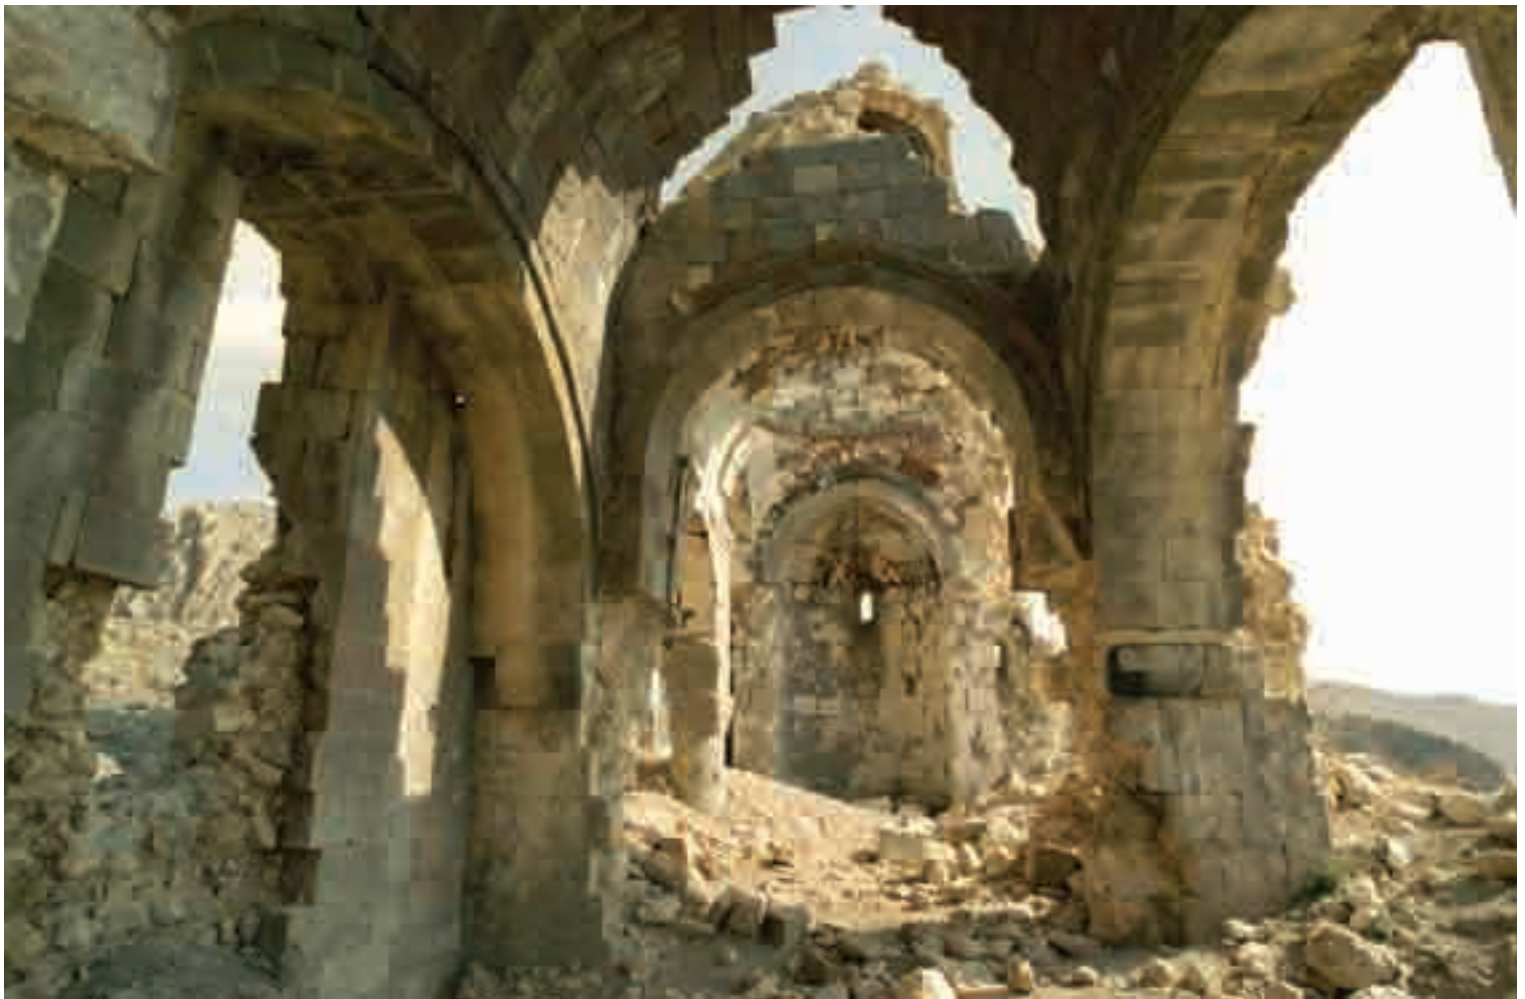
Вид интерьера церкви монастыря Сканчел-
 лагорц на восток (фот. Ж.-М. Тьерри, 1972
 г., и С. Карапетяна, 2007 г.)

Eastward views of the interior of the church of
 Skanchelagortz (Miracle-Working) Monastery
 (photos by J.-M. Thierry, 1972, and S. Kara-
 petian, 2007)
