ԵՂԵՌՆ՝
ԵՂԵՌՆԻՈ՛ ՇԵՏՈ

ANOTHER GENOCIDE
AFTER THE GENOCIDE

ANOTHER GENOCIDE
AFTER THE GENOCIDE
VOLUME 1

Հայկական նյութական մշակույթի հուշարձանների միտումնավոր ոչնչացման փաստերն առկա են Արևմտյան Հայաստանի անխտիր բոլոր շուրջ 120 գավառների ավելի քան 7.000 բնակավայրերում և նրանց հարակից հնավայրերում: Սույն հատորում ներկայացված է Կարսի մարզի, ինչպես նաև Բաղեշի (Բիթլիս), Կարնո (Էրզրում) և Վանի նահանգների 24 գավառներում գտնվող և միտումնավոր վնասված կամ ոչնչացված տարաբնույթ (այն է՝ պաշտամունքային, պաշտպանական, գերեզմանական, ճարտարագիտական և այլն) 132 պատմական հուշարձան:

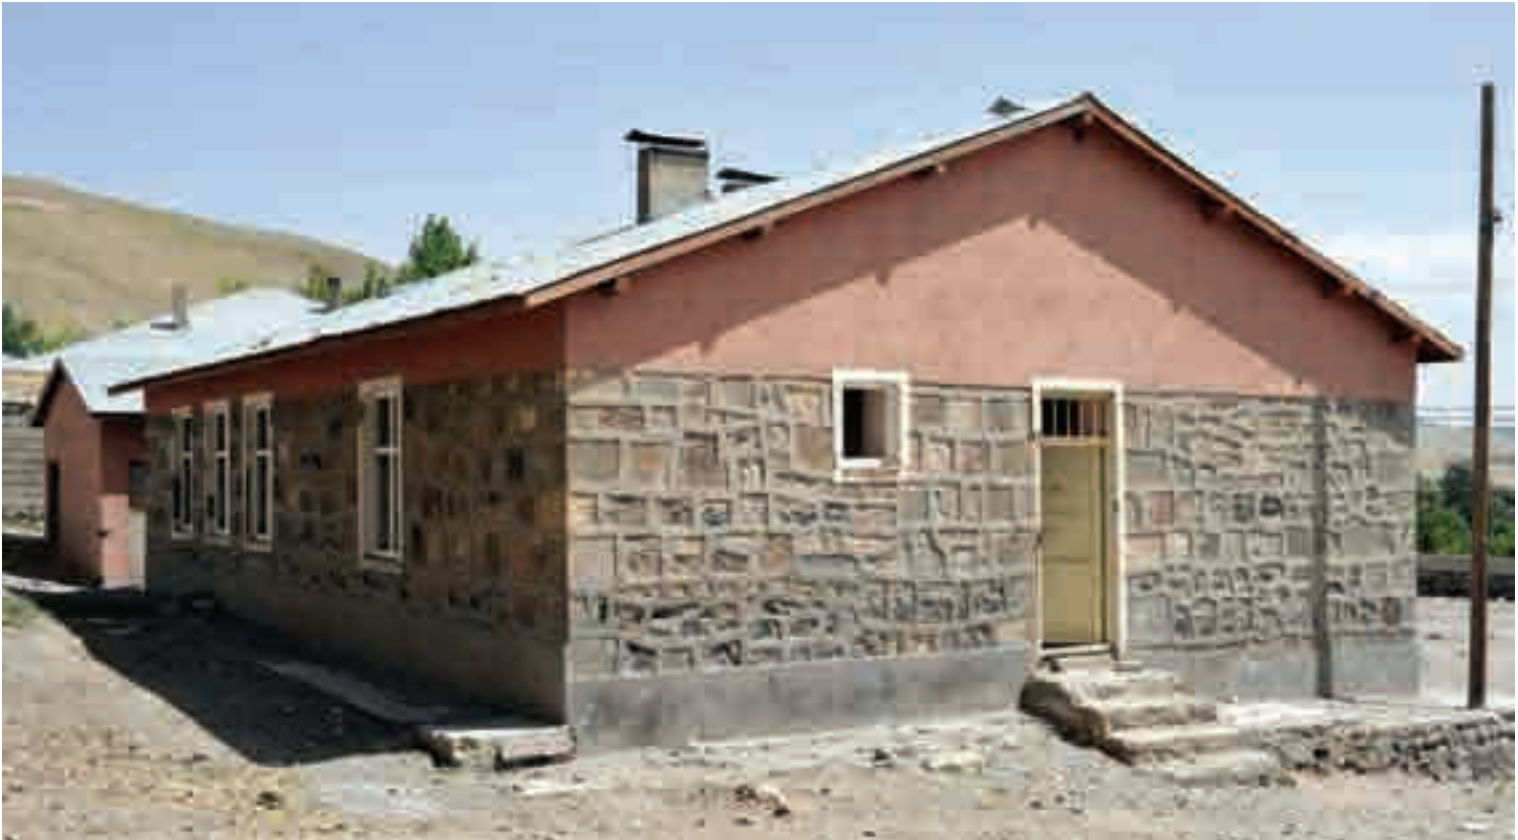
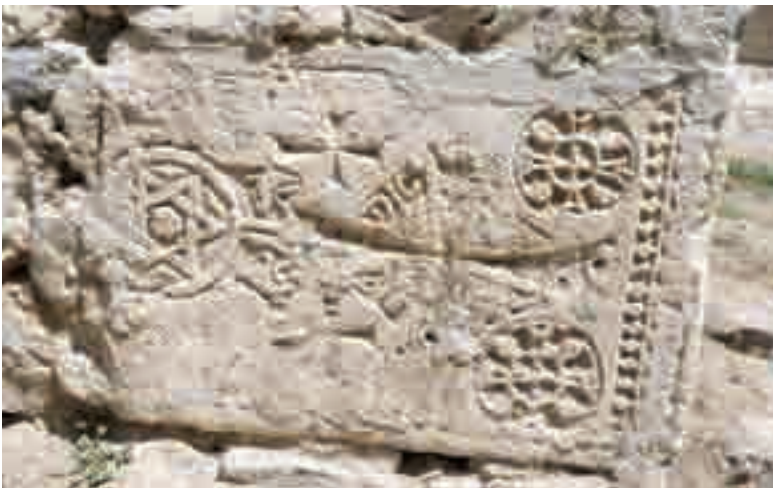
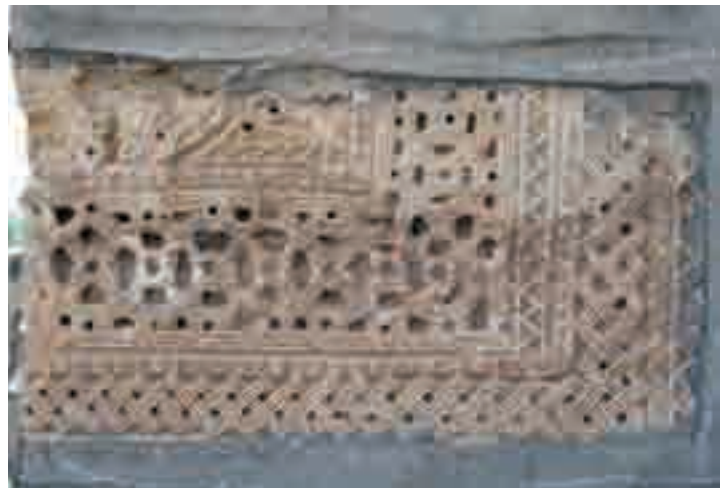
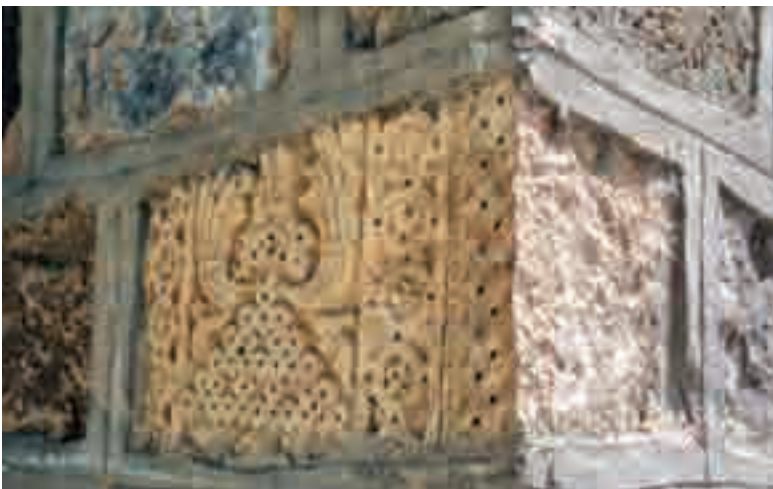
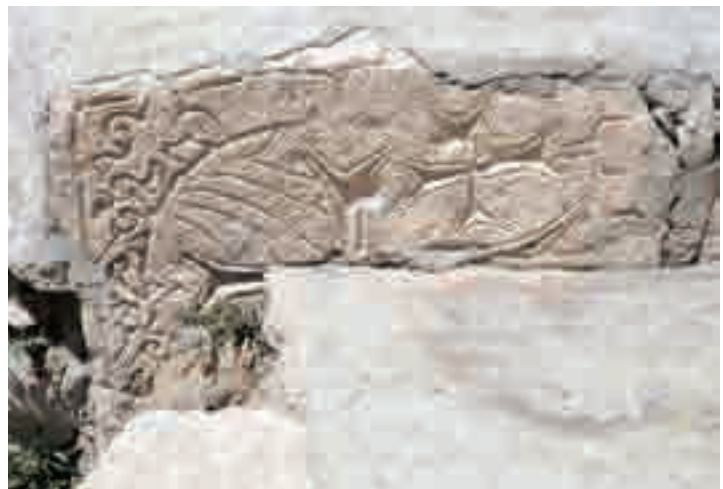
Хачкары с разрушенного кладбища села Норшен (ныне — Хейбели) в стенах здания сельской школы (фот. С. Карапетяна, 2013 г.)

Cross-stones from the totally annihilated cemetery of Norshen (now: Heybeli) Village: used as building material in the walls of a local school (photos by S. Karapetian, 2013)

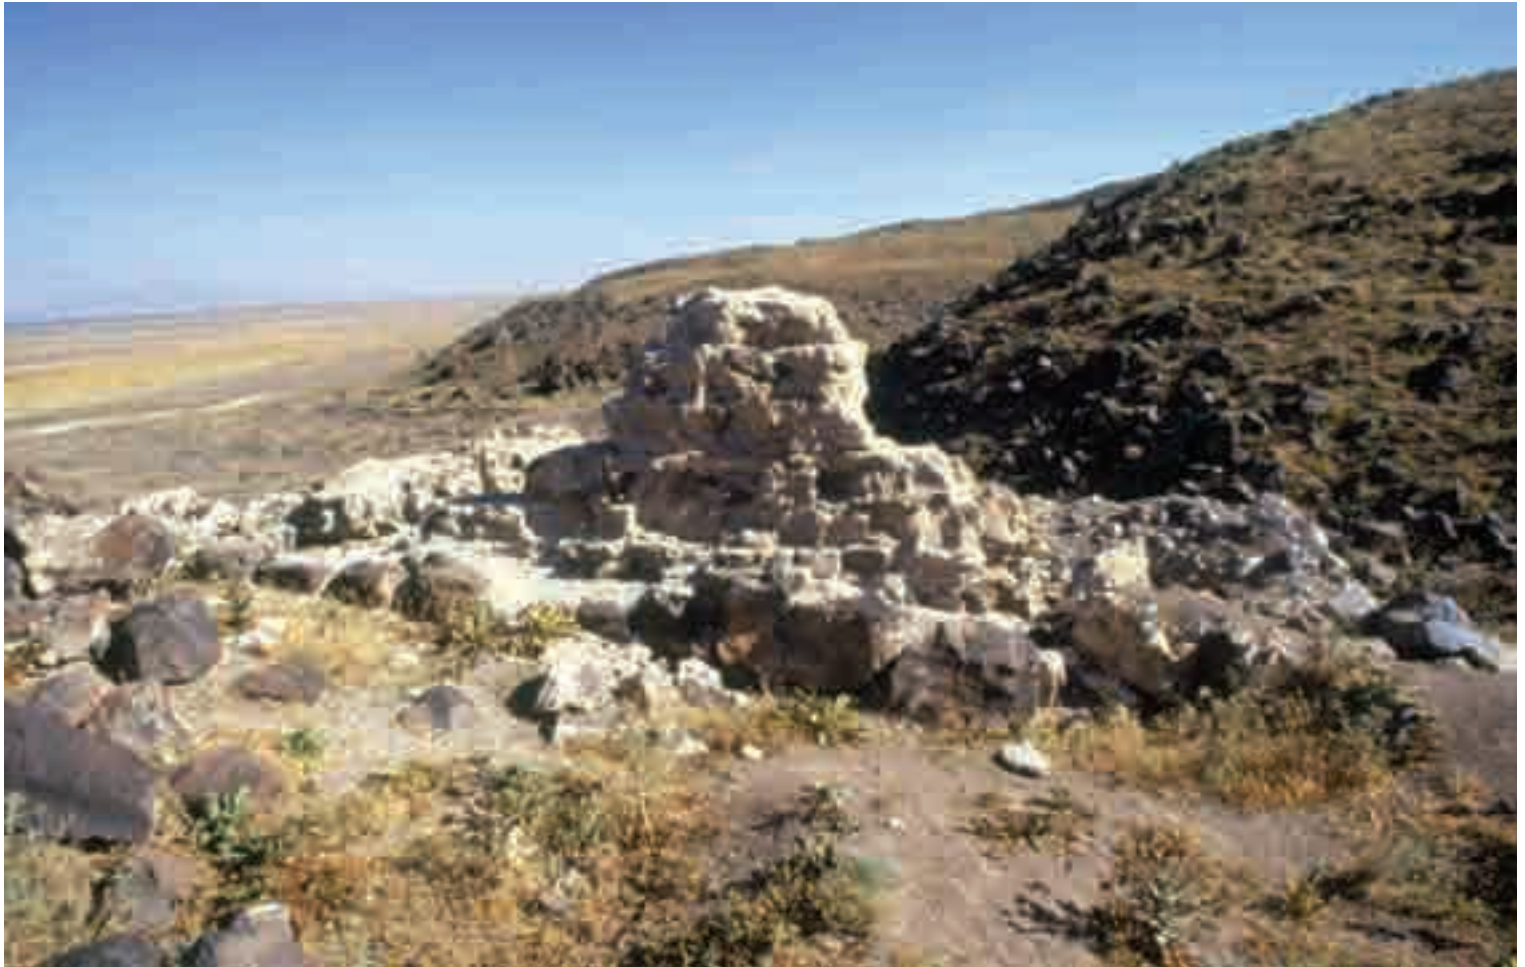
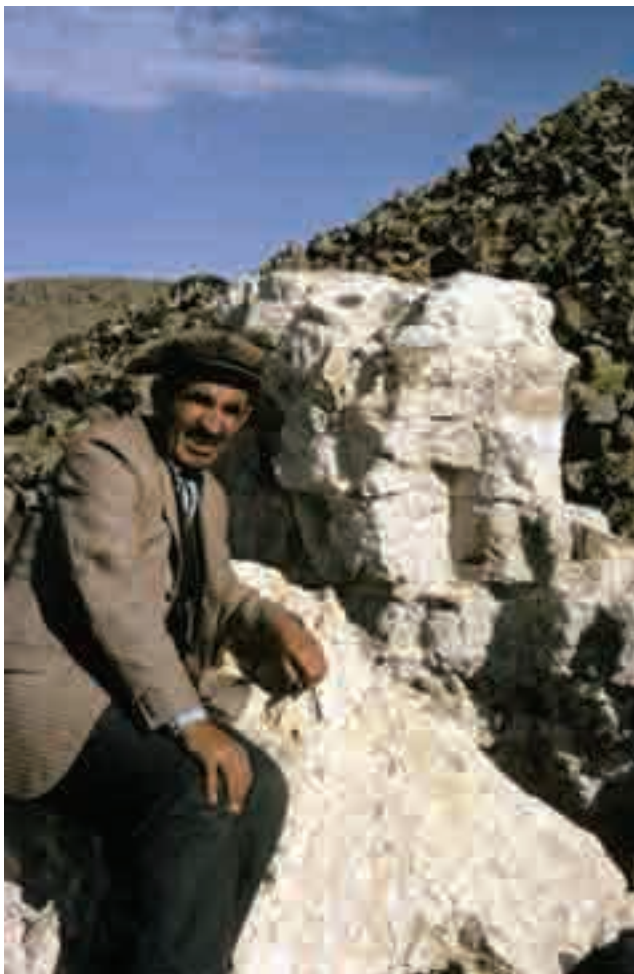
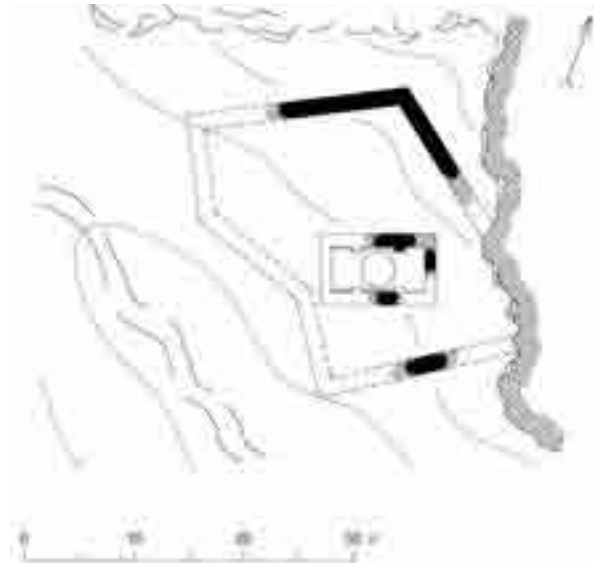
Остатки умышленно разрушенного монастыря рядом с селом Пешнагомер (ныне — Кёмыурлю) (фот. Ж.-М. Тьерри, 1974 г.); обмер А. Акопяна, 2013 г. Вид хачкаров на кладбище села Пешнагомер: на переднем плане — хачкар 1494 г. (фот. Г. Брукгауза, 1975 г.); тот же вид после разрушения кладбища (фот. С. Карапетяна, 2013 г.)

The remnants of a deliberately ruined monastery near Peshnagomer (now: Kyomyurlyu) Village (photos by J.-M. Thierry, 1974); measurement by A. Hakobian, 2013

A partial view of the village cemetery with a cross-stone (1494) in the foreground (photo by G. Bruchhaus, 1975); the same part as already ruined (photo by S. Karapetian, 2013)

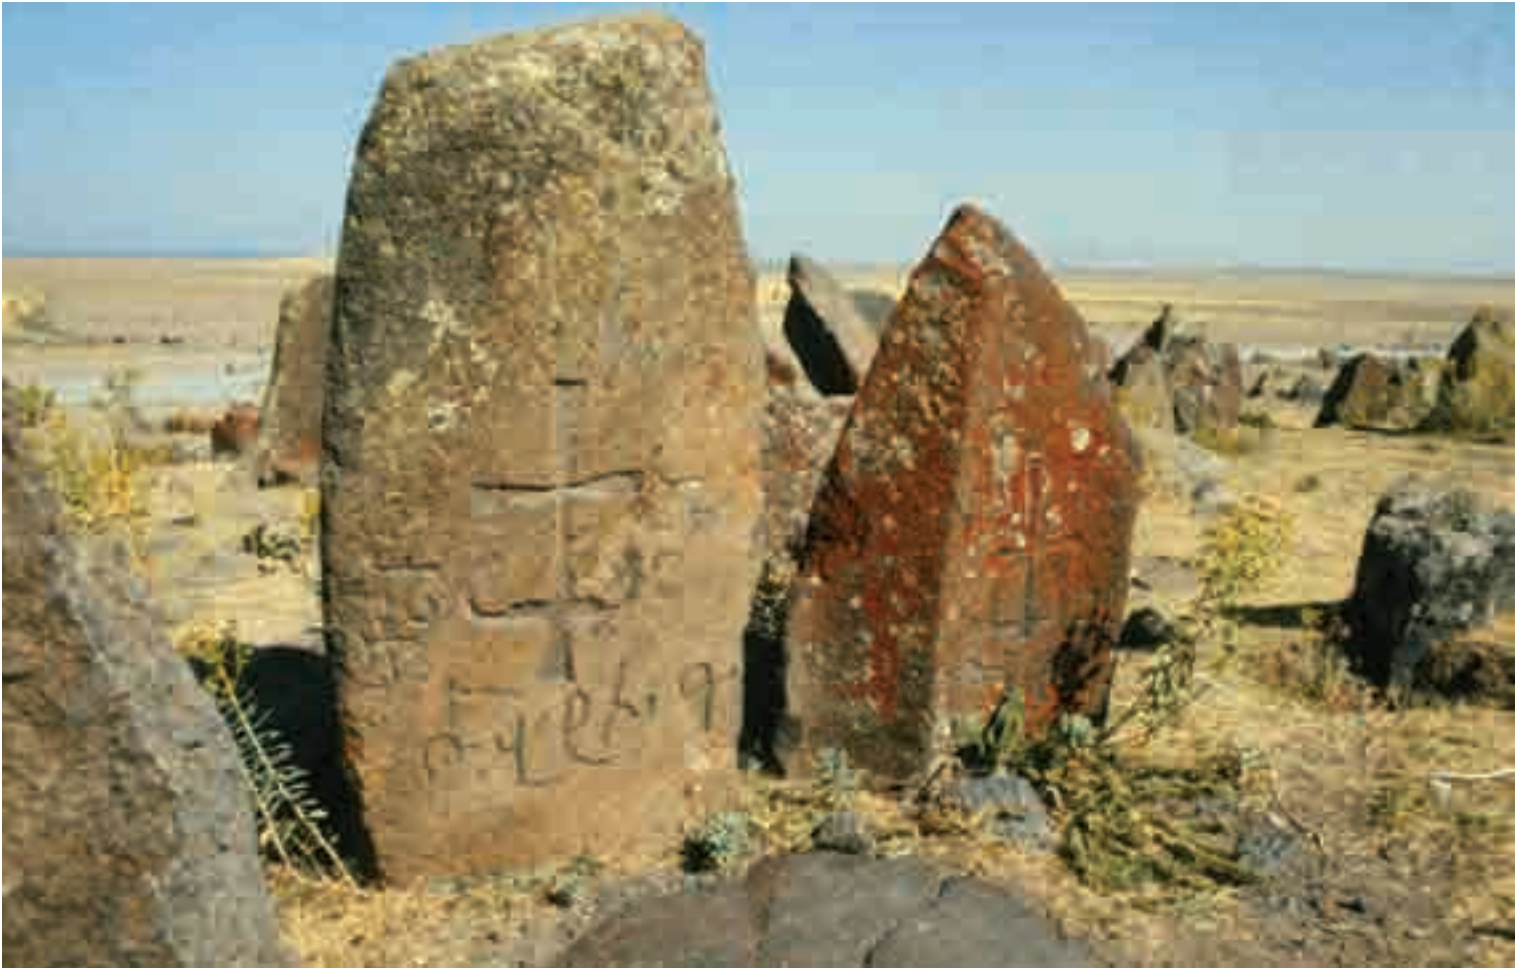
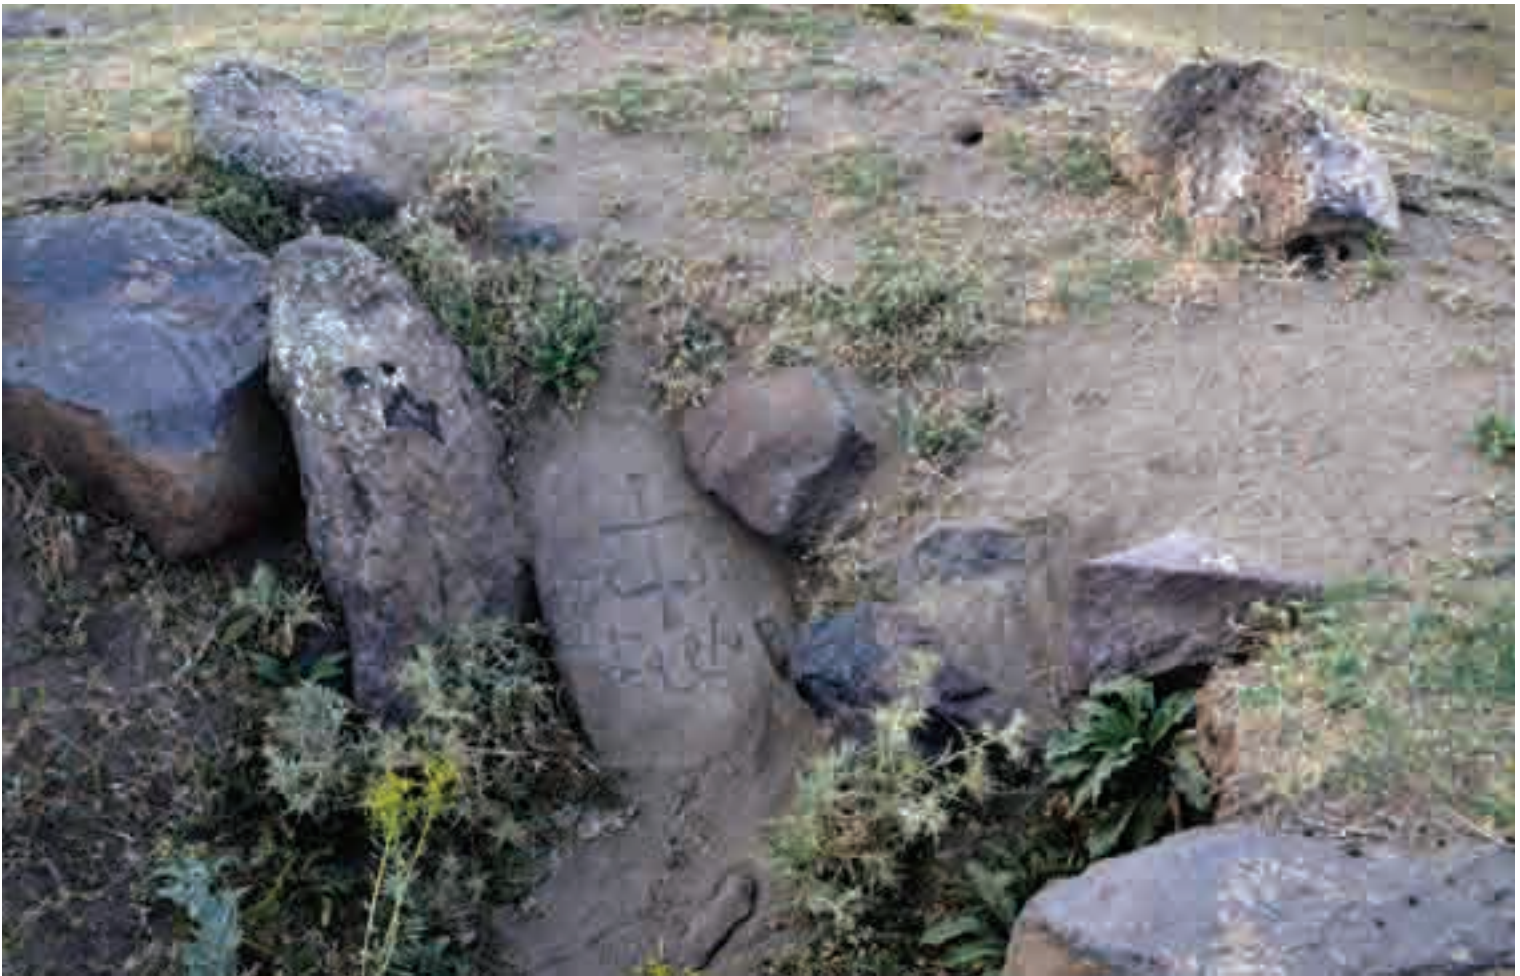
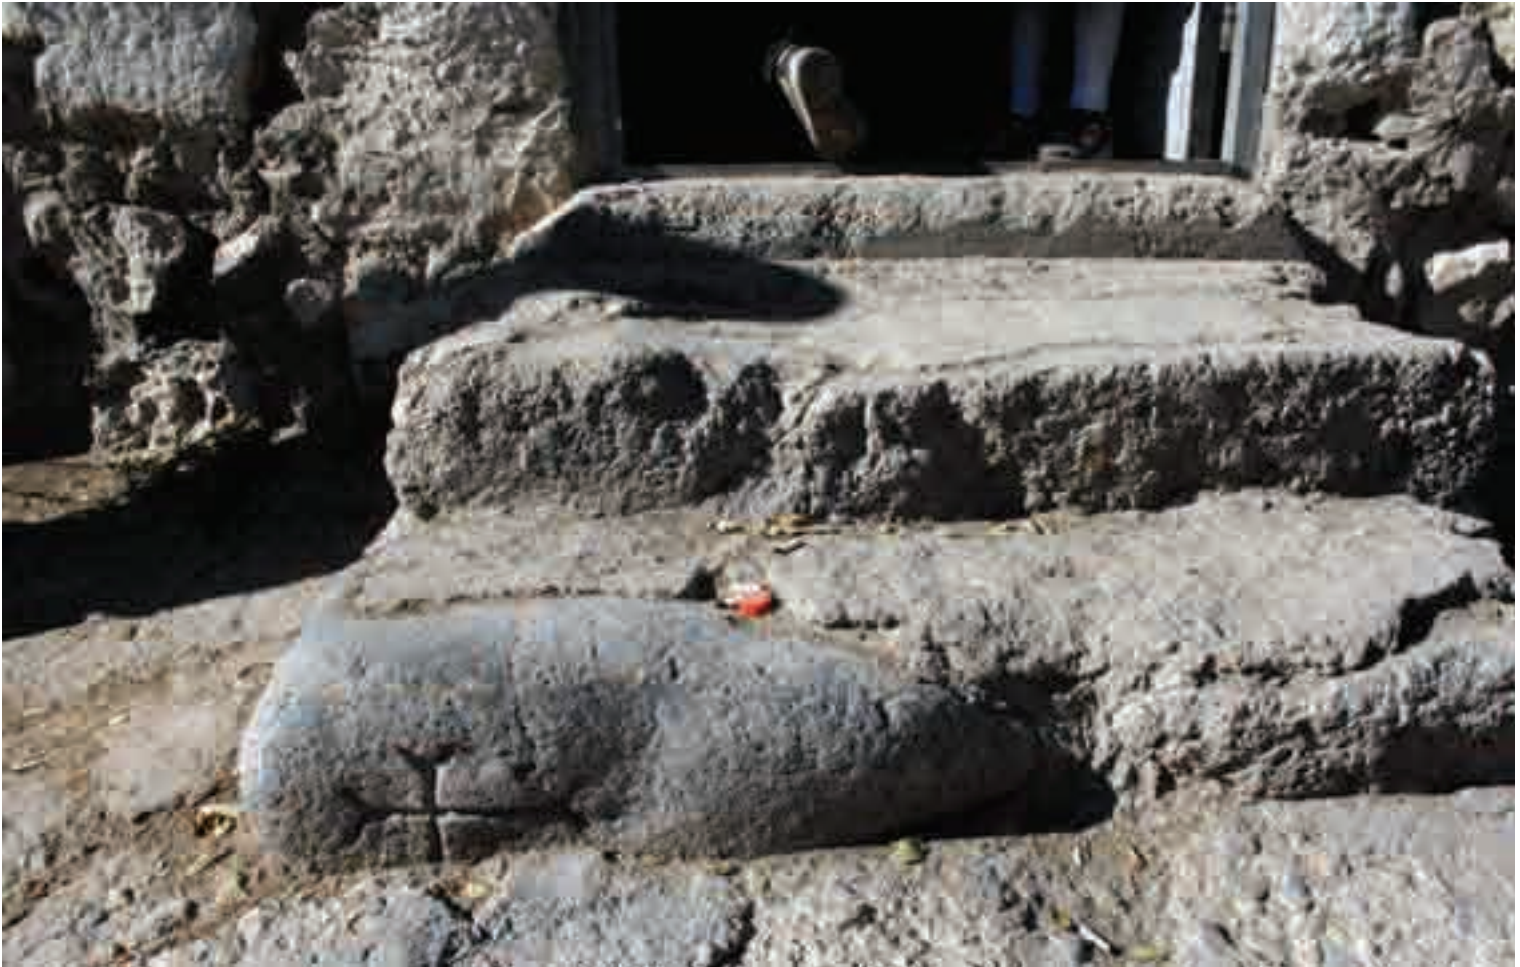
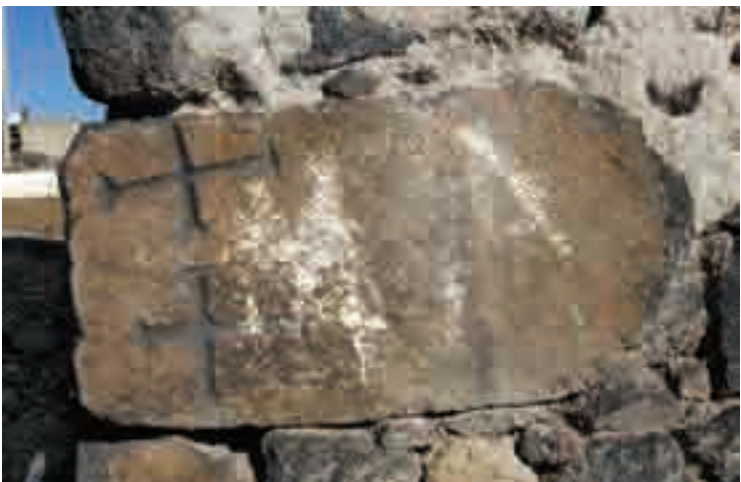
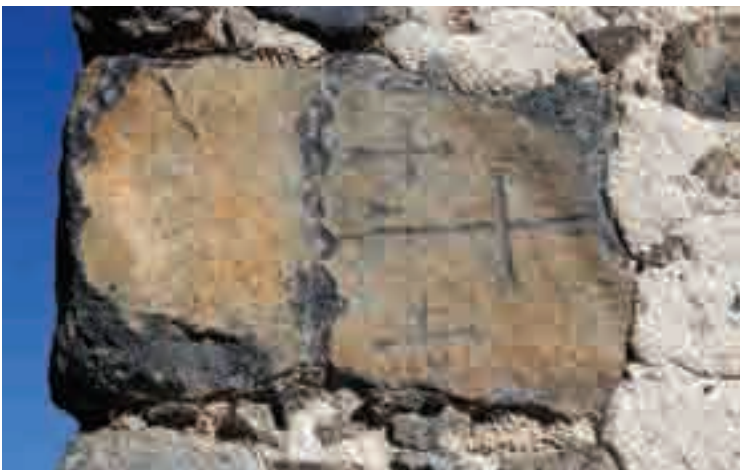
Хачкары (XIV-XVII вв.) с полностью разрушенного кладбища села Арен (ныне — Гельдюзю), использованные в качестве строительного материала (фот. С. Карапетяна, 2010 г.)

Cross-stones of the 14th to 17th centuries from the totally annihilated cemetery of Aren (now: Gyoldyuzu) Village: appropriated as building material (photos by S. Karapetian, 2010)

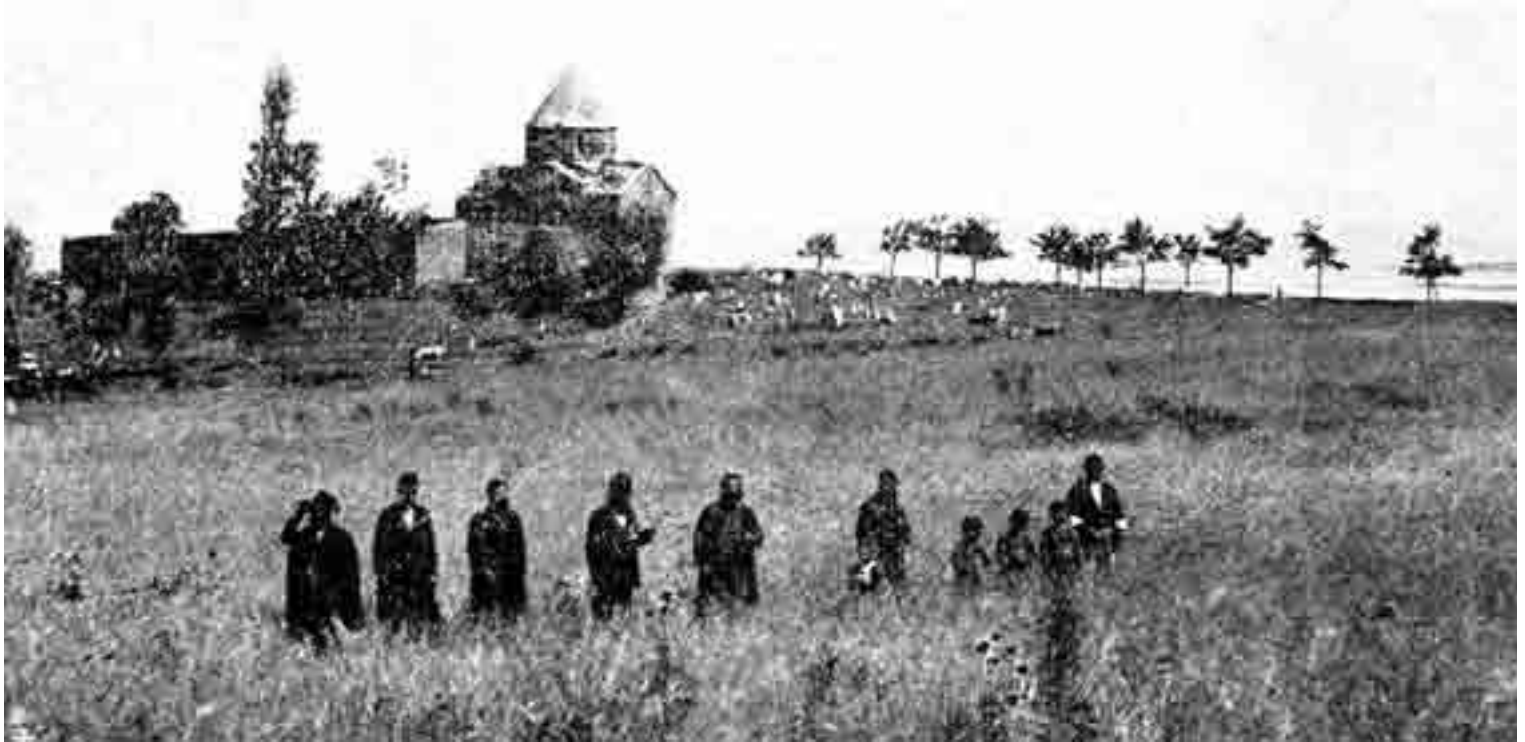
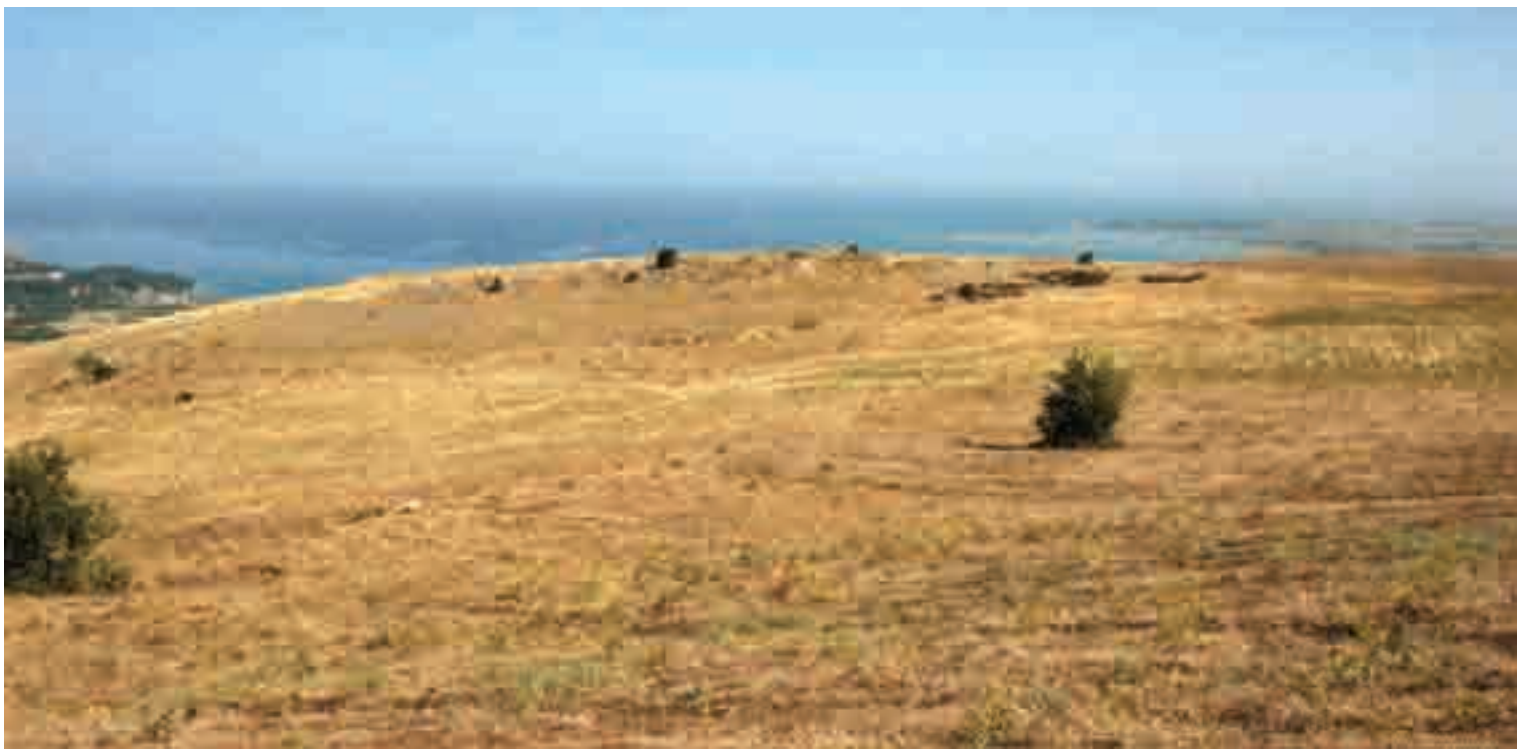
Монастырь Спитак («Белый») с юго-востока (фот. А. Магакяна, 1910 г.); место, где находился монастырь (фот. С. Карапетяна, 2005 г.)

Монастырские сооружения были разрушены до основания в 1940-1950-х годах, их камни перевезены в город и использованы в качестве стройматериала.

All the monastic monuments were totally annihilated between the 1940s and 1950s, their stones being transported to Gevash and appropriated as building material.

As of 2005, some of the finely-dressed stones of the lower masonry of the church could still be seen amidst the remnants of mortar backfill.

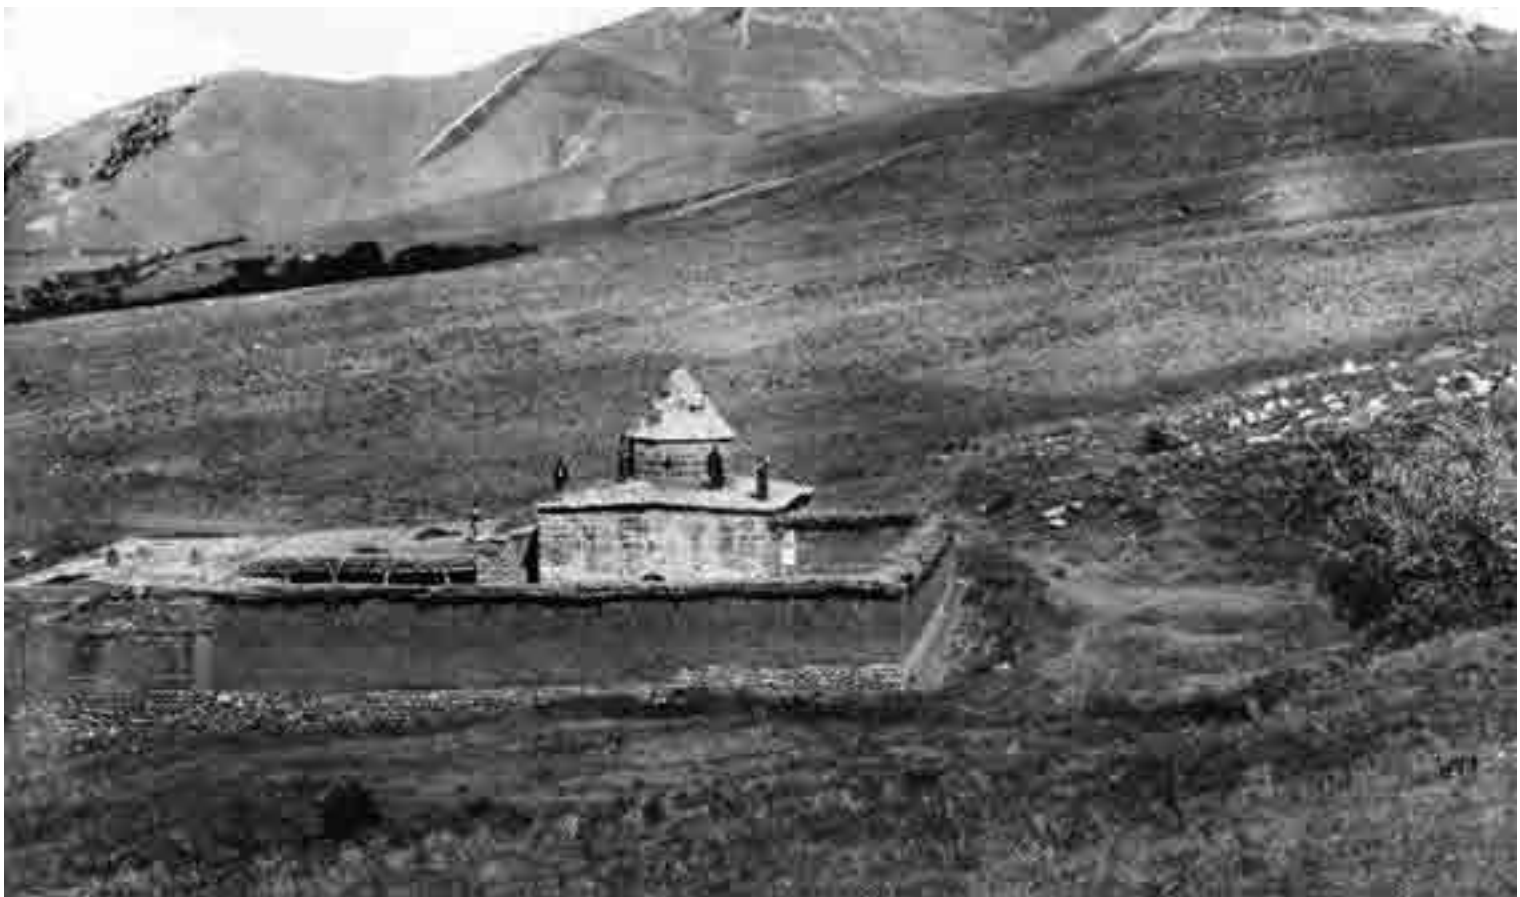
Монастырь Чараан с запада (фот. А. Магакяна (?), 1910 г.)

Территория разрушенного до основания монастыря была впоследствии застроена.

A monument probably tracing back to the 15th to 16th centuries, it has been totally annihilated, its stones and even site having been appropriated.

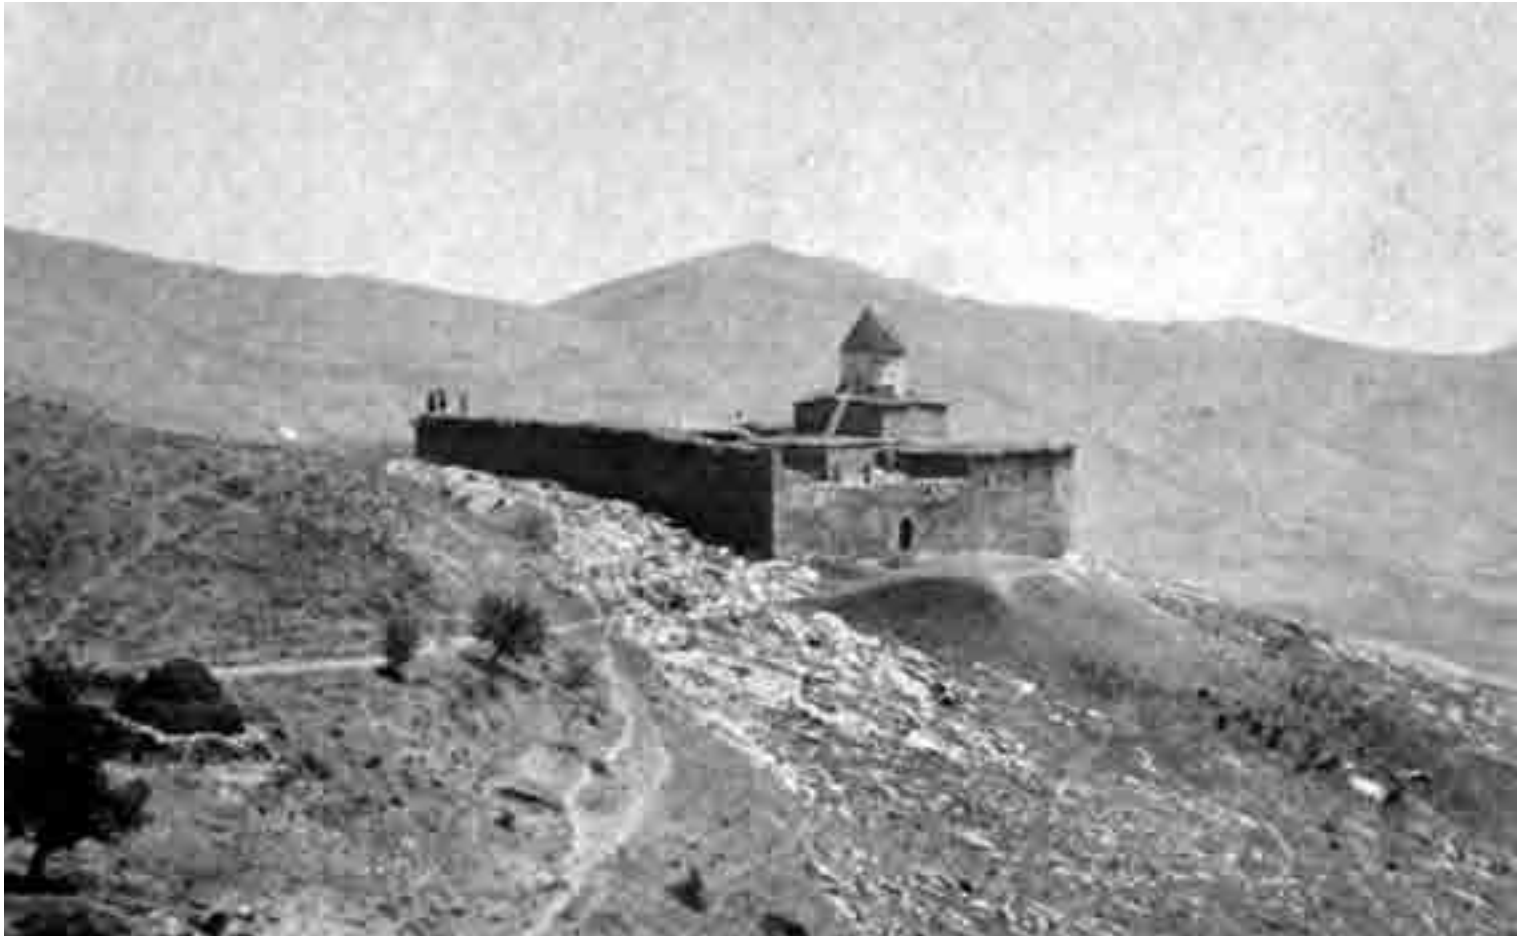
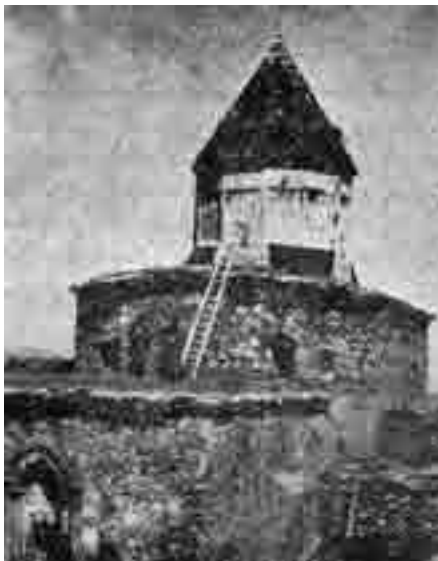
Սր. Թովմաս վանքը հարավ-արևմուտքից 1910 (լուս.՝ Գ. Մաղաքյանի) և 2010 թթ. (լուս.՝ Ս. Կարապետյանի), չափ.՝ Ա. Հակոբյանի, 2010 թ.

Գավթի արևմտյան ճակատից բացված մուտքը 1970-ական (լուս.՝ Ա. Հախնազարյանի) և 2010 թթ. (լուս.՝ Ս. Կարապետյանի)

Монастырь действовал до 1915 г. В последующие годы кладоискатели постепенно разрушали его (процесс продолжается до сих пор).

The monastery functioned until 1915. It has been repeatedly damaged by so-called gold-diggers.

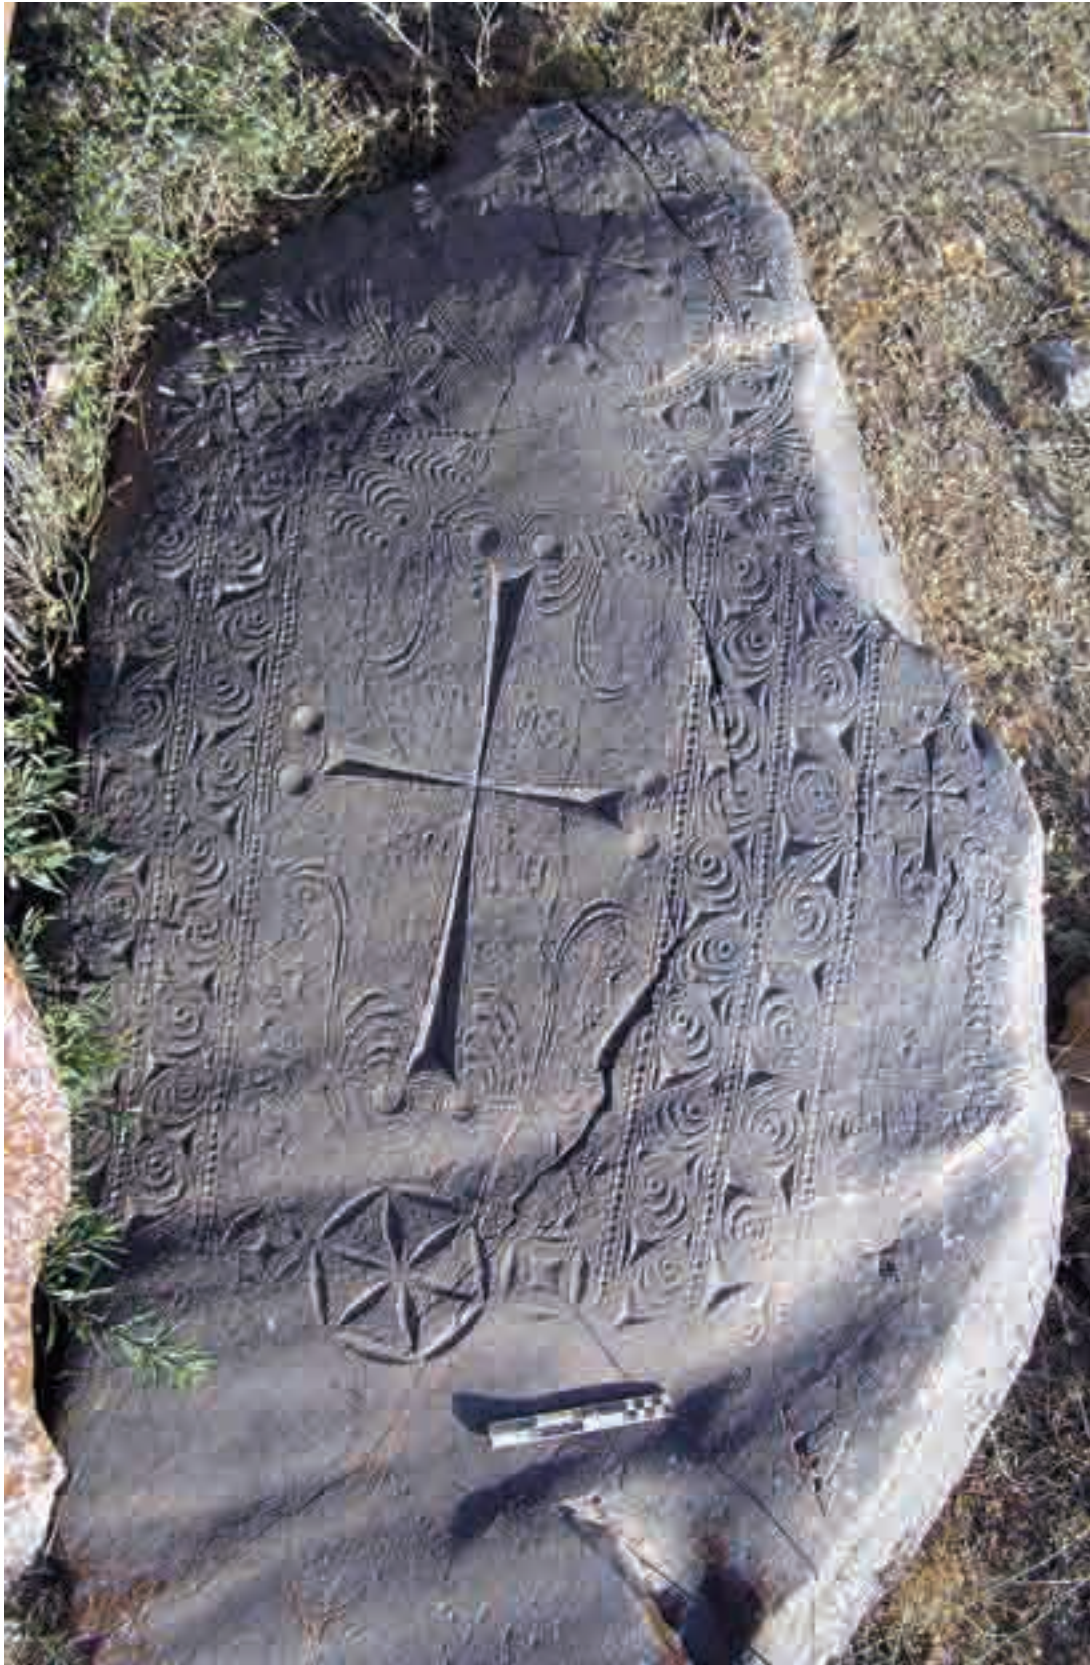
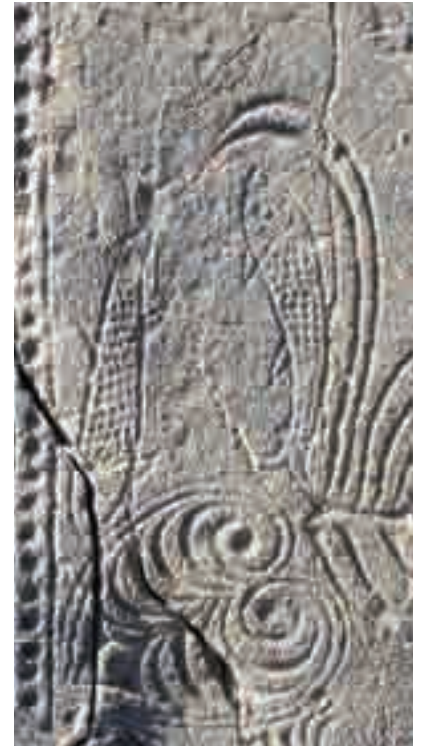
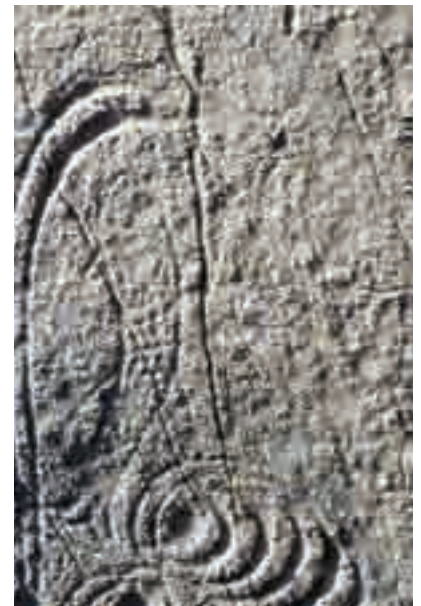
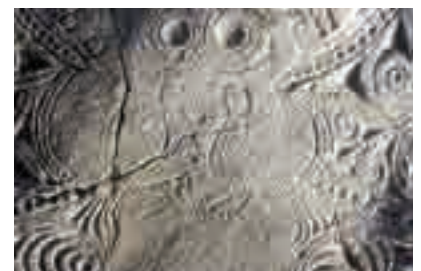
Трудно решить, был ли хачкар разрушен во время поиска якобы скрытых в нем сокровищ или из-за изображенных на нем крестов — символов христианства

One of the 14th-century cross-stones of the cemetery of St. Tovmas (Thomas) Monastery, Gandzak Village: partial views (photos by S. Karapetian, 2005 and 2010)

Did “gold-diggers” hope to find hidden treasures even inside the stone or did they break it simply out of hatred of the cross?

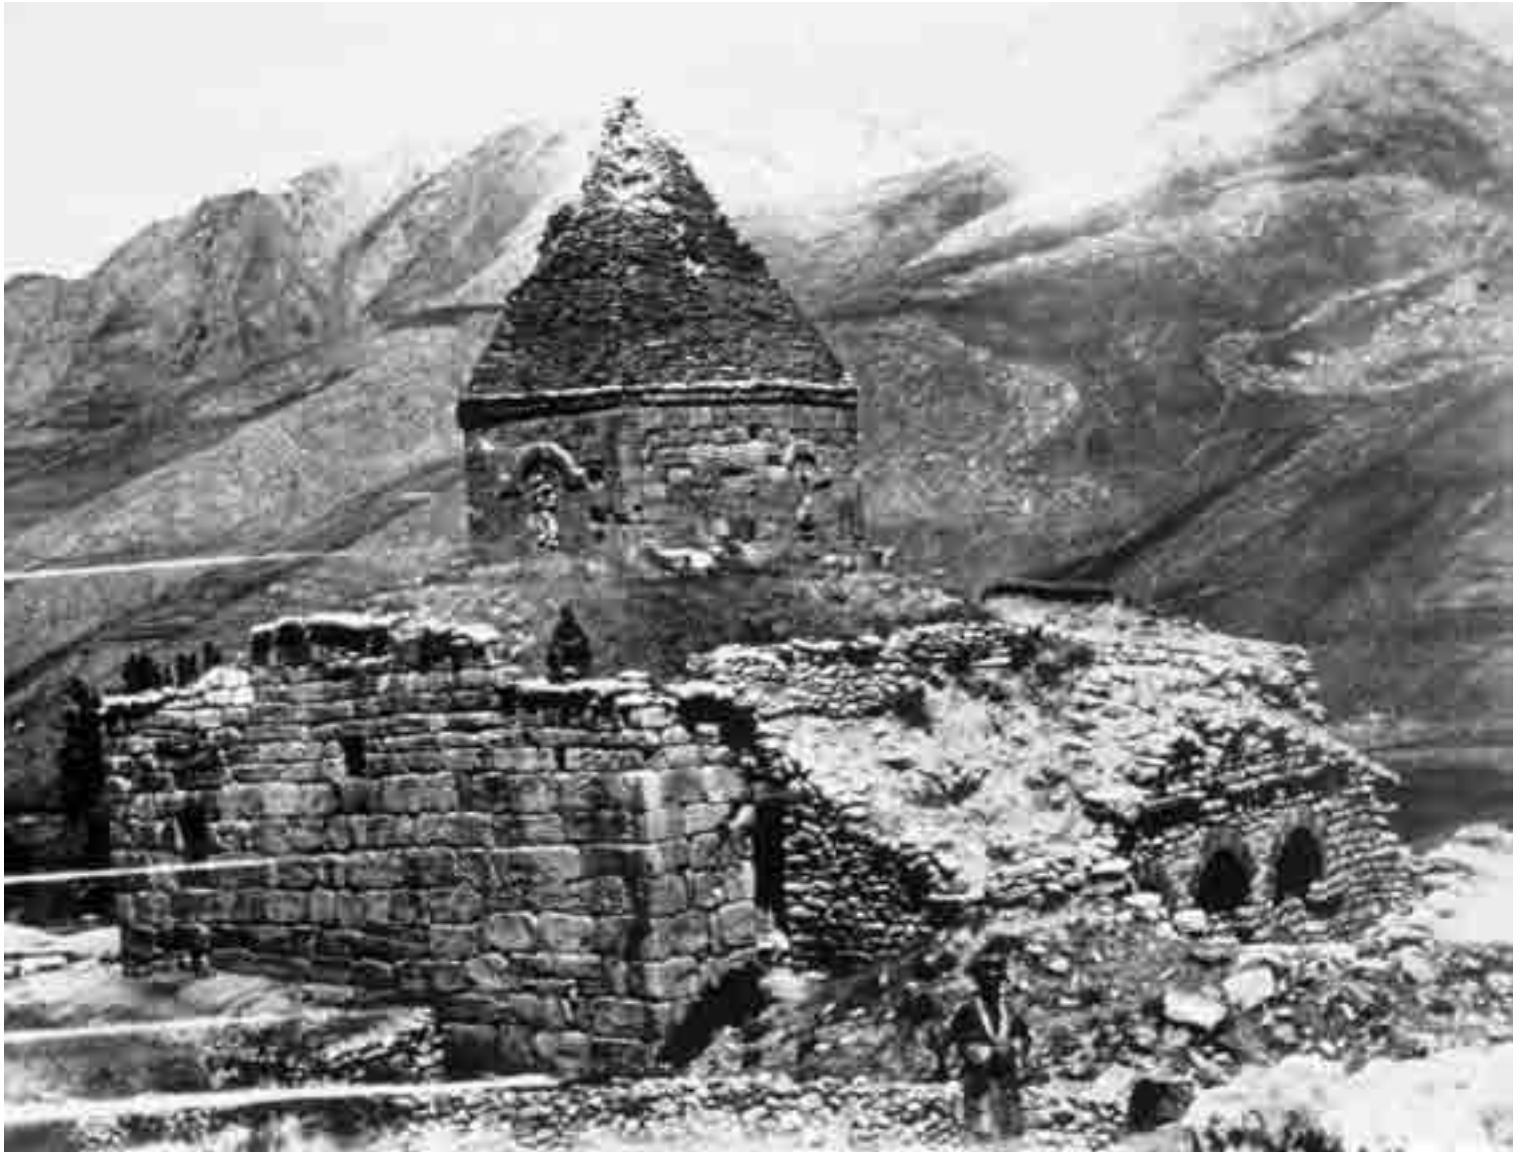
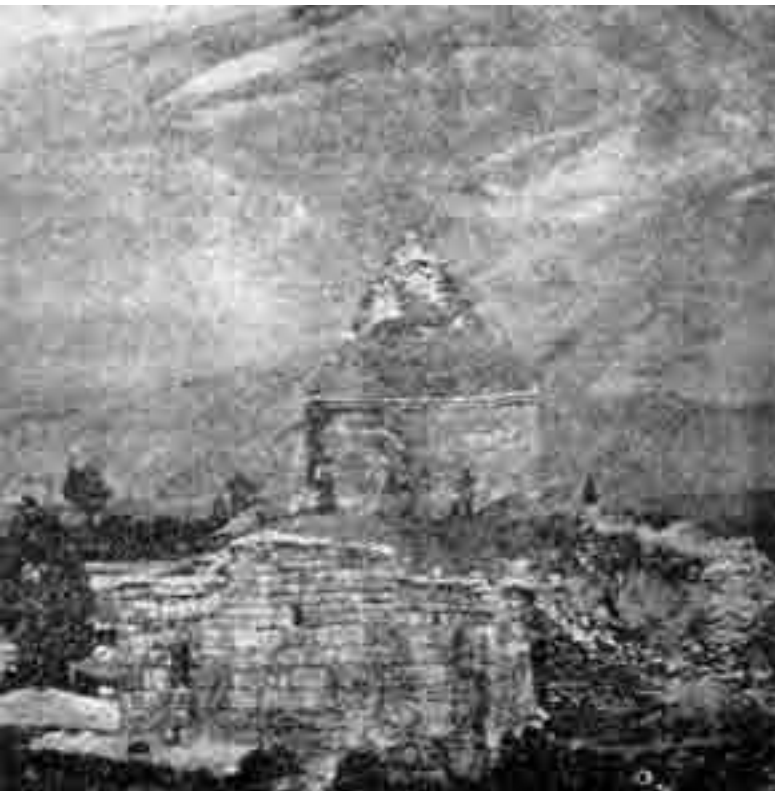
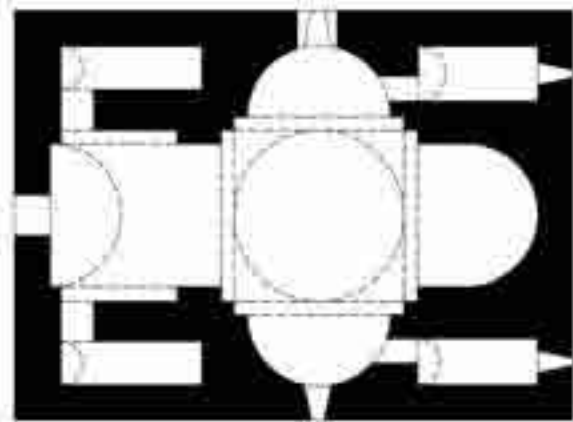
Монастырь Илу или Карасниц Манканц (Сорока Отроков) (X в.) в 1910 г. (фот. А. Магакяна); обмер П. Кунео

Iluvank (Karasnits Mankants) Monastery, 10th century (photos by H. Maghakian, 1910); measurement by P. Cuneo
