ԵՂԵՌՆ՝
ԵՂԵՌՆԻՈ՛ ՇԵՏՈ

ANOTHER GENOCIDE
AFTER THE GENOCIDE

ANOTHER GENOCIDE
AFTER THE GENOCIDE
VOLUME 1

Հայկական նյութական մշակույթի հուշարձանների միտումնավոր ոչնչացման փաստերն առկա են Արևմտյան Հայաստանի անխտիր բոլոր շուրջ 120 գավառների ավելի քան 7.000 բնակավայրերում և նրանց հարակից հնավայրերում: Սույն հատորում ներկայացված է Կարսի մարզի, ինչպես նաև Բաղեշի (Բիթլիս), Կարնո (Էրզրում) և Վանի նահանգների 24 գավառներում գտնվող և միտումնավոր վնասված կամ ոչնչացված տարաբնույթ (այն է՝ պաշտամունքային, պաշտպանական, գերեզմանական, ճարտարագիտական և այլն) 132 պատմական հուշարձան:

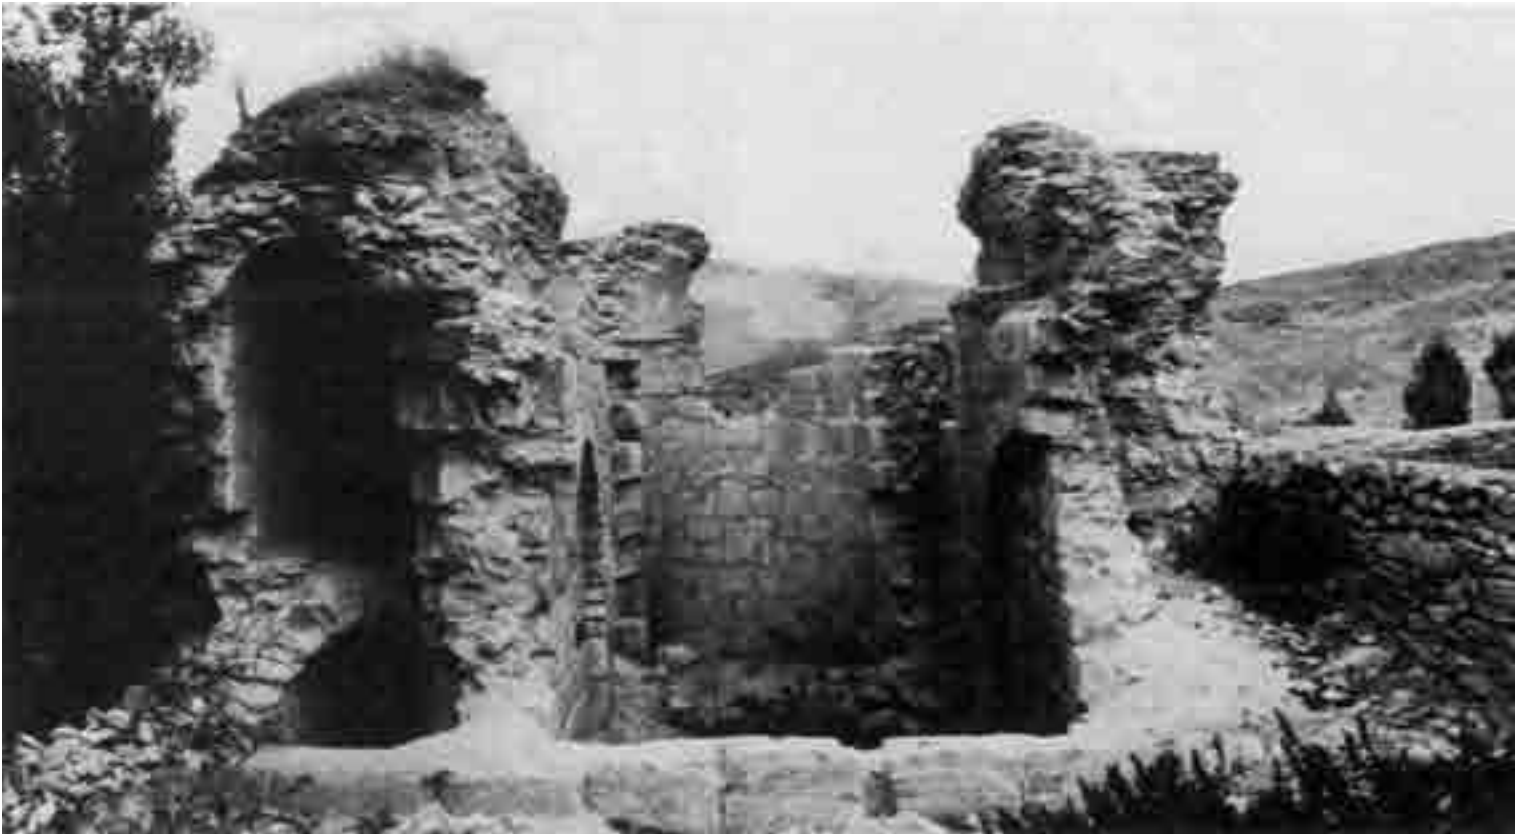
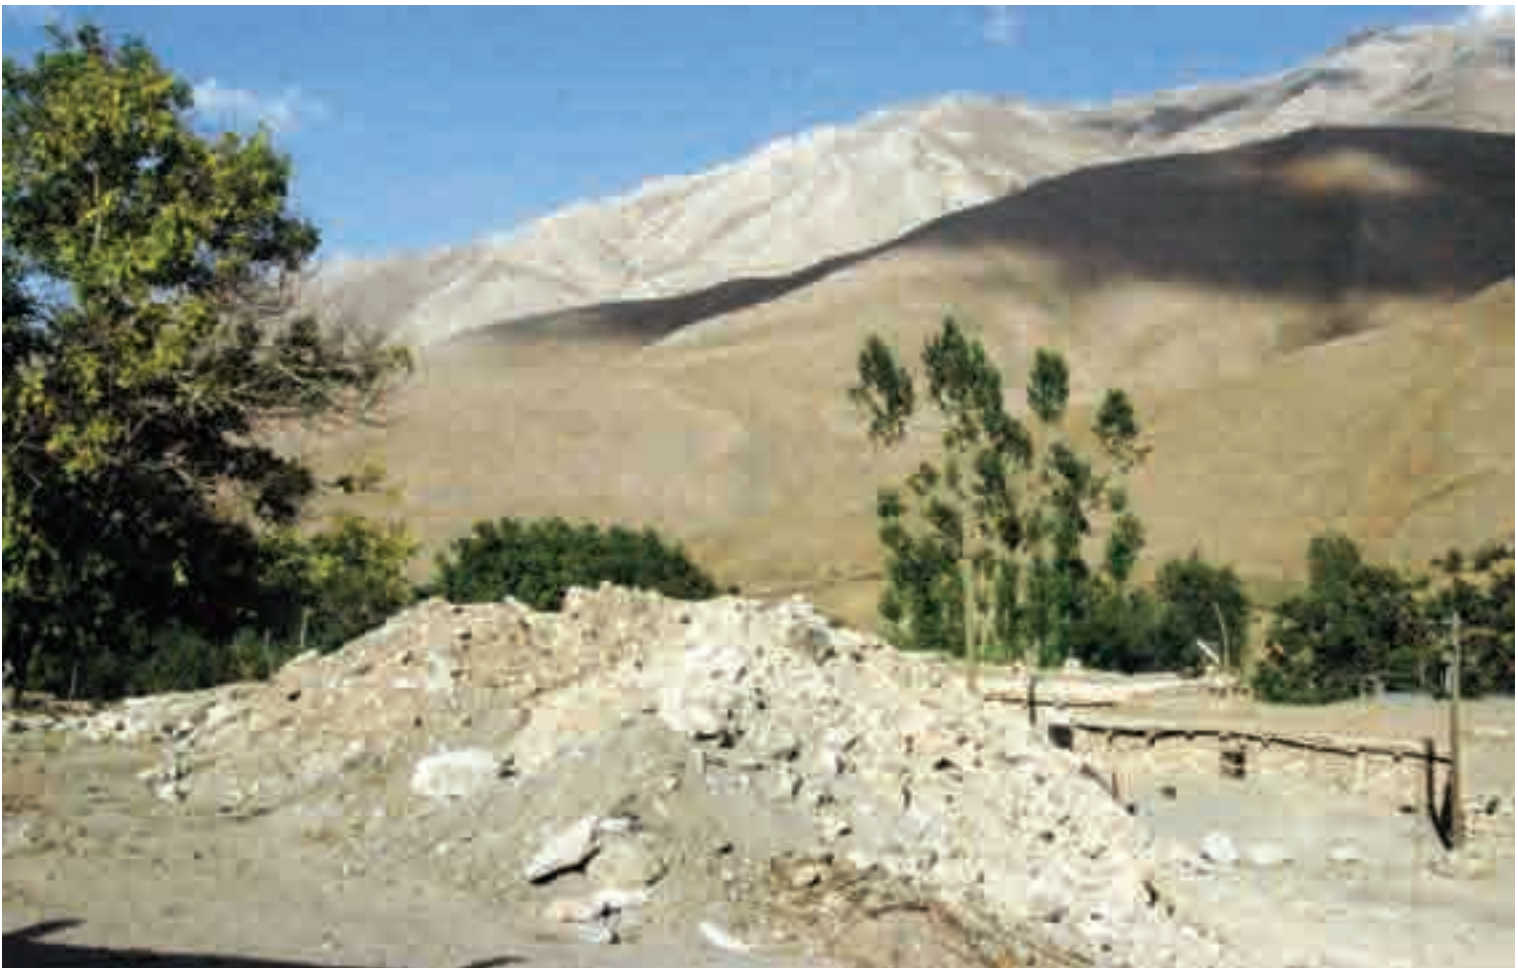
Руины монастыря Илу или Карасниц Манканц (Сорока Отроков) (фот. П. Кунео, 1970-е годы); место, где находился монастырь, разрушенный до основания бульдозером в июле 2005 г. (фот. С. Карапетяна)

The ruins of Iluvank (Karasnits Mankants) Monastery (10th century) as of the 1970s (photo by P. Cuneo); the site of the monastery levelled to the ground with a bulldozer in July 2005 (photo by S. Karapetian)

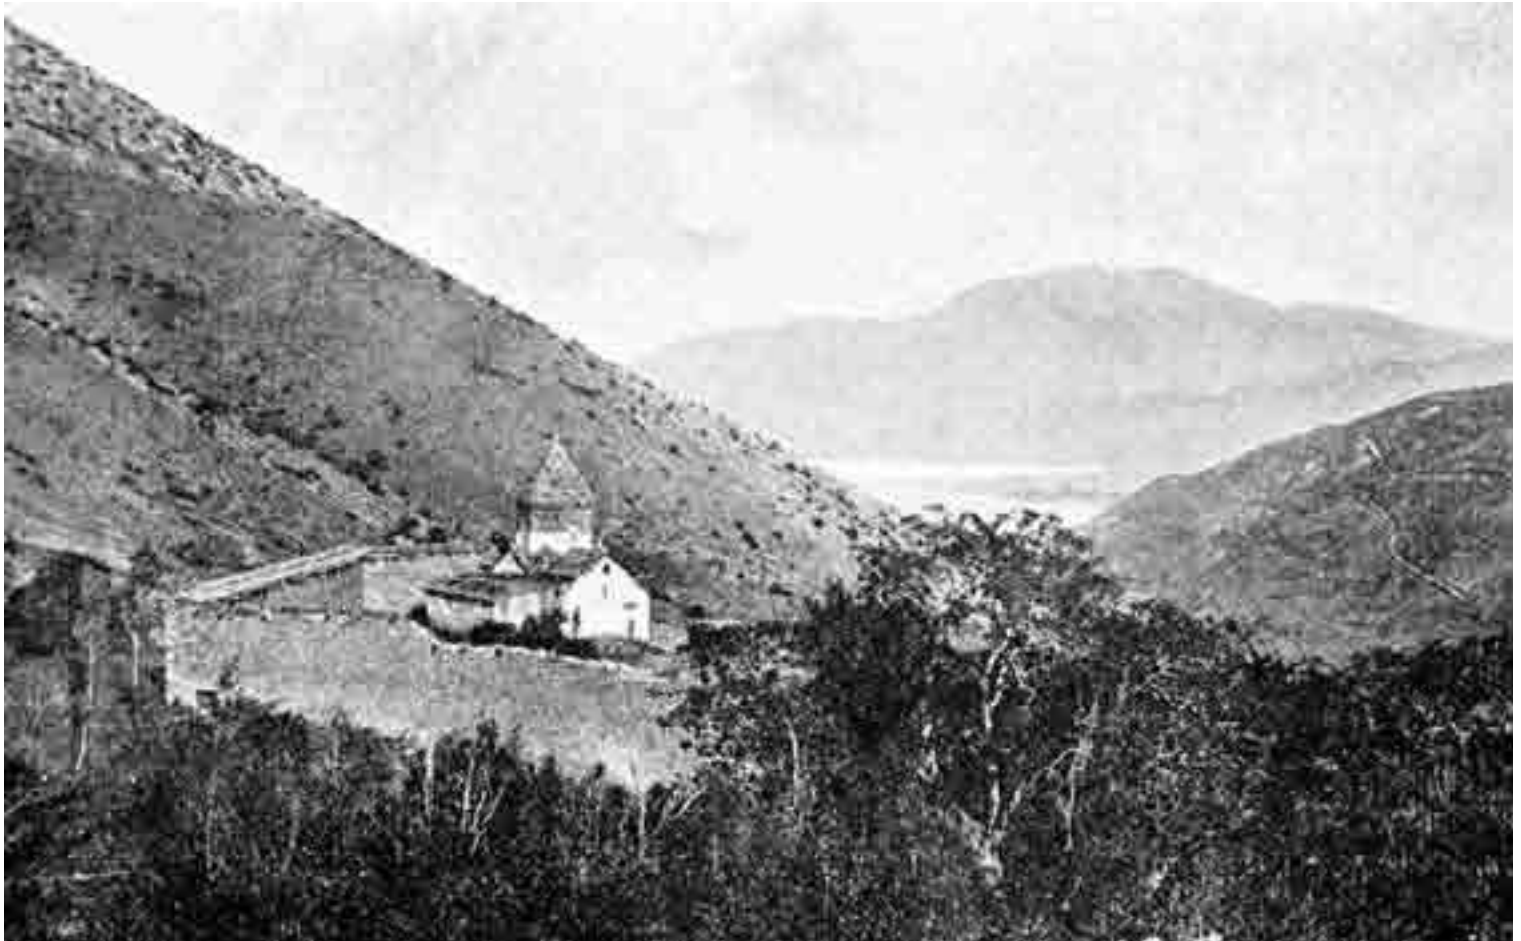
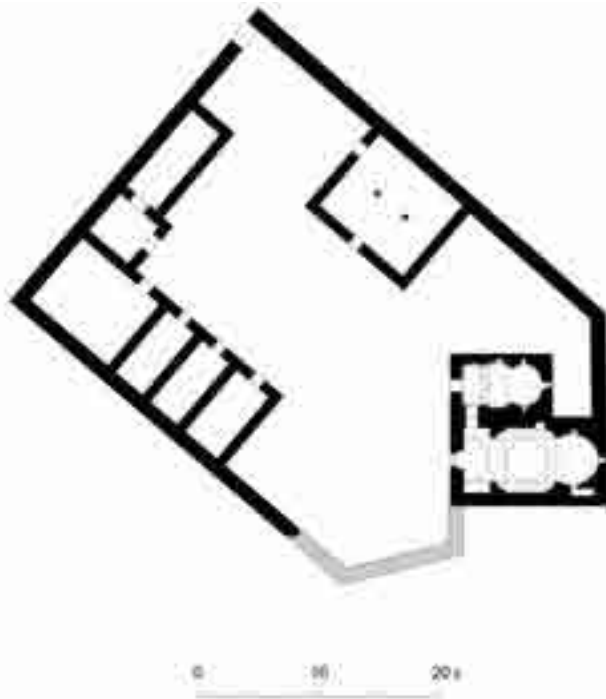
Монастырь Кармрак с северо-запада (фот. А. Магакяна, 1910 г., и С. Карапетяна, 2007 г.); обмер А. Ахназаряна, 1975 г.

Начиная с 1940-х годов, монастырь постоянно разрушается из-за действий кладоискателей.

Karmrak functioned until the late 19th century. Since the 1940s, it has been continually ruined by so-called gold-diggers whose “visits” seem to have no end at all.

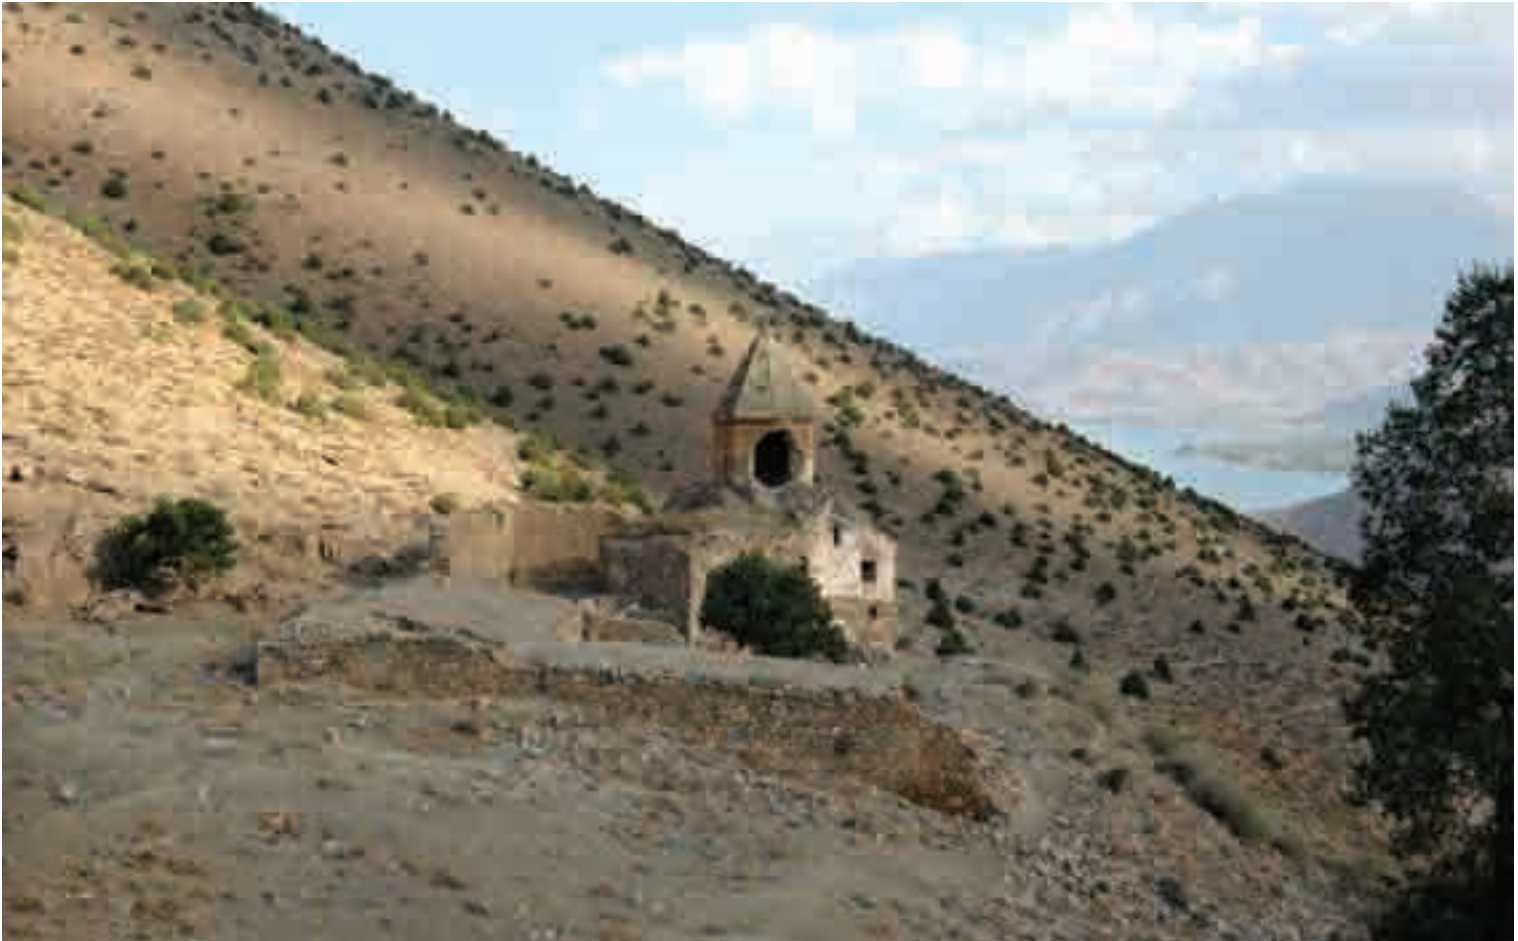
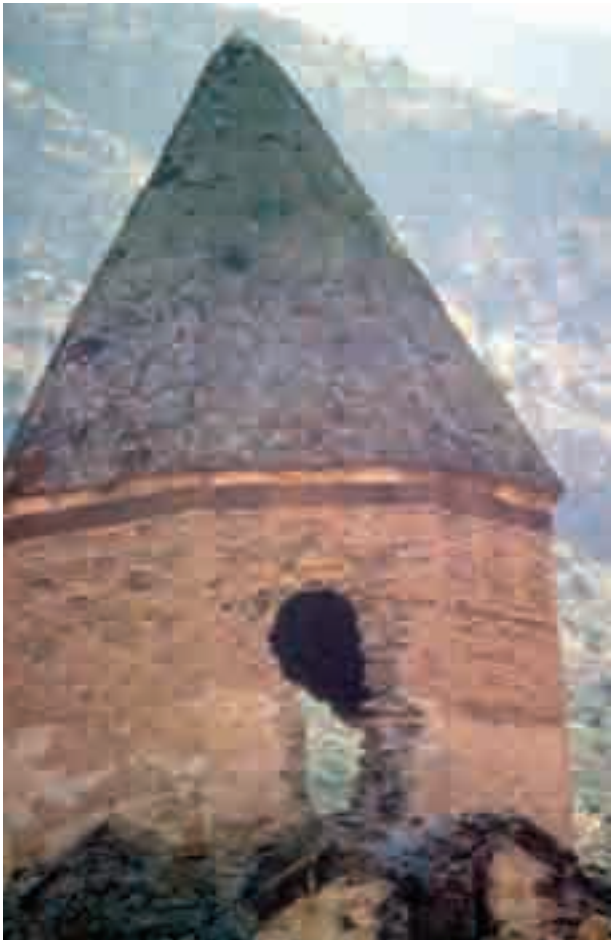
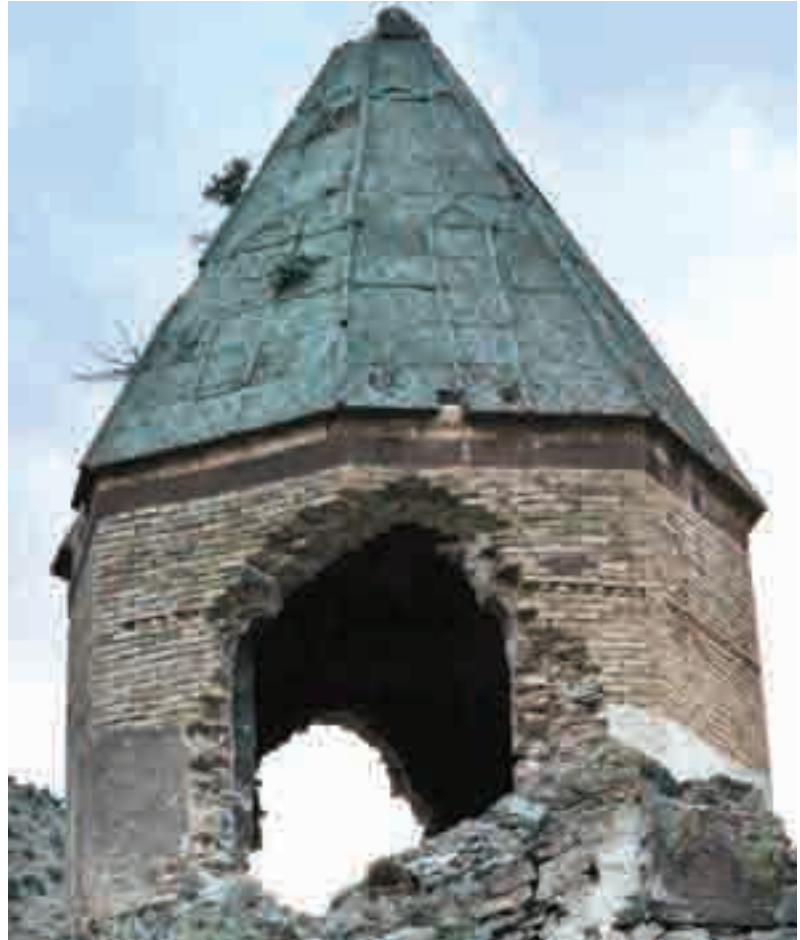
Купол монастыря Кармак (фот. А. Ахназаряна, 1975 г., и С. Карапетяна, 2007 г.)

The dome of Karmrak Monastery (photos by A. Hakhnazarian, 1975; S. Karapetian, 2007)

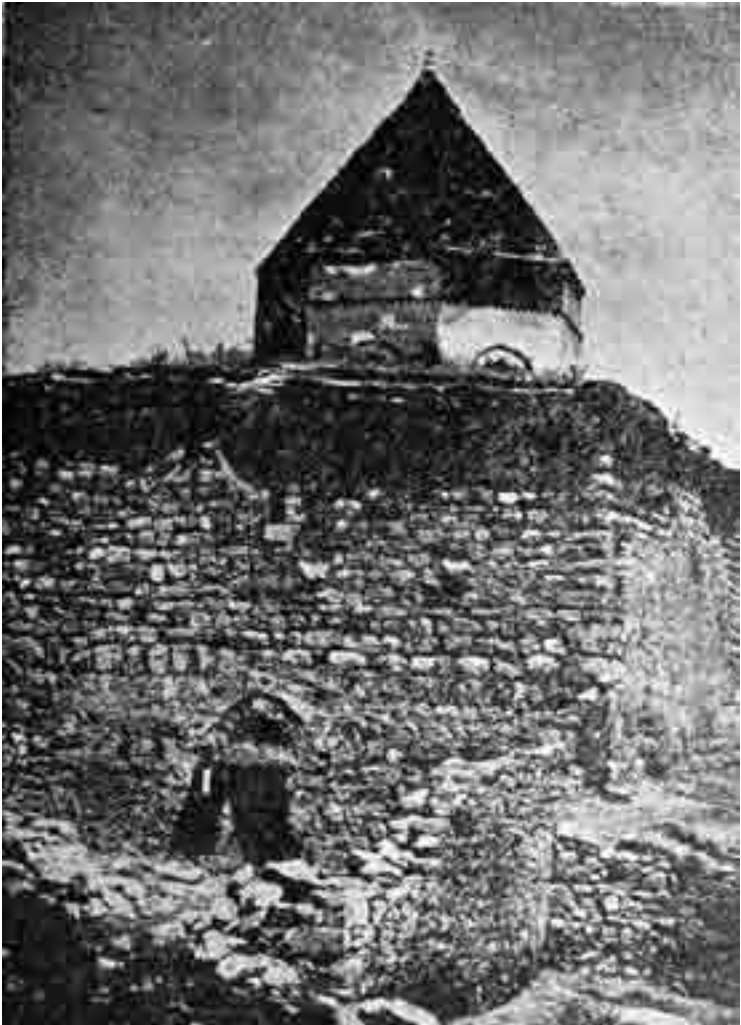
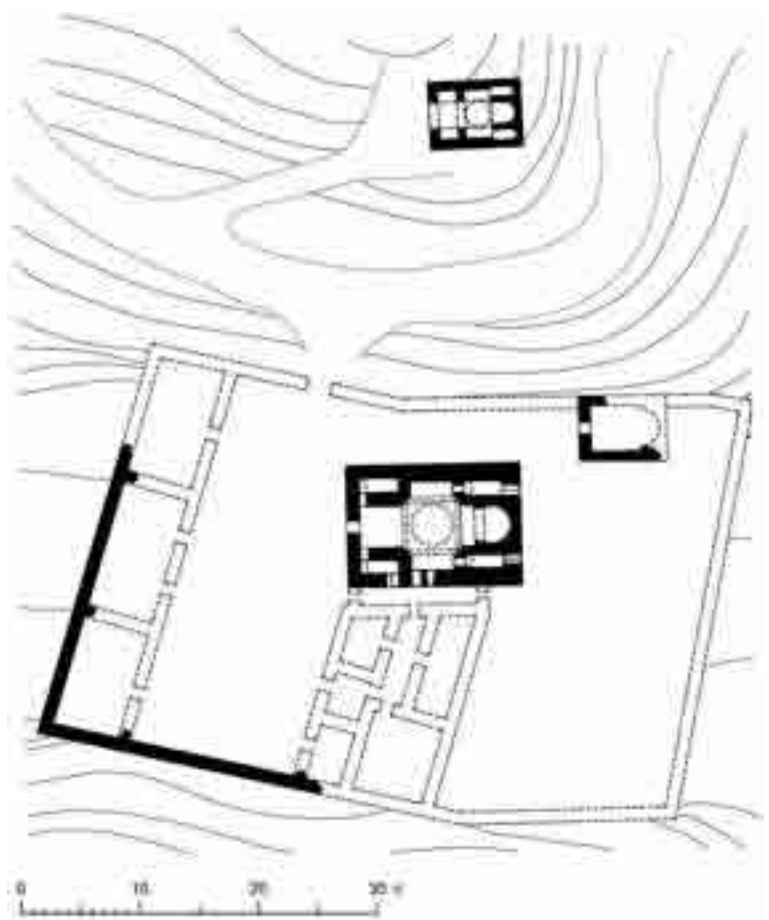
Церковь Сурб Акоп монастыря Капуткох с юго-запада (фот. А. Магакяна, 1910 г.); обмер П. Кунео

Место, где находился монастырь (фот. С. Карапетяна, 2011 г)

St. Hakob (Jacob), the main church of Kaputogh Monastery, from the south-west (photo by H. Maghakian, 1910); measurement by P. Cuneo

The site of the totally annihilated monastery (photos by S. Karapetian, 2011)

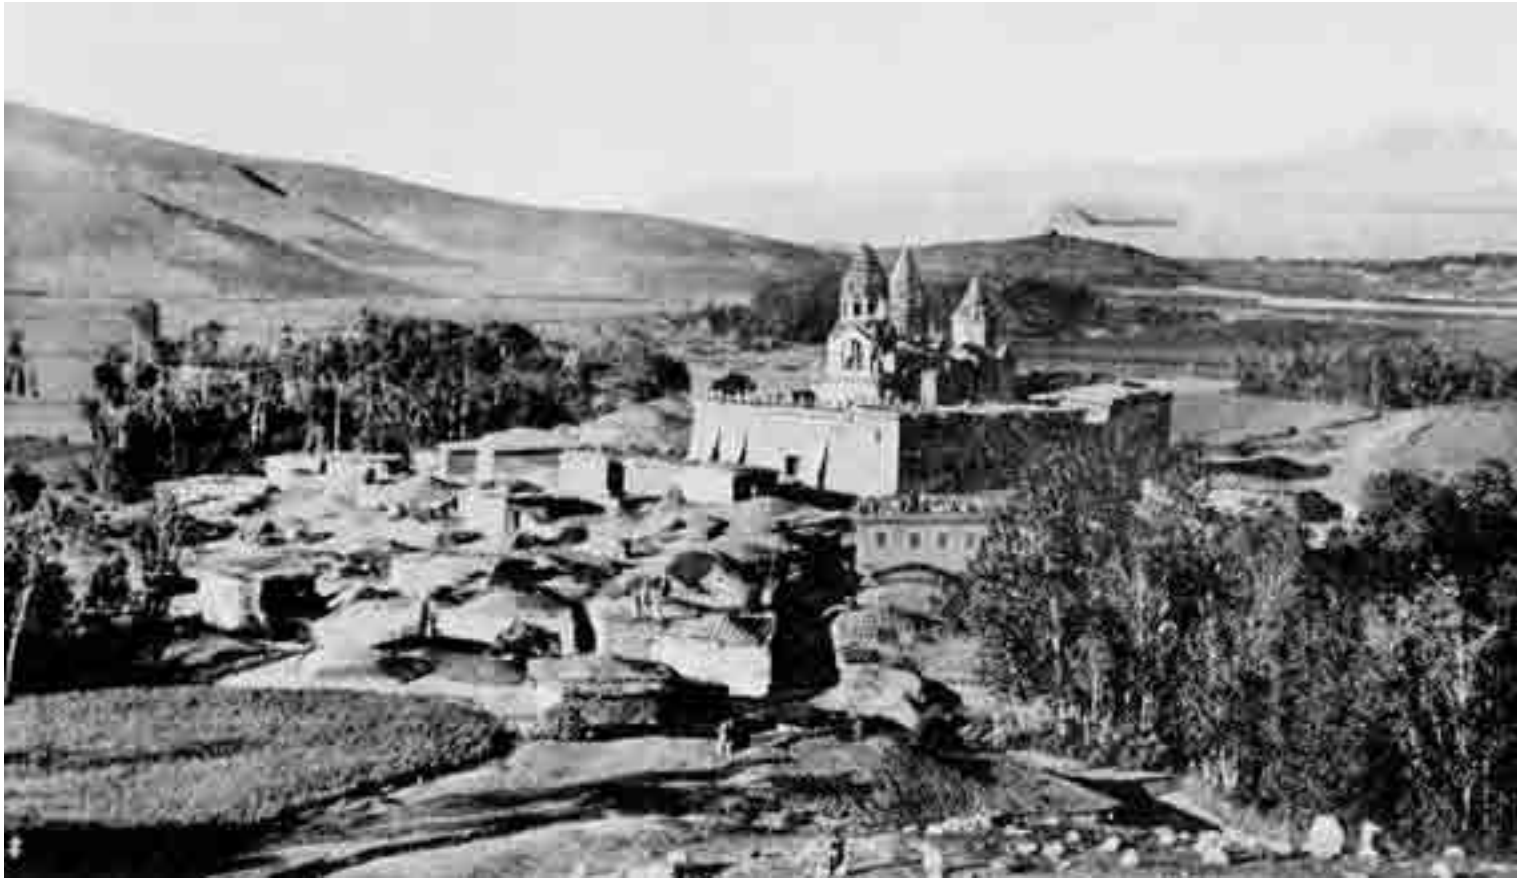
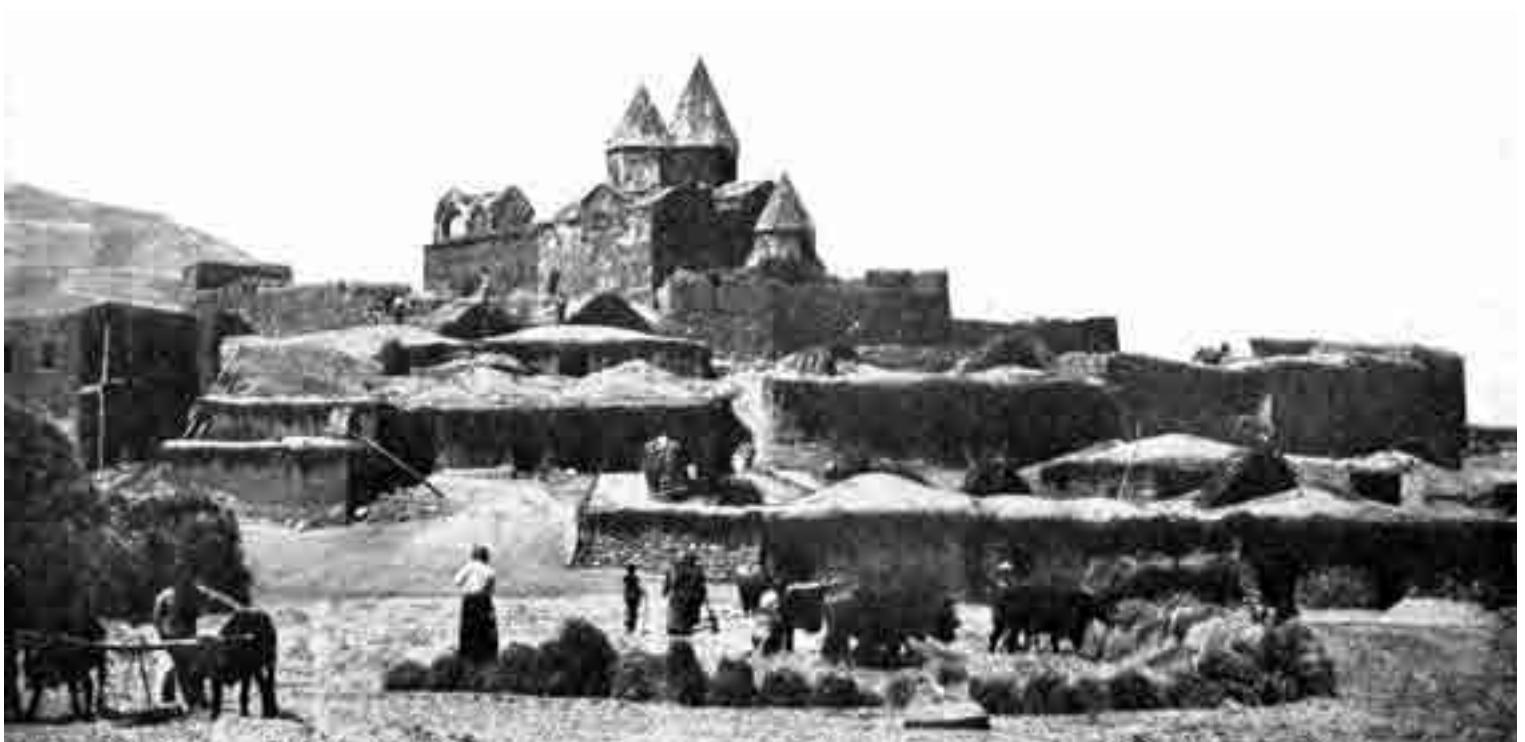
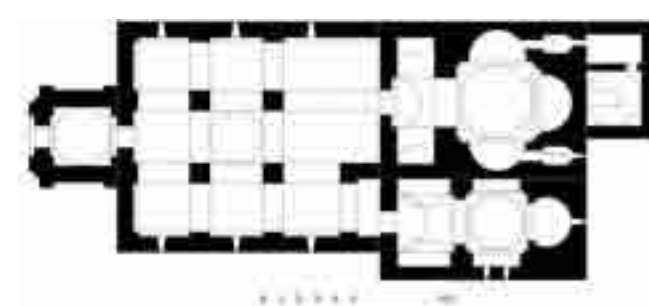
Монастырь Нарекаванк с юго-запада (фот. А. Магакяна, 1910 г.) и юго-востока (автор фот. неизвестен, конец XIX в.); обмер Е. Лалаяна

Narek Monastery from the south-west (photo by H. Maghakian, 1910) and south-east (unknown photographer, late 19th century); measurement by Yer. Lalayan

The monastery, which boasted the fame of a prolific scriptorium, functioned until 1915. The years that followed saw its total annihilation, a mosque being erected exactly in its site in the 1970s.

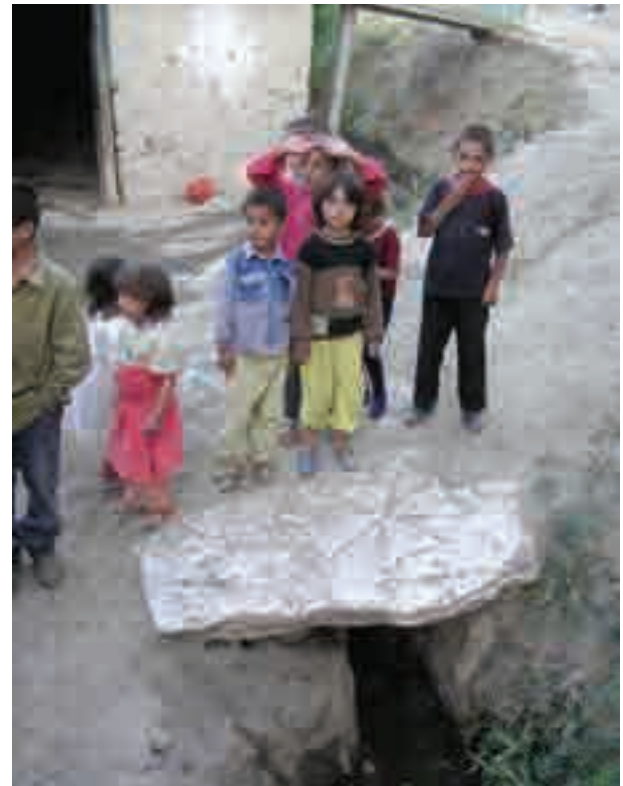
Мечеть, построенная на месте монастыря Нарекаванк; хачкар (1124 г.) с разрушенного кладбища монастыря (фот. С. Карапетяна, 2008 г.)

A mosque built in the site of Narek Monastery; a cross-stone (1124) from the annihilated cemetery of the monastery (photos by S. Karapetian, 2008)

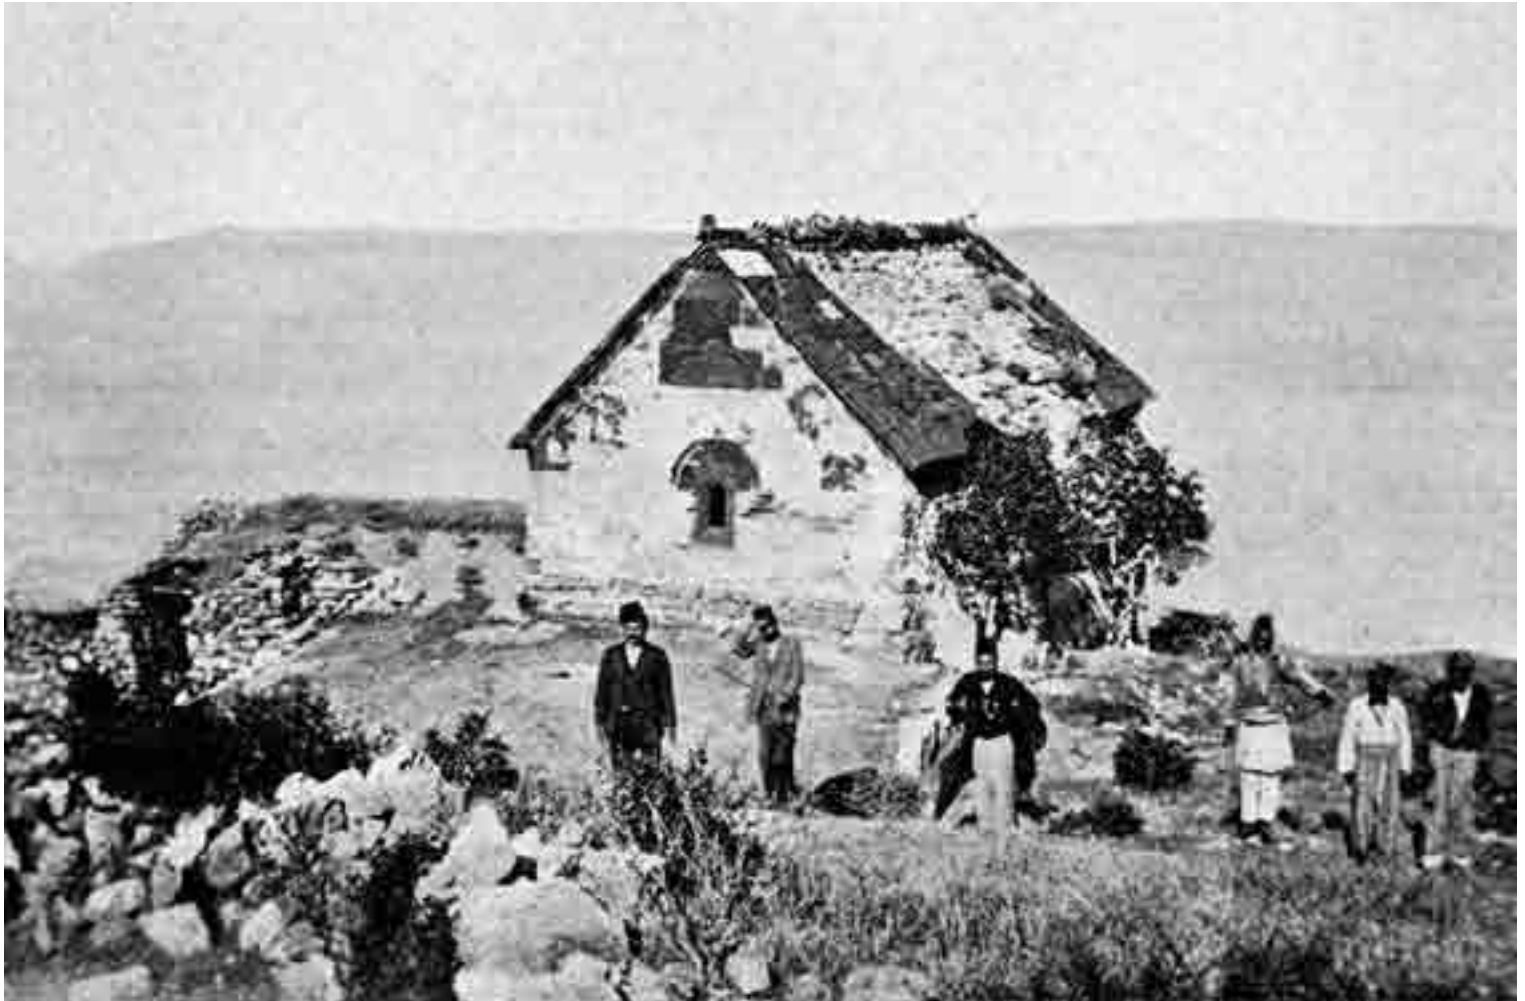
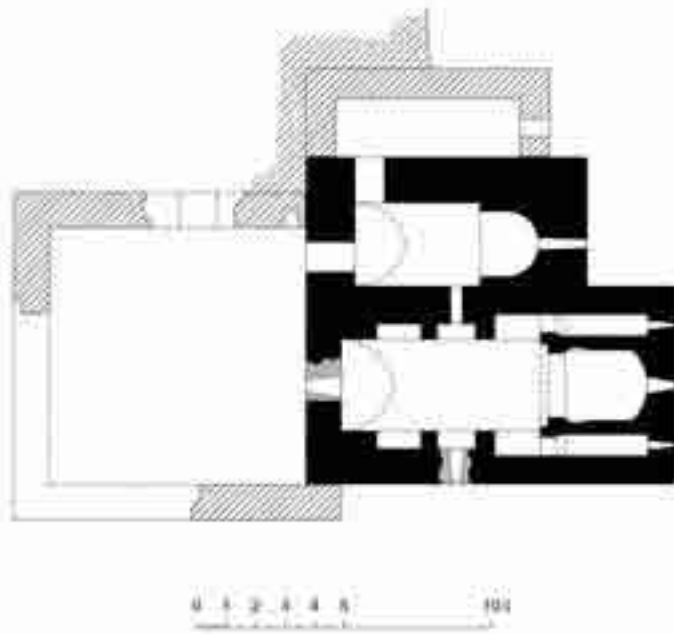
Դիվաբույնի վանքը հարավ-արևմուտքից (լուս.՝ Գ. Մաղաքյանի, 1910 թ.), չափ.՝ Ս. Կարապետյանի, 2005 թ.

Монастырь Дивабуйн с юго-запада (фот. А. Магакяна, 1910 г.); обмер С. Карапетяна, 2005 г.

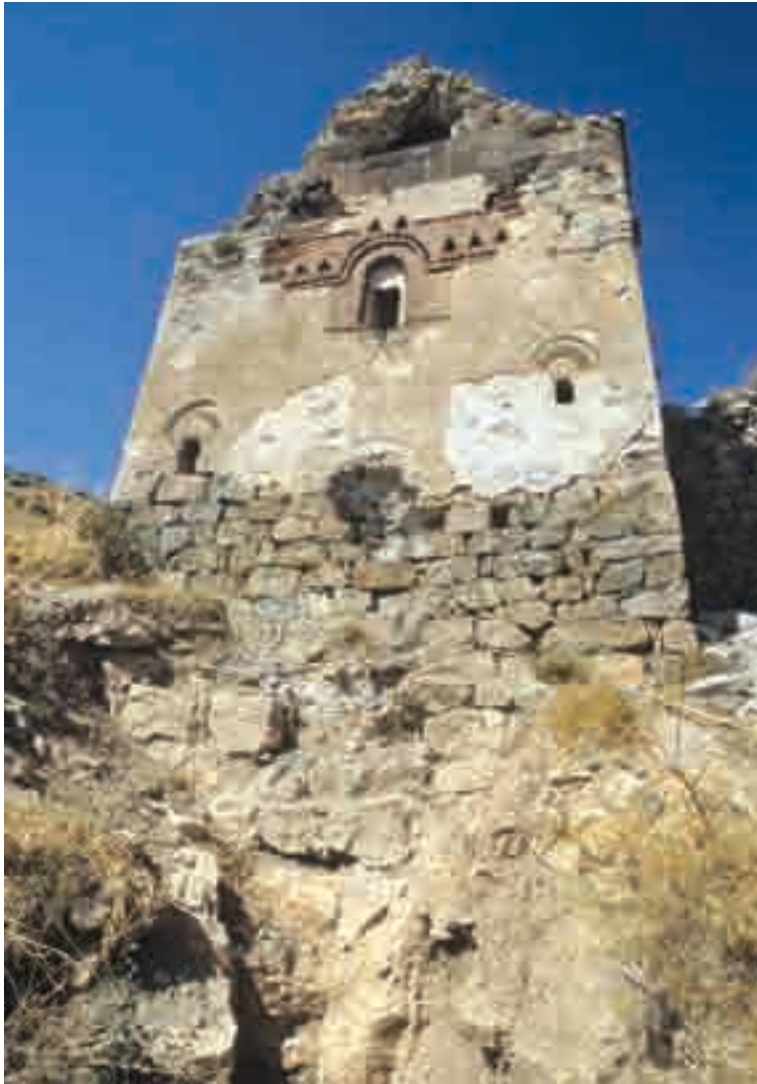
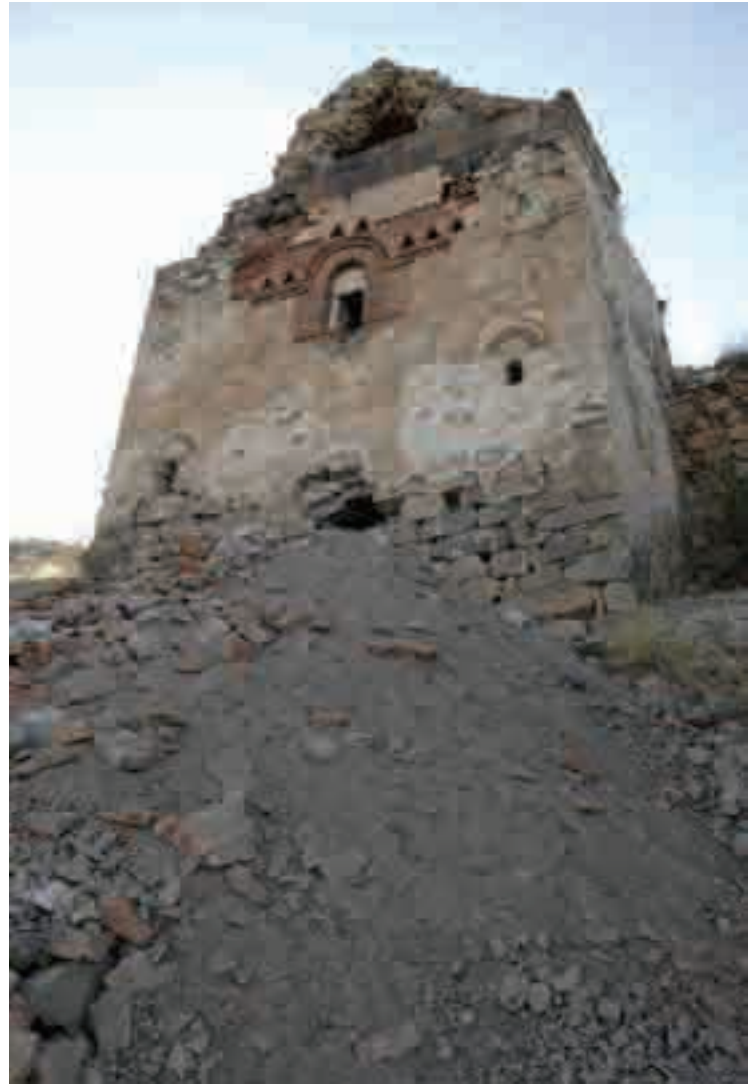
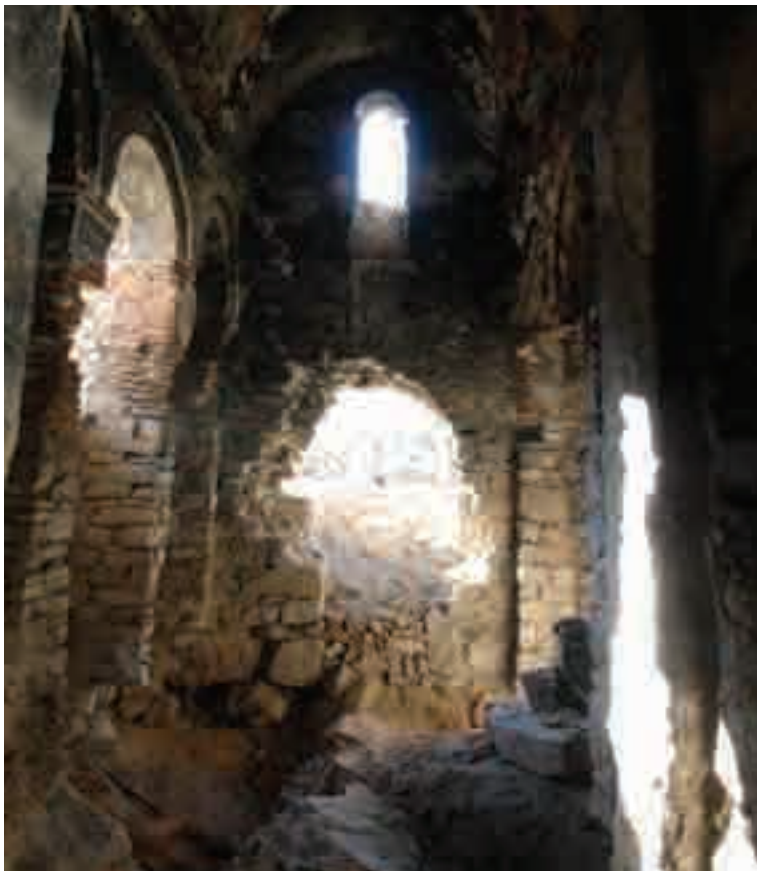
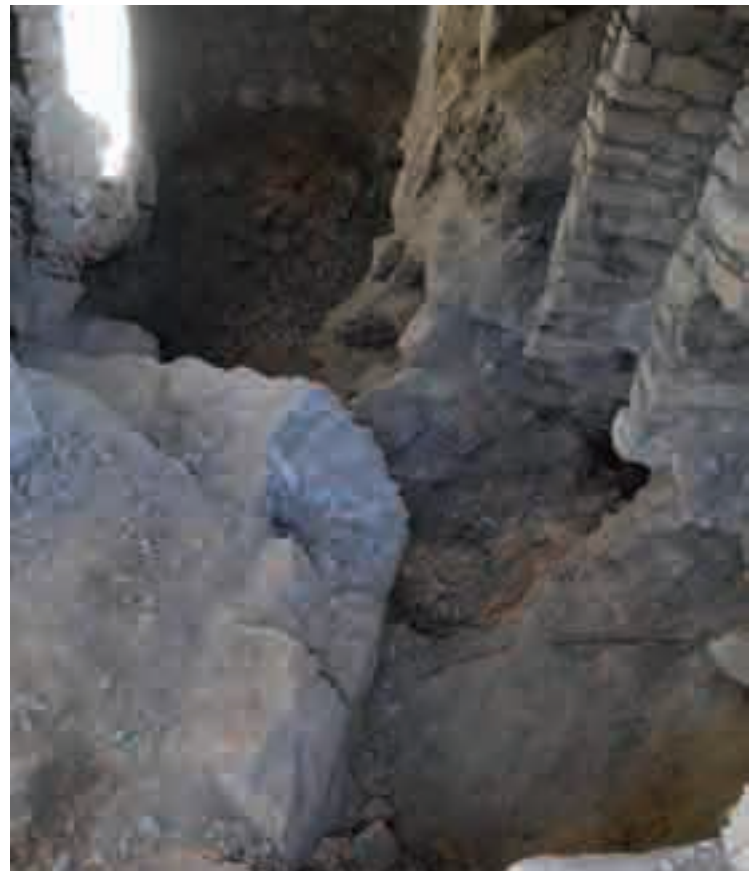
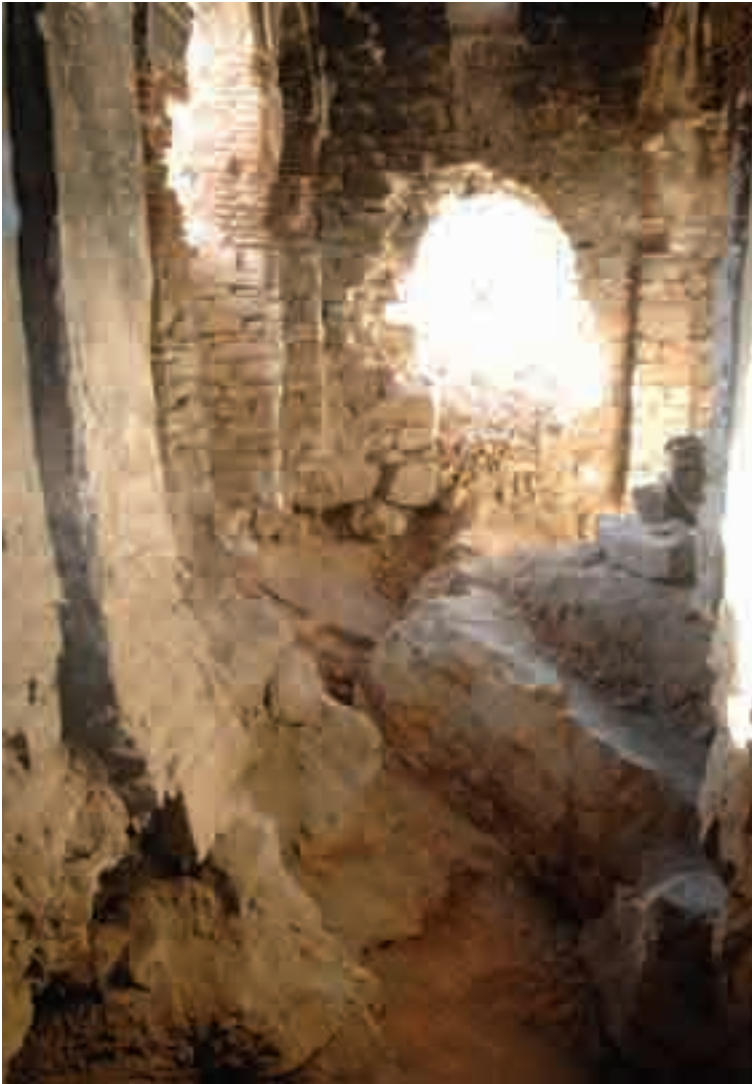
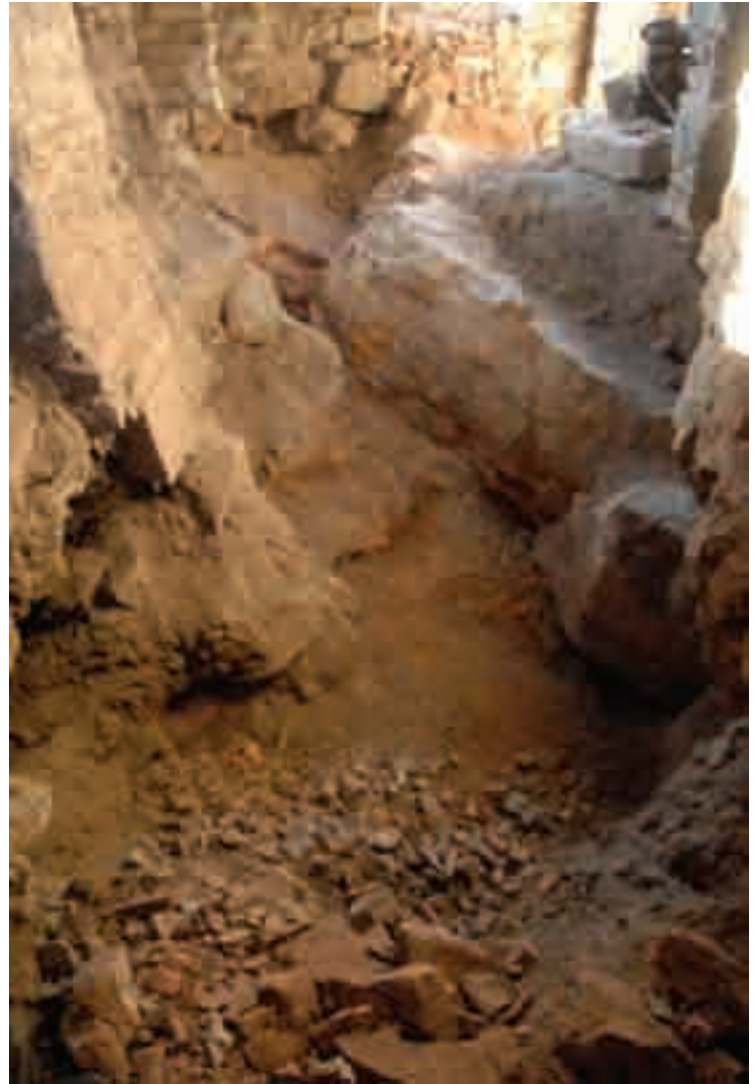
В последующие десятилетия монастырь был заброшен. До сих пор местные курды регулярно посещают памятник и постепенно разрушают его. Например, во время нашего визита в 2010 г. во дворе монастыря стояли палатки кладоискателей-курдов, которые уже несколько недель разрушали основания стен церкви.

In the decades that followed, the monastery, which was doomed to total neglect, was continually “visited” by so-called gold-diggers from the adjacent Kurdish villages. It should be noted that they have not completed their “work” yet: during our visit in 2010, we saw a group of Kurds who had been camping in the yard of the monastery for weeks, actively undermining its foundations.

Церковь Сурб Арутюн монастыря Дивабуйн с востока (фот. С. Карапetyана, 2005 г. и 2010 г.); разрушенный интерьер церкви; группа кладоискателей-курдов (фот. Г. Аракелян и С. Карапetyана, 2010 г.)

Sourb Harutiun (Holy Resurrection) Church of Divabuyn Monastery from the east (photos by S. Karapetian, 2005 and 2010); different parts of the church interior ruined by a group of "gold-diggers" (seen in the photo) "working" in the monastery right at the time of our visit (photos by G. Arakelian and S. Karapetian, 2010)

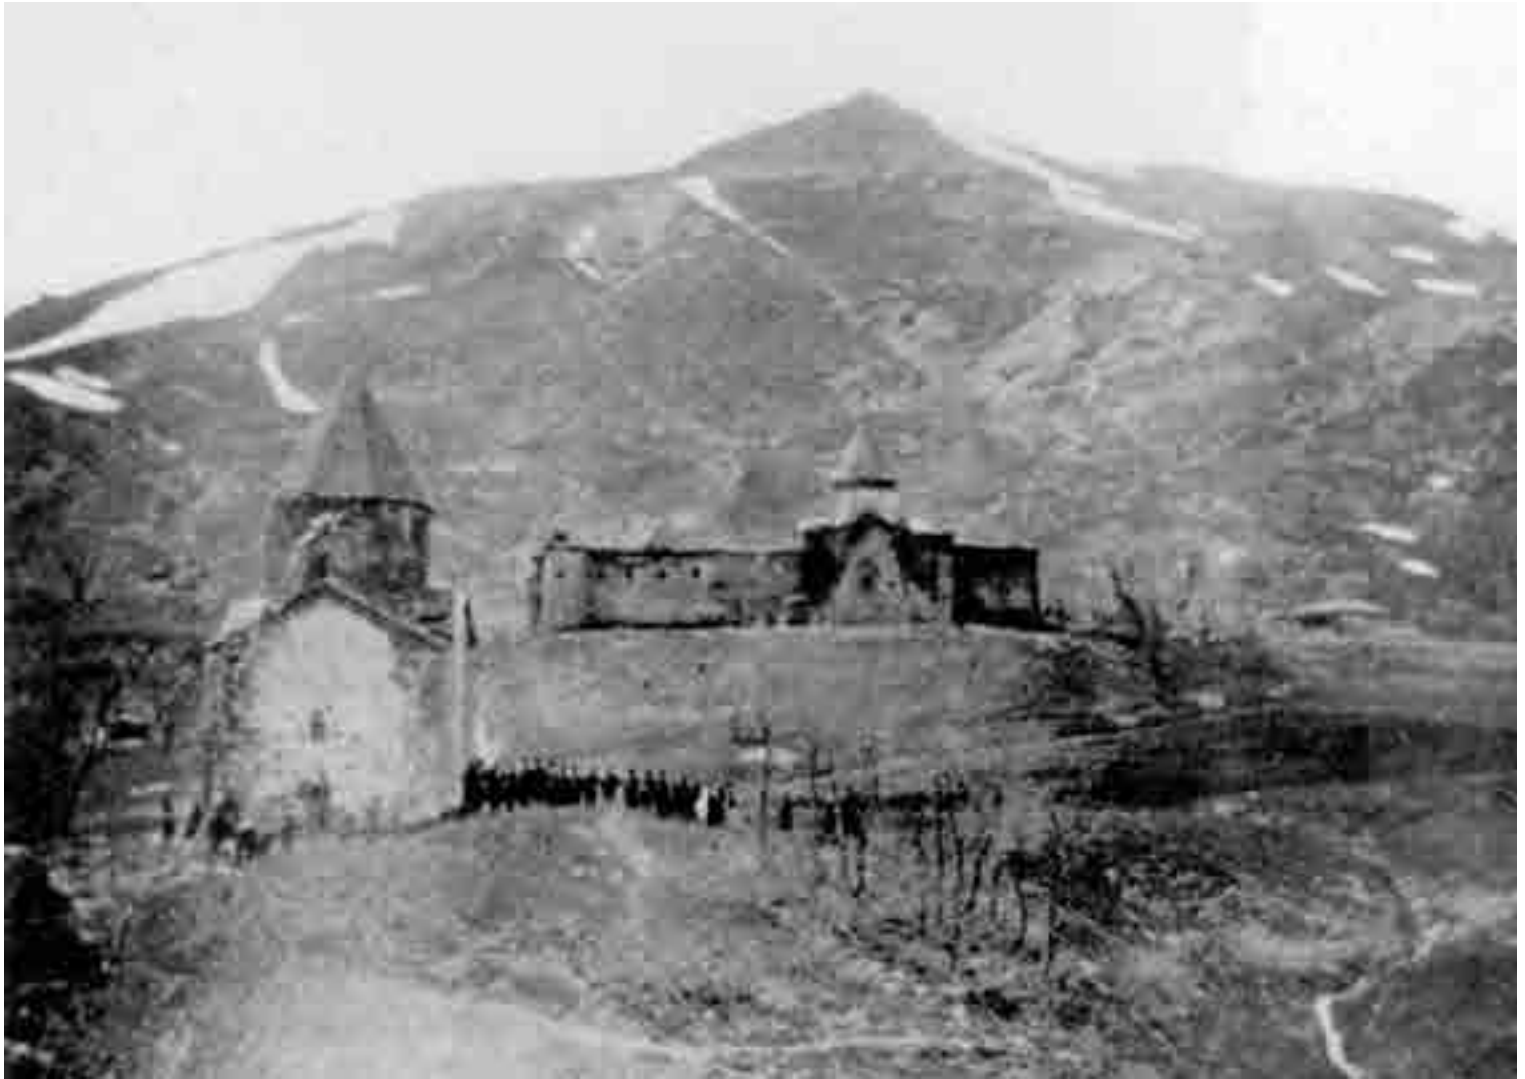
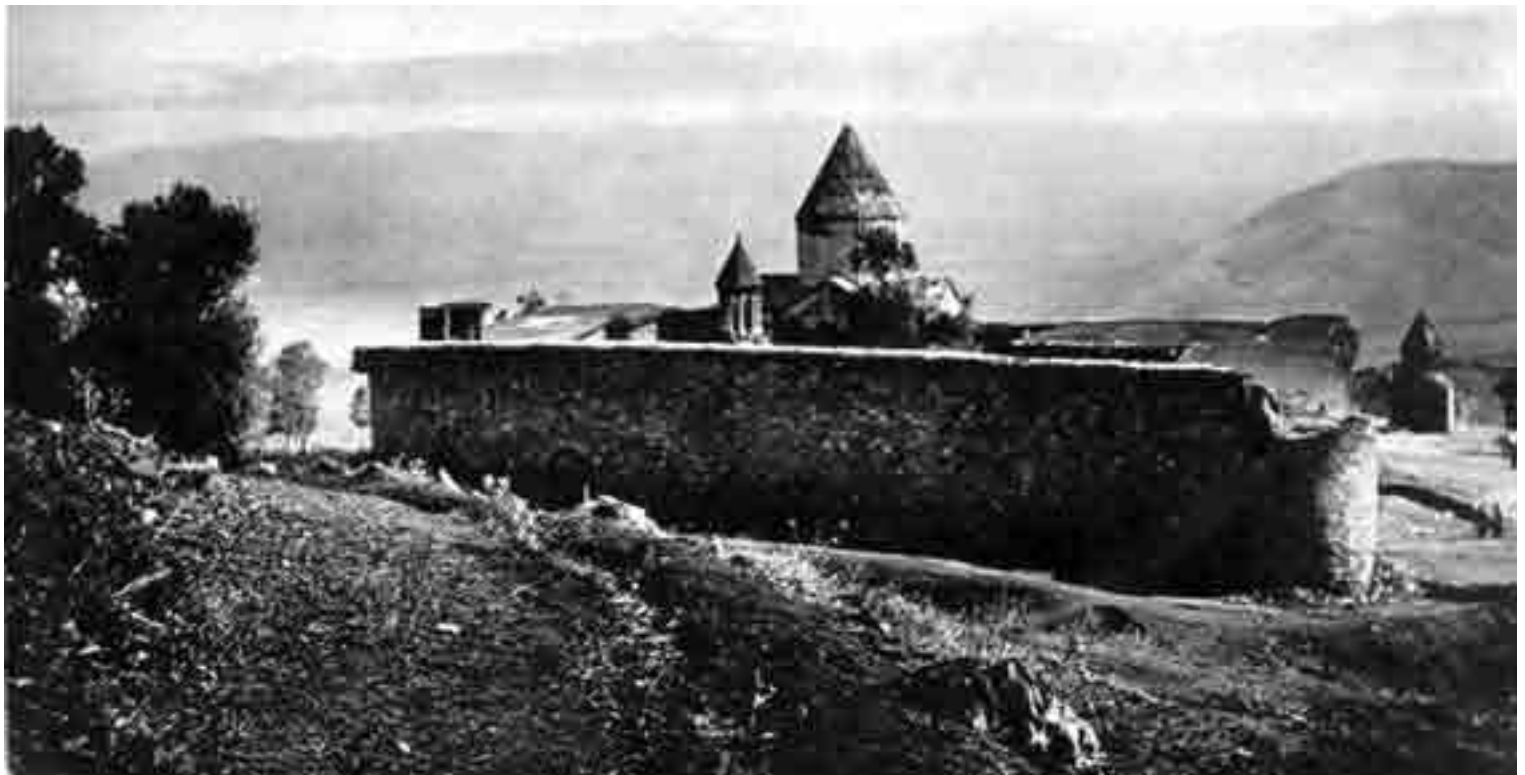
Sourb Arakelots (Holy Apostles') Monastery of Mush from the east (unknown photographer, 1900s) and west (photo by V. Hambikian, 1910s)
