ԵՂԵՌՆ՝
ԵՂԵՌՆԻՈ՛ ՇԵՏՈ

ANOTHER GENOCIDE
AFTER THE GENOCIDE

ANOTHER GENOCIDE
AFTER THE GENOCIDE
VOLUME 1

Հայկական նյութական մշակույթի հուշարձանների միտումնավոր ոչնչացման փաստերն առկա են Արևմտյան Հայաստանի անխտիր բոլոր շուրջ 120 գավառների ավելի քան 7.000 բնակավայրերում և նրանց հարակից հնավայրերում: Սույն հատորում ներկայացված է Կարսի մարզի, ինչպես նաև Բաղեշի (Բիթլիս), Կարնո (Էրզրում) և Վանի նահանգների 24 գավառներում գտնվող և միտումնավոր վնասված կամ ոչնչացված տարաբնույթ (այն է՝ պաշտամունքային, պաշտպանական, գերեզմանական, ճարտարագիտական և այլն) 132 պատմական հուշարձան:

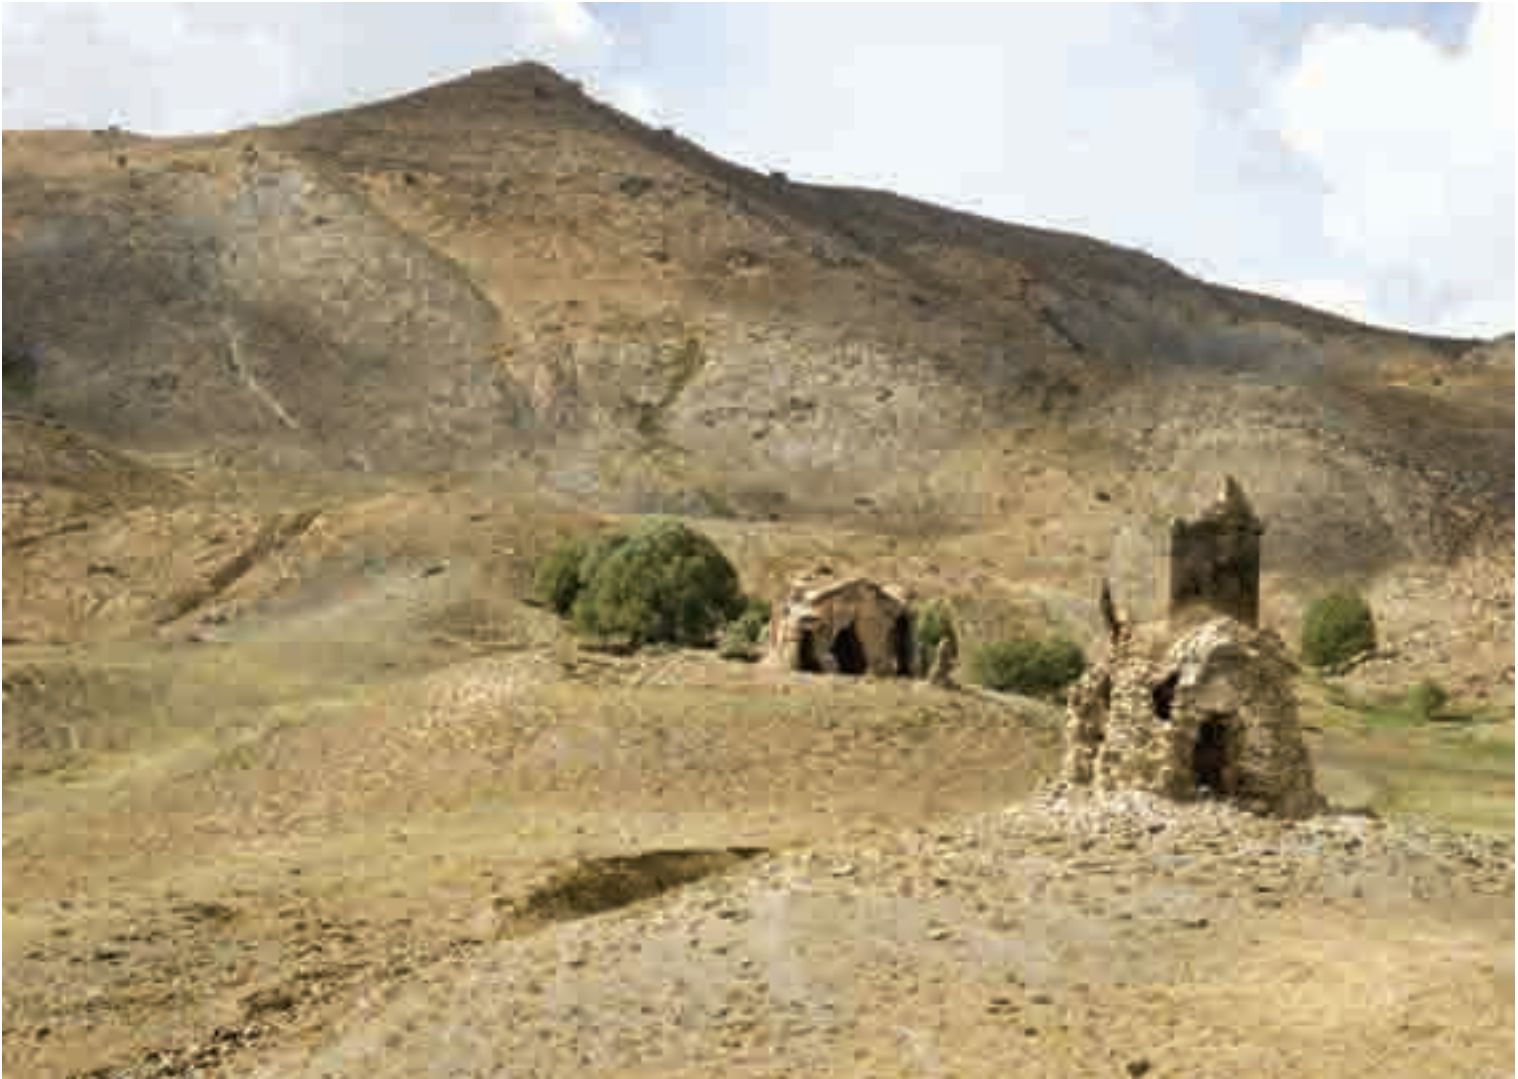
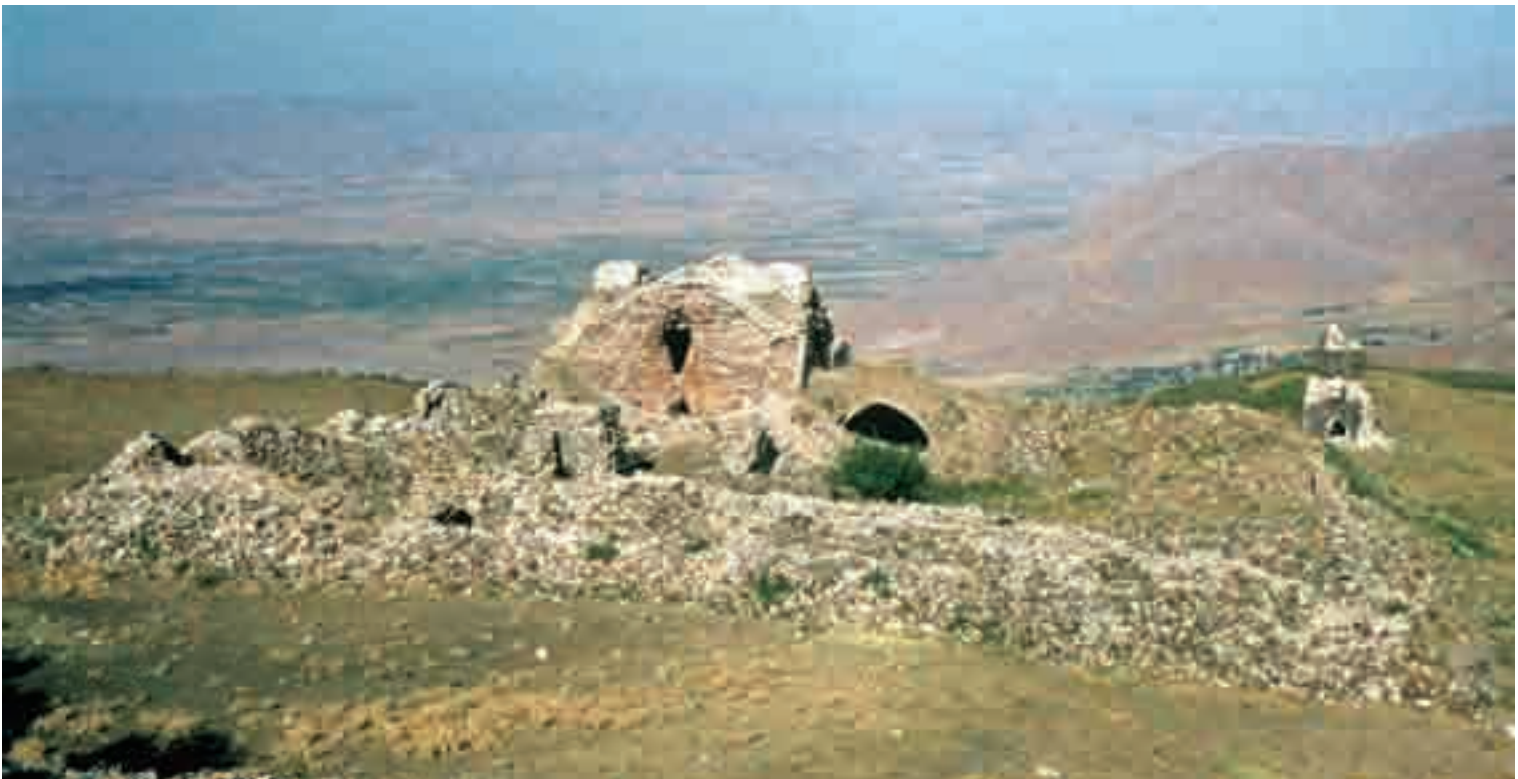
At present only the remnants of two monastic churches are preserved.

The ruins of Sourb Arakelots (Holy Apostles') Monastery from the east and west (photos by S. Karapetian, 2006, and A. Hakhnazarian, 1970s)

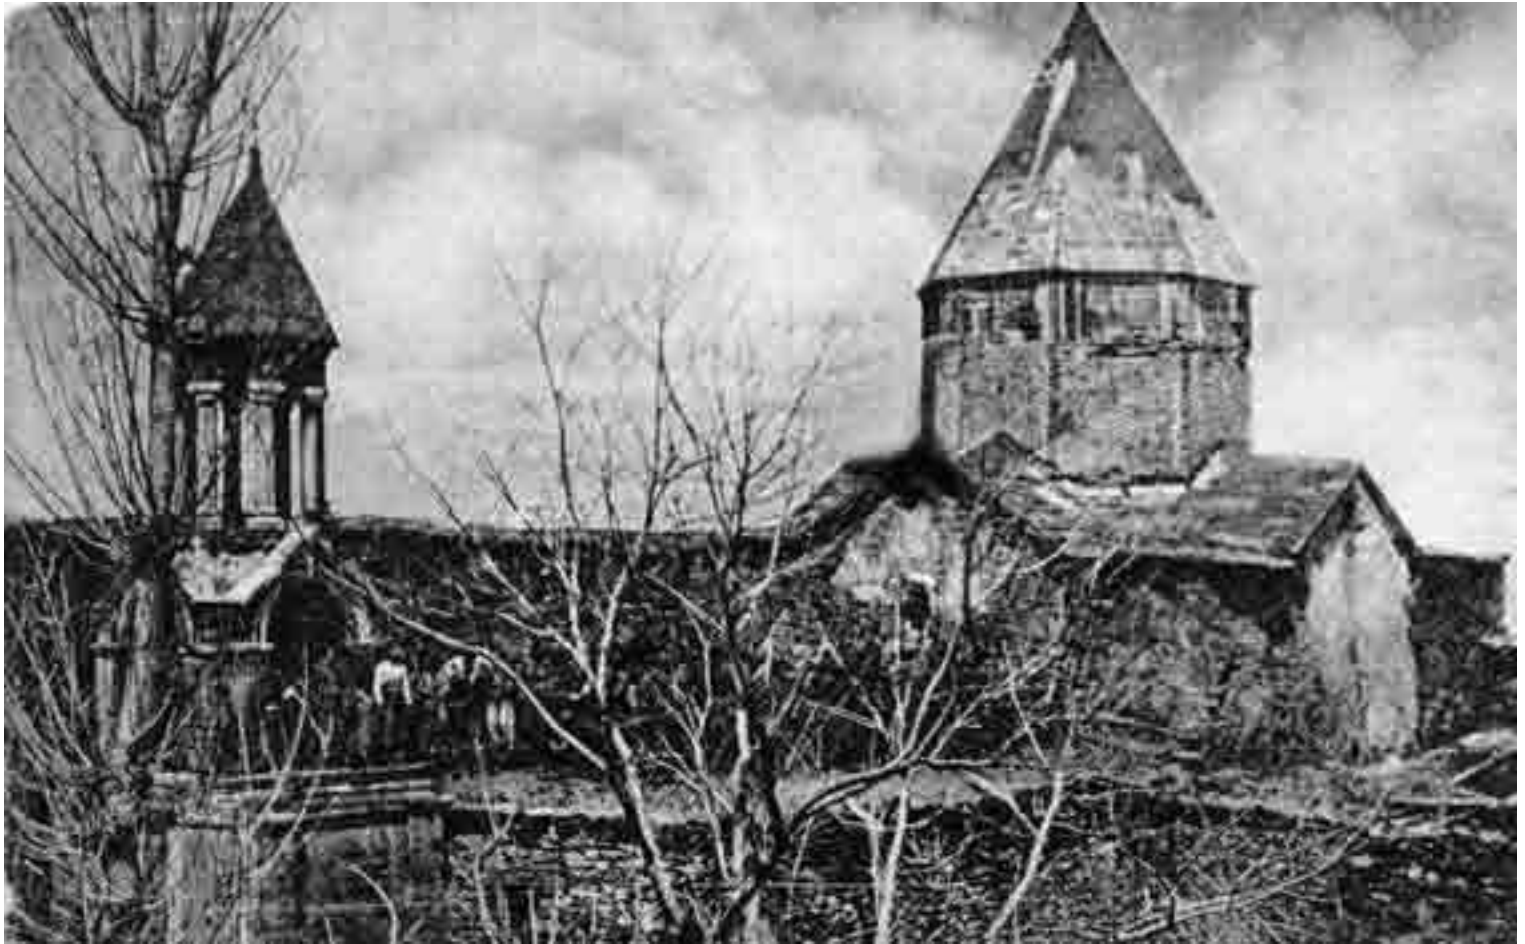
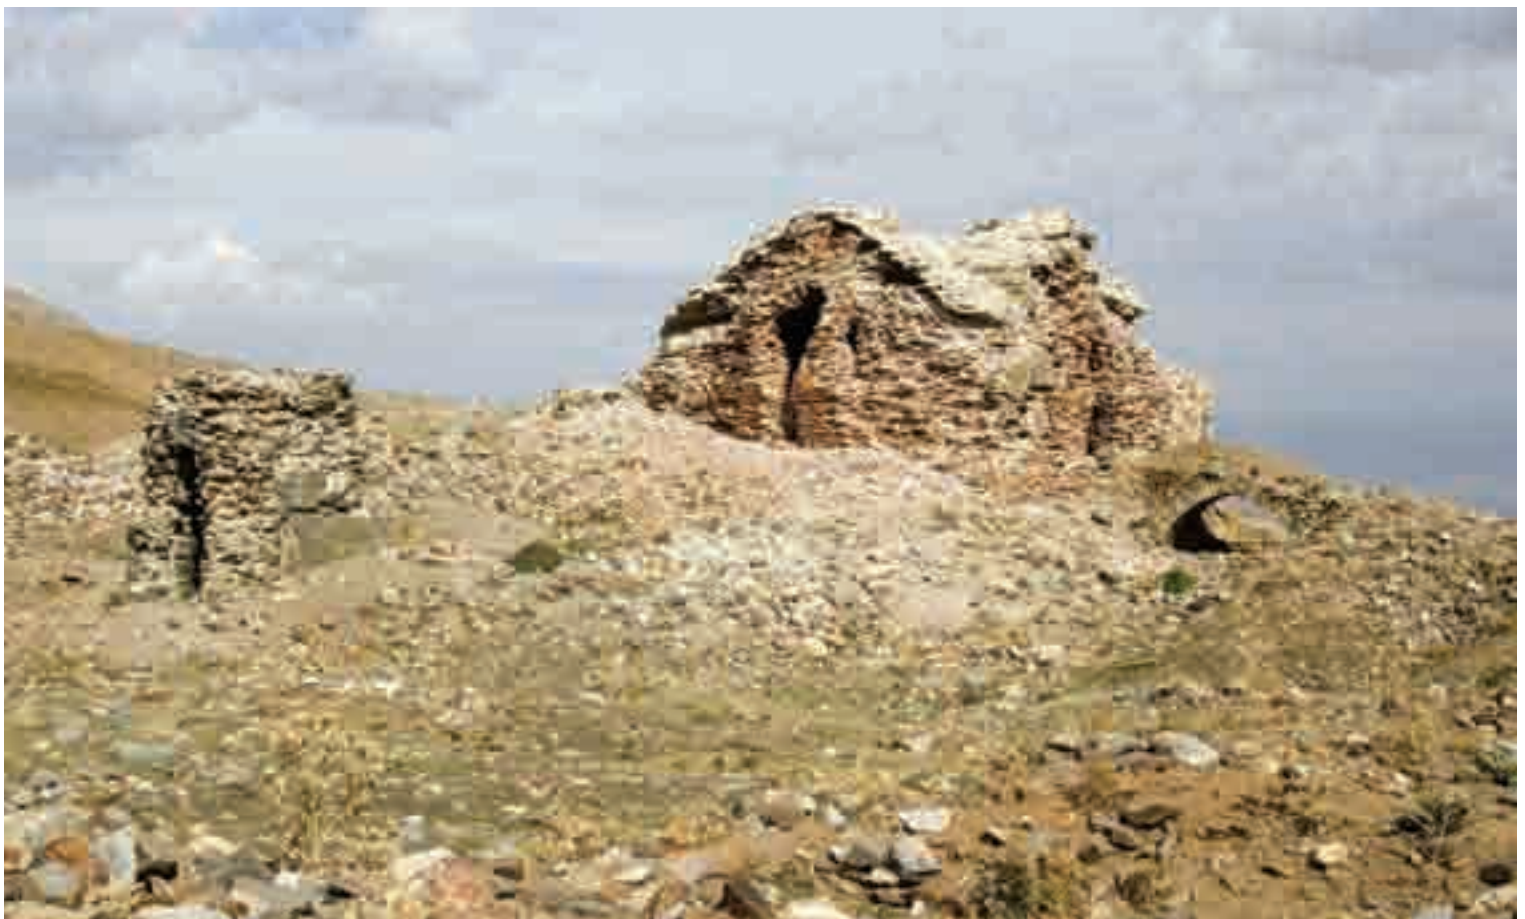
Sourb Arakelots (Holy Apostles') Monastery of Mush from the south-west (unknown photographer, 1900s); its ruins (photo by S. Karapetian, 2006)

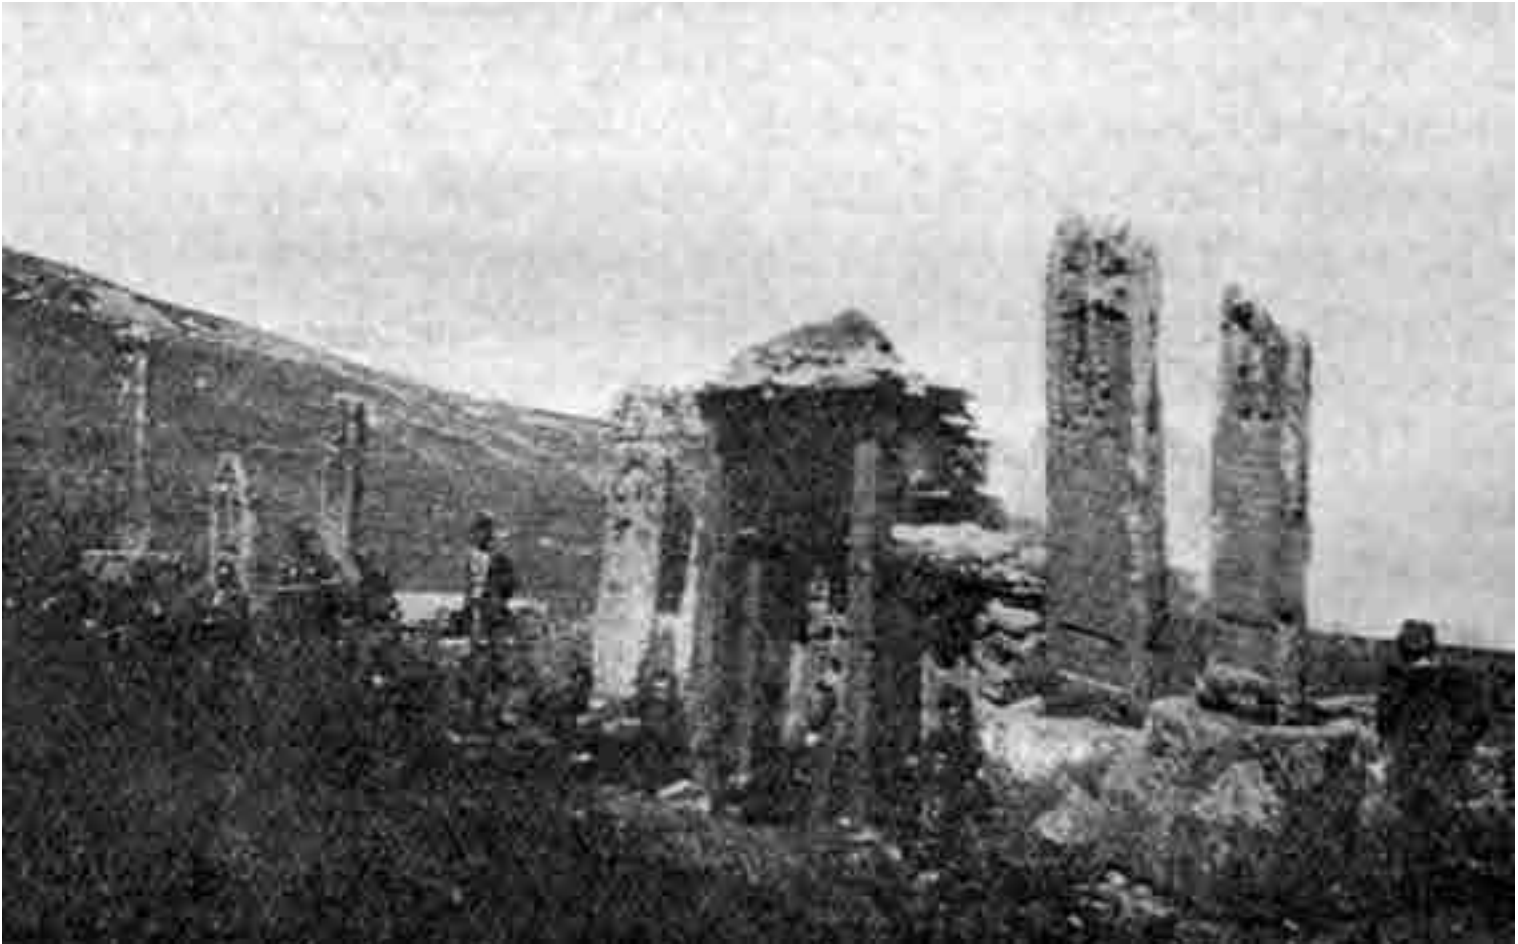
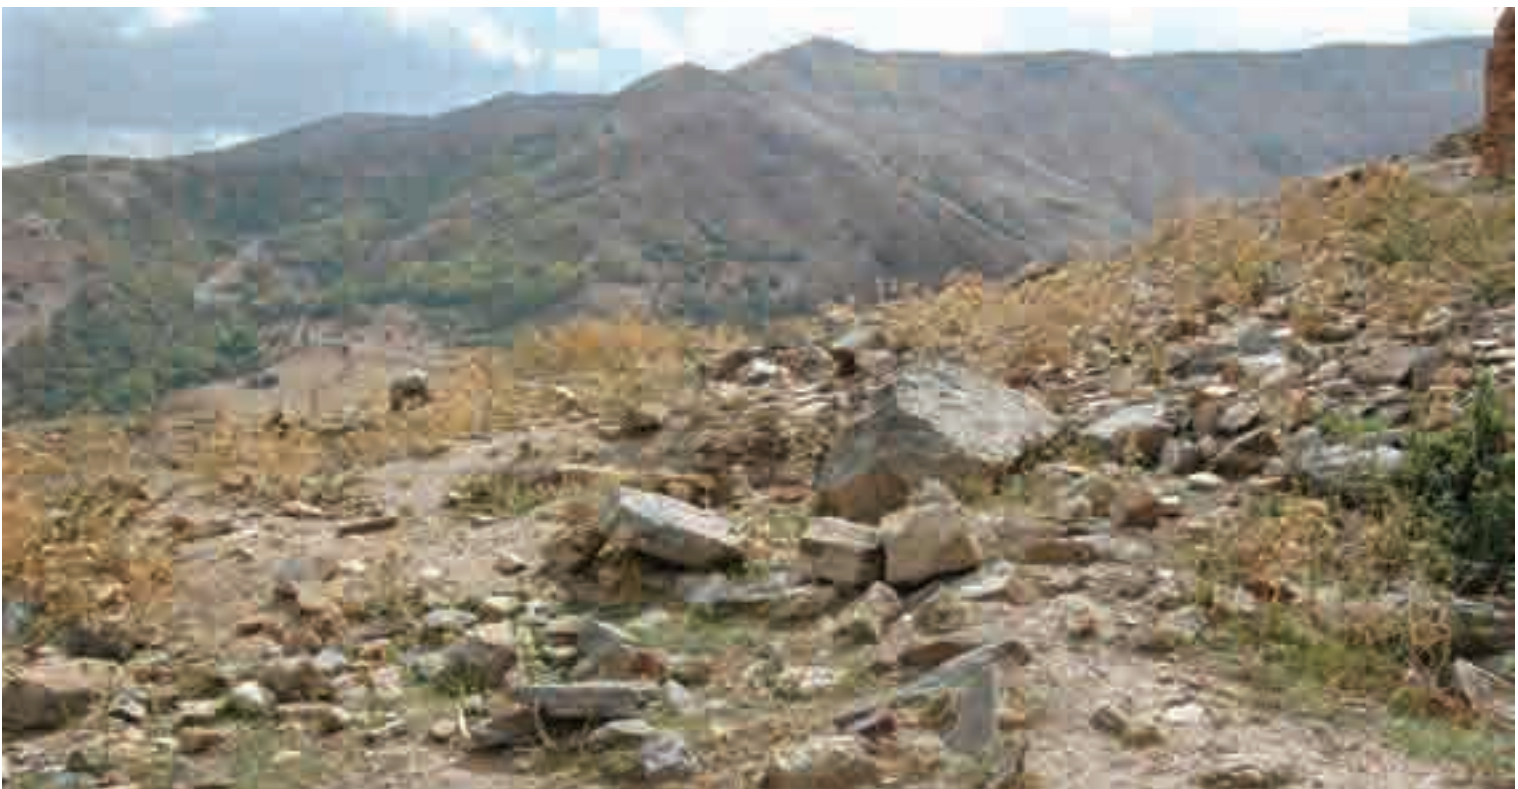
Кладбище-пантеон к востоку от основных
сооружений монастыря Мшо Сурб Араке-
лоц, где похоронены известные летописцы
Мовсес Хоренаци, Лазарь Парпеци, Степа-
нос Таронечи (Асохик), философ Давид
Анахт (Непобедимый) и др. (автор фот. не-
известен, 1900-е годы); разрушенное клад-
бище-пантеон (фот. С. Карапетяна, 2006 г.)

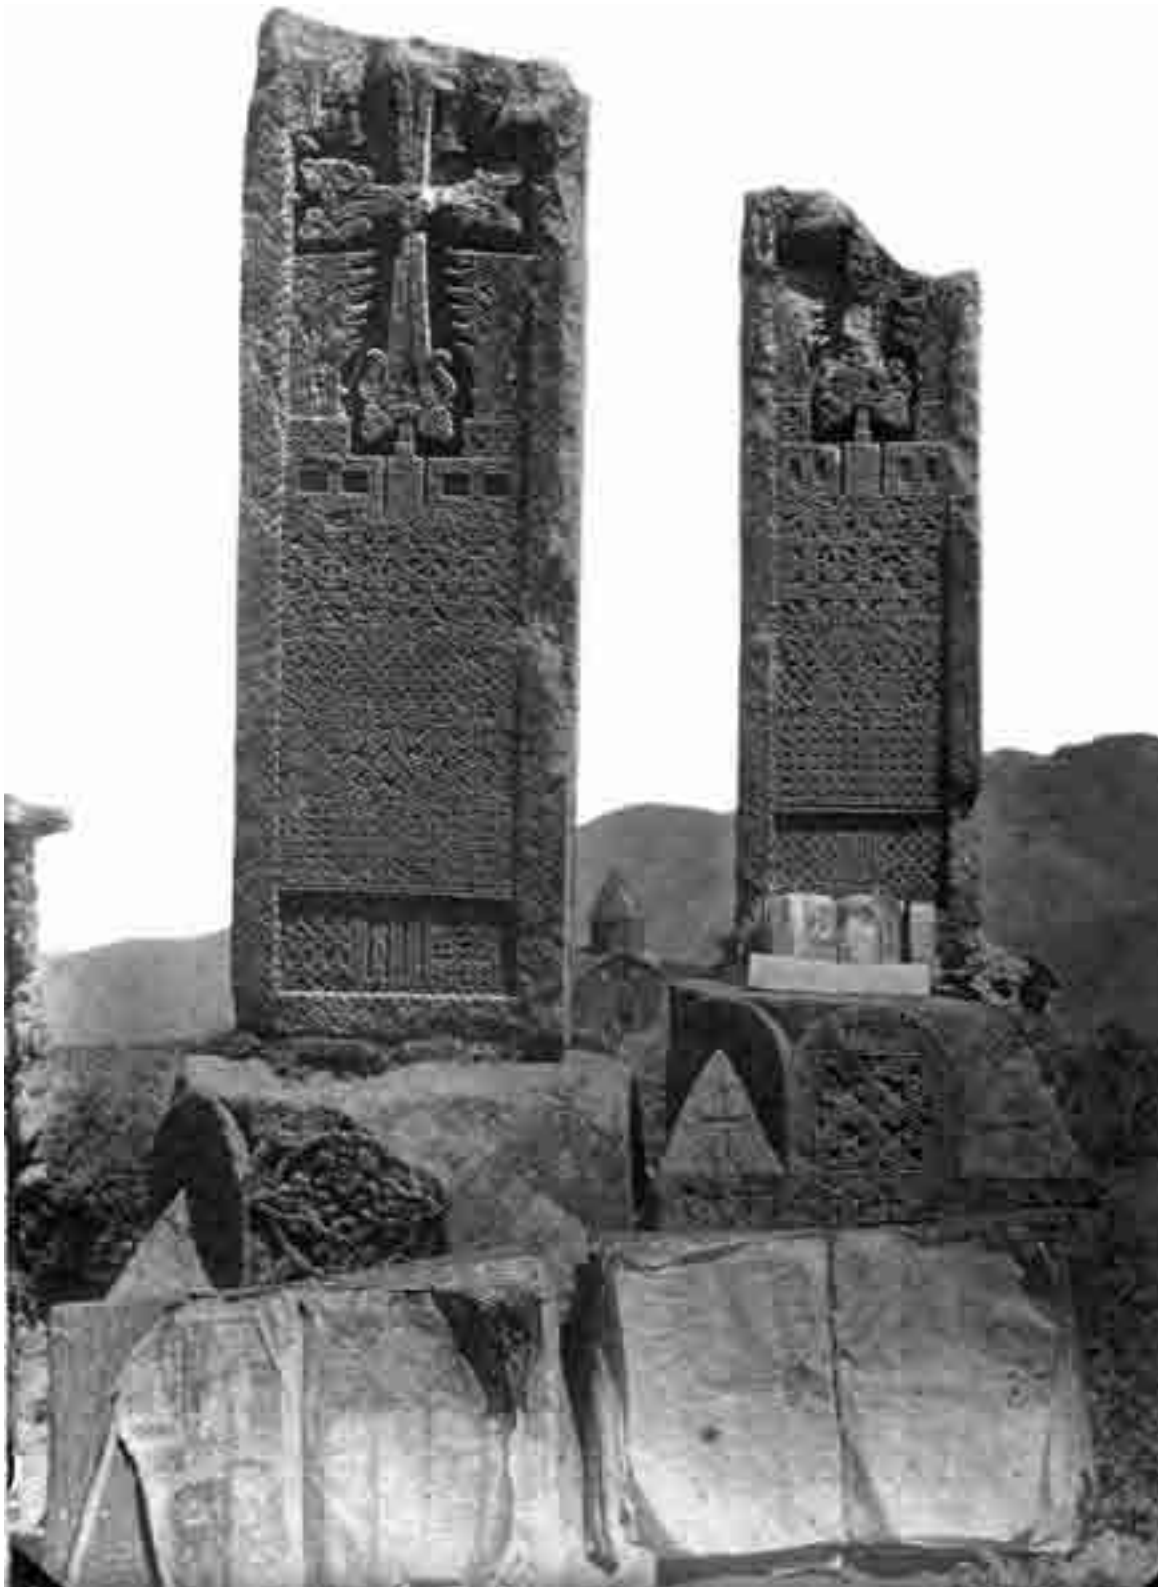
Փիլիսոփա Դավիթ Անհաղթի և Ստեփանոս Տարոնեցու (Ասողիկ) հիշատակին կանգնեցված խաչքարերը (1144 թ.) Մշո Սբ. Առաքելոց վանքի գերեզմանոց-պանթեոնում (լուս. հեղ.՝ անհայտ, 1900-1910-ական թթ., Ս. Տեր-Ավետիսյանի դիվան)

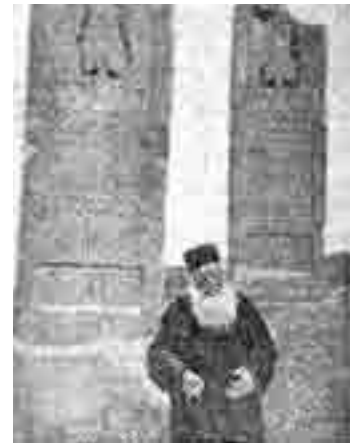
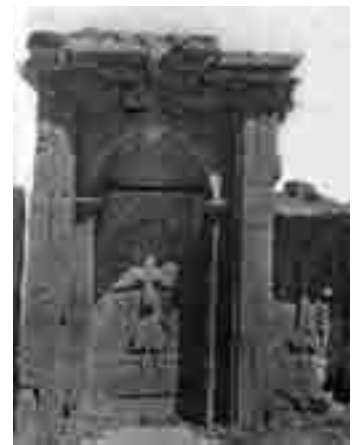
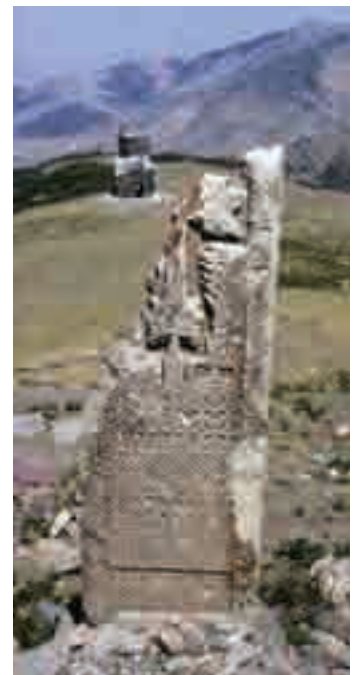
Մշո Սբ. Առաքելոց վանքի վերջին՝ 1915 թ. գլխավոր վանահայրը՝ լուսանկարված նույն խաչքարերի առջև (լուս. հեղ.՝ անհայտ, 1900-ական թթ.), Դազար Փարպեցու հիշատակին կանգնեցված որմնափակ խաչքարը (լուս. հեղ.՝ անհայտ, 1900-ական թթ., Ս. Տեր-Ավետիսյանի դիվան)

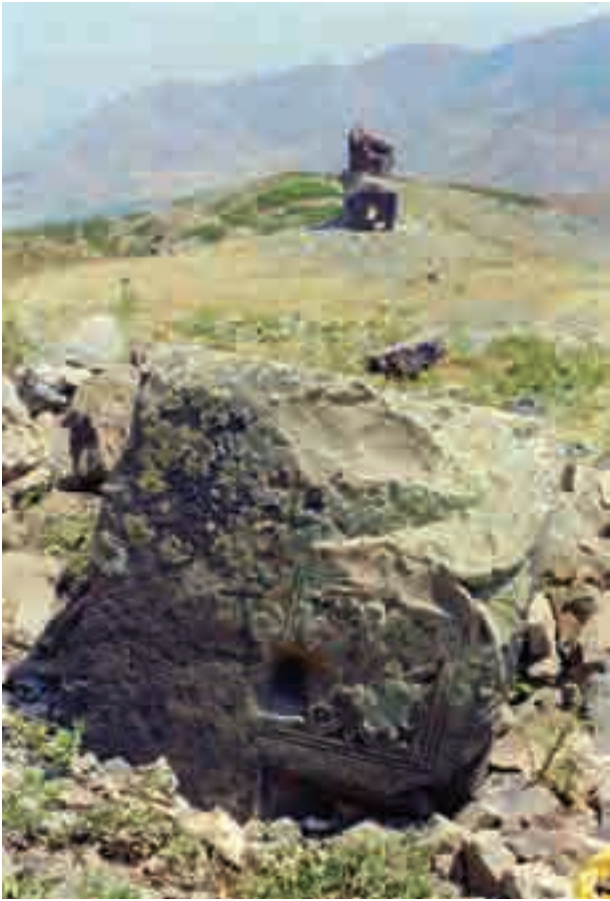
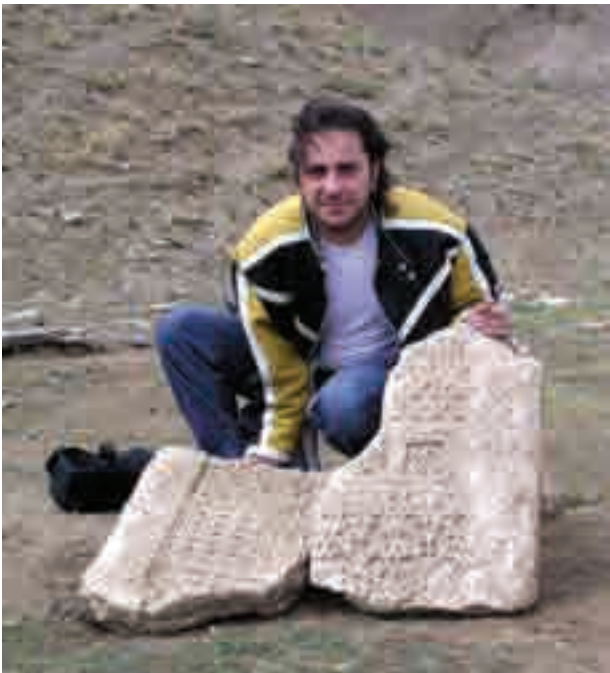
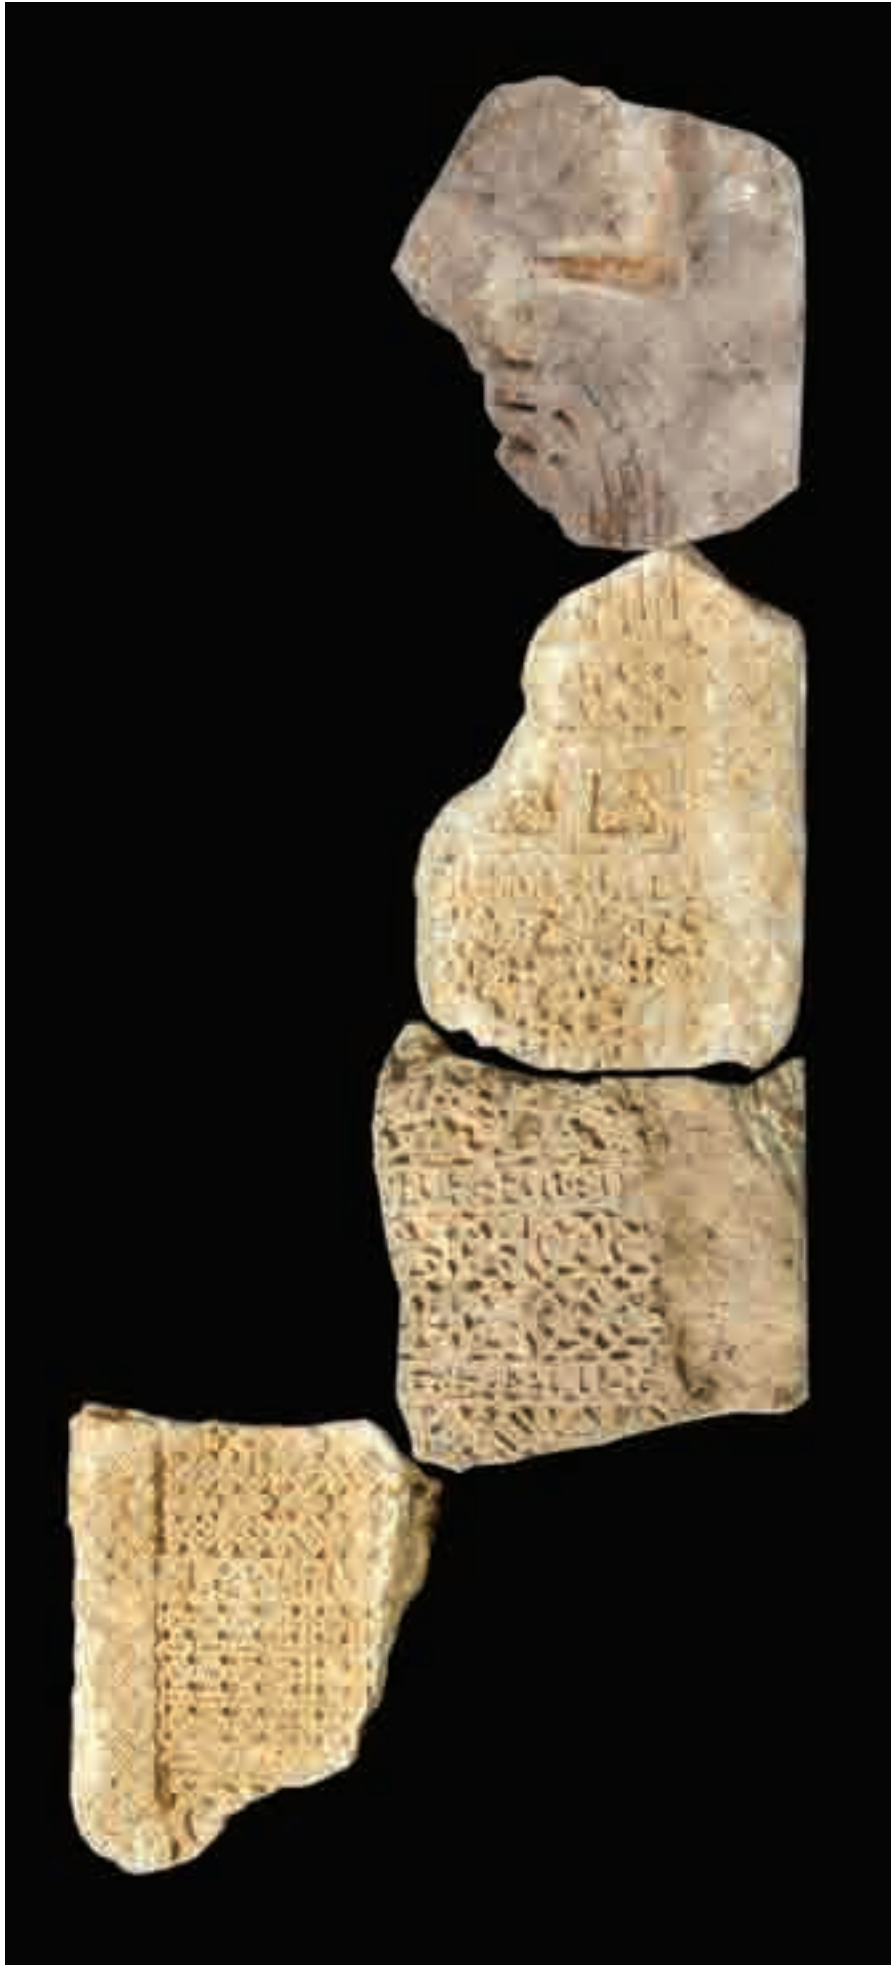
Դավիթ Անհաղթի հիշատակին կանգնեցված խաչքարի՝ գանձախուզության նպատակով հողից հանված պատվանդանը և բեկորները (լուս.՝ Ս. Կարապետյանի, 2006 թ.)

Խաչքարի վերակազմություն՝ ըստ պահպանված բեկորների

Постамент возведенного в память о Давиде Анахте (Непобедимом) хачкара, смещенный кладоискателями с первоначального места; обломки того же хачкара (фот. С. Карапетяна, 2006 г.); реконструкция хачкара по сохранившимся обломкам

The pedestal of the cross-stone dedicated to Davit Anhaght (David the Invincible) unearthed by so-called gold-diggers; its fragments (photos by S. Karapetian, 2006); a reconstruction of the cross-stone with its surviving fragments

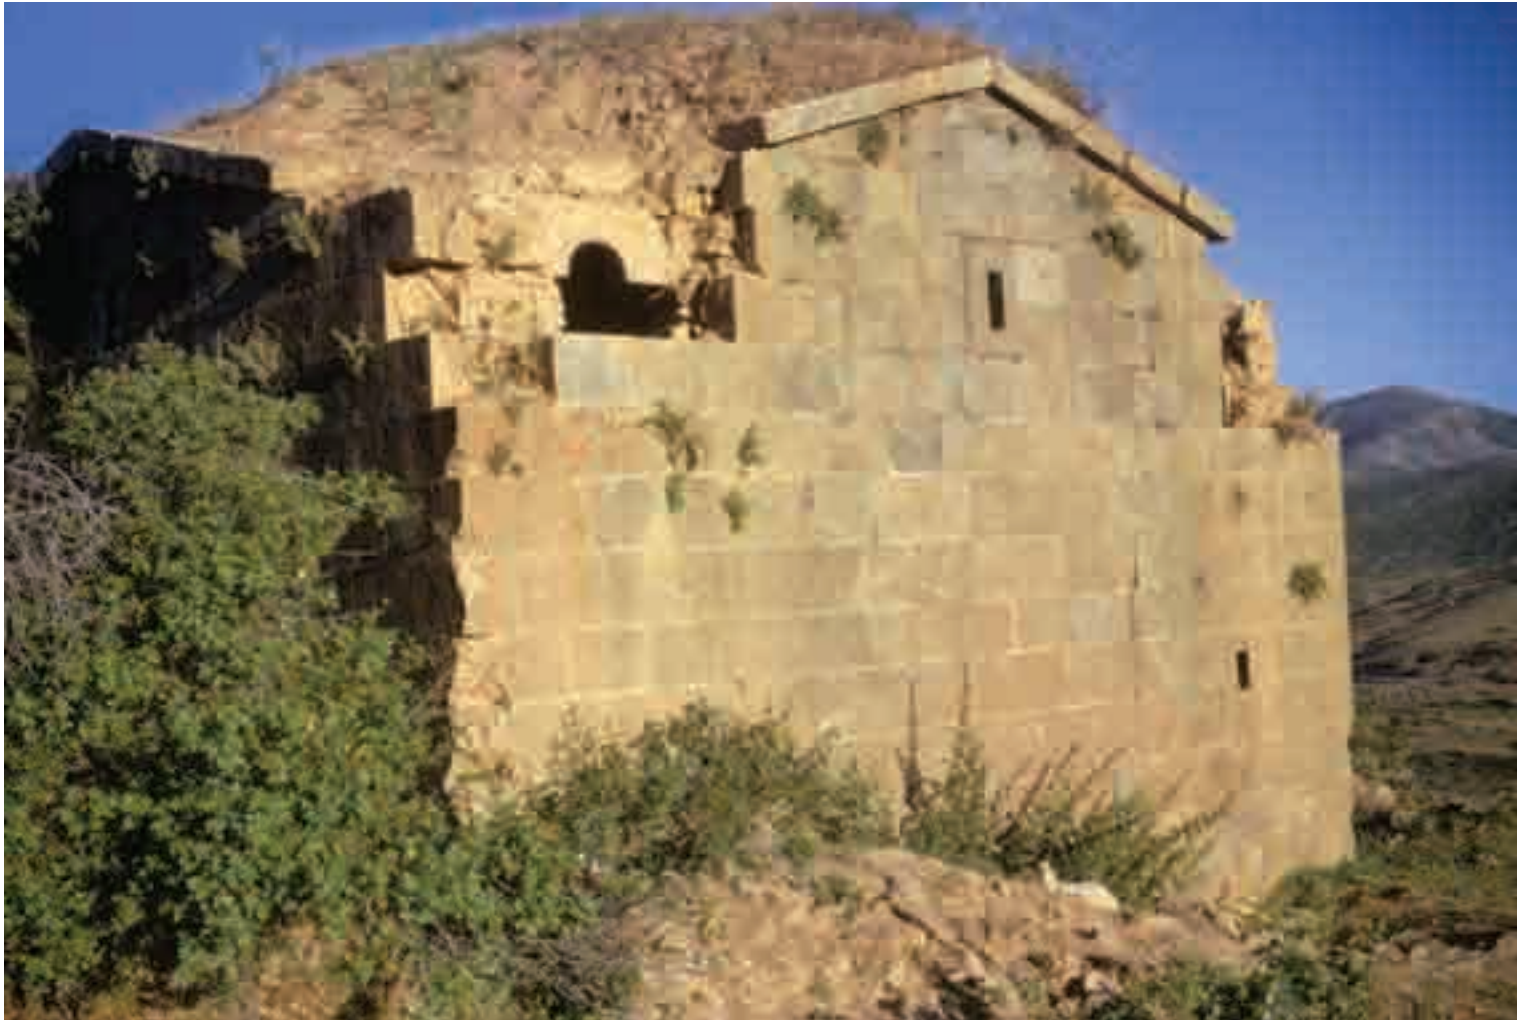
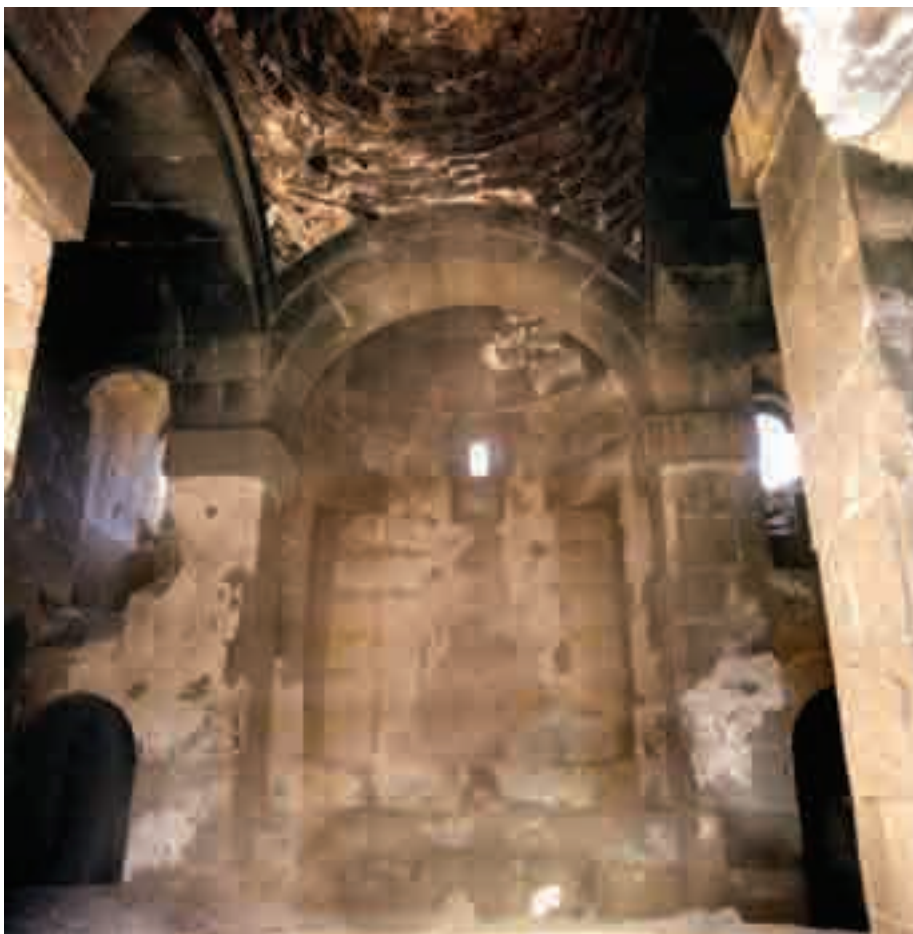
Սբ. Հիզտիբուզտի վանքի եկեղեցին հարավ-արևելքից (լուս.՝ ժ.-Մ. Թիերրի, 1972 թ.) և ներքին տեսքը դեպի արևելք (լուս.՝ Ա. Հախնազարյանի, 1970-ական թթ.)

Церковь монастыря Сурб Изтибузт с юго-востока (фот. Ж.-М. Тьерри, 1972 г.); вид интерьера церкви на восток (фот. А. Ахназаряна, 1970-е годы)

The church of St. Hiztibuzt Monastery from the south-east (photo by J.-M. Thierry, 1972); its interior towards the east (photo by A. Hakhnazarian, 1970s)

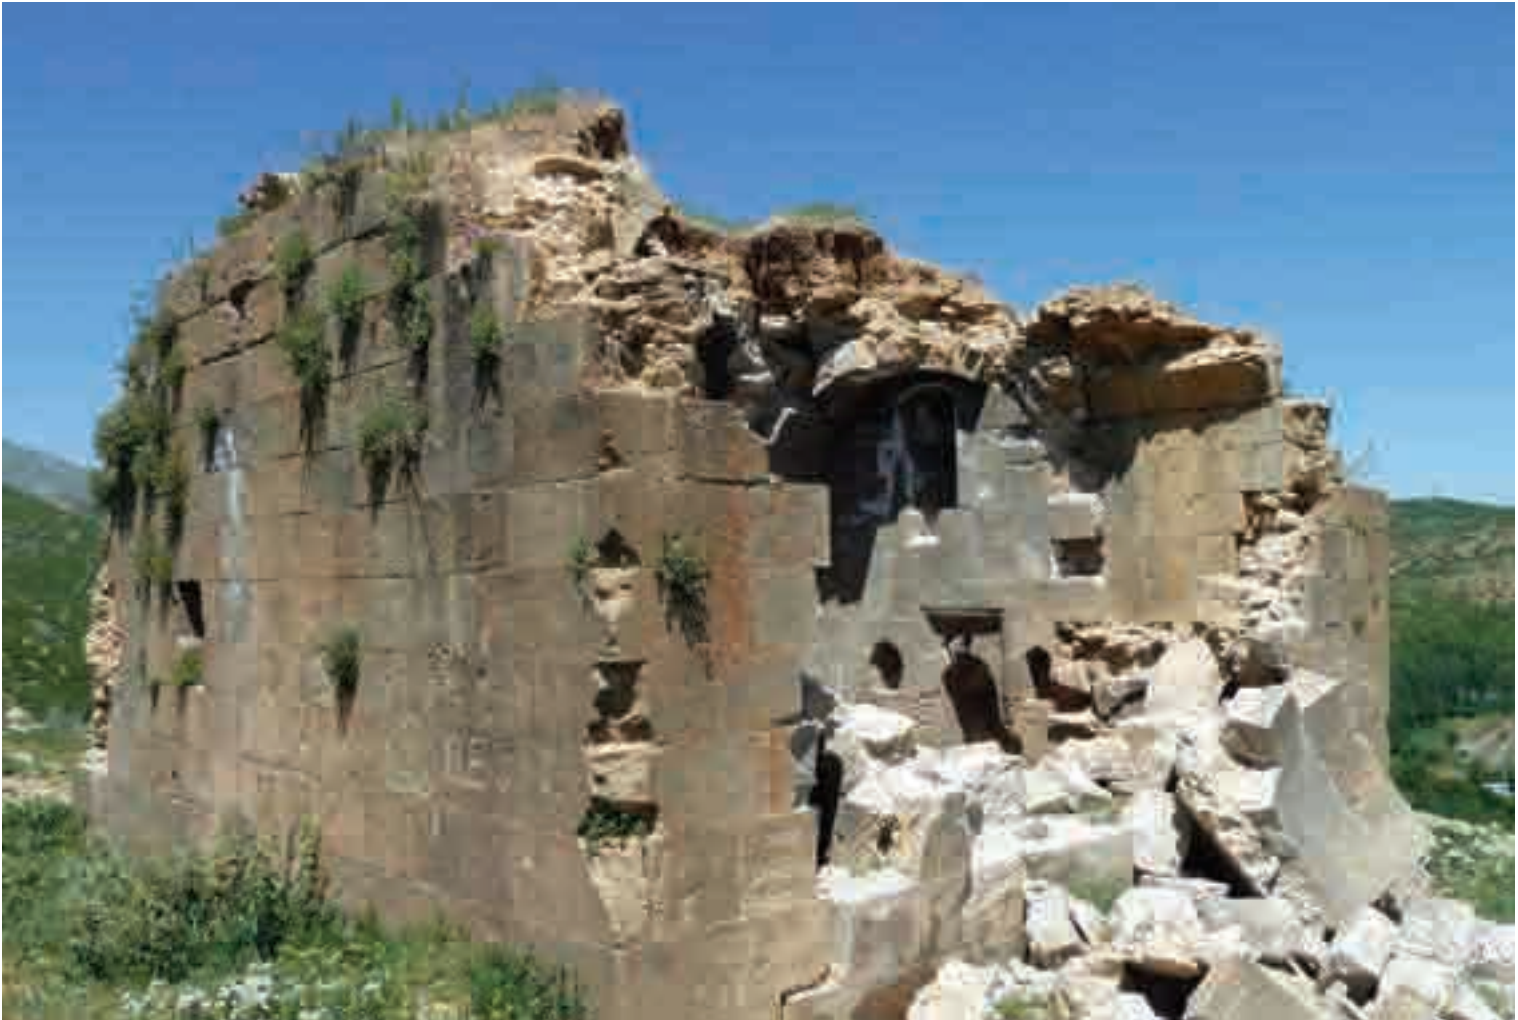
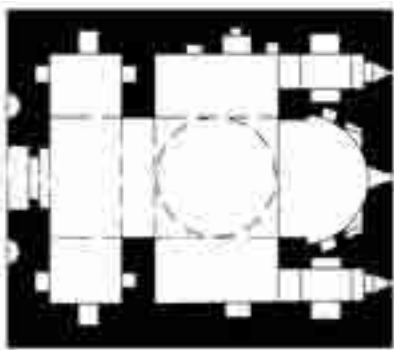
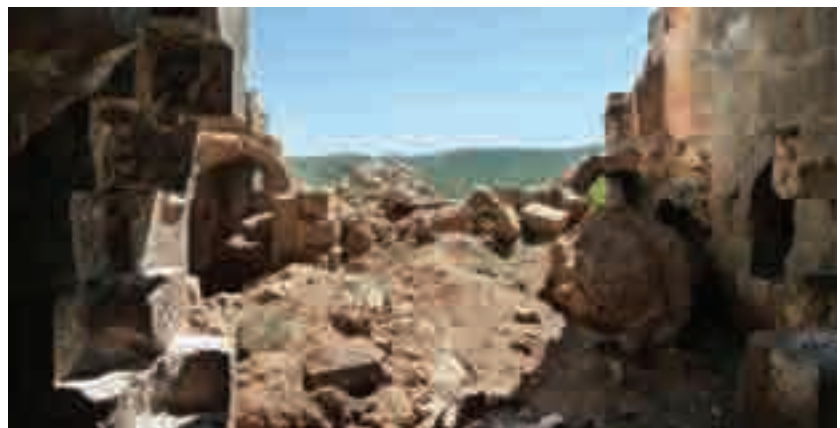
Սբ. Հիզտիբուզտի վանքի եկեղեցին հարավ-արևելքից՝ գանձախուզության հետևանքով քանդված արևելյան ճակատով, և ներքին տեսքը դեպի արևելք (լուս.՝ Ժ.-Կ. և Շ. Փոթելիենների, 2011 թ.), չափ.՝ Ա. Հախնազարյանի, 1972 թ.

Церковь монастыря Сурб Изтибузт с юго-востока (восточная стена разрушена кладочисателями); вид интерьера церкви на восток (фот. Ж.-К. и Ш. Отеллье, 2011 г.); обмер А. Ахназаряна, 1972 г.

Основанный в 1429 г. монастырь был перестроен в 1708 г. В последние годы памятник постоянно разрушается из-за действий кладочисателей.

In recent years, it has been seriously damaged by so-called gold-diggers.

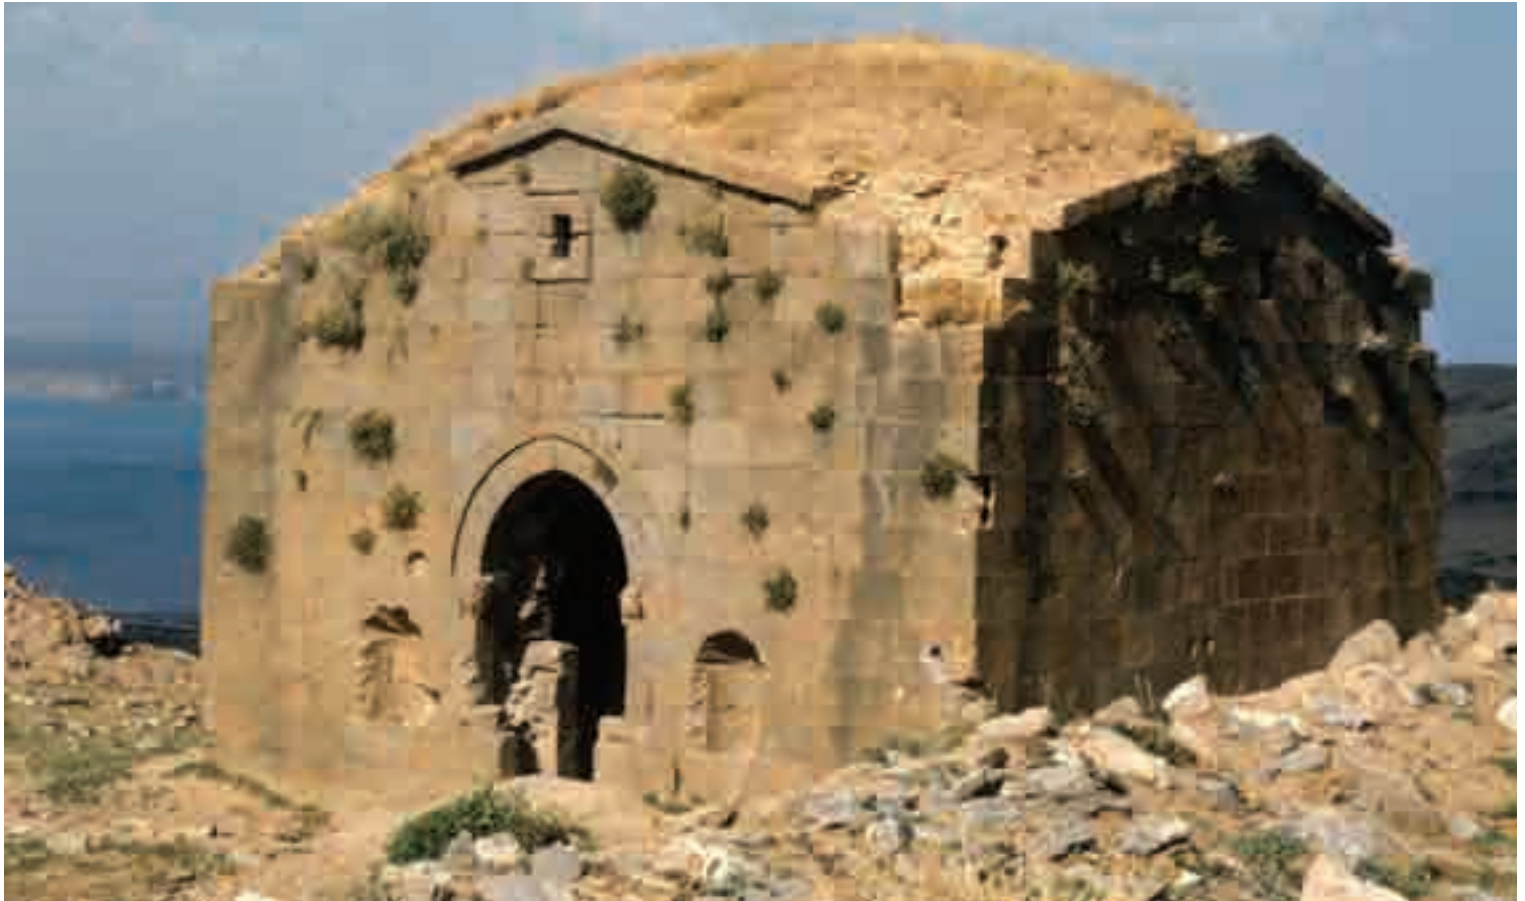
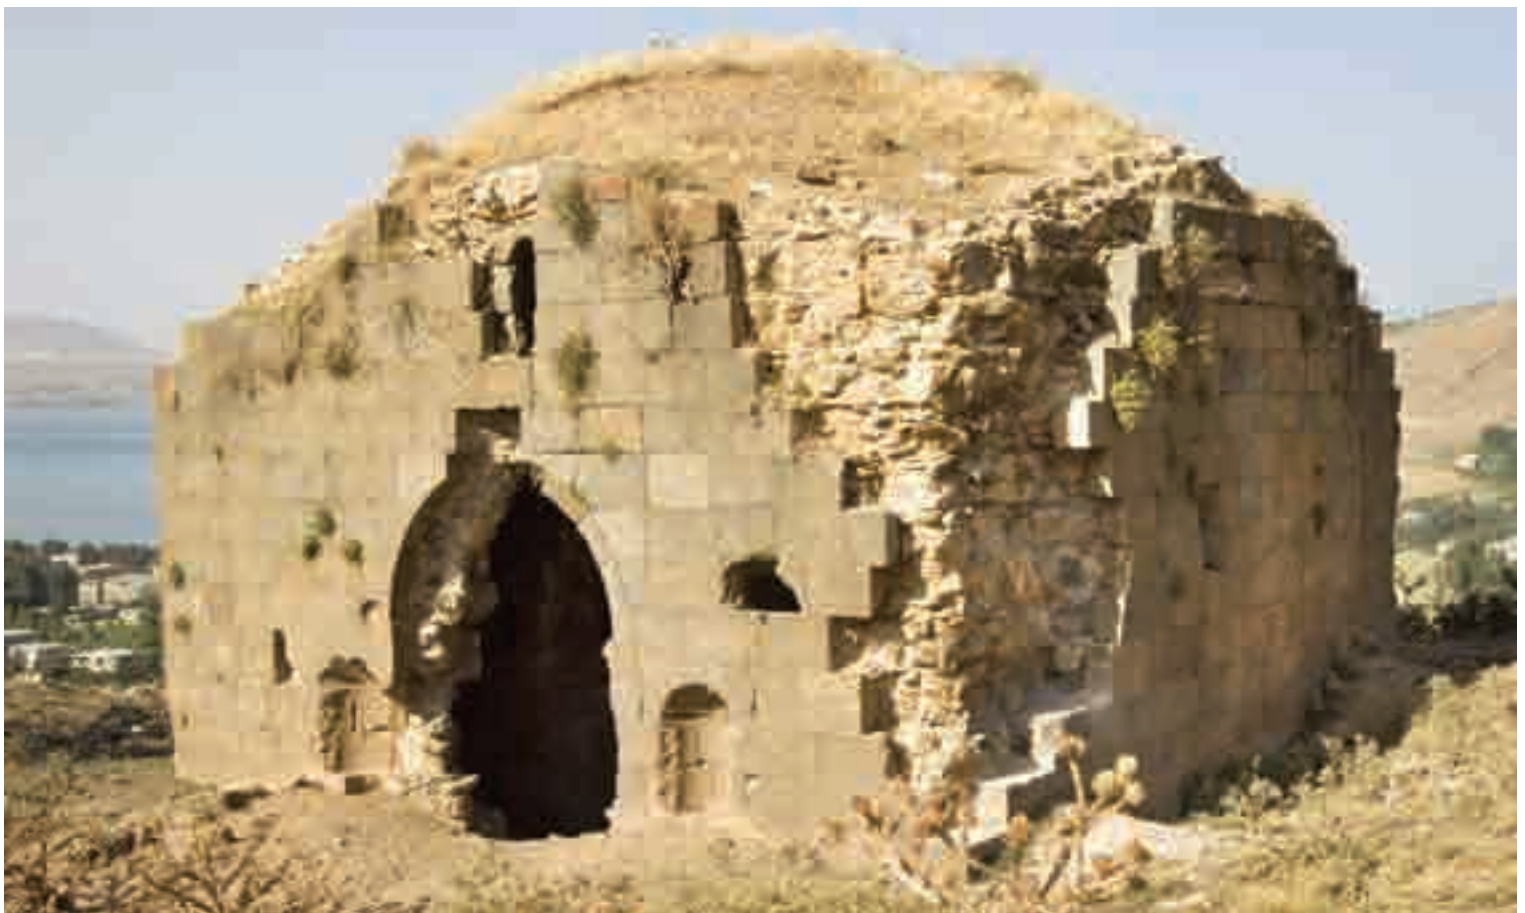
Սբ. Իզտիբուզտի վանքի եկեղեցին հարավ-արևմուտքից (լուս.՝ Ա. Հախնազարյանի, 1972 թ. և Ս. Կարապետյանի, 2006 թ.)

Церковь монастыря Сурб Изтибузт с юго-запада (фот. А. Ахназаряна, 1972 г., и С. Карапетяна, 2006 г.)

The church of St. Hiztibuzt Monastery from the south-west (photos by A. Hakhnazarian, 1972, and S. Karapetian, 2006)

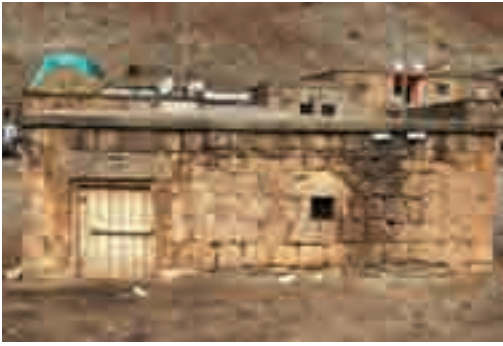
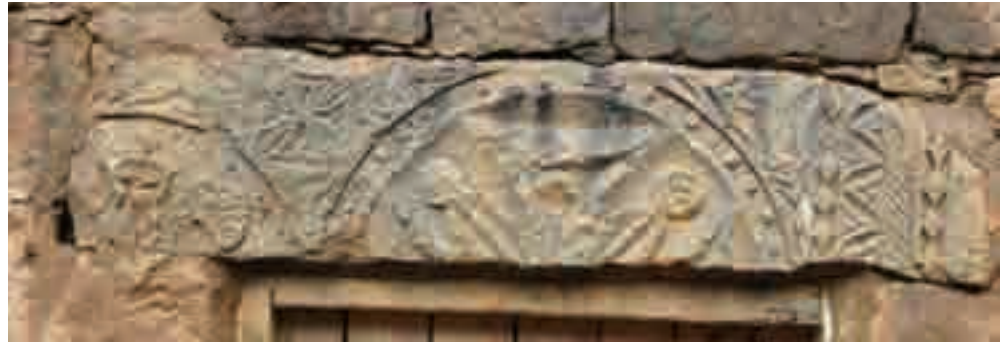
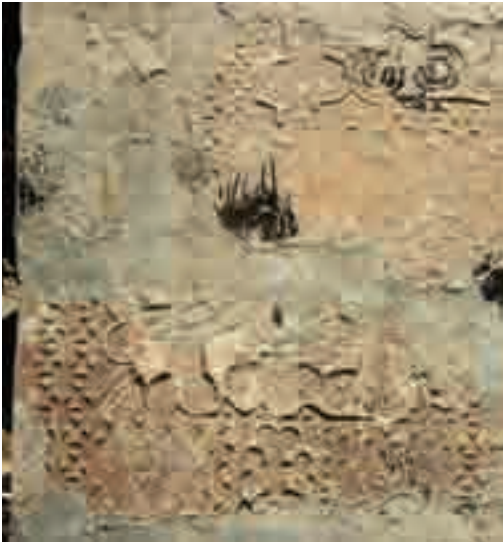
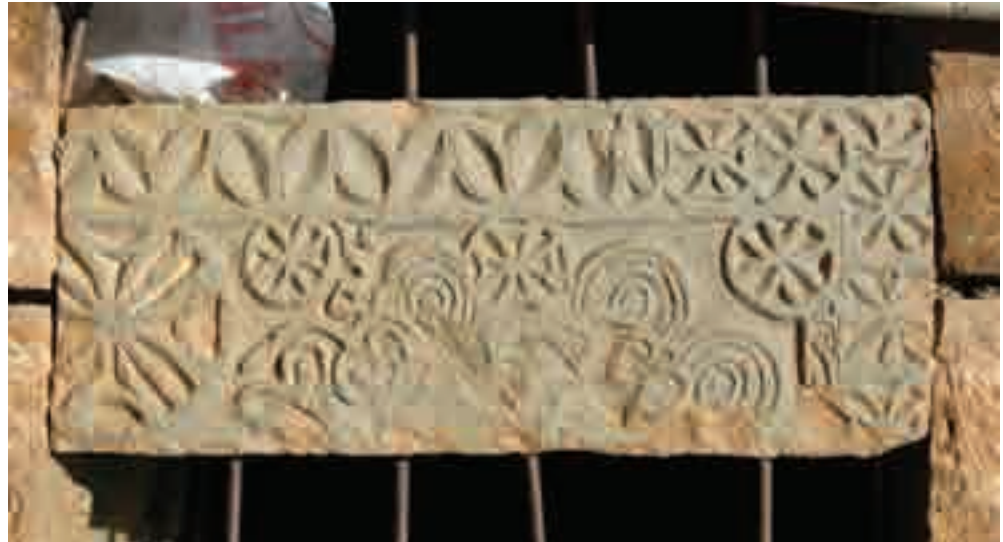
Ծվար (այժմ՝ Յալնըզչամլար) գյուղի ոչնչացված միջնադարյան գերեզմանոցից հափշտակված և շինանյութի վերածված խաչքարեր (լուս.՝ Ս. Կարապետյանի, 2006 թ.)

Использованные в качестве стройматериала обломки хачкаров с разрушенного средневекового кладбища села Цвар (ныне — Ялнызчамлар) (фот. С. Карапетяна, 2006 г.)

Fragments of cross-stones from the annihilated medieval cemetery of Tzvar (now: Yalnezcham-lar) Village: appropriated as building material (photos by S. Karapetian, 2006)
