ԵՂԵՌՆ՝
ԵՂԵՌՆԻՈ՛ ՇԵՏՈ

ANOTHER GENOCIDE
AFTER THE GENOCIDE

ANOTHER GENOCIDE
AFTER THE GENOCIDE
VOLUME 1

Հայկական նյութական մշակույթի հուշարձանների միտումնավոր ոչնչացման փաստերն առկա են Արևմտյան Հայաստանի անխտիր բոլոր շուրջ 120 գավառների ավելի քան 7.000 բնակավայրերում և նրանց հարակից հնավայրերում: Սույն հատորում ներկայացված է Կարսի մարզի, ինչպես նաև Բաղեշի (Բիթլիս), Կարնո (Էրզրում) և Վանի նահանգների 24 գավառներում գտնվող և միտումնավոր վնասված կամ ոչնչացված տարաբնույթ (այն է՝ պաշտամունքային, պաշտպանական, գերեզմանական, ճարտարագիտական և այլն) 132 պատմական հուշարձան:

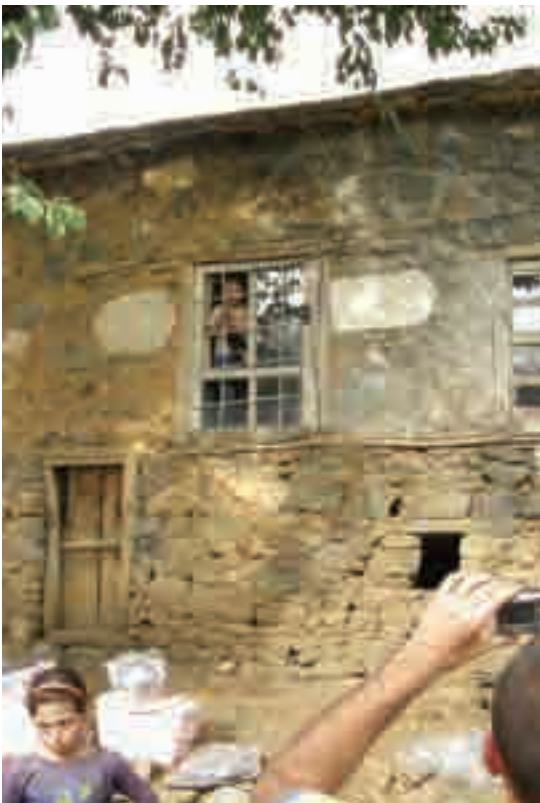
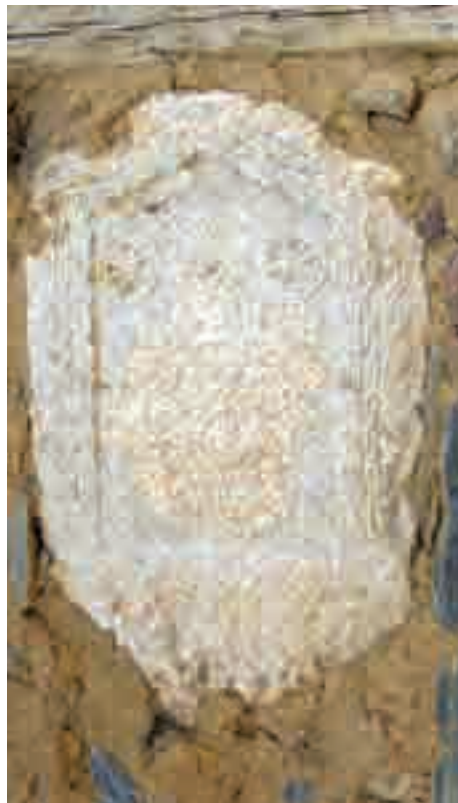
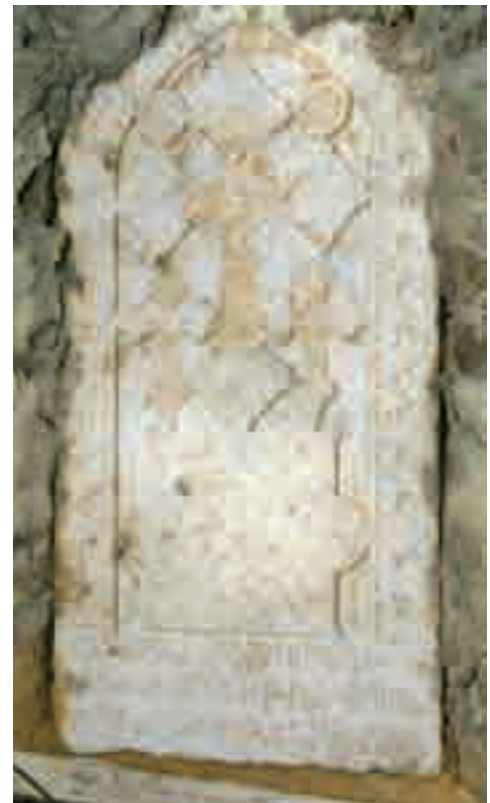
Խուլթիկ (այժմ՝ Արըդաղ) գյուղի ոչնչացված գերեզմանոցից հափշտակված և շինանյութի վերածված խաչքարեր՝ քերված խաչաքանդակներով (լուս.՝ Ս. Կարապետյանի, 2007 թ.)

Использованные в качестве стройматериала хачкары (с соскобленными крестами) с разрушенного кладбища села Хултик (ныне — Арыдаг) (фот. С. Карапетяна, 2007 г.)

Cross-stones with scraped cross reliefs from the annihilated cemetery of Khultik (now: Aredagh) Village: appropriated as building material (photos by S. Karapetian, 2007)

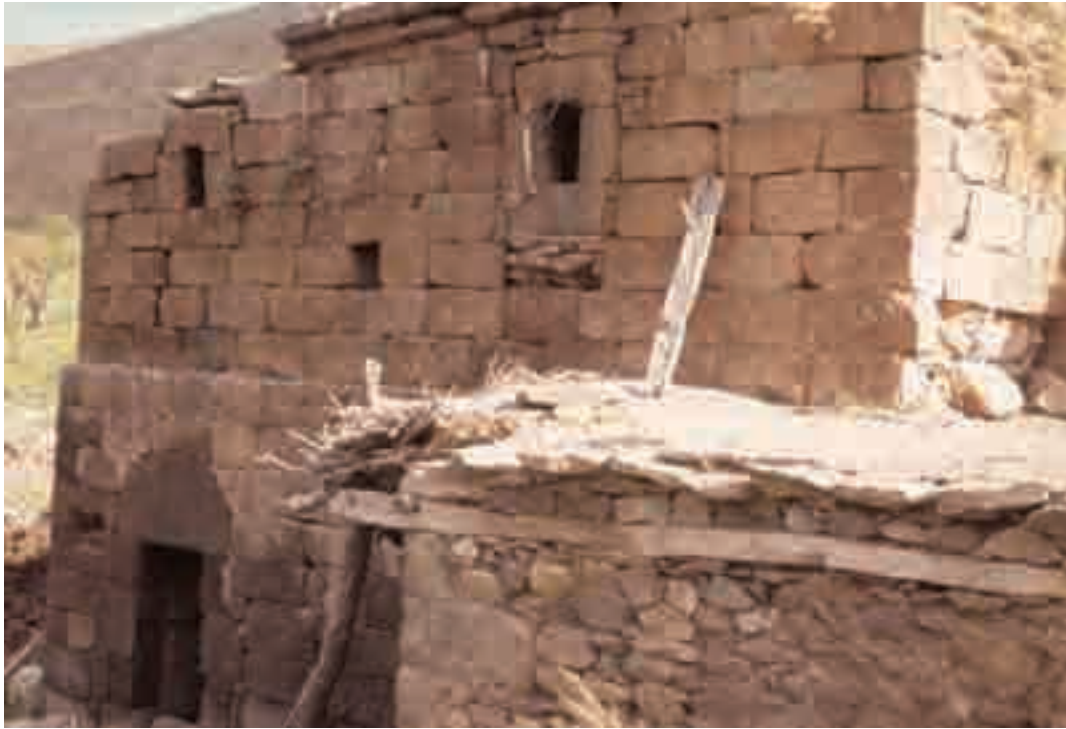
Նարեկ վանքի գավիթը հարավ-արևելքից (լուս.՝ Ժ.Մ. Թիերրիի, 1974 թ.), վանքի եկեղեցու մուտքը (լուս.՝ Ժ.Կ. և Շ. Հոթելիե-ների, 2000 թ. և Ս. Կարապետյանի, 2006 թ.), չափ.՝ Ս. Կարապետյանի, 2006 թ.

Притвор монастыря Нарек с юго-востока (фот. Ж.-М. Тьерри, 1974 г.); вход церкви монастыря (фот. Ж.-К. и Ш. Отеллье, 2000 г., и С. Карапетяна, 2006 г.); обмер С. Карапетяна, 2006 г.

The narthex of Narek Monastery from the south-east (photo by J.-M. Thierry, 1974); the entrance of the monastic church (photos by J.-C. and Ch. Hotellier, 2000, and S. Karapetian, 2006); measurement by S. Karapetian, 2006

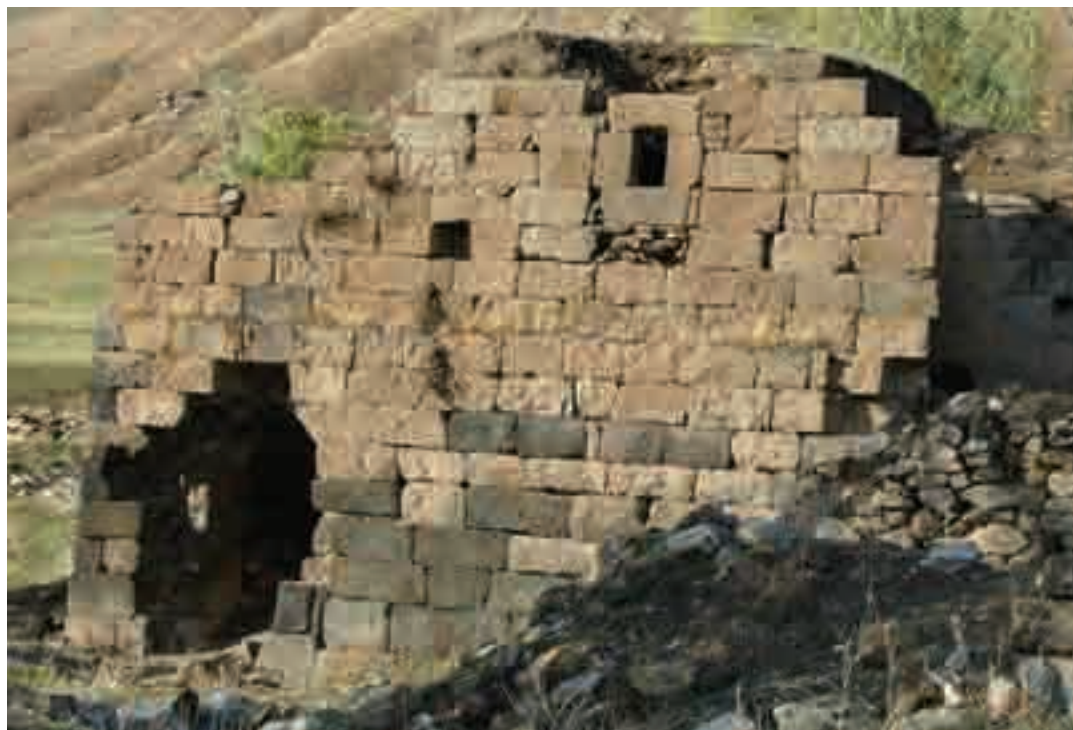
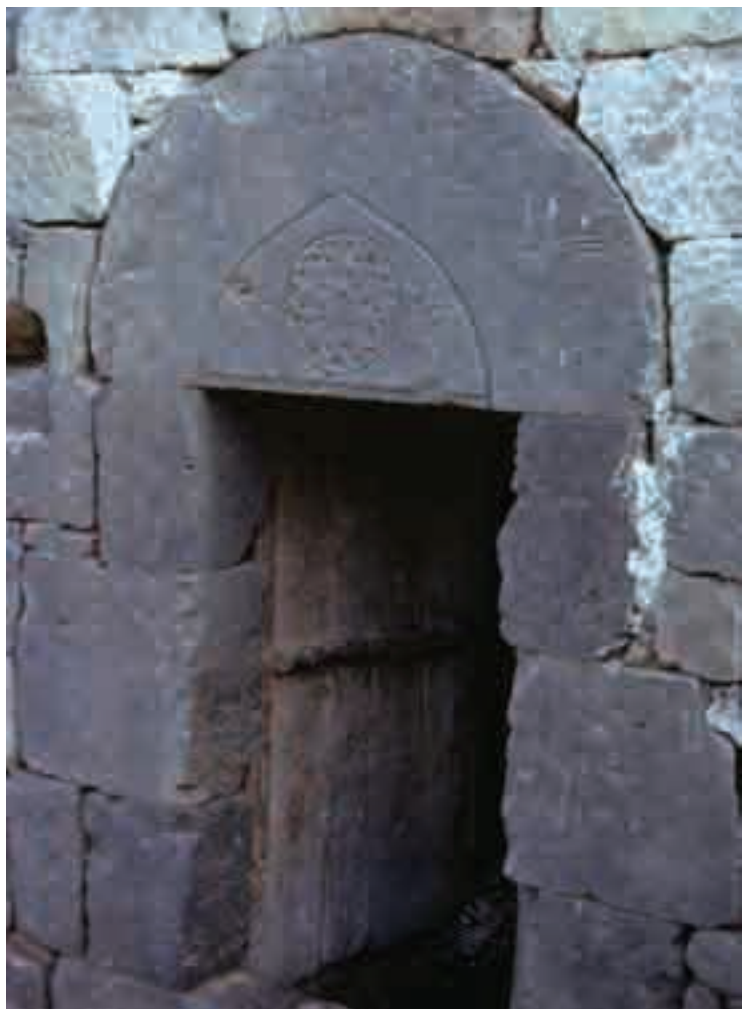
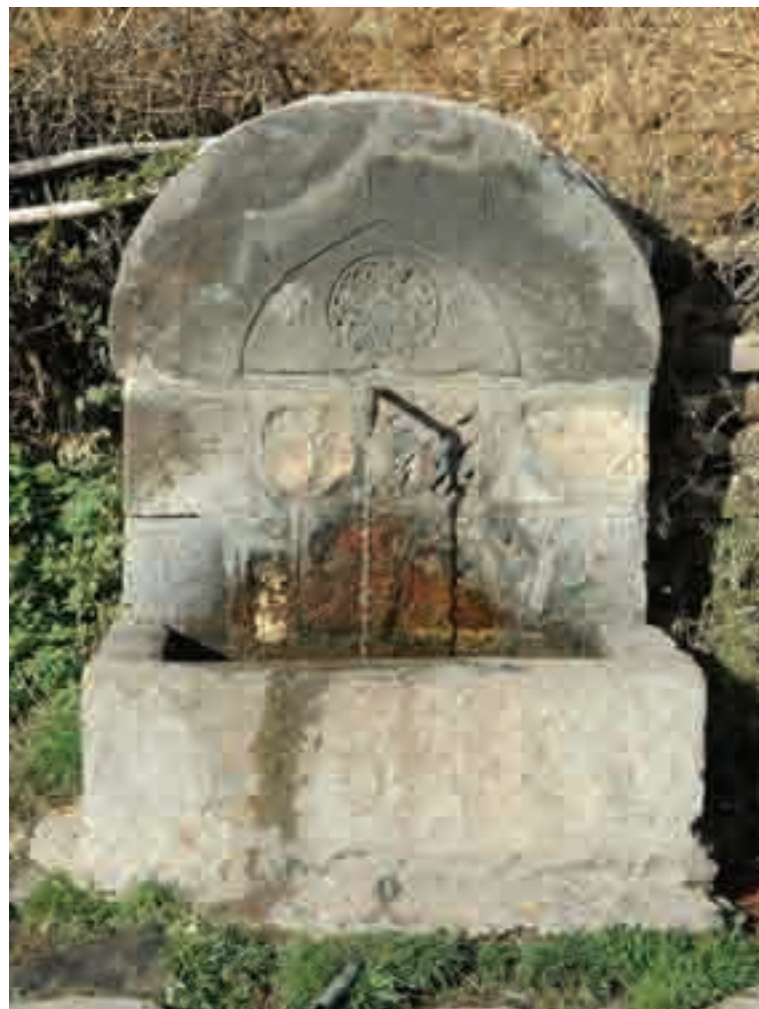
Южный фасад притвора монастыря Нарек (фот. С. Карапетяна, 2006 г.); вход притвора (фот. Ж.-М. Тьерри, 1974 г.); тимпан разрушенного входа притвора в верхней части родника в селе Дегирменалты (фот. С. Карапетяна, 2006 г.)

The southern facade of the narthex of Narek Monastery (photo by S. Karapetian, 2006); the narthex entrance opening from the western part of its southern facade (photo by J.-M. Thierry, 1974); the tympanum of the ruined narthex entrance set above a spring in the present-day village of Deghirmenalte (photo by S. Karapetian, 2006)

The monastery comprises a church and a narthex within an enclosure. It has been seriously damaged in the aftermath of so-called gold-diggers' incessant "visits"; in addition, its stones are continually appropriated as building material.

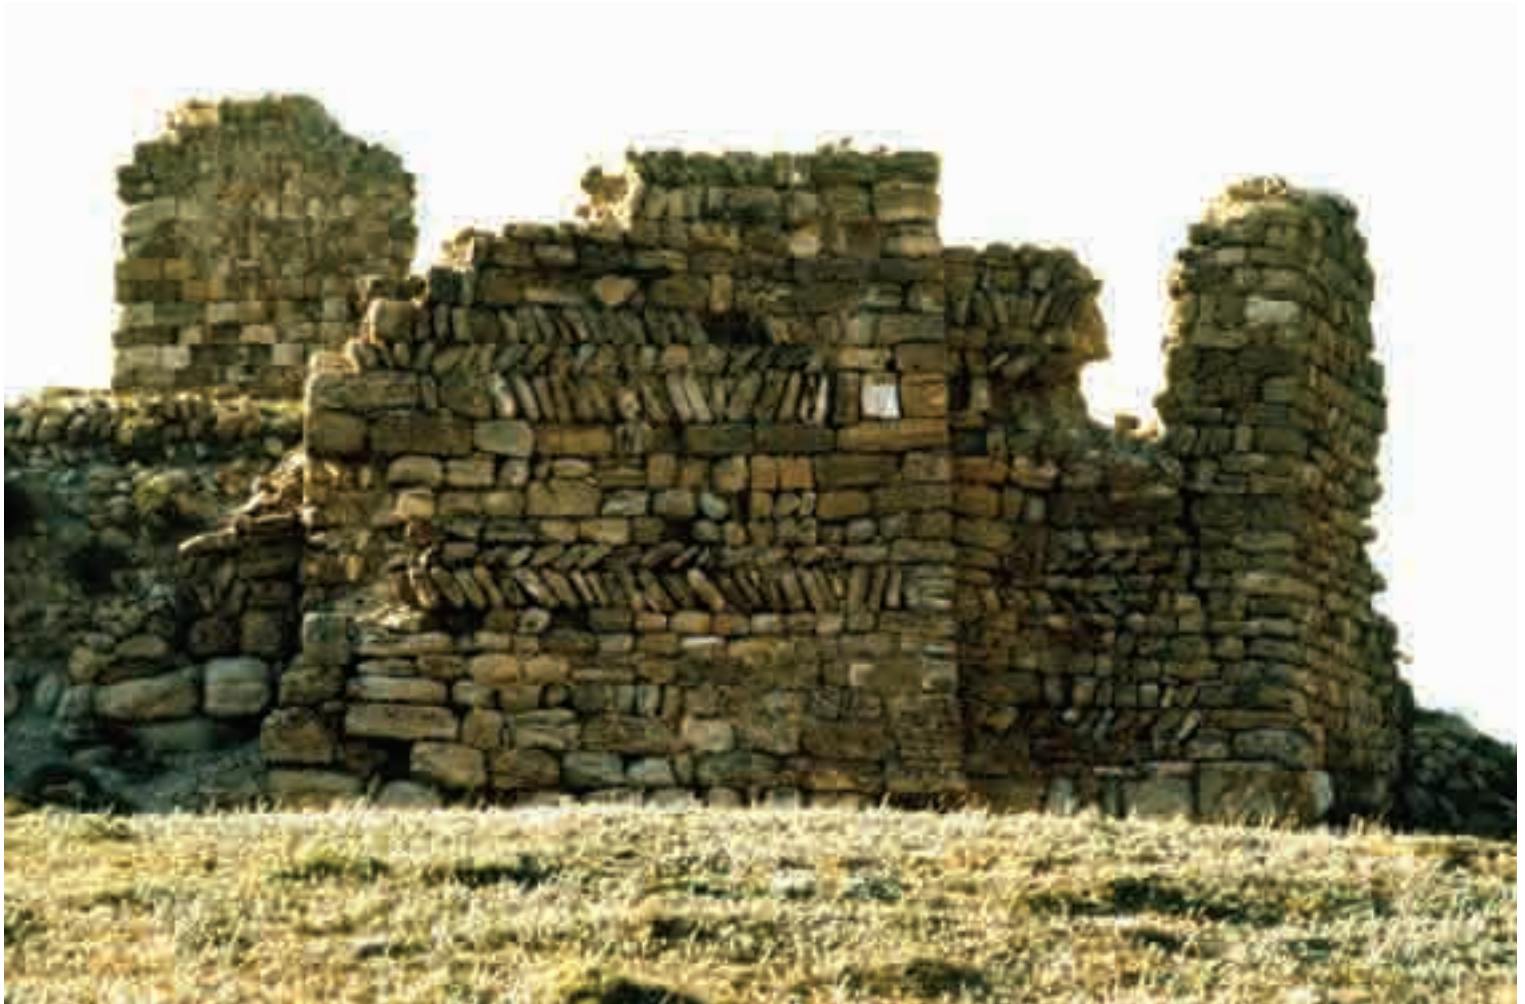
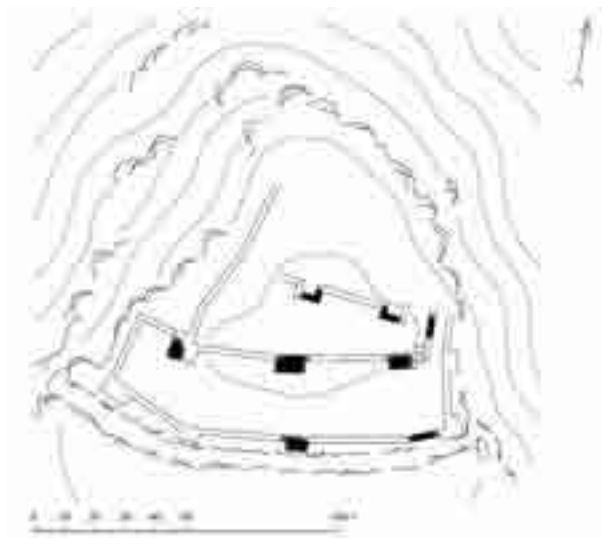
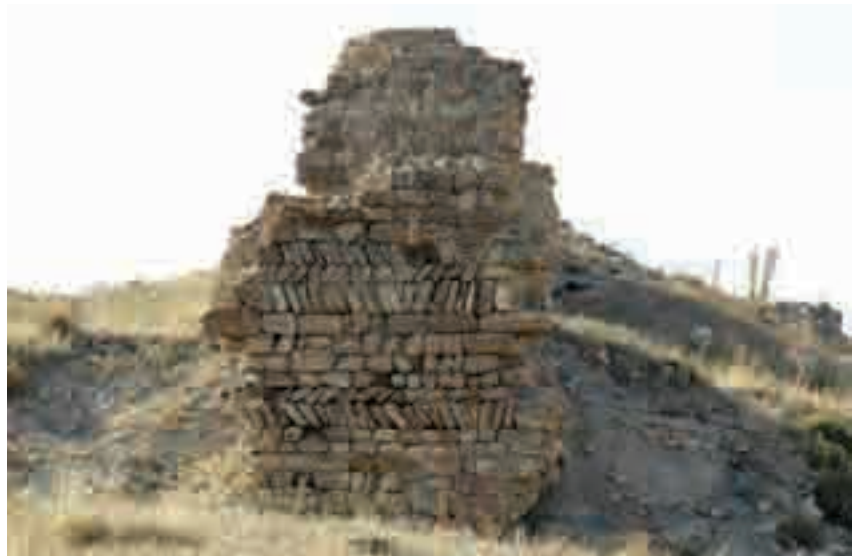
Ջեռնակի բերդի հարավային հատվածը (լուս.՝ Գ. Բրուքհաուզի, 1975 թ.) և բերդի մնացորդները (լուս.՝ Ս. Կարապետյանի, 2010 թ.), չափ.՝ Ա. Հակոբյանի, 2010 թ.

Фрагмент южных крепостных стен Зернака (фот. Г. Брукгауза, 1975 г.); остатки крепости (фот. С. Карапетяна, 2010 г.); обмер А. Акопяна, 2010 г.

The southern part of Zernak Castle (photo by G. Bruchhaus, 1975) and its remnants (photo by S. Karapetian, 2010); measurement by A. Hakobian, 2010

Большая часть крепости была разрушена кладоискателями (процесс начался в 1975 г.).

Since 1975 the castle has been often “visited” by “gold-diggers, as a result of which, it has suffered major destruction.

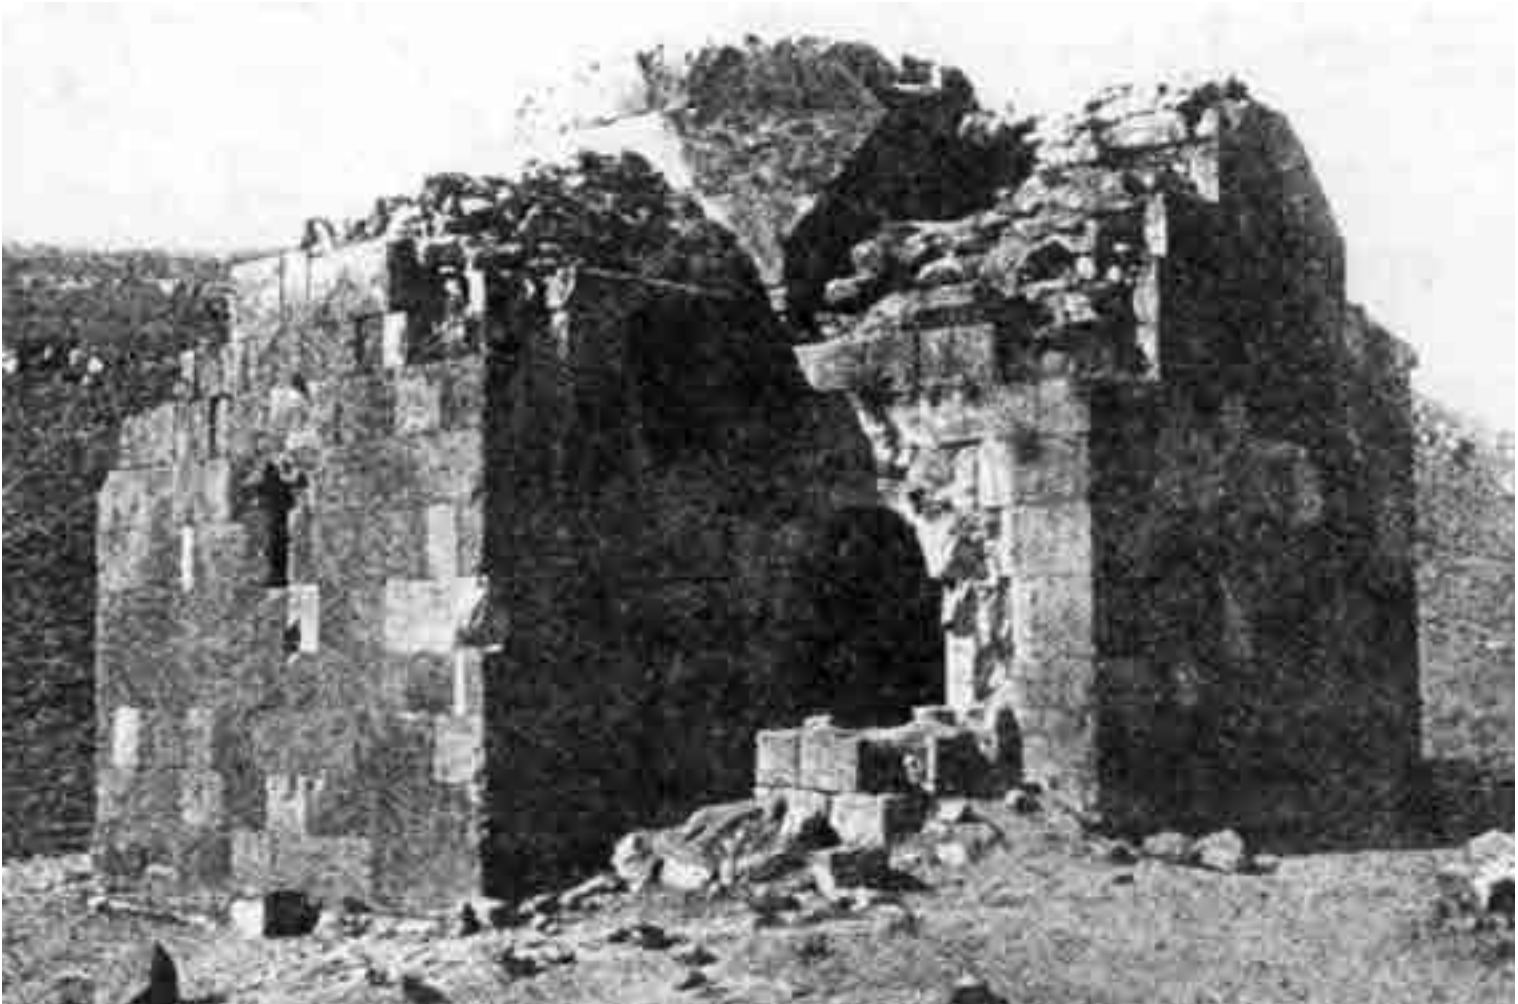
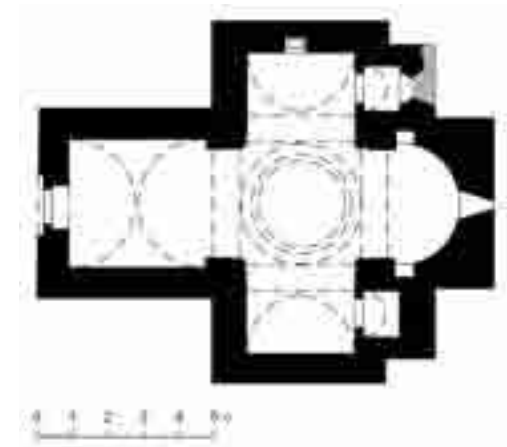
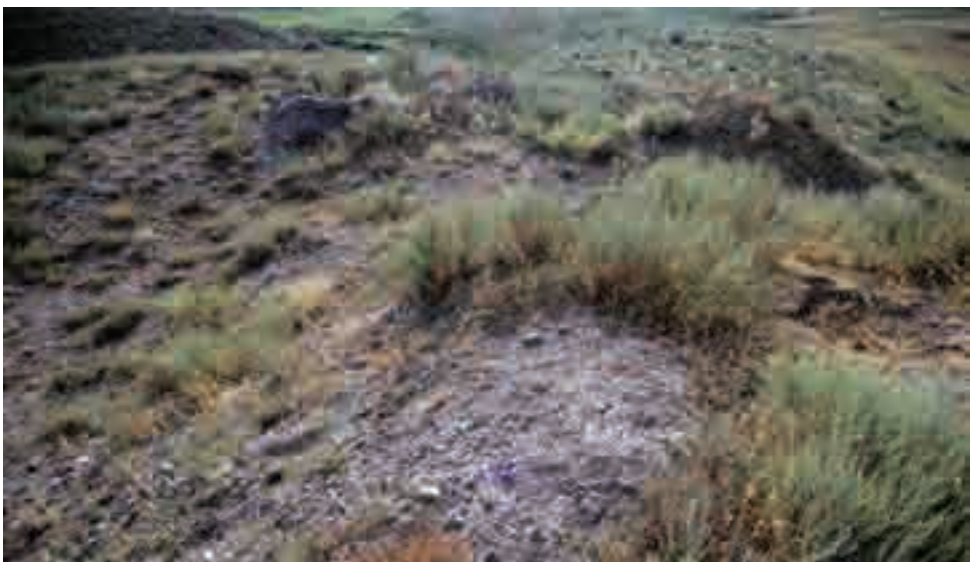
Սր. Կարապետ եկեղեցին հյուսիս-արևելքից (լուս. և չափ.՝ Վ. Բահմանի, 1911 թ.) և եկեղեցատեղին (լուս.՝ Գ. Բրեդտի, 1994 թ.)

Церковь Сурб Карпет с северо-востока (фот. и обмер В. Бахмана, 1911 г.); место, где находилась церковь (фот. А. Бредта, 1994 г.)

Действовавшая до 1915 г. церковь в 1950-х годах была разрушена до основания. Расхищенные камни церкви были использованы в качестве строительного материала.

The church, which functioned until 1915, was destroyed in the 1950s, its stones being carried away from the site and appropriated as building material.

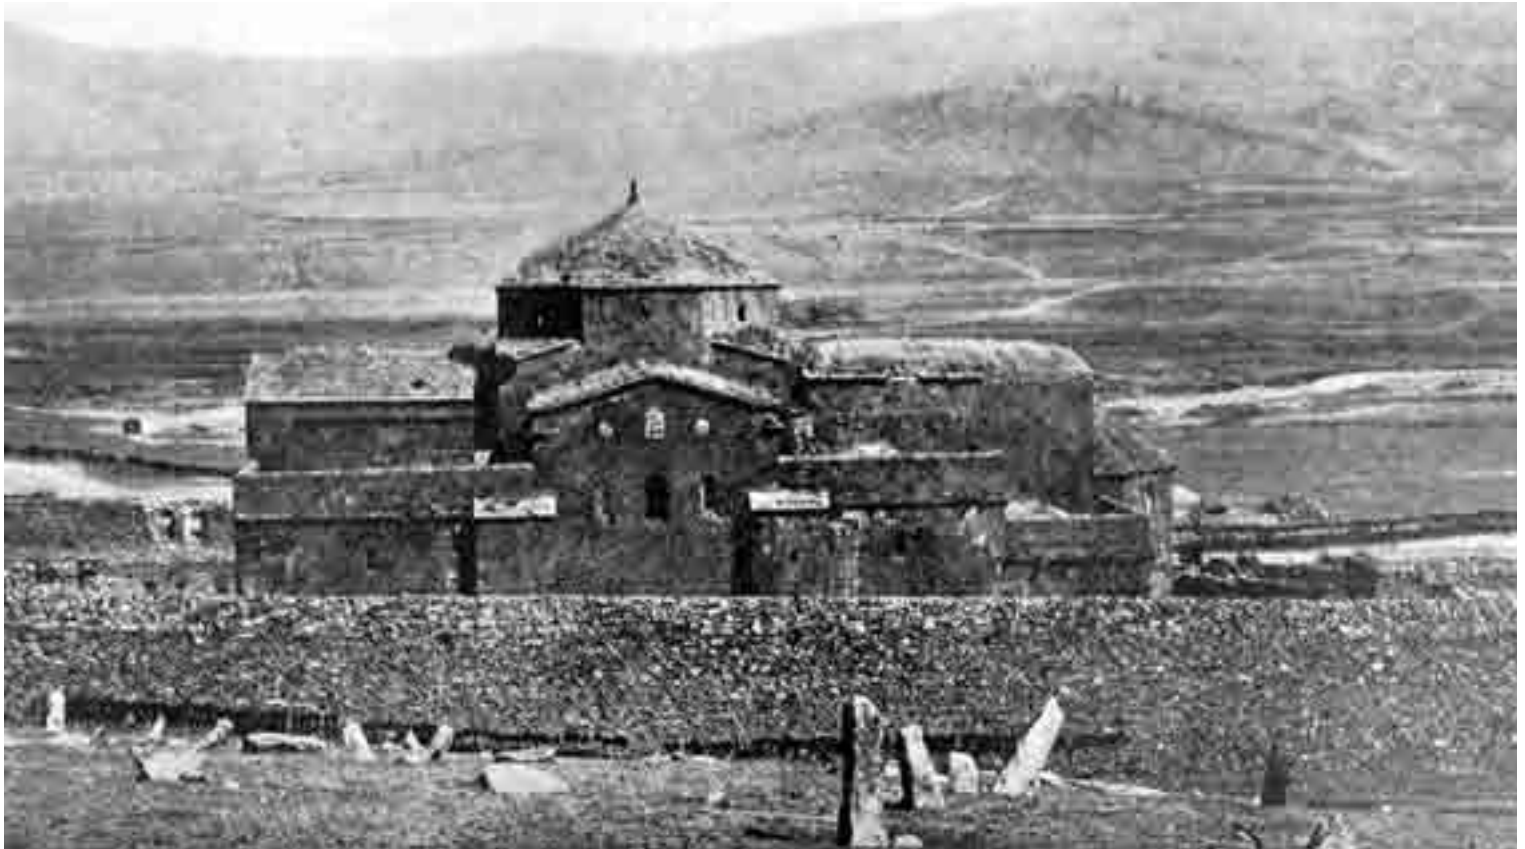
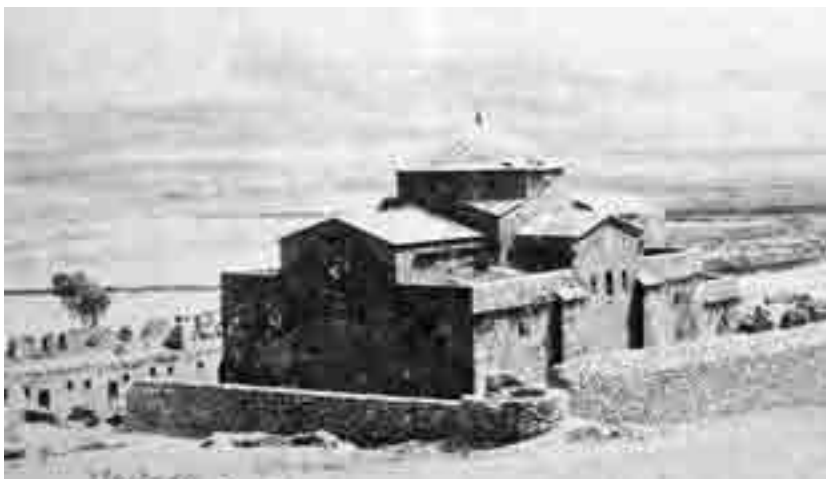
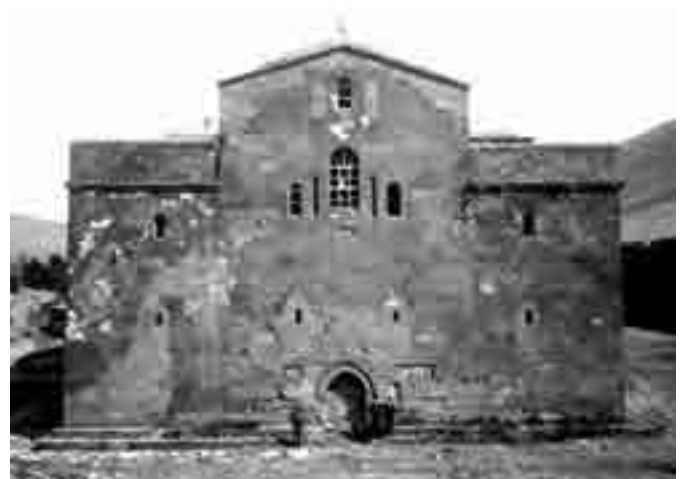
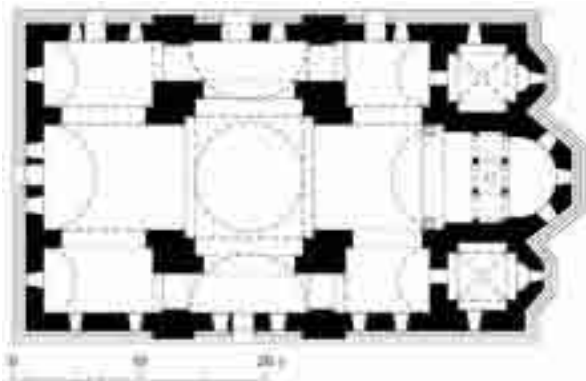
Բագավանի Սբ. Հովհաննու վանքի եկեղեցին հարավից, արևմուտքից (ուս.՝ Գ. Օրբելու, 1911 թ.) և հարավ-արևմուտքից (ուս. հեղ.՝ անհայտ, 1900-ական թթ.), չափ.՝ Թ. Թորամանյանի

Церковь монастыря Сурб Ован Багавана с юга, запада (фот. И. Орбели, 1911 г.) и юго-запада (автор фот. неизвестен, 1900-е годы); обмер Т. Тораманяна

It was founded in the early 4th century by St. Gregory the Enlightener in the site of a temple built over the grave of pagan chief priest Mazhan, Artashessid king Artashes I's son, by his brother Tigran (Tiran) I.

St. Hovhan was totally levelled to the ground in the late 1940s.

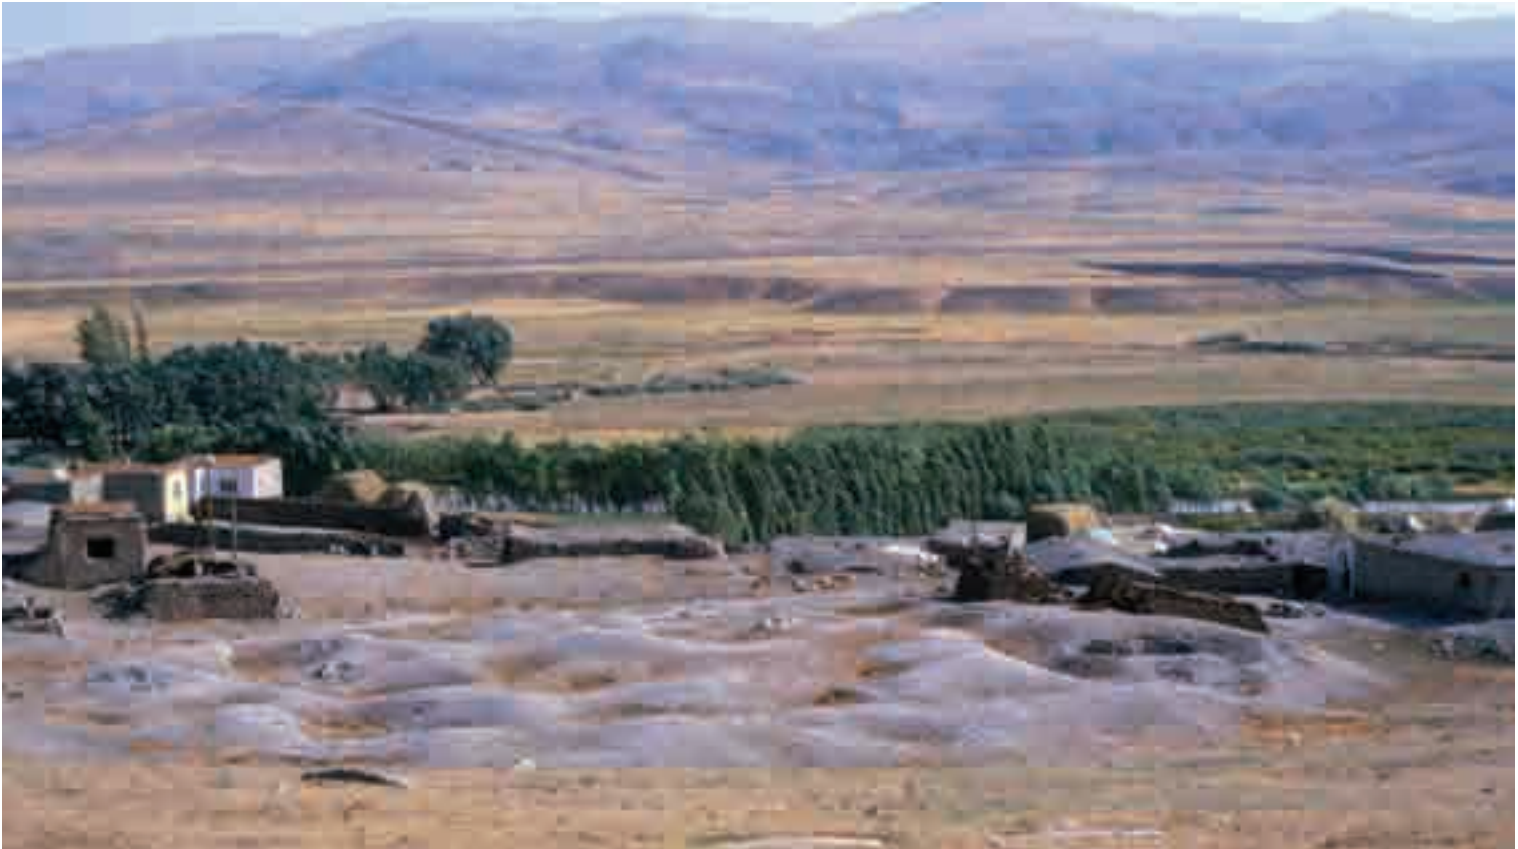
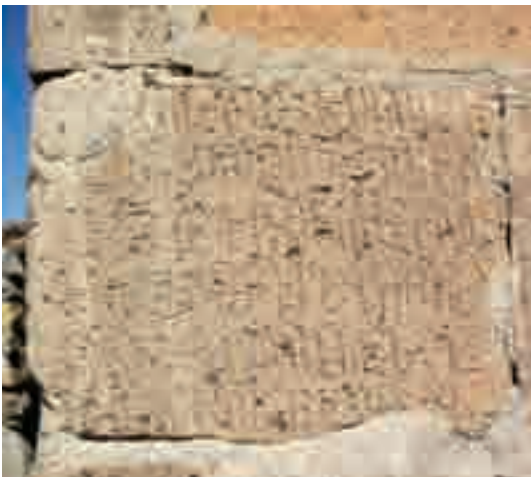
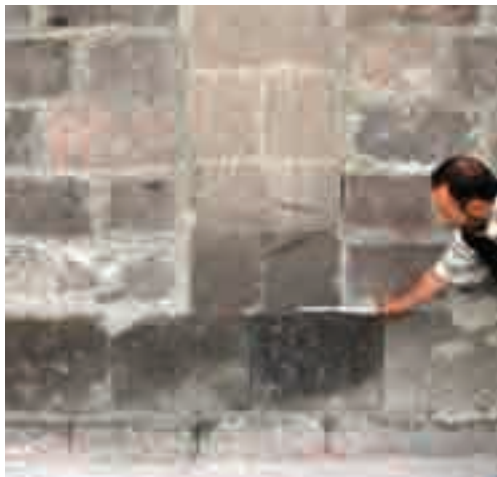
Սբ. Հովհաննու վանքի տեղը, որպես շինանյութ յուրացված բեկորները Թաշթեքեր գյուղում և Աղըրը քաղաքի մզկիթի հիմնաշարում (լուս.՝ Ս. Կարապետյանի, 2000 թ.)

Место, где находился монастырь Сурб Ован Багавана; обломок камня с надписью в стене жилого дома села Таштекер; чисто отесанные облицовочные камни разрушенного монастыря в нижней кладке мечети города Агыры (фот. С. Карапетяна, 2000 г.)

В конце 1940-х годов монастырь был разрушен до основания.

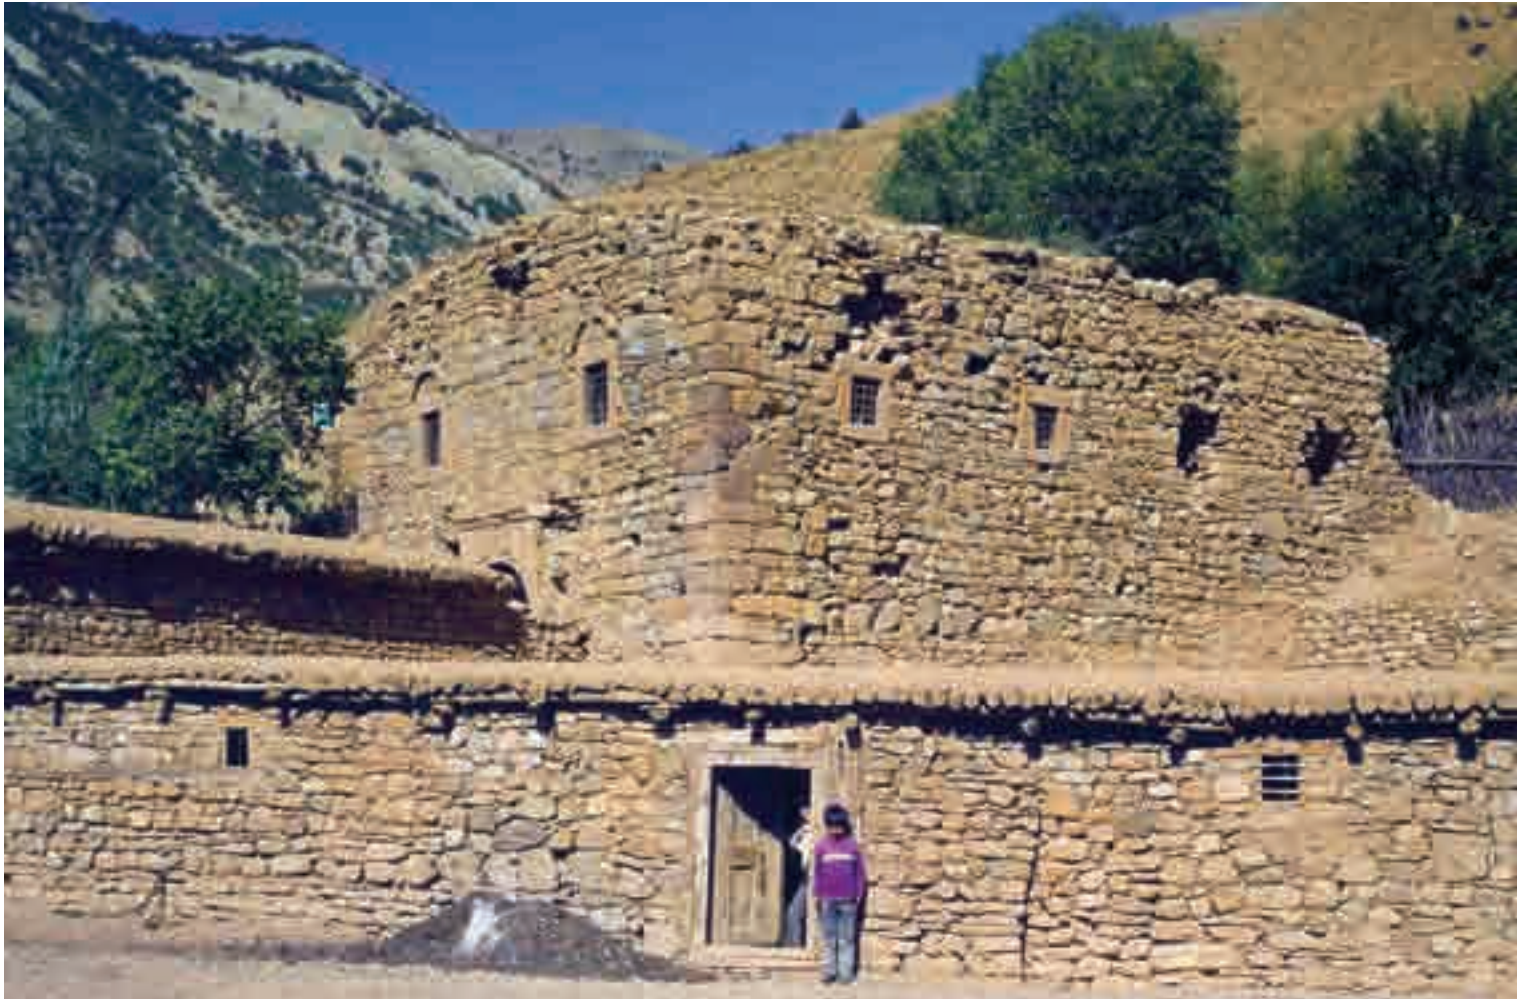
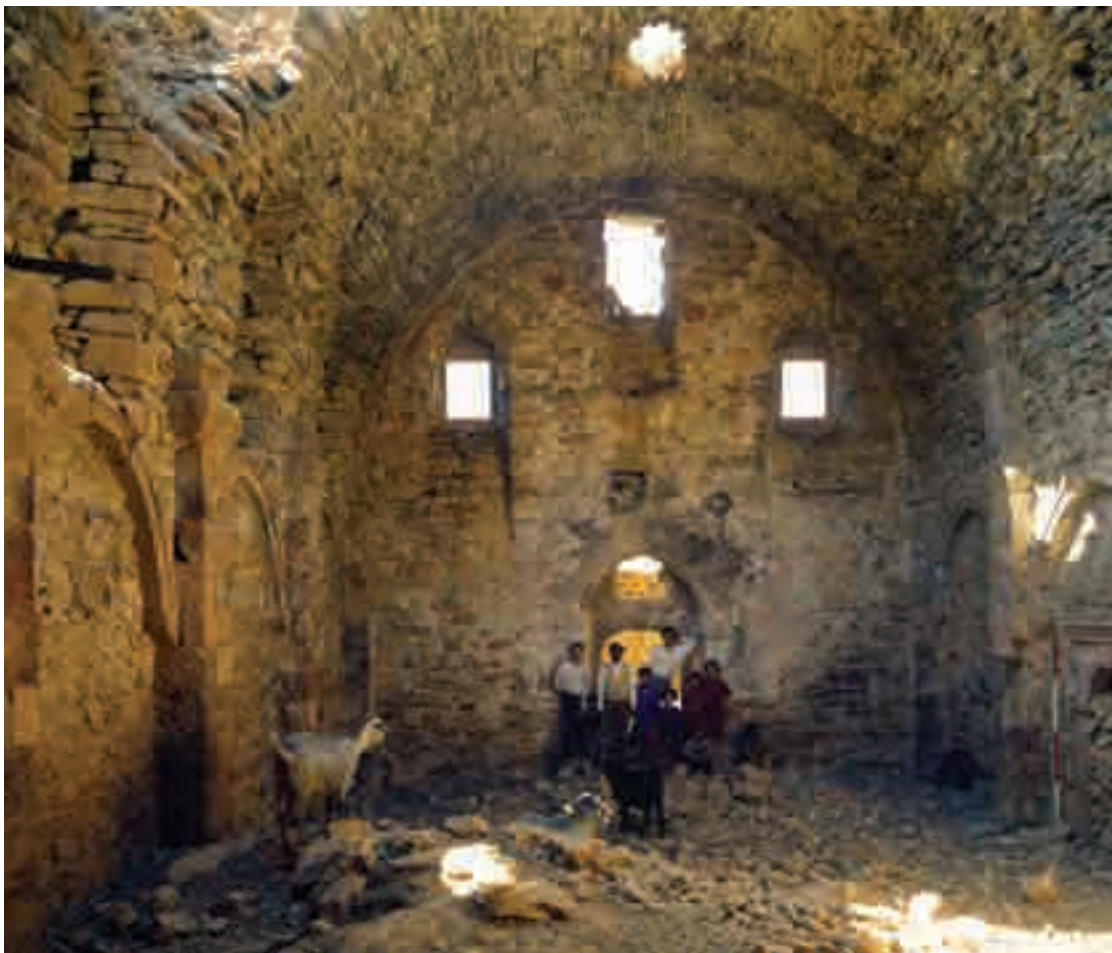
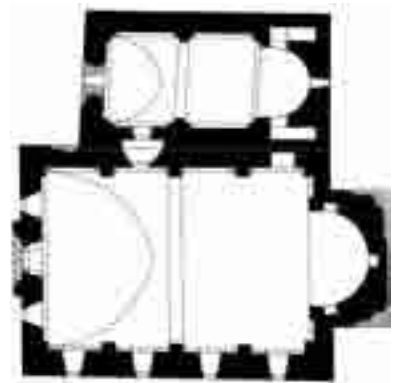
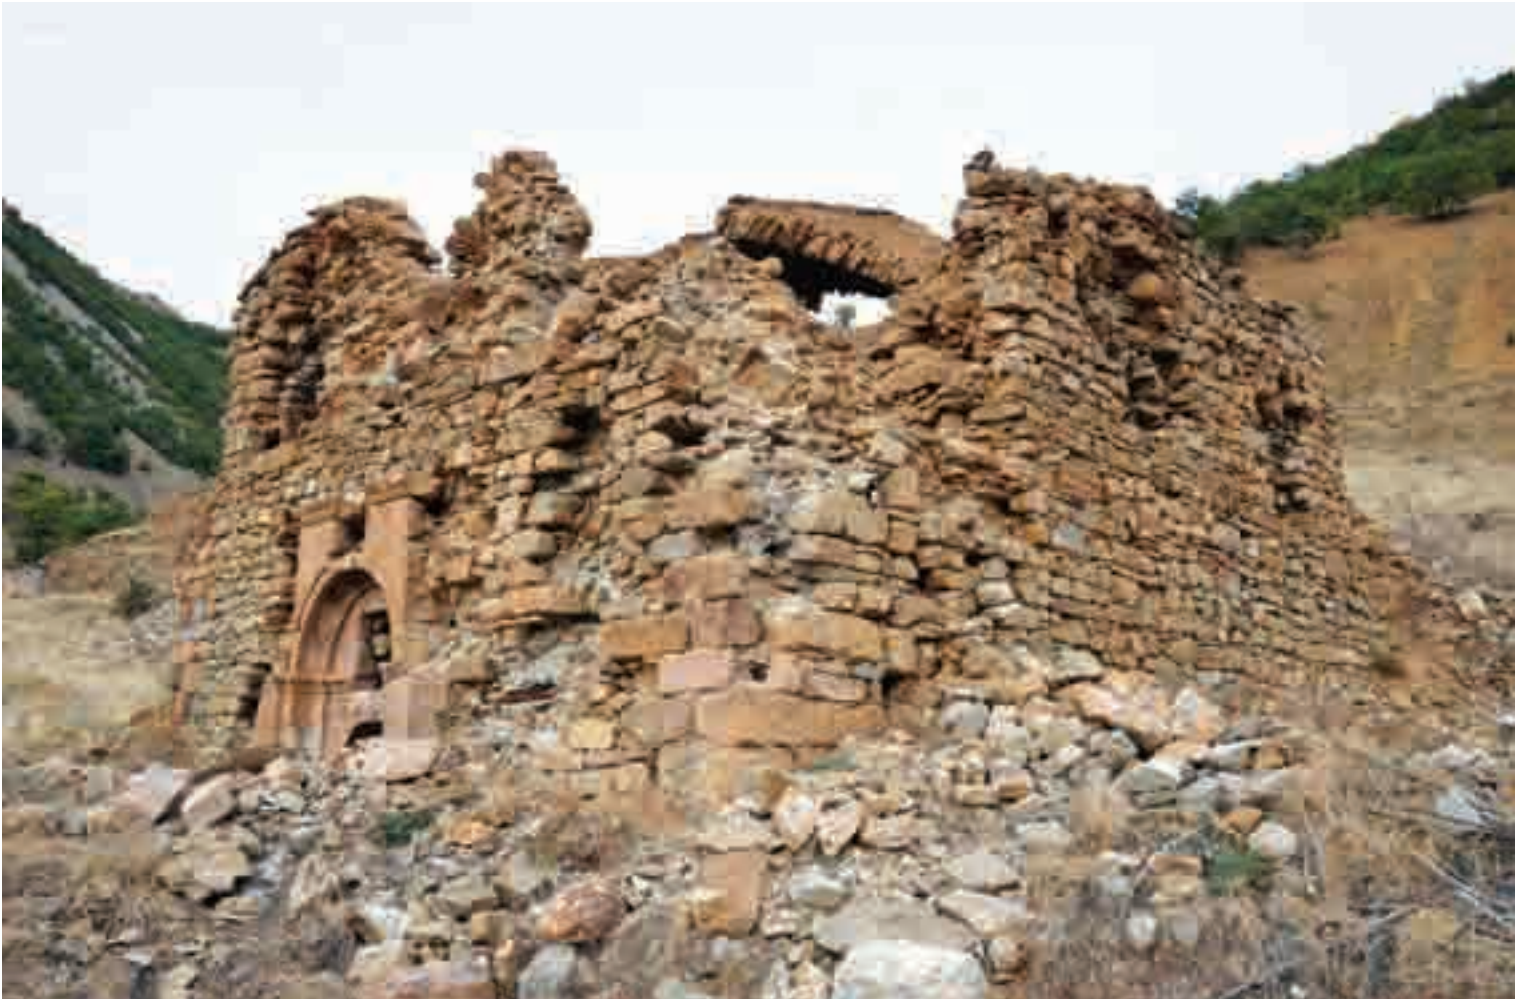
Սբ. Խաղ եկեղեցին հարավ-արևմուտքից (լուս.՝ Գ. Բրուքհաուզի, 1974 թ. և Ս. Կարապետյանի, 2012 թ.), ներքին տեսքը դեպի արևմուտք (լուս.՝ Փ. Ալփենի, 1974 թ. և Ս. Կարապետյանի, 2012 թ.), չափ.՝ Ա. Հակոբյանի, 2012 թ.

Церковь Сурб Хад с юго-запада (фот. Г. Брукгауза, 1974 г., и С. Карапетяна, 2012 г.); вид интерьера церкви на запад (фот. П. Алпена, 1974 г., и С. Карапетяна, 2012 г.); обмер А. Акопяна, 2012 г.

St. Khad Church from the south-west (photos by G. Bruchhaus, 1974, and S. Karapetian, 2012); its interior towards the west (photos by P. Alpen, 1974, and S. Karapetian, 2012); measurement by A. Hakopian, 2012

The ruins of St. Khad Church are preserved in the village site of Hagstun.

Built in the late 19th century by architect Zatur Amirkhanian from Chanaekhchi (a village in Keghi District), it adjoined an earlier church and functioned until 1915. In the decades that followed, it continually suffered destruction.

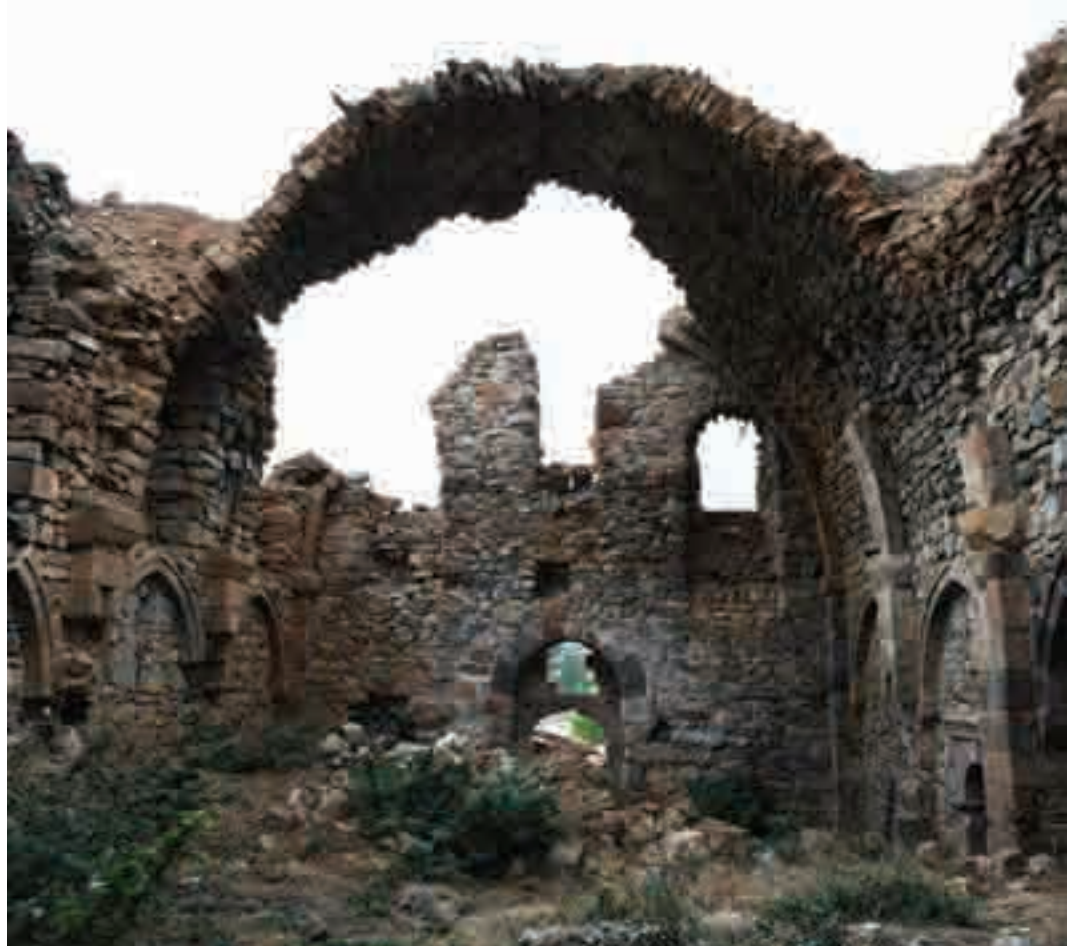
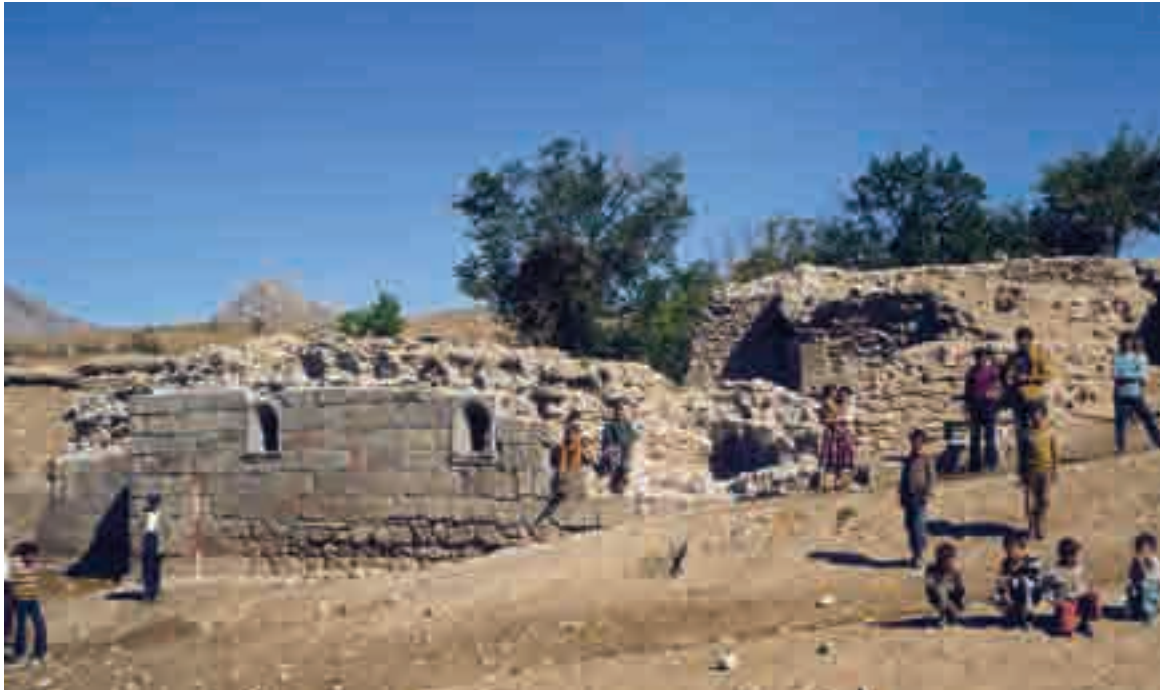
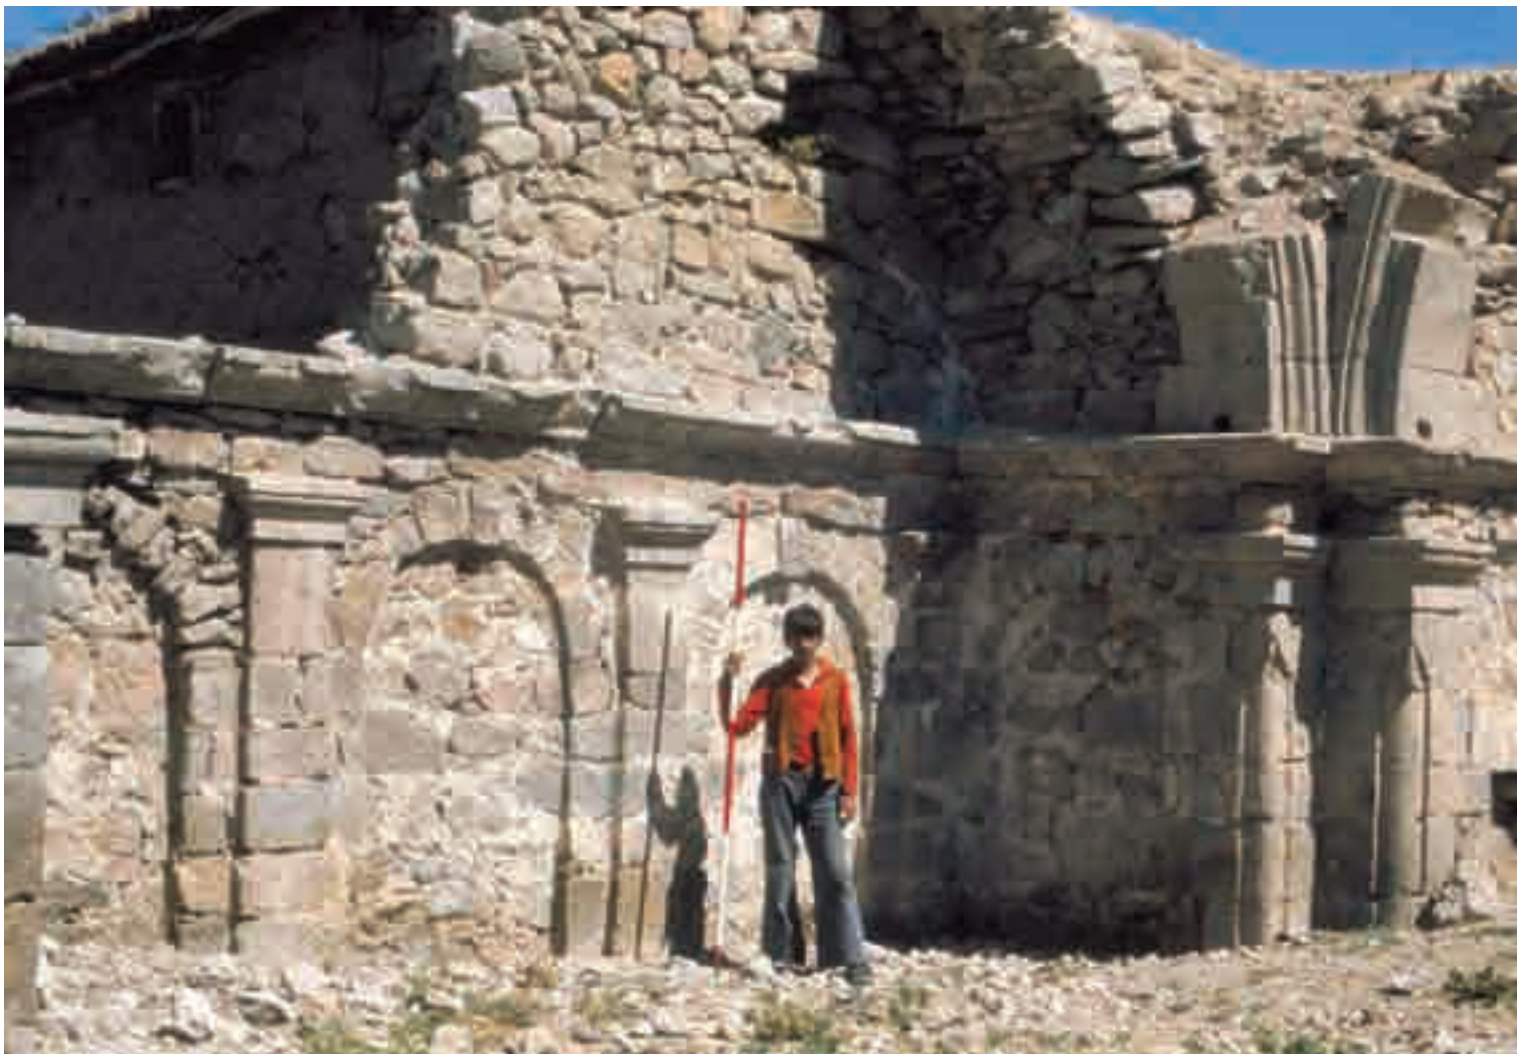
Սբ. Գևորգ եկեղեցու ավերակները հարավից (լուս.՝ Փ. Ալփենի, 1974 թ. և Ս. Կարապետյանի, 2012 թ.)

Ներքին տեսքը դեպի հյուսիս-արևելք (լուս.՝ Փ. Ալփենի, 1974 թ. և Ս. Կարապետյանի, 2012 թ.) չափ.՝ Ա. Հակոբյանի, 2012 թ.

The ruins of St. Gevorg (George) Church from the south (photos by P. Alpen, 1974, and S. Karapetian, 2012)

The church interior towards the north-east (photos by P. Alpen, 1974, and S. Karapetian, 2012); measurement by A. Hakobian, 2012

The ruins of St. Gevorg (George) Church are preserved in Areg (now: Eskikavak) Village. A monument of the 19th century, it came to replace an earlier church through complete reconstruction and functioned until 1915. In the decades that followed, it was exposed to continual destruction.
