ԵՂԵՌՆ՝
ԵՂԵՌՆԻՈ՛ ՇԵՏՈ

ANOTHER GENOCIDE
AFTER THE GENOCIDE

ANOTHER GENOCIDE
AFTER THE GENOCIDE
VOLUME 1

Հայկական նյութական մշակույթի հուշարձանների միտումնավոր ոչնչացման փաստերն առկա են Արևմտյան Հայաստանի անխտիր բոլոր շուրջ 120 գավառների ավելի քան 7.000 բնակավայրերում և նրանց հարակից հնավայրերում: Սույն հատորում ներկայացված է Կարսի մարզի, ինչպես նաև Բաղեշի (Բիթլիս), Կարնո (Էրզրում) և Վանի նահանգների 24 գավառներում գտնվող և միտումնավոր վնասված կամ ոչնչացված տարաբնույթ (այն է՝ պաշտամունքային, պաշտպանական, գերեզմանական, ճարտարագիտական և այլն) 132 պատմական հուշարձան:

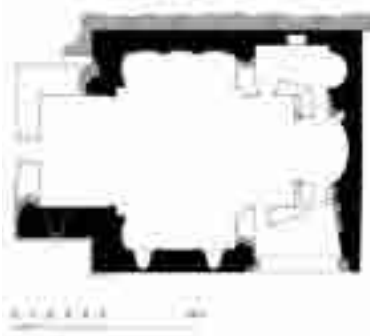
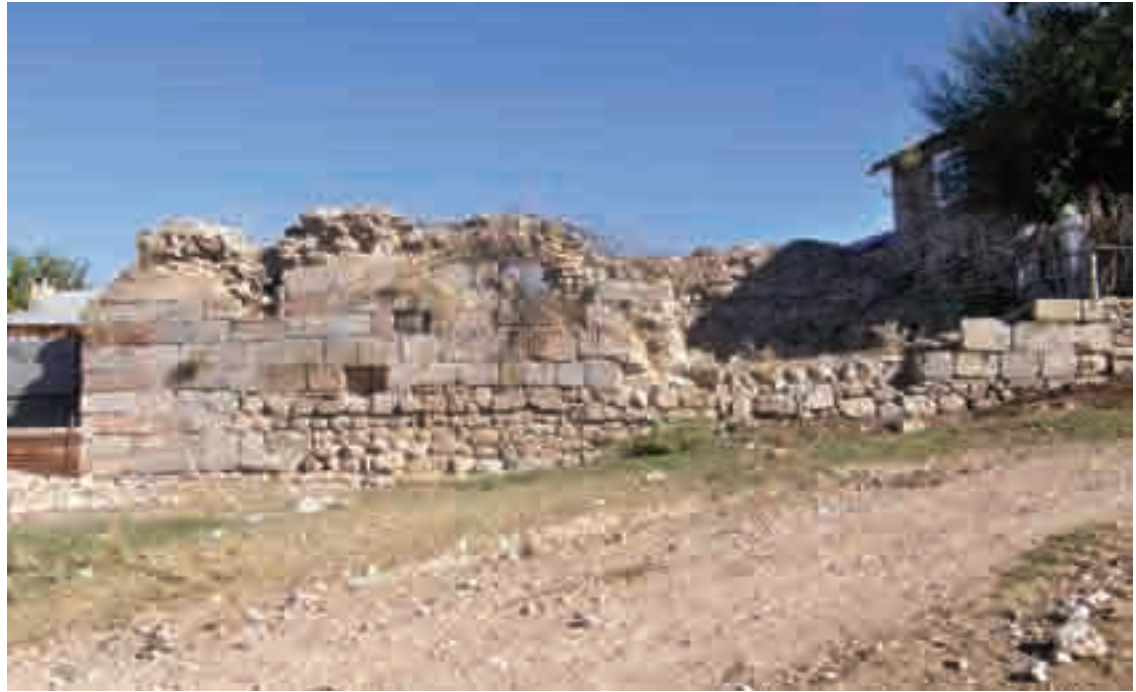
2012 թ. Սր. Գևորգ եկեղեցու արևելյան մասն արդեն իսպառ ավերված էր (քարերն էլ յուրացվել էին որպես շինանյութ), իսկ արևմտյան հատվածը կից տան բնակիչները վերածել էին բանջարանոցի:

По состоянию на 2012 г. восточная часть церкви Сурб Геворг была разрушена, а ее облицовочные камни использованы в качестве стройматериала. В западной части интерьера церкви находился огород жителей близлежащего дома.

As of 2012, the eastern part of St. Gevorg Church was already in ruins, its stones having been appropriated as building material. As for its western part, the inhabitants of the adjacent house had turned it into a vegetable garden.

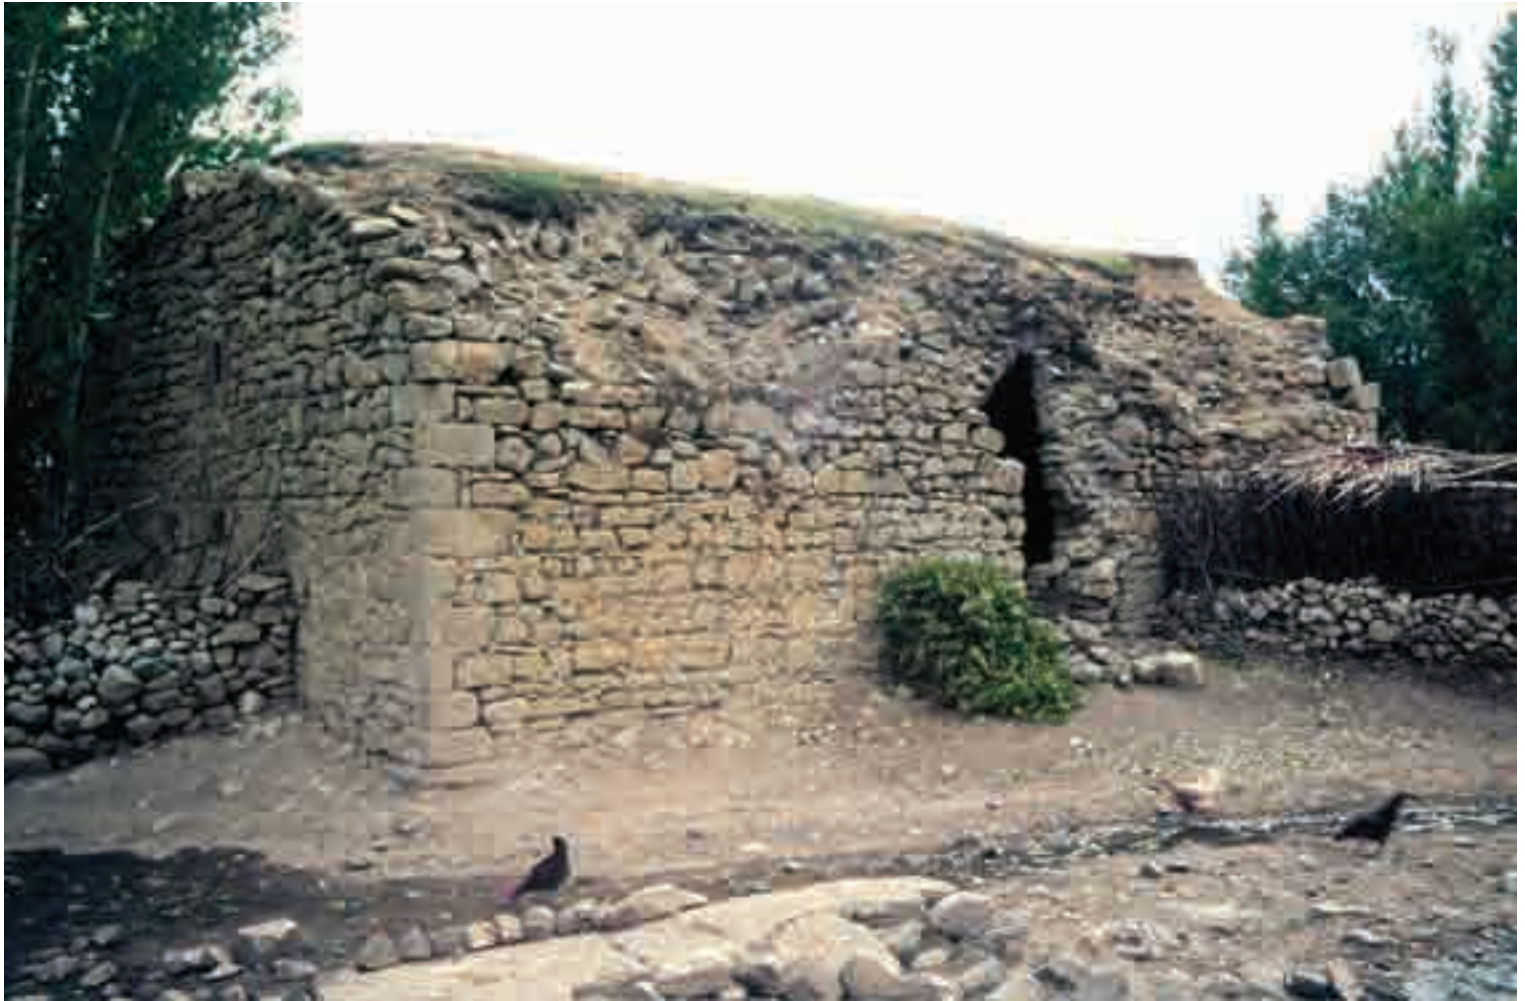
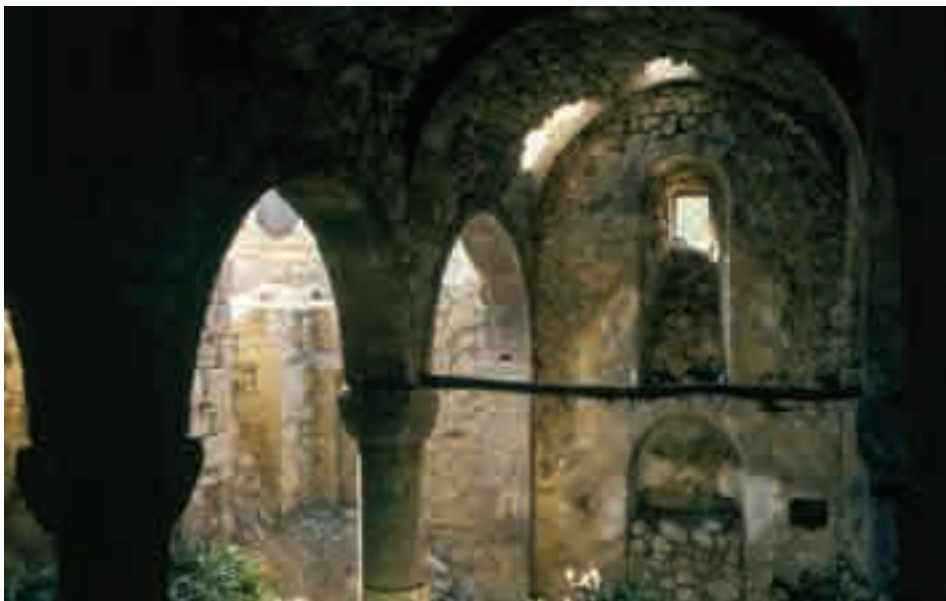
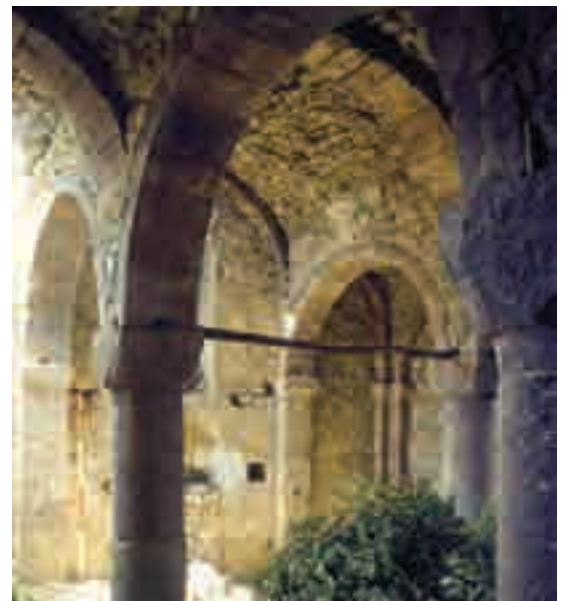
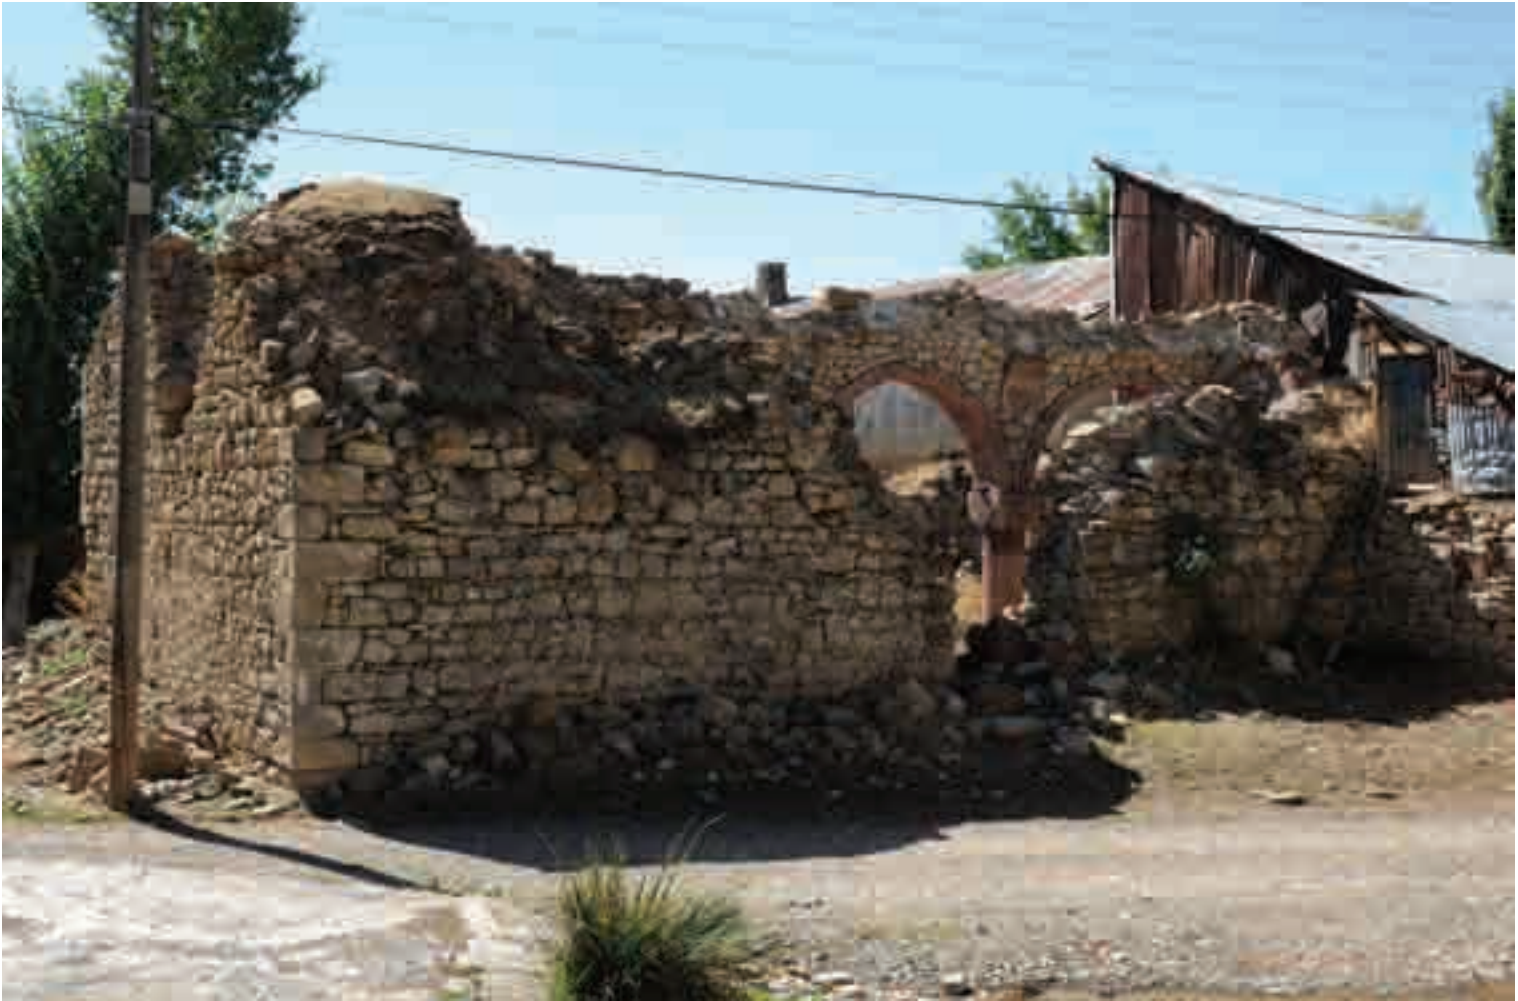
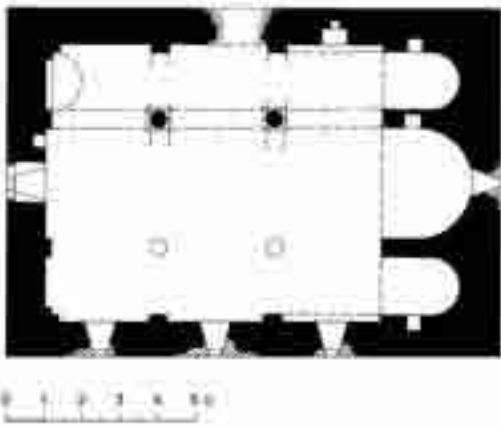
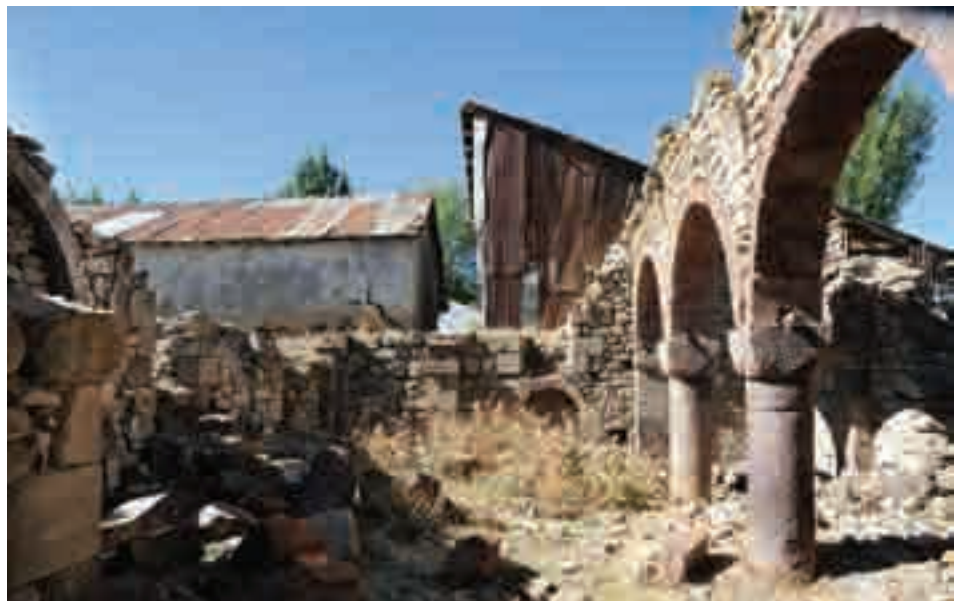
Սբ. Աստվածածին եկեղեցին հյուսիս-արևելքից, ներքին տեսքը դեպի արևմուտք և հյուսիս-արևմուտք (լուս.՝ Գ. Բրուքհաուզի, 1974 թ.)

Եկեղեցու ավերակները հյուսիս-արևելքից և ներքին տեսքը դեպի արևմուտք (լուս.՝ Ս. Կարապետյանի, 2012 թ.), չափ.՝ Ա. Հակոբյանի, 2012 թ.

Sourb Astvatzatzin (Holy Virgin) Church from the north-east; its interior towards the west and north-west (photos by G. Bruchhaus, 1974)

The ruins of Sourb Astvatzatzin from the north-east and its interior towards the west (photos by S. Karapetian, 2012); measurement by A. Hakobian, 2012

It was built in the late 19th century by Zatur Amirkhanian from Chanakhchi, who was also the architect of St. Khad Church of Hagstun.

In past decades, the church has been exposed to continual destruction.

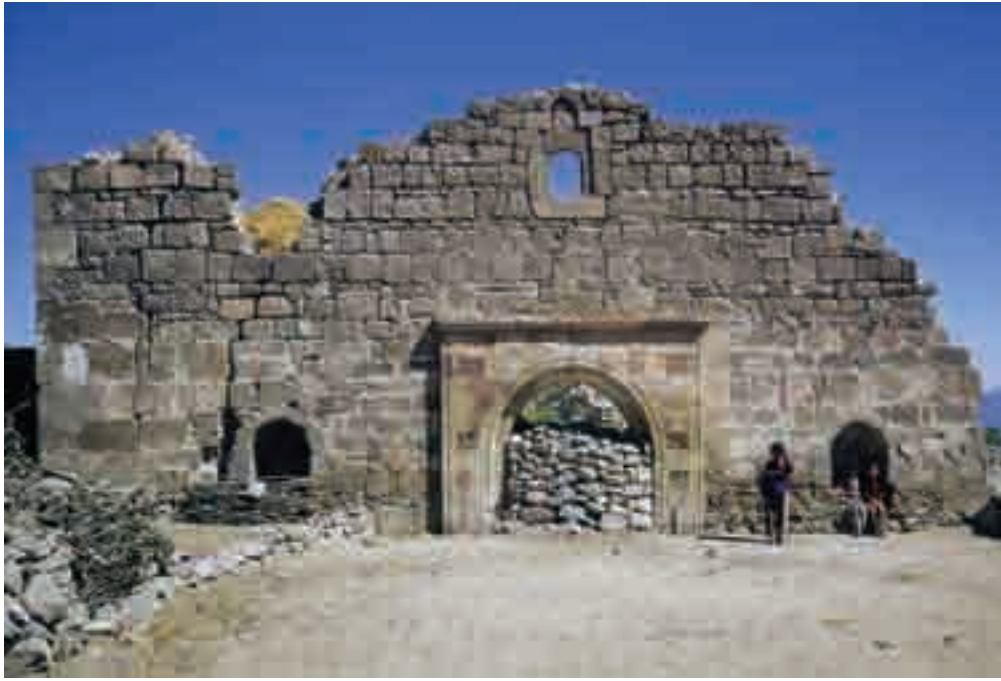
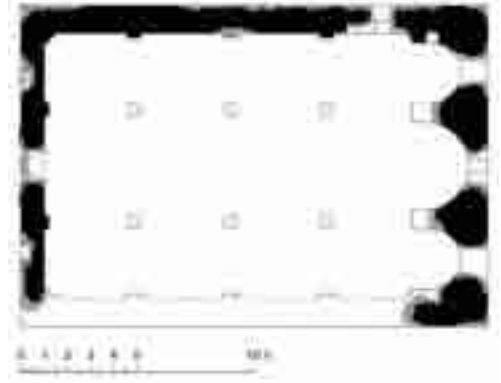
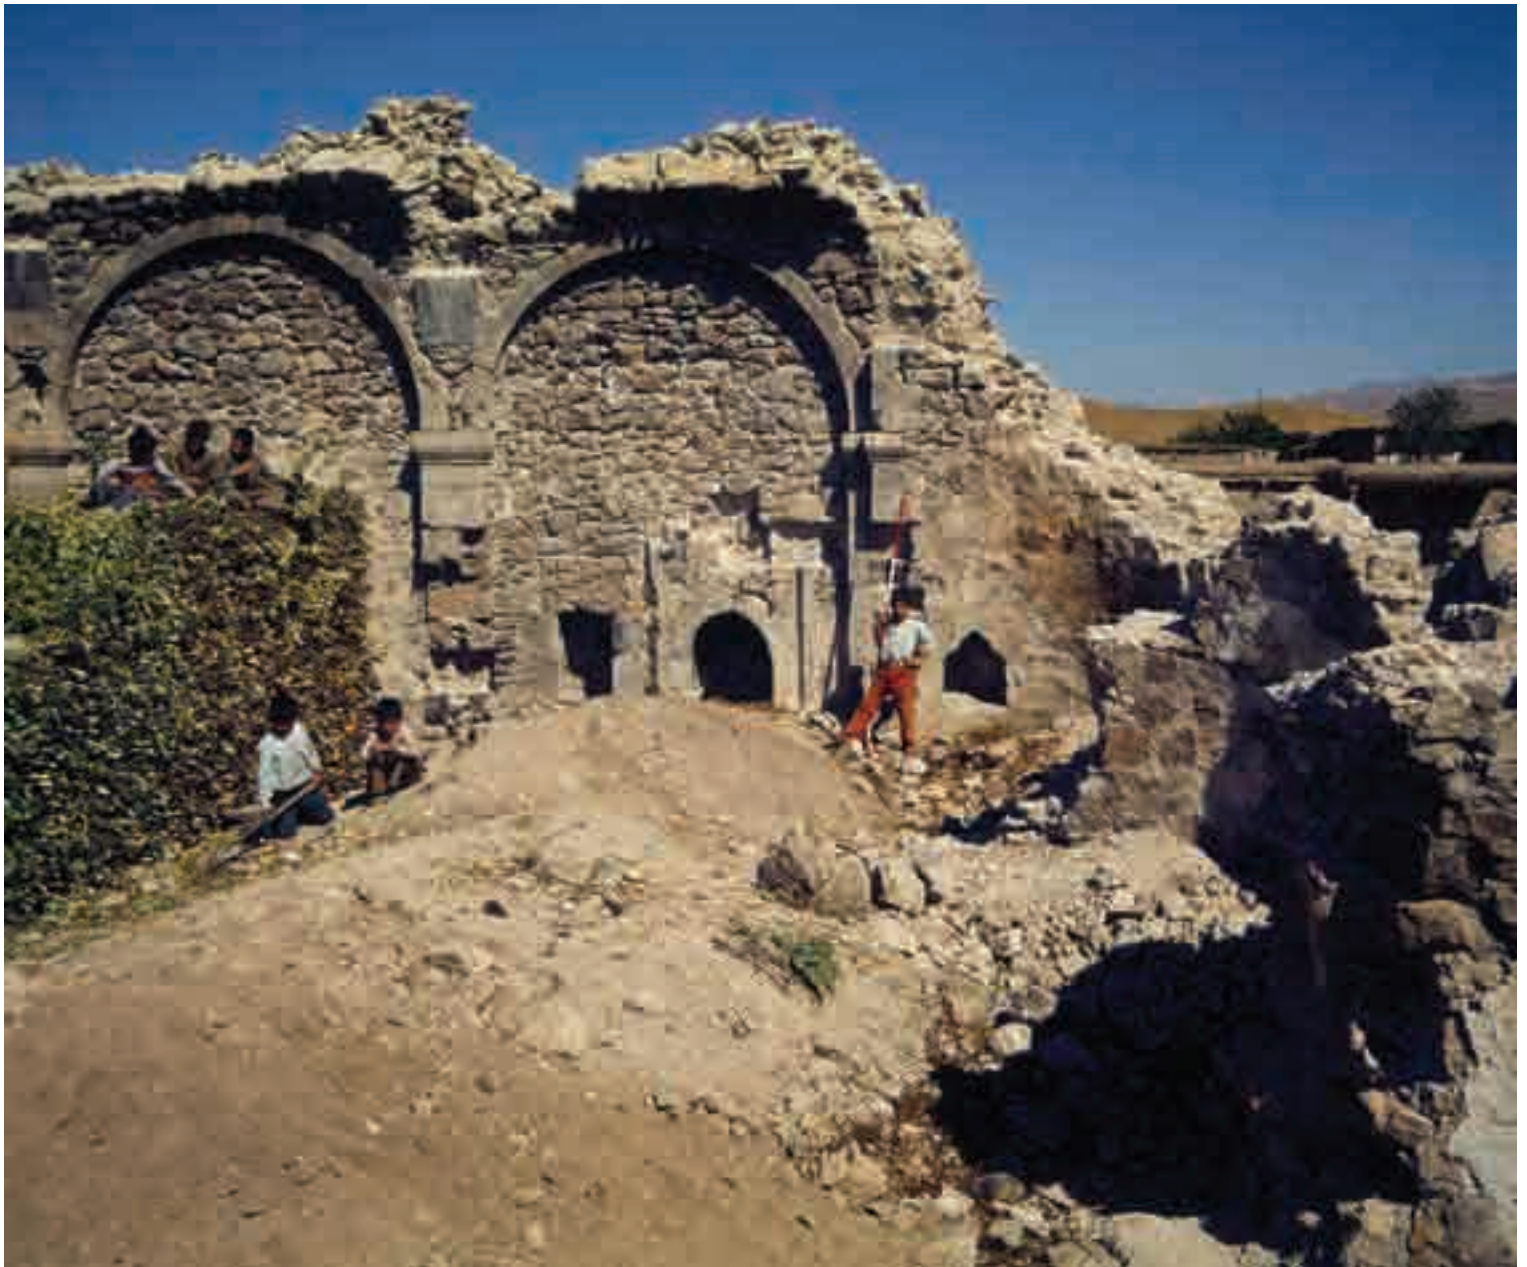
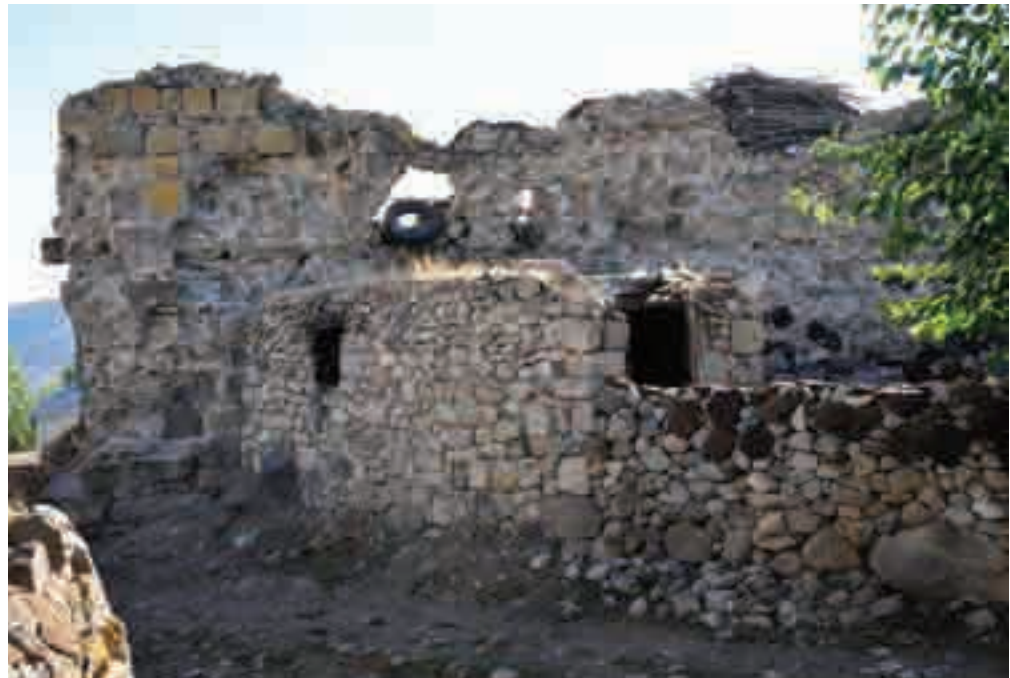
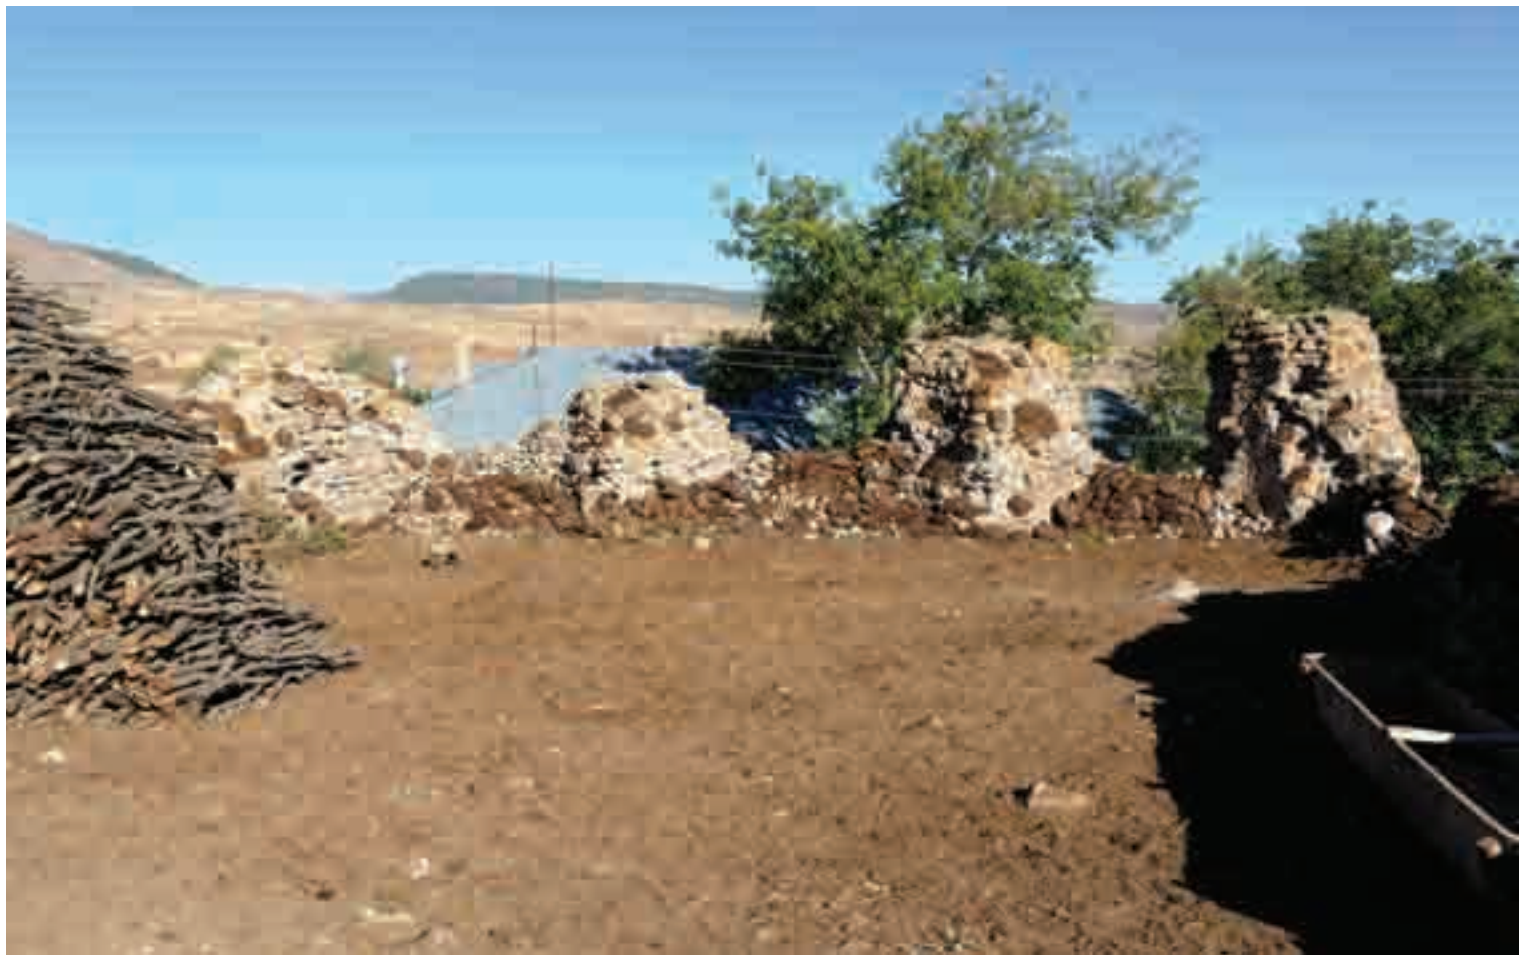
Սր. Սարգիս եկեղեցին արևմուտքից և ներքին տեսքը դեպի հյուսիս-արևելք (լուս.՝ Փ. Ալփենի, 1974 թ.)
 եկեղեցու մնացորդները (լուս.՝ Ս. Կարապետյանի, 2012 թ.), չափ.՝ Ա. Հակոբյանի, 2012 թ.

Церковь Сурб Саркис с запада и вид ее интерьера на северо-восток (фот. П. Алпена, 1974 г.)

St. Sargis Church from the west; the church interior towards the north-east (photos by P. Alpen, 1974)

The church remnants (photos by S. Karapetian, 2012); measurement by A. Hakobian, 2012

The remnants of St. Sargis Church (late 19th century) are preserved in Temran (now: Baghlarpnar) Village.

Consigned to total neglect after 1915, it was already semi-ruined in 1974, while in 2012 only its last vestiges could be seen in the site.

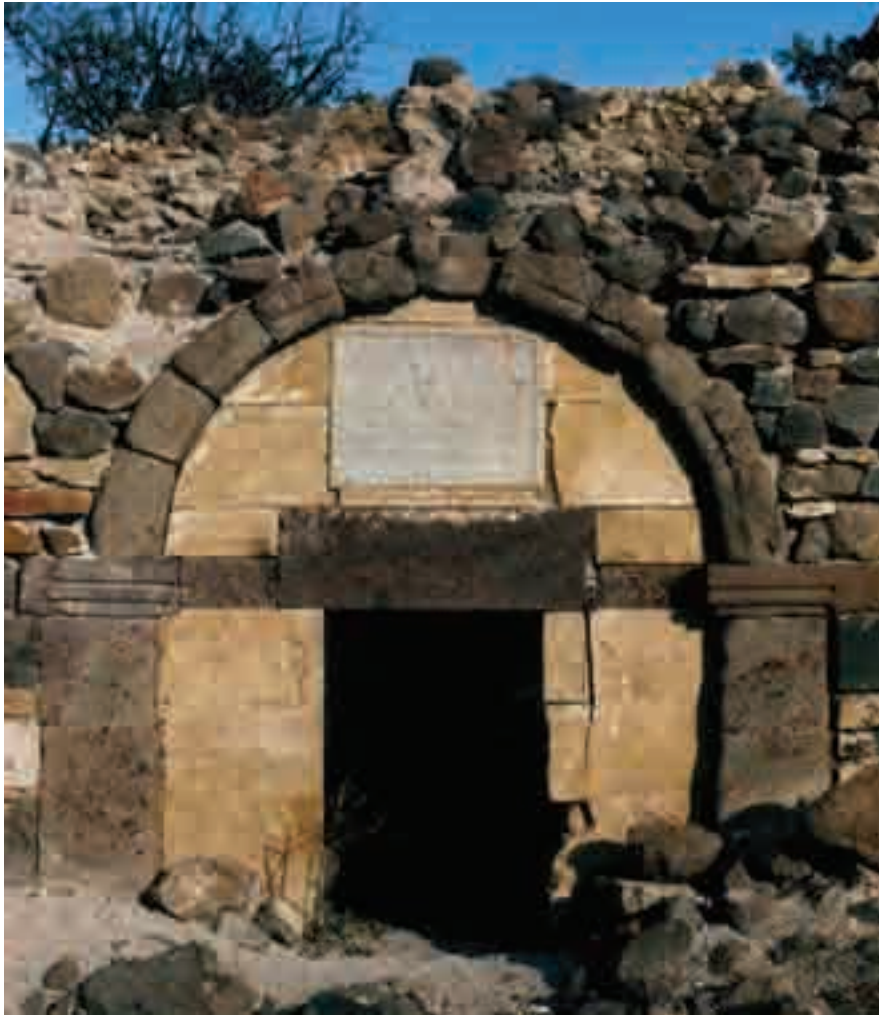
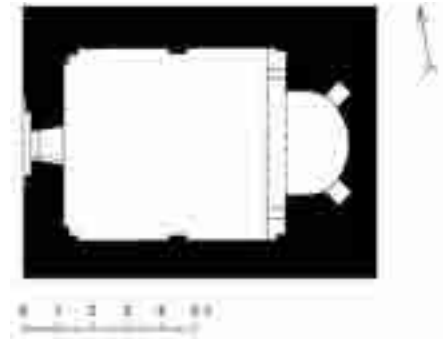
Սբ. Ամենափրկիչ եկեղեցու արևմտյան մուտքը 1974 (լուս.՝ Գ. Բրուքհաուզի) և 2012 թթ. (լուս.՝ Ս. Կարապետյանի), չափ.՝ Ա. Հակոբյանի, 2012 թ.

Западный вход церкви Сурб Аменапркич (фот. Г. Брукгауза, 1974 г., и С. Карапетяна, 2012 г.); обмер А. Акопяна, 2012 г.

The western entrance of Sourb Amenaprkich (Holy Saviour) Church (photos by G. Bruchhaus, 1974, and S. Karapetian, 2012); measurement by A. Hakobian, 2012

A monument of 1867, it came to replace an earlier church through complete reconstruction. In recent years, it has undergone rebuilding which has been carried out rather unprofessionally.

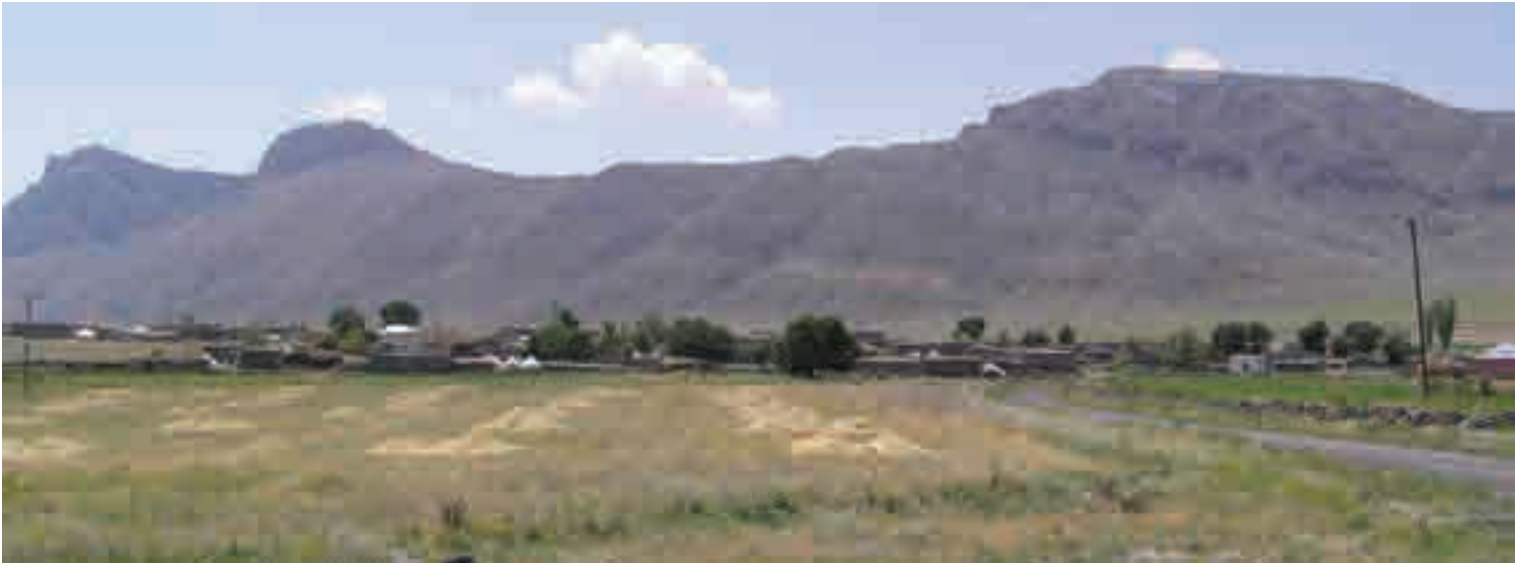
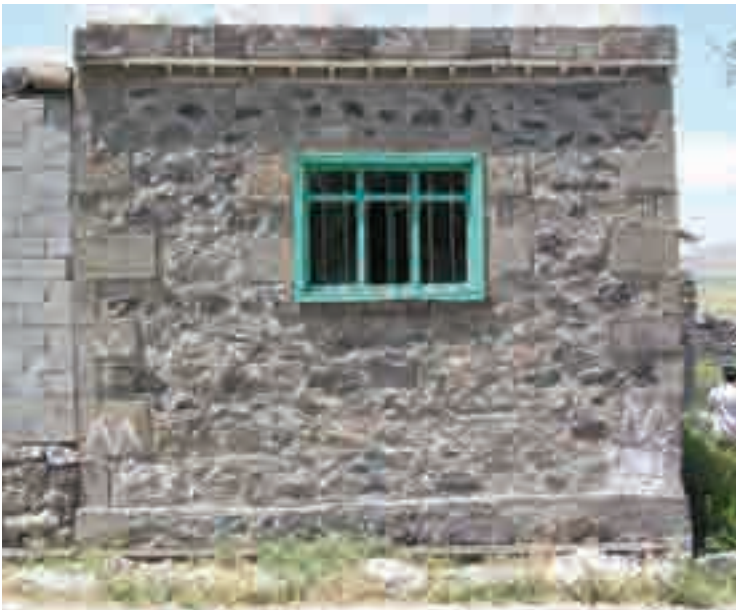
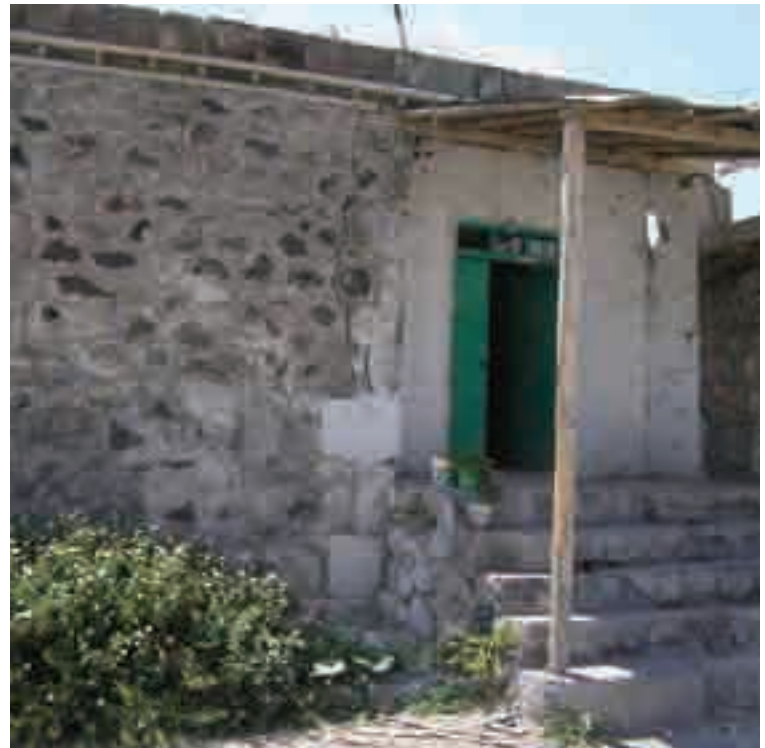
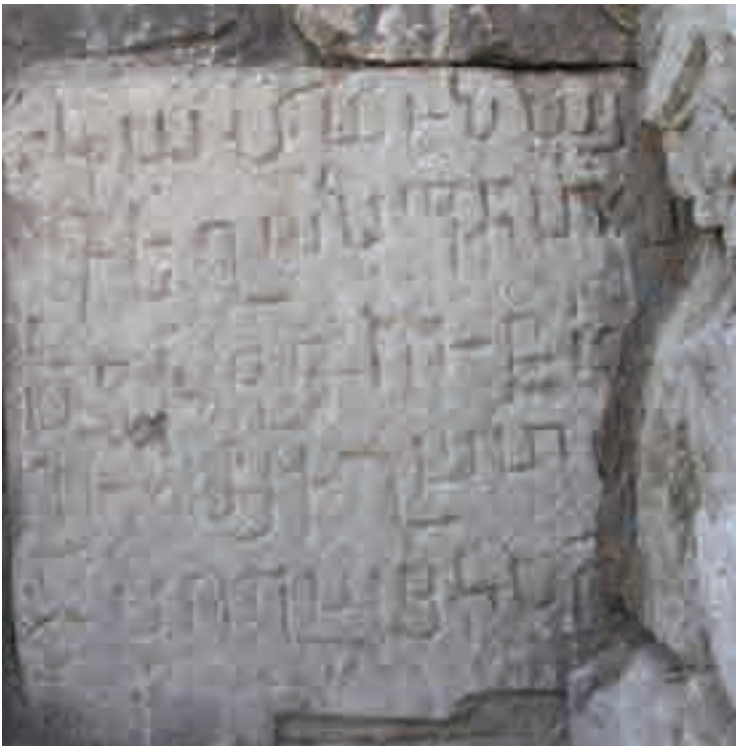
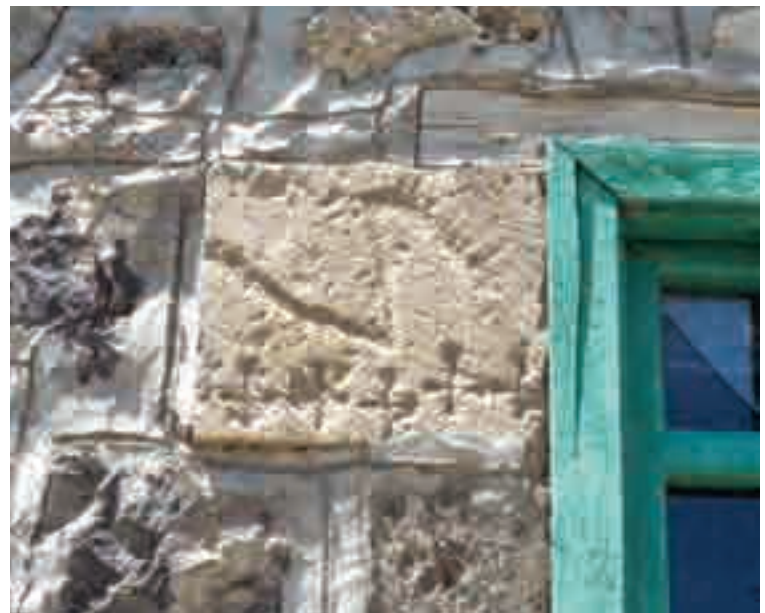
К сожалению, нет ни обмера, ни нормальной фотографии церкви, которая была разрушена в середине XX в. Камни церкви использованы в качестве стройматериала.

One of the church stones, engraved with an inscription commemorating the 1285 repairs of its dome, has been appropriated as building material.

Церковь Сурб Аствацацин села Арцап (автор фото. неизвестен, 1900-е годы); место, где находилась церковь, и ее обломки, использованные в качестве стройматериала (фото. С. Карапетяна, 2005 г.)

Sourb Astvatzatzin (Holy Virgin) Church of Artzap (unknown photographer, 1900s)
The site of the totally annihilated church; its fragments appropriated as building material (photos by S. Karapetian, 2005)

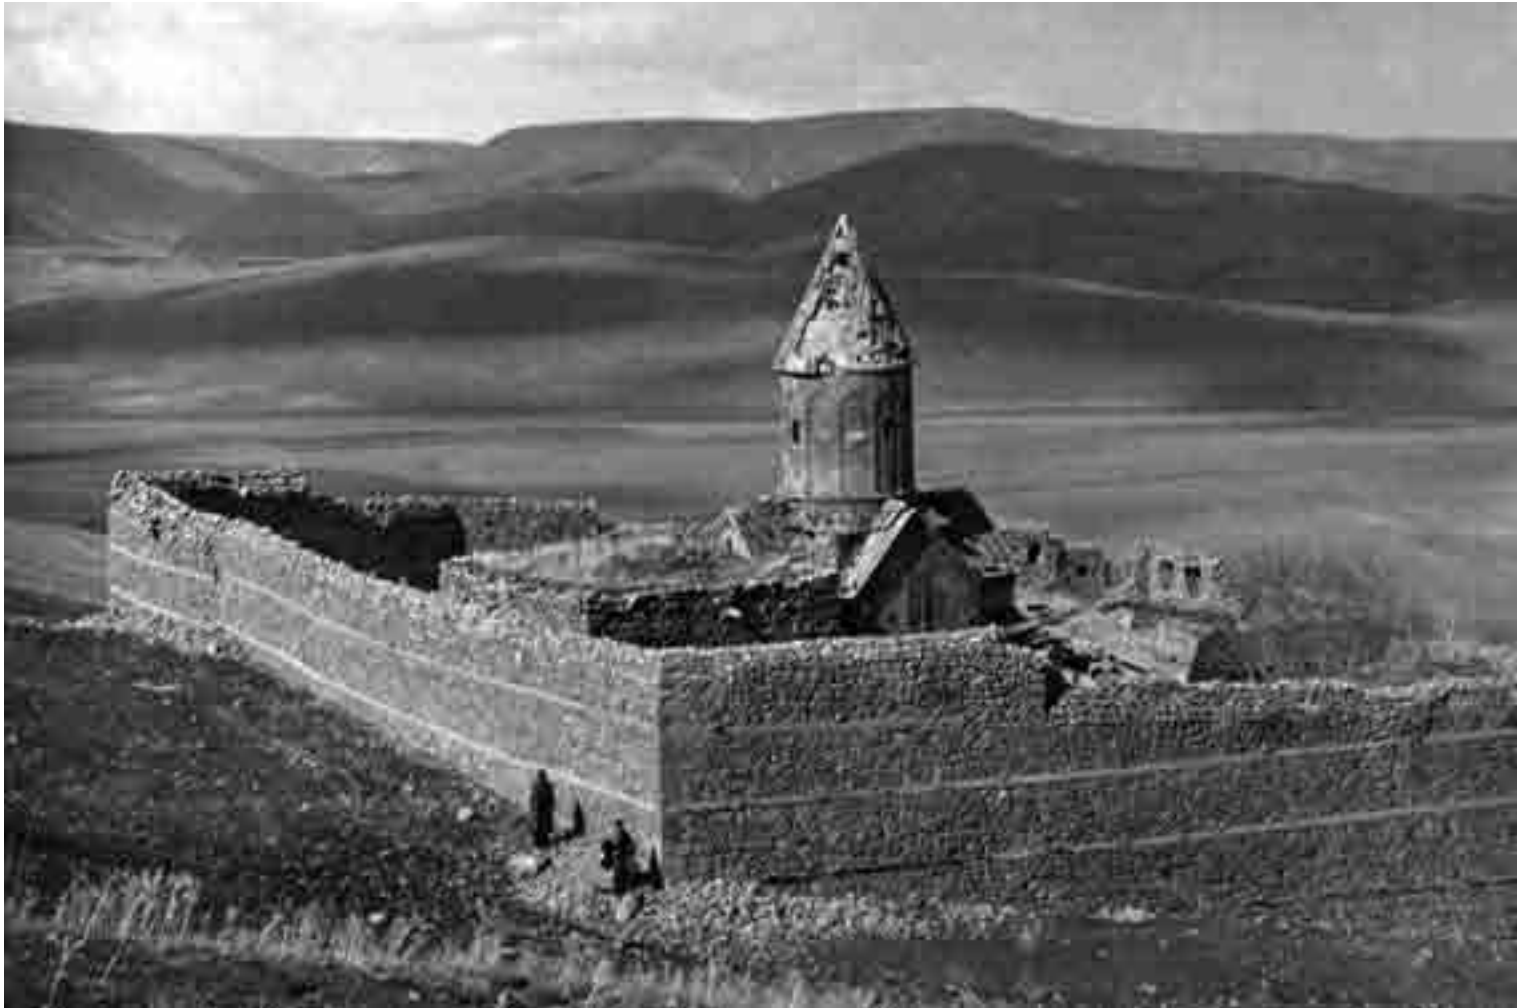
Սբ. Աստվածածին վանքը հարավ-արևմուտքից (ուս. հեղ.՝ անհայտ, 1900-ական թթ.) և նրա մնացորդները (ուս.՝ ժ-Մ. Թիերրիի, 1988 թ.)

Монастырь Сурб Аствацацин с юго-запада (автор фот. неизвестен, 1900-е годы); остатки монастыря (фот. Ж.-М. Тьерри, 1988 г.)

В середине XX в. монастырь был почти полностью разрушен, а ее чисто отесанные камни расхищены и использованы в качестве строительного материала. Ныне сохранились лишь остатки стен притвора.

Sourb Astvatzatzin was almost totally destroyed in the mid-20th century. At present only some remnants of its narthex walls are preserved. The stones of the ruined monastic buildings, particularly the finely-dressed ones, have been carried away from the site and appropriated as building material.
