ԴԱԴԻ ՎԱՆՔԻ ՎԵՐԱԿԱՆԳՆՈՒՄԸ 1997-2011 ԹԹ.

ՍԱՄԿԵԼ ԱՅՎԱԶՅԱՆ

THE RESTORATION OF THE MONASTERY OF DAD
(1997 to 2011)
SAMVEL AYVAZYAN

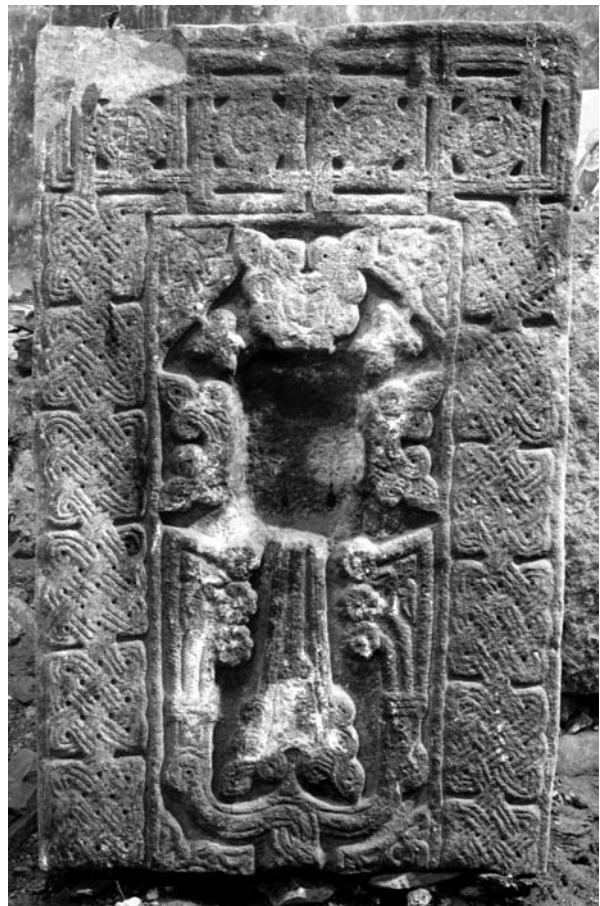
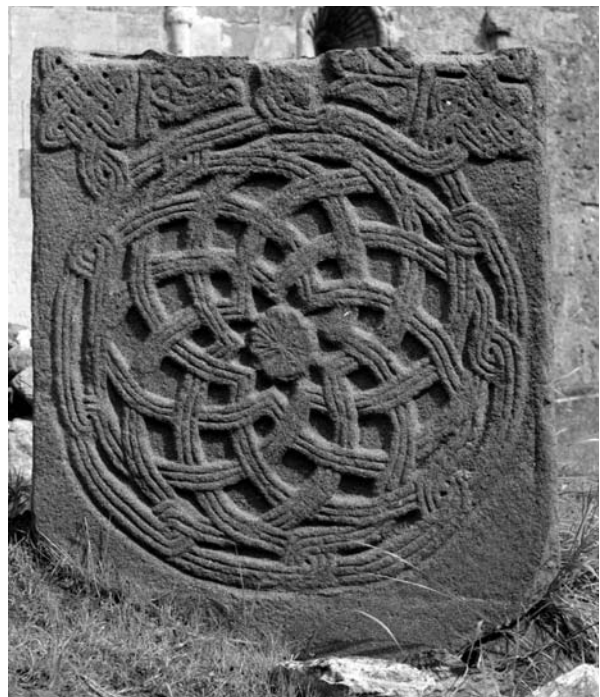
Գասան Վախտանգյանի՝ 1182 թ. կանգնեցրած խաչքարի՝ միտումնավոր կտրված երկու մասերը

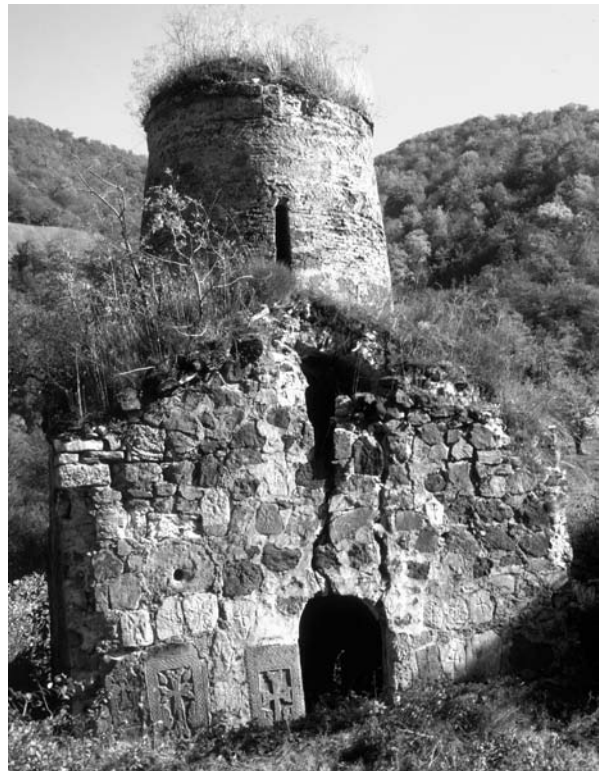
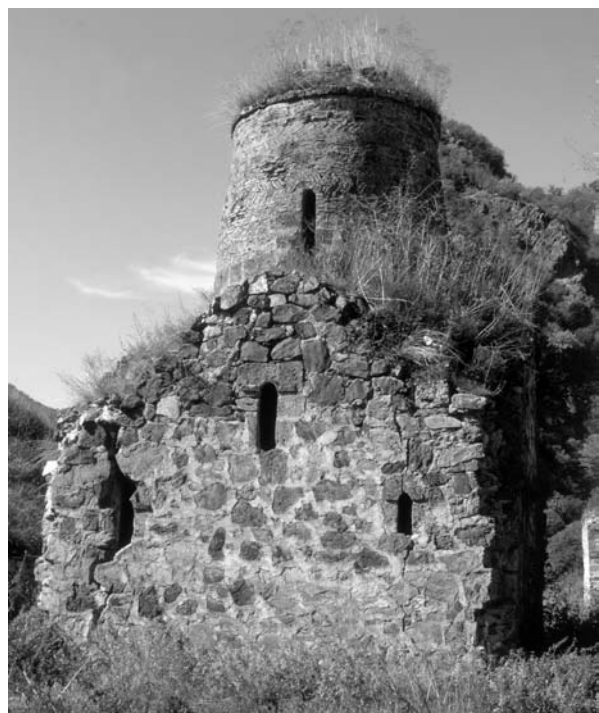
Գմբեթավոր փոքր եկեղեցու արևմտյան և արևելյան ճակատները

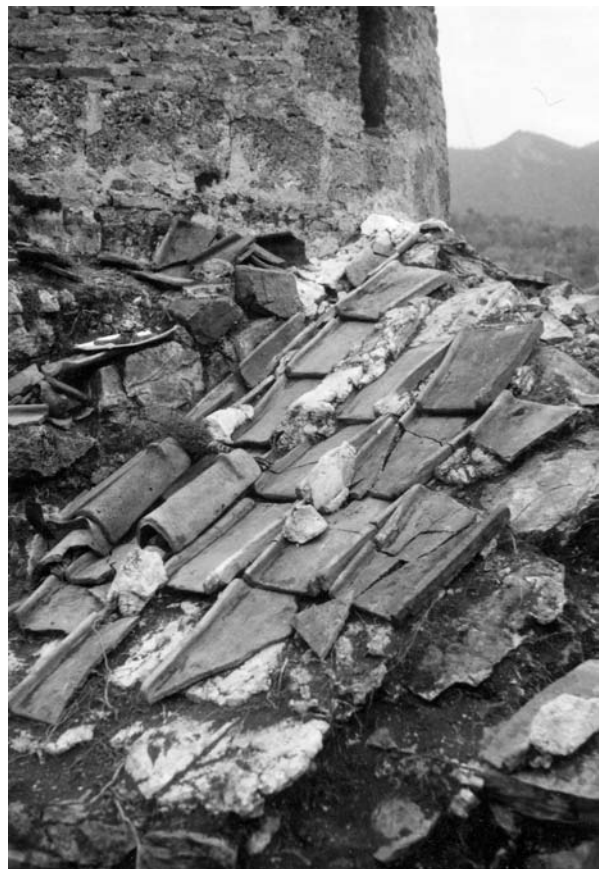
Գմբեթավոր փոքր եկեղեցու տանիքին բացված կոմինդրատիվ

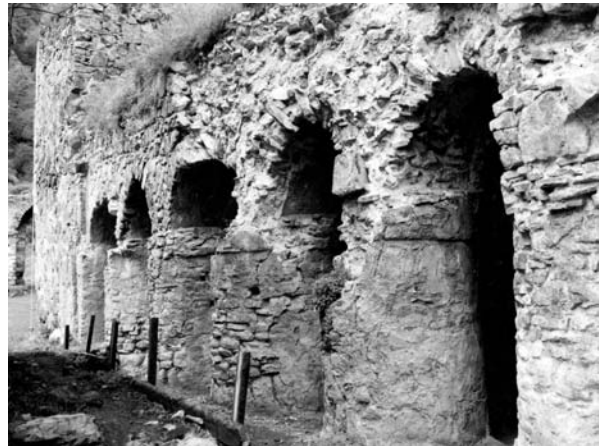
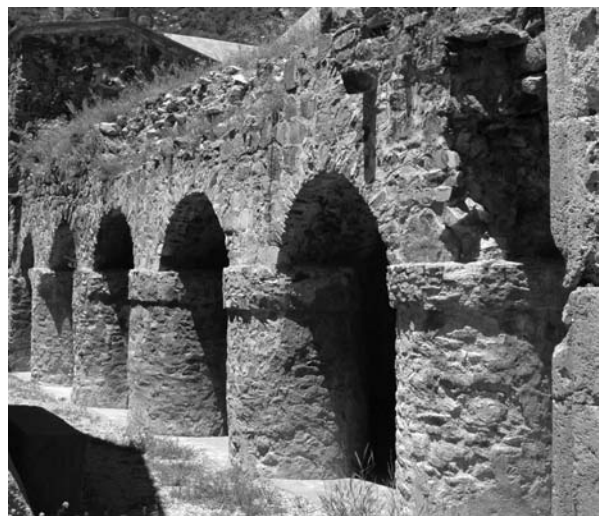
Գմբեթավոր փոքր եկեղեցու հյուսիսային կողմում գտնվող սյունասրահի սյուները որոշ մասերում քայքայված էին, քարերը՝ թափված, միաժամանակ տանիքի հողը բավական բեռ էր վնասված սյուների համար: Այդ պատճառով անհրաժեշտ էր շեղվել վերականգնման ծրագրից և սյունասրահի կայունությունն ապահովելու համար բեռնաթափել վերջինիս ծածկը՝ հեռացնելով հողաշերտը, միաժամանակ ամրացնել վնասված սյուները: Վերջիններիս ամրացումն արվեց վերականգնման սկզբունքներին համապատասխան: Կատարվեցին քանդման-վերաշարման աշխատանքներ և բացակայող մասերի լրացումներ: Այսքանով վերականգնվեց սյուների նախնական տեսքը՝ ապահովելով նրանց կայունությունը:

Սյունասրահը նախքան վերականգնումը և 2000 թ. ընթացքում կատարված աշխատանքներից հետո

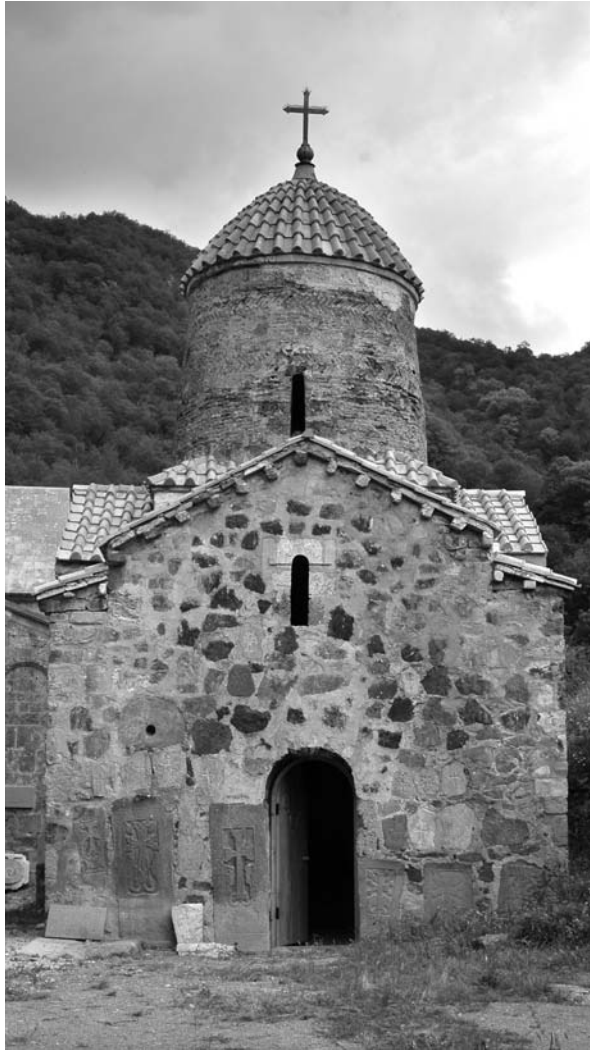
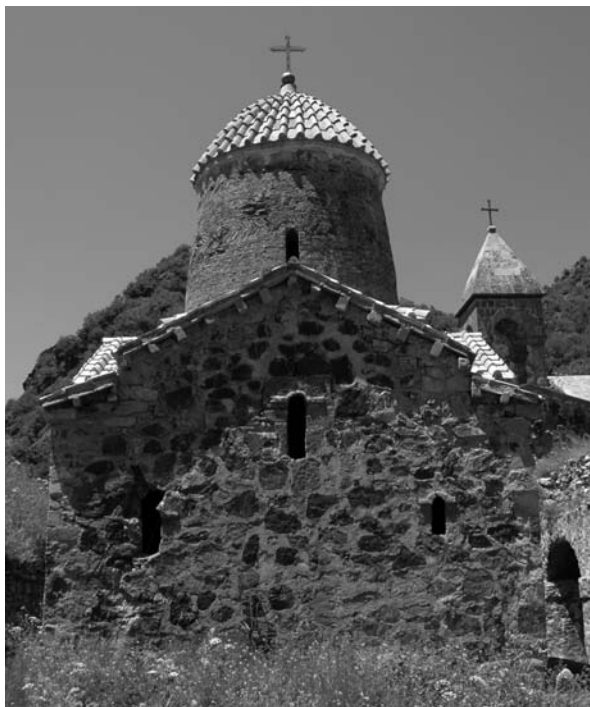
2005 թ. հոկտեմբերին Երևանից Դադի վանք էր փոխադրվել կղմինդրների երկրորդ խմբաքանակը: Նախնական նմուշների մերօրյա վերարտադրության բարդության և այս ոլորտում փորձառության պակասի խնդրի հետ կապված՝ արդյունքն այնքան էլ գոհացուցիչ չէր: Սրանով հանդերձ՝ ավելի լավ էր եկեղեցին ծածկել այդ կղմինդրով, քան օգտագոր-

Գմբեթավոր փոքր եկեղեցին արևմուտքից և արևելքից 2007 թ. վերականգնման աշխատանքներից հետո

ծել ժամանակակից գործարանային արտադրության կղմինդր: Նույնիսկ ոչ բավական ամուր ասյ կղմինդրն ապահովելու էր ոչ միայն եկեղեցու նախնական տեսքի հավաստիությունը, այլև առնվազն մեկ տասնամյակ պահպանելու էր հուշարձանը քայքայումից: Հետագայում, երբ հնարավորություն լիներ պատրաստելու լավորակ կղմինդր, կարելի էր այն փոխել:

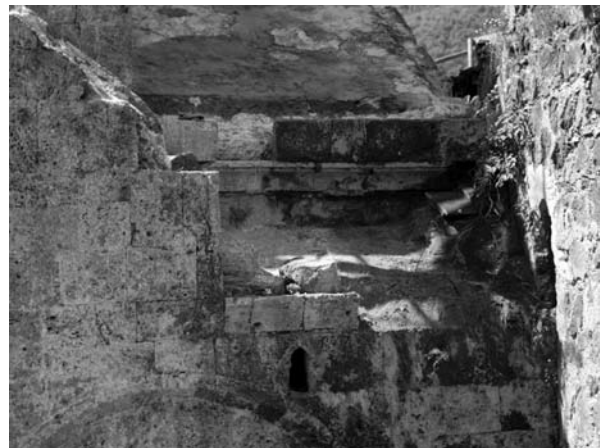
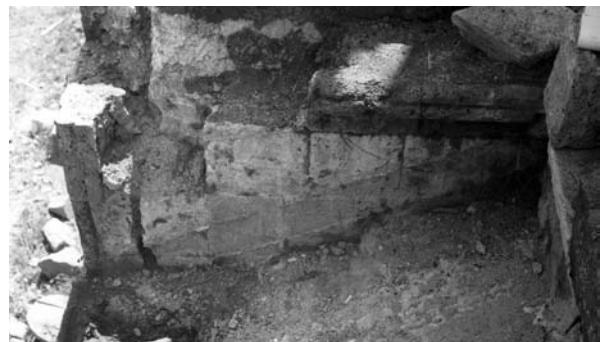
բ. Բարձրացվել է հյուսիսարևմտյան երկրորդ հարկի ավանդատան տանիքի նիշը, իսկ արևմտյան ճակատնի հյուսիսակողմյան ոտքը՝ մեկ շարք քարի բարձրությամբ, ընդ որում, տեղադրվել են հարթ քարեր վերջինիս նախնական քիվի վրա:

Կաթողիկե եկեղեցու հյուսիսարևմտյան ավանդատան տանիքի վերակառուցման հետքերը

Ավանդատան տանիքը բարձրացվել է 18 սմ-ով, որը հստակ երևում է նախնական և վերակառուցված տանիքների պահպանված կրաշաղախե հետքերից (տե՛ս էջ 33-ի վերջին լուսանկարը):

Վերակառուցման ժամանակ ավանդատան նախնական ծածկի հարթ սալերը (պահպանվել են ծածկի տարբեր հատվածներում) փոխարինվել են ուղղանկյուն գլանիկավոր ծածկասալերով: Պահպանվել են տեղում մեկ և տեղաշարժված բազմաթիվ գլանիկավոր ծածկասալեր, որոնցից գործածվել են նաև հարավարևմտյան ավանդատան ծածկը վերակառուցելիս, որտեղ արդեն տեղում էին ավելի մեծ թվով սալեր:

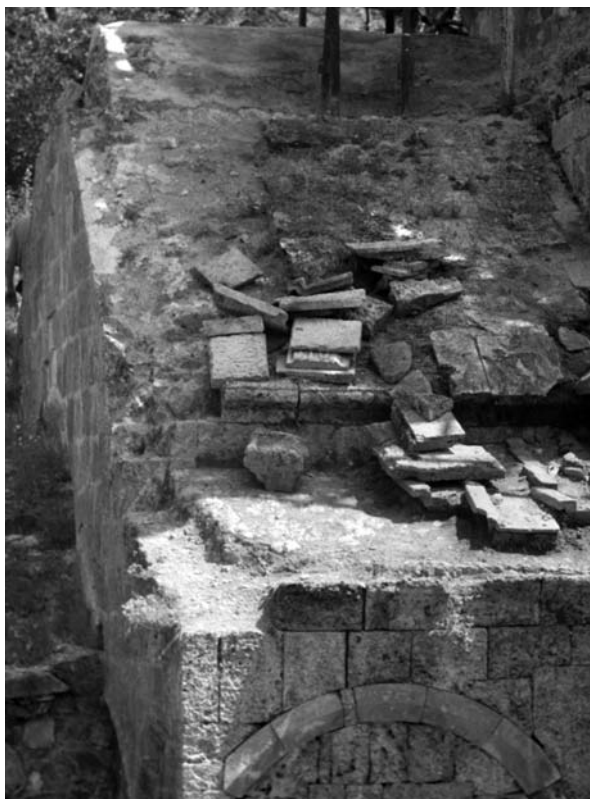
Կաթողիկե եկեղեցու հարավարևմտյան ավանդատան տանիքին հայտնաբերված ծածկասալերը

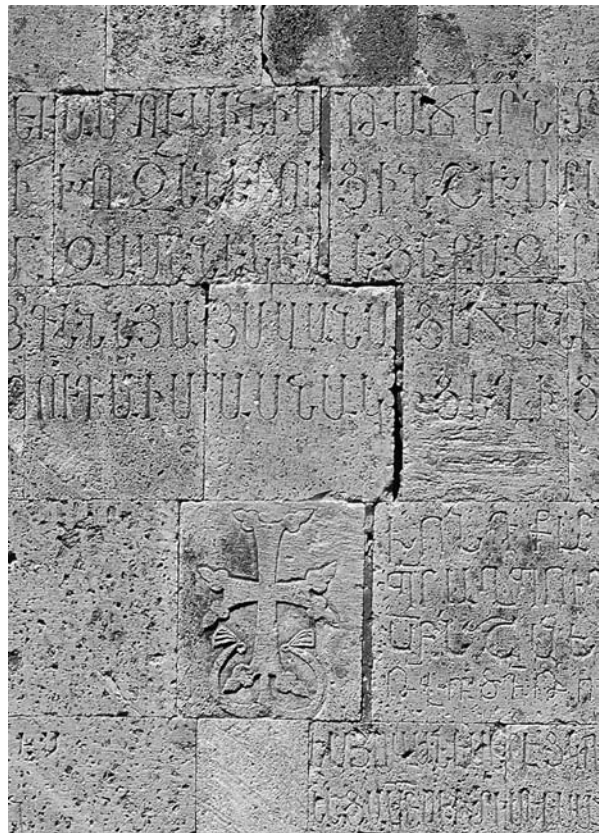
1998 թ. դրությամբ եկեղեցու ամբողջ ծավալի կայունությունը խաթարված չէր: Ճիշտ է, առանցքային ուղղություններով ճաքեր կային, սակայն դրանք վտանգավոր չէին: Ուշադիր զննությունը թույլ է տալիս ասել, որ մեծ մասն առաջացել էր դեռ միջնադարում, և ժամանակին դրանք կարանախցվել էին կրաշաղախով, ընդ որում, բացառված չէ, որ կրաշաղախի հետ կարմրավուն երանգի պիգմենտ խառնված լինի (միգուցե քարի փոշի՝ կրաքարի գույնին համապատասխանելու համար):

Կաթողիկե եկեղեցու արևելյան ճակատի՝ միջնադարում արված կարանախցումը

Այս կարանախցումներն այսօր նաև նշանա-
ցույցի դեր են կատարում և հաստատում, որ տվյալ
ճաքերը չեն ավելանում, այսինքն՝ հուշարձանի
ձևախեղումները չեն շարունակվում:

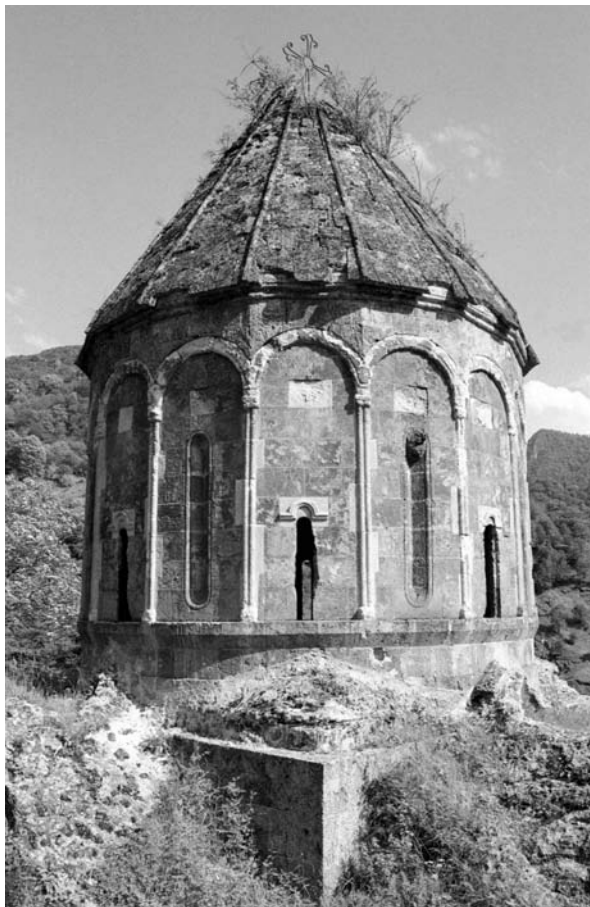
Կառույցի արտաքին մակերևույթները քայքայ-
ման էին ենթարկվել: Լանջերի ծածկերից պահ-
պանվել էին քայքայված մի քանի փոքր հատված-
ներ:

Վեղարի պահպանված ծածկասալերն ամբող-
ջովին քայքայվել, մամռակալել ու սևացել էին:
Լանջերի և վեղարի վրա առատ բուսականություն
էր աճել, նույնիսկ՝ ծառեր: Ծակտոնների վերին
հատվածները և քիվերի զգալի մասը թափվել էին:
Բարեբախտաբար, պահպանվել էին հուշարձանը

Կաթողիկե եկեղեցու գմբեթը հարավ-արևմուտքից

ա. Ամբողջությամբ քանդել վեղարի քայքայված
(կոտրտված) ու սևացած ծածկասալերը և փոխա-
րինել նորերով: Սա պետք է կատարվեր՝ պահպա-
նելով վեղարի հորինվածքային բոլոր մանրամաս-
ները: Միաժամանակ նախատեսվում էր առողջ
մնացած ծածկասալերը (թեկուզ և փոքրաթիվ) վե-
րաշարել՝ հավաստիությունն ամրագրելու համար:

բ. Թմբուկի վրա պահպանված կրաշաղախի
հետքերով վերականգնել գմբեթատակ քառակու-
սին, որից հատվածաբար պահպանվել էին հարթ
երեսապատի քարեր:

գ. Վերականգնել բոլոր ճակտոնները նույնպես
կրաշաղախի պահպանված հետքերով, իսկ մի քա-
նի տեղ՝ նաև քիվերով, որոնցով ճշտվում էին ճակ-
տոնների թեքությունները: Թուլացած մասերն ան-
հրաժեշտ էր քանդել-վերաշարել, իսկ բաց տեղերը՝
լրացնել նոր քարերով:

դ. Ծածկել բոլոր լանջերը տանիքում՝ հարա-
վային ճակտոնի արևելյան լանջին բավականա-
չափ պահպանված, սակայն քայքայված հարթ
ծածկասալերի նմանությամբ: Միայն նախատես-
վեց պահպանել հյուսիսարևմտյան ավանդատան
վերափոխված ծածկի ուղղանկյուն գլանիկով ծած-
կասալերը:

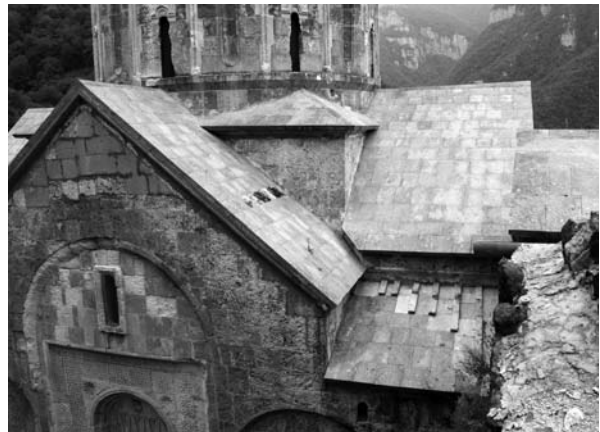
Կաթողիկե եկեղեցու՝ վերականգնված վեղարով գմբեթն արևմուտքից և վերականգնված ծածկերի հյուսիսարևմտյան հատվածը

2003 թ. մայիսից շարունակվեցին աշխատանքները, որի ժամանակ, ինչպես և նախատեսված էր, քանդվեցին վեղարի ծածկասալերը, հեռացվեց նրանց տակի թուլացած կրաշաղախը: Հենց այս ժամանակ վեղարի արևմտյան կողմում քայքայված շաղախը հեռացնելիս բացվեց վեղարի և գմբեթարդի միջև սնամեջ տարածություն տանող անցք, որտեղից և կարողացանք ուսումնասիրել գմբեթի կառուցվածքը (տե՛ս էջ 32-ի լուսանկարը): Հին ծածկույթը հեռացնելուց հետո սկսվեց նոր վեղարի կառուցումը տուֆ քարով: Մետաղական ամրաններով նախապես խարսխվեցին վեղարի քիվերը բավարար ամրությունը պահպանած հին կրաբետոնի հետ: Նույն կերպ ամրացվեցին նաև ծածկասալերի առաջին շարքի քարերը: Վեղարի վերականգնման աշխատանքներն ավարտվեցին 2003 թ. նոյեմբերին: Վարպետներն էին Էդիկ Գյուլնազարյանն ու Սերգեյ Կարախանյանը:

Տարվա ընթացքում մաքրվեց լանջերի վրա կուտակված հողը բուսածածկույթի հետ միասին:

Քանդվեցին պատերի թուլացած մասերն ու վերաշարվեցին: Նոր քարերով լրացվեցին ճակտոնները, տումբաները և նրանց ծածկերը³⁴:

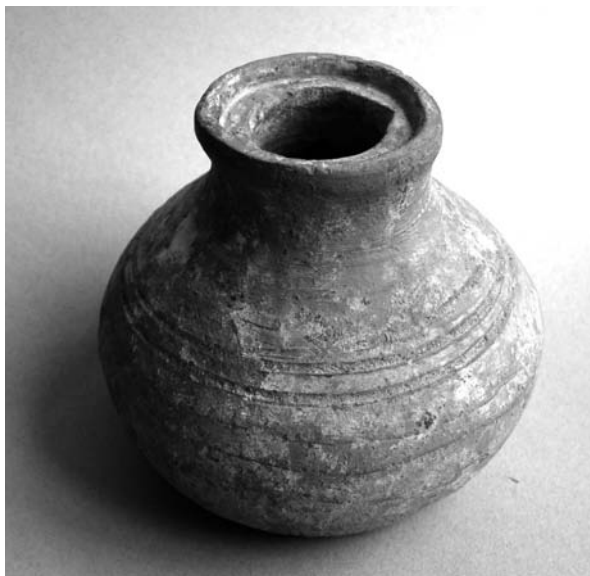
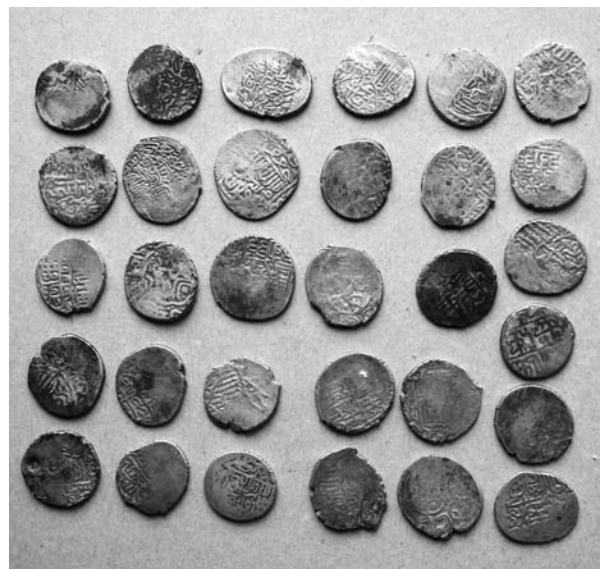
Կաթողիկե եկեղեցու վերականգնված խորանը և հայտնաբերված պուլիկն ու դրամները

Եկեղեցու ներսում վերականգնվեց բեմը, սալապատվեց սրահը, որի ընթացքում հյուսիսարևմտյան ավանդատան անկյունից մեկ մետր հեռու՝ հատակից 20 սմ խորությամբ, հայտնաբերվեց կավից փոքրիկ պուլիկ արծաթե դրամներով, որոնք թողարկված էին Սեֆյան Իրանում Թահմասպ Ա (1524-1576) և Մուհամմեդ Խուդաբանդա (1578-1587) շահերի օրոք Թավրիզ, Սպահան, Խոյ, Բարֆրաշ, Նախիջևան, Երևան, Գյանջա, Շեմախի, Օրդու քաղաքներում: Դրամներից մեկը հատվել է ակ-կոյունյունների տիրակալ Աբու-ալ-Մուգաֆարի (1501-^o) օրոք: Կավե անոթը և դրամները, ո-

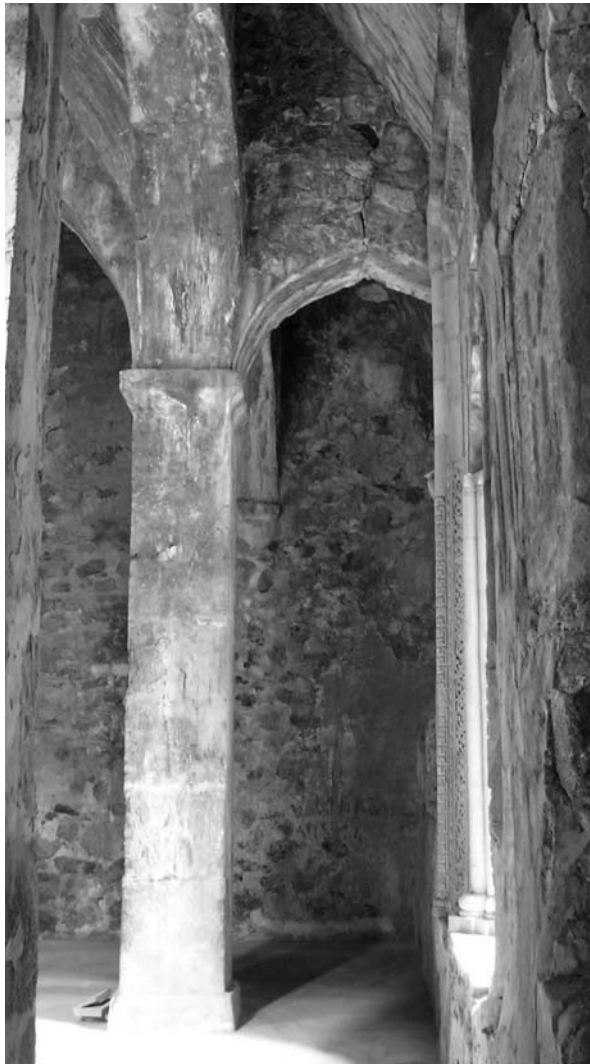
Ժամատան հյուսիսարևելյան անկյանը հարող հատվածը

ա. Թաղի կորության փոփոխությունը հիմքից մոտ 1,8 մ բարձրության վրա.

բ. Արևմտյան ճակատի վերին՝ անմիջապես քիվատակի երեք շարքերի շարվածքի տարբերությունը ներքևի շարքերից (տե՛ս էջ 39-ի առաջին լուս.).

գ. Հարավային ճակատում՝ ներկայիս ճակտոնից 1,5 մ ցած, այլ ճակտոնագծի առկայությունը, որով առանձնանում են պատի ստորին և վերին շարվածքները: Այս ճակտոնագիծն ունի մոտ 1 մ երկարությամբ հորիզոնական հատվածներ, որոնց բարձրությունները համընկնում են արևմտյան ճակատի շարքերի շարվածքի տարբերության մակարդակին:

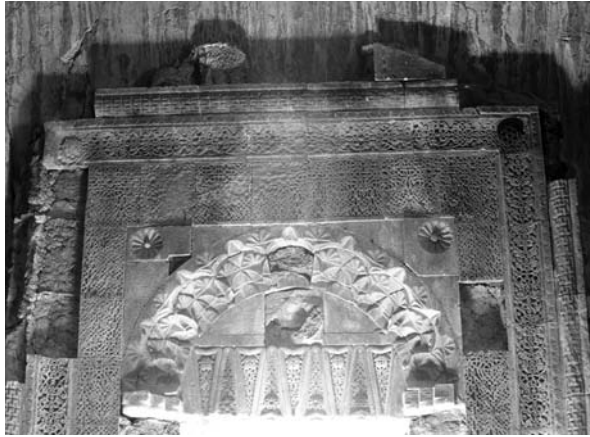
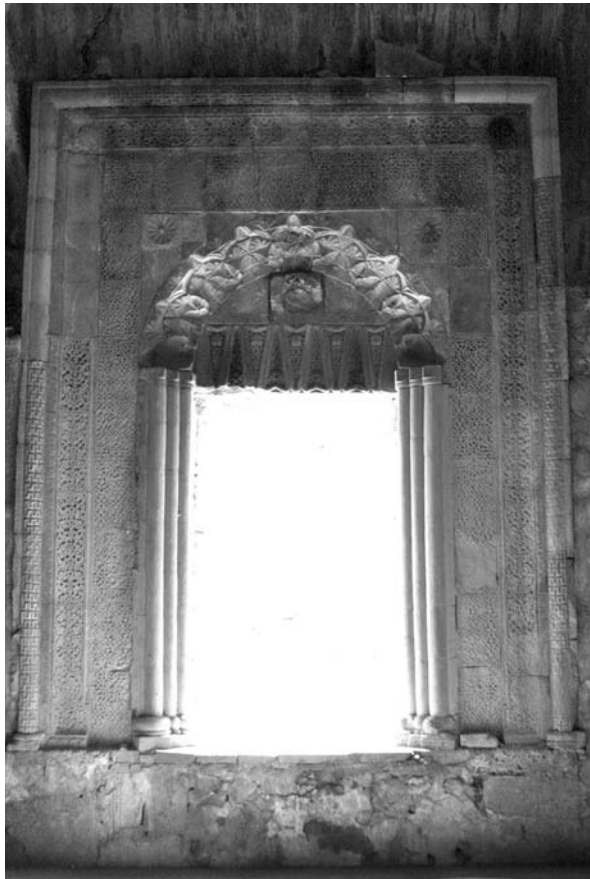
Ժամատան արևելյան շքամուտքը վերականգնումից առաջ և հետո

բ. Վերականգնել մուտքերը՝ լրացնելով բացակայող քարերը, ընդ որում, արևելյան մուտքի այն հատվածներում, որտեղ ի սկզբանե քարերը եղել էին զարդանախշերով և այժմ բացակայում էին, նախատեսվեց լրացնել նոր քարերով, սակայն առանց զարդանախշերի՝ պահպանելով միայն դրանց տրամատները (պրոֆիլներ): Վերականգնման այս մեթոդի կիրառումը հնարավորություն է տալիս խուսափելու կրկնօրինակը բնօրինակի փոխարեն ընկալելու վտանգից և ընդգծում է բնօրինակային հատվածները:

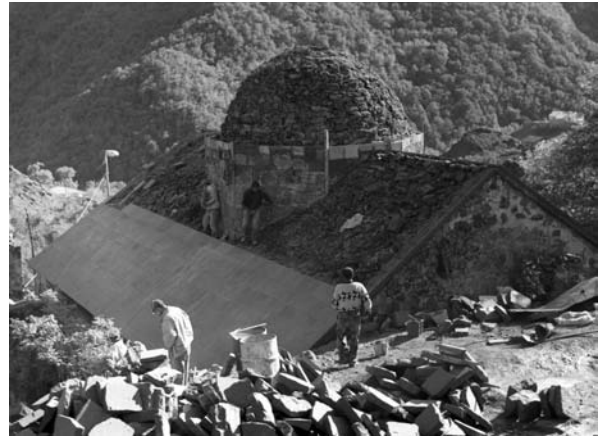
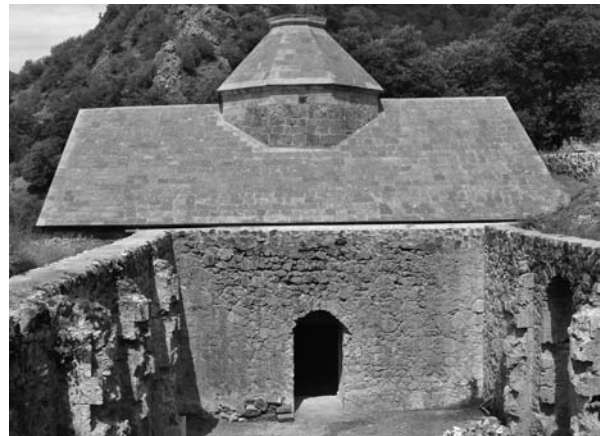
Ժամատան արևելյան լանջը վերականգնման ընթացքում և աշխատանքների ավարտից հետո

Կառույցի հարավարևմտյան անկյան շաղախից անջատված քարերը քանդվեցին և վերաշարվեցին, իսկ ճաքը վերևից ներարկվեց կրային բարդ շաղախով: Շարվեցին բացակայող քիվերը, կառուցվեցին արևմտյան լանջի հինգ շարք ծածկասալերը:

2005 թ. ապրիլին վերսկսվեցին շինարարական աշխատանքները և շարունակվեցին մինչև դեկտեմբեր: Կառուցվեց երկթեք լանջերի ծածկը: Երդիկի ութանիստ թմբուկի նիստերը վերականգնվեցին քանդում-վերաշարումով, ամրացվեցին թուլացած, և լրացվեցին բացակայող քարերը: Երդիկի ծածկը նախատեսված էր նիստերին համապատասխան՝ ութանիստ հատած բուրգի տեսքով, ինչպես և վերականգնվեց: Ներսում կատարվեց հատակի բա-

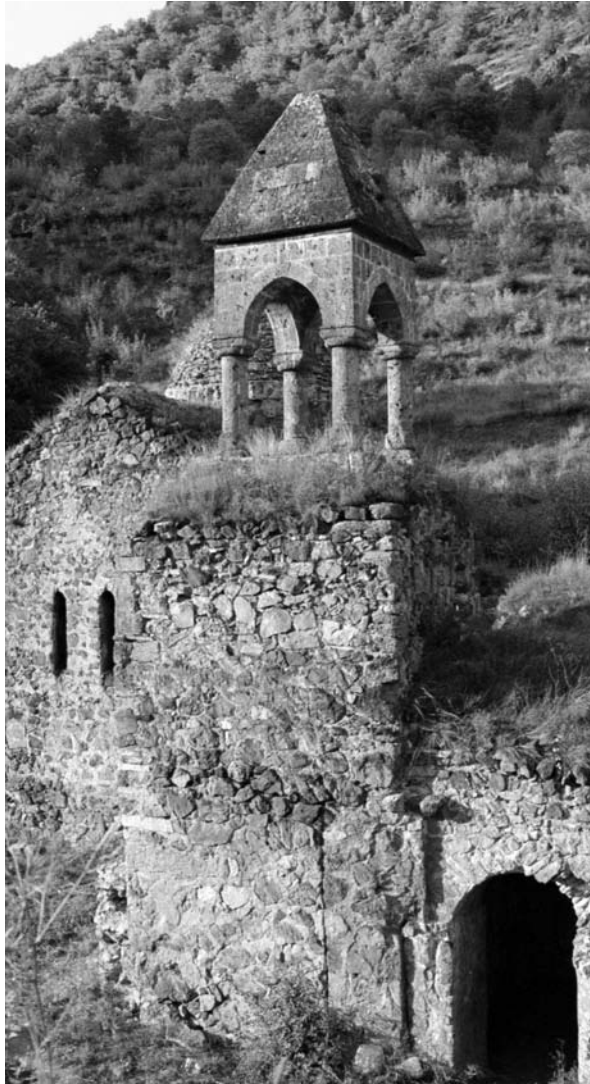
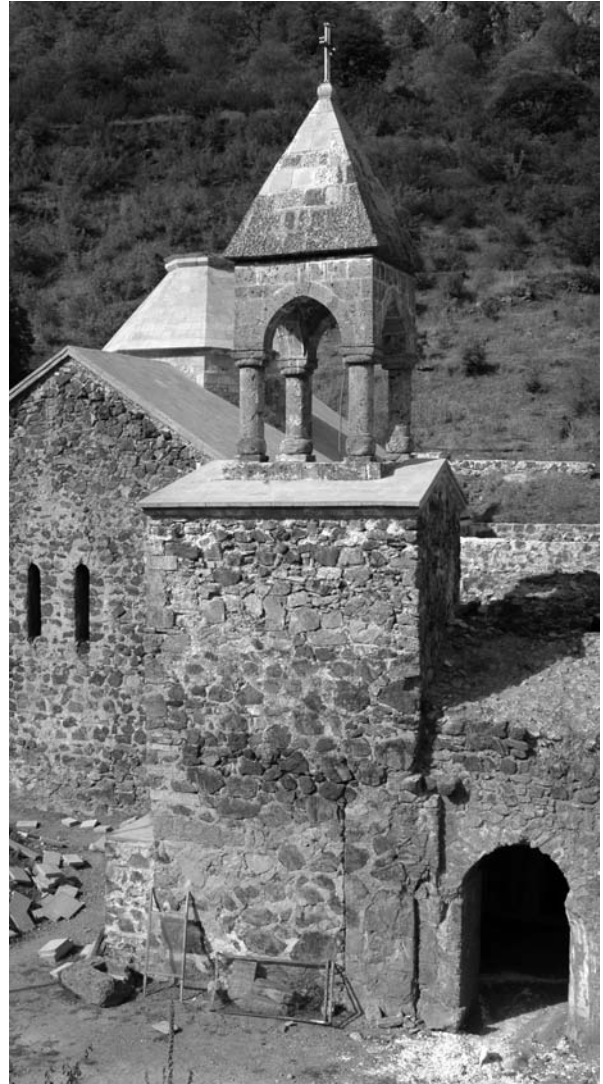
Ջանգակատունը հարավ-արևելքից վերականգնումից առաջ և հետո

Ջանգակատունը մեզ է հասել առաջին հարկի վերին հատվածները քանդված, սակայն կանգուն վիճակում: Պատերի մեջ կային թուլացած որոշ հատվածներ, իսկ ռոտոնդայի ծածկի վերին մասում քարերն անջատված էին շաղախից:

Ըստ նախագծի՝ նախատեսվեց առաջին հարկի կրաշաղախով հարթեցված և արդեն քայքայված հատակը փոխարինել քարե սալահատակով, թուլացած բոլոր հատվածները՝ այդ թվում վեղարի ծածկասալերի մի մասը, քանդել-վերաշարել, ինչպես նաև կրաշաղախով ներարկել ճաքերը:

Անհրաժեշտ էր նոր քարերով լրացնել պատերի բացակայող մասերը, դրսում վերականգնել առաջին հարկ բարձրացող կիսաքանդ աստիճանները:

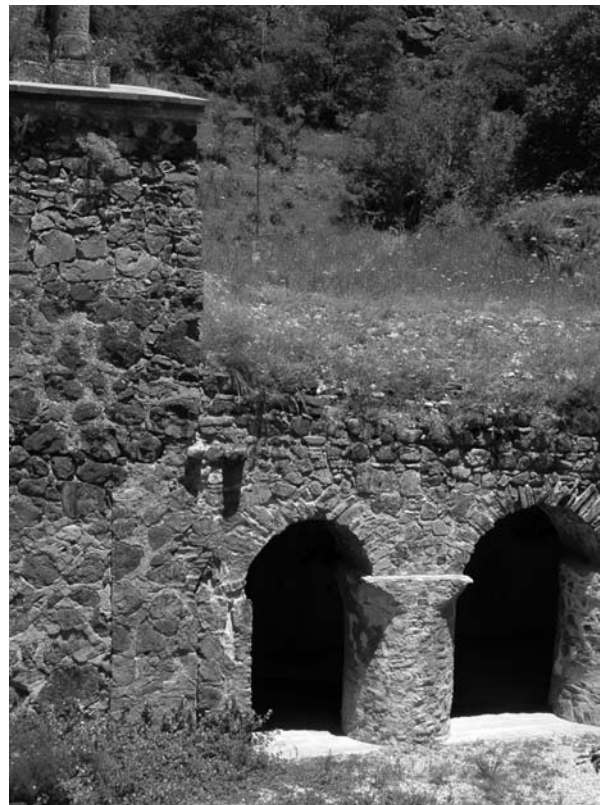
Սյունասրաքիի և զանգակատան կցման հատվածը

որ այն կատարվել է զանգակատունը սյունասրահին կցելուց հետո, որովհետև նշված պատն ընդհատվում է զանգակատան արևելյան որմով, որն իր հերթին նստած է սյունասրահի արևմտյան սկզբնական պատին:

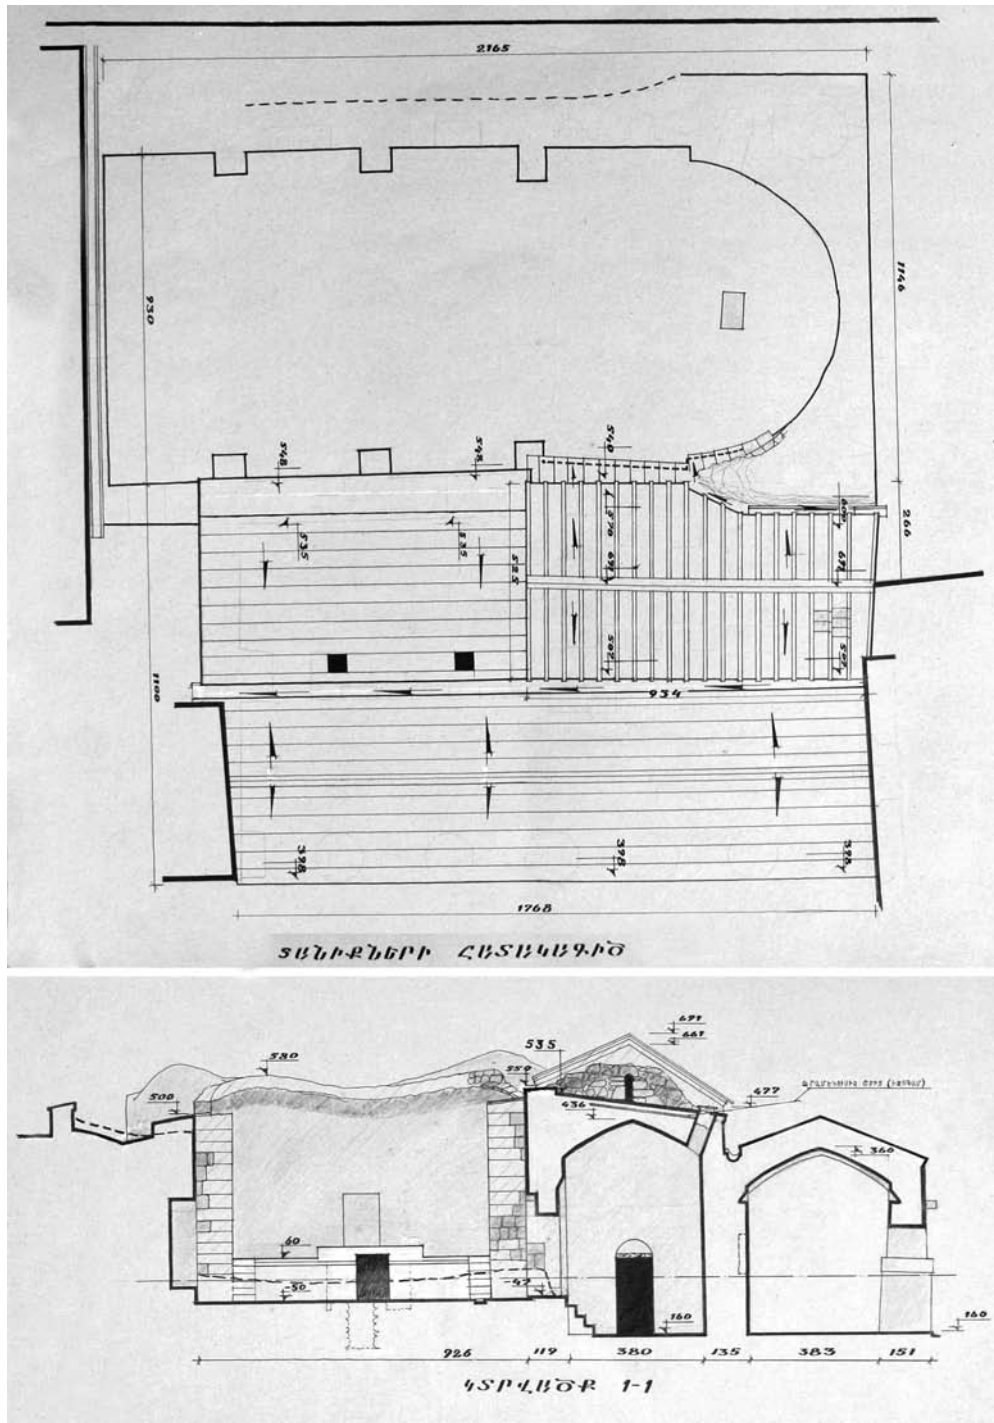
Պաշտամունքային կառույցների կենտրոնական մասի կառույցների տանիքի հատակագիծը և կտրվածք դեպի արևելք

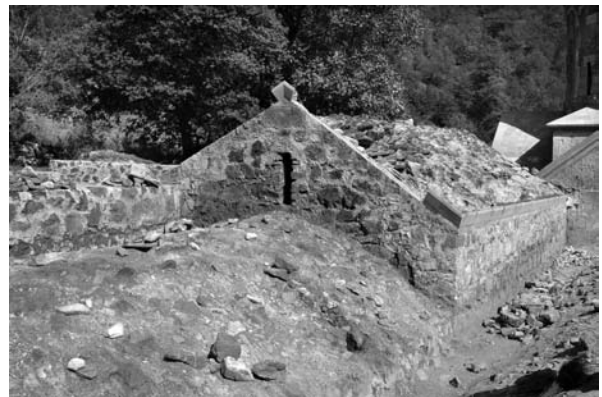
Փոքր գավթի տանիքը հողաշերտի հեռացումից հետո

Ծածկերի հողաշերտը մաքրելուց հետո, երբ բացվեցին սյունասրահի և փոքր գավթի ծածկերի կրաբետոնե լիցքերը, անհրաժեշտ էր վերանայել վերականգնման նախագծում գավթի ծածկի միաթեք լուծման նախնական տարբերակը, քանի որ

կրաքետոնն լիցքի ծավալները հուշում էին, որ ծածկը կարող էր ունենալ նաև երկթեք հորինվածք: Ըստ այդմ էլ կատարվեց փոփոխություն. ընտրվեց երկթեք հորինվածքով ծածկի տարբերակը, և փոքր գավթի ու Դադի սրբատեղիի միացման մասում նախատեսվեց ջրատար առվակի տեղադրում:

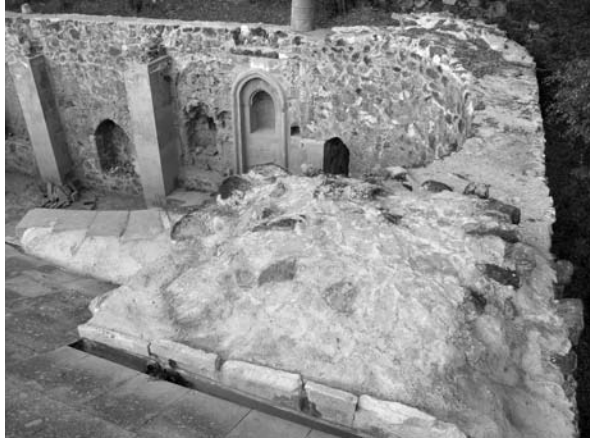
Սրբատեղիի հարավային ավանդատան տանիքն ամրակայումից հետո

քանդվեցին-վերաշարվեցին Դադի սրբատեղիի հարավային ավանդատան ծածկի վրայի տեղաշարժված քարերը, երկրորդիվ կիրառված ծածկասալերը, կրաքետոնն բարդ շաղախով ամրացվեց ավանդատան ծածկը:

Այստեղ նախատեսվել էին միայն ամրակայման աշխատանքներ: Ծածկի ամբողջական վերականգնման համար փաստացի նյութեր չէին պահպանվել: Բացի այդ՝ հավանական է, որ տանիքն ի սկզբանե անավարտ էր մնացել: Նման ձևով վերականգնվեց նաև հյուսիսային ավանդատան տանիքը:

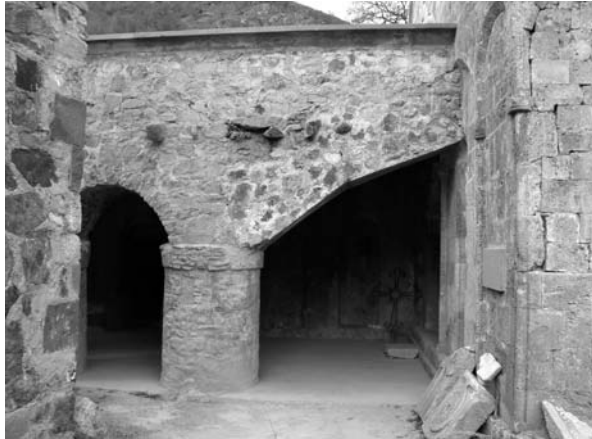
Սյունասրահի արևելյան կամարը

րին՝ վերականգնումը կատարվեց նախագծային տեսքի աղավաղումով, որը շտկելու նպատակով ավելի ուշ մասամբ քանդվեց: Փոխանակ արևելյան ծայրի կյոբ սյան վրա կառուցվեց նախնական կամարի կեսը և միայն դրանից հետո թեքությամբ բարձրանալով՝ հավեր Կաթողիկե եկեղեցուն, սյան վրա միանգամից կառուցվել էր երկաթբետոնե բեկյալ գծով գոտի: Նախագծային լուծումը հստակորեն ցույց է տալիս, որ այդտեղ եղել է կամար, և այժմ վերականգնում ենք դրա նախնական տեսքի միայն մի մասը՝ արձանագրությունները չծածկելու նպատակով, իսկ տեղում իրականացված տարբերակը գիտական հիմնավորում չուներ և գեղագիտական տեսանկյունից էլ վատ էր դիտվում: Խստորեն կարգադրվեց սյան վրա նստող մասից սկսած մինչև 1,5 մ քանդել և նորից ներսից մետաղե ամրաններով, իսկ արտաքինից քարե շարվածքով կառուցել՝ պահելով նախնական կամարի կորության շառավիղը:

նախագծի, պետք է ամրացվեր երկաթբետոնե գոտիով և վերականգնվեր ոչ նախկին տեսքով, որպեսզի նախկինի պես չծածկվեին Կաթողիկե եկեղեցու արևմտյան ճակատի արձանագրությունները (երբեմնի գոյություն ունեցած որմնասյան և կամարի հետևում):

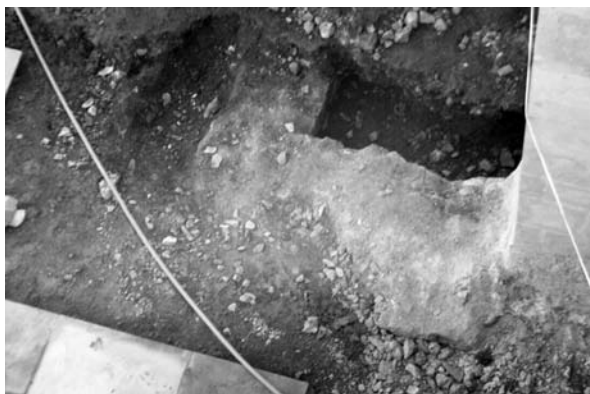
կա էին պատի շարվածքի մնացորդներ: Այդ պատճառով որոշվեց սալարկել սրահի դեռևս միայն հյուսիսային հատվածը, որտեղ խուզահորանները ոչինչ չէին հայտնաբերել, մինչև որ պեղումներն ավարտվեին:

Դադի սրբատեղիի հարավարևմտյան մասի խուզահորանում հայտնաբերված պատի մնացորդ

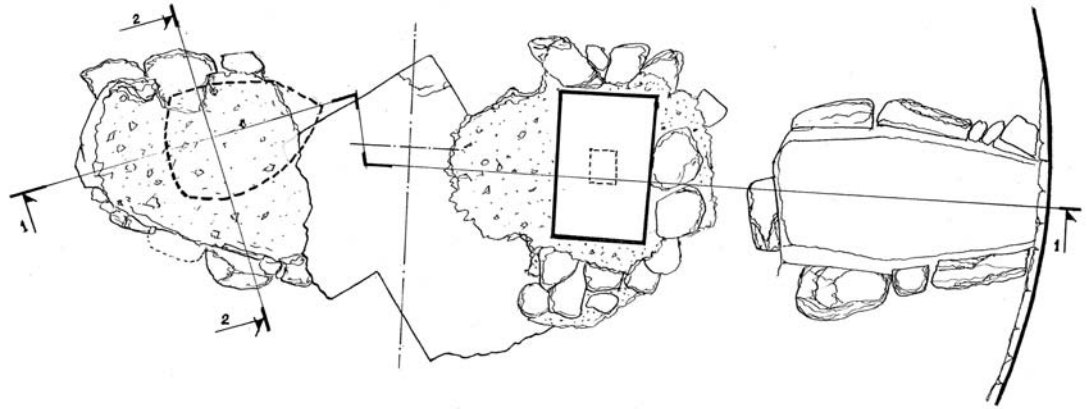
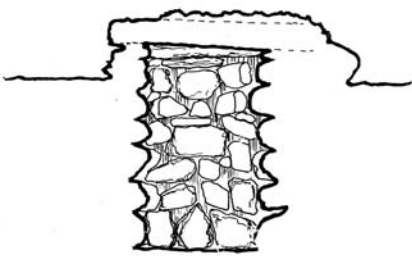
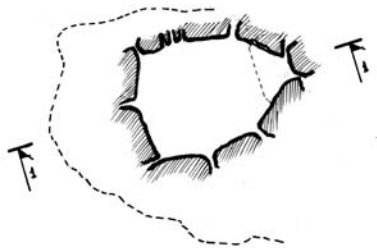
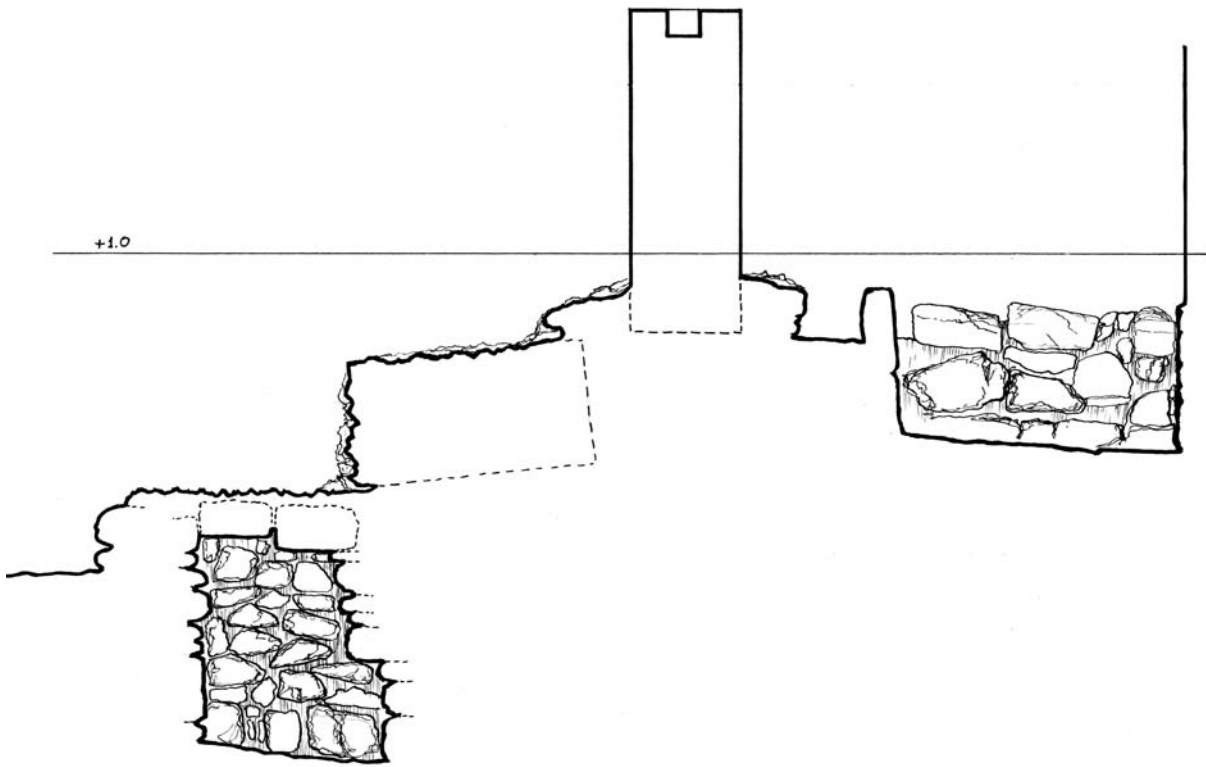
Դադի սրբատեղիի խորանում և նախախորանում պեղումներից հետո հայտնաբերված կառույցների չափագրությունները

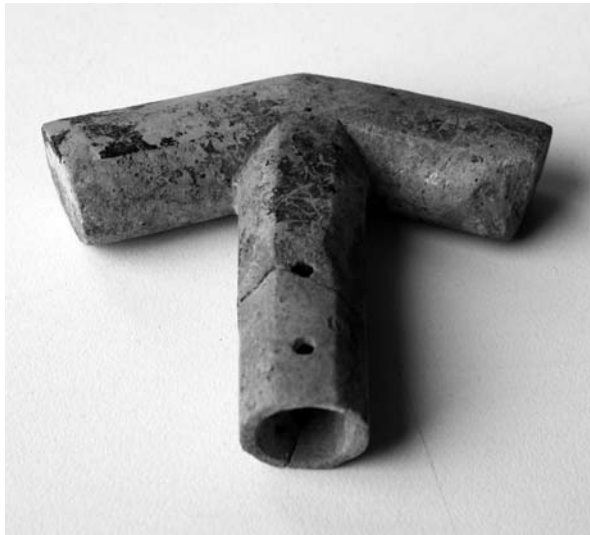
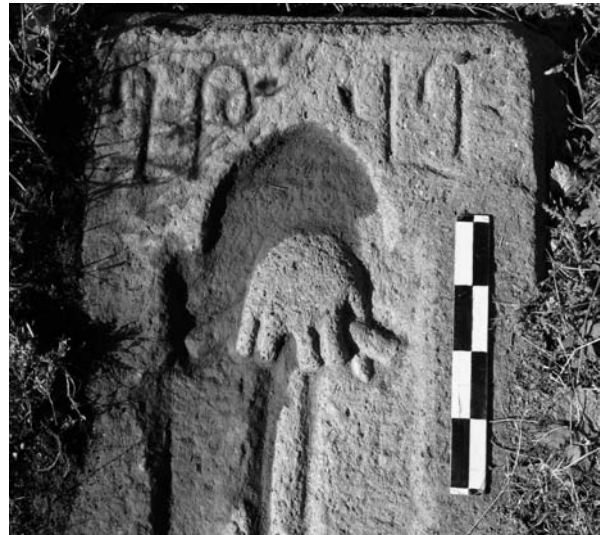
Դամբարանախցից հայտնաբերված ձեռնափայտի (գավազան) օճիքսե գլխիկը և նույնառճ գլխիկի քանդակ Շատիվանքի գերեզմանոցի տապանաքարերից մեկի վրա

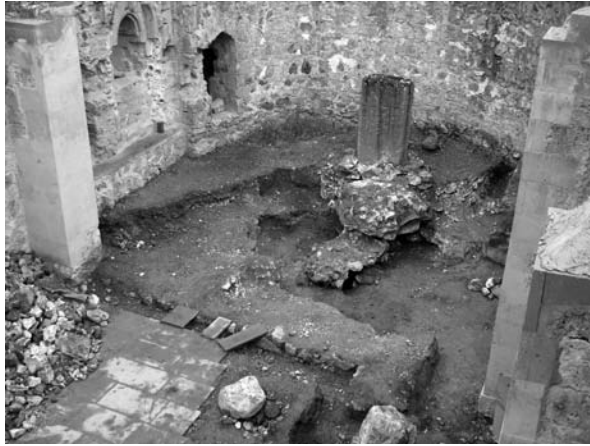
Սբ. Դաղի սրբատեղիի խորանի հատվածը պեղումներից հետո

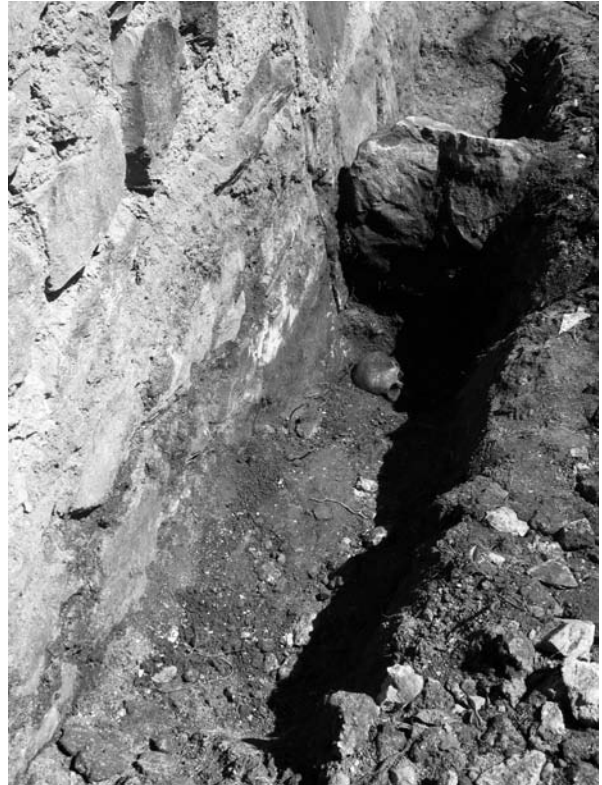
Սբ. Դաղի սրբատեղիի արևելյան ճակատի տակ 2008 թ. հետախուզական պեղումներից հայտնաբերված դիաթաղումներ

իկի հյուսիսային մուտքը): Եթե բացահայտվեր այդ կապը, ապա ավելի դյուրին կլիներ հստակ պարզել նաև խցի և բազիլիկի կառուցման ժամանակագրական հաջորդականությունը: Նույն նպատակով Դաղի սրբատեղիի արևելյան ճակատին կից մոտ 3 քմ մակերեսով խուզահորան փորվեց: Մոտ 1 մ խորության վրա բացվեց քրիստոնեական երկու դիաթաղում՝ կցված Դաղի սրբատեղիի արևելյան ճակատի տակ բացված հիմնապատին, որոնք ակնհայտորեն կատարված են նրանից ավելի ուշ: Այս թաղումները հաստատում են դեռևս ավելի վաղ արտահայտած այն կարծիքը, որ համալիրի այս մասում եղել են թաղումներ, և, ամենայն հավանականությամբ, այստեղ գերեզմանոց էր:

Խուզահորանում դեպի արևելք խնդրո առարկա պատի շարունակություն չհայտնաբերվեց: Փոխարենը Դաղի սրբատեղիի արևելյան ճակատի հիմքում բացվեց նույն ճակատի հարթությունից մոտ 15 սմ դուրս եկած և նրանից մի փոքր շեղված հիմնապատ, որի ճակատային հարթությունը մոտավորապես համընկնում է բազիլիկի արևելյան ճակատին:

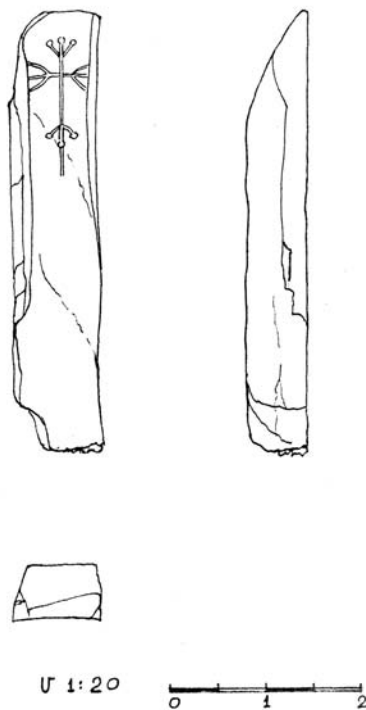
Դաղի սրբատեղիի հարավարևմտյան որմնամույթի արևելյան կողմում՝ նրա խարսխից 112 սմ խորությամբ և երկայնական պատից մոտ 10-20 սմ հեռու, գտնվեց 25 x 33 x 191 սմ չափի հարթ երեսով և խաչաքանդակով քարակոթող (լուսանկարը տե՛ս էջ 10, իսկ գծանկարը՝ էջ 73): Ընկած դիրքից պարզորոշ երևում էր, որ քարակոթողը նախնական տեղում և դիրքում չէ: Հաստությունը վերին մասում

դանակաձև բարակում է և հասնում 2 սմ-ի: Հարթ մակերեսի վերնամասում պատկերված է խորաքանդակ, պարզ գծային խաչ՝ եռաճյուղ ծայրերին գնդաձև փորվածքներով ավարտվող թևերով: Ստորին խաչաթևն ունի երկարավուն գծային պատվանդան: Քարակոթողի եզրային մասերը վերևից ներքև կոտրված են: Մի փոքր կոտրվածք ունի նաև ներքևում: Խաչաքանդակը բնորոշ է թերևս ԺԱ-ԺԲ դարերին:

Քարակոթողի չափագրությունը

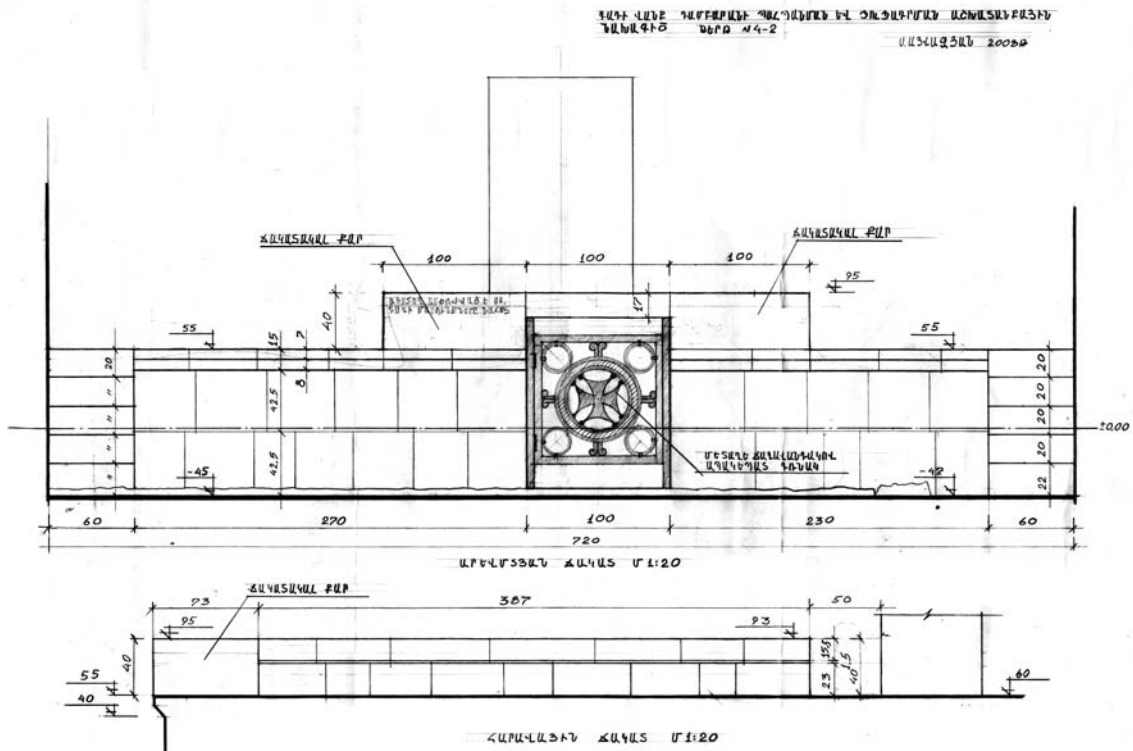
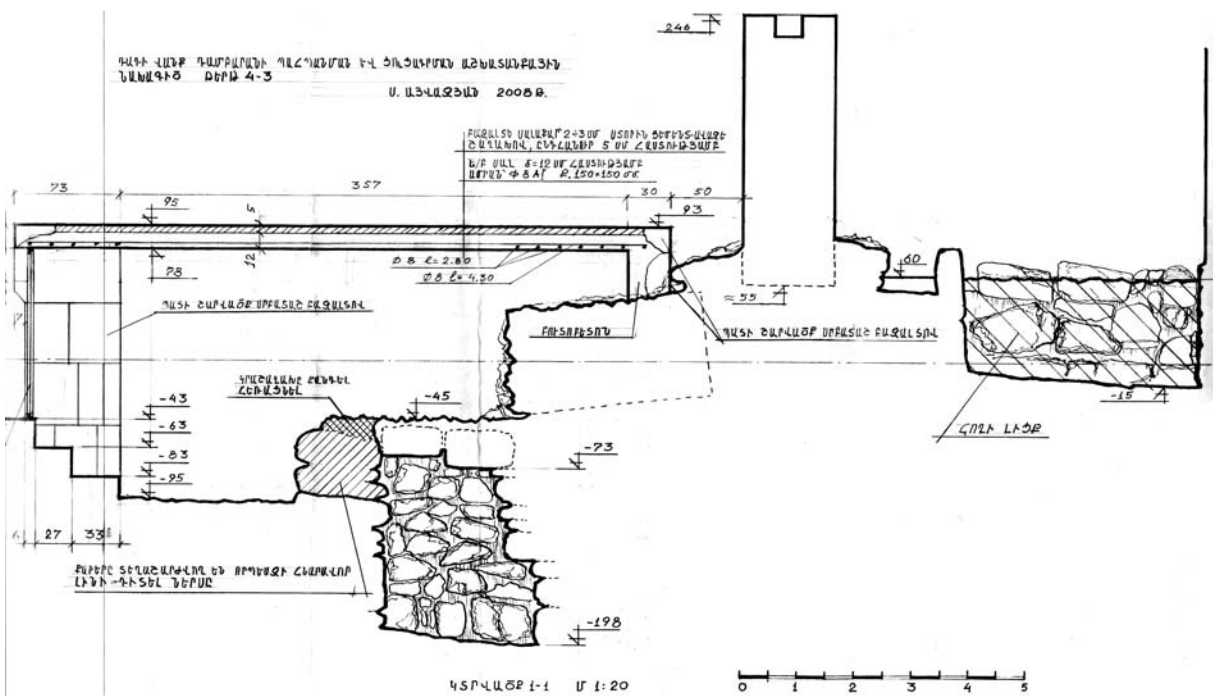
Դամբարանախցի պահպանման և ցուցադրման նախագիծը

դամբարանը նորից չծածկել բեմահարթակի տակ, այլ պահպանել և ցուցադրել: Այդ նպատակով էլ մշակվեց համապատասխան նախագիծ, որի համաձայն՝ հայտնաբերված դամբարանախուցը ներառվում է խորանի բեմահատվածի նոր ծավալում և բեմի ճակատից բացվող մուտքով հաղորդակցվում սրահի հետ:

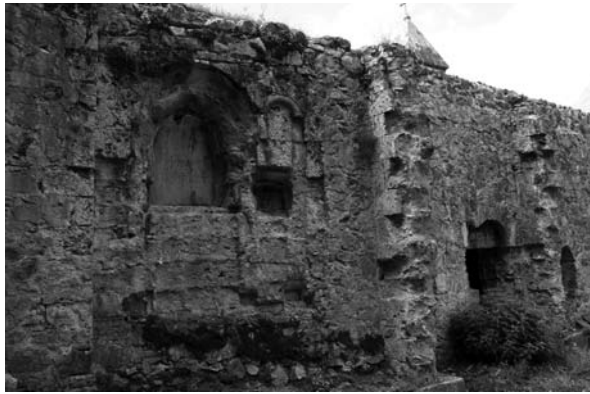
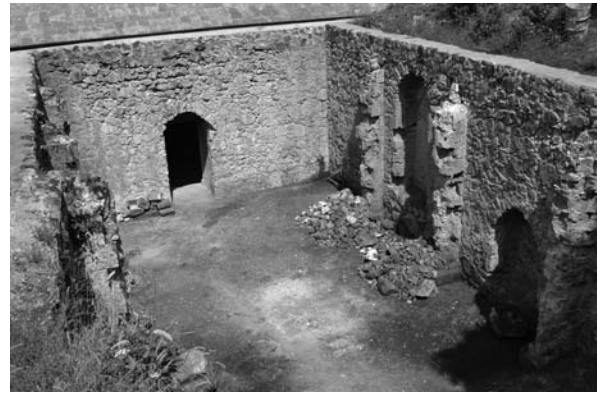
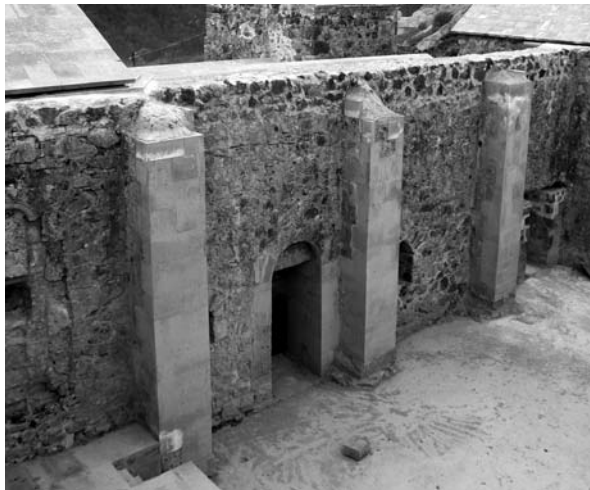
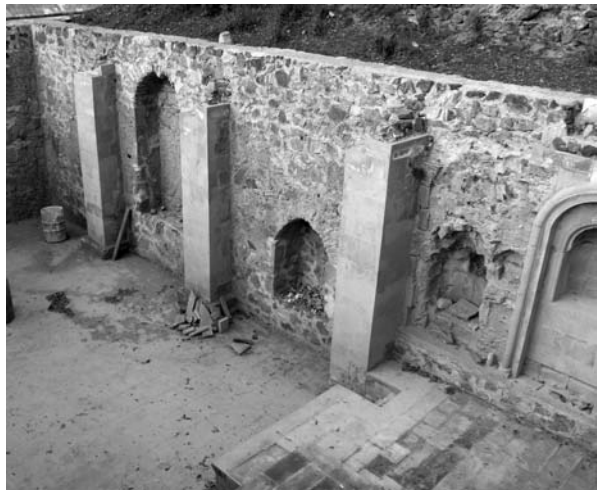
Դադի սրբատեղիի հարավային և հյուսիսային որմերը վերականգնումից առաջ և այդ ընթացքում

Հունիսից հետո կատարվեցին հետևյալ աշխատանքները. վերականգնվեց Դադի սրբատեղիի որմնասյուների սրբատաշ երեսասպառը: Ամրակայման նպատակով որմնասյուների վերևում պահպանված կրաքարե նախնական շարքերի վրա նոր տաշված տուֆով ավելացվեց ևս մեկ շարք: Վերականգնվեց հյուսիսային պատի արևելյան ծայրի որմնախորշը, որի հանգուցային բոլոր նախնական լուծումները նախագծով տրված էին: Հատակի սալապատման աշխատանքները գրեթե ավարտվեցին, մնաց կոթողից հյուսիս-արևելք ընկած հատվածը՝ մոտ 3 մ² մակերեսով:
