ԴԱԴԻ ՎԱՆՔԻ ՎԵՐԱԿԱՆԳՆՈՒՄԸ 1997-2011 ԹԹ.

ՍԱՄԿԵԼ ԱՅՎԱԶՅԱՆ

THE RESTORATION OF THE MONASTERY OF DAD
(1997 to 2011)
SAMVEL AYVAZYAN

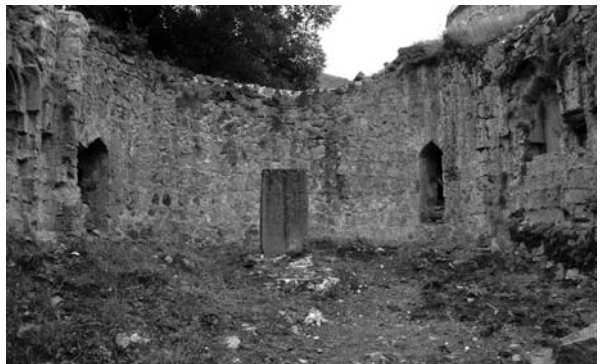
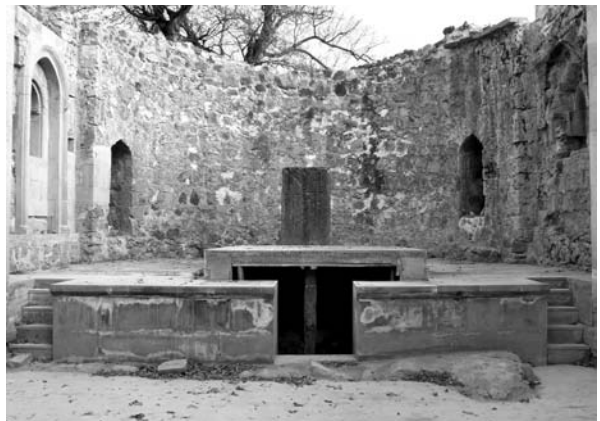
Դադի սրբատեղիի արևելյան հատվածը վերականգնումից առաջ և այդ ընթացքում

Նախախորանի երկու անկյուններում կառուցվեցին բեմ բարձրացող աստիճաններ: Սրբատեղիի պատերի վերնամասերի ամբողջ պարագծով խարխված հատվածները քանդվեցին և վերաշարվեցին: Այնուհետև ամրակայման նպատակով դրանց վրա հավելվեց մեկից երկու նոր շարք:

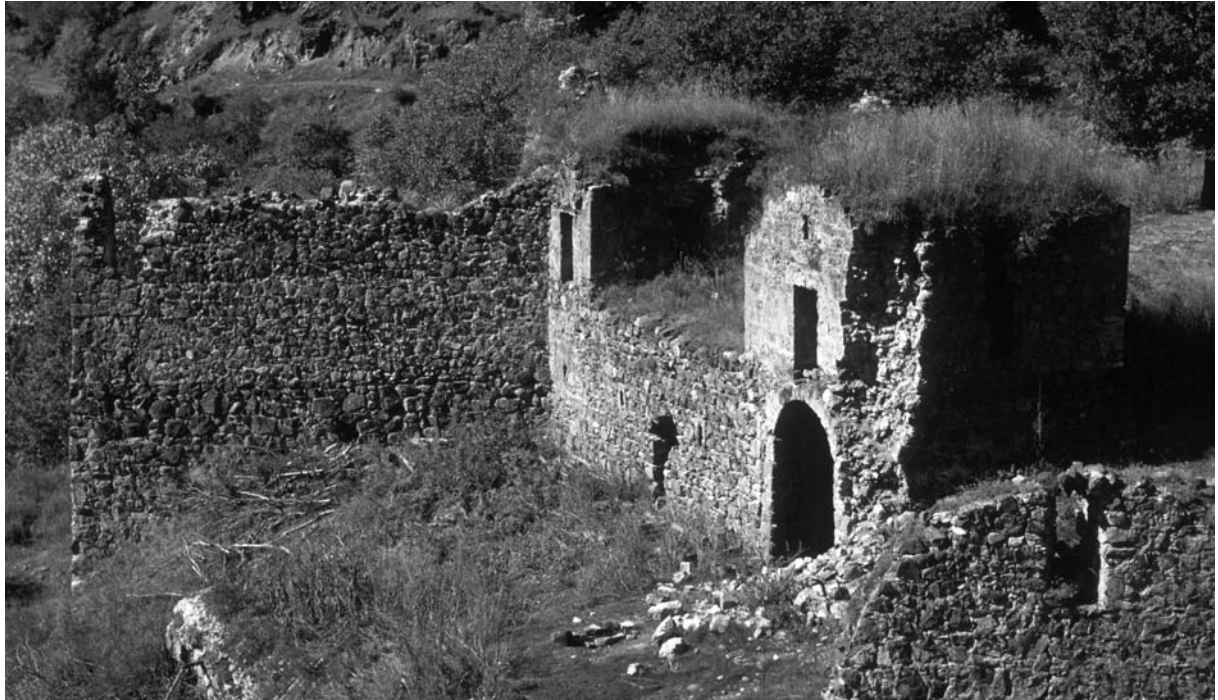
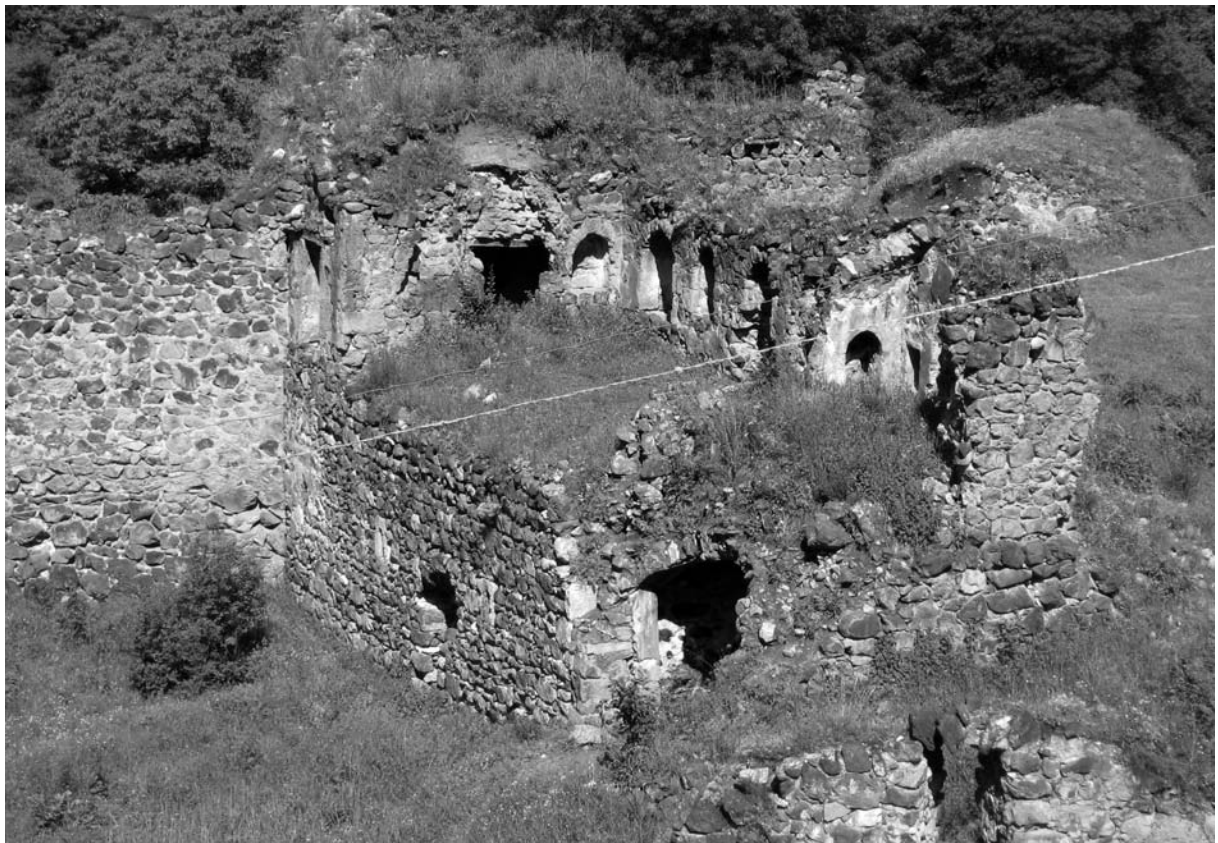
Յյուրատունը հարավ-արևելքից 1993 և 2008 թթ.

թյամբ արևելյան սենյակի թաղի հարավային մասի, որն էլ հարվածից վնասվել էր երկրորդ հարկի փլուզման ժամանակ (1990-ական թվականների երկրորդ կեսին): Նստվածքային երևույթներ, ճաքեր չէին նկատվում:

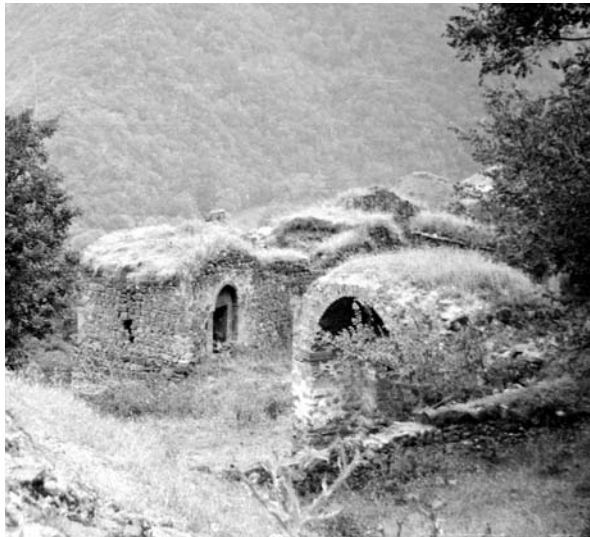
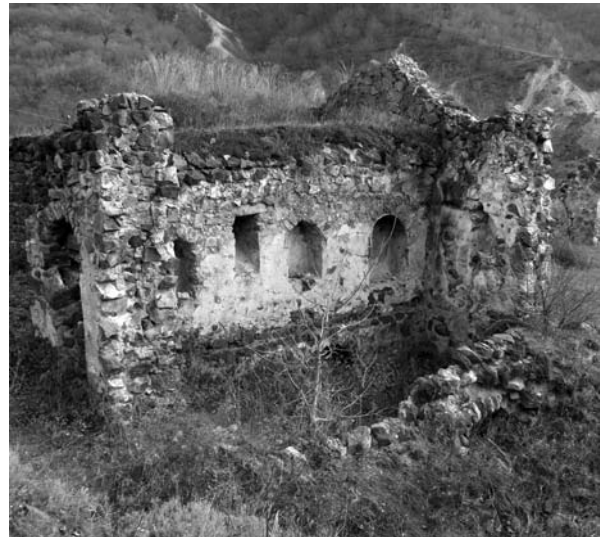
Յյուրատունը հյուսիս-արևելքից (լուս.՝ 1983 թ.). առաջին պլանում՝ դարպասը և հյուրատան առաջին հարկի բաց սրահի ձևափոխված մուտքը, ավելացված որմնասյունը

այն պատճառով, որ երկրորդ հարկում կառուցված պատը ճշգրտորեն չի նստում առաջին հարկի համապատասխան պատին, այլ մասամբ հենված է թաղի վրա:

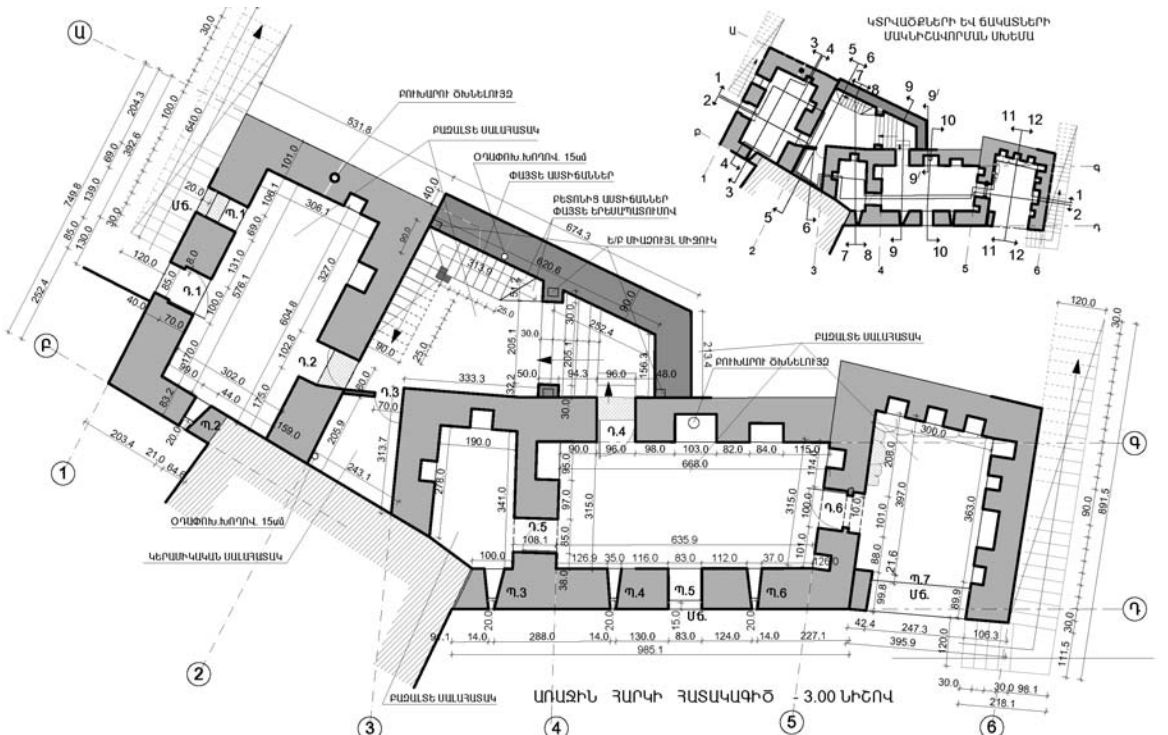
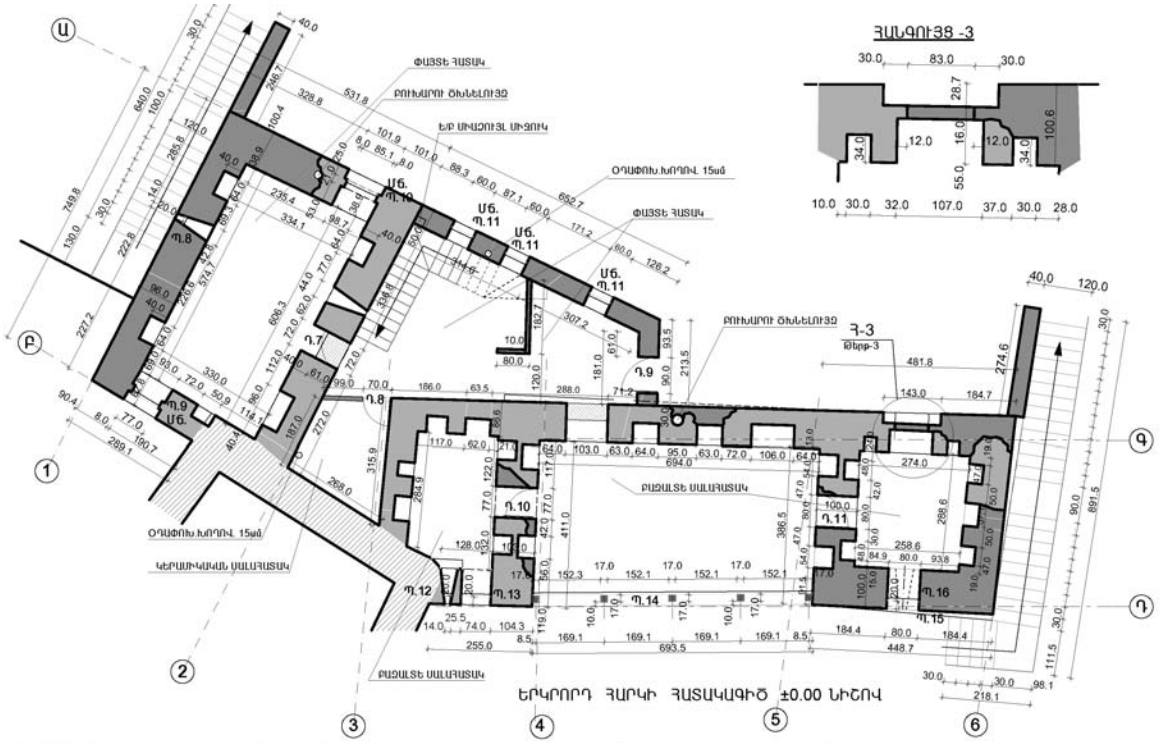
Որպես երիցատուն նախագծված հյուրատան առաջին և երկրորդ հարկերի հատակագծերը

Միջհարկային ծածկը, ինչպես և նախապես եղել է, նախատեսվում է իրականացնել փայտից: Երկրորդ հարկը նախկինի նման ծածկվում է կոպտատաշ քարե թաղով, իսկ վրան կառուցվում է հողե տանիք: Առաջին հարկի հատակը սալապատվում է բազալտով:

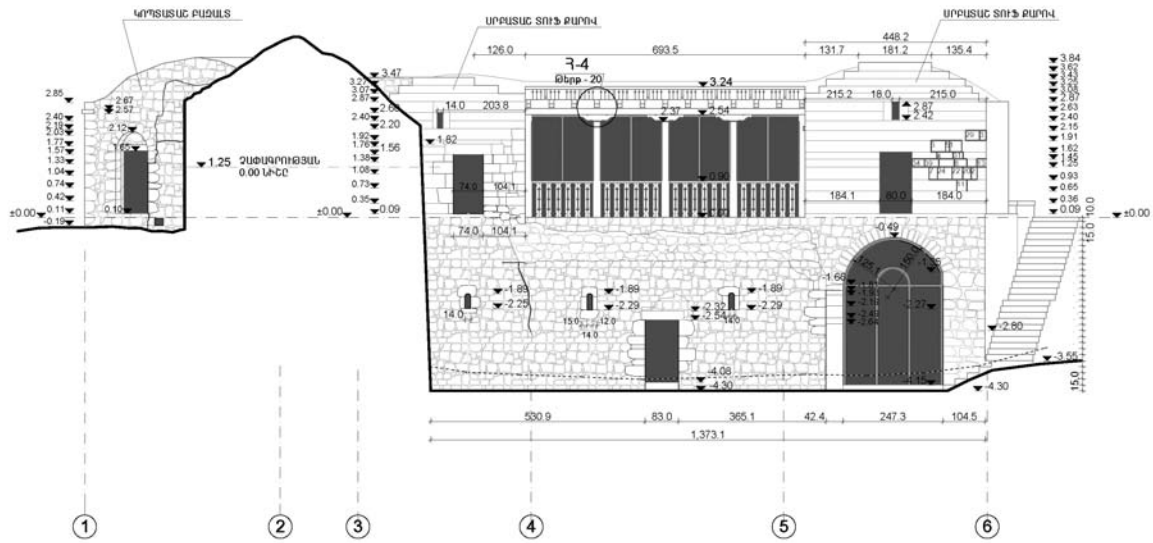
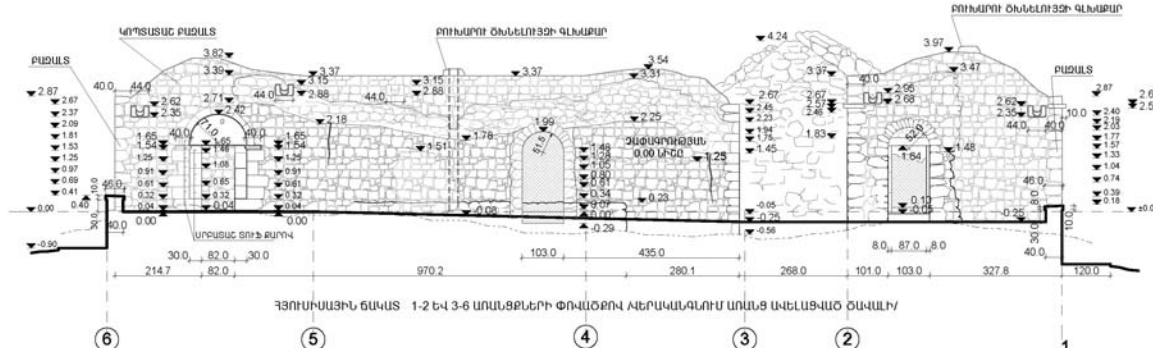
Որպես էրիցատուն նախագծված հյուրատան հարավային և հյուսիսային ճակատները

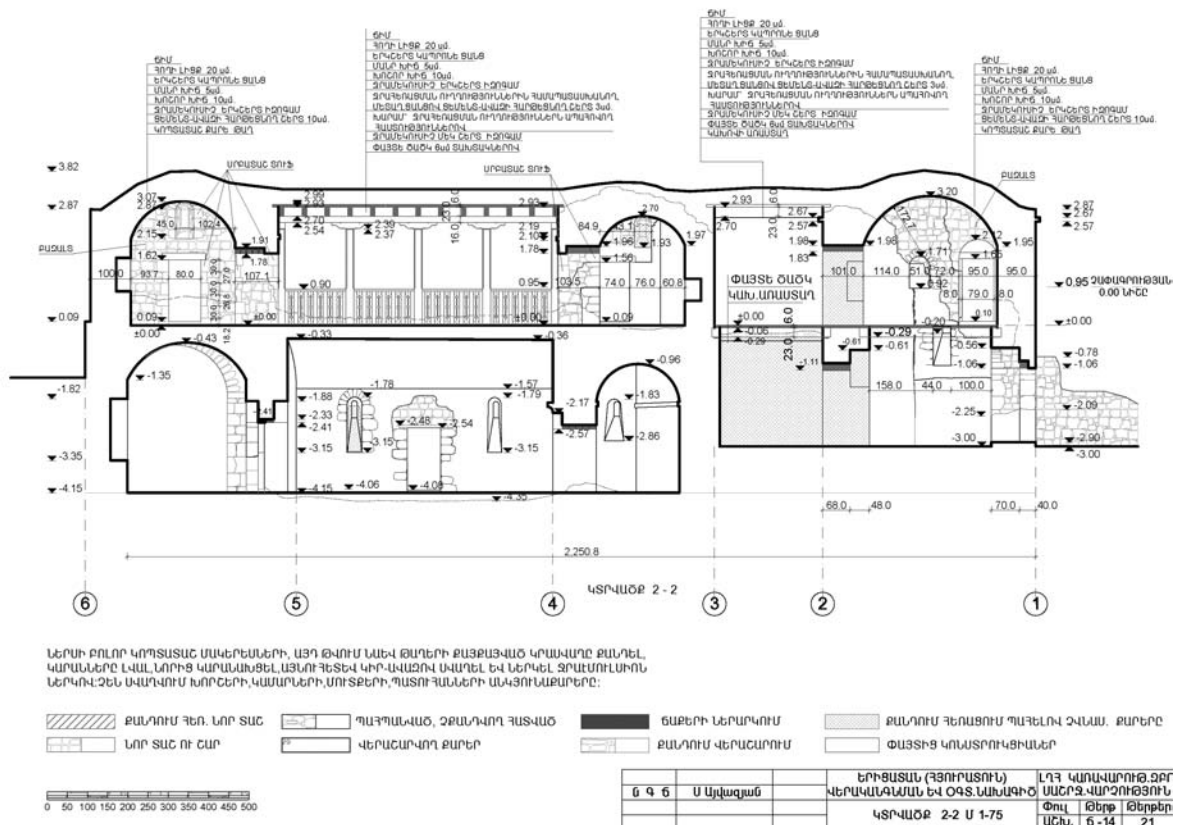
Որպես երիցատուն նախագծված հյուրատան կտրվածքը դեպի հարավ

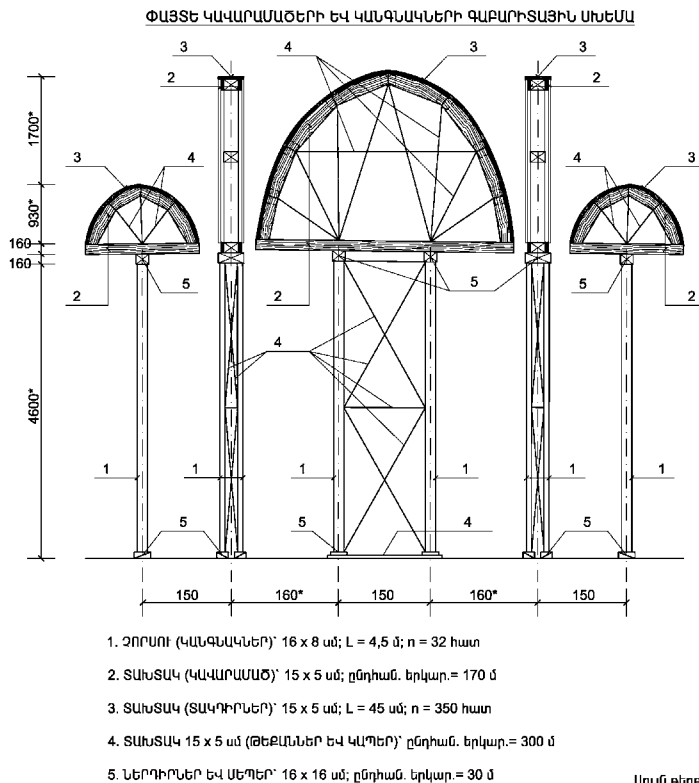
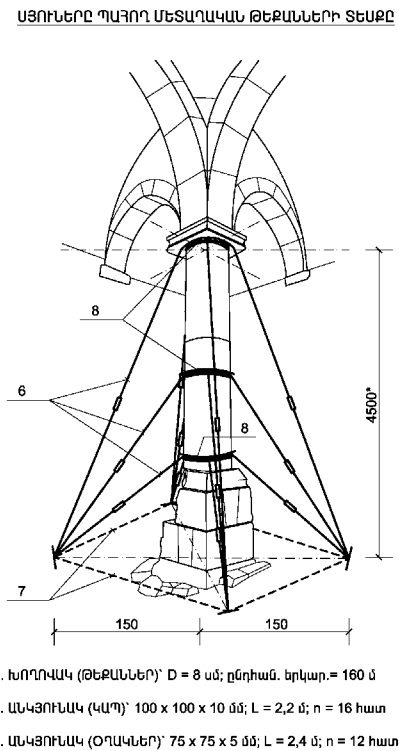
Տաճարի վերականգնման նախագիծը. Ժամանակավոր ամրացումներ (կոնստրուկտորական մաս)

բ. Տաճարի շինարարական աշխատանքների անվտանգության համար ներսում իրականացնել ժամանակավոր հենակների համակարգ, որն իր վրա է կրելու ծածկի բեռնվածությունը մինչ աշխատանքների ավարտը, որից հետո կապամոնտաժվի:

ժա. Ներսում ամբողջովին փոխել հարավակողմյան սյուների խարիսխները: Այդ նպատակով նախատեսվել է ժամանակավոր ամրացումների համակարգ (տե՛ս էջ 89-ի գծագրերը), որը մինչև խարիսխների ջարդոտված քարերի փոխարինումը բազալտե նոր քարերով իր վրա կվերցնի սյուների բեռը: Վերջիններիս ներքևի հատվածներում առկա է քարի շերտավորում, որն անհրաժեշտ է վերականգնել կցոնման միջոցով: Ներսում պատերն ու կամարները ամրացնելու նպատակով նախատեսվում է կատարել թույլ հատվածների քանդում-վերաշարման և պակասող մասերը նոր տաշուշարով լրացնելու աշխատանքներ:

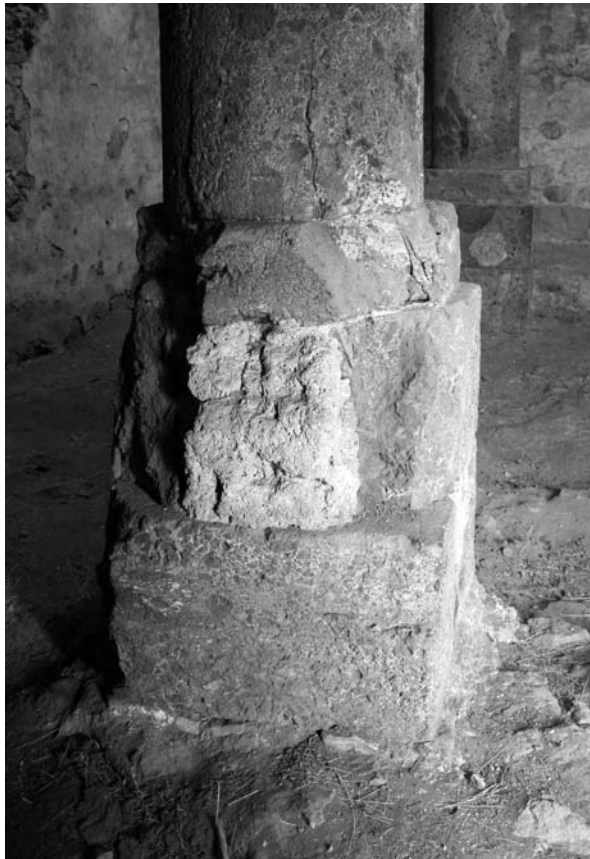
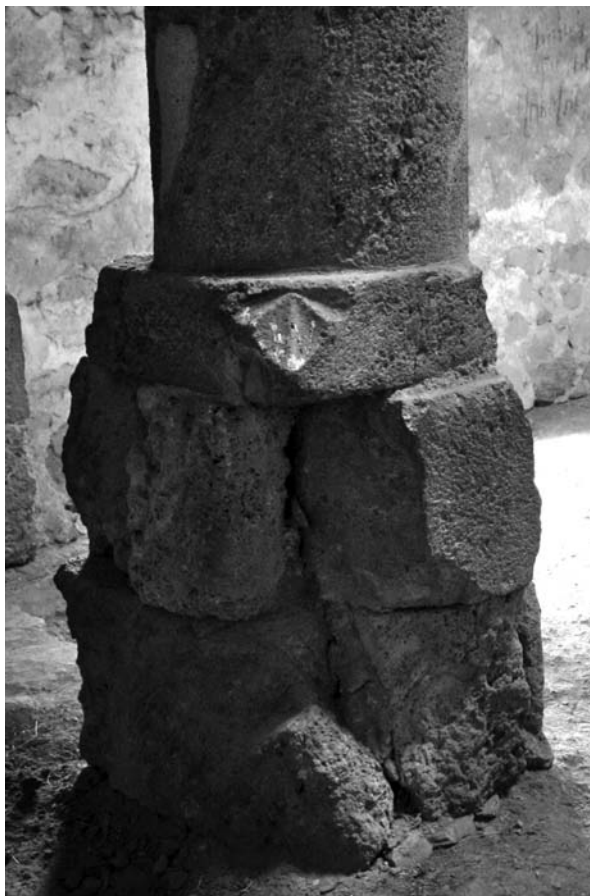
Անձրևաջրերը թափանցում են տանիքի հողածածկից ու թաղերից և ներսում ստեղծում խոնավություն ու կաթոցներ: Արտաքուստ պատերի վերին հատվածներում կրաշաղախը քայքայվել է, իսկ քարերը՝ անջատվել միջուկից: Առկա են նաև բավականաչափ քայքայված և ճաքճքված քարեր: Պատերի սալածև քիվերի շուրջ 40 %-ը բացակայում է, իսկ պահպանվածները շաղախից անջատված և մասամբ էլ քայքայված են: Հարավային պատը մի քանի տեղից ունի միջանցիկ ճաքեր: Հատկապես վտանգավոր է հարավարևելյան անկյանը հարակից ճաքը, որի հետևանքով այդտեղ պատերը փաստորեն իրարից անջատվել են: Ճաքեր են նկատվում նաև արևելյան և արևմտյան պատերին: Ներսում հատակի կրասվաղը, բացառությամբ առանձին փոքր հատվածների, մեծ մասամբ քայքայված է: Հատվածաբար թափված և քայքայված է նաև պատերի կրասվաղը: Կամարների վրա նկատելի են ճաքեր: Հատկապես վնասված են հարավային սյուների խարիսխները, որոնց քարերն ամբողջովին ճզմված և կտրոկված են:

Տաճարի հարավարևմտյան և հարավարևելյան սյուների խարխիսները

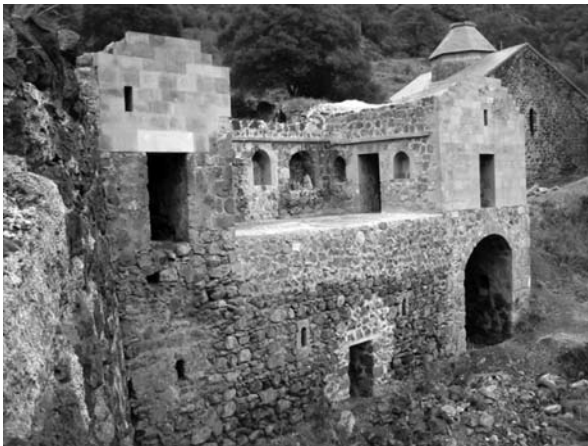
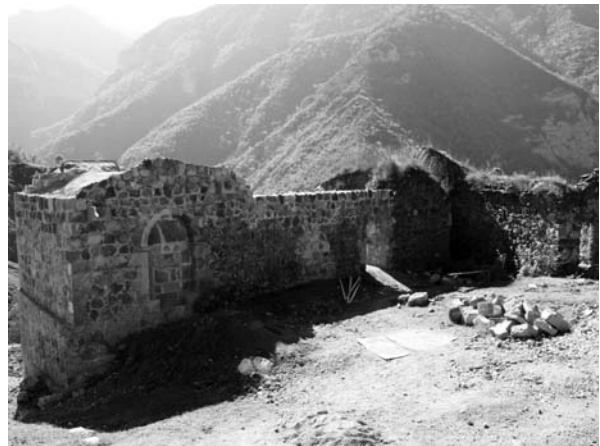
իրականացվում էր որոշ թերություններով (առկա էին շաղախի ավելորդ հոսքեր քարերի մակերևույթին և քարերի չափերի խախտումներ): Դիտողություններից և բացատրություններից հետո հնարավոր եղավ աշխատանքների որակը որոշ չափով բարելավել:

Առաջին հարկի մեծ բացվածքի կամարի մի կողմը նախագծից շեղումներով կառուցելու պատճառով քանդվեց և նորից կառուցվեց:

Յյուրատունը հարավ-արևելքից, հարավ-արևմուտքից և հյուսիս-արևելքից վերականգնման ընթացքում

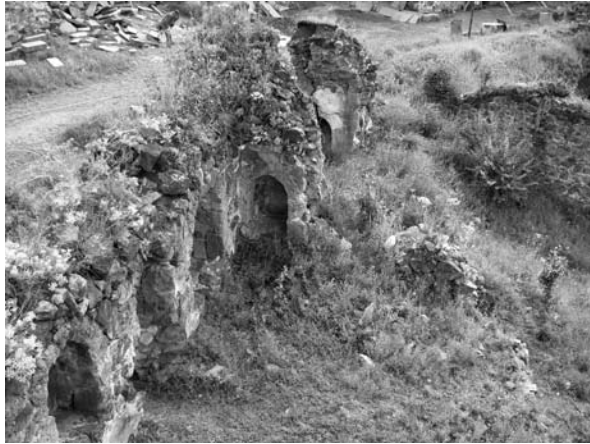
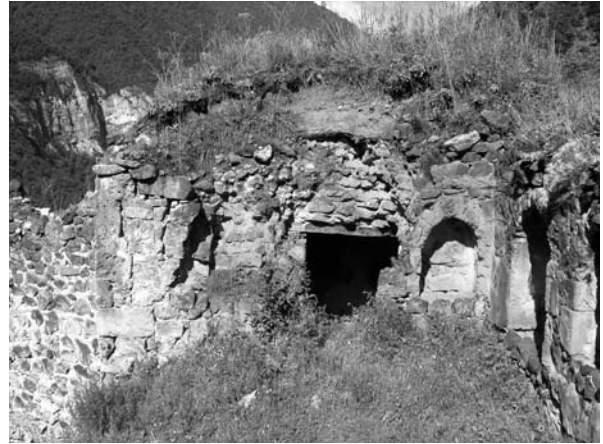
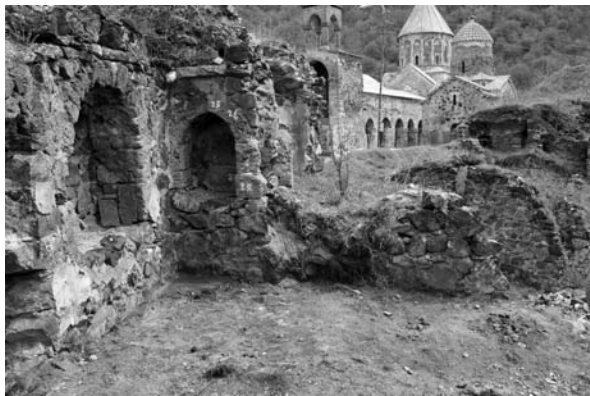
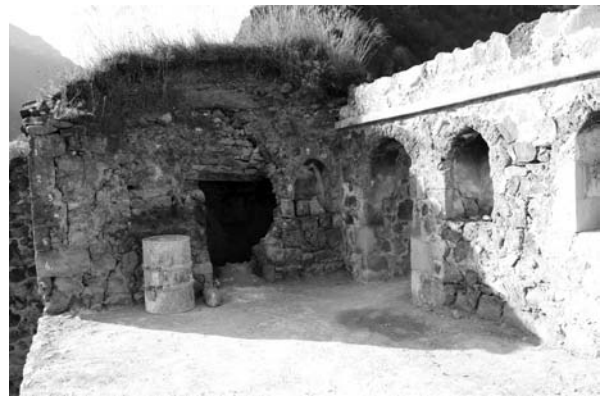
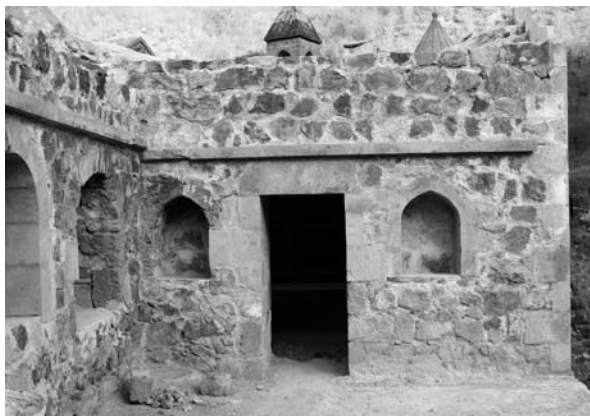
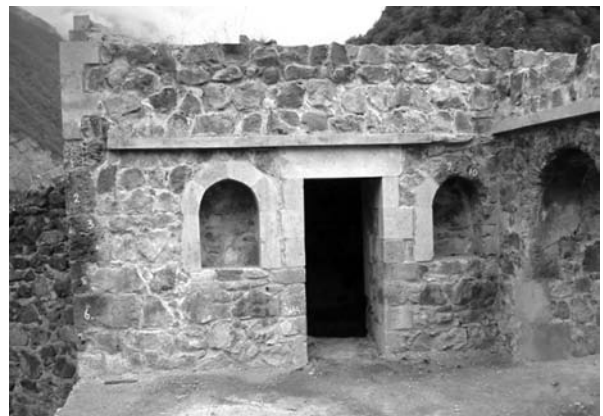
Այստեղ նախօրոք համարակալված թուլացած սրբատաշ կրաքարերը քանդվեցին ու նորից շարվեցին: Վերականգնվեց նաև բաց սրահի մեջ բացվող արևելյան մուտքը: Սենյակի ներսում կուտակված հողը հեռացնելուց հետո պատերի վրա ի հայտ եկան կրաշաղախե նախնական հատակի հետքերը, որոնք մոտ 12 սմ ցածր էին նախագծված միջից: Ըստ այդմ էլ նախագծում կատարվեց համապատասխան փոփոխություն: Հյուրատան առաջին հարկի միջին սրահում սալարկման նպատակով հողը տոփանվեց և խճապատվեց:

Ջյուրատան երկրորդ հարկի բաց սրահի արևելյան հատվածը վերականգնումից առաջ և այդ ընթացքում

Ջյուրատան երկրորդ հարկի բաց սրահի արևմտյան հատվածը վերականգնումից առաջ և այդ ընթացքում

քանդել-վերաշարել, սակայն պարզվեց, որ դրանք քանդելիս կարող էին վնասվել: Այդ պատճառով որոշվեց կամարն ամրացնել տեղում՝ կարանների մեջ շաղախ ներարկելով:

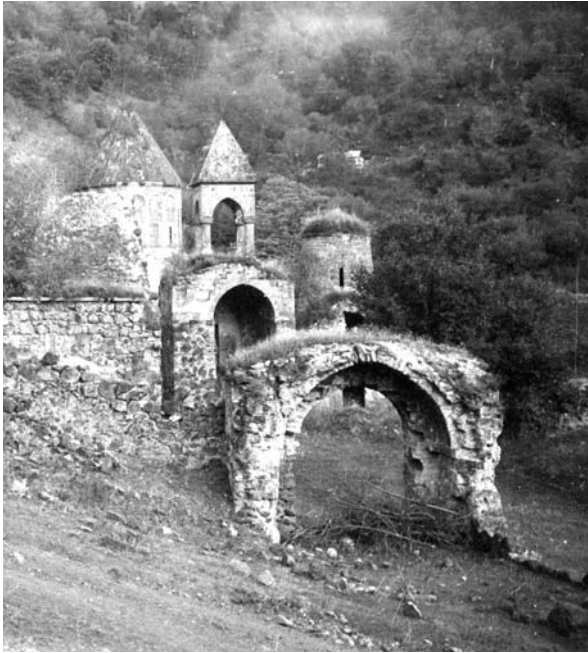
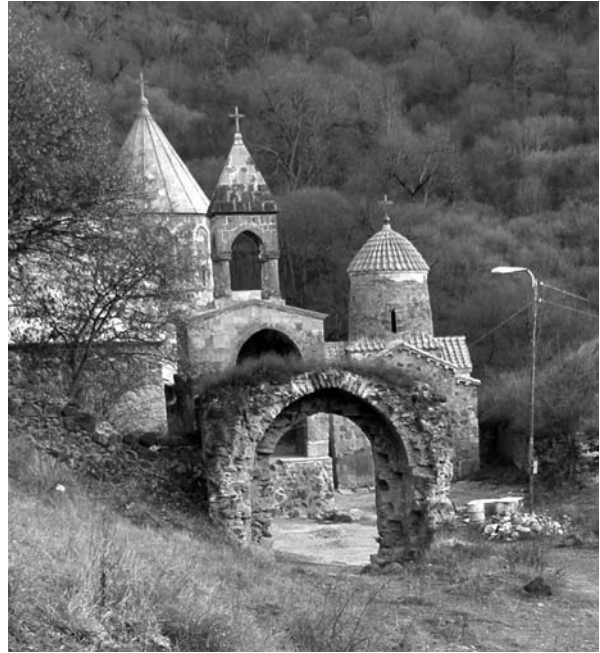
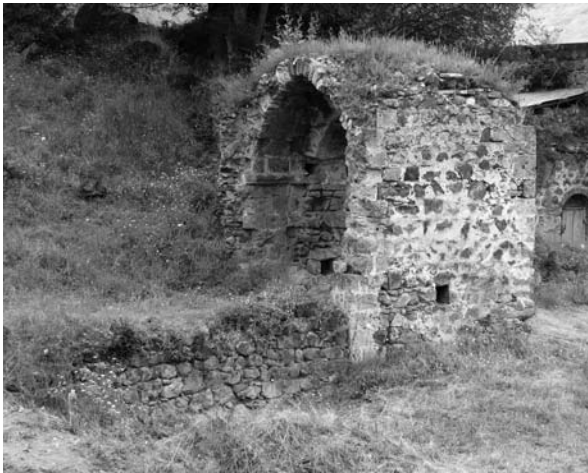
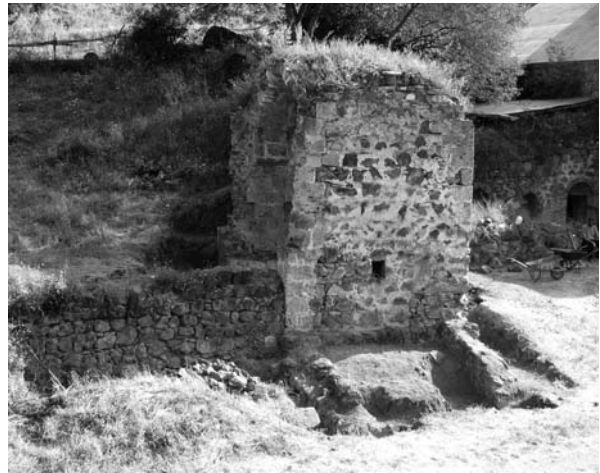
Դարպասն արևմուտքից 1983 և 2008 թթ. և հարավ-արևմուտքից պեղումներից առաջ և հետո՝ 2011 թ.

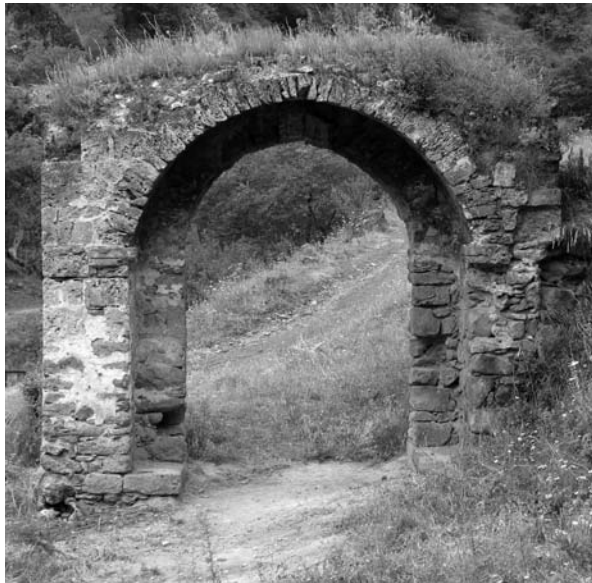
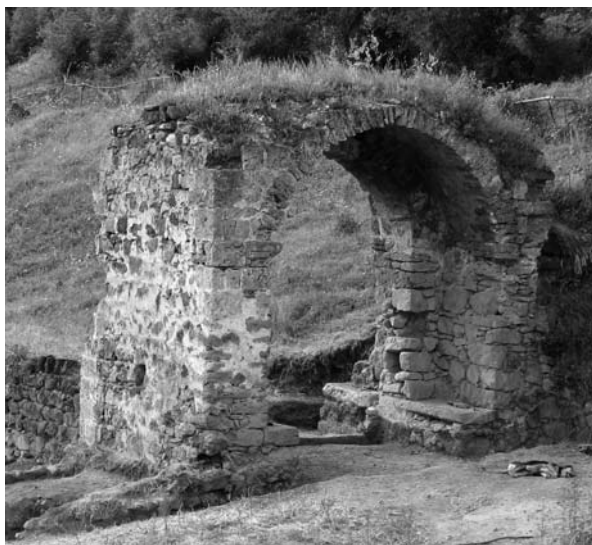
Դարպասն արևելքից և հարավ-արևելքից պեղումներից առաջ և հետո

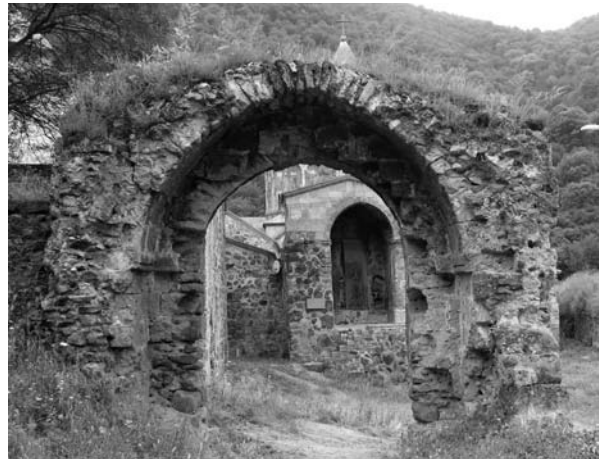
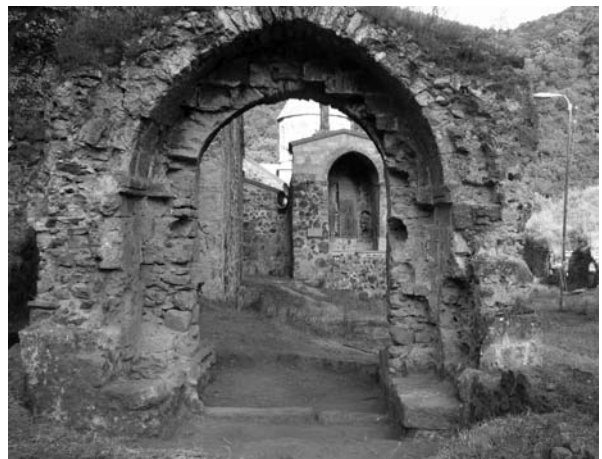
Դարպասն արևմուտքից պեղումներից առաջ և հետո

Կառույցի ներկայիս վիճակն այնքան էլ մխիթարական չէ: Արևմտյան ճակատում պահպանվել է ներքևից ընդամենը 1,3 մ բարձրությամբ սրբատաշ երեսապատի շարվածքը, իսկ արևելյան ճակատում թափված են հյուսիսակողմյան որմի որոշ հատվածներ: Երկու ճակատներում էլ թաղից վեր ընկած հատվածում ենթադրյալ ճակտոնները բացակայում են: Տեղում չեն մաս կորուսել որմնասյան որոշ քարեր:

Դարպասի տանիքի ծածկանյութը չի պահպանվել, որի արդյունքում մերկացած է թաղի վրայի կրաշաղախը: Նկատվում են ճաքեր կամարի և թաղի կենտրոնական մասերում: Քայքայման հիմնա-

կան պատճառը տանիքը ծածկույթից զրկվելու հետևանքով անձրևաջրերի հոսքն է: Ճակատներում առկա են սրբատաշ քարերի միտումնավոր հափշտակման հետքեր:

Արևմտյան ճակատի բացակայող բոլոր տարրերը կարելի է վերստեղծել պահպանված հետքերով: Նախատեսվում է թափված թաղատակ քիվերը

լրացնել գոյություն ունեցողների կրկնությամբ, սրբատաշ շարվածքը՝ առկա և բացակայող շարքերի քարաքերին համապատասխան, կամարը՝ ըստ թաղի կորության: Արևելյան ճակատը նույնպես հնարավոր է վերականգնել նույն սկզբունքով:

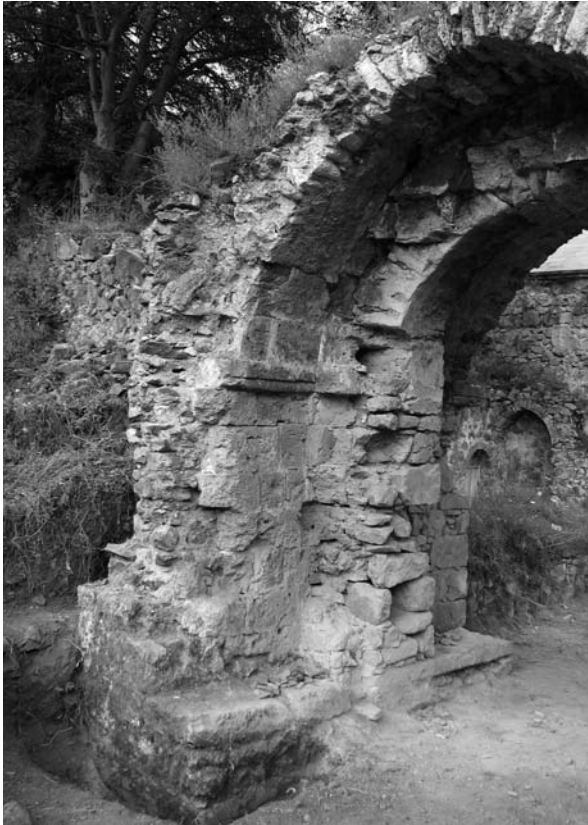
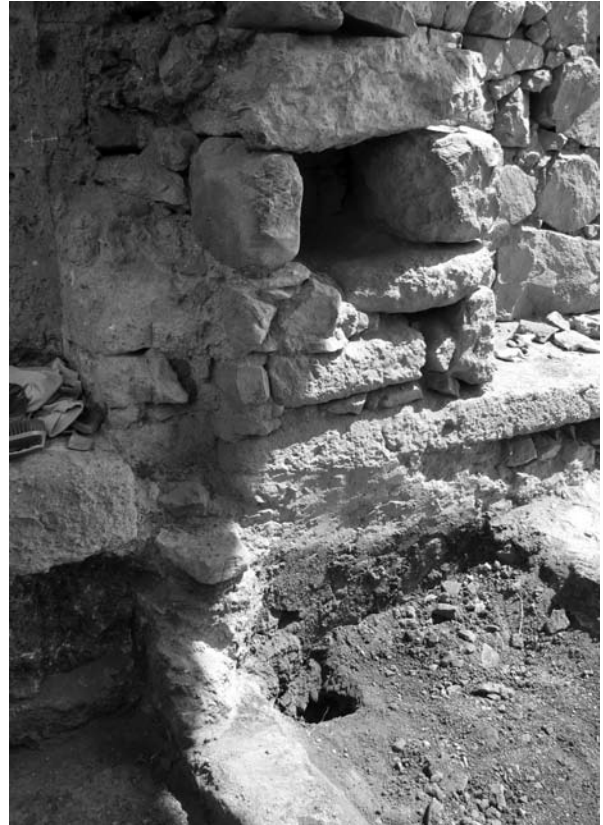
Շեմի երկու անկյուններում ներսից՝ հանդիպակաց պատերի տակ, բացվեցին մոտ 17 սմ տրամագծով և 20-25 սմ խորությամբ կլոր փոստրակներ, որտեղ խարսխվում էին դռան փեղկի ոտքերը: Սրանով փաստվեց, որ դարպասն ունեցել է փայտե դուռ:

Դարպասի հյուսիսային հատվածը պեղումներից հետո և նույն հատվածում հայտնաբերված շեմի քարը և փայտե դռան հողի մեջ փորված փեղկի ոտքի խարսխատեղը

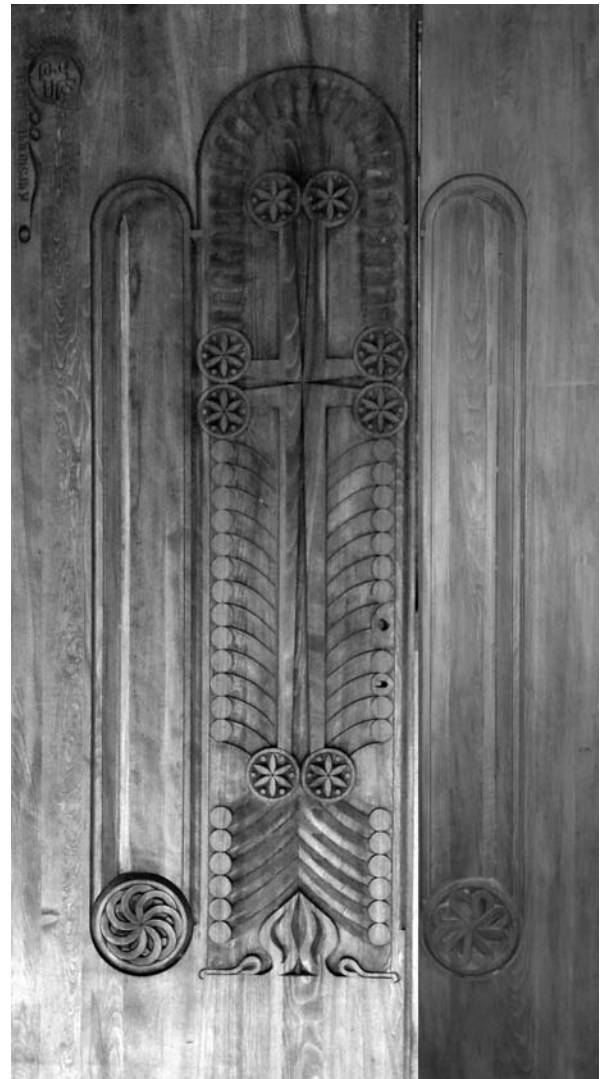
Ժամատնից Դաղի սրբատեղի տանող մուտքի՝ նոր պատրաստված փայտե դուռը (վարպետ՝ Ալբերտ Նազարյան)

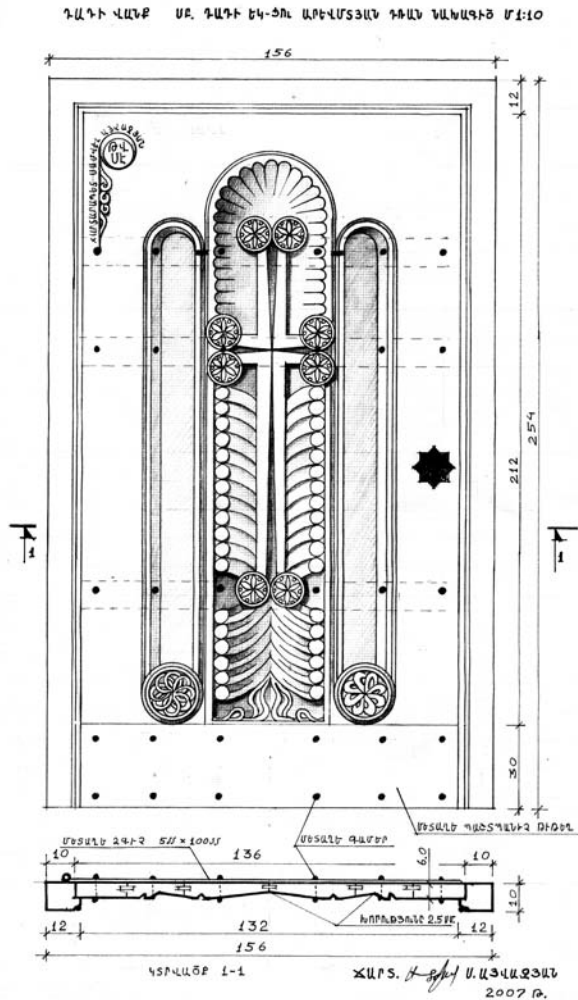
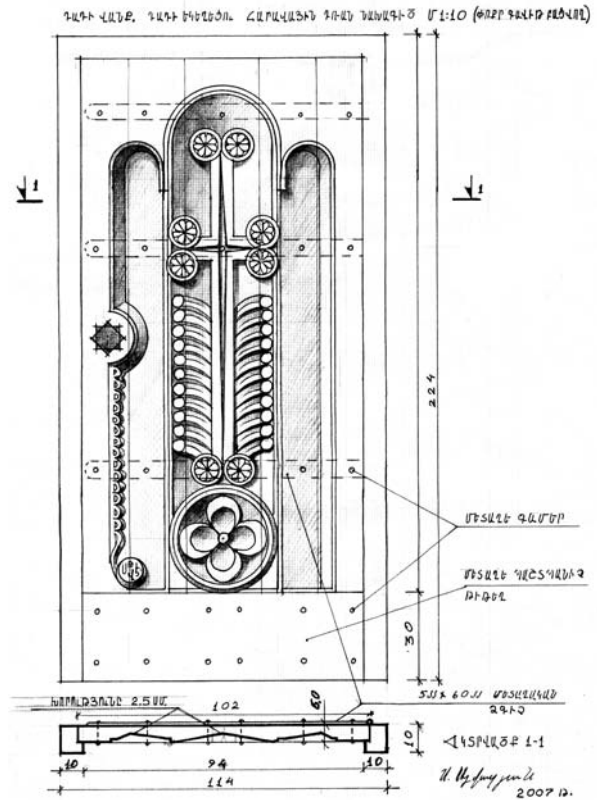
Փոքր գավթից Դաղի սրբատեղի տանող մուտքի փայտե դռան նախագիծը

Ժամանակից Դաղի սրբատեղի տանող մուտքի փայտե դռան նախագիծը

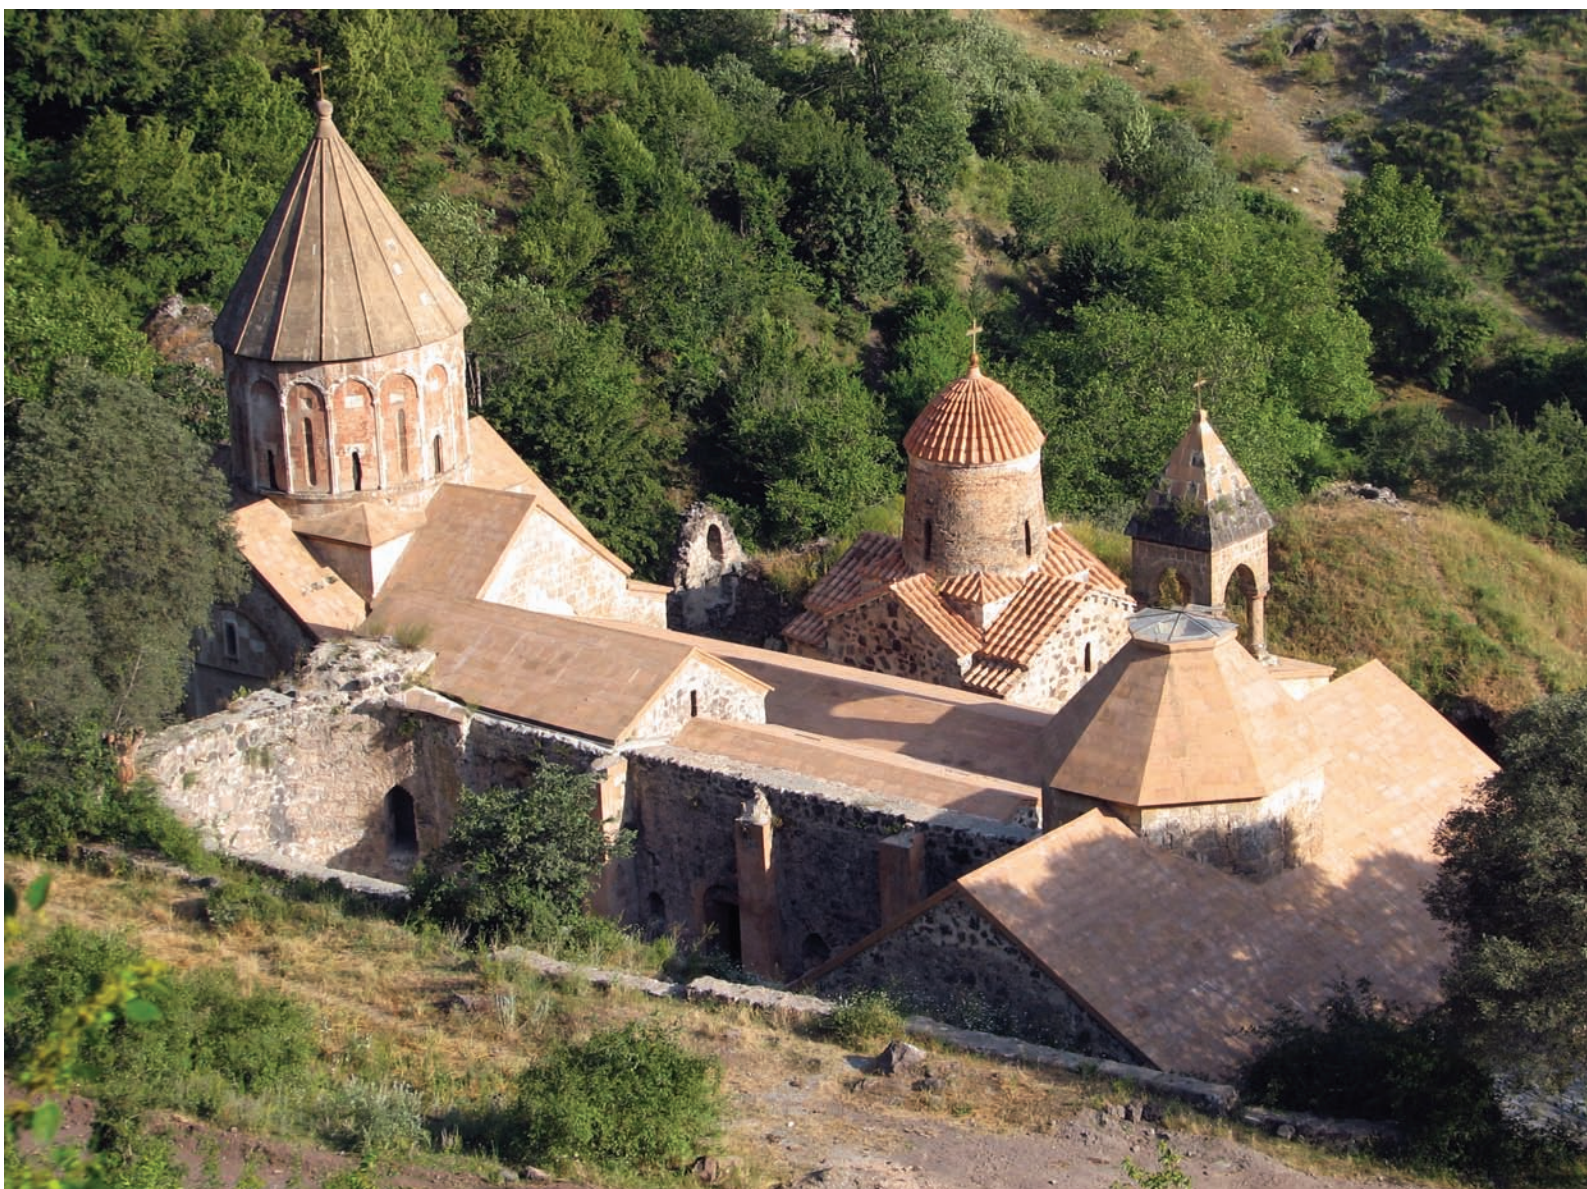
Վանքի պաշտամունքային կառույցները հյուսիս-արևմուտքից վերականգնումից հետո (լուս.՝ 2011 թ.)

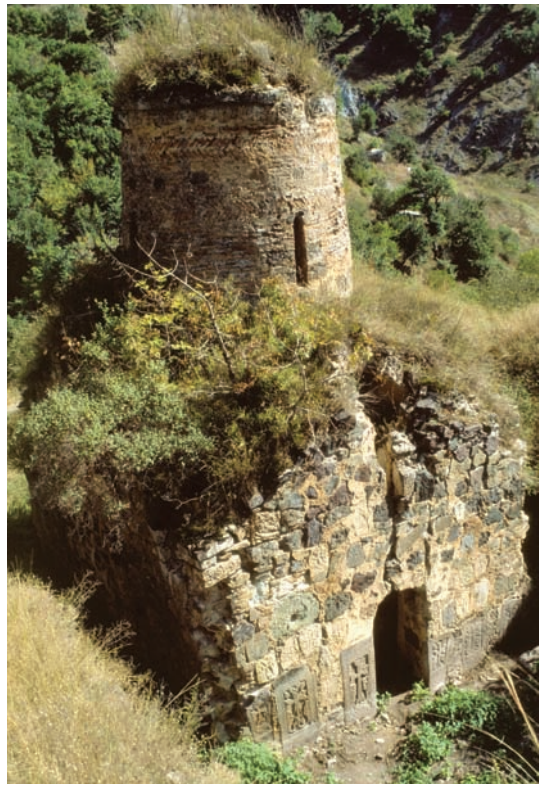
Գմբեթավոր փոքր եկեղեցին հյուսիս-արևմուտքից
վերականգնումից առաջ

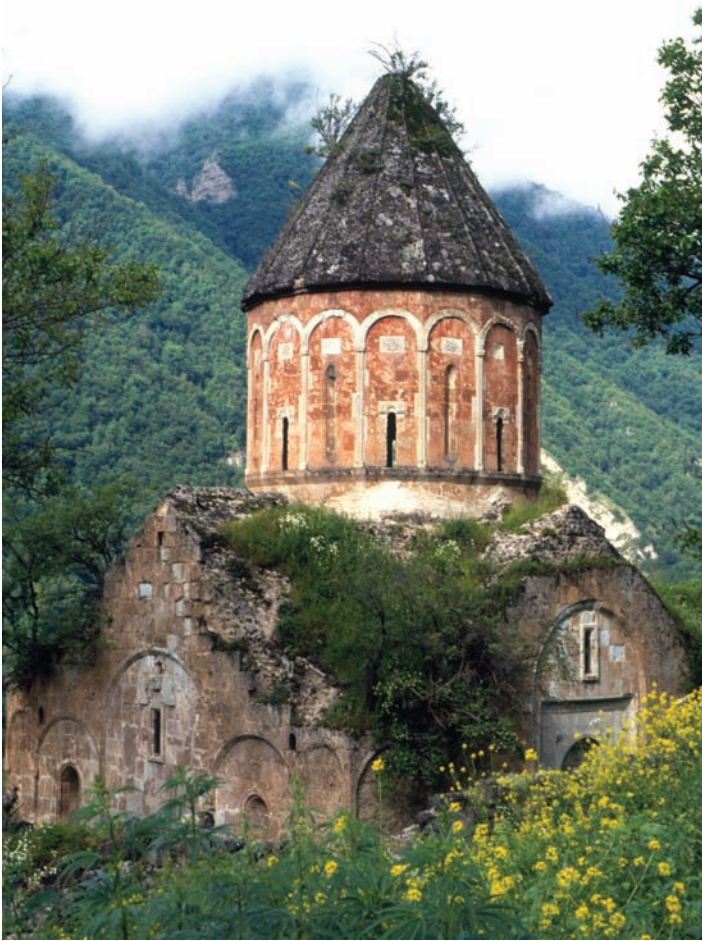
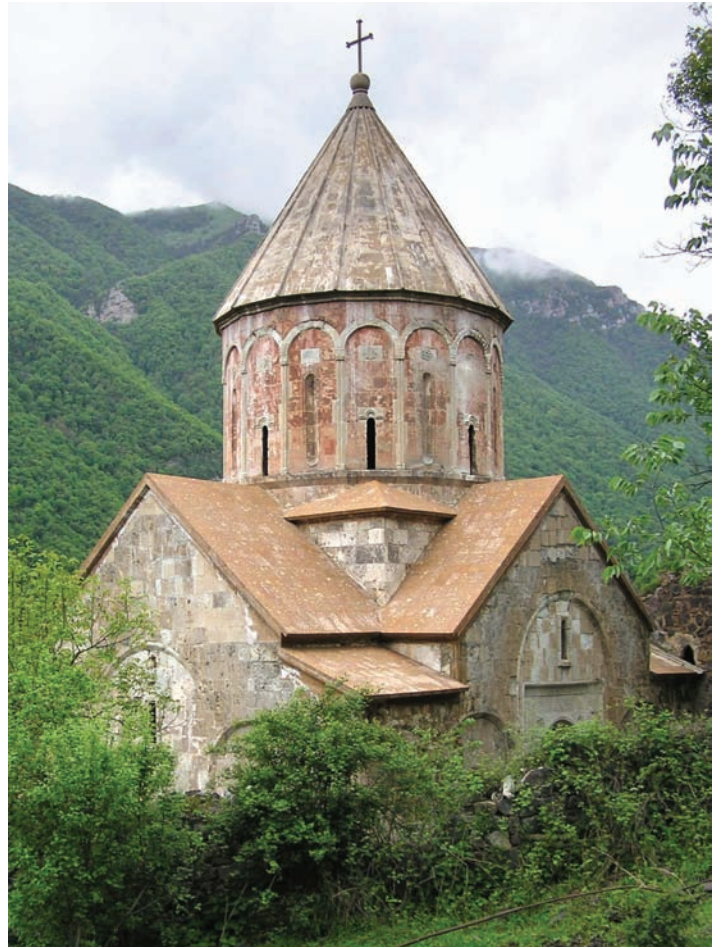
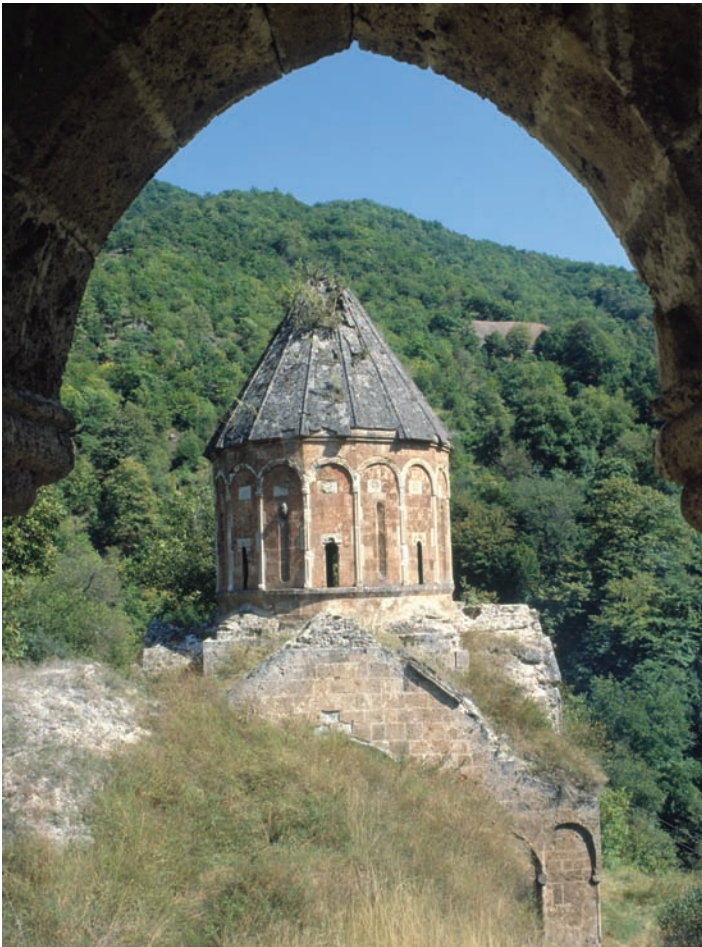
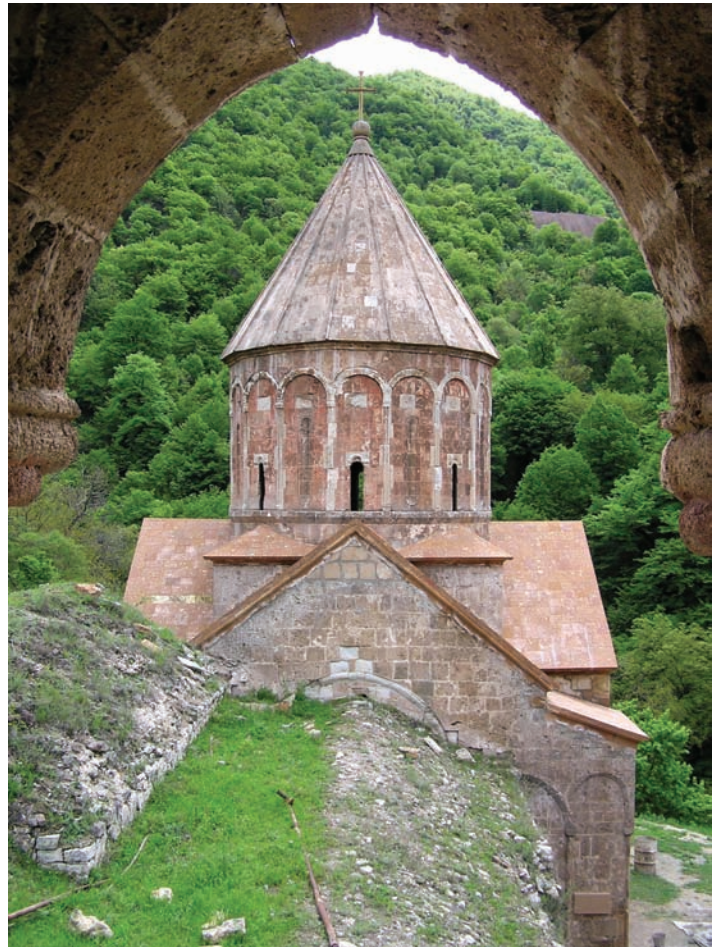
Կաթողիկէ եկեղեցին հյուսիս-արևելքից և արևմուտքից վերականգնումից առաջ և հետո
