ԴԱԴԻ ՎԱՆՔԻ ՎԵՐԱԿԱՆԳՆՈՒՄԸ 1997-2011 ԹԹ.

ՍԱՄԿԵԼ ԱՅՎԱԶՅԱՆ

THE RESTORATION OF THE MONASTERY OF DAD
(1997 to 2011)
SAMVEL AYVAZYAN

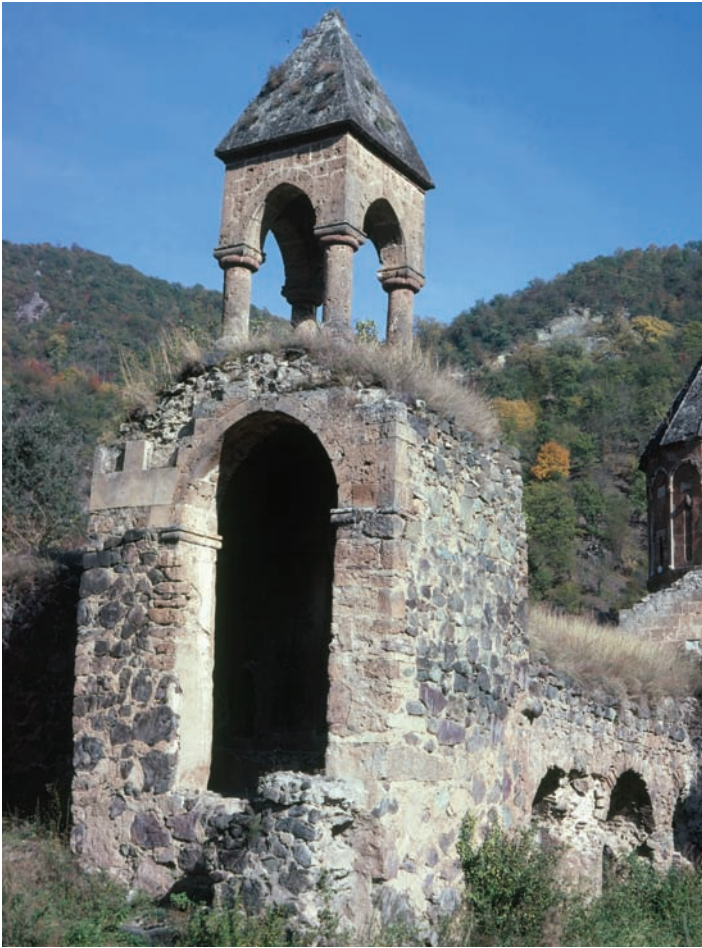
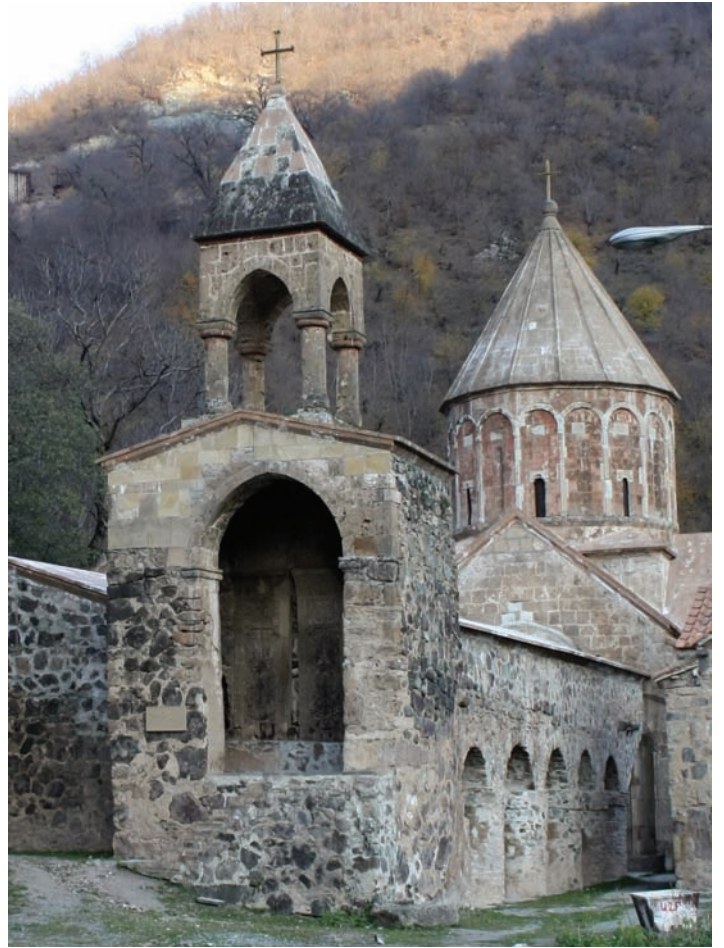
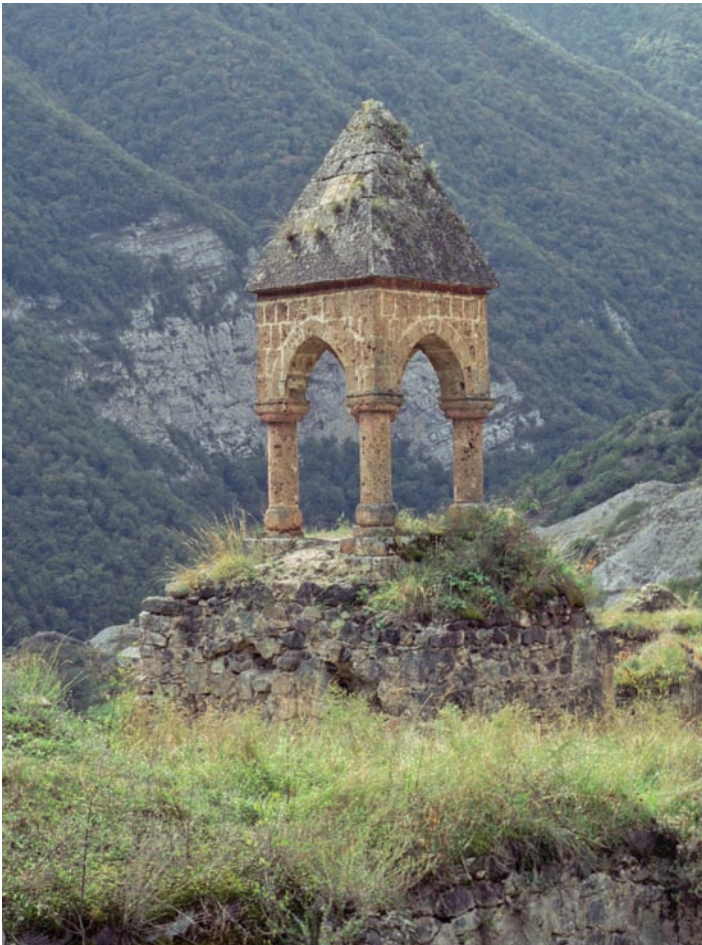
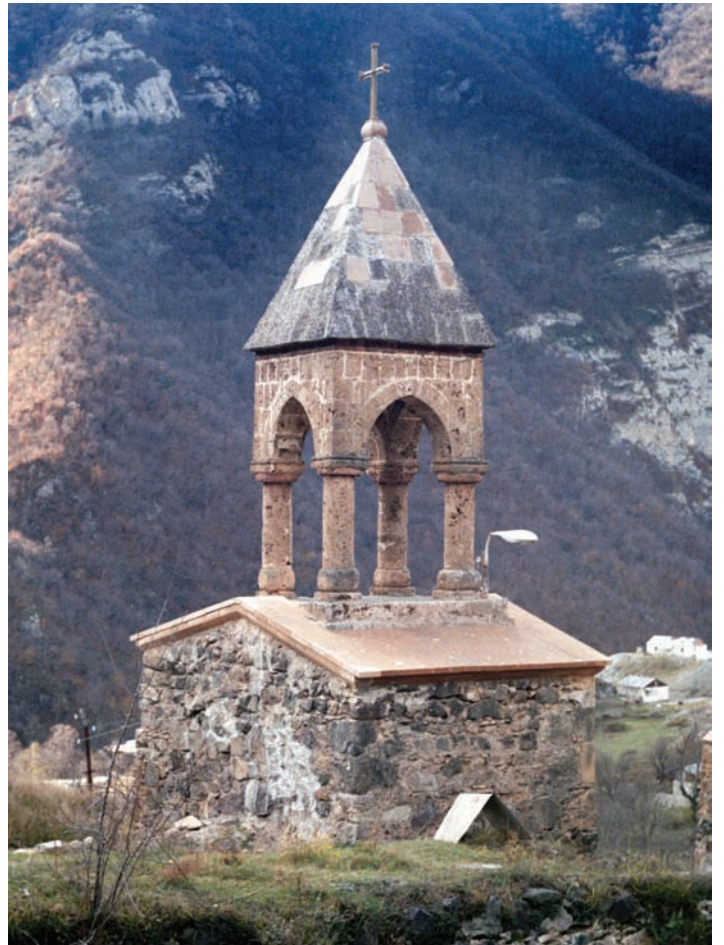
Ջանգակատունը հարավ-արևմուտքից և հյուսիս-արևելքից վերականգնումից առաջ և հետո

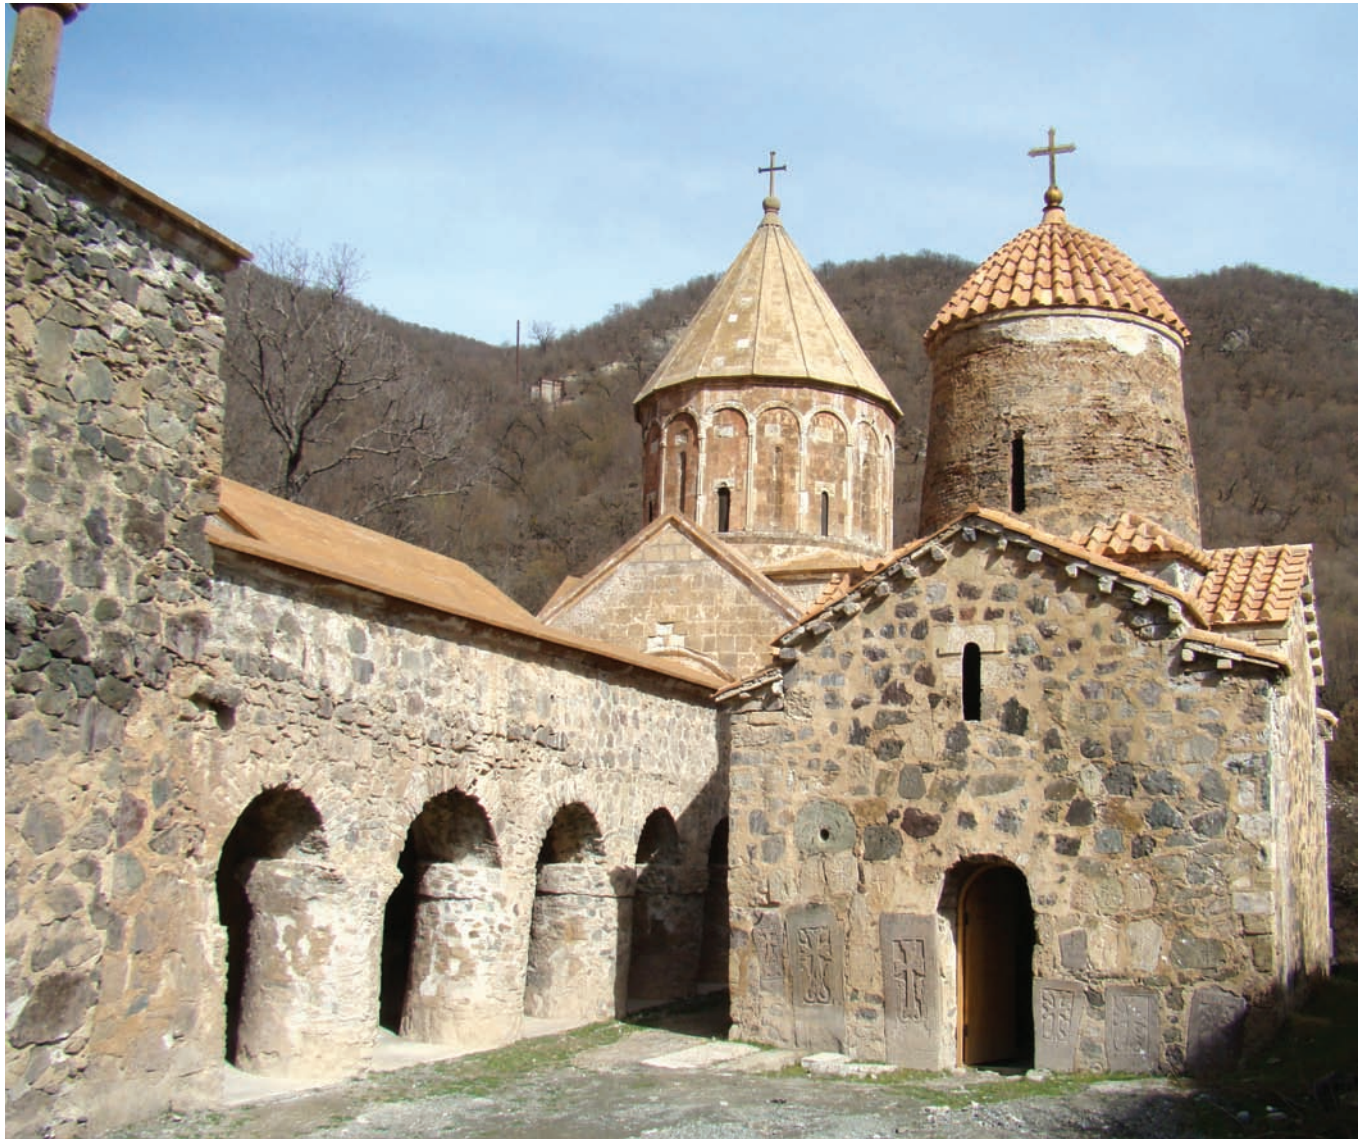
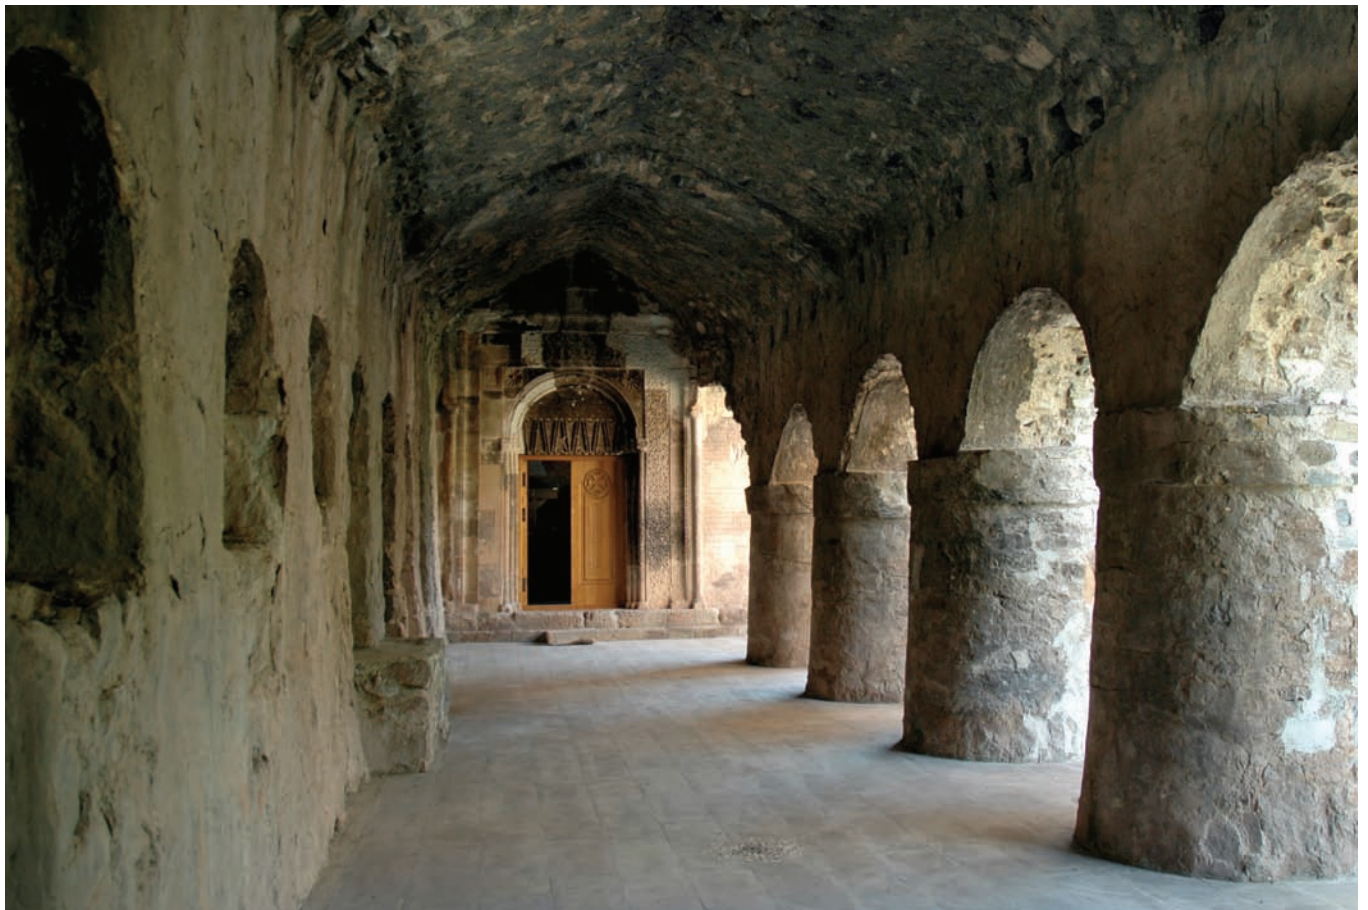
Սյունաբահն արտաքուստ և ներքուստ վերականգնումից հետո

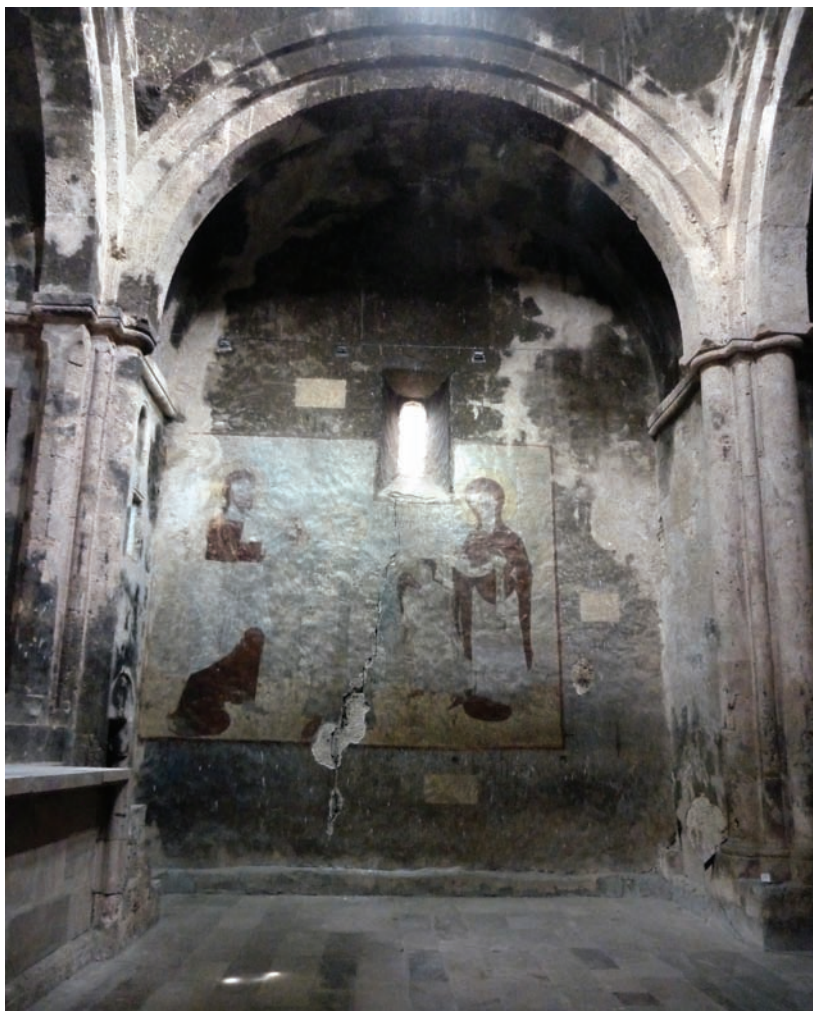
Կաթողիկե եկեղեցու հարավային պատի որմնանկարը մասնակի վերականգնումից և մաքրման աշխատանքներից հետո

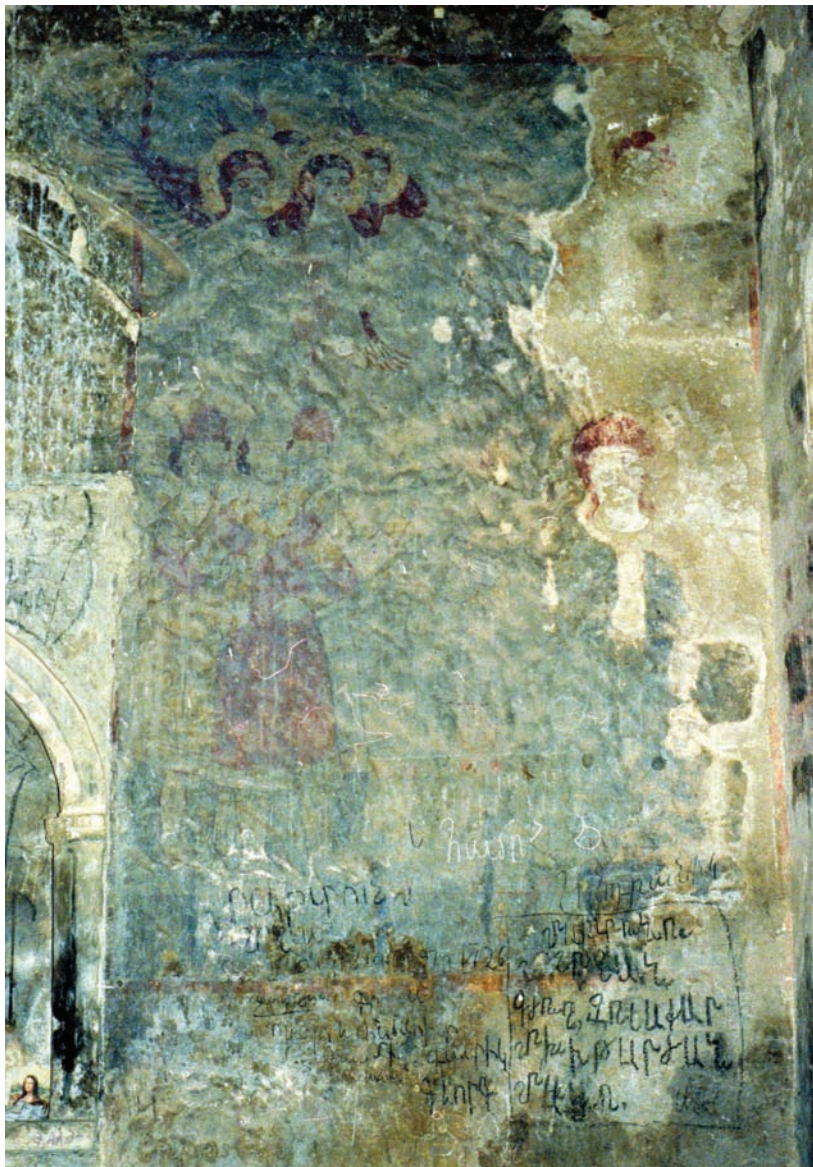
Կաթողիկե եկեղեցու հյուսիսային պատի որմնանկարը
