## ԴԱՂԻ ՎԱՆՔՈՒՄ 2008 Թ. ԿԱՏԱՐՎԱԾ ՊԵՂՈՒՄՆԵՐԸ

Սամվել Այվազյան, Գագիկ Սարգսյան

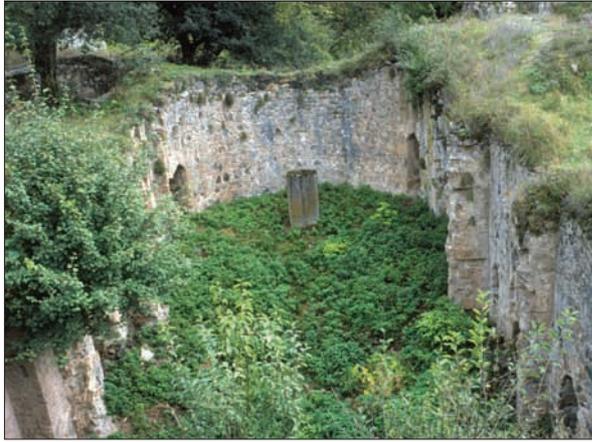
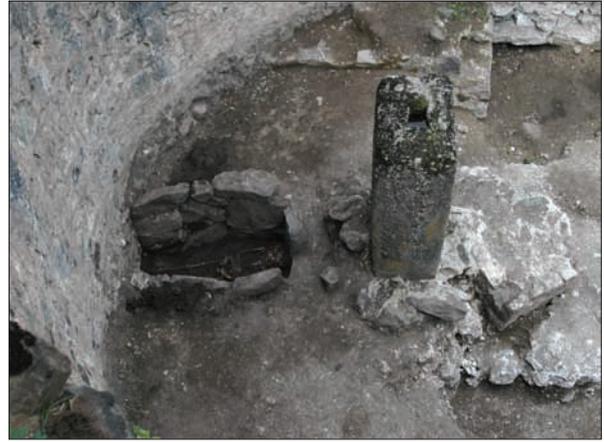
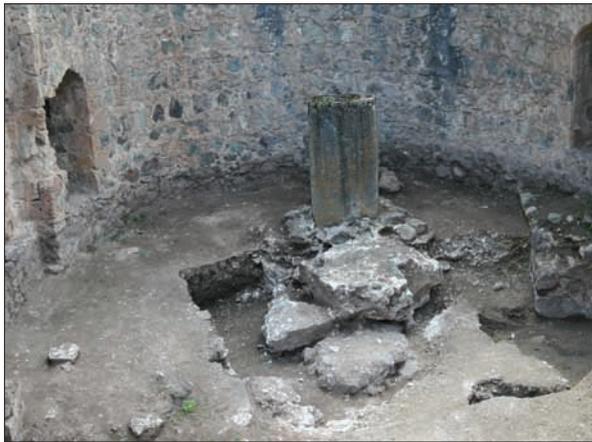
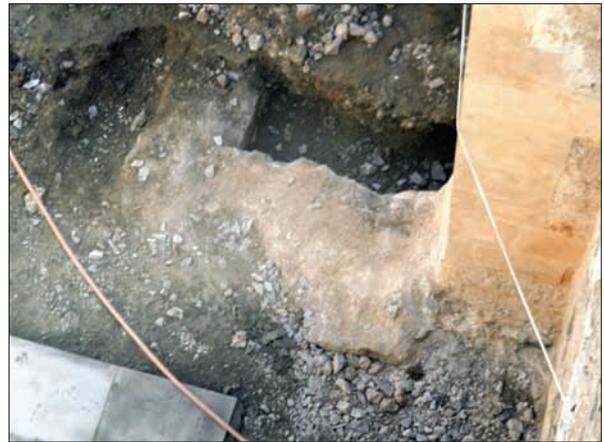
Նկ. 2. Ճախքան վերականգնումը (լուս.՝ Ս. Կարապետյանի, 1993 թ.), նկ. 3-4. Կոթողի հետնամասի դիաթաղումը 2007 թ. պեղումների ավարտից հետո (լուս.՝ Ս. Ավագյանի, 2007 թ.), նկ. 5. եկեղեցու հարավարևմտյան որմնամույթին կից խուզահորը (լուս.՝ Ս. Ավագյանի, 2007 թ.)

ա. Դեռևս 2007 թ. պեղումներից պարզ էր, որ Դաղի եկեղեցու խորանի կենտրոնում գտնվող կոթողի հետևում հայտնաբերված դիաթաղումը ոչ մի առնչություն չունի Սք. Դաղի հետ<sup>3</sup> (նկ. 3), ուստի անհրաժեշտ էր վերջնականապես պարզել Սք. Դաղի գերեզմանի առկայության առեղծվածը:

բ. Նշված կոթողը կանգնեցված է Դաղի եկեղեցուց (կառուցվել է ԺԳ դարի կեսերին)<sup>4</sup> ավելի վաղ ինչ-որ շինությունից մնացած կրաշաղախե միջուկով պատի (շինության հարավարևմտյան անկյան բեկոր, որի վրա պահպանվել է մուտքի ներսի վերևի անկյունը բարավորի մի մասով) մեծ զանգվածի վրա (նկ. 4): Անհրաժեշտ էր հնարավորինս պարզել այդ հին շինության նշանակությունը, ինչպես նաև բեմի հարավային մասում բացահայտված անկյունային պատի կառուցման ժամանակաշրջանը:

գ. Դաղի եկեղեցու վերականգնման ծրագրով նախատեսված էր սալահատակել սրահը և բեմը, բայց նախապես բացված խուզահորերում ի հայտ եկան ինչ-որ պատերի հիմնամասեր (նկ. 5), որոնք մնալու էին սալահատակի տակ: Անհրաժեշտ էր նախքան սալահատակելը պարզել այդ պատերի առնչությունը պահպանված շինությունների հետ:

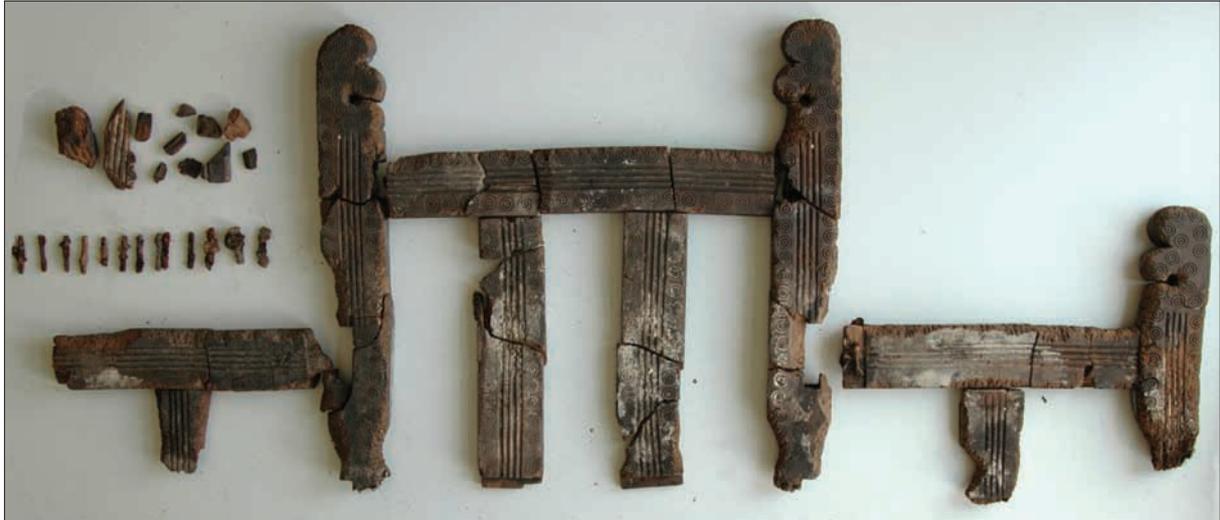
Նկ. 6. դամբարանախցից գտնված գահի կտորները, նկ. 7. Օխտը եղի վանքում գտնվող 1158 թ. խաչքարի ստորին հատվածը (լուս.՝ Ր. Քորթոշյանի, 2011 թ.), նկ. 8. գահաթուռը (վերակազմությունը՝ Ս. Ալվազյանի, 2007 թ.)

են դատարկ հորի նման մի փոս, որտեղից դուրս են բերում փայտի կտորներ՝ ենթադրելով, թե փայտյա խաչ է (ցավոք, դա կատարվել է առանց մեր իմացության): Գտածոն՝ 27 մեծ և 11 փոքր փայտի կտորներ, 13 մետաղական գամեր, տեղափոխվում է Երևան: Կտորները չափագրելով և համադրելով՝ կատարեցինք վերակազմություն (նկ. 8): Պարզվեց, որ հայտնաբերվածը փայտե բազկաթոռ է՝ գահ, որից պահպանվել է նստատեղից միայն վեր եղած հատվածը (նկ. 6): Պահպանվել էին փայտե աթոռի ամբողջ թիկնակը և երկու բազուկները, ընդ որում, աջ բազկի գլխամասը բացակայում էր: Բոլոր կտորներն էլ կոտրատված էին<sup>5</sup>: Միացումներում և հանգույցներում օգտագործվել են նաև մետաղական գամեր: Թիկնակի և բազկի գլխամասերը մշակված են գլանաձև ծավալների համակցությամբ: Աթոռի մակերևույթը ծածկված է փորագիր զարդանախշով: Այն իրենից ներկայացնում է երկայնական ձգված, միմյանց զուգահեռ չորս ակոսաձև գոտիներ, որի երկու կողմերը մեկական շարքով եզրափակում են շրջանակազարդերը: Ակոսաձև զարդագոտին փորագրված է գահի և՛ ներքին, և՛ արտաքին կողմերին, մինչդեռ շրջանակազարդ

գոտիները՝ ներքուստ, իսկ արտաքինից՝ միայն պահպանված բազկի գլխիկի վրա: Ակոսաձև փորվածքը հիշեցնում է ժայռապատկերներում հանդիպող բնության չորս տարերքներից ջրի, իսկ շրջանագծայինը՝ արևի խորհրդանշական պատկերները:

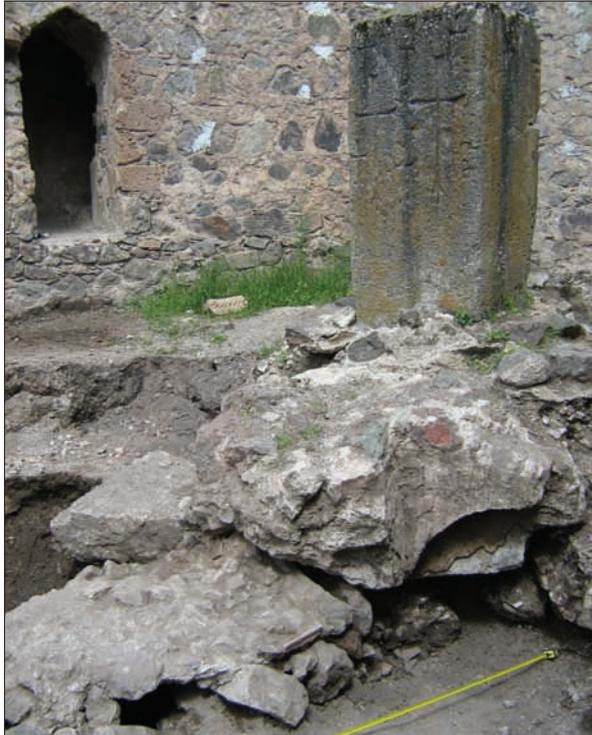
Նկ. 9. դամբարանախցի ծածկը (լուս.՝ Գ. Սարգսյանի, 2008 թ.)

Պարզվեց, որ խուցը մուտք չունի, այն զնռված է, իսկ բանվորների բացած անցքը գտնվում է խցի հարավային պատի վերնամասում՝ անմիջապես ծածկի տակ (նկ. 9): Հուշարձանը հնարավորինս քիչ վնասելու նպատակով որոշեցինք խուց մտնել բանվորների բացած անցքով՝ այն լայնացնելով այնքան, որ հնարավոր լինե՞ր սողոսկել:

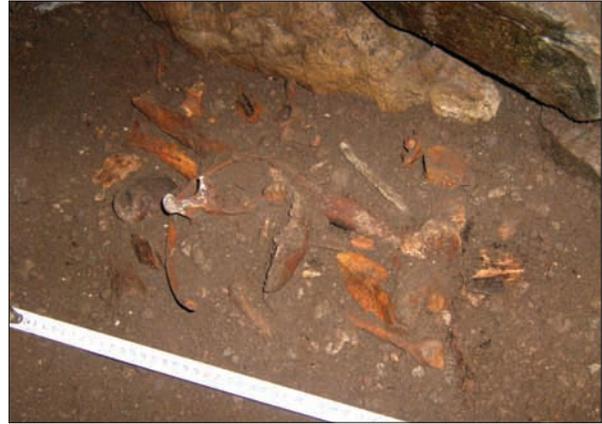
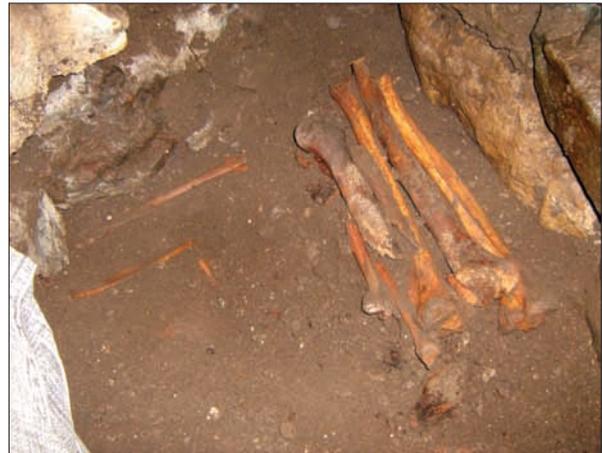
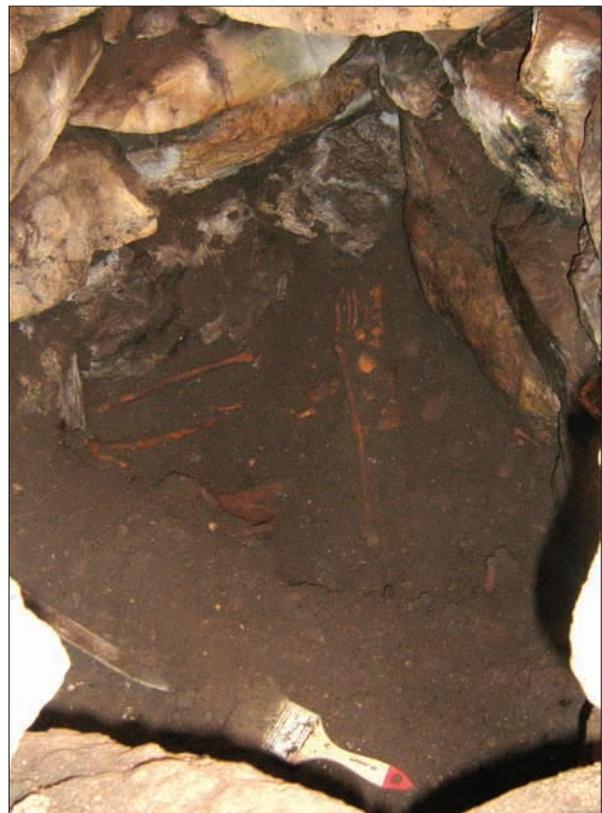
Նկ. 10. դամբարանախցի արևելյան հատվածում բացված ոսկրակույտը, նկ. 11. նույն հատվածը ոսկորների առաջին շերտի հեռացումից հետո, նկ. 12. ոտնաթաթերի ոսկորները (լուս.՝ Գ. Սարգսյանի, 2008 թ.)

պրեպարացիան իրականացվեց վրձինով ու մասամբ դանակի ծայրով: Ներքին ծնոտը դրված էր մարդու ոտքերի ու ձեռքերի ոսկորներից կազմված, խնամքով իրար վրա շարված ոսկրակույտի վրա: Այստեղ էին գանգի երկու մանր և փայտյա գահաթուռի փոքր կտորներ: Ոսկրակույտը գտնվում էր խցի արևելյան անկյունում՝ հարավային պատի երկայնքով (նկ. 10, 11): Այն փաստագրելուց և հեռացնելուց հետո պարզվեց, որ նրա հյուսիսային եզրամասի տակ՝ խցի արևելյան անկյունում, հատակի մակարդակը փոքր-ինչ իջնում է: Այստեղ բացվեցին մարդու ոտքերի թաթերի ամբողջական ոսկորներ՝ տեղադրված իրենց տեղում անատմիական ճշտությամբ (նկ. 12): Այսպիսով՝ փաստվեց այն ենթադրությունը, որ դամբարանում կատարված է դիաթաղում, այլ ոչ վերաթաղում:

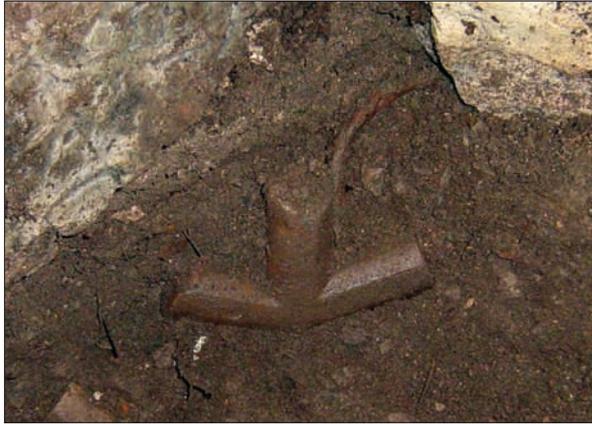
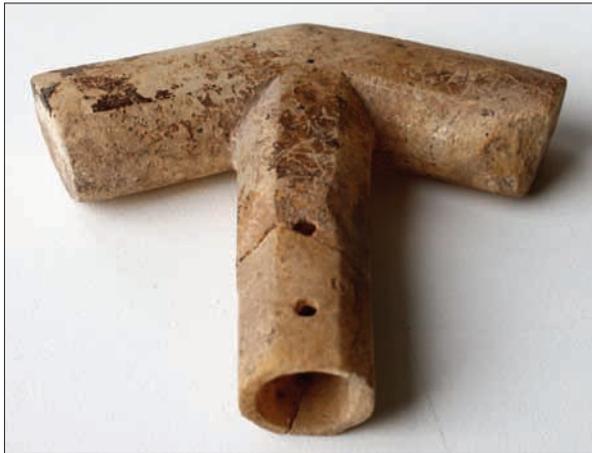
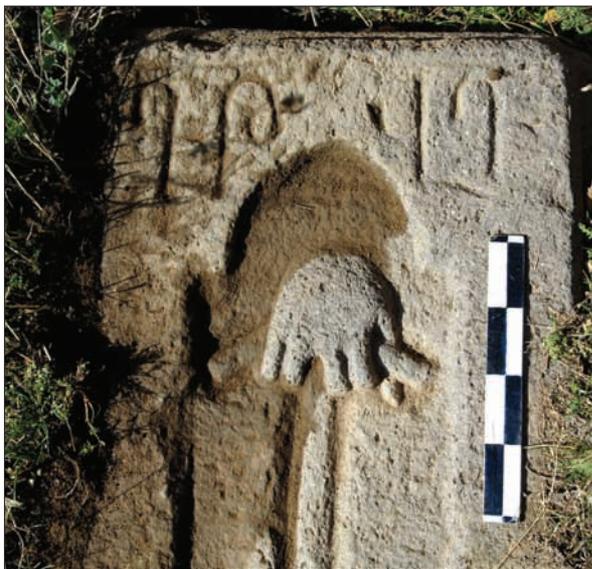
Նկ. 13. ձեռնափայտի օճիքսե գլխամասը դամբարանախցում, նկ. 14. օճիքսե գլխամասը մաքրելուց հետո (լուս.՝ Գ. Սարգսյանի, 2008 թ.), նկ. 15. գավազանաքանդակ Շառիվանքում (լուս.՝ Բ. Քորթոջյանի, 2010 թ.)

Խցի հարավային պատի տակ հայտնաբերվեց ձեռնափայտի (զավազանի) երկթեք ծայրերով սպիտակ օնիքսից գլխիկ (նկ. 13, 14): Վերջինս ունի ձեռնափայտի վերջնամասն ազուցելու համար փորված նիստուկ մետաղյա գամերի երկու անցքերով: Ի դեպ, ճիշտ նույն գլխիկով զավազան-ձեռնափայտի հարթաքանոպակ առկա է նաև Շատիվանքում գտնվող Դավիթ վարդապետի տապանաքարին (նկ. 15):

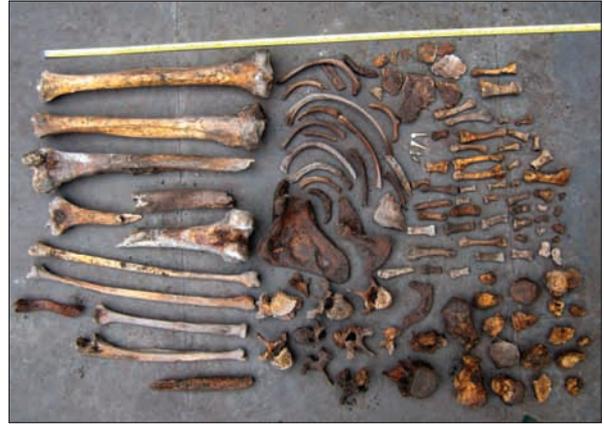
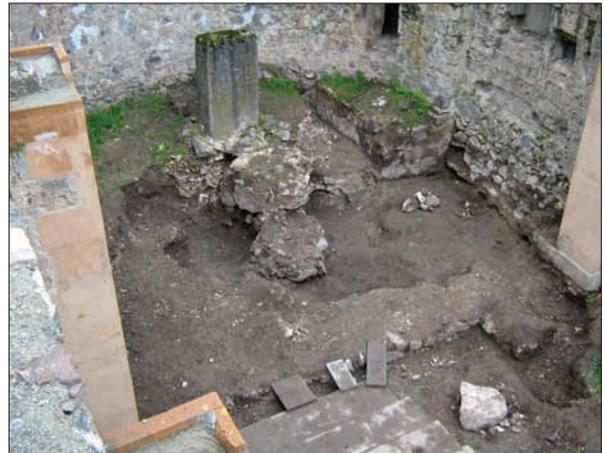
Նկ. 16. դամբարանախցից հայտնաբերված ոսկորները (լուս.՝ Գ. Սարգսյանի, 2008 թ.), նկ. 17-18. պեղավայրի և դամբարանի տեսքը պեղելուց հետո (լուս.՝ Ս. Այվազյանի, 2008 թ.)

Հանգուցյալի կմախքի ուսումնասիրությունը ցույց տվեց, որ կմախքն ամբողջական չէր (նկ.16): Բացակայում էին կոնքոսկրը, վերին ծնոտը, թերի էին ողնաշարը, կողոսկրերը, ձեռքերի մասերը: Ամբողջական էին ներքին ծնոտը, սրունքներն ու թաթերը: Գանգից առկա էին 3-4 փոքր կտորներ: Հանգուցյալի ոսկորներից փորձանմուշներ վերցնելուց հետո մնացած բոլոր ոսկորները վերաթաղվե-

Դամբարանախտուցը չափազույժ, բացված տղանցքը վերաշարվեց հանված քարերով, ժամանակավորապես պատվեց մոմլաթե թաղանթով և ծածկվեց հողի բարակ շերտով: Որոշվեց Դադի եկեղեցու վերականգնման նախագծում նախատեսել խցի պահպանությունն ու դիտարկման հնարավորությունը (պեղավայրի և դամբարանի տեսքը պեղելուց հետո, նկ. 17, 18):

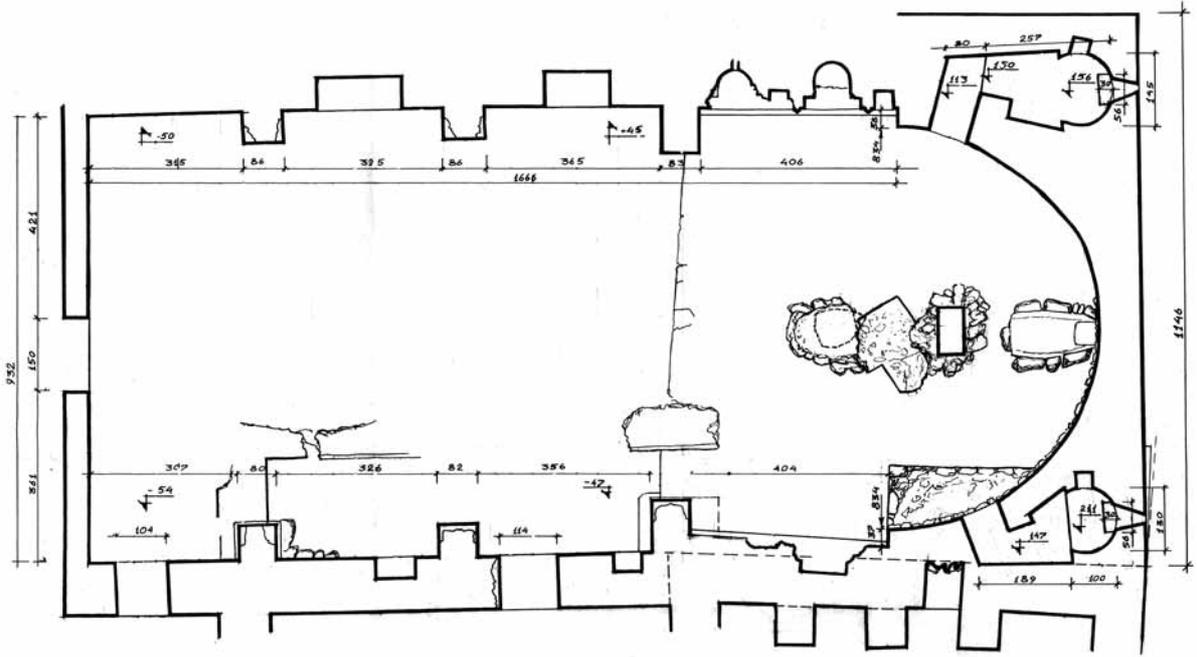
Աբ. Դաղի եկեղեցու հատակագիծը պեղումներից հետո (չափ.՝ Ս. Այվազյանի, 2008 թ.)

Դամբարանախույցն ամբողջությամբ գտնվում է եկեղեցու նախաբեմի կենտրոնական մասում՝ կոթողից արևմուտք: Խցի արևելյան ծայրը գտնվում է 2007 թ. հայտնաբերված ավերված կառույցի մնացորդի (վերոհիշյալ կրաշաղախե միջուկով պատի զանգվածը) տակ: Վերջինիս վրա էլ կանգնեցվել է, ընդ որում, արդեն կրաբետոնով, Դաղի եկեղեցու բեմի կենտրոնական մասի հայտնի կոթողը (նկ. 9): Սրանից հետևում է, որ հայտնաբերված դամբարանախույցն ավելի վաղ է կառուցվել, քան նրա վրա գտնվող ավերակը և կոթողը, իսկ Դաղի եկեղեցին, ինչպես փաստեցին դեռևս 2007 թ. պեղումները, կառուցվել է ավերված այդ կառույցի բեկորների վրա, այսինքն՝ եկեղեցին նույնպես ավելի ուշ է կառուցվել, քան դամբարանախույցը: Վերջինս եկեղեցուց հետո չէր կարող կառուցվել նաև այն պատճառով, որ եկեղեցին ավերակների վրա կառուցելուց հետո բեմի հատվածում անհրաժեշտ կլիներ փորել 260 սմ խորությամբ փոս և կատարել հուղարկավորություն, սակայն դա քիչ հավանական է, քանի որ թաղման համար բավարար կլիներ 80-120 սմ խորությունը (ինչպես կատարվել է կոթողի հետևի դիաթաղման դեպքում): Եթե նույնիսկ ընդունենք խցի՝ եկեղեցուց հետո կառուցվելը, ապա դժվար կլիներ բացատրել, թե ինչպես կարող էր հայտնվել եկեղեցուց առաջ ավերված մեծածավալ բեկորը եկեղեցուց հետո կառուցված դամբարանախցի վրա:

Պեղումների ընթացքում Դաղի եկեղեցու ներսում բացվեցին կոպտատաշ շարվածքով երկու պատերի մնացորդներ: Լայնական ուղղությամբ ձգվող պատը (նկ. 17, 18) սկսվում է եկեղեցու հյուսիսային պատի արևելյան որմնամույթից և շարունակվում դեպի հարավային պատի արևելյան որմնամույթը՝ 1 մ հեռու մնալով վերջինից: Այն շարված է դեպի արևմուտք նայող ճակատով միաշերտ, ճեղքած կոպտատաշ քարերով և պահպանվել է մեկ շարի բարձրությամբ: Երկայնական ուղղությամբ

գտնվողը (նկ. 5, 20) սկսվում է լայնական ուղղությամբ պատի վերջից միակտոր մեծ քարով և շարունակվում մինչև հարավային պատի արևմտյան որմնամույթը, ապա 90 աստիճան թեքվելով՝ մտնում է նրա տակ: Այս պատի հետագա ընթացքը պարզելու անհնարինությունը թույլ չի տալիս ավելի բնութագրել: Հստակ է միայն, որ գոյություն է ունեցել Սբ. Դաղի եկեղեցուց առաջ: Վերջինիս հարավարևմտյան որմնամույթի արևելյան կողմում՝ երկայնական պատից մոտ 10-20 սմ հեռավորության և որմնամույթի խարսխից 112 սմ խորության վրա, գտնվեց 25x33x191 սմ չափի ողորկ երեսով խաչքար (նկ. 21 և գծանկար): Ընկած դիրքից պարզորոշ երևում էր, որ խաչքարն իր նախնական տեղում չէ: Խաչքարի հաստությունը վերին մասում դանակածն էր և հասնում 2 սմ-ի: Հարթ մակերեսի վերևի մասում քանդակված է պարզ գծային խաչ՝ եռաճյուղ ավարտվող թևերով, որոնց ծայրերին կան գնդաձև փորվածքներ: Ստորին թևն ունի իջնող պոչուկ: Խաչքարի կողային հատվածներն ամբողջ երկարությամբ կտրատված են: Մի փոքր կտրվածք կա նաև ներքևից: Խաչքարն ունի ԺԱ-ԺԲ դարերին բնորոշ ոճական և գեղարվեստական առանձնահատկություններ:

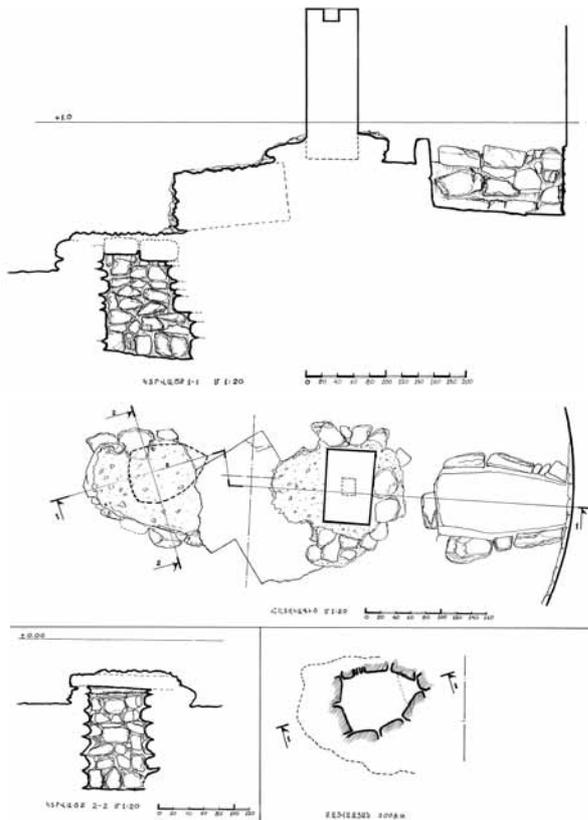
Խորանի կենտրոնական մասի կտրվածքը դեպի հյուսիս և հատակագիծը: Դամբարանի լայնական կտրվածքը և հատակագիծը (չափ.՝ Ս. Այվազյանի, 2008 թ.)

Ուշագրավ է թաղման խցի կառուցվածքը: Դամբարանախյուցն ունի ձվաձևություն հիշեցնող հատակագիծ, որի սուր ծայրն ուղղված է դեպի արևելք, սակայն արևմուտք-արևելք առանցքը 11 աստիճանով

շեղված է եկեղեցու առանցքից դեպի հյուսիս: Խցի հատակը 260 սմ-ով ցածր է բեմի կենտրոնական մասում գտնվող կոթողի հիմքից, վերջինս համապատասխանում է Դաղի եկեղեցու բեմի մակարդակին:

Խցի հատակը 36 սմ-ով ցածր է նույնիսկ փոքր բազիլիկայի հատակից: Ներսում հատակագծային չափերն են՝ երկայնական առանցքով (արևելք-արևմուտք)՝ 107 սմ, լայնական առանցքով՝ 72 սմ, բարձրությունը՝ 132 սմ: Հասկանալի է, որ նշված չափերով խցի մեջ ավանդական ծիսակարգով դիաթաղում (մեջքի վրա պառկած, գլուխը դեպի արևմուտք) հնարավոր չէ կատարել: Թաղումն իրականացվել է փայտե գահին նստած վիճակում: Դիակի աջ կողմում կամ աջ ձեռքին եղել է ձեռնափայտ-գավազան (հիշեցնենք, որ գավազանի գլխիկը գտնվել է խցի հարավային պատի տակից, այսինքն՝ նստած դիակի աջ կողմից):

Դամբարանախույցը կառուցված է տեղական անտաշ, ամուր քարատեսակով և ավազաքարով, առանց շաղախի: Այն իր ամբողջ ծավալով իջեցված է փափուկ ավազաքարից կազմված մայր հողի մեջ: Արևելյան նեղացող մասում քարերը տեղադրված են միմյանց վրա՝ ծայրերը մի փոքր առաջ (նկ. 19): Բարձրության կեսից վերև դամբարանի երկայնական չափը փոքրանում, դառնում է 81 սմ, որի հետևանքով երկայնական կտրվածքում դամբարանը նմանվում է բազկաթռուի՝ կրկնելով գահին նստած մարդու ուրվագիծը (տես գծագիրը), ինչը ևս փաստում է, որ խույցը կառուցվել է հատուկ տվյալ թաղման համար: Դամբարանը ծածկված է լայնական ուղղությամբ ձգված 20-22 սմ հաստությամբ երկու սալաքարերով, որոնցից արևմտյանը 7 սմ-ով մյուսից բարձր է տեղադրված: Ծածկի սալաքարերի վրա դրսից լցված է մասն քարերով կրաշաղախի՝ 3-5 սմ հաստությամբ շերտ: Լցված շաղախի մեջ կա նաև կղմինդրի եզրամասի մի բեկոր: Խցի ներկայիս ծածկը հնարավոր է, որ նախնականը չէ, և արվել է ավելի ուշ: Նմանատիպ կառույցները սովորաբար ունենում են կեղծ թաղ կամ զմբեթանման ավարտ՝ պատերին համահունչ շարվածքով: Դրսում դամբարանախցի հյուսիսային պատի վերին եզրագիծը բացվում է մայր հողին հավասար, իսկ հարավային պատինը բնահողից բարձր է մոտ 40 սմ: Այս տարբերությունը կարելի է բացատրել տեղանքի՝ երբեմնի հյուսիս-հարավ թեքությամբ:

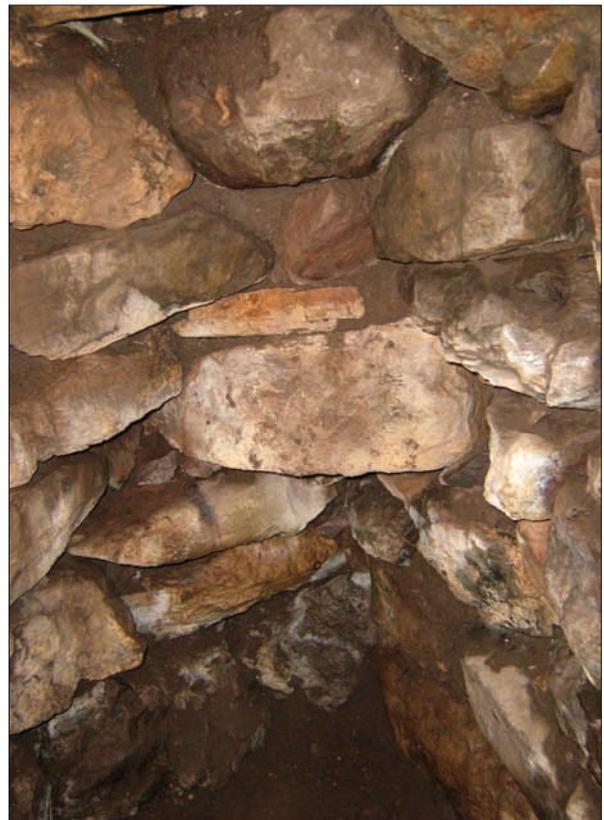
Նկ. 19. Դամբարանախցի արևելյան անկյունը (ուս.՝ Ս. Այվազյանի, 2008 թ.)

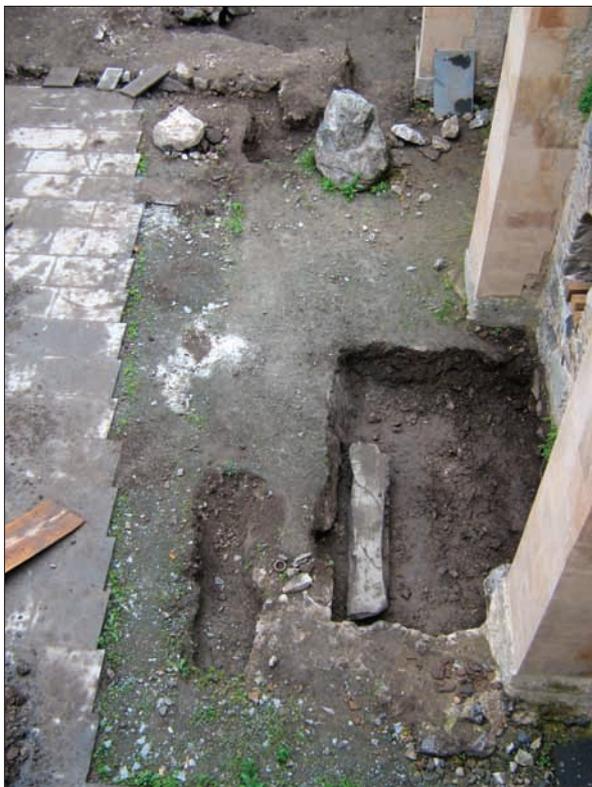
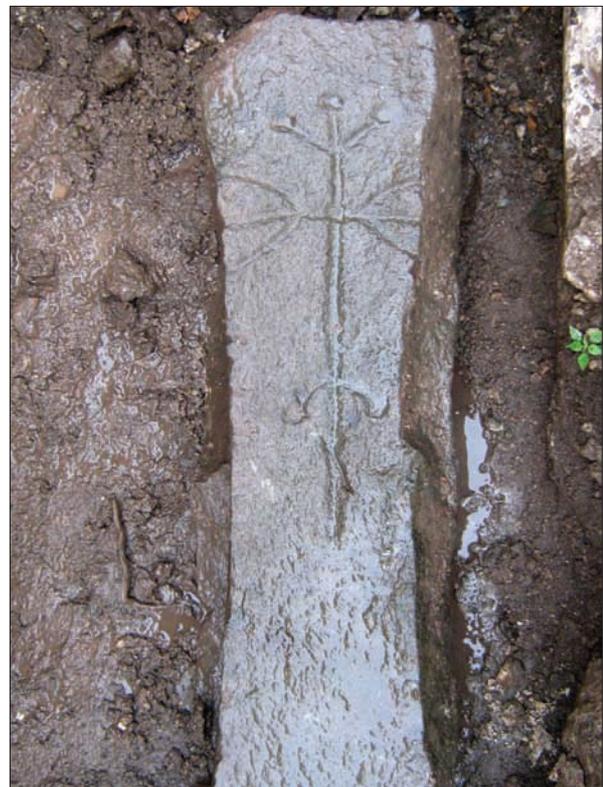
Նկ. 20-21. հայտնաբերված երկայնական ուղղությամբ պատը և խաչքարը (ուս.՝ Ս. Այվազյանի, 2008 թ.)

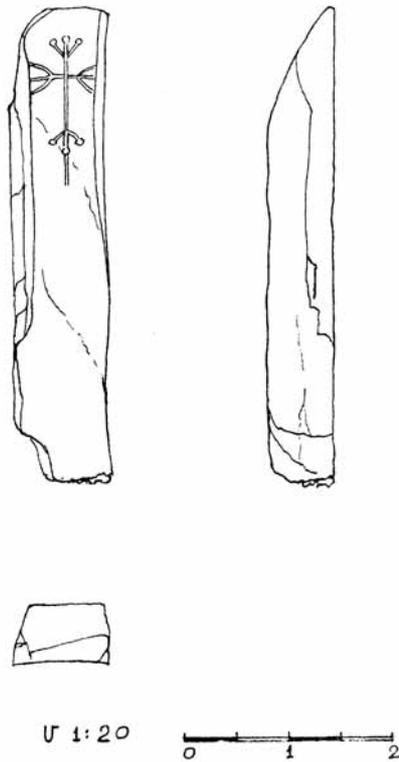
Խաչքարի գծանկարը (հեղ.՝ Ս. Այվազյանի)

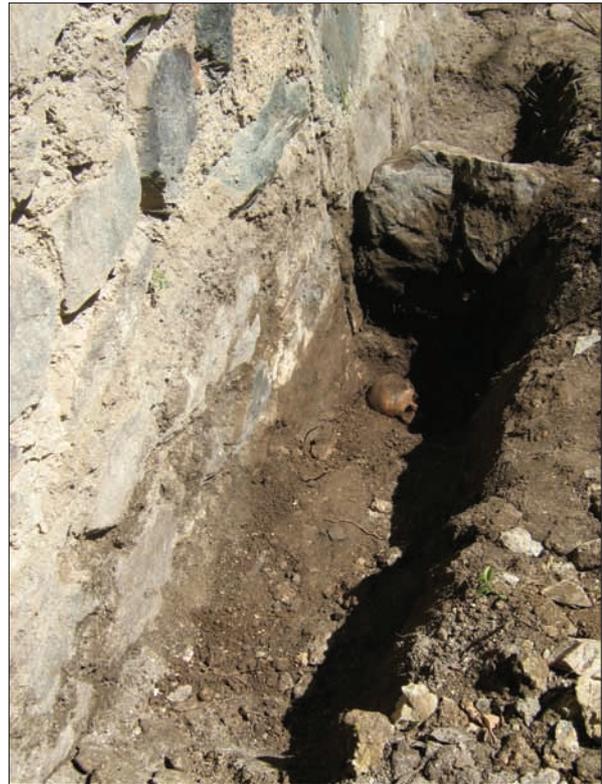
Նկ. 22-23. արևելյան կողմի դիաթաղումները և Դաղի եկեղեցու արևելյան պատի բացված հիմնապատը (լուս.՝ Ս. Այվազյանի, 2008 թ.)

րում առանց տապանաքարերի (նկ. 22): Թաղումները կցված են Դաղի եկեղեցու արևելյան ճակատի տակ բացված հիմնապատին (դրա մասին՝ ստորև) և ակնհայտորեն կատարված են ավելի ուշ: Այս թաղումները հաստատում են դեռևս ավելի վաղ արտահայտած մեր կարծիքը<sup>9</sup>, որ համալիրի այս մասում եղել են թաղումներ, և, ամենայն հավանականությամբ, այստեղ գերեզմանոց է: Խուզահորում չհայտնաբերվեց խնդրո առարկա պատի շարունակություն դեպի արևելք: Փոխարենը Դաղի եկեղեցու արևելյան ճակատի հիմքում բացվեց նույն ճակատի հարթությունից մոտ 15 սմ դուրս եկած և նրանից մի փոքր շեղված հիմնապատ (նկ. 23), որի հարթությունը մոտավոր համընկնում է փոքր բազիլիկի արևելյան ճակատի հետ: Հաշվի առնելով շինարարական տեխնիկայի և շարվածքի տարբերությունները՝ վստահաբար կարելի է ասել, որ Դաղի եկեղեցին կառուցվել է այս հիմնապատից հետո՝ շարվելով նրա վրա: Նշված հիմնապատը սերտորեն առնչվում է խնդրո առարկա անկյունային պատի և փոքր բազիլիկ եկեղեցու հետ և կարող է կազմել նրանց մի մասը: Այդ կապը պարզելու համար անհրաժեշտ է այս մասում ևս պեղումներ կատարել: Որոշեցինք դա թողնել պեղման հաջորդ փուլին, իսկ բացված խուզահորում կատարվեց հողի հետլիցք:

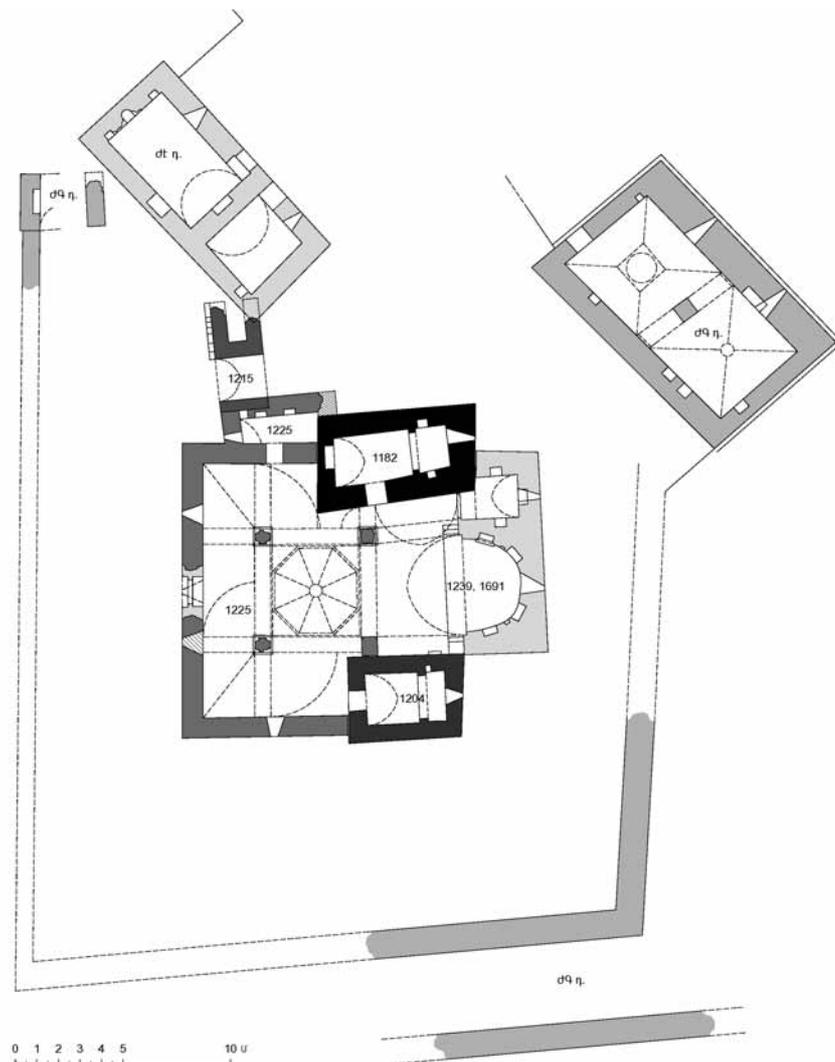
Խաթրավանքի գլխավոր հատակագիծը (չափ.՝ Է. Աբրահամյանի և Ս. Կարապետյանի, 2005 թ., հրատ. պատրաստեց Ճարտ. Ա. Դակոբյանը, 2012 թ.)

Վերոնշյալ շինարարական փուլերն առավել ակնառու դարձնելու նպատակով ներկայացնում ենք վանական համալիրի վեց հիմնական փուլերից բաղկացած հատակագծային փոփոխություններն ու զարգացումները:

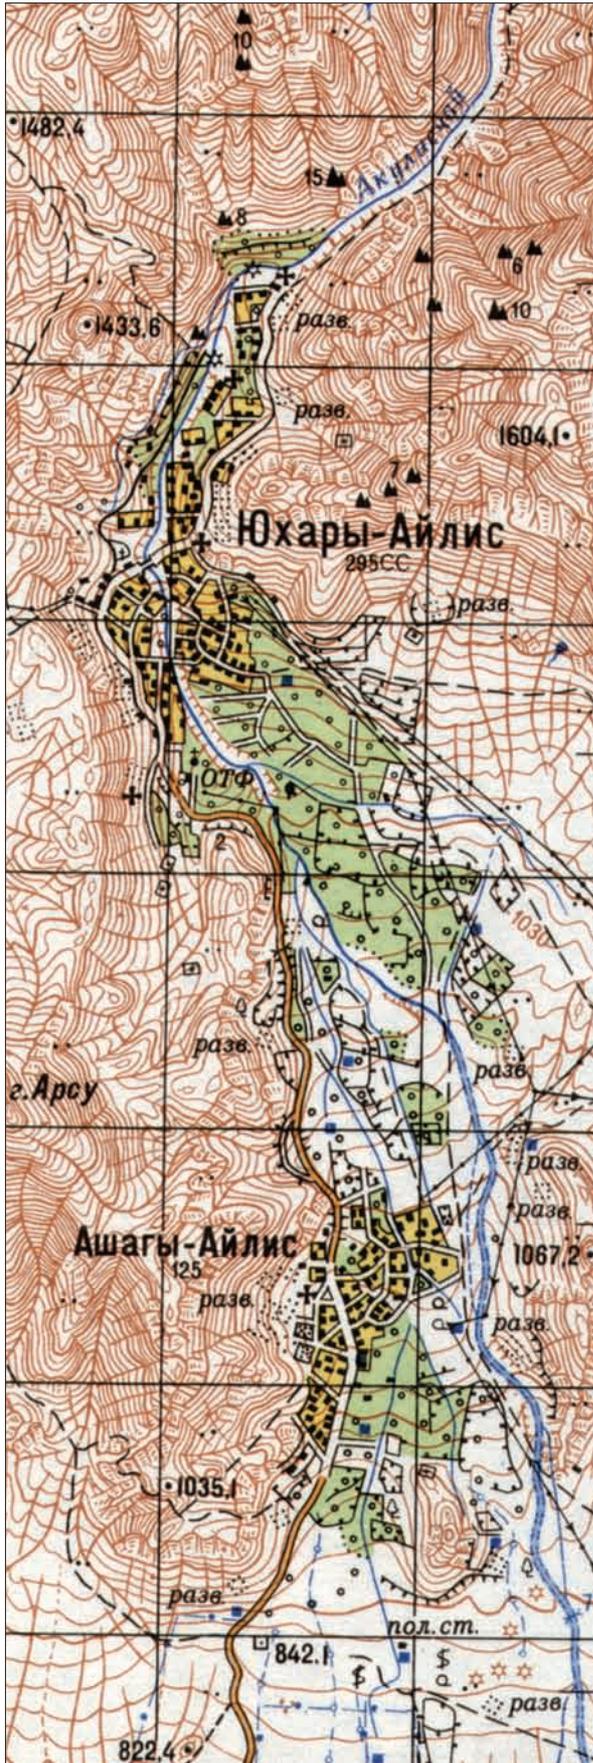
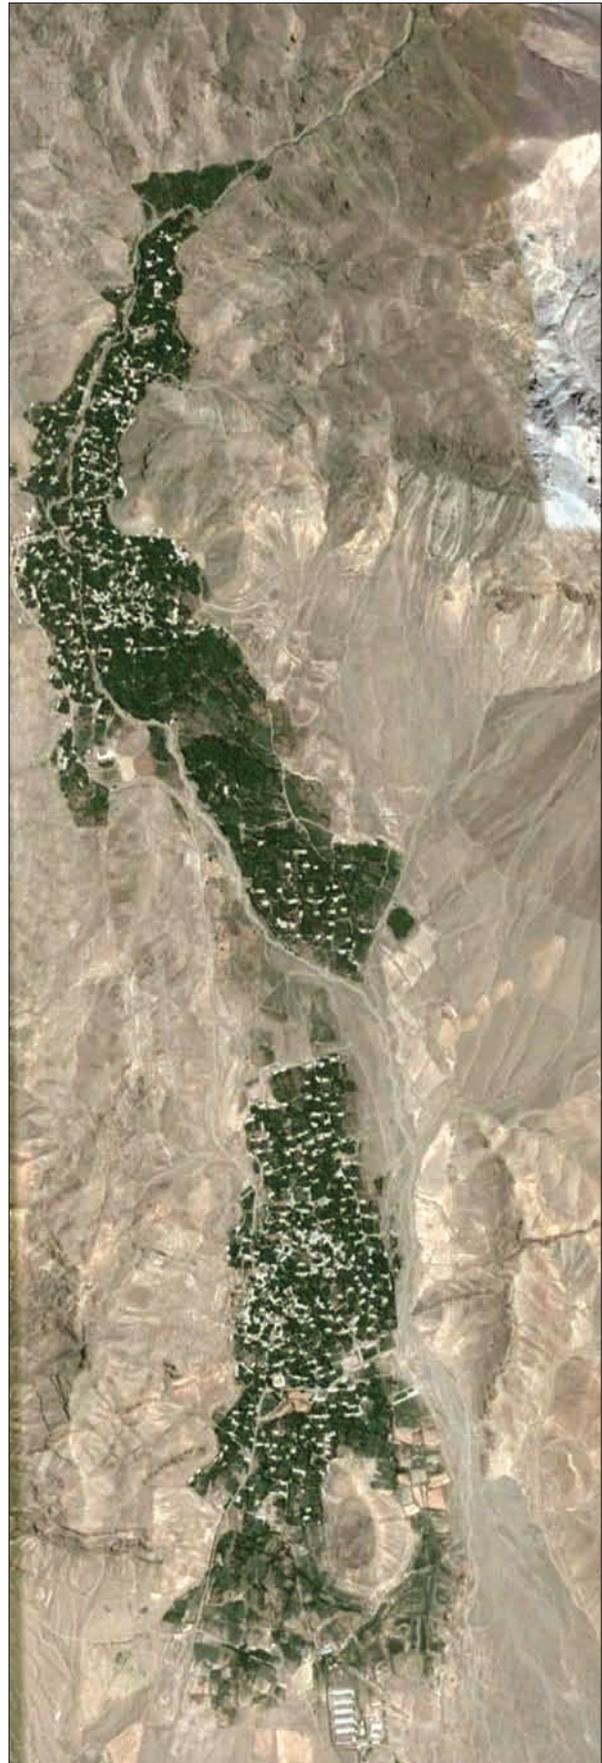
Վերին և ներքին Ագուլիս գյուղերի և հարակից տարածքի համույթն ըստ ԽՍՀՄ զինվորական գլխավոր շտաբի 1:50.000 մասշտաբի քարտեզի (1977 թ.) և 2011 թ. հուլիսի 17-ին տիեզերքից կատարված լուսանկարի (լուս.՝ Google Earth)

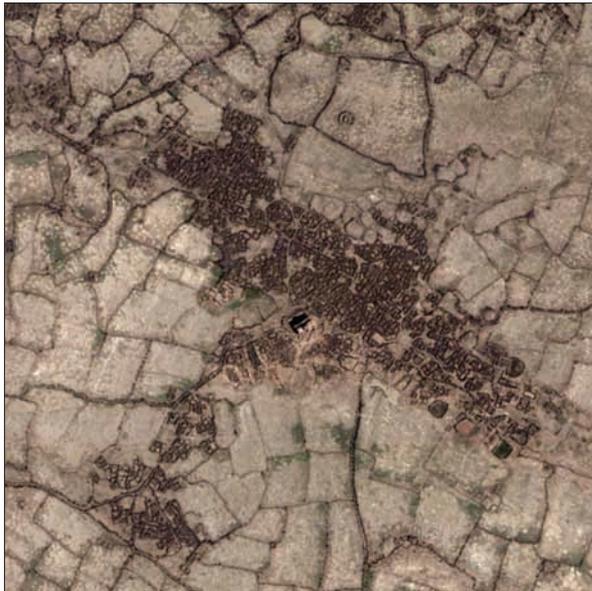
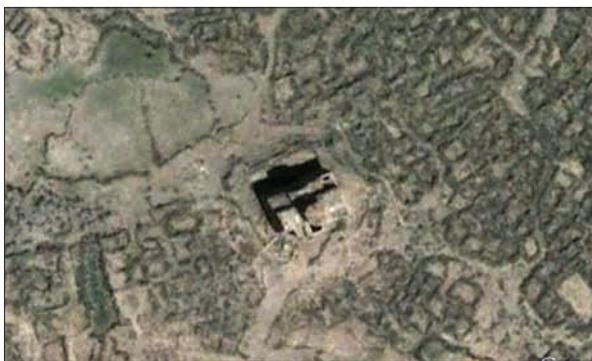
Մրեն. քաղաքատեղիի կենտրոնական մասի և եկեղեցու տեսքը տիեզերքից (լուս.՝ Google Earth, 2002 թ.)

եռաճյուղ, մեծագույն մասով անկանոն և խճողված հատակագծերով, մոտ 300 առավելաբար բնակելի կացարանների մնացորդներով խիտ կառուցապատված տարածք, որի գրեթե կենտրոնում տեղադրված է Կաթողիկե եկեղեցին, իսկ բնակելի թաղամասերին բոլոր կողմերից հարակցում են ոչ բարձր քարաշար պարիսպներով սահմանազատված նույնպես անկանոն հատակագծերով հողակտորները, որոնք բնակավայրի շեն ժամանակ պատված են եղել մրգատու այգիներով. «Ընդհանուր տեսութեամբ յերկուս բաժանեալ էր Մրեն, տունք և այլ շինուածք ի մի կողմն, և ի միսն այգեստանք...»<sup>7</sup>:

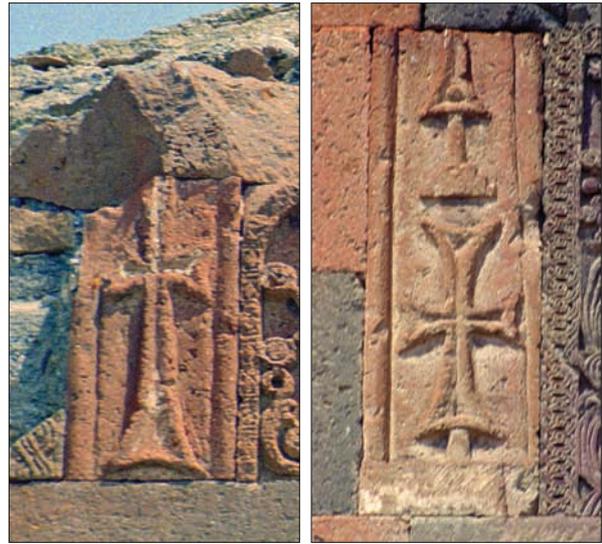
Սրեն. Կաթողիկե եկեղեցու արևմտյան և հարավային ճակատներից արտաքուստ ագուցված քառակող կոթողի բեկորները (լուս.՝ Ս. Կարապետյանի, 2000 թ.)

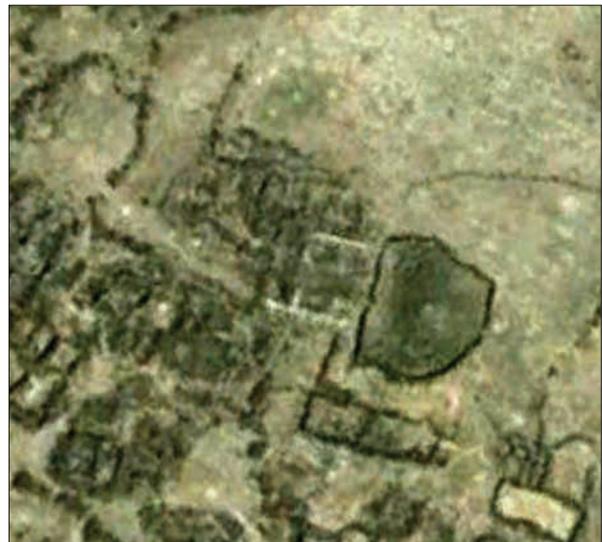
Սրեն. կենտրոնագմբեթ եկեղեցու մնացորդների տեսքը տիեզերքից (լուս.՝ Google Earth, 2002 թ.)

Եկեղեցիներից մեկը գտնվում է քաղաքատեղիի հարավարևելյան կողմում՝ Կաթողիկե եկեղեցուց 350 մ արևելք (փոքր-ինչ հարավ-արևելք ուղղությամբ)՝ բնակելի թաղամասի մեջ: Աշխարհագրական կոորդինատներն են՝ N 40°14' 29.54", E 43°40' 00.00": Սրա մնացորդները սպիտակին են տալիս կրաշաղախով կառուցված լինելու պատճառով և դրանով իսկ զանազանվում են քաղաքատեղիի բազմաթիվ այլ շինությունների ավերակներից: Ունի կենտրոնագմբեթ հորինվածք և մոտավորապես 20 x 23 մ արտաքին չափեր:

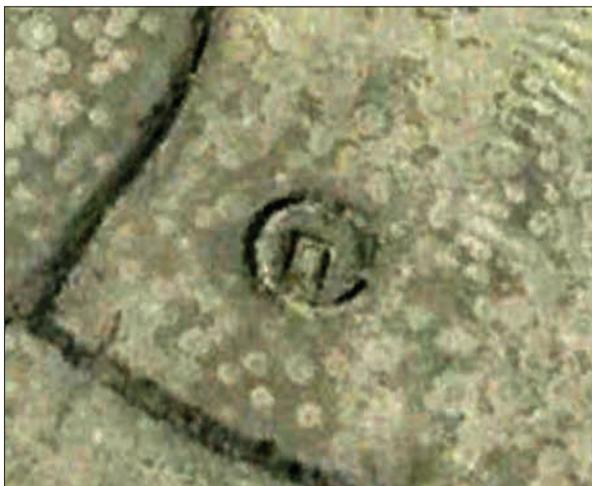
Մրեն. բլուրածն հատակագծով եկեղեցու նմանվող մնացորդների տեսքը տիեզերքից (ուս.՝ Google Earth, 2002 թ.)

Եկեղեցու նմանվող երկրորդ կառույցի մնացորդները գտնվում են քաղաքատեղիի հյուսիսային կողմում՝ բնակելի թաղամասերից փոքր-ինչ մեկուսի դիրքով: Աշխարհագրական կոորդինատներն են՝ N 40°14' 42.12", E 43°39' 44.87": Կառույցը բլուրածն է և ունի մոտ 24-25 մ տրամագիծ: Այլ խոսքով,

եթե ապագա հնարավոր ուսումնասիրությունները պարզեն, որ ավերակը եկեղեցի է, ուրեմն կարող է բացահայտվել թերևս Ջվարթնոցի հորինվածքը կրկնած մի նոր եկեղեցի (կասկածը, որ այս մեկը կարող է և եկեղեցի չլինել, հիմնված է որմերի ավելի թուխ գույնով, մինչդեռ կրաշաղախի պարագայում դրանք սպիտակին են տալիս):

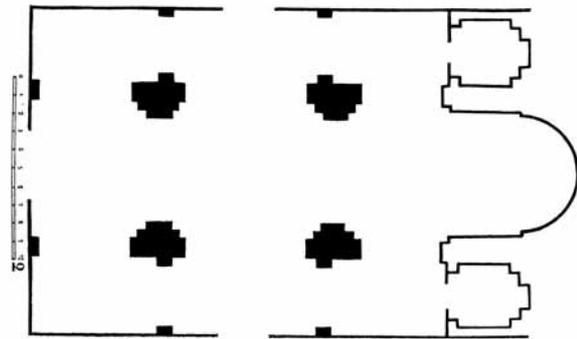
Մրեն. Կաթողիկե եկեղեցու առաջին չափագրությունը (հեղ.՝ հայր Ներսես Սարգսյան)

**Ճարտարապետություն.** Մրենի Կաթողիկե եկեղեցու ճարտարապետական նկարագրին (ինչպես և վիմագրերի վերծանության խնդրին) առաջինն անդրադարձել է հայր Ն. Սարգսյանը. «Չփառահեղ մեծութենե եկեղեցոյս՝ համարիմ ճշդի ասացեալ թէ թանձրութեամբ որմոցն և քարանցն ստուարութեամբ և սեանցն չորեցուն և կամարացն ձգելոց՝ զանազանե քան զբազում հոյակապ եկեղեցեոք Շիրակայ որ յայսկոյս են Ախուրեան գետոյ. ընդ Շիրակաւանին կշռեալ՝ սա լայնանիստ է քան զնա. թէպէտ փոքր մի կարճագոյն. այլ ընդ կաթողիկէին Անույ երկրորդ է սա, իշխելի ասել և նորին ճարտա-

շատ հոգևորականը մինչև իսկ եկեղեցու հատակագիծը ներկայացնելու փորձ է կատարել<sup>28</sup>:

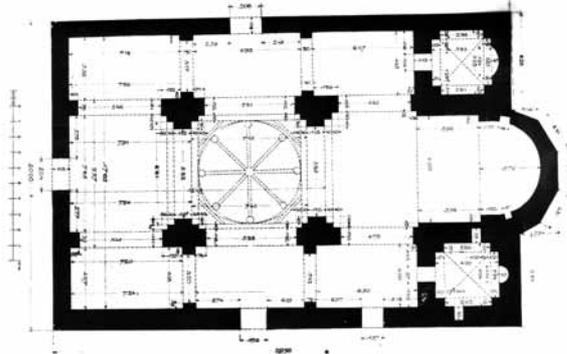
Մրեն. Կաթողիկե եկեղեցու հատակագիծն ըստ Թ. Թորամանյանի

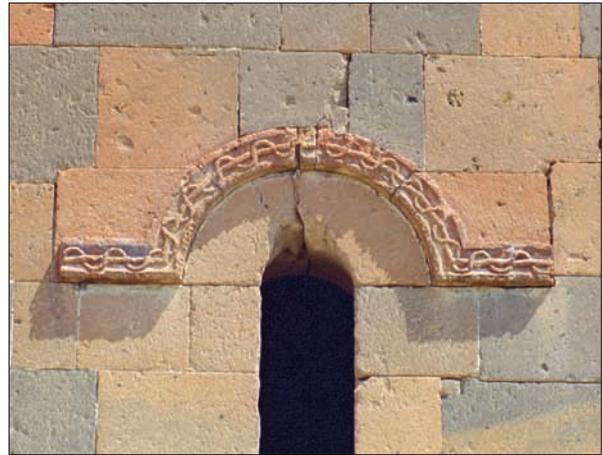
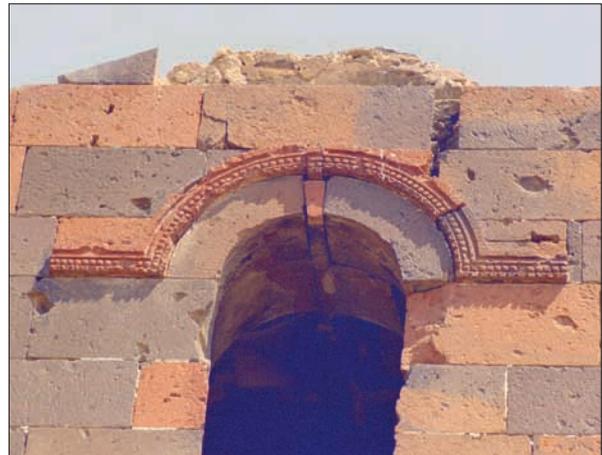
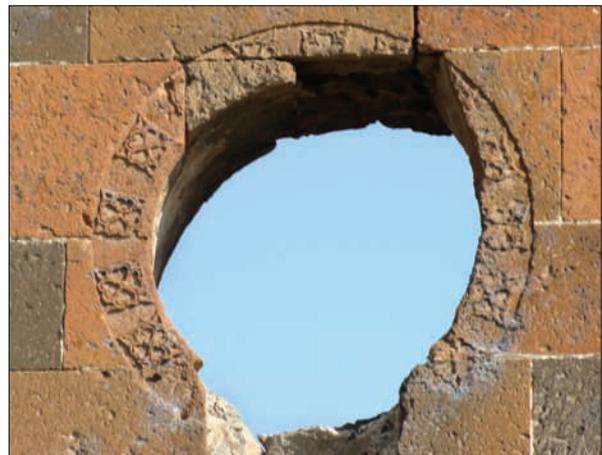
Մրեն. Կաթողիկե եկեղեցու հարավային (լուս.՝ 2000 թ.) և հյուսիսային (լուս.՝ Սեպուհ եպս. Չուլջյանի, 2011 թ.) ճակատներից բացված լուսամուտների պսակներ և շրջանակ

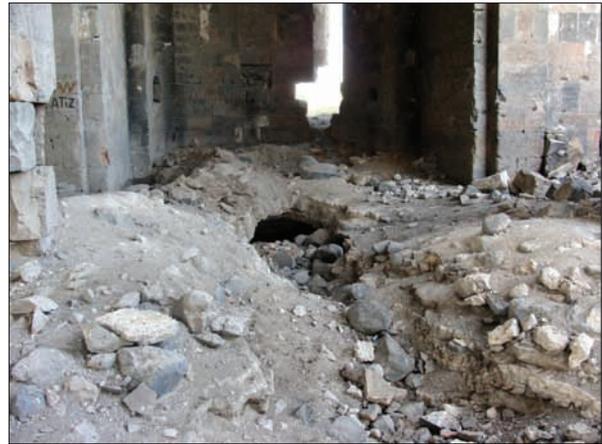
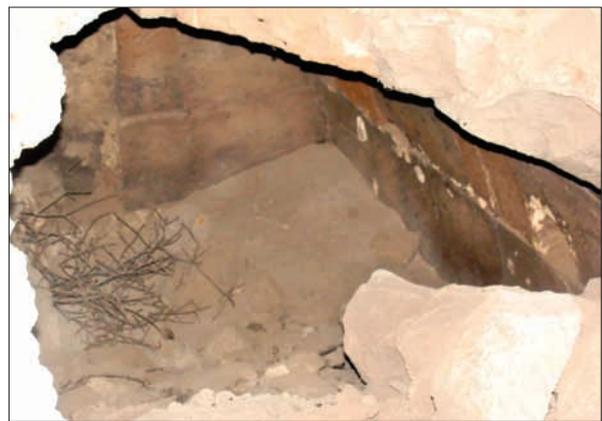
Կաթողիկե եկեղեցու խորանի ներքո գտնվող թաղակապ սենյակը՝ ավերակված զանձախույզների ձեռքով (լուս.՝ Սեպուհ եպս. Զուլջանի, 2011 թ.)

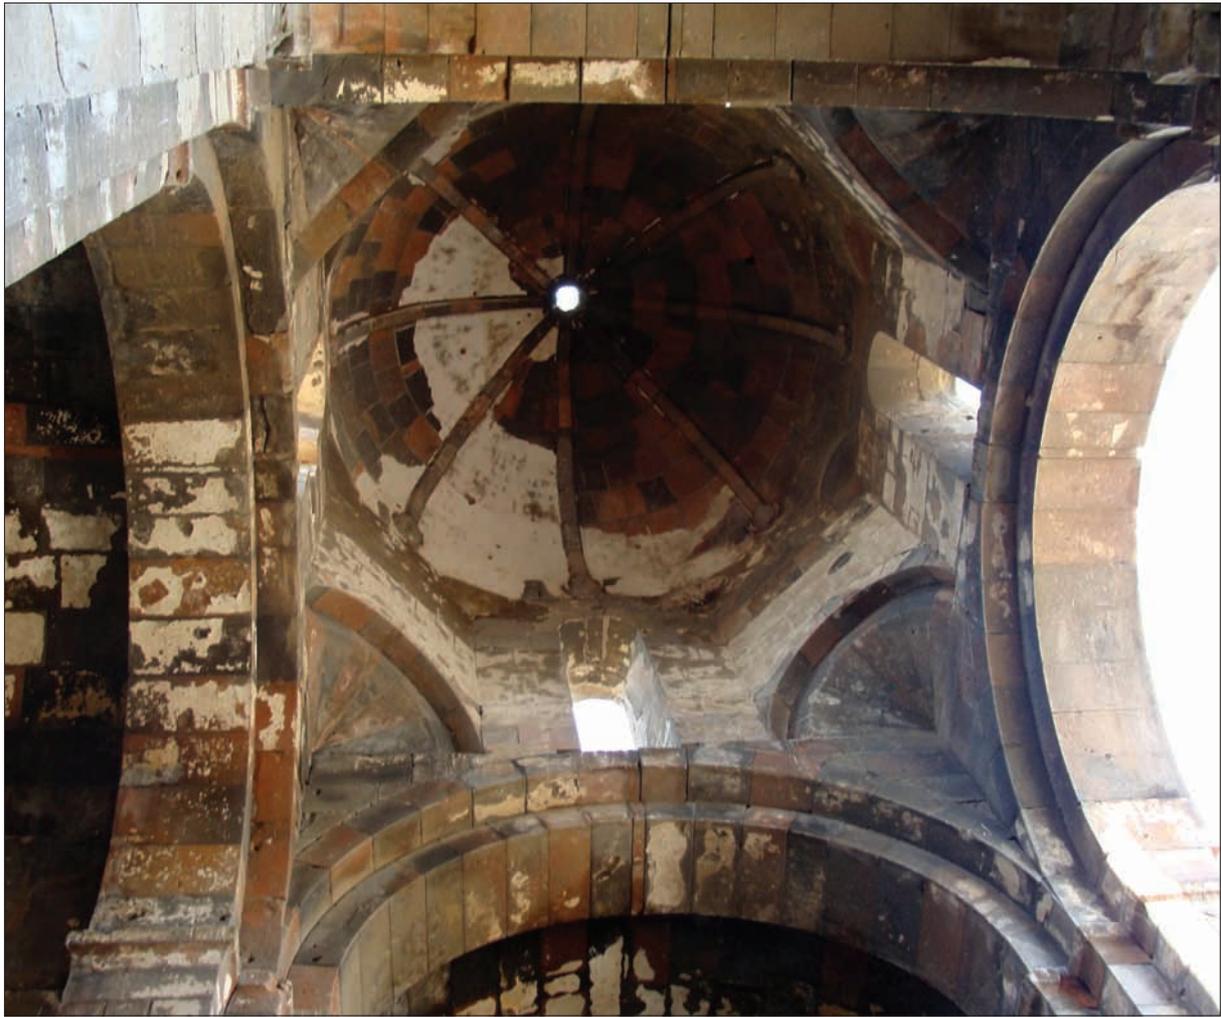
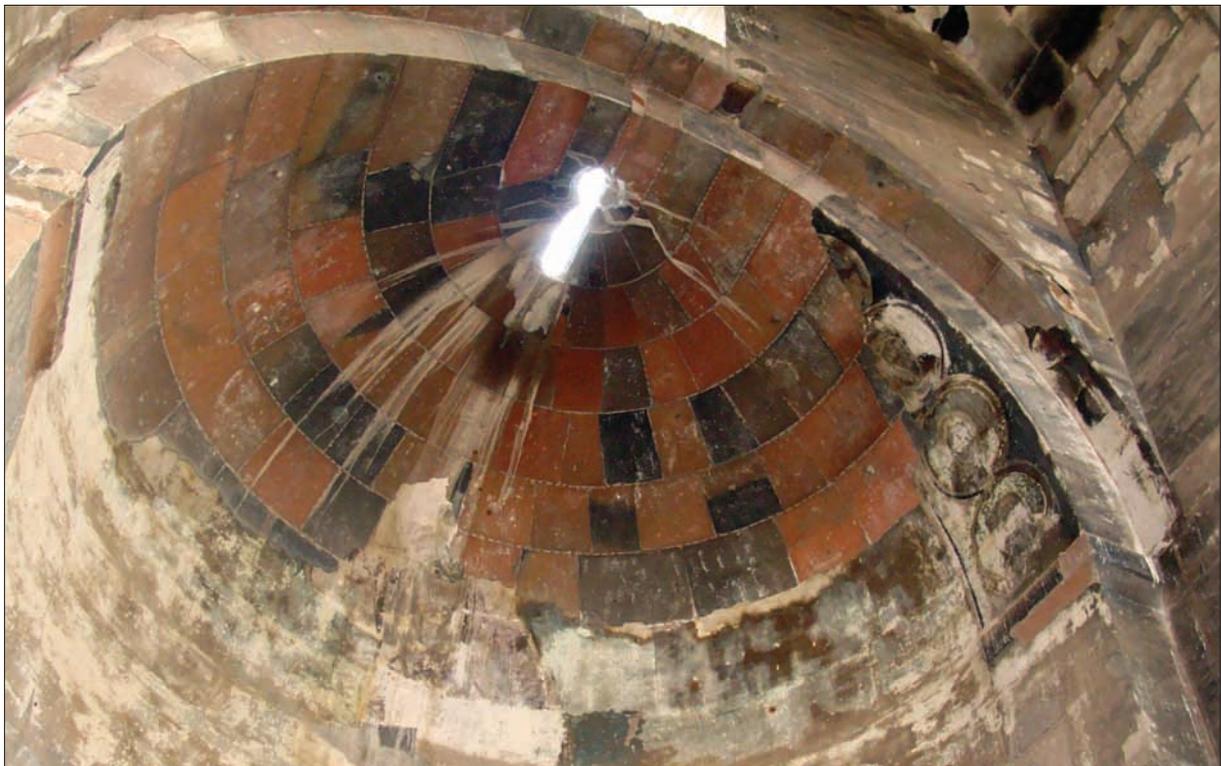
Մրեն. հատվածներ Կաթողիկե եկեղեցու գմբեթի և խորանի գմբեթարդի մերքին ծավալներից (լուս.՝ Սեպուհ եպս. Զուլքյանի, 2011 թ.)

Եկեղեցին ներքուստ ամբողջապէս սվաղված է եղել, և տեղ-տեղ դեռևս նկատելի է նաև որմնանկարագարդ: Քիչ թէ շատ բարվոք դրոթյան մեջ են խորանի գմբեթարդի հարավային կողմում միմյանց հաջորդող մեղալիոնակերպ սրբապատկերները (պահպանվել է երեք ամբողջական և 1 հատվածական սրբապատկեր). «Խորանի կիսաբոլորակը ծեփուած է եւ վրան առաքեալներու ուրուագծերը քանդակուած են պարզ ակօսներով, ինչ որ կիսաւարտ մնացած է»<sup>51</sup>:

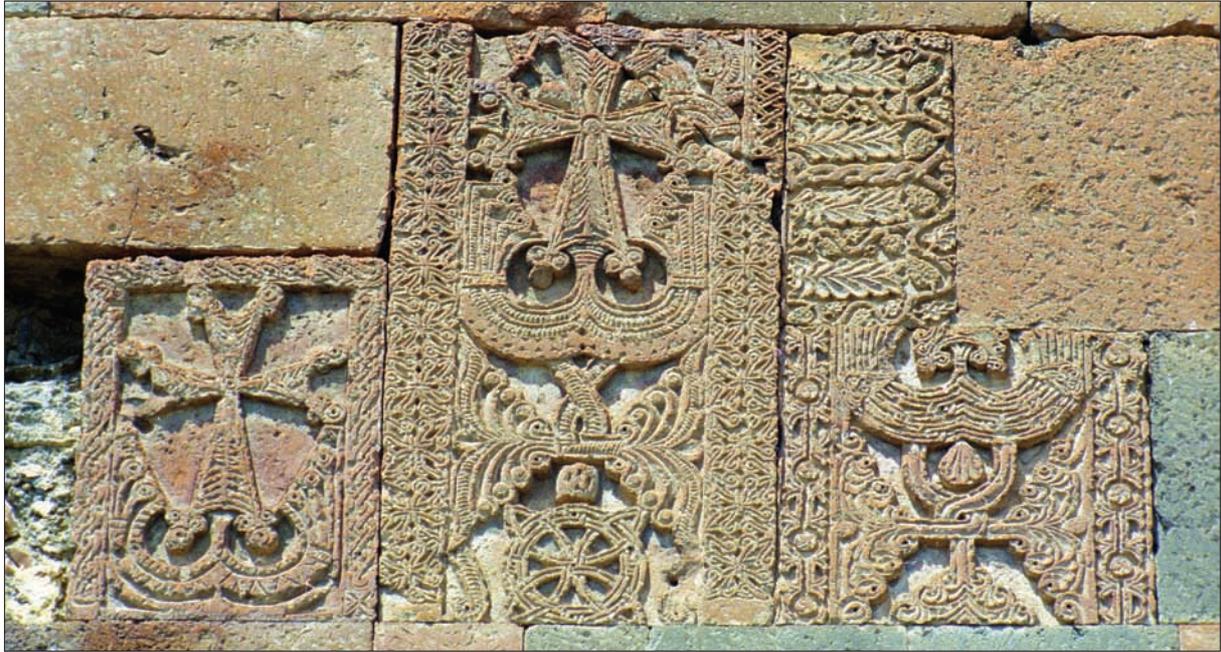
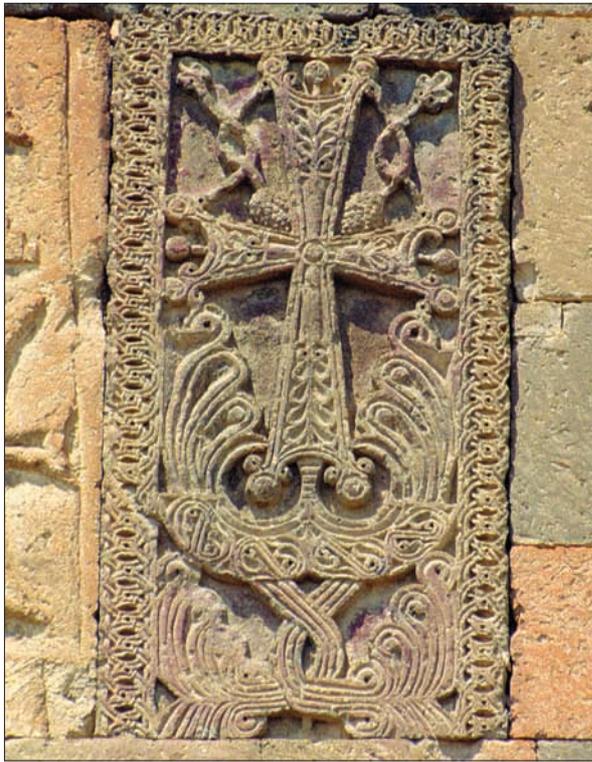
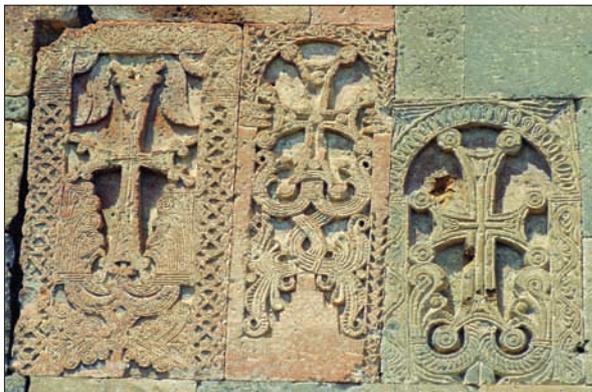
Կաթողիկէ եկեղեցու հարավային որմին ԺԳ դարի նորոգութեան ժամանակ արտաքուստ ազուցված խաչքարերը (լուս.՝ 2000 թ.), որոնք 2005-2006 թթ. որմի այդ հատվածի փլուզումից հետո հայտնվել են փլատակների մեջ

ման հետևանքով, իսկ մնացած 30-ը (12-ը՝ ներքուստ, իսկ 18-ը՝ արտաքուստ) փլատակների մեջ է հայտնվել 2005-2006 թթ. հարավային ճակատի մեծագույն մասի փլուզումից ի վեր:

Խաչքարերի վերաբերմամբ հարկ է նաև նշել, որ ազուցելիս հեռացվել են նրանց ստորին ելուստները, որոշ խաչքարեր տուժել են նաև վերին կամ ստորին, մի քանիսը՝ նաև կողային հատվածներից: Մեկ խոսքով՝ ակնհայտ է, որ եկեղեցին նորոգելիս առանձին կարևորություն չի տրվել խաչքարերի գեղարվեստական նշանակությանը: Դրանք գործածվել են որպես հարմար և պատրաստի շինանյութ:
