## ԴԱՂԻ ՎԱՆՔՈՒՄ 2008 Թ. ԿԱՏԱՐՎԱԾ ՊԵՂՈՒՄՆԵՐԸ

Սամվել Այվազյան, Գագիկ Սարգսյան

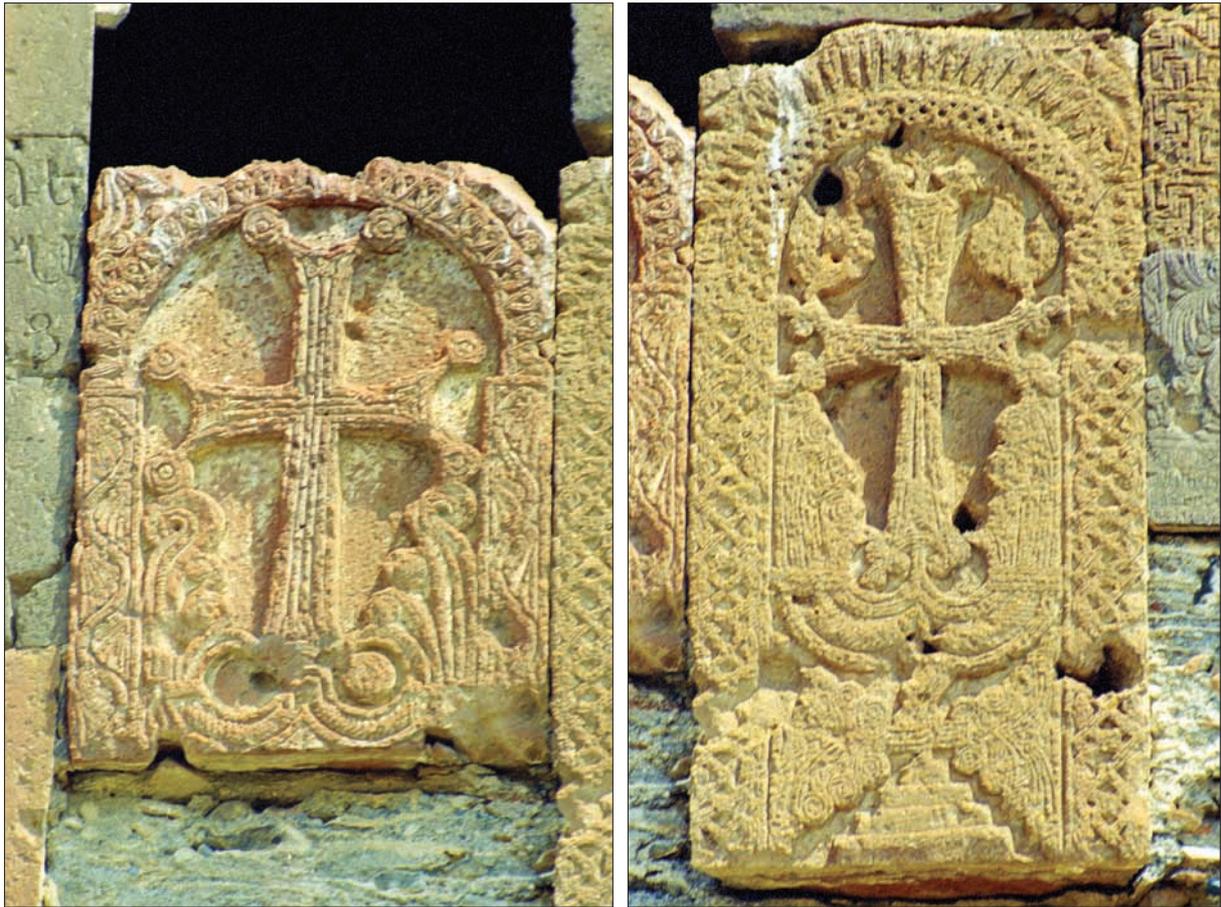
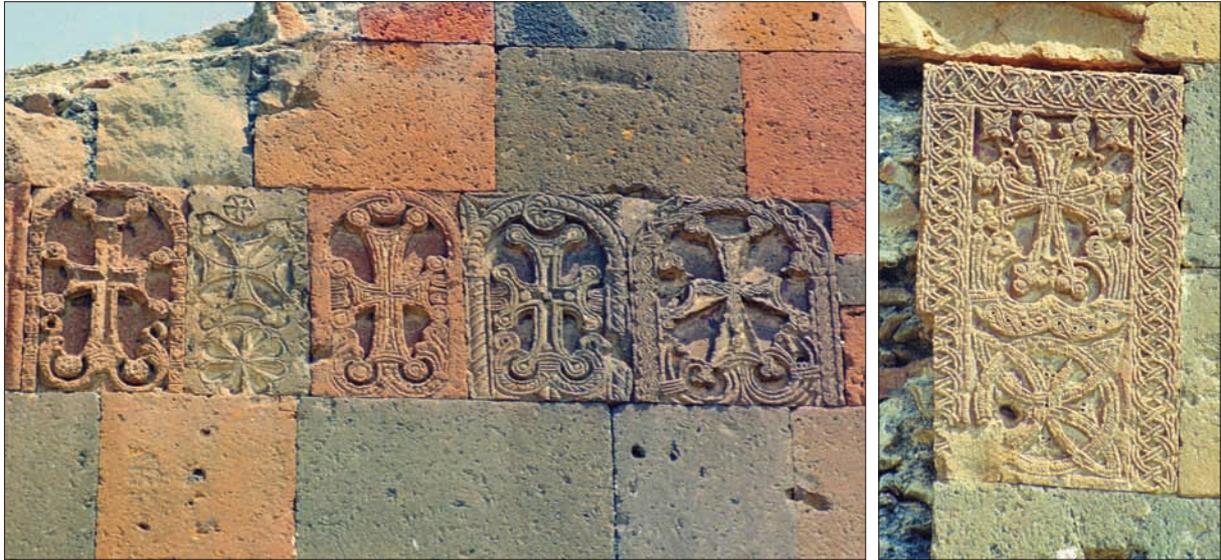
Կաթողիկե եկեղեցու արևմտյան որմին ժԳ դարի նորոգության ժամանակ արտաքուստ ագուցված խաչքարերը (լուս.՝ 2000 թ.), որոնք դեռևս հարատևում են իրենց նախնական տեղում

Ինչ վերաբերում է ԺԳ դարում իրականացված նորոգությունների ժամանակ եկեղեցու որմերին ընդհանուր թվով ագուցված 51 խաչքարերին, ապա

նրանցից 16-ն արտաքուստ ագուցված է եղել արևմտյան (դրանցից 8-ը դեռևս տեղում է), իսկ 35-ը՝ հարավային ճակատին: Վերջիններիցս 23-ն ագուցված է եղել որմի արտաքին, իսկ 12-ը՝ ներքին երեսապատի մեջ, ընդ որում, դեռևս մինչև 1950-ական թթ. նրանցից 5-ն անհետացել է եկեղեցու հարավարևմտյան անկյանը հարող հատվածի փլուզ-

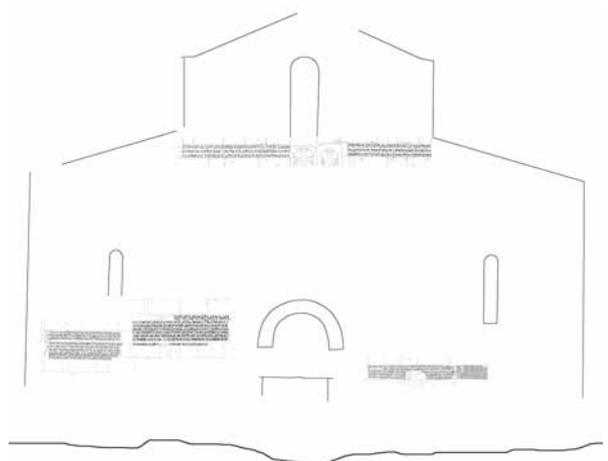
Կաթողիկեն եկեղեցու արևմտյան ճակատին առկա վիճագրերի տեղադրության սխեմա

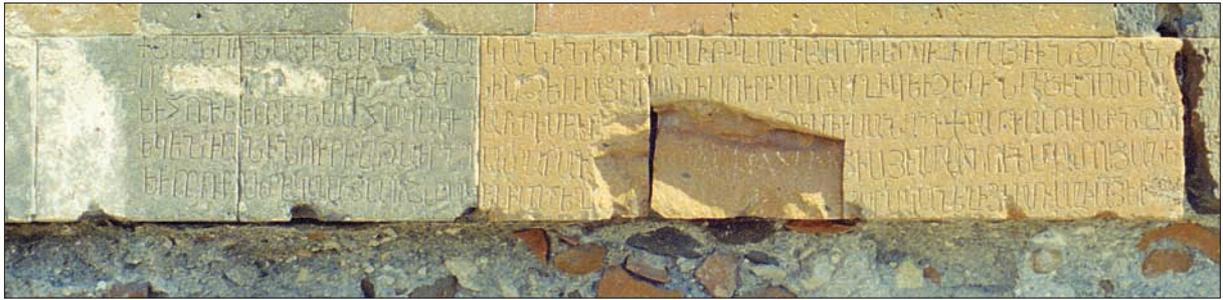
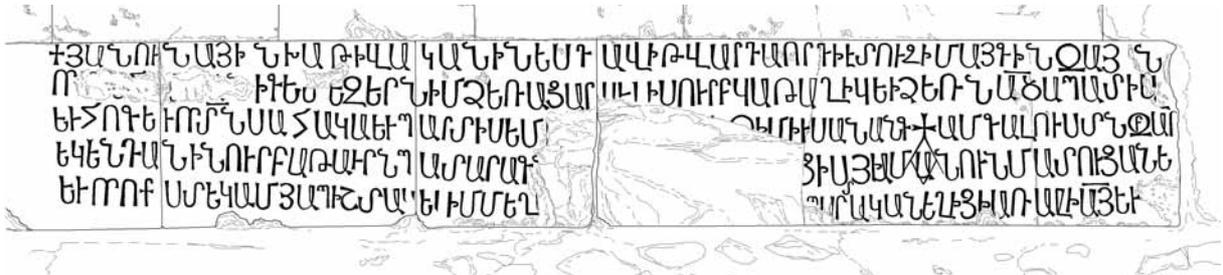
Կաթողիկե եկեղեցու արևմտյան ճակատի 992 թ. արձանագրության (NՊ Բ) լուսանկարն ու գրչանկարը

**Բ.** Արևմտյան ճակատին, 5 տող.

*Յանուն ա(ստուծոյ) ի ՆԽԱ (992) քիվականիս եւ Դաւիթ Վարդա որդի ետու զիմ այգին զայն | որ ... ի գետեզերն իմ ձեռաց արկել ի սուրբ Կաթաղիկե ի ձեռն աստուածապատիվ | եւ հոգետր տեսոն Սահակայ եւ պարտիս եմ [ընգեցեալ մինչ ի] միս {ան}անգամ գալուստն զբար/եկենդանին ուրբաբ արն պատարագ[ն յամենայն եկեղե]ցիս յիմ անուն մատուցանե եւ որ որ ստե կամ յապիշտակել իմ մեղ[ացս եւ իմ ազգի մեղաց] պարտական եղիցի առաջի աստուծոյ եւ | [աստուծոյ յաստուծոյ դատապարտ եղիցի եւ մասն եւ բաժին ընդ իսաչահանս կրեց: | իսկ կատարիչ գրոյս արինեալ եղիցին յաստուծոյ եւ յամենայն սրբոց]:*

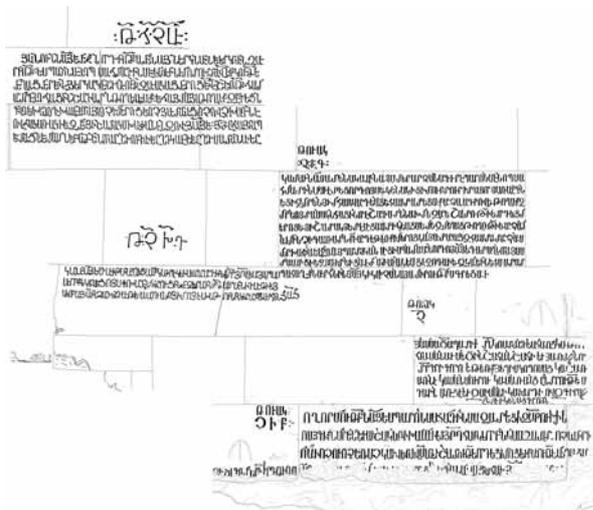
Կաթողիկե եկեղեցու հարավային ճակատին առկա վիճագրերի տեղադրության սխեմա

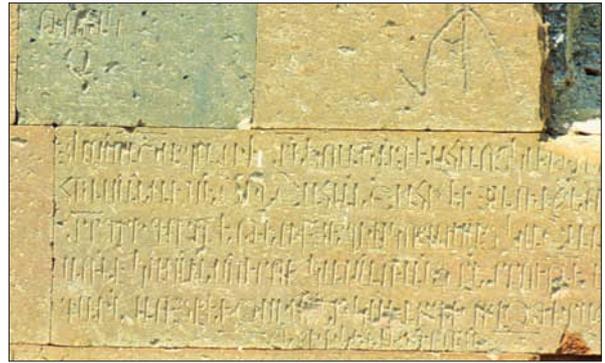
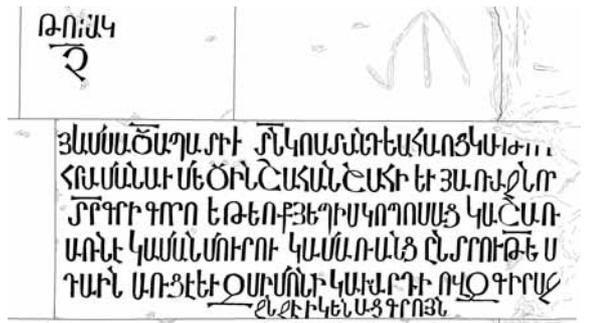
Կաթողիկե եկեղեցու հարավային ճակատի 1251 թ. արձանագրության (№ Ե) լուսանկարն ու գրչանկարը

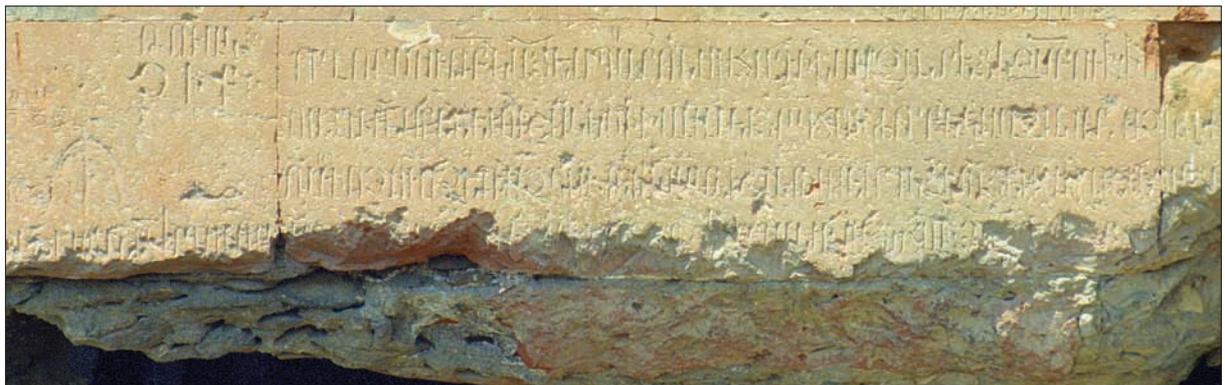
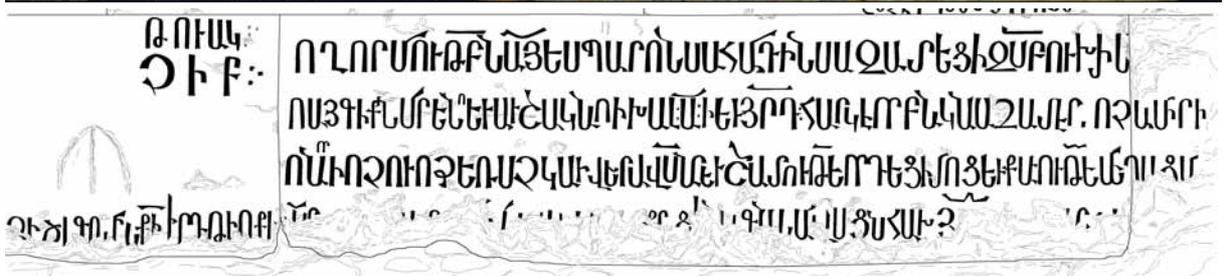
Կաթողիկե եկեղեցու հարավային ճակատի 1273 թ. արձանագրության (№ Ը) լուսանկարն ու գրչանկարը

Ը. Հարավային ճակատին՝ մեկ ամբողջական քարի վրա, 4 տող.

Թուակ / ՉԻԲ (1273) / ողորմութե(ամ)քն ա(ստուծոյ) ես պարոն Սահմադինս ազատեցի զս(ուր)ք ուխտին [Արջվա .../n այգիքն Մրենն եւ Աւշականն ի Խալ :Ա: (1) ի եւ յոր հարկէ որ բնական ազատ էր ոչ Ամիրի :Ա: (1) / ոչ ում ձեռն չկա ի վերա վ(ա)ս(ն) արեւշատութե(ան) որդեց ինոց քատութե(ան) մեղաց մե(րոց) .../ [ազատ մինչ ի ծագումն Զ(րիստոս)ի, արդ թէ որ ի մերոց կամ յատարաց] ...:

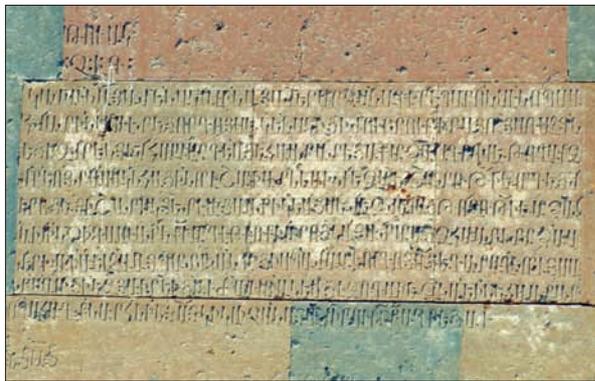
Կաթողիկե եկեղեցու հարավային ճակատի 1284 թ. արձանագրության (№ Թ) լուսանկարն ու գրչանկարը

Թ. Հարավային ճակատին՝ երեք շարք քարերի վրա, 11 տող.

Թուակ(անութեանս) / ՉԼԳ (1284) կաման ա(ստուծոյ) ամենակալին այս մեր արձանագիր է պարոն Սէնոպ Սալիմատինս Աւետեց որդոյս եւ կենակից իմ Ուրտուրիտայ որ յառաջ գն/եցի զՄրենն յիմ հալալ արդեանց եւ հաստատեցաք արձանալին զգրով եւ թողաք զՄրենոյ տասնակն հացին, որ է շարիատն նախ մեզ արեւշատութի(ւն) եւ որդեաց մ/երոց եւ յիշատակ յետ ելից աստի կենացս եւ մեզ մեղաց թողութի(ւն) եւ արձան մնալ մինչ ի գալուստն Զրիստոսի արդ էթէ որ ի մերոց կամ յատարաց զհաստատ արձանս / մեր խափանել ջանայ, պարտական լիցի սպանման արեան որդոյ ա(ստուծոյ) եւ դատաղ նորայ սա/տանա լիցի եւ գյախտեմից անեծս {ս}ն ժառանկեցէ զՈւդաի եւ զԿանեմին

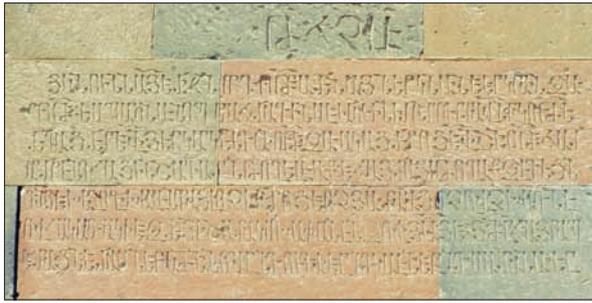
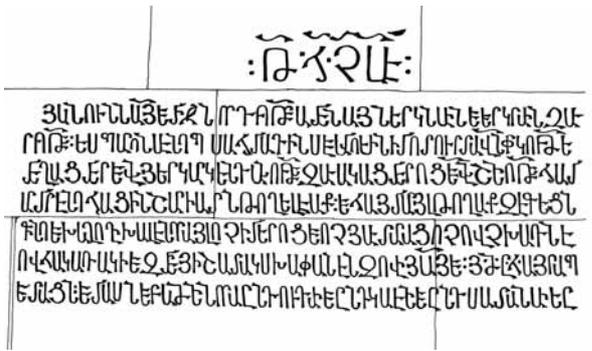
Կաթողիկէ եկեղեցու հարավային ճակատի 1288 թ. արձանագրո-  
ւթյան (N<sup>o</sup> Ժ) լուսանկարն ու գրչանկարը

Ժ. Հարավային ճակատին՝ երեք շարք քարերին, 8 տող.

Թ(վին) ՉԼԷ (1288) յանուն {ն} ա(ստուծոյ) եւ միջնորդութե(ամ)ք ամենայն երկնայ(յ)ին եւ երկրայ(յ)ին զաւրութե(ան)։ Ես պարոն Սէնոպ Սահմադինս եւ ամուսին իմն Տուրտա վ(աս)ն փրկութե(ան) / մեղաց մեր եւ վ(աս)ն յերկար կենդանութե(ան) զաւակաց մերոց եւ վ(աս)ն շինո(ւ)թե(ան) համար Մրենն հացին շարինատն թողել էաք եւ հայնայլ թողաք զեզեցն / զհին եւ խաղողի խալէն, որ այլ ոչ ի մերոց եւ ոչ յատարաց ոչ ով չխառնէ / ով հակառակի եւ զմեր յիշատակս խափանէ, նզովի յաստուծոյ եւ :ՅՃԸ: (318) հա(յ)րապ/ետացն եւ մասն եւ բաժին նորա ընդ Ուդայի եւ ընդ Կաեին եւ ընդ սատանայի ԵԸ (?):

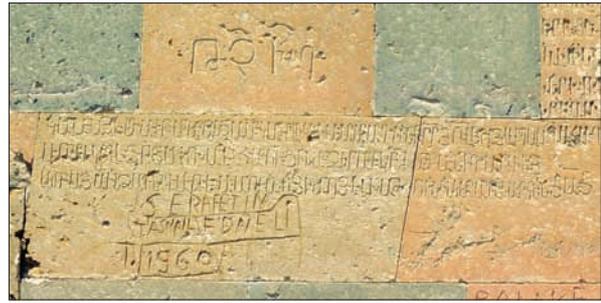
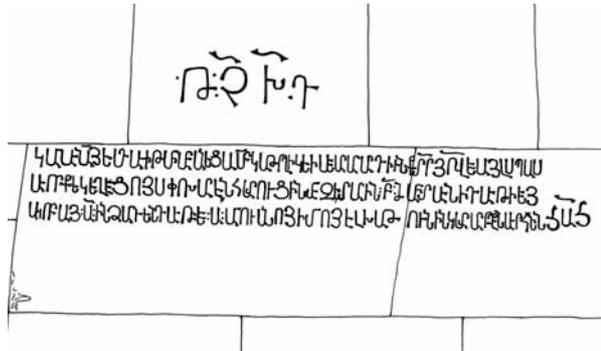
Կաթողիկէ եկեղեցու հարավային ճակատի 1295 թ. արձանագրո-  
ւթյան (N<sup>o</sup> ԺԱ) լուսանկարն ու գրչանկարը

ԺԱ. Հարավային ճակատին՝ երկու շարք քարերի վրա, 4 տող.

Թ(վին) ՉԻԳ (1295) / կաման ա(ստուծոյ) եւ Դաւիդ միաբանեցա ս(ուր)ք կաթողիկեիս եւ արար արդիւնք տ(է)ր Յով եւ այլ սպասաւորք եկեղեցոյս փոխարէն հատուցին մեզ ի տարին :Բ: (2) ժամ ի տաւնի Դարթի եւ Յիսկորայ :Ա: (1) ինձ առնեն Դարթի եւ :Ա: (1) ամուսնոյ իմոյ Էլիսաբունին, կատարողք արհմինն աստուծոյ:

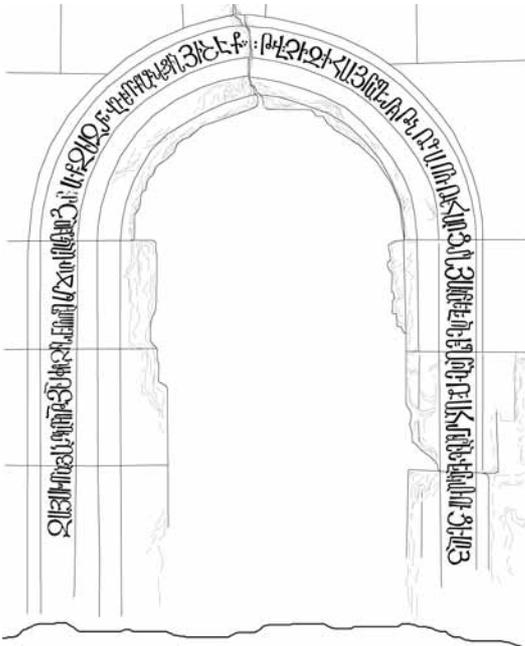
Սրեն. Կաթողիկէ եկեղեցու արևելեան կողմում գտնված մատուռի (1277 թ.) արևմտեան ճակատից բացված մուտքի արձանագրության գրչանկարը
